## **Projecte bàsic i d'execució**

**Projecte de rehabilitació energètica i accessibilitat**  
**Intervenció a l'envolupant i a l'interior de l'edifici**

## **ANNEX DOCUMENTACIÓ GRÀFICA**

Avinguda Madrid, 1 Bloc B  
08227 Terrassa (BARCELONA)

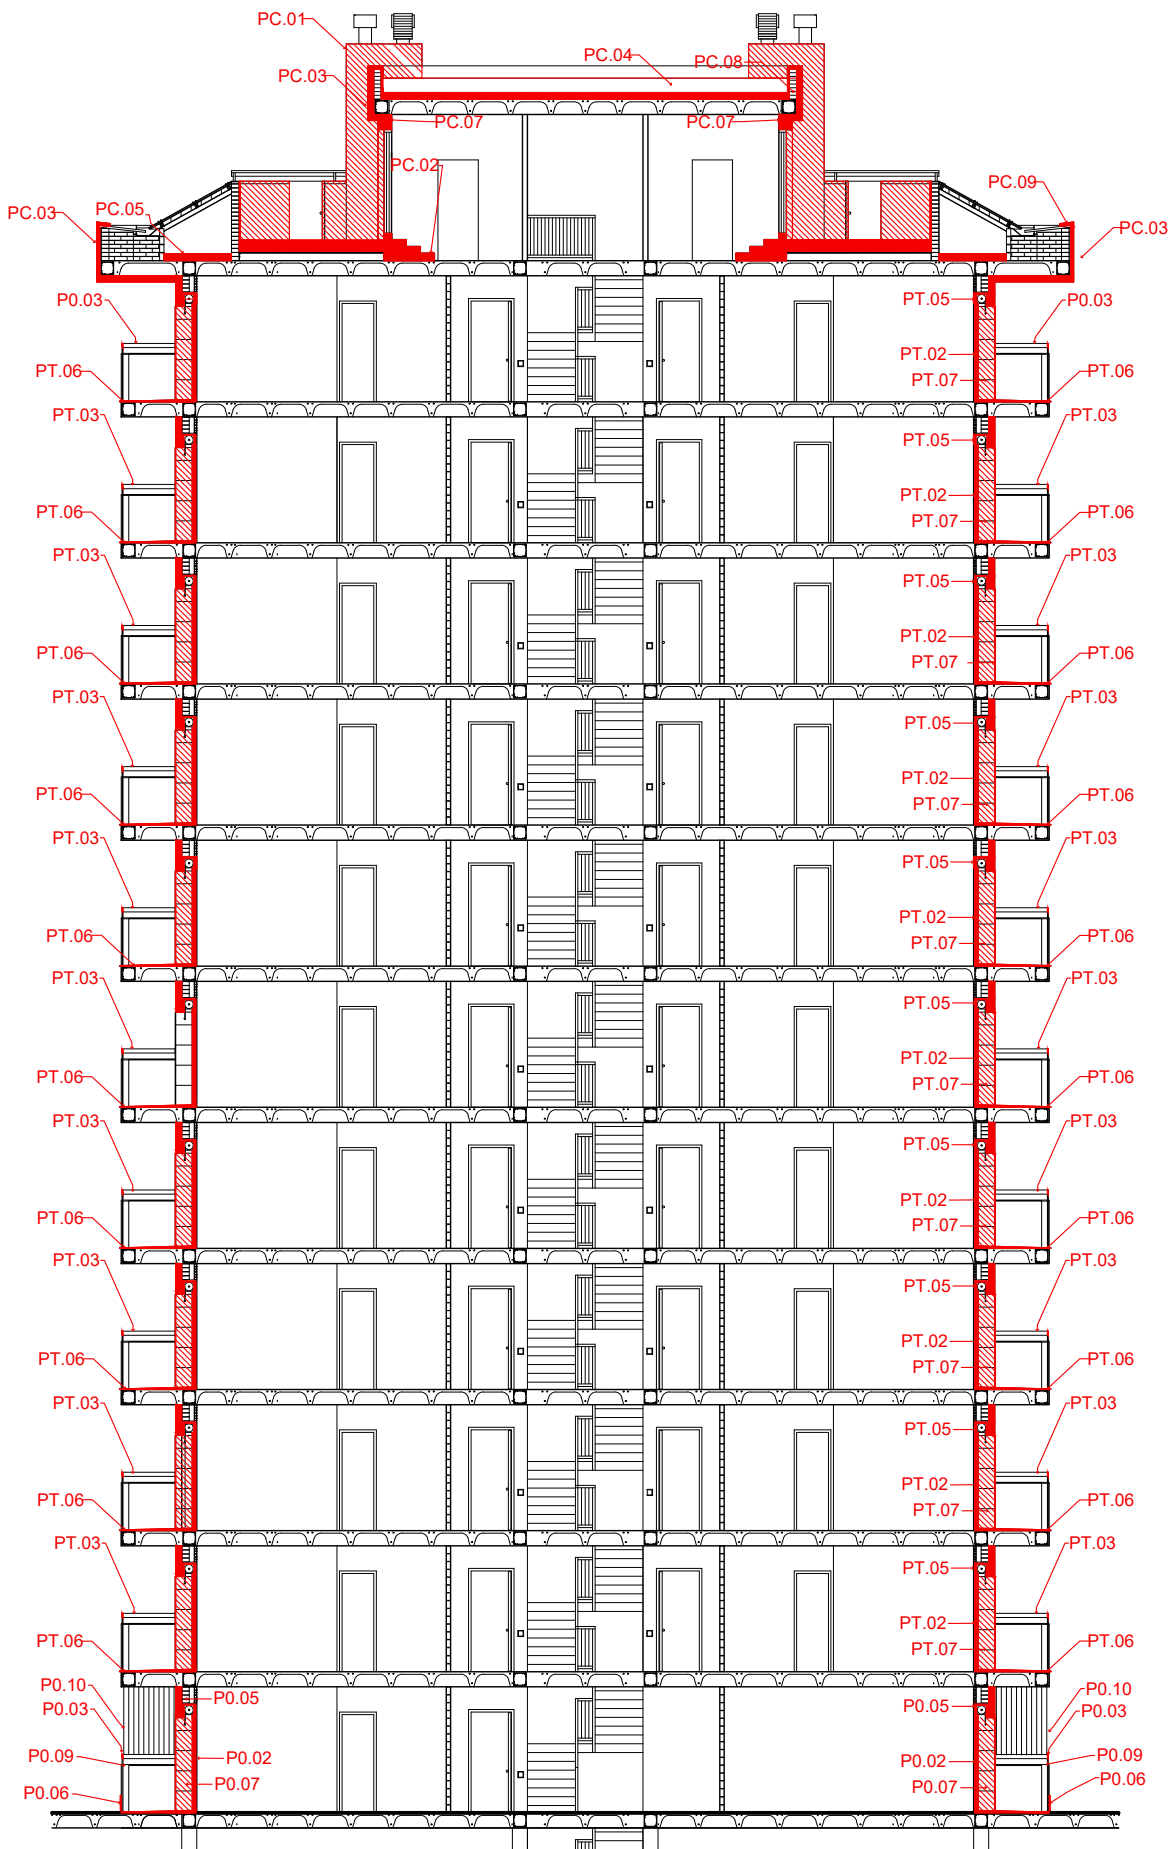
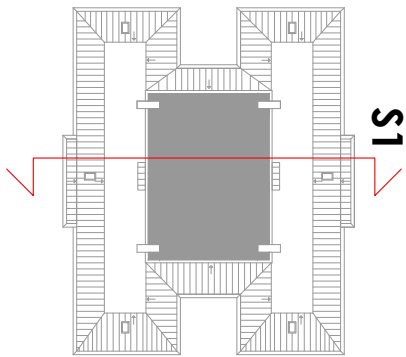
- PT.8: Nova gelosia de lames HLP amb subestructura d'acer inoxidable
- PC.1: Nou enfoscament de murs a coberta  
PC.2: Escala de sortida a la coberta exterior  
PC.3: Aïllament SATE  
PC.4: Aïllament coberta transitable  
PC.5: Aïllament llana de roca  
PC.6: Nou ascensor  
PC.7: Nou dintell per porta sortida a coberta  
PC.8: Remate perimetral xapa d'alumini  
PC.9: Falç sostre amb llana de roca
- F.1: SATE façana  
F.2: Col·locar instal·lació gas per sobre del SATE  
F.3: Col·locar enllumenat públic

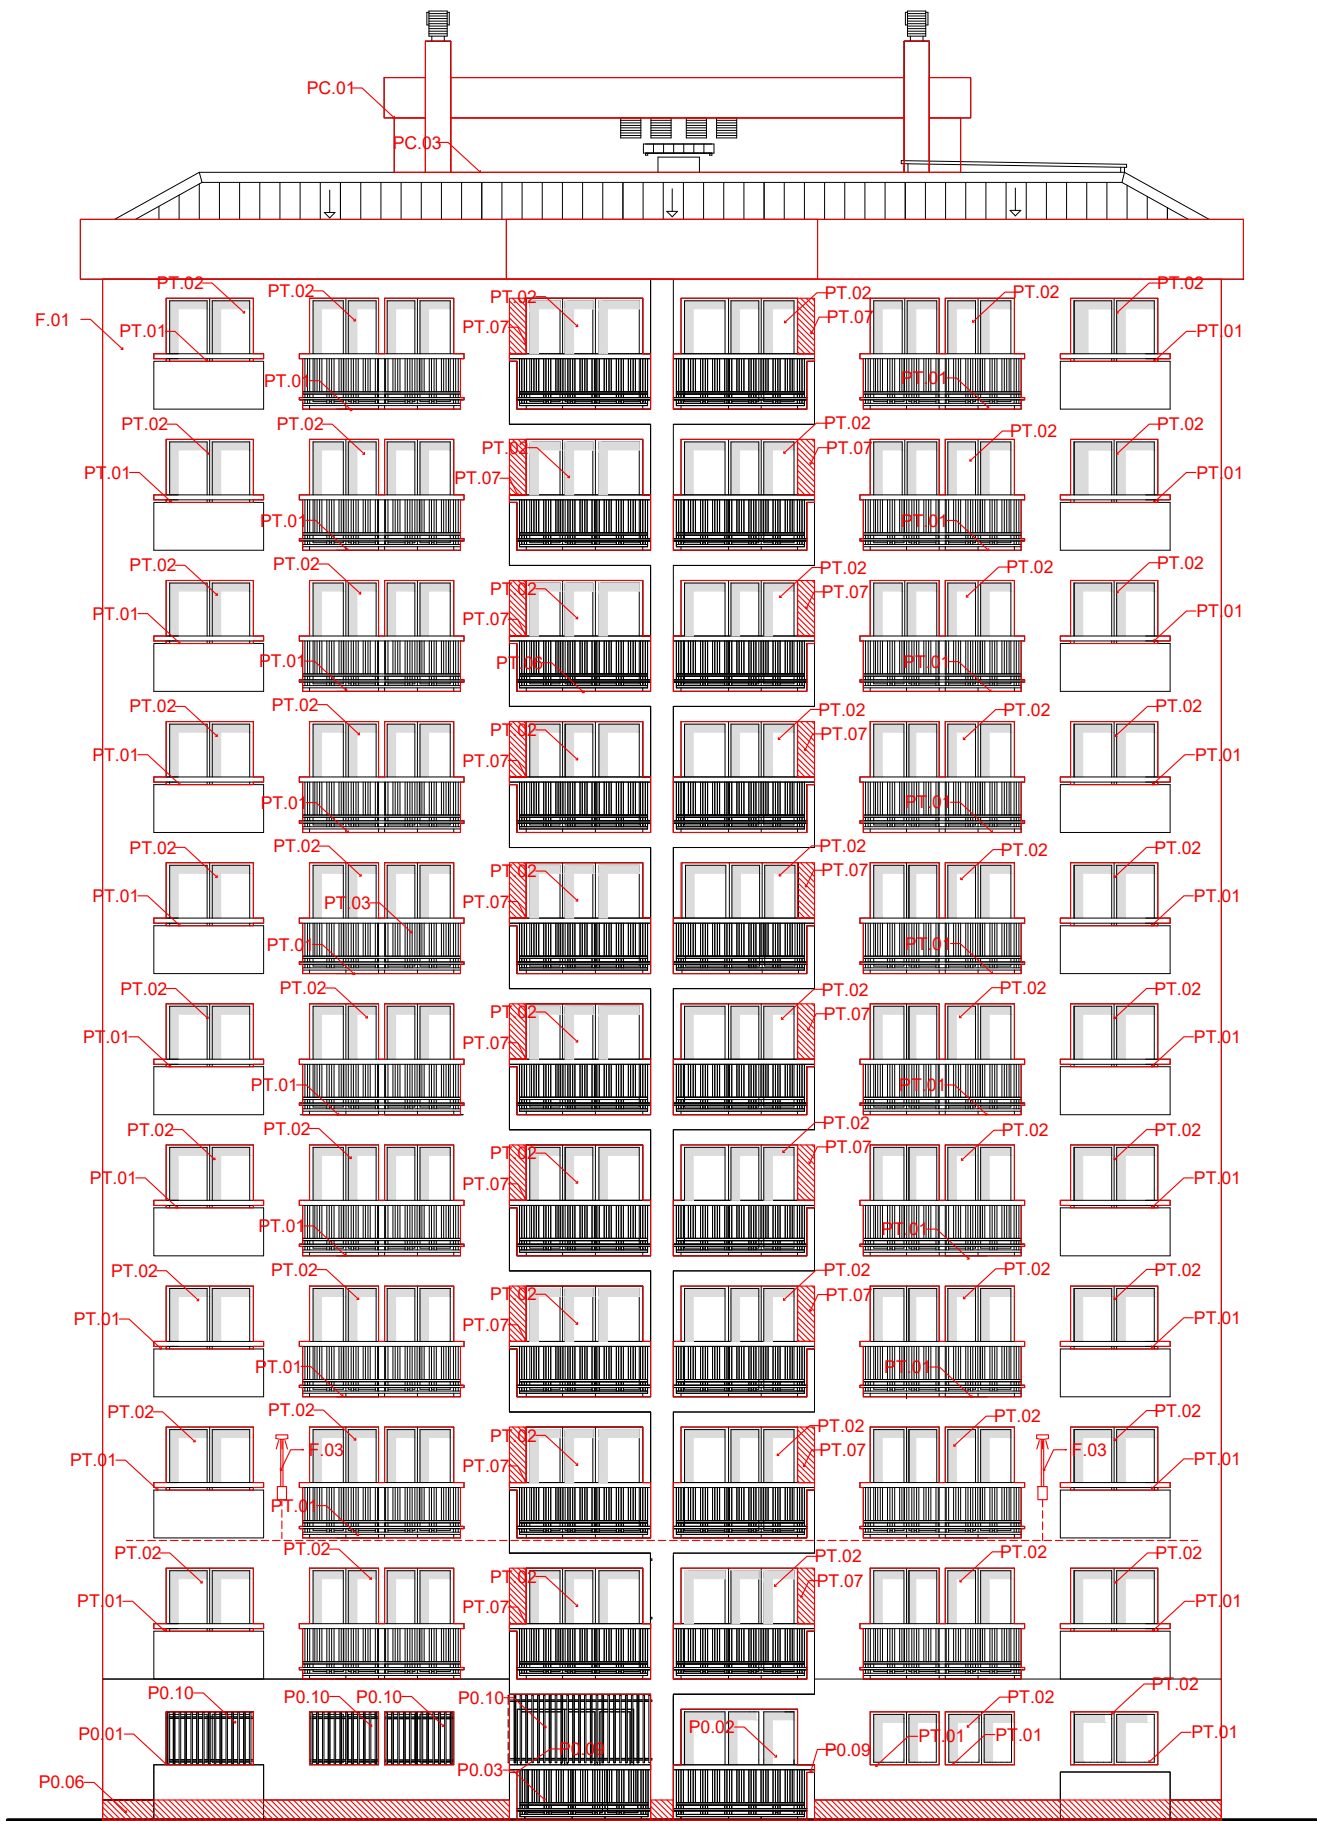
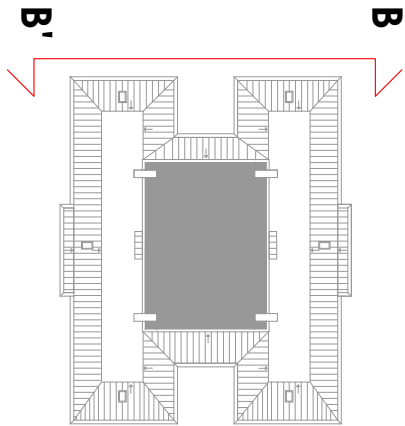
- PT.8:** Nova gelosia de lames HLP amb subestructura d'acer inoxidable
- PC.1:** Nou enfoscament de murs a coberta  
**PC.2:** Escala de sortida a la coberta exterior  
**PC.3:** Aïllament SATE  
**PC.4:** Aïllament coberta transitable  
**PC.5:** Aïllament llana de roca  
**PC.6:** Nou ascensor  
**PC.7:** Nou dintell per porta sortida a coberta  
**PC.8:** Remate perimetral xapa d'alumini  
**PC.9:** Falç sostre amb llana de roca
- F.1:** SATE façana  
**F.2:** Col·locar instal·lació gas per sobre del SATE  
**F.3:** Col·locar enllumenat públic

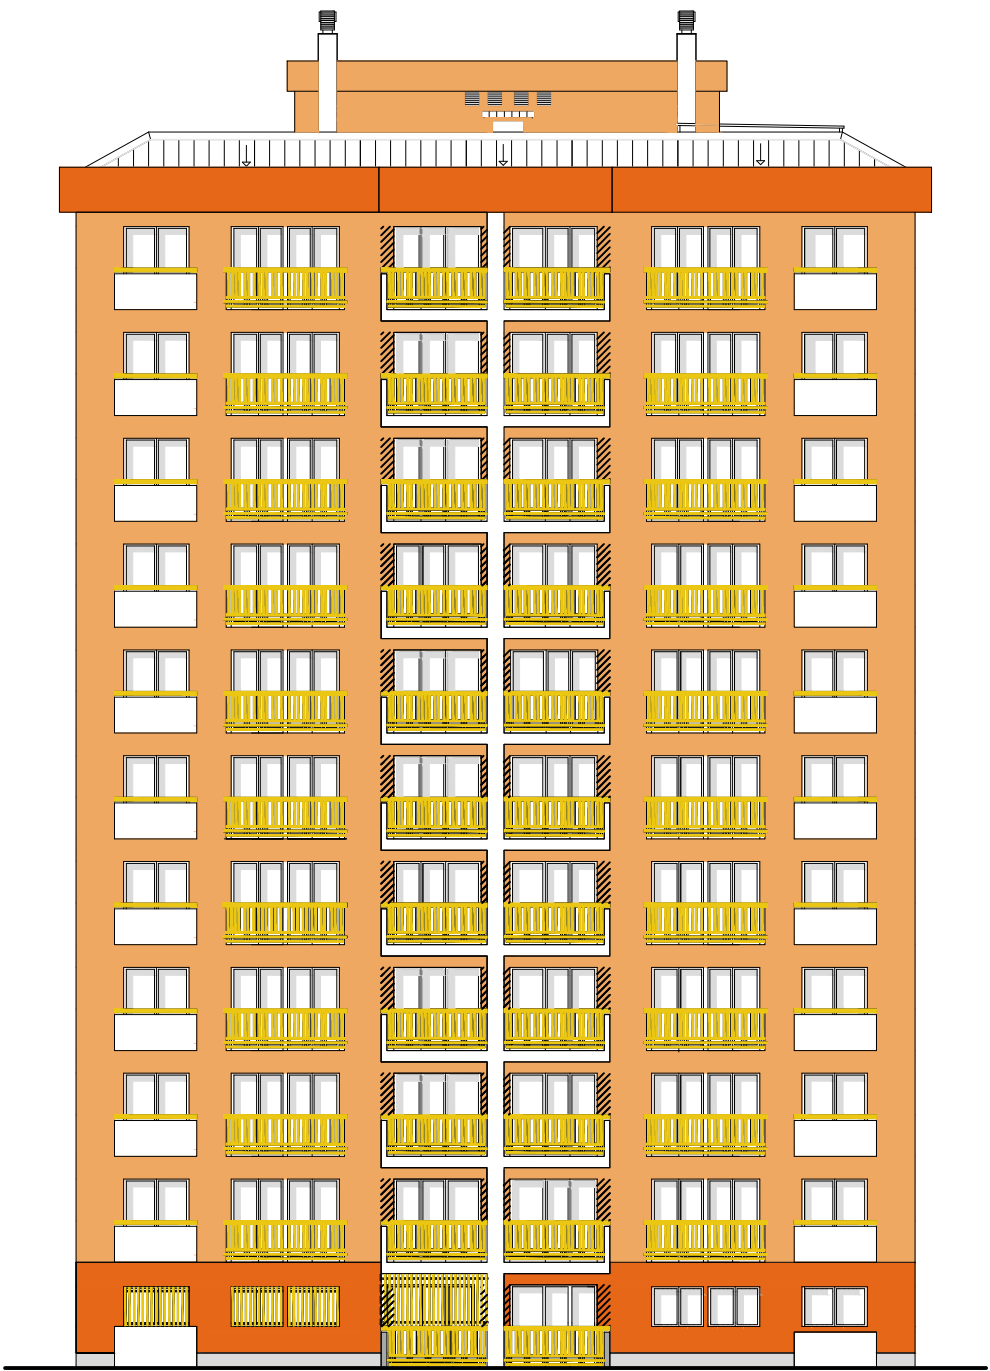
FAÇANA C-C'

| LLEGGENDA ACABATS | |
|---|---|
| | Enrajolat porcelànic format 40x40 color de mortor façana (a escollir per DF) |
| | Baranes i altres elements metàl·lics. Restaurats i pintats amb fondo antioxidant i dues mans de esmalt sintètic per exteriors. Color a escollir DF |

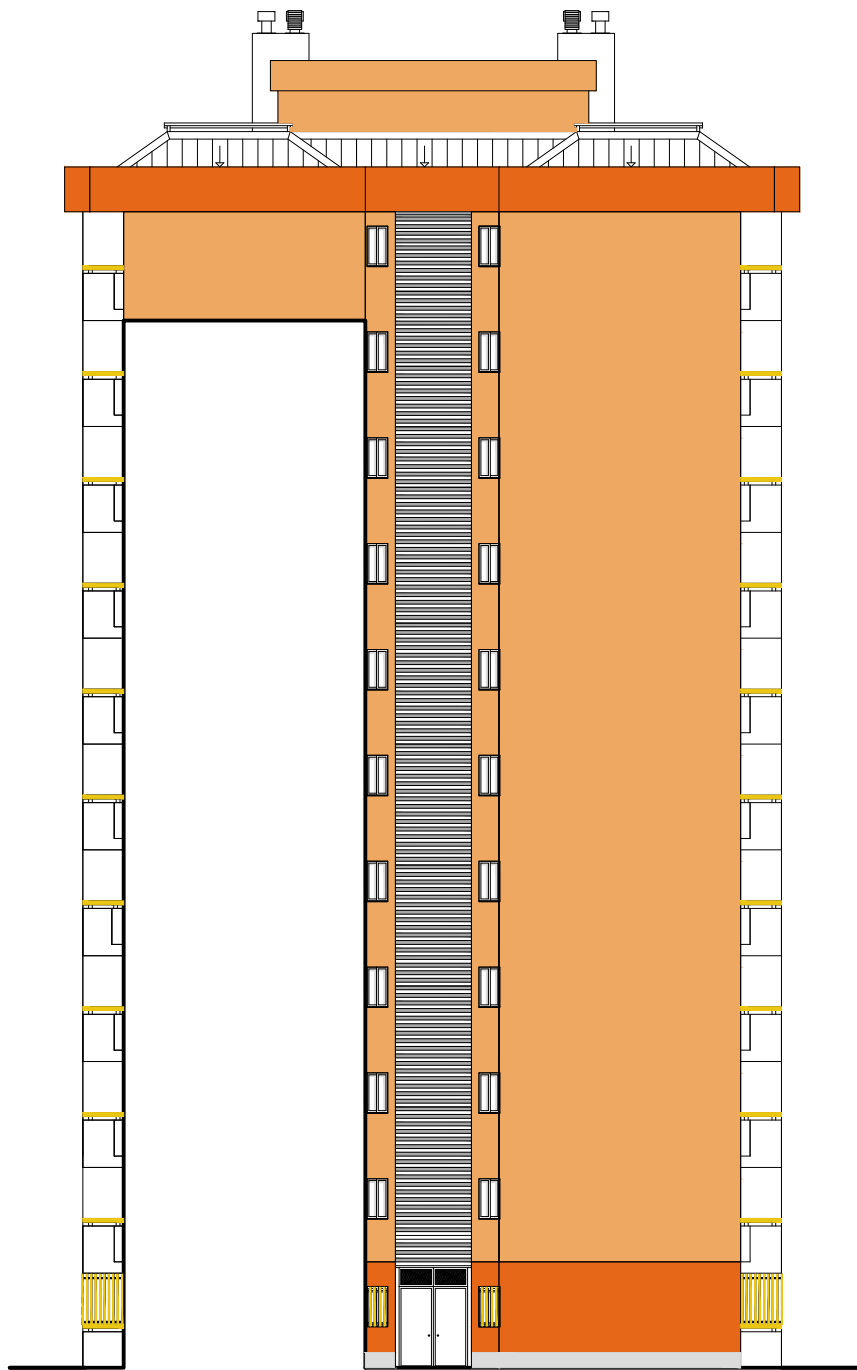
FAÇANA LATERAL D-D'

- Sòcol peça porcelànic protecció SATE format 40x40 color blanc (a escollir per DF)
- Morter acrílic 2 cm color igual a preexistent (a escollir per DF)
- Morter acrílic 2 cm color igual a preexistent (a escollir per DF)
- Morter acrílic 2 cm color igual a preexistent (a escollir per DF)
- Enrajolat porcelànic format 40x40 color blanc (a escollir per DF)
- Enrajolat porcelànic format 40x40 color de morter façana (a escollir per DF)
- Baranes i altres elements metàl·lics. Restaurats i pintats amb fondo antioxidant i dues mans de esmalt sintètic per exteriors. Color a escollir DF
