## **Projecte bàsic i d'execució**

**Projecte de rehabilitació energètica i accessibilitat**  
**Intervenció a l'envolupant i a l'interior de l'edifici**

## **ANNEX DOCUMENTACIÓ GRÀFICA**

PROJECTE:  
Rehabilitació per a la millora de l'eficiència energètica de l'edifici d'habitatges a Av Madrid 1, esc D.

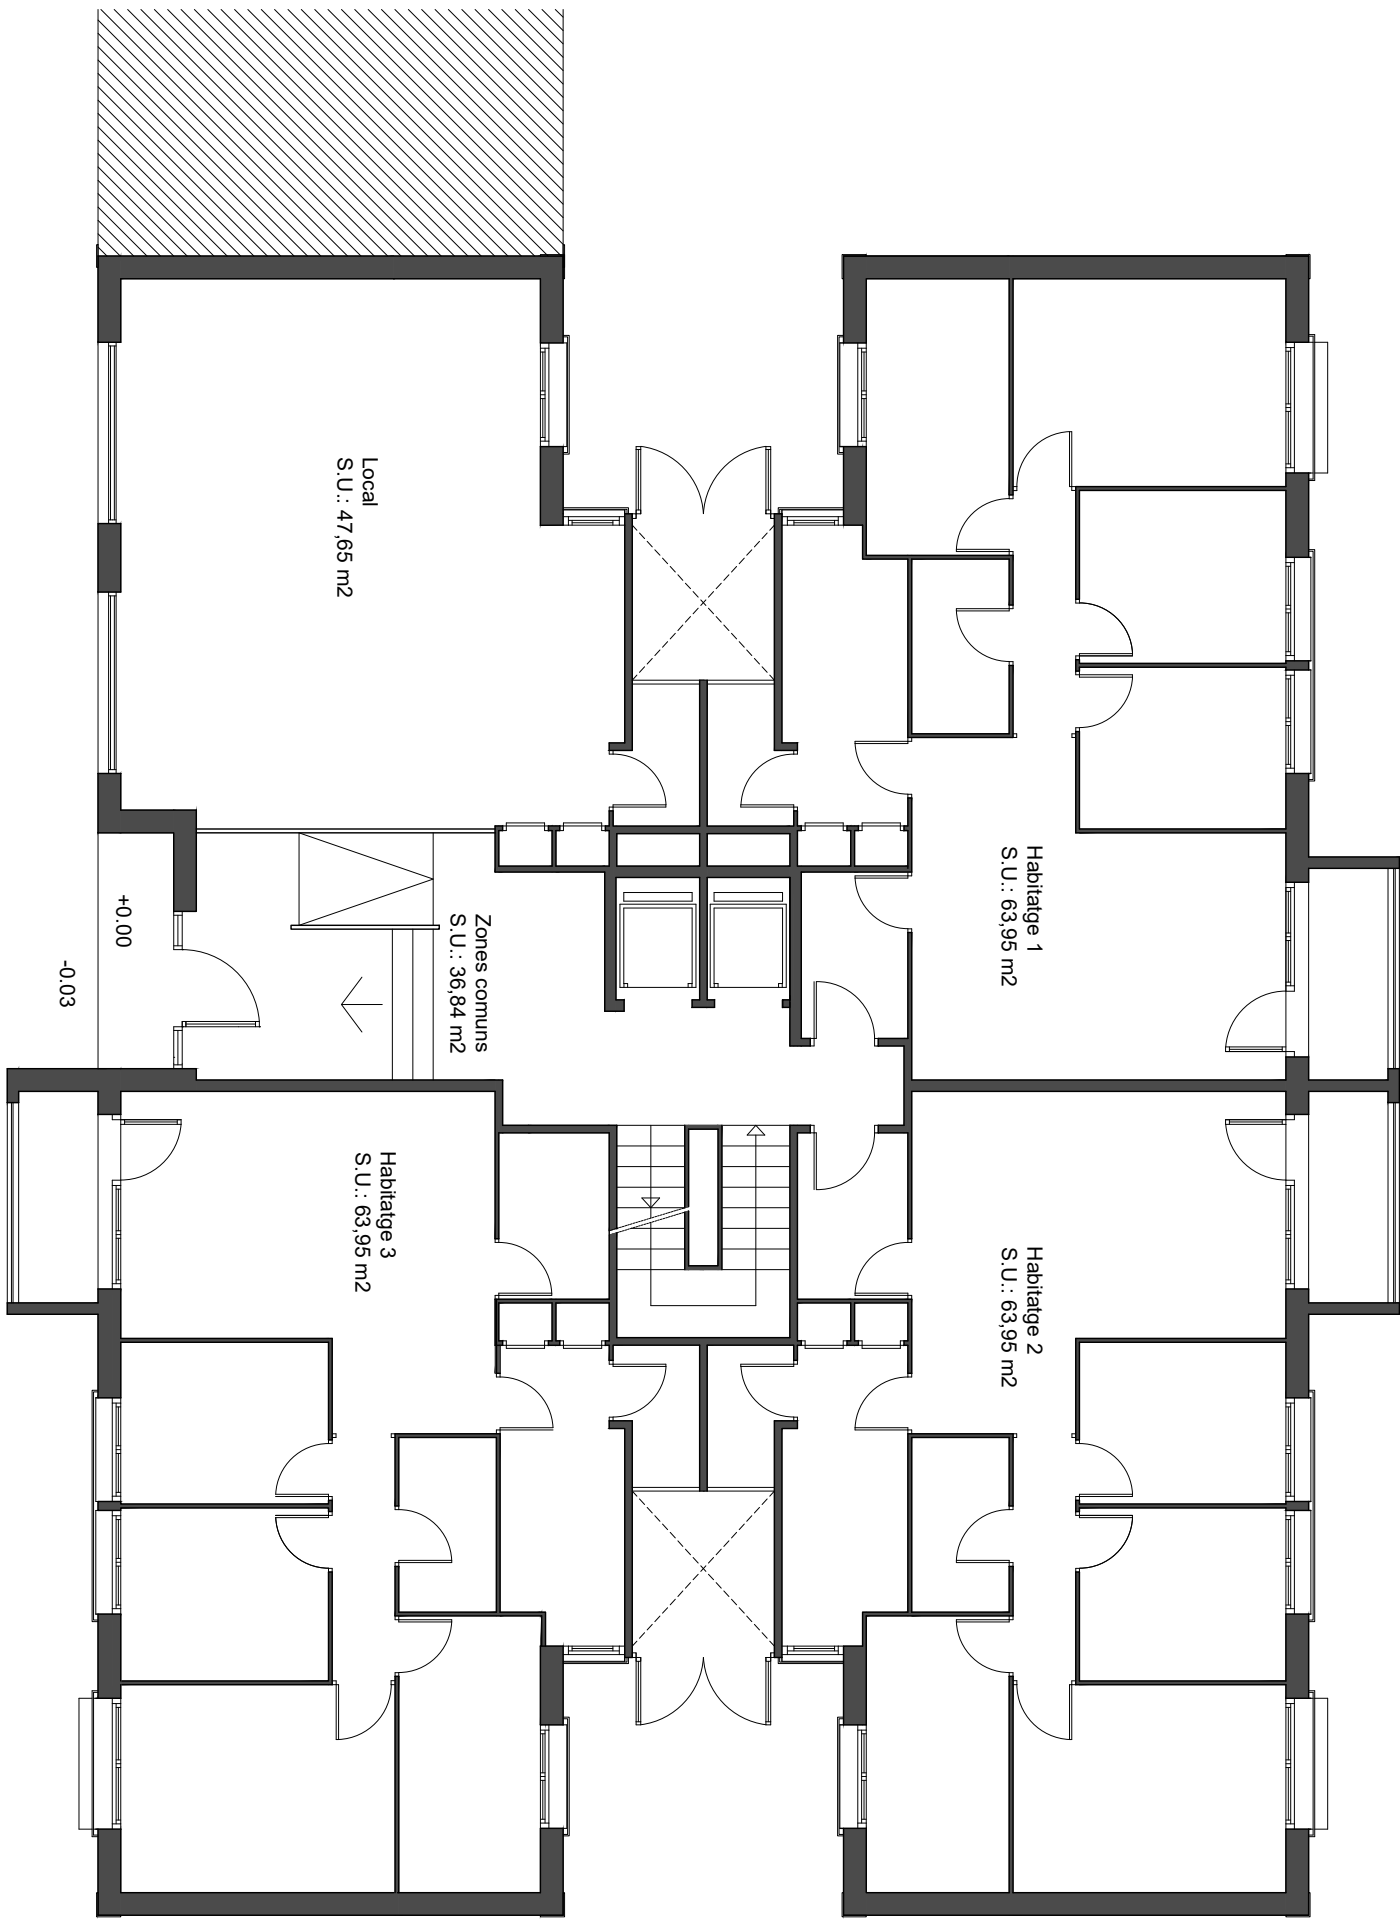
02

QUADRE DE SUPERFÍCIES PLANTA BAIXA

ESTAT ACTUAL  
Planta baixa

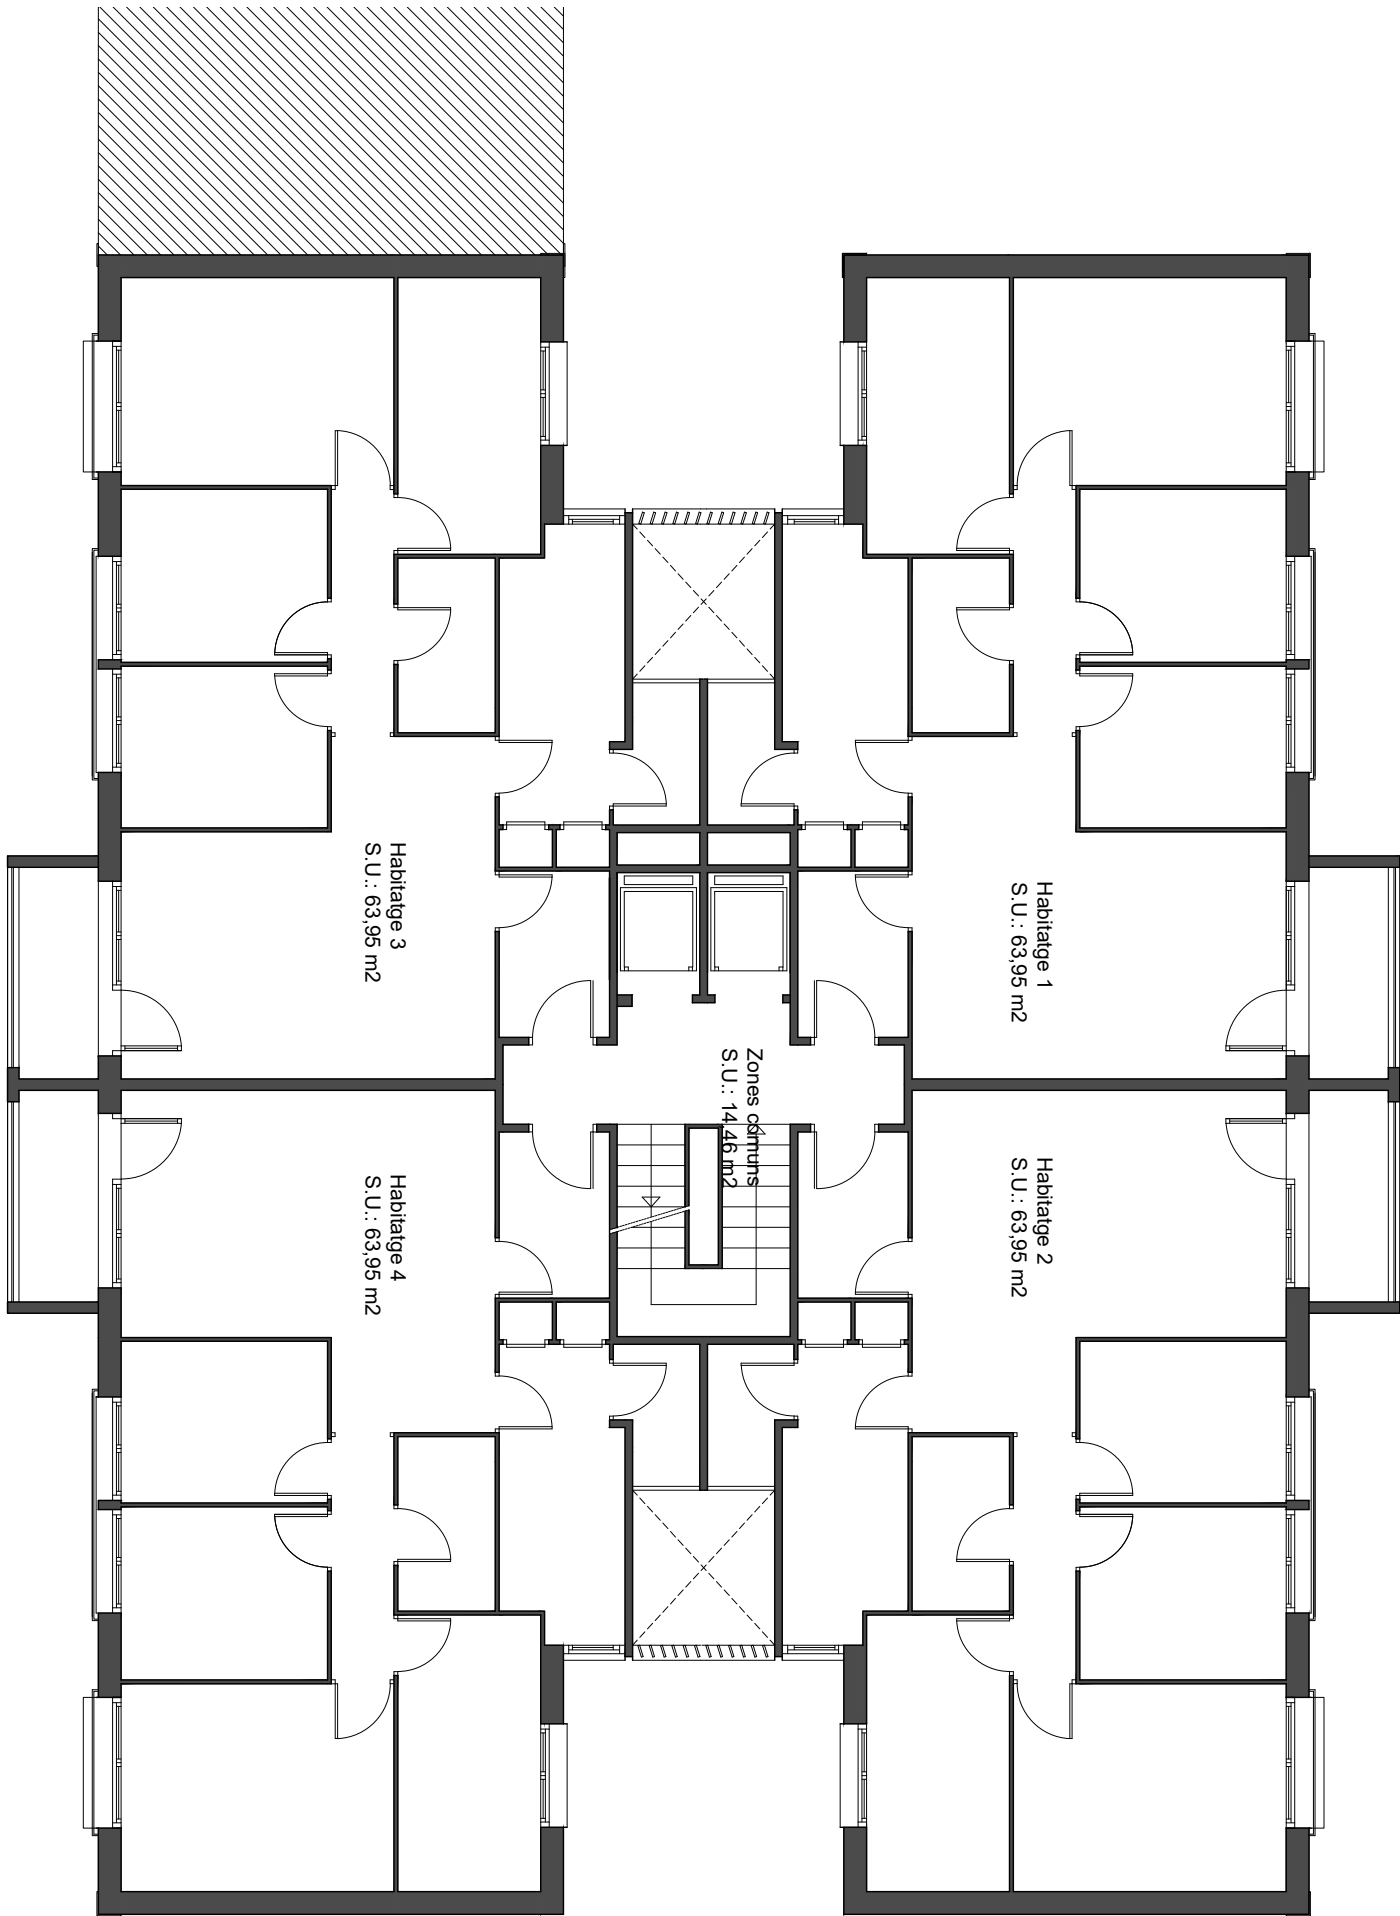
03

QUADRE DE SUPERFÍCIES PLANTA TIPUS (1-9)

ESTAT ACTUAL - PLANTES  
Planta tipus 1-9

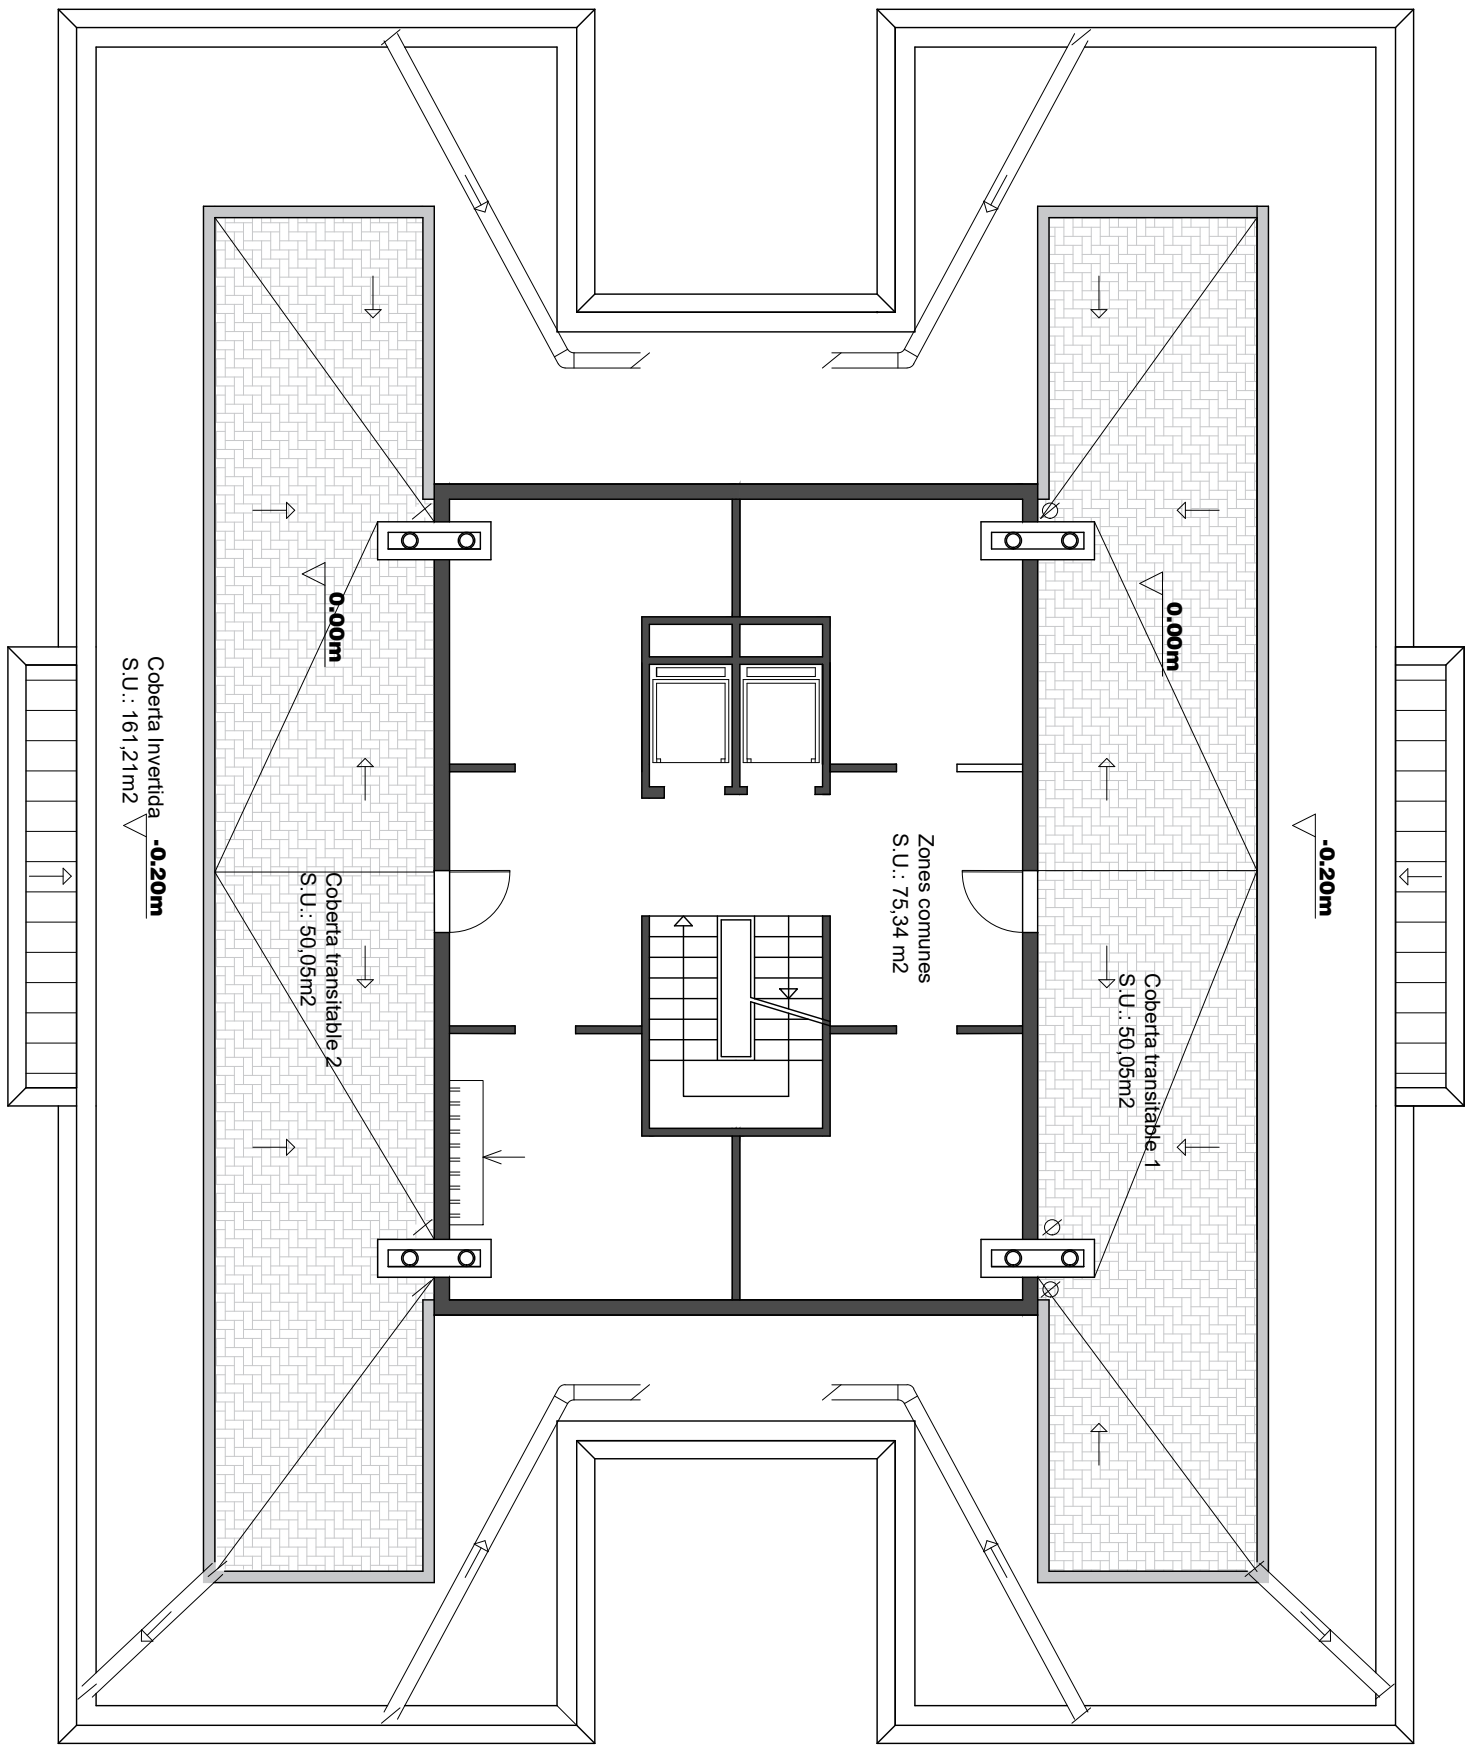
04

QUADRE DE SUPERFÍCIES  
COBERTA

ESTAT ACTUAL - PLANTES  
Planta coberta

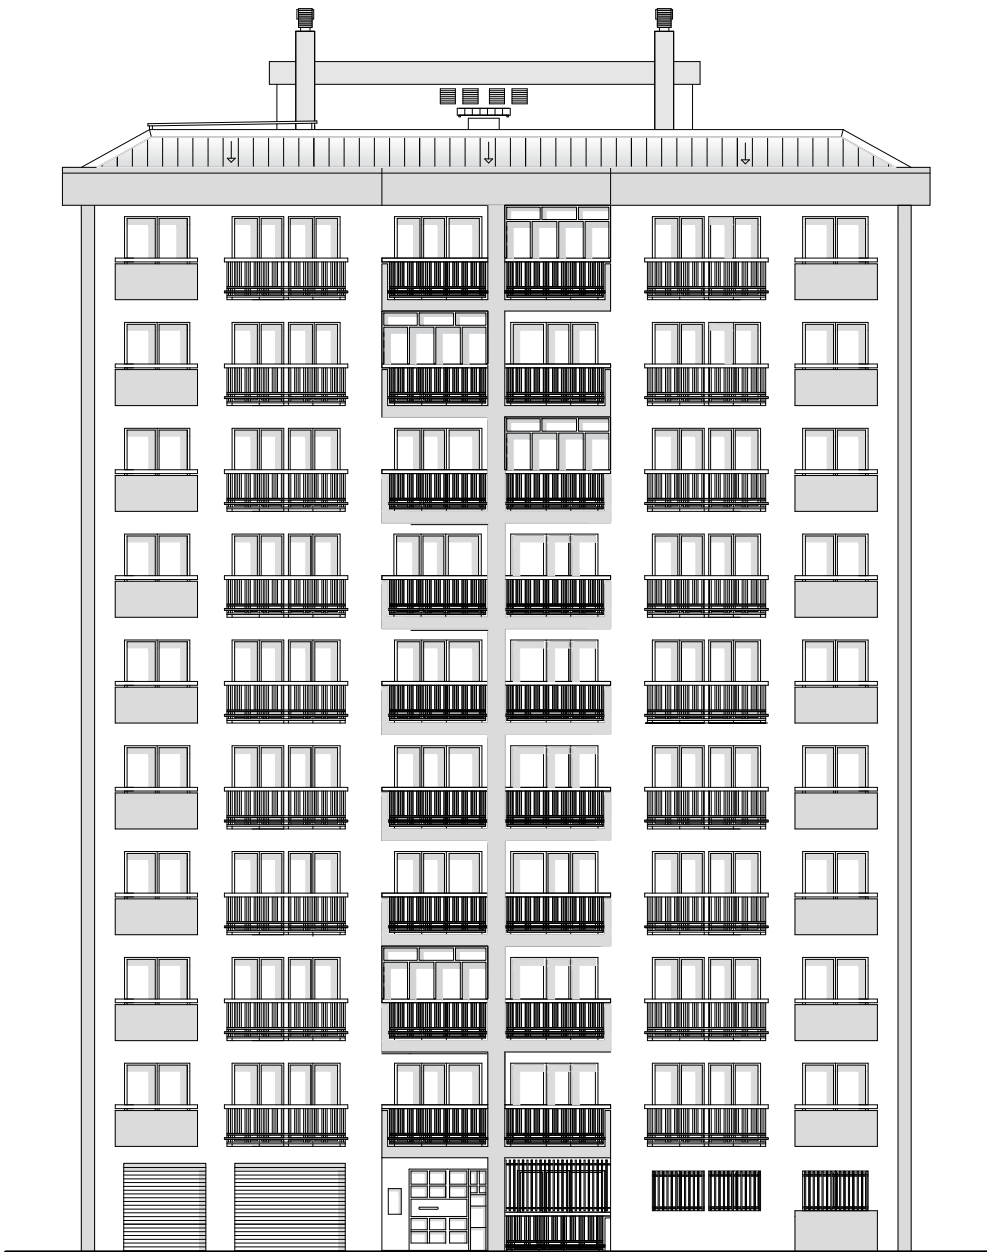
ESTAT ACTUAL  
Façana A-A'

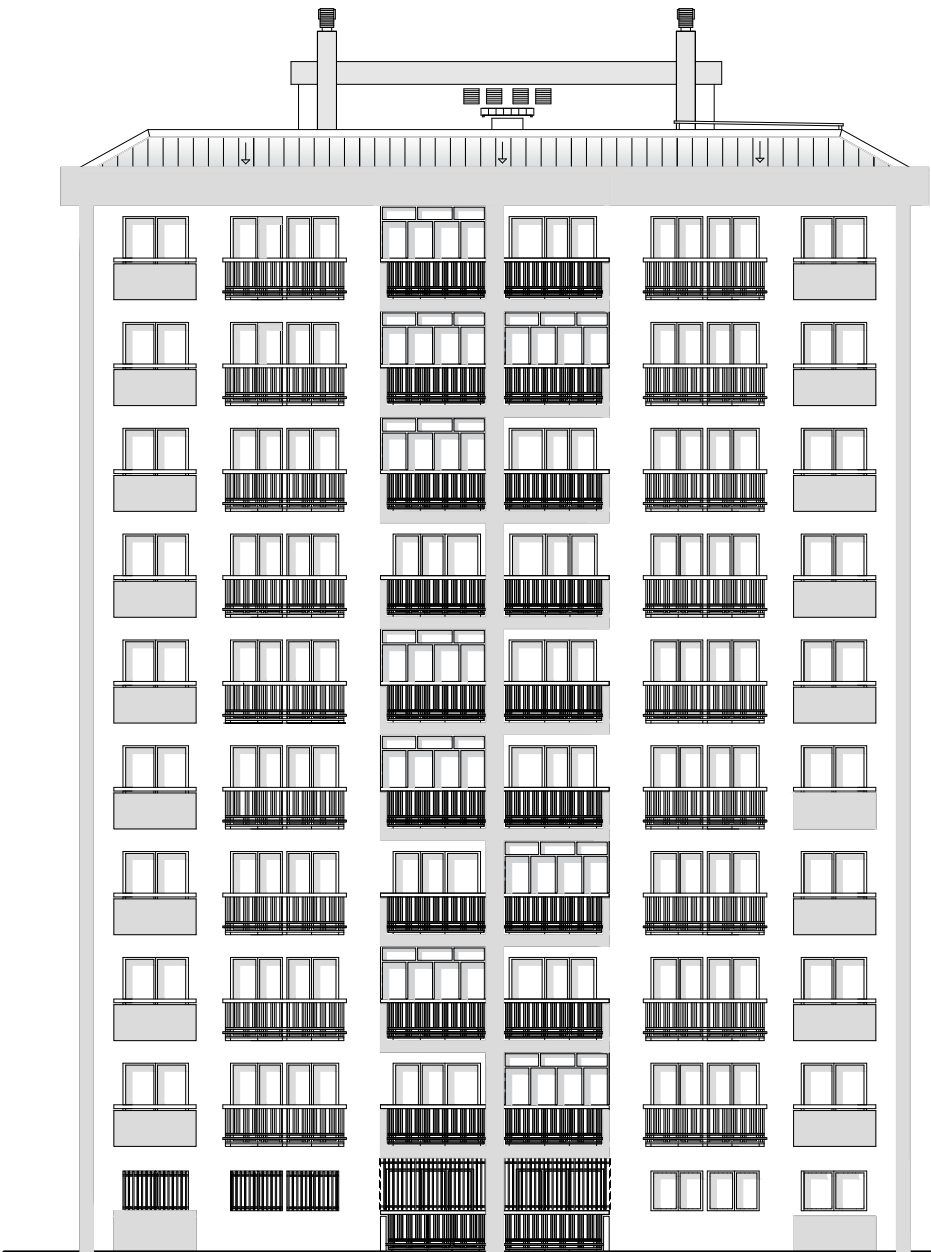
ESTAT ACTUAL  
Façana C-C'

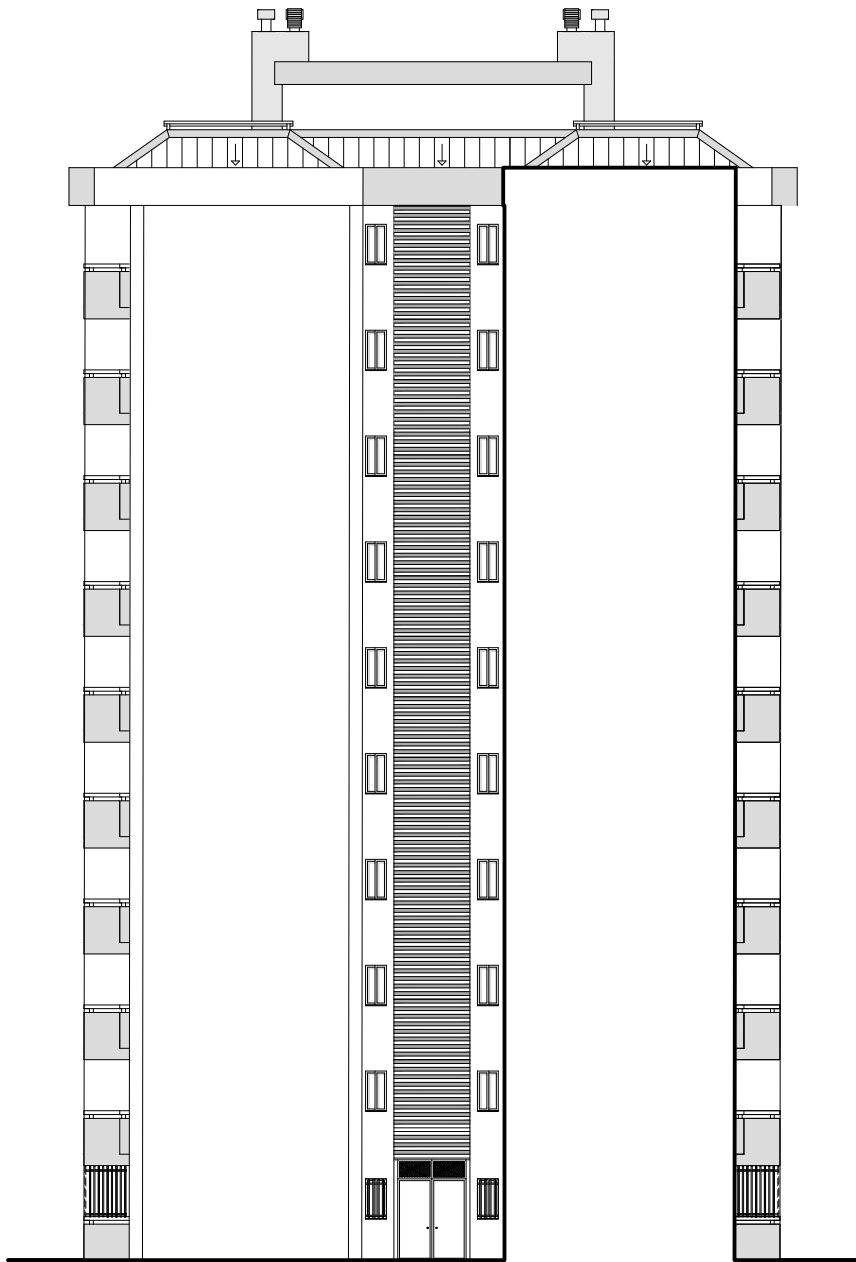
ESTAT ACTUAL  
Façana B-B'

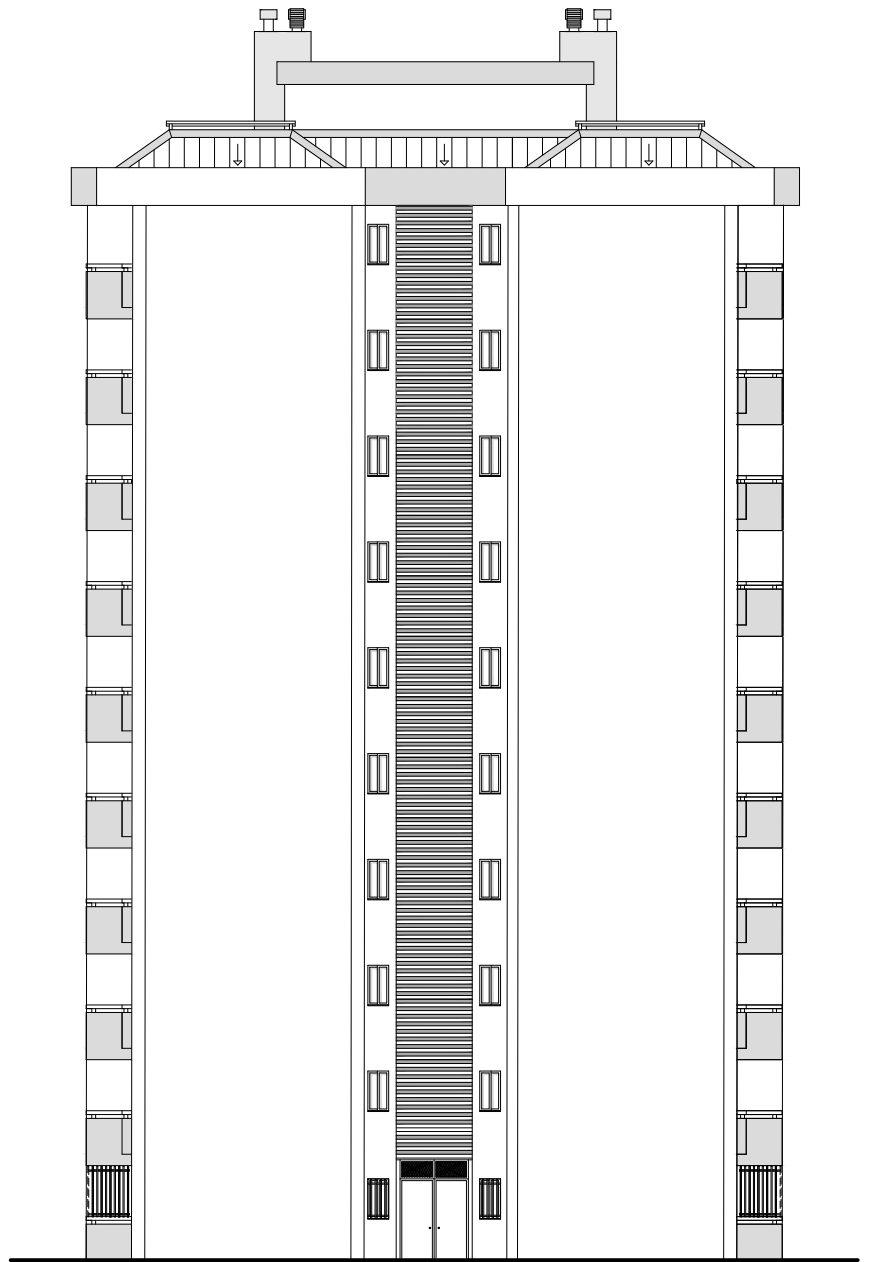
ESTAT ACTUAL  
Façana D-D'

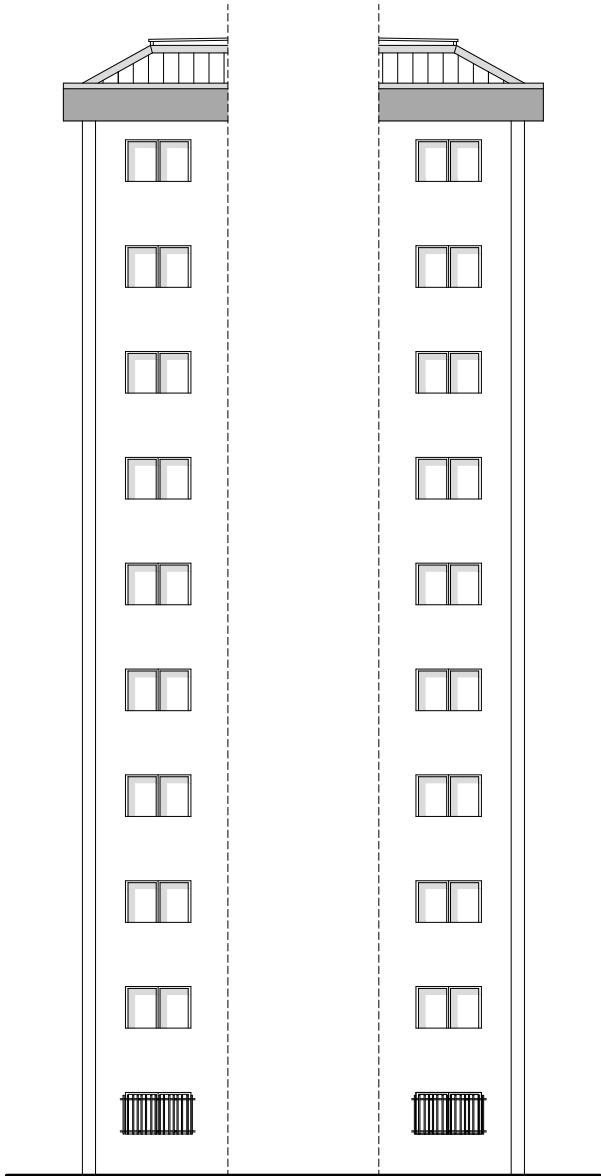
ESTAT ACTUAL  
Façana E-E'  
0 1 2 5m  
ESCALA 1:200 DIN A3

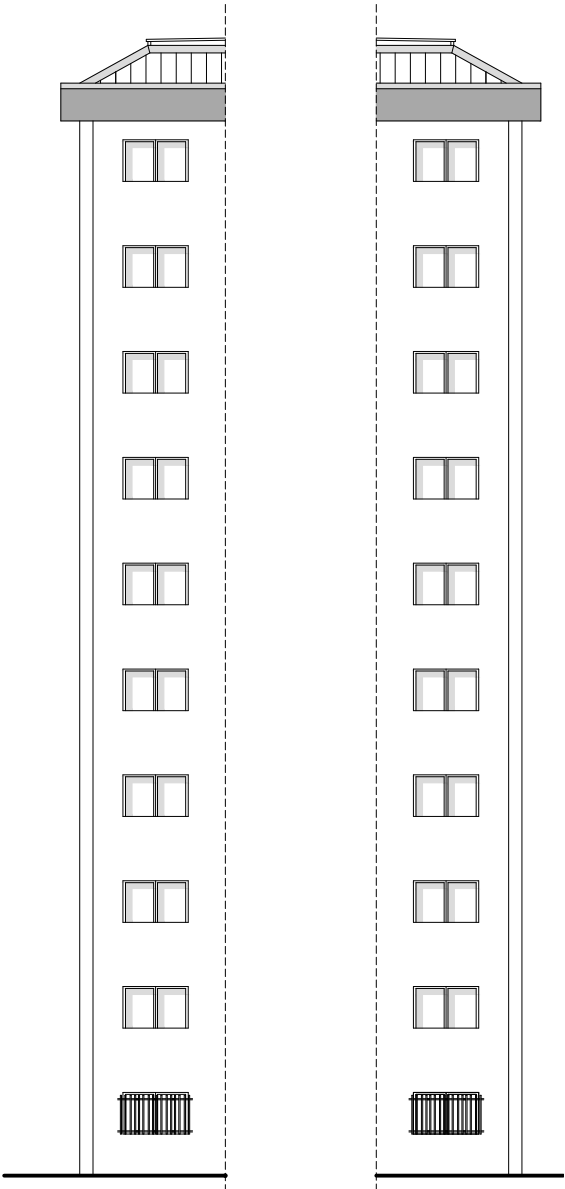
ESTAT ACTUAL  
Façana F-F'  
0 1 2 5m  
ESCALA 1:200 DIN A3

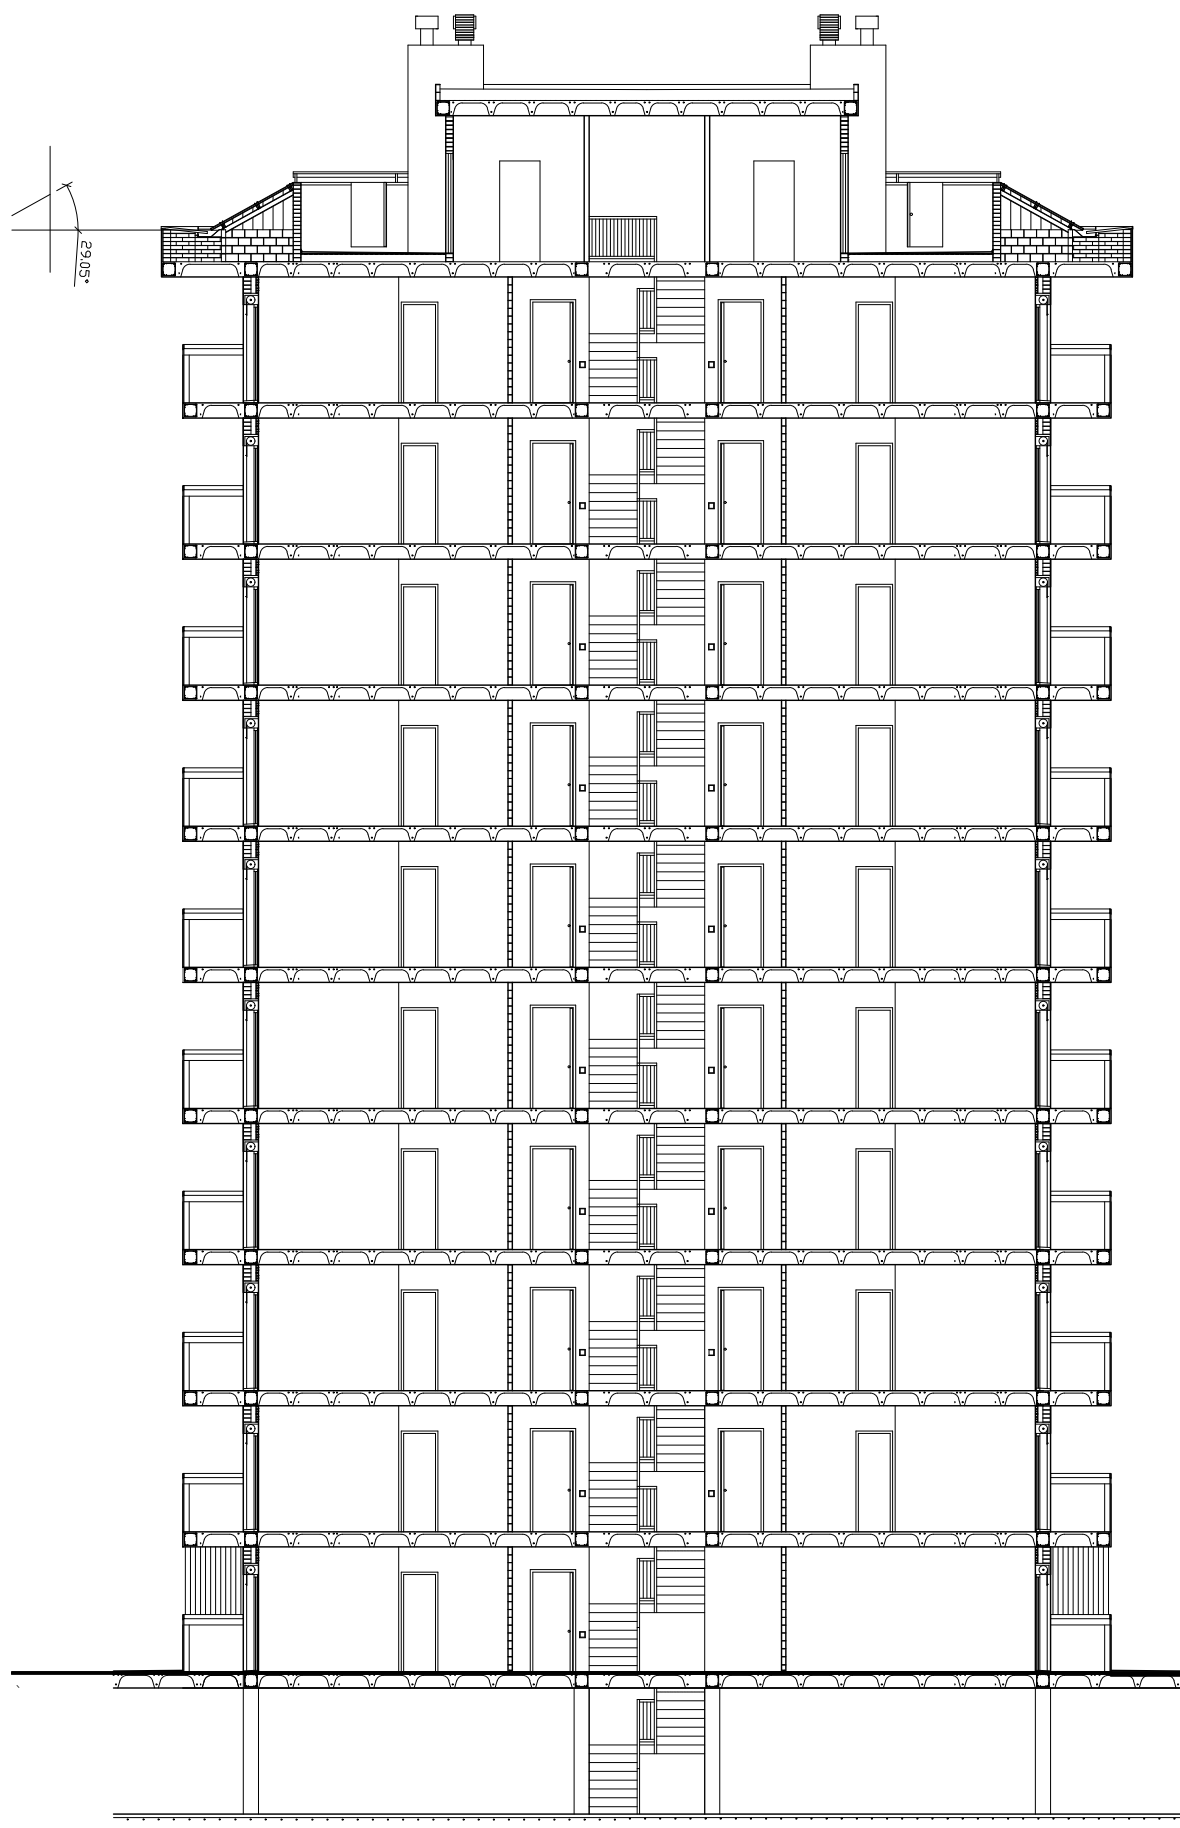
| NÚM PLÀNOL:<br><br><b>08</b> |

ESTAT ACTUAL  
Secció S1  
0 1 2 5 m  
ESCALA 1:150 DIN A3

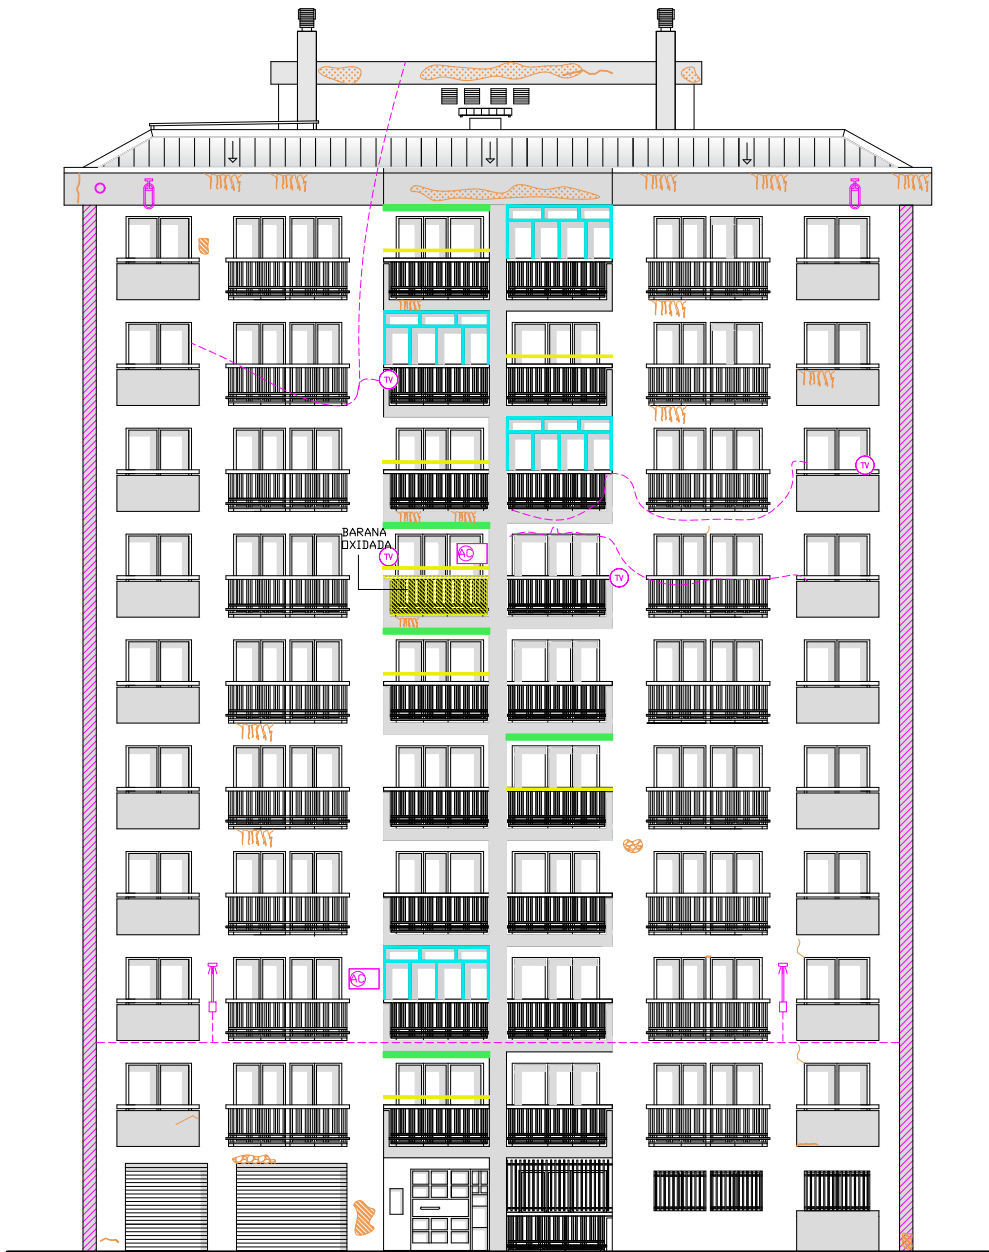
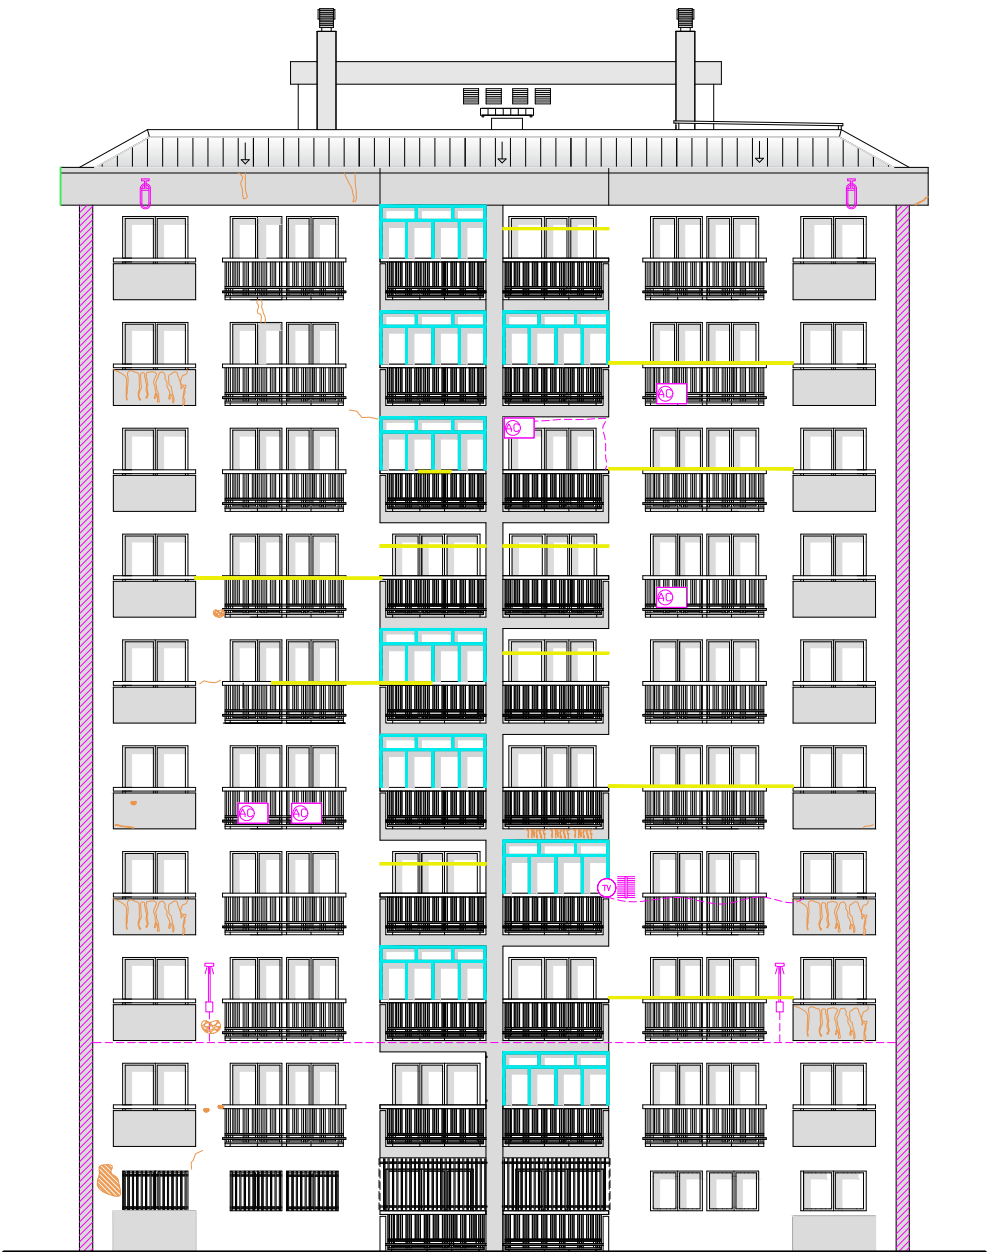
09

- 1) En general totes les baranes presenten un mal estat de pintat. I moltes baranes presenten un estat avançat d'oxidació
- 2) Els escopidors s'han de canviar tots (amb un goteró adequat)
- 3) Els remats de coronació de la coberta s'han de substituir (amb un goteró adequat)
- 4) Les reixes de protecció als baixos presenten un estat avançat d'oxidació
- 5) Esquerda de probable assentament a la sala de comptadors
- 6) Esquerdas als balcons
- 7) A la coberta es necessita rebocat i repintat de murs
- 6) Interfonos no funcionen
- 7) Hi ha nius a les façanes - s'ha de preveure la retirada
- 8) Gelosies dels patis en mal estat (algunes lames doblegades)

PLÀNOL: **DEFICIÈNCIES:** Façana A-A' I C-C'

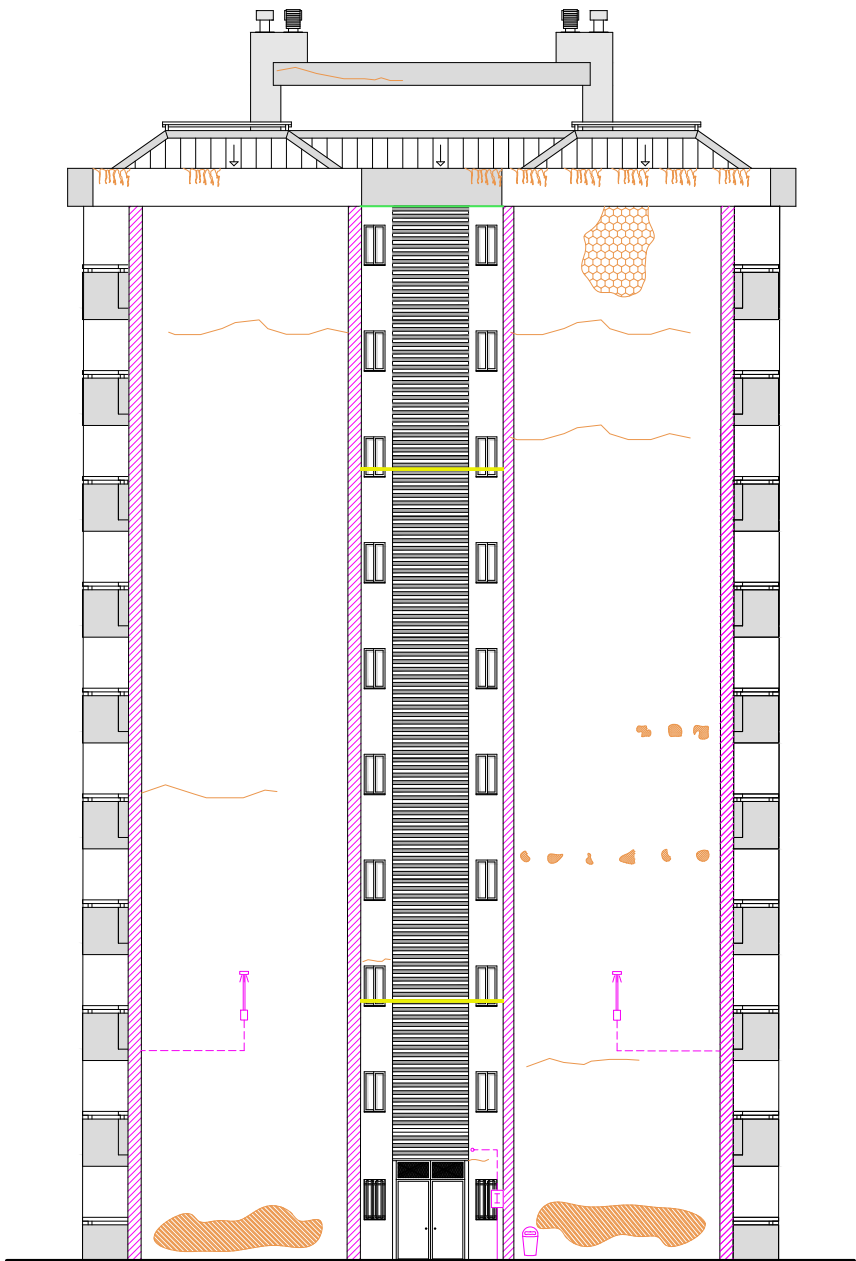
DEFICIÈNCIES  
Façana B-B'  
0 1 2 5 m  
ESCALA 1:200 DIN A3

- 1) En general totes les baranes presenten un mal estat de pintat. I moltes baranes presenten un estat avançat d'oxidació
- 2) Els escopidors s'han de canviar tots (amb un goteró adequat)
- 3) Els remats de coronació de la coberta s'han de substituir (amb un goteró adequat)
- 4) Les reixes de protecció als baixos presenten un estat avançat d'oxidació
- 5) Esquerda de probable assentament a la sala de comptadors
- 6) Esquerdes als balcons
- 7) A la coberta es necessita rebocat i repintat de murs
- 6) Interfonos no funcionen
- 7) Hi ha nius a les façanes - s'ha de preveure la retirada
- 8) Gelosies dels patis en mal estat (algunes lames doblegades)

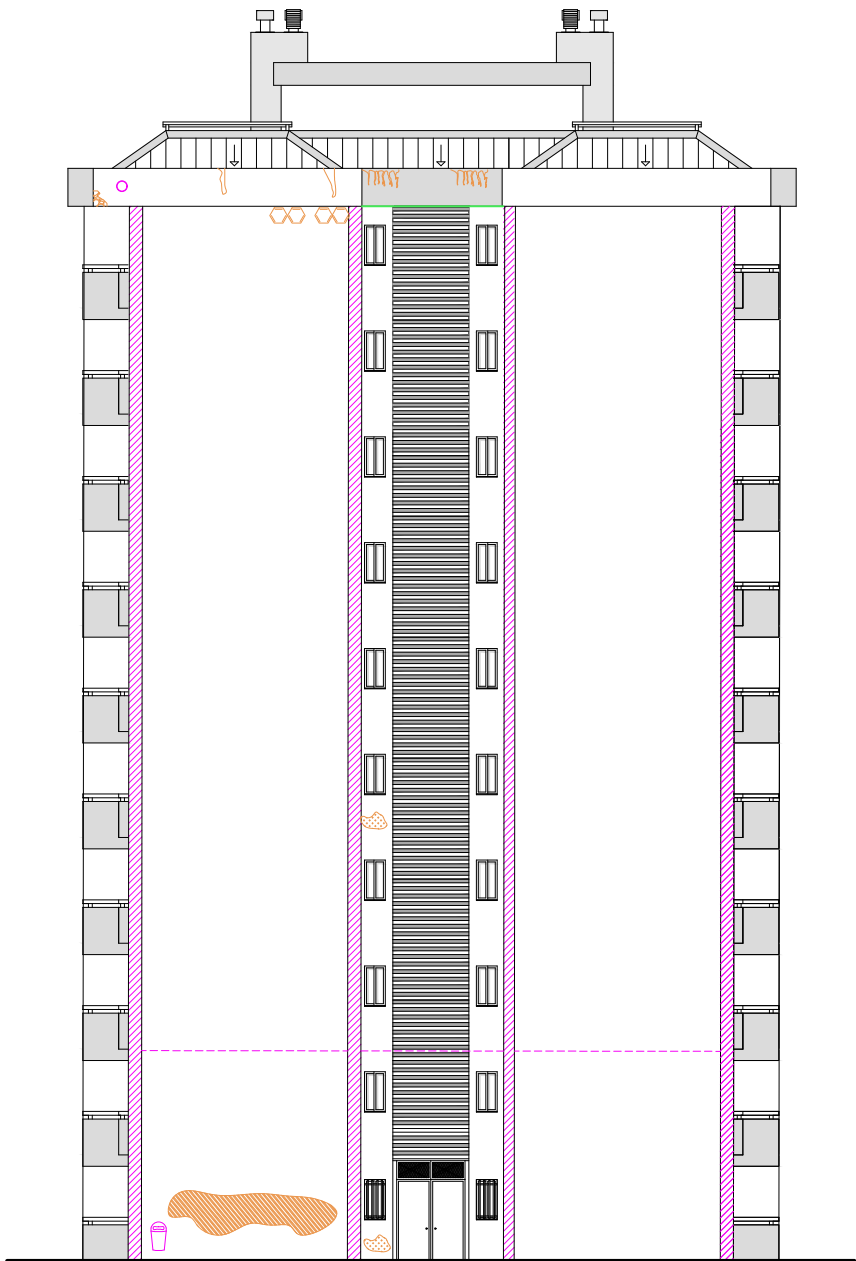
DEFICIÈNCIES  
Façana D-D'  
0 1 2 5 m  
ESCALA 1:200 DIN A3

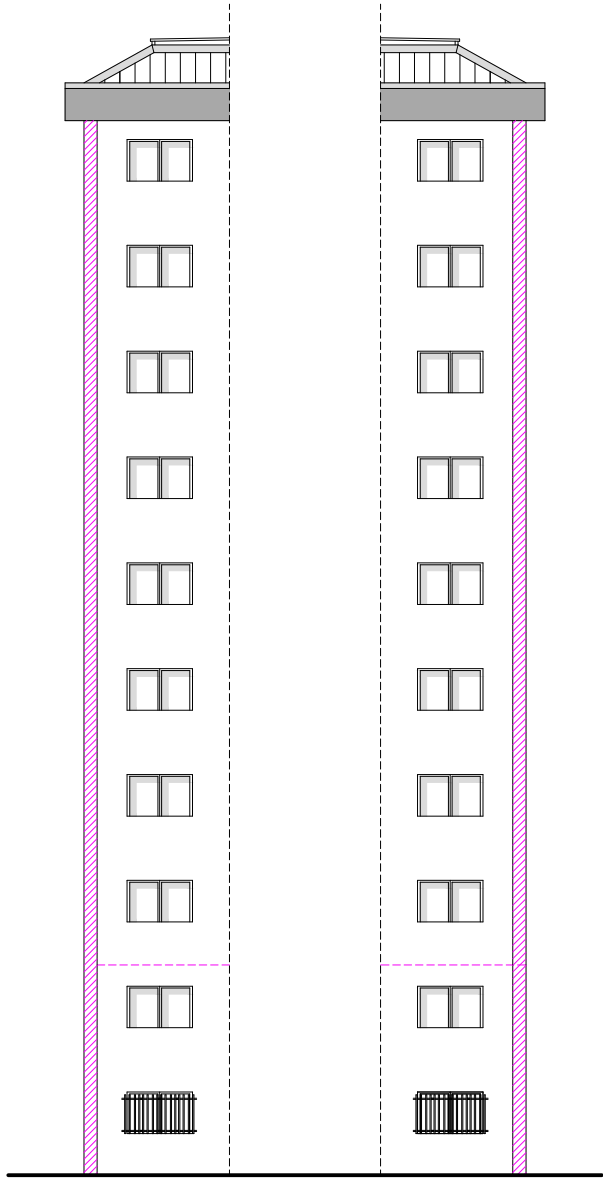
DEFICIÈNCIES  
Façana E-E'

- 1) En general totes les baranes presenten un mal estat de pintat. I moltes baranes presenten un estat avançat d'oxidació
- 2) Els escopidors s'han de canviar tots (amb un goteró adequat)
- 3) Els remats de coronació de la coberta s'han de substituir (amb un goteró adequat)
- 4) Les reixes de protecció als baixos presenten un estat avançat d'oxidació
- 5) Esquerda de probable assentament a la sala de comptadors
- 6) Esquerdes als balcons
- 7) A la coberta es necessita rebocat i repintat de murs
- 6) Interfonos no funcionen
- 7) Hi ha nius a les façanes - s'ha de preveure la retirada
- 8) Gelosies dels patis en mal estat (algunes lames doblegades)

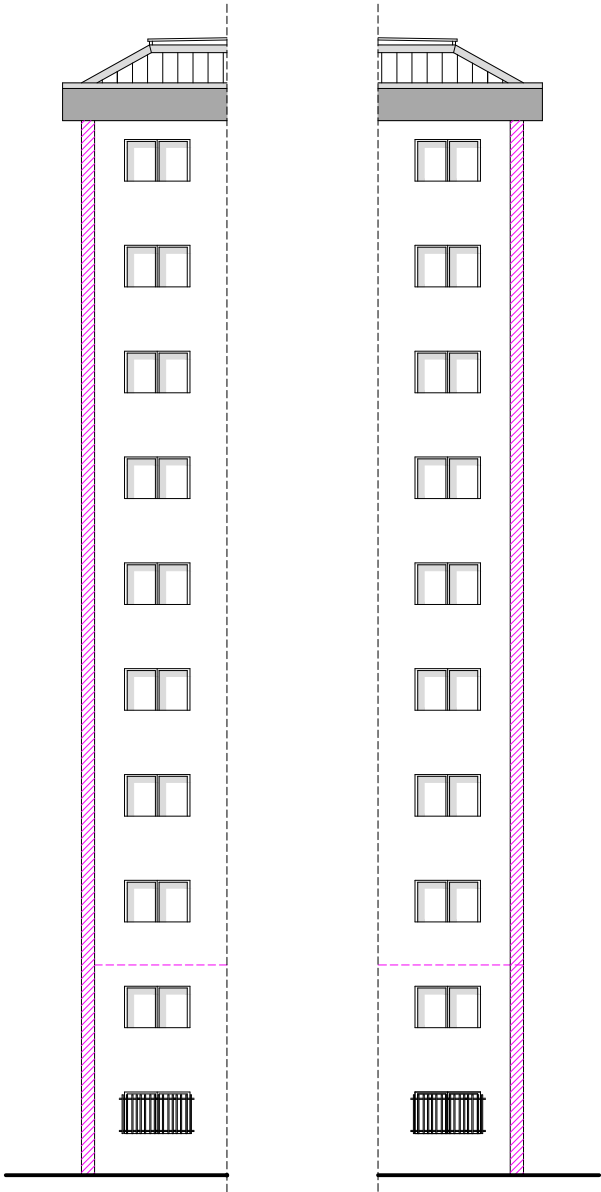
DEFICIÈNCIES  
Façana F-F'
