## **Projecte bàsic i d'execució**

**Projecte de rehabilitació energètica i accessibilitat**  
**Intervenció a l'envolupant i a l'interior de l'edifici**

## **ANNEX DOCUMENTACIÓ GRÀFICA**

PROJECTE:  
Rehabilitació per a la millora de l'eficiència energètica de l'edifici d'habitatges a Av Madrid 1, esc D.

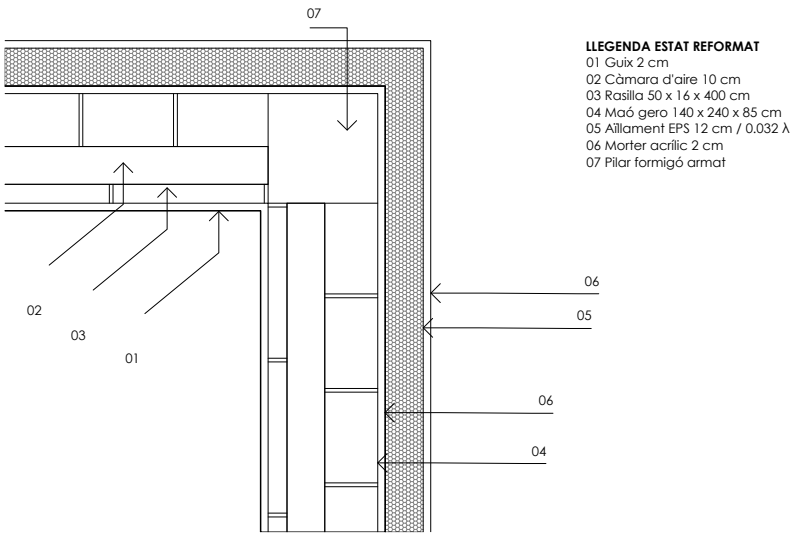
DETAI A

- LLEGENDA ESTAT REFORMAT
- 01 Guix 2 cm
  - 02 Càmera d'aire 10 cm
  - 03 Rasilla 50 x 16 x 400 cm
  - 04 Maó gero 140 x 240 x 85 cm
  - 05 Allament EPS 12 cm / 0.032 λ
  - 06 Morter acrílic 2 cm
  - 07 Pilar formigó armat

ESTAT REFORMAT

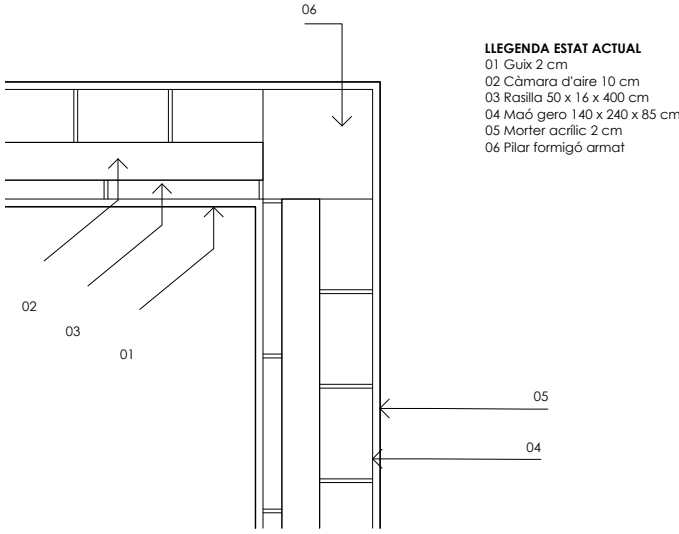
- LLEGENDA ESTAT ACTUAL
- 01 Guix 2 cm
  - 02 Càmera d'aire 10 cm
  - 03 Rasilla 50 x 16 x 400 cm
  - 04 Maó gero 140 x 240 x 85 cm
  - 05 Morter acrílic 2 cm
  - 06 Pilar formigó armat

ESTAT ACTUAL

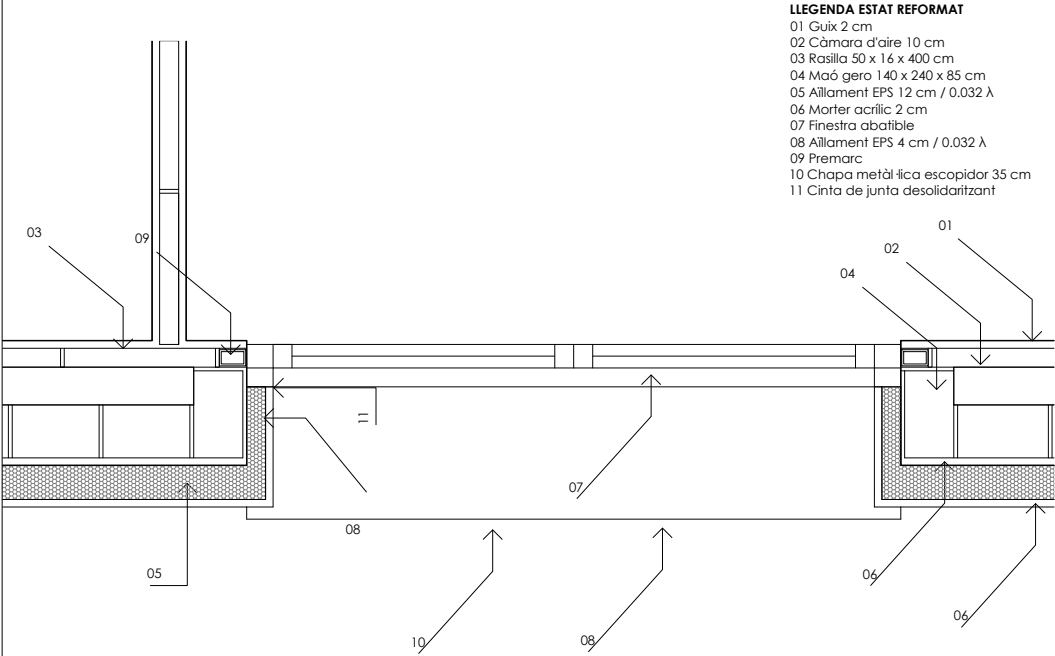
DETAI B

- LLEGENDA ESTAT REFORMAT
- 01 Guix 2 cm
  - 02 Càmera d'aire 10 cm
  - 03 Rasilla 50 x 16 x 400 cm
  - 04 Maó gero 140 x 240 x 85 cm
  - 05 Allament EPS 12 cm / 0.032 λ
  - 06 Morter acrílic 2 cm
  - 07 Finestra abatible
  - 08 Allament EPS 4 cm / 0.032 λ
  - 09 Premarc
  - 10 Chapa metàl·lica escopidor 35 cm
  - 11 Cinta de junta desolidaritzant

ESTAT REFORMAT

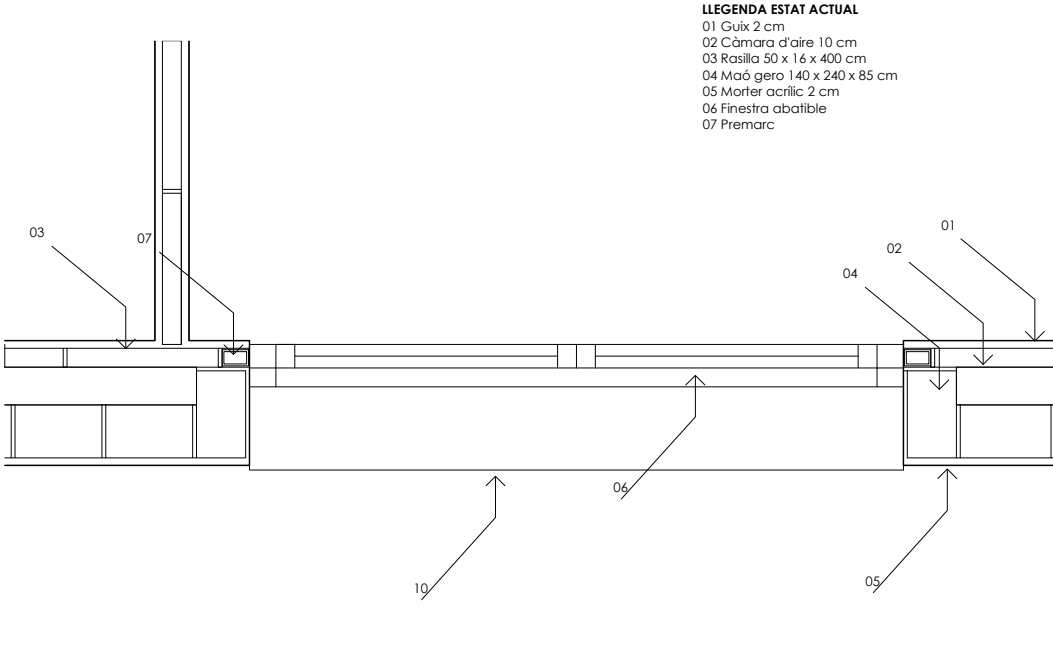
- LLEGENDA ESTAT ACTUAL
- 01 Guix 2 cm
  - 02 Càmera d'aire 10 cm
  - 03 Rasilla 50 x 16 x 400 cm
  - 04 Maó gero 140 x 240 x 85 cm
  - 05 Morter acrílic 2 cm
  - 06 Finestra abatible
  - 07 Premarc

ESTAT ACTUAL

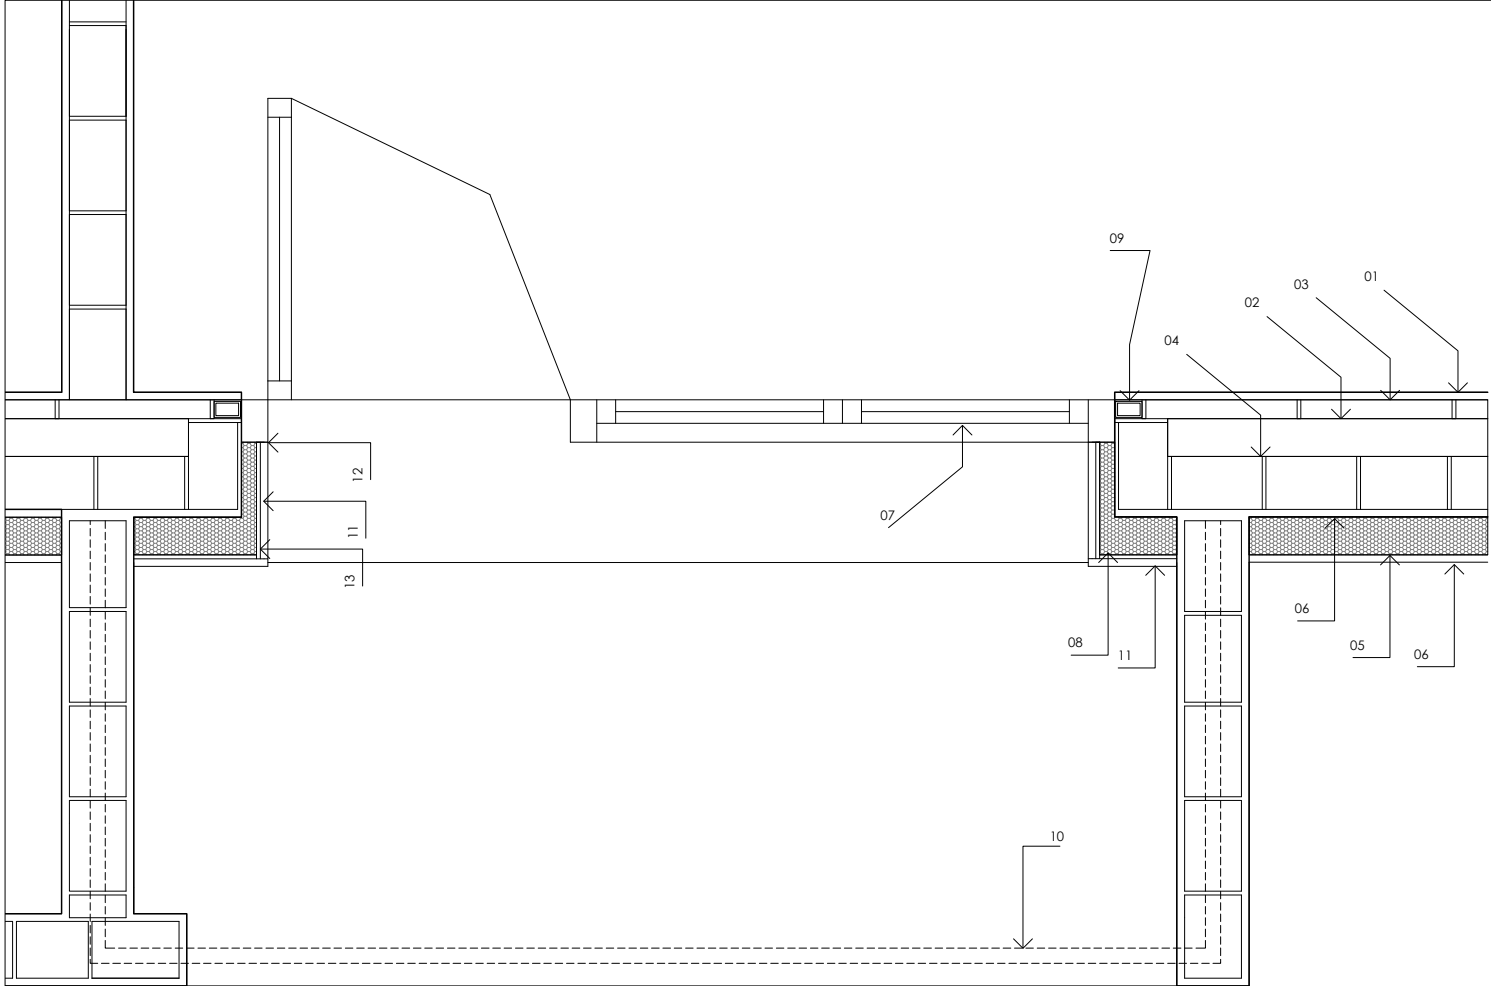
DETAI C

- LLEENDA ESTAT REFORMAT**
- 01 Guix 2 cm
  - 02 Càmera d'aire 10 cm
  - 03 Rasilla 50 x 16 x 400 cm
  - 04 Maó gero 140 x 240 x 85 cm
  - 05 Aïllament EPS 12 cm / 0.032 λ
  - 06 Morter acrílic 2 cm
  - 07 Finestra abatible
  - 08 Aïllament EPS 4 cm / 0.032 λ
  - 09 Premarc
  - 10 Barana metàl·lica
  - 11 Acabat ceràmic (porcelànic) 2 cm
  - 12 Cinta de junta desolidaritzant
  - 13 Ciment cola

ESTAT REFORMAT

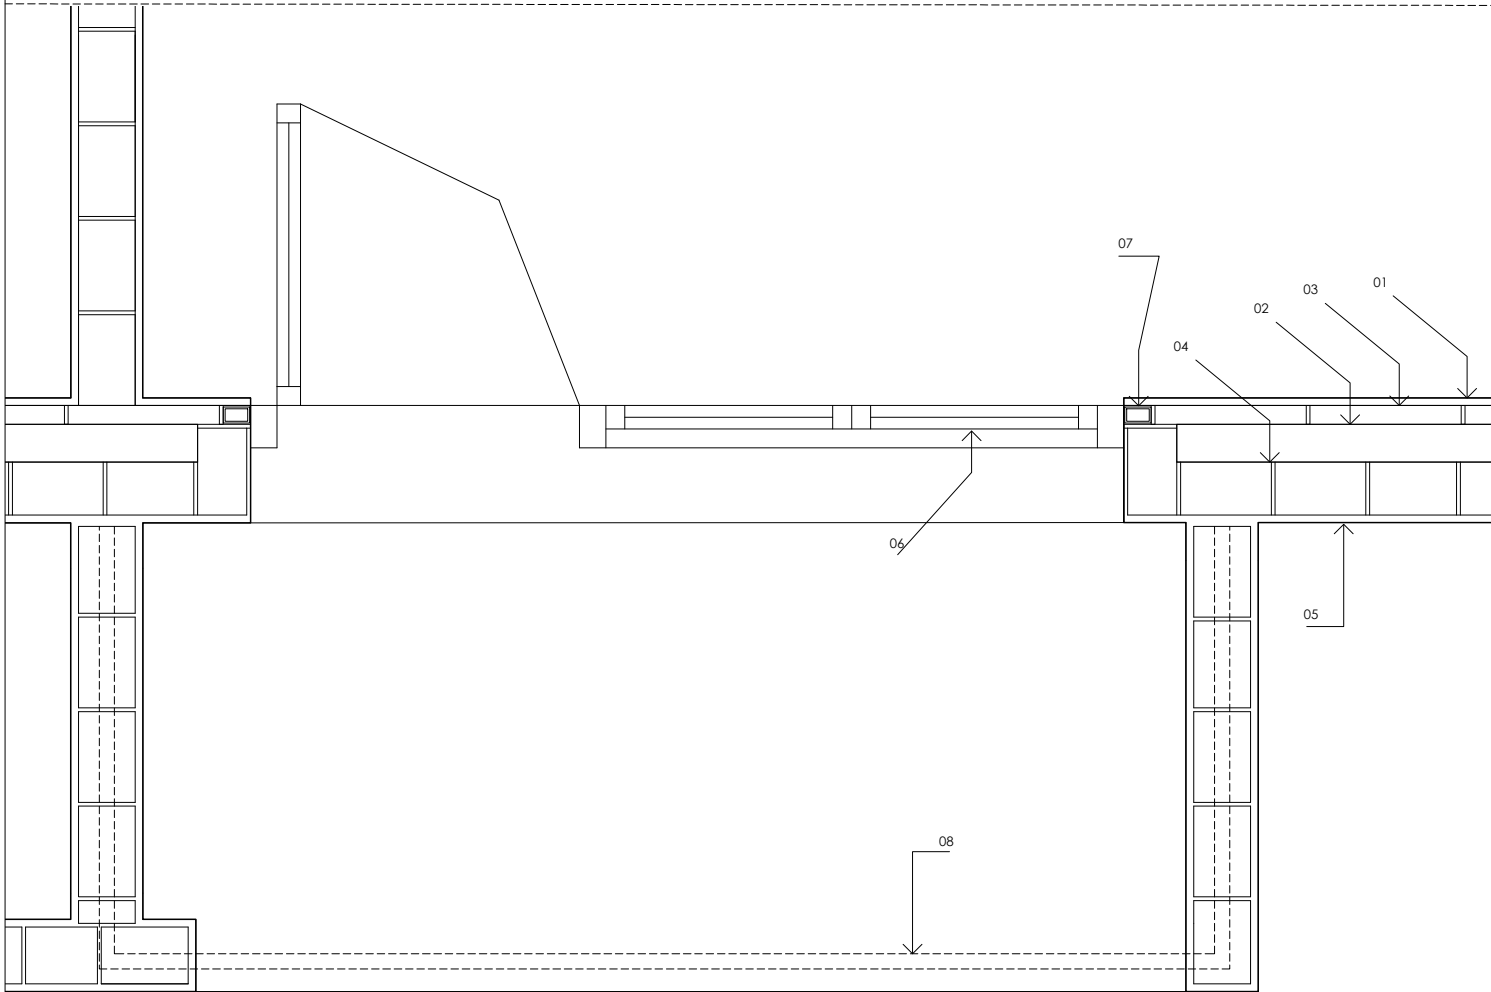
- LLEENDA ESTAT ACTUAL**
- 01 Guix 2 cm
  - 02 Càmera d'aire 10 cm
  - 03 Rasilla 50 x 16 x 400 cm
  - 04 Maó gero 140 x 240 x 85 cm
  - 05 Morter acrílic 2 cm
  - 06 Finestra abatible
  - 07 Premarc
  - 08 Barana metàl·lica

ESTAT ACTUAL

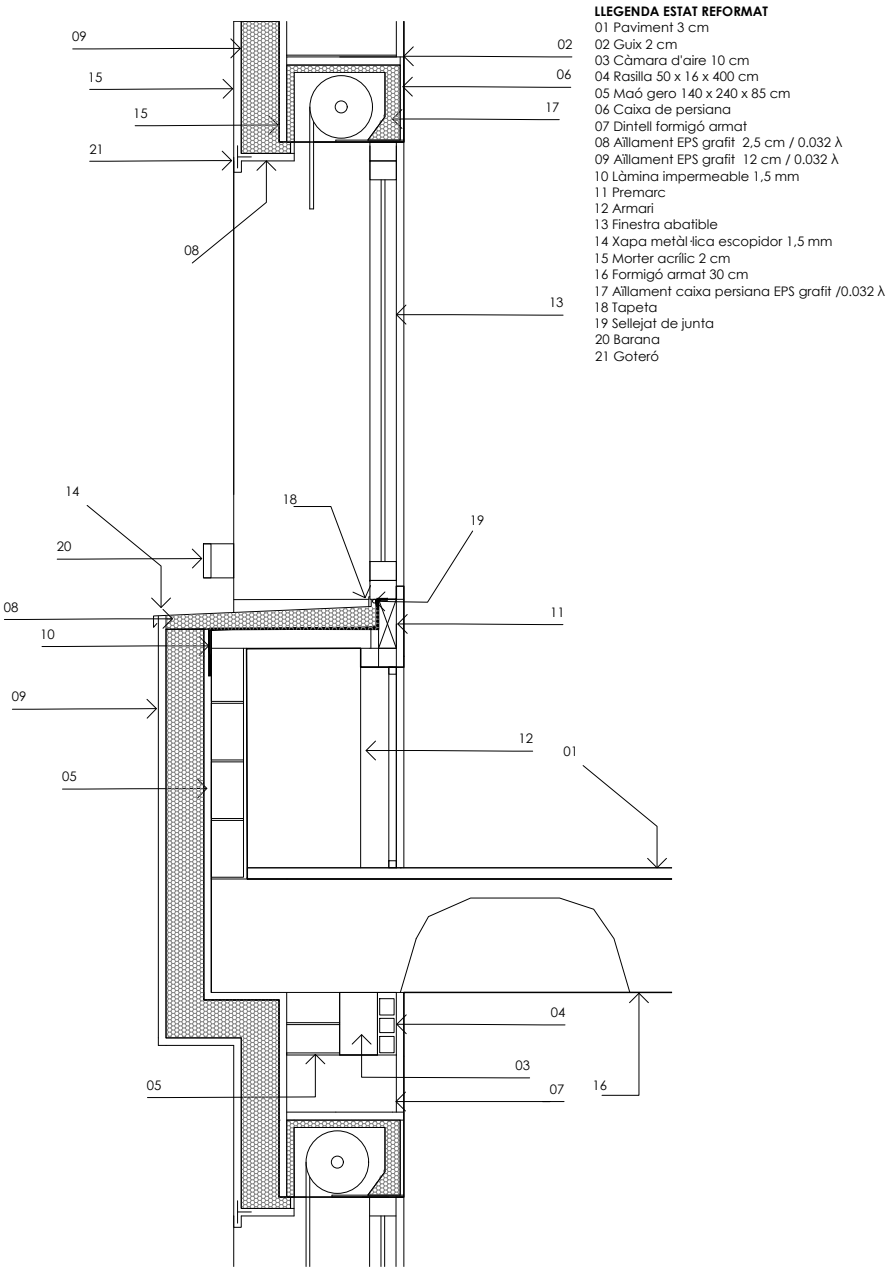
ESTAT REFORMAT

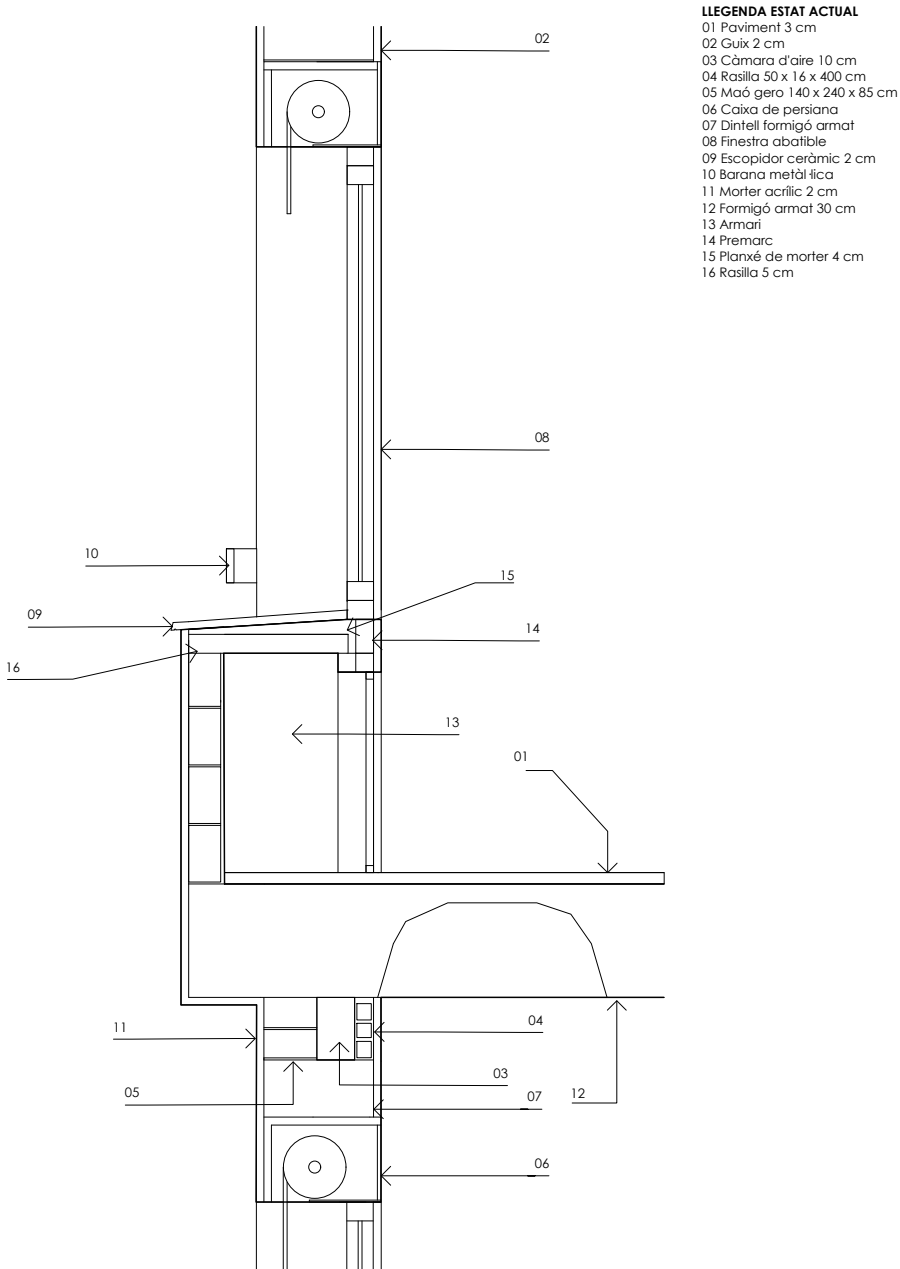
ESTAT ACTUAL

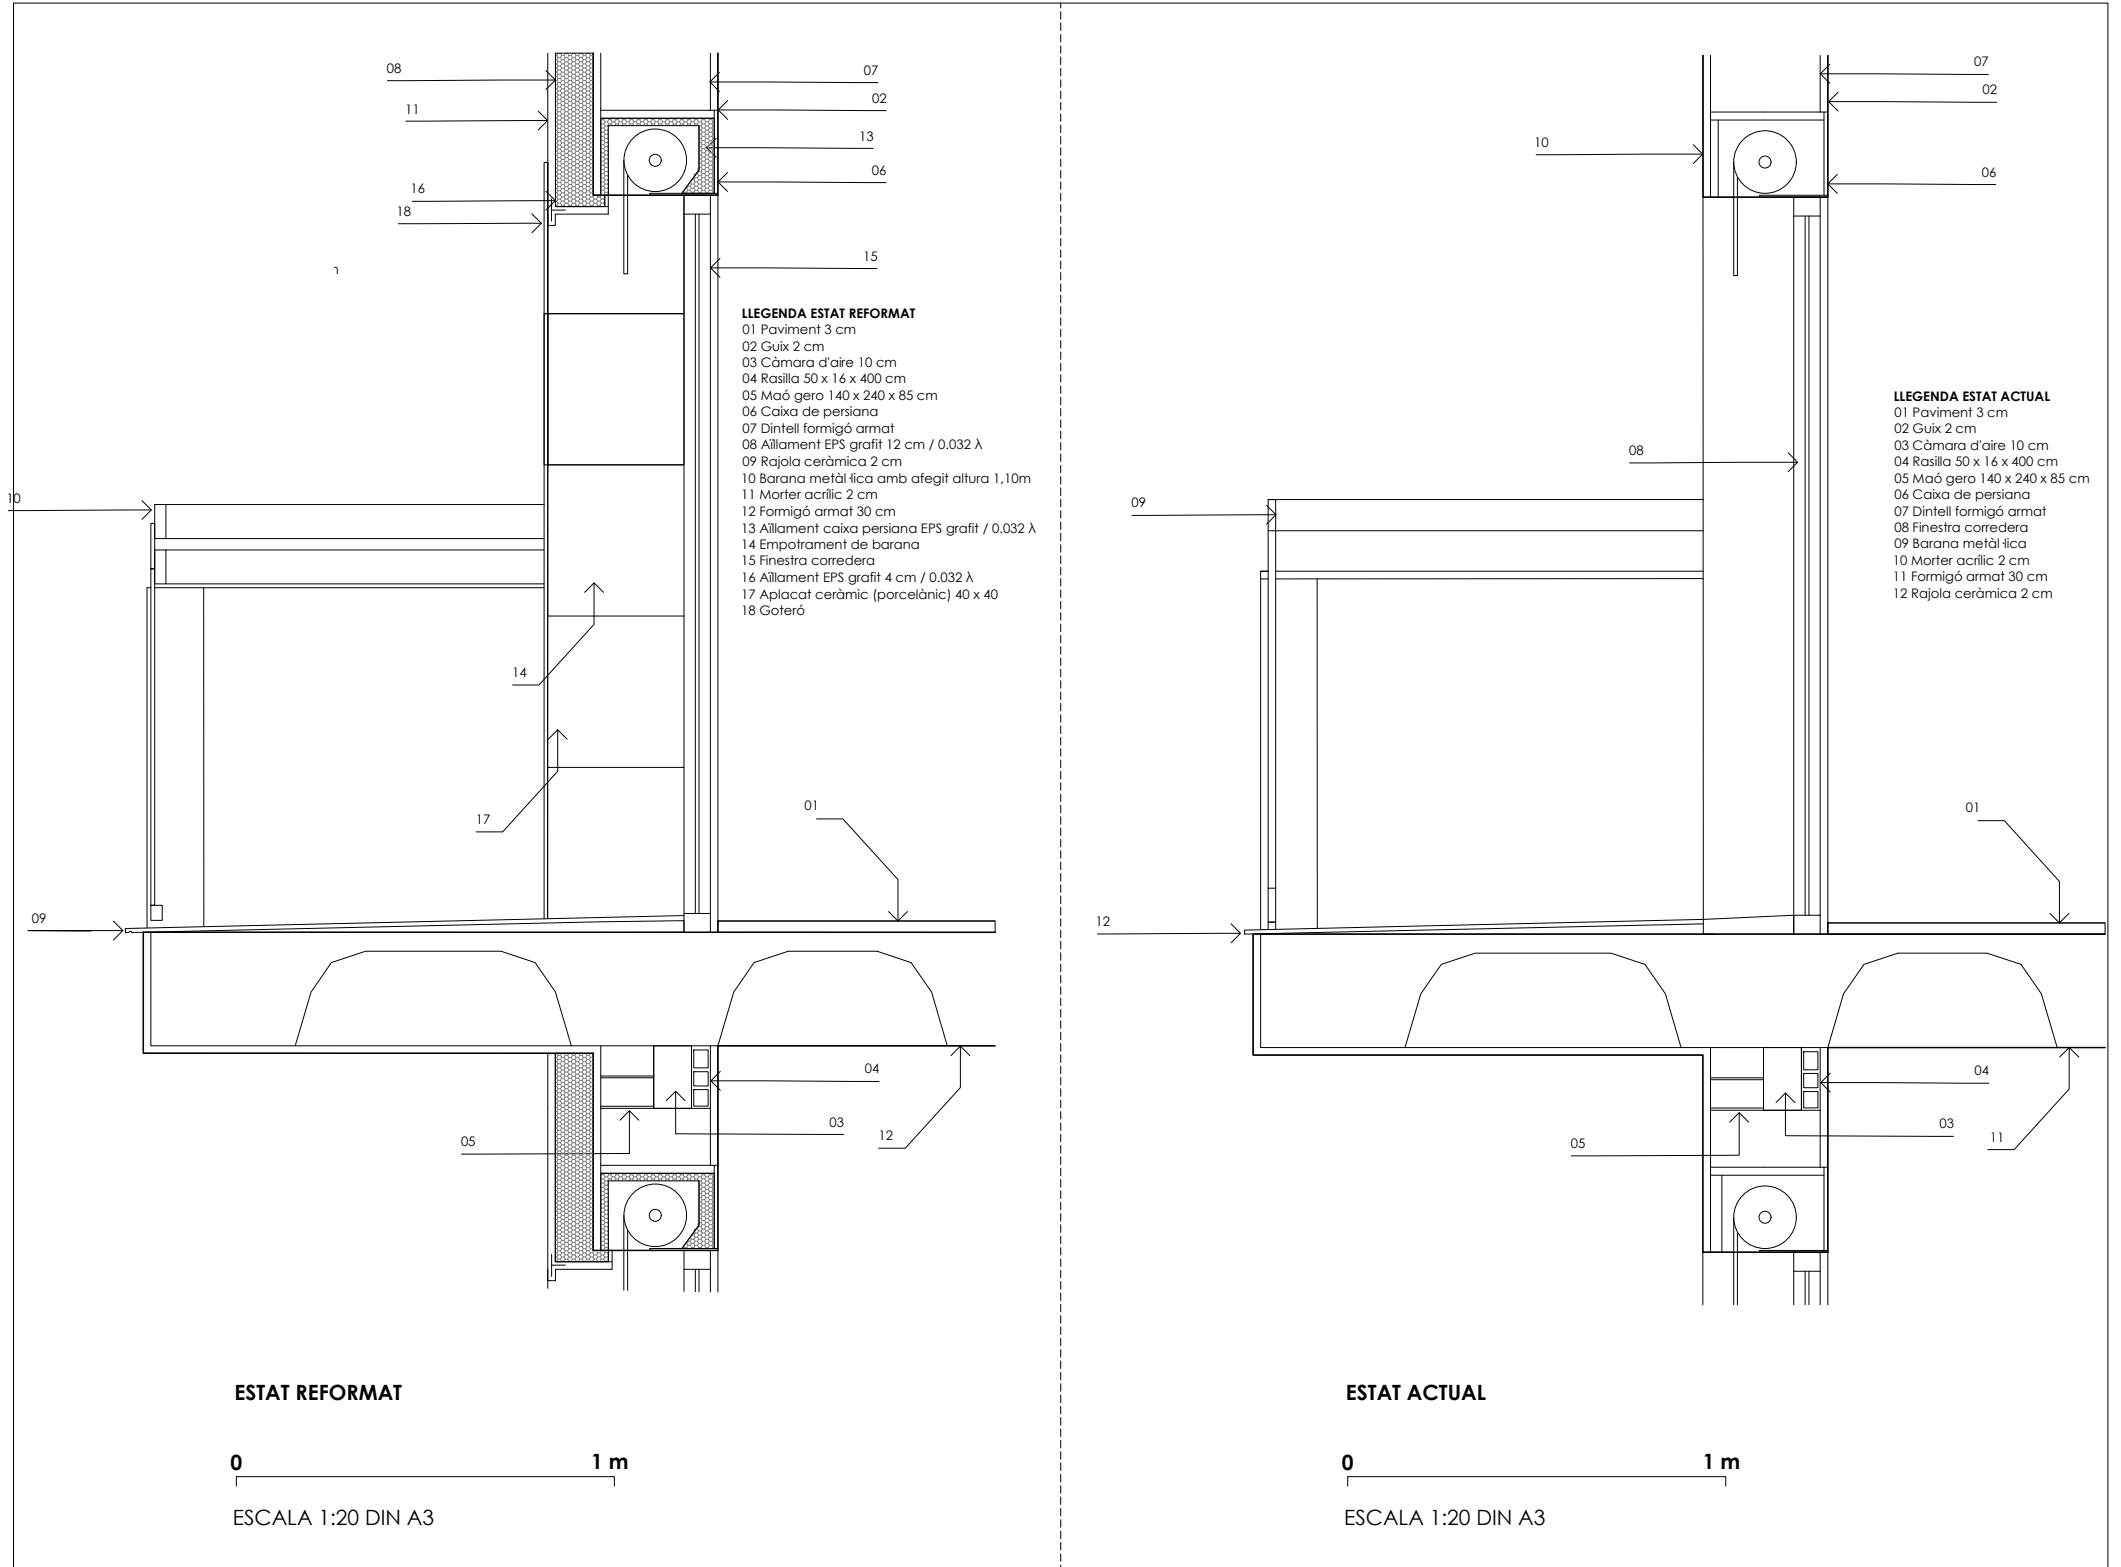
## DETAIL I

PLANOL. **DETALLS CONSTRUCTIUS:** Detall I

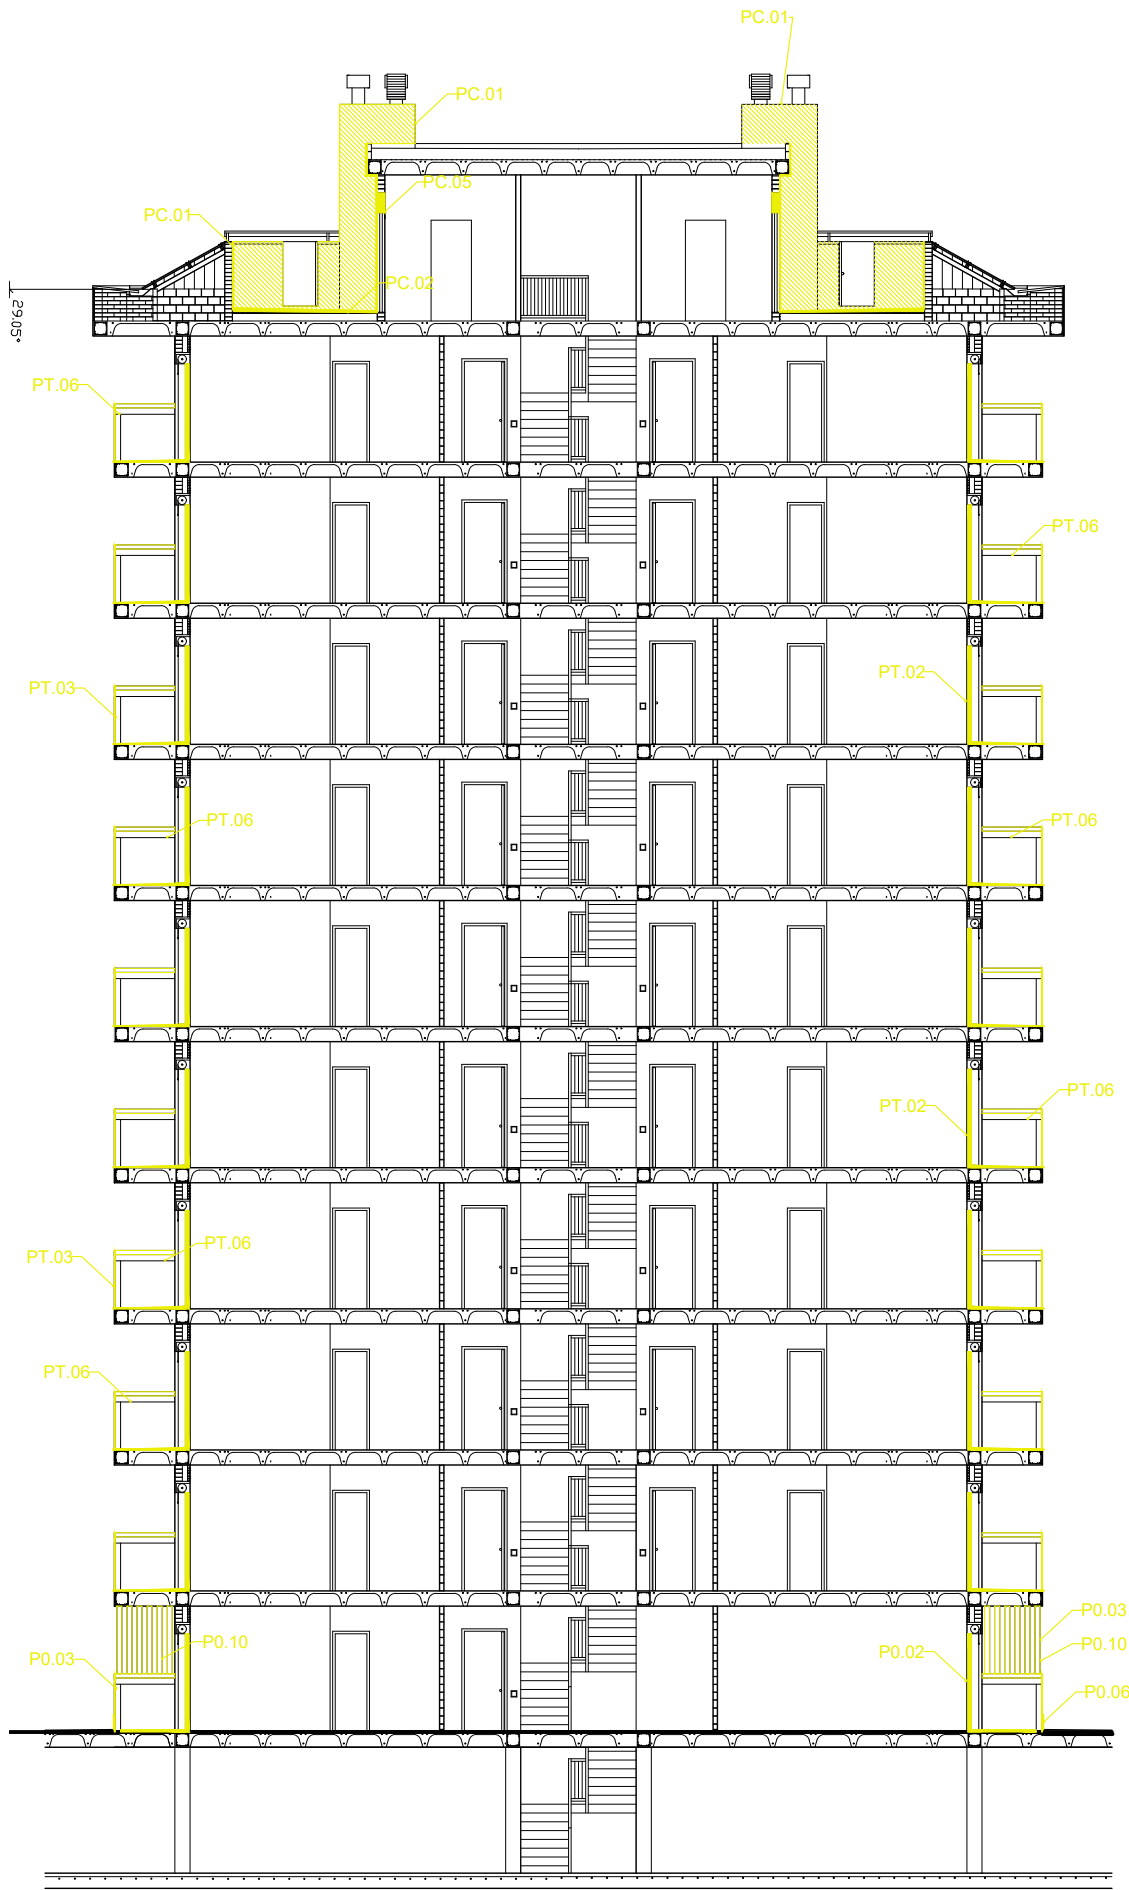
| PROJECTE:<br>Rehabilitació per a la millora de l'eficiència energètica de l'edifici d'habitatges a Av Madrid 1, esc D. | ESCALA:<br>1:150 | NÚM PLÀNOL:<br><br><b>25</b> |

NOTA: SOBRECÀRREGA  
RESISTÈNCIA FORJAT (?)

- ACTUACIONS - ENDERROCS**  
**P0.01:** Enderroc escopidors  
**P0.02:** Enderroc fusteries  
**P0.03:** Enderroc baranes  
**P0.04:** Enderroc per a nou ascensor  
**P0.05:** Enderroc xapes cantonades exteriors  
**P0.06:** Enderrocs sócol de protecció de la façana  
**PT.01:** Enderroc escopidors  
**PT.02:** Enderroc fusteries  
**PT.03:** Enderroc baranes  
**PT.04:** Enderroc per a nou ascensor  
**PT.05:** Enderroc xapes cantonades exteriors

| PLÀNOL. <b>ACTUACIONS: ENDERROCS SECCIÓ</b> | DATA:<br>Agost 2024 | |

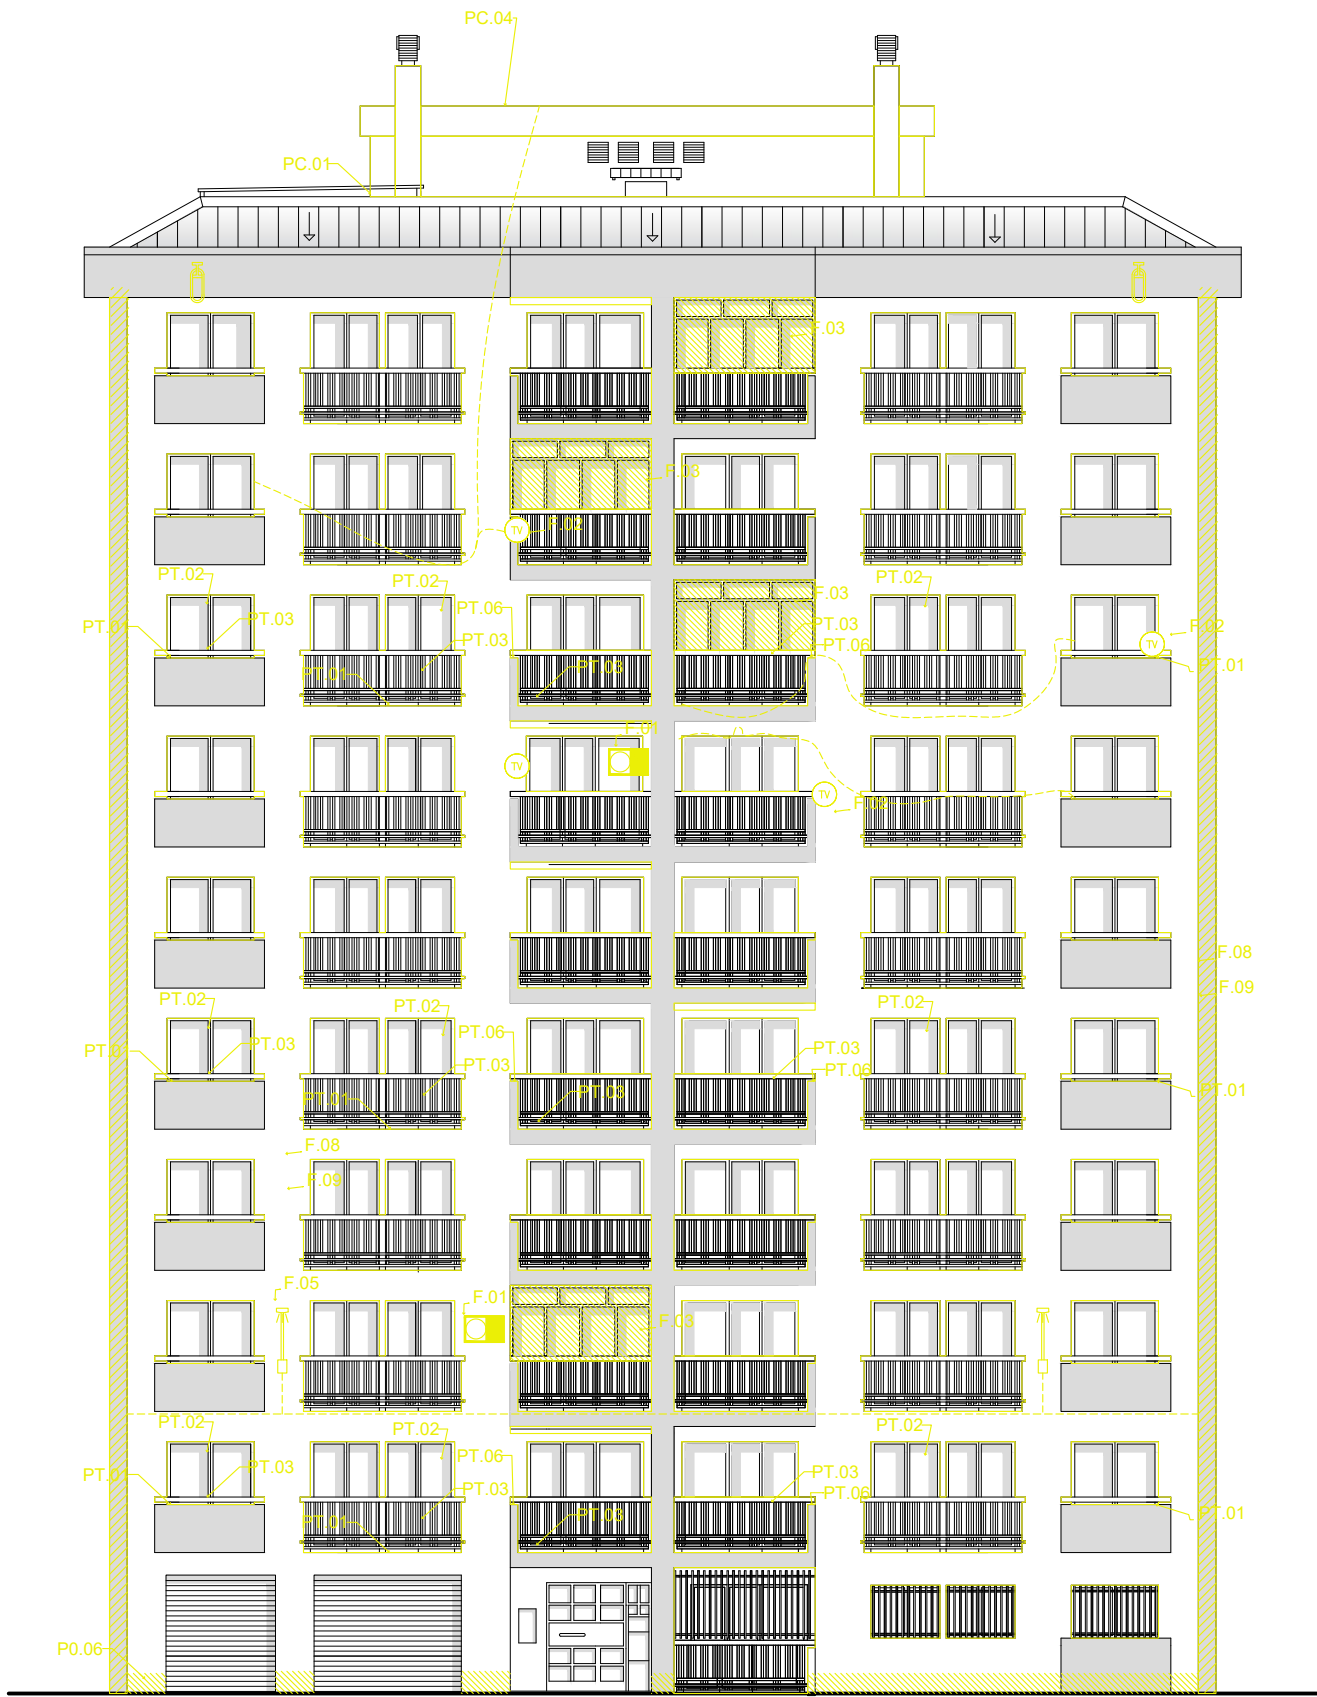
26

**ACTUACIONS - ENDERROCS**  
**P0.01:** Enderroc escopidors  
**P0.02:** Enderroc fusteries  
**P0.03:** Enderroc baranes  
**P0.04:** Enderroc per a nou ascensor  
**P0.05:** Enderroc xapes cantonades exteriors  
**P0.06:** Enderrocs sócol de protecció de la façana  
**PT.01:** Enderroc escopidors  
**PT.02:** Enderroc fusteries  
**PT.03:** Enderroc baranes  
**PT.04:** Enderroc per a nou ascensor  
**PT.05:** Enderroc xapes cantonades exteriors

PROJECTE:  
Rehabilitació per a la millora de l'eficiència energètica de l'edifici d'habitatges a Av Madrid  
1, esc D.  
PLÀNOL: **ACTUACIONS: ENDERROCS FAÇANA A-A'**  
EMPLAÇAMENT: Avinguda Madrid 1, Esc D, Terrassa

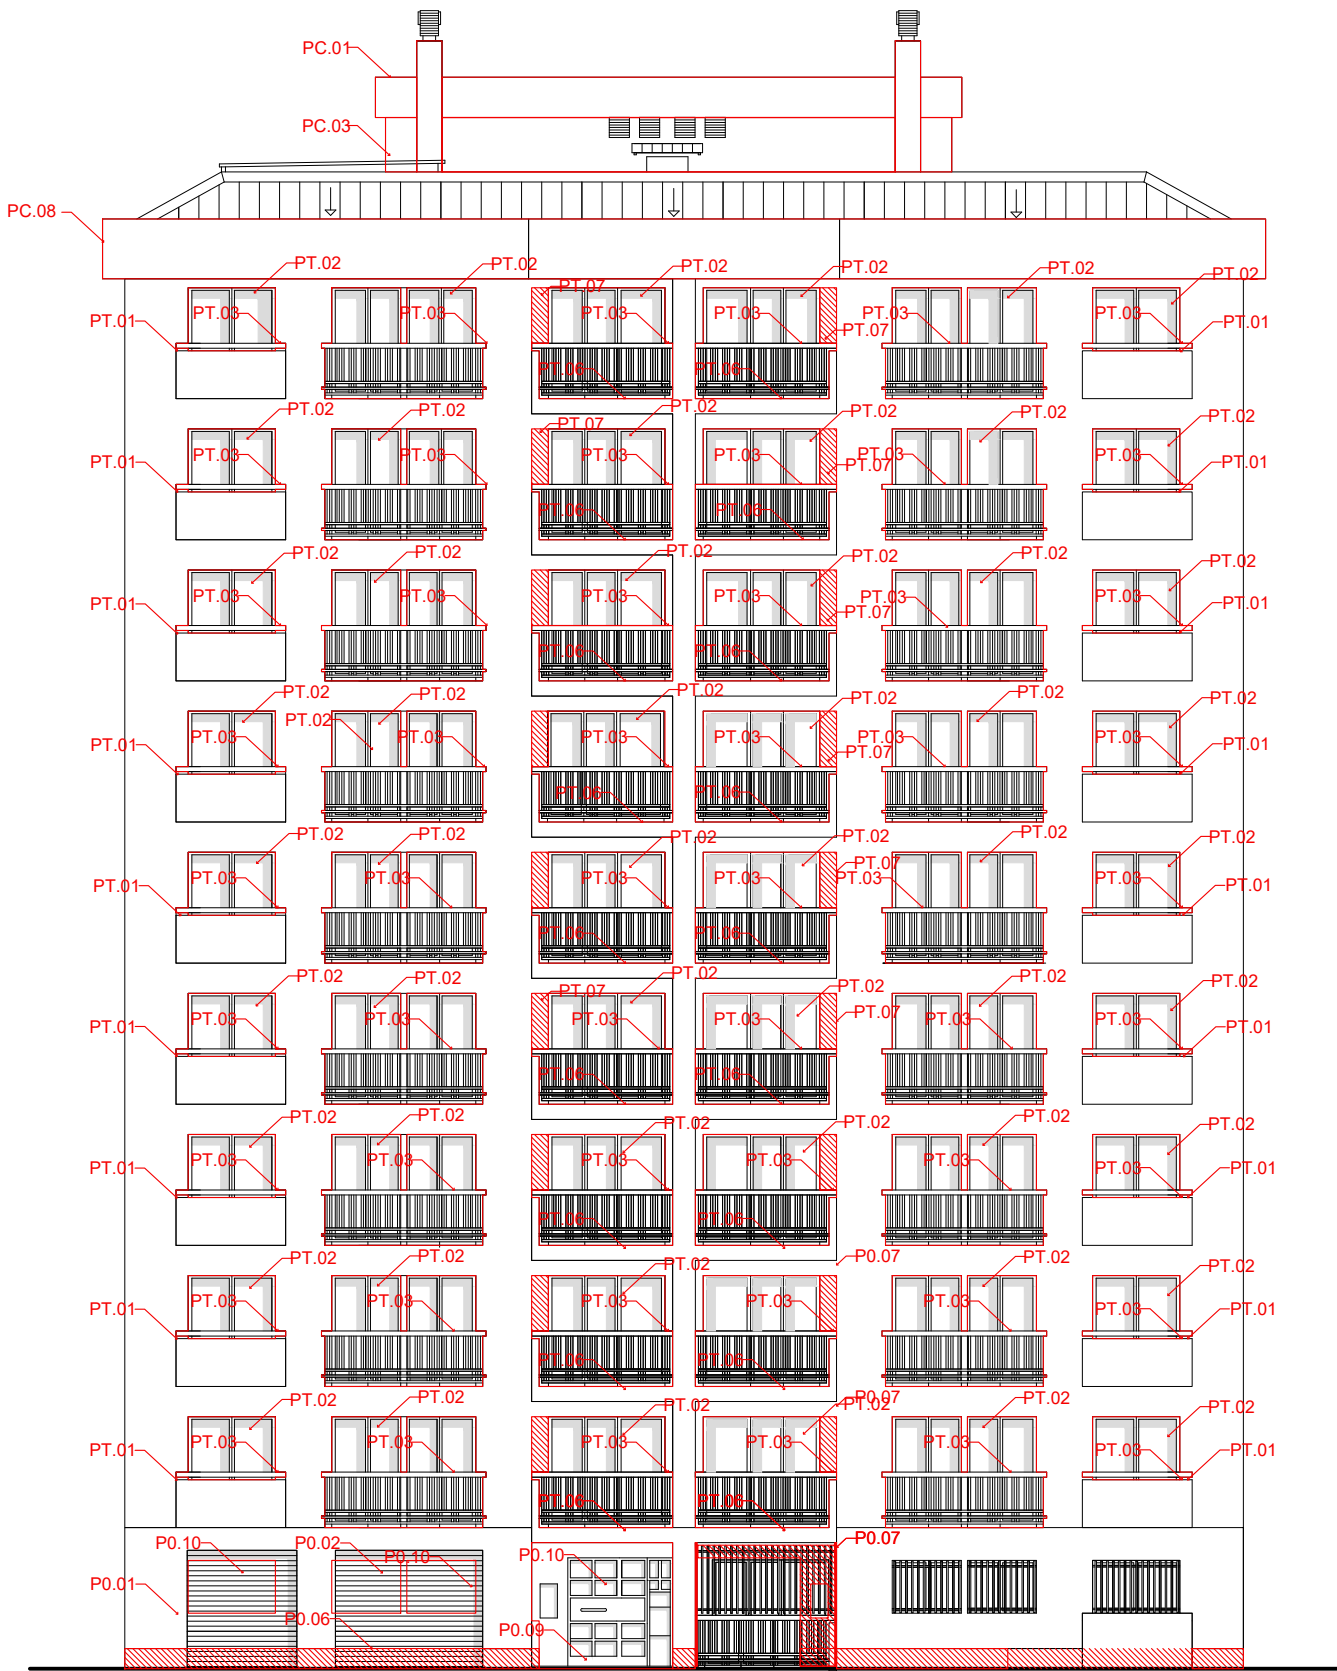
**ACTUACIONS - OBRA NOVA**

- P0.01:** Nous escopidors  
**P0.02:** Noves fusteries  
**P0.03:** Restauració de baranes  
**P0.04:** Nou ascensor  
**P0.05:** Aïllament SATE  
**P0.06:** Nou sòcol de protecció de la façana  
**PT.01:** Nous escopidors  
**PT.02:** Noves fusteries  
**PT.03:** Restauració de baranes  
**PT.04:** Nou ascensor  
**PT.05:** Aïllament SATE  
**PC.01:** Nou enfoscat de murs a coberta  
**PC.02:** Escala de sortida a la coberta exterior  
**PC.03:** Aïllament SATE

- PC.04:** Aïllament coberta transitable  
**PC.05:** Aïllament llana de roca  
**PC.06:** Nou ascensor  
**PC.07:** Nou dintell per porta sortida a coberta  
**PC.08:** Nou mur coberta no transitable  
**F.01:** Retirar unitats exteriors d'aires acondicionats  
**F.02:** Retirar antena TV  
**F.03:** Retirar modificacions de balcons  
**F.04:** Retirar proteccions solars  
**F.05:** Retirar enllumenat  
**F.06:** Retirar cablejat  
**F.07:** Retirar mènsula perfil metàl·lic  
**F.08:** Retirar antena telèfon  
**F.09:** Retirar nius d'aus  
**F.10:** Retirar rusc d'abelles

| PROJECTE:<br>Rehabilitació per a la millora de l'eficiència energètica de l'edifici d'habitatges a Av Madrid<br>1, esc D. | ESCALA:<br>1:150 | NÚM PLÀNOL:<br><b>36</b> |
| PLÀNOL. <b>ACTUACIONS:</b> OBRA NOVA FAÇANA A-A' | DATA:<br>Agost 2024 | |

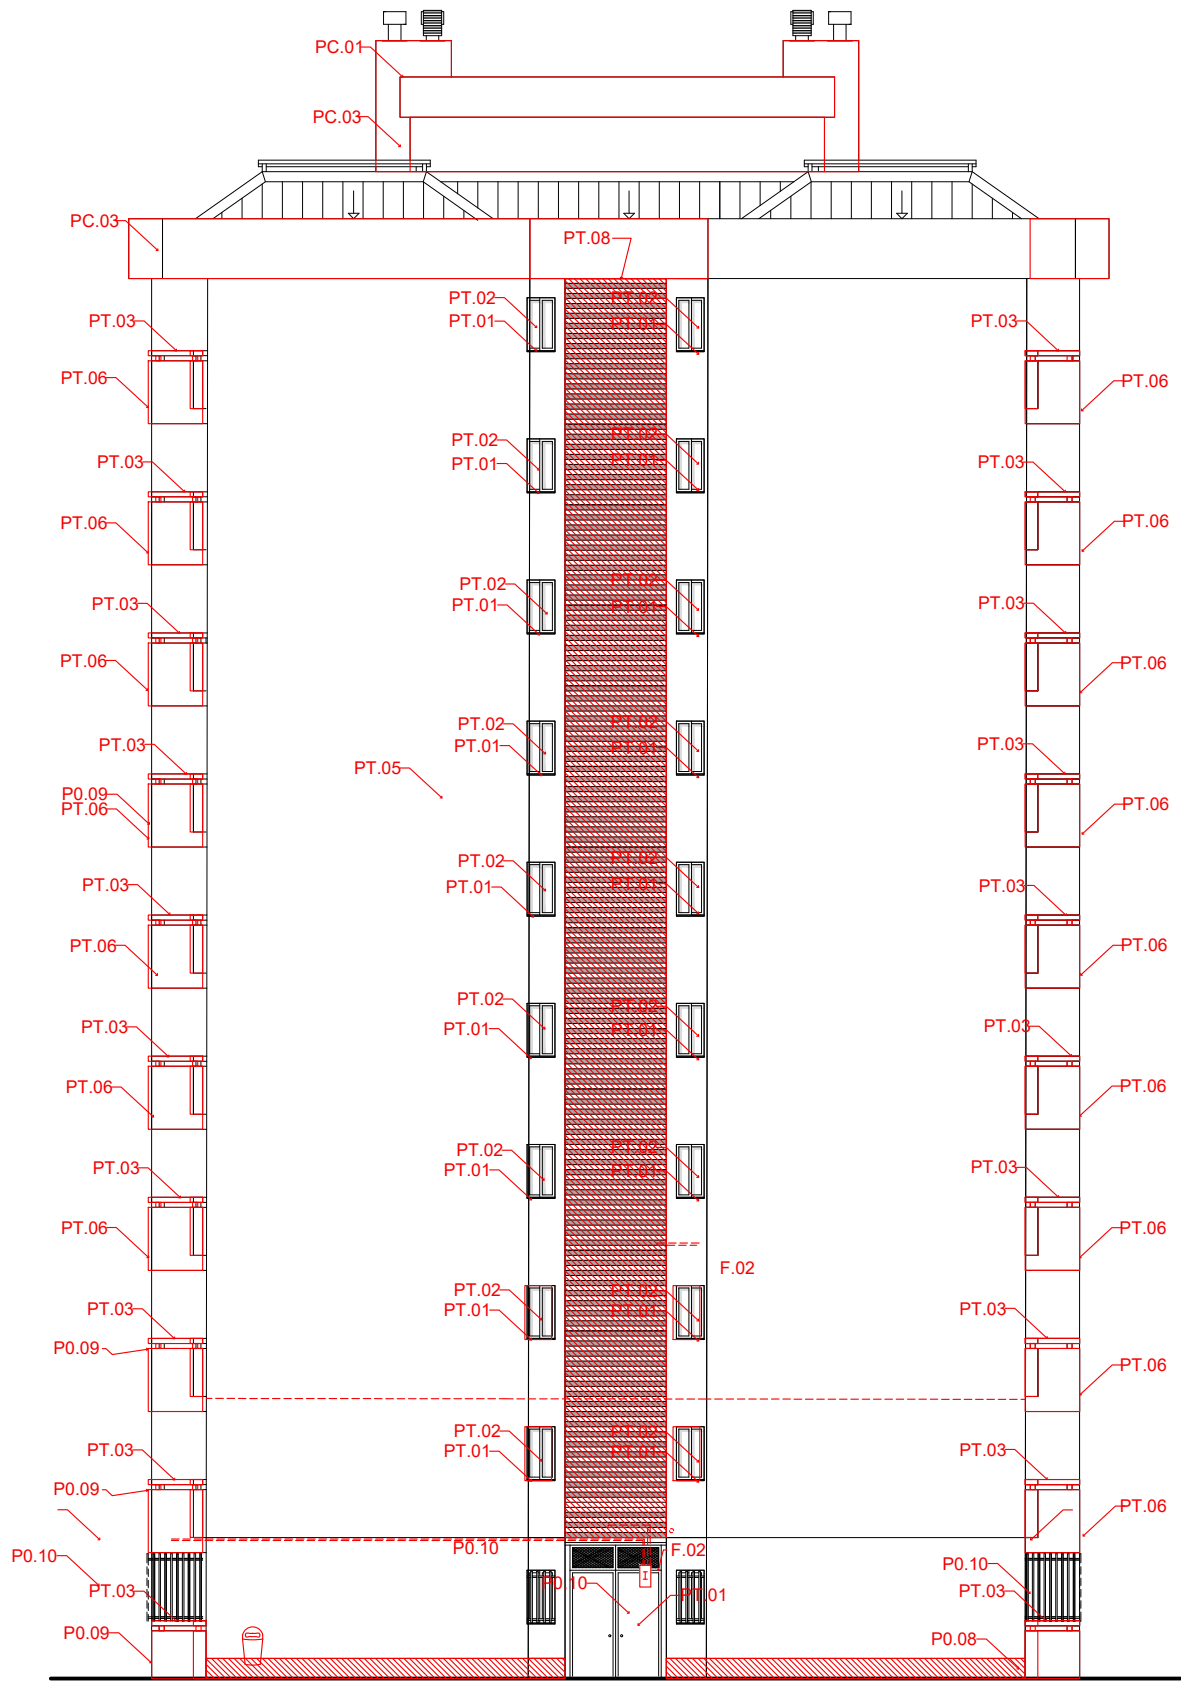
**ACTUACIONS - OBRA NOVA**

- P0.01:** Nous escopidors  
**P0.02:** Noves fusteries  
**P0.03:** Restauració de baranes  
**P0.04:** Nou ascensor  
**P0.05:** Aïllament SATE  
**P0.06:** Nou sócol de protecció de la façana  
**PT.01:** Nous escopidors  
**PT.02:** Noves fusteries  
**PT.03:** Restauració de baranes  
**PT.04:** Nou ascensor  
**PT.05:** Aïllament SATE  
**PC.01:** Nou enfoscat de murs a coberta  
**PC.02:** Escala de sortida a la coberta exterior  
**PC.03:** Aïllament SATE

- PC.04:** Aïllament coberta transitable  
**PC.05:** Aïllament llana de roca  
**PC.06:** Nou ascensor  
**PC.07:** Nou dintell per porta sortida a coberta  
**PC.08:** Nou mur coberta no transitable  
**F.01:** Retirar unitats exteriors d'aires acondicionats  
**F.02:** Retirar antena TV  
**F.03:** Retirar modificacions de balcons  
**F.04:** Retirar proteccions solars  
**F.05:** Retirar enllumenat  
**F.06:** Retirar cablejat  
**F.07:** Retirar mènsula perfil metàl·lic  
**F.08:** Retirar antena telèfon  
**F.09:** Retirar nius d'aus  
**F.10:** Retirar rusc d'abelles

| PLÀNOL: <b>ACTUACIONS:</b> OBRA NOVA FAÇANA D-D' |
