## **Projecte bàsic i d'execució**

**Projecte de rehabilitació energètica i accessibilitat**  
**Intervenció a l'envolupant i a l'interior de l'edifici**

## **ANNEX DOCUMENTACIÓ GRÀFICA**

PROJECTE:  
Rehabilitació per a la millora de l'eficiència energètica de l'edifici d'habitatges a Av Madrid 1, esc D.

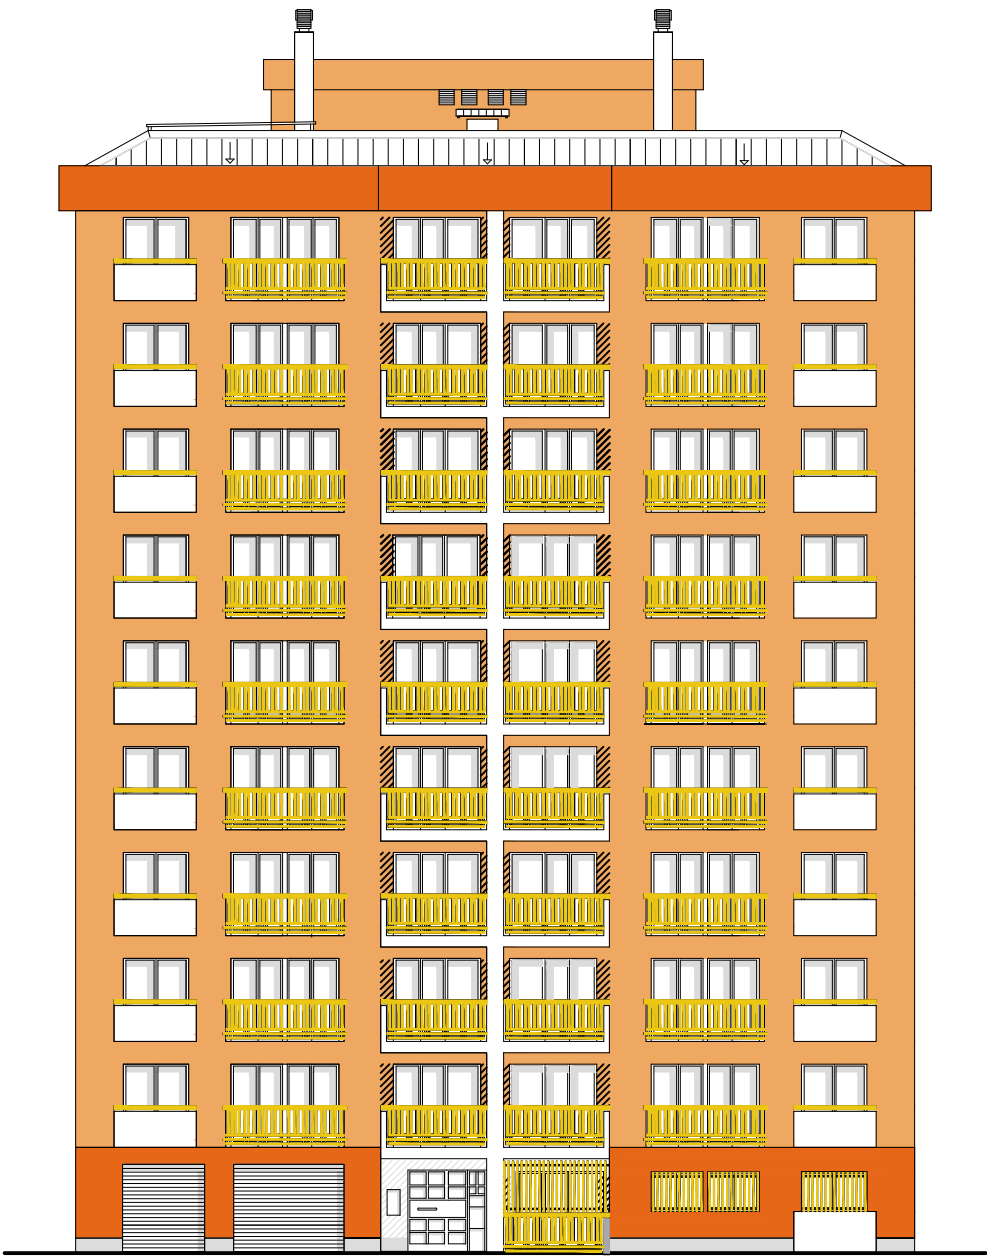
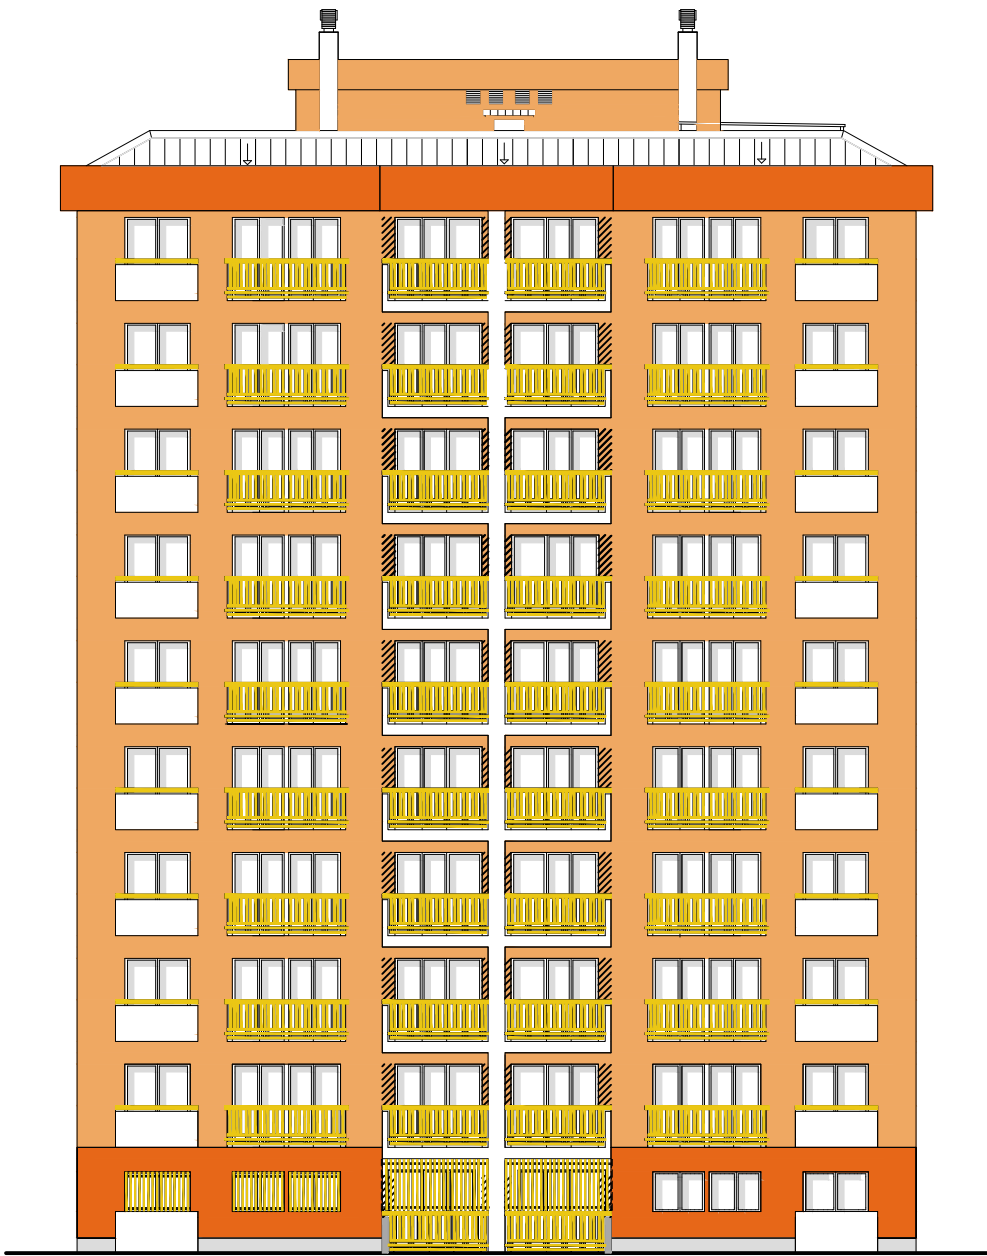
FAÇANA A-A'

| LLEGENDA ACABATS | |
|---|---|
| | Enrajolat porcelànic format 40x40 color de morter façana (a escollir per DF) |
| | Baranes i altres elements metàl·lics. Restaurats i pintats amb fondo antioxidant i dues mans de esmalt sintètic per exteriors. Color a escollir DF |

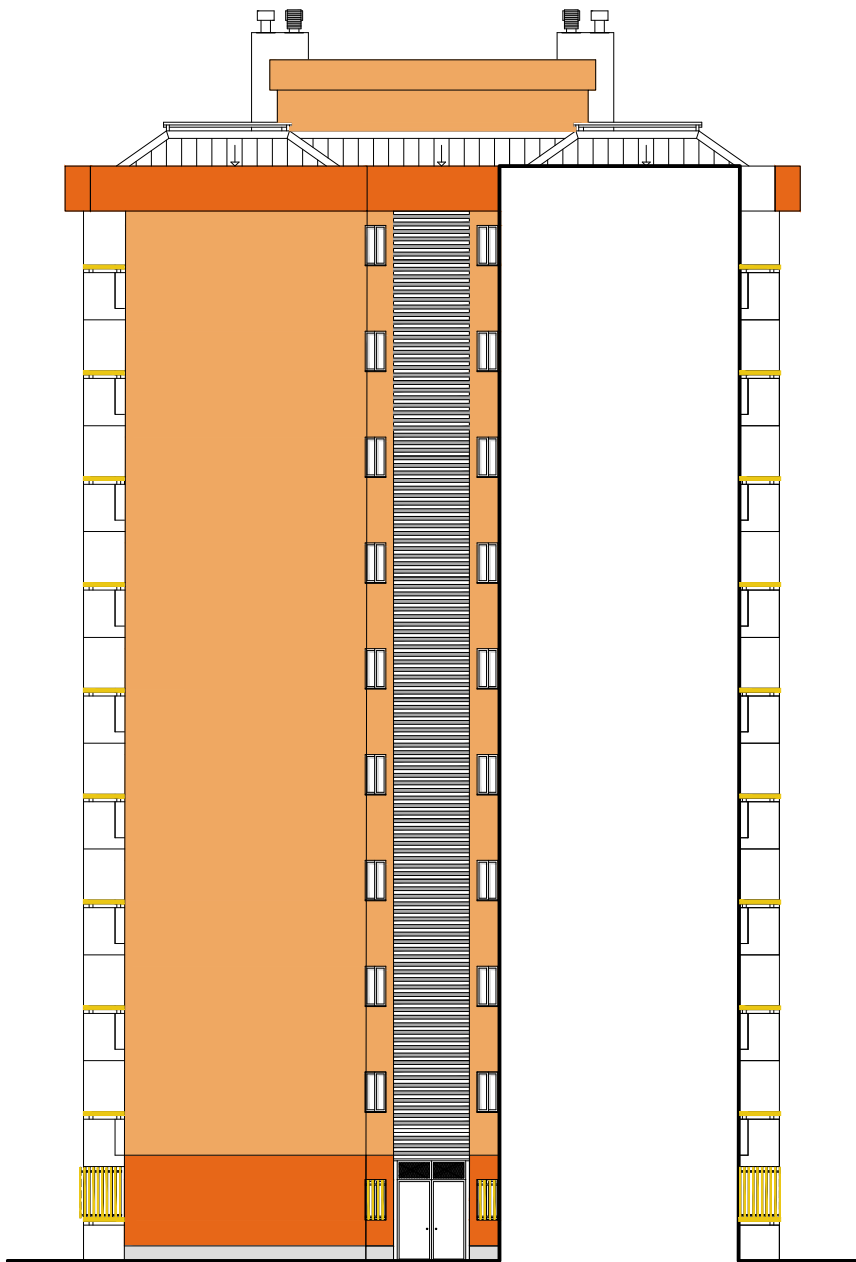
FAÇANA LATERAL B-B'

| LLEGENDA ACABATS | |
|---|---|
| | Enrajolat porcelànic format 40x40 color de morter façana (a escollir per DF) |
| | Baranes i altres elements metàl·lics. Restaurats i pintats amb fondo antioxidant i dues mans de esmalt sintètic per exteriors. Color a escollir DF |

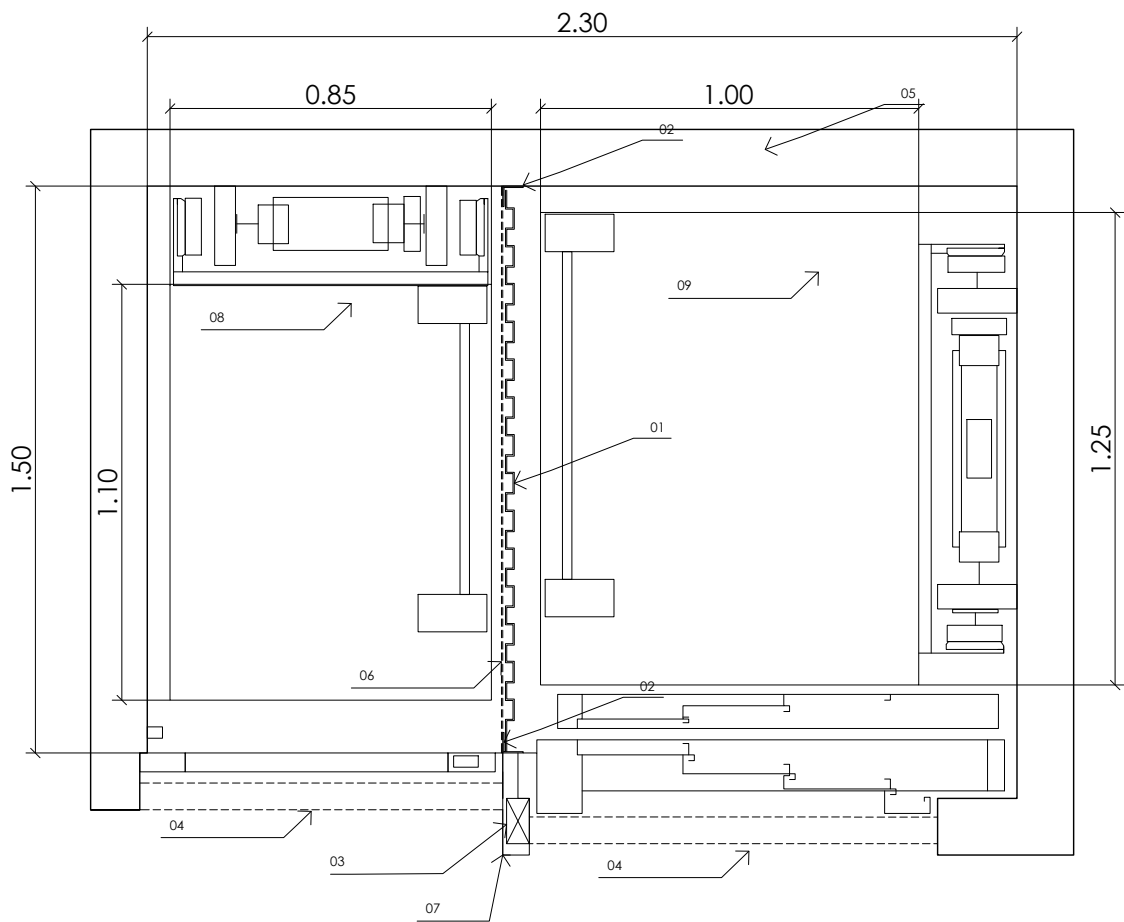
ASCENSOR REFORMAT

- ESTAT REFORMAT
- 01 Xapa grecada tipus Pegaso
  - 02 Perfil angular L 60 x 60 mm
  - 03 Pilar 120x60
  - 04 Angular dintell L80 h=220cm
  - 05 Maó gero
  - 06 Malla de separació
  - 07 Folrat posterior de pladur i pintat
  - 08 Ascensor 4 pax
  - 09 Ascensor 6 pax
