REHABILITACIÓ PER A LA MILLORA DE L'EFICIÈNCIA ENERGÈTICA DE L'EDIFICI D'HABITATGES  
PROMOCIÓ C/ Dr. JOAQUIN ALBARRÁN DE BARCELONA

Kaitek  
Arquitectura

Agència de l'Habitatge  
de Catalunya

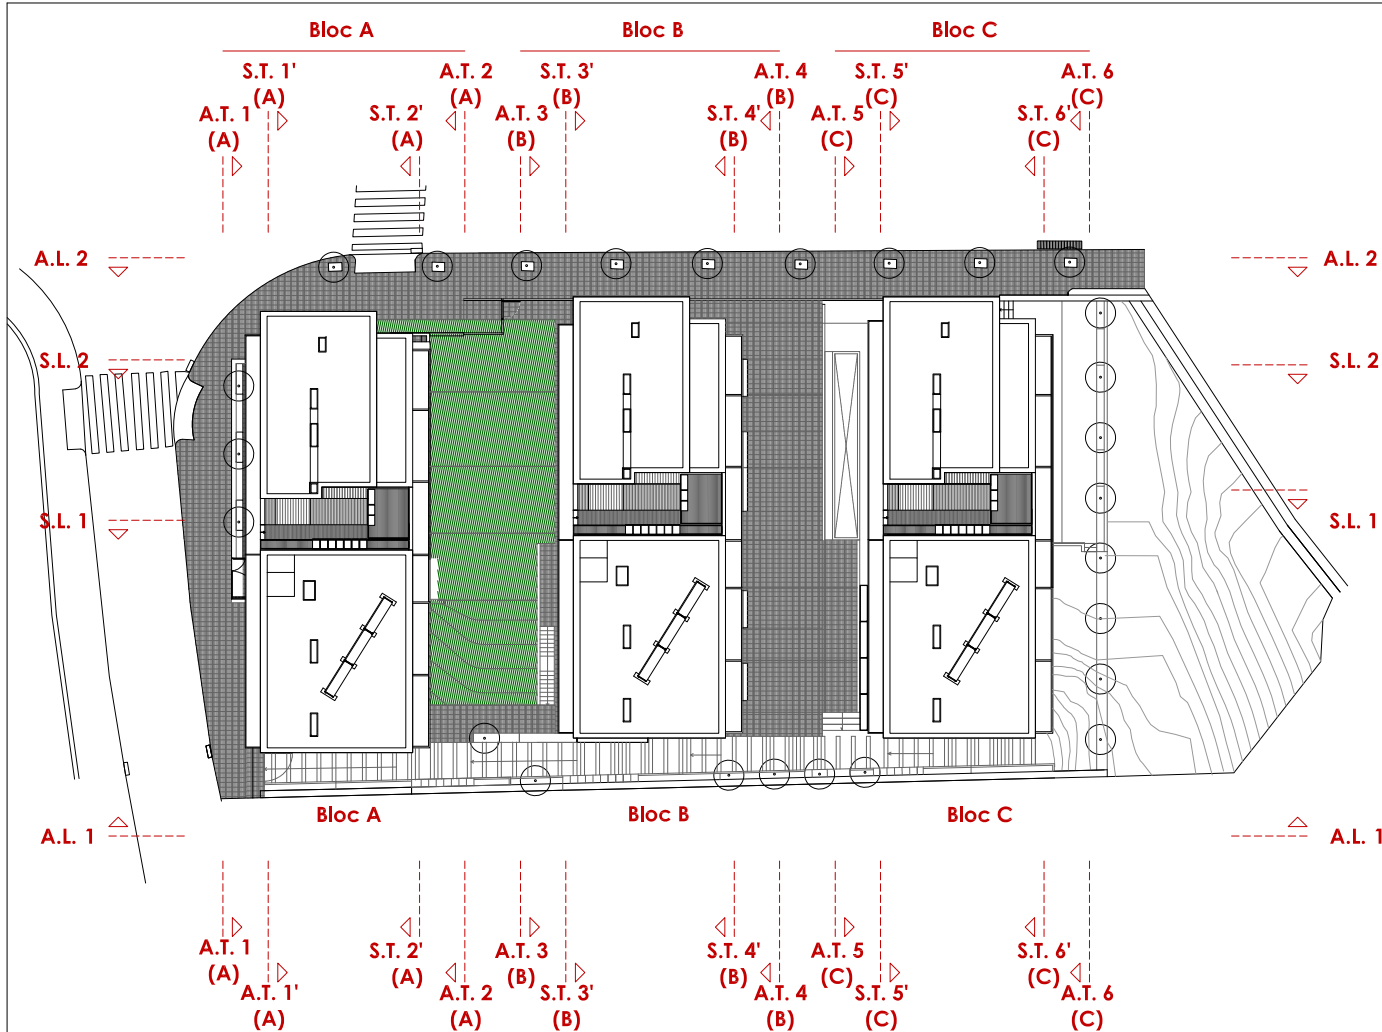
Alçat A.T. 5

#### ACTUACIONS OBRA NOVA

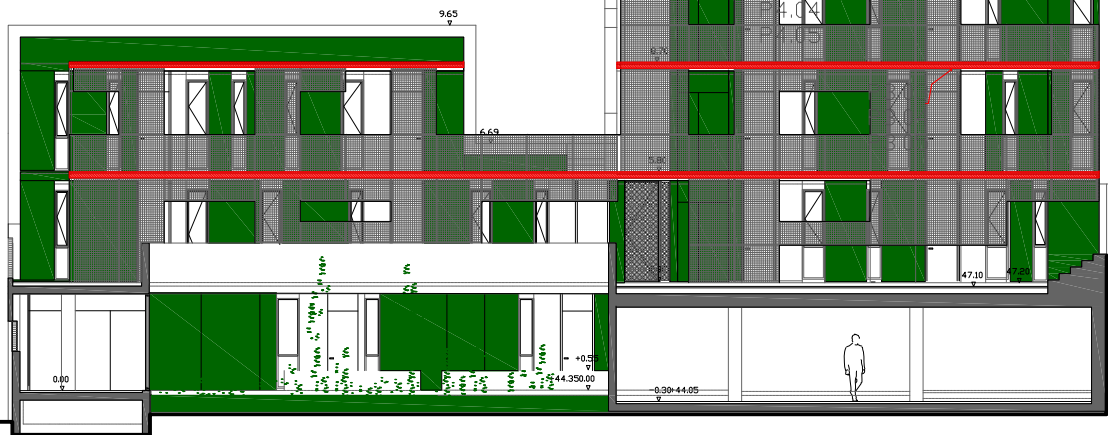
Alçat A.T. 6

#### ACTUACIONS OBRA NOVA

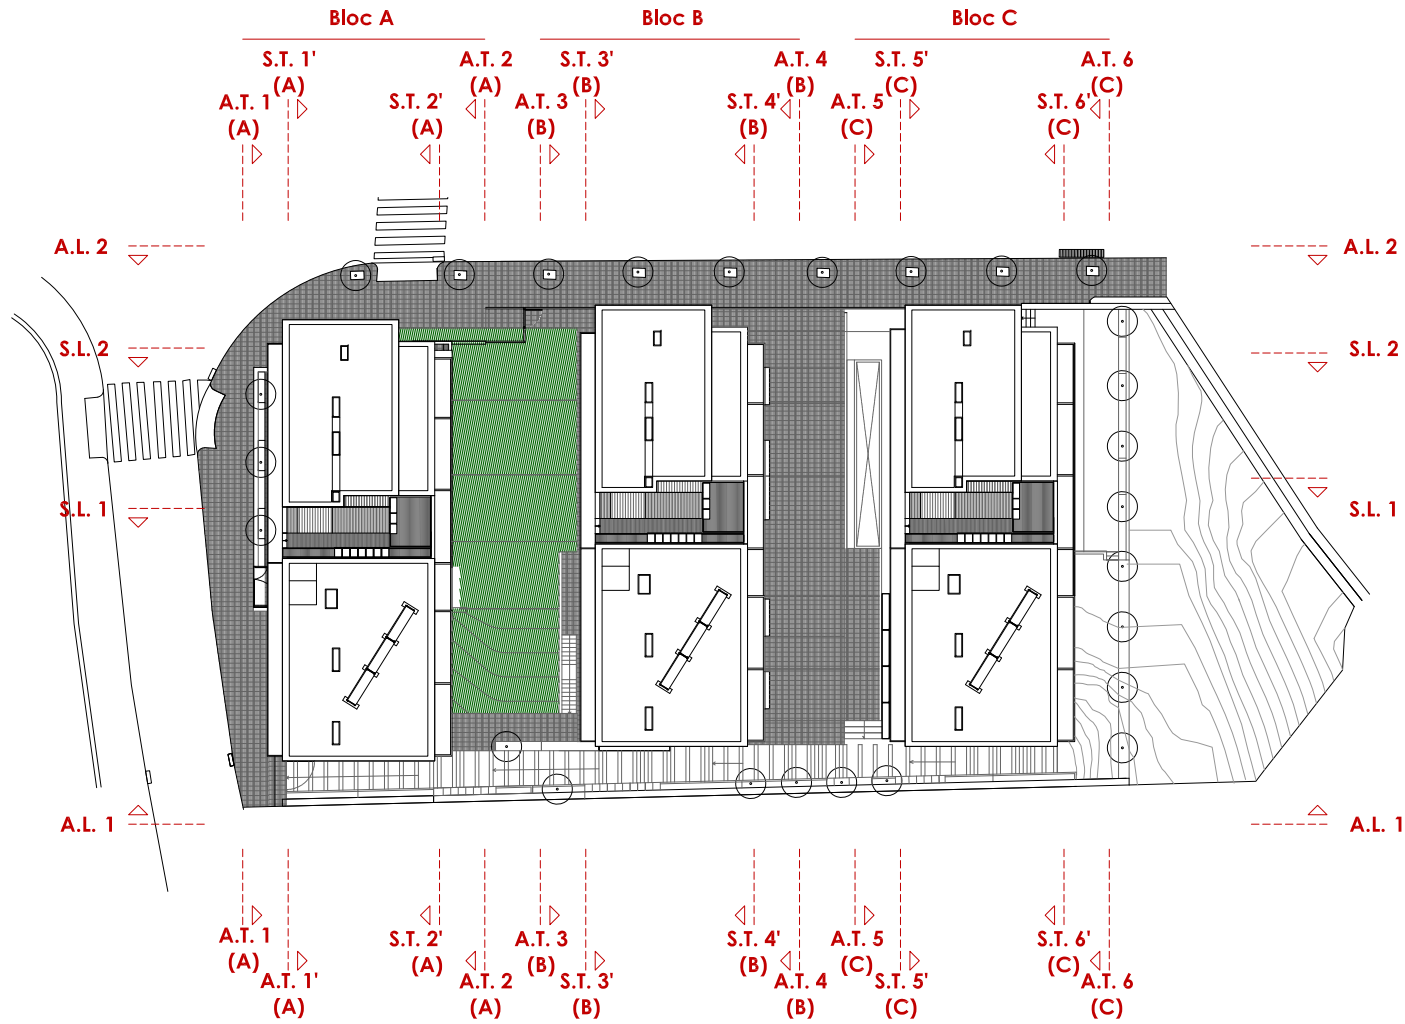
DEFICIÈNCIES  
Seccions  
Secció Transversal A.L. 1  
0 1 3 m  
ESCALA 1:200 DIN A3

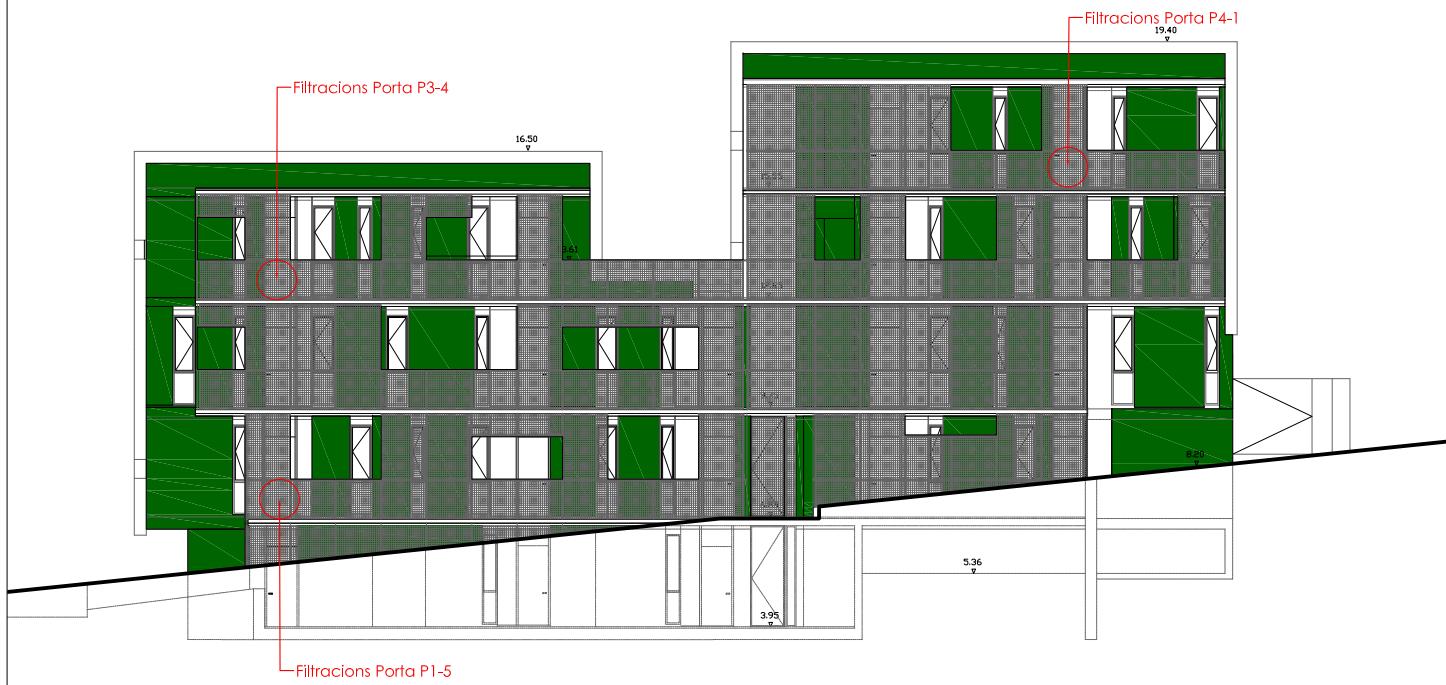
DEFICIÈNCIES  
Seccions  
Secció Transversal A.T. 1  
0 1 3 m  
ESCALA 1:200 DIN A3

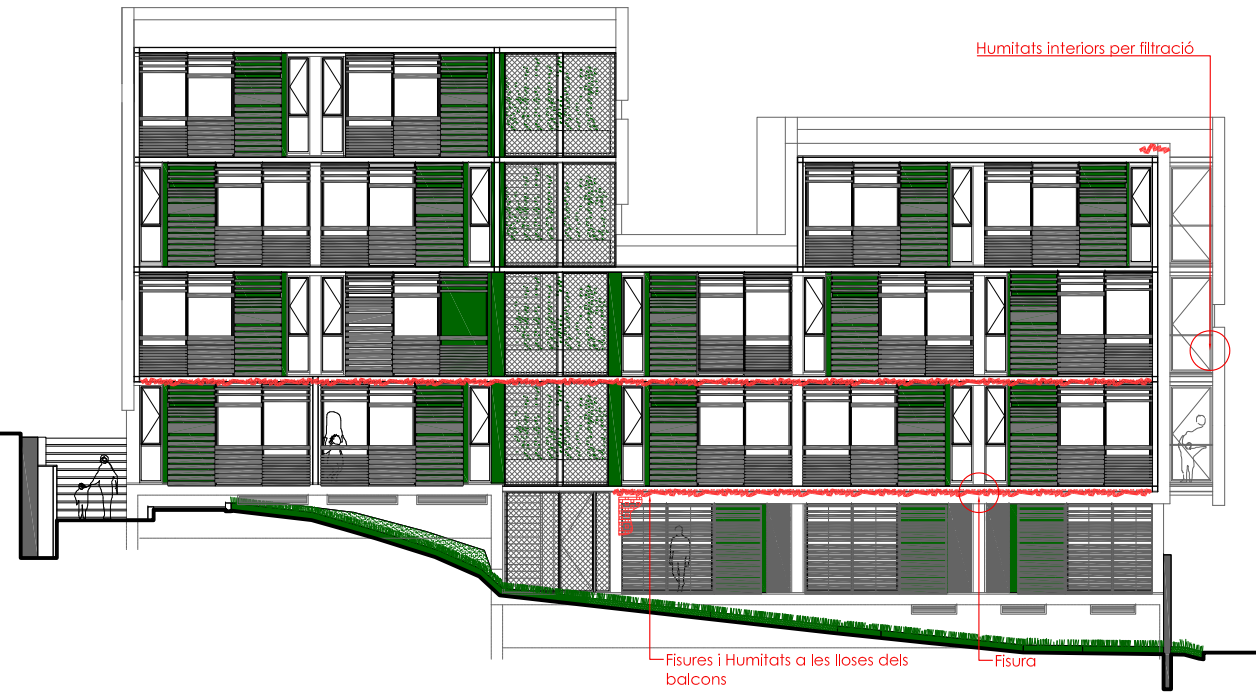
DEFICIÈNCIES  
Seccions  
Secció Transversal A.T. 2  
0 1 3 m  
ESCALA 1:200 DIN A3

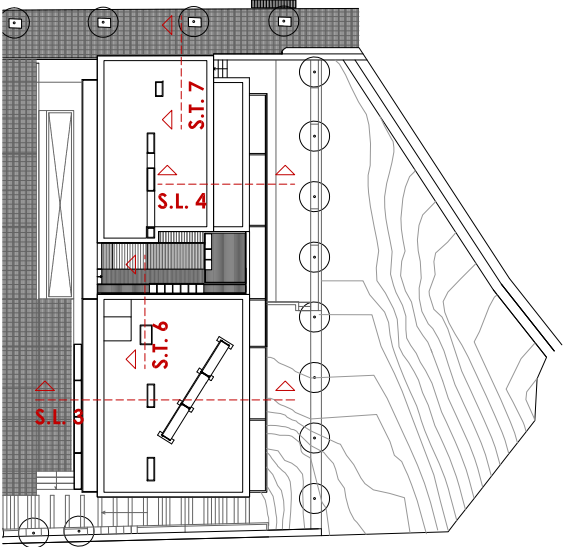
DETALL 01

DETALLS CONSTRUCTIUS  
Seccions  
Secció S.T. 7  
ESCALA 1:50 DIN A3

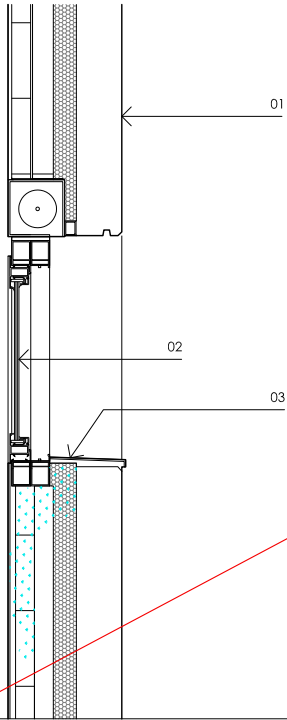
LLEGENDA ESTAT REFORMAT

01 Façana tipus F1. Façana de dues fulles i cambra. Full exterior de panell arquitectònic de formigó prefab. de 12 cm de gruix. Allament PUR projectat de gruix 4 cm, cambra, fulla interior de totxana de 5 cm, enguixat.  
01.ER. Insulat de EPS grafit (sistema thermabead Standar o equivalent)  $\lambda$  0,034 w/mk de 5 cm de gruix, cambra, fulla interior de totxana de 5 cm, enguixat interiorment.  
02.ER. Carpinteria de PVC de cinc càmeres i vidre doble amb cambra baix emissiva i recobrint protector solar 3+3/16/4+4  
03.ER. Escopidor d'alumini 1 mm, desenvolupament 35 cm i 3 plecs, prelacat  
04.ER. Allament tèrmic de la caixa de persiana preexistent i segellat de juntes  
05.ER. Impermeabilitzador fons d'escopidor (pujada als brancals)  
06.ER. Pujada de l'escopidor als brancals. Segellat amb mastic de poliuretà  
07.ER. Doble segellat de carpinteria amb escopidor

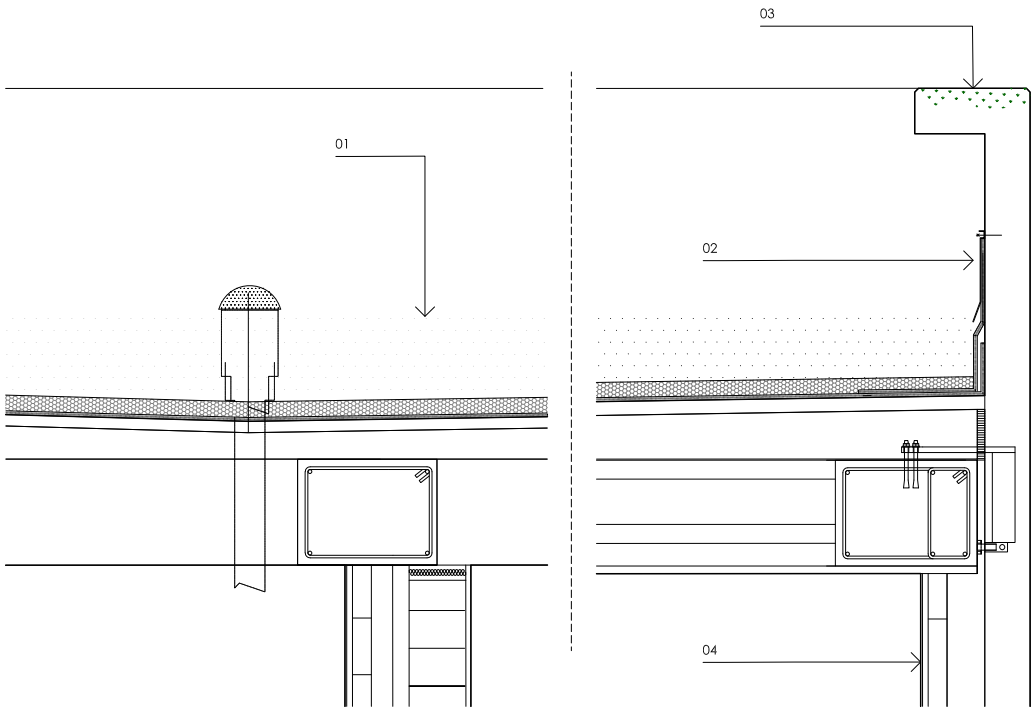
LLEGENDA ESTAT ACTUAL

- 01 Coberta invertida no transitable amb acabat de graves
- 02 remat i ancoratge perimetral de tela imp. amb xapa plegada galvanitzada.
- 03 Coronació de formigó in situ
- 04 Façana F1. Doble fulla amb cambra interior, aïllament de poliuretà projectat. Fulla de formigó prefab. exterior
- 05 Revocat monocapa sobre fulla ceràmica

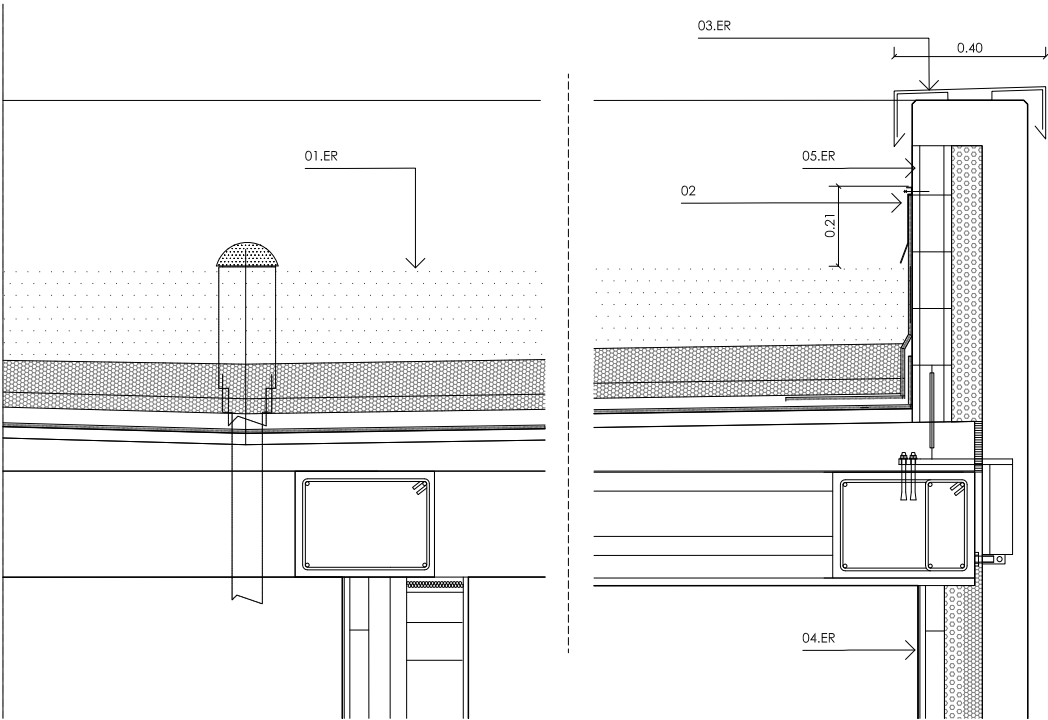
LLEGENDA ESTAT REFORMAT

- 1.ER. Coberta invertida no transitable amb acabat de graves (adició de 5 cm de graves) + complement amb XPS 10 cm  $\lambda$  0,034 w/mk (aïllament total de 14 cm) + nova làmina impermeable doble bituminosa amb reforç de remats i punts singulars.
- 02 .ER. remat i ancoratge perimetral de tela imp. amb xapa plegada galvanitzada.
- 03.ER Coronació al remat de formigó. Xapa alumini prelacada es=1 mm. 70 cm de desenvolupament i 4 plecs. Fixada mecànicament.
- 04.ER Mur de façana de dues fulles, acabat morter pintat i enguixat interiorment, nsuflat de EPS grafit (sistema thermabead Standar o equivalent)  $\lambda$  0,034 w/mk de 5 cm de gruix
- 05.ER Construcció doble fulla a coronació, bloc de formigó buit 11 cm (omplert in situ de F.A.) ancorat a forjat, acabat revocat exterior, A.T de llana de roca semiitg. adherida a suport grafit  $\lambda$  0,034 w/mk e=8cm

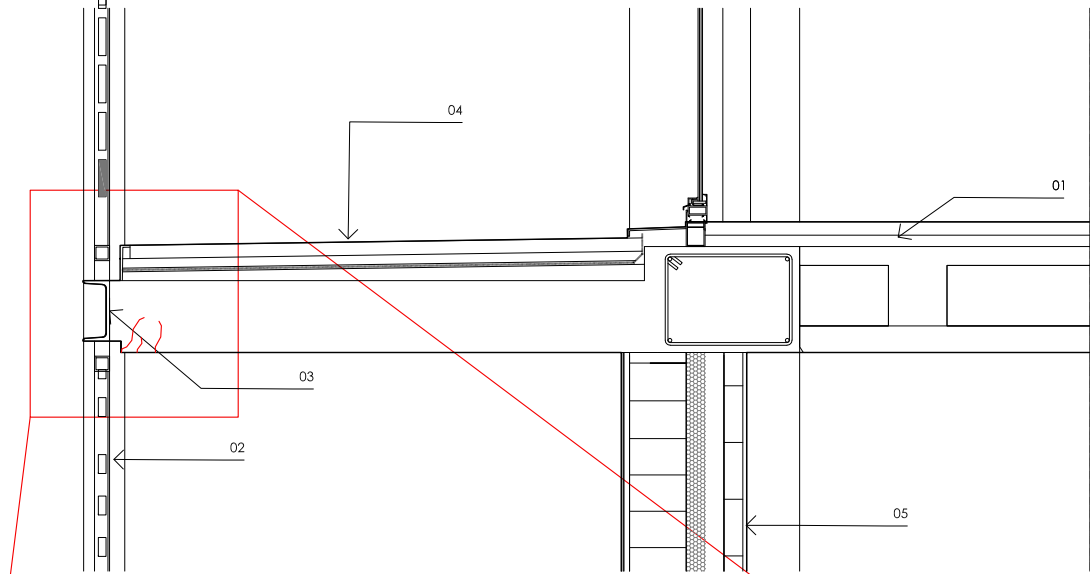
LLEGGENDA ESTAT ACTUAL

01 pletines acer galvanitzat e=2.5mm02 Guix 2 cm  
02 Lames de xapa plegada galvanitzada. Soldades sobre bastidor galvanitzat i lacades en taller.  
03 UPN 160  
04 Paviment de terrassa amb baldosa form. artificial  
05 Façana F2. Doble fulla amb cambra interior, aïllament de poliuretà projectat

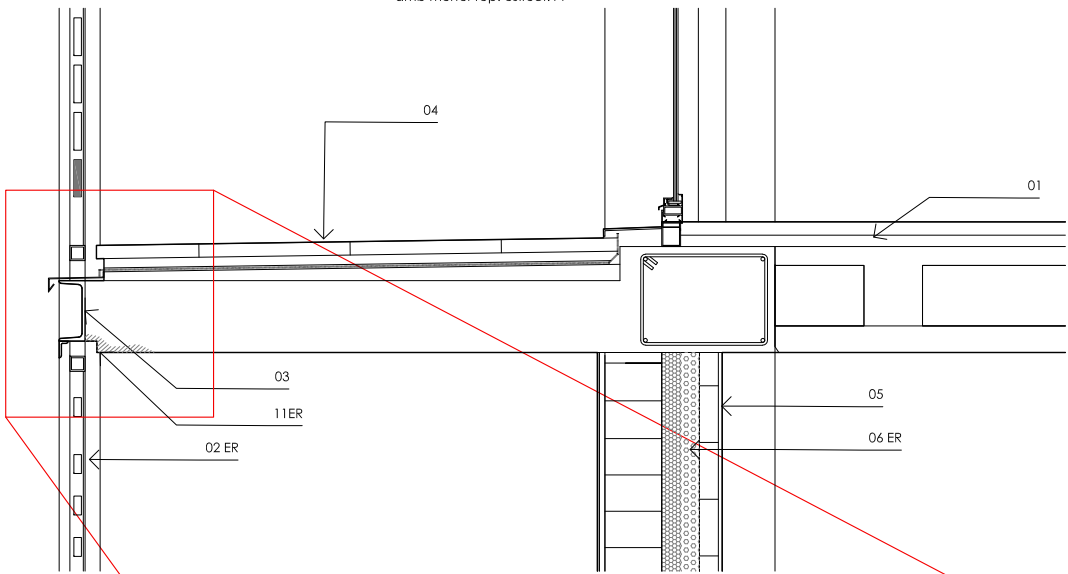
LLEGGENDA ESTAT REFORMAT

01.ER. pletina d'alumini 1mm 3 plecs i 25 cm de desenvolupament (entrades d'estructura de suport de la gelosia segellades amb mastic de poliuretà)  
02.ER. Lijot. galvanitzat en fred i replintat de Lames de xapa plegada galvanitzada i reparació estructura de suport preexistent  
03 UPN 160  
04 Paviment de terrassa amb baldosa form. artificial  
05 Façana tipus F2. Doble fulla amb cambra interior, aïllament de poliuretà projectat

06.ER. Insuflat de EPS grafit (sistema thermabead Standar o equivalent)  $\lambda$  0,034 w/mk de 5 cm de gruix  
07.ER. Reposició peça vora de terrazzo sorrejat igual color i textura preexistent  
08.ER. Reparació de forats d'insuflat amb un material de fonda de reparació (morter rep. r3 o r4 sense retracció) i un acabat igual al preexistent  
09.ER. Perfil laminat "L" ales iguals de 30mm soldat a UPN.  
10.ER. Reforç de lamina bituminosa soldada a lamina preexistent  
11.ER. Reparació cantell de forjat. Repicat, passivar armadures, pont d'unió i reconstrucció amb morter rep. estruct. r4

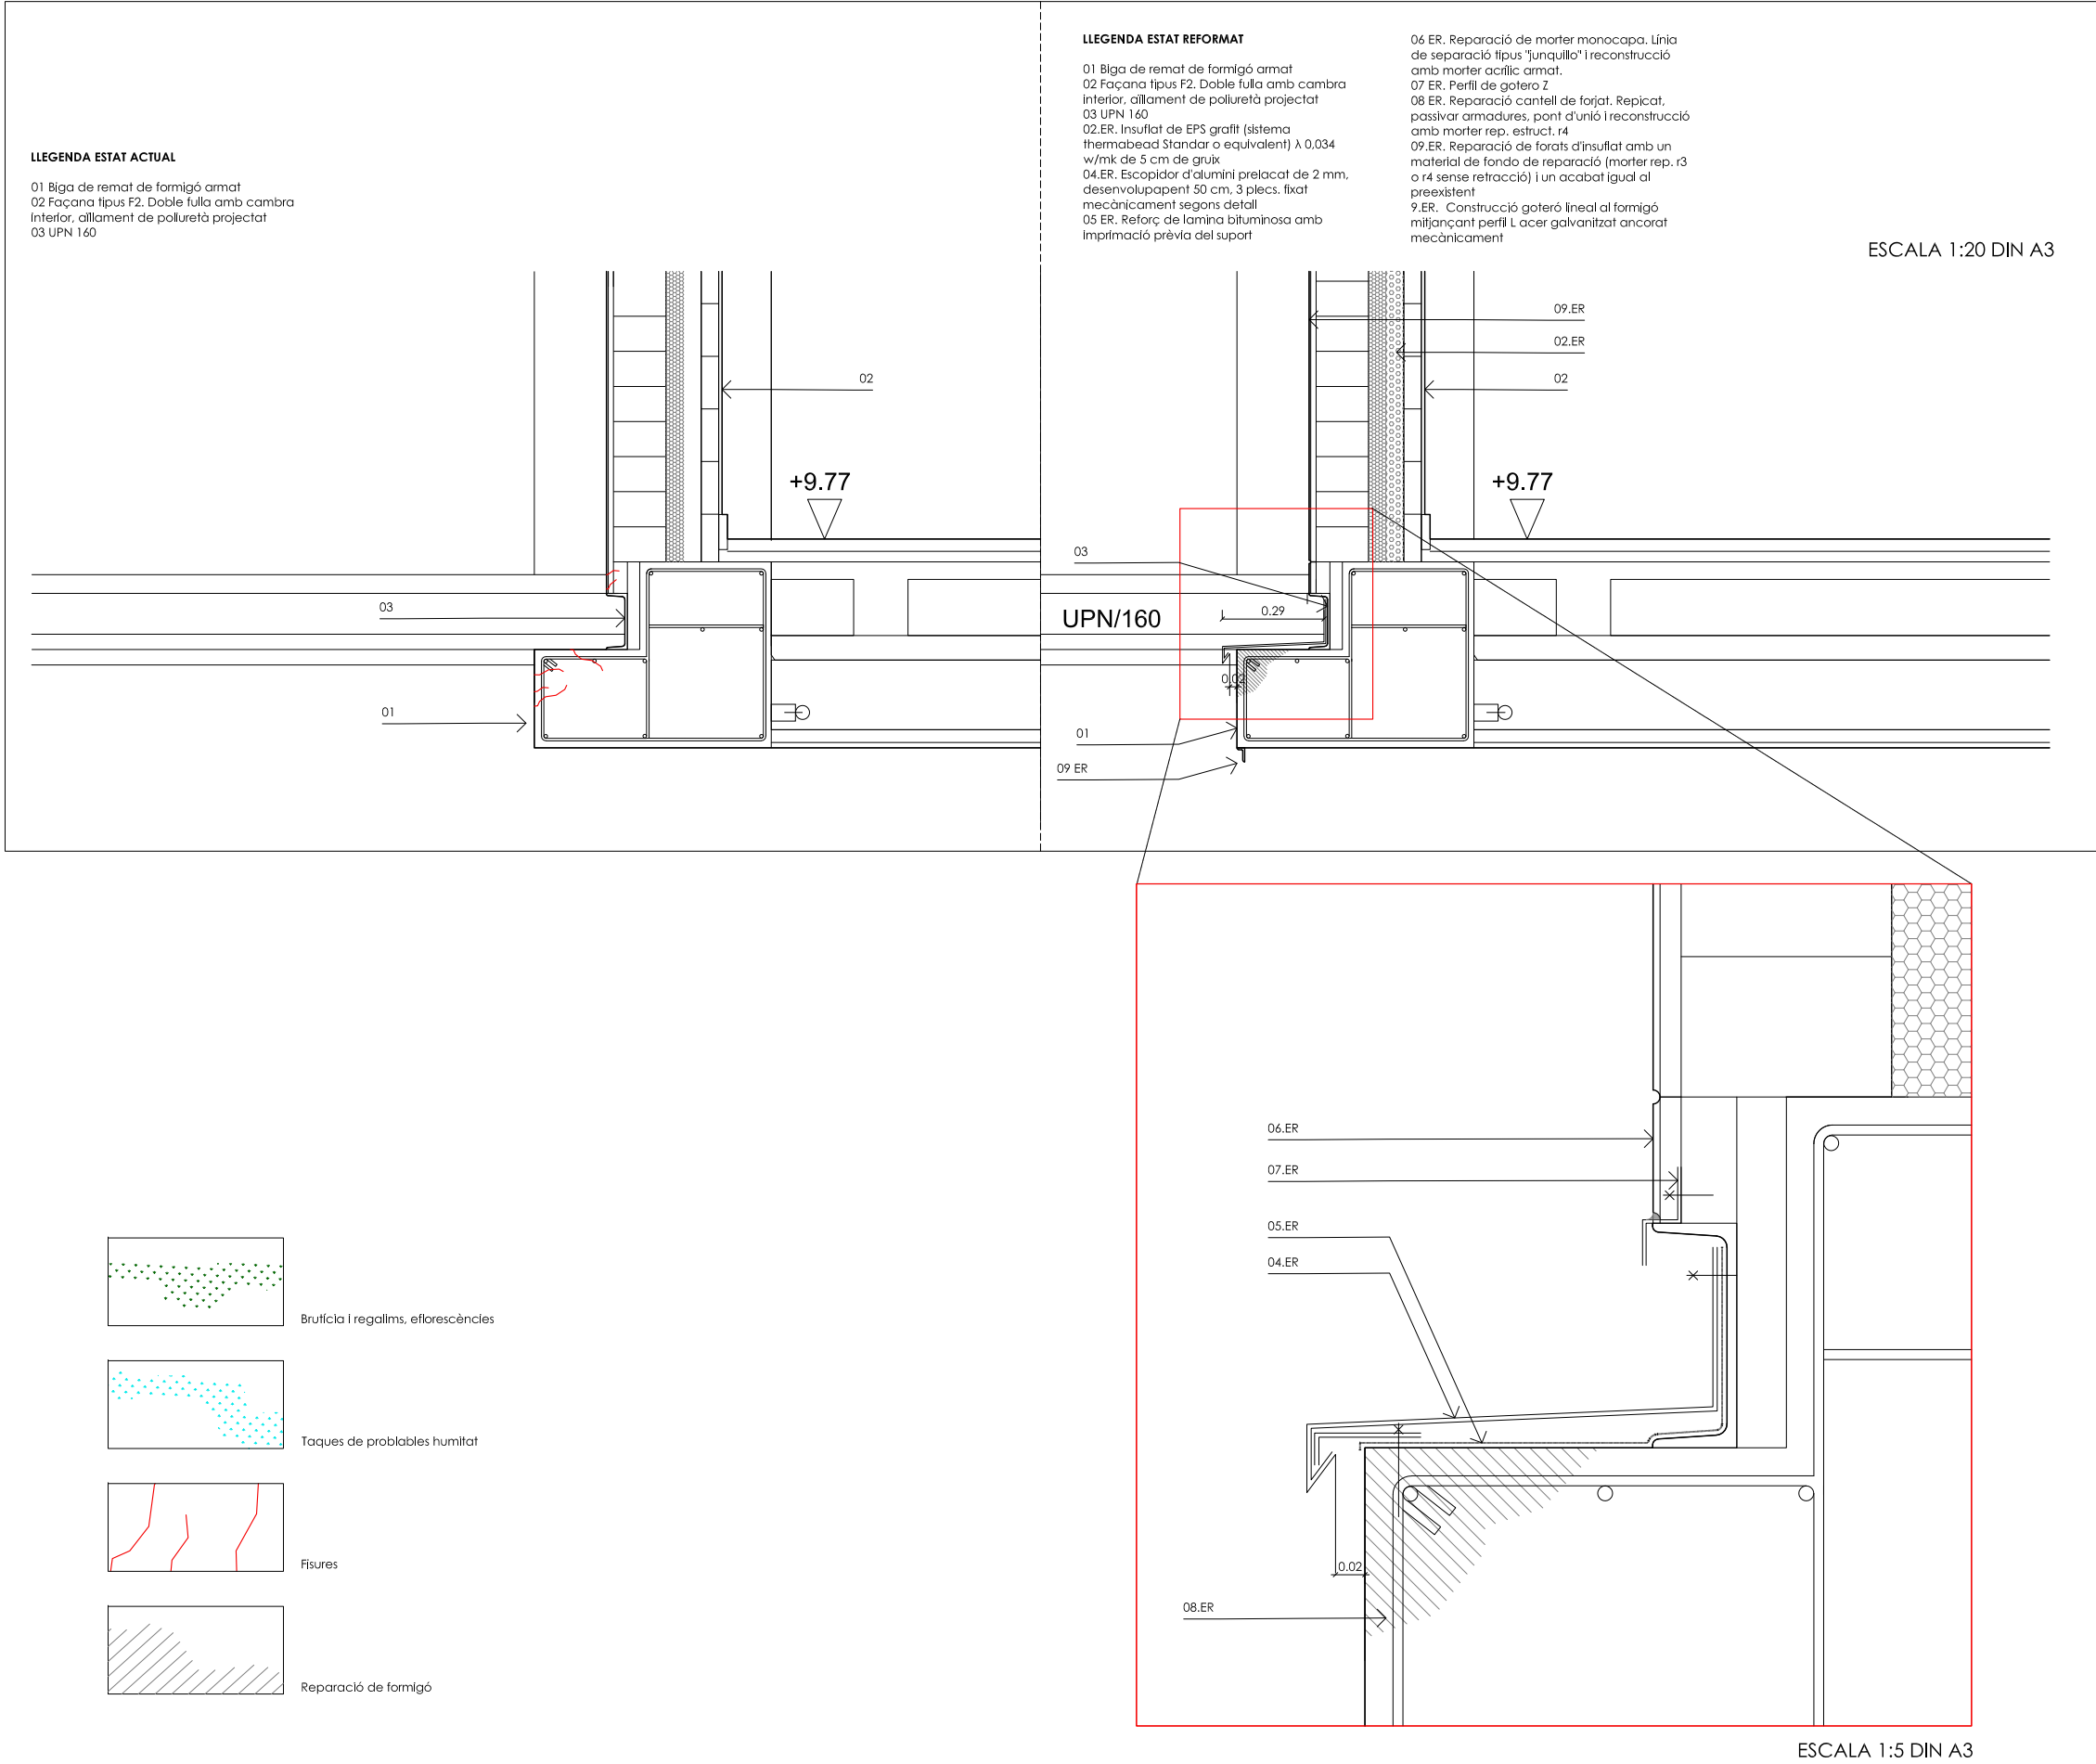
LLEGENDA ESTAT ACTUAL

- 01 Coberta invertida no transitable amb acabat de graves
- 02 remat i ancoratge perimetral de tela imp. amb xapa plegada galvanitzada.
- 03 Coronació de formigó in situ
- 04 Absència de goteró
- 05 Voladís acabat amb cautxú gris. Base de morter amb mallatex, impermeabilització bituminosa
- 06 Ancoratge a cantell de forjat de l'estructura de la gelosia
- 07 Gelosia de framex galvanitzada
- 08 Absència de goteró
- 09 Carpinteries S/rpt de doble vidre
- 10 Instal·lacions

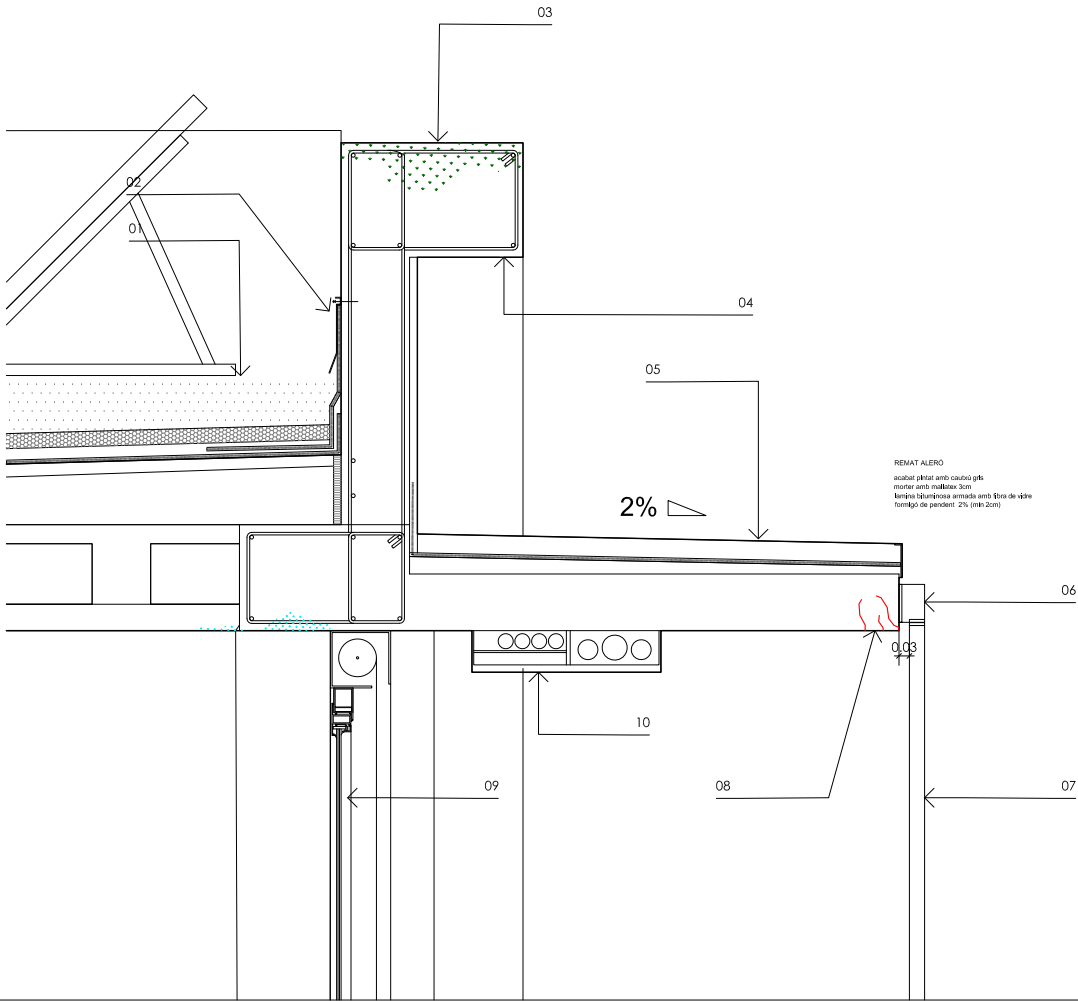
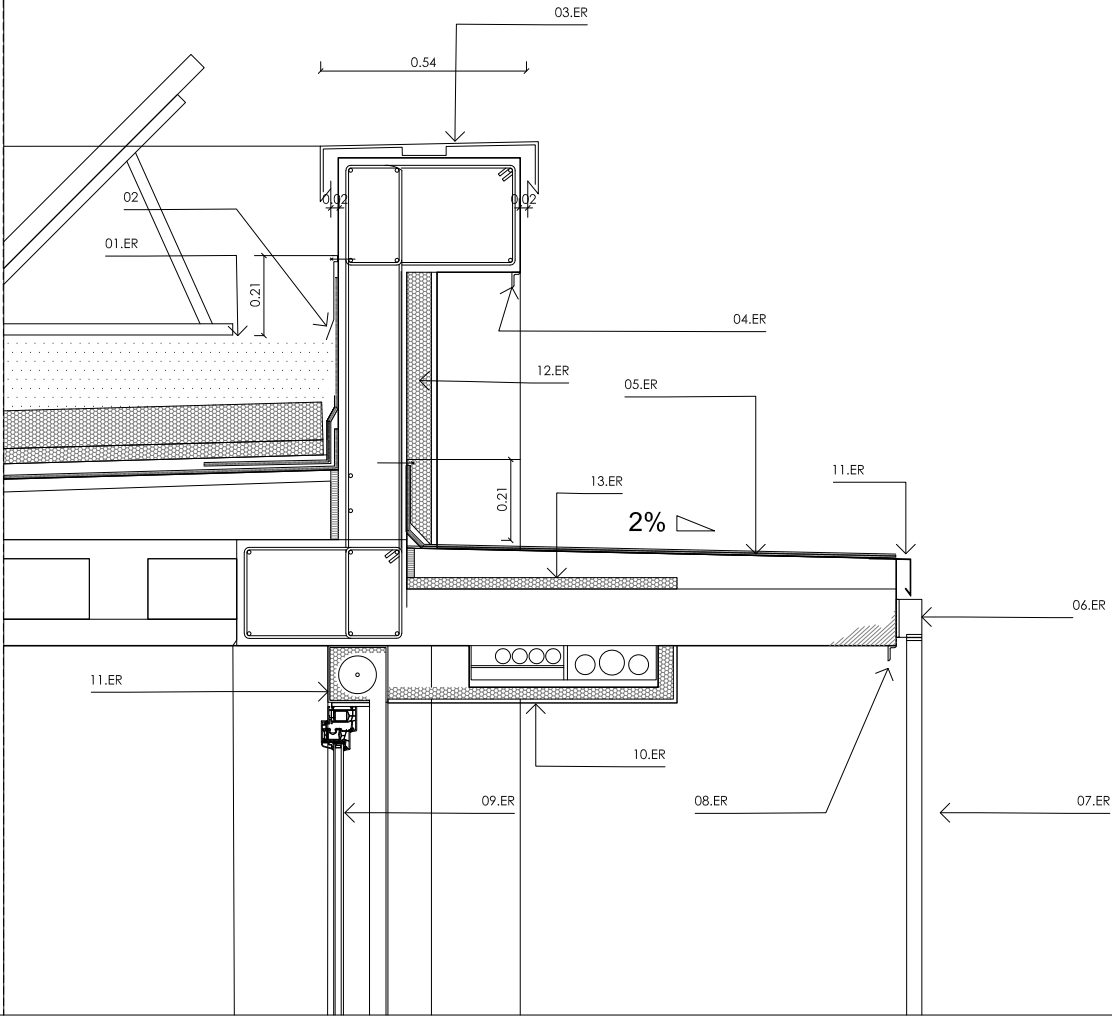
LLEGENDA ESTAT REFORMAT

- 1.ER. Coberta invertida no transitable amb acabat de graves (adició de 5 cm de graves) + complement amb XPS 10 cm  $\lambda$  0,034 w/mk (aïllament total de 14 cm) + nova làmina impermeable doble bituminosa amb reforç de remats i punts singulars.

- 02.ER. remat i ancoratge perimetral de tela imp. amb xapa plegada galvanitzada.
- 03.ER Coronació al remat de formigó. Xapa alumini prelacada e=1 mm, 70 cm de desenvolupament i 4 plecs. Fixada mecànicament

- 04.ER Construcció goteró al formigó mitjançant perfil L acer galvanitzat ancorat mecànicament
- 05.ER Làmina autoprotegida, adherida completament al suport. Reforçada als punts singulars i trobades

- 06.ER Ancoratge mecànic preexistent
- 07.ER Gelosia de framex galvanitzada. Imprimada i pintada
- 08.ER Repicat i reparació amb morter de reparació R4 a les zones afectades (pintat igual al preexistent)

- 09.ER Construcció goteró lineal al formigó mitjançant perfil L acer galvanitzat ancorat mecànicament

- 09.ER Carpinteria de PVC de cinc càmeres i vidre doble amb cambra baix emissiva i recobrint protector solar 3+3/16/4+4
- 10.ER Aïllament del pont tèrmic: Calaix de pladur pintat (placa H suspès, amb llana de roca interior)
- 11.ER Aïllament tèrmic de la calca de persiana preexistent i segellat de juntes
- 12.ER Aïllament de pont tèrmic: Aïllament de pont tèrmic: façana SATe eps 6 cm acrílic acabat = preexistent (segons DF)
- 13.ER Aïllament de pont tèrmic: aïllament xps sota planxé alleugerit formigó

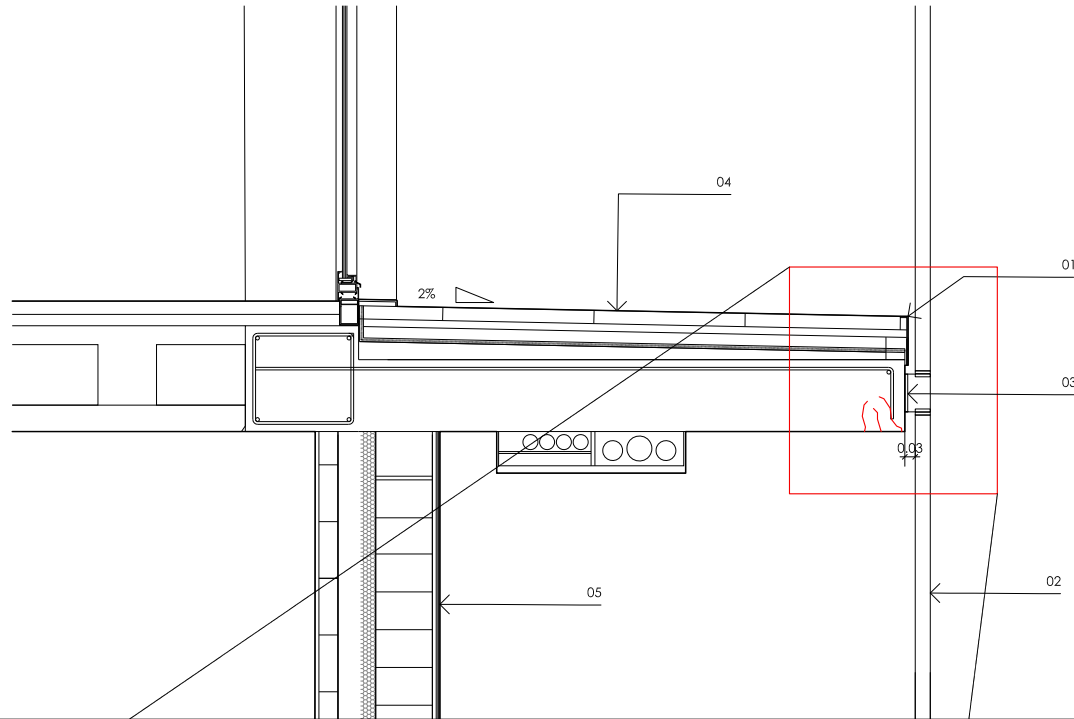
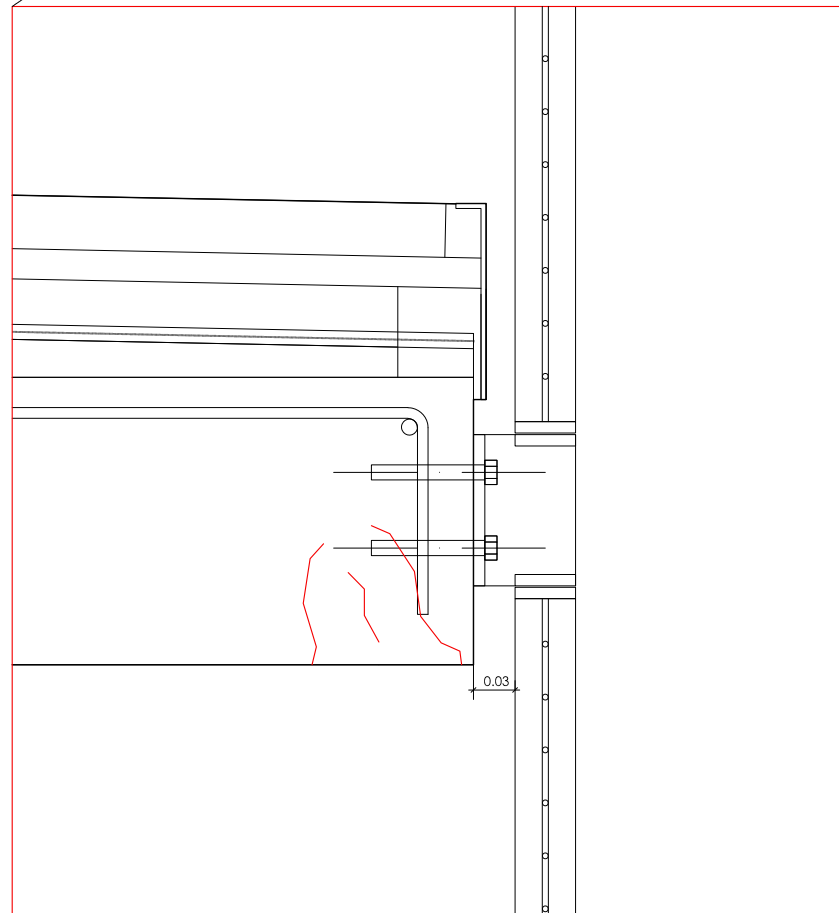
## DETAIL 05

**LLEGENDA ESTAT ACTUAL**

- 01 pletines acer galvanizitat e=2.5mm02 Guk 2 cm
- 02 TrameX 30X4mmd'acer galvanizitat i pintat soldades sobre muntants d'acer galvanizitat .
- 03 Ancoratge mecànic mitjançant pletina i tacs a cantell de forjat
- 04 Paviment de terrassa amb baldosa form. artificial
- 05 Façana F2. Doble fulla amb cambra interior, aïllament de polietilè projectat

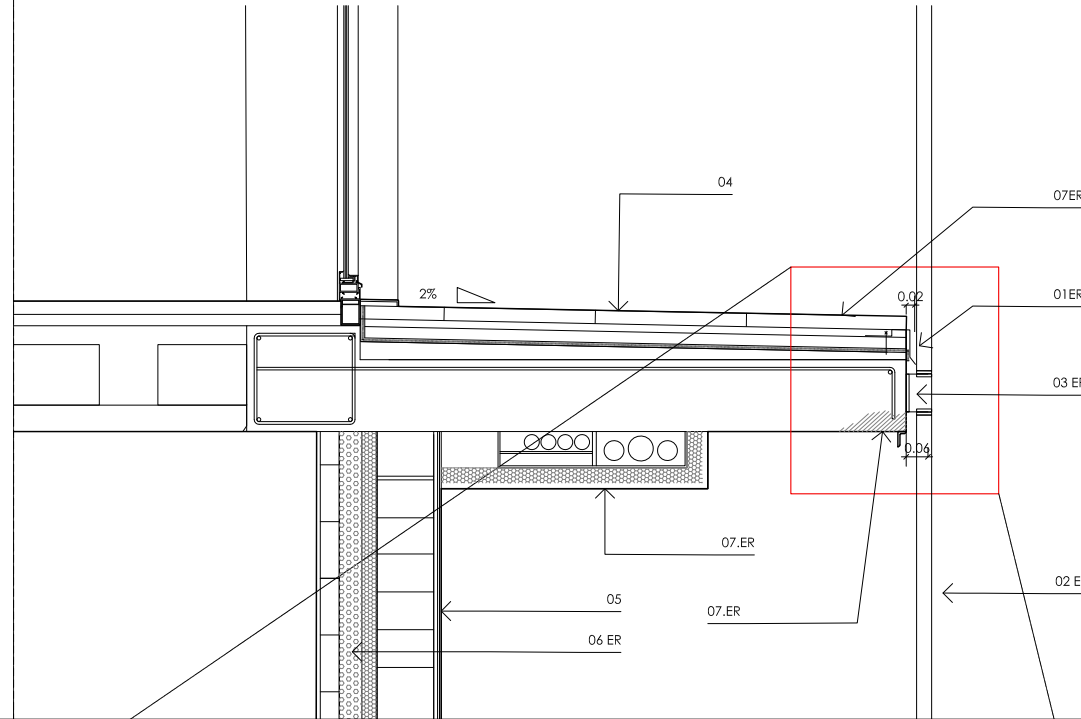
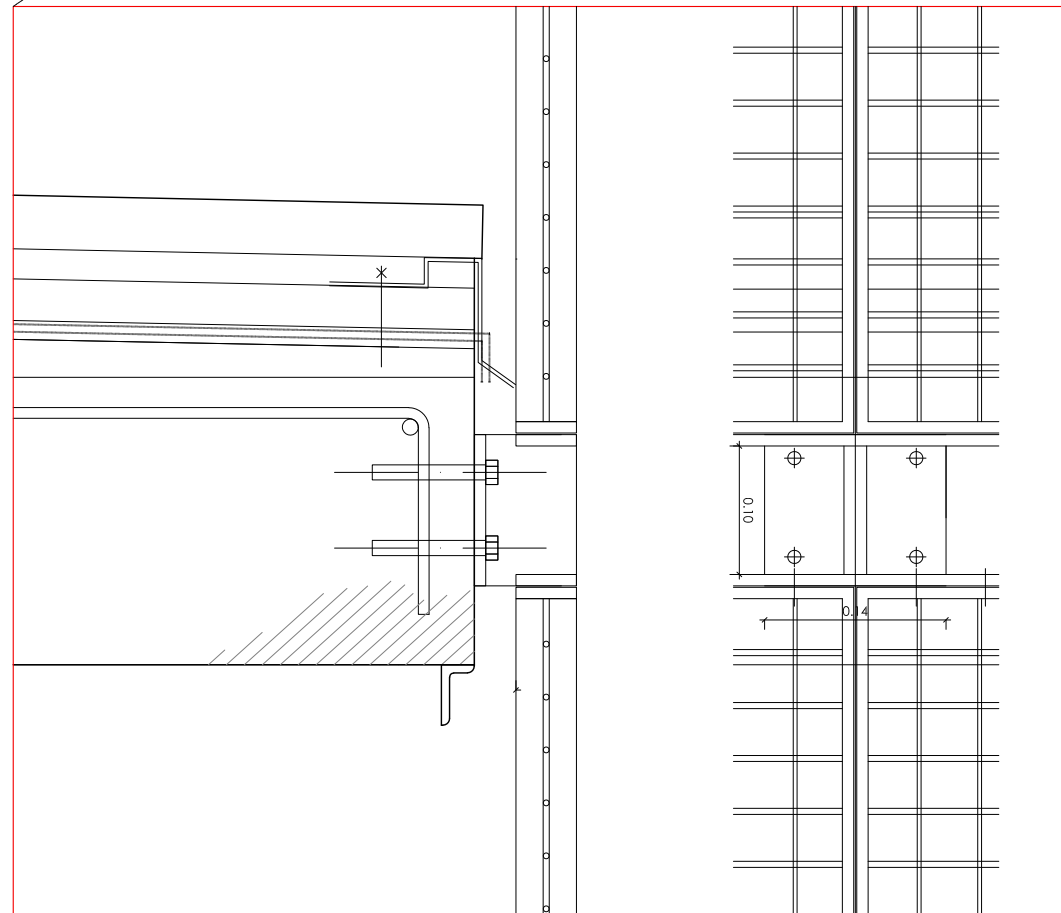
### LLEGENDA ESTAT REFORMAT

- 01.ER. pletina d'alumini 2 mm 4 plets i 25 cm de desenvolupament
- 02.ER. trameses 30X4mm d'acer galvanitzat i pintat solides sobre muntants d'acer galvanitzat . Galvanitzat en fred i pintat.
- 03.ER. Ancoratge mecànic preexistent
- 04 Paviment de terrassa amb baldosa form. artificial
- 05 Façana F2. Doble fulla amb cambra interior, aïllament de poliureta projectat
- 06.ER. Insulat de EPS grafit (sistema

thermabeed Standar o equivalent)  $\lambda$  0,034  
w/mK de 5 cm de gruix

07.ER. Reposició peça vora de terrazzo sorrejat  
igual color i textura preexistent

08.ER. Reparació de forats d'insuflat amb un  
material de fons de reparació (morter rep. i3  
o r4 sense retracció) i un acabat igual al  
preexistent

09.ER. Construcció goteró lineal al formigó  
miljançant perfil L acer galvanitzat ancorat  
mecànicament

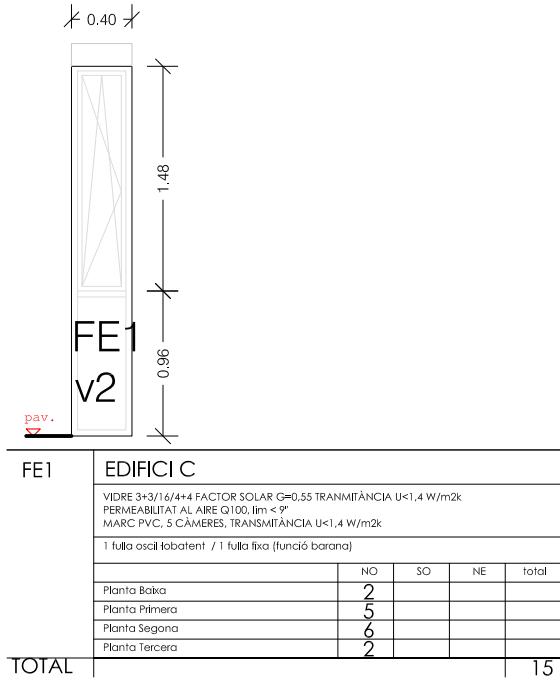
| FE1 | EDIFICI C | | | | |

| VIDRE 3+3/16/4+4 FACTOR SOLAR G=0,55 TRANSMITÀNCIA U<1,4 W/m2k<br>PERMEABILITAT AL AIRE Q100, l/m< 9"<br>MARC PVC, 5 CÀMERES, TRANSMITÀNCIA U<1,4 W/m2k | | | | | |
| 1 fulla oscil·lobatent / 1 fulla fixa (funció barana) | | | | | |

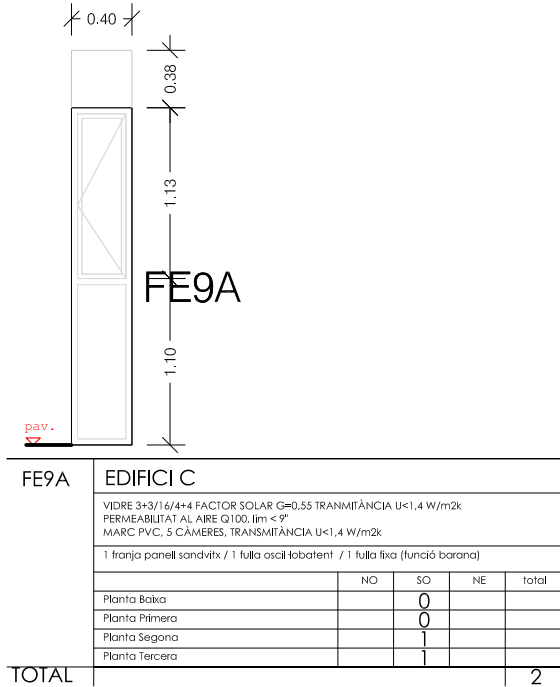
| FE9A | EDIFICI C | | | | |

| VIDRE 3+3/16/4+4 FACTOR SOLAR G=0,55 TRANSMITÀNCIA U<1.4 W/m2k<br>PERMEABILITAT AL AIRE Q100, l/m < 9"<br>MARC PVC, 5 CÀMERES, TRANSMITÀNCIA U<1.4 W/m2k | | | | | |
| 1 franja panell sandvitx / 1 fulla oscil·lobatent / 1 fulla fixa (funció barana) | | | | | |

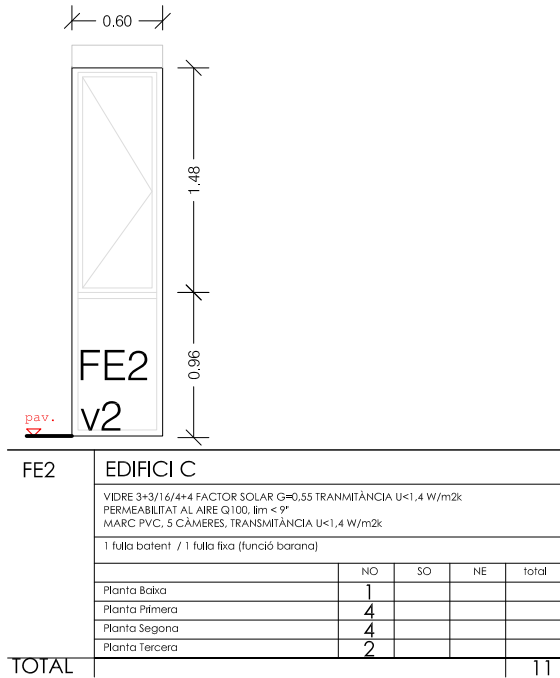
| FE2 | EDIFICI C | | | | |

| | VIDRE 3+3/16/4+4 FACTOR SOLAR G=0,55 TRANSMITÀNCIA U<1,4 W/m2k<br>PERMEABILITAT AL AIRE Q100, l/m < 9"<br>MARC PVC, 5 CÀMERES, TRANSMITÀNCIA U<1,4 W/m2k | | | | |
| | 1 fulla batent / 1 fulla fixa (funció barana) | | | | |

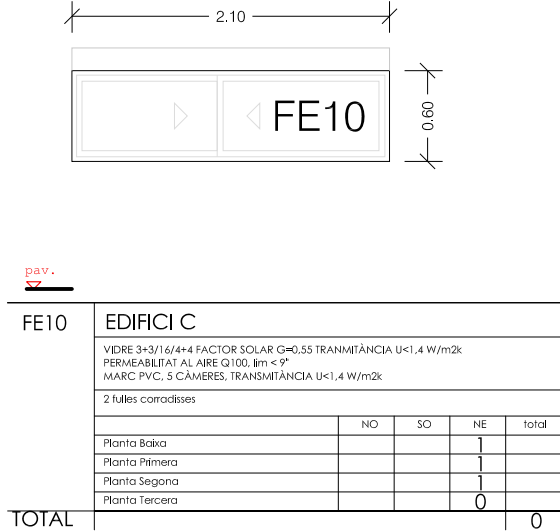
| FE10 | EDIFICI C | | | | |

| | VIDRE 3+3/16/4+4 FACTOR SOLAR G=0,55 TRANSMITÀNCIA U<1,4 W/m2k<br>PERMEABILITAT AL AIRE Q100, l/m < 9°<br>MARC PVC, 5 CÀMERES, TRANSMITÀNCIA U<1,4 W/m2k | | | | |
| | 2 fulles corredisses | | | | |

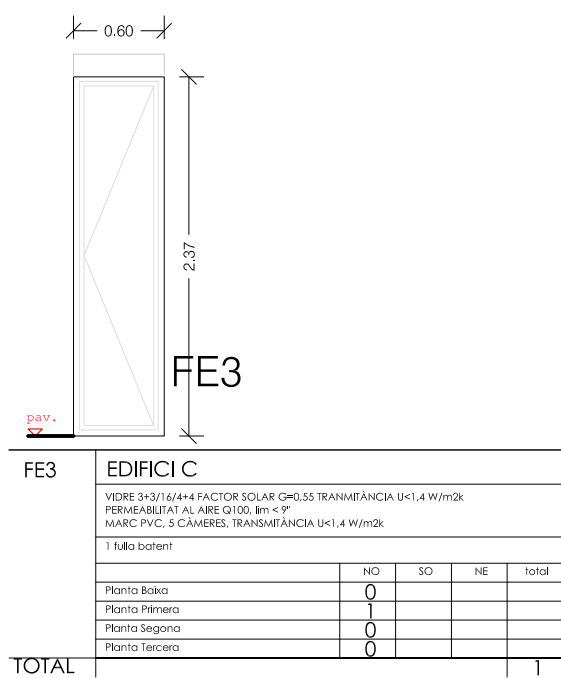
| FE3 | EDIFICI C | | | | |

| | VIDRE 3+3/16/4+4 FACTOR SOLAR G=0,55 TRANSMITÀNCIA U<1,4 W/m2k<br>PERMEABILITAT AL AIRE Q100, l/m < 9"<br>MARC PVC, 5 CÀMERES, TRANSMITÀNCIA U<1,4 W/m2k | | | | |
| | 1 fulla batent | | | | |

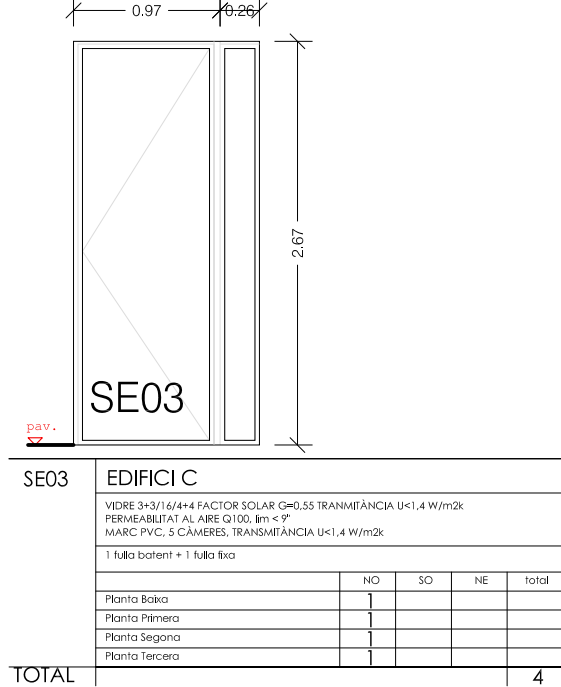
| SE03 | EDIFICI C | | | | |

| VIDRE 3+3/16/4+4 FACTOR SOLAR G=0,55 TRANSMITÀNCIA U<1,4 W/m2k<br>PERMEABILITAT AL AIRE Q100, l/m < 9"<br>MARC PVC, 5 CÀMERES, TRANSMITÀNCIA U<1,4 W/m2k | | | | | |
| 1 fulla batent + 1 fulla fixa | | | | | |

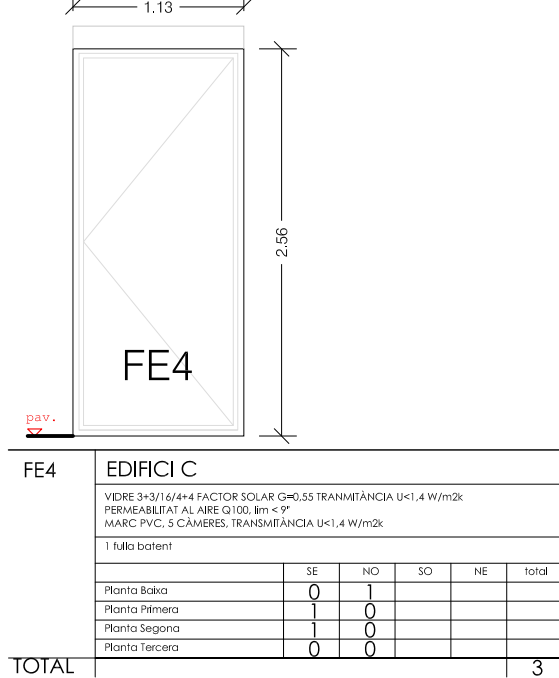
| FE4 | EDIFICI C | | | | | |

| | VIDRE 3+3/16/4+4 FACTOR SOLAR G=0,55 TRANSMITÀNCIA U<1,4 W/m2k<br>PERMEABILITAT AL AIRE Q100, l/m < 9"<br>MARC PVC, 5 CÀMERES, TRANSMITÀNCIA U<1,4 W/m2k | | | | | |
