## AJUNTAMENT DE SILS

### **MEMÒRIA VALORADA PER LA REGULACIÓ DE LA DEMANDA D'AIGUA EN LA XARXA DE SILS, LA RECERCA DE FUITES A LA XARXA D'AIGUA POTABLE EN BAIXA I LA IMPERMEABILITZACIÓ DELS DIPÒSITS D'AIGUA POTABLE.**

*SETEMBRE 2023*

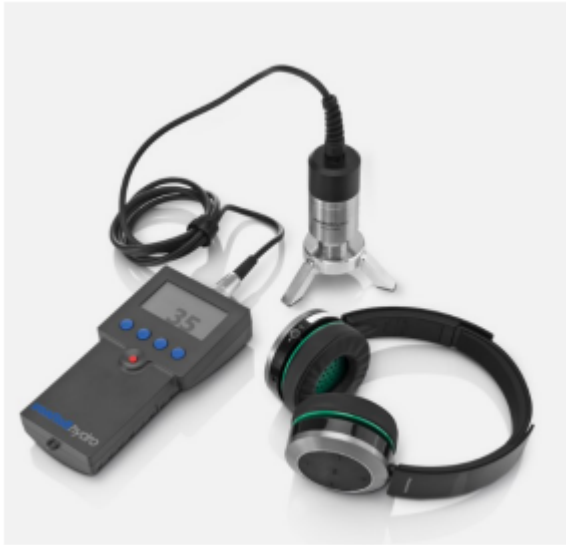
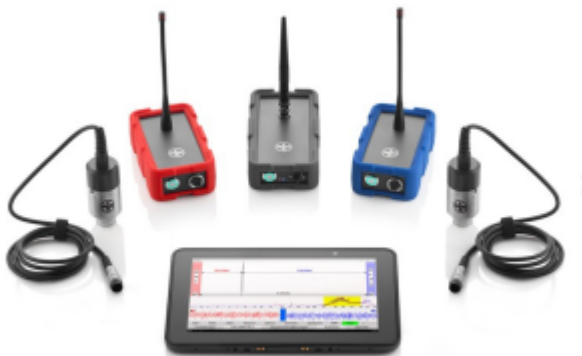
- Localització - Mitjançant geófono TERRALOG y correlador LOG3000

Es realitza seguiment de tota la xarxa y els seus elements amb el Geofen TERRALOG i amb el correlador LOG 3000.

Aquests equips electroacústics, podem determinar amb exactitud si hi ha fuga i el punt on es troba.

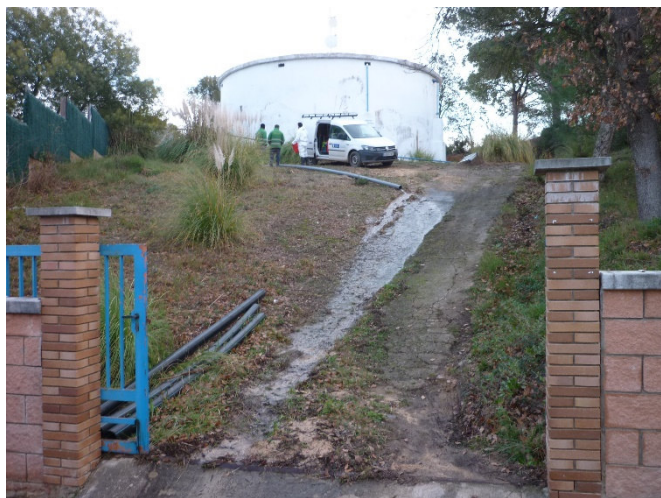
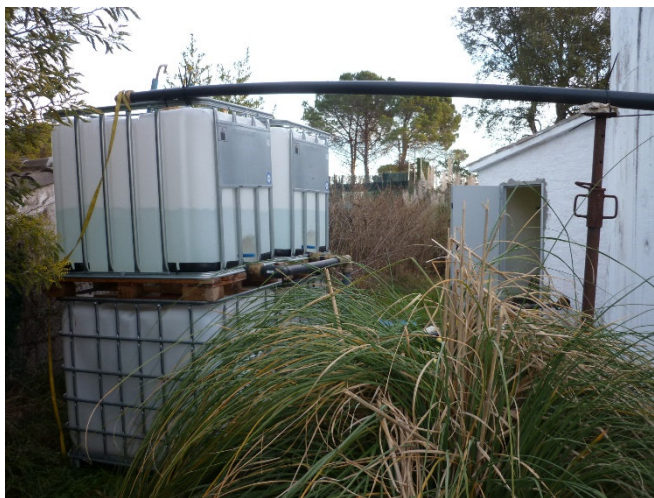
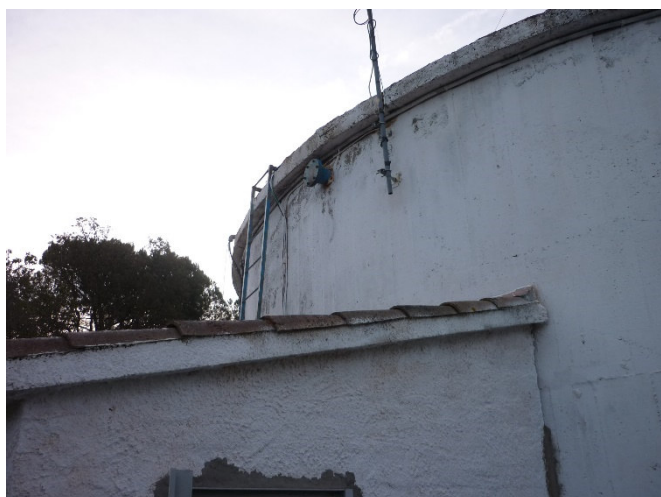
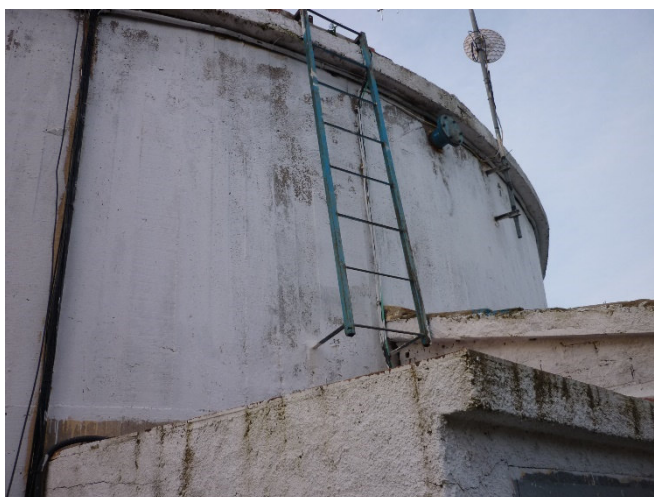
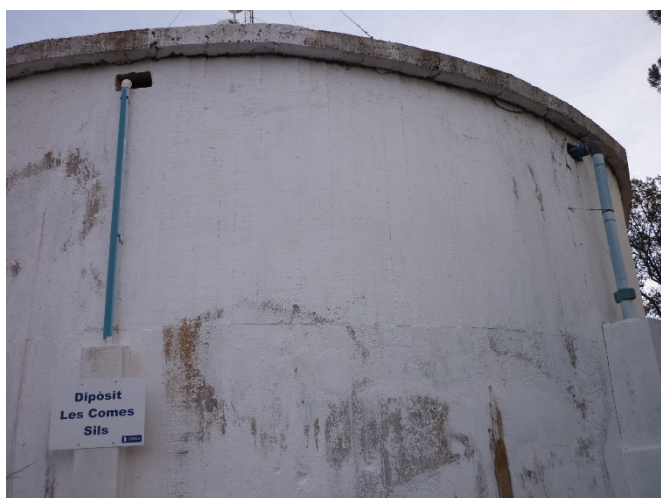
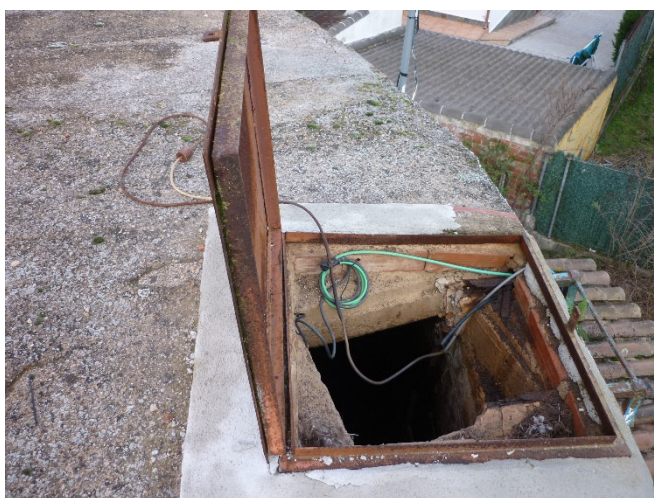
## 7. IMATGES DE L'ESTAT DE LA INSTAL·LACIÓ

- No desaigua correctament, el tub és uns 20 cm per sobre la solera
- Pel que s'ha vist, aquest dipòsit feia uns 8 ó 10 anys que no es netejava, hi havia molts de llots
- No hi ha escales, ni interior, ni exterior i per pujar al sostre, falta ancoratge.
- No hi ha baranes perimetrals el sostre protegint la zona de treball i d'accés a l'interior.

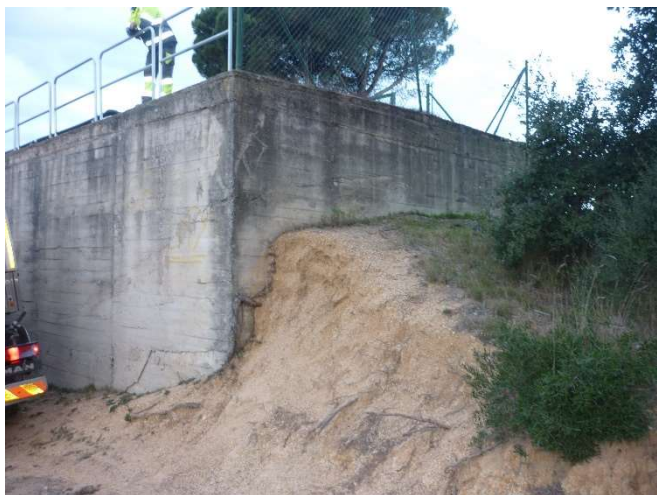
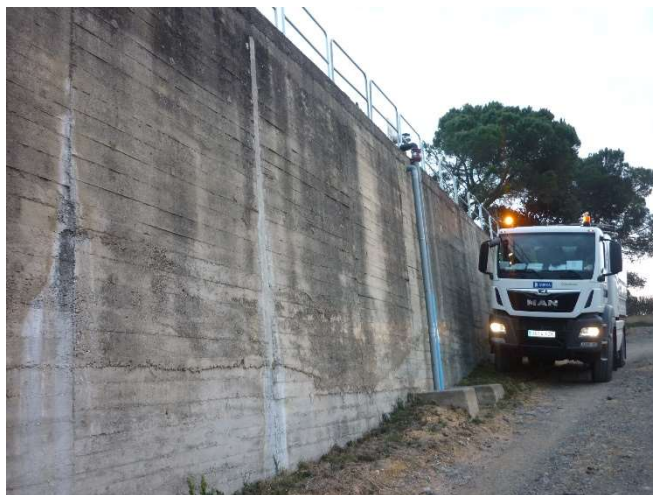
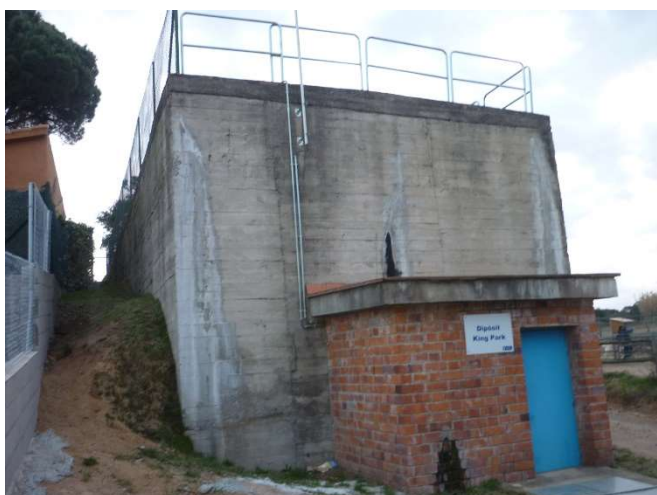
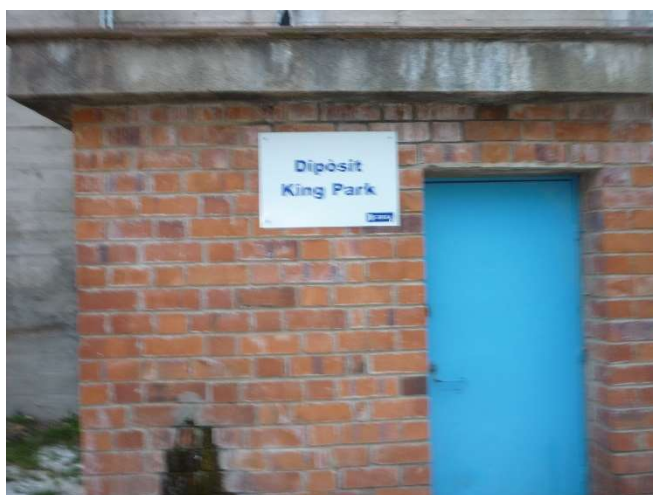
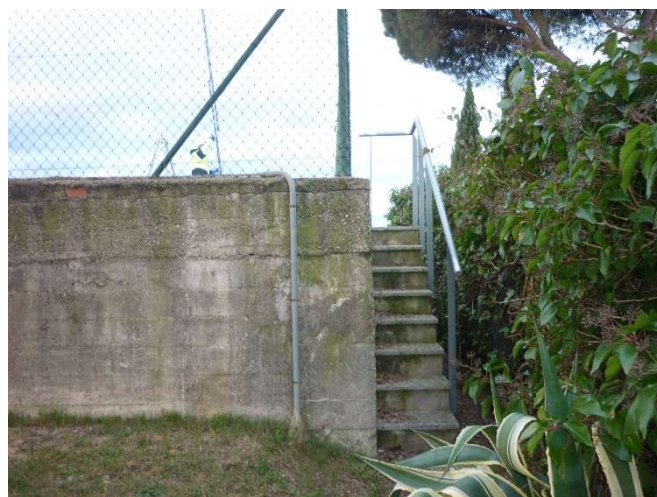
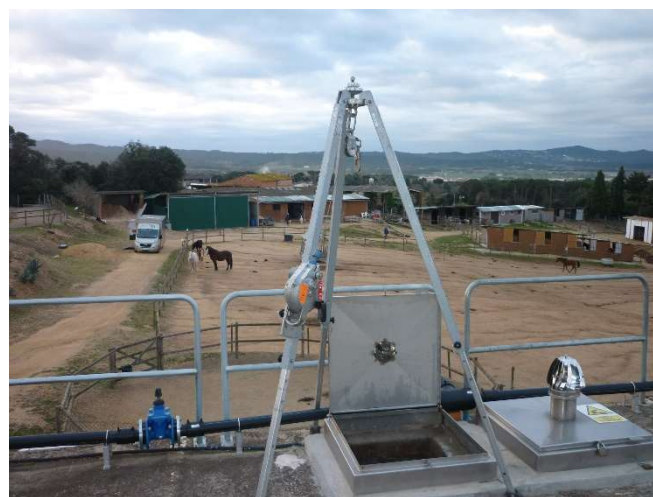
## 7. IMATGES DE L'ESTAT DE LA INSTAL·LACIÓ

Quan es fa referència el costat, esquerre o dret, és mirant el dipòsit pel costat de les sortides (camí) i amb la hípica a l'esquena.

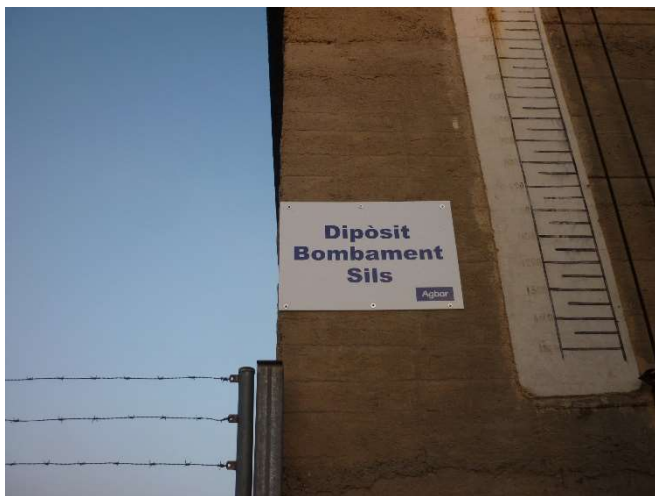
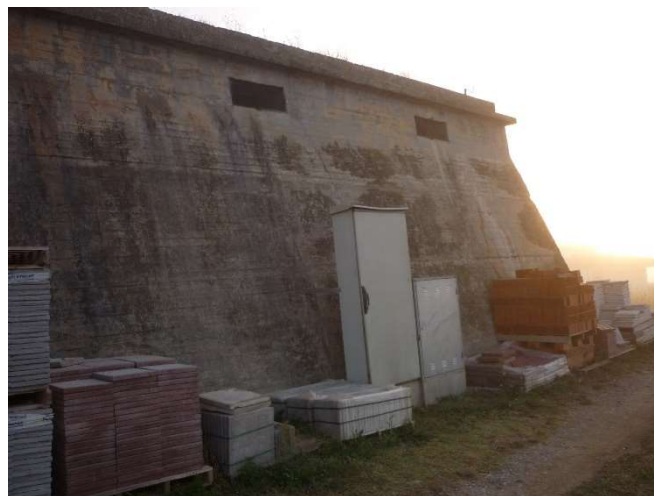
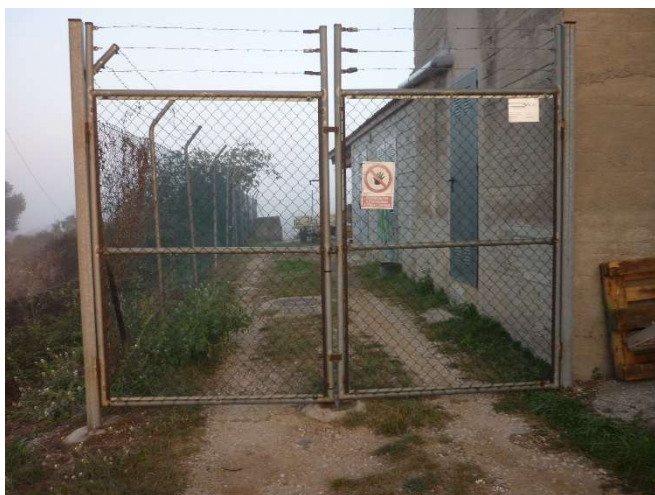
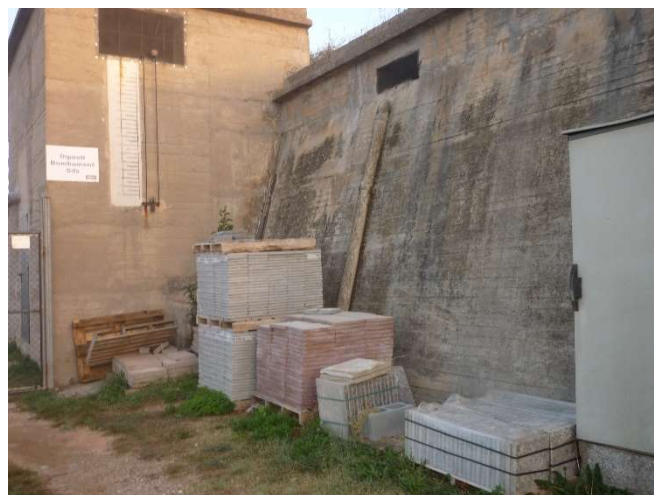
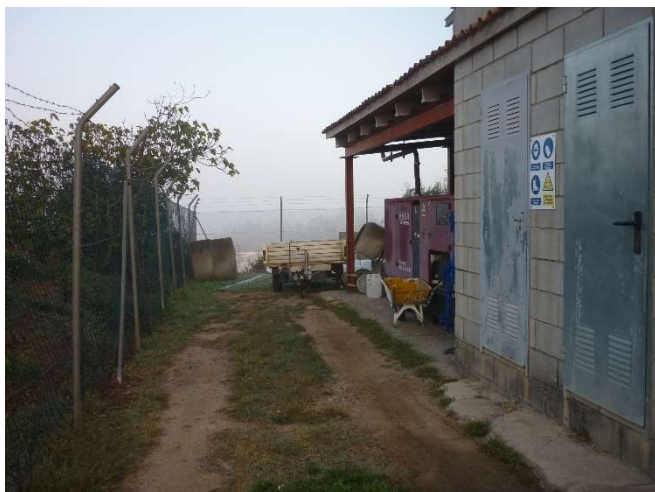
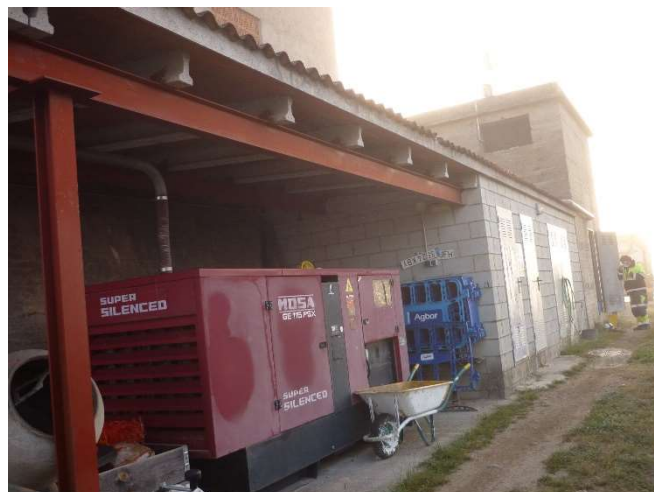
## 7. IMATGES DE L'ESTAT DE LA INSTAL·LACIÓ

- Accés a l'interior del dipòsit complicat , molts obstacles
- Falta ancoratge per muntar anticaigudes
