Projecte de Rehabilitació del claustre de l'Antic Hospital de la Santa Creu de Barcelona, Districte de Ciutat Vella

Projecte d'Execució

ÀMBIT 2: Rehabilitació del claustre de l'edifici

Documentació Gràfica (DG)

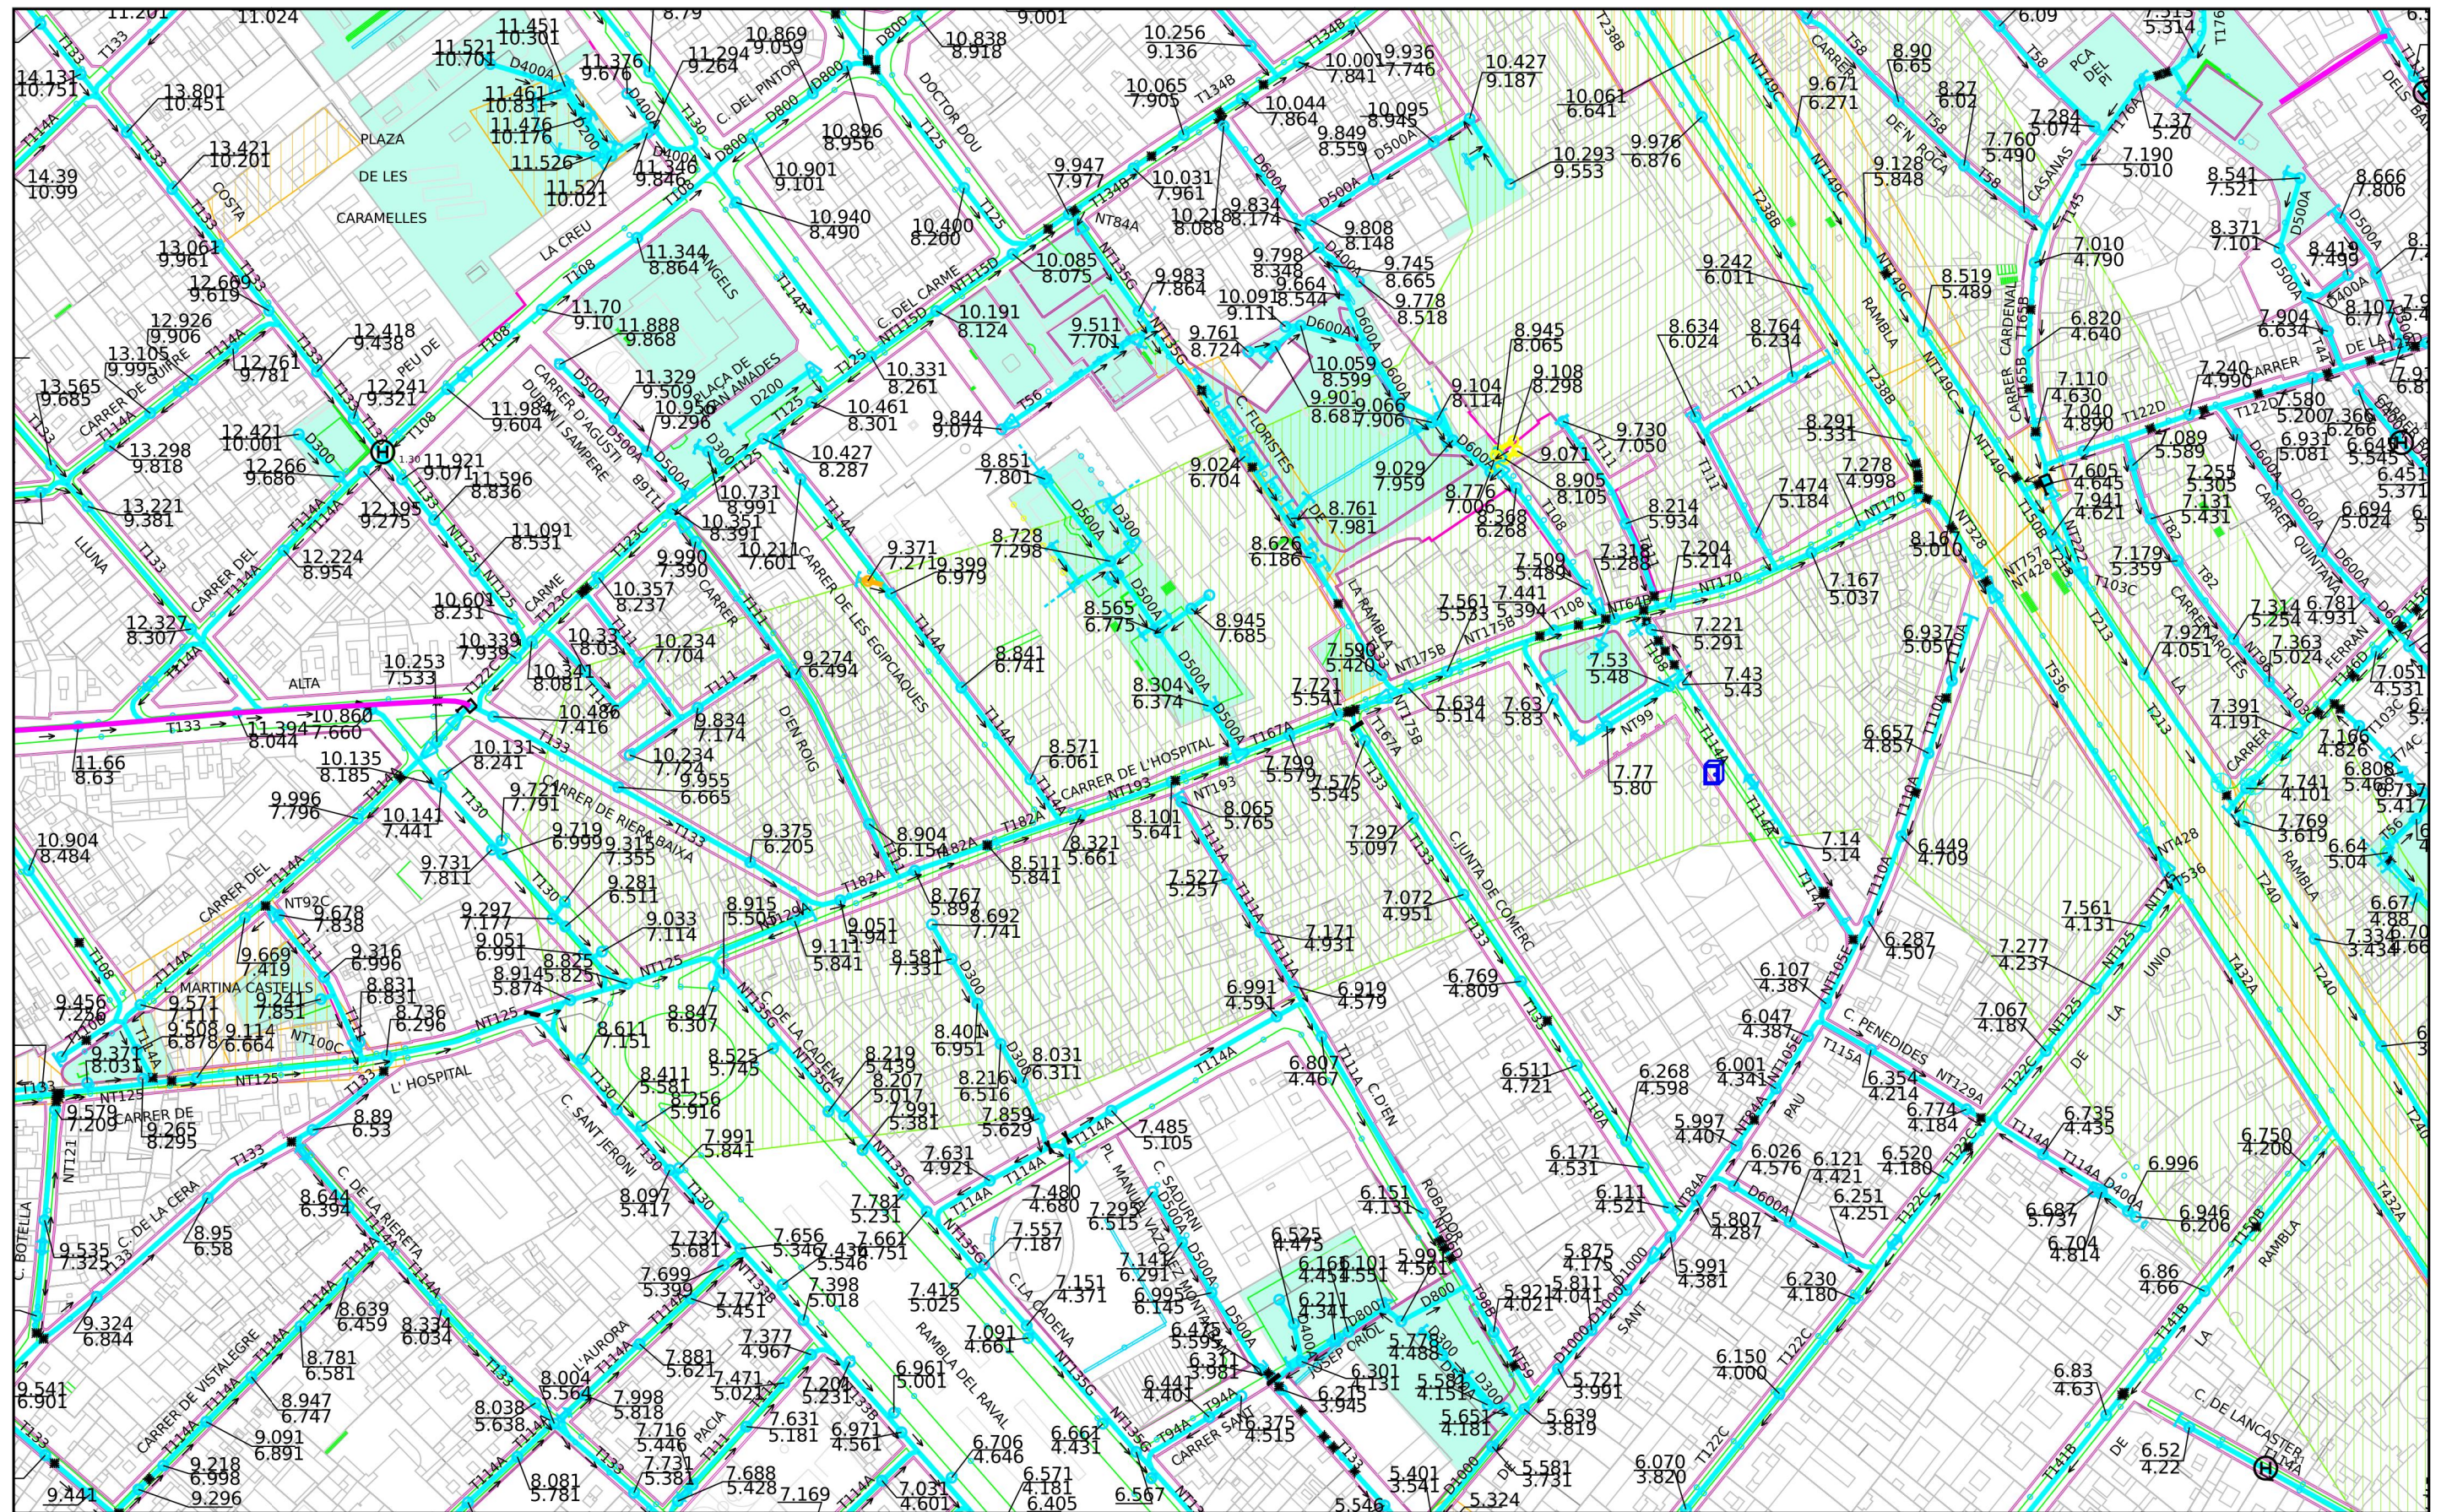
NOM DEL PLANOL:
INFO. PRÈVIA/ANTECEDENTS/CONDICIONANTS PARTIDA
SERVEIS EXISTENTS
CLAVEGUERAM

XARXA DE CLAVEGUERAM: GEOMETRIA

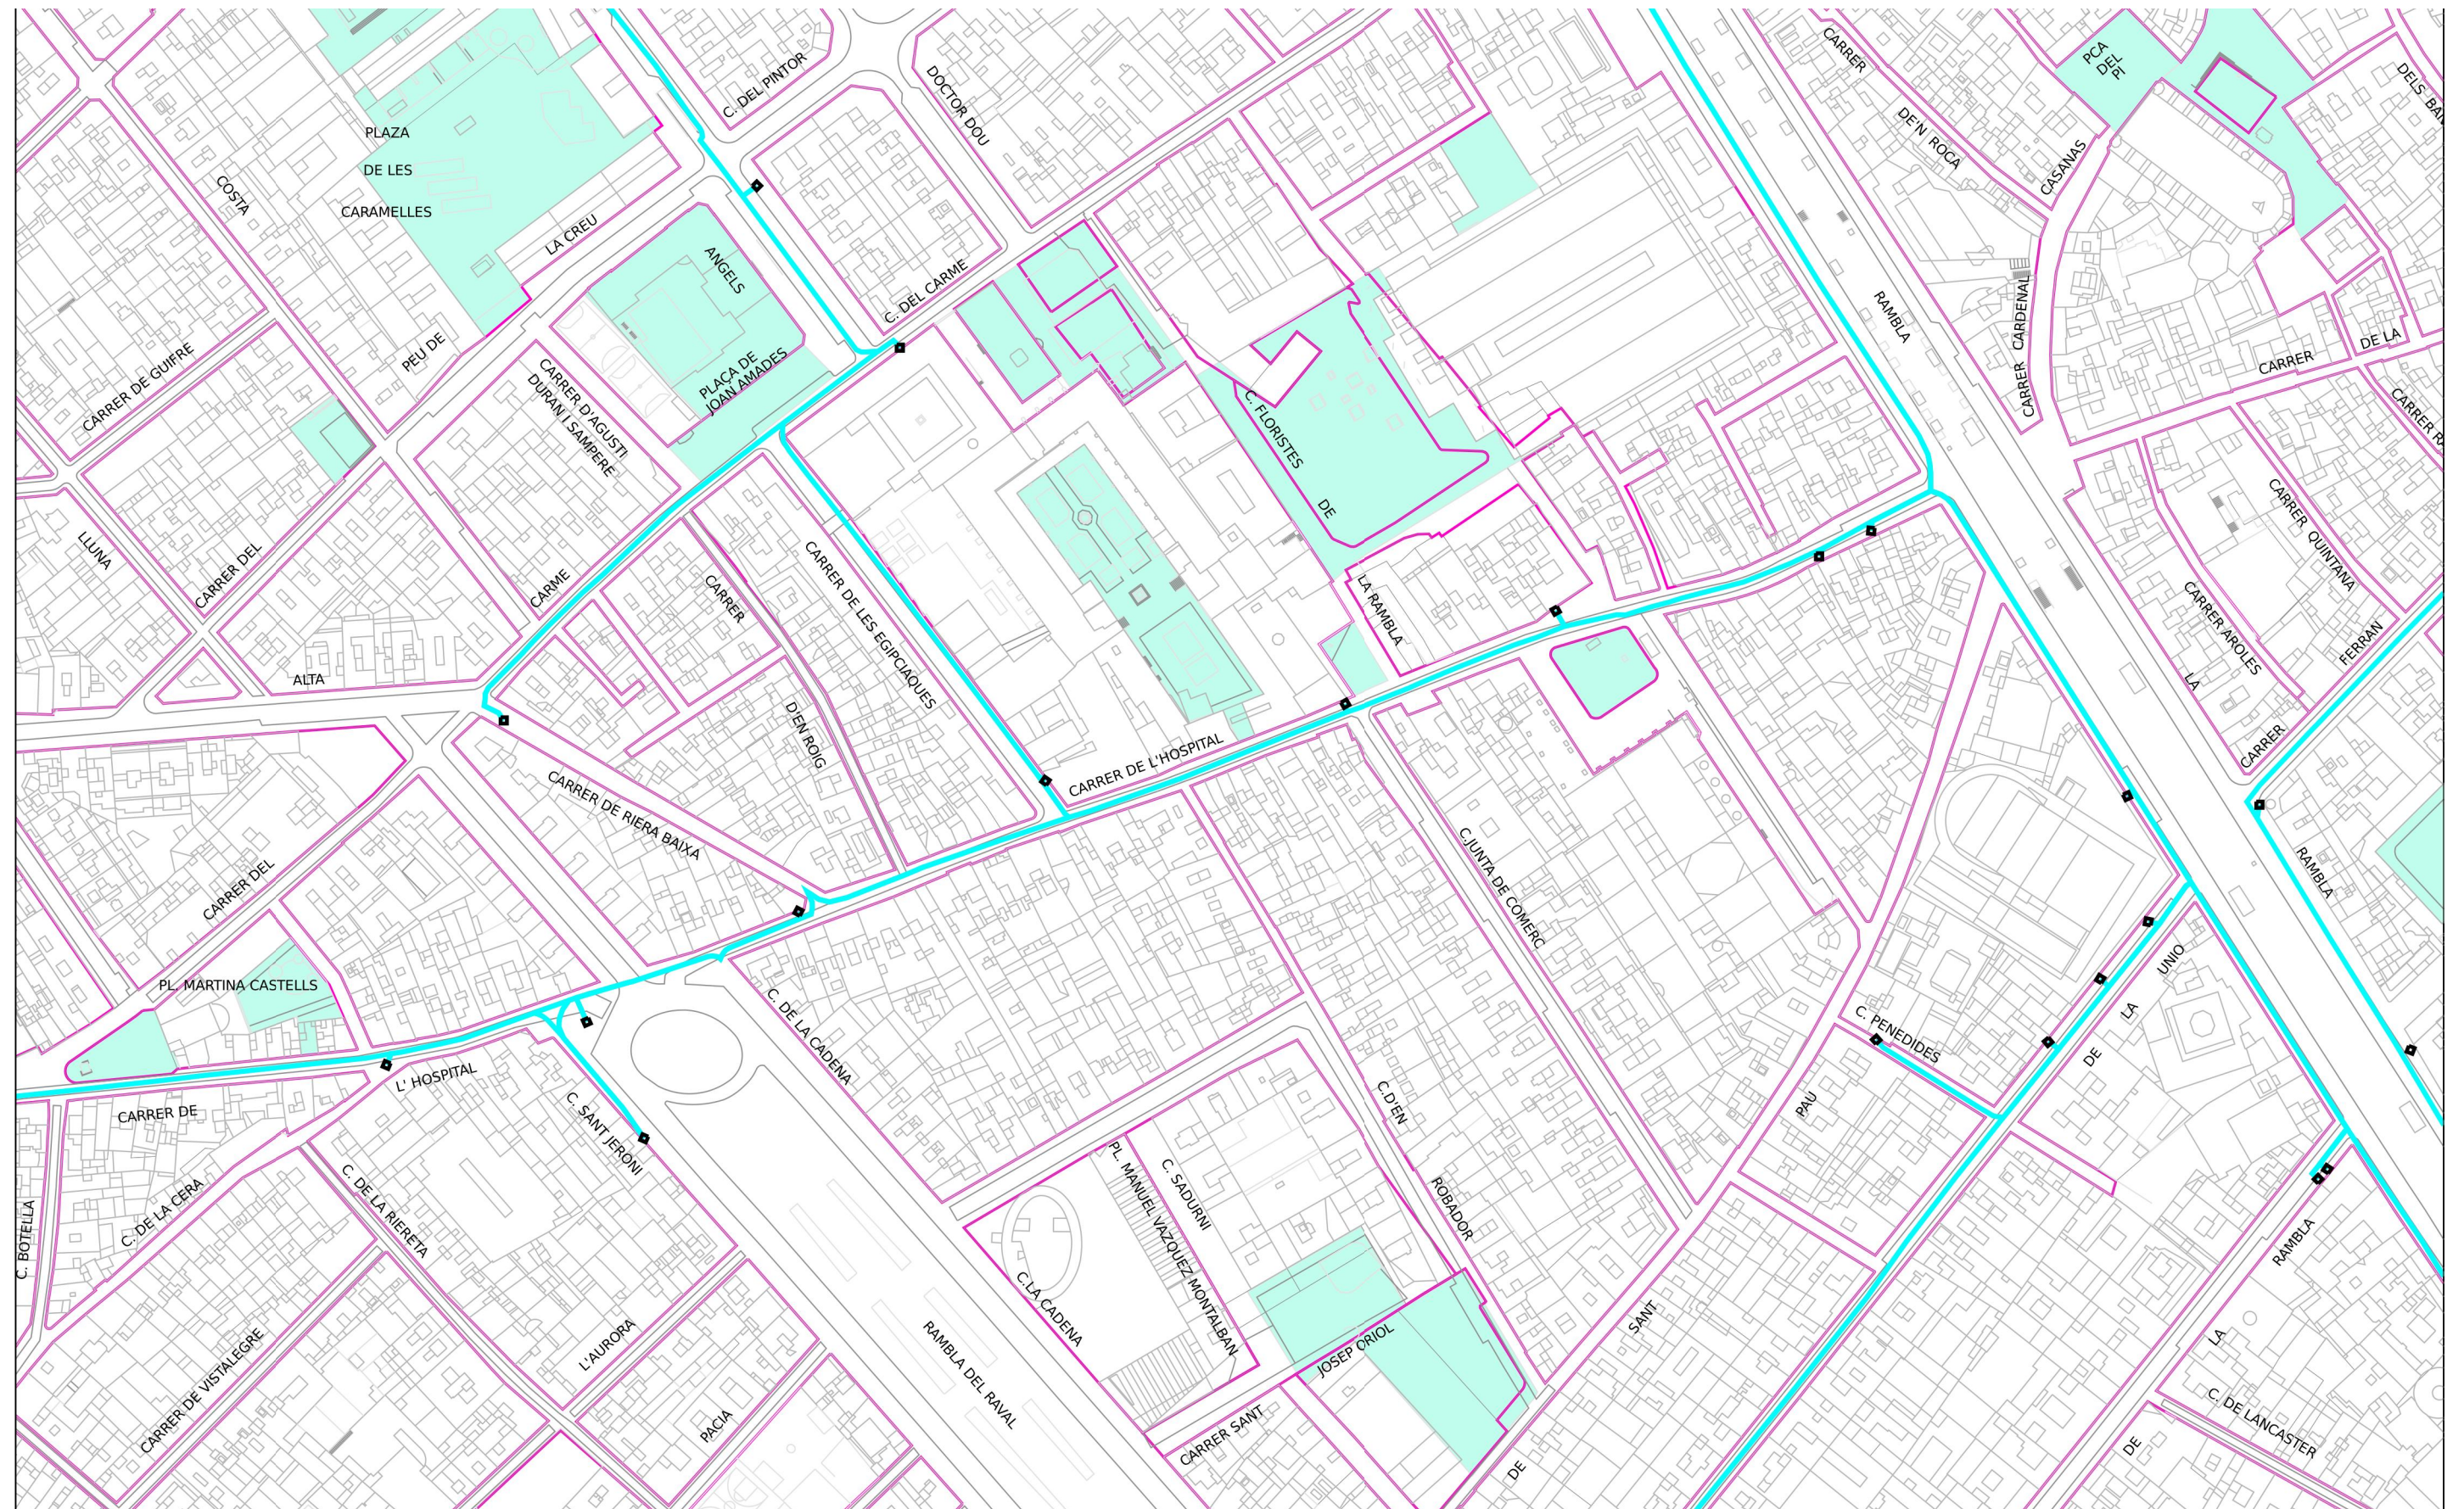
Ajuntament de Barcelona Barcelona Cicle de l'Aigua SA	XARXA DE FIBRA ÒPTICA PEL CLAVEGUERAM Codi 776053-1930 Rehabilitació façana AHSC	Data: 10-03-2025	LLEGGENDA <div>

Xarxa existent </div> <div> <input type="checkbox"/> Arqueta de fibra òptica </div>
	Projecció UTM. ETRS89 Escala: 1/2000 Coordenada centre: (430626.82; 4581321.35) m.

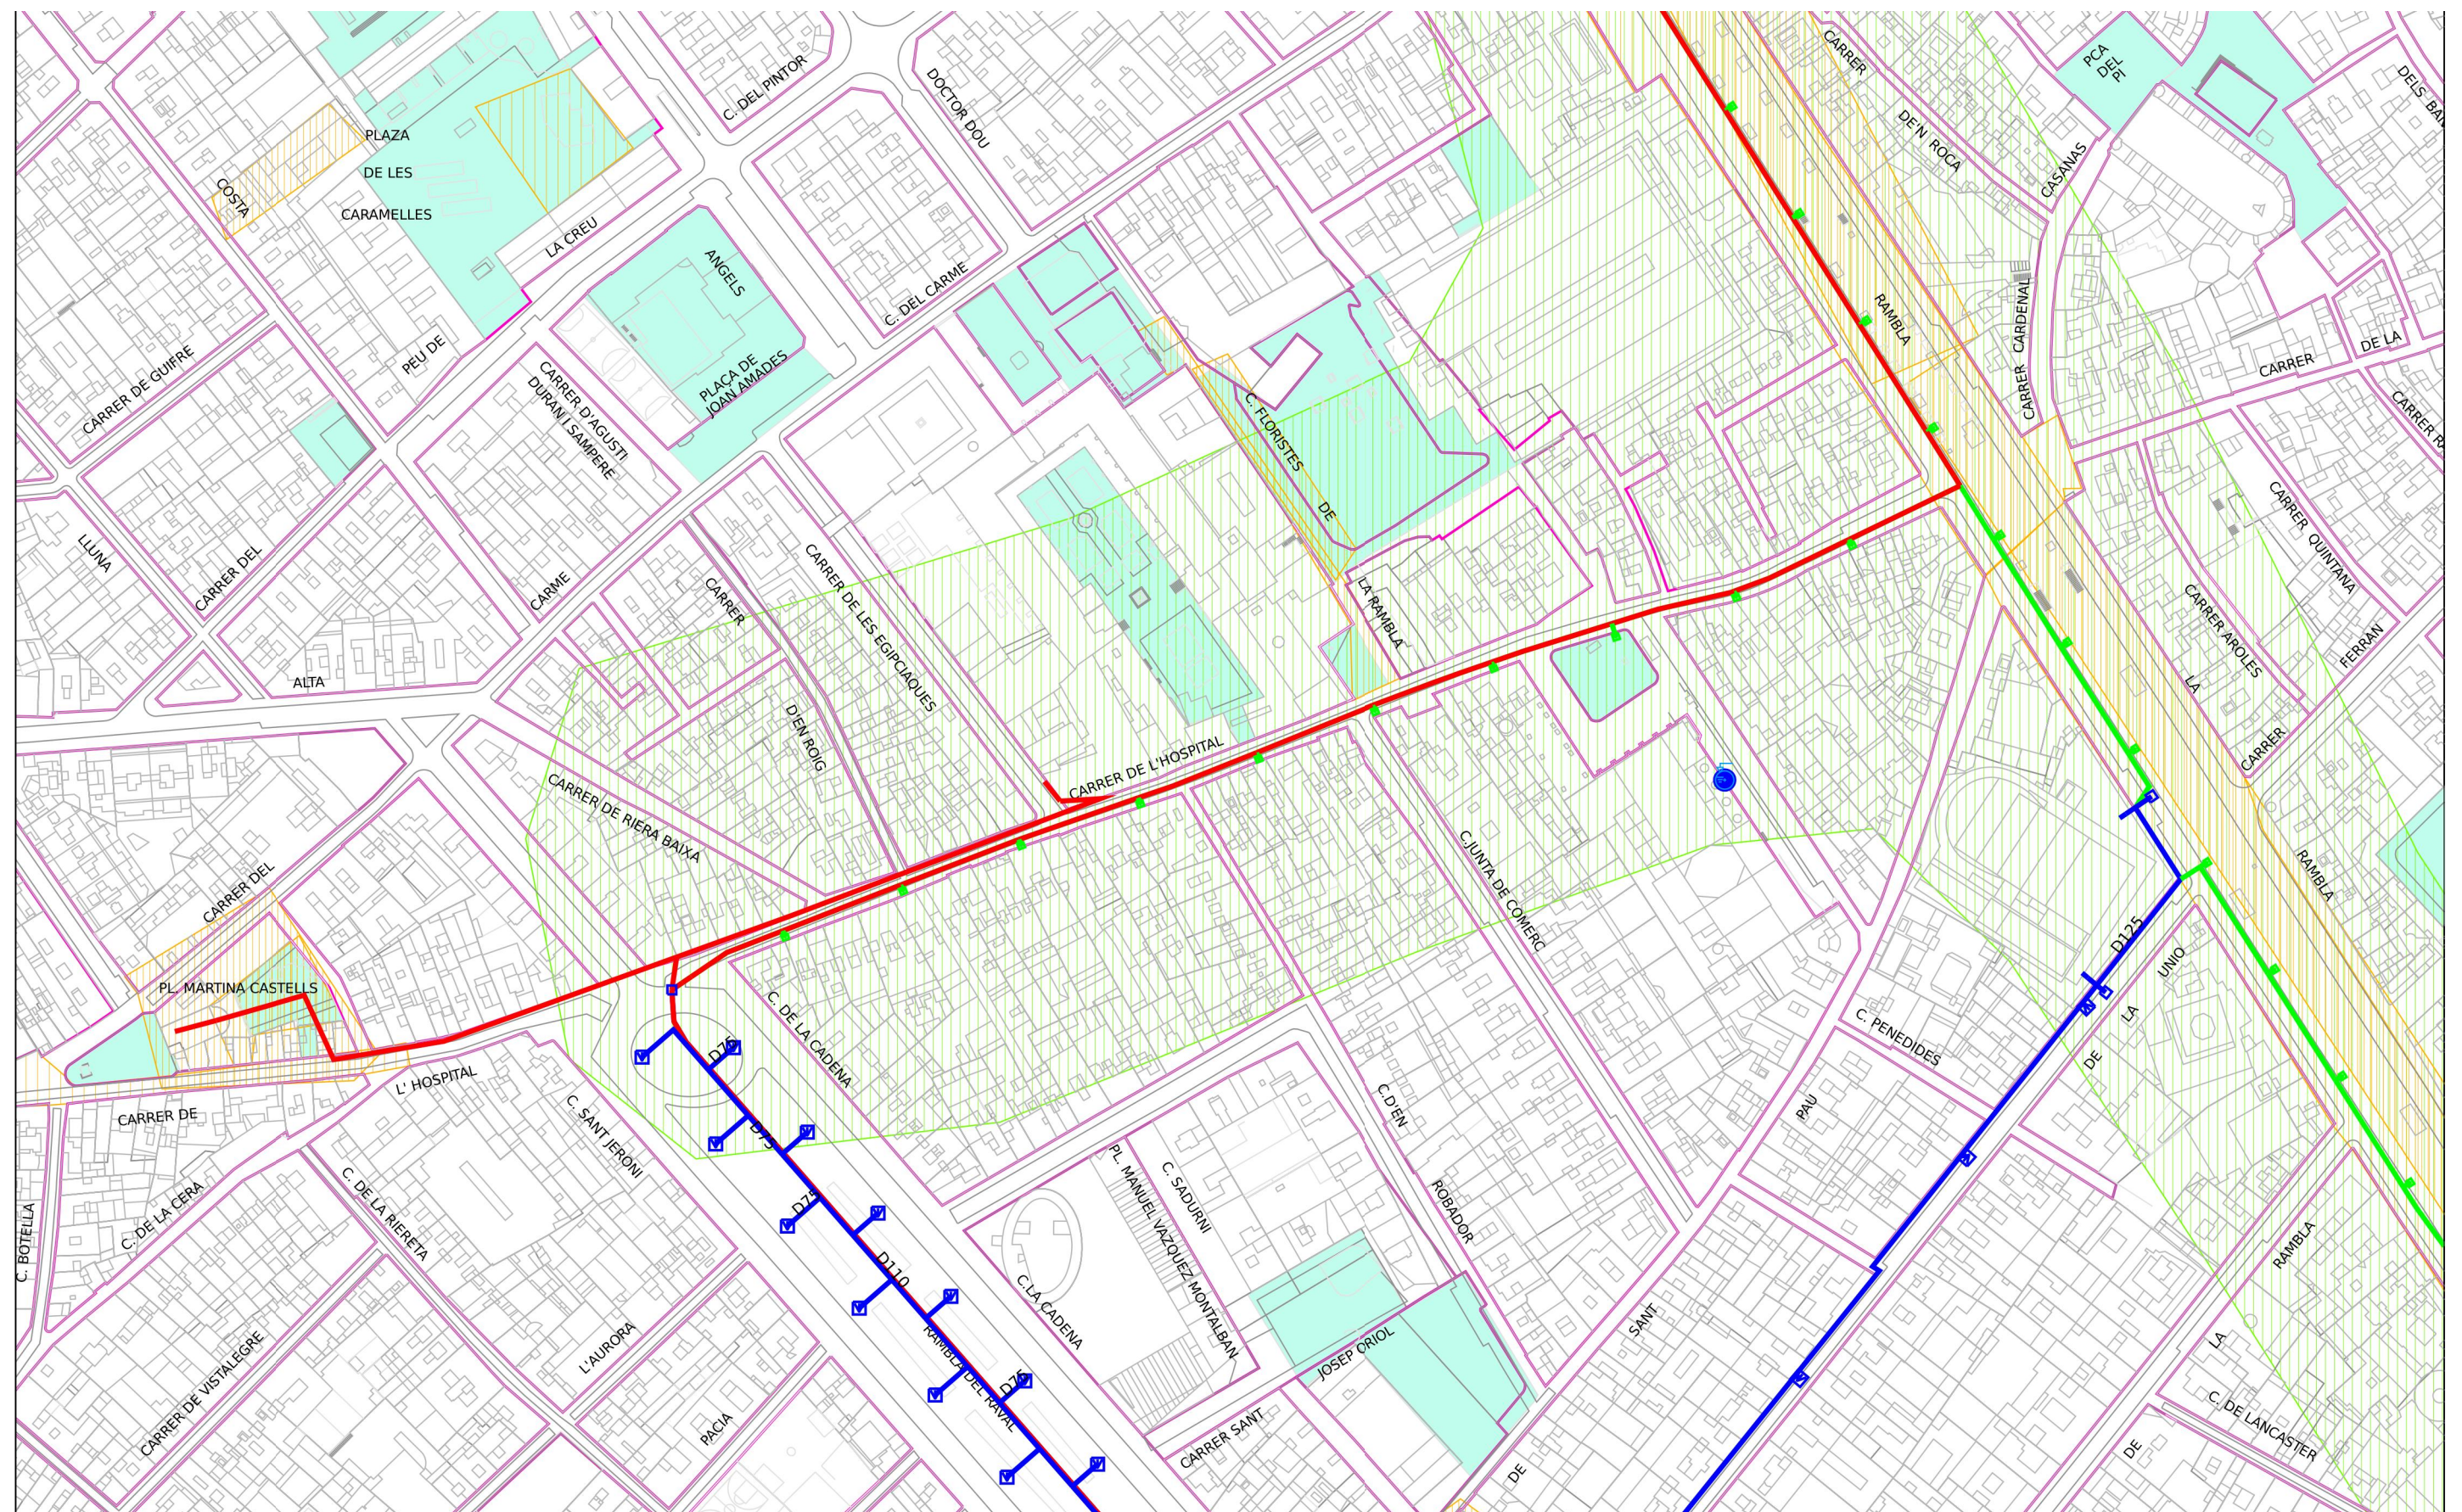
Ajuntament de Barcelona Barcelona Cicle de l'Aigua SA	XARXA D'APROFITAMENT DE RECURSOS HIDRICS ALTERNATIUS Codi 776053-1930 Rehabilitació façana AHSC	Data: 10-03-2025	LEGENDA <div> <div>

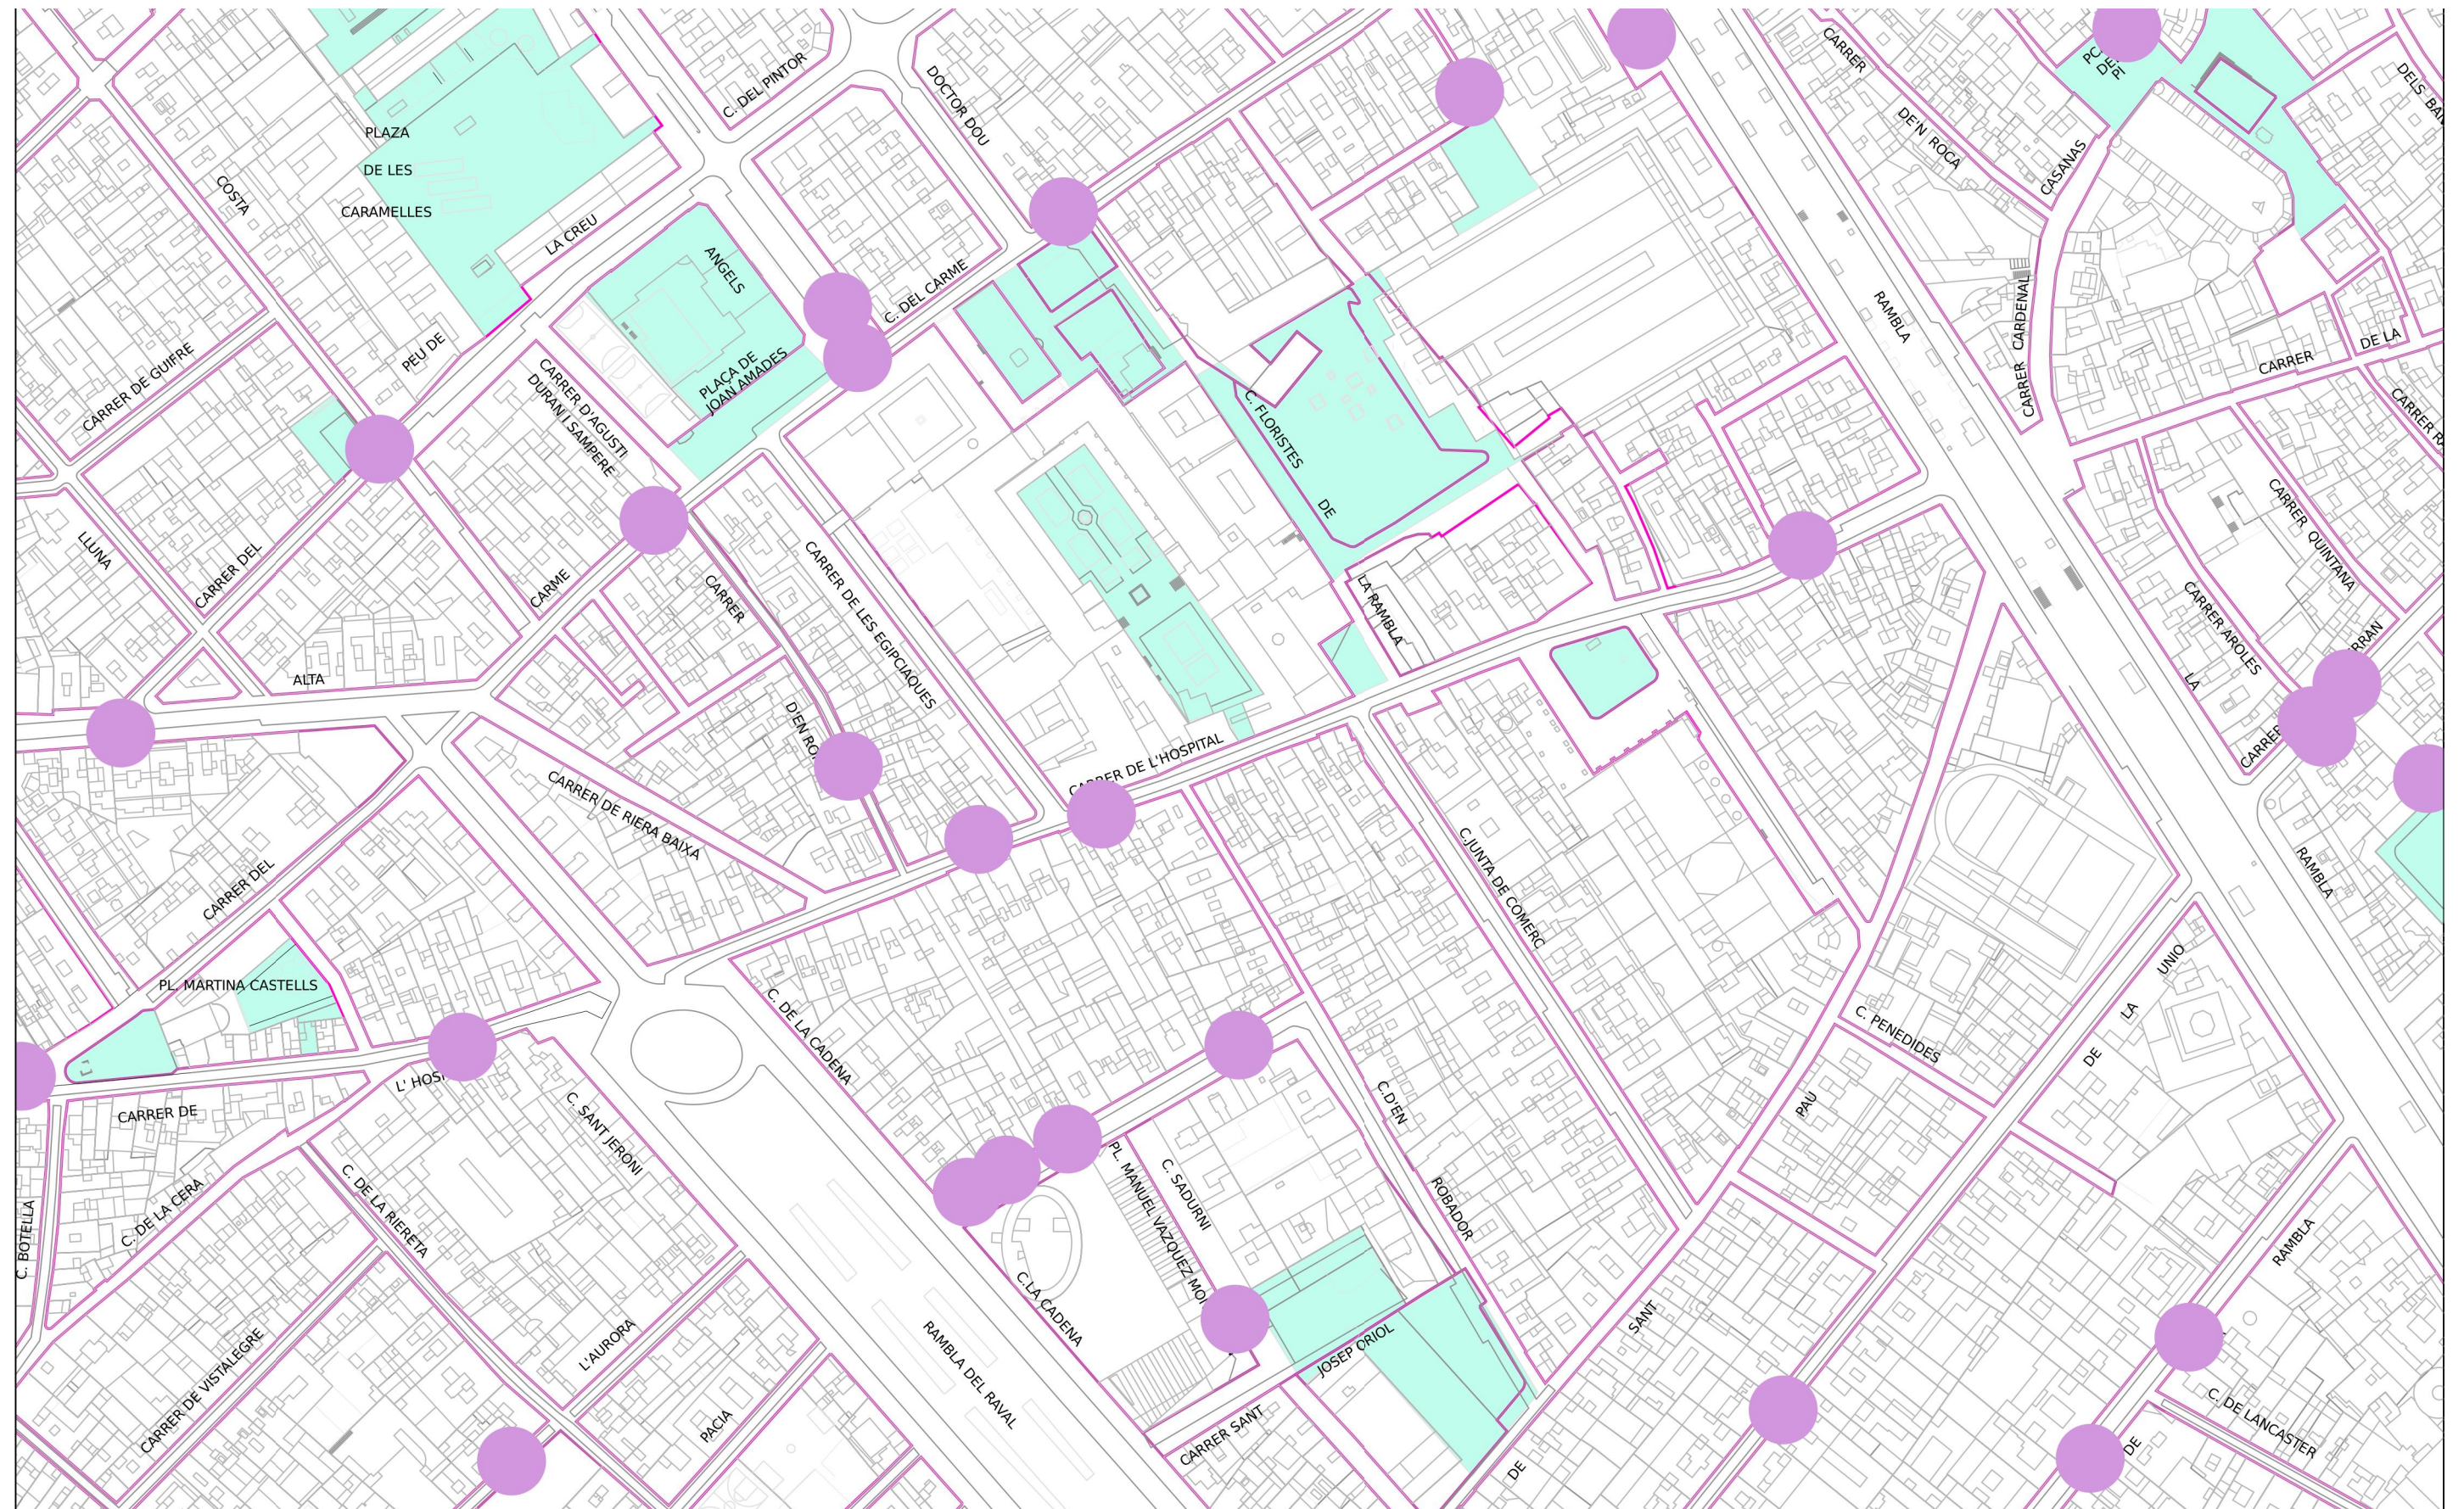
Ajuntament de Barcelona Barcelona Cicle de l'Aigua SA	REFUGIS DE GUERRA I MINES A BARCELONA Codi 776053-1930 Rehabilitació façana AHSC	Data 10-03-202 : 5	LLEENDA <div>

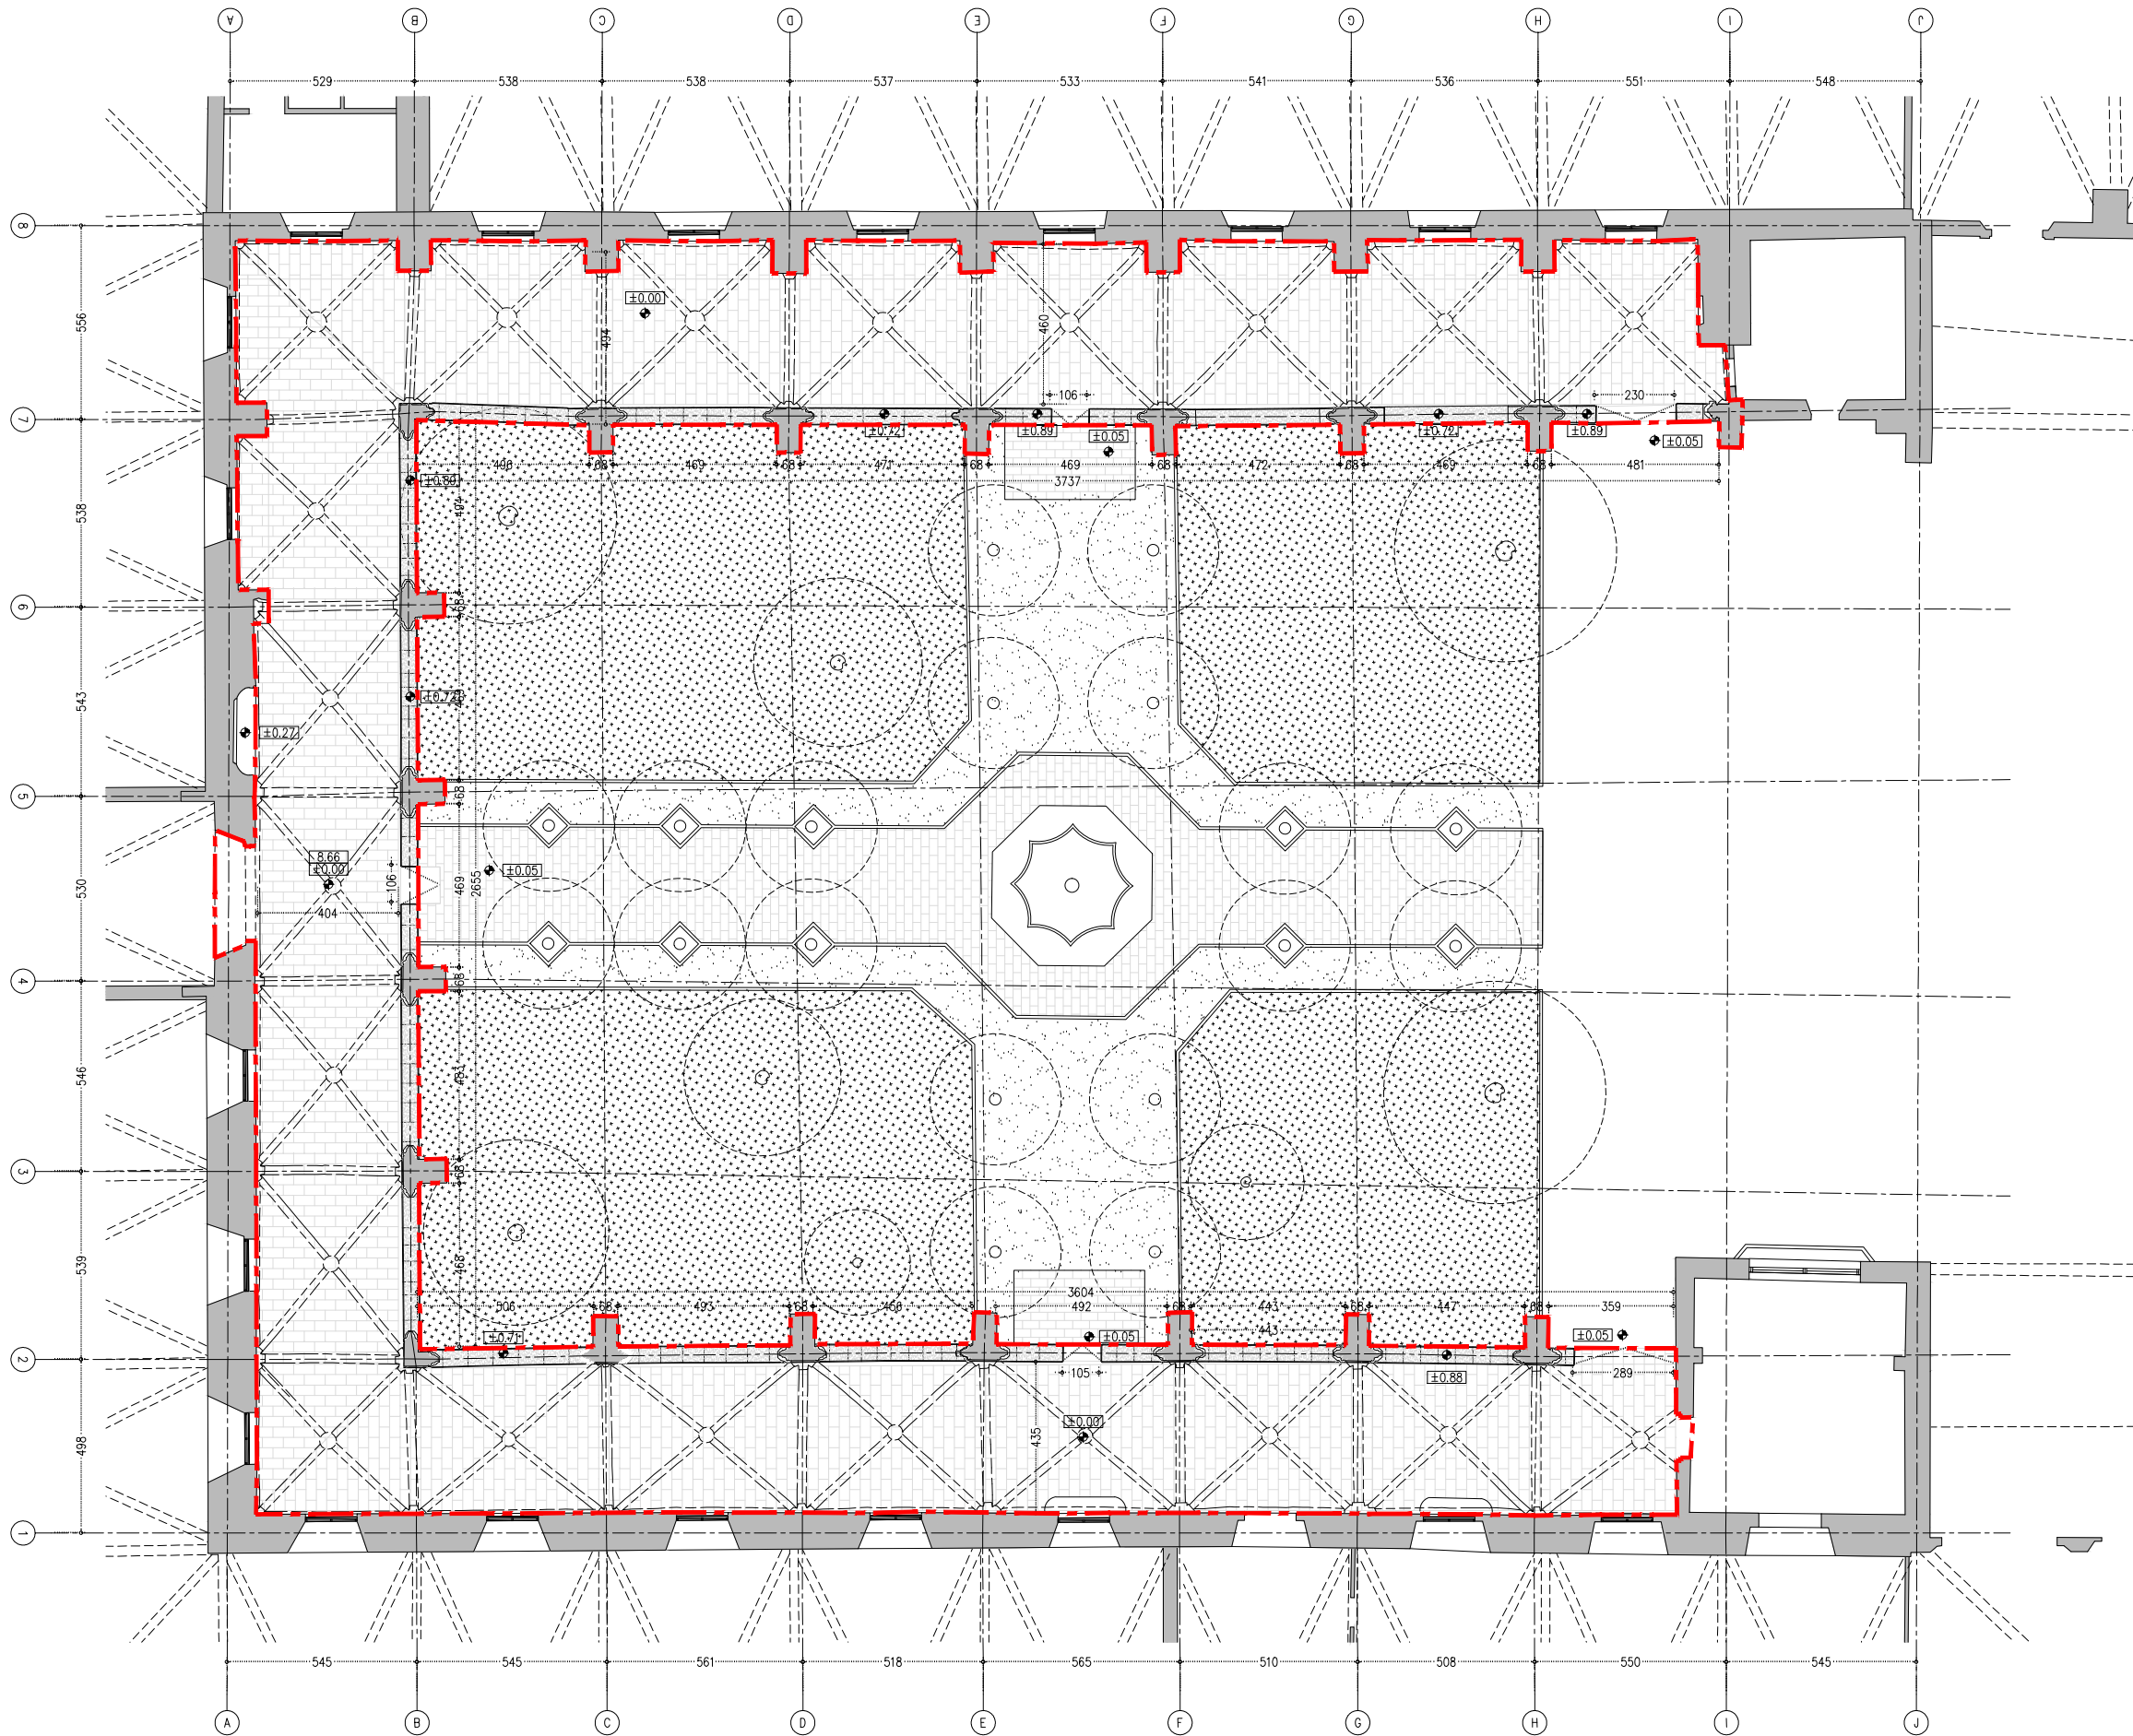
- ACTUACIONS GENERALS:
- EXTRACCIÓ D'ELEMENTS NO ORIGINALS:
- EXTRACCIÓ D'ELEMENTS AFEGITS: RESTES D'OBRA I ELEMENTS AFEGITS A LA MAÇONERIA.
 - RETIRADA INSTAL·LACIONS OBSOLETES TRAÇADES SOBRE PARAMENTS.

- DESMUNTATGES:
- DESMUNTATGE I DE LES ZONES DE MAÇONERIA EN MAL ESTAT, MALMESOS O PERDUTS.
 - DESMUNTATGE DE LA TOTALITAT DE LA COBERTA DEL CLAUSTRE.
 - DESMUNTATGE DELS RECRESQUTS AMB MAÓ NO ORIGINALS DELS CONTRAFORTS.

- REPICAT DE TOTS ELS ARREBOSSATS DE MORTER DE CALÇ DE LES VOLTES PER A DEIXAR EL MAÓ PLA VIST.
 - REPICAT I/O SANEJAT DE LES JUNTES OBERTES DELS PARAMENTS EN MAL ESTAT, MALMESOS O PERDUTS.

- NETEJA GENERAL:
- NETEJA GENERAL I RESPALLAT DE TOTS ELS PARAMENTS DE PEDRA AMB RAIG D'AIGUA A PRESSIÓ I DETERGENTS QUÍMICS AMB PH NEUTRE I AMONIAC.
 - ELIMINACIÓ DE TOTS ELS ORGANISMES.

- NETEJA DELS ELEMENTS SINGULARS AMB PROJECCIÓ D'ABRASIU DE POLS DE VIDRE MICRONITZANT O GRANALLA VEGETAL DE GRANULOMETRIA NO SUPERIOR A 0,5 MM.
- ACTUACIONS DE REFORÇ ESTRUCTURAL DE LES VOLTES I NOVA IMPERMEABILITZACIÓ:

- COL·LOCACIÓ DE CONNECTORS DE FIBRA DE CARBONI I REFORÇ DELS NERVIS DE TOTES LES VOLTES.
 - FORMACIÓ DE NOVA CAPA DE COMPRESSIÓ AMB FORMIGÓ DE CALÇ I MALLA DE FIBRA DE CARBONI.

- NOU SISTEMA D'ENVANETS CONILLERS AMB MAÓ CALAT.
 - FORMACIÓ DE LA NOVA COBERTA CATALANA.
- RESTAURACIÓ I RECUPERACIÓ D'ELEMENTS MALMESOS O DESAPAREGUTS:

- REPOSICIÓ DELS VOLUMS PERDUTS DE LA IMPOSTA DEL CLAUSTRE AMB PEDRA DE MONTJUIÇ.
 - RESTITUCIÓ DELS REMATS DELS CONTRAFORTS AMB PEDRA DE MONTJUIÇ AIXÍ COM LES GARGOLES I LES CANALS DE DESGUÀS DE COBERTA.

- RESTITUCIÓ DELS CAPITELLS ESCULTORIS DE LES VOLTES MALMESOS O DESAPAREGUTS.
 - REJUNTAT DELS PARAMENTS EXTERIORS.
