Projecte de Rehabilitació del claustre de l'Antic Hospital de la Santa Creu de Barcelona, Districte de Ciutat Vella

Projecte d'Execució

ÀMBIT 2: Rehabilitació del claustre de l'edifici

Documentació Gràfica (DG)

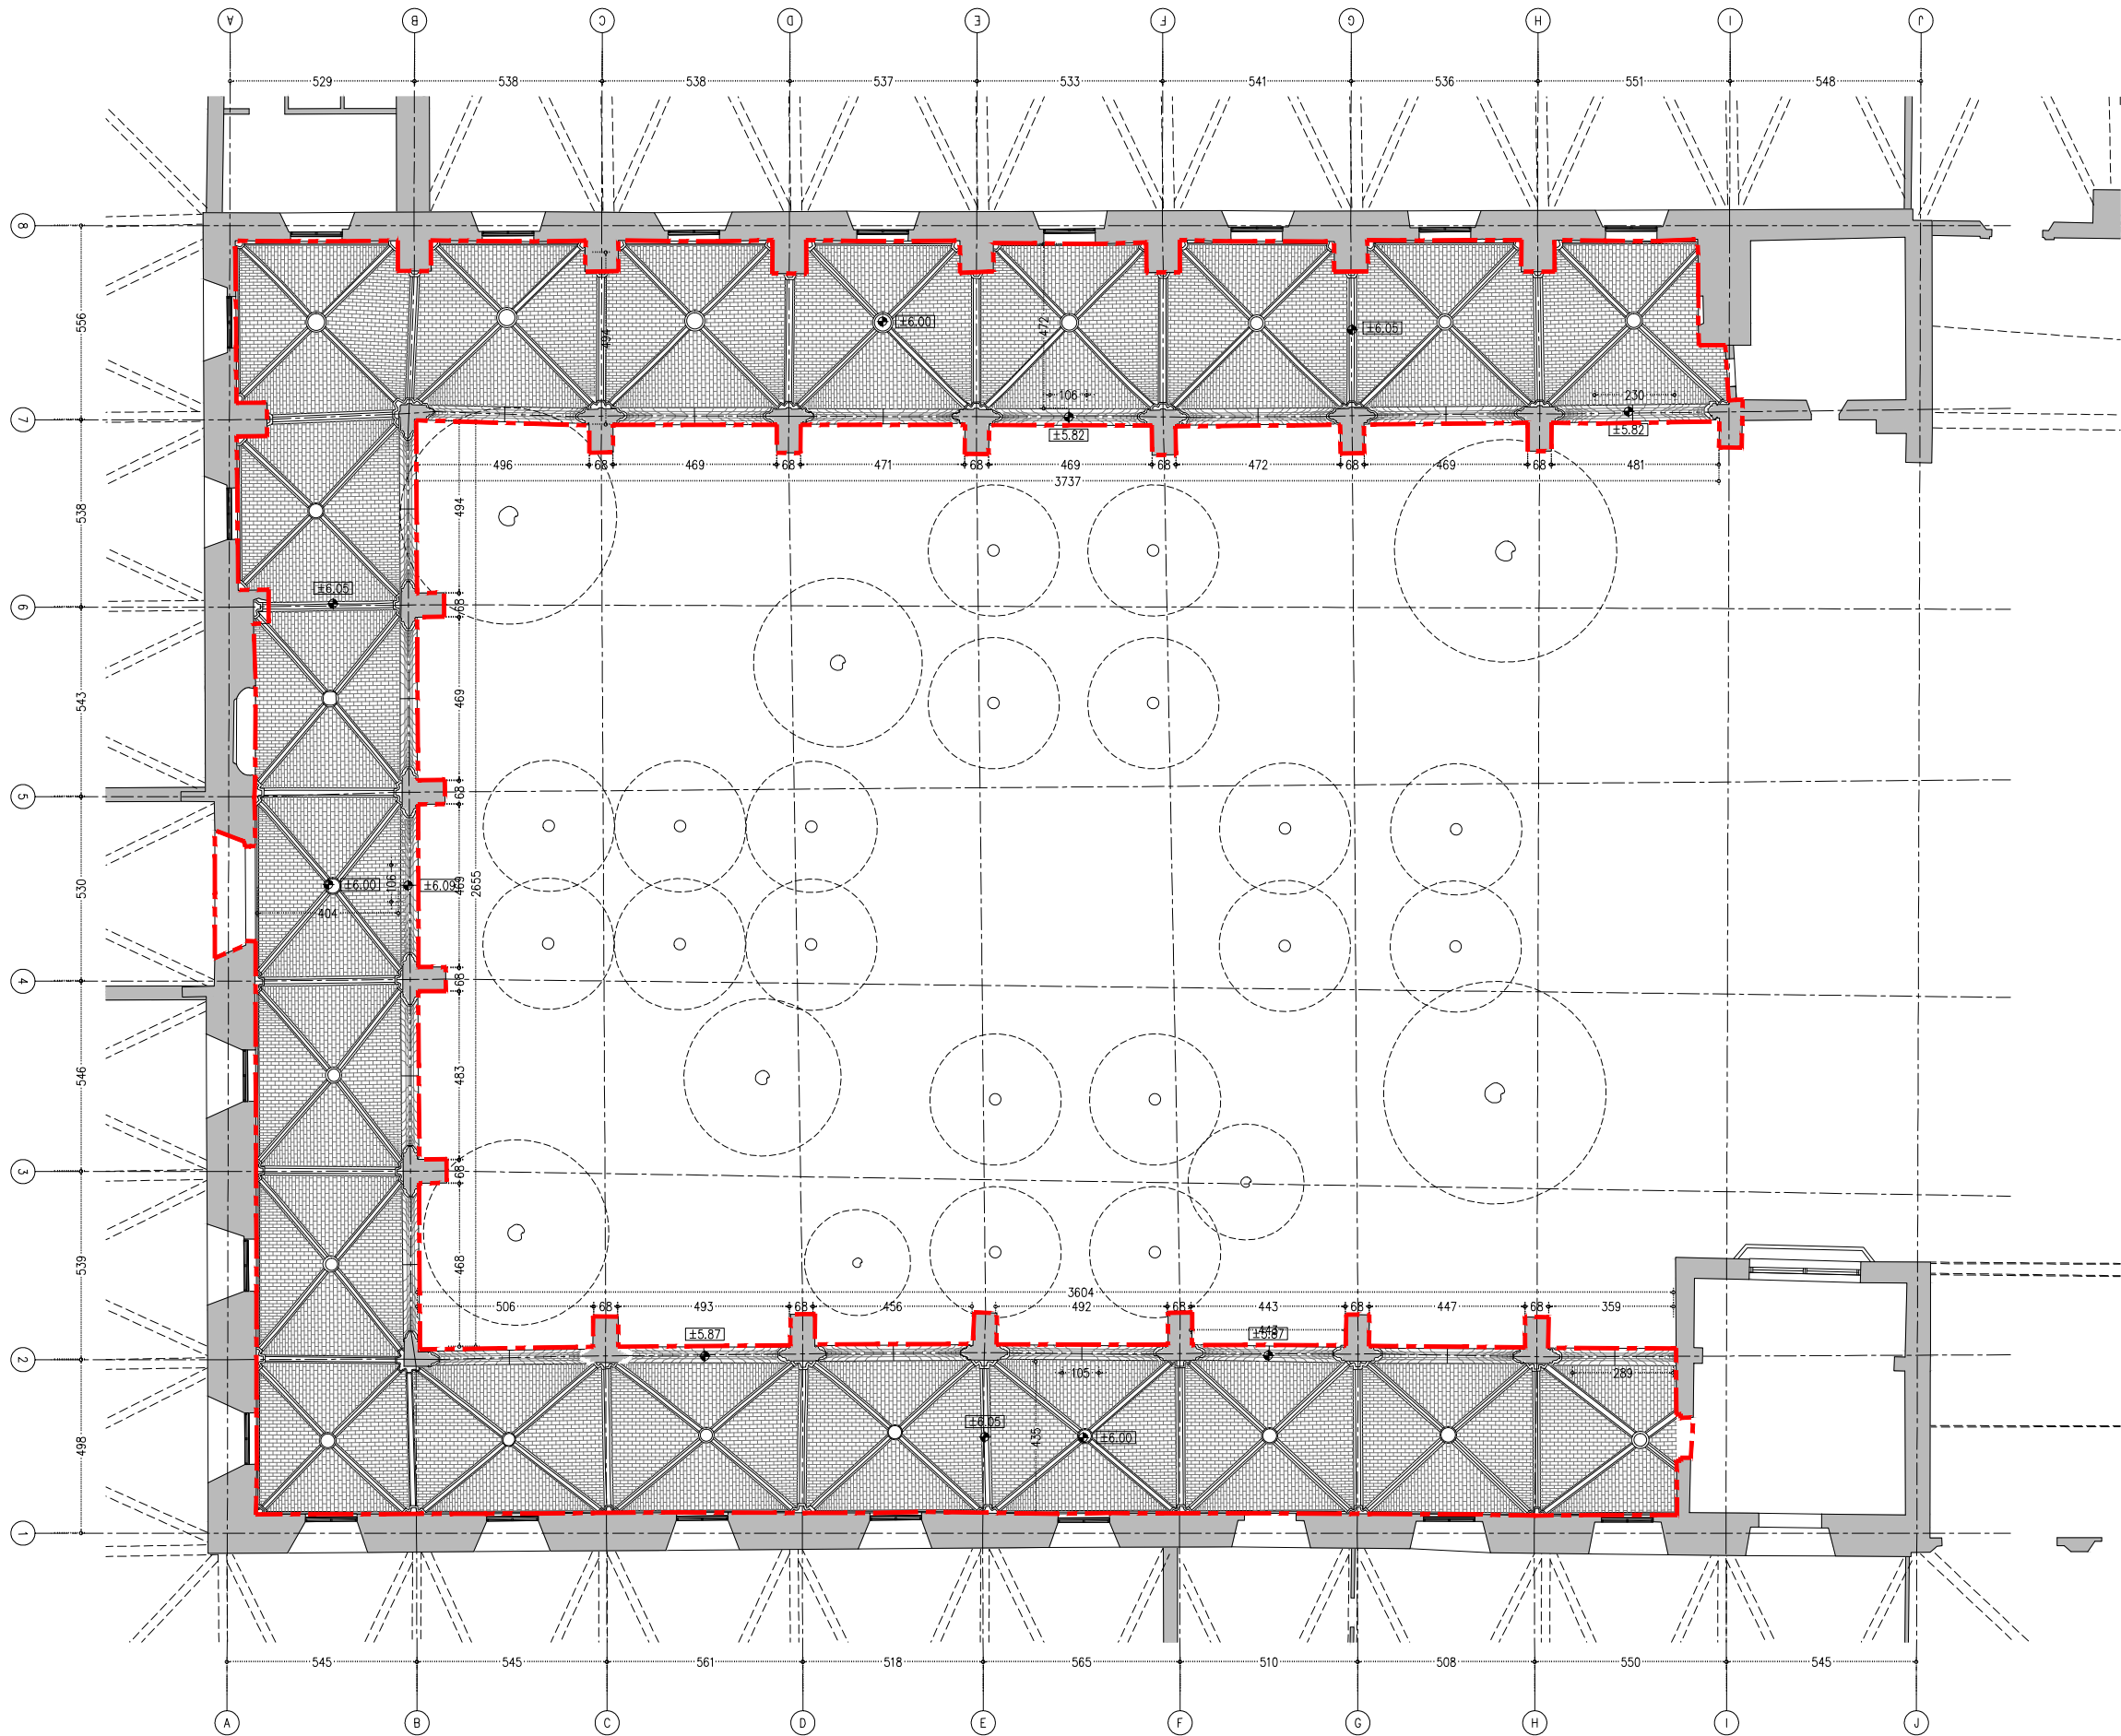
- ACTUACIONS GENERALS:
- EXTRACCIÓ D'ELEMENTS NO ORIGINALS:
- EXTRACCIÓ D'ELEMENTS AFEGITS: RESTES D'OBRA I ELEMENTS AFEGITS A LA MAÇONERIA.
 - RETIRADA INSTAL·LACIONS OBSOLETES TRAÇADES SOBRE PARAMENTS.

- DESMUNTATGES:
- DESMUNTATGE I DE LES ZONES DE MAÇONERIA EN MAL ESTAT, MALMESOS O PERDUTS.
 - DESMUNTATGE DE LA TOTALITAT DE LA COBERTA DEL CLAUSTRE.
 - DESMUNTATGE DELS RECRESQUTS AMB MAÓ NO ORIGINALS DELS CONTRAFORTS.

- REPICAT DE TOTS ELS ARREBOSSATS DE MORTER DE CALÇ DE LES VOLTES PER A DEIXAR EL MAÓ PLA VIST.
 - REPICAT I/O SANEJAT DE LES JUNTES OBERTES DELS PARAMENTS EN MAL ESTAT, MALMESOS O PERDUTS.

- NETEJA GENERAL:
- NETEJA GENERAL I RESPALLAT DE TOTS ELS PARAMENTS DE PEDRA AMB RAIG D'AIGUA A PRESSIÓ I DETERGENTS QUÍMICS AMB PH NEUTRE I AMONIAC.
 - ELIMINACIÓ DE TOTS ELS ORGANISMES.

- NETEJA DELS ELEMENTS SINGULARS AMB PROJECCIÓ D'ABRASIU DE POLS DE VIDRE MICRONITZANT O GRANALLA VEGETAL DE GRANULOMETRIA NO SUPERIOR A 0,5 MM.
- ACTUACIONS DE REFORÇ ESTRUCTURAL DE LES VOLTES I NOVA IMPERMEABILITZACIÓ:

- COL·LOCACIÓ DE CONNECTORS DE FIBRA DE CARBONI I REFORÇ DELS NERVIS DE TOTES LES VOLTES.
 - FORMACIÓ DE NOVA CAPA DE COMPRESSIÓ AMB FORMIGÓ DE CALÇ I MALLA DE FIBRA DE CARBONI.

- NOU SISTEMA D'ENVANETS CONILLERS AMB MAÓ CALAT.
 - FORMACIÓ DE LA NOVA COBERTA CATALANA.
- RESTAURACIÓ I RECUPERACIÓ D'ELEMENTS MALMESOS O DESAPAREGUTS:

- REPOSICIÓ DELS VOLUMS PERDUTS DE LA IMPOSTA DEL CLAUSTRE AMB PEDRA DE MONTJUÏC.
 - RESTITUCIÓ DELS REMATS DELS CONTRAFORTS AMB PEDRA DE MONTJUÏC AIXÍ COM LES GARGOLES I LES CANALS DE DESGUÀS DE COBERTA.

- RESTITUCIÓ DELS CAPITELLS ESCULTORIS DE LES VOLTES MALMESOS O DESAPAREGUTS.
 - REJUNTAT DELS PARAMENTS EXTERIORS.

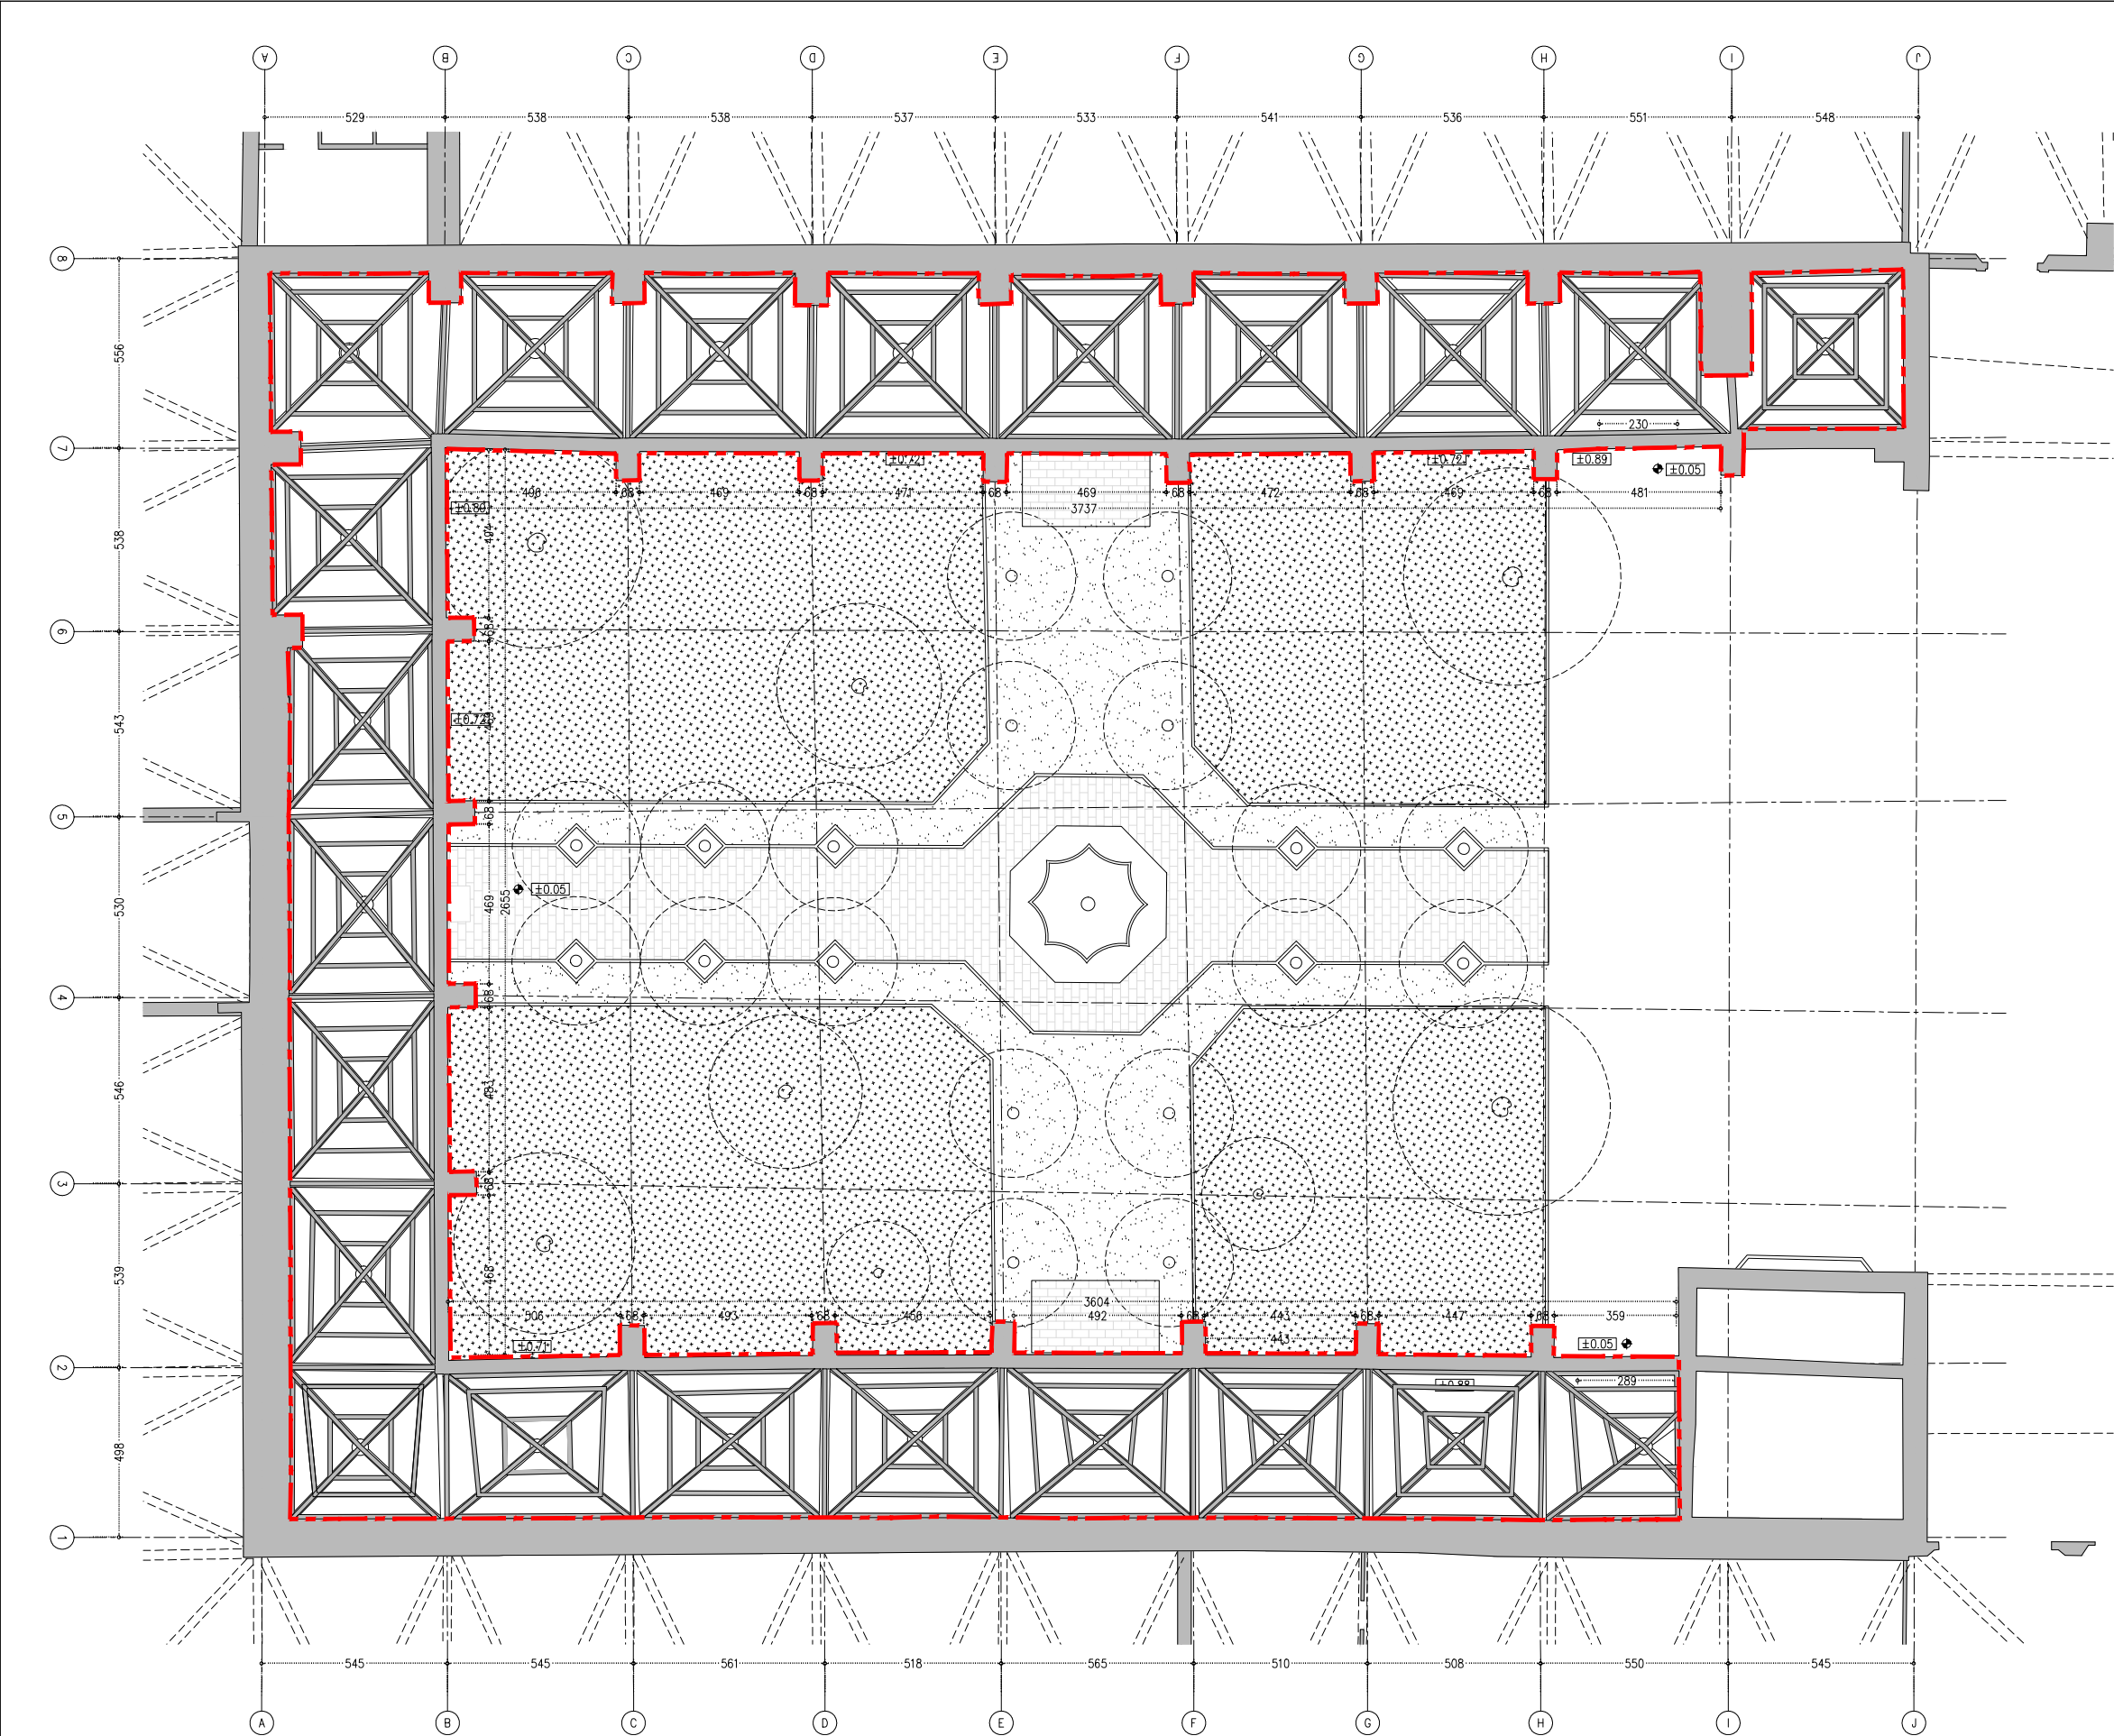
- ACTUACIONS GENERALS:
- EXTRACCIÓ D'ELEMENTS NO ORIGINALS:
- EXTRACCIÓ D'ELEMENTS AFEGITS: RESTES D'OBRA I ELEMENTS AFEGITS A LA MAÇONERIA.
 - RETIRADA INSTAL·LACIONS OBSOLETES TRAÇADES SOBRE PARAMENTS.

- DESMUNTATGES:
- DESMUNTATGE I DE LES ZONES DE MAÇONERIA EN MAL ESTAT, MALMESOS O PERDUTS.
 - DESMUNTATGE DE LA TOTALITAT DE LA COBERTA DEL CLAUSTRE.
 - DESMUNTATGE DELS RECRESQUTS AMB MAÓ NO ORIGINALS DELS CONTRAFORTS.

- REPICAT DE TOTS ELS ARREBOSSATS DE MORTER DE CALÇ DE LES VOLTES PER A DEIXAR EL MAÓ PLA VIST.
 - REPICAT I/O SANEJAT DE LES JUNTES OBERTES DELS PARAMENTS EN MAL ESTAT, MALMESOS O PERDUTS.

- NETEJA GENERAL:
- NETEJA GENERAL I RESPALLAT DE TOTS ELS PARAMENTS DE PEDRA AMB RAIG D'AIGUA A PRESSIÓ I DETERGENTS QUÍMICS AMB PH NEUTRE I AMONIAC.
 - ELIMINACIÓ DE TOTS ELS ORGANISMES.

- NETEJA DELS ELEMENTS SINGULARS AMB PROJECCIÓ D'ABRASIU DE POLS DE VIDRE MICRONITZANT O GRANALLA VEGETAL DE GRANULOMETRIA NO SUPERIOR A 0,5 MM.
- ACTUACIONS DE REFORÇ ESTRUCTURAL DE LES VOLTES I NOVA IMPERMEABILITZACIÓ:

- COL·LOCACIÓ DE CONNECTORS DE FIBRA DE CARBONI I REFORÇ DELS NERVIS DE TOTES LES VOLTES.
 - FORMACIÓ DE NOVA CAPA DE COMPRESSIÓ AMB FORMIGÓ DE CALÇ I MALLA DE FIBRA DE CARBONI.

- NOU SISTEMA D'ENVANETS CONILLERS AMB MAÓ CALAT.
 - FORMACIÓ DE LA NOVA COBERTA CATALANA.
- RESTAURACIÓ I RECUPERACIÓ D'ELEMENTS MALMESOS O DESAPAREGUTS:

- REPOSICIÓ DELS VOLUMS PERDUTS DE LA IMPOSTA DEL CLAUSTRE AMB PEDRA DE MONTJUIÇ.
 - RESTITUCIÓ DELS REMATS DELS CONTRAFORTS AMB PEDRA DE MONTJUIÇ AIXÍ COM LES GARGOLES I LES CANALS DE DESGUÀS DE COBERTA.

- RESTITUCIÓ DELS CAPITELLS ESCULTORIS DE LES VOLTES MALMESOS O DESAPAREGUTS.
 - REJUNTAT DELS PARAMENTS EXTERIORS.

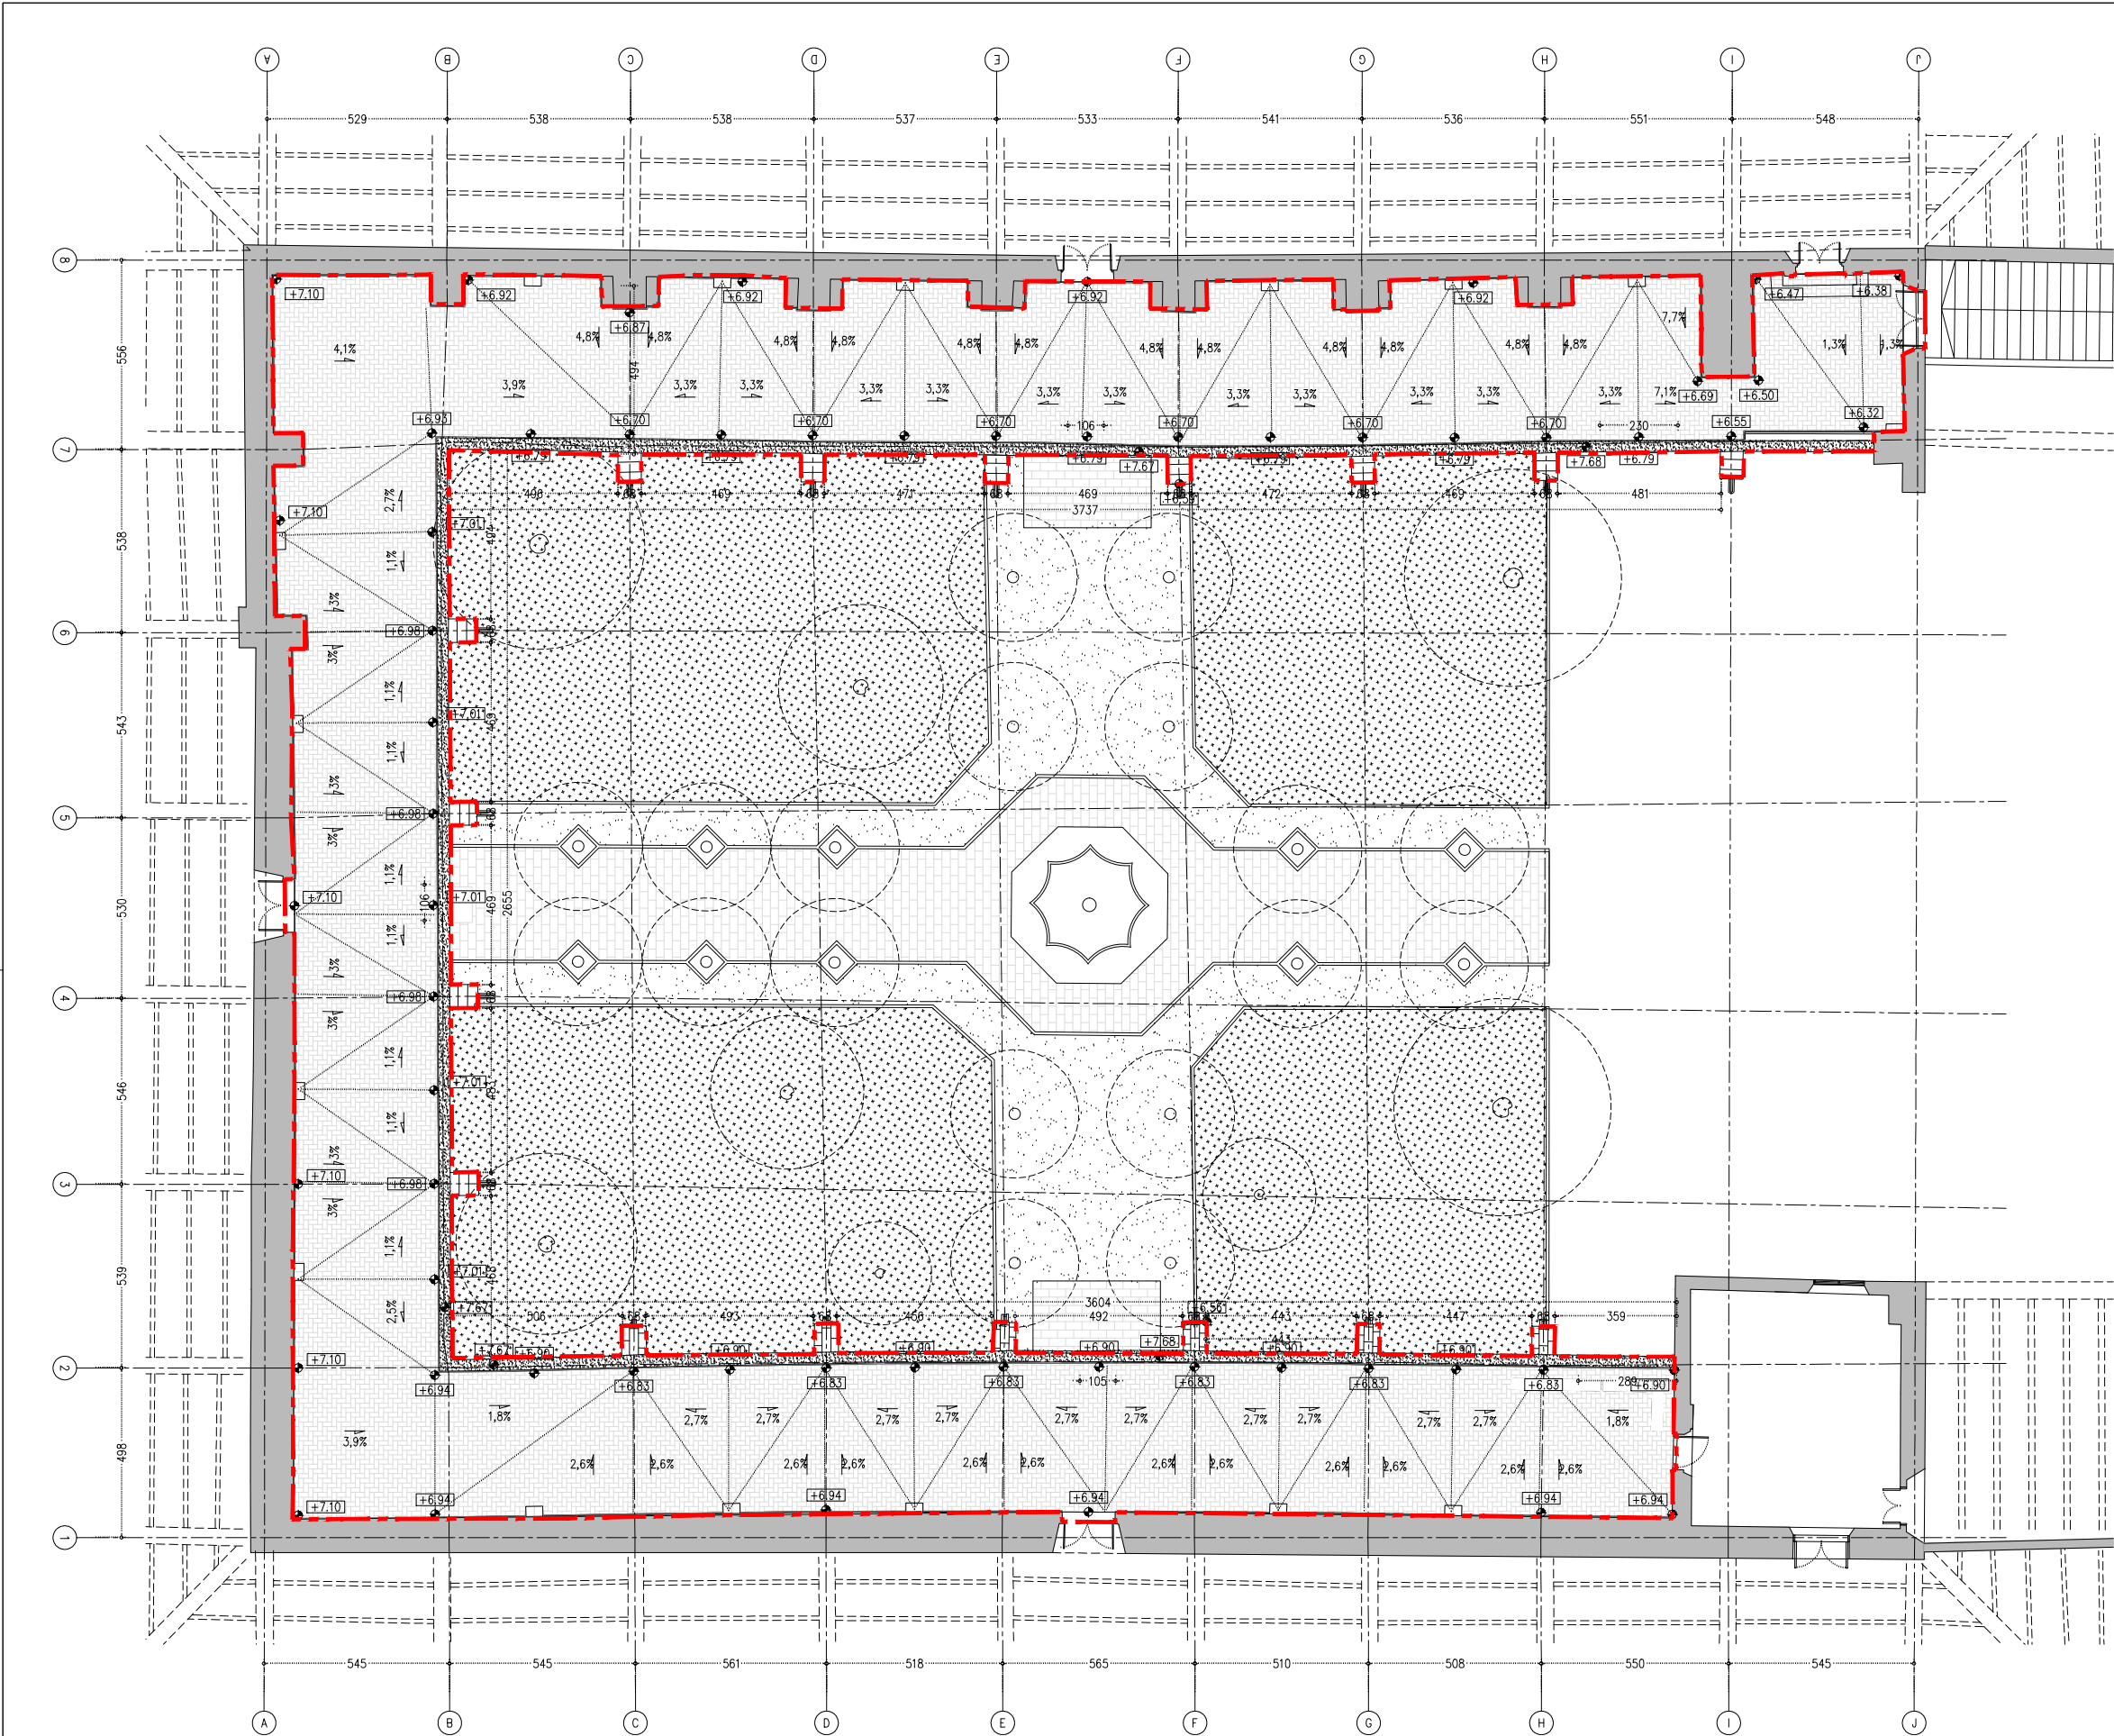
- ACTUACIONS GENERALS:
- EXTRACCIÓ D'ELEMENTS NO ORIGINALS:
- EXTRACCIÓ D'ELEMENTS AFEGITS: RESTES D'OBRA I ELEMENTS AFEGITS A LA MAÇONERIA.
 - RETIRADA INSTAL·LACIONS OBSOLETES TRAÇADES SOBRE PARAMENTS.

- DESMUNTATGES:
- DESMUNTATGE I DE LES ZONES DE MAÇONERIA EN MAL ESTAT, MALMESOS O PERDUTS.
 - DESMUNTATGE DE LA TOTALITAT DE LA COBERTA DEL CLAUSTRE.
 - DESMUNTATGE DELS RECRESQUTS AMB MAÓ NO ORIGINALS DELS CONTRAFORTS.

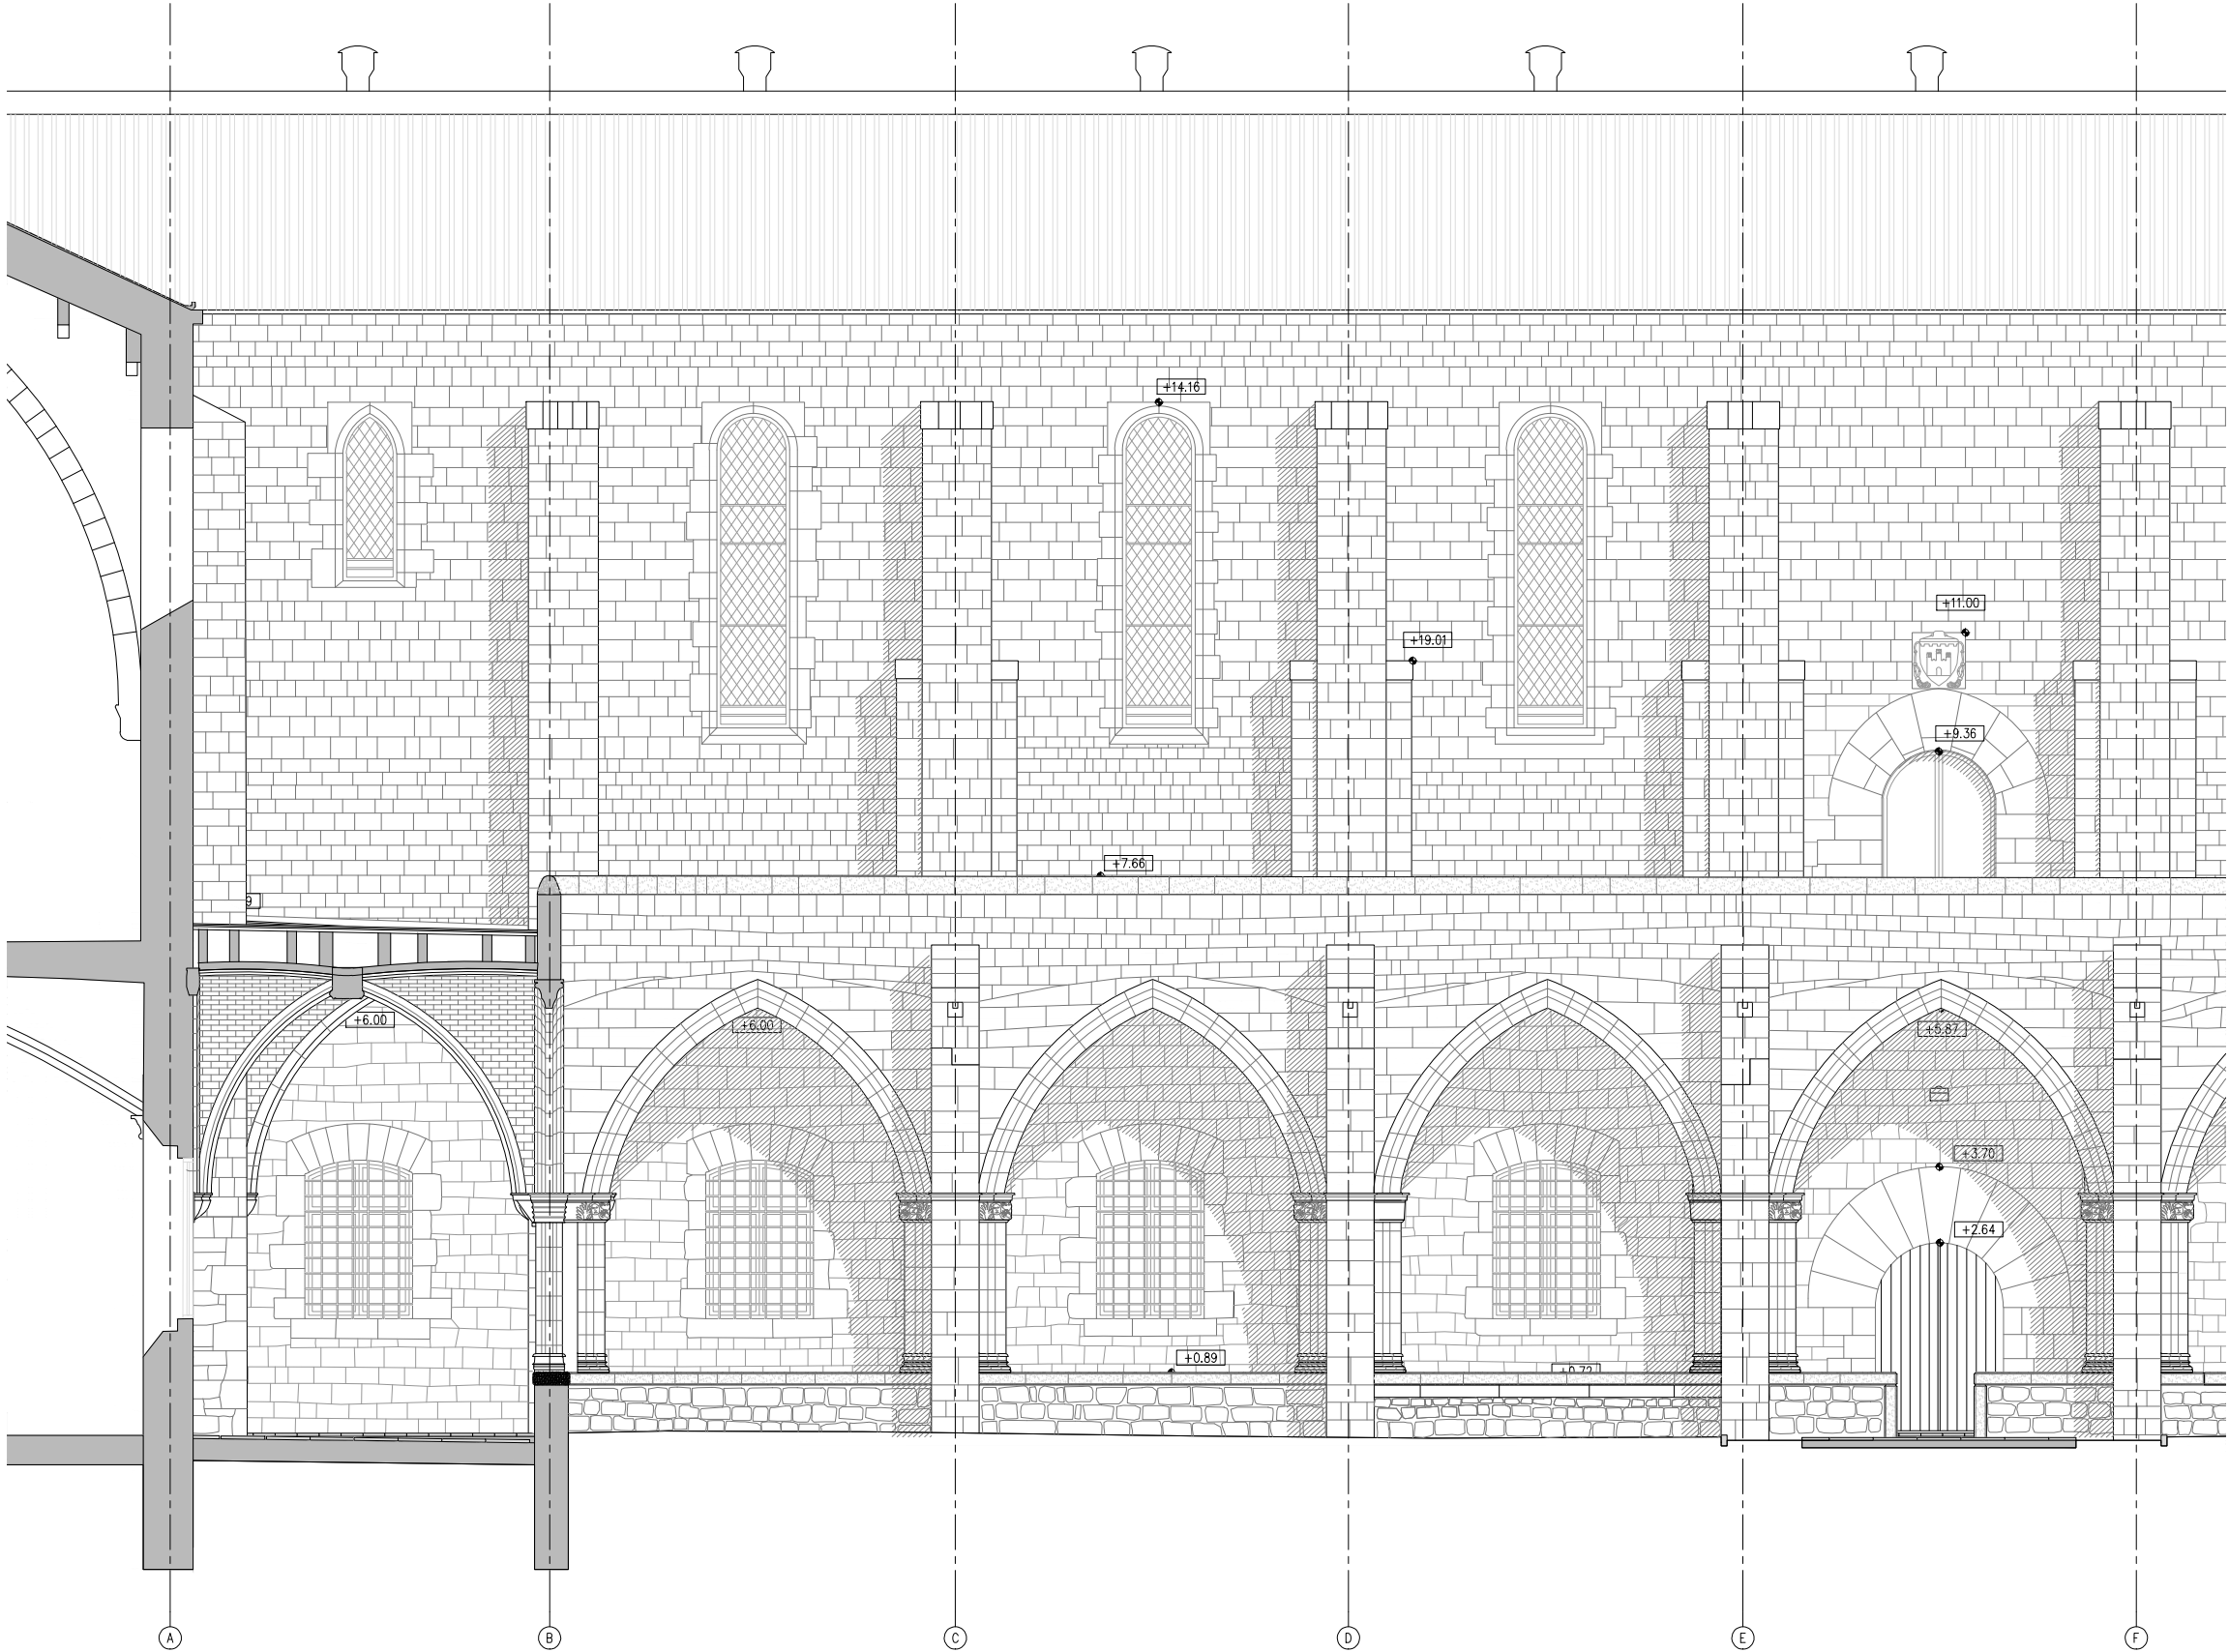
A.E - DETALL ALÇAT EST

ACTUACIONS GENERALS:

- EXTRACCIÓ D'ELEMENTS NO ORIGINALS:
- EXTRACCIÓ D'ELEMENTS AFEGITS: RESTES D'OBRA I ELEMENTS AFEGITS A LA MAÇONERIA.
 - RETIRADA INSTAL·LACIONS OBSOLETES TRAÇADES SOBRE PARAMENTS.

- DESMUNTATGES:
- DESMUNTATGE I DE LES ZONES DE MAÇONERIA EN MAL ESTAT, MALMESOS O PERDUDES.
 - DESMUNTATGE DE LA TOTALITAT DE LA COBERTA DEL CLAUSTRE.
 - DESMUNTATGE DELS RECRESQUTS AMB MAÓ NO ORIGINALS DELS CONTRAFORTS.

- REPICAT DE TOTS ELS ARREBOSSATS DE MORTER DE CALÇ DE LES VOLTES PER A DEIXAR EL MAÓ PLA VIST.
 - REPICAT I/O SANEJAT DE LES JUNTES OBERTES DELS PARAMENTS EN MAL ESTAT, MALMESOS O PERDUDES.

- NETEJA GENERAL:
- NETEJA GENERAL I RESPALLAT DE TOTS ELS PARAMENTS DE PEDRA AMB RAIG D'AIGUA A PRESSIÓ I DETERGENTS QUÍMICS AMB PH NEUTRE I AMONIAC.
 - ELIMINACIÓ DE TOTS ELS ORGANISMES.

- NETEJA DELS ELEMENTS SINGULARS AMB PROJECCIÓ D'ABRASIU DE POLS DE VIDRE MICRONITZANT O GRANALLA VEGETAL DE GRANULOMETRIA NO SUPERIOR A 0,5 MM.
- ACTUACIONS DE REFORÇ ESTRUCTURAL DE LES VOLTES I NOVA IMPERMEABILITZACIÓ:

- COL·LOCACIÓ DE CONNECTORS DE FIBRA DE CARBONI I REFORÇ DELS NERVIS DE TOTES LES VOLTES.
 - FORMACIÓ DE NOVA CAPA DE COMPRESIÓ AMB FORMIGÓ DE CALÇ I MALLA DE FIBRA DE CARBONI.

- NOU SISTEMA D'ENVANETS CONILLERS AMB MAÓ CALAT.
 - FORMACIÓ DE LA NOVA COBERTA CATALANA.
- RESTAURACIÓ I RECUPERACIÓ D'ELEMENTS MALMESOS O DESAPAREGUTS:

- REPOSICIÓ DELS VOLUMS PERDUTS DE LA IMPOSTA DEL CLAUSTRE AMB PEDRA DE MONTJUIÇ.
 - RESTITUCIÓ DELS REMATS DELS CONTRAFORTS AMB PEDRA DE MONTJUIÇ AIXÍ COM LES GARGOLES I LES CANALS DE DESGUÀS DE COBERTA.

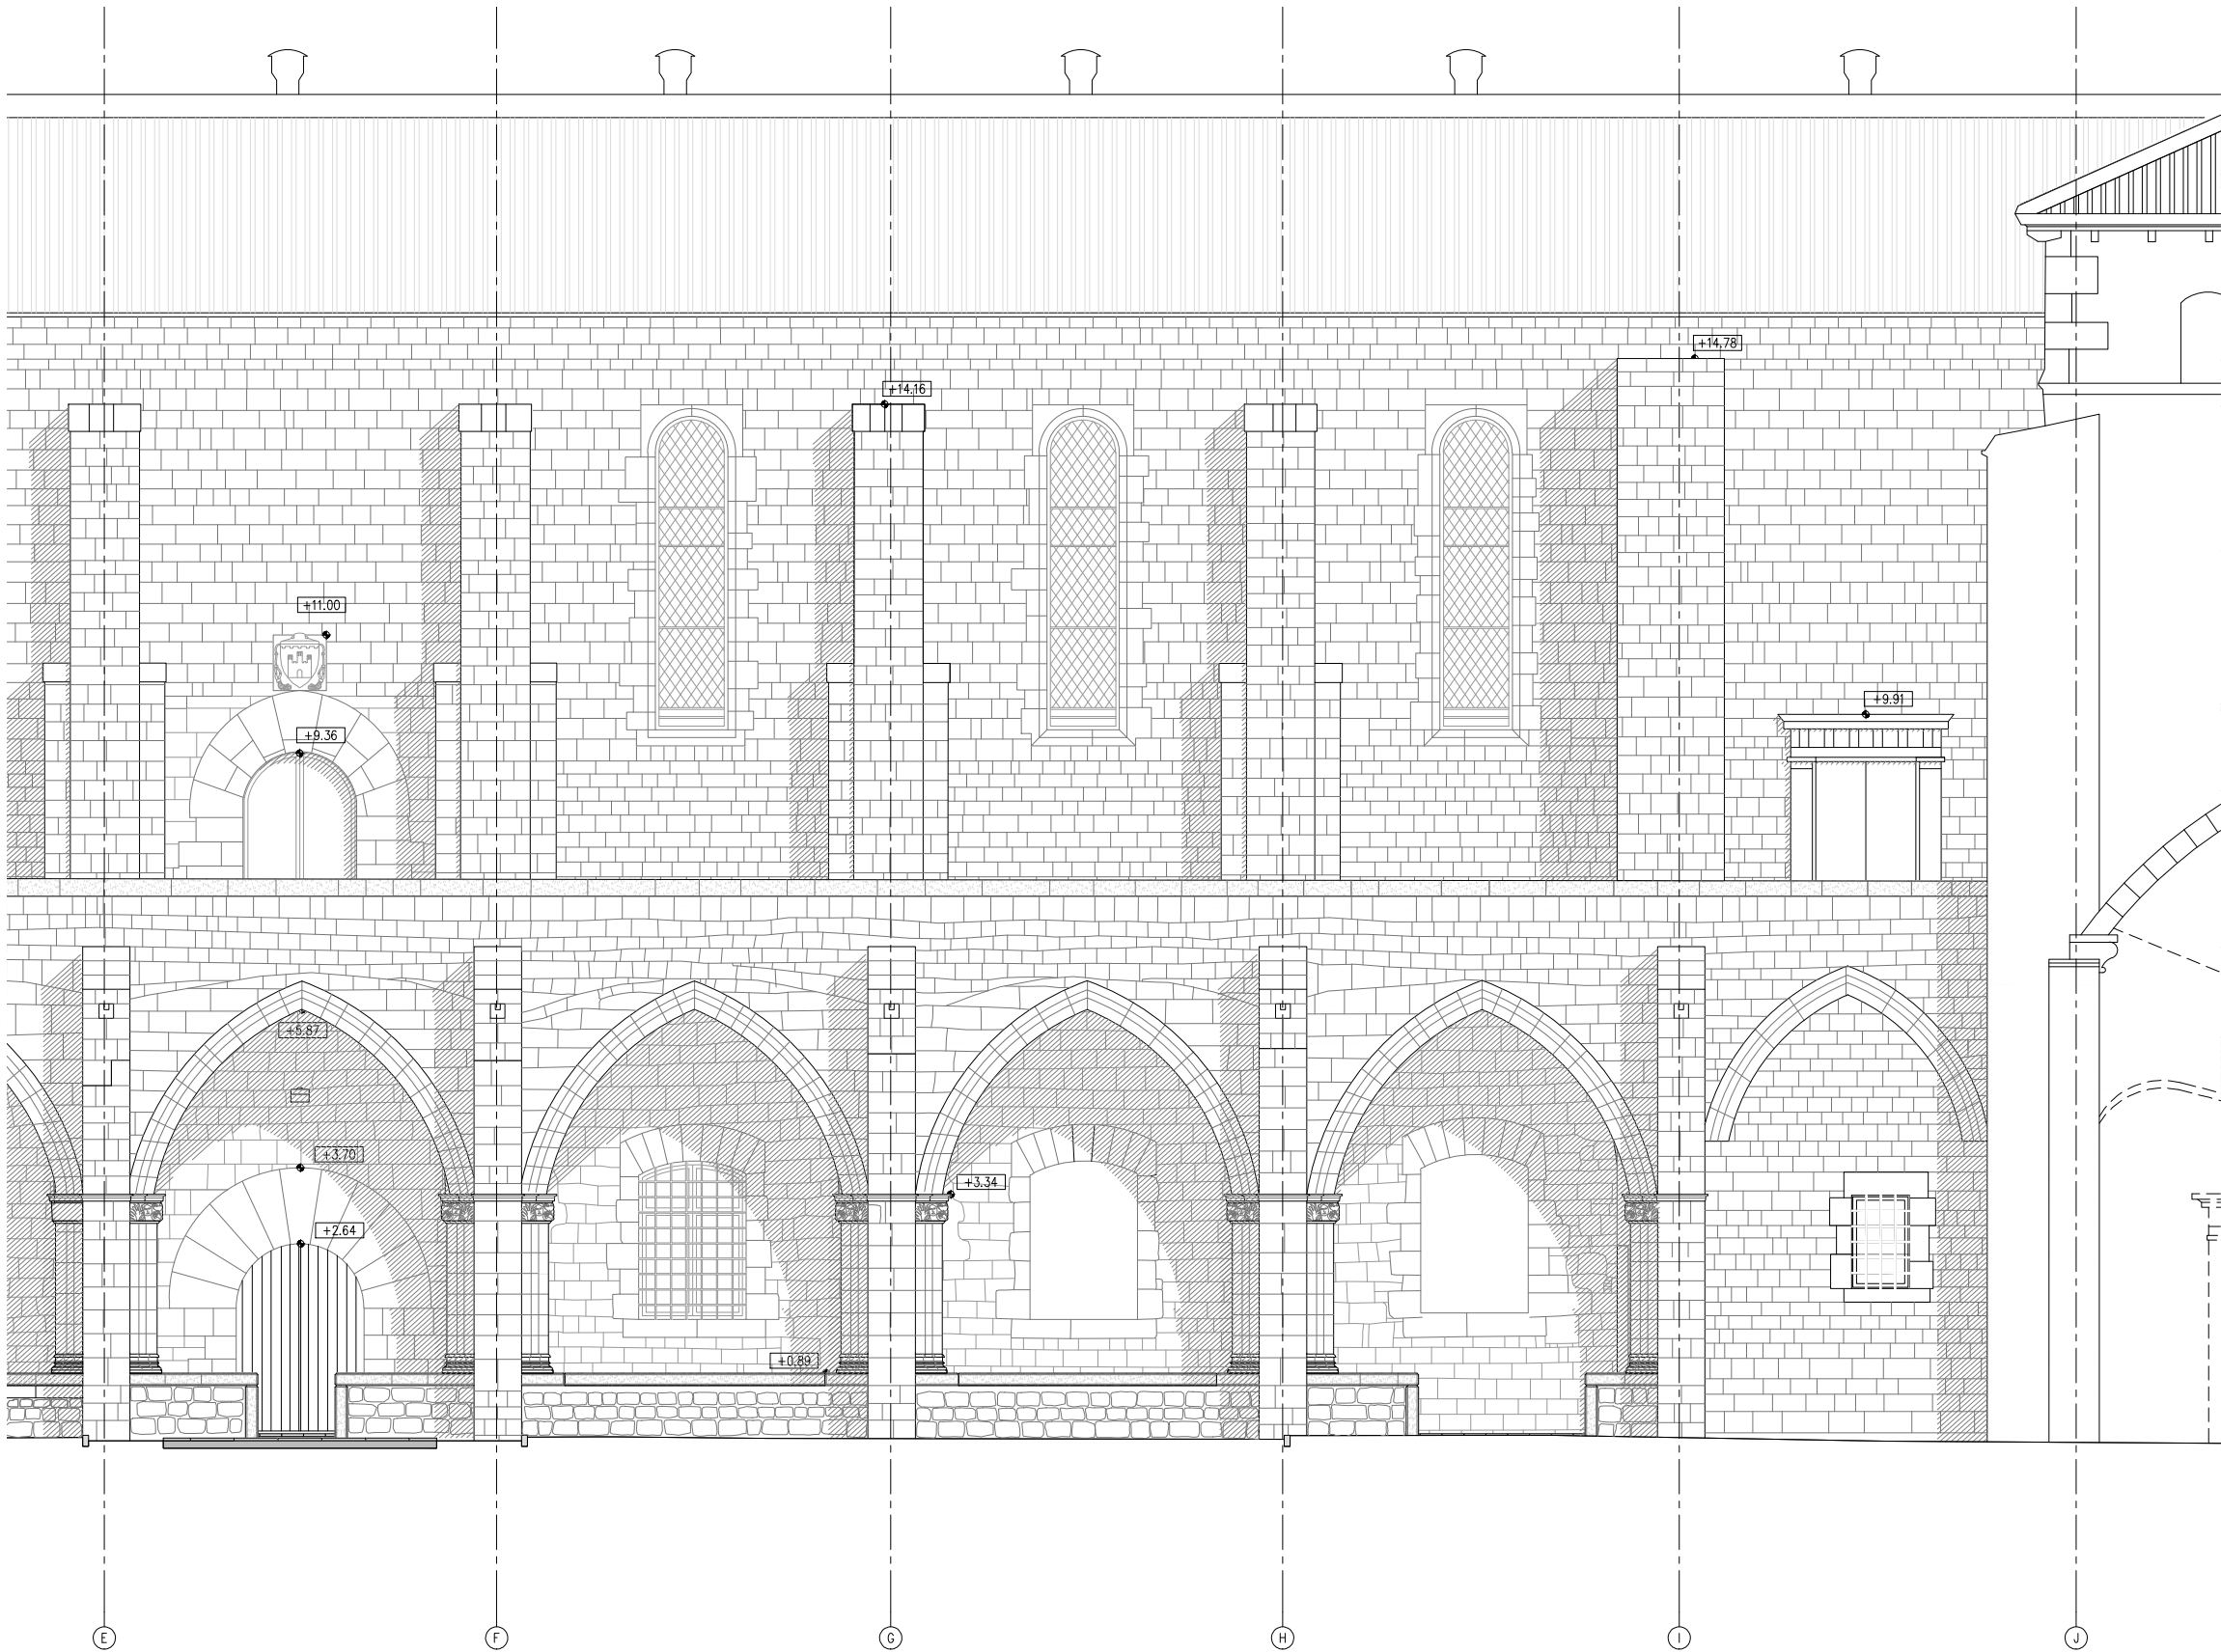
A.E - DETALL ALÇAT EST

ACTUACIONS GENERALS:
