Projecte de Rehabilitació del claustre de l'Antic Hospital de la Santa Creu de Barcelona, Districte de Ciutat Vella

Projecte d'Execució

ÀMBIT 2: Rehabilitació del claustre de l'edifici

Documentació Gràfica (DG)

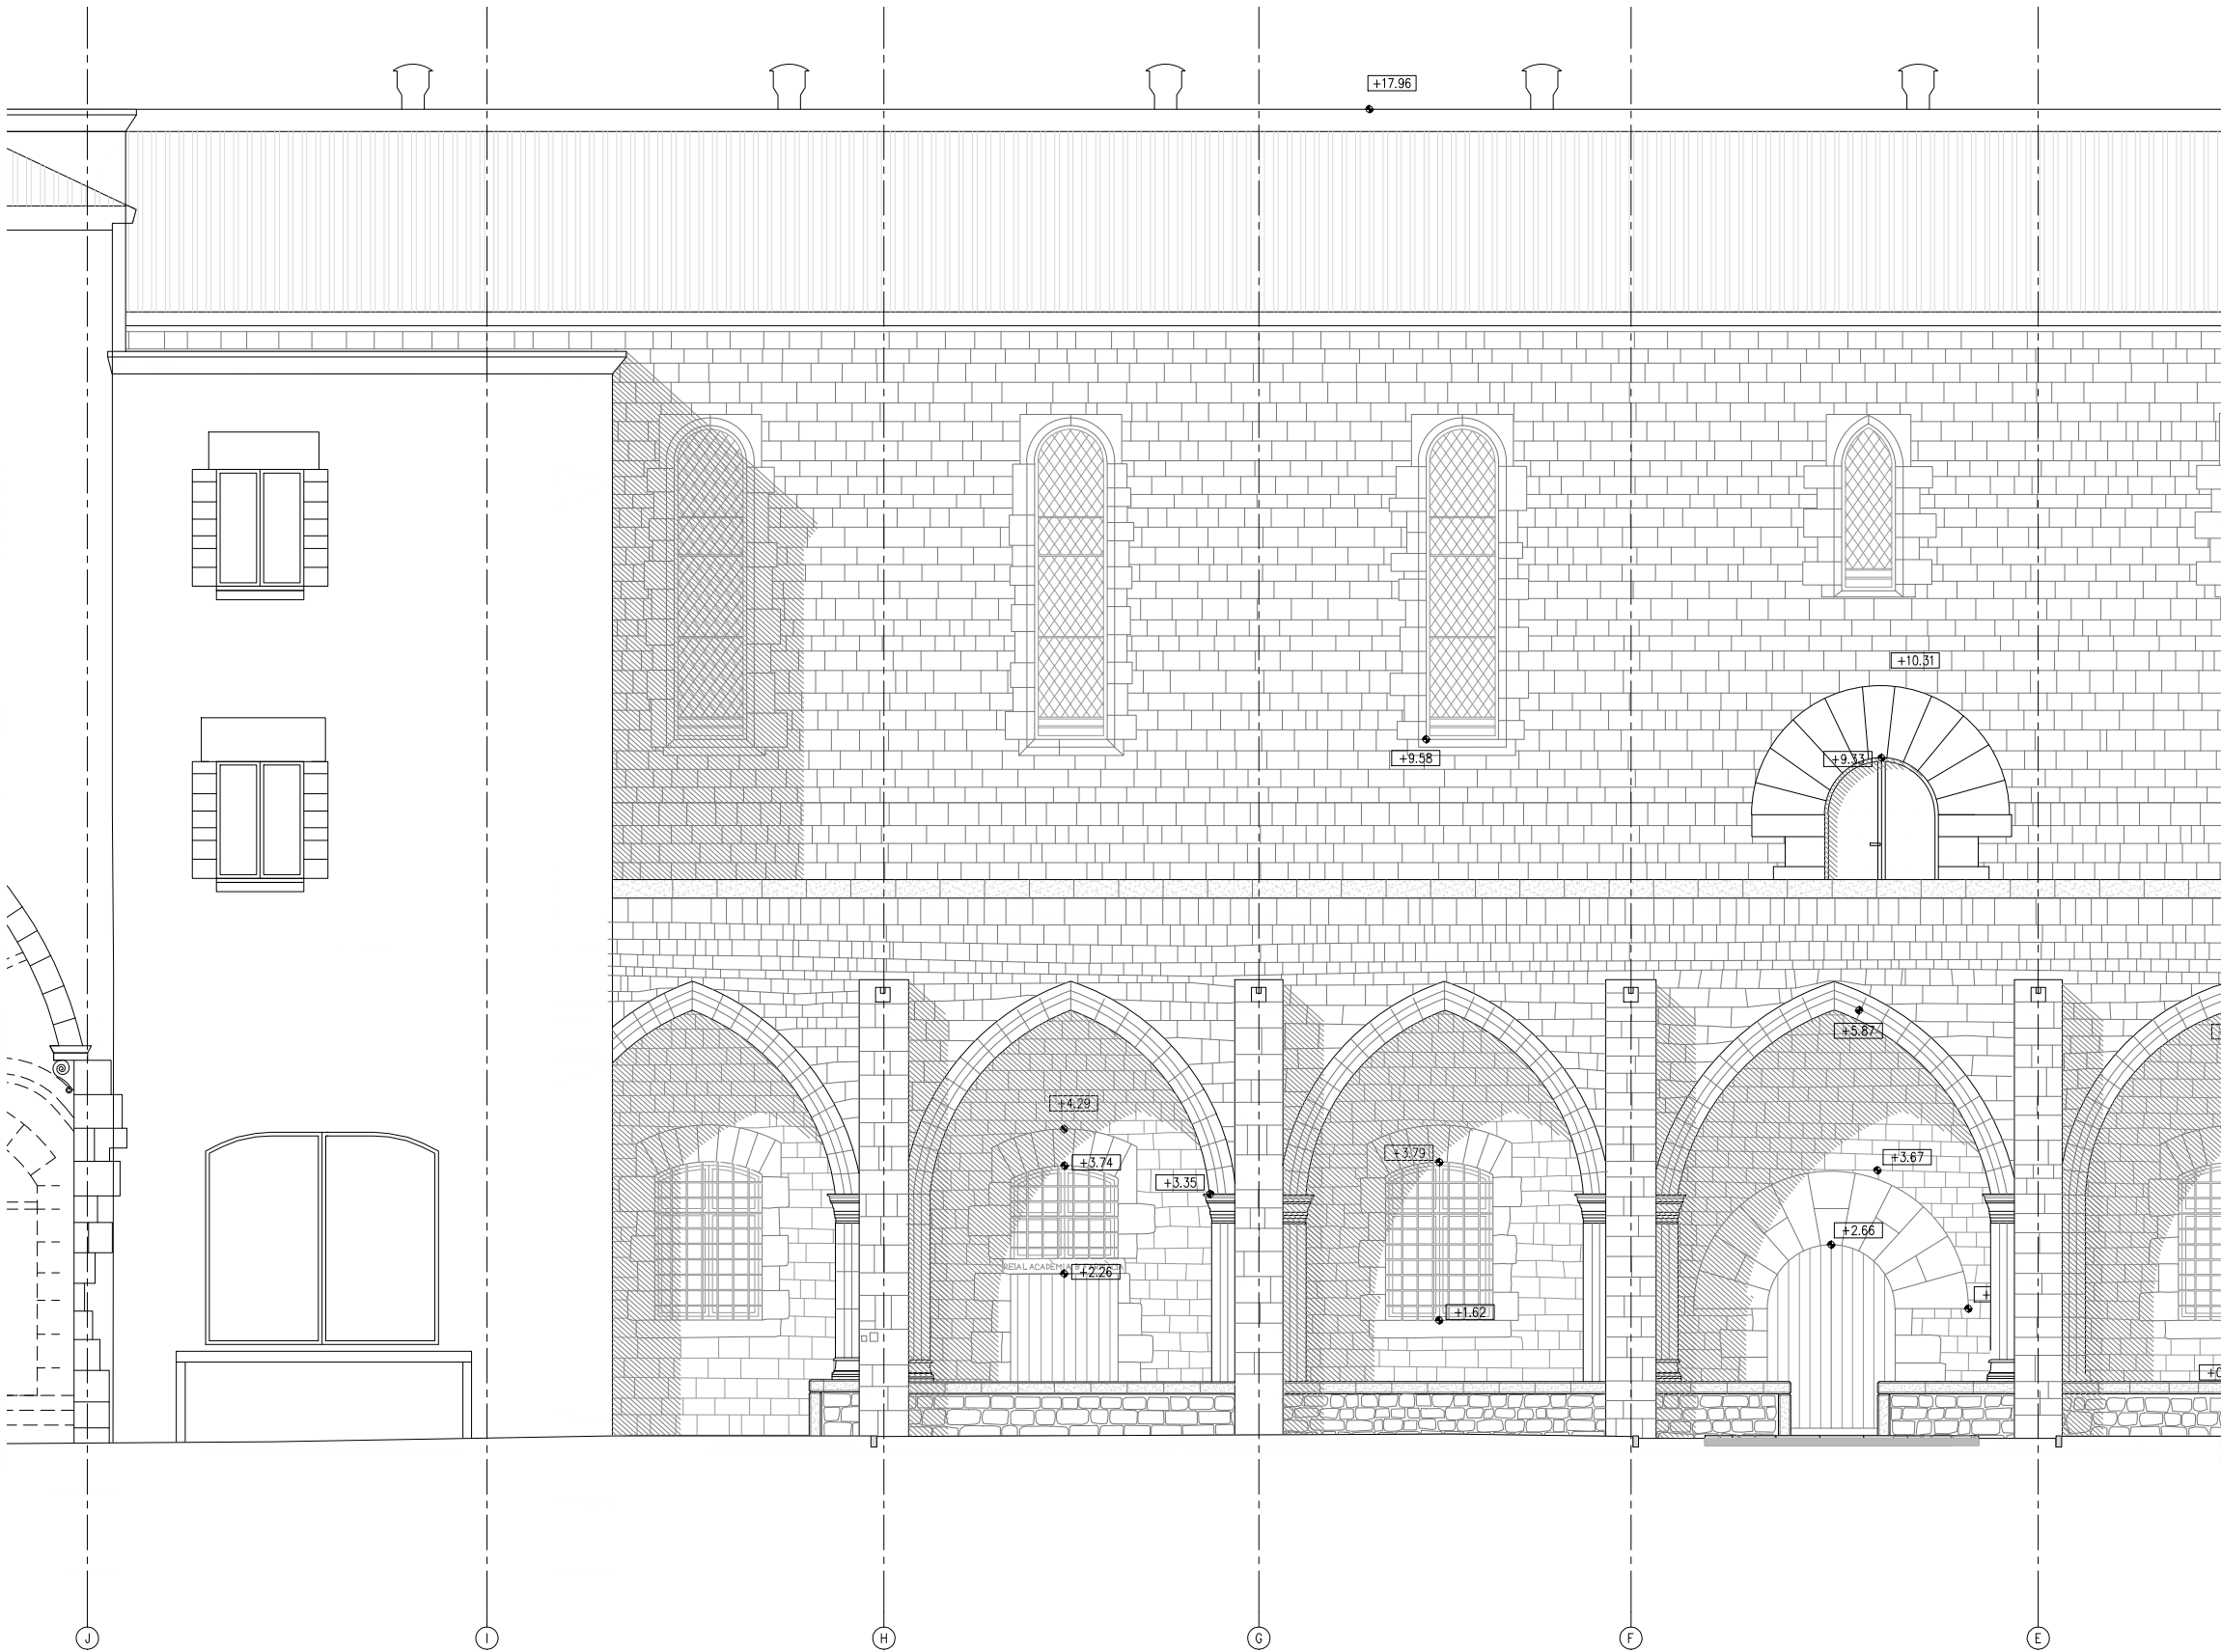
A.E - DETALL ALÇAT OEST

ACTUACIONS GENERALS:

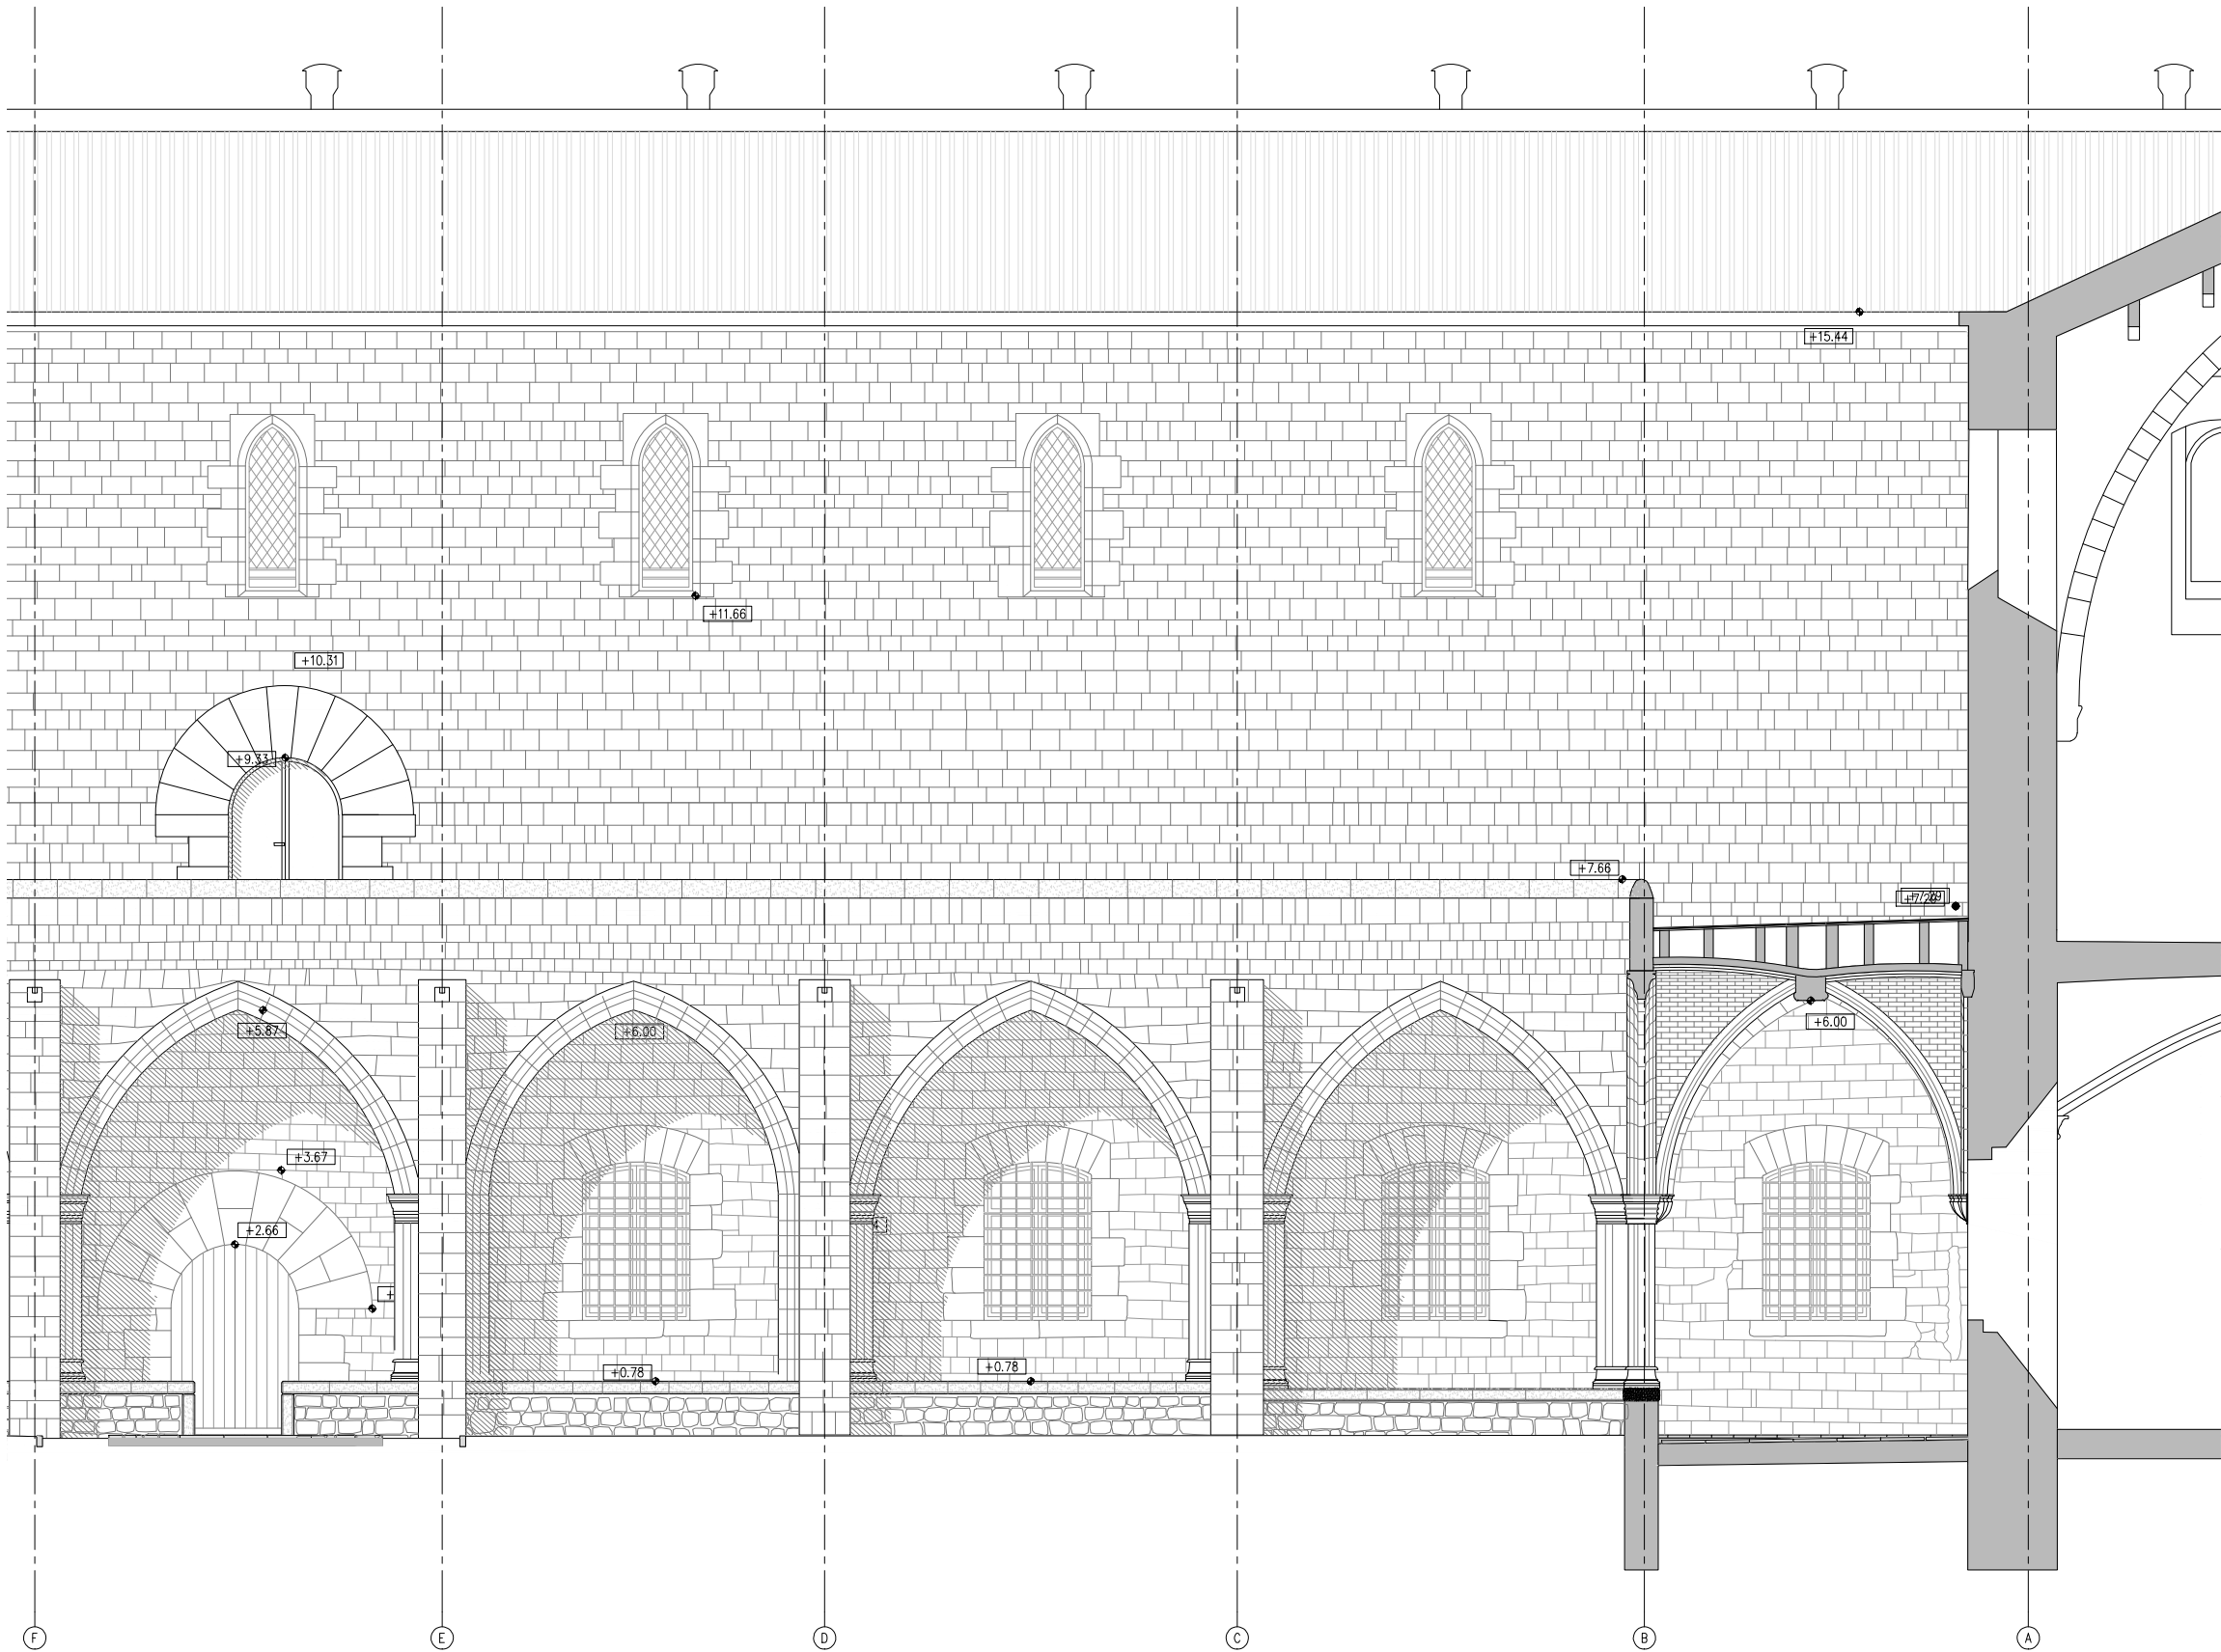
A.E - DETALL ALÇAT OEST

ACTUACIONS GENERALS:

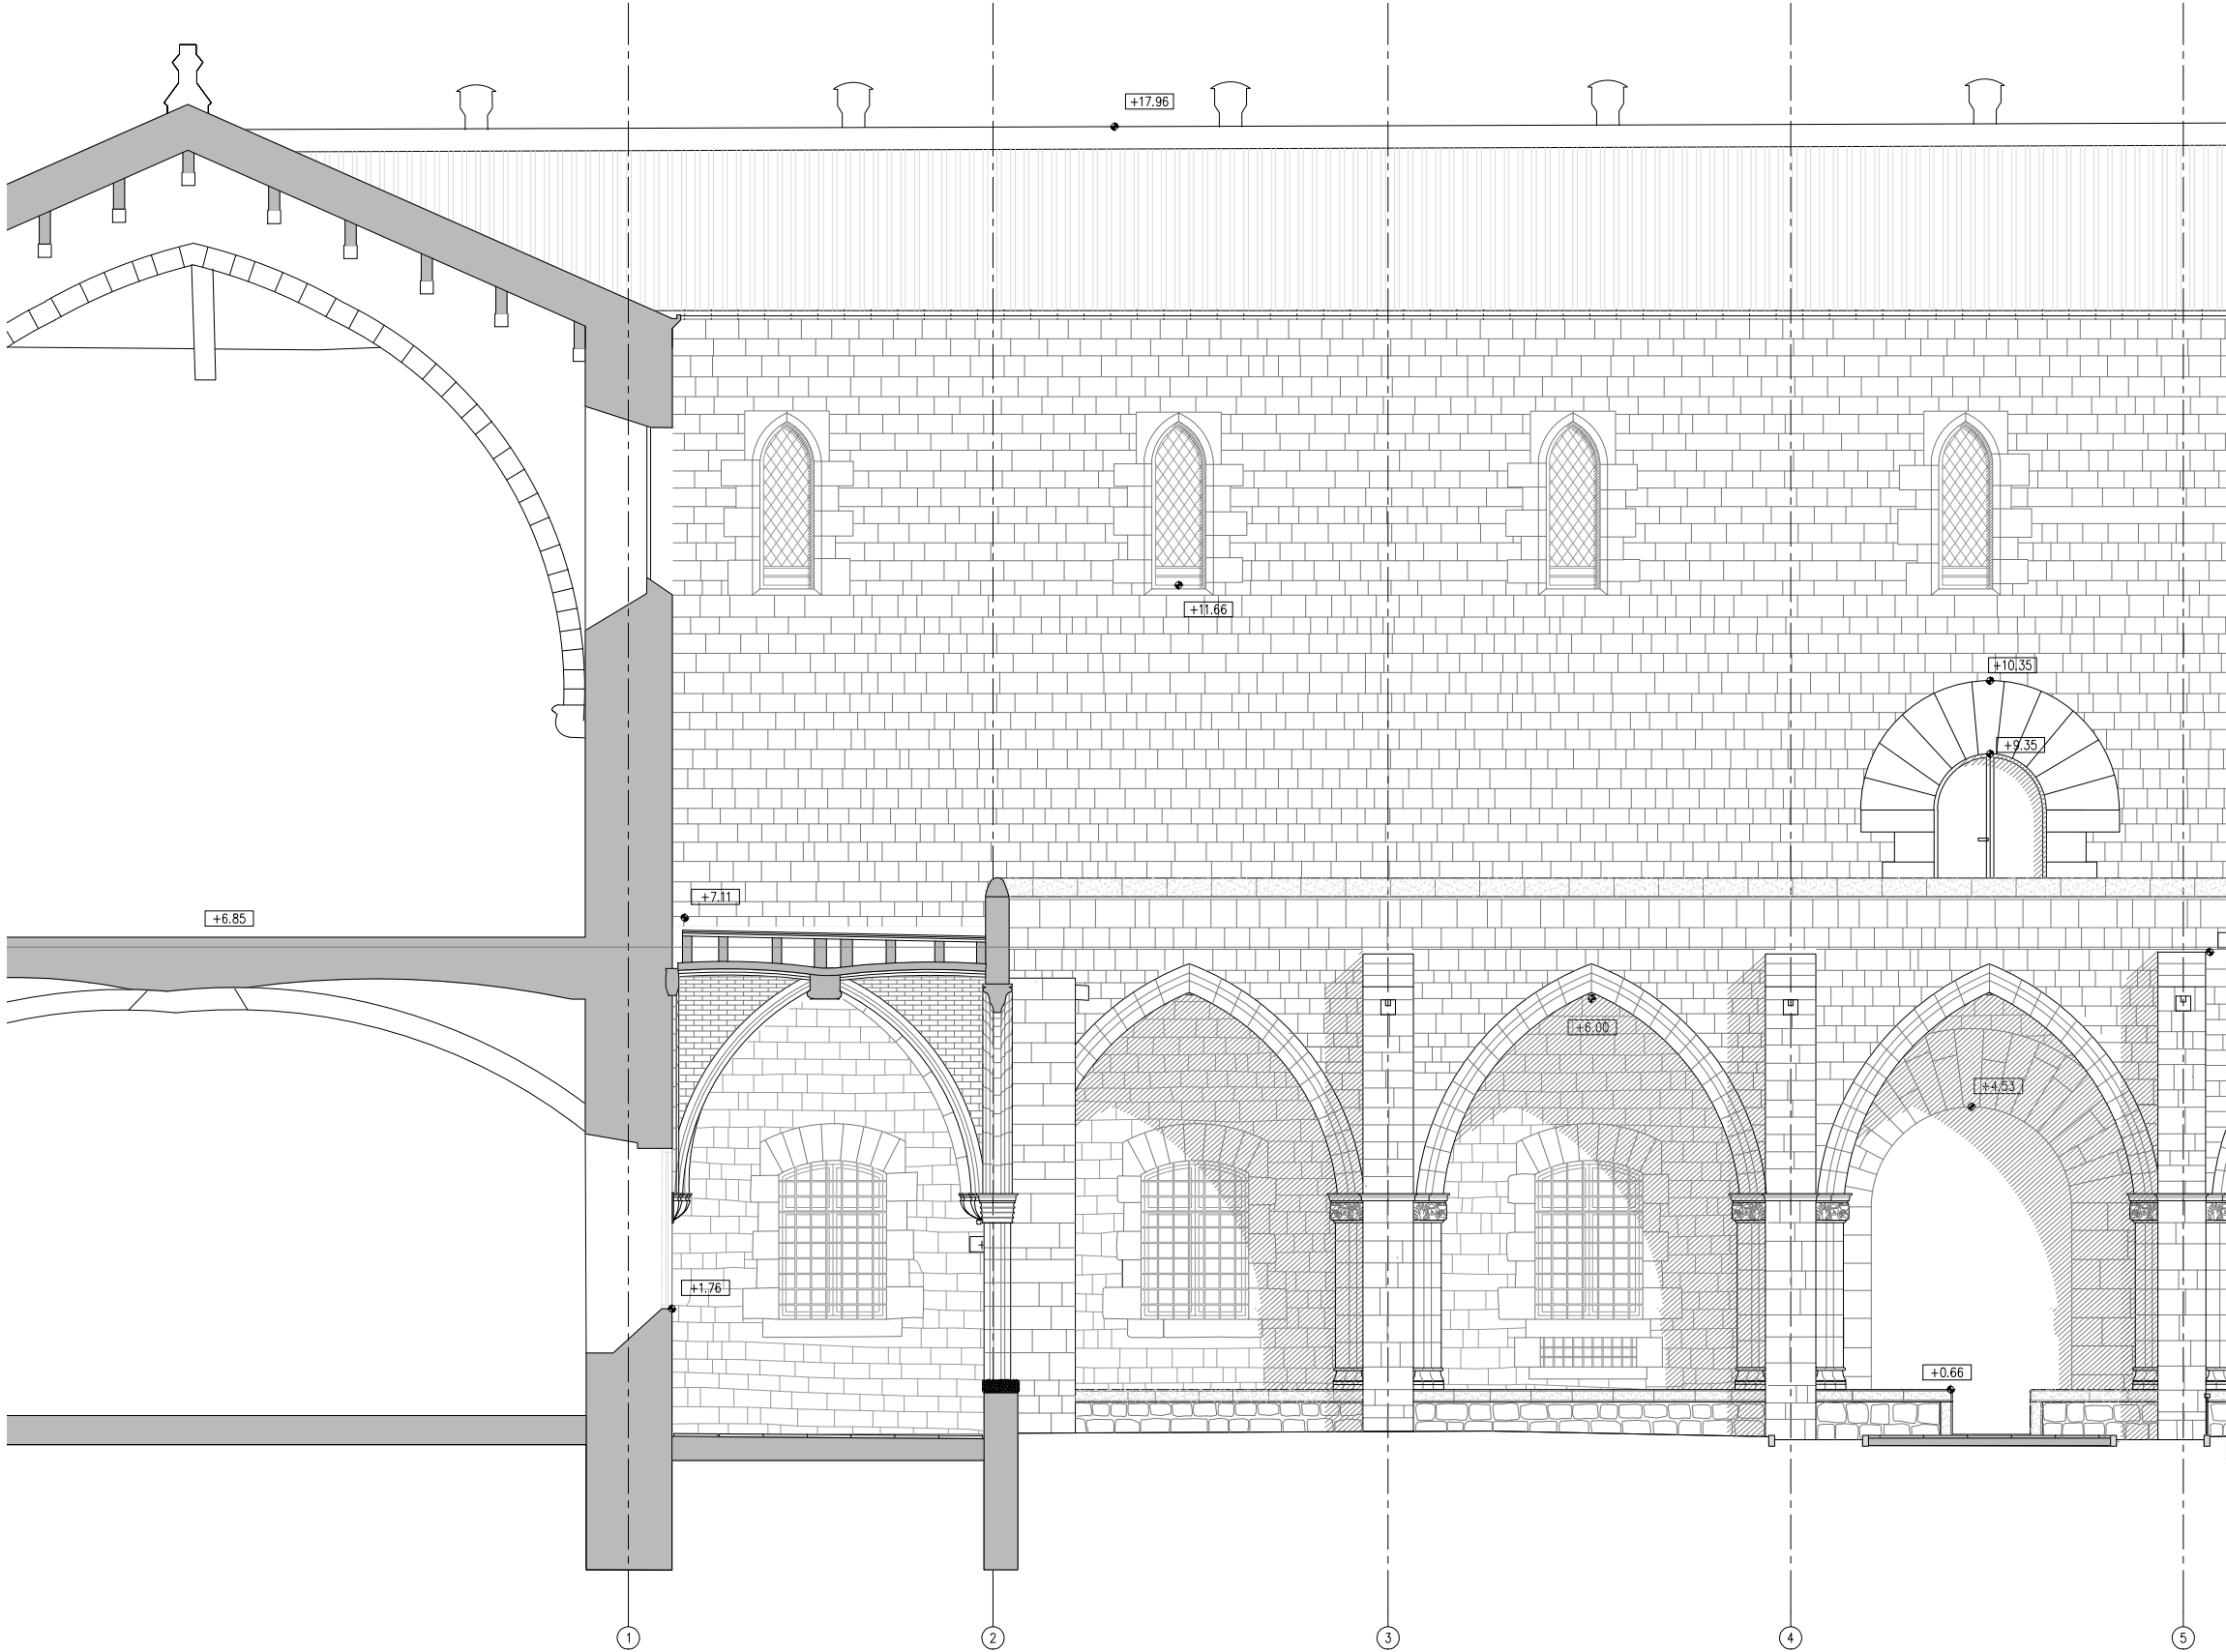
A.E - DETALL ALÇAT NORD

ACTUACIONS GENERALS:

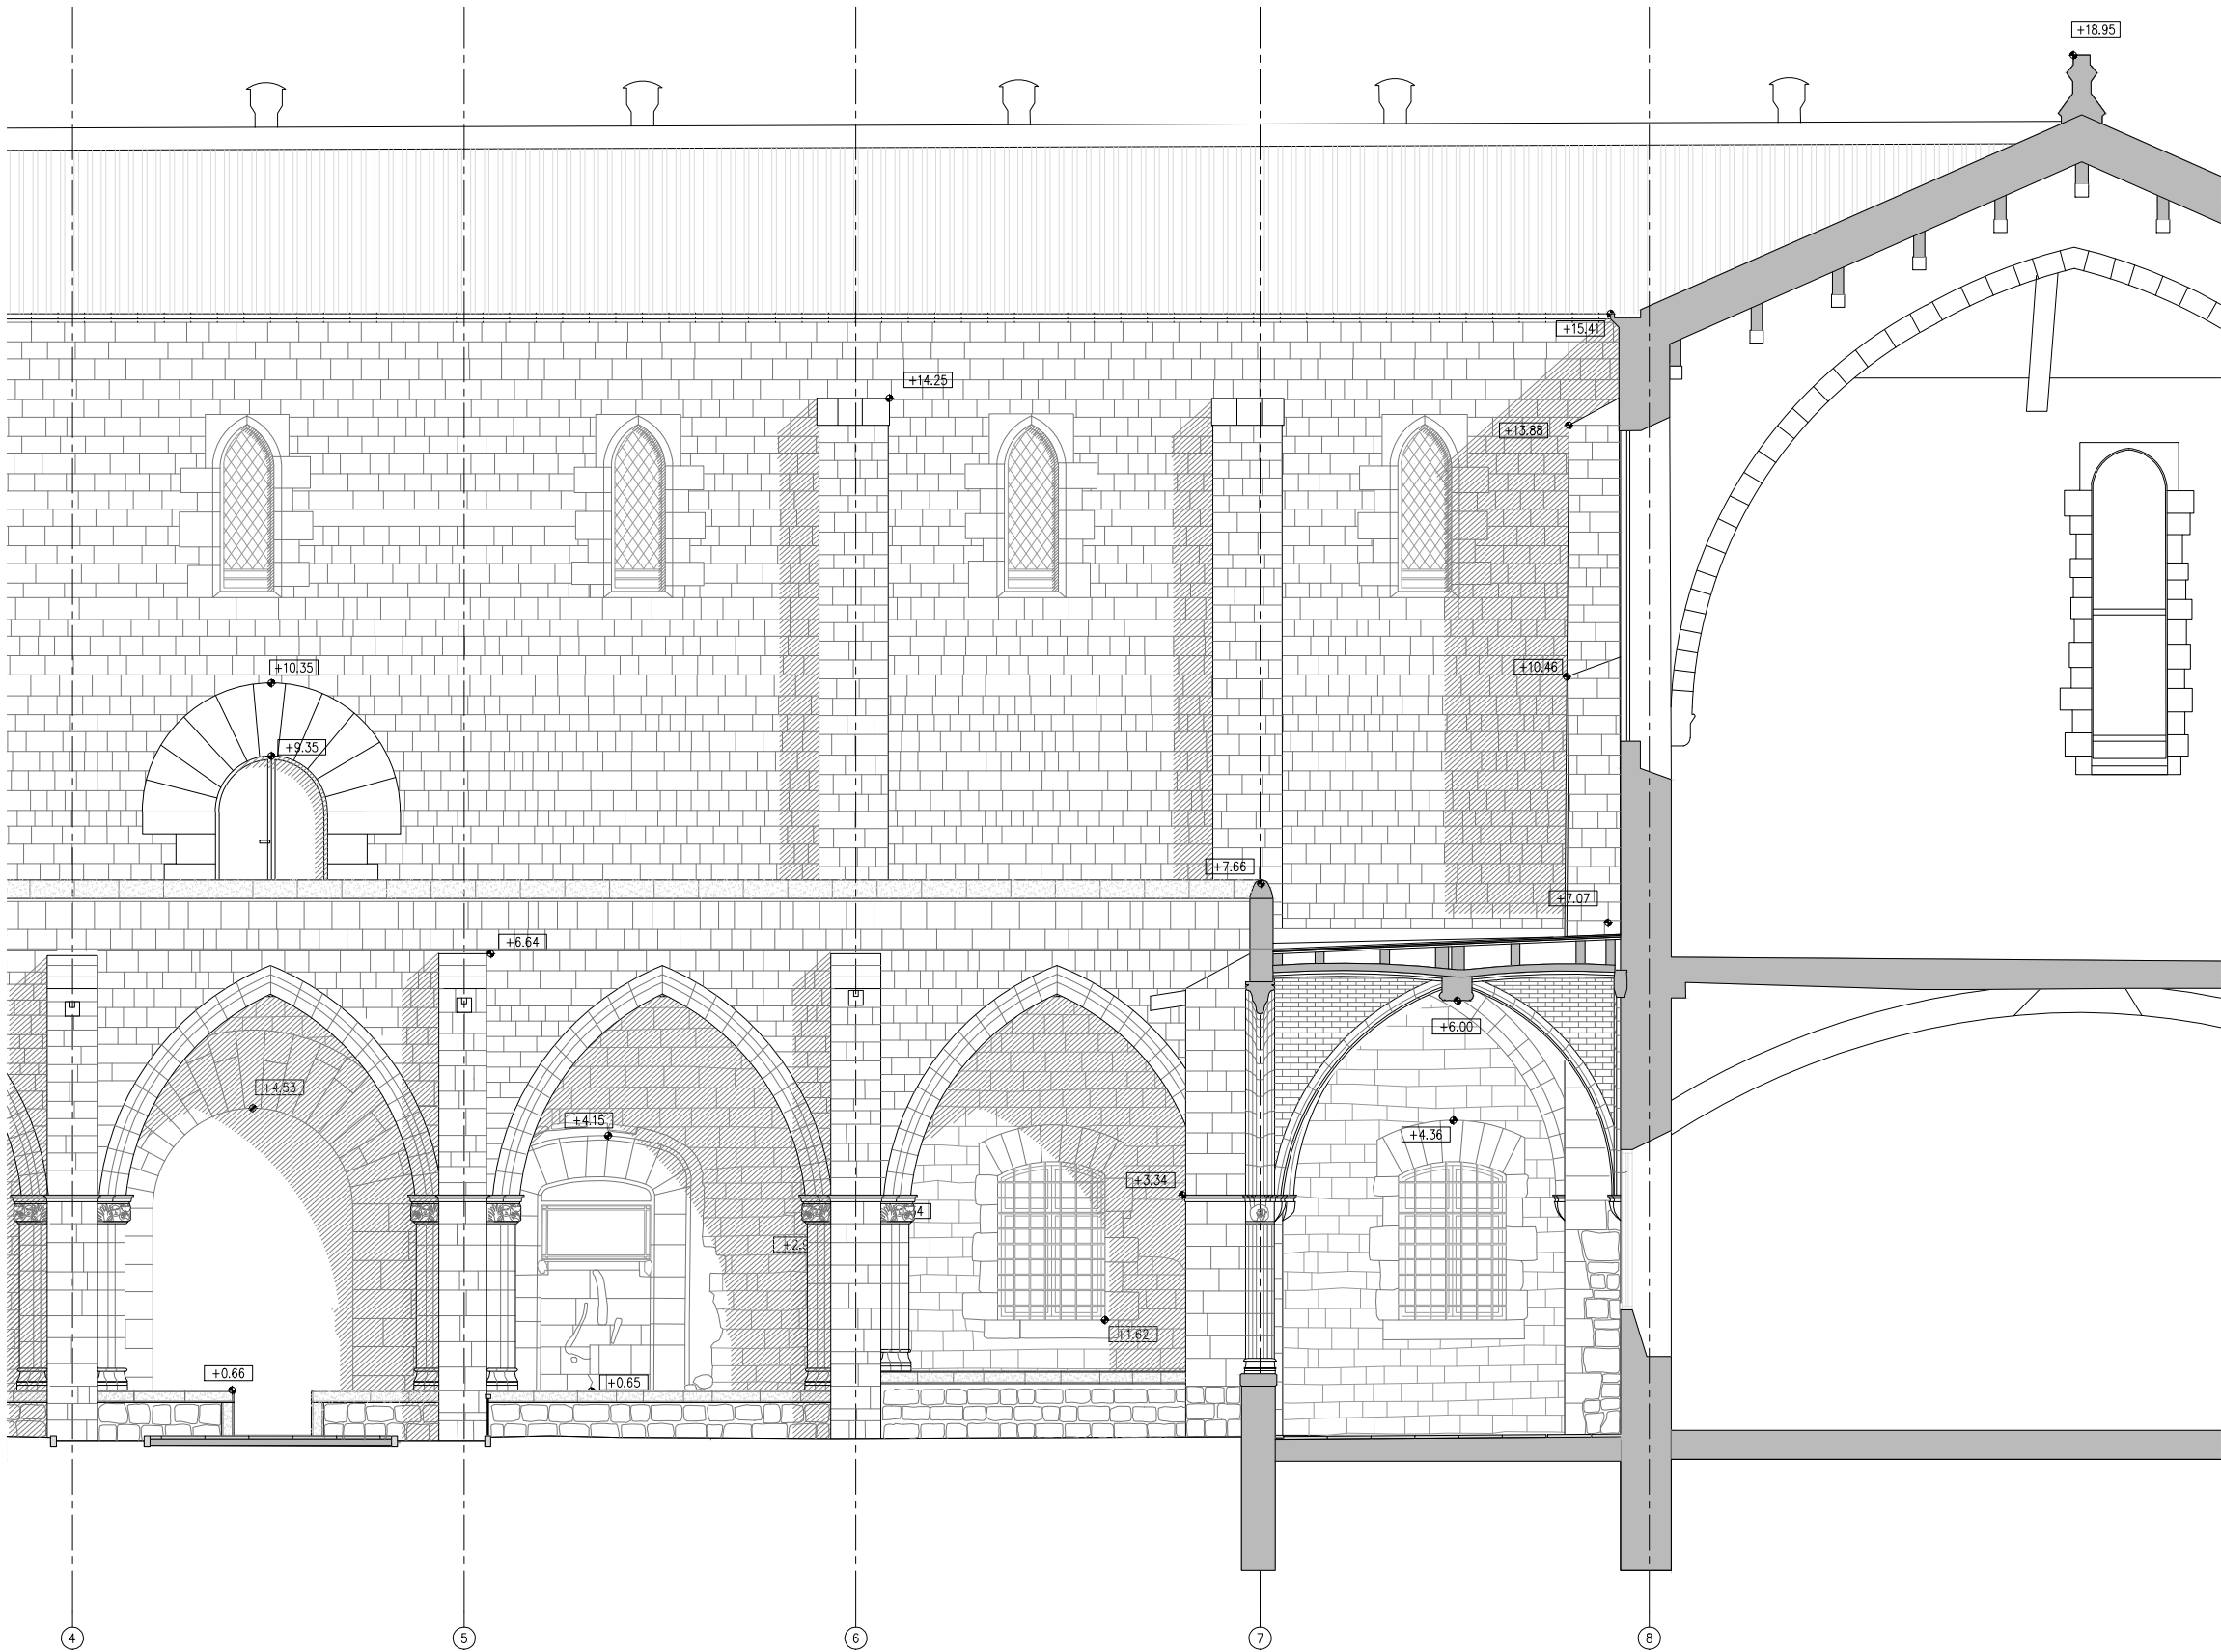
A.E - DETALL ALÇAT NORD

- ACTUACIONS GENERALS:
- EXTRACCIÓ D'ELEMENTS NO ORIGINALS:
- EXTRACCIÓ D'ELEMENTS AFEGITS: RESTES D'OBRA I ELEMENTS AFEGITS A LA MAÇONERIA.
 - RETIRADA INSTAL·LACIONS OBSOLETES TRAÇADES SOBRE PARAMENTS.

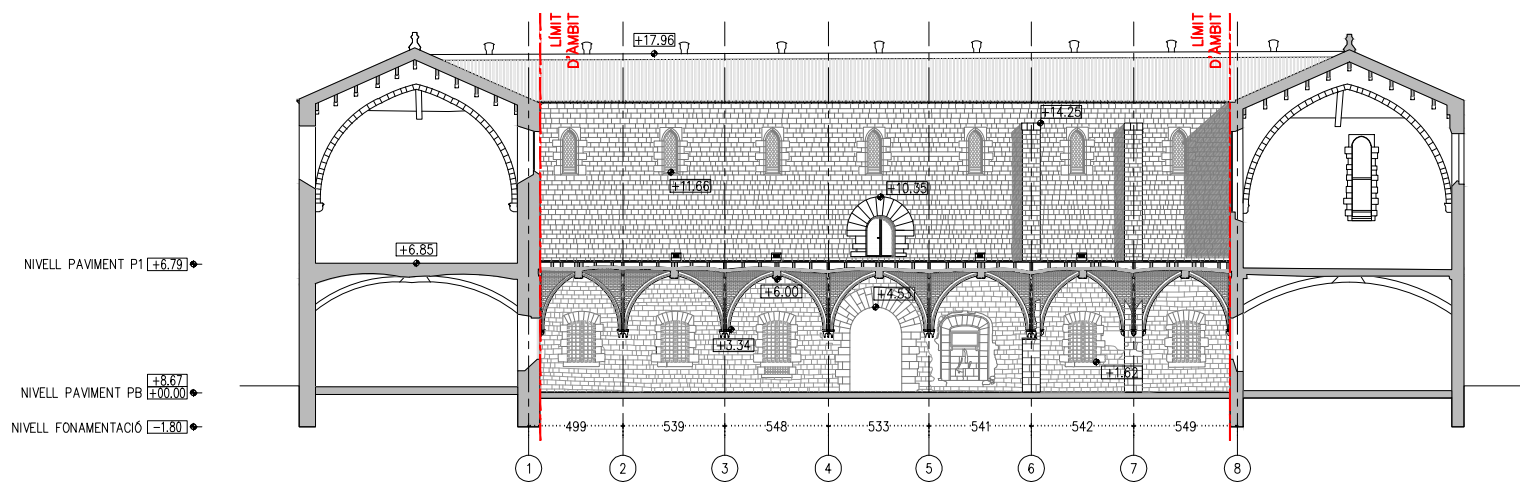
S.F.N - SECCIÓ DIR. FAÇANA NORD

ACTUACIONS GENERALS:

- REPOSICIÓ DELS VOLUMS PERDUTS DE LA IMPOSTA DEL CLAUSTRE AMB PEDRA DE MONTJUIÇ.
 - RESTITUCIÓ DELS REMATS DELS CONTRAFORTS AMB PEDRA DE MONTJUIÇ AIXÍ COM LES GARGOLES I LES CANALS DE DESGUÀS DE COBERTA.

- RESTITUCIÓ DELS CAPITELLS ESCULTORIS DE LES VOLTES MALMESOS O DESAPAREGUTS.
 - REJUNTAT DELS PARAMENTS EXTERIORS.

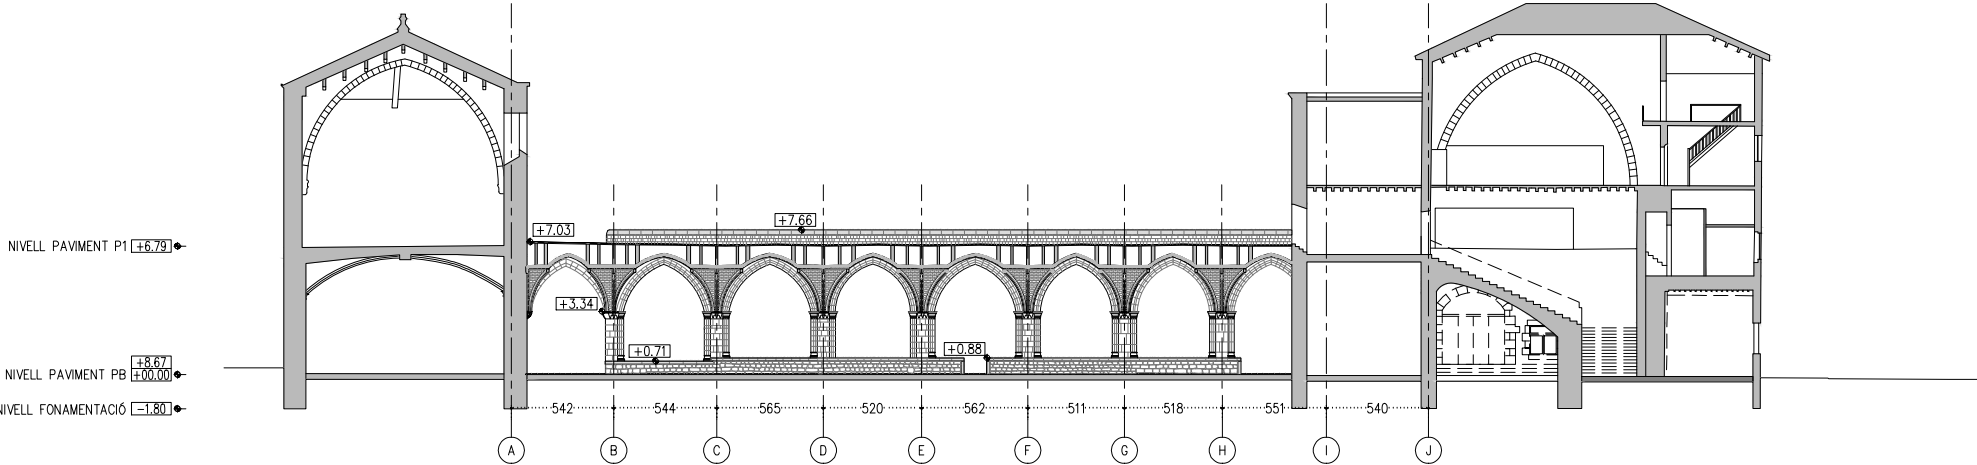
S.C.O - SECCIÓ DIR. CLAUSTRE OEST

- ACTUACIONS DE REFORÇ ESTRUCTURAL DE LES VOLTES I NOVA IMPERMEABILITZACIÓ:
- COL·LOCACIÓ DE CONNECTORS DE FIBRA DE CARBONI I REFORÇ DELS NERVIS DE TOTES LES VOLTES.
 - FORMACIÓ DE NOVA CAPA DE COMPRESIÓ AMB FORMIGÓ DE CALÇ I MALLA DE FIBRA DE CARBONI.
 - NOU SISTEMA D'ENVANETS CONILLERS AMB MAÓ CALAT.
 - FORMACIÓ DE LA NOVA COBERTA CATALANA.

- RESTAURACIÓ I RECUPERACIÓ D'ELEMENTS MALMESOS O DESAPAREGUTS:
- REPOSICIÓ DELS VOLUMS PERDUTS DE LA IMPOSTA DEL CLAUSTRE AMB PEDRA DE MONTJUIÇ.
 - RESTITUCIÓ DELS REMATS DELS CONTRAFORTS AMB PEDRA DE MONTJUIÇ AIXÍ COM LES GARGOLES I LES CANALS DE DESGUÀS DE COBERTA.
 - RESTITUCIÓ DELS CAPITELLS ESCULTORIS DE LES VOLTES MALMESOS O DESAPAREGUTS.
 - REJUNTAT DELS PARAMENTS EXTERIORS.

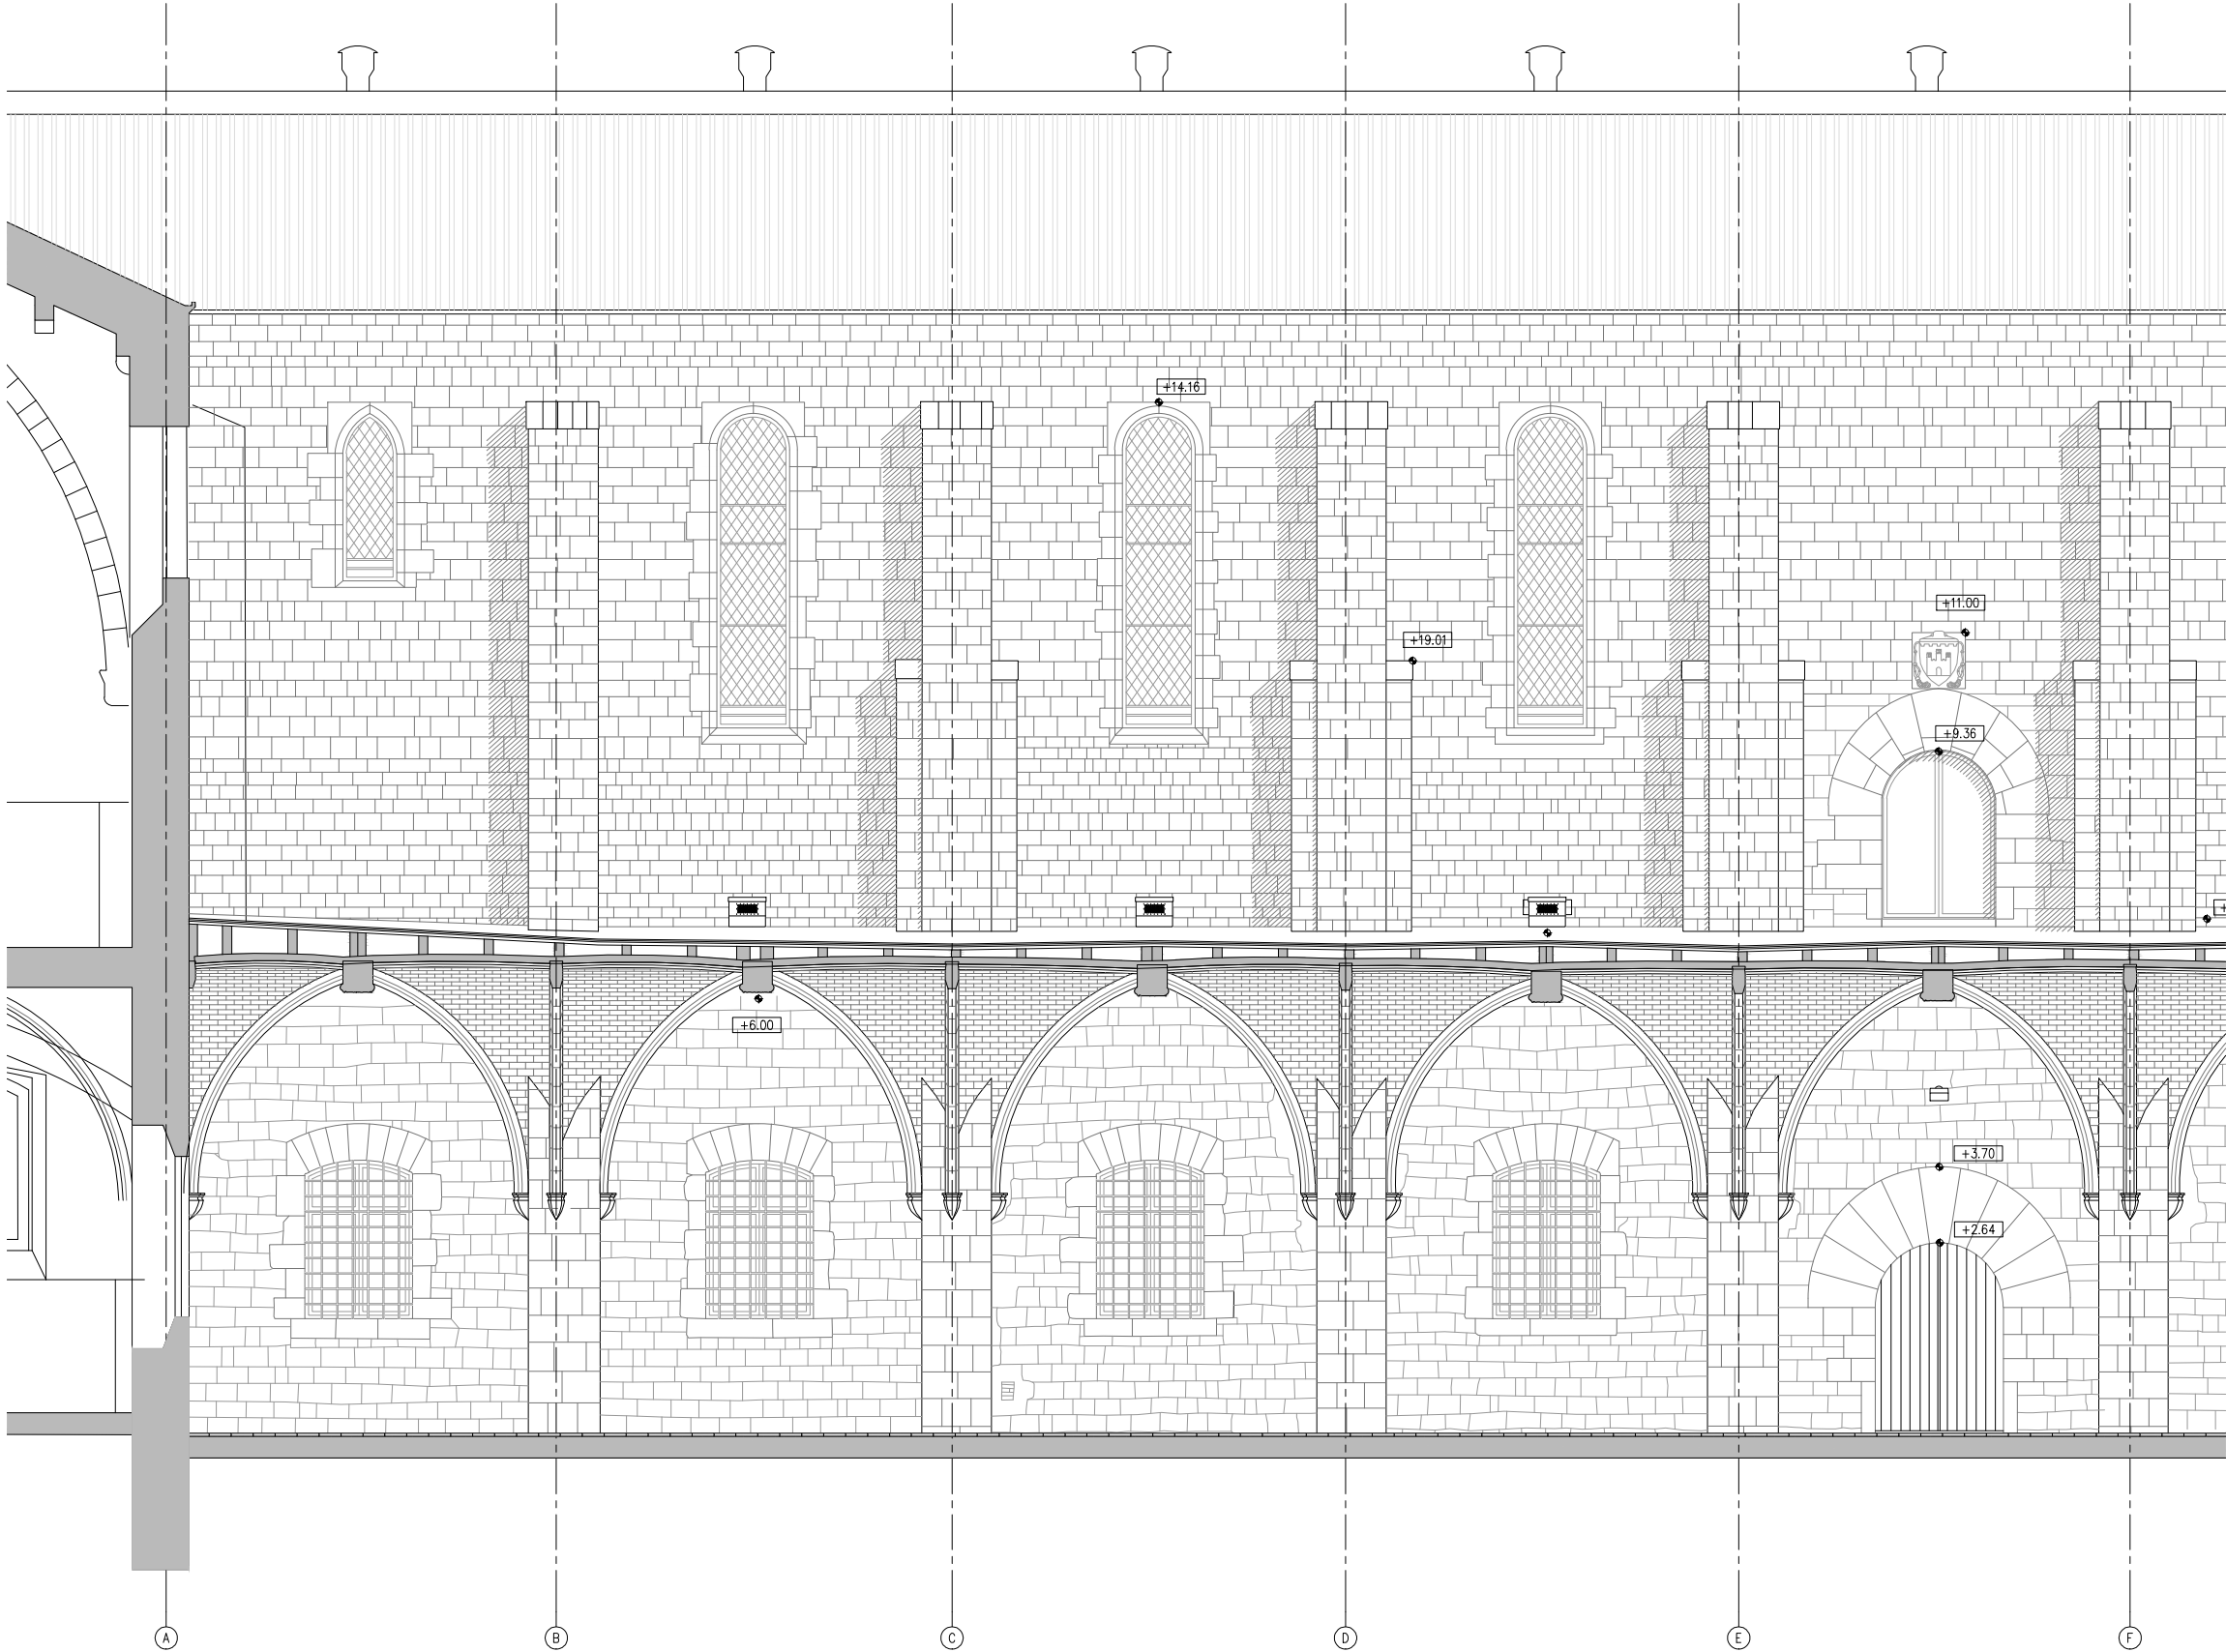
S.F.E - DETALL SECCIÓ DIR. FAÇANA EST

ACTUACIONS GENERALS:

- REPOSICIÓ DELS VOLUMS PERDUTS DE LA IMPOSTA DEL CLAUSTRE AMB PEDRA DE MONTJUIÇ.
 - RESTITUCIÓ DELS REMATS DELS CONTRAFORTS AMB PEDRA DE MONTJUIÇ AIXÍ COM LES GARGOLES I LES CANALS DE DESGUÀS DE COBERTA.

- RESTITUCIÓ DELS CAPITELLS ESCULTORIS DE LES VOLTES MALMESOS O DESAPAREGUTS.
 - REJUNTAT DELS PARAMENTS EXTERIORS.
