Projecte de Rehabilitació del claustre de l'Antic Hospital de la Santa Creu de Barcelona, Districte de Ciutat Vella

Projecte d'Execució

ÀMBIT 2: Rehabilitació del claustre de l'edifici

Documentació Gràfica (DG)

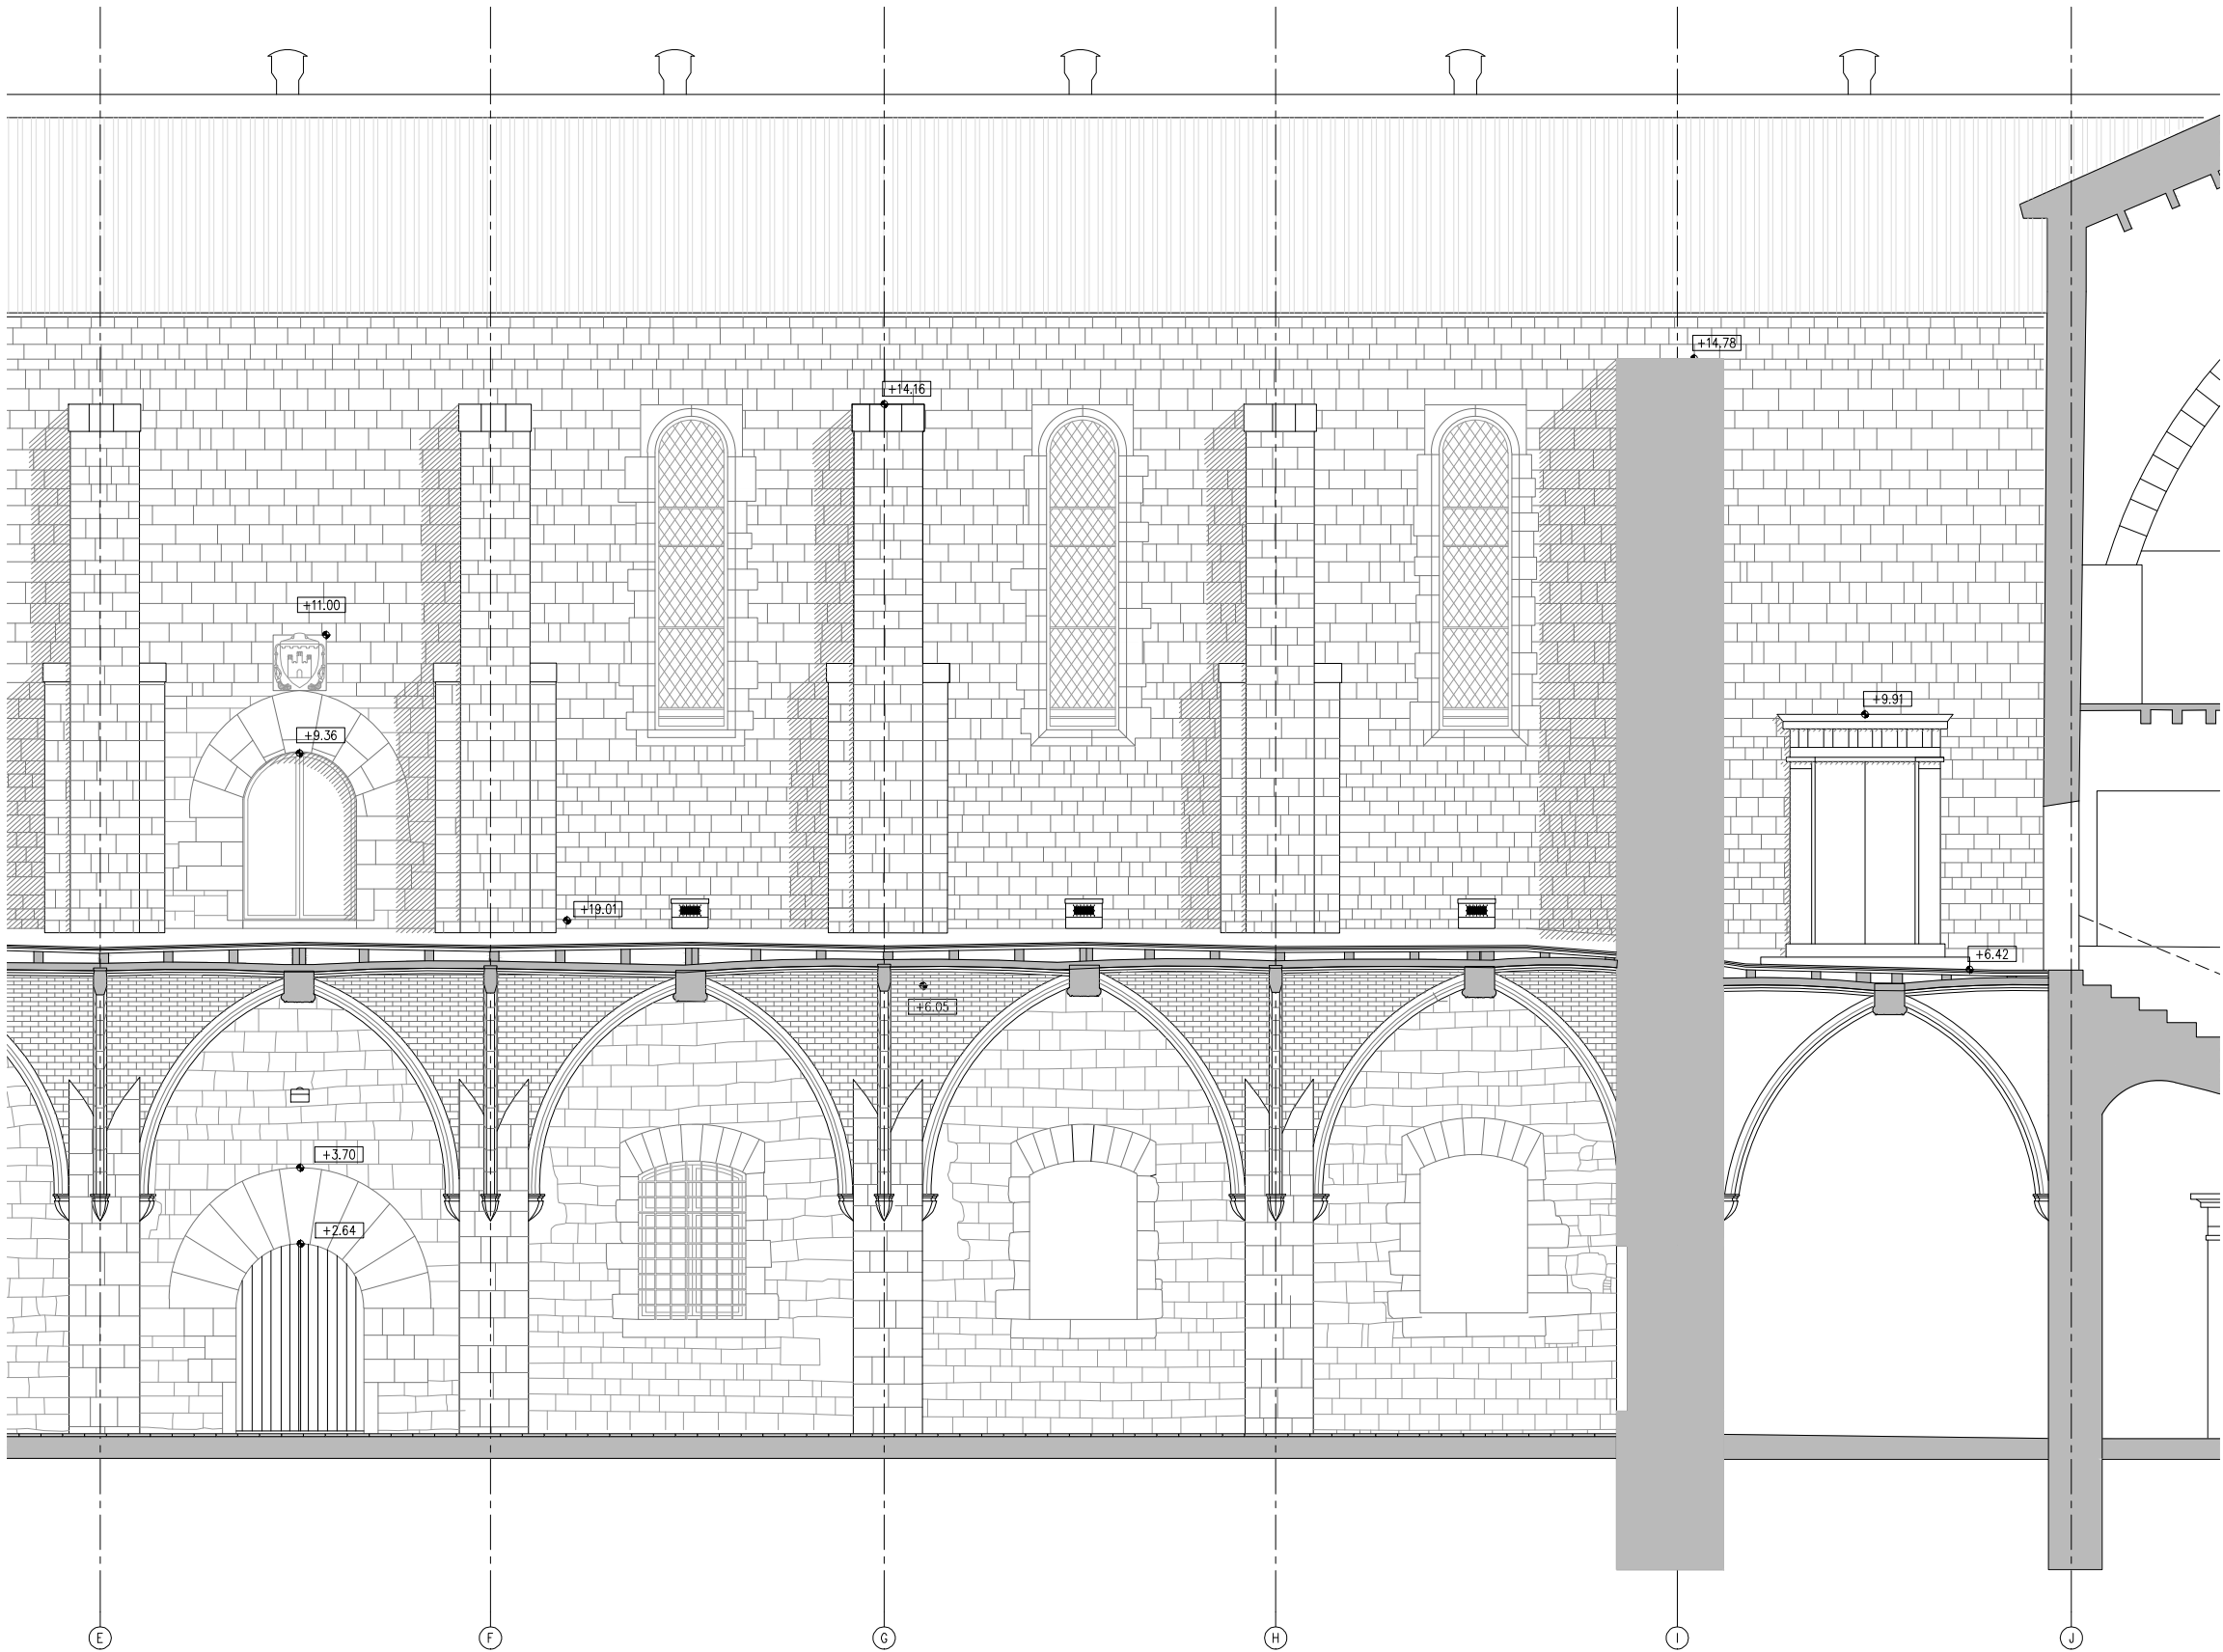
S.F.E - DETALL SECCIÓ DIR. FAÇANA EST

- ACTUACIONS GENERALS:
- EXTRACCIÓ D'ELEMENTS NO ORIGINALS:
- EXTRACCIÓ D'ELEMENTS AFEGITS: RESTES D'OBRA I ELEMENTS AFEGITS A LA MAÇONERIA.
 - RETIRADA INSTAL·LACIONS OBSOLETES TRAÇADES SOBRE PARAMENTS.

- REPOSICIÓ DELS VOLUMS PERDUTS DE LA IMPOSTA DEL CLAUSTRE AMB PEDRA DE MONTJUIÇ.
 - RESTITUCIÓ DELS REMATS DELS CONTRAFORTS AMB PEDRA DE MONTJUIÇ AIXÍ COM LES GARGOLES I LES CANALS DE DESGUÀS DE COBERTA.

- RESTITUCIÓ DELS CAPITELLS ESCULTORIS DE LES VOLTES MALMESOS O DESAPAREGUTS.
 - REJUNTAT DELS PARAMENTS EXTERIORS.

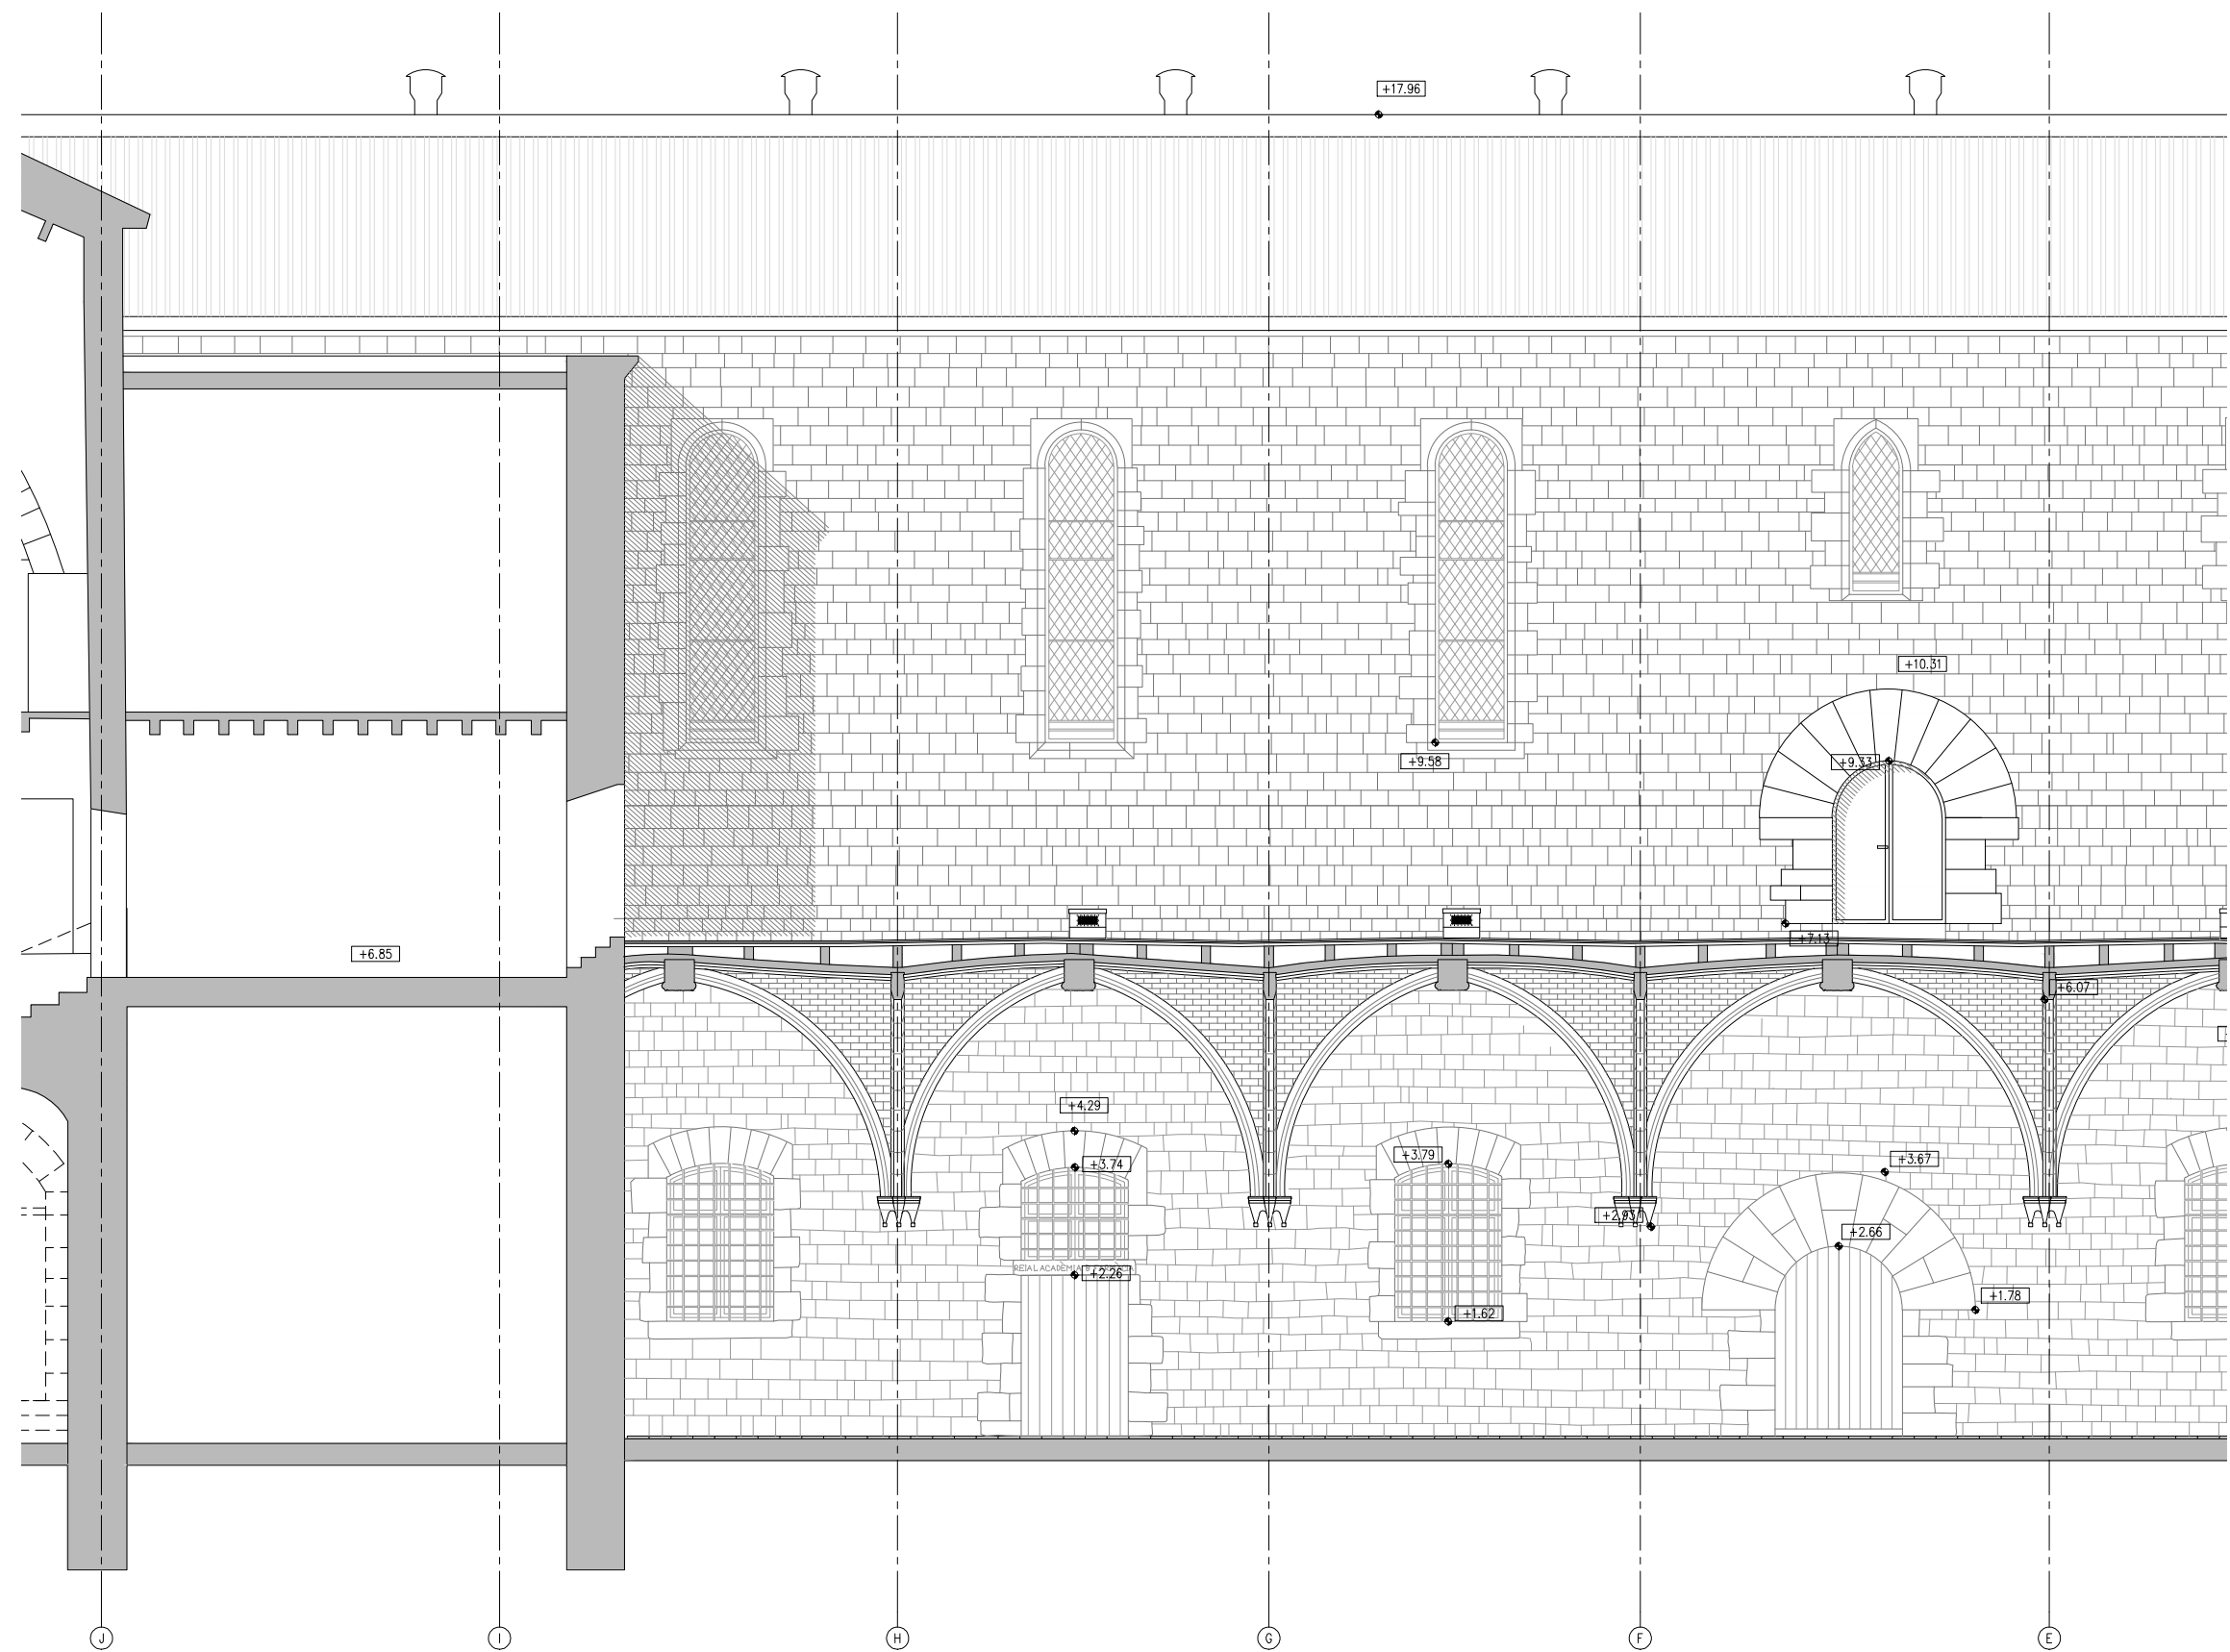
S.F.O - DETALL SECCIÓ DIR. FAÇANA OEST

ACTUACIONS GENERALS:

RESTAURACIÓ I RECUPERACIÓ D'ELEMENTS MALMESOS O DESAPAREGUTS:

- REPOSICIÓ DELS VOLUMS PERDUTS DE LA IMPOSTA DEL CLAUSTRE AMB PEDRA DE MONTJUIÇ.
- RESTITUCIÓ DELS REMATS DELS CONTRAFORTS AMB PEDRA DE MONTJUIÇ AIXÍ COM LES GARGOLES I LES CANALS DE DESGUÀS DE COBERTA.
- RESTITUCIÓ DELS CAPITELLS ESCULTORIS DE LES VOLTES MALMESOS O DESAPAREGUTS.
- REJUNTAT DELS PARAMENTS EXTERIORS.

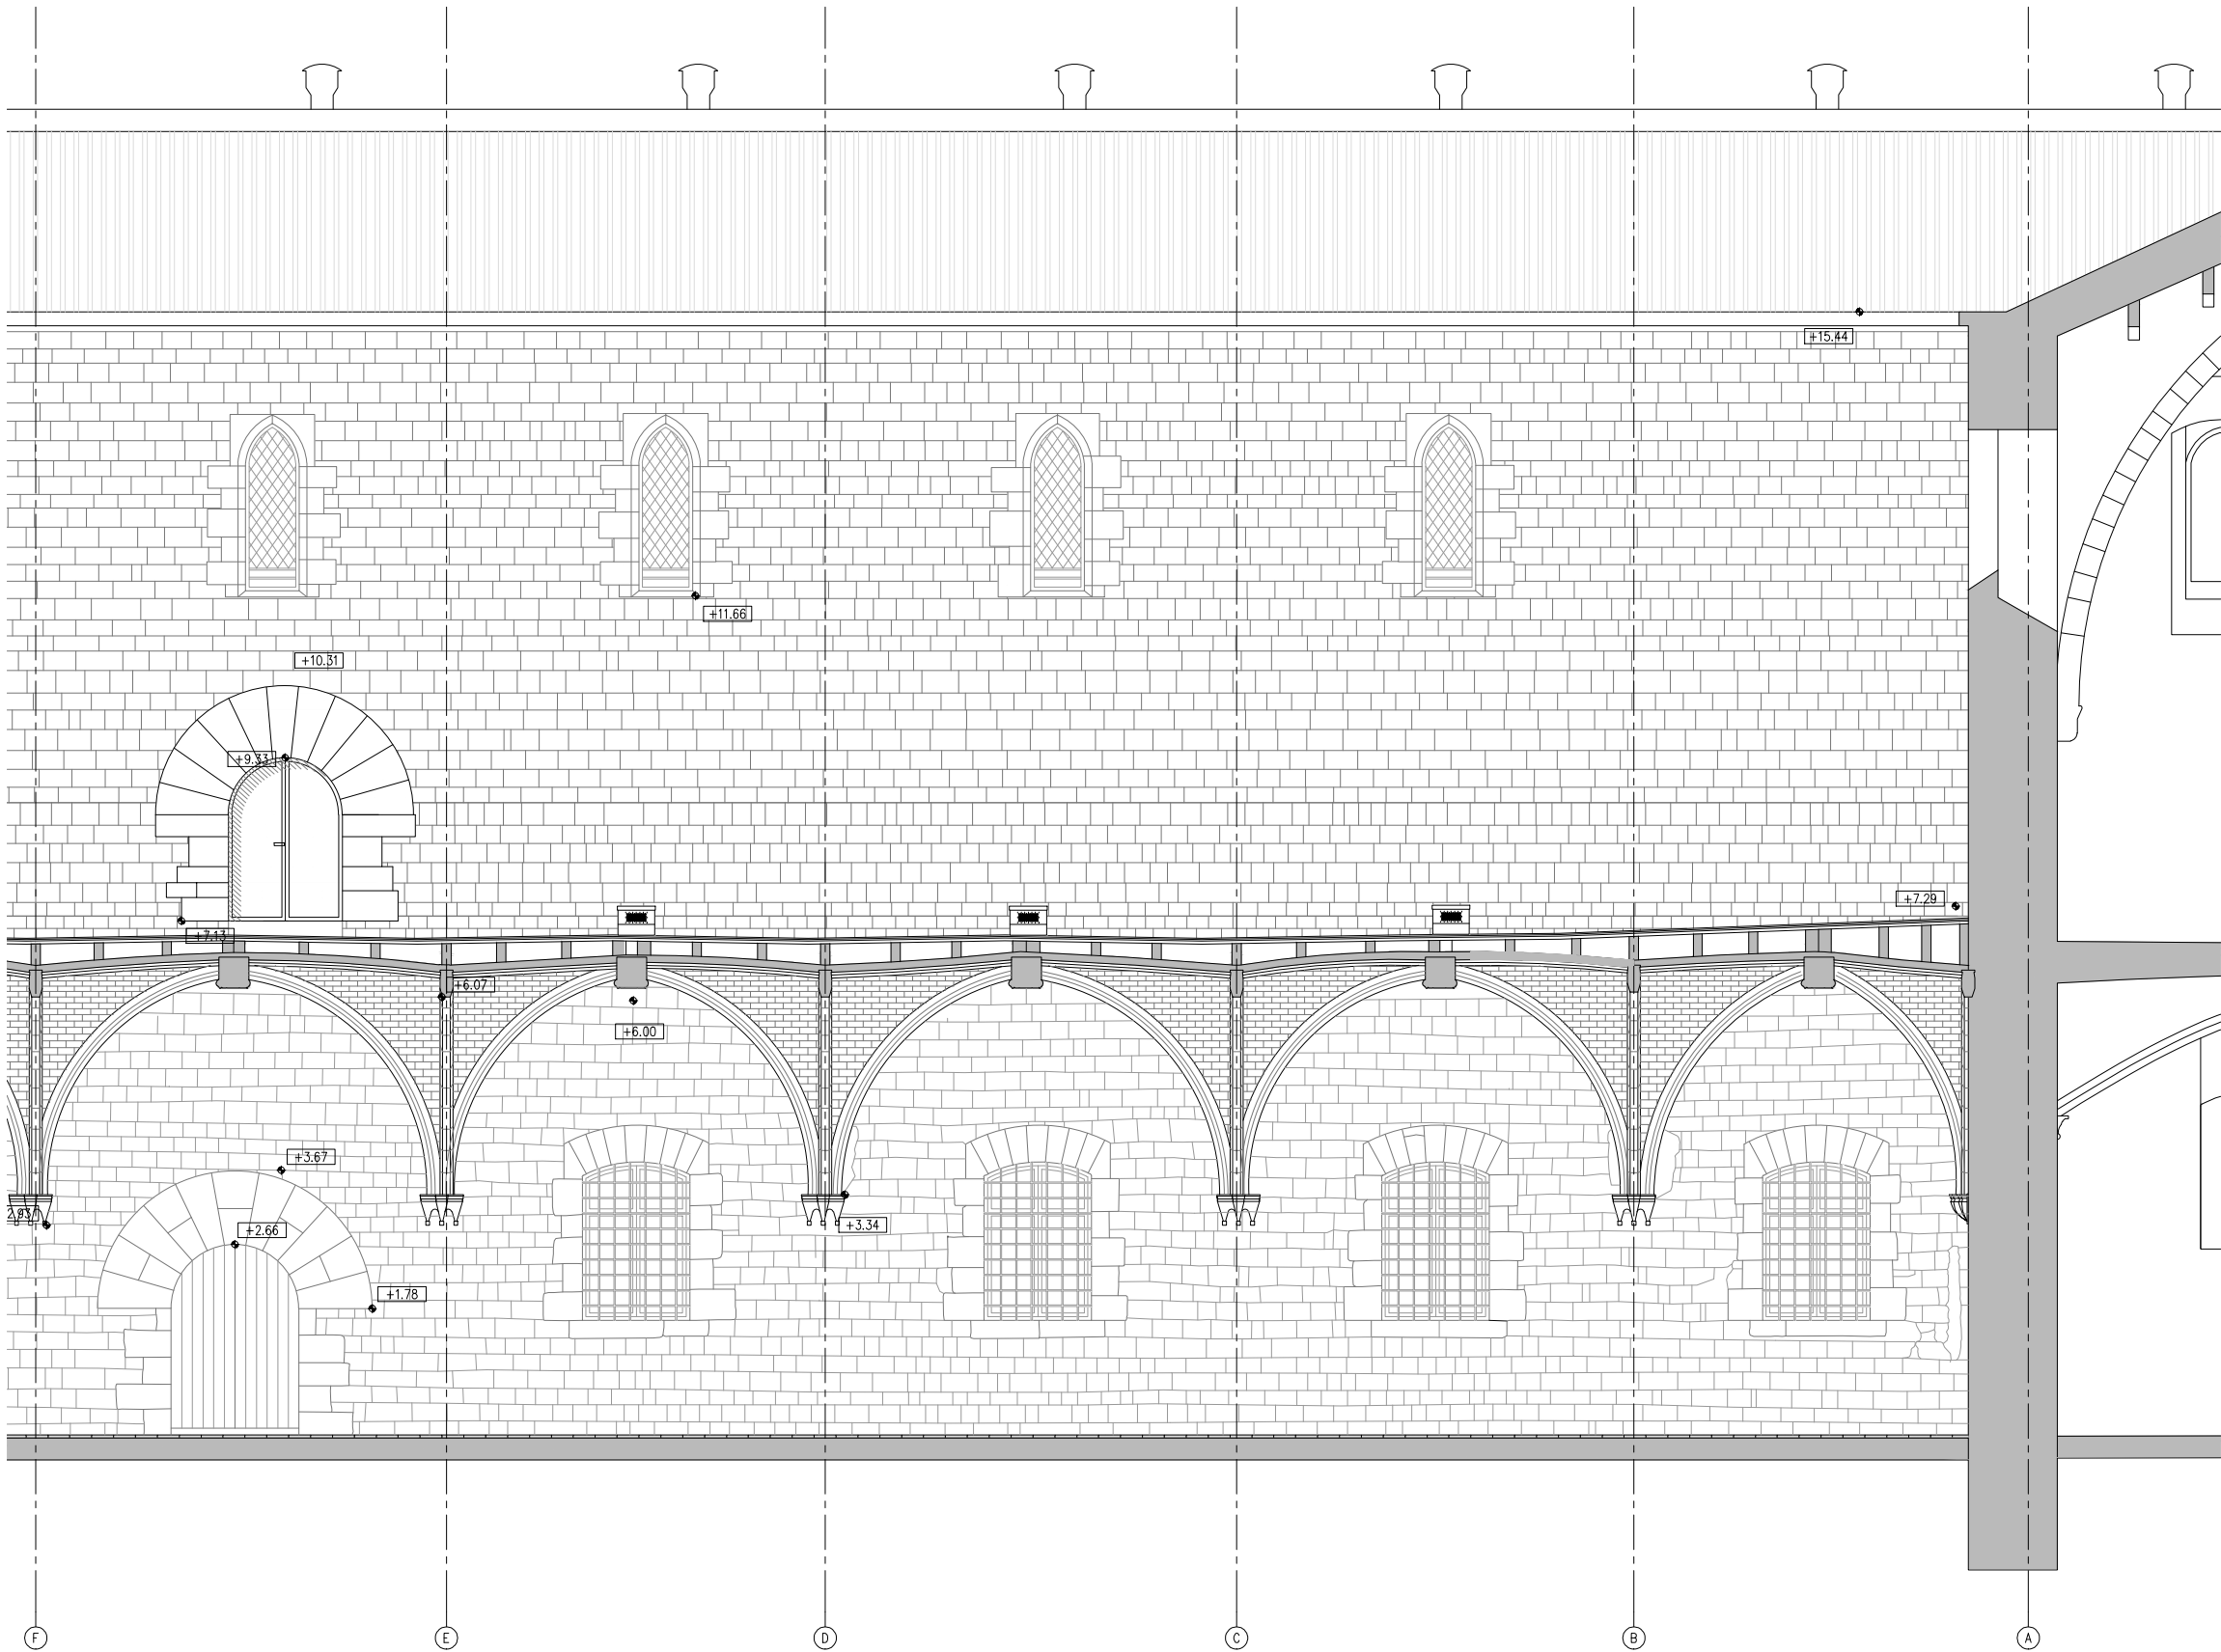
S.F.O - DETALL SECCIÓ DIR. FAÇANA OEST

ACTUACIONS GENERALS:

- ACTUACIONS DE REFORÇ ESTRUCTURAL DE LES VOLTES I NOVA IMPERMEABILITZACIÓ:
- COL·LOCACIÓ DE CONNECTORS DE FIBRA DE CARBONI I REFORÇ DELS NERVIS DE TOTES LES VOLTES.
 - FORMACIÓ DE NOVA CAPA DE COMPRESIÓ AMB FORMIGÓ DE CALÇ I MALLA DE FIBRA DE CARBONI.
 - NOU SISTEMA D'ENVANETS CONILLERS AMB MAÓ CALAT.
 - FORMACIÓ DE LA NOVA COBERTA CATALANA.

- RESTAURACIÓ I RECUPERACIÓ D'ELEMENTS MALMESOS O DESAPAREGUTS:
- REPOSICIÓ DELS VOLUMS PERDUTS DE LA IMPOSTA DEL CLAUSTRE AMB PEDRA DE MONTJUIÇ.
 - RESTITUCIÓ DELS REMATS DELS CONTRAFORTS AMB PEDRA DE MONTJUIÇ AIXÍ COM LES GARGOLES I LES CANALS DE DESGUÀS DE COBERTA.
 - RESTITUCIÓ DELS CAPITELLS ESCULTORIS DE LES VOLTES MALMESOS O DESAPAREGUTS.
 - REJUNTAT DELS PARAMENTS EXTERIORS.

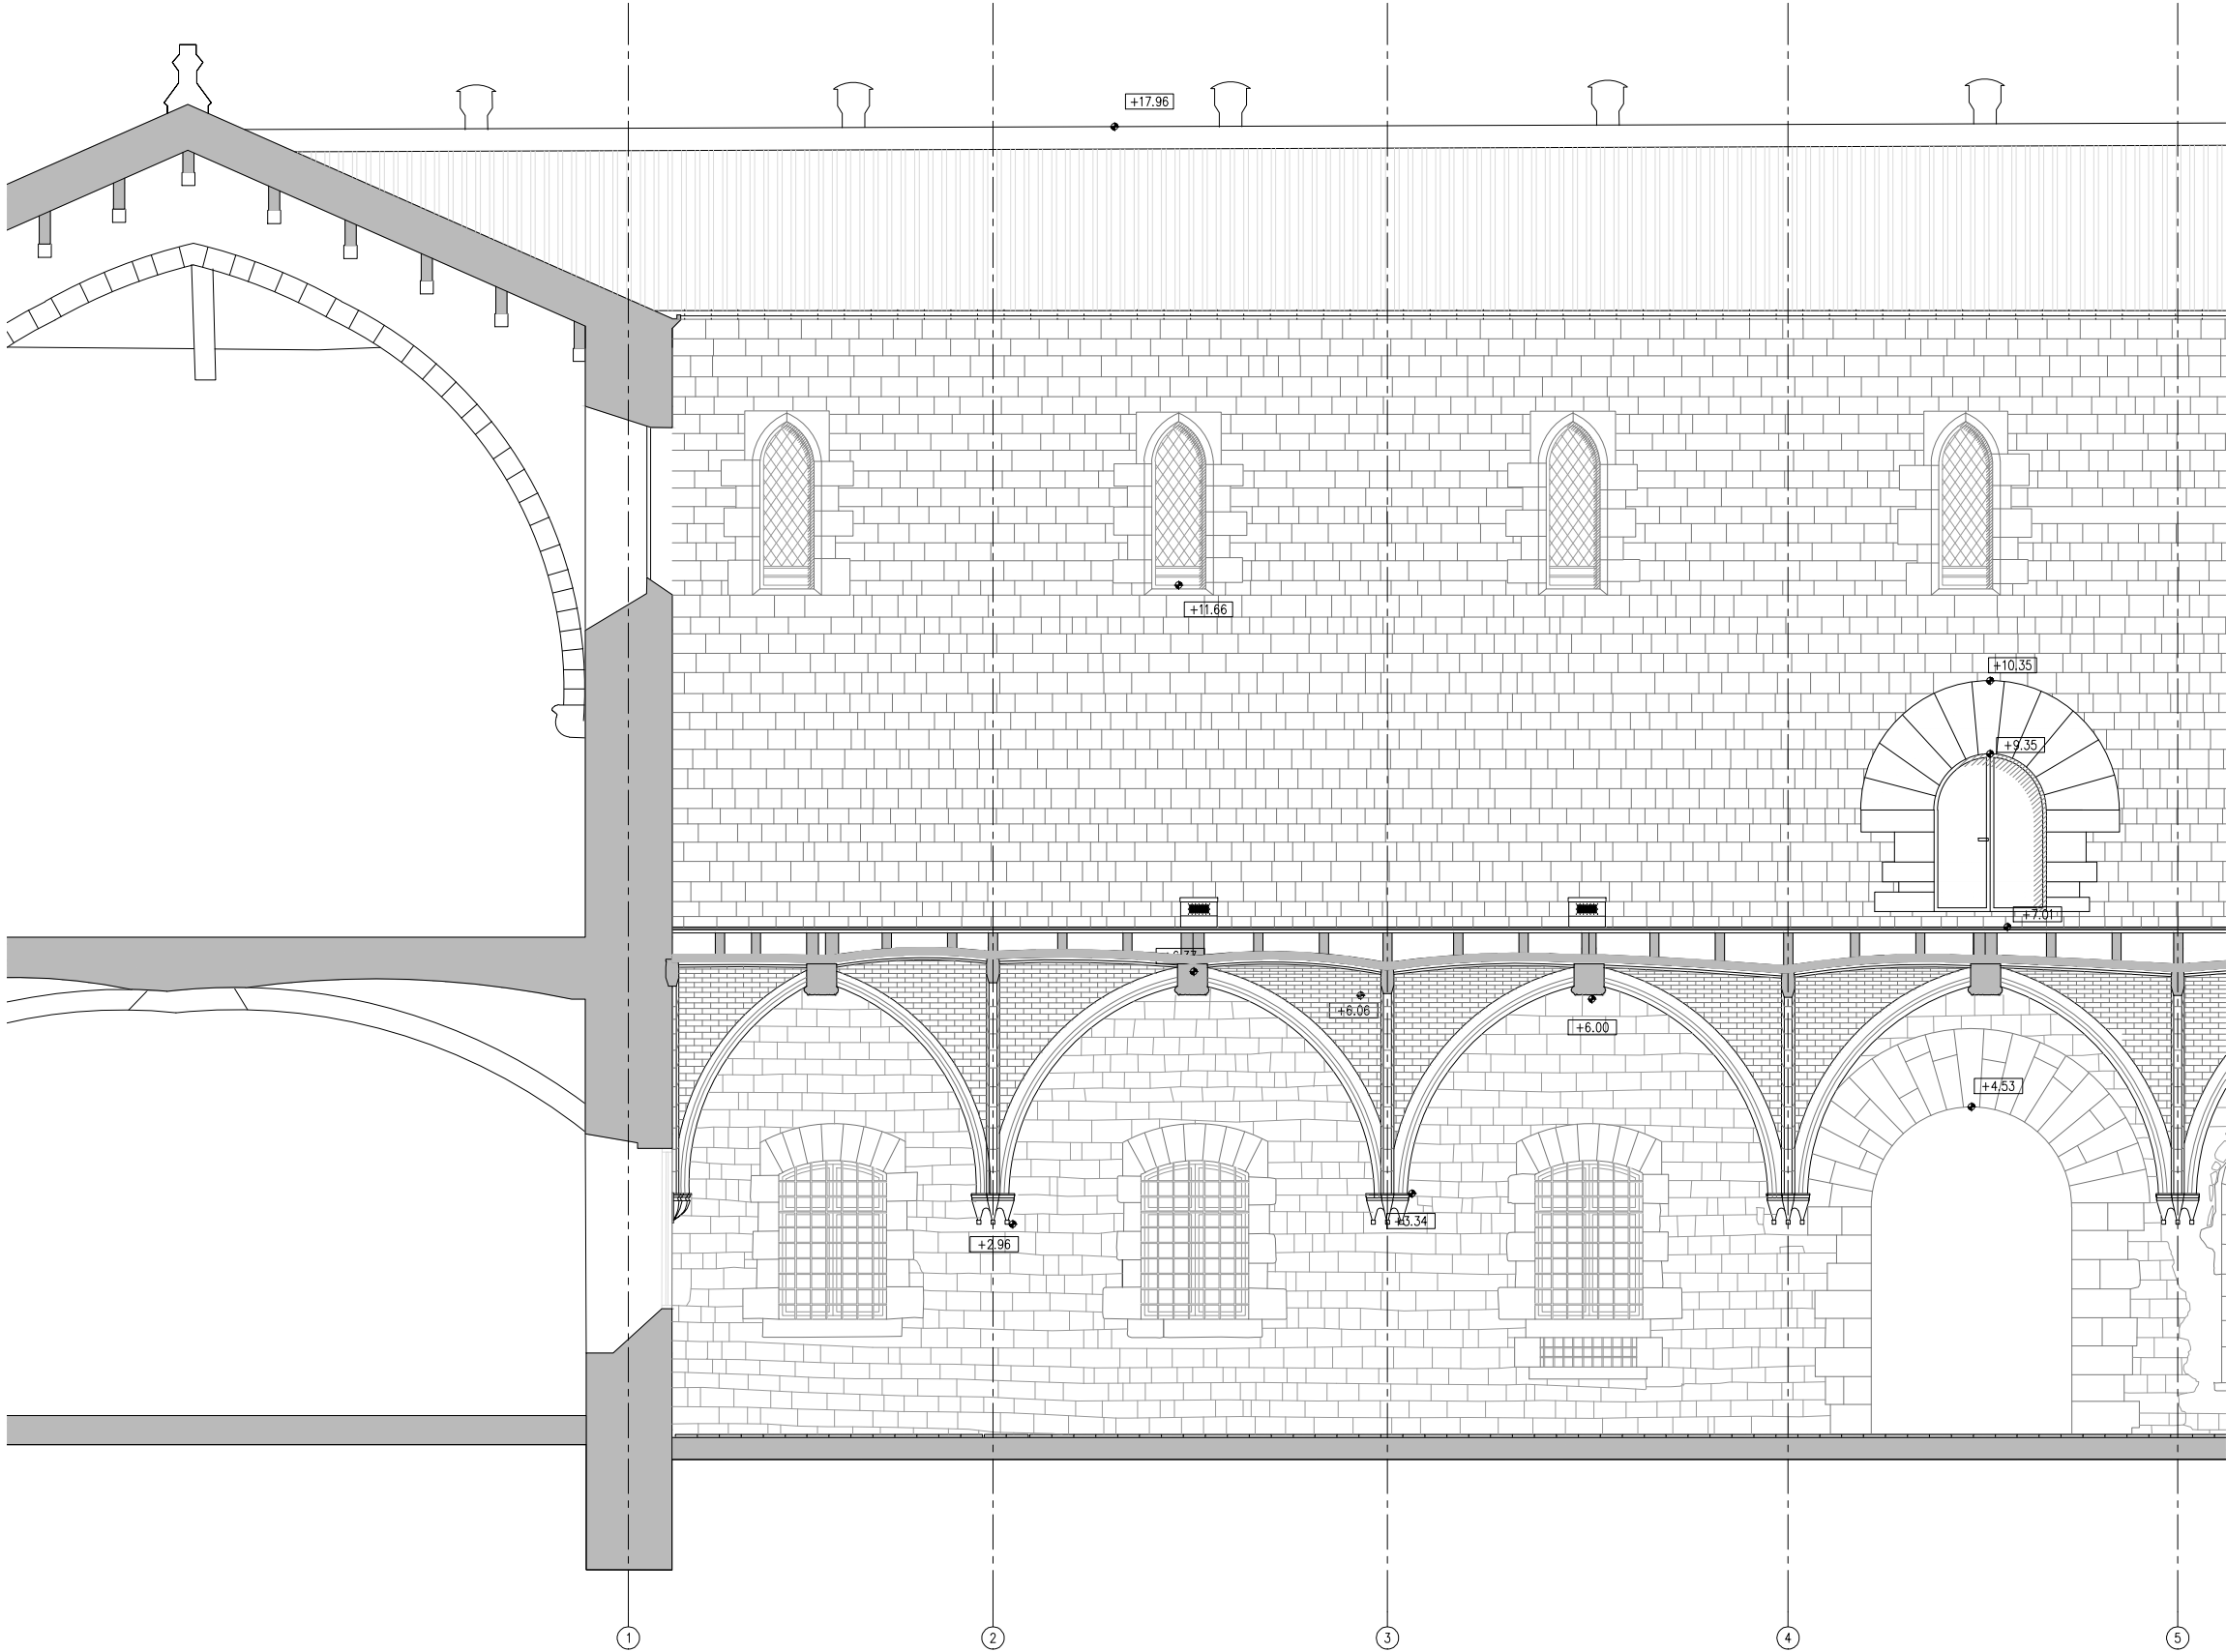
S.F.N - DETALL SECCIÓ DIR. FAÇANA NORD

ACTUACIONS GENERALS:

- REPOSICIÓ DELS VOLUMS PERDUTS DE LA IMPOSTA DEL CLAUSTRE AMB PEDRA DE MONTJUÏC.
 - RESTITUCIÓ DELS REMATS DELS CONTRAFORTS AMB PEDRA DE MONTJUÏC AIXÍ COM LES GARGOLES I LES CANALS DE DESGUÀS DE COBERTA.

- RESTITUCIÓ DELS CAPITELLS ESCULTORIS DE LES VOLTES MALMESOS O DESAPAREGUTS.
 - REJUNTAT DELS PARAMENTS EXTERIORS.

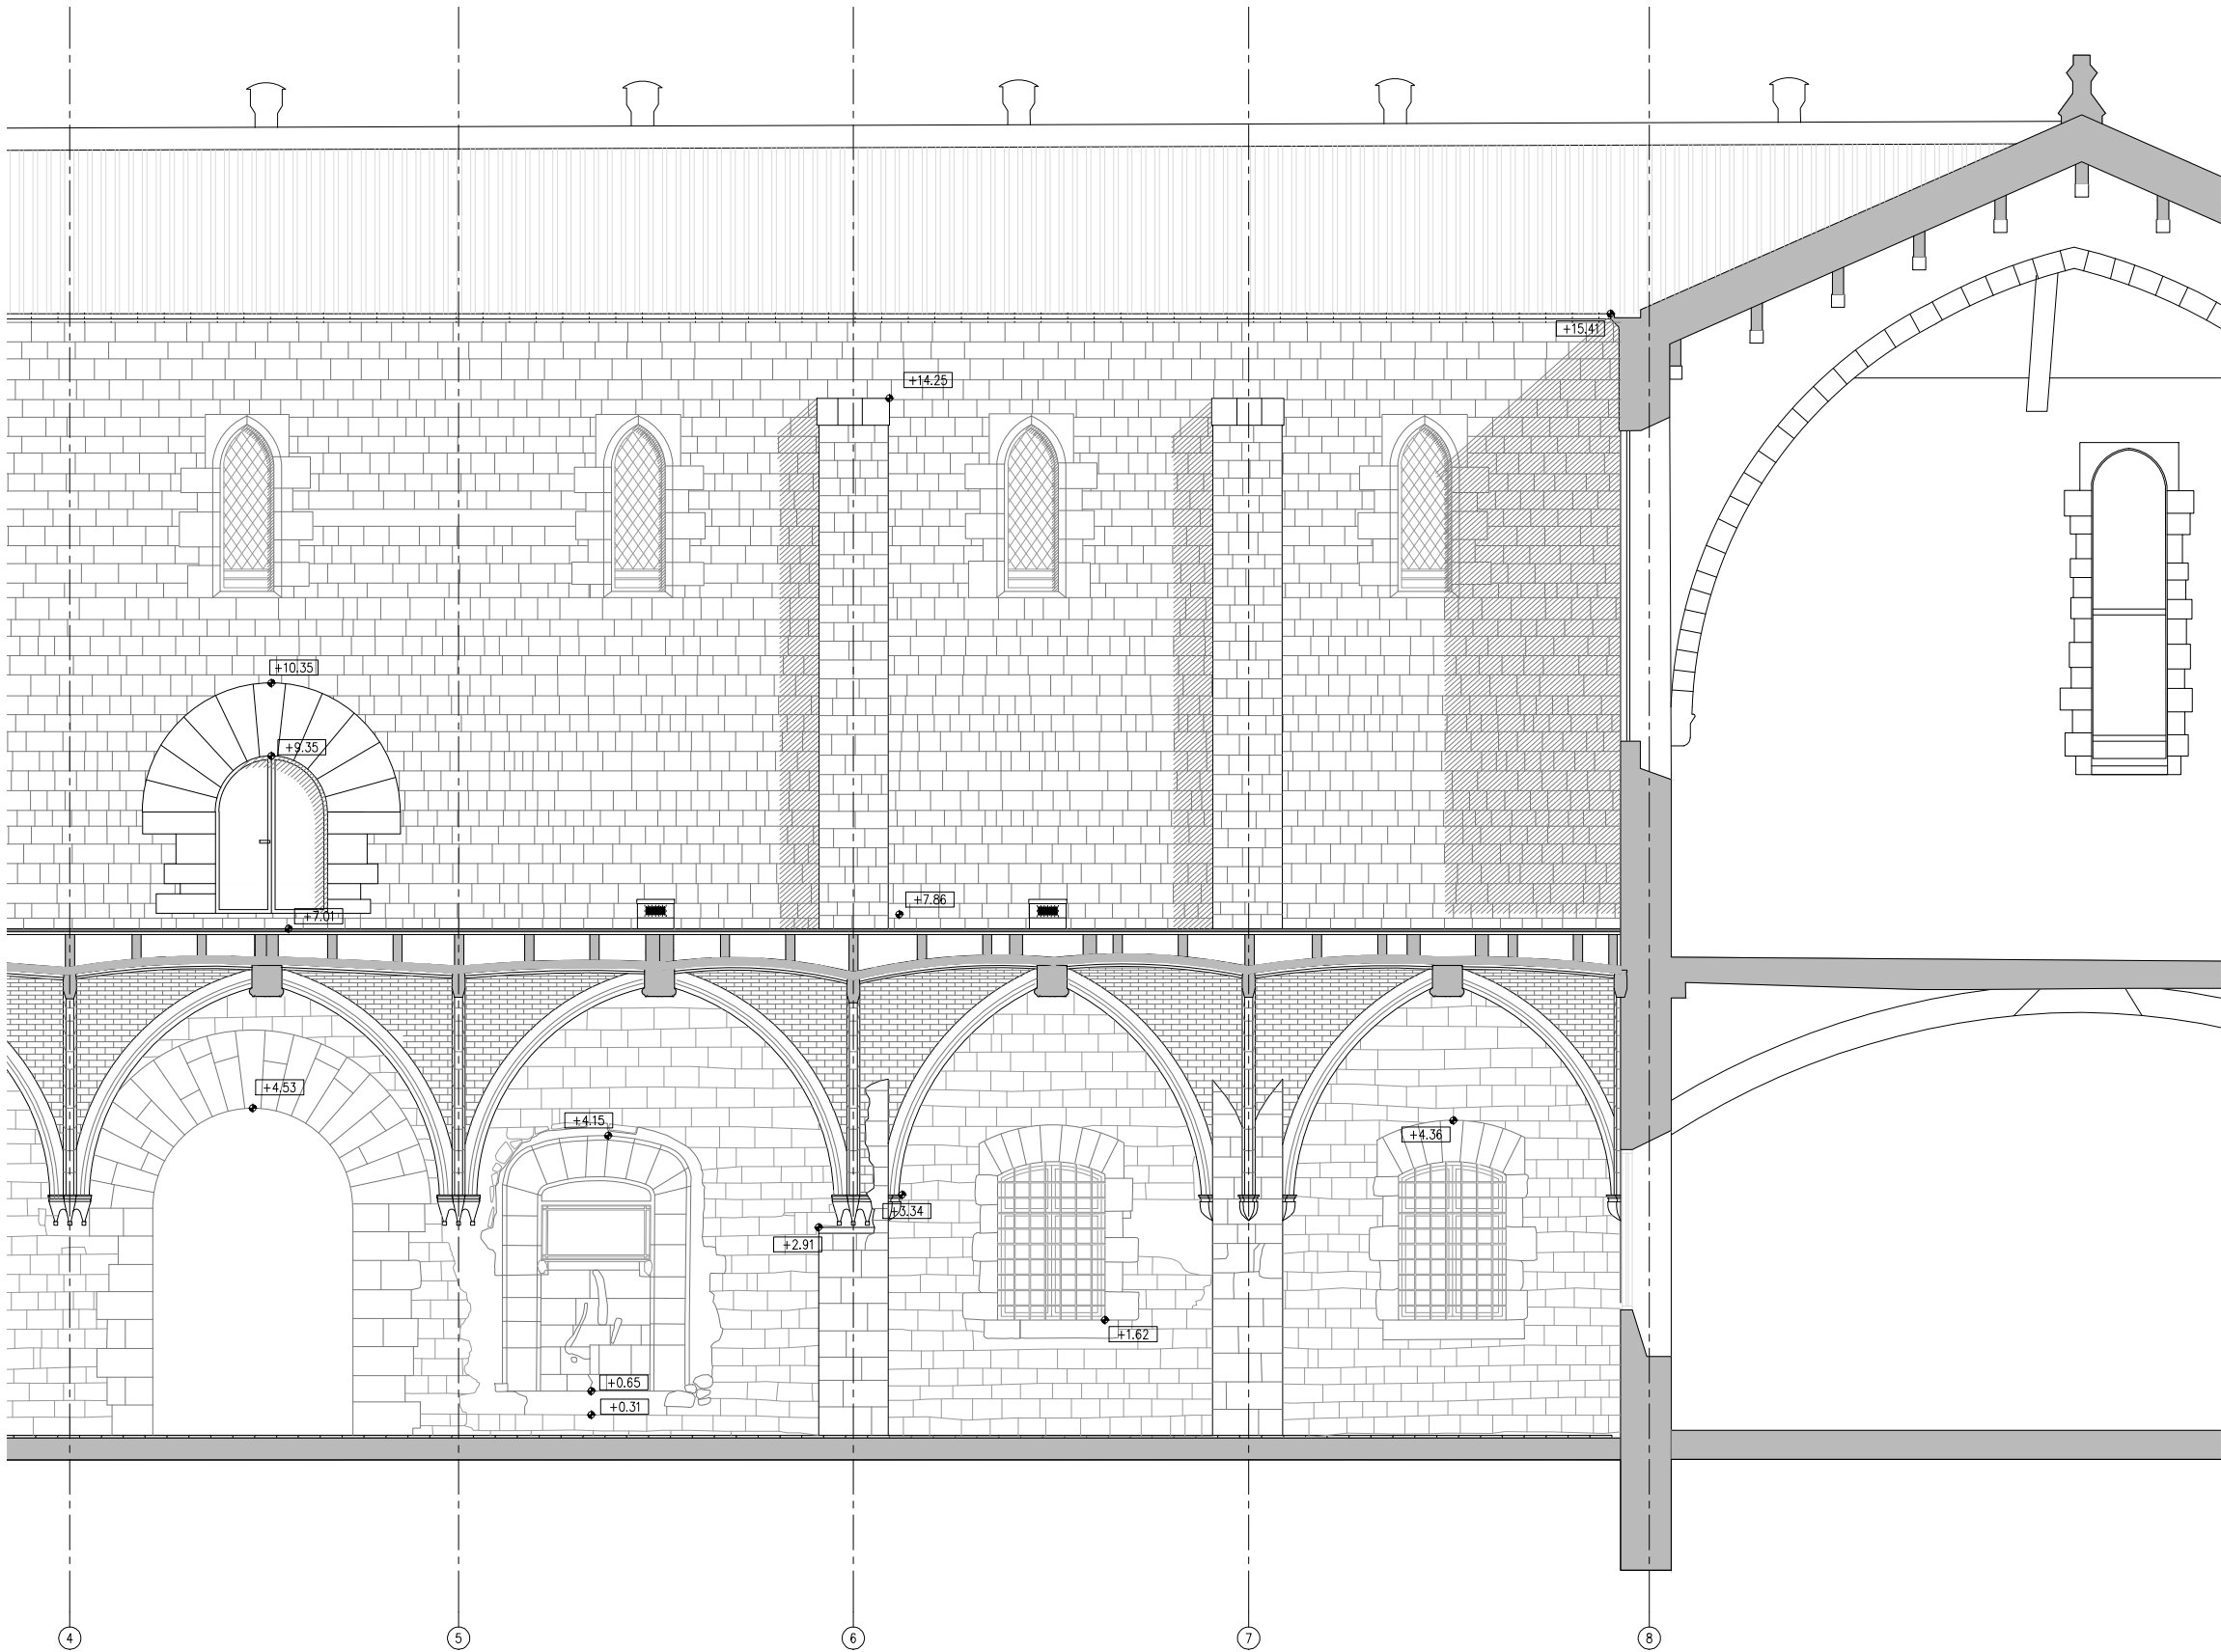
S.F.N - DETALL SECCIÓ DIR. FAÇANA NORD

ACTUACIONS GENERALS:

- ACTUACIONS DE REFORÇ ESTRUCTURAL DE LES VOLTES I NOVA IMPERMEABILITZACIÓ:
- COL·LOCACIÓ DE CONNECTORS DE FIBRA DE CARBONI I REFORÇ DELS NERVIS DE TOTES LES VOLTES.
 - FORMACIÓ DE NOVA CAPA DE COMPRESIÓ AMB FORMIGÓ DE CALÇ I MALLA DE FIBRA DE CARBONI.
 - NOU SISTEMA D'ENVANETS CONILLERS AMB MAÓ CALAT.
 - FORMACIÓ DE LA NOVA COBERTA CATALANA.

- RESTAURACIÓ I RECUPERACIÓ D'ELEMENTS MALMESOS O DESAPAREGUTS:
- REPOSIICIÓ DELS VOLUMS PERDUTS DE LA IMPOSTA DEL CLAUSTRE AMB PEDRA DE MONTJUÏC.
 - RESTITUCIÓ DELS REMATS DELS CONTRAFORTS AMB PEDRA DE MONTJUÏC AIXÍ COM LES GARGOLES I LES CANALS DE DESGUÀS DE COBERTA.
 - RESTITUCIÓ DELS CAPITELLS ESCULTORIS DE LES VOLTES MALMESOS O DESAPAREGUTS.
 - REJUNTAT DELS PARAMENTS EXTERIORS.
