Projecte de Rehabilitació del claustre de l'Antic Hospital de la Santa Creu de Barcelona, Districte de Ciutat Vella

Projecte d'Execució

ÀMBIT 2: Rehabilitació del claustre de l'edifici

Documentació Gràfica (DG)

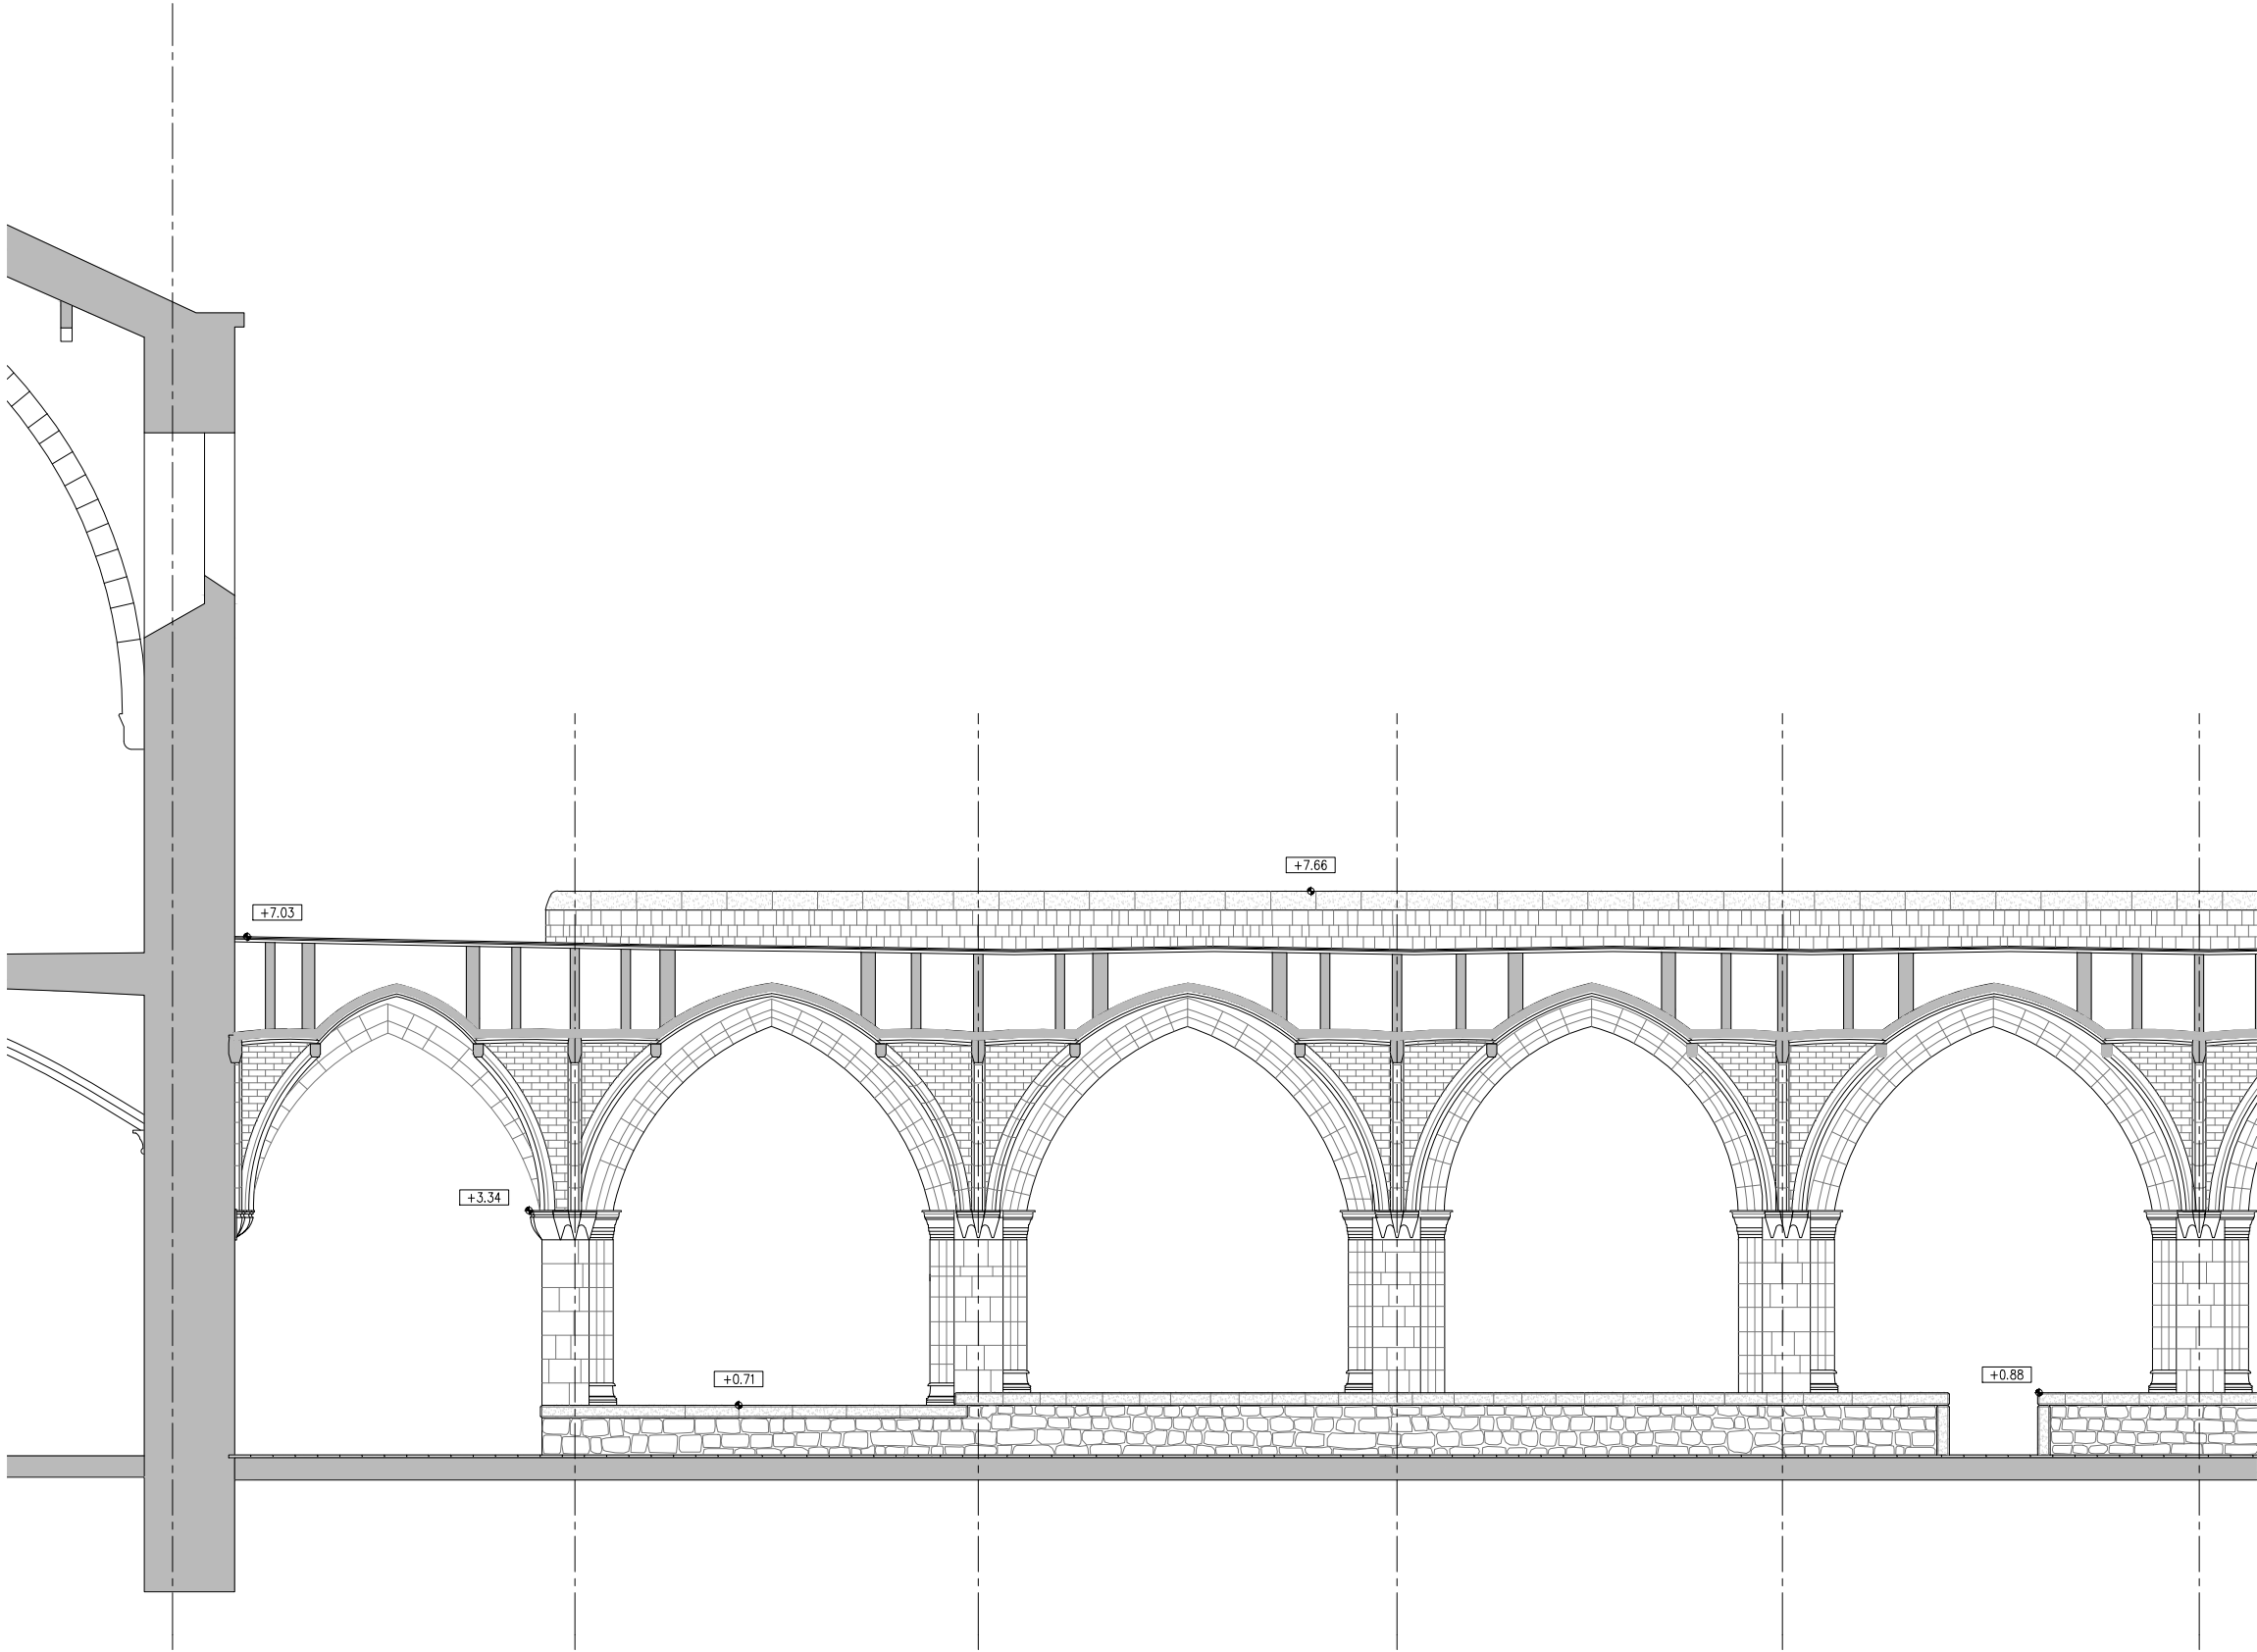
S.C.O - DETALL SECCIÓ DIR. CLAUSTR E OEST

ACTUACIONS GENERALS:

- REPOSICIÓ DELS VOLUMS PERDUTS DE LA IMPOSTA DEL CLAUSTRE AMB PEDRA DE MONTJÚIC.
 - RESTITUCIÓ DELS REMATS DELS CONTRAFORTS AMB PEDRA DE MONTJÚIC AIXÍ COM LES GARGOLES I LES CANALS DE DESGUÀS DE COBERTA.

- RESTITUCIÓ DELS CAPITELLS ESCULTORIS DE LES VOLTES MALMESOS O DESAPAREGUTS.
 - REJUNTAT DELS PARAMENTS EXTERIORS.

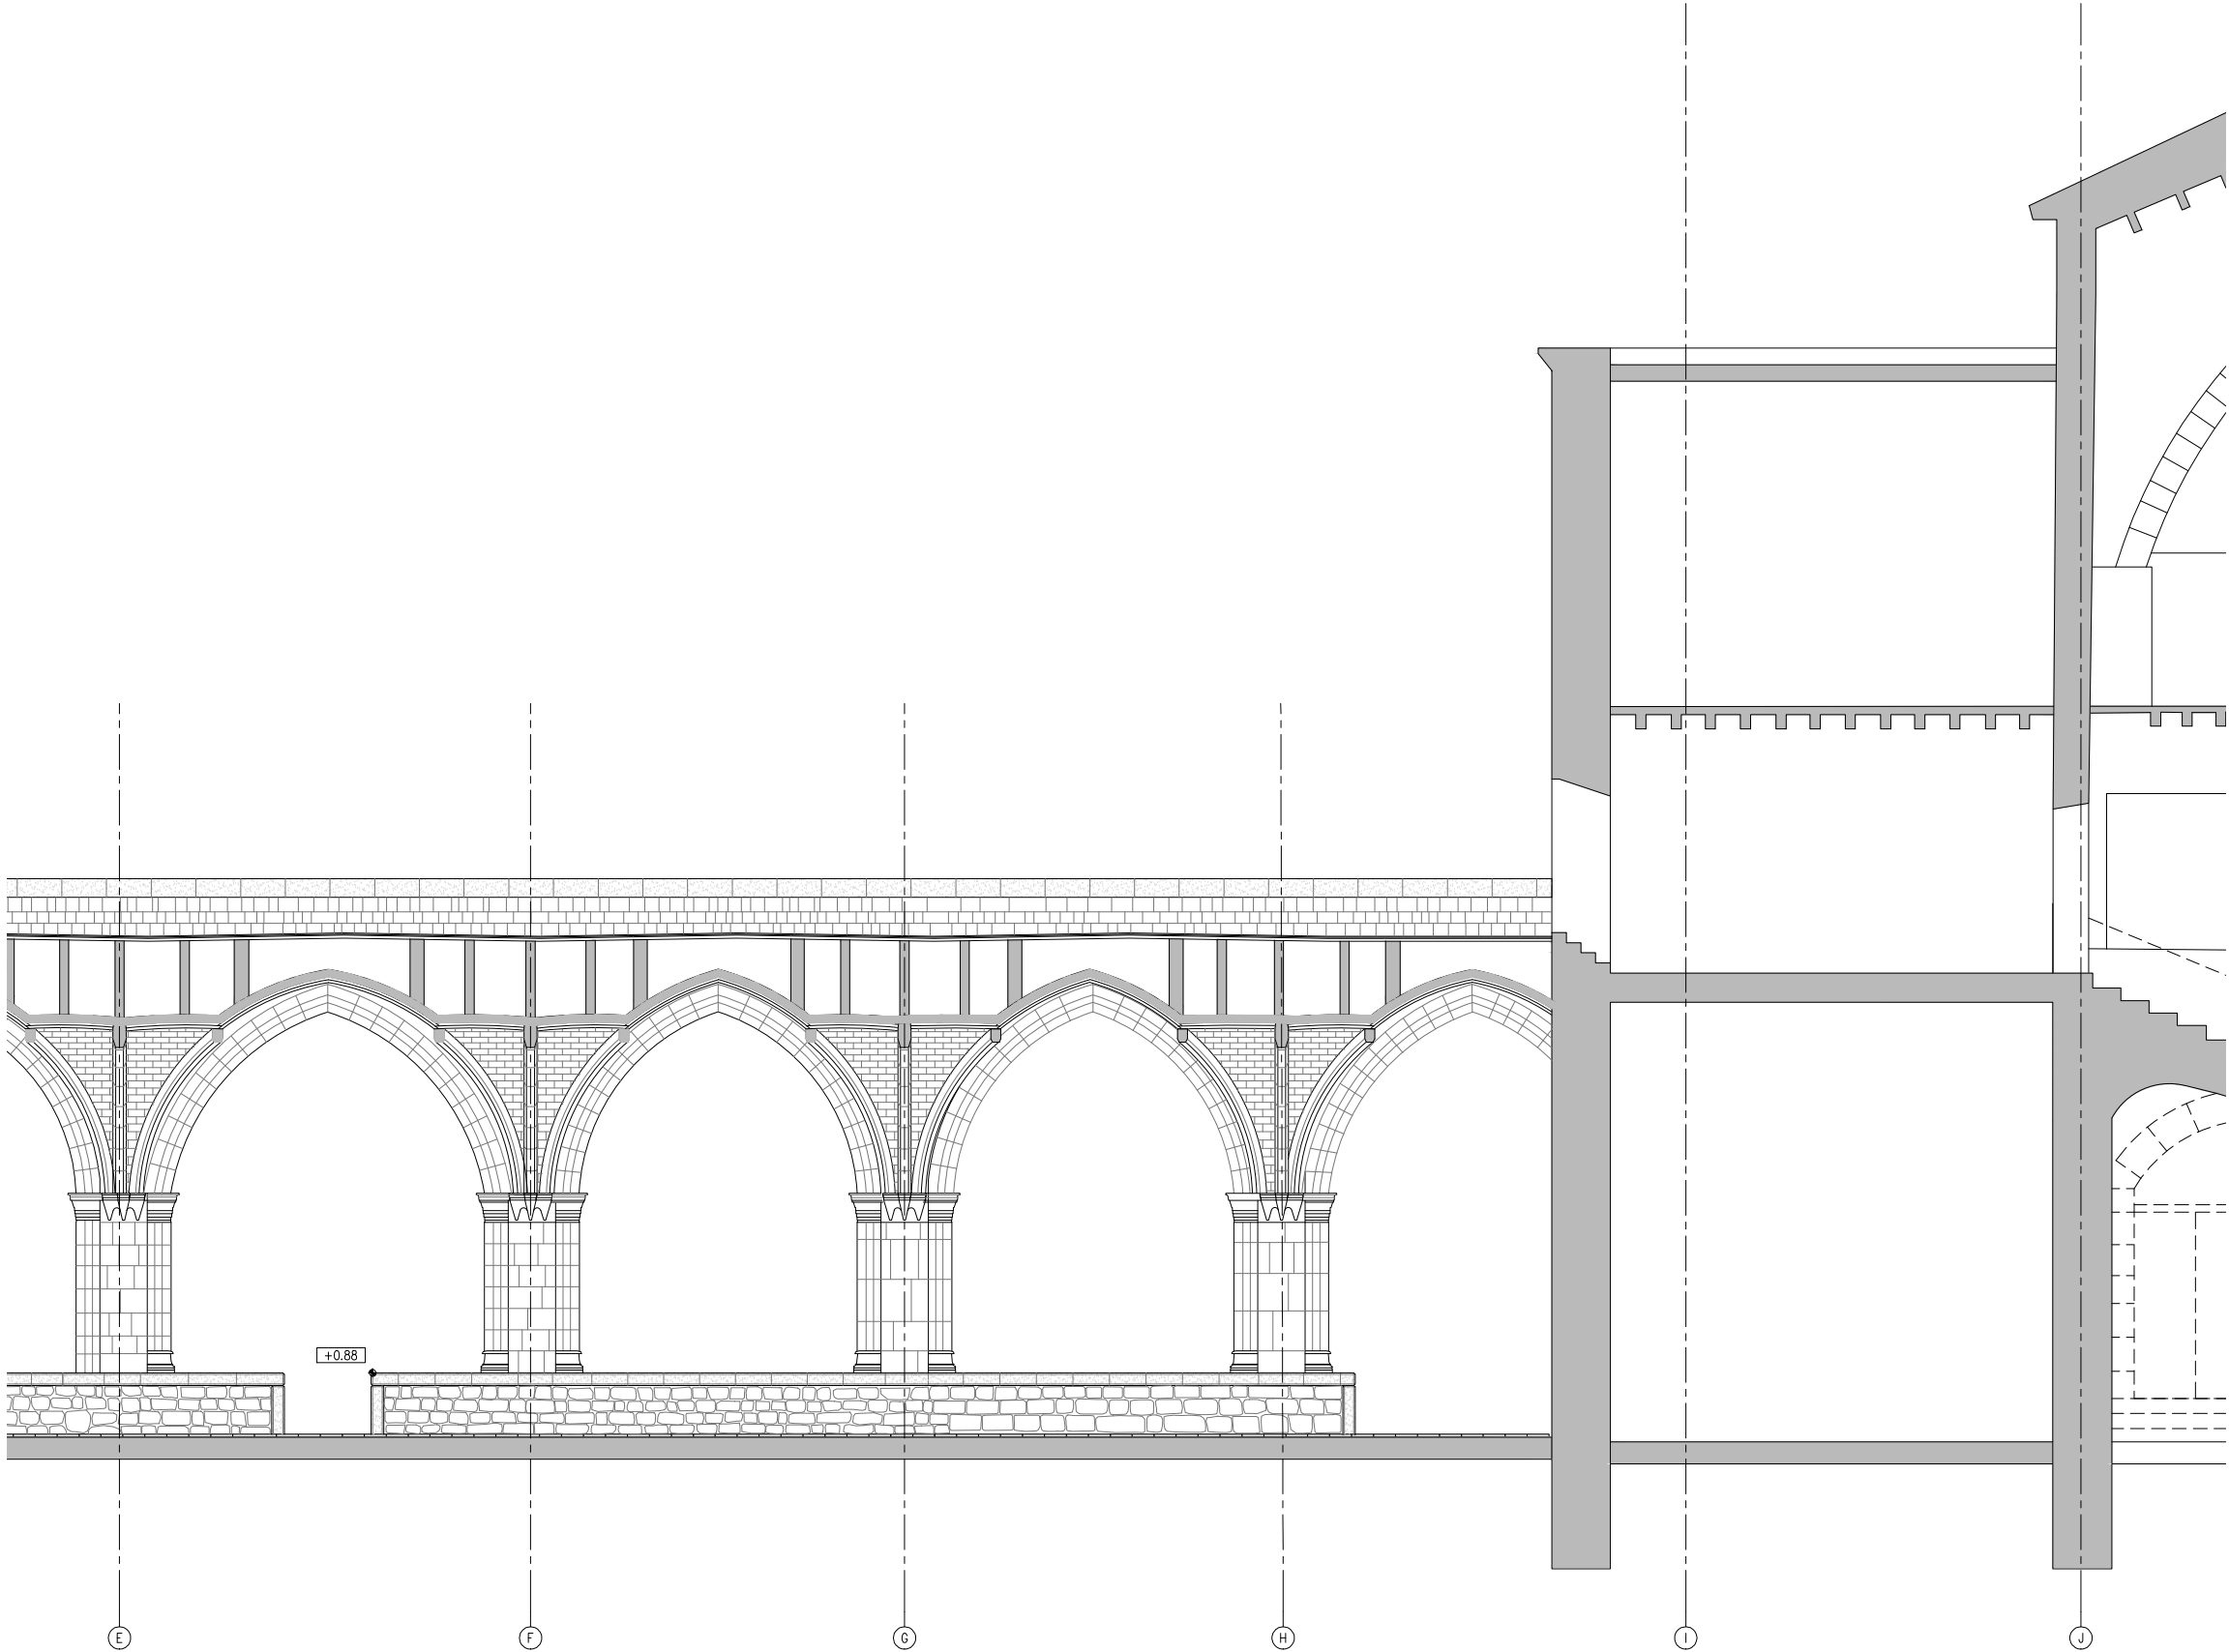
S.F.O - DETALL SECCIÓ DIR. CLAUSTRE OEST

- ACTUACIONS GENERALS:
- EXTRACCIÓ D'ELEMENTS NO ORIGINALS:
- EXTRACCIÓ D'ELEMENTS AFEGITS: RESTES D'OBRA I ELEMENTS AFEGITS A LA MAÇONERIA.
 - RETIRADA INSTAL·LACIONS OBSOLETES TRAÇADES SOBRE PARAMENTS.

- REPOSICIÓ DELS VOLUMS PERDUTS DE LA IMPOSTA DEL CLAUSTRE AMB PEDRA DE MONTJÚC.
 - RESTITUCIÓ DELS REMATS DELS CONTRAFORTS AMB PEDRA DE MONTJÚC AIXÍ COM LES GARGOLES I LES CANALS DE DESGUÀS DE COBERTA.

- RESTITUCIÓ DELS CAPITELLS ESCULTORIS DE LES VOLTES MALMESOS O DESAPAREGUTS.
 - REJUNTAT DELS PARAMENTS EXTERIORS.

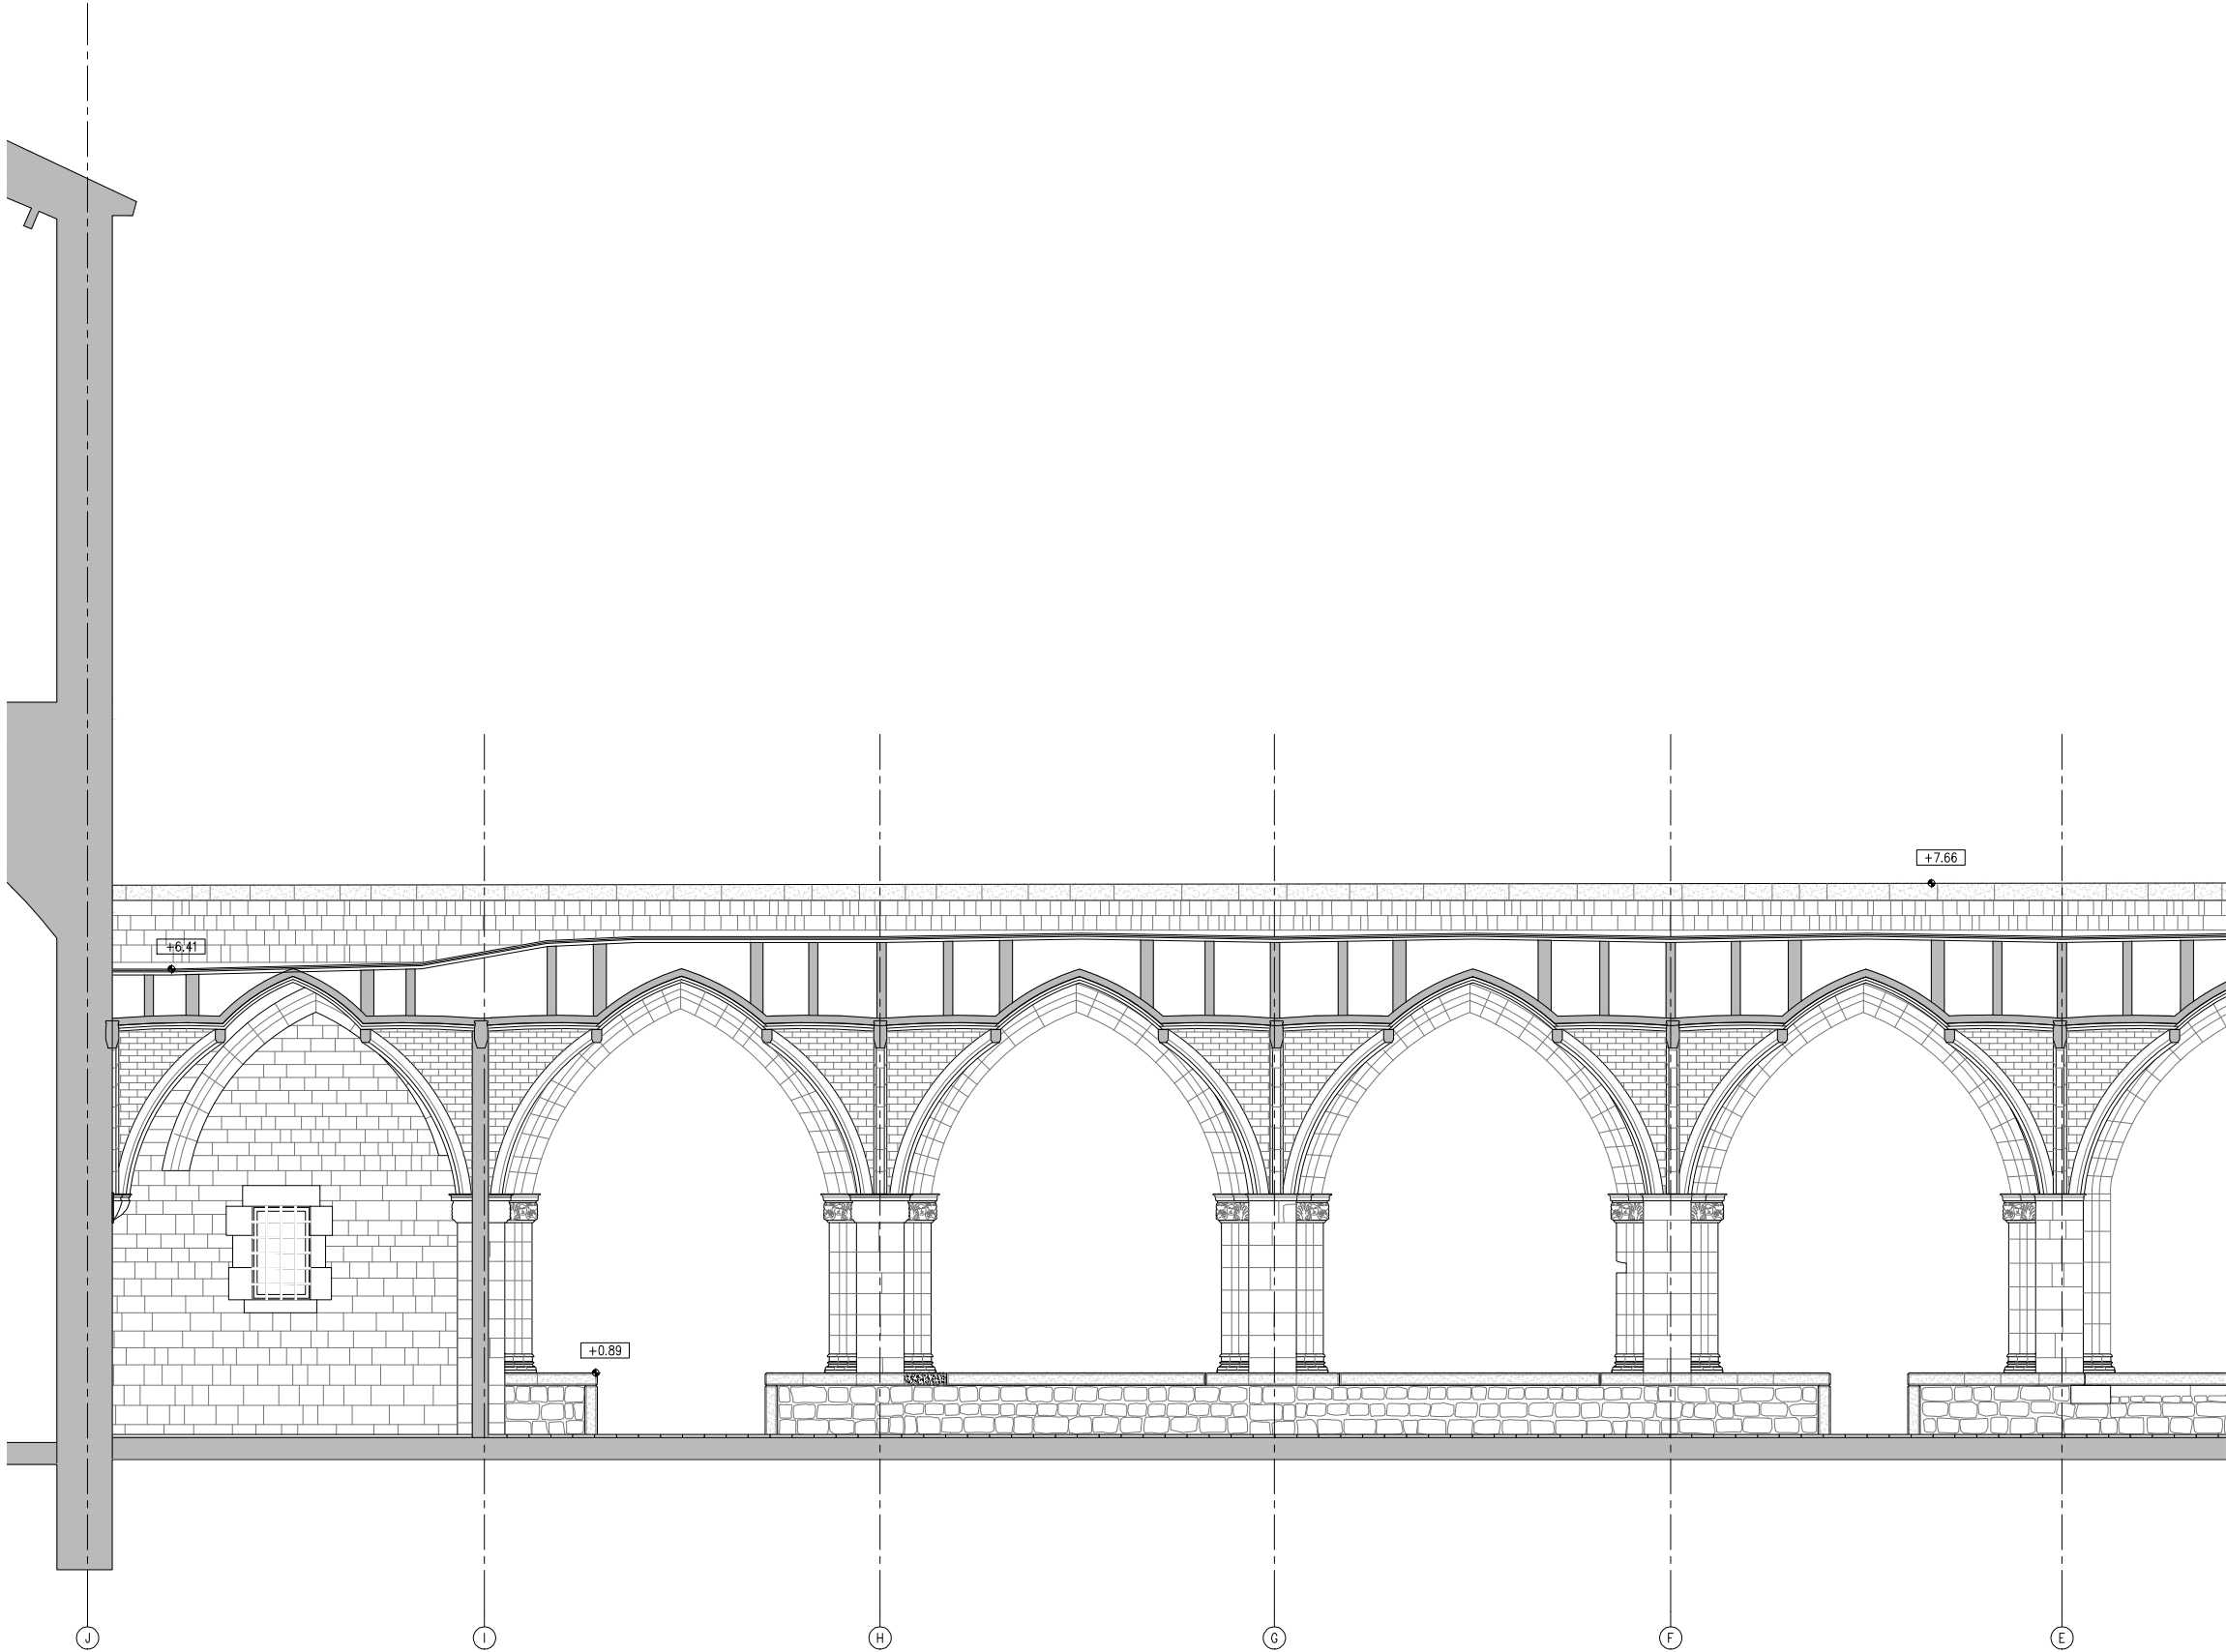
S.C.E - DETALL SECCIÓ DIR. CLAUSTRE EST

ACTUACIONS GENERALS:

- REPOSICIÓ DELS VOLUMS PERDUTS DE LA IMPOSTA DEL CLAUSTRE AMB PEDRA DE MONTJUÏC.
 - RESTITUCIÓ DELS REMATS DELS CONTRAFORTS AMB PEDRA DE MONTJUÏC AIXÍ COM LES GARGOLES I LES CANALS DE DESGUÀS DE COBERTA.

- RESTITUCIÓ DELS CAPITELLS ESCULTORIS DE LES VOLTES MALMESOS O DESAPAREGUTS.
 - REJUNTAT DELS PARAMENTS EXTERIORS.

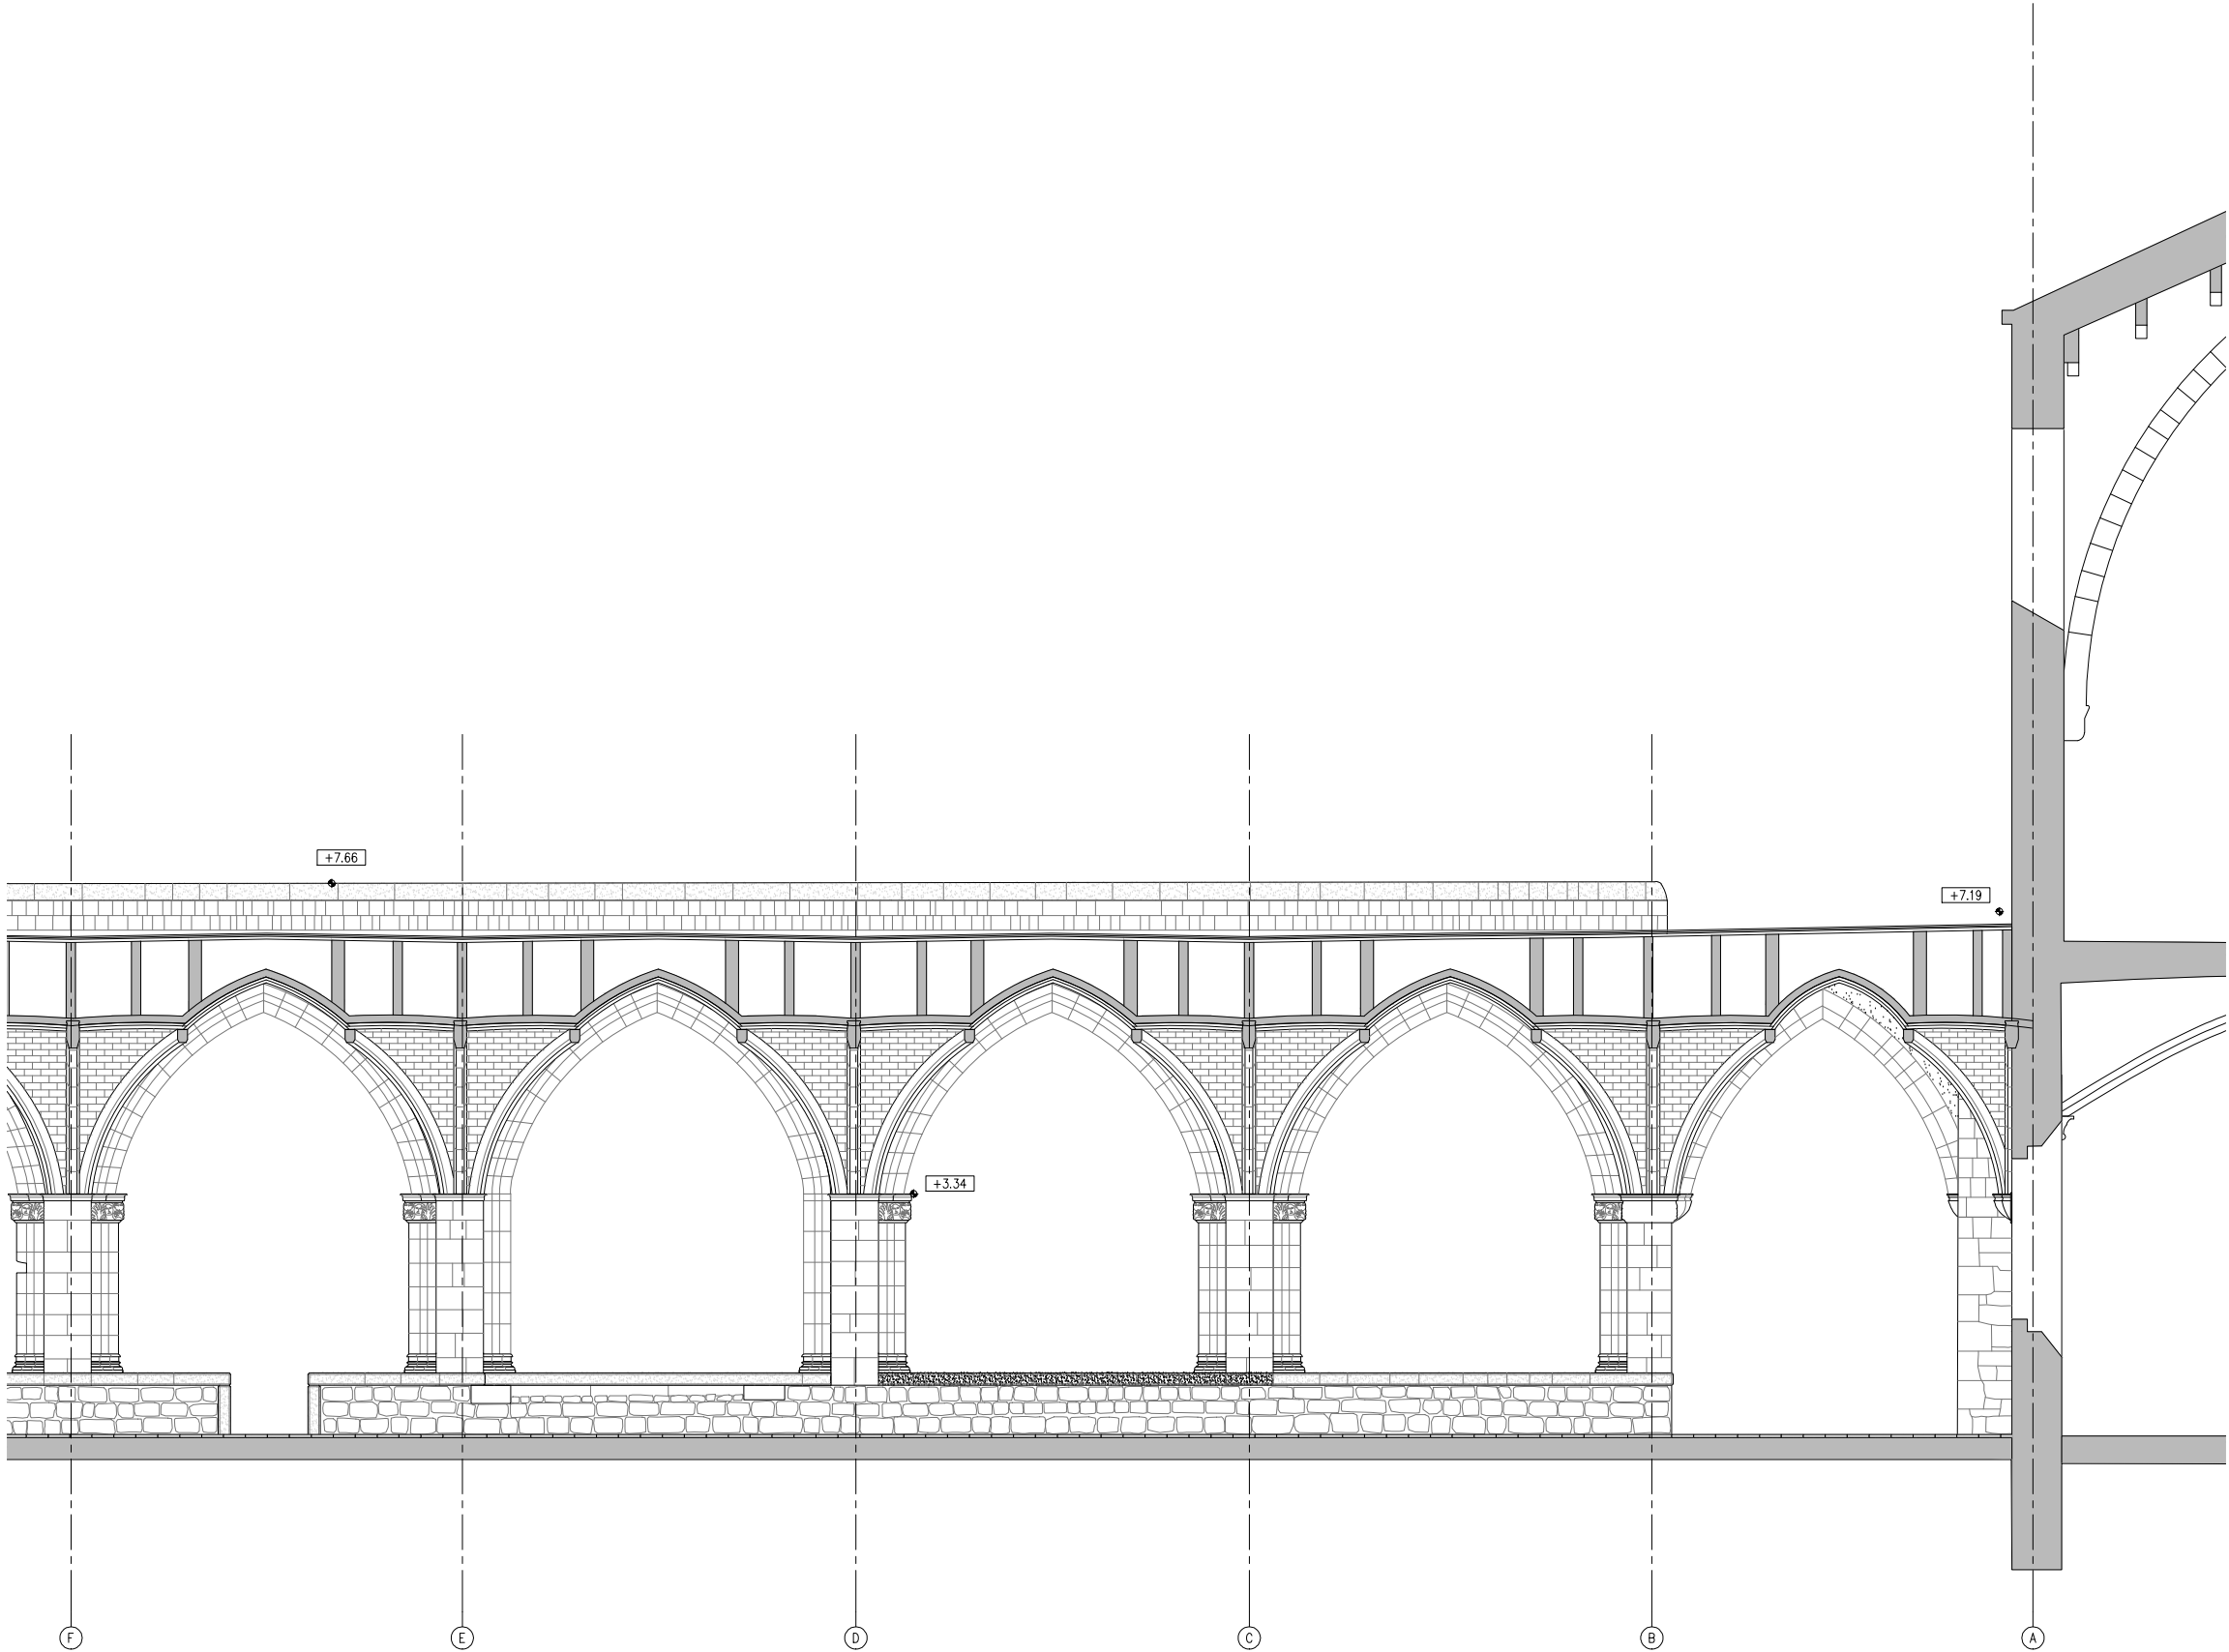
S.C.E - DETALL SECCIÓ DIR. CLAUSTRE EST

ACTUACIONS GENERALS:

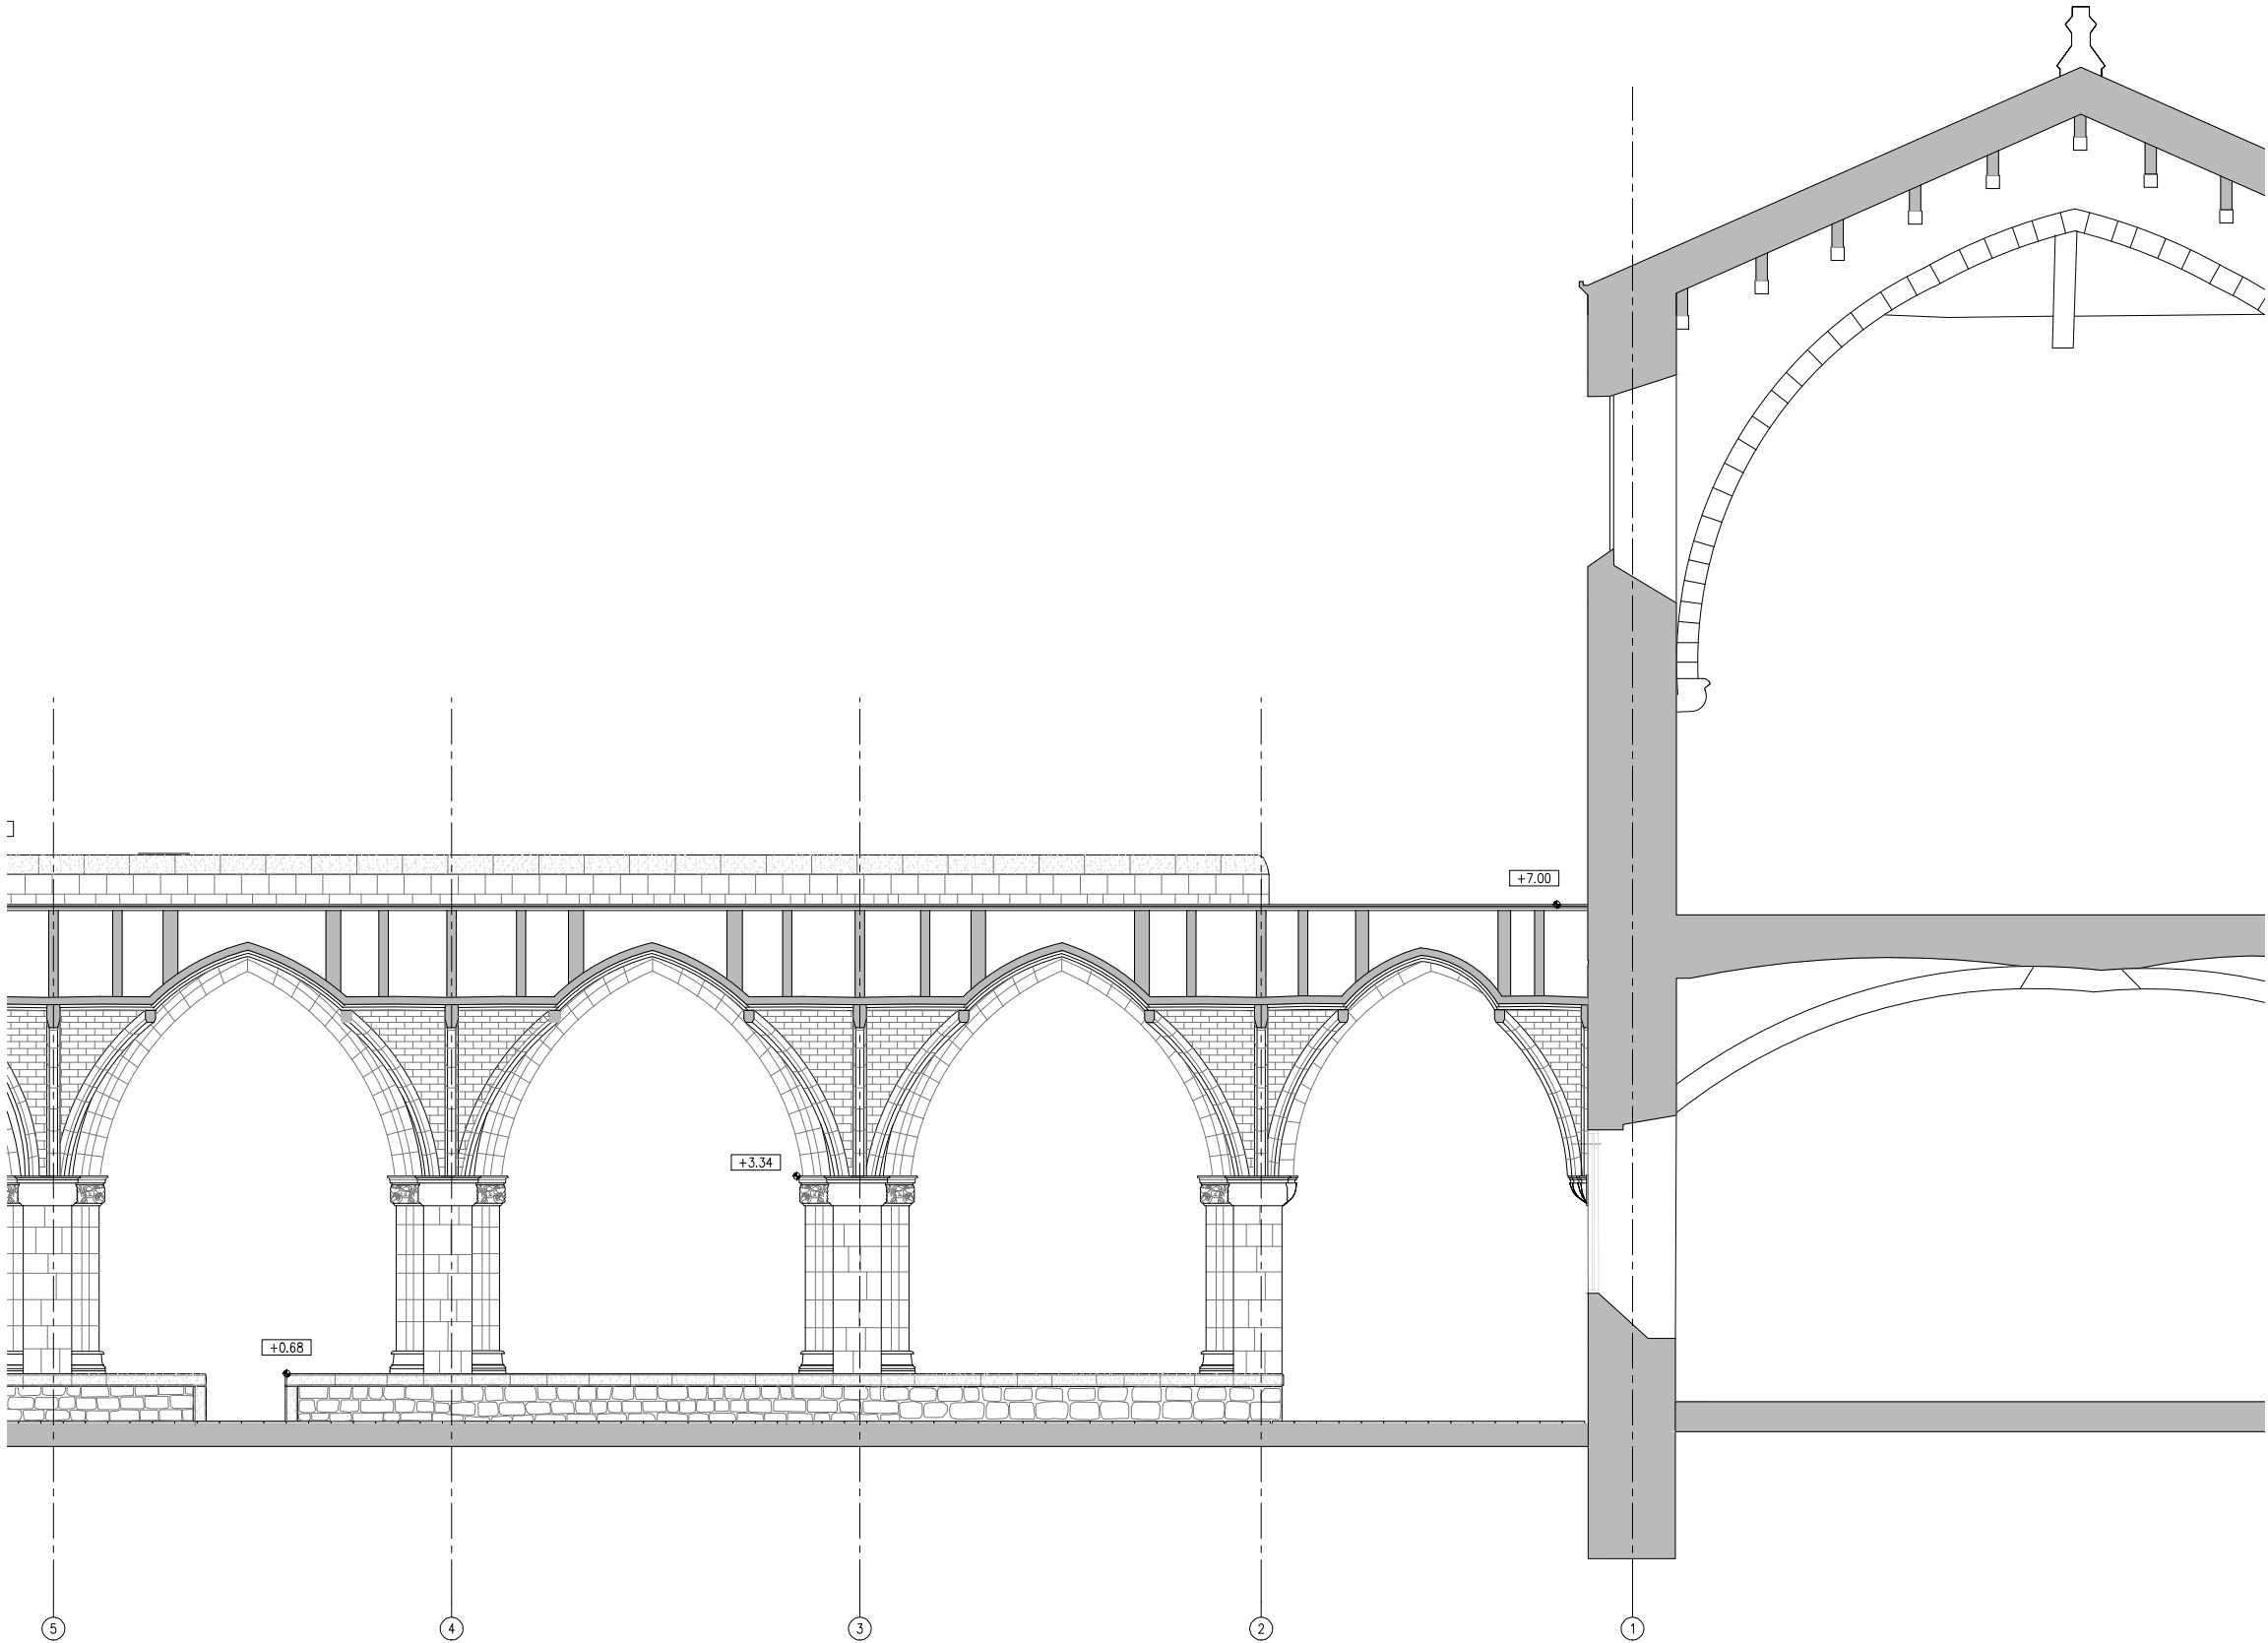
S.C.N - DETALL SECCIÓ DIR. CLAUSTRE NORD

ACTUACIONS GENERALS:

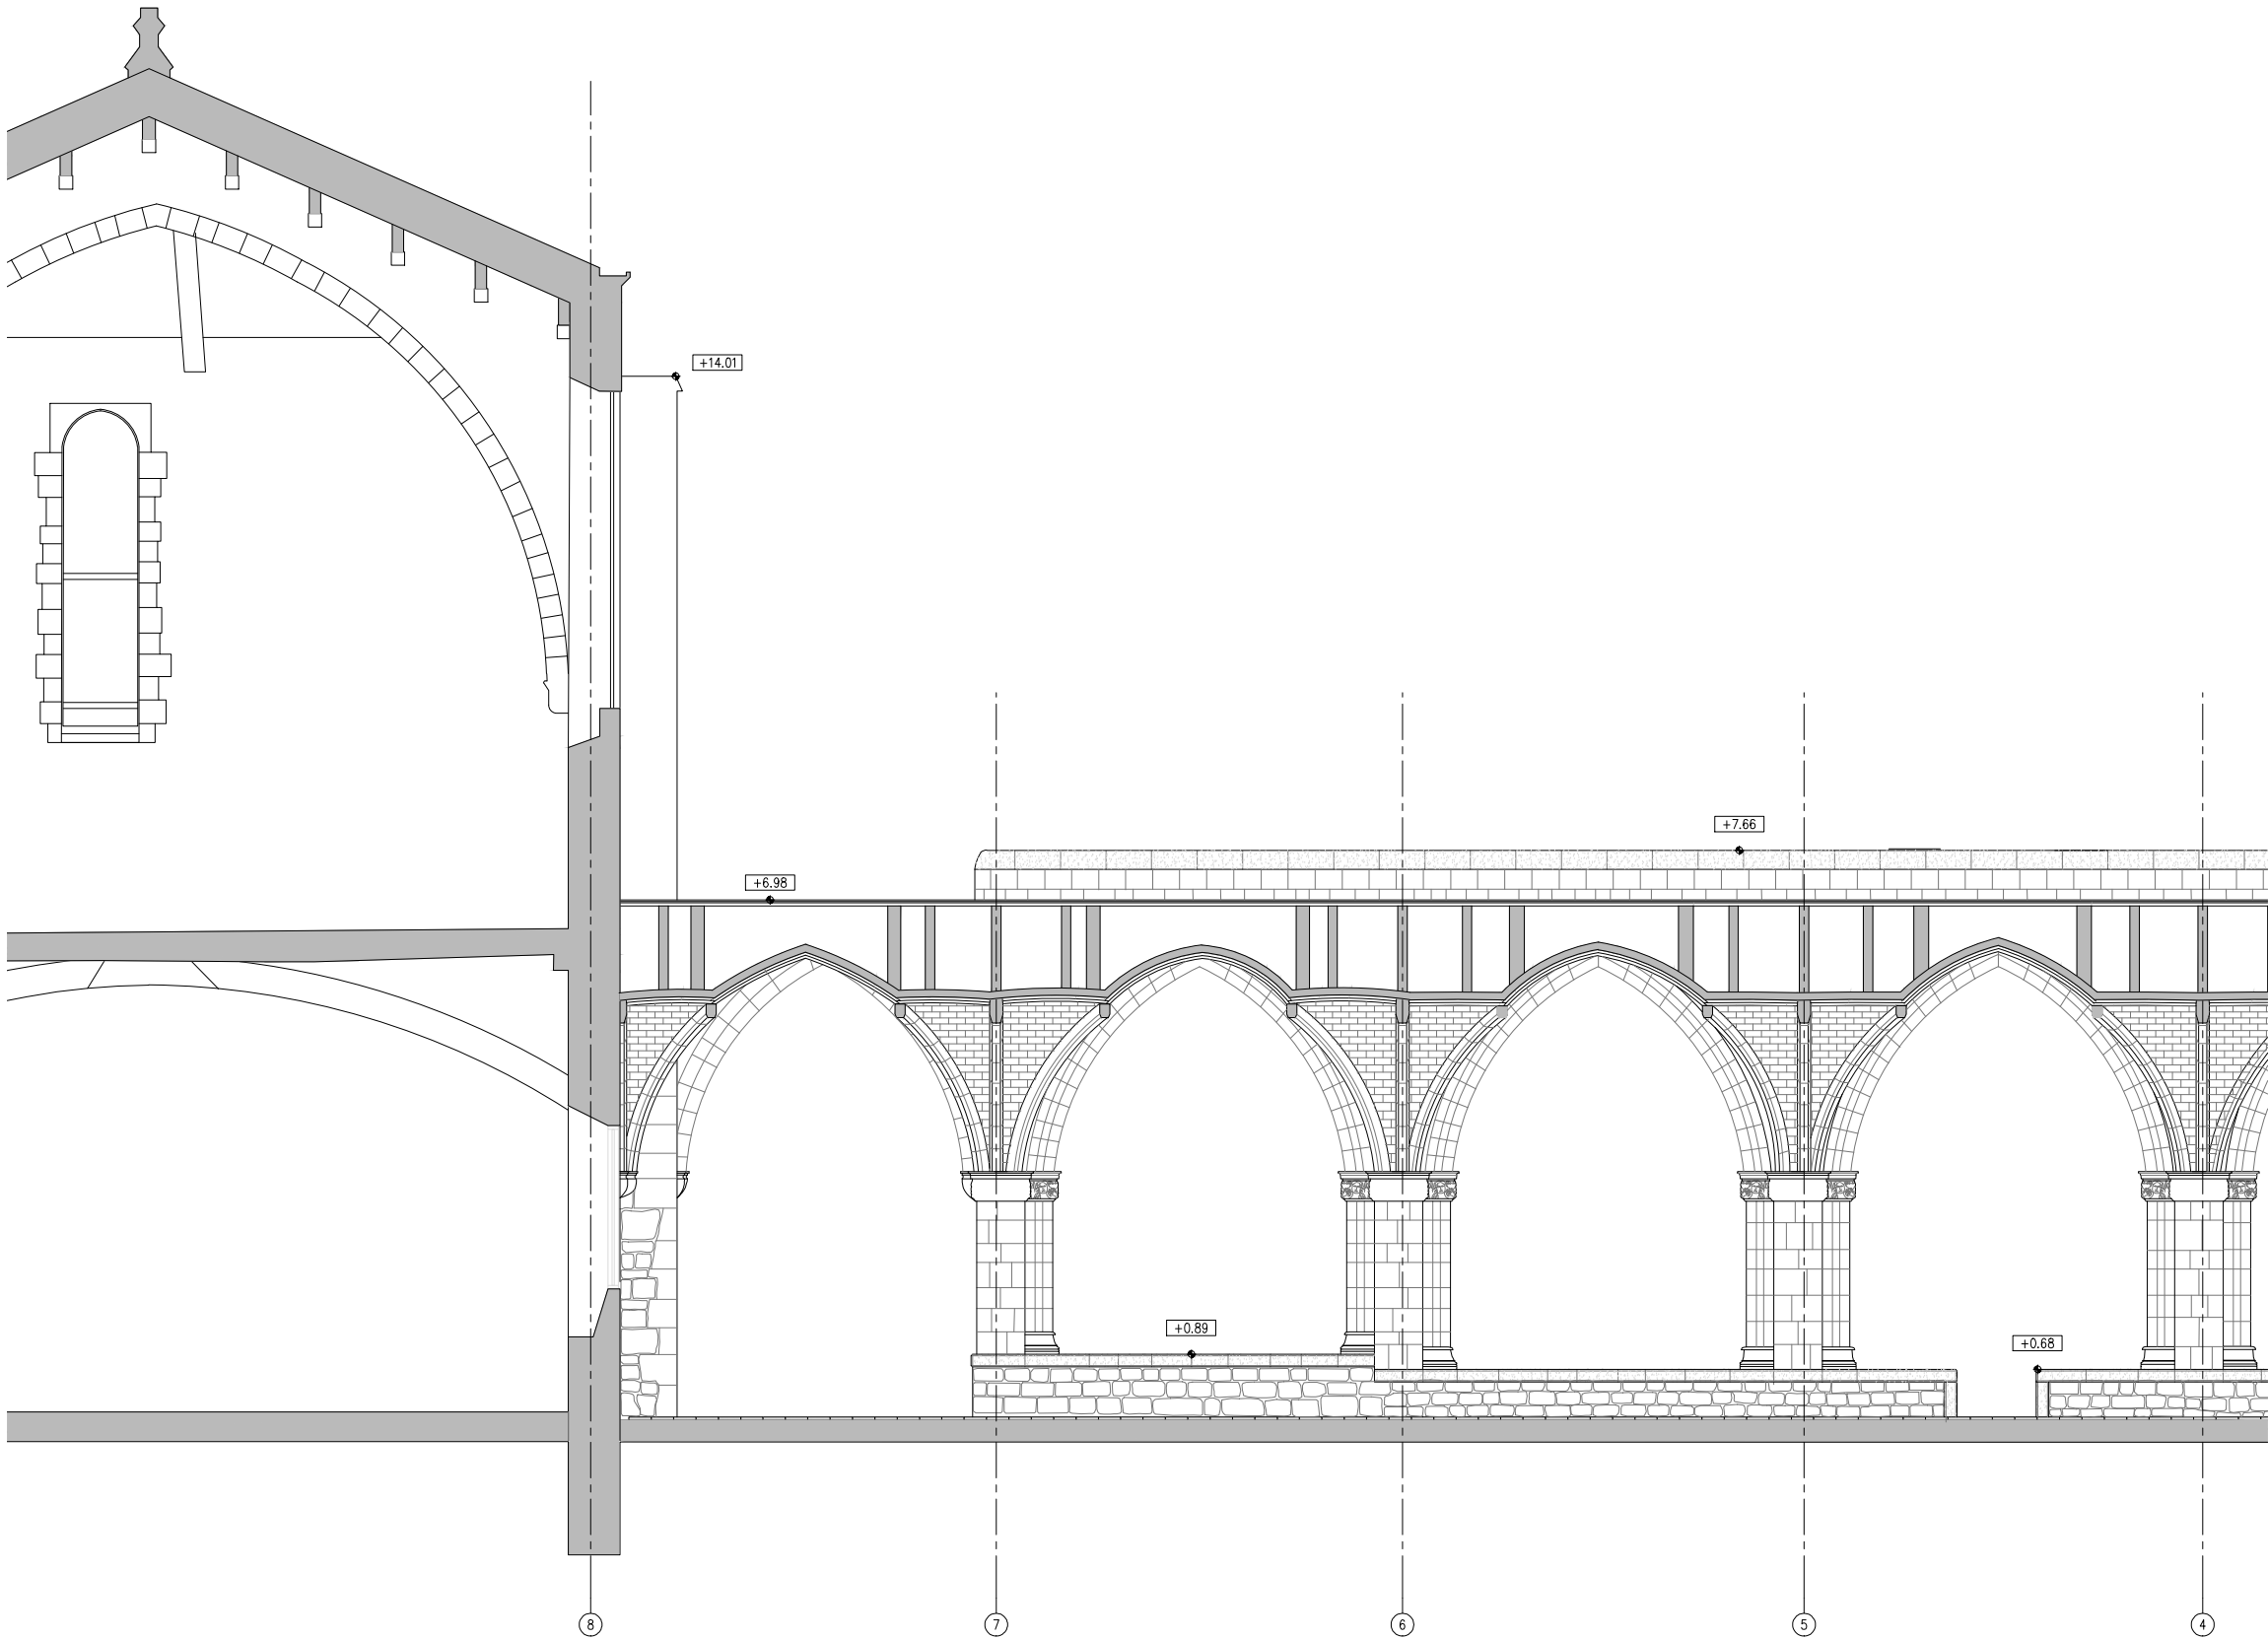
S.C.N - DETALL SECCIÓ DIR. CLAUSTRE NORD

ACTUACIONS GENERALS:

- EXTRACCIÓ D'ELEMENTS NO ORIGINALS:
- EXTRACCIÓ D'ELEMENTS AFEGITS: RESTES D'OBRA I ELEMENTS AFEGITS A LA MAÇONERIA.
 - RETIRADA INSTAL·LACIONS OBSOLETES TRAÇADES SOBRE PARAMENTS.

- DESMUNTATGES:
- DESMUNTATGE I DE LES ZONES DE MAÇONERIA EN MAL ESTAT, MALMESOS O PERDUDES.
 - DESMUNTATGE DE LA TOTALITAT DE LA COBERTA DEL CLAUSTRE.
 - DESMUNTATGE DELS RECRESCUTS AMB MAÓ NO ORIGINALS DELS CONTRAFORTS.
 - REPICAT DE TOTS ELS ARREBOSSATS DE MORTER DE CALÇ DE LES VOLTES PER A DEIXAR EL MAÓ PLA VIST.
 - REPICAT I/O SANEJAT DE LES JUNTES OBERTES DELS PARAMENTS EN MAL ESTAT, MALMESOS O PERDUDES.

- NETEJA GENERAL:
- NETEJA GENERAL I RESPALLAT DE TOTS ELS PARAMENTS DE PEDRA AMB RAIG D'AIGUA A PRESSIÓ I DETERGENTS QUÍMICS AMB PH NEUTRE I AMONIAC.
 - ELIMINACIÓ DE TOTS ELS ORGANISMES.
 - NETEJA DELS ELEMENTS SINGULARS AMB PROJECCIÓ D'ABRASIU DE POLS DE VIDRE MICRONITZANT O GRANALLA VEGETAL DE GRANULOMETRIA NO SUPERIOR A 0,5 MM.
