Projecte de Rehabilitació del claustre de l'Antic Hospital de la Santa Creu de Barcelona, Districte de Ciutat Vella

Projecte d'Execució

ÀMBIT 2: Rehabilitació del claustre de l'edifici

Documentació Gràfica (DG)

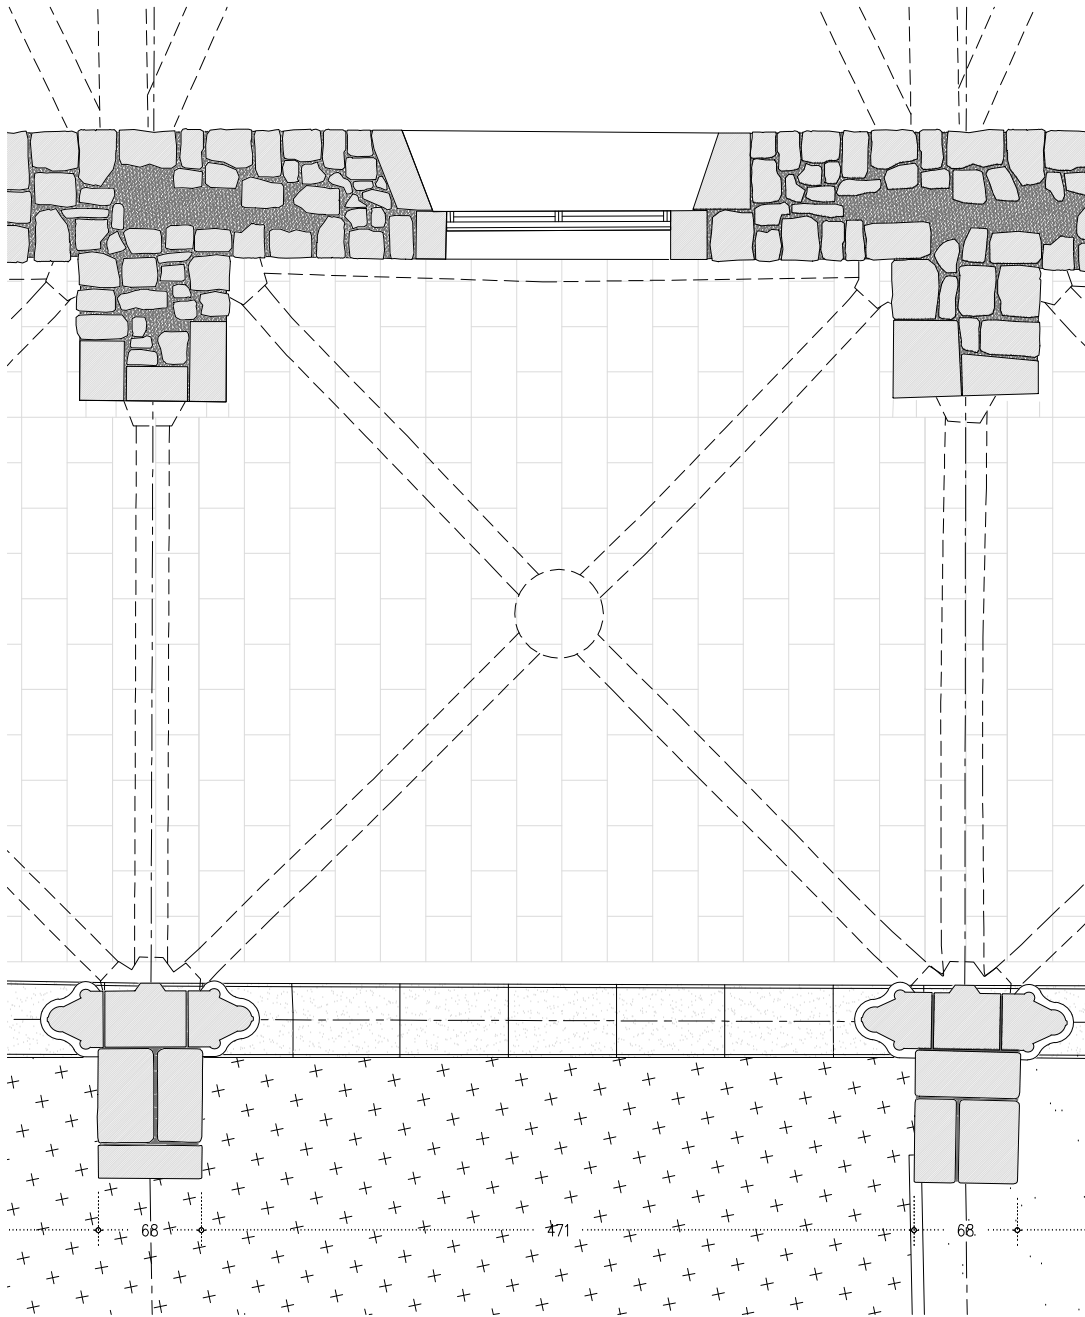
D.M - PLANTA BAIXA

- ACTUACIONS DE REFORÇ ESTRUCTURAL DE LES VOLTES I NOVA IMPERMEABILITZACIÓ:
- COL·LOCACIÓ DE CONNECTORS DE FIBRA DE CARBONI I REFORÇ DELS NERVIS DE TOTES LES VOLTES.
 - FORMACIÓ DE NOVA CAPA DE COMPRESIÓ AMB FORMIGÓ DE CALÇ I MALLA DE FIBRA DE CARBONI.
 - NOU SISTEMA D'ENVANETS CONILLERS AMB MAÓ CALAT.
 - FORMACIÓ DE LA NOVA COBERTA CATALANA.

- RESTAURACIÓ I RECUPERACIÓ D'ELEMENTS MALMESOS O DESAPAREGUTS:
- REPOSICIÓ DELS VOLUMS PERDUTS DE LA IMPOSTA DEL CLAUSTRE AMB PEDRA DE MONTJUIÇ.
 - RESTITUCIÓ DELS REMATS DELS CONTRAFORTS AMB PEDRA DE MONTJUIÇ AIXÍ COM LES GARGOLES I LES CANALS DE DESGUÀS DE COBERTA.
 - RESTITUCIÓ DELS CAPITELLS ESCULTORIS DE LES VOLTES MALMESOS O DESAPAREGUTS.
 - REJUNTAT DELS PARAMENTS EXTERIORS.

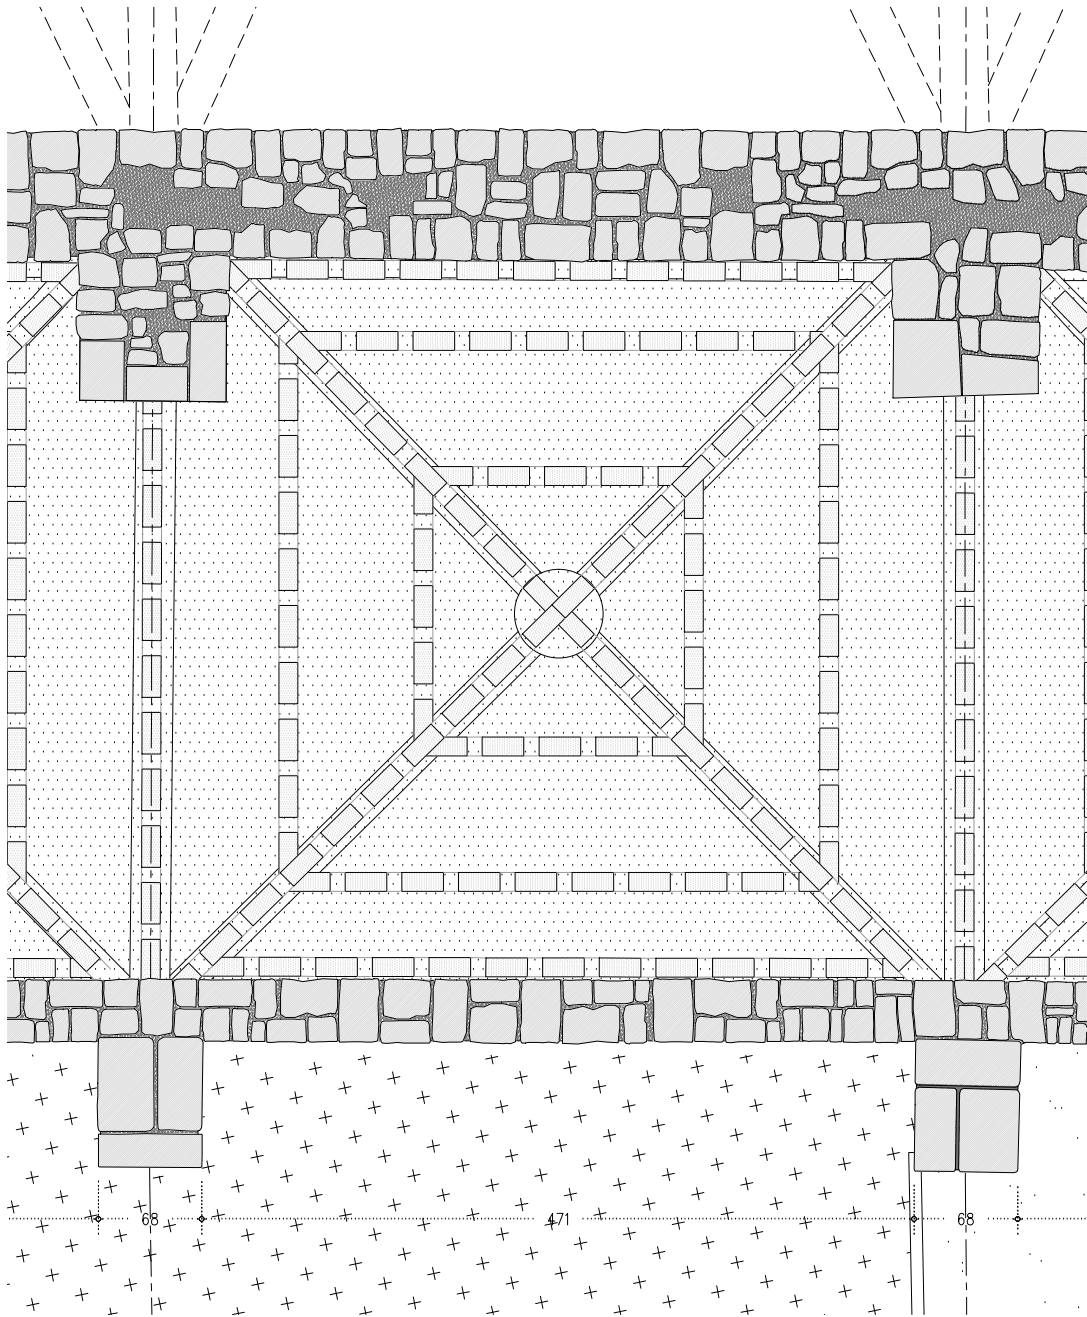
PCC - PLANTA COBERTA CATALANA

- ACTUACIONS DE REFORÇ ESTRUCTURAL DE LES VOLTES I NOVA IMPERMEABILITZACIÓ:
- COL·LOCACIÓ DE CONNECTORS DE FIBRA DE CARBONI I REFORÇ DELS NERVIS DE TOTES LES VOLTES.
 - FORMACIÓ DE NOVA CAPA DE COMPRESIÓ AMB FORMIGÓ DE CALÇ I MALLA DE FIBRA DE CARBONI.
 - NOU SISTEMA D'ENVANETS CONILLERS AMB MAÓ CALAT.
 - FORMACIÓ DE LA NOVA COBERTA CATALANA.

- RESTAURACIÓ I RECUPERACIÓ D'ELEMENTS MALMESOS O DESAPAREGUTS:
- REPOSICIÓ DELS VOLUMS PERDUTS DE LA IMPOSTA DEL CLAUSTRE AMB PEDRA DE MONTJUIC.
 - RESTITUCIÓ DELS REMATS DELS CONTRAFORTS AMB PEDRA DE MONTJUIC AIXÍ COM LES GARGOLES I LES CANALS DE DESGUÀS DE COBERTA.
 - RESTITUCIÓ DELS CAPITELLS ESCULTORIS DE LES VOLTES MALMESOS O DESAPAREGUTS.
 - REJUNTAT DELS PARAMENTS EXTERIORS.

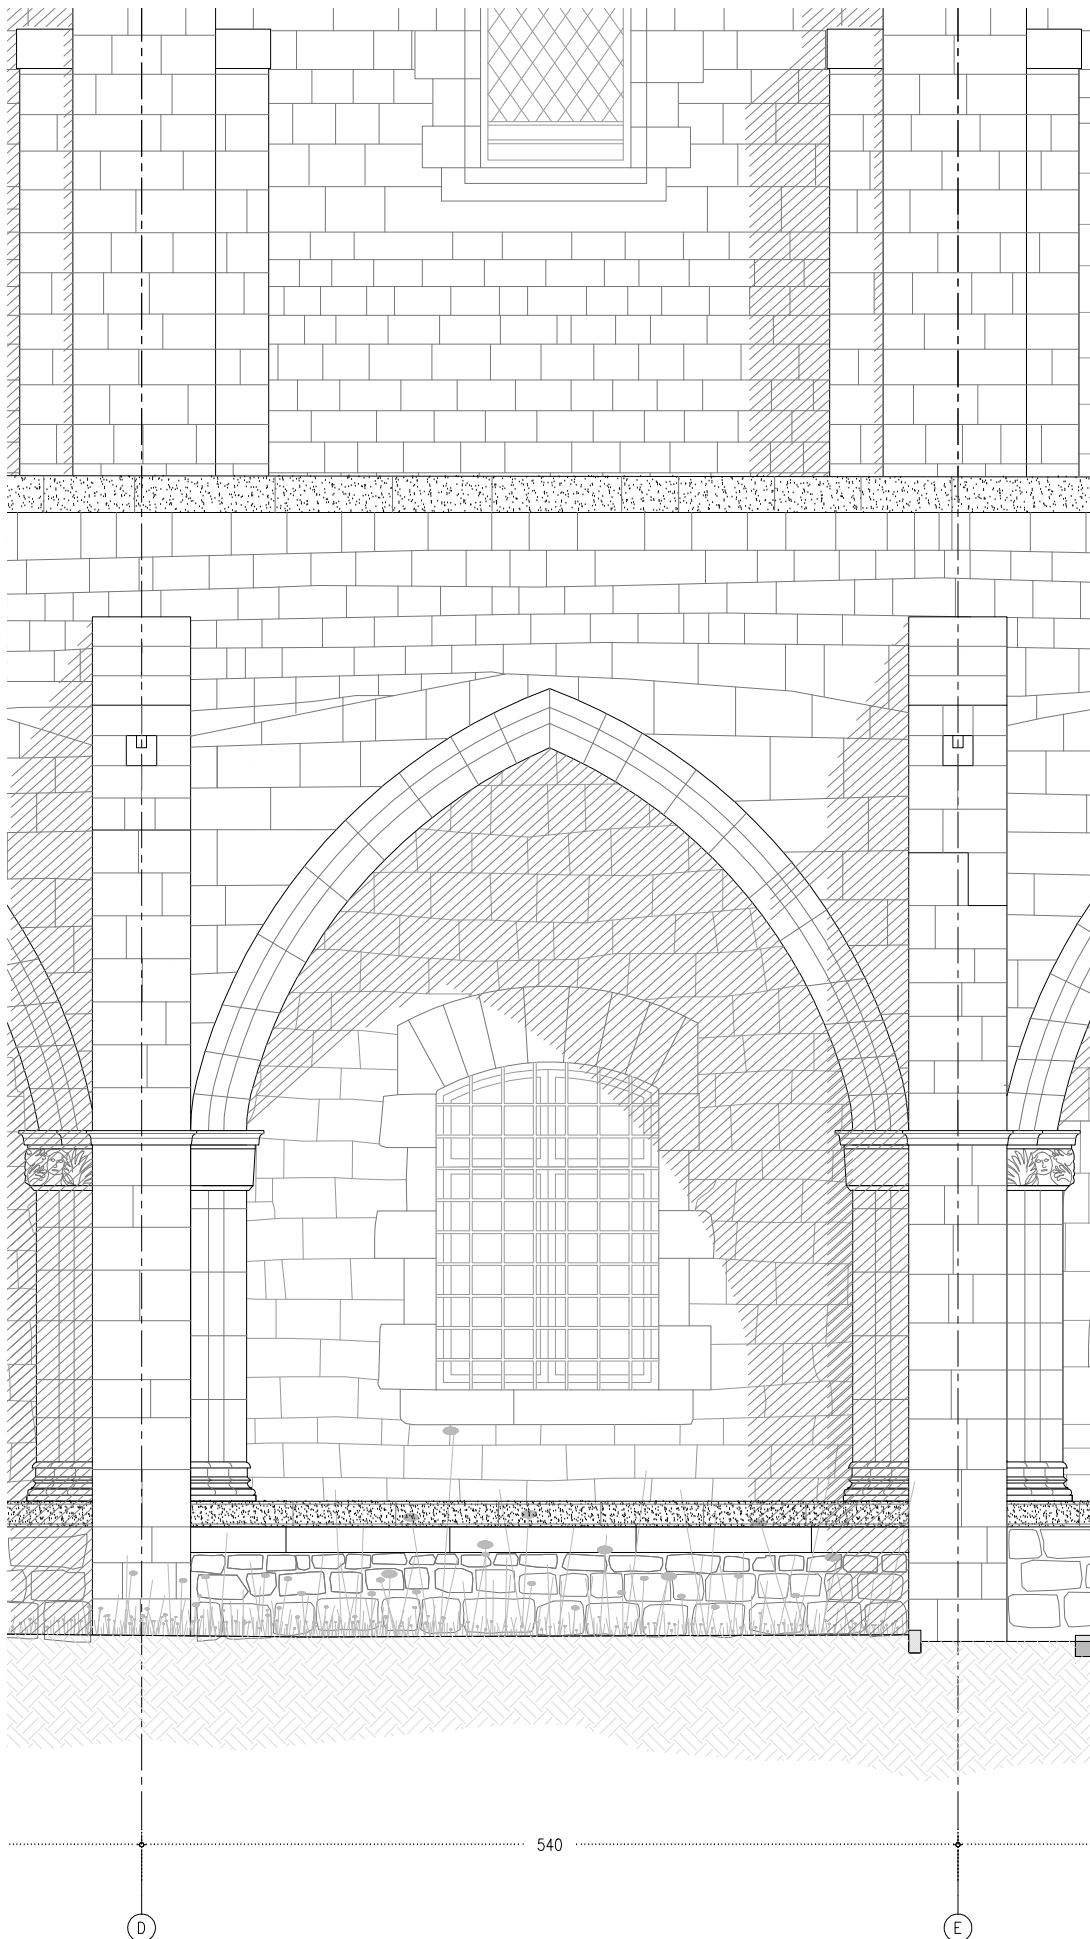
D.M - ALÇAT NORD

- REPOSICIÓ DELS VOLUMS PERDUTS DE LA IMPOSTA DEL CLAUSTRE AMB PEDRA DE MONTJUÏC.
 - RESTITUCIÓ DELS REMATS DELS CONTRAFORTS AMB PEDRA DE MONTJUÏC AIXÍ COM LES GARGOLES I LES CANALS DE DESGUÀS DE COBERTA.

- RESTITUCIÓ DELS CAPITELLS ESCULTORIS DE LES VOLTES MALMESOS O DESAPAREGUTS.
 - REJUNTAT DELS PARAMENTS EXTERIORS.

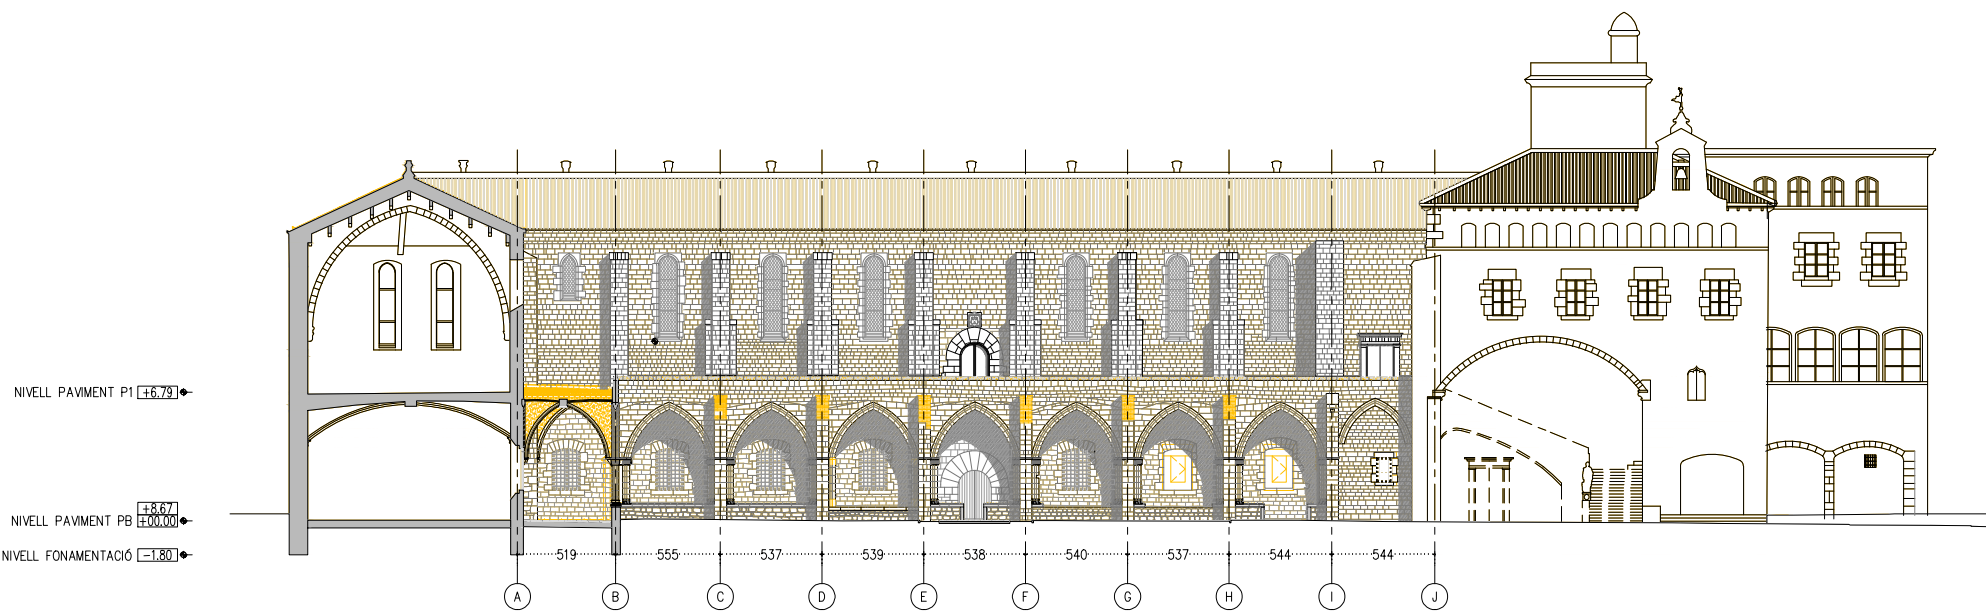
A.E - ALÇAT EST

ACTUACIONS EN VOLTES

- V1 DESMUNTATGE DE LES XARXES DE PROTECCIÓ CONTRA ELS DESPRENIMENTS DELS DELS ARREBOSSATS.
- V2 REPICAT DELS ARREBOSSATS DE MORTER DE CALÇ I RESPATLLAT AMB MITJANS MANUALS DE LES RESTES DE GUIX I BRUTICIES MÉS ADHERIDES.

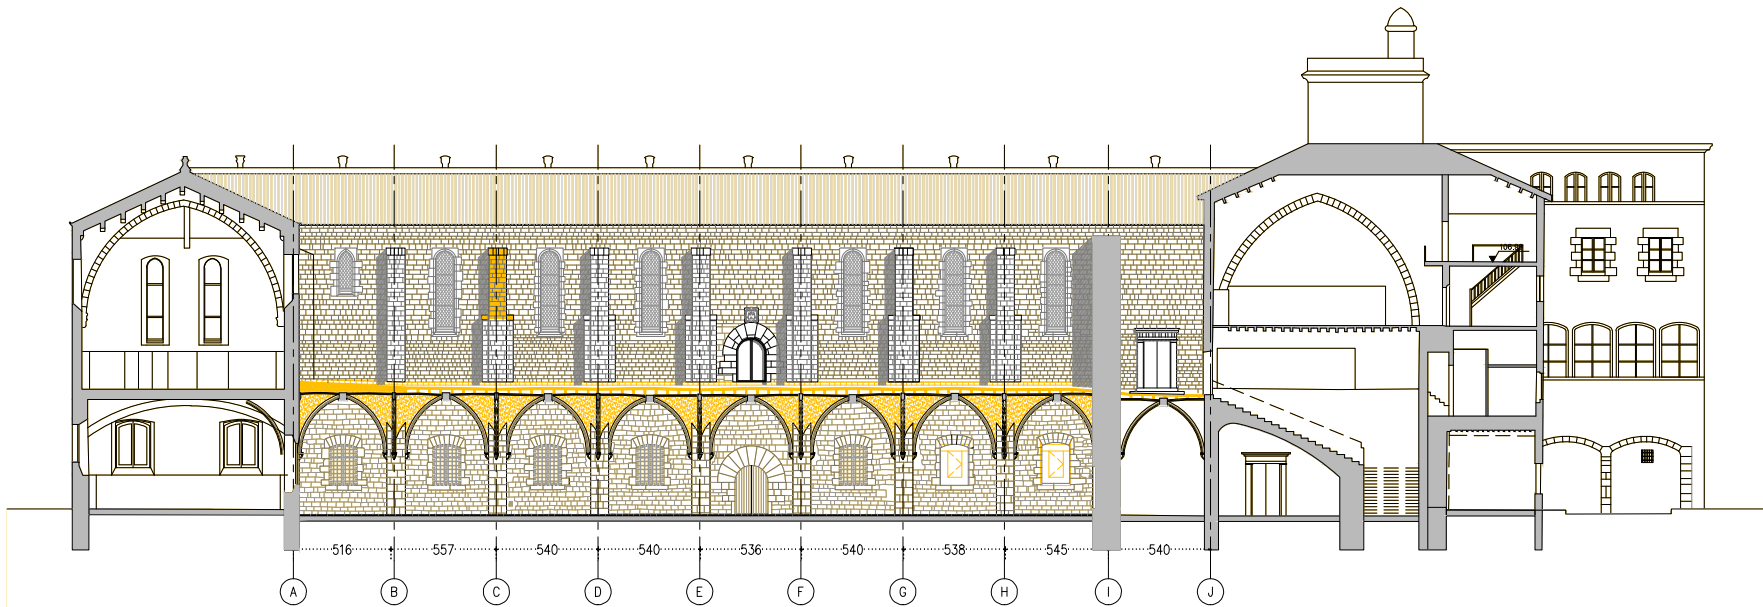
S.F.E - SECCIÓ DIR. FAÇANA EST

ACTUACIONS EN VOLTES

- V1 DESMUNTATGE DE LES XARXES DE PROTECCIÓ CONTRA ELS DESPRENIMENTS DELS DELS ARREBOSSATS.
- V2 REPICAT DELS ARREBOSSATS DE MORTER DE CALÇ I RESPATLLAT AMB MITJANS MANUALS DE LES RESTES DE GUIX I BRUTICIES MÉS ADHERIDES.

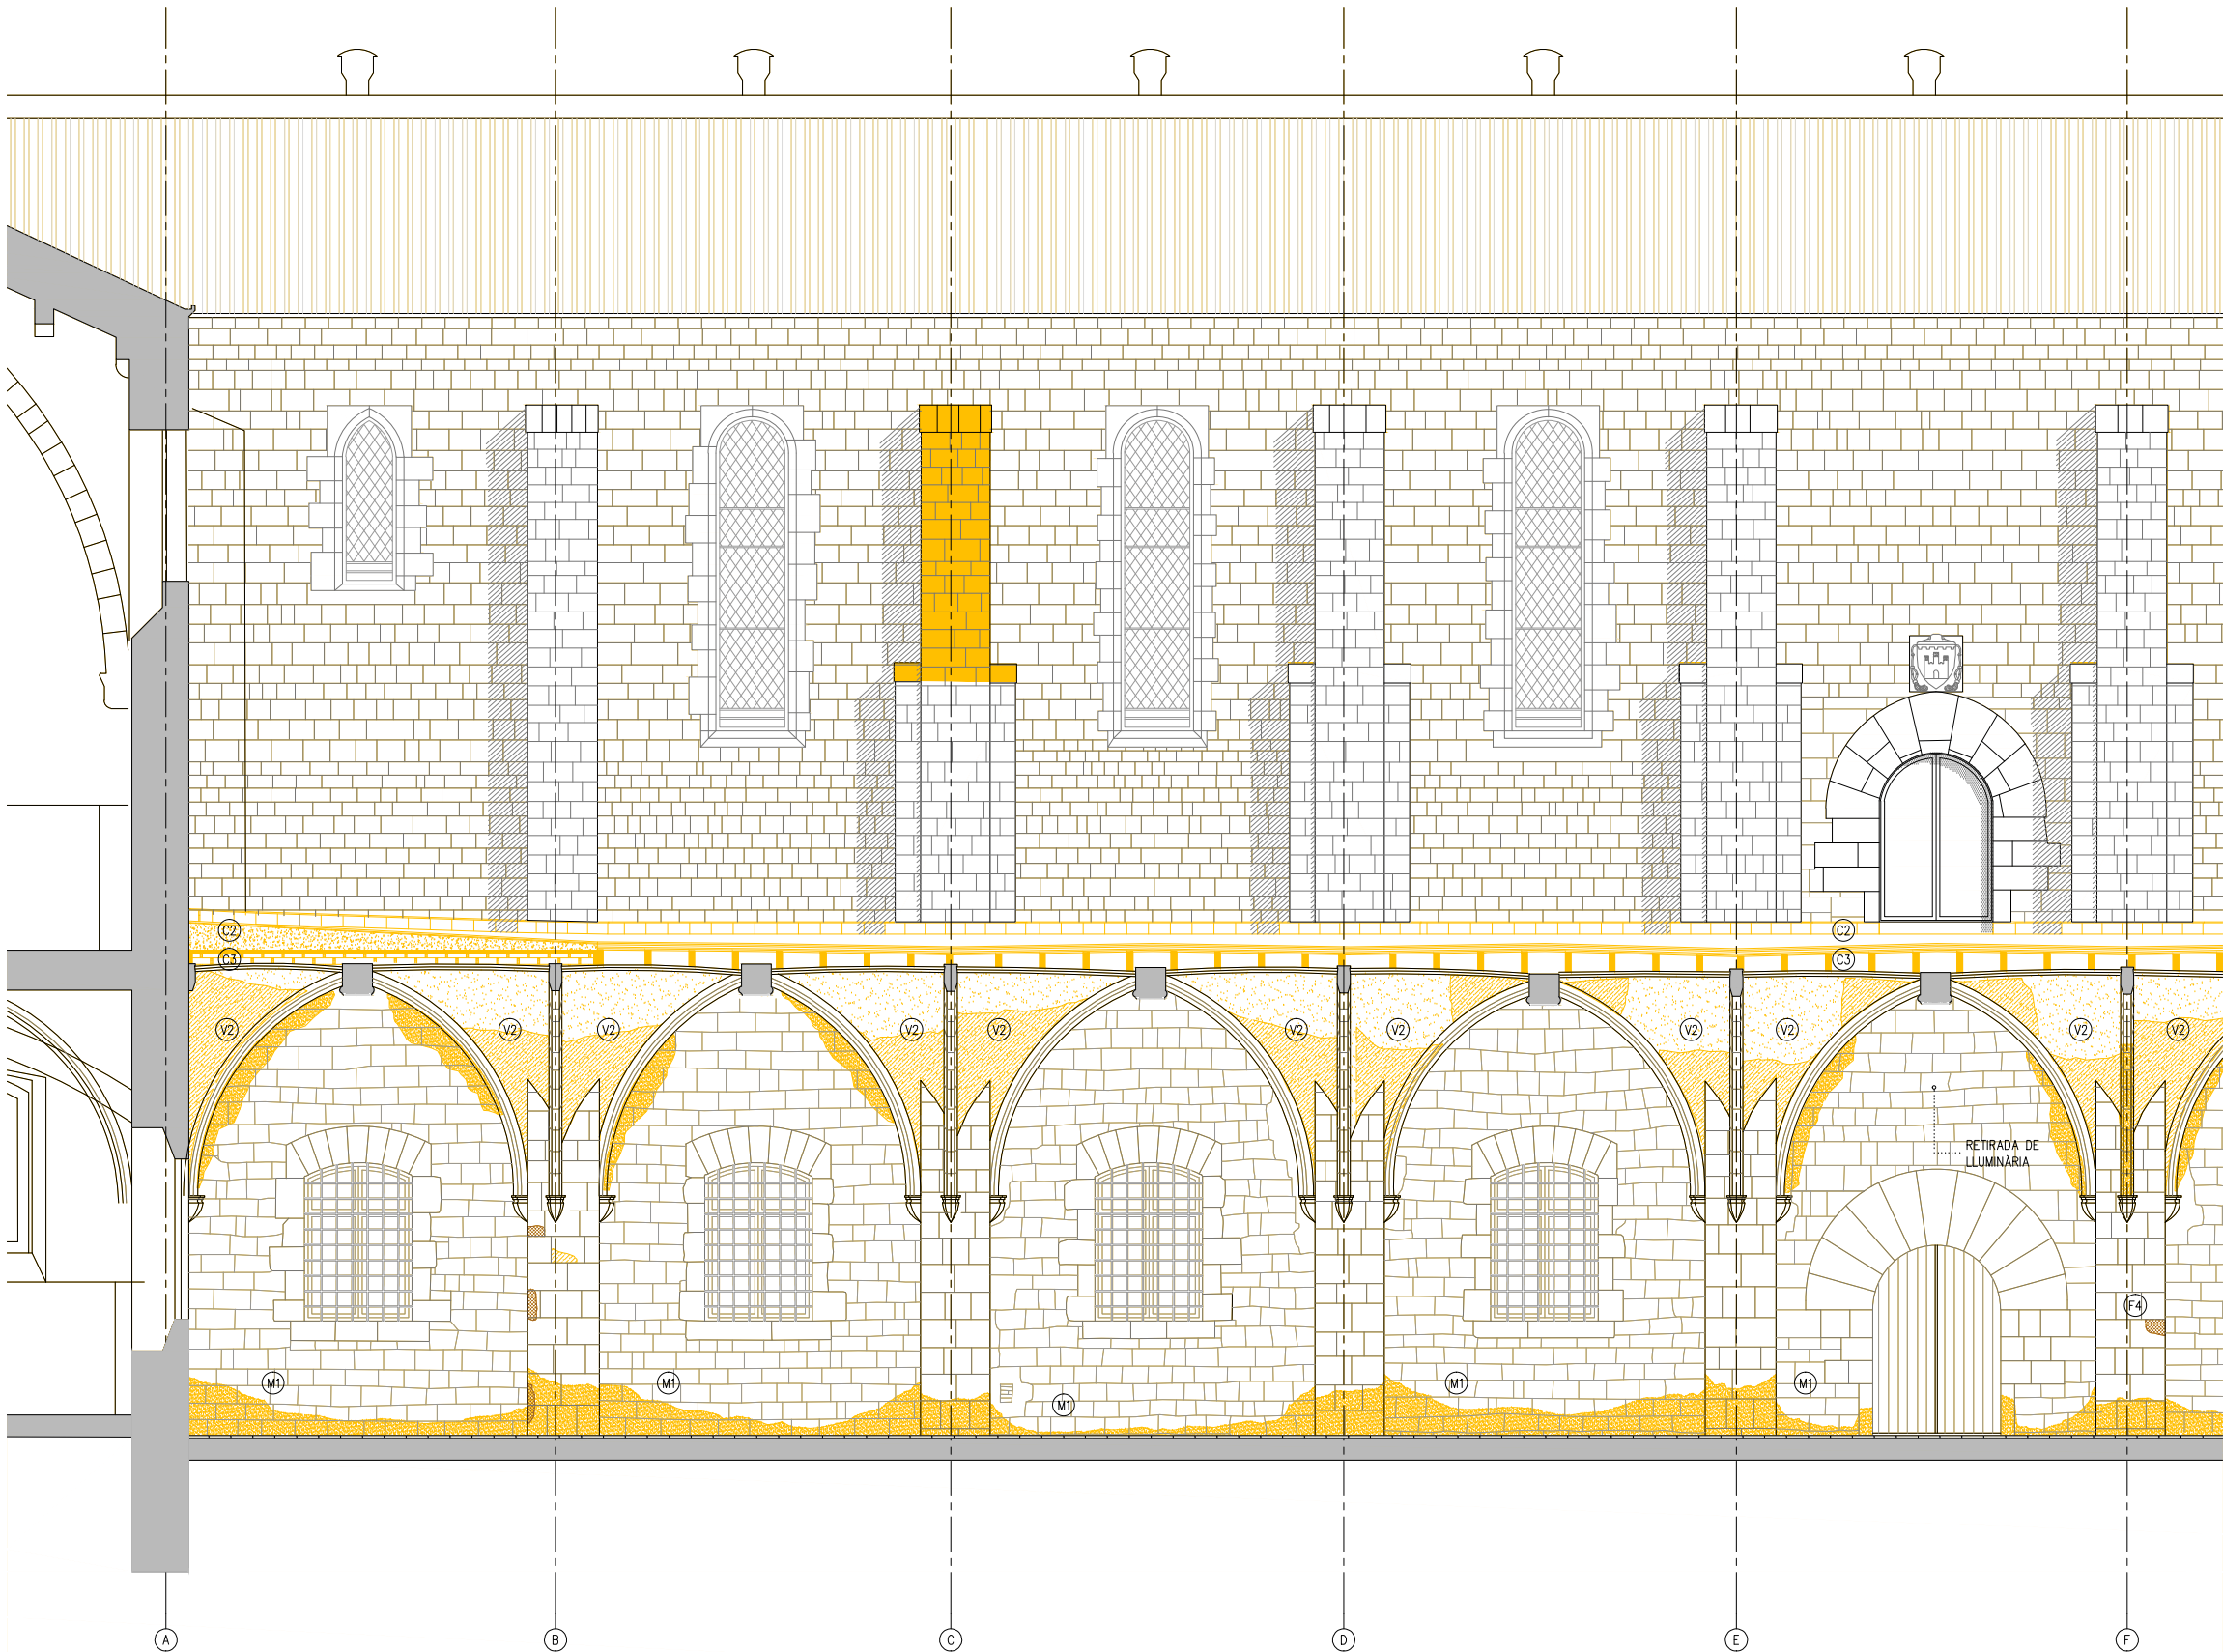
S.F.E - DETALL SECCIÓ DIR. FAÇANA EST

- LLEENDA DESMUNTATGES
- AMBIT D'ACTUACIÓ EN L'ACTUAL PROJECTE
 - DESMUNTATGES SEGONS DESCRIPCIÓ DEL TEXT ADJUNT

- V1 DESMUNTATGE DE LES XARXES DE PROTECCIÓ CONTRA ELS DESPRENIMENTS DELS DELS ARREBOSSATS.
- V2 REPICAT DELS ARREBOSSATS DE MORTER DE CALÇ I RESPATLLAT AMB MITJANS MANUALS DE LES RESTES DE GUIX I BRUTICIES MÉS ADHERIDES.

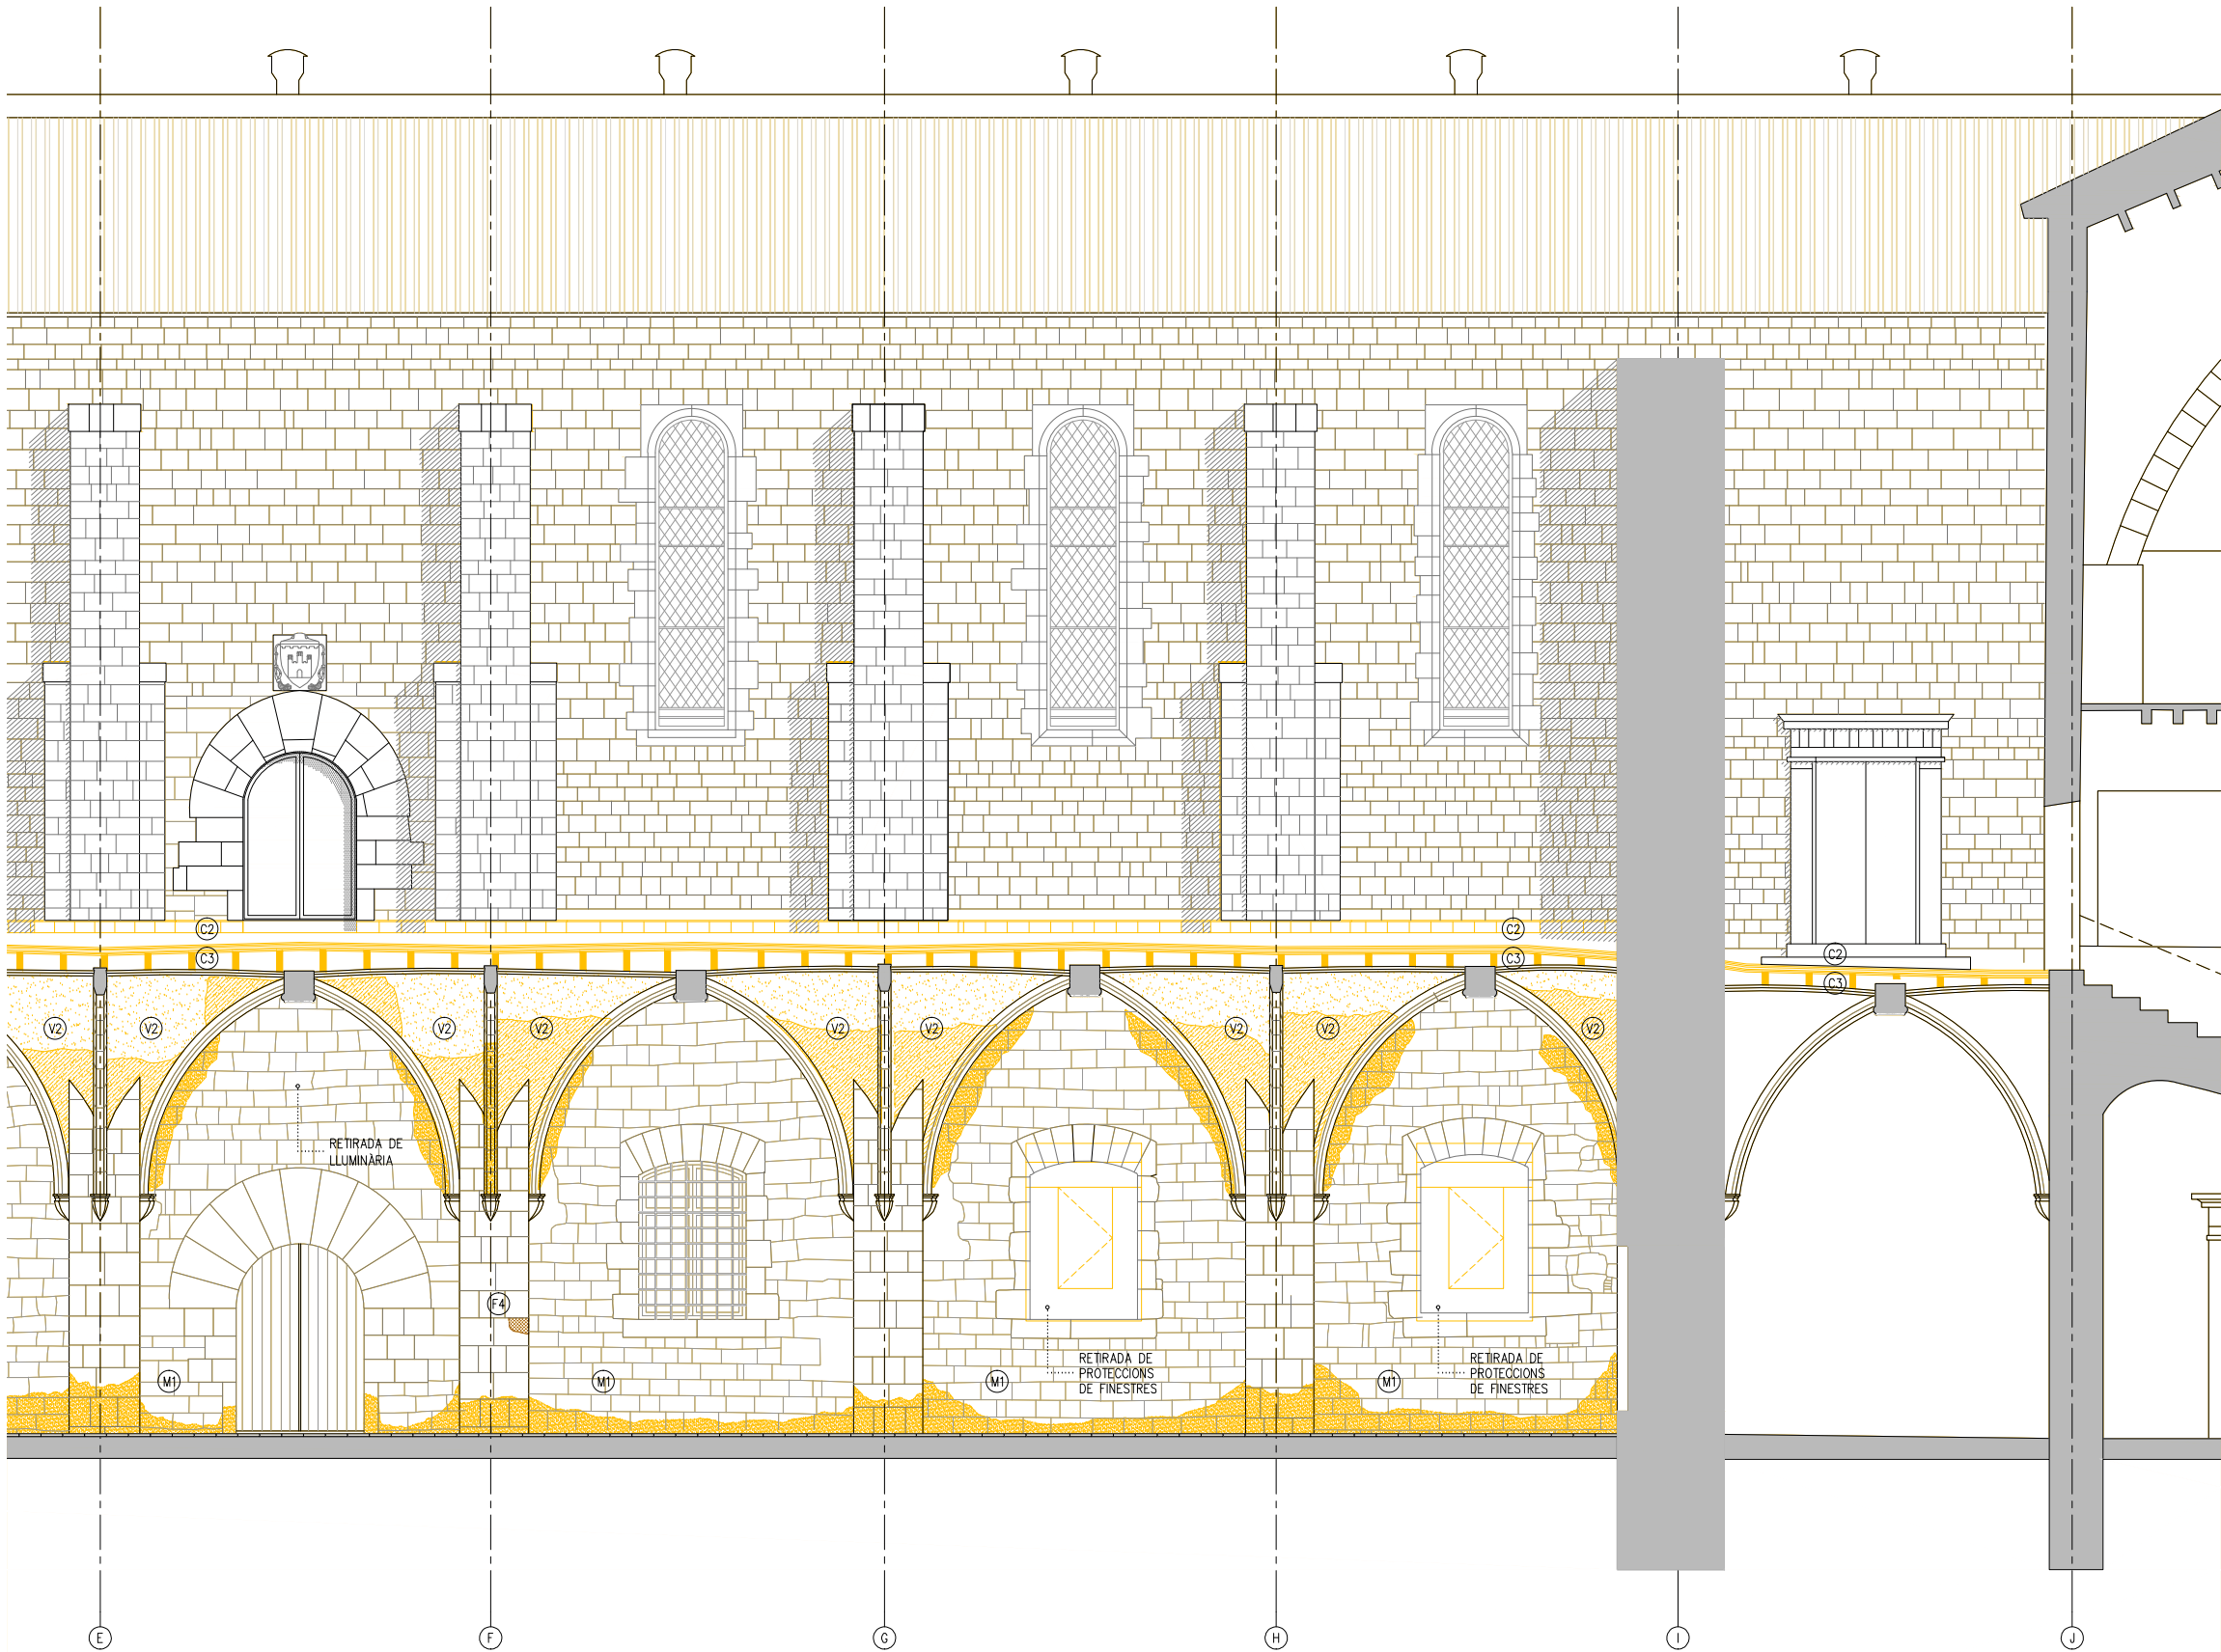
S.F.E - DETALL SECCIÓ DIR. FAÇANA EST

- LLEGENDA DESMUNTATGES
- AMBIT D'ACTUACIÓ EN L'ACTUAL PROJECTE
 - DESMUNTATGES SEGONS DESCRIPCIÓ DEL TEXT ADJUNT

- V1 DESMUNTATGE DE LES XARXES DE PROTECCIÓ CONTRA ELS DESPRENIMENTS DELS DELS ARREBOSSATS.
- V2 REPLICAT DELS ARREBOSSATS DE MORTER DE CALÇ I RESPATLLAT AMB MITJANS MANUALS DE LES RESTES DE GUIX I BRUTICIES MÉS ADHERIDES.

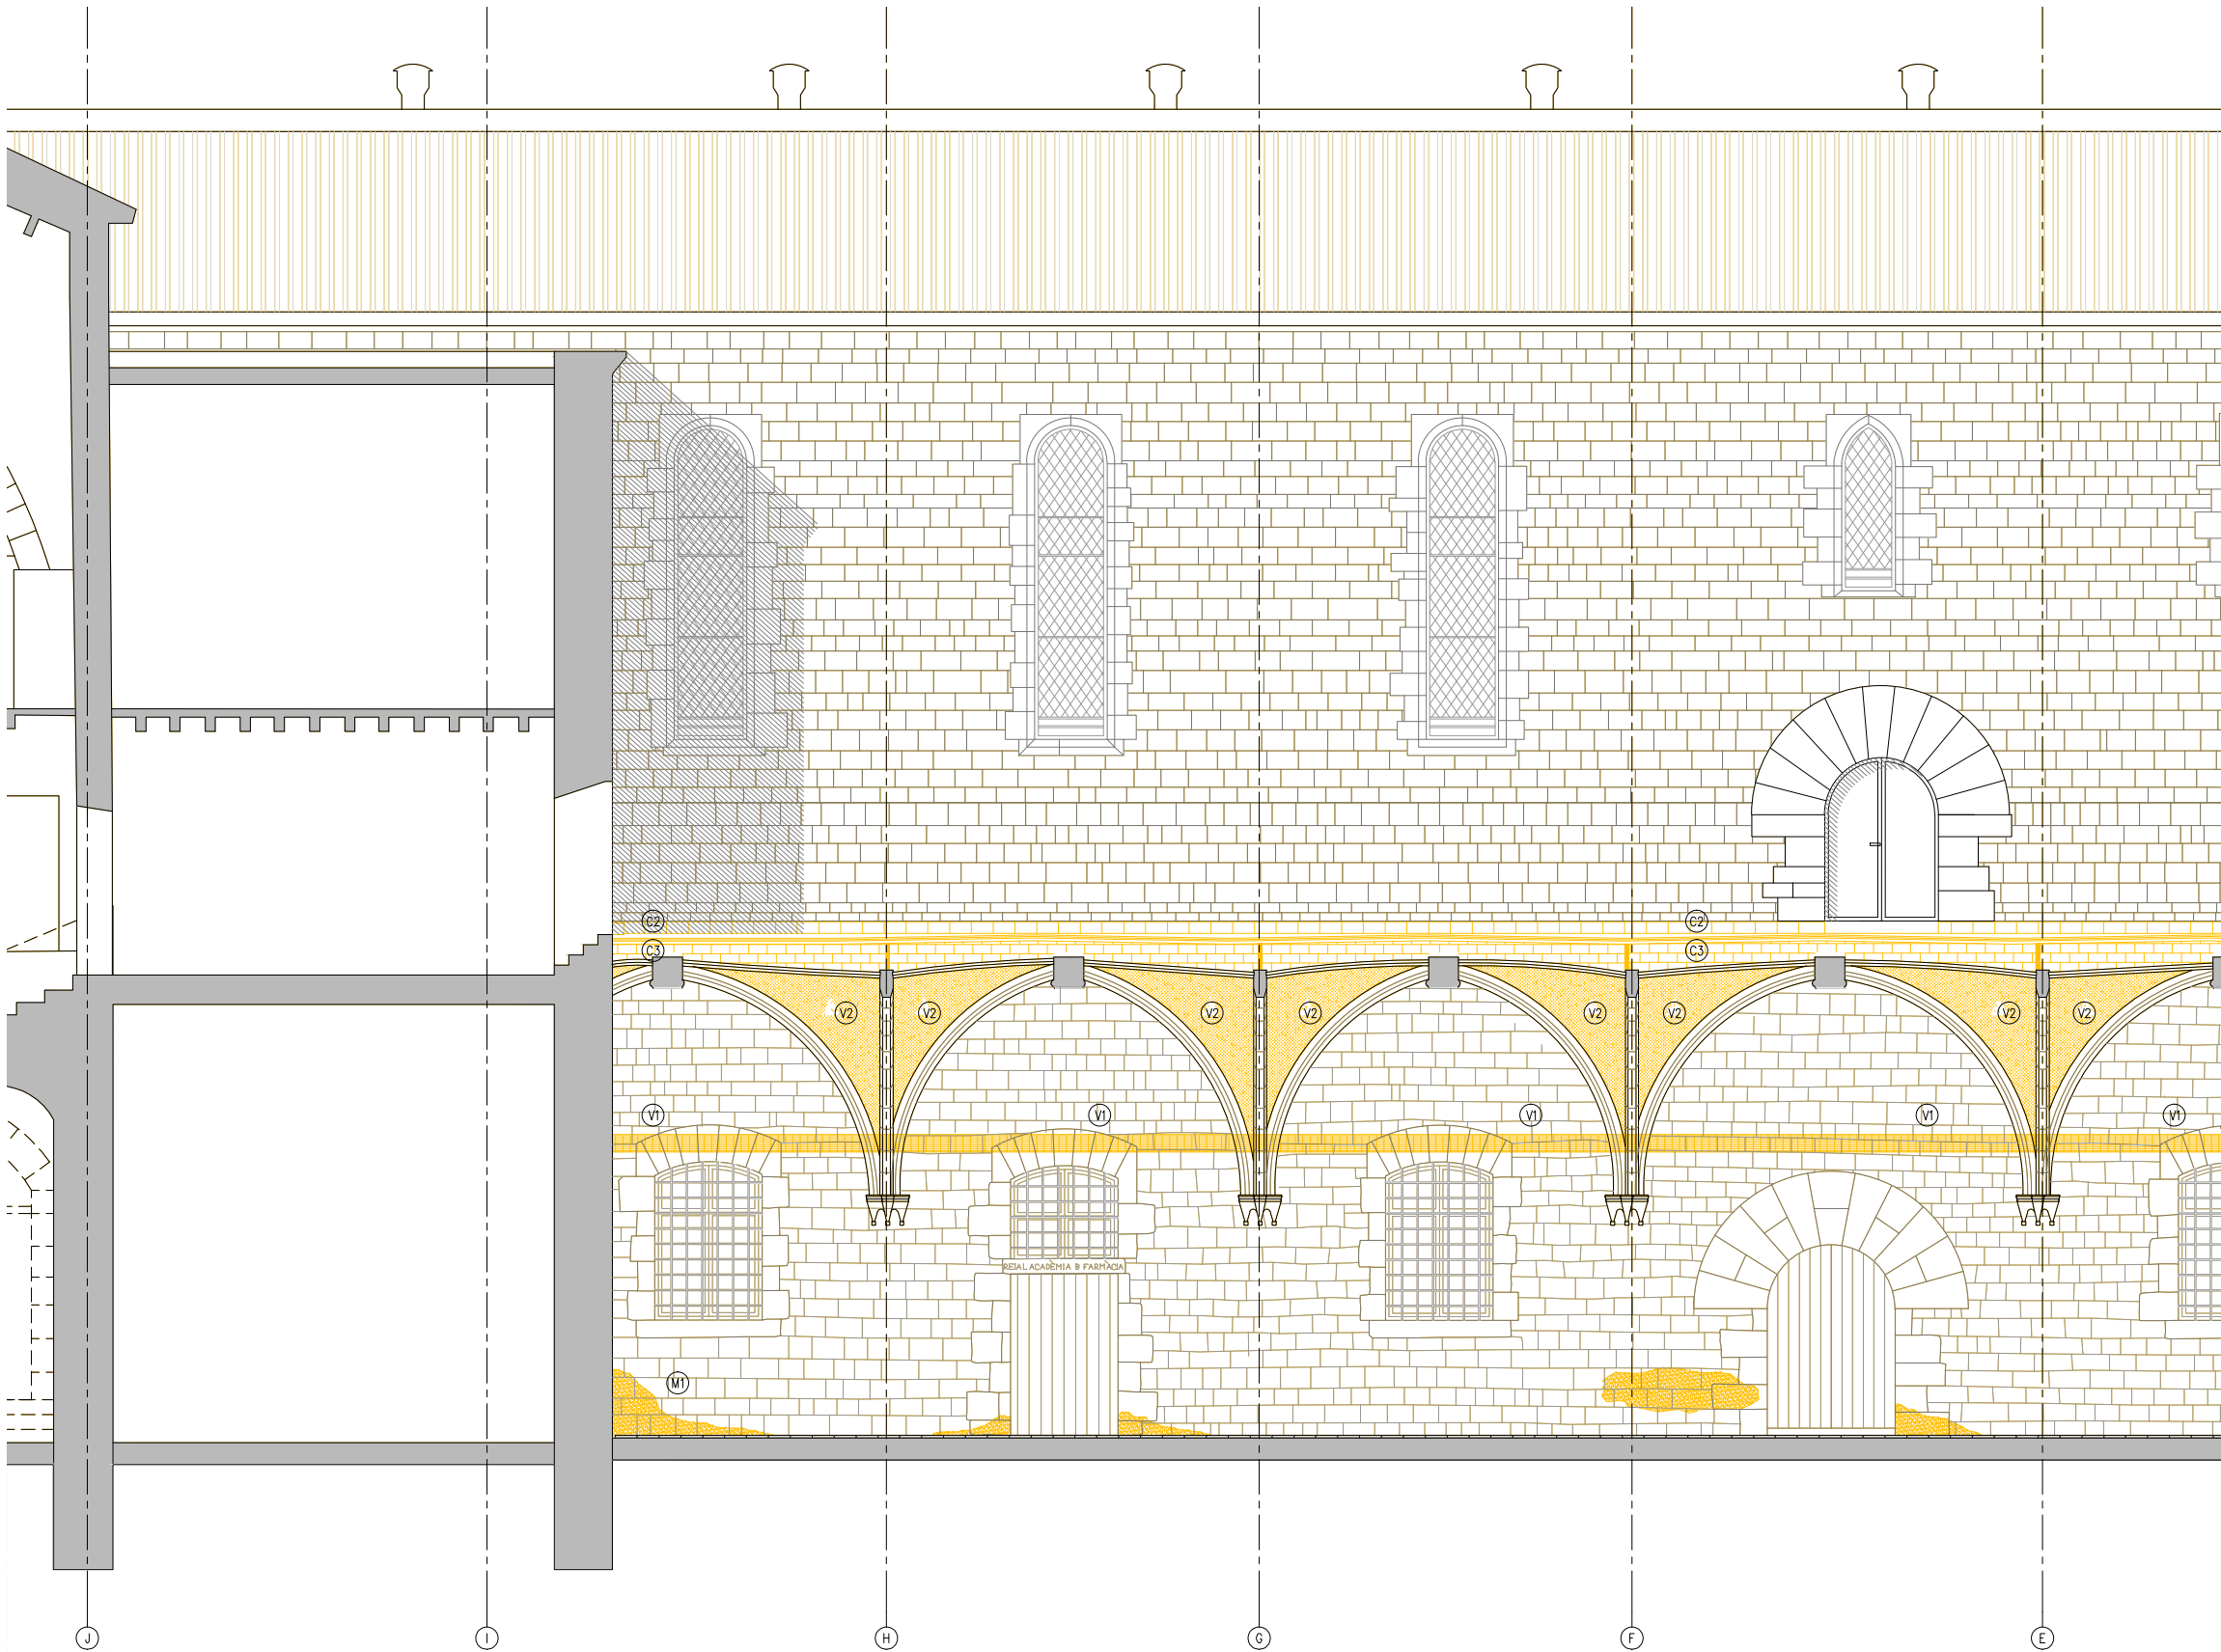
S.F.O - DETALL SECCIÓ DIR. FAÇANA OEST

- V1 DESMUNTATGE DE LES XARXES DE PROTECCIÓ CONTRA ELS DESPRENIMENTS DELS DELS ARREBOSSATS.
- V2 REPICAT DELS ARREBOSSATS DE MORTER DE CALÇ I RESPATLLAT AMB MITJANS MANUALS DE LES RESTES DE GUIX I BRUTICIES MÉS ADHERIDES.

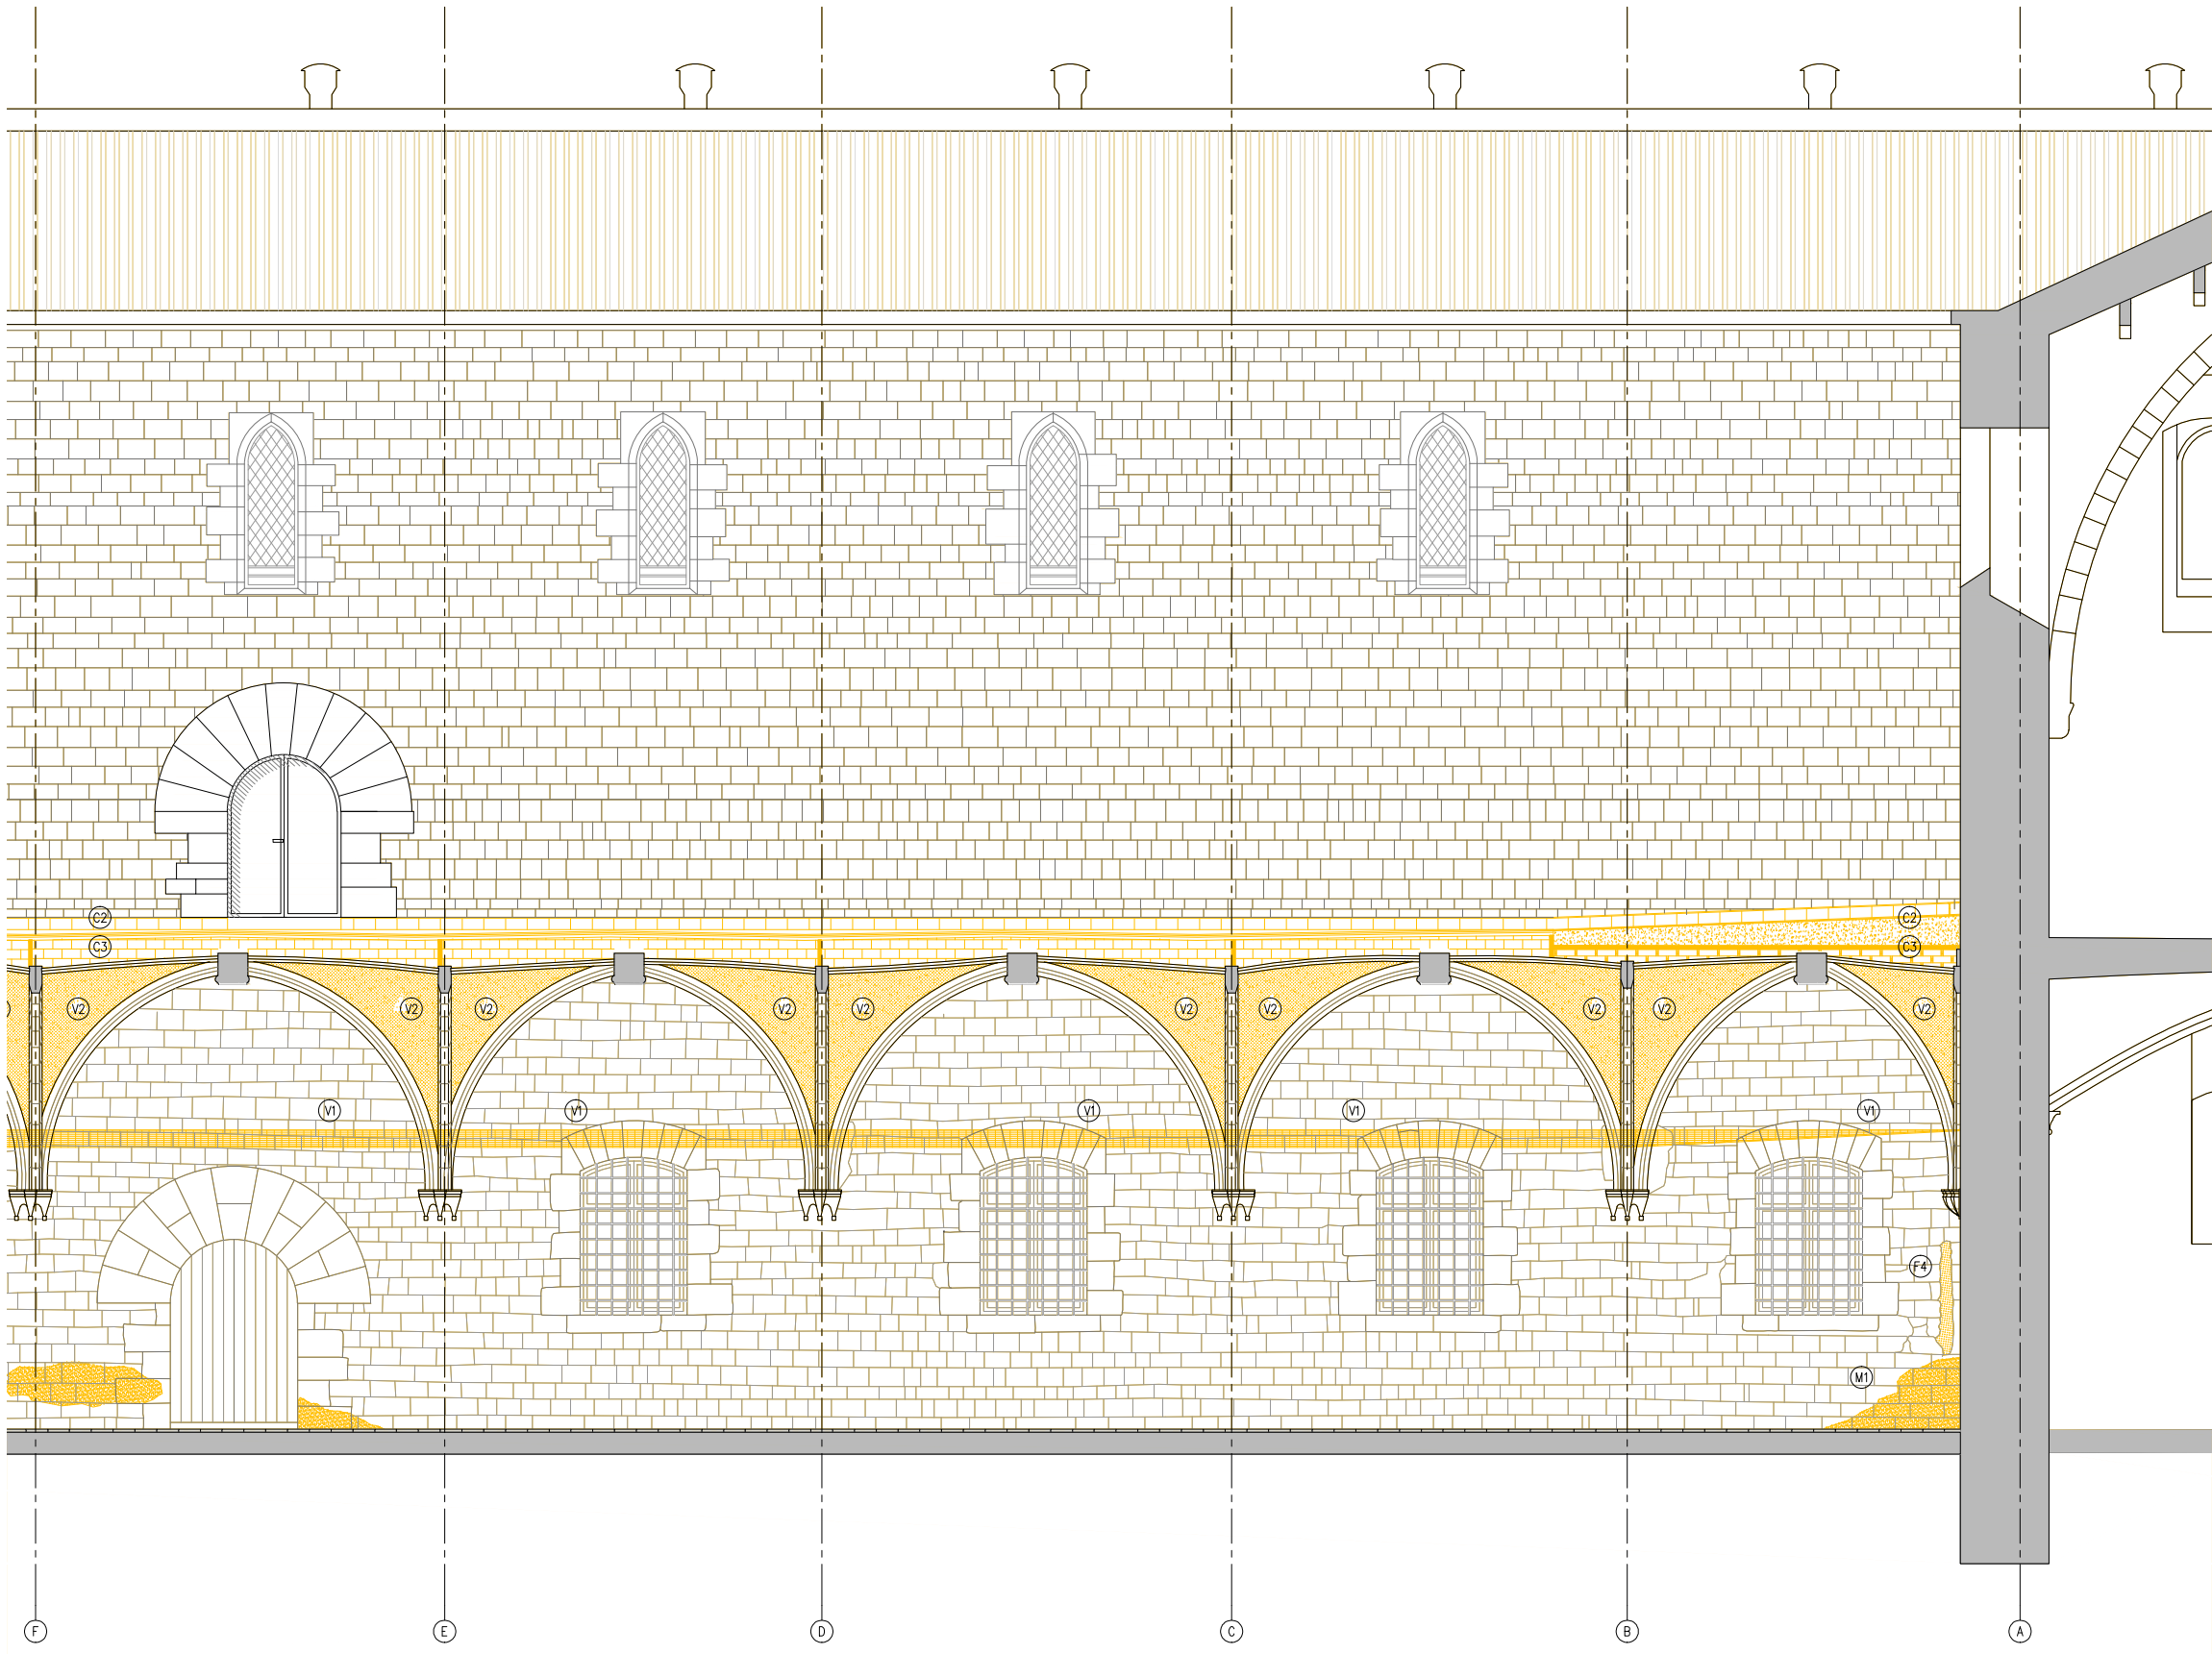
S.F.O - DETALL SECCIÓ DIR. FAÇANA OEST

- LLEENDA DESMUNTATGES
- AMBIT D'ACTUACIÓ EN L'ACTUAL PROJECTE
 - DESMUNTATGES SEGONS DESCRIPCIÓ DEL TEXT ADJUNT

- V1 DESMUNTATGE DE LES XARXES DE PROTECCIÓ CONTRA ELS DESPRENIMENTS DELS DELS ARREBOSSATS.
- V2 REPICAT DELS ARREBOSSATS DE MORTER DE CALÇ I RESPATLLAT AMB MITJANS MANUALS DE LES RESTES DE GUIX I BRUTICIES MÉS ADHERIDES.
