Projecte de Rehabilitació del claustre de l'Antic Hospital de la Santa Creu de Barcelona, Districte de Ciutat Vella

Projecte d'Execució

ÀMBIT 2: Rehabilitació del claustre de l'edifici

Documentació Gràfica (DG)

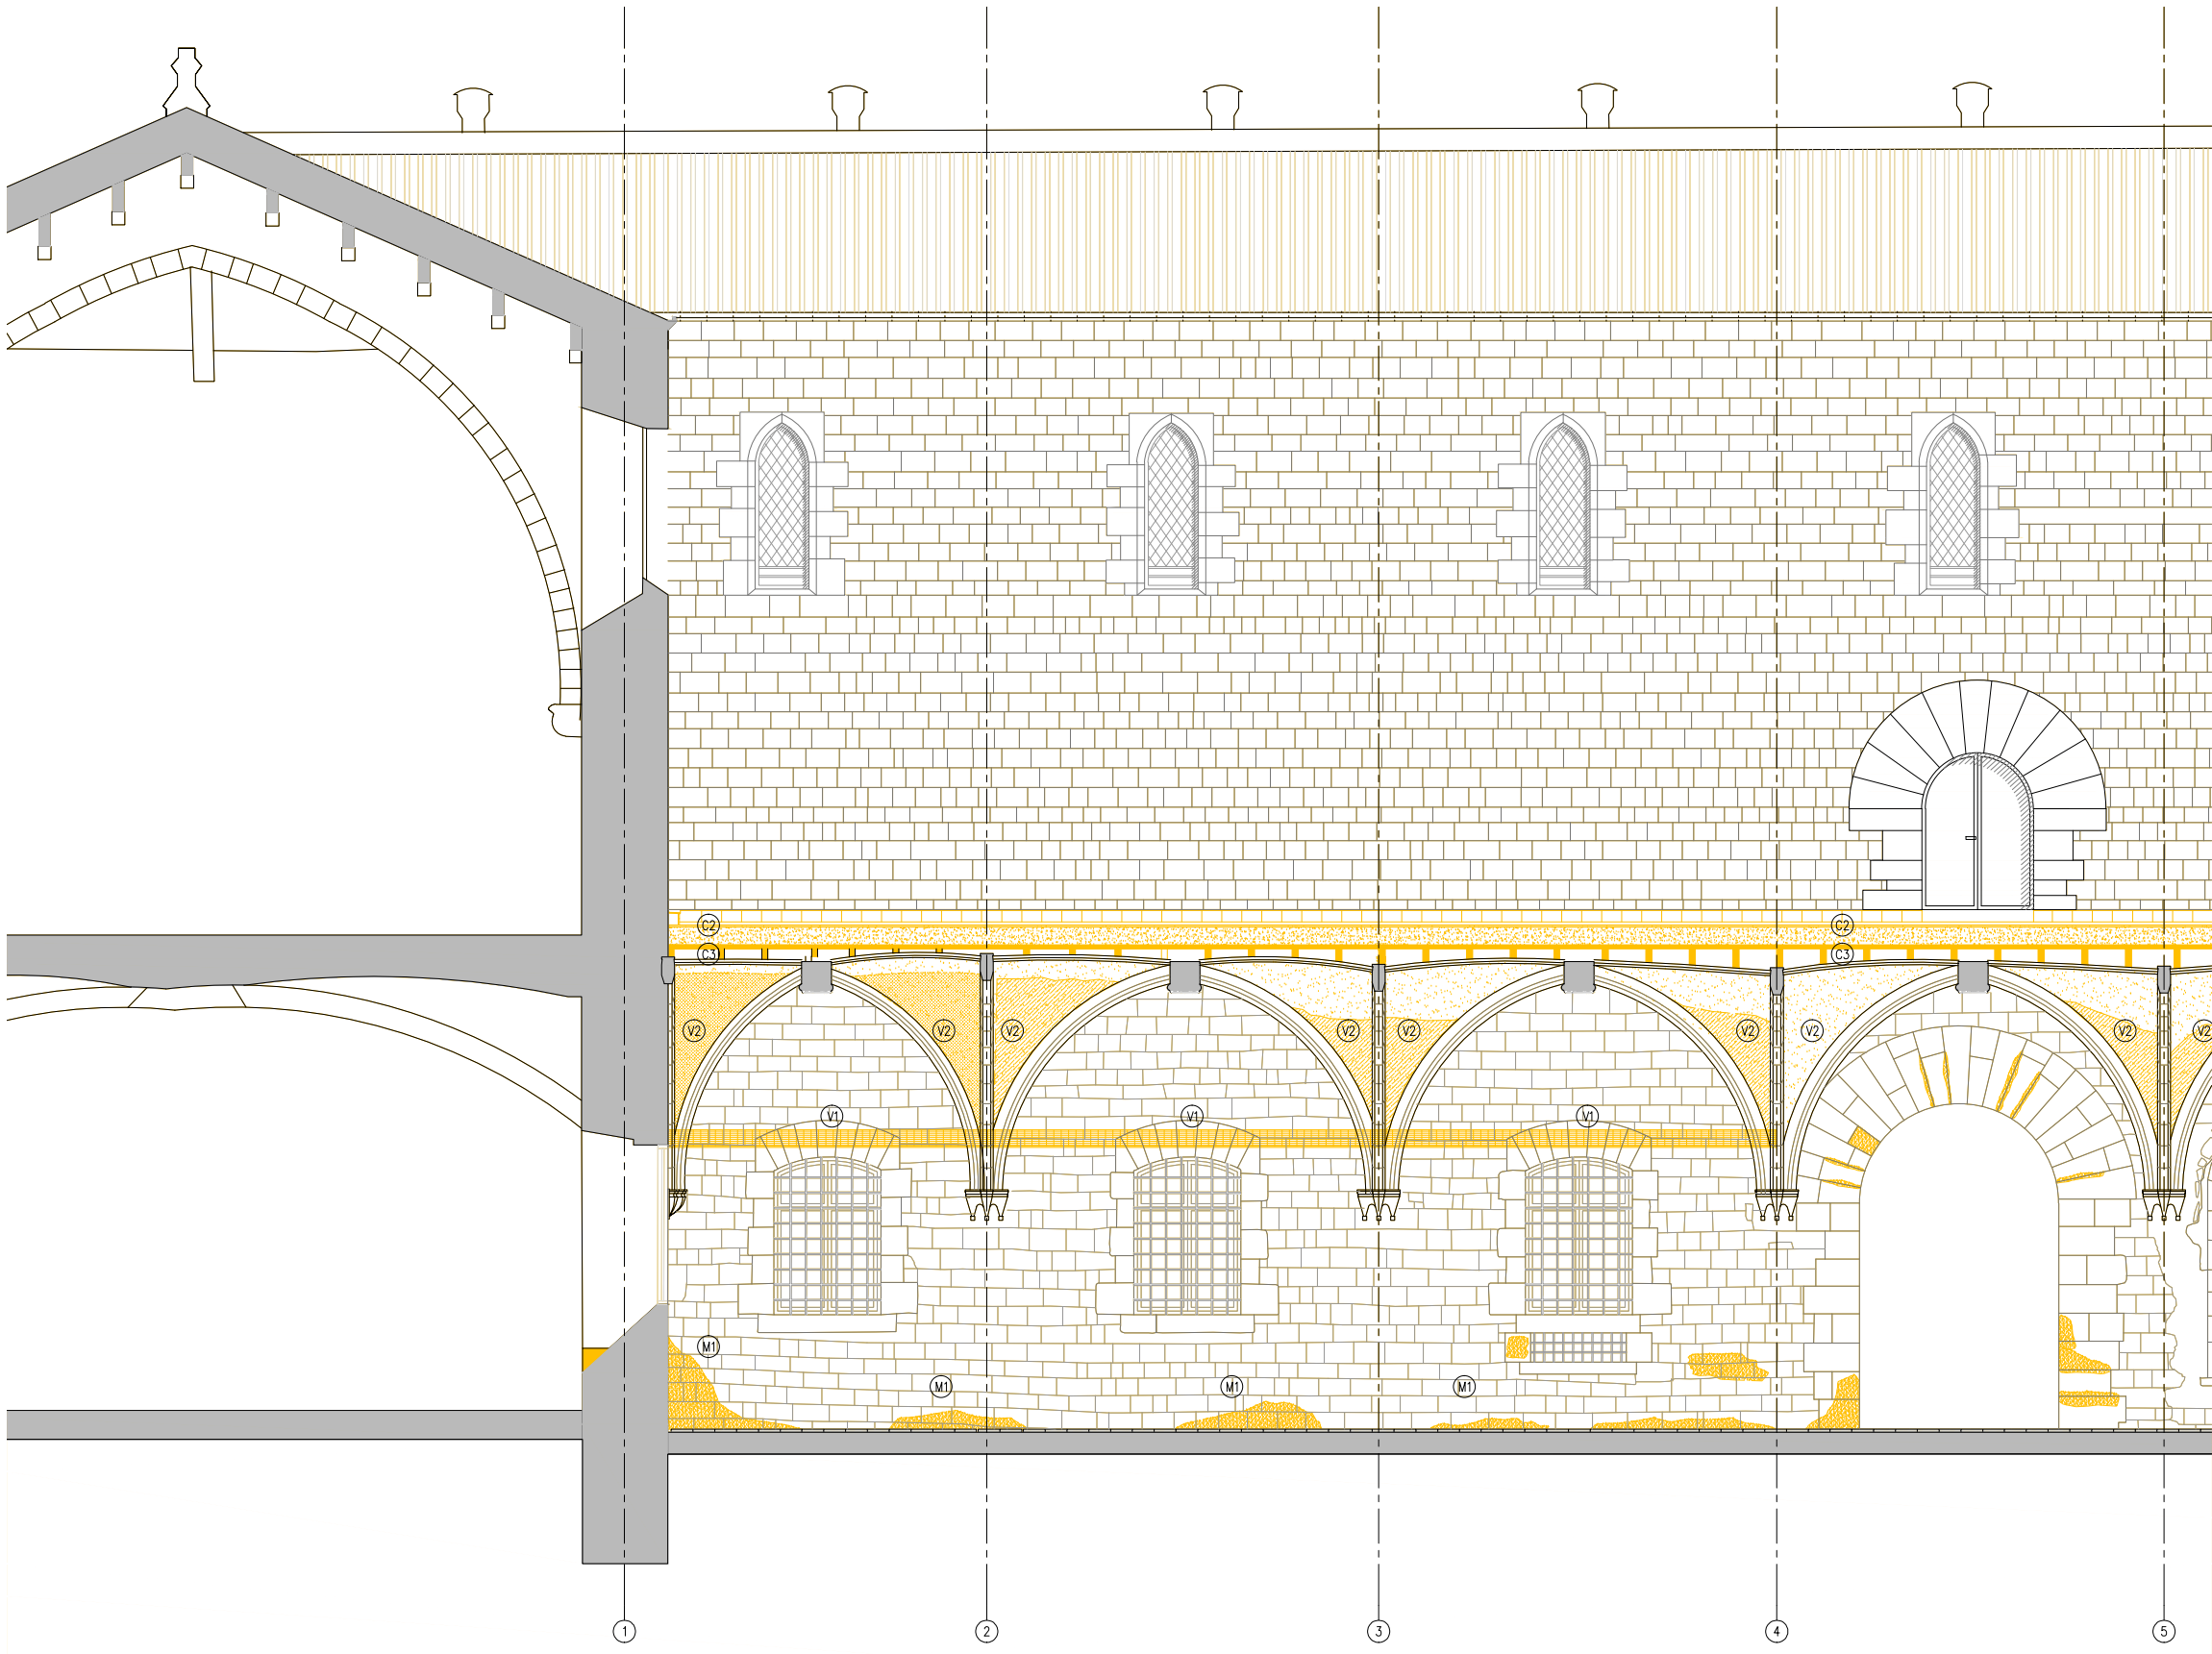
S.F.N - DETALL SECCIÓ DIR. FAÇANA NORD

- LLEENDA DESMUNTATGES
- AMBIT D'ACTUACIÓ EN L'ACTUAL PROJECTE
 - DESMUNTATGES SEGONS DESCRIPCIÓ DEL TEXT ADJUNT

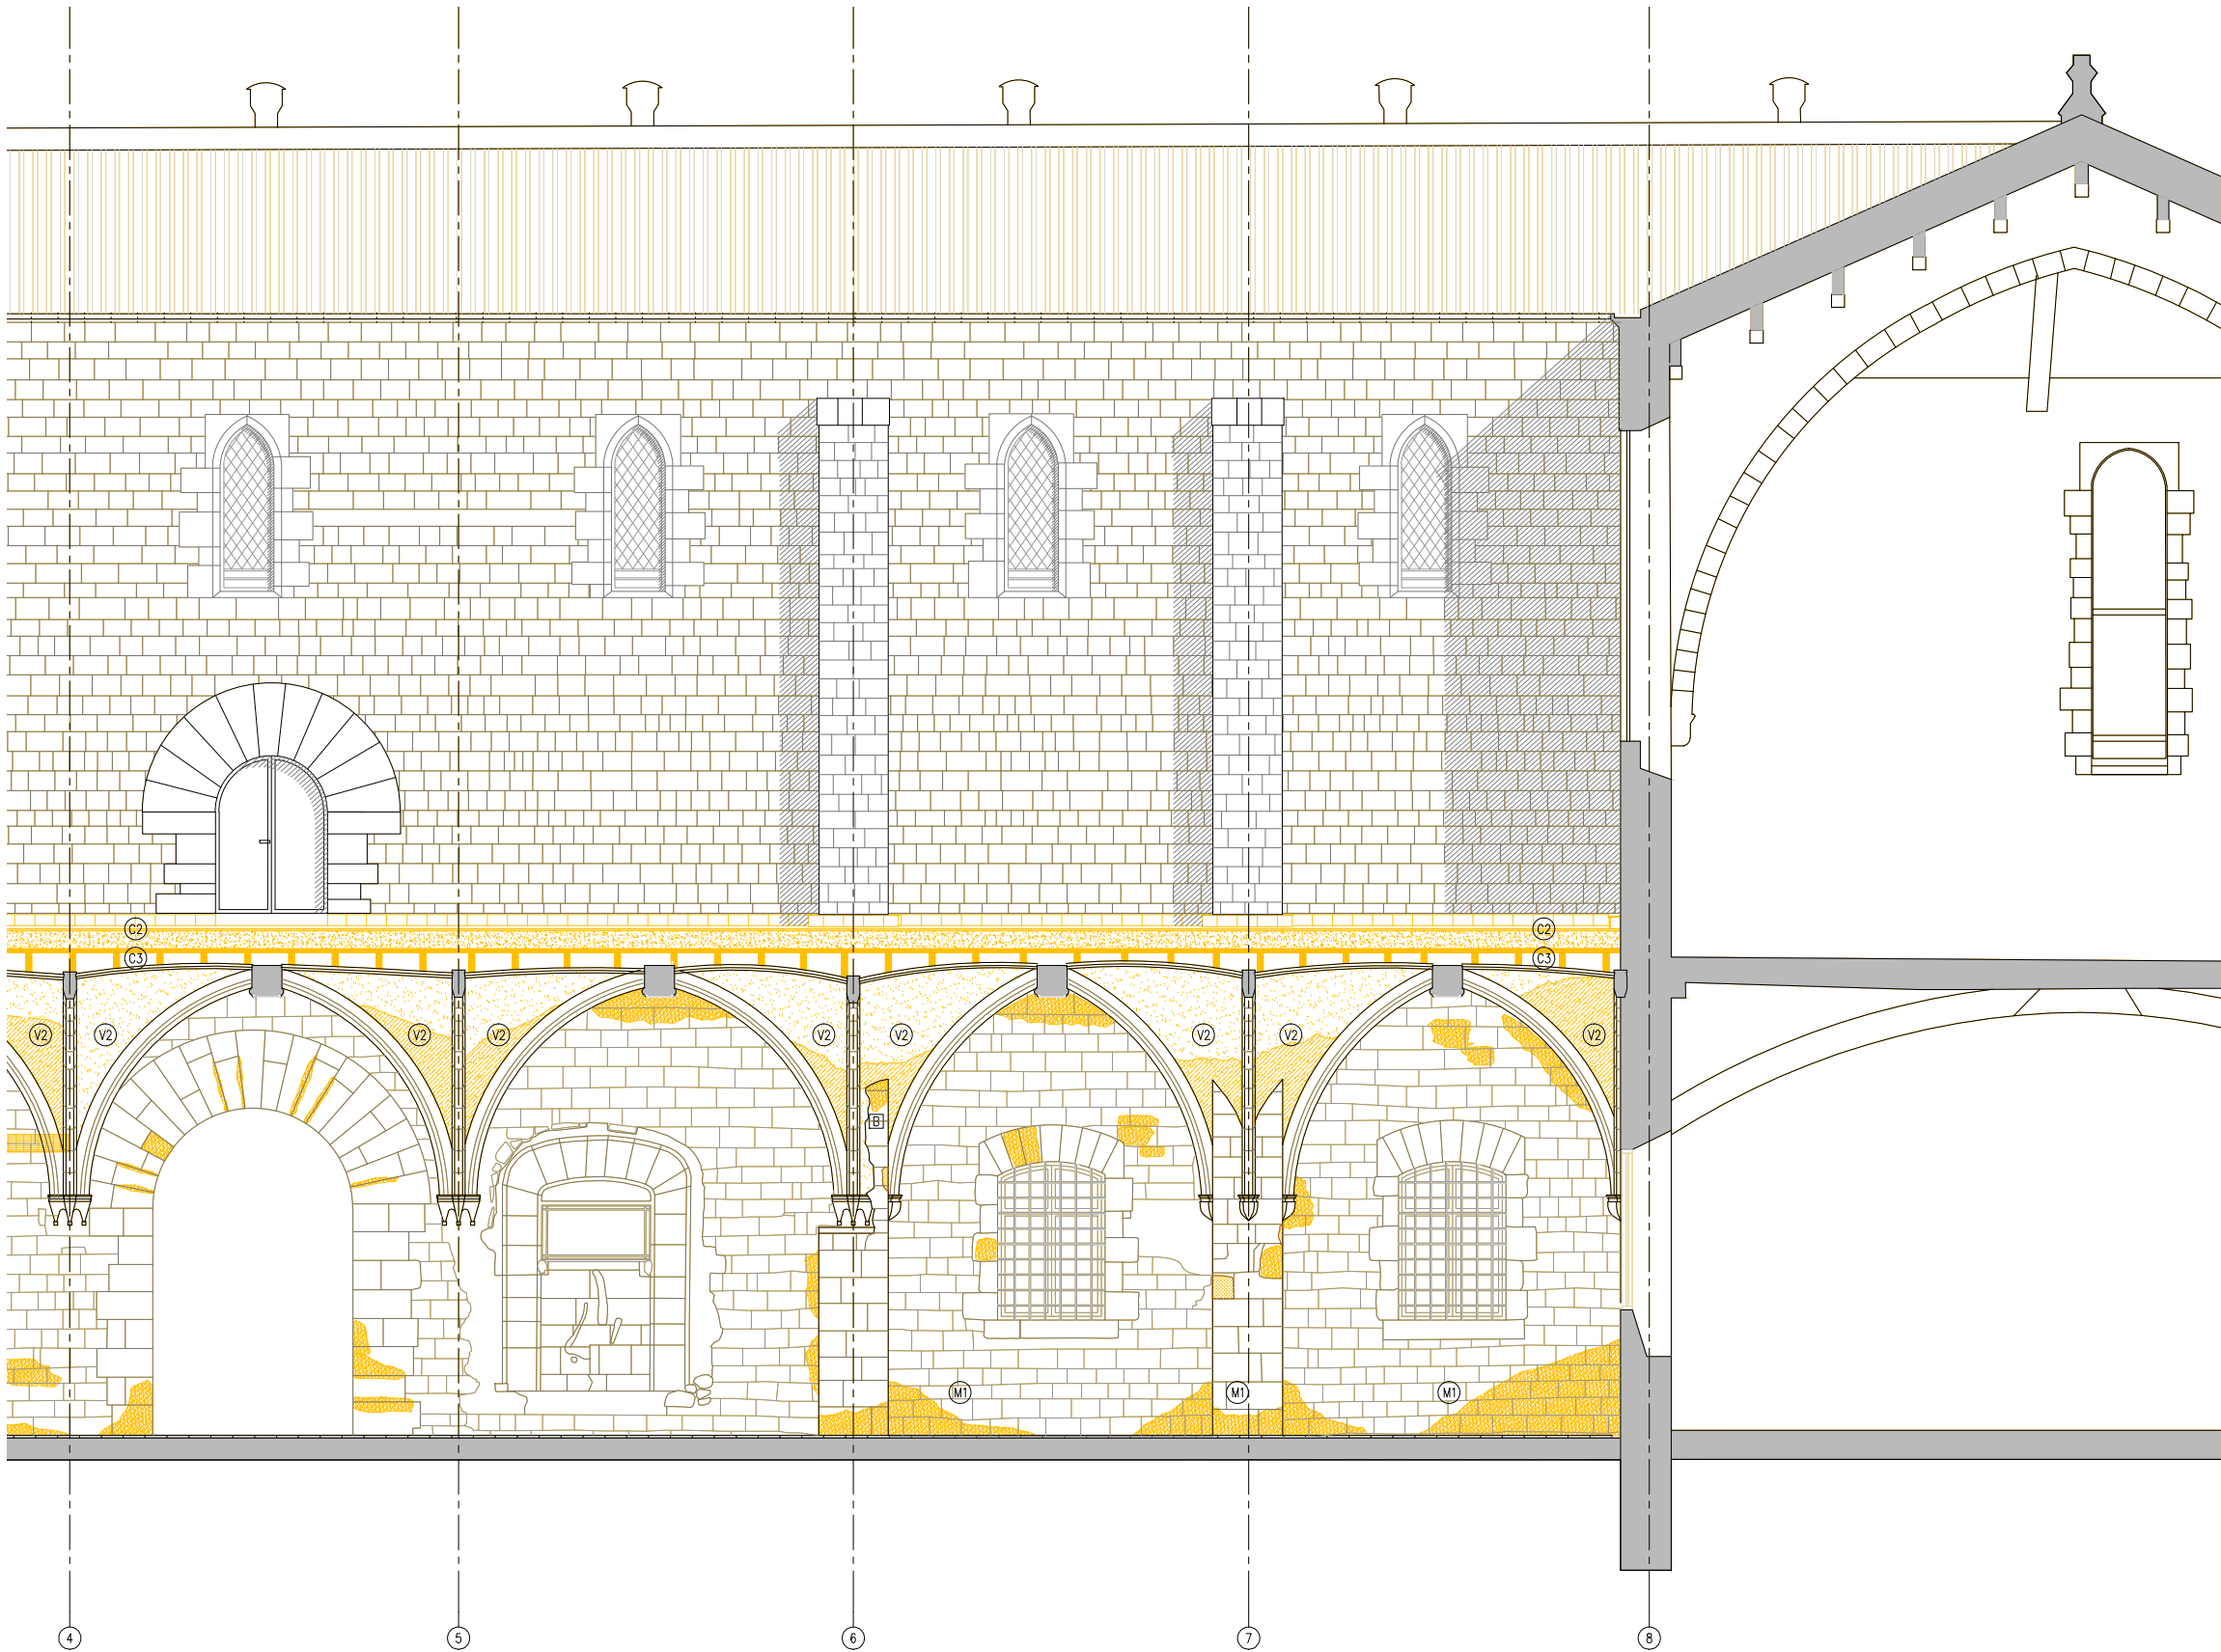
S.F.N - DETALL SECCIÓ DIR. FAÇANA NORD

- LLEGGENDA DESMUNTATGES
- AMBIT D'ACTUACIÓ EN L'ACTUAL PROJECTE
 - DESMUNTATGES SEGONS DESCRIPCIÓ DEL TEXT ADJUNT

- V1 DESMUNTATGE DE LES XARXES DE PROTECCIÓ CONTRA ELS DESPRENIMENTS DELS DELS ARREBOSSATS.
- V2 REPICAT DELS ARREBOSSATS DE MORTER DE CALÇ I RESPATLLAT AMB MITJANS MANUALS DE LES RESTES DE GUIX I BRUTICIES MÉS ADHERIDES.

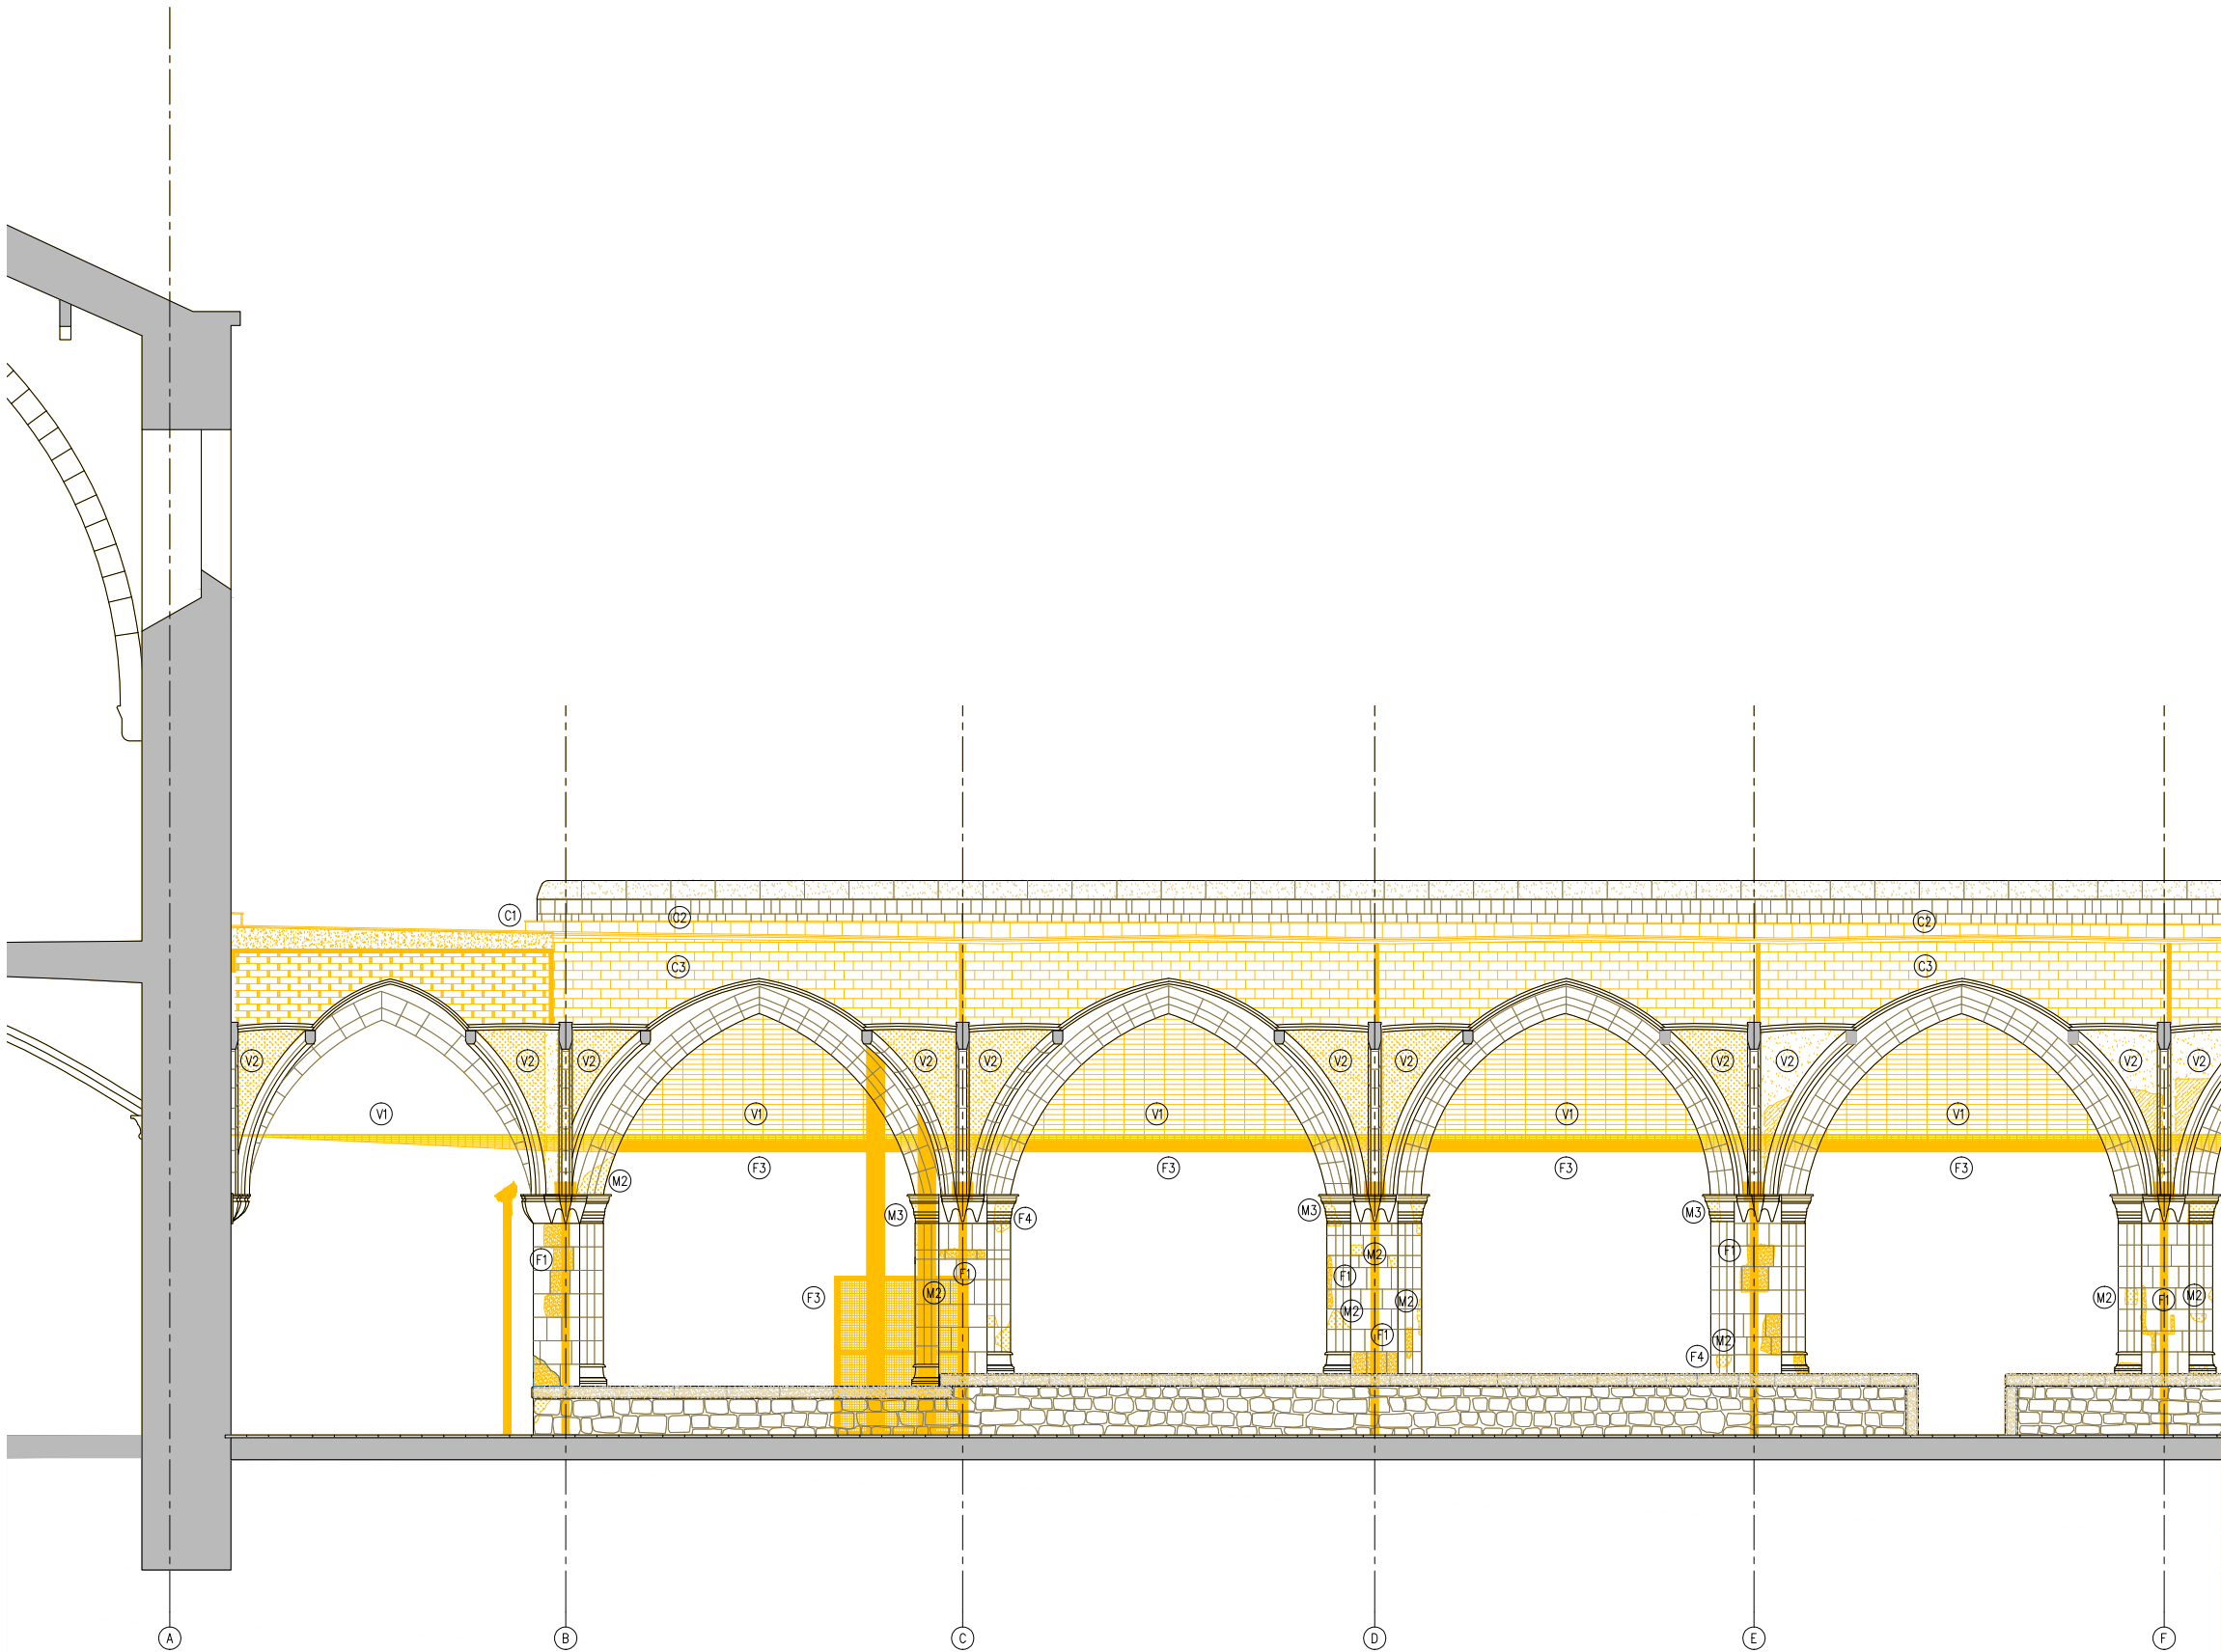
S.C.O - DETALL SECCIÓ DIR. CLAUSTRE OEST

- LLEENDA DESMUNTATGES
- AMBIT D'ACTUACIÓ EN L'ACTUAL PROJECTE
 - DESMUNTATGES SEGONS DESCRIPCIÓ DEL TEXT ADJUNT

- V1 DESMUNTATGE DE LES XARXES DE PROTECCIÓ CONTRA ELS DESPRENIMENTS DELS DELS ARREBOSSATS.
- V2 REPICAT DELS ARREBOSSATS DE MORTER DE CALÇ I RESPATLLAT AMB MITJANS MANUALS DE LES RESTES DE GUIX I BRUTICIES MÉS ADHERIDES.

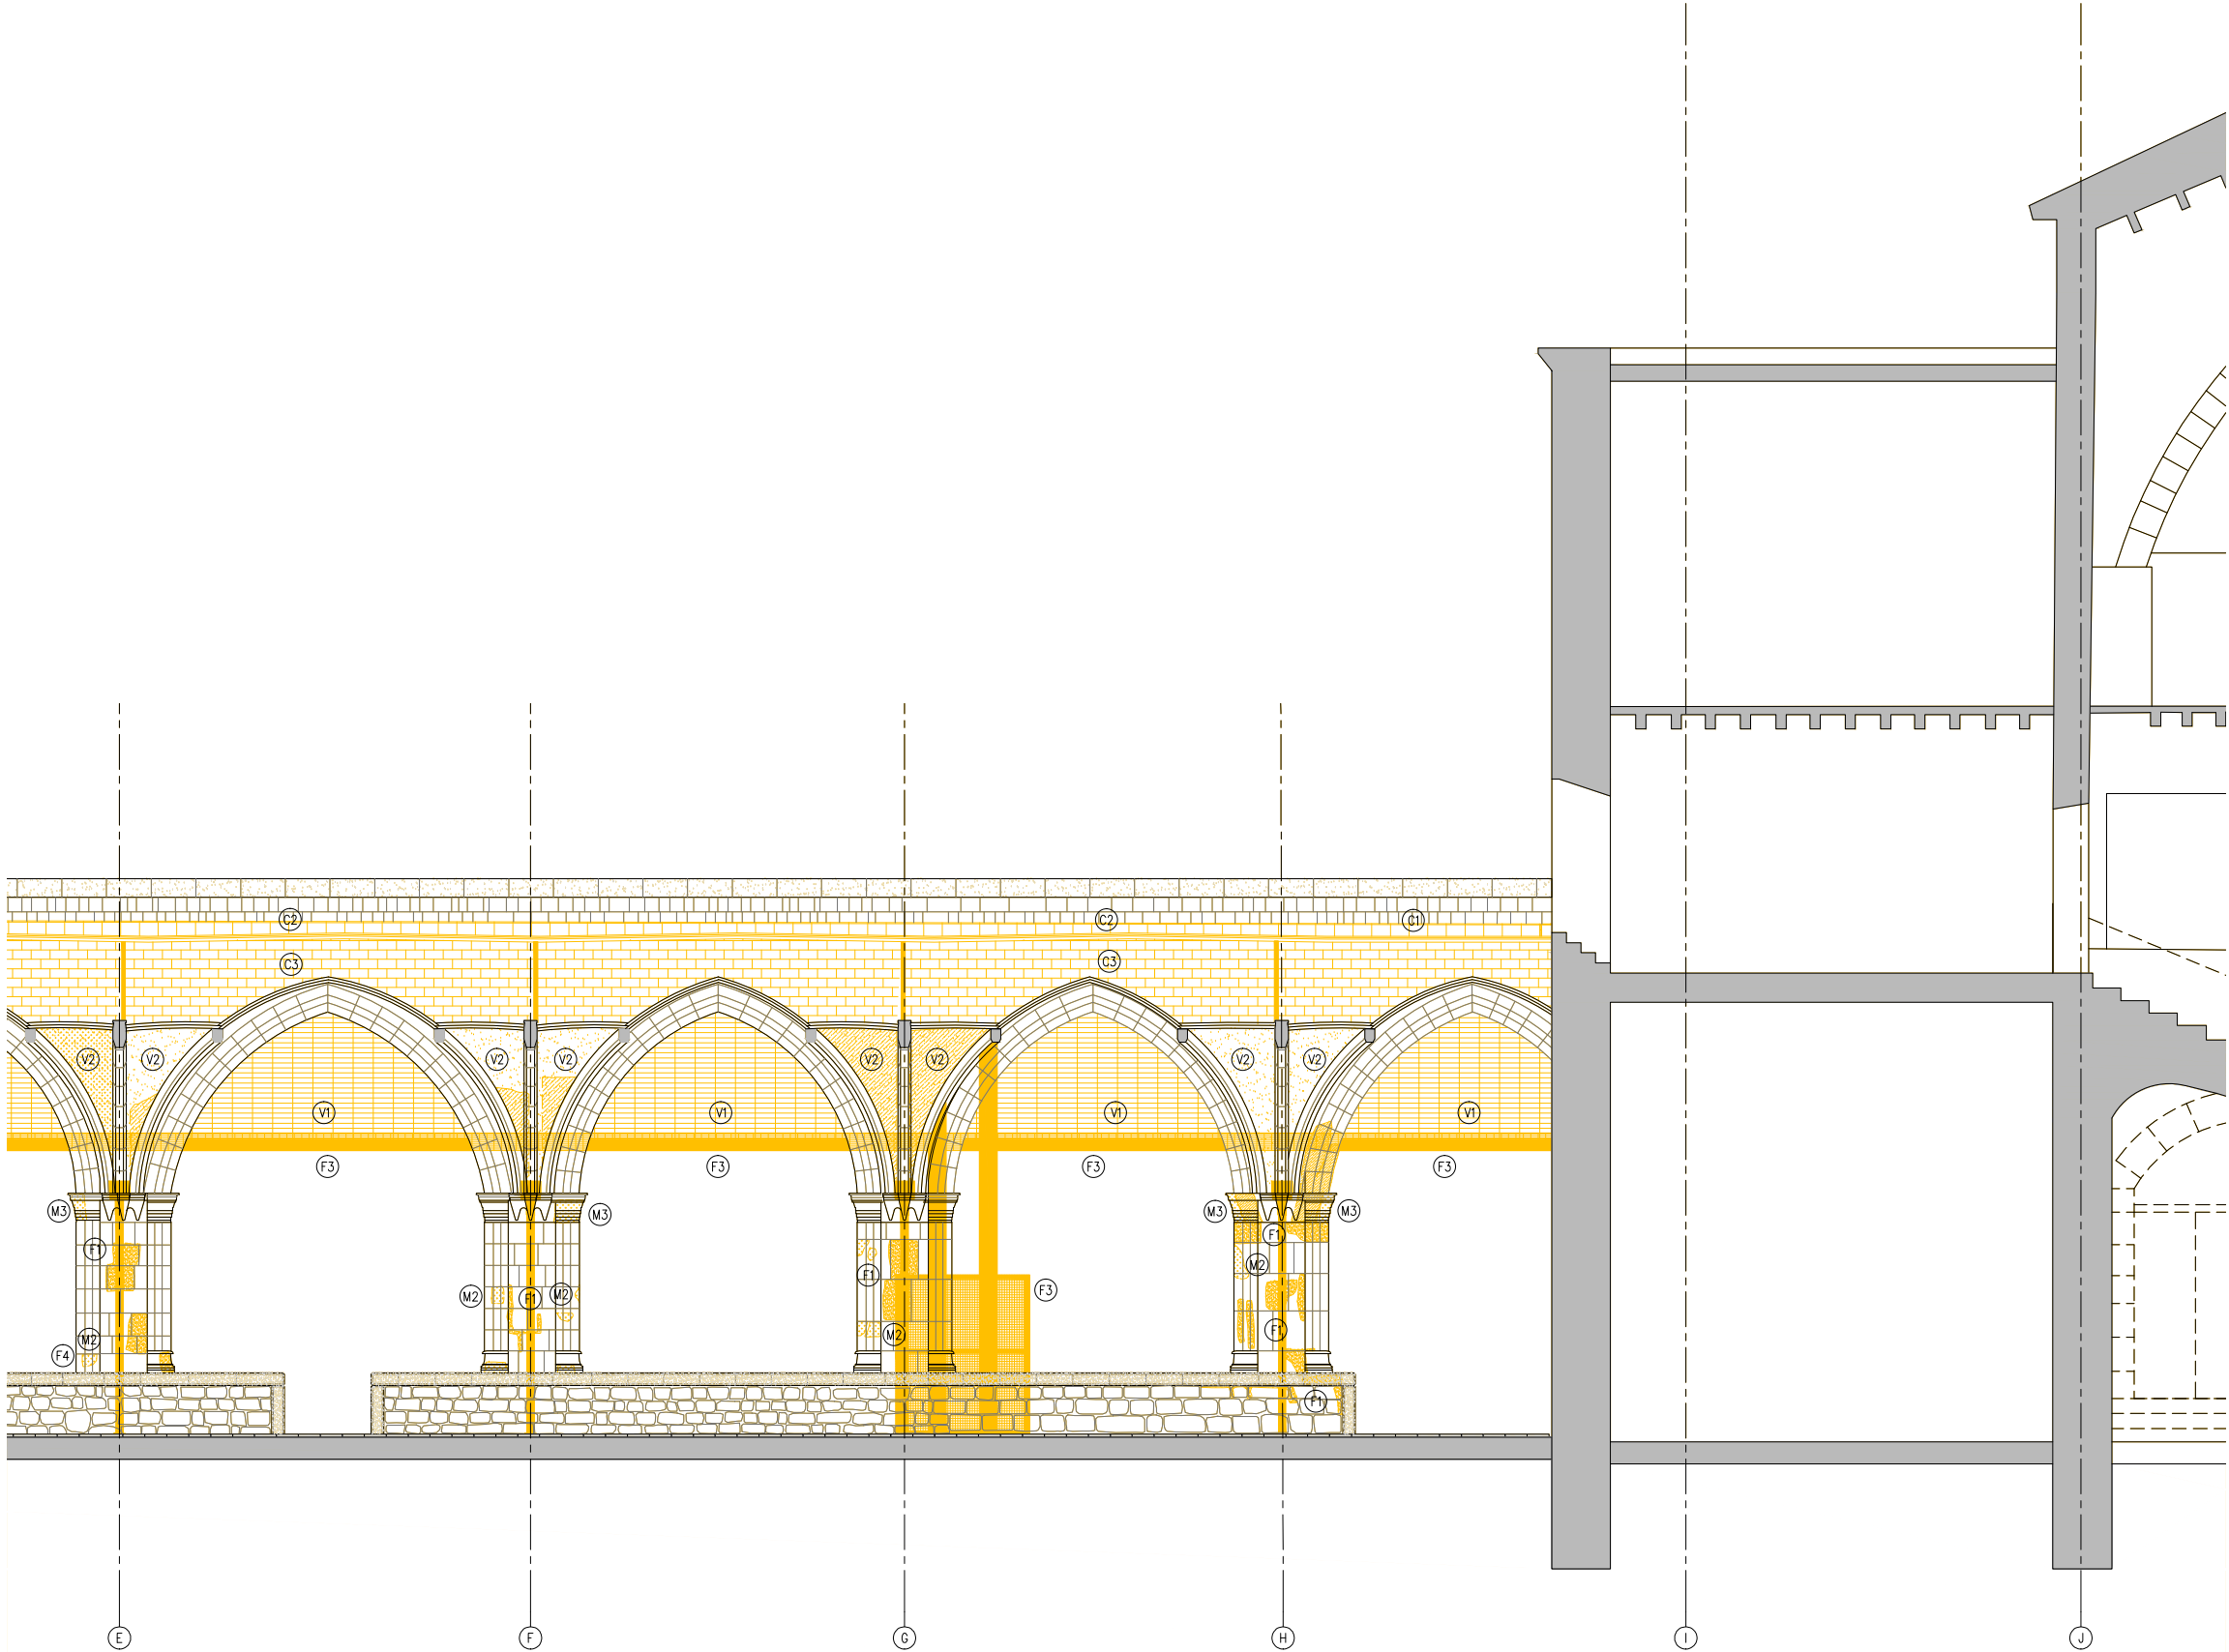
S.F.O - DETALL SECCIÓ DIR. CLAUSTRE OEST

- LLEGGENDA DESMUNTATGES
- AMBIT D'ACTUACIÓ EN L'ACTUAL PROJECTE
 - DESMUNTATGES SEGONS DESCRIPCIÓ DEL TEXT ADJUNT

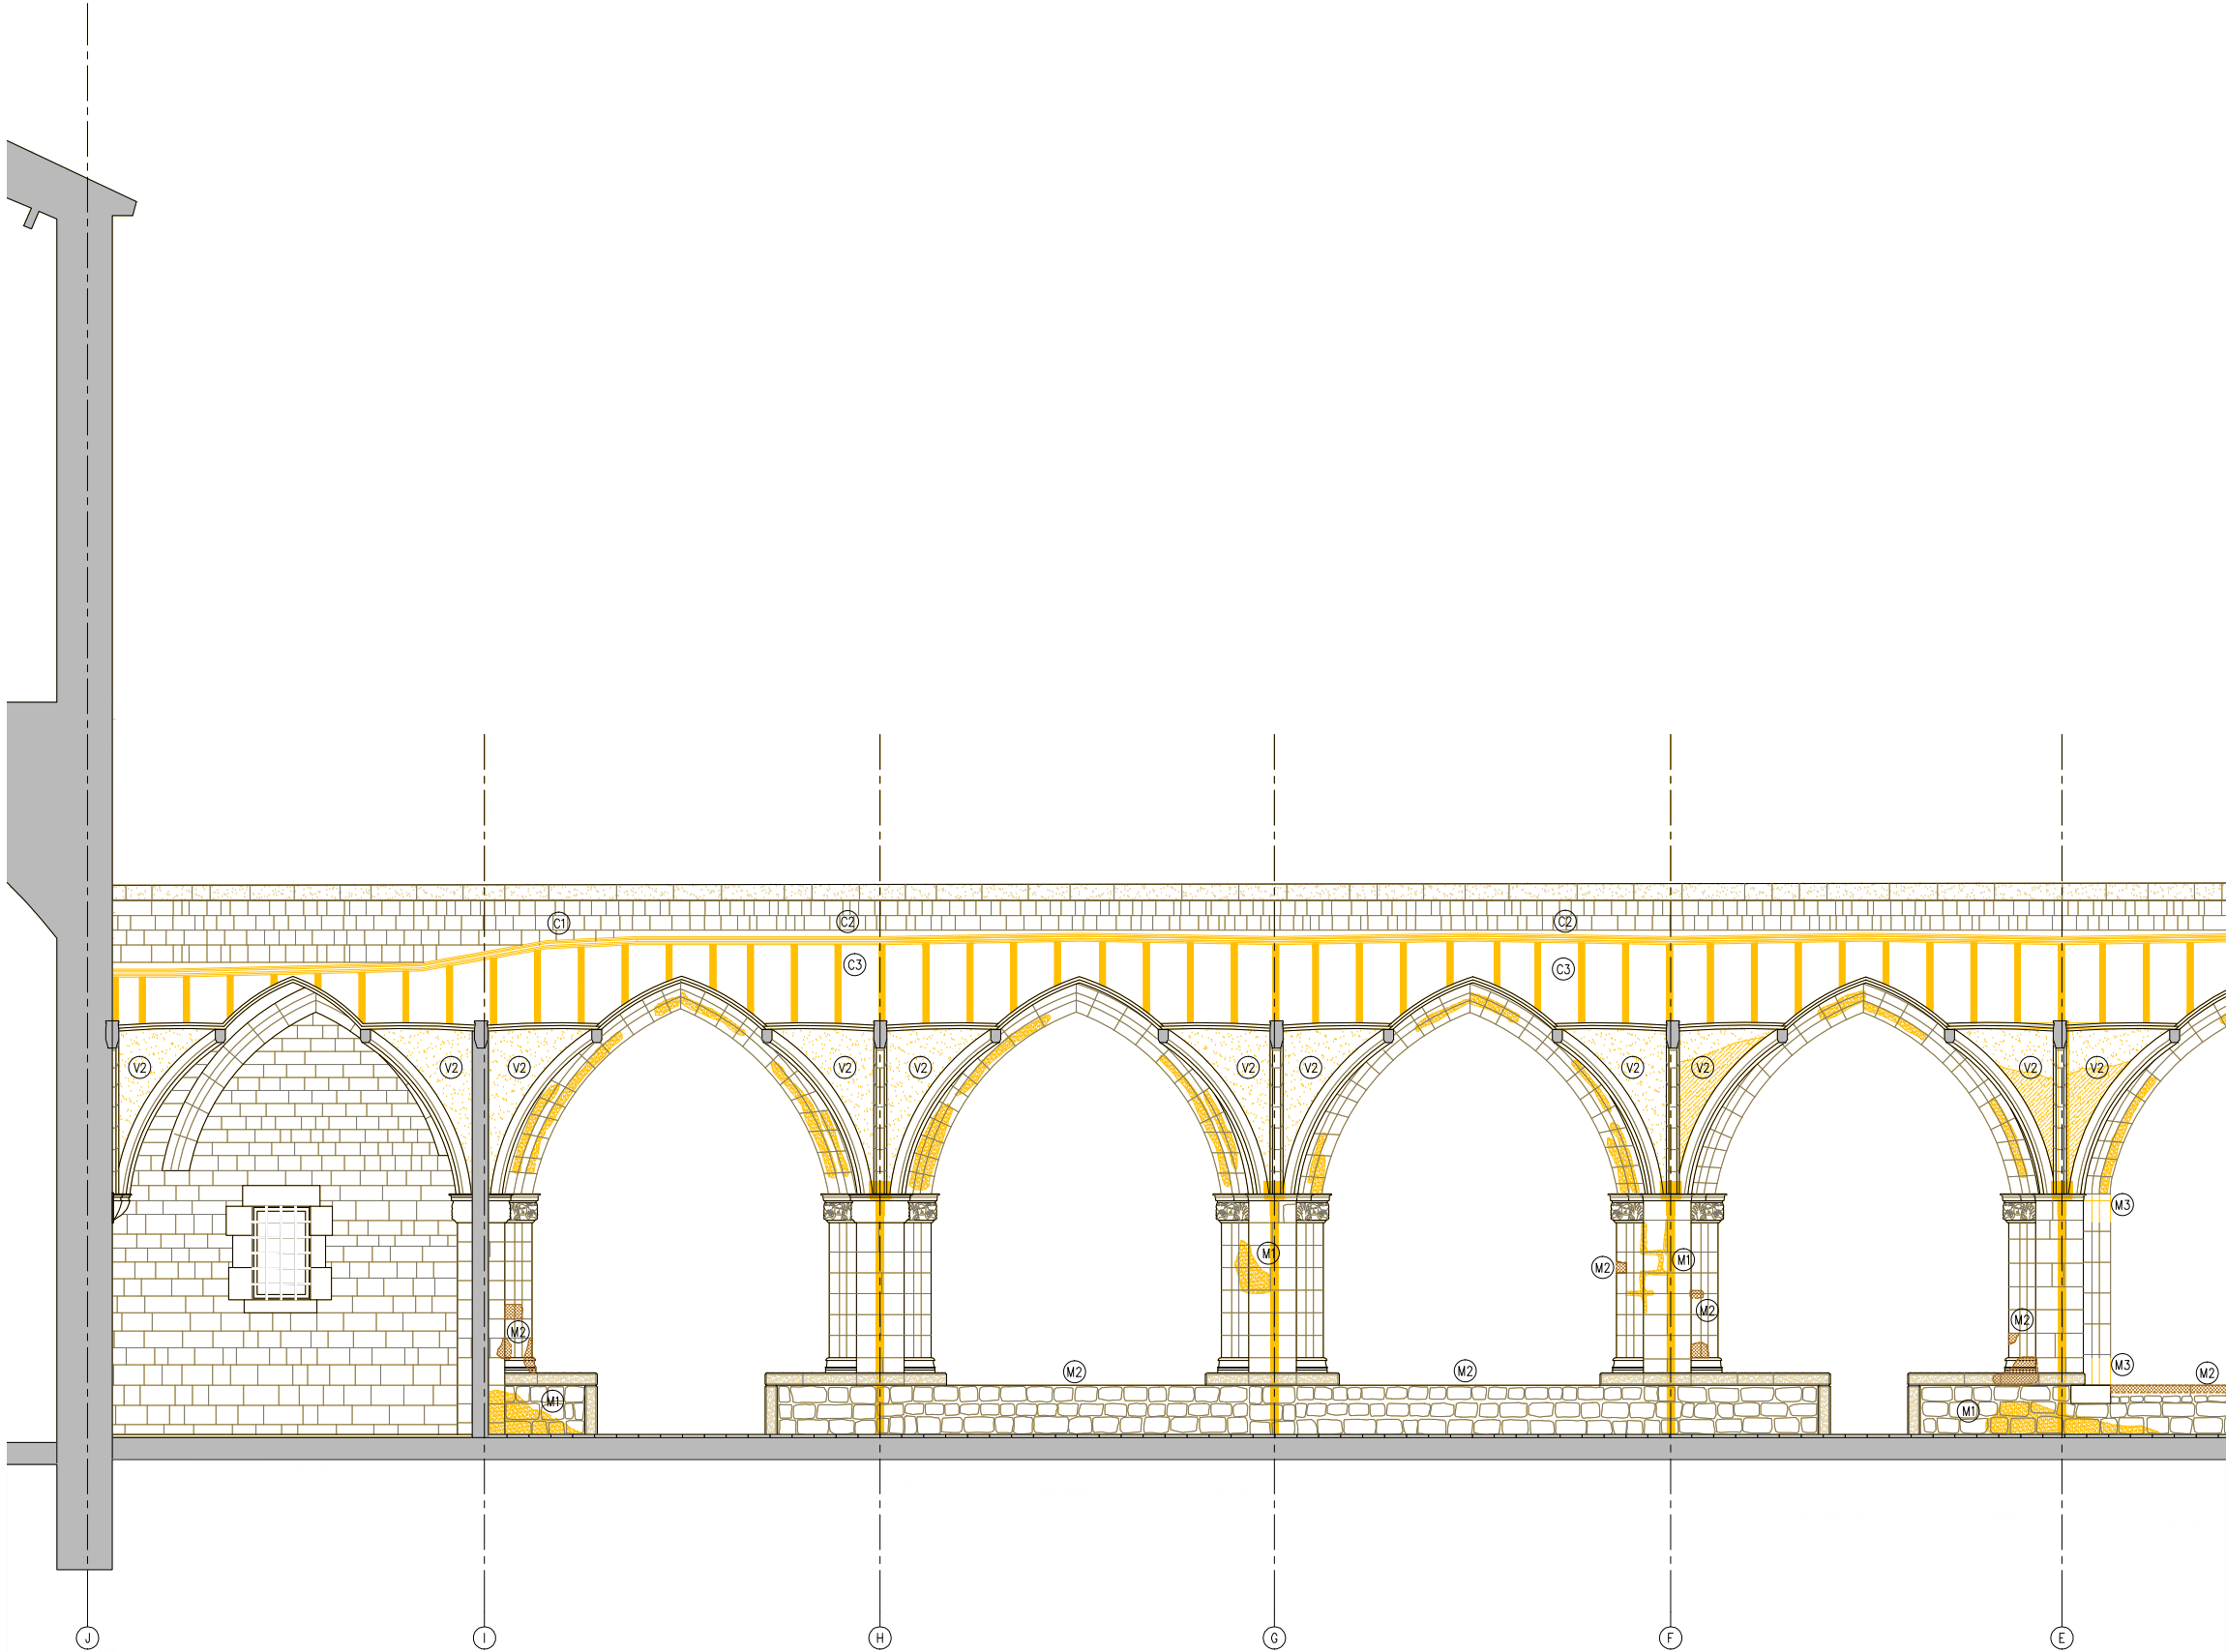
S.C.E - DETALL SECCIÓ DIR. CLAUSTRE EST

- LLEGENDA DESMUNTATGES
- AMBIT D'ACTUACIÓ EN L'ACTUAL PROJECTE
 - DESMUNTATGES SEGONS DESCRIPCIÓ DEL TEXT ADJUNT

- V1 DESMUNTATGE DE LES XARXES DE PROTECCIÓ CONTRA ELS DESPRENIMENTS DELS DELS ARREBOSSATS.
- V2 REPICAT DELS ARREBOSSATS DE MORTER DE CALÇ I RESPATLLAT AMB MITJANS MANUALS DE LES RESTES DE GUIX I BRUTICIES MÉS ADHERIDES.

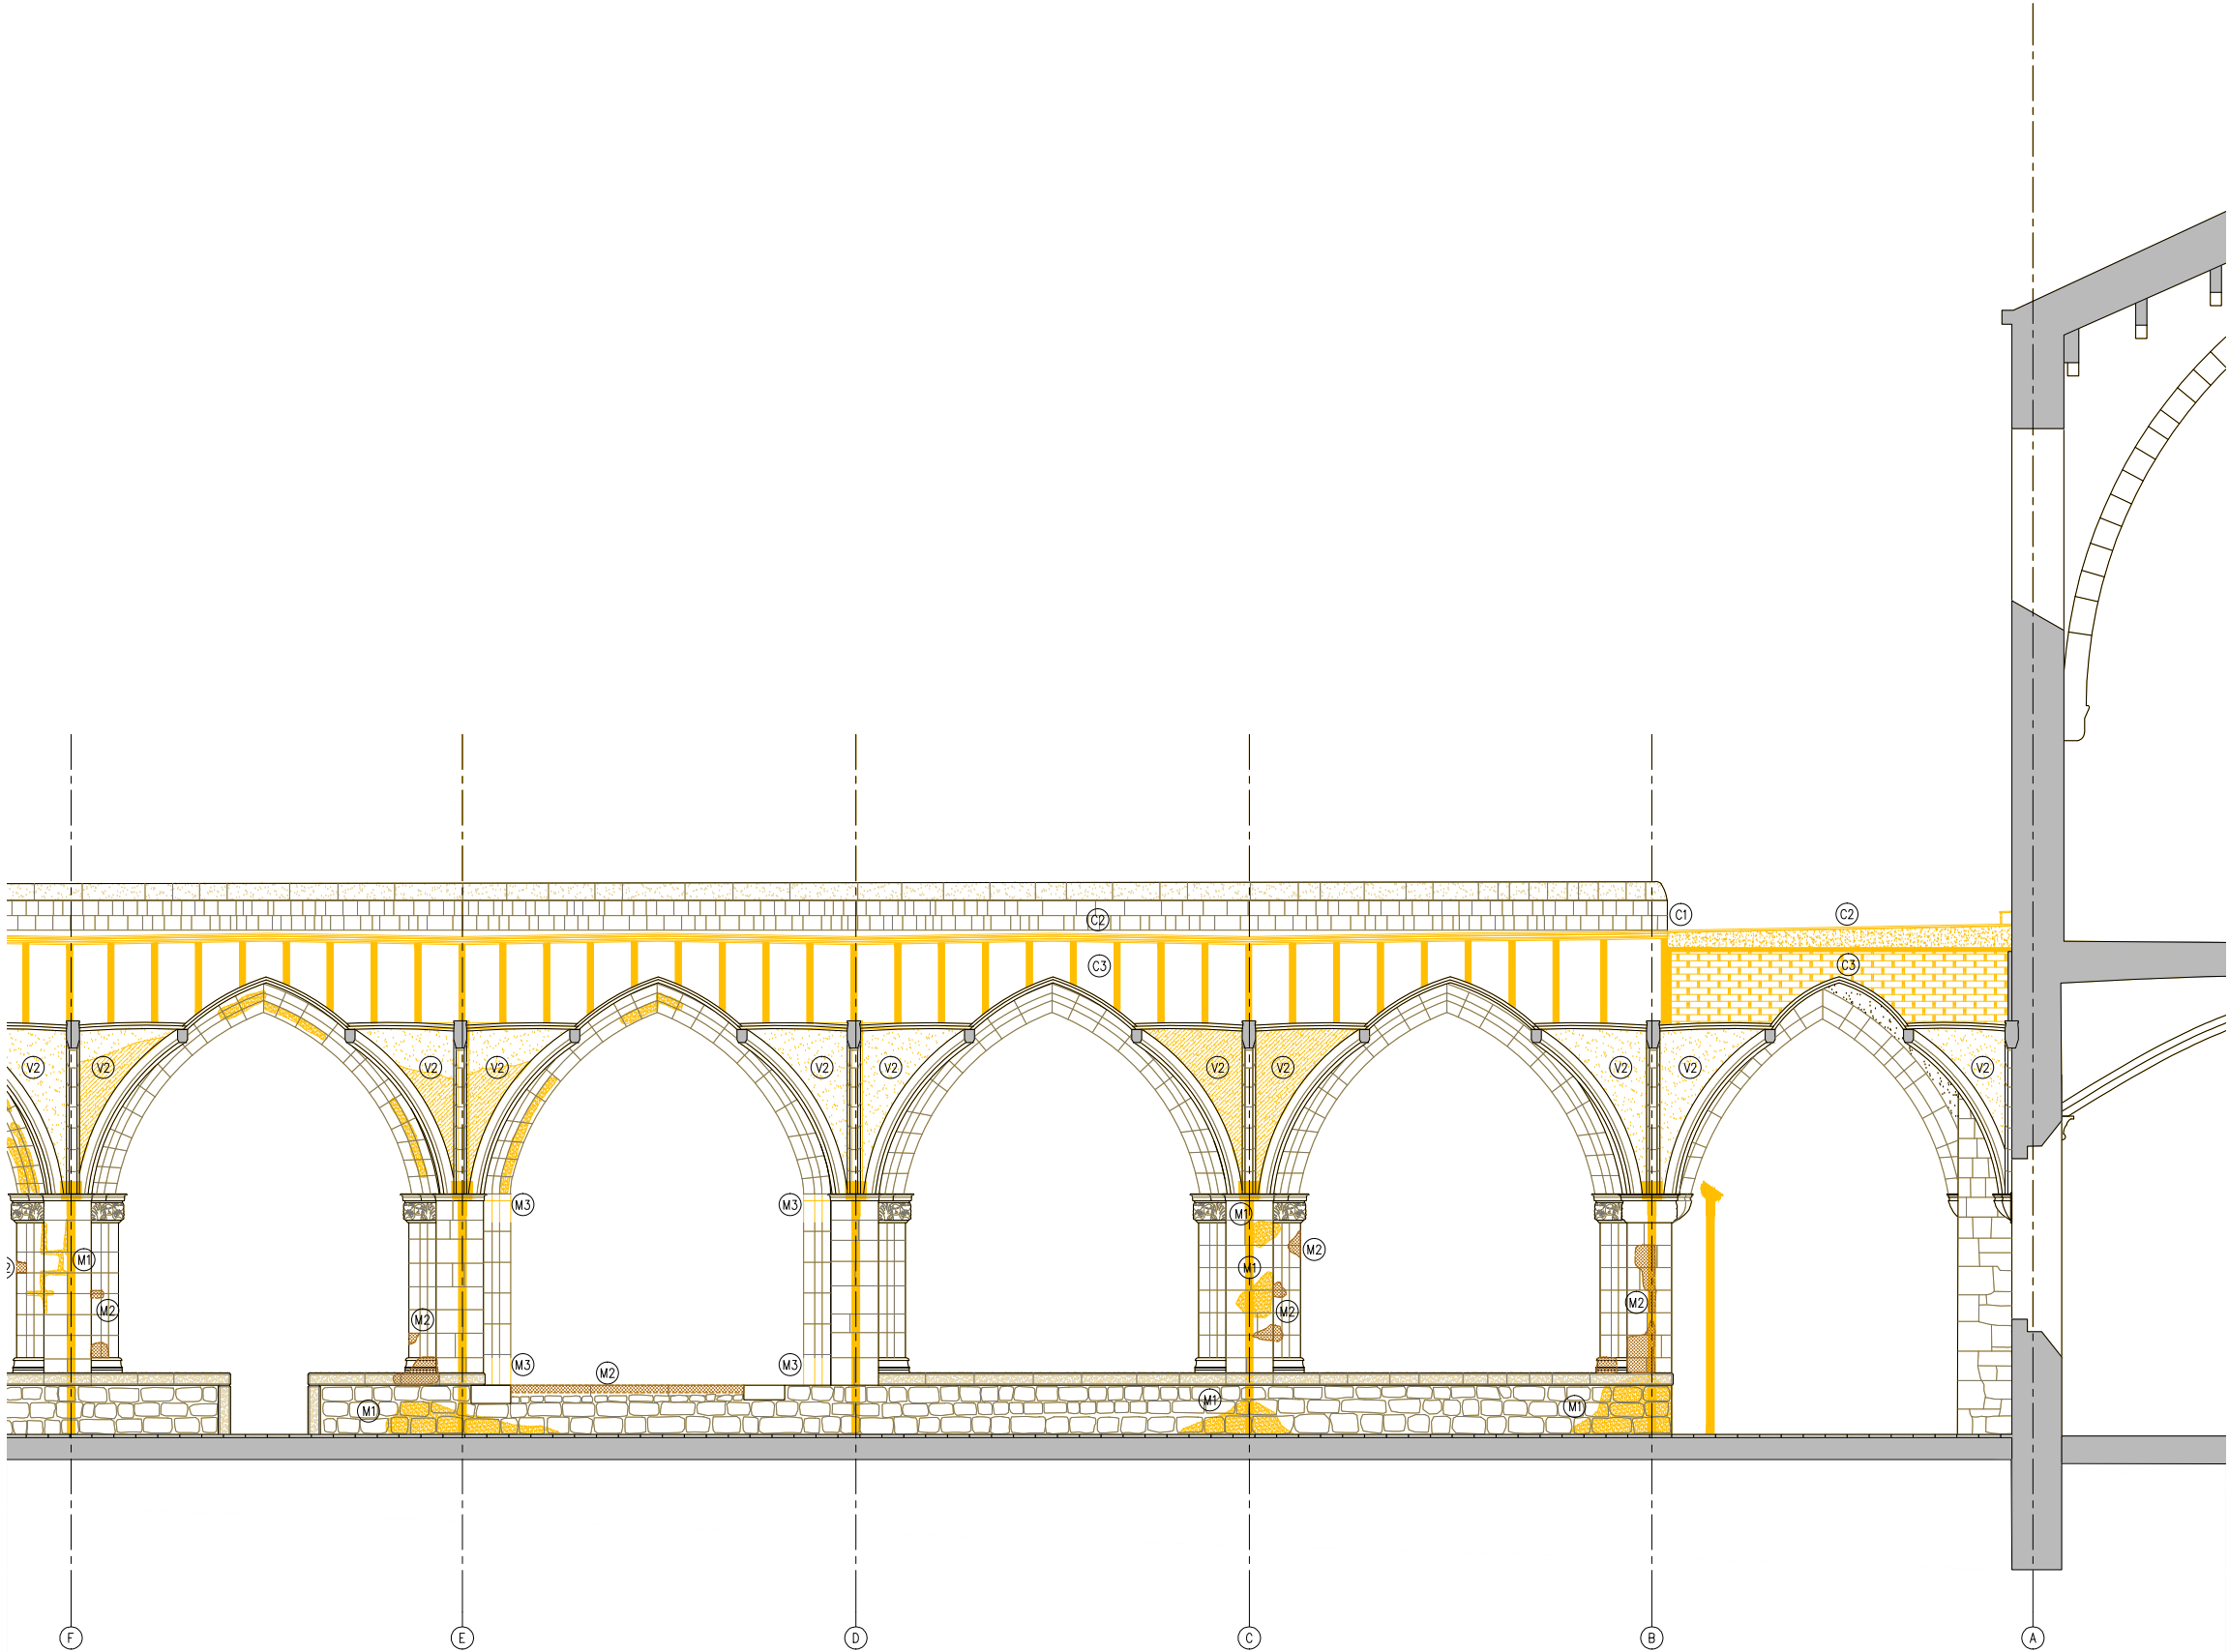
S.C.E - DETALL SECCIÓ DIR. CLAUSTRE EST

- LLEGENDA DESMUNTATGES
- AMBIT D'ACTUACIÓ EN L'ACTUAL PROJECTE
 - DESMUNTATGES SEGONS DESCRIPCIÓ DEL TEXT ADJUNT
