Projecte de Rehabilitació del claustre de l'Antic Hospital de la Santa Creu de Barcelona, Districte de Ciutat Vella

Projecte d'Execució

ÀMBIT 2: Rehabilitació del claustre de l'edifici

Documentació Gràfica (DG)

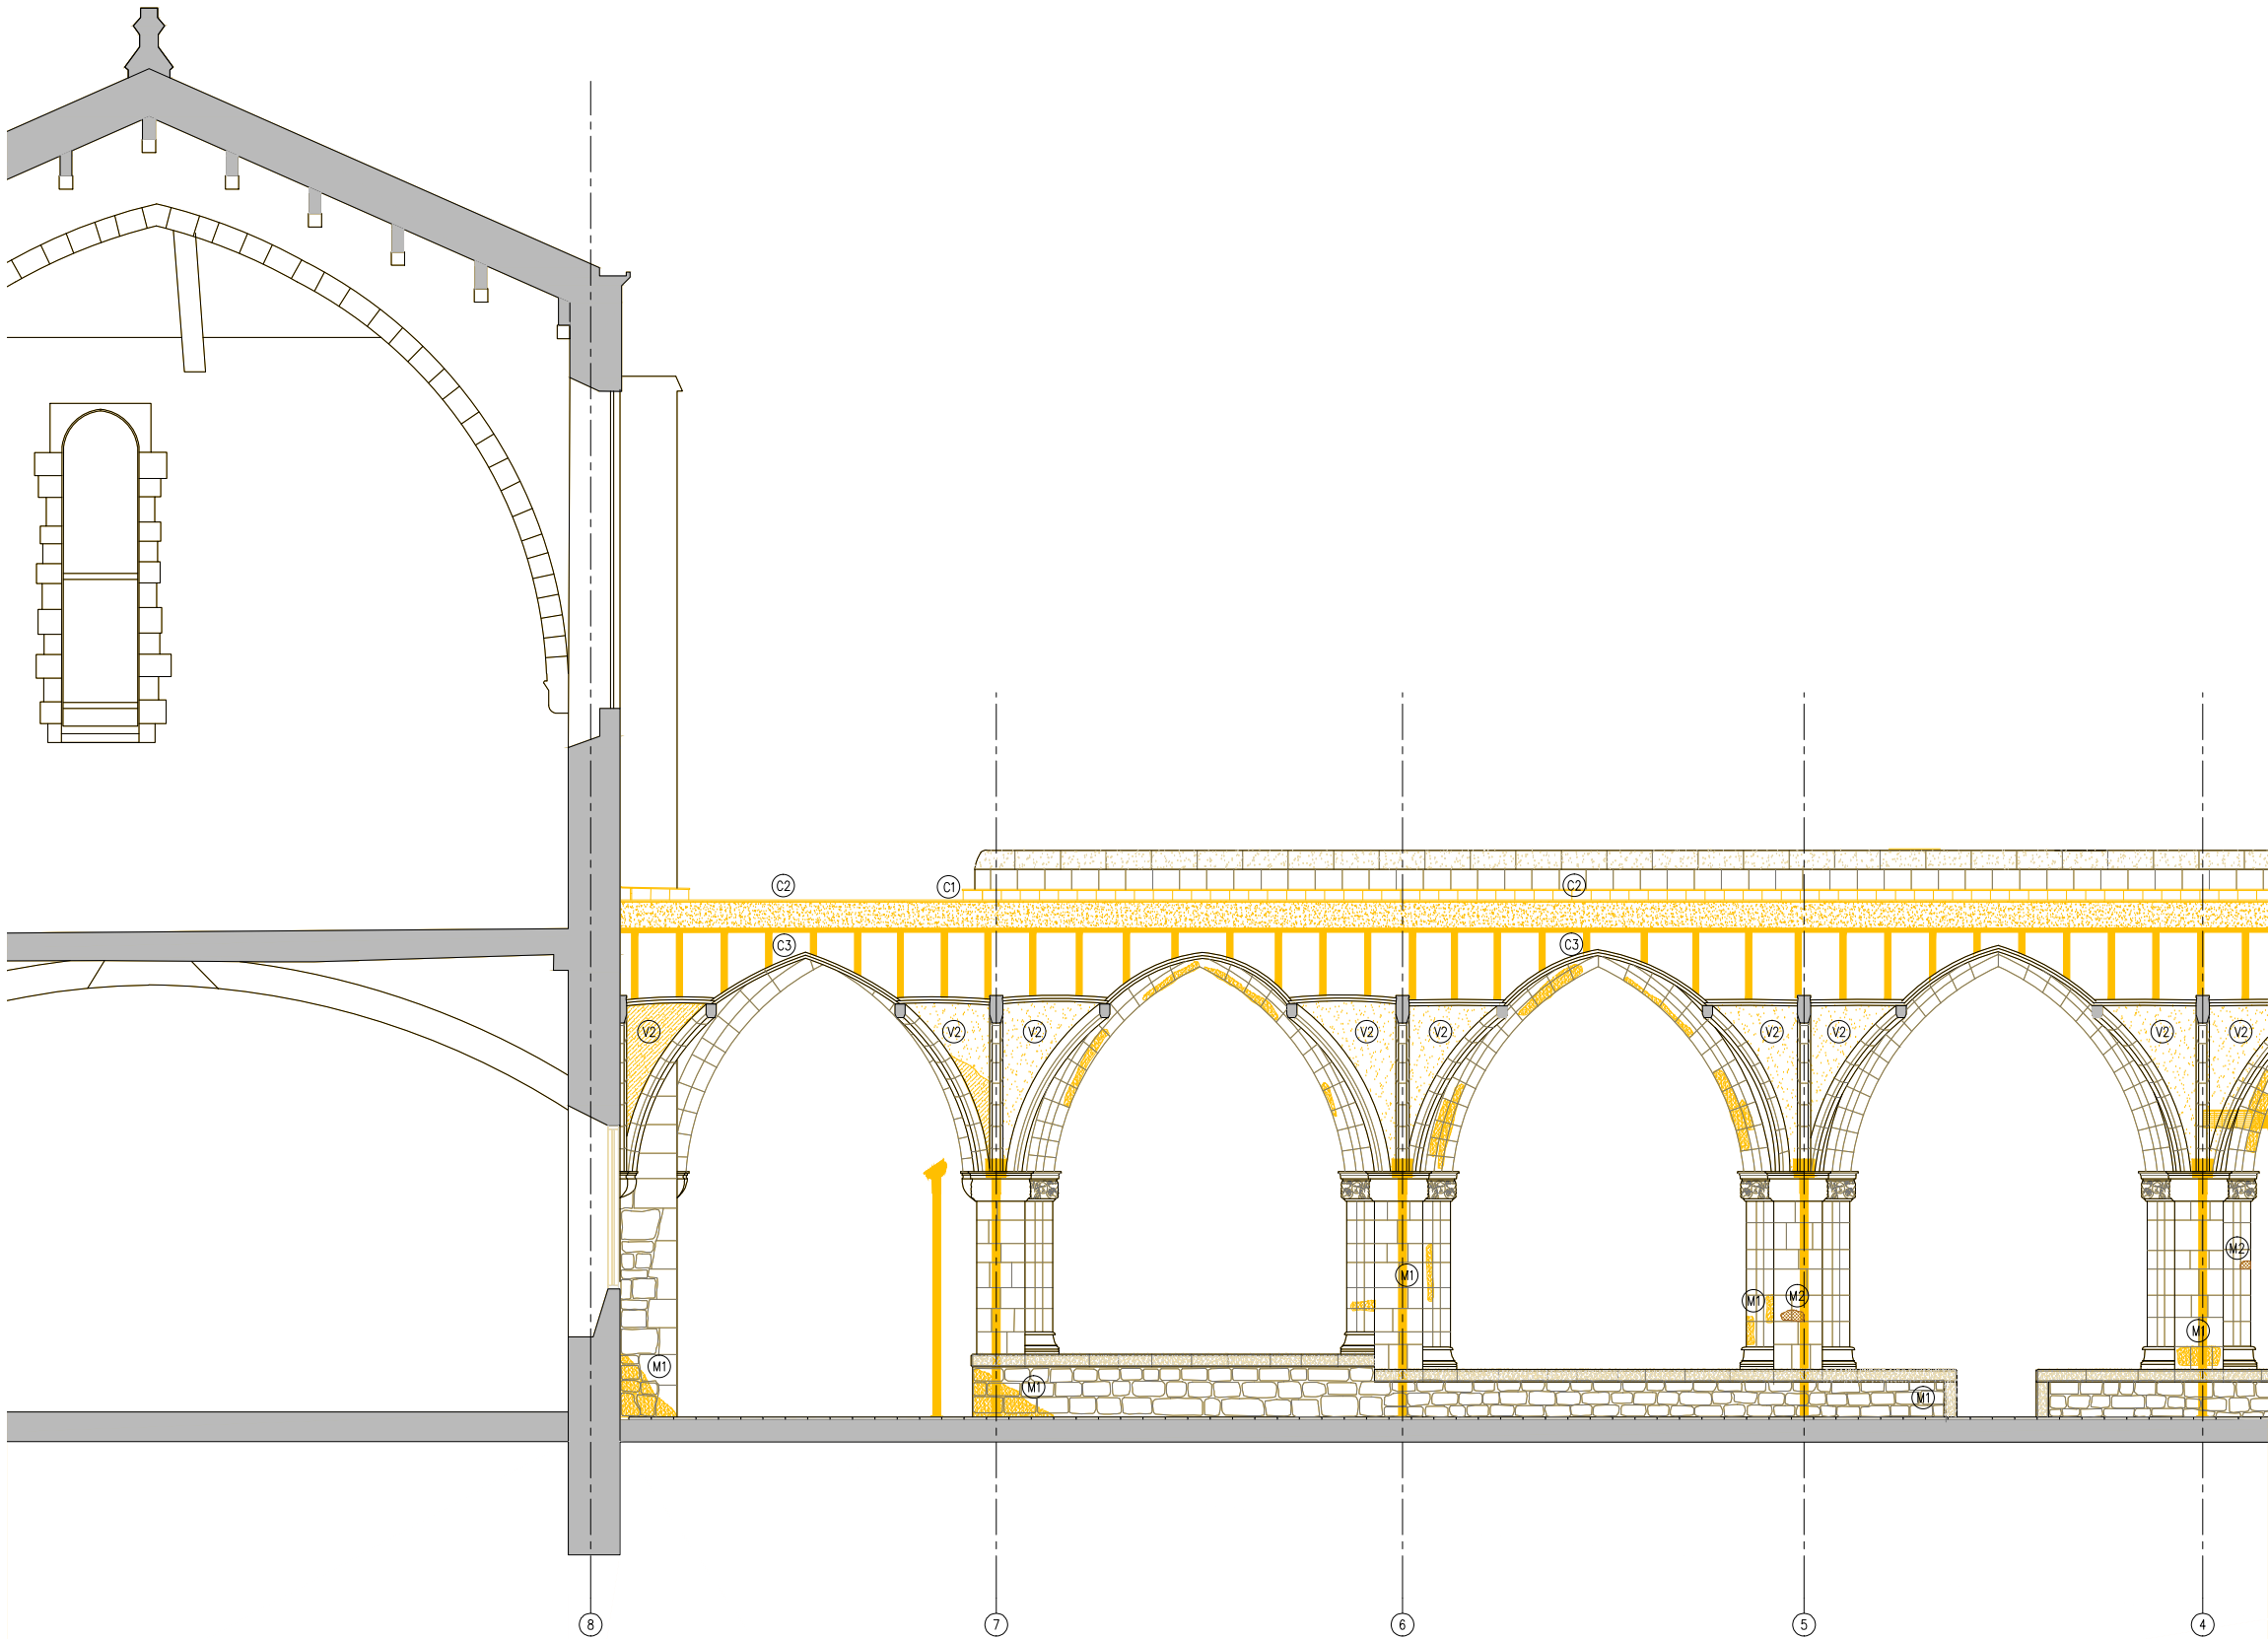
S.C.N - DETALL SECCIÓ DIR. CLAUSTRE NORD

- LLEENDA DESMUNTATGES
- AMBIT D'ACTUACIÓ EN L'ACTUAL PROJECTE
 - DESMUNTATGES SEGONS DESCRIPCIÓ DEL TEXT ADJUNT

- V1 DESMUNTATGE DE LES XARXES DE PROTECCIÓ CONTRA ELS DESPRENIMENTS DELS DELS ARREBOSSATS.
- V2 REPICAT DELS ARREBOSSATS DE MORTER DE CALÇ I RESPATLLAT AMB MITJANS MANUALS DE LES RESTES DE GUIX I BRUTICIES MÉS ADHERIDES.

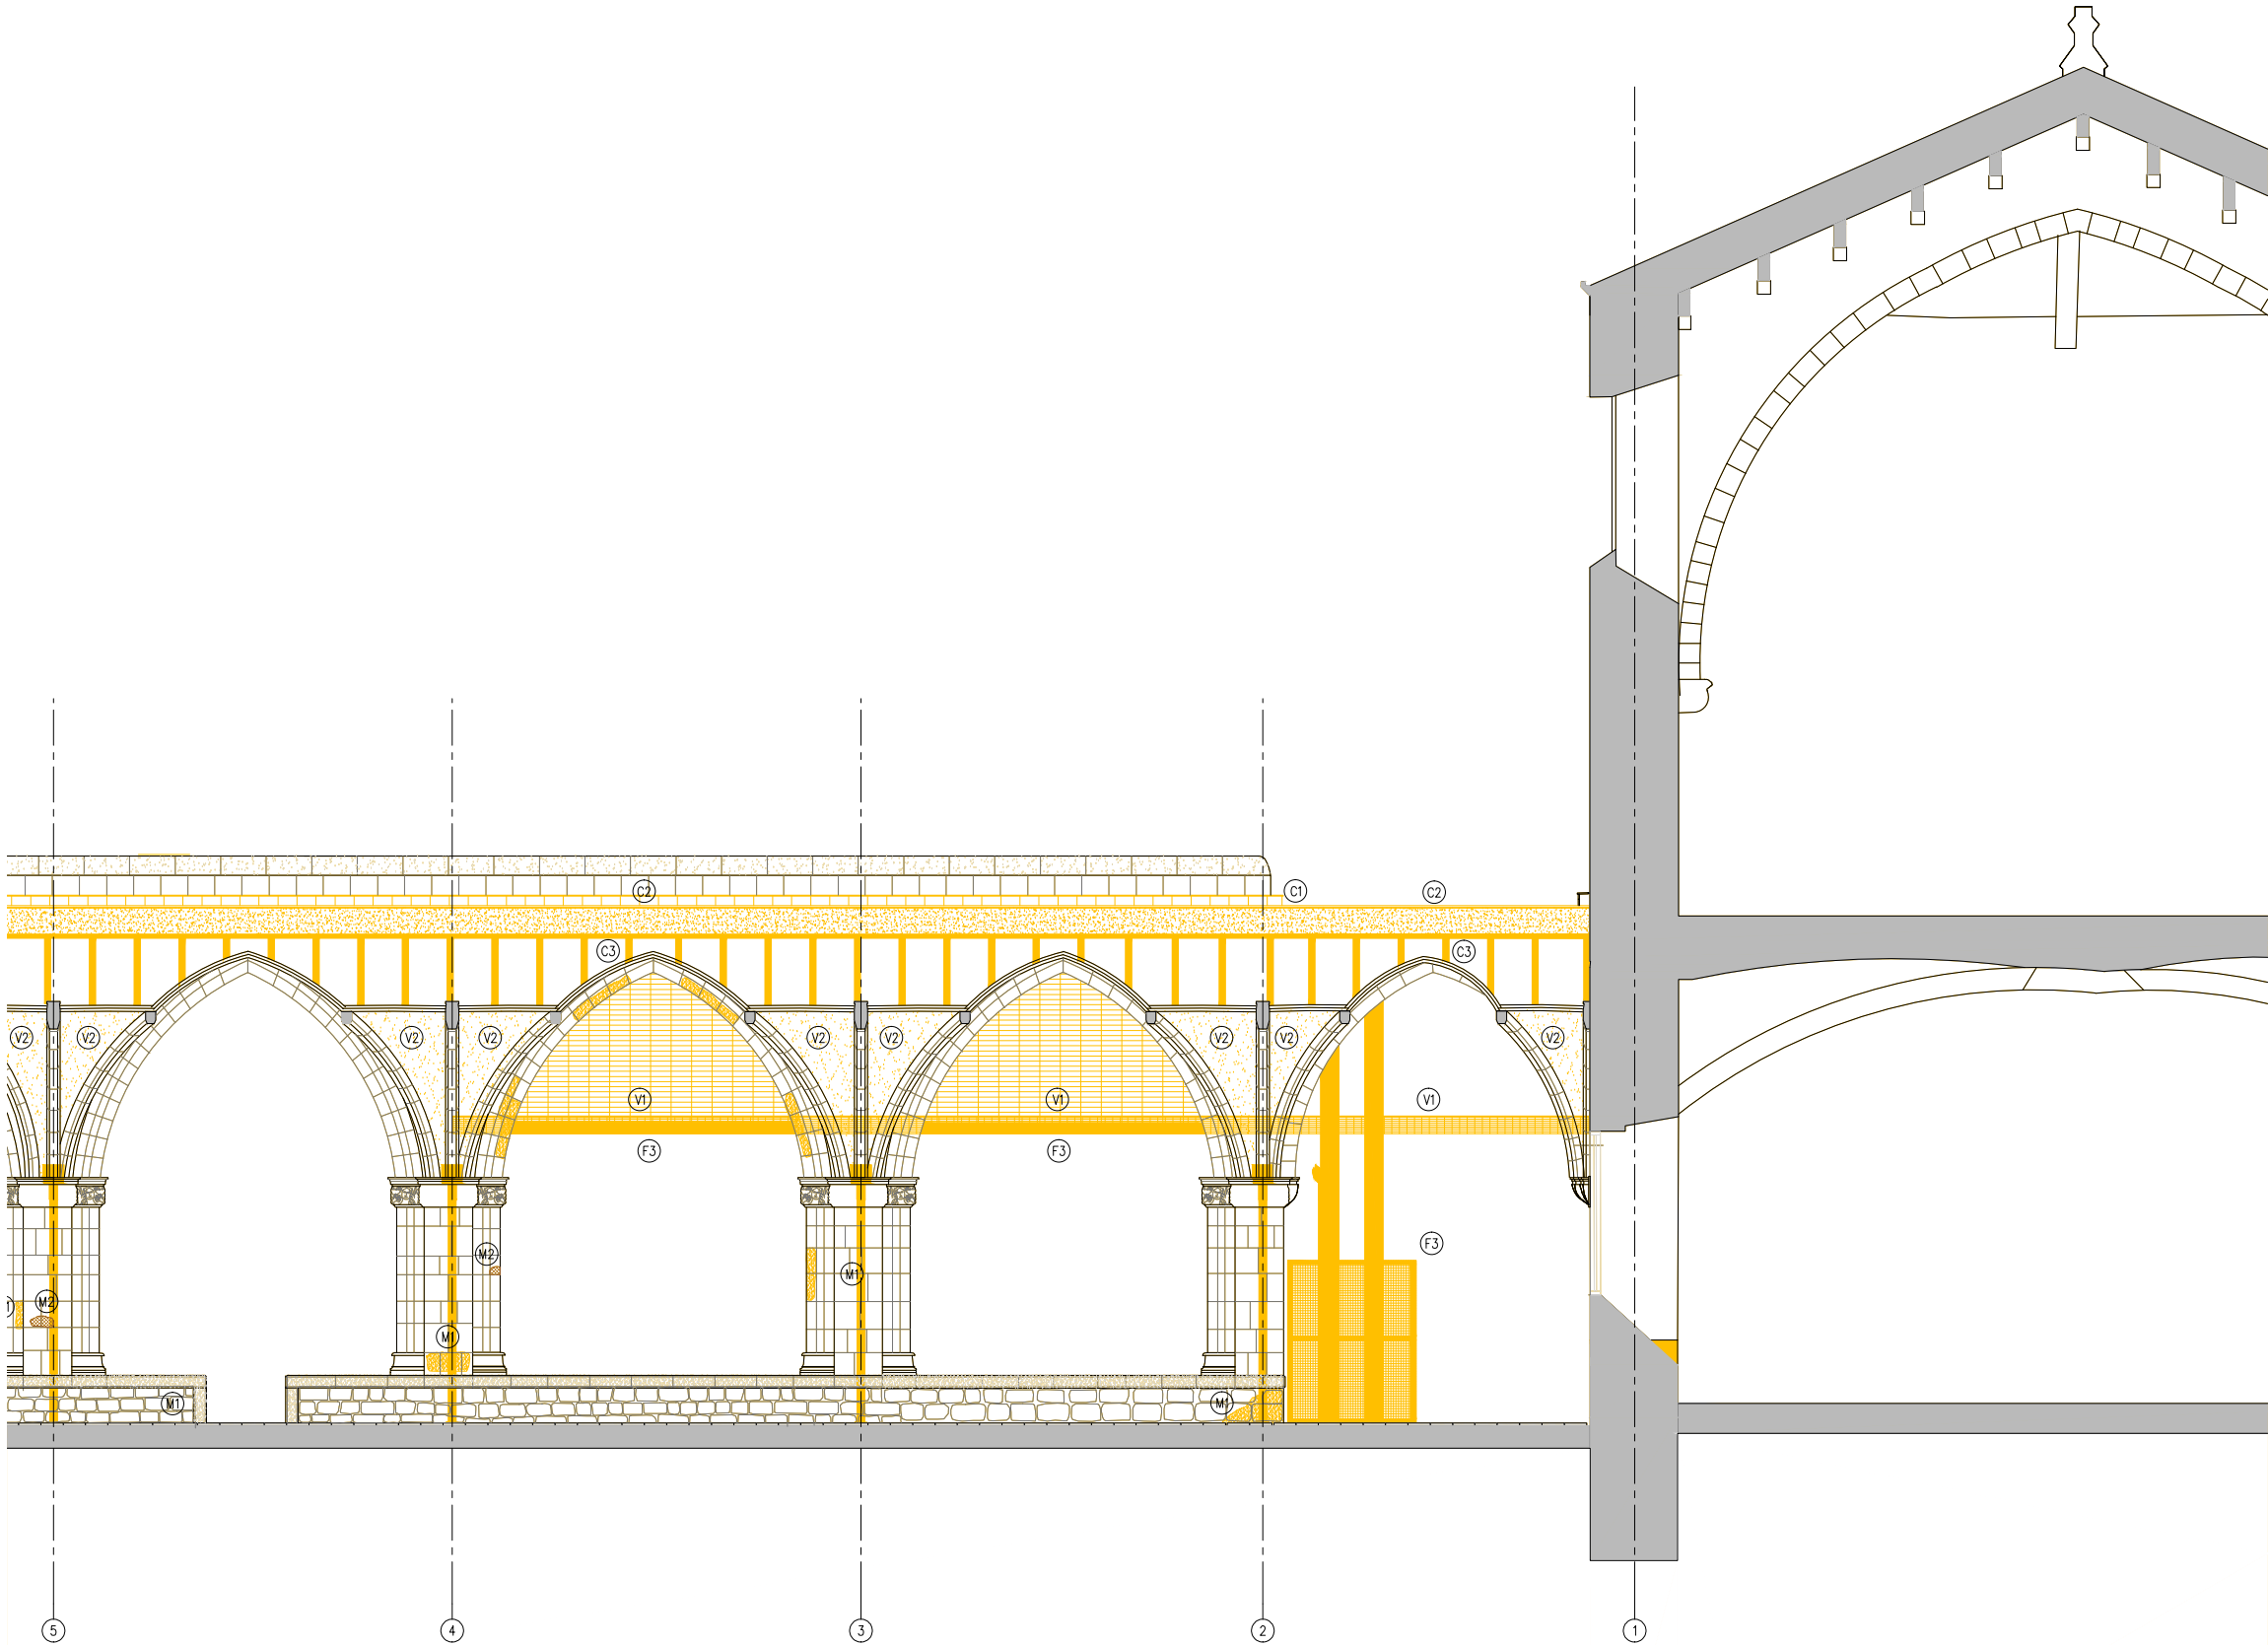
S.C.N - DETALL SECCIÓ DIR. CLAUSTRE NORD

- LLEENDA DESMUNTATGES
- AMBIT D'ACTUACIÓ EN L'ACTUAL PROJECTE
 - DESMUNTATGES SEGONS DESCRIPCIÓ DEL TEXT ADJUNT

- V1 DESMUNTATGE DE LES XARXES DE PROTECCIÓ CONTRA ELS DESPRENIMENTS DELS DELS ARREBOSSATS.
- V2 REPICAT DELS ARREBOSSATS DE MORTER DE CALÇ I RESPATLLAT AMB MITJANS MANUALS DE LES RESTES DE GUIX I BRUTICIES MÉS ADHERIDES.

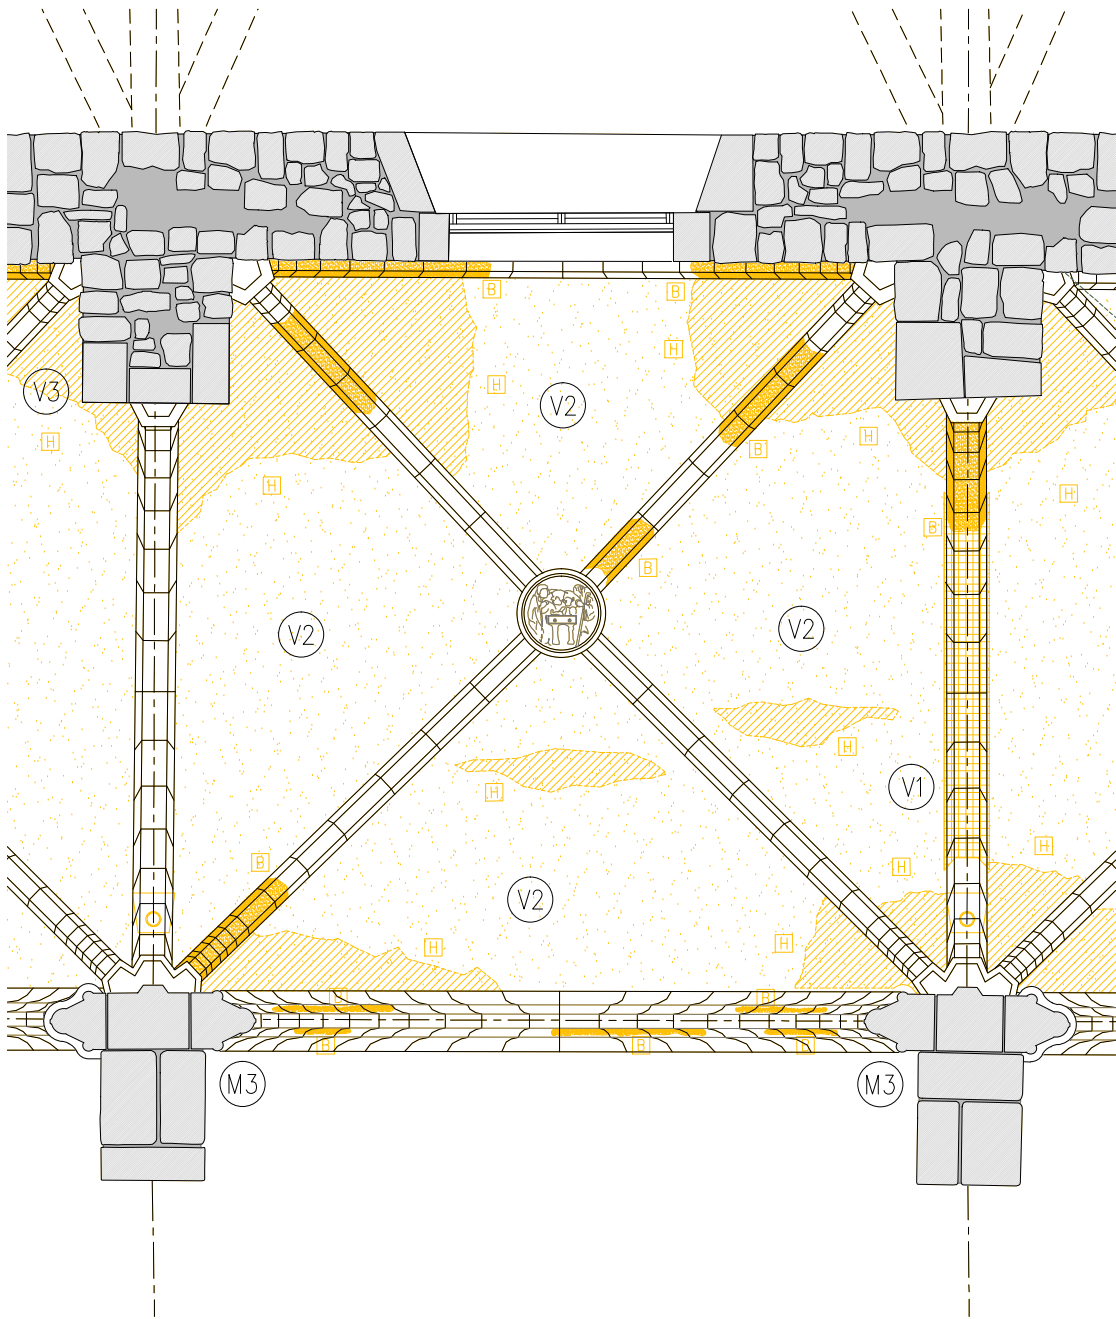
D.M - SOSTRE PLANTA BAIXA

- LLEGENDA DESMUNTATGES
- AMBIT D'ACTUACIÓ EN L'ACTUAL PROJECTE
 - DESMUNTATGES SEGONS DESCRIPCIÓ DEL TEXT ADJUNT

- V1 DESMUNTATGE DE LES XARXES DE PROTECCIÓ CONTRA ELS DESPRENIMENTS DELS DELS ARREBOSSATS.
- V2 REPICAT DELS ARREBOSSATS DE MORTER DE CALÇ I RESPATLLAT AMB MITJANS MANUALS DE LES RESTES DE GUIX I BRUTICIES MÉS ADHERIDES.

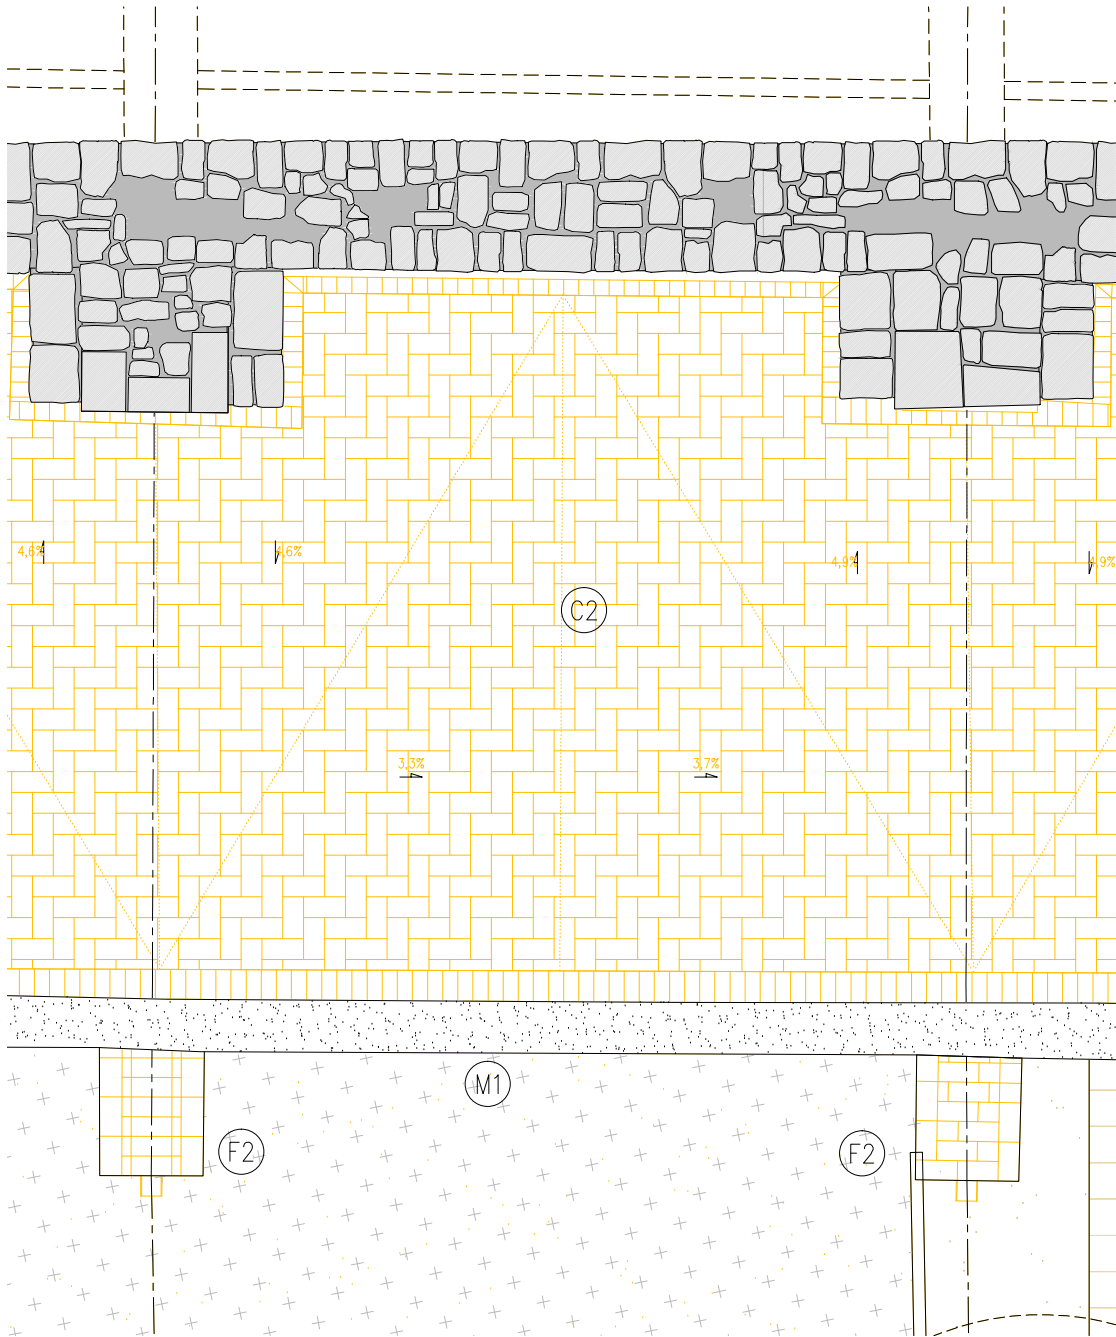
D.M - PLANTA COBERTA

- V1 DESMUNTATGE DE LES XARXES DE PROTECCIÓ CONTRA ELS DESPRENIMENTS DELS DELS ARREBOSSATS.
- V2 REPICAT DELS ARREBOSSATS DE MORTER DE CALÇ I RESPATLLAT AMB MITJANS MANUALS DE LES RESTES DE GUIX I BRUTICIES MÉS ADHERIDES.

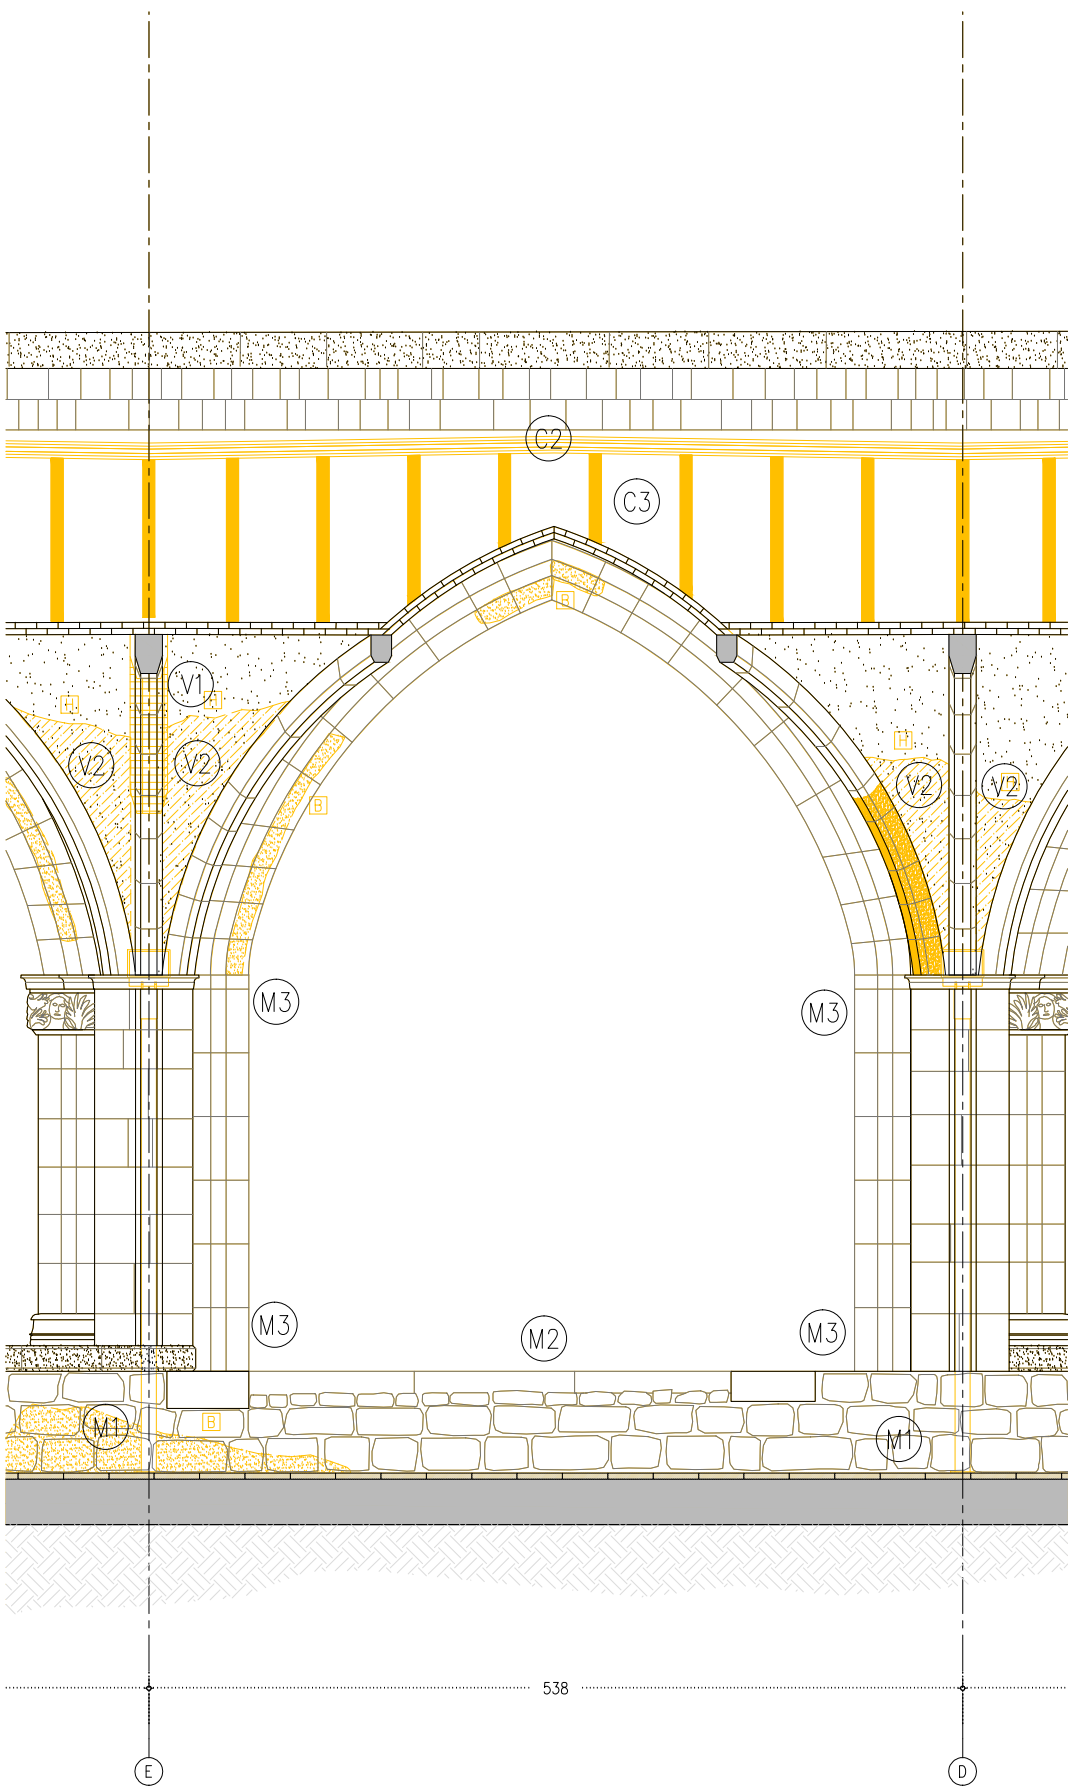
D.M - SECCIÓ

- V1 DESMUNTATGE DE LES XARXES DE PROTECCIÓ CONTRA ELS DESPRENIMENTS DELS DELS ARREBOSSATS.
- V2 REPICAT DELS ARREBOSSATS DE MORTER DE CALÇ I RESPATLLAT AMB MITJANS MANUALS DE LES RESTES DE GUIX I BRUTICIES MÉS ADHERIDES.

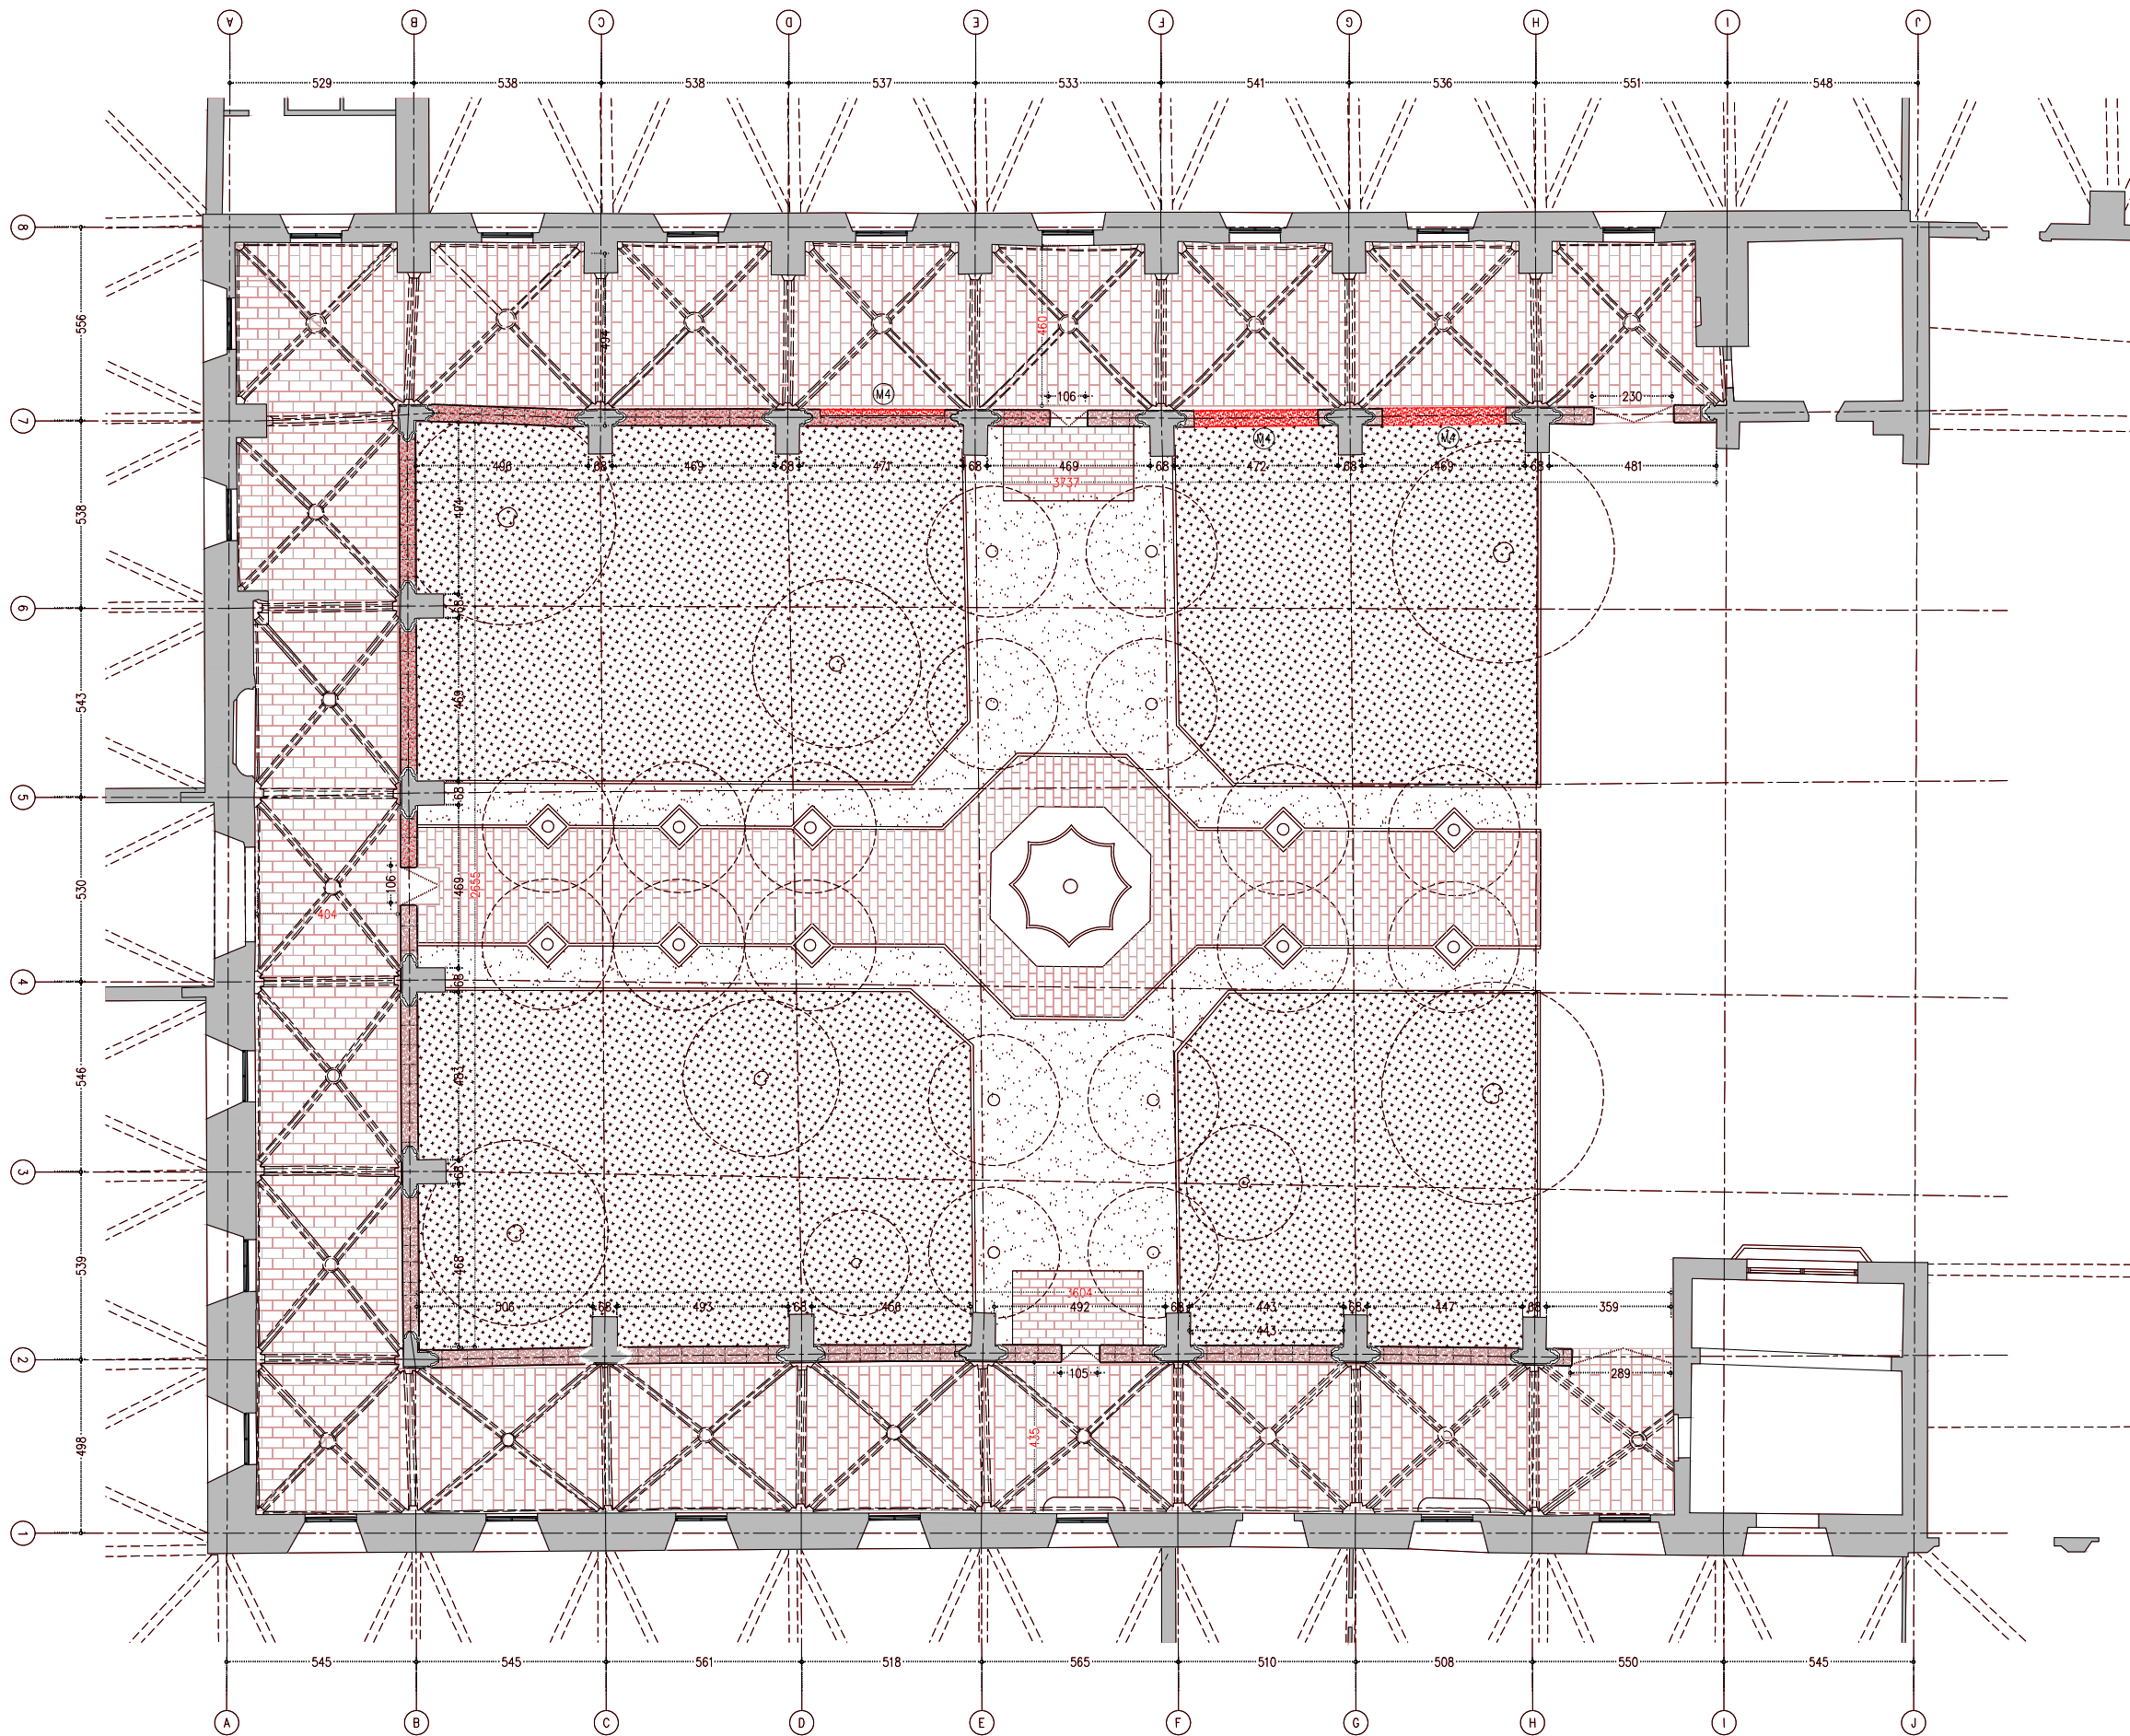
LLEENDA OBRA NOVA

- AMBIT D'ACTUACIÓ EN L'ACTUAL PROJECTE
- OBRA NOVA SEGONS DESCRIPCIÓ DEL TEXT ADJUNT

- (C4) CONSTRUCCIÓ DE LA NOVA ESTRUCTURA D'ENVANETS DE SOSTRE MORT AMB MAÓ CALAT.
- (C5) FORMACIÓ DE LA NOVA COBERTA TRANSITABLE VENTILADA CATALANA AMB LÀMINA IMPERMEABLE DE POLIETILÈ D'ALTA DENSITAT I PAVIMENT DE RAJOLA CERÀMICA SOBRE UN ENCADELLAT CERÀMIC. INCLOU FORMACIÓ DE MINVELLS PER A VENTILACIÓ DE LA COBERTA.

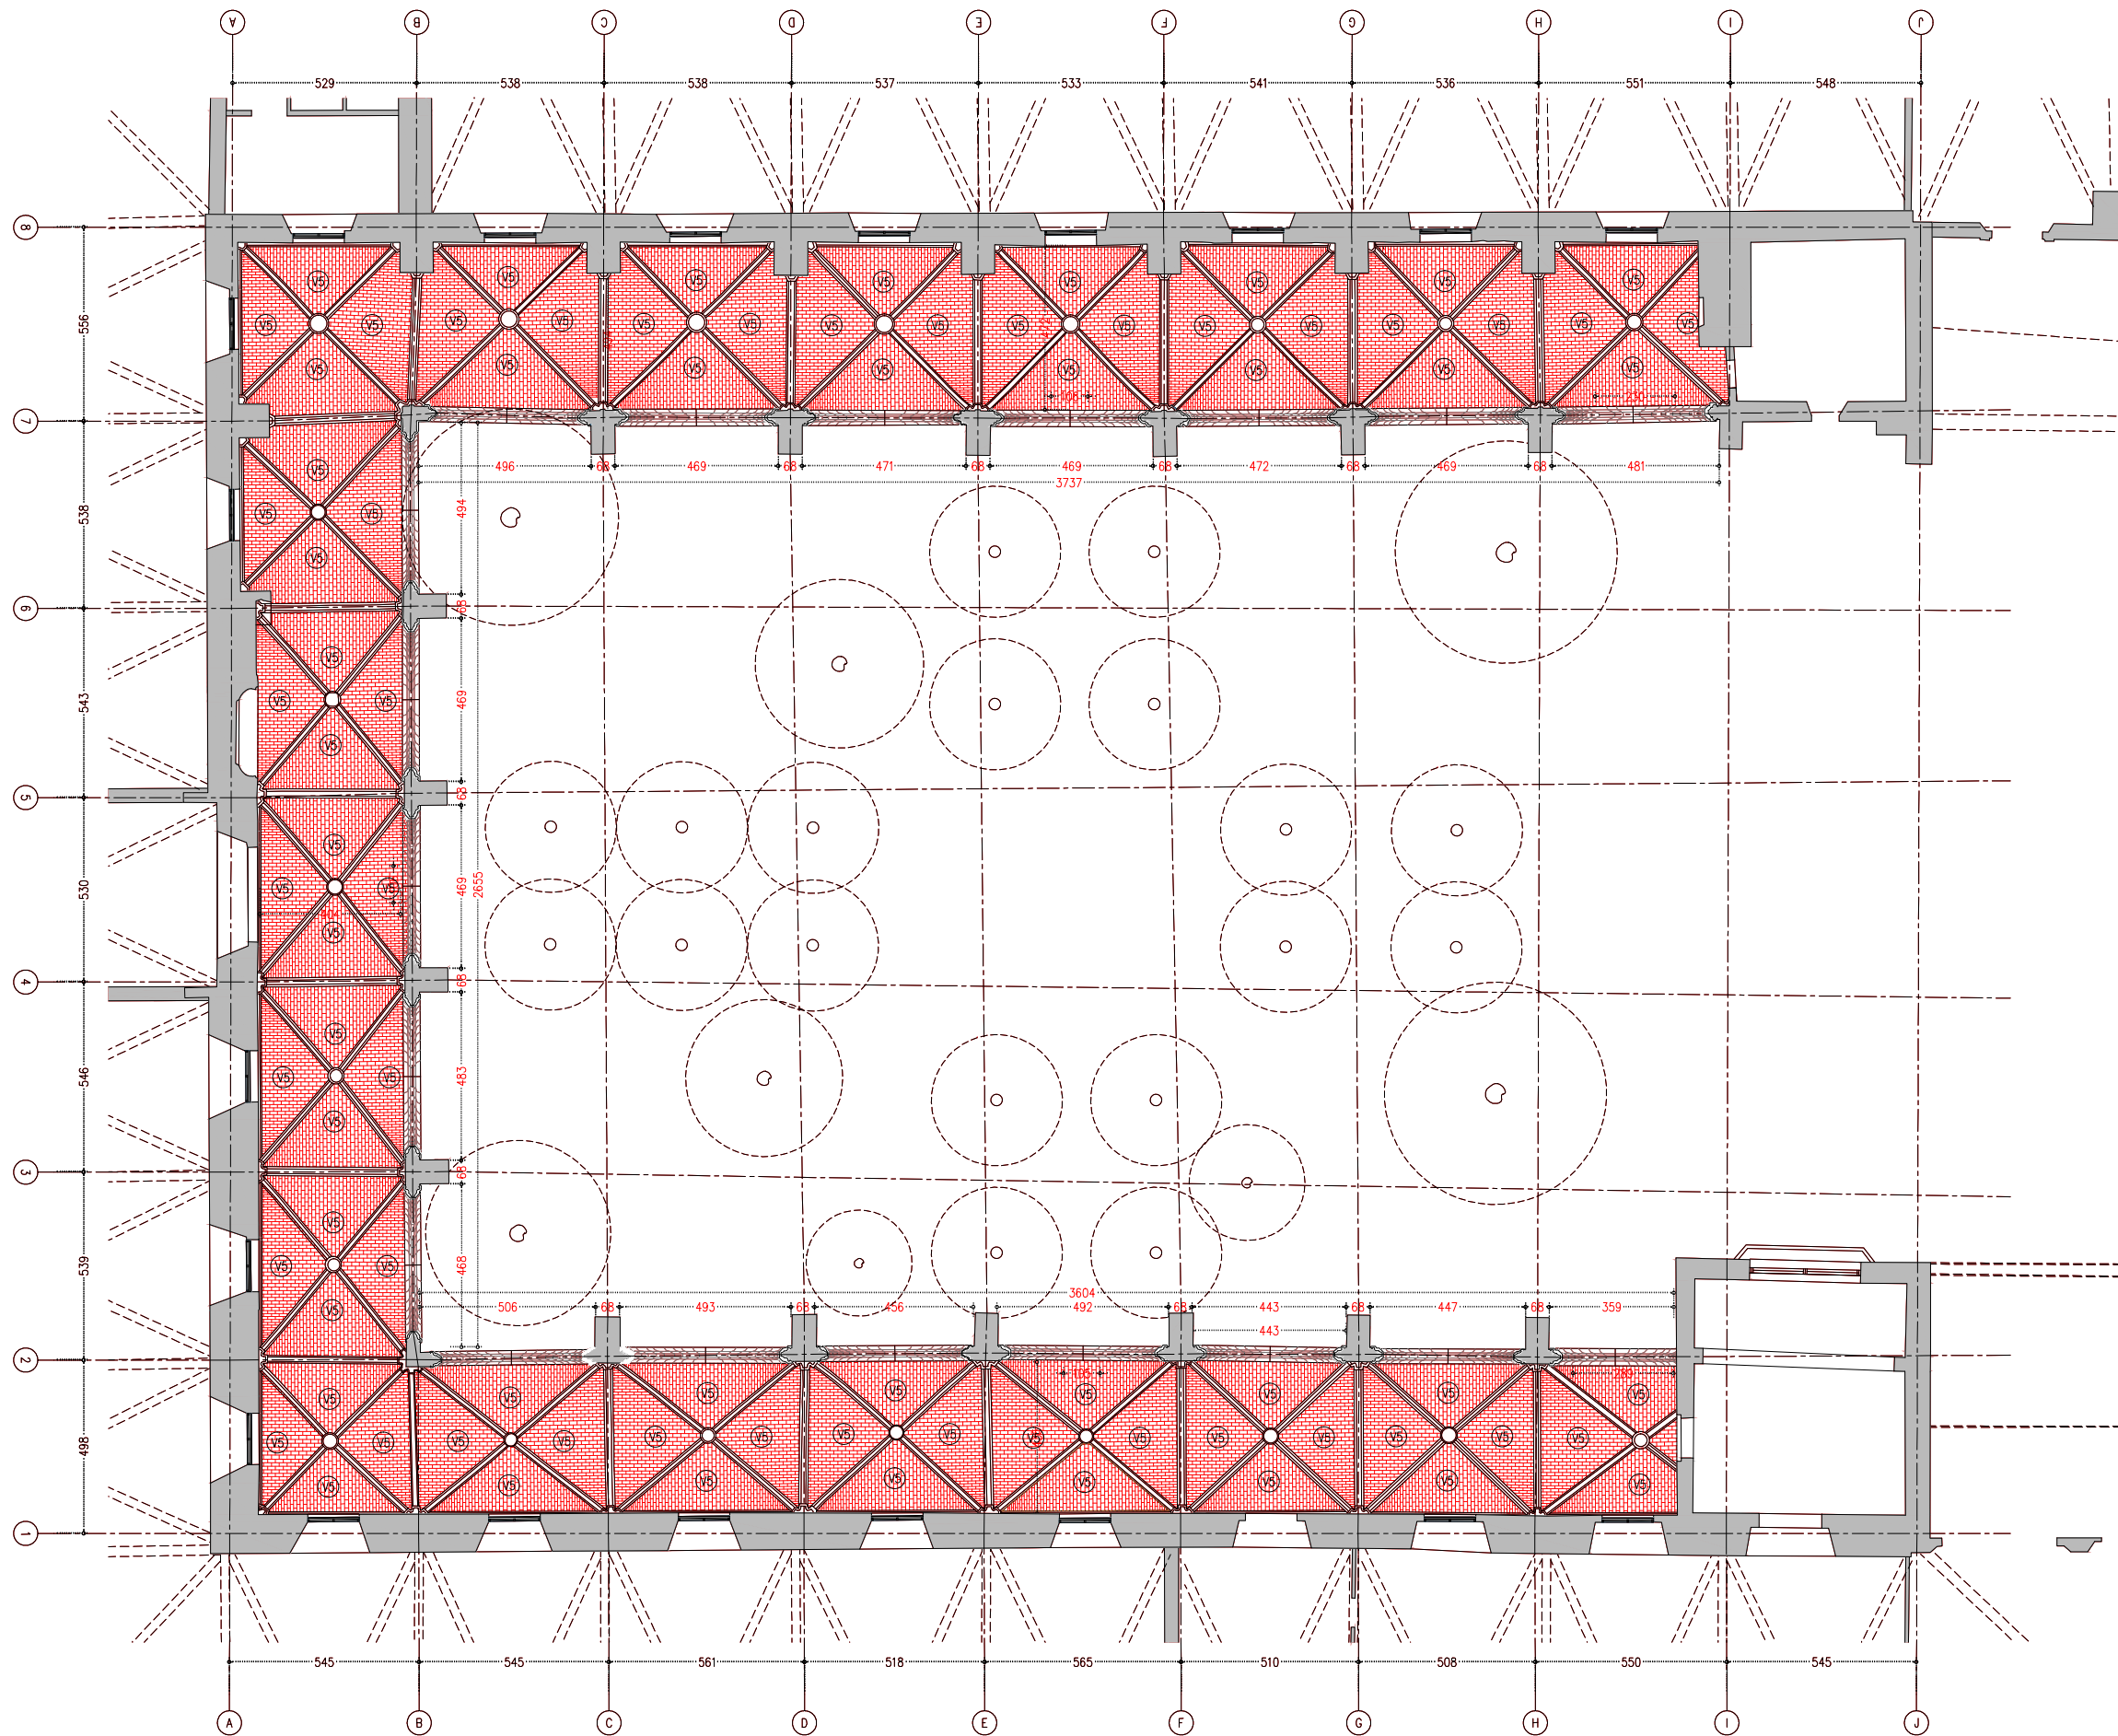
- LLEENDA OBRA NOVA
- AMBIT D'ACTUACIÓ EN L'ACTUAL PROJECTE
 - OBRA NOVA SEGONS DESCRIPCIÓ DEL TEXT ADJUNT

- (C4) CONSTRUCCIÓ DE LA NOVA ESTRUCTURA D'ENVANETS DE SOSTRE MORT AMB MAÓ CALAT.
- (C5) FORMACIÓ DE LA NOVA COBERTA TRANSITABLE VENTILADA CATALANA AMB LÀMINA IMPERMEABLE DE POLIETILÈ D'ALTA DENSITAT I PAVIMENT DE RAJOLA CERÀMICA SOBRE UN ENCADELLAT CERÀMIC. INCLOU FORMACIÓ DE MINVELLS PER A VENTILACIÓ DE LA COBERTA.
