Projecte de Rehabilitació del claustre de l'Antic Hospital de la Santa Creu de Barcelona, Districte de Ciutat Vella

Projecte d'Execució

ÀMBIT 2: Rehabilitació del claustre de l'edifici

Documentació Gràfica (DG)

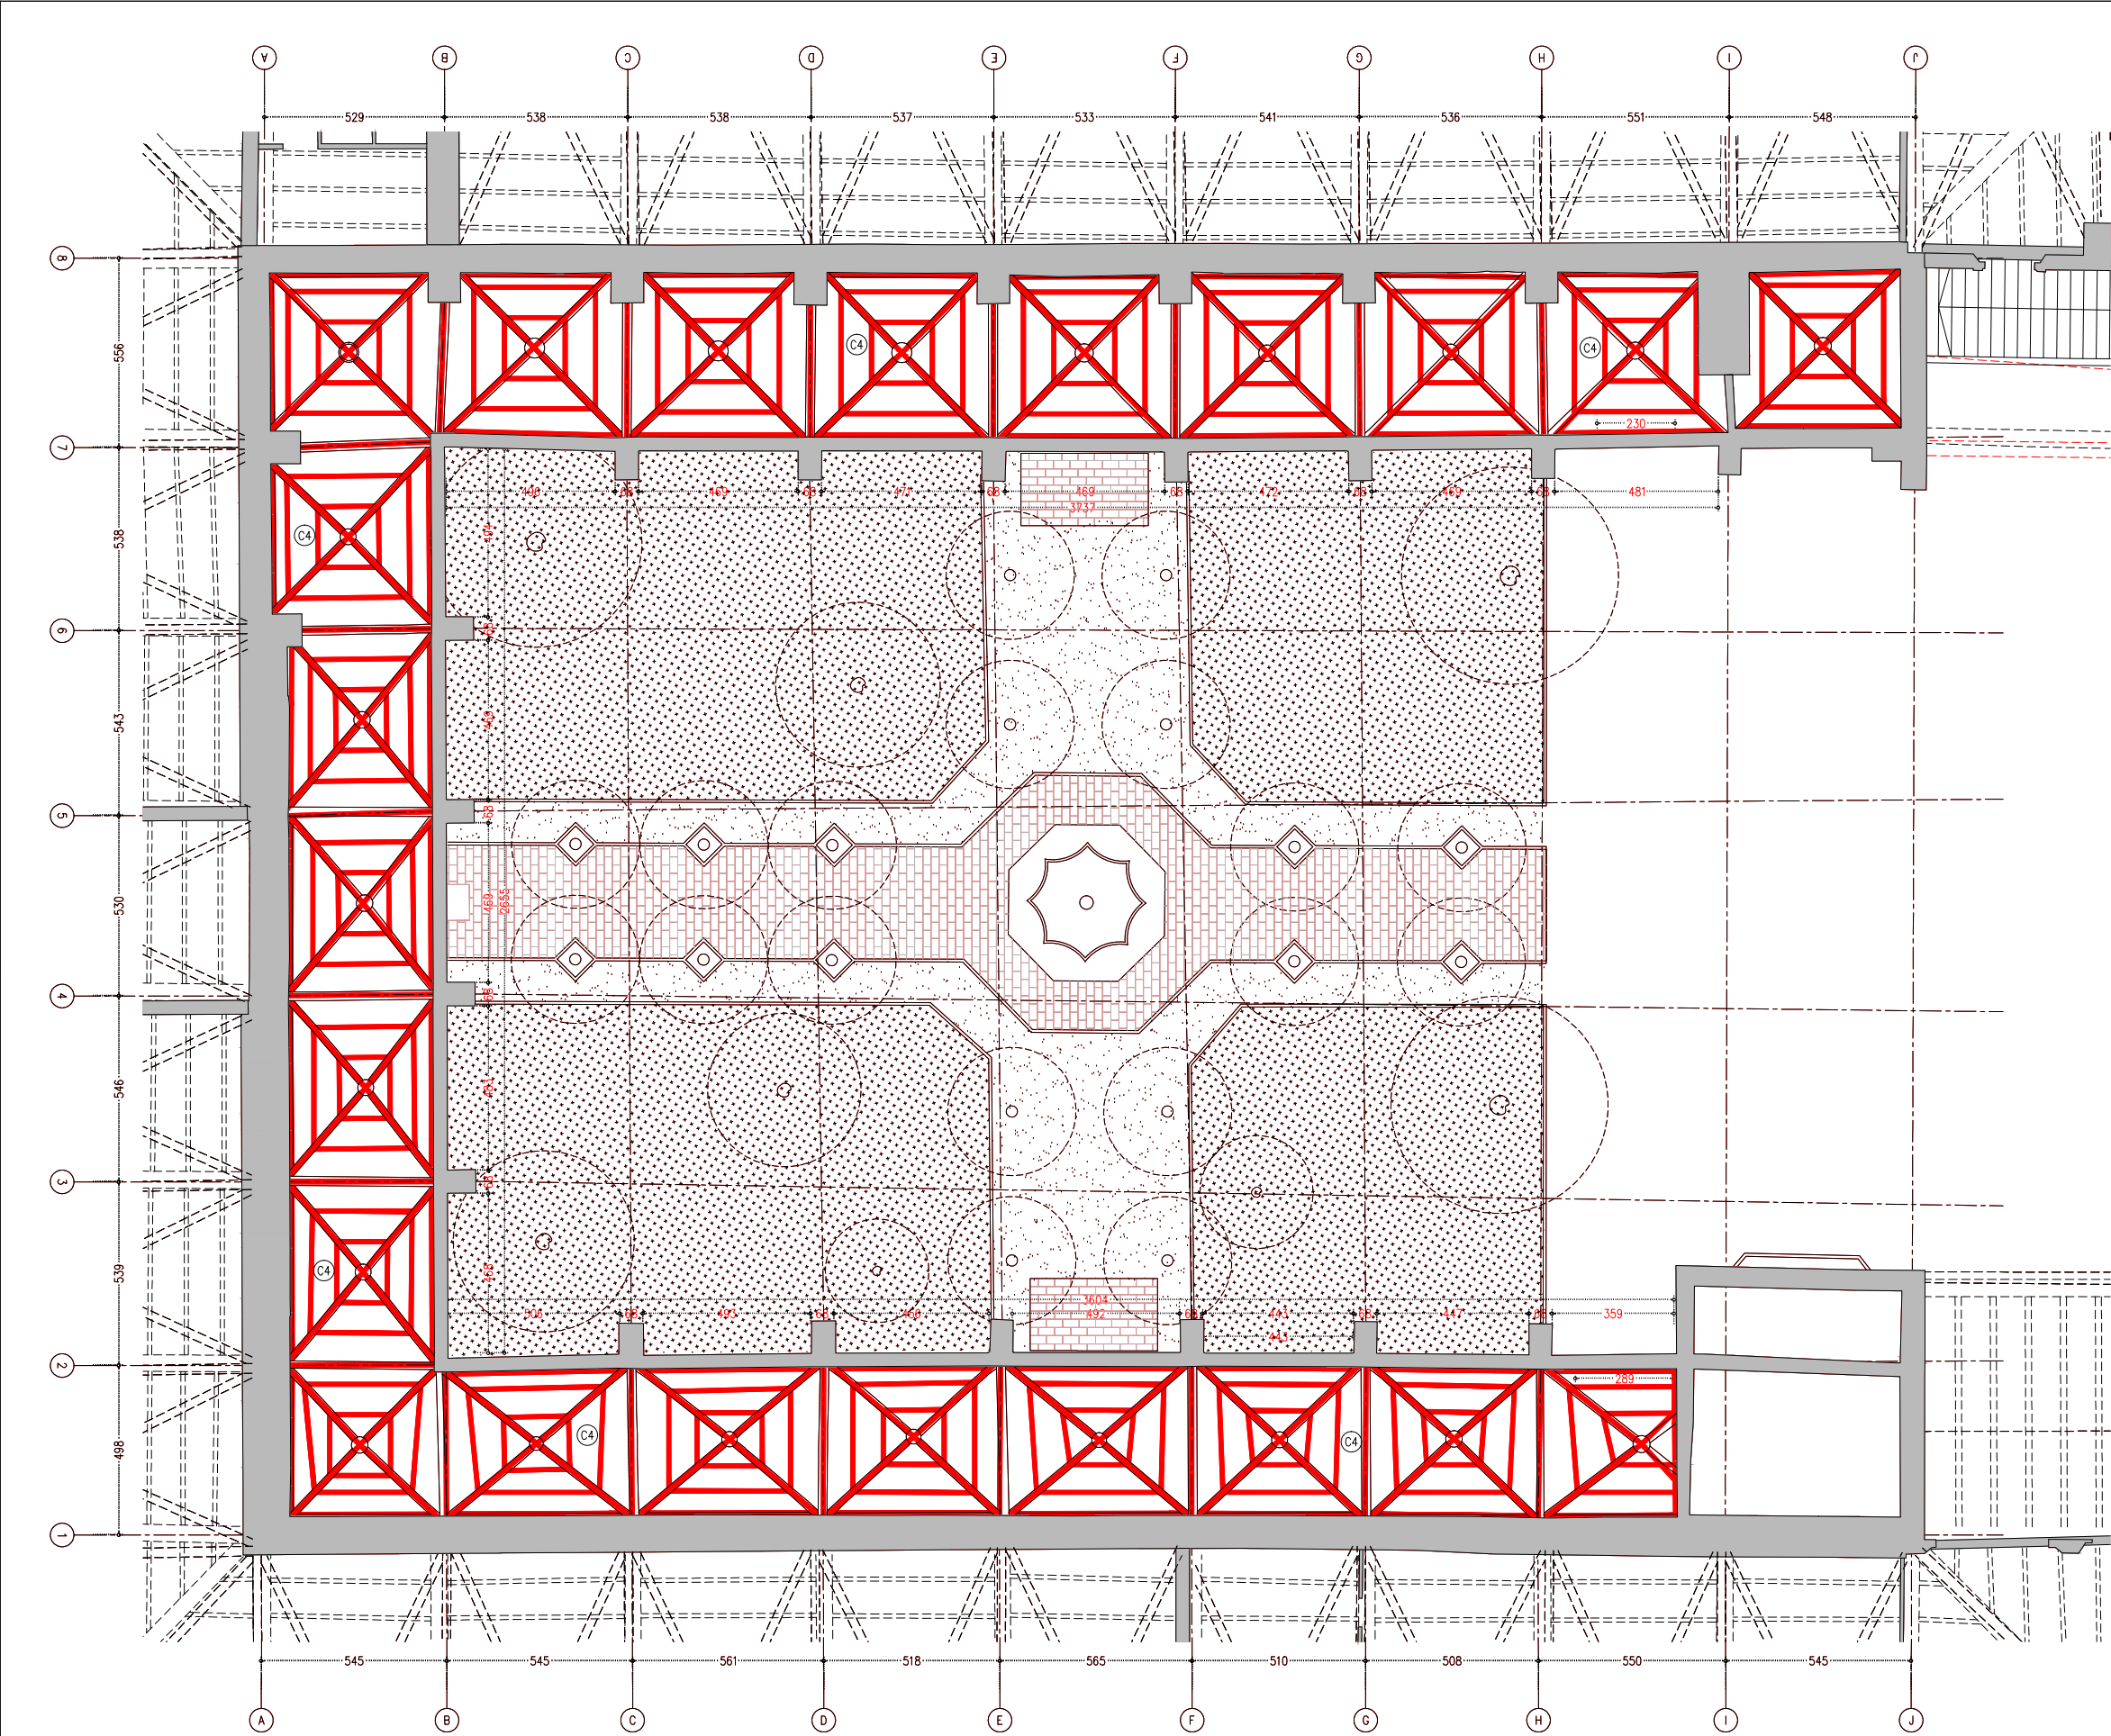
LLEENDA OBRA NOVA

- AMBIT D'ACTUACIÓ EN L'ACTUAL PROJECTE
- OBRA NOVA SEGONS DESCRIPCIÓ DEL TEXT ADJUNT

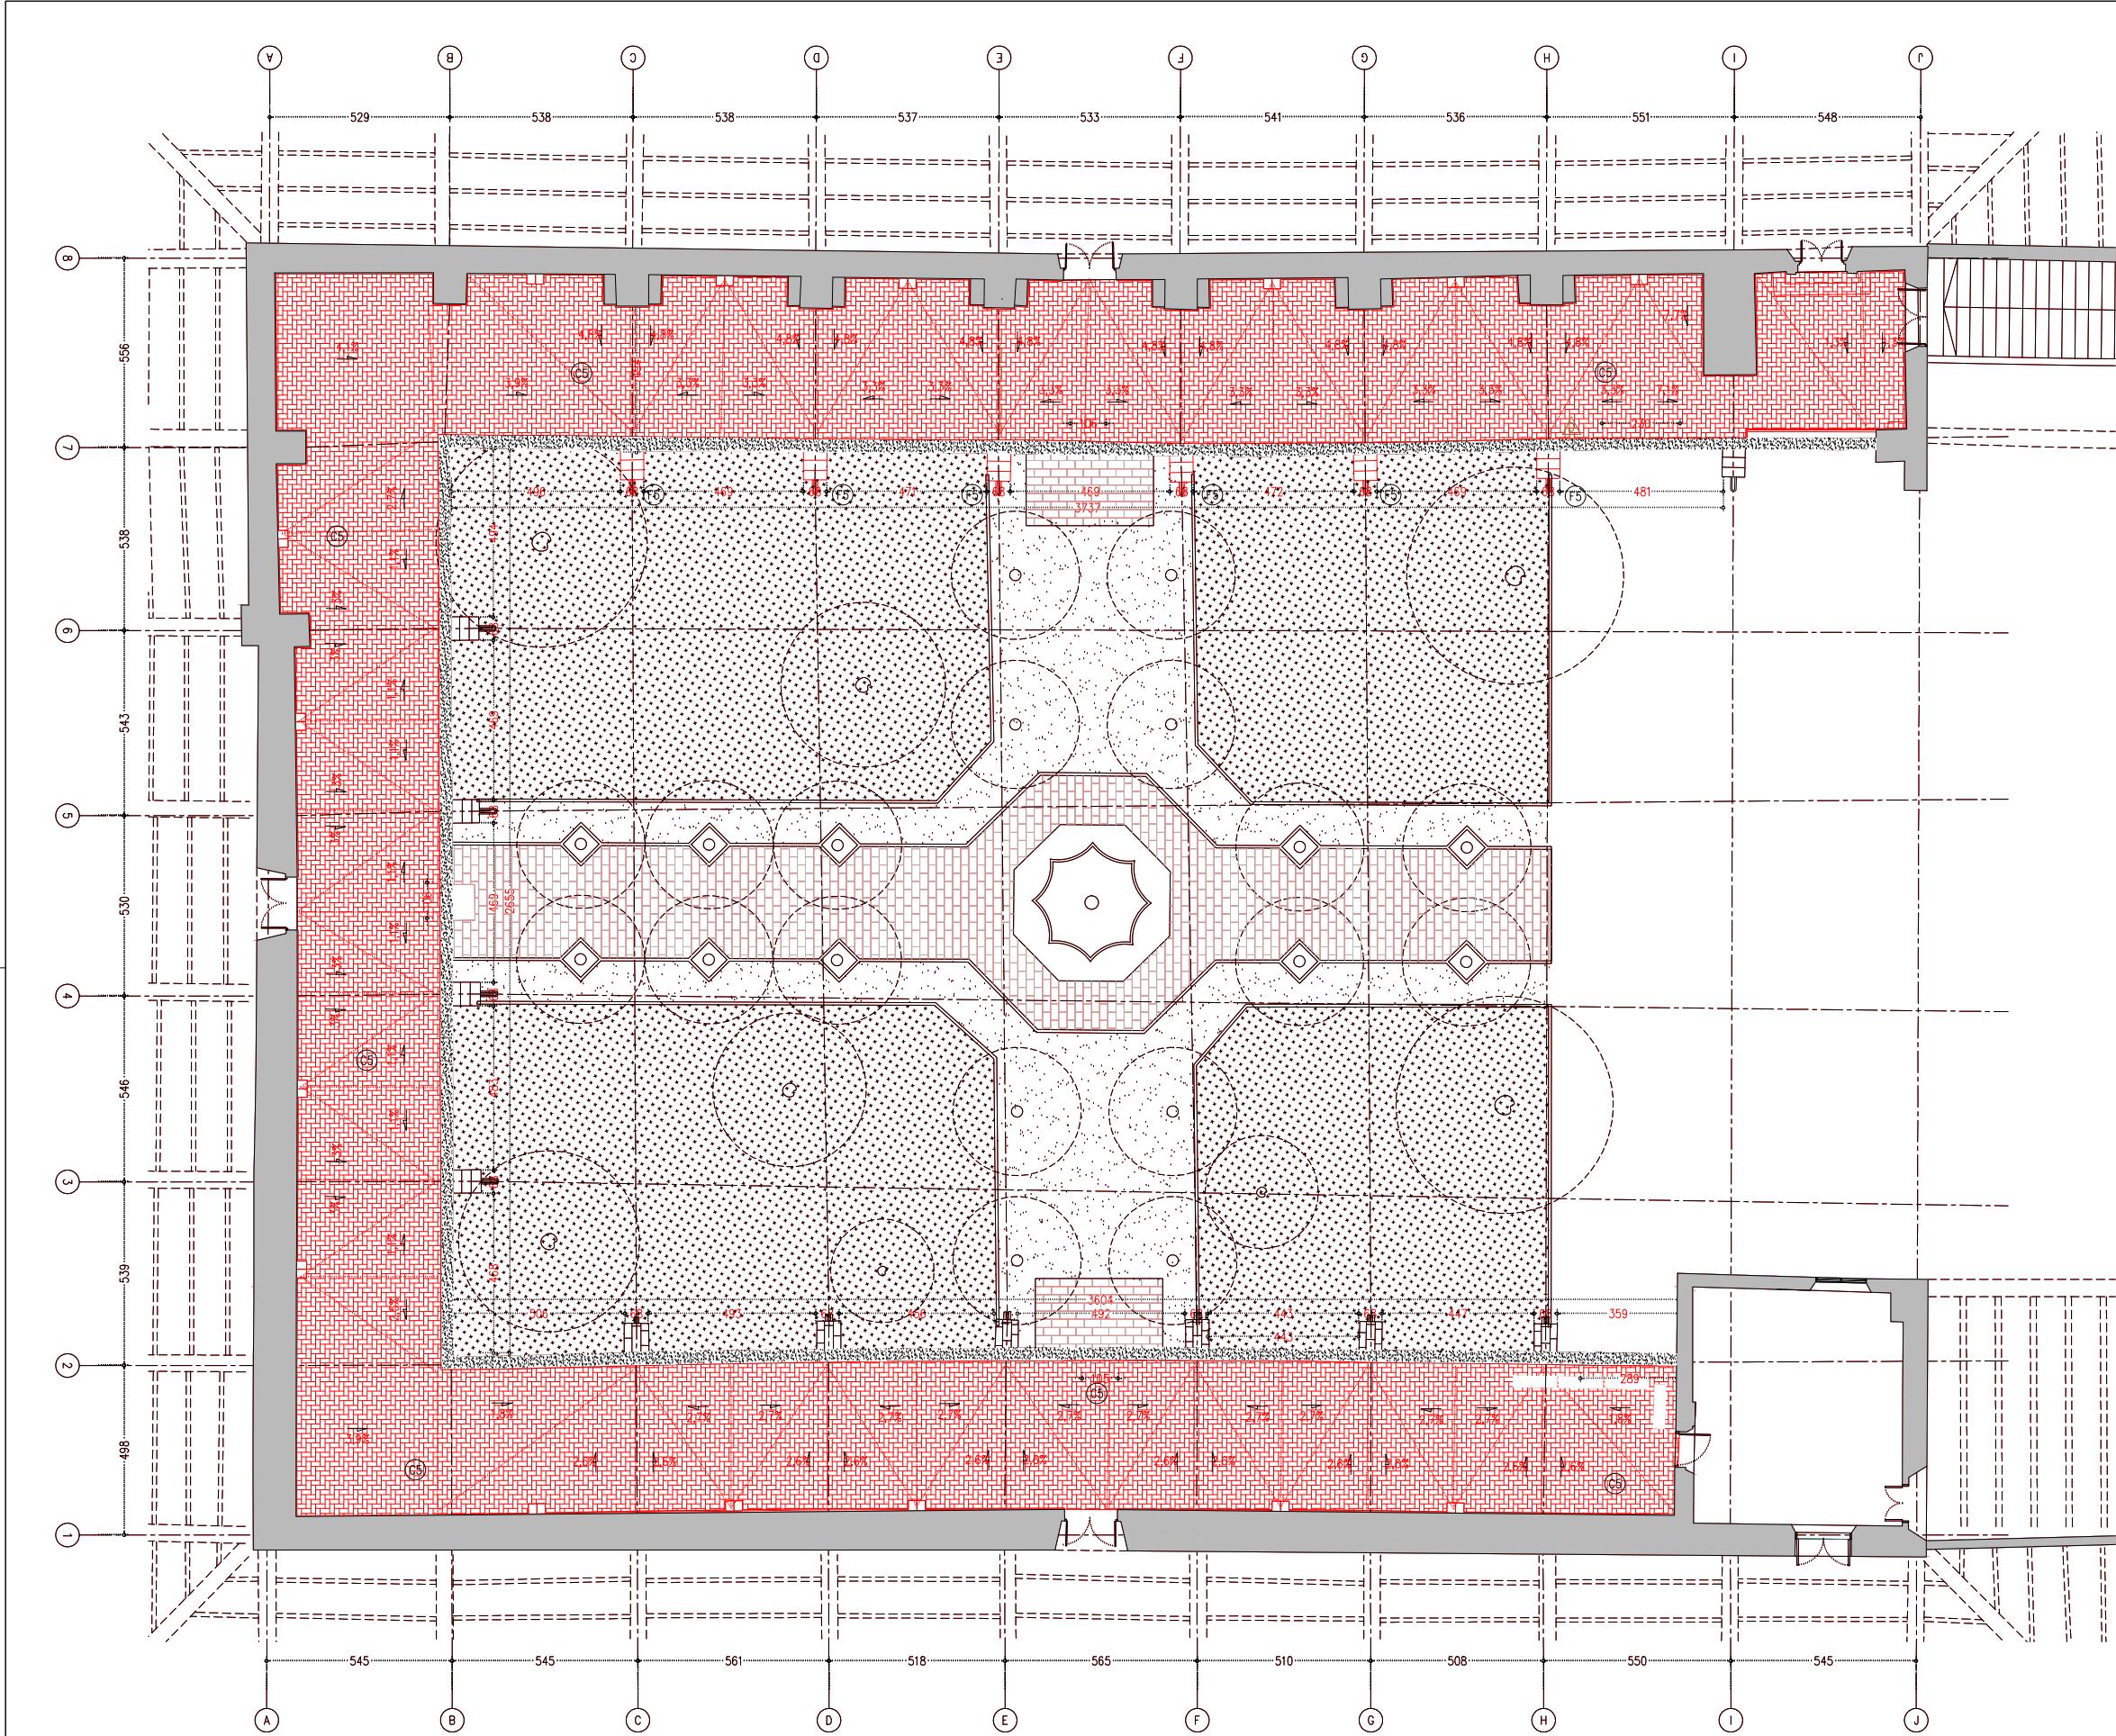
ACTUACIONS GENERALS:

- ACTUACIONS DE REFORÇ ESTRUCTURAL DE LES VOLTES I NOVA IMPERMEABILITZACIÓ:
- COL·LOCACIÓ DE CONNECTORS DE FIBRA DE CARBONI I REFORÇ DELS NERVIS DE TOTES LES VOLTES.
 - FORMACIÓ DE NOVA CAPA DE COMPRESSIÓ AMB FORMIGÓ DE CALÇ I MALLA DE FIBRA DE CARBONI.
 - NOU SISTEMA D'ENVANETS CONILLERS AMB MAÓ CALAT.
 - FORMACIÓ DE LA NOVA COBERTA CATALANA.

- RESTAURACIÓ I RECUPERACIÓ D'ELEMENTS MALMESOS O DESAPAREGUTS:
- REPOSICIÓ DELS VOLUMS PERDUTS DE LA IMPOSTA DEL CLAUSTRE AMB PEDRA DE MONTJÚIC.
 - RESTITUCIÓ DELS REMATS DELS CONTRAFORTS AMB PEDRA DE MONTJÚIC AIXÍ COM LES GARGOLES I LES CANALS DE DESGUÀS DE COBERTA.
 - RESTITUCIÓ DELS CAPITELLS ESCULTORIS DE LES VOLTES MALMESOS O DESAPAREGUTS.
 - REJUNTAT DELS PARAMENTS EXTERIORS.

- (V3) COL·LOCACIÓ REFORÇ ESTRUCTURAL ALS NERVIS CARREUATS DE LES VOLTES AMB CONNECTORS DE FIBRA DE CARBONI.
- (V4) FORMACIÓ DE CAPA DE COMPRESSIÓ DE MALLES DE FIBRA DE VIDRE FIXADES AMB UNA CAPA FINA DE MORTERS BIOCOMPONENTS FIBRO-REFORÇATS.
- (V5) REJUNTAT PARCIAL DE LES JUNTES DESPRES DE LES VOLTES DE MAÓ PLA VIST AMB INJECCIÓ DE BEURADA DE LLIGANT HIDRÀULIC A BASE DE CALÇ I ECO-PUZOLANA I POSTERIOR APLICACIÓ DE TRACTAMENT DE PATINA PER HOMOGENETZAR.

- (C4) CONSTRUCCIÓ DE LA NOVA ESTRUCTURA D'ENVANETS DE SOSTRE MORT AMB MAÓ CALAT.
- (C5) FORMACIÓ DE LA NOVA COBERTA TRANSITABLE VENTILADA CATALANA AMB LÀMINA IMPERMEABLE DE POLIETILÈ D'ALTA DENSITAT I PAVIMENT DE RAJOLA CERÀMICA SOBRE UN ENCADELLAT CERÀMIC. INCLOU FORMACIÓ DE MINVELLS PER A VENTILACIÓ DE LA COBERTA.

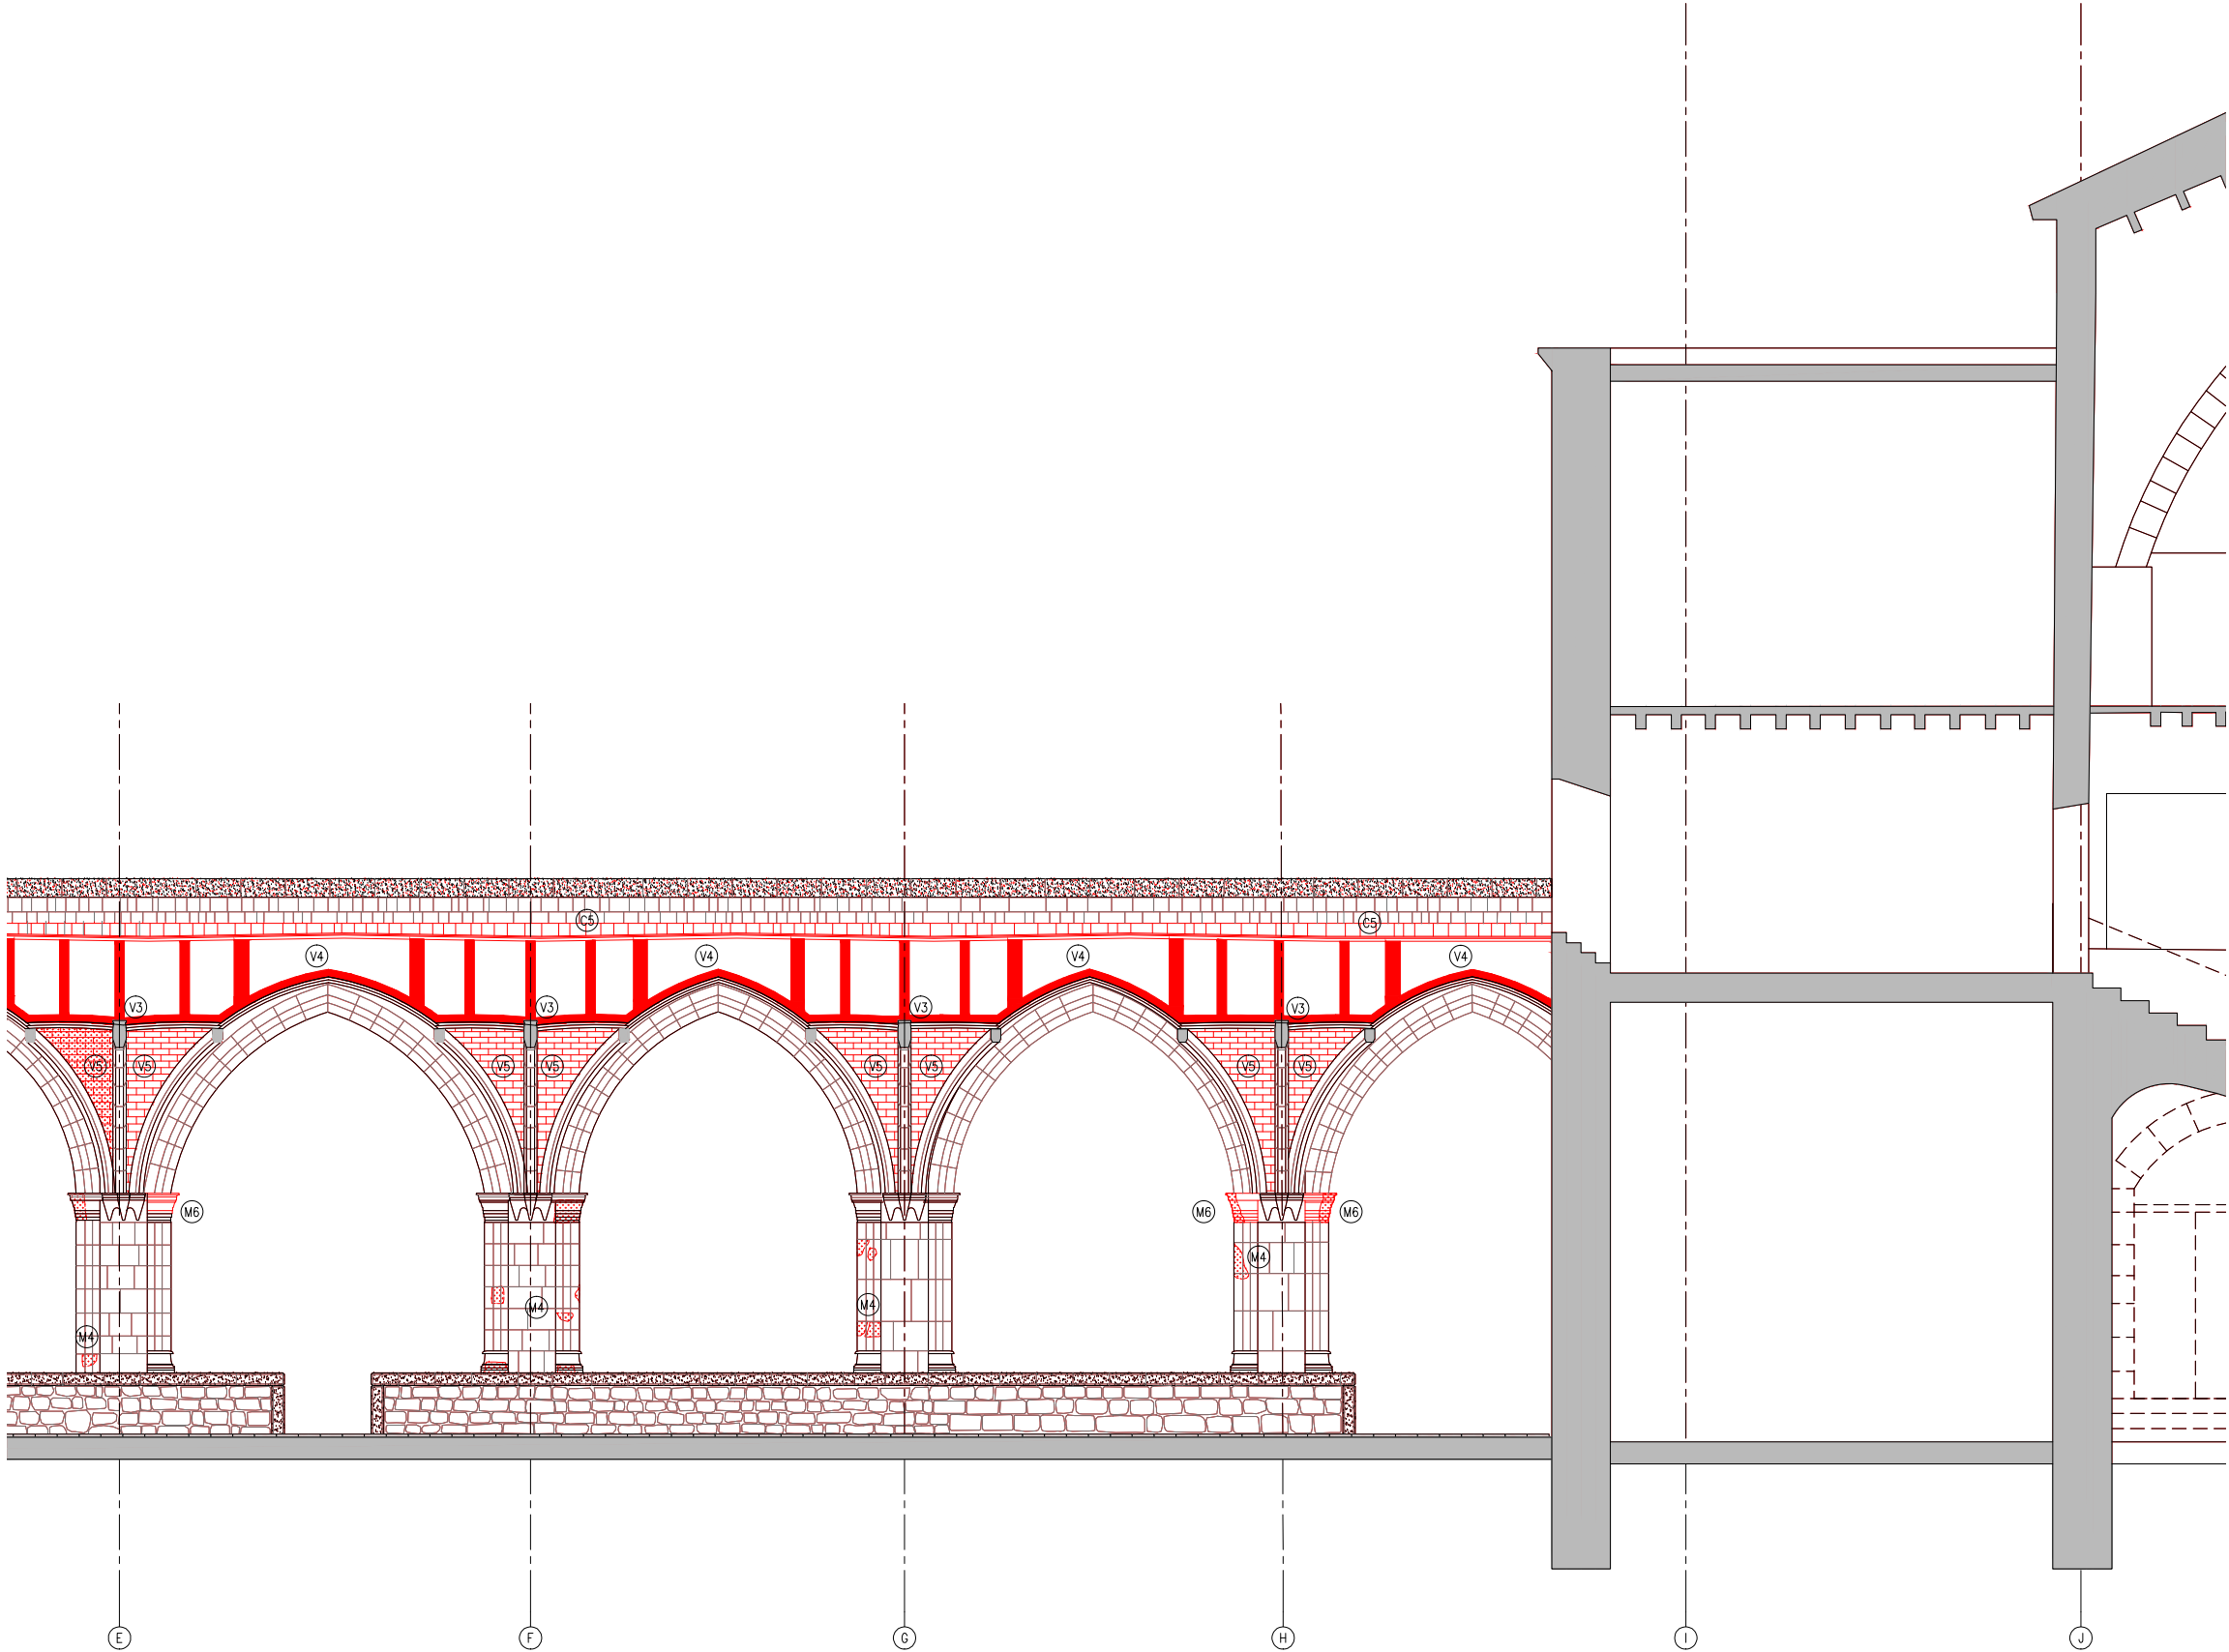
S.F.O - DETALL SECCIÓ DIR. CLAUSTRE OEST

- ACTUACIONS DE REFORÇ ESTRUCTURAL DE LES VOLTES I NOVA IMPERMEABILITZACIÓ:
- COL·LOCACIÓ DE CONNECTORS DE FIBRA DE CARBONI I REFORÇ DELS NERVIS DE TOTES LES VOLTES.
 - FORMACIÓ DE NOVA CAPA DE COMPRESIÓ AMB FORMIGÓ DE CALÇ I MALLA DE FIBRA DE CARBONI.
 - NOU SISTEMA D'ENVANETS CONILLERS AMB MAÓ CALAT.
 - FORMACIÓ DE LA NOVA COBERTA CATALANA.

- RESTAURACIÓ I RECUPERACIÓ D'ELEMENTS MALMESOS O DESAPAREGUTS:
- REPOSICIÓ DELS VOLUMS PERDUTS DE LA IMPOSTA DEL CLAUSTRE AMB PEDRA DE MONTJÚIC.
 - RESTITUCIÓ DELS REMATS DELS CONTRAFORTS AMB PEDRA DE MONTJÚIC AIXÍ COM LES GARGOLES I LES CANALS DE DESGUÀS DE COBERTA.
 - RESTITUCIÓ DELS CAPITELLS ESCULTORIS DE LES VOLTES MALMESOS O DESAPAREGUTS.
 - REJUNTAT DELS PARAMENTS EXTERIORS.

- (F5) RESTITUCIÓ DELS RECRESQUTS NO ORIGINALS AMB PEDRA DE MONTJÚIC I FORMACIÓ DE LES CANALS DE DESGUÀS DE LA COBERTA.
- (F6) RESTITUCIÓ DELS VOLUMS PERDUTS DE LA PARET DE MAÇONERIA AMB PEDRA DE MONTJÚIC.
- (F7) REJUNTAT DE LA MAÇONERIA AMB MORTER DE CALÇ.

- (M4) REPOSICIÓ DE LES PECES PERDUTES D'IMPOSTA I VOLUMS PERDUTS DELS PARAMENTS AMB PEDRA DE MONTJÚIC.
- (M5) REJUNTAT DELS PARAMENTS DE MAÇONERIA AMB INJECCIÓ DE BEURADA DE LLIGANT HIDRÀULIC A BASE DE CALÇ I ECO-PUZOLANA.
- (M6) RESTITUCIÓ DELS CAPITELLS ESCULTÒRICS AMB PEDRA DE MONTJÚIC.

- (V3) COL·LOCACIÓ REFORÇ ESTRUCTURAL ALS NERVIS CARREUATS DE LES VOLTES AMB CONNECTORS DE FIBRA DE CARBONI.
- (V4) FORMACIÓ DE CAPA DE COMPRESIÓ DE MALLES DE FIBRA DE VIDRE FIXADES AMB UNA CAPA FINA DE MORTERS BIOCOMPONENTS FIBRO-REFORÇATS.
- (V5) REJUNTAT PARCIAL DE LES JUNTES DESPRES DE LES VOLTES DE MAÓ PLA VIST AMB INJECCIÓ DE BEURADA DE LLIGANT HIDRÀULIC A BASE DE CALÇ I ECO-PUZOLANA I POSTERIOR APLICACIÓ DE TRACTAMENT DE PATINA PER HOMOGENEITZAR.

- (C4) CONSTRUCCIÓ DE LA NOVA ESTRUCTURA D'ENVANETS DE SOSTRE MORT AMB MAÓ CALAT.
- (C5) FORMACIÓ DE LA NOVA COBERTA TRANSITABLE VENTILADA CATALANA AMB LÀMINA IMPERMEABLE DE POLIETILÈ D'ALTA DENSITAT I PAVIMENT DE RAJOLA CERÀMICA SOBRE UN ENCADELLAT CERÀMIC. INCLOU FORMACIÓ DE MINVELLS PER A VENTILACIÓ DE LA COBERTA.

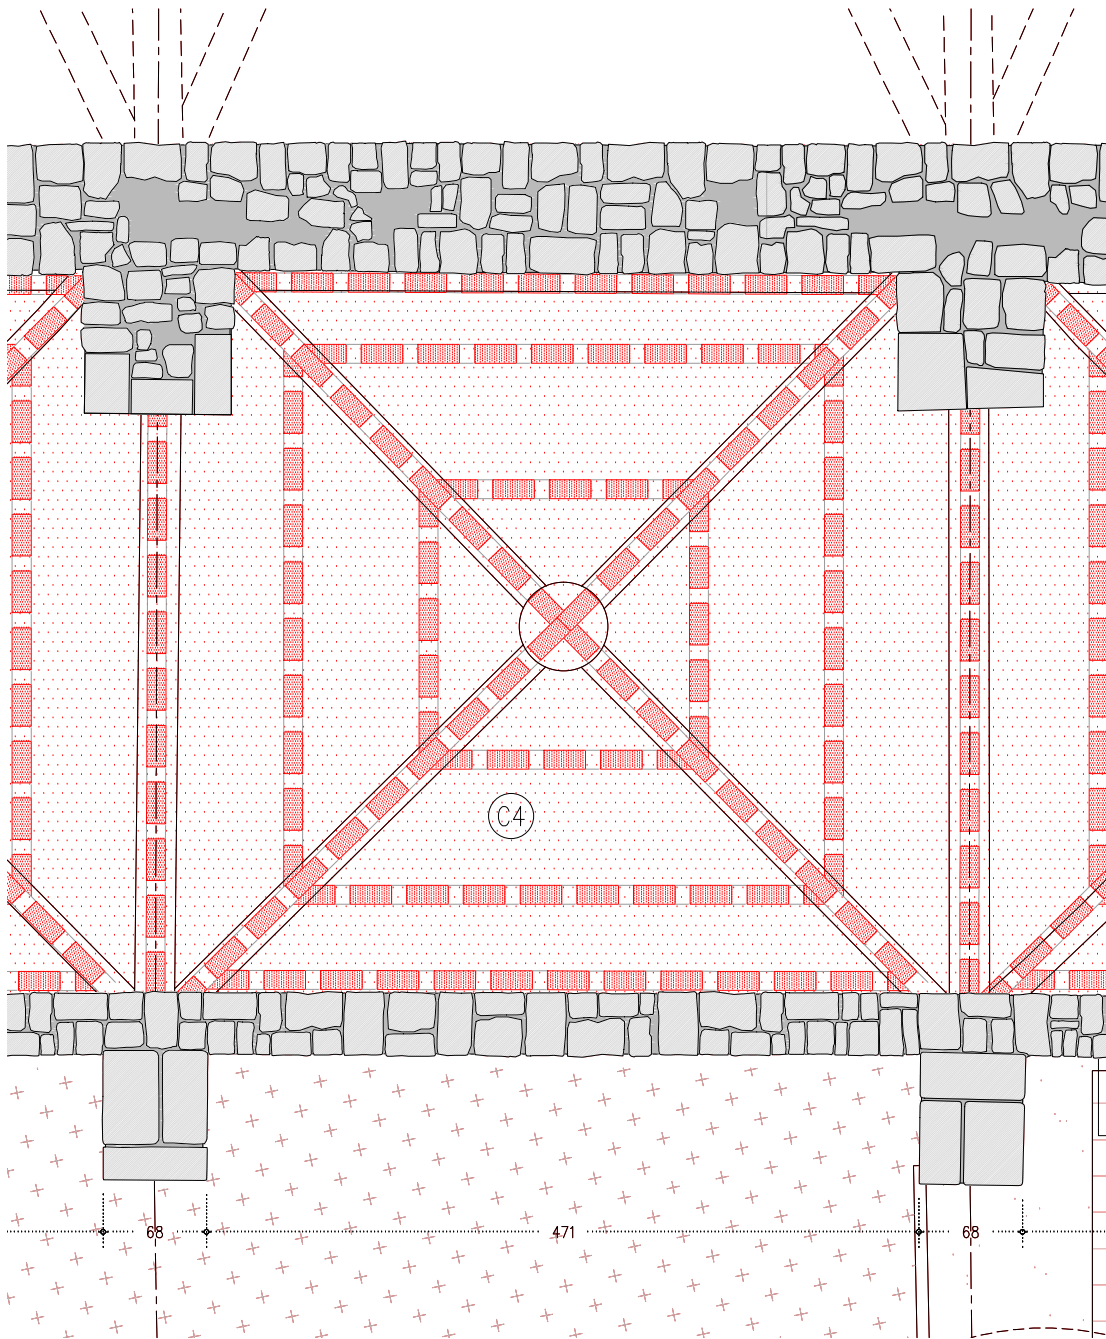
D.M - PLANTA COBERTA CATALANA

- C4 CONSTRUCCIÓ DE LA NOVA ESTRUCTURA D'ENVANETS DE SOSTRE MORT AMB MAÓ CALAT.
- C5 FORMACIÓ DE LA NOVA COBERTA TRANSITABLE VENTILADA CATALANA AMB LÀMINA IMPERMEABLE DE POLIETILÈ D'ALTA DENSITAT I PAVIMENT DE RAJOLA CERÀMICA SOBRE UN ENCADELLAT CERÀMIC. INCLOU FORMACIÓ DE MINVELLS PER A VENTILACIÓ DE LA COBERTA.

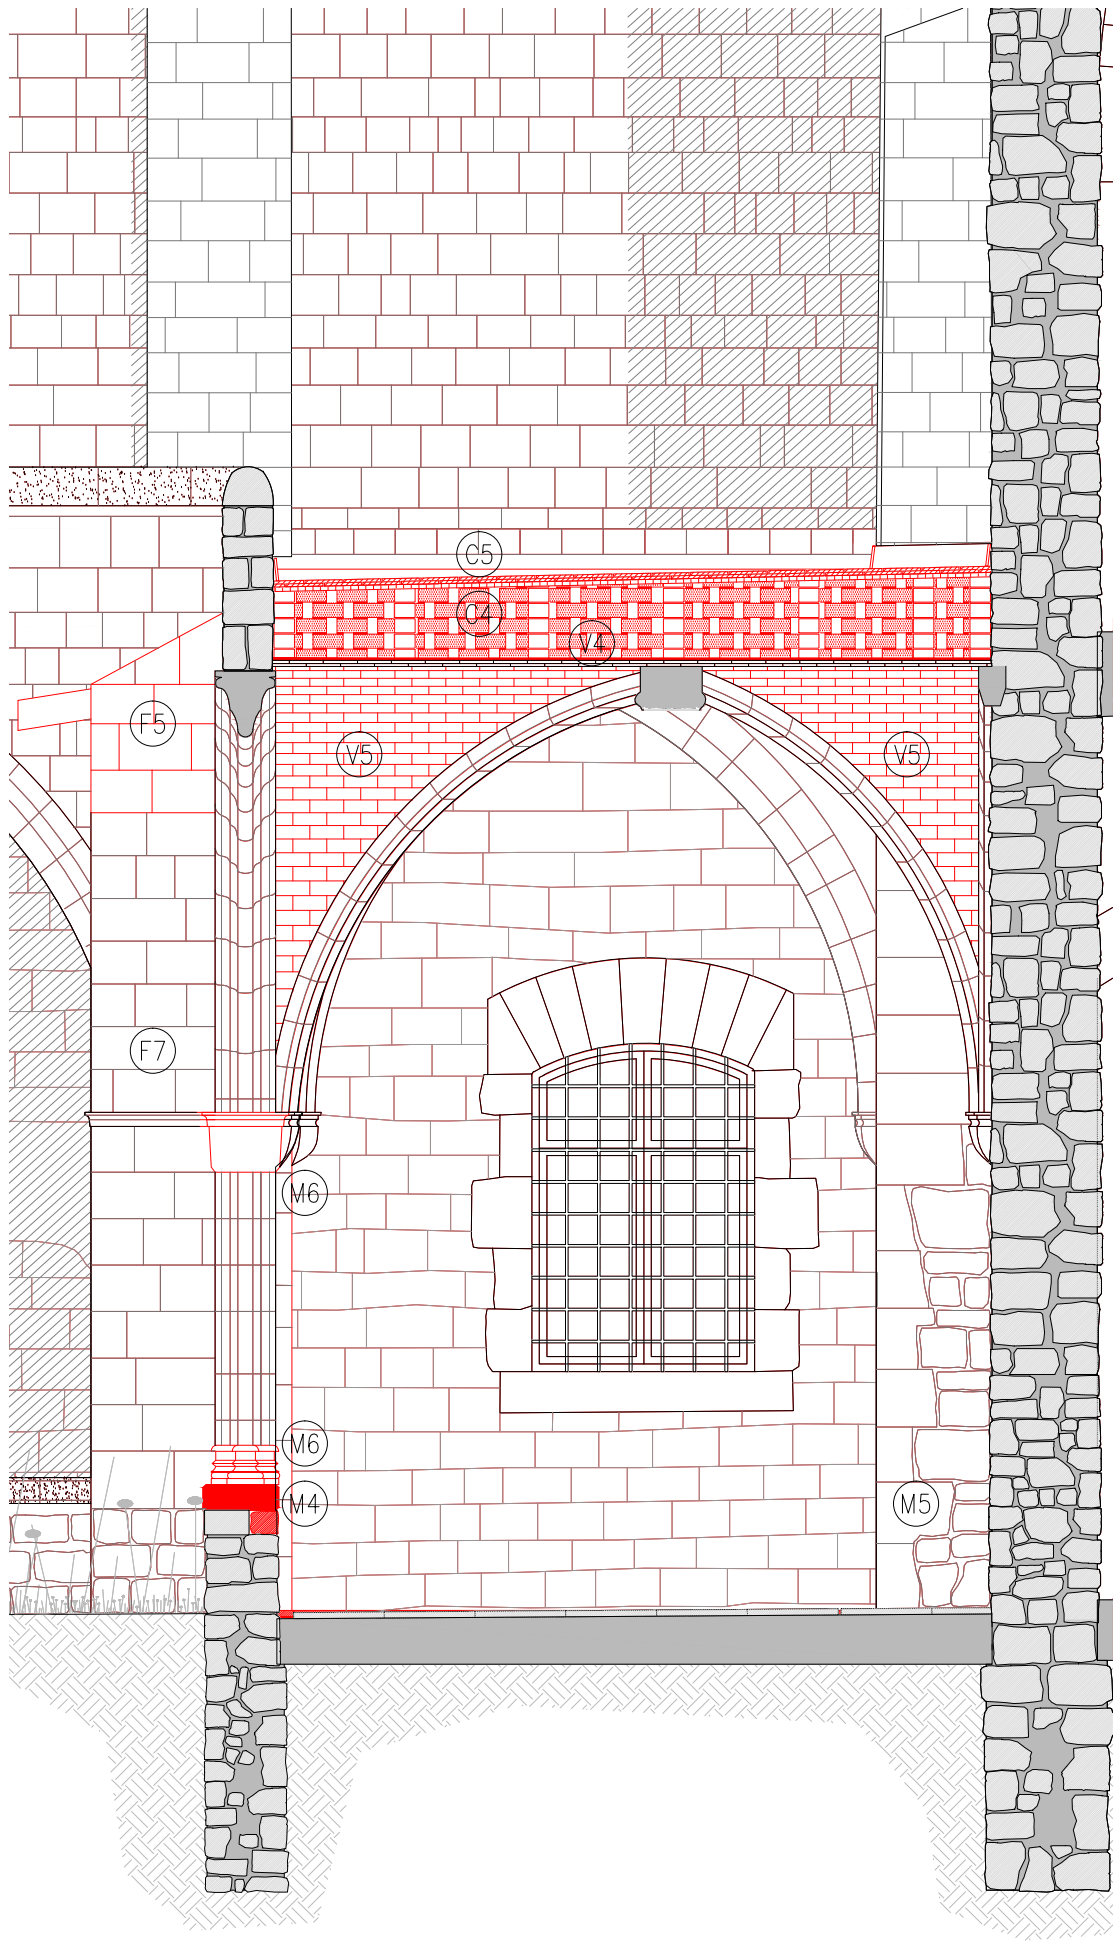
D.M - SECCIÓ

- C4 CONSTRUCCIÓ DE LA NOVA ESTRUCTURA D'ENVANETS DE SOSTRE MORT AMB MAÓ CALAT.
- C5 FORMACIÓ DE LA NOVA COBERTA TRANSITABLE VENTILADA CATALANA AMB LÀMINA IMPERMEABLE DE POLIETILÈ D'ALTA DENSITAT I PAVIMENT DE RAJOLA CERÀMICA SOBRE UN ENCADELLAT CERÀMIC. INCLOU FORMACIÓ DE MINVELLS PER A VENTILACIÓ DE LA COBERTA.

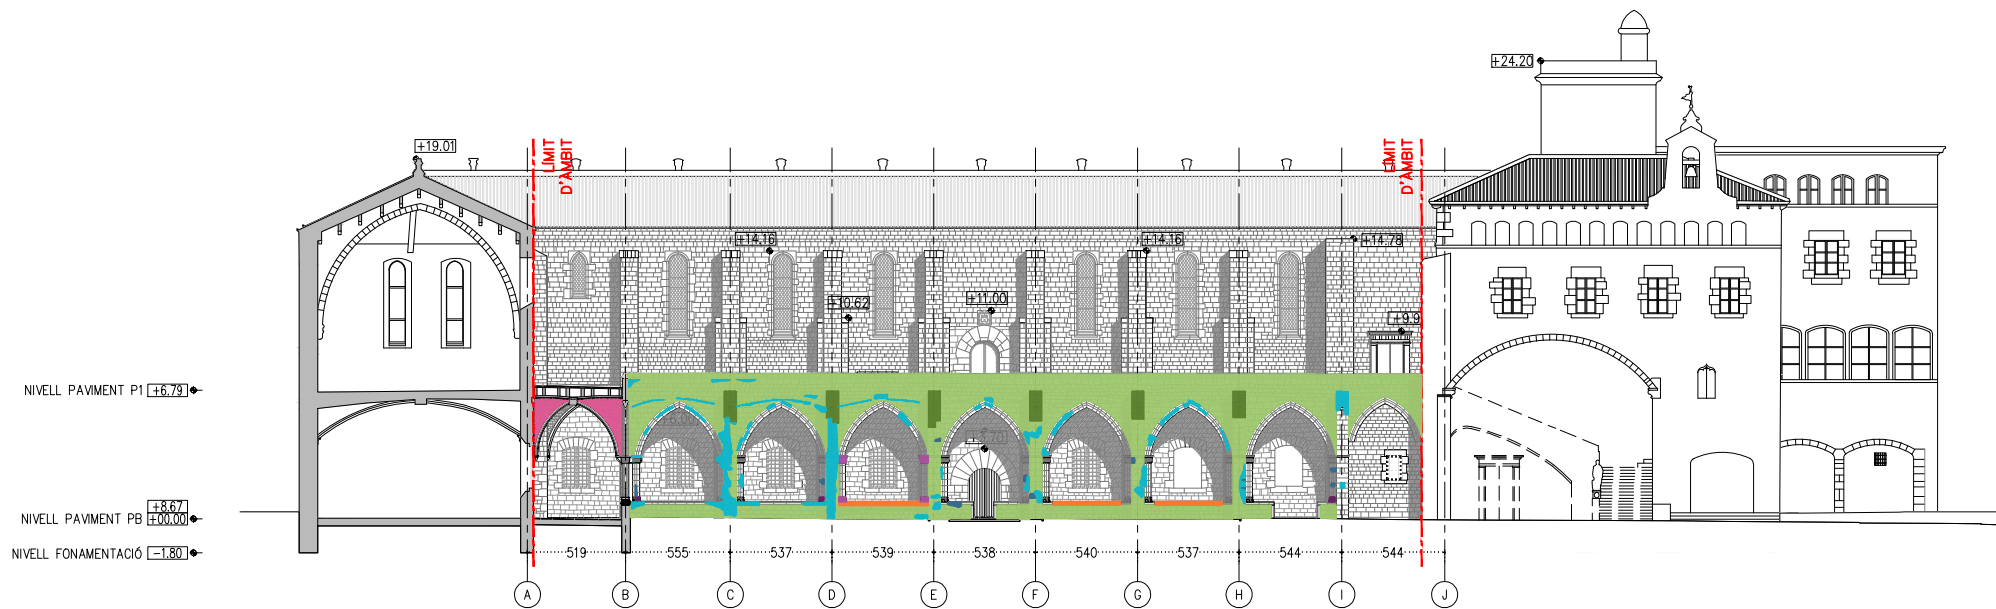
A.E - ALÇAT EST

- LLEGENDA ACTUACIONS FAÇANES
- MM RESTITUCIÓ DELS REMATS DELS CONTRAFORTS AMB CARREUS DE PEDRA DE MONTJÚIC.
 - 1. DESMUNTATGE DELS RECRESQUTS DE MAÓ EN MAL ESTAT.

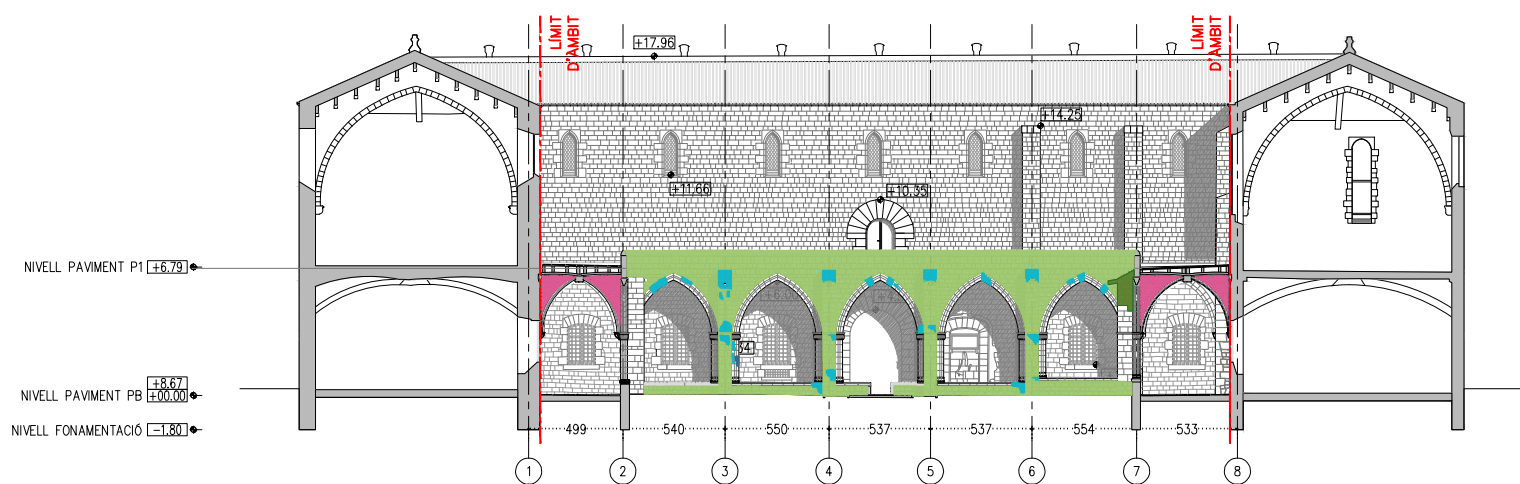
A.N - ALÇAT NORD

- 1. REPICAT DE L'ARREBOSSAT EXISTENT DE MORTER DE CALÇ AMB MITJANS MANUALS.
 - 2. NETEJA I RESPATLLAT AMB RESPALL DE PELS DE FERRO DEL MAÓ PLA PER ELIMINAR LES RESTES DE L'ARREBOSSAT I BRUTICIA.

- 3. REJUNTAT AMB MORTER DE CALÇ I ECO-PUZOLANA DE LES JUNTES OBERTES.
 - 4. APLICACIÓ DE PÀTINA HOMOGENITZADORA.

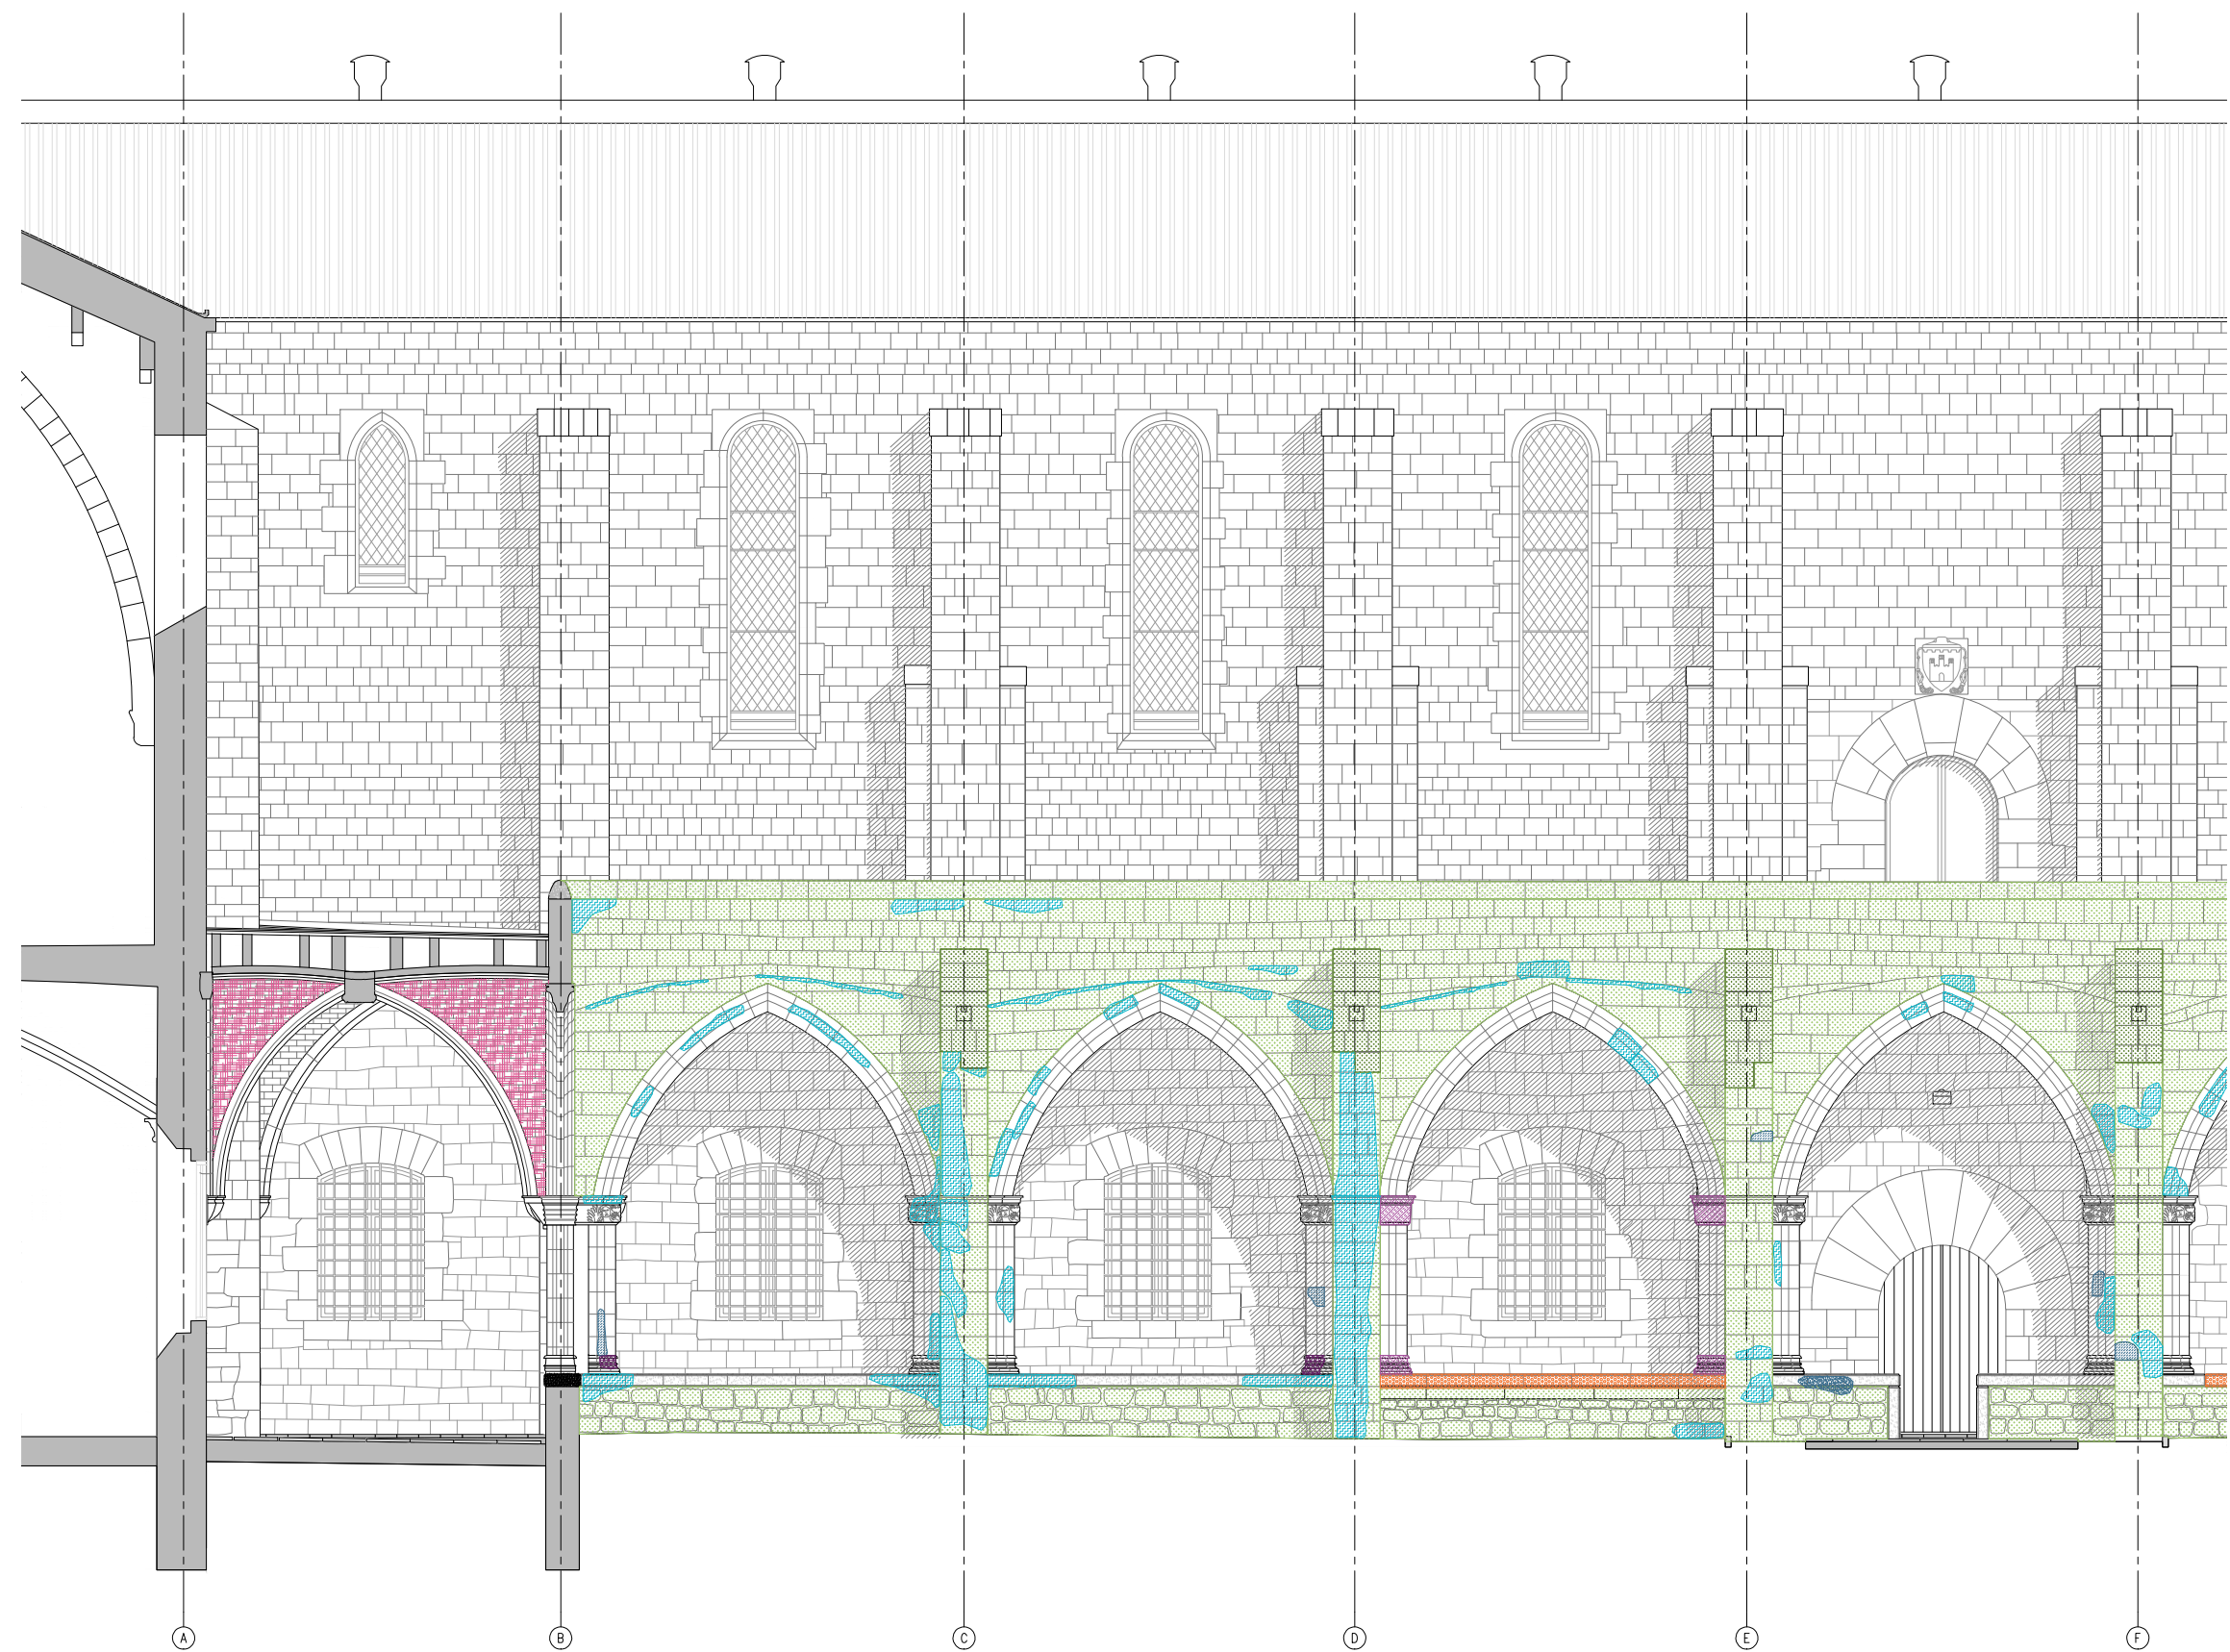
A.E - DETALL ALÇAT EST

- LLEENDA ACTUACIONS FAÇANES
- MM RESTITUCIÓ DELS REMATS DELS CONTRAFORTS AMB CARREUS DE PEDRA DE MONTJÚIC.
 - 1. DESMUNTATGE DELS RECRESQUTS DE MAÓ EN MAL ESTAT.
