Projecte de Rehabilitació del claustre de l'Antic Hospital de la Santa Creu de Barcelona, Districte de Ciutat Vella

Projecte d'Execució

ÀMBIT 2: Rehabilitació del claustre de l'edifici

Documentació Gràfica (DG)

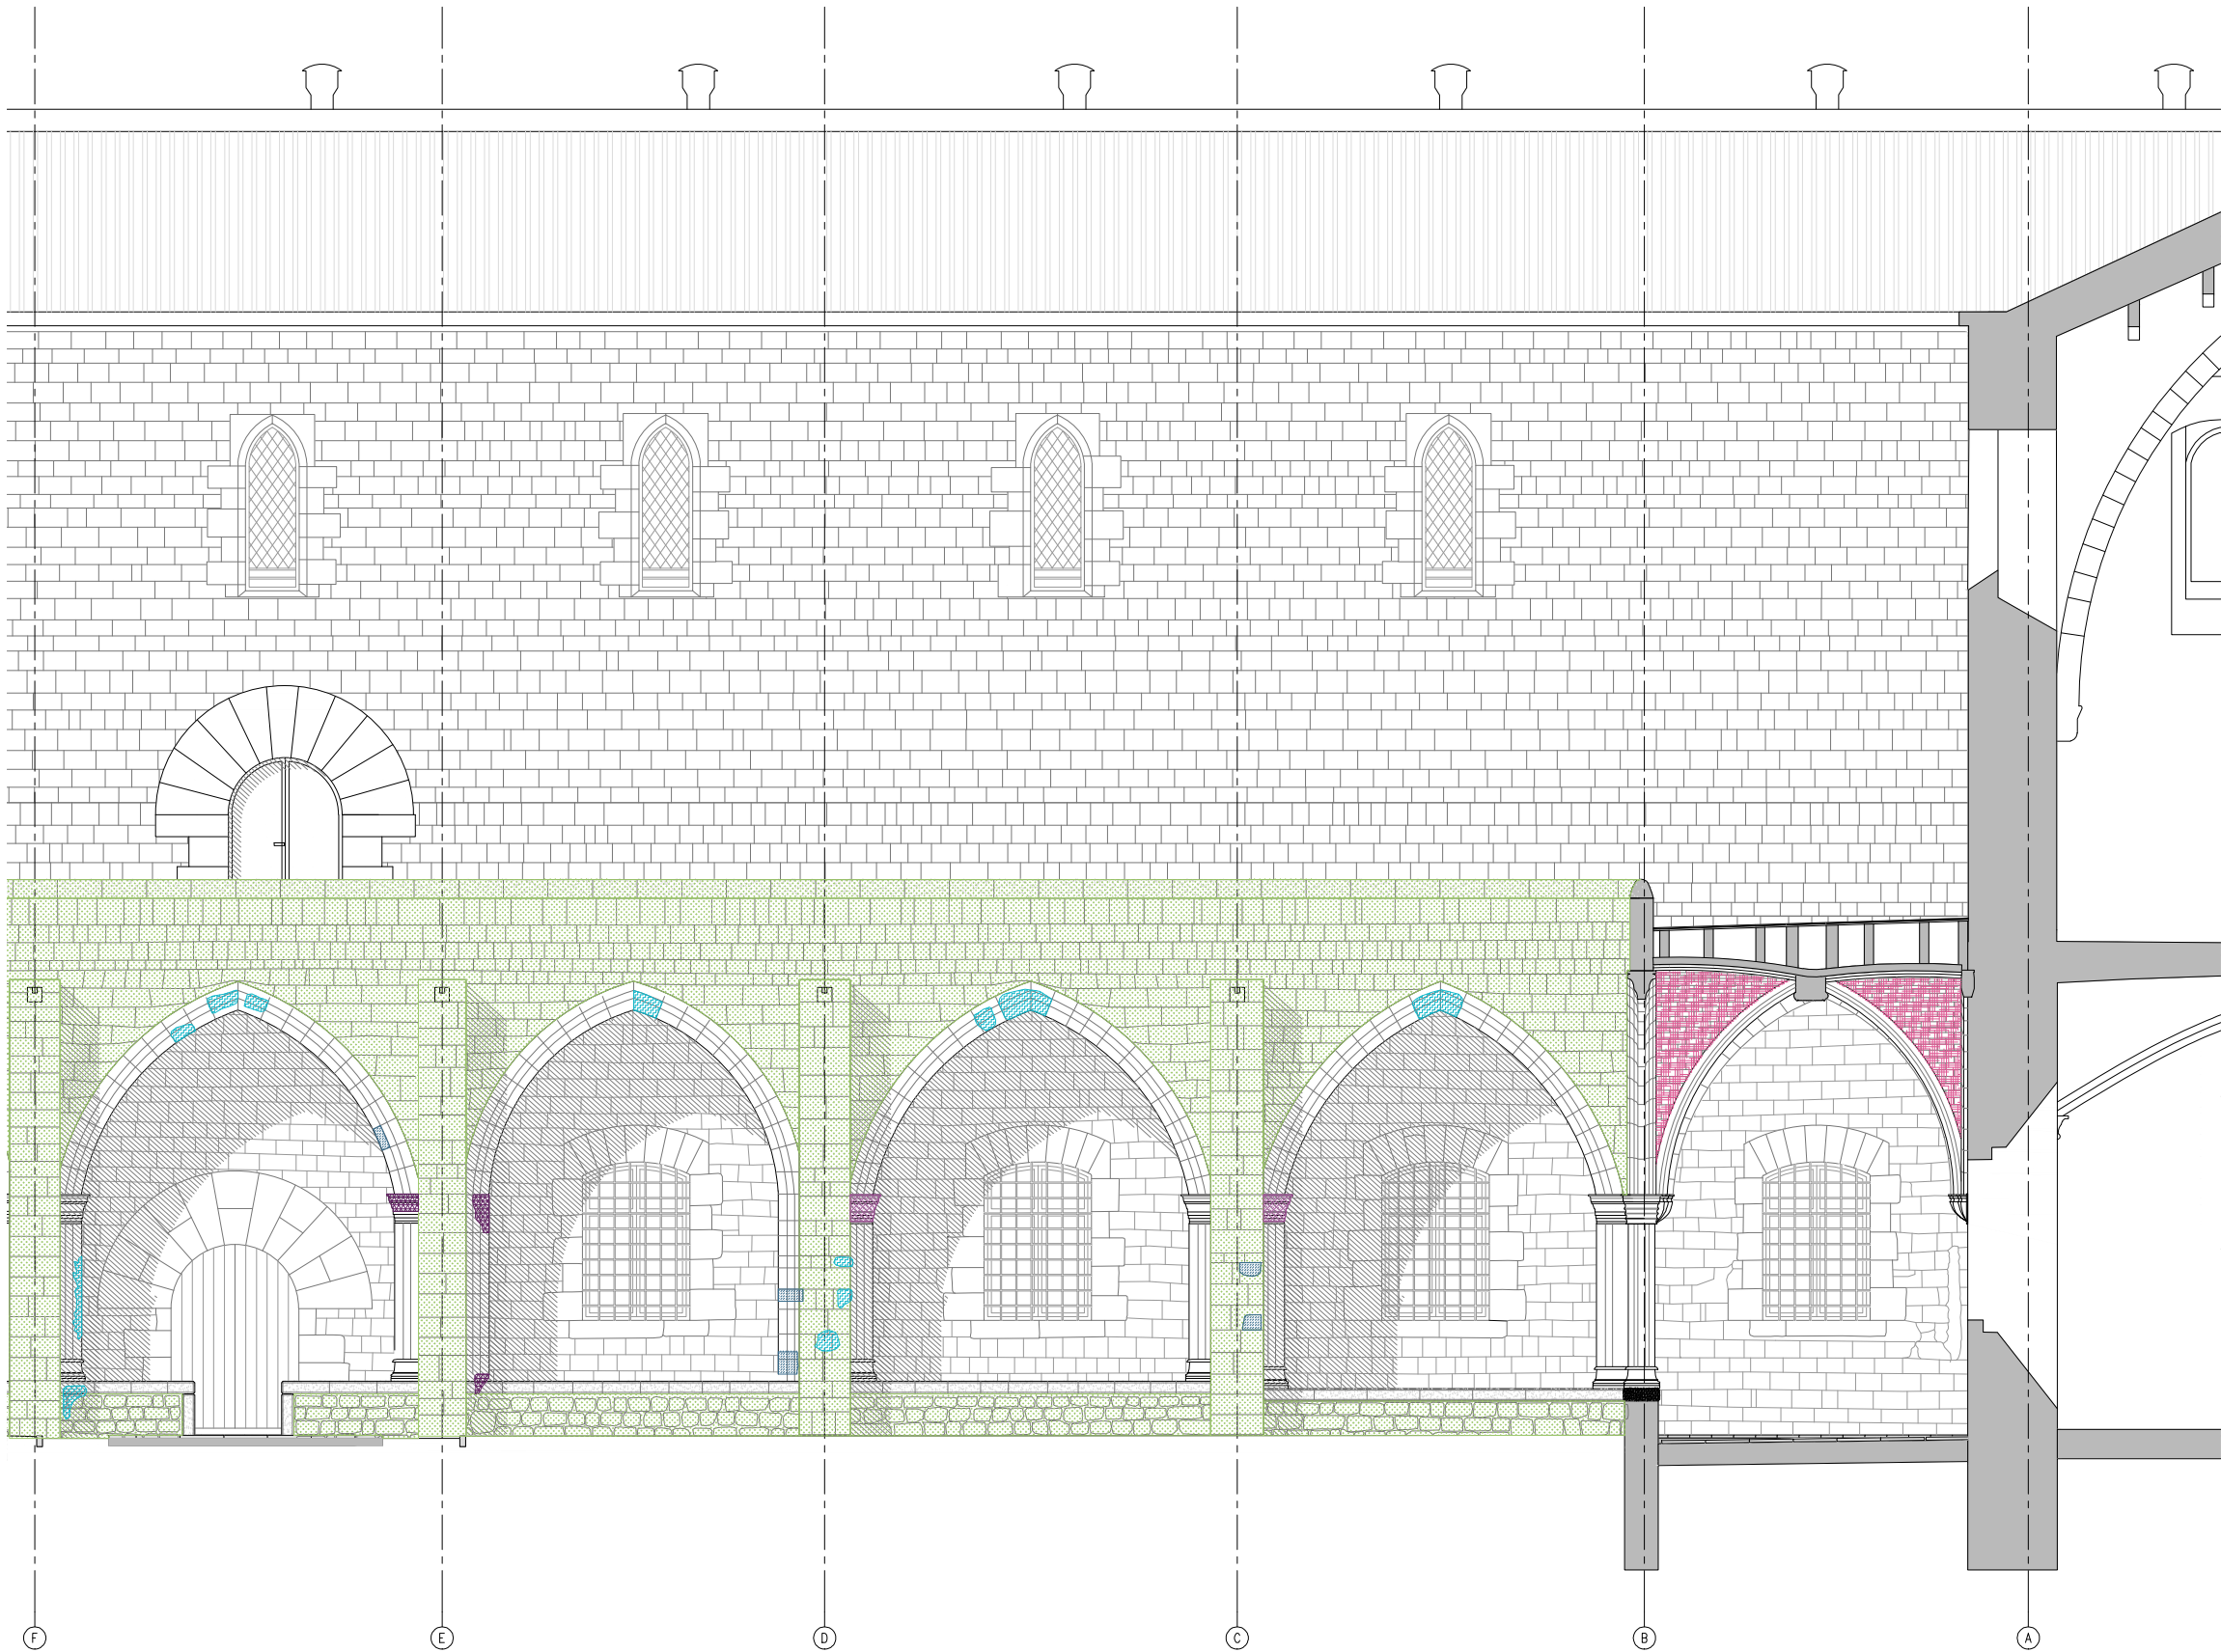
A.E - DETALL ALÇAT OEST

- LLEGENDA ACTUACIONS FAÇANES
- MM RESTITUÏCió DELS REMATS DELS CONTRAFORTS AMB CARREUS DE PEDRA DE MONTJÚIC.
 - 1. DESMUNTATGE DELS RECRESQUTS DE MAÓ EN MAL ESTAT.

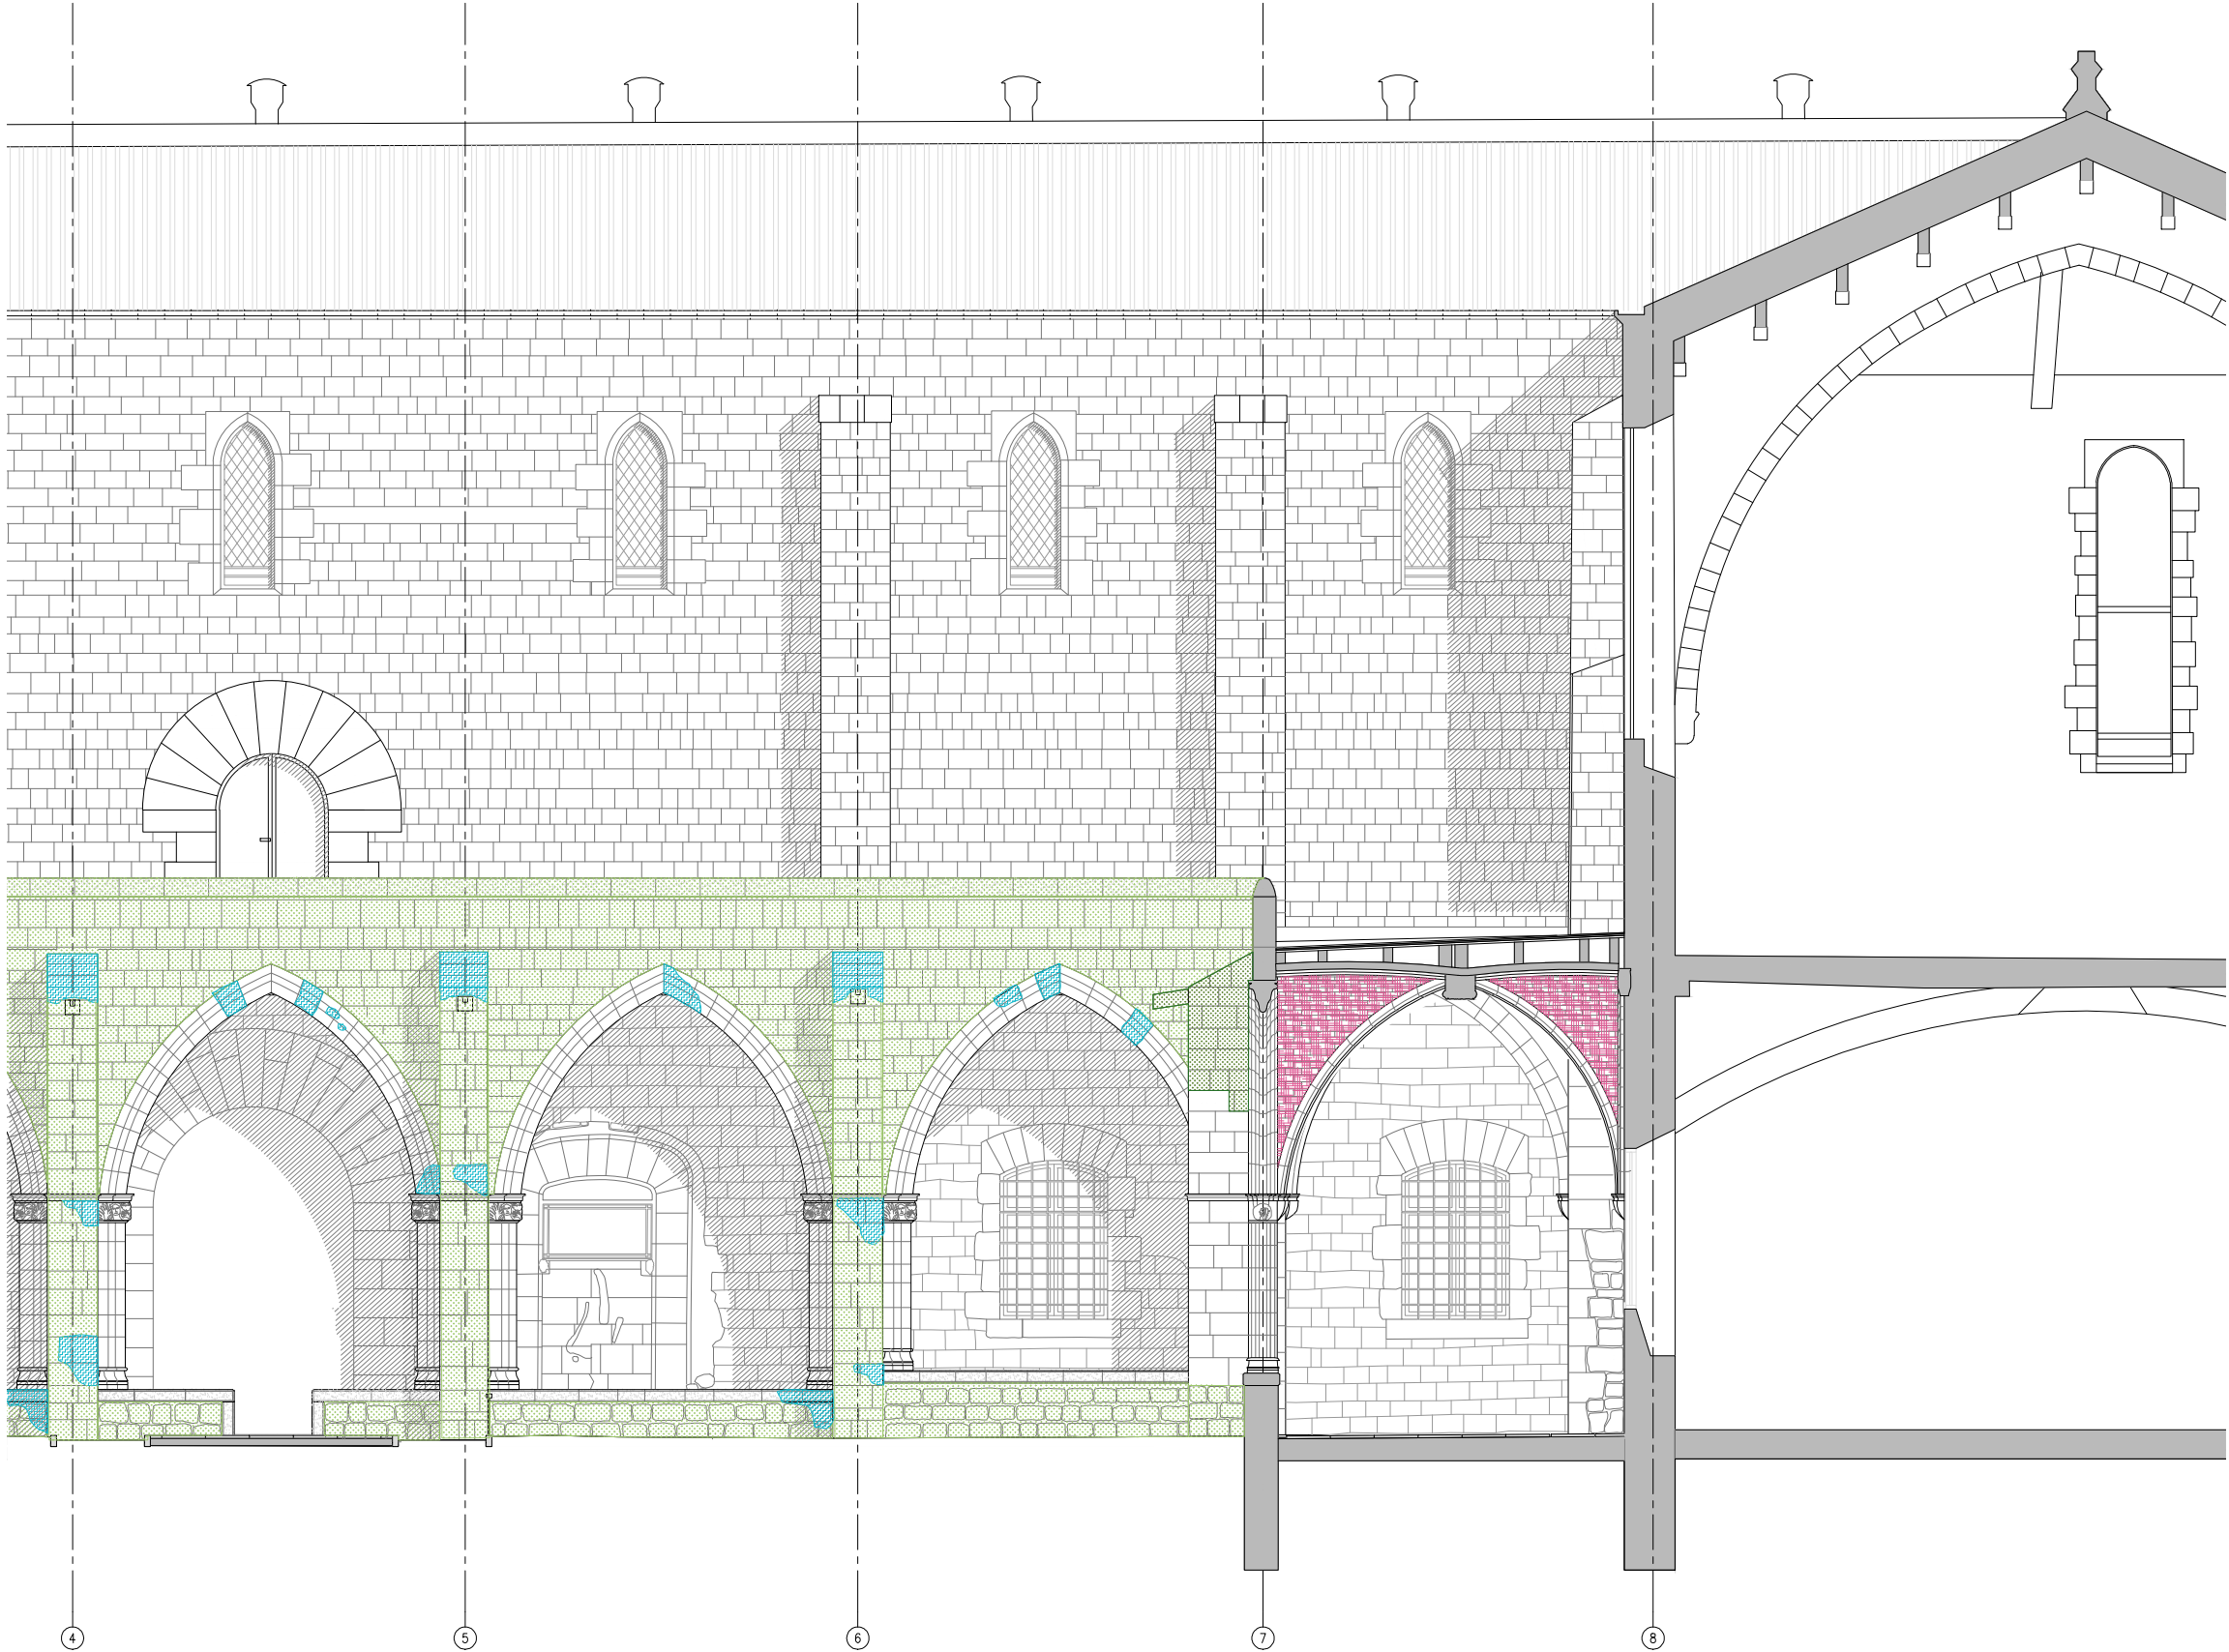
A.E - DETALL ALÇAT NORD

- LLEENDA ACTUACIONS FAÇANES
- MM RESTITUÏCió DELS REMATS DELS CONTRAFORTS AMB CARREUS DE PEDRA DE MONTJÚIC.
 - 1. DESMUNTATGE DELS RECRESQUTS DE MAÓ EN MAL ESTAT.

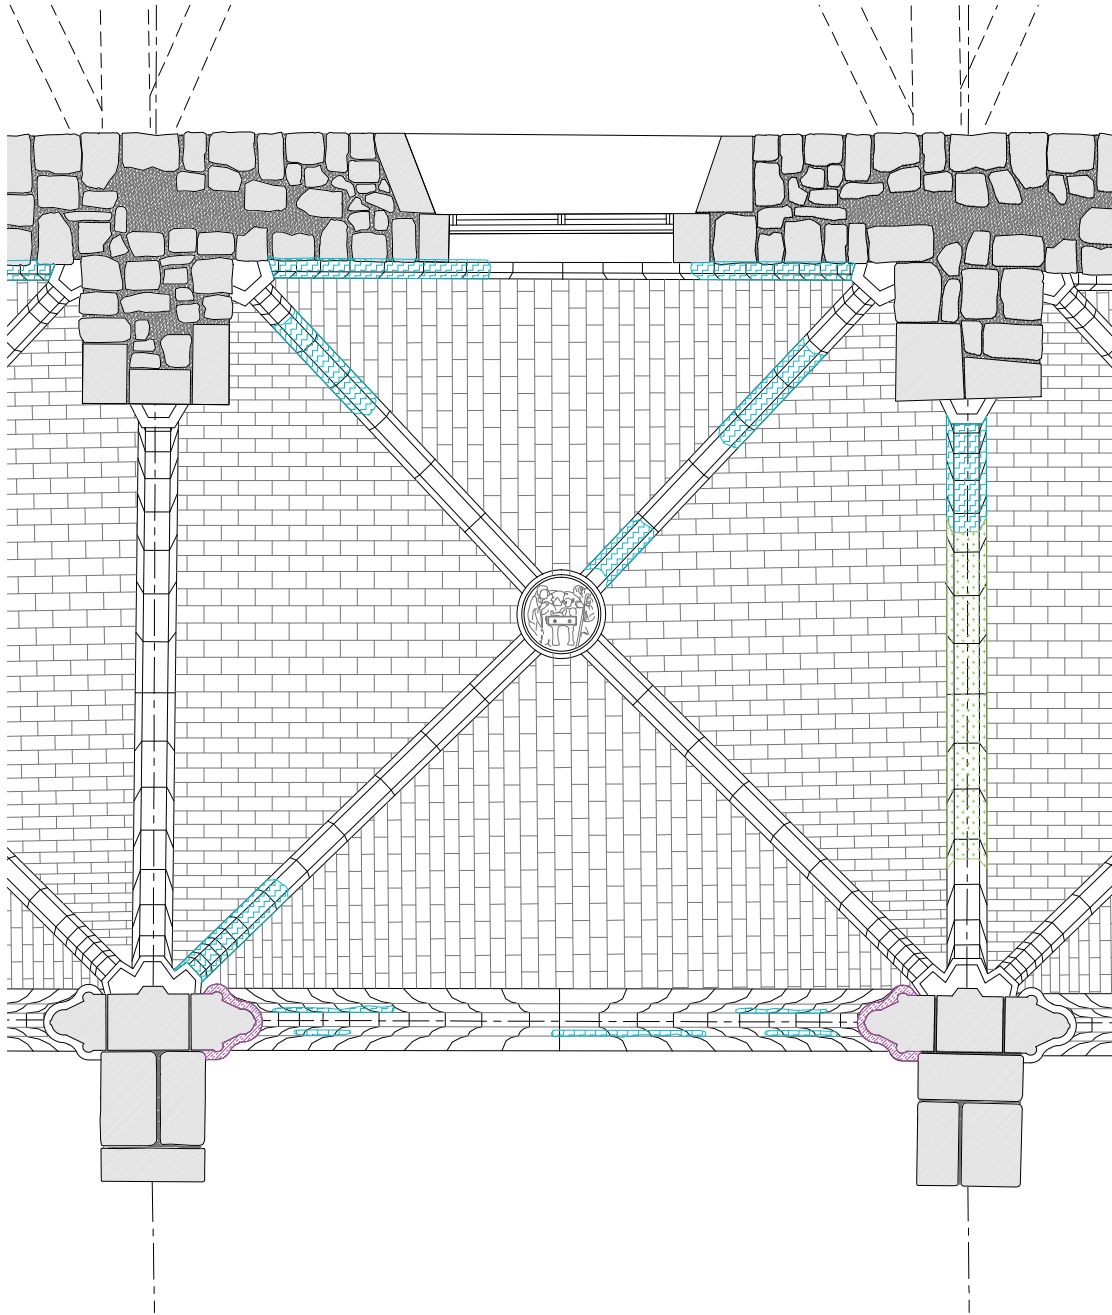
D.M - SOSTRE PLANTA BAIXA

- LLEGENDA ACTUACIONS FAÇANES
- MM RESTITUÏCió DELS REMATS DELS CONTRAFORTS AMB CARREUS DE PEDRA DE MONTJÚIC.
 - 1. DESMUNTATGE DELS RECRESQUTS DE MAÓ EN MAL ESTAT.

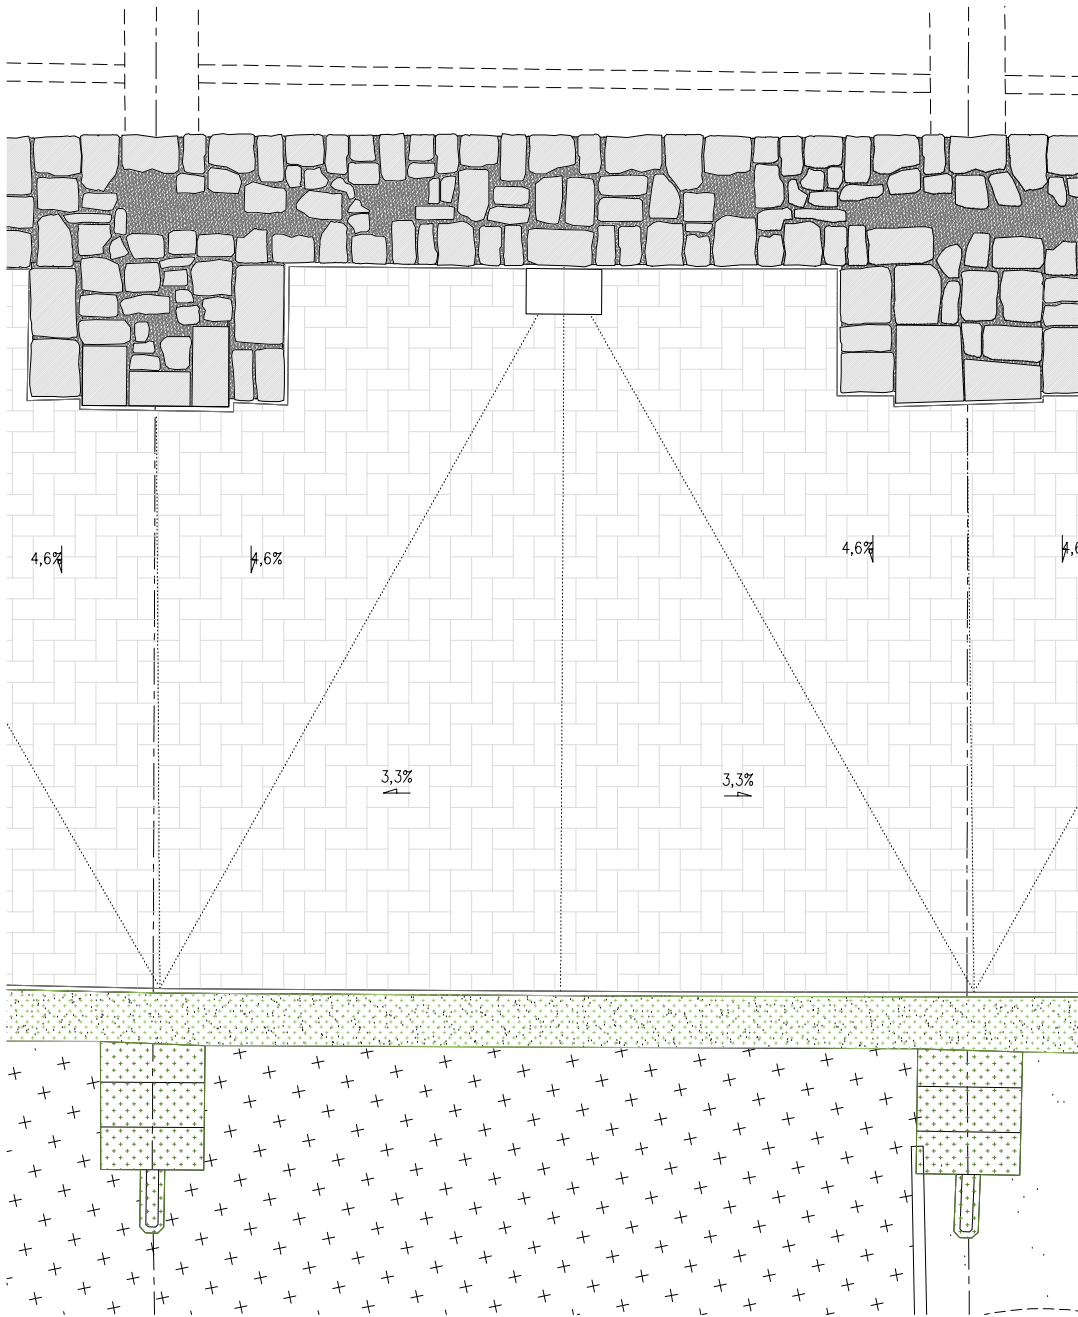
D.M - PLANTA PRIMERA

- LLEGENDA ACTUACIONS FAÇANES
- MM RESTITUÏCió DELS REMATS DELS CONTRAFORTS AMB CARREUS DE PEDRA DE MONTJÚIC.
 - 1. DESMUNTATGE DELS RECRESQUTS DE MAÓ EN MAL ESTAT.

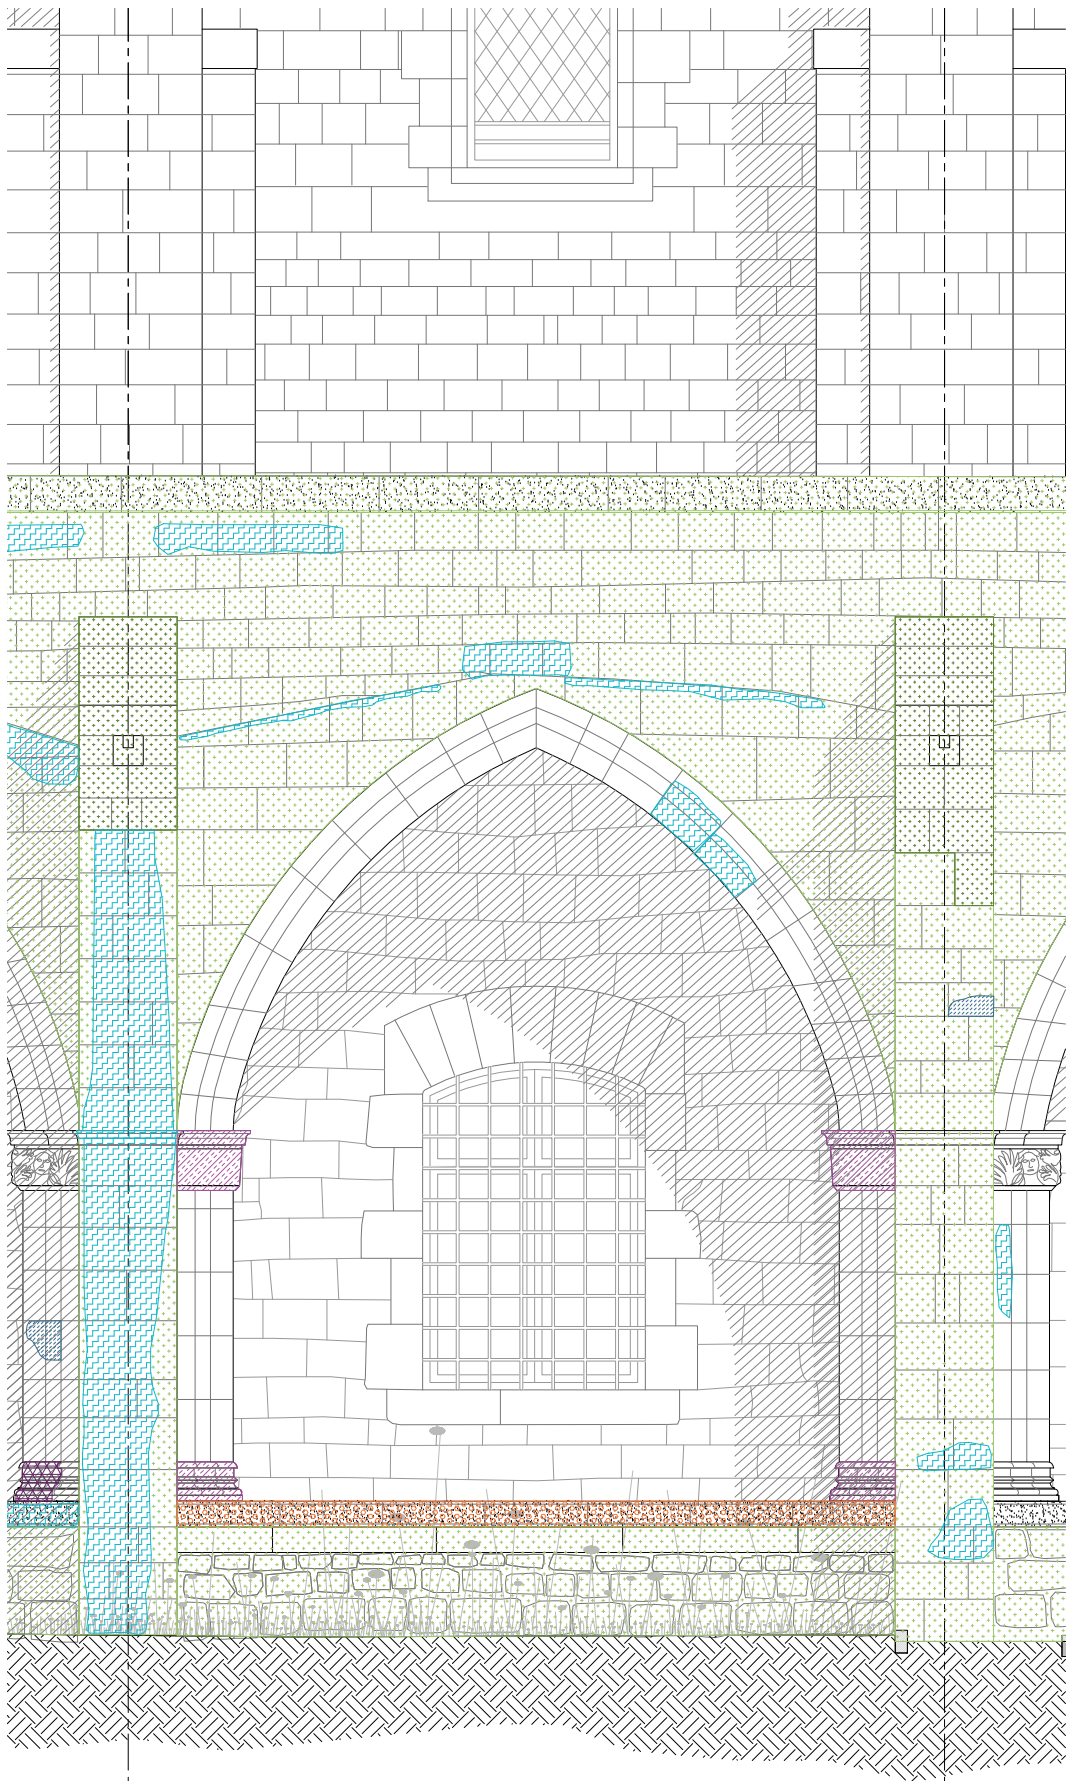
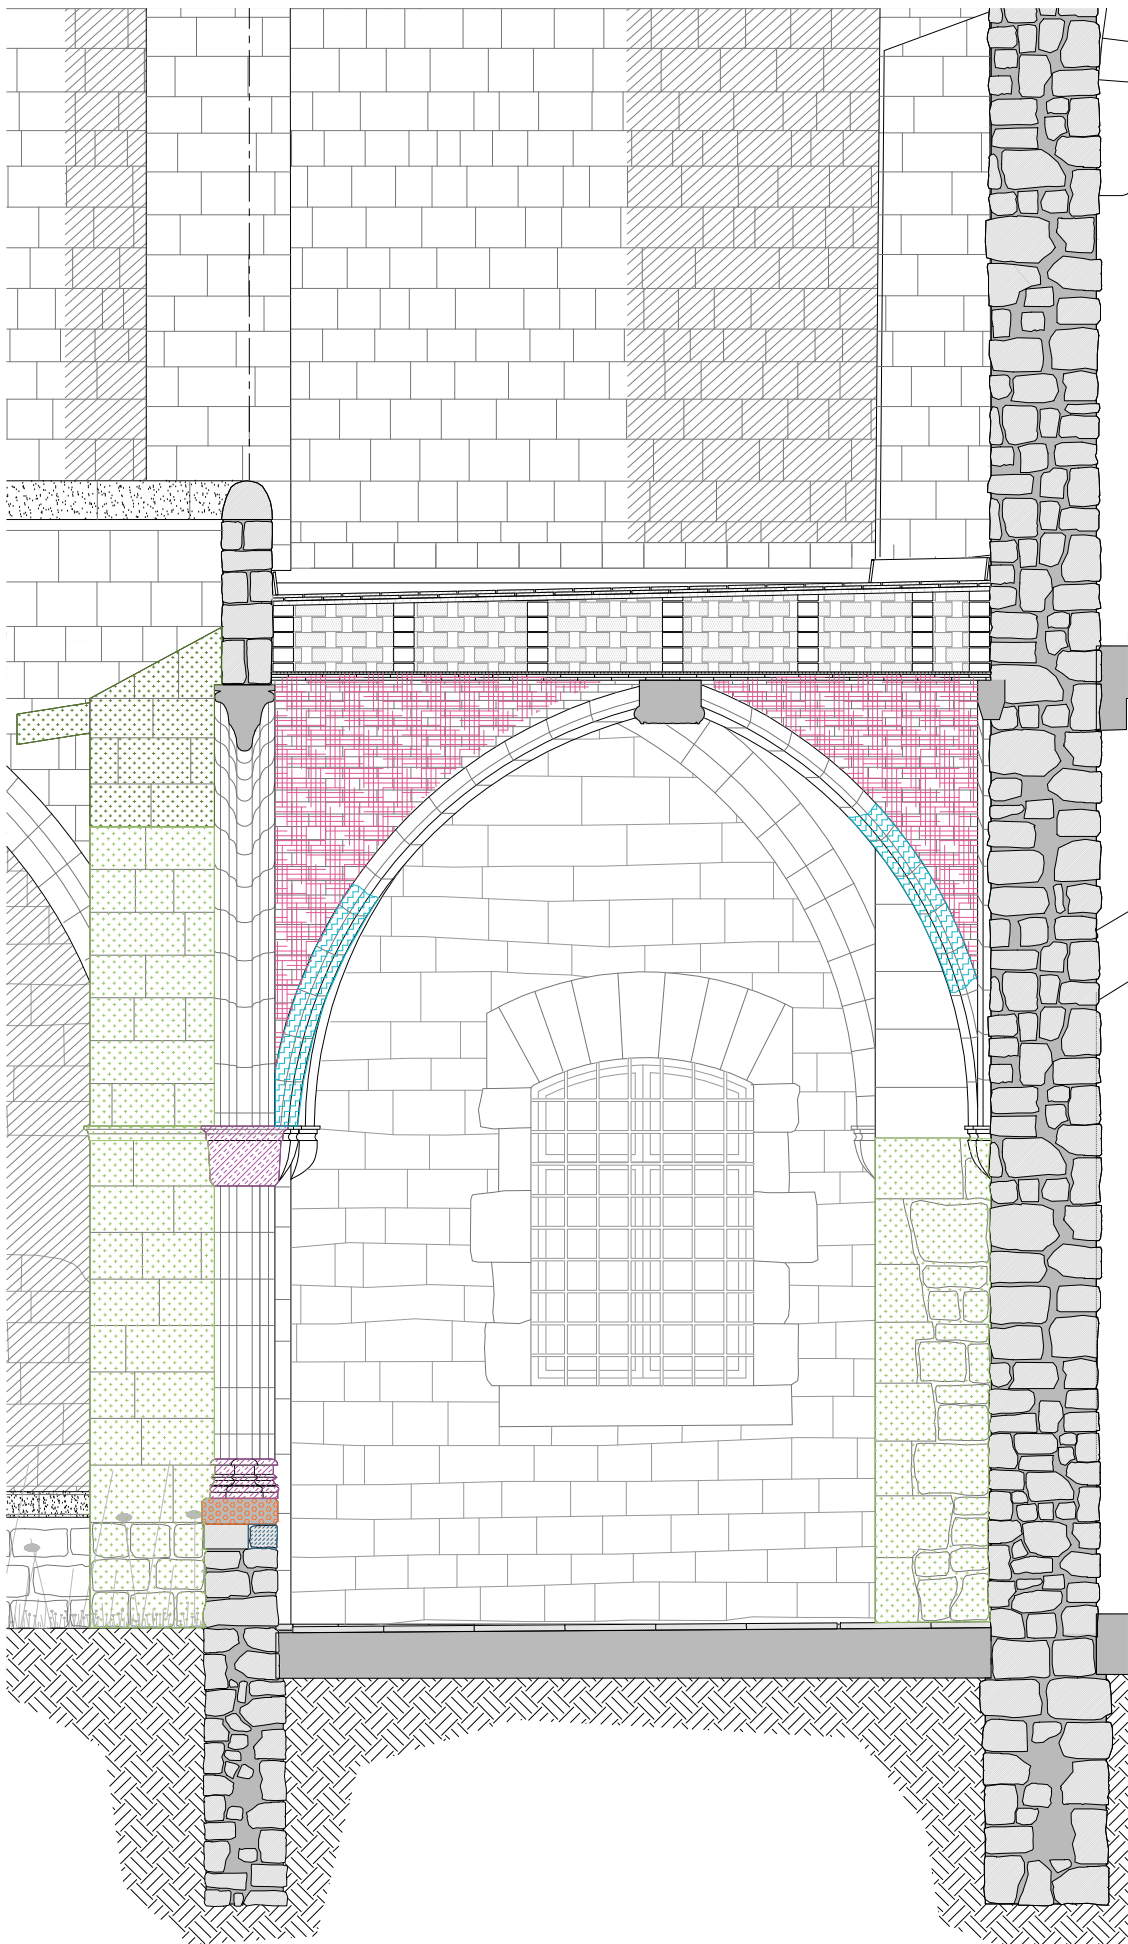
D.M - ALÇAT NORD

D.M - SECCIÓ

- LLEENDA ACTUACIONS FAÇANES
- MM RESTITUÏCió DELS REMATS DELS CONTRAFORTS AMB CARREUS DE PEDRA DE MONTJÚIC.
 - 1. DESMUNTATGE DELS RECRESQUTS DE MAÓ EN MAL ESTAT.

- 2. CONFORMACIÓ I COL·LOCACIÓ DELS CARREUS AMB PEDRA DE MONTJÚIC DE MATEIXES CARACTERÍSTIQUES A NIVELL GEOMÈTRIC I CROMÀTIC QUE EL CONTRAFORT DE REFERÈNCIA, UTILITZANT MORTER DE CALÇ. ACABAT ABUIXARDAT FI.

- 3. CONFORMACIÓ DE LES CANAL DE DESAIGUA.
 - MN REPICAT DE LES JUNTES OBERTES PER A POSTERIOR REJUNTAT AMB BEURADA DE LLIGANT HIDRÀULIC A BASE DE CALÇ I ECO-PUZOLANA.

- EN NETEJA, SANEJAMENT I POSTERIOR REPOSICIÓ DELS VOLUMS PERDUTS DE LA MAONERIA AMB PEDRA DE MONTJÚIC DE GEOMETRIA I CROMATISMES SIMILARS I REJUNTAT DE TOTES LES PECES AMB MORTER DE CALÇ. ACABAT ABUIXARDAT FI.

- ES RESTITUÏCió D'IMPOSTES DEL CLAUSTRE AMB PEDRA DE MONTJÚIC DE MATEIXES CARACTERÍSTIQUES GEOMÈTRIQUES, CROMÀTIQUES I D'ACABAT. ACABAT ABUIXARDAT FI. INCLOU EL REJUNTAT DE TOTES LES PECES D'IMPOSTA AMB MORTER DE CALÇ.

- CA NETEJA I RESTITUÏCió DELS CAPITELLS ESCULTÒRICS AMB PEDRA DE MONTJÚIC DE LES MATEIXES CARACTERÍSTIQUES GEOMÈTRIQUES I CROMÀTIQUES I GEOMÈTRIQUES. INCLOU TAMBÉ EL REJUNTAT DE TOTES LES PECES AMB MORTER DE CALÇ.

- RA NETEJA I REPARACIÓ DELS CAPITELLS ESCULTÒRICS AMB MORTER DE CALÇ DE LES MATEIXES CARACTERÍSTIQUES GEOMÈTRIQUES I CROMÀTIQUES. INCLOU EL REJUNTAT DE TOTES LES PECES AMB MORTER DE CALÇ.

- FO NETEJA AMB PROJECCIÓ D'ABRASIU DE POLS DE VIDRE MICRONITZANT O GRANALLA VEGETAL DE GRANULOMETRIA NO SUPERIOR A 0,5 MM.
 - AR RESTITUÏCió DEL MAÓ PLA VIST DE LES VOLTES.

- 1. REPICAT DE L'ARREBOSSAT EXISTENT DE MORTER DE CALÇ AMB MITJANS MANUALS.
 - 2. NETEJA I RESPATLLAT AMB RESPALL DE PELS DE FERRO DEL MAÓ PLA PER ELIMINAR LES RESTES DE L'ARREBOSSAT I BRUTICIA.

- 3. REJUNTAT AMB MORTER DE CALÇ I ECO-PUZOLANA DE LES JUNTES OBERTES.
 - 4. APLICACIÓ DE PÀTINA HOMOGENITZADORA.

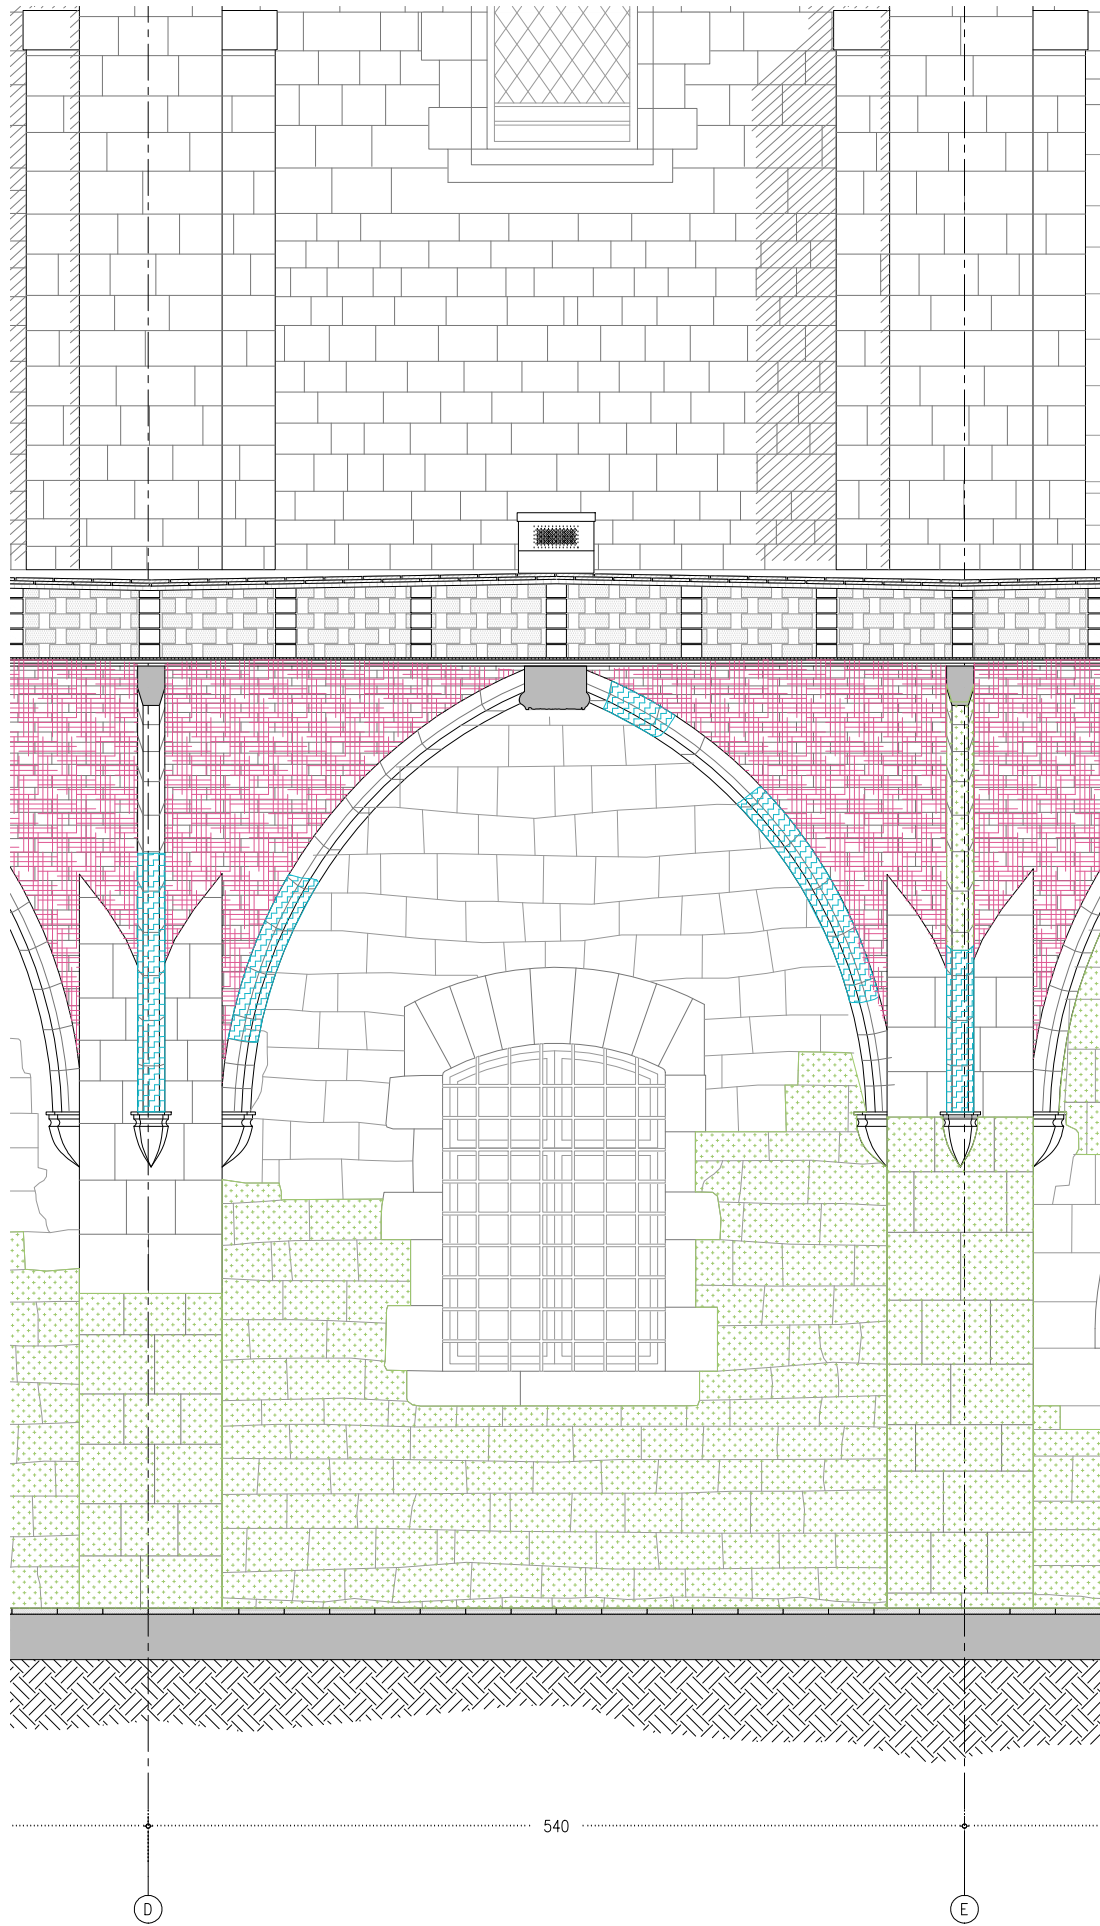
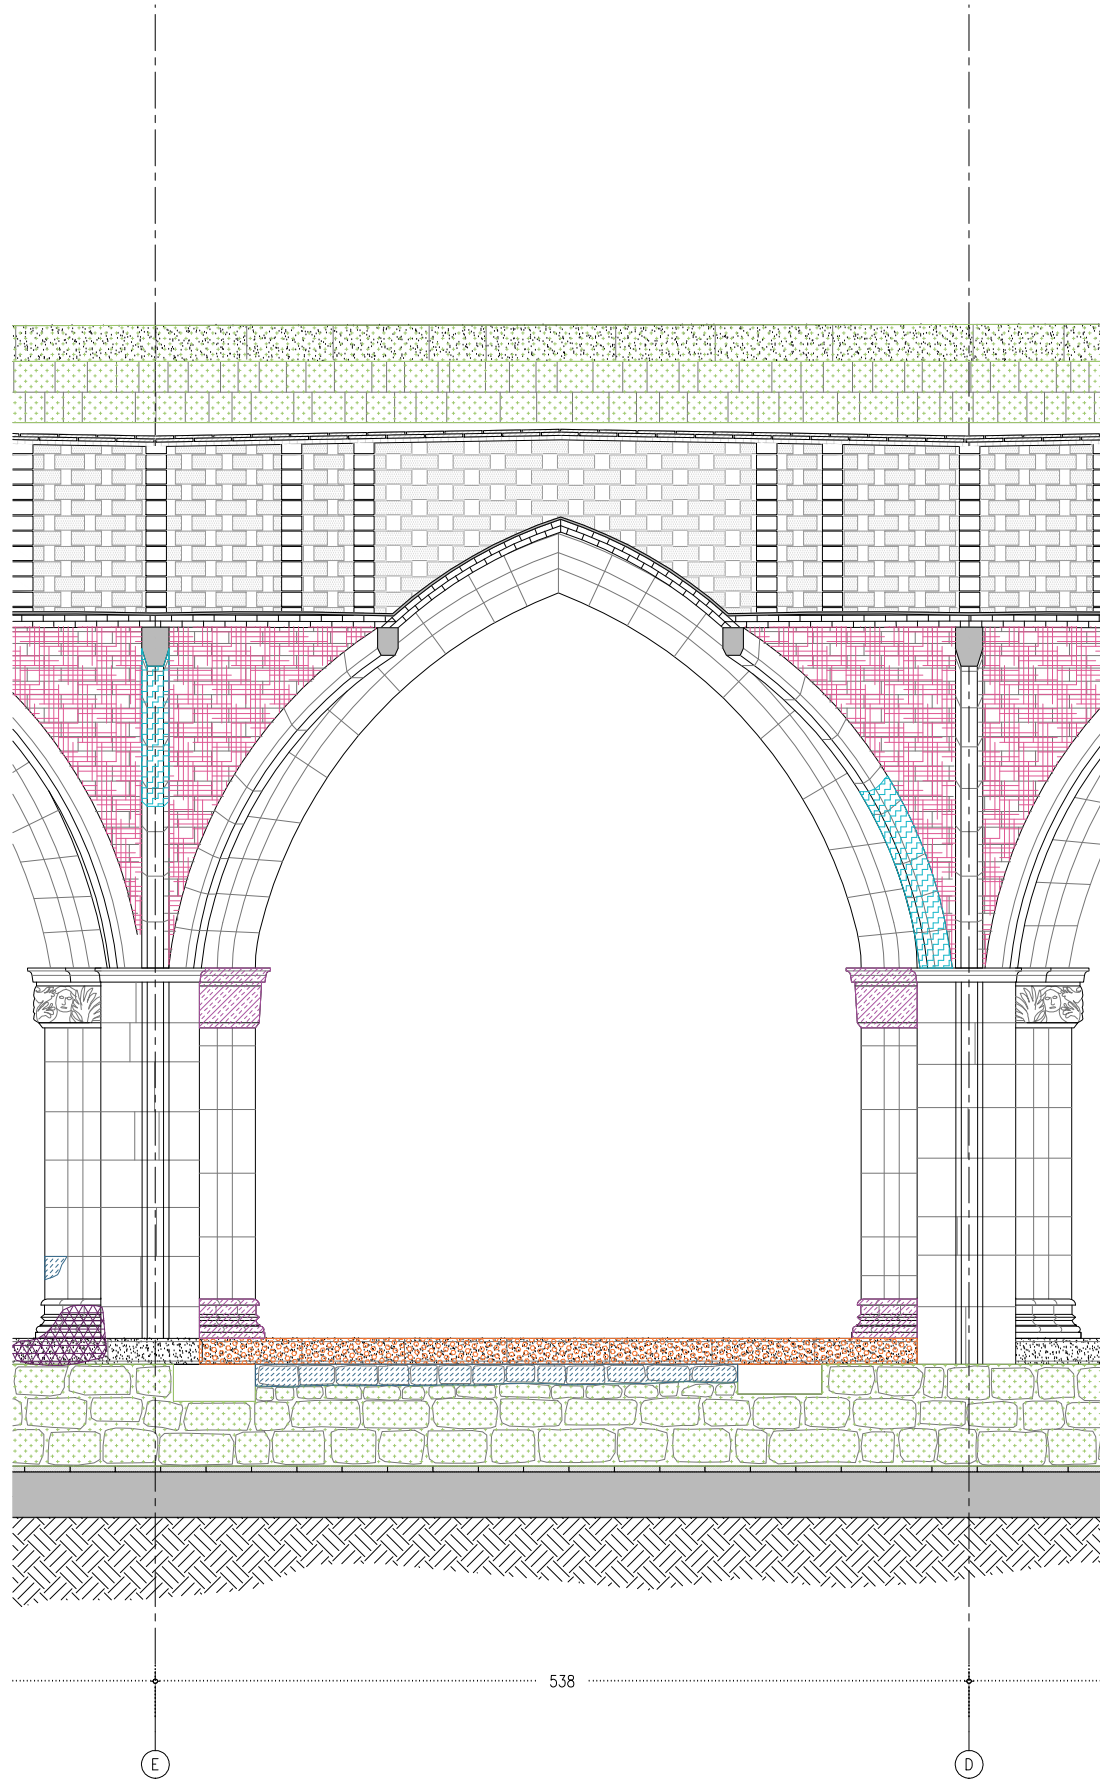
D.M - ALÇAT NORD

D.M - SECCIÓ

LLEENDA ACTUACIONS FAÇANES

- MM RESTITUÏCió DELS REMATS DELS CONTRAFORTS AMB CARREUS DE PEDRA DE MONTJÚIC.
1. DESMUNTATGE DELS RECRESQUTS DE MAÓ EN MAL ESTAT.
 2. CONFORMACIÓ I COL·LOCACIÓ DELS CARREUS AMB PEDRA DE MONTJÚIC DE MATEIXES CARACTERÍSTIQUES A NIVELL GEOMÈTRIC I CROMÀTIC QUE EL CONTRAFORT DE REFERÈNCIA, UTILITZANT MORTER DE CALÇ. ACABAT ABUIXARDAT FI.

3. CONFORMACIÓ DE LES CANALS DE DESAIGUA.
- MN REPICAT DE LES JUNTES OBERTES PER A POSTERIOR REJUNTAT AMB BEURADA DE LLIGANT HIDRÀULIC A BASE DE CALÇ I ECO-PUZOLANA.

- EN NETEJA, SANEJAMENT I POSTERIOR REPOSICIÓ DELS VOLUMS PERDUTS DE LA MAÇONERIA AMB PEDRA DE MONTJÚIC DE GEOMETRIA I CROMATISMES SIMILARS I REJUNTAT DE TOTES LES PECES AMB MORTER DE CALÇ. ACABAT ABUIXARDAT FI.

- ES RESTITUÏCió D'IMPOSTES DEL CLAUSTRÉ AMB PEDRA DE MONTJÚIC DE MATEIXES CARACTERÍSTIQUES GEOMÈTRIQUES, CROMÀTIQUES I D'ACABAT. ACABAT ABUIXARDAT FI. INCLOU EL REJUNTAT DE TOTES LES PECES D'IMPOSTA AMB MORTER DE CALÇ.

- CA NETEJA I RESTITUÏCió DELS CAPITELLS ESCULTÒRICS AMB PEDRA DE MONTJÚIC DE LES MATEIXES CARACTERÍSTIQUES GEOMÈTRIQUES I CROMÀTIQUES I GEOMÈTRIQUES. INCLOU TAMBÉ EL REJUNTAT DE TOTES LES PECES AMB MORTER DE CALÇ.

1. REPICAT DE L'ARREBOSSAT EXISTENT DE MORTER DE CALÇ AMB MITJANS MANUALS.
 2. NETEJA I RESPATLLAT AMB RESPALL DE PELS DE FERRO DEL MAÓ PLA PER ELIMINAR LES RESTES DE L'ARREBOSSAT I BRUTICIA.

3. REJUNTAT AMB MORTER DE CALÇ I ECO-PUZOLANA DE LES JUNTES OBERTES.
 4. APLICACIÓ DE PÀTINA HOMOGENITZADORA.
