Projecte de Rehabilitació del claustre de l'Antic Hospital de la Santa Creu de Barcelona, Districte de Ciutat Vella

Projecte d'Execució

ÀMBIT 2: Rehabilitació del claustre de l'edifici

Documentació Gràfica (DG)

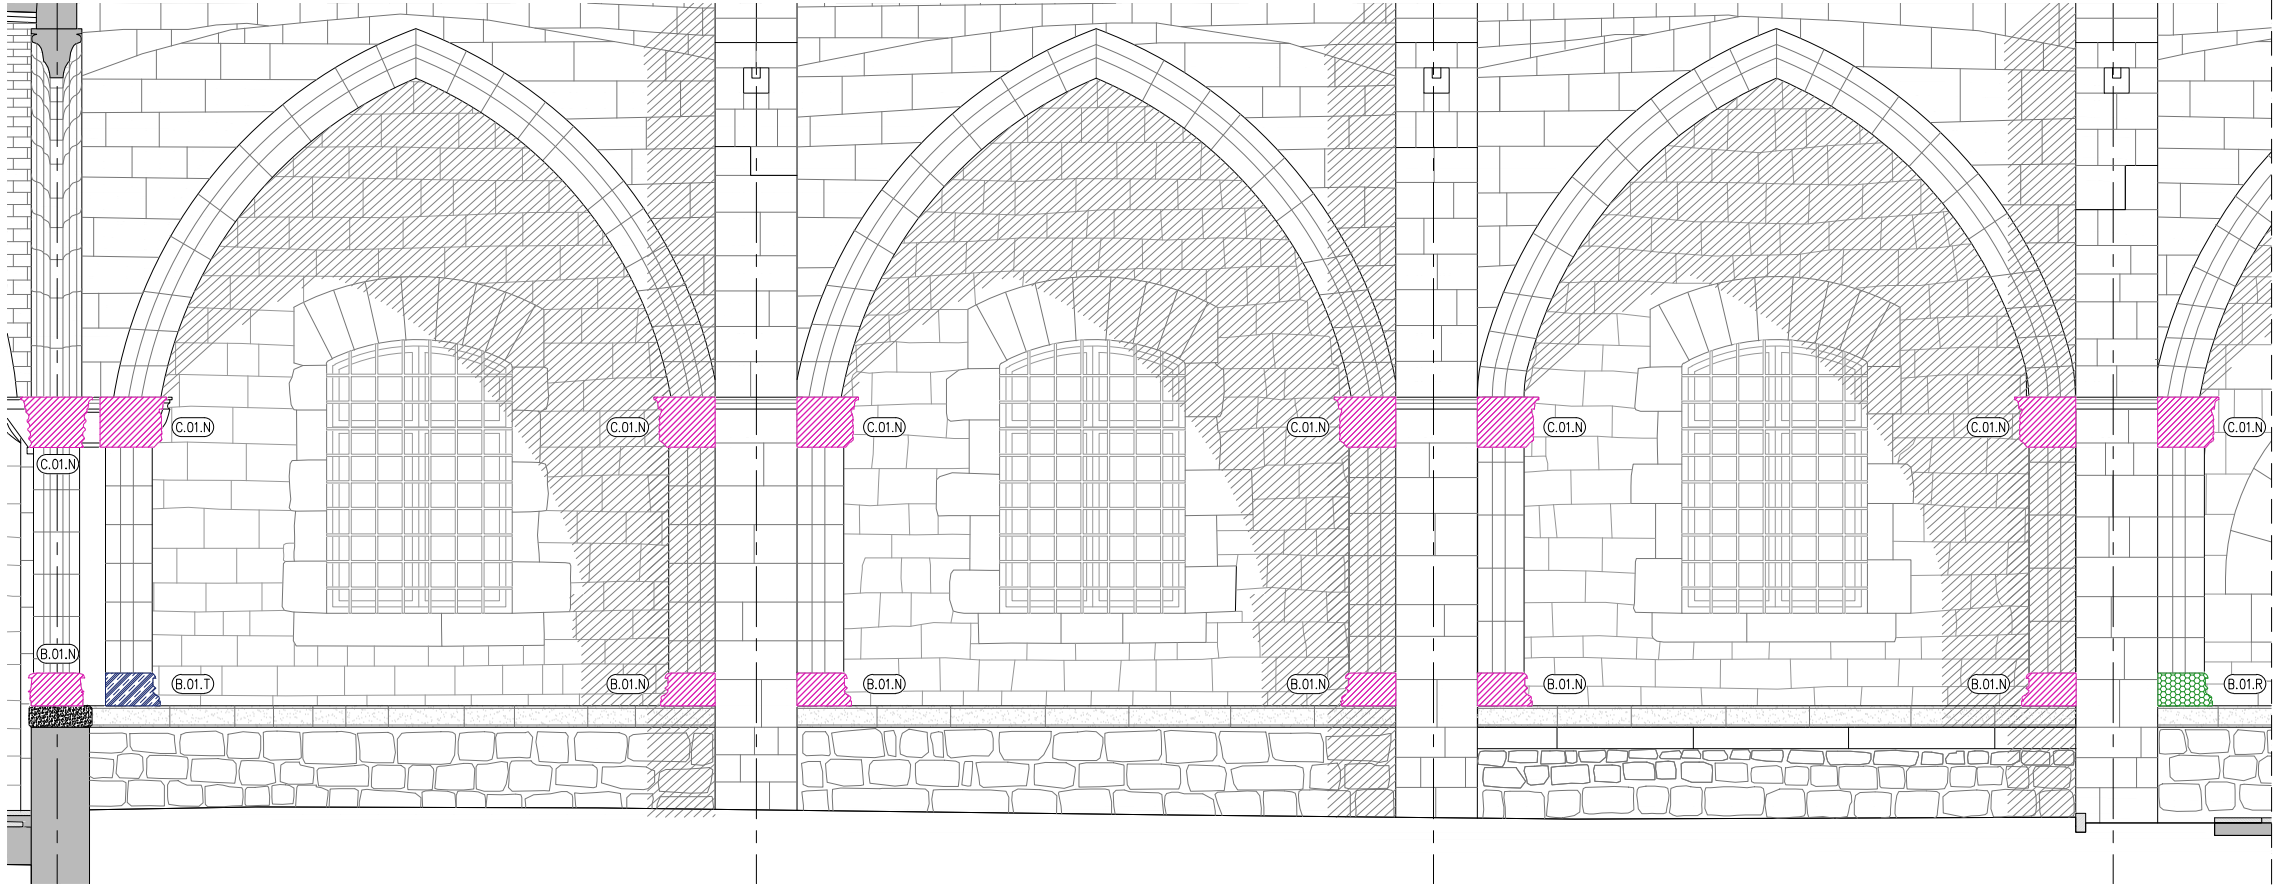
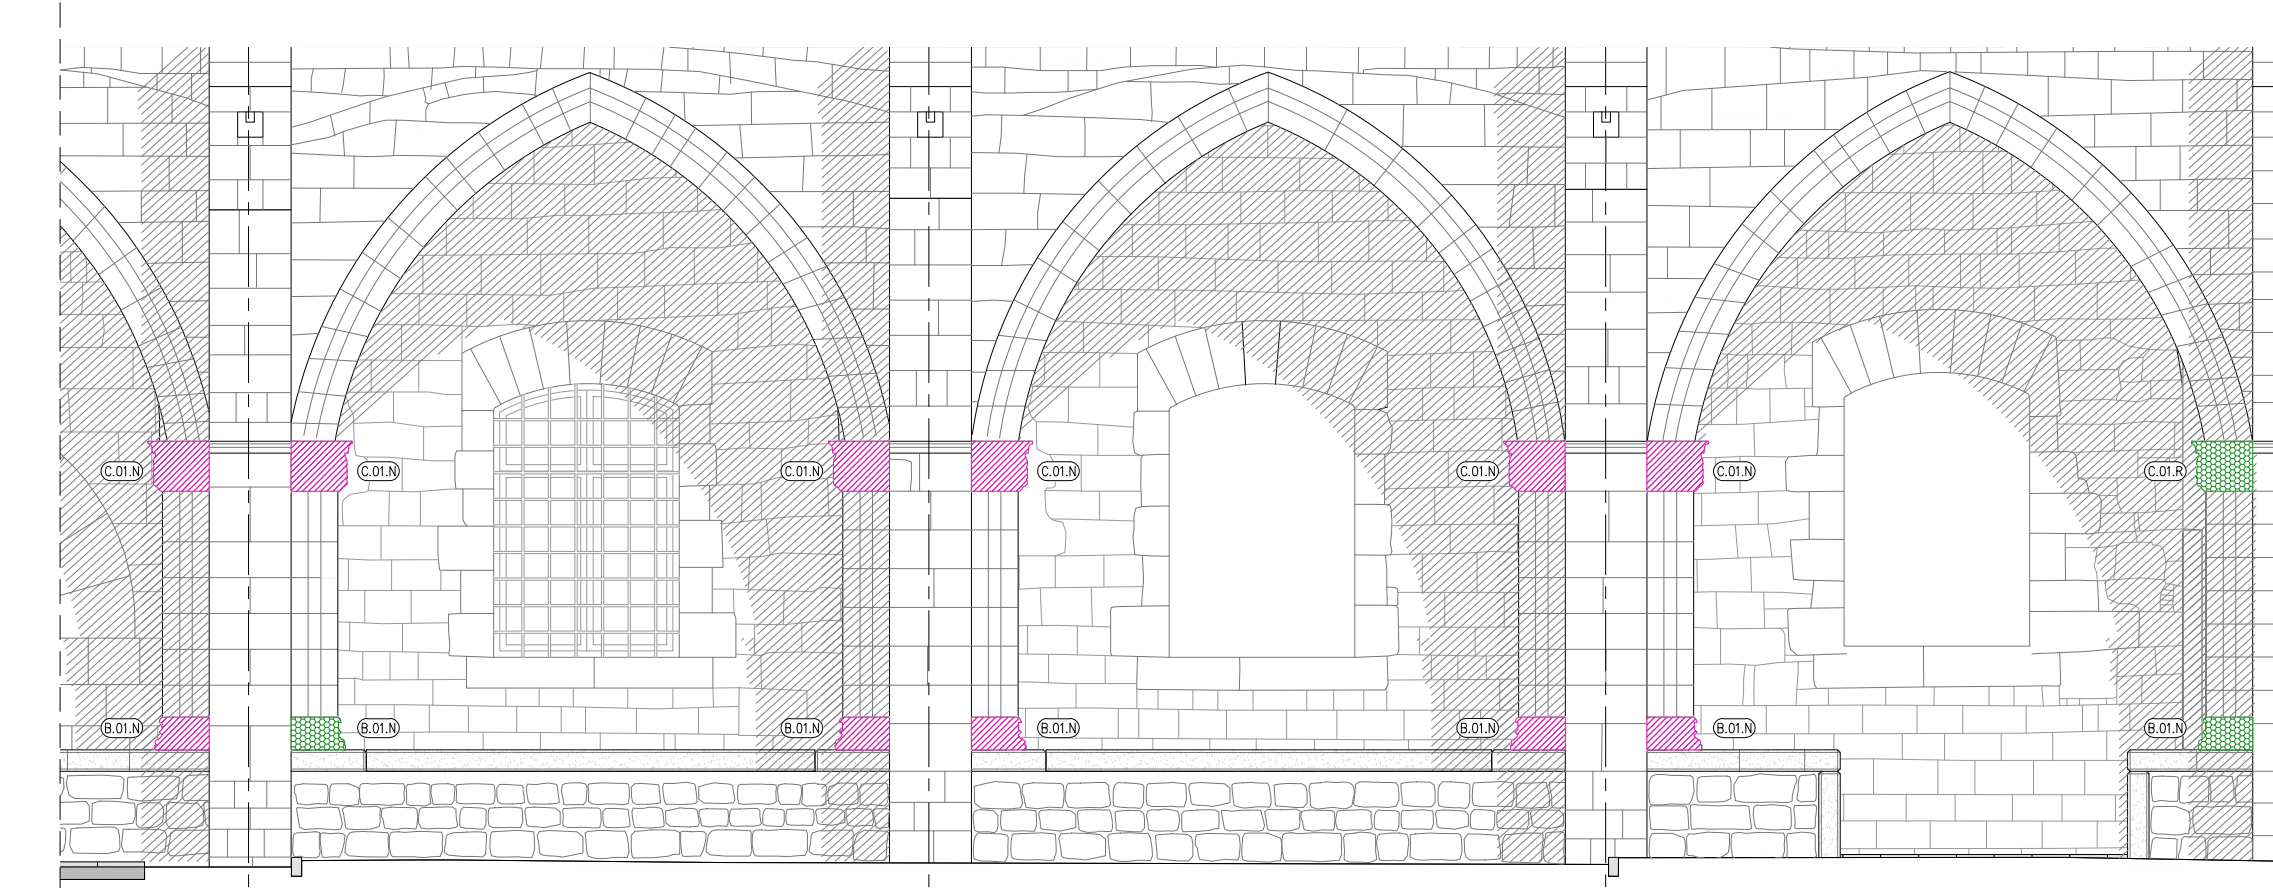
ALÇAT EST

IDENTIFICACIÓ TIPOLÒGICA I CODIFICACIÓ DE BASES I CAPITELLS

3. INSTAL·LACIÓ DE LA NOVA PEÇA DE RESPOSICIÓ AMB ADHESIUS EPOXIDICS, SEGUINT LES INSTRUCCIONS DEL FABRICANT. REALITZACIÓ D'UN POLIT FI UN COP L'ADHESIUS HAGI FRAGUAT.

4. REJUNTAT AMB MORTER DE CALÇ I REINTEGRACIÓ CROMÀTICA.

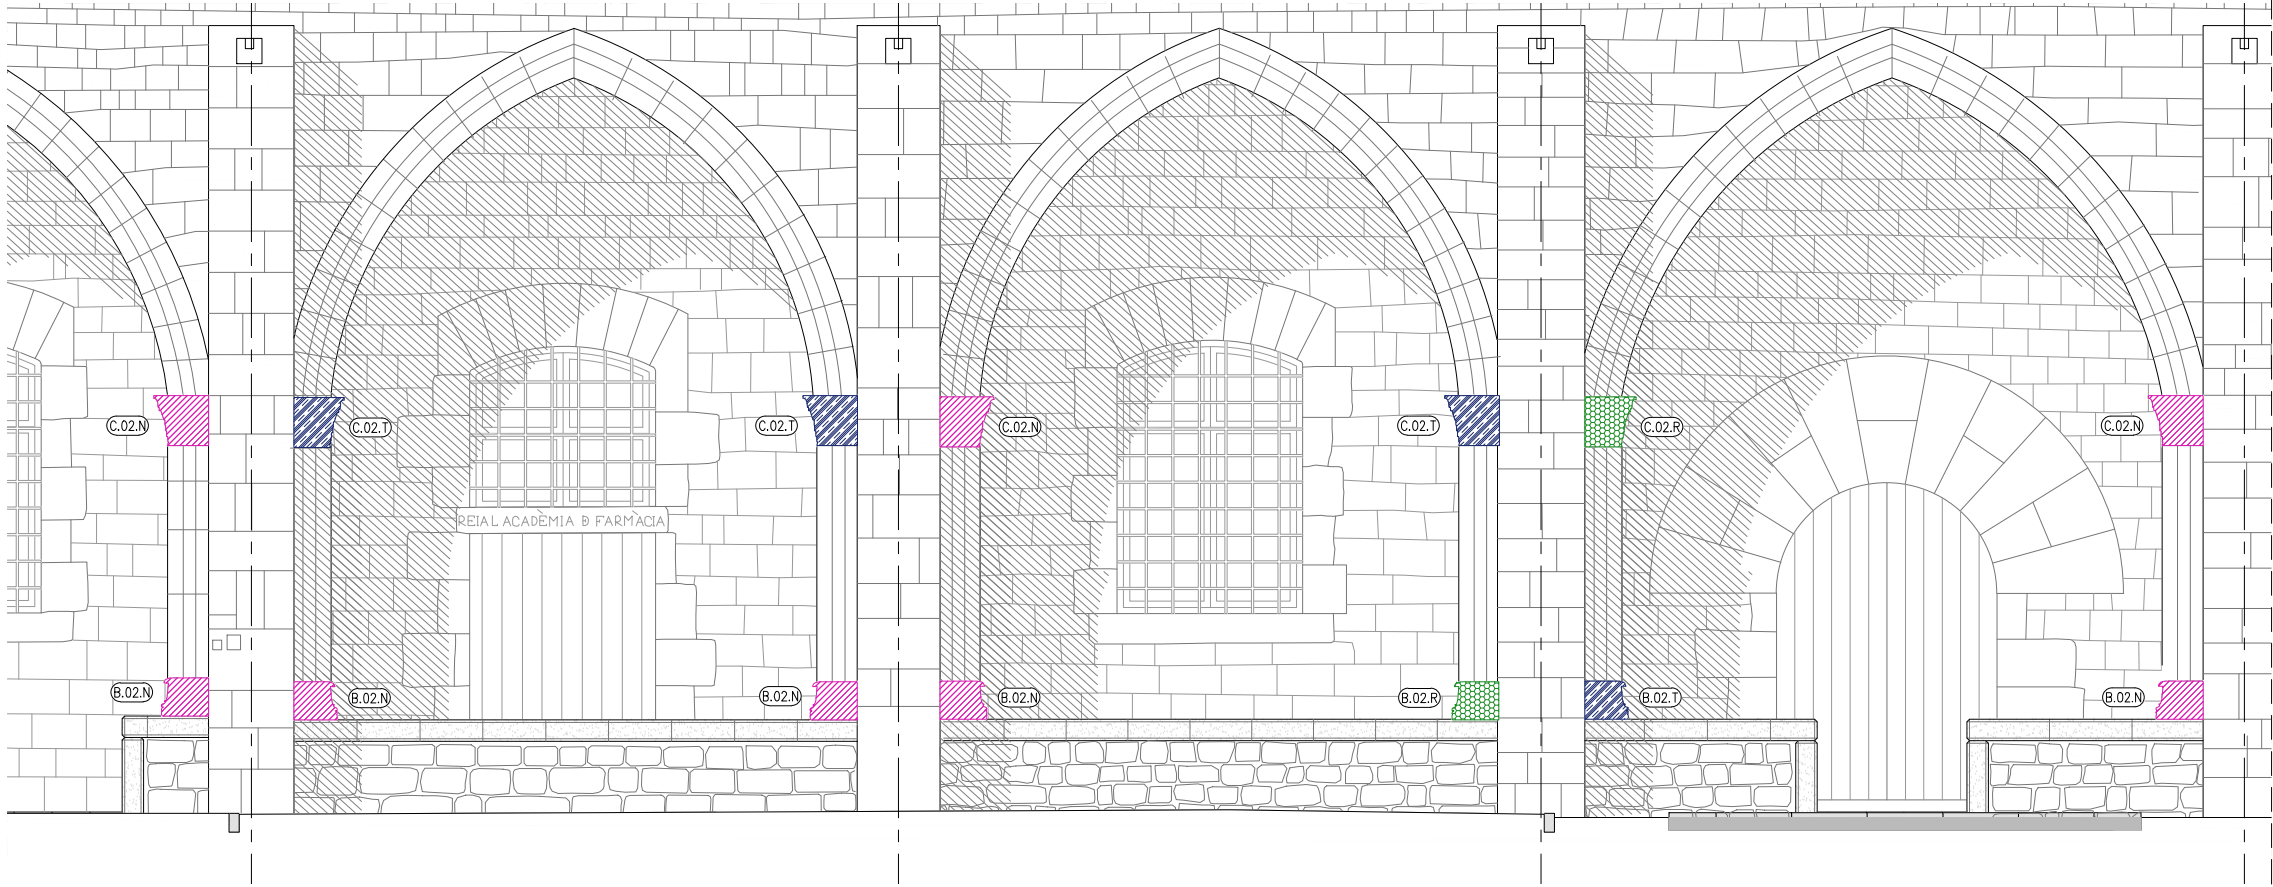
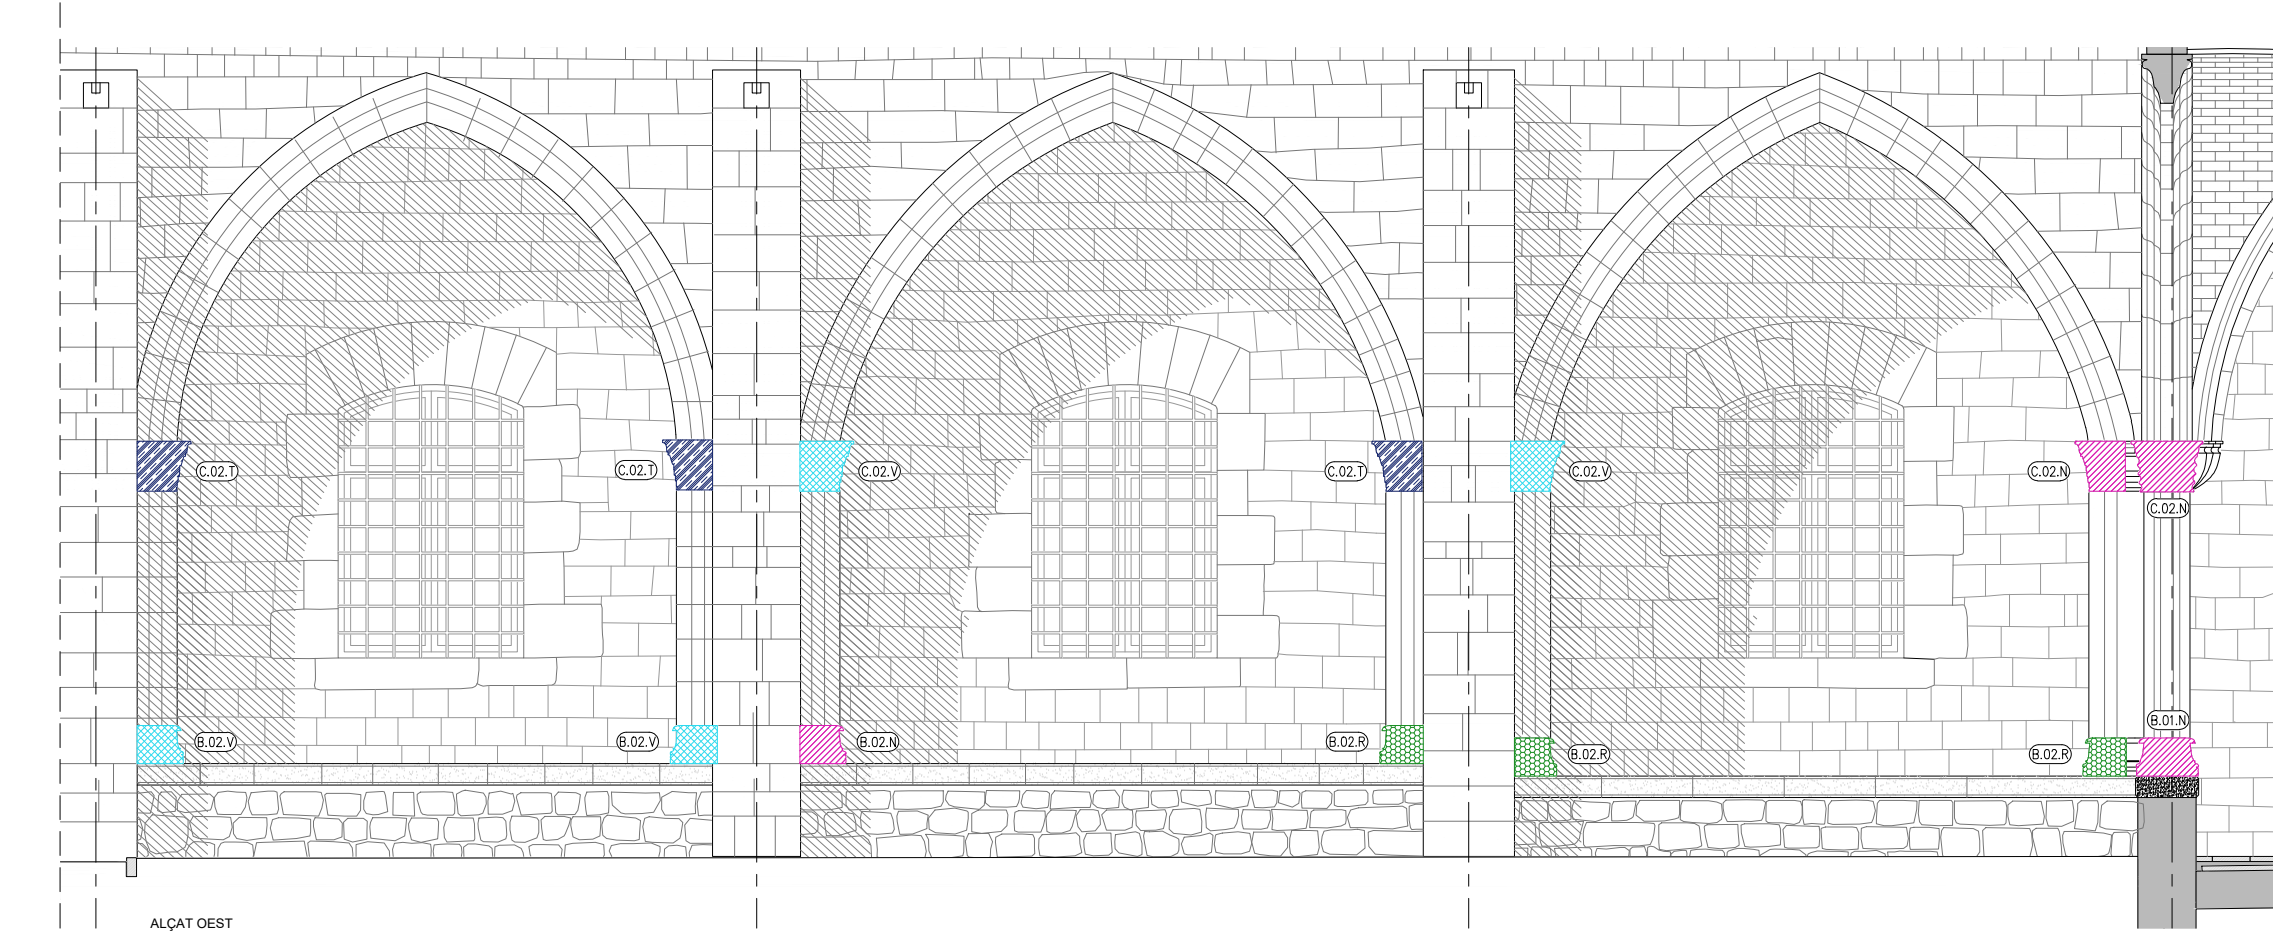
PLÀNOL NÚM.
D.G.6.15.3.4.F1
FULL.....1.....3

IDENTIFICACIÓ TIPOLÒGICA I CODIFICACIÓ DE BASES I CAPITELLS

BASES

3. INSTAL·LACIÓ DE LA NOVA PEÇA DE RESPOSICIÓ AMB ADHESIUS EPOXIDICS, SEGUINT LES INSTRUCCIONS DEL FABRICANT. REALITZACIÓ D'UN POLIT FI UN COP L'ADHESIU HAGI FRAGUAT.

4. REJUNTAT AMB MORTER DE CALÇ I REINTEGRACIÓ CROMÀTICA.

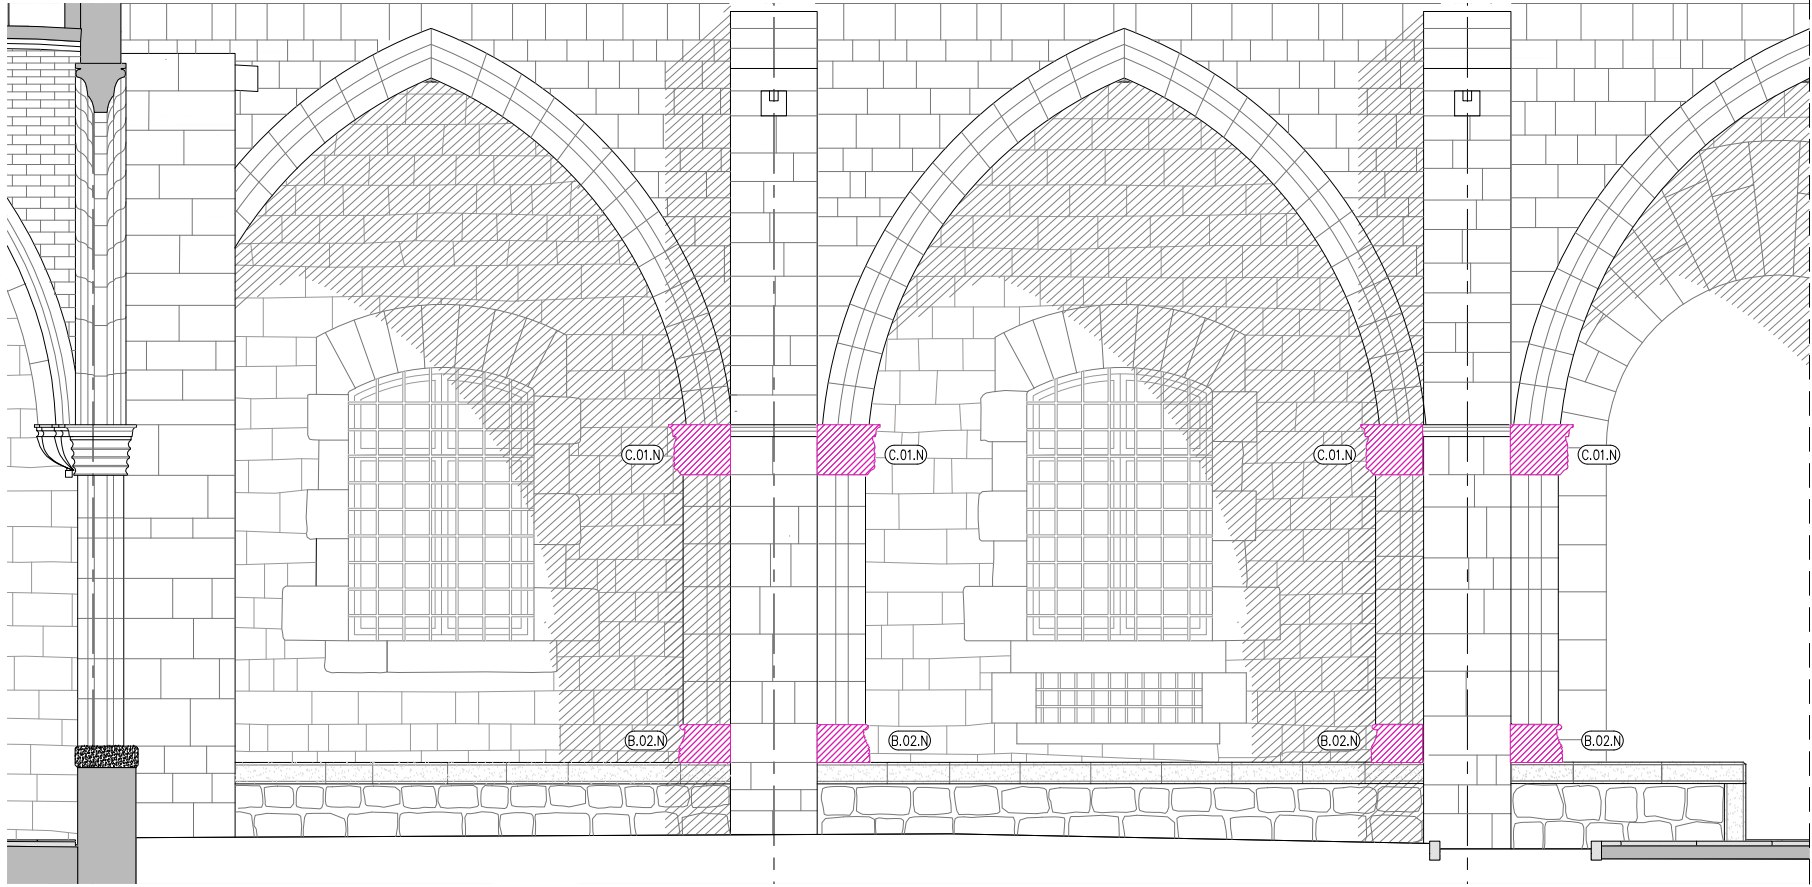
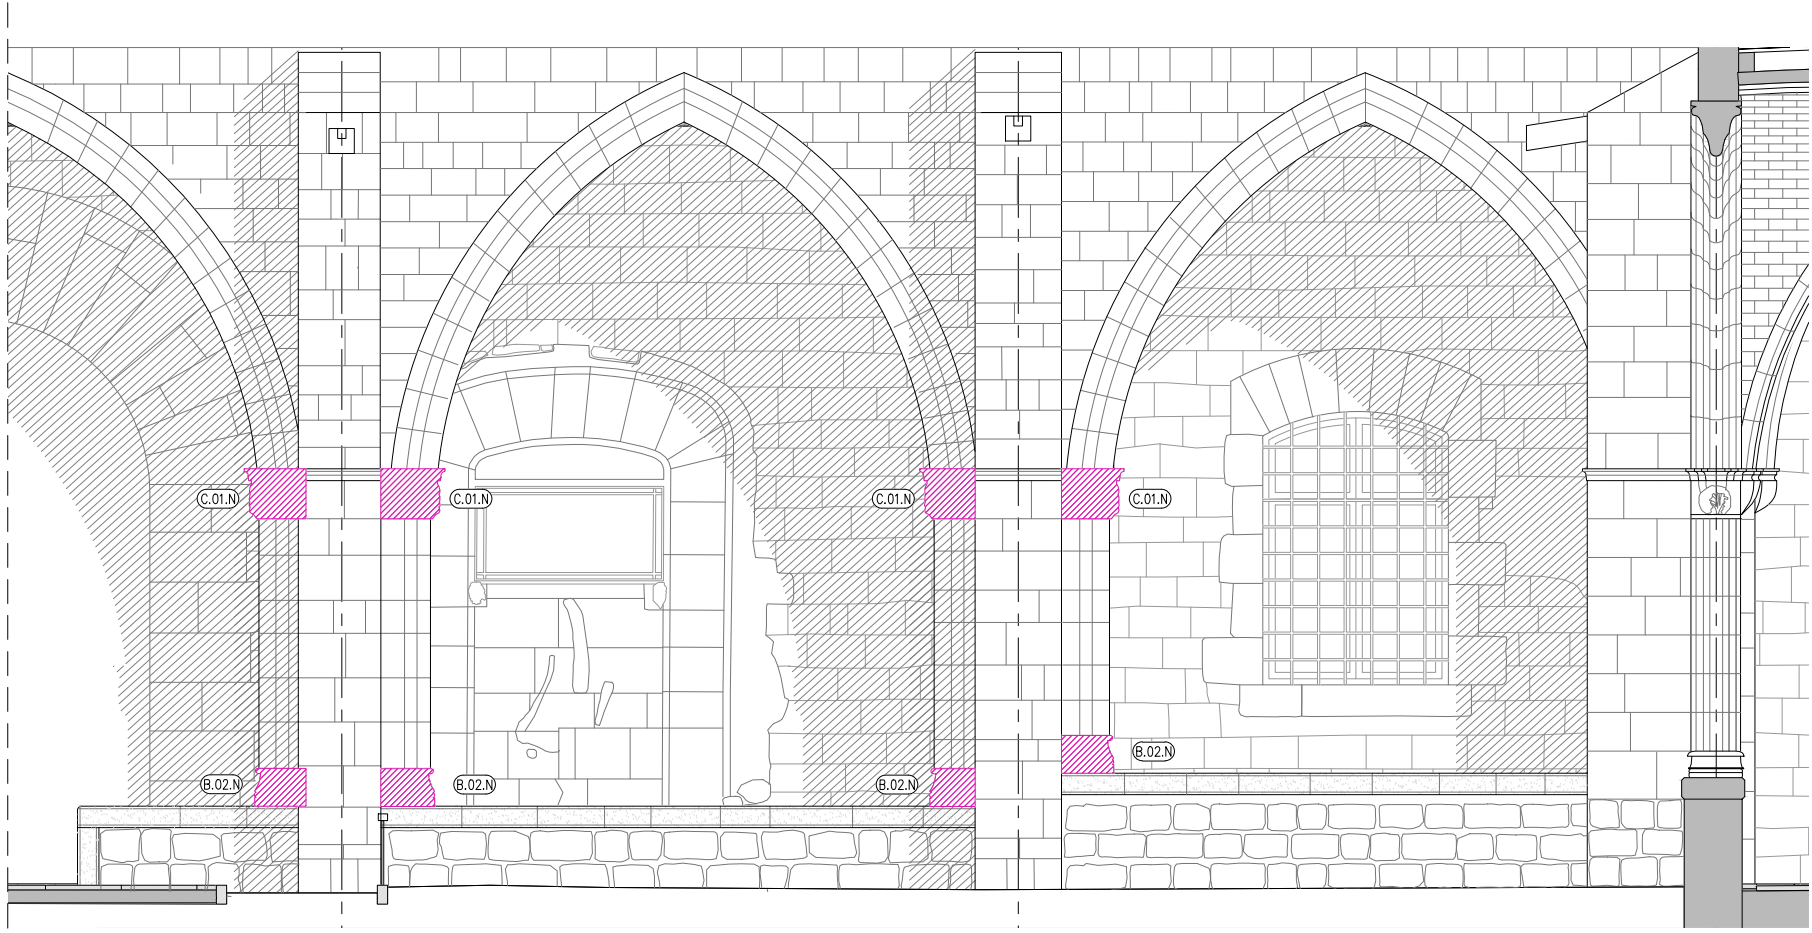
ALÇAT NORD

IDENTIFICACIÓ TIPOLOGICA I CODIFICACIÓ DE BASES I CAPITELLS

3. INSTAL·LACIÓ DE LA NOVA PEÇA DE RESPOSICIÓN AMB ADHESIUS EPOXIDICS, SEGUINT LES INSTRUCCIONS DEL FABRICANT. REALITZACIÓ D'UN POLIT FI UN COP L'ADHESIUS HAGI FRAGUAT.

4. REJUNTAT AMB MORTER DE CALÇ I REINTEGRACIÓ CROMÀTICA.

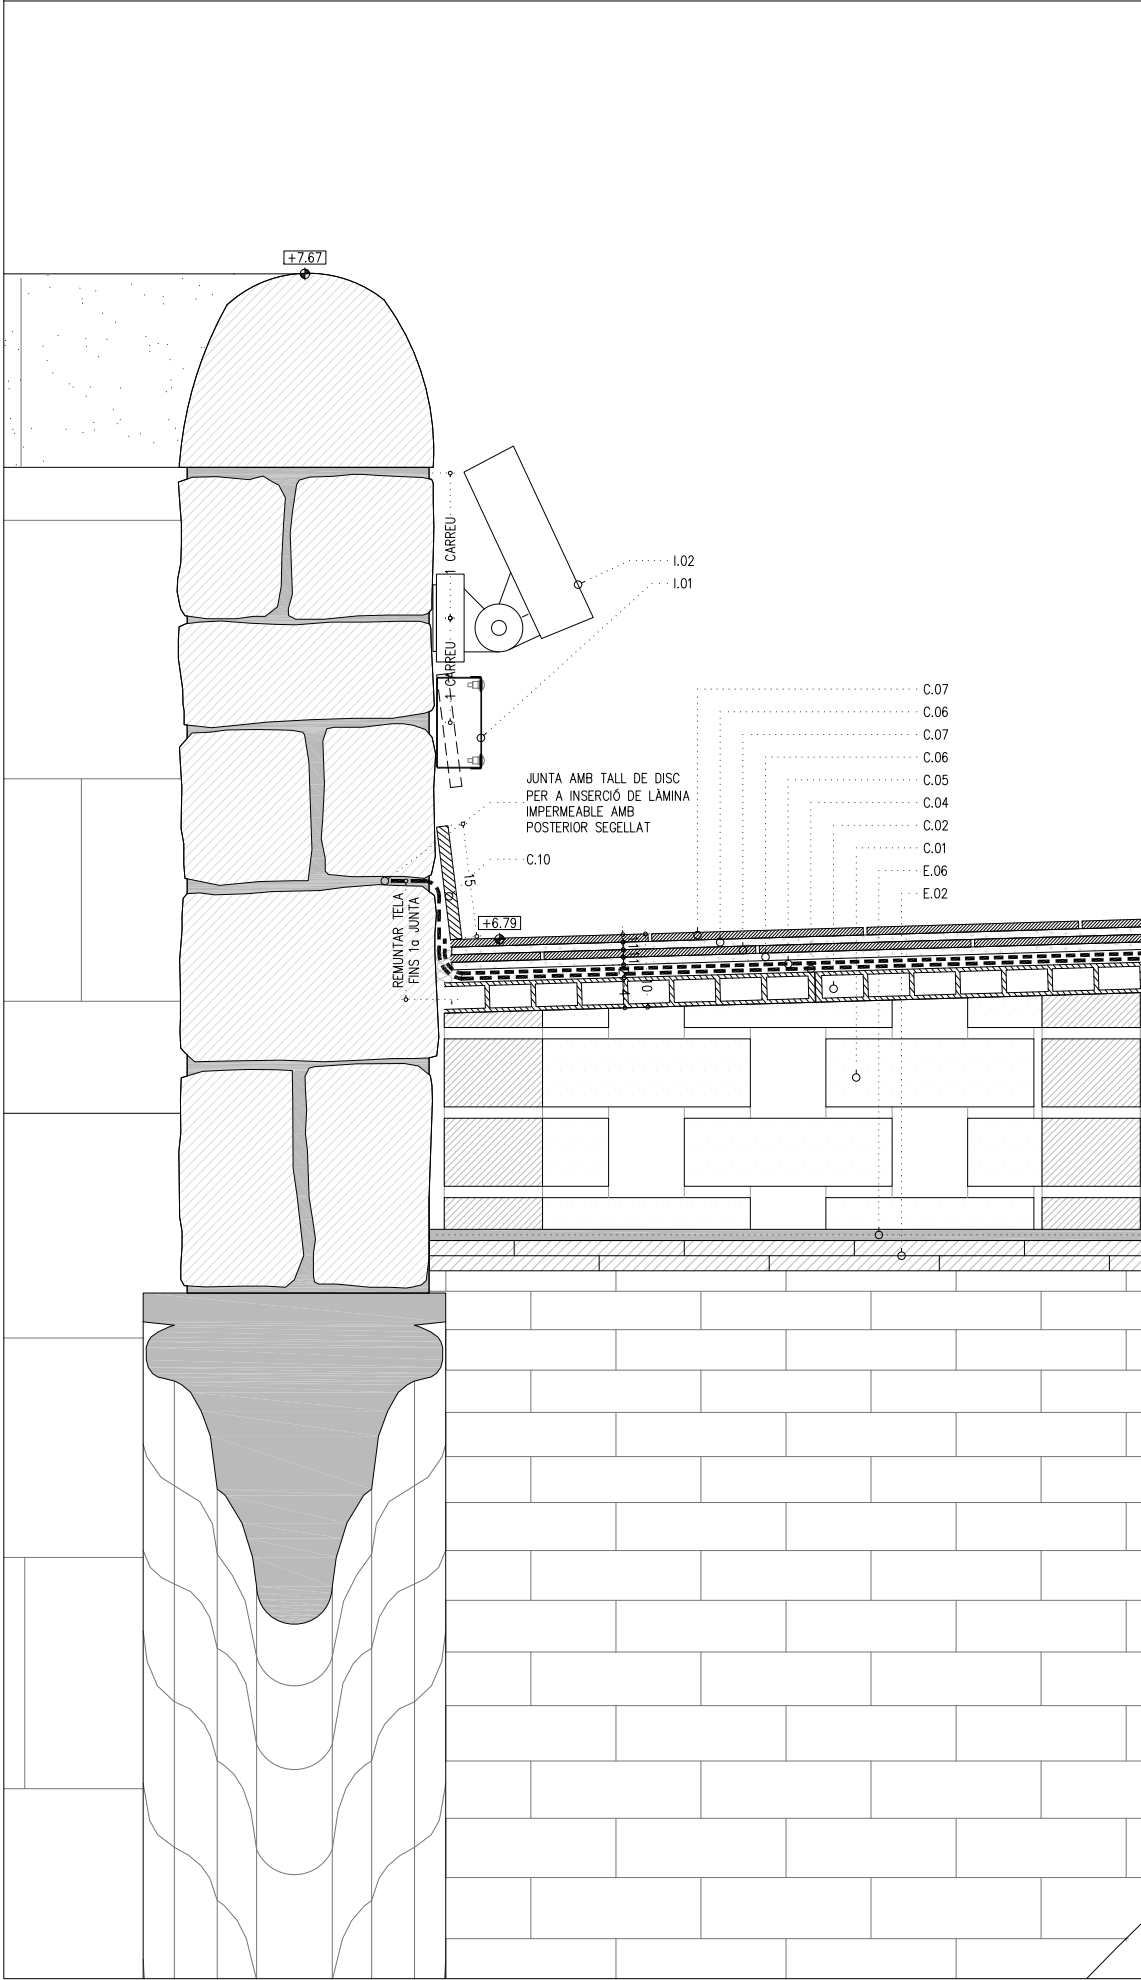
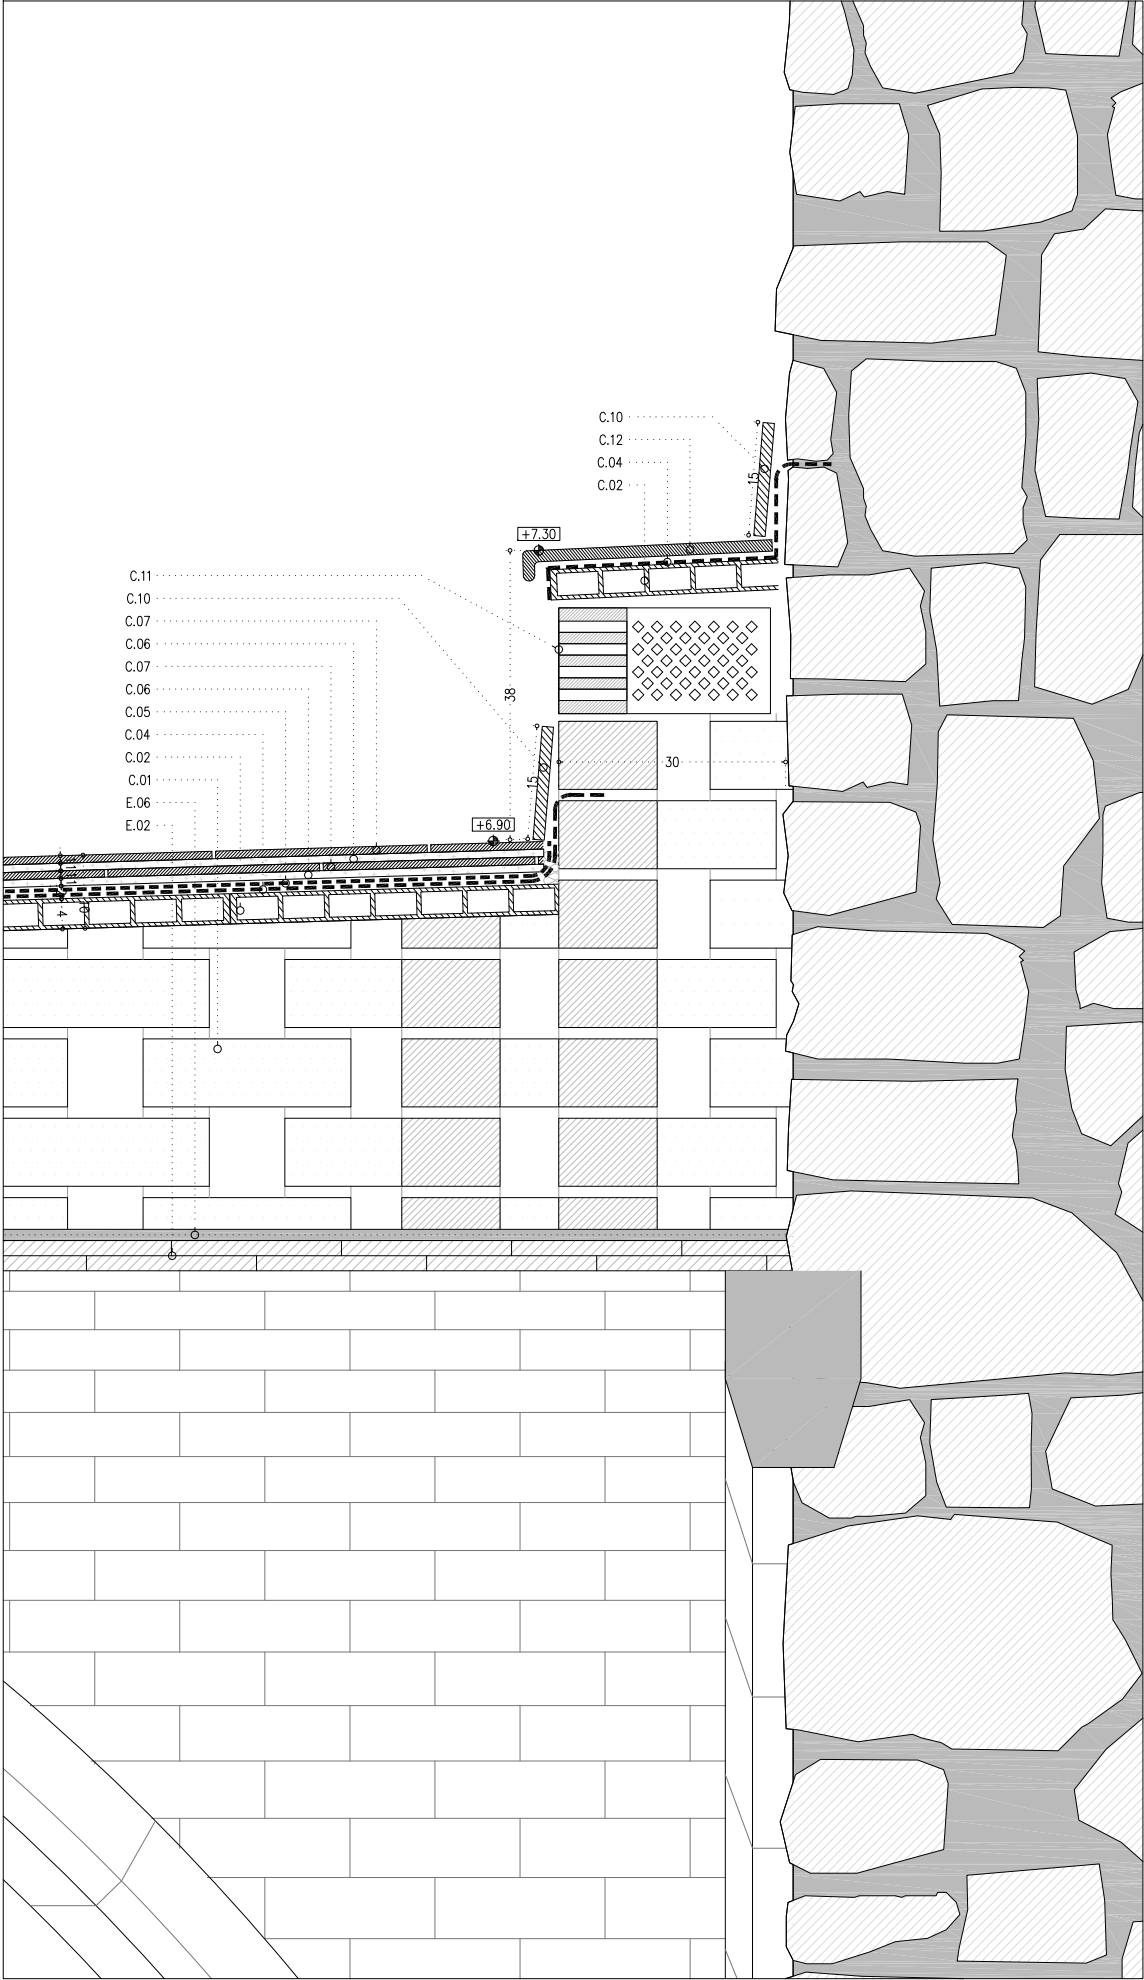
- LLEGENDA COBERTA
- C COBERTA
- C01 ENVANETS DE SOSTREMORT DE MAÓ FORADAT DOBLE, 28x14x9cm, COL·LOCAT AMB MORTER DE CALÇ, AMB MESTRA SUPERIOR DE PASTA DE CIMENT RÀPID.

- C02 ENCADELLAT CERÀMIC DE 50x30x4 cm, COL·LOCAT AMB PASTA DE CIMENT RÀPID RECOLZAT SOBRE ENVANETS DE SOSTREMORT.
- C03 CAPA DE COMPRESSIÓ DE MICROFORMIGÓ ALLEUGERIT PER A L'EXECUCIÓ DE RECRESQUTS ESTRUCTURALS, D'e=5cm, ARMADA AMB FIBRES DE POLIPROPILE.

- E ESTRUCTURA
- E01 ARC DE PEDRA EXISTENT
- E02 VOLTA CERÀMICA EXISTENT
- E03 CONSOLIDACIÓ DE PARAMENTS AMB FISSURES, BUITS O CAVITATS INTERNES AMB INJECCIÓ DE LLETADA

- E07 REPOSICIÓ DE PEDRA D'ARC DESPRESA AMB PEÇA NOVA DE PEDRA DE MONTJUIC REBUIDADA. FIXADA A PEDRES LATERALS MITJANÇANT 2 RODONS I RESINA EPOXI
- I INSTAL·LACIONS

- I01 CANAL METÀL·LICA ESTANCA DE DISTRIBUCIÓ ELÈCTRICA. DIMENSIONS 120x60cm, APTA PER A EXTERIORS
- I02 LLUMINÀRIA ESTANCA APTA PER A EXTERIORS. PROJECTOR BANYADOR DE PARET ORIENTABLE I DISTRIBUCIÓ LLUMINOSA REGULABLE

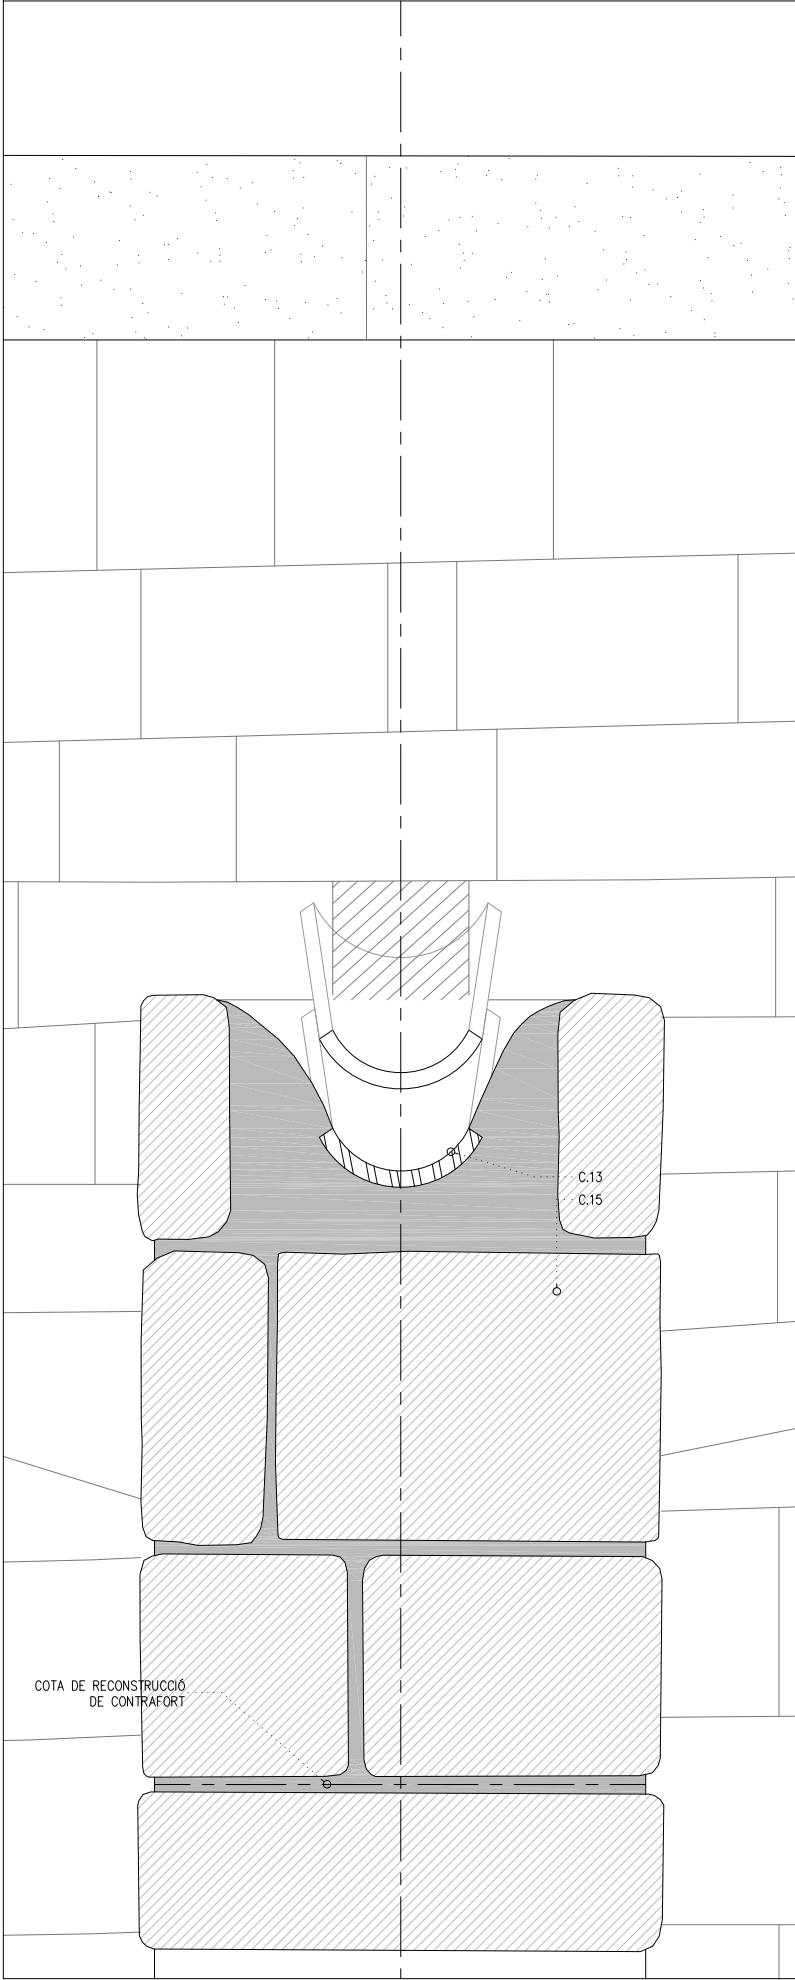
DC.04

DETALL TROBADA CANALÓ LATERAL

- LLEGENDA COBERTA
- C COBERTA
- C01 ENVANETS DE SOSTREMORT DE MAÓ FORADAT DOBLE, 28x14x9cm, COL·LOCAT AMB MORTER DE CALÇ, AMB MESTRA SUPERIOR DE PASTA DE CIMENT RÀPID.

- C02 ENCADELLAT CERÀMIC DE 50x30x4 cm, COL·LOCAT AMB PASTA DE CIMENT RÀPID RECOLZAT SOBRE ENVANETS DE SOSTREMORT.
- C03 CAPA DE COMPRESSIÓ DE MICROFORMIGÓ ALLEUGERIT PER A L'EXECUCIÓ DE RECRESQUTS ESTRUCTURALS, D'e=5cm, ARMADA AMB FIBRES DE POLIPROPILE.

- E ESTRUCTURA
- E01 ARC DE PEDRA EXISTENT
- E02 VOLTA CERÀMICA EXISTENT
- E03 CONSOLIDACIÓ DE PARAMENTS AMB FISSURES, BUITS O CAVITATS INTERNES AMB INJECCIÓ DE LLETADA

- E07 REPOSICIÓ DE PEDRA D'ARC DESPRESA AMB PEÇA NOVA DE PEDRA DE MONTJUIC REBUIDADA. FIXADA A PEDRES LATERALS MITJANÇANT 2 RODONS I RESINA EPOXI
- I INSTAL·LACIONS

- I01 CANAL METÀL·LICA ESTANCA DE DISTRIBUCIÓ ELÈCTRICA. DIMENSIONS 120x60cm, APTA PER A EXTERIORS
- I02 LLUMINÀRIA ESTANCA APTA PER A EXTERIORS. PROJECTOR BANYADOR DE PARET ORIENTABLE I DISTRIBUCIÓ LLUMINOSA REGULABLE

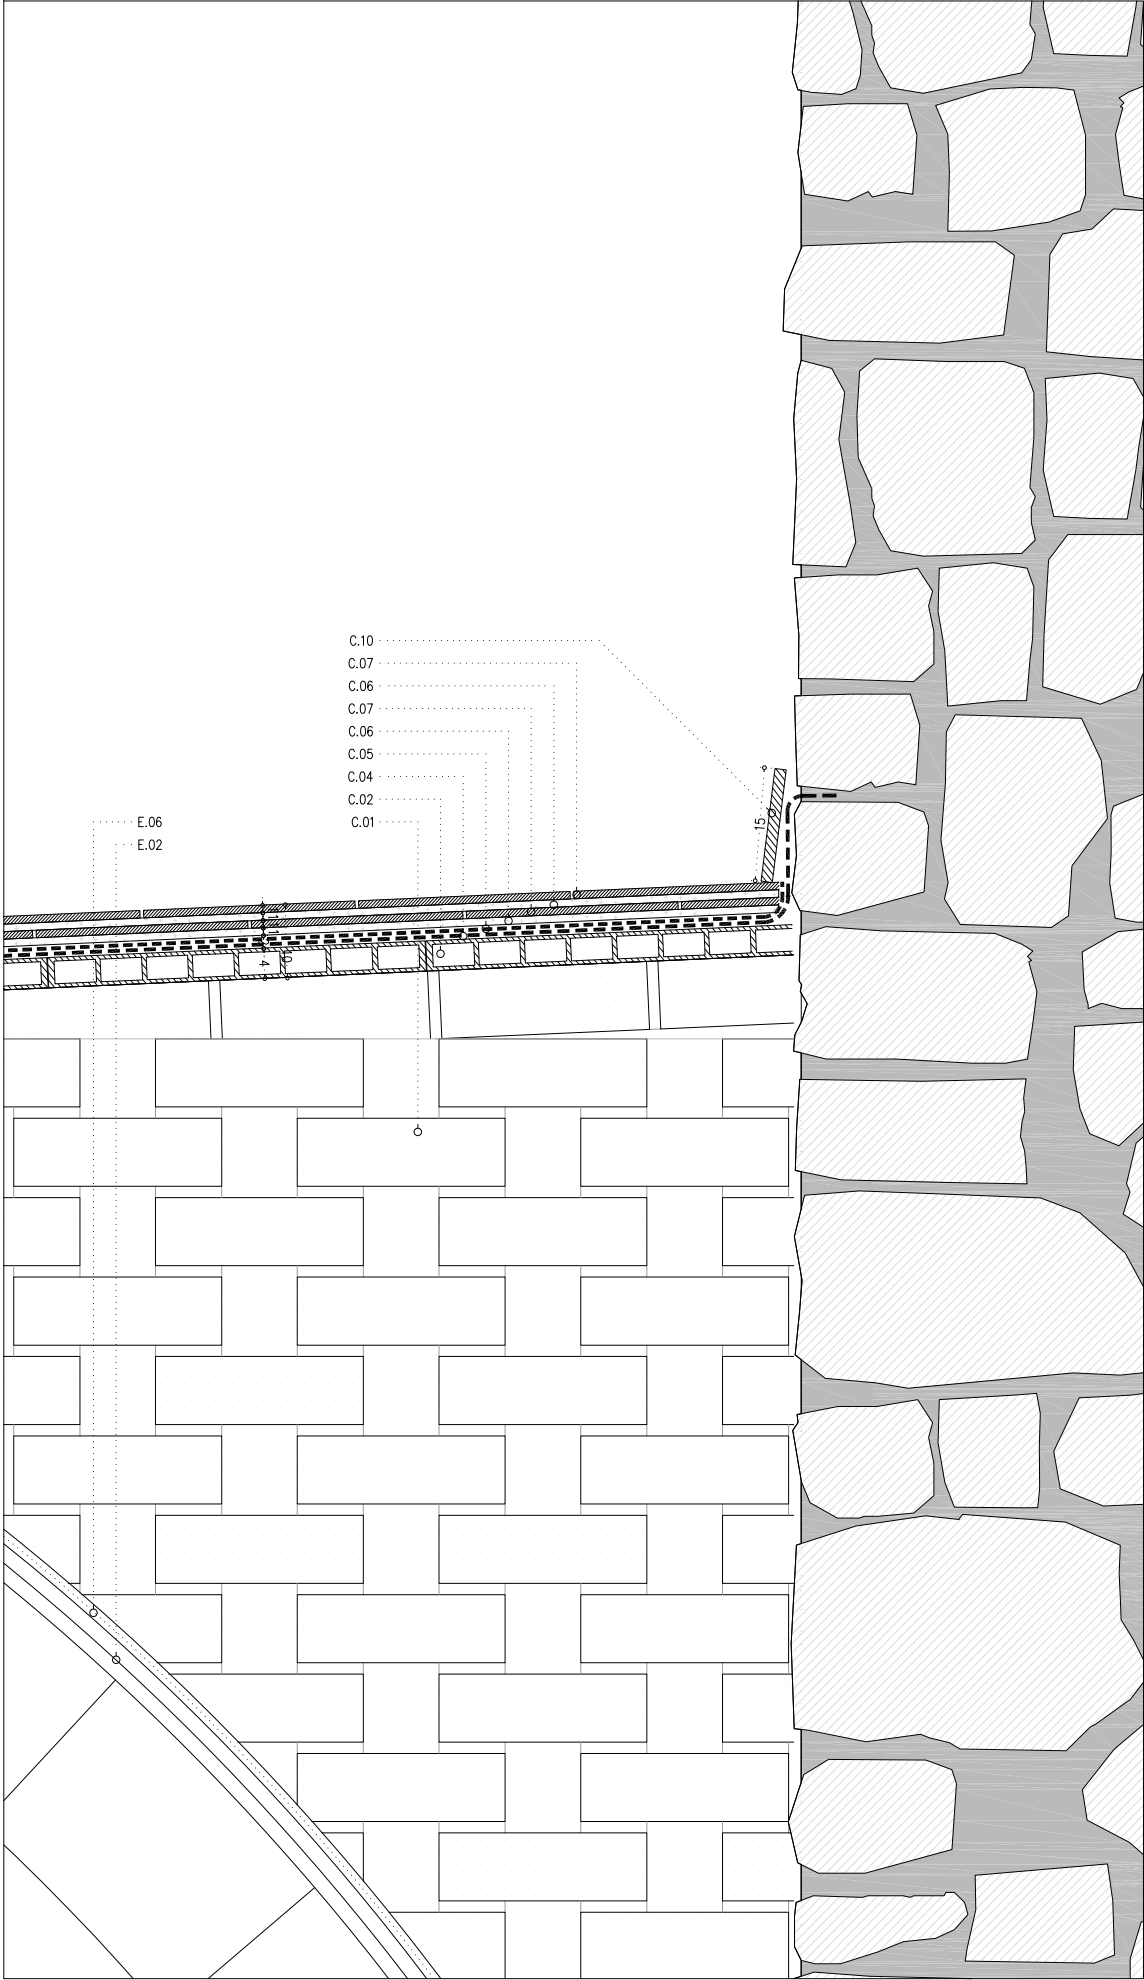
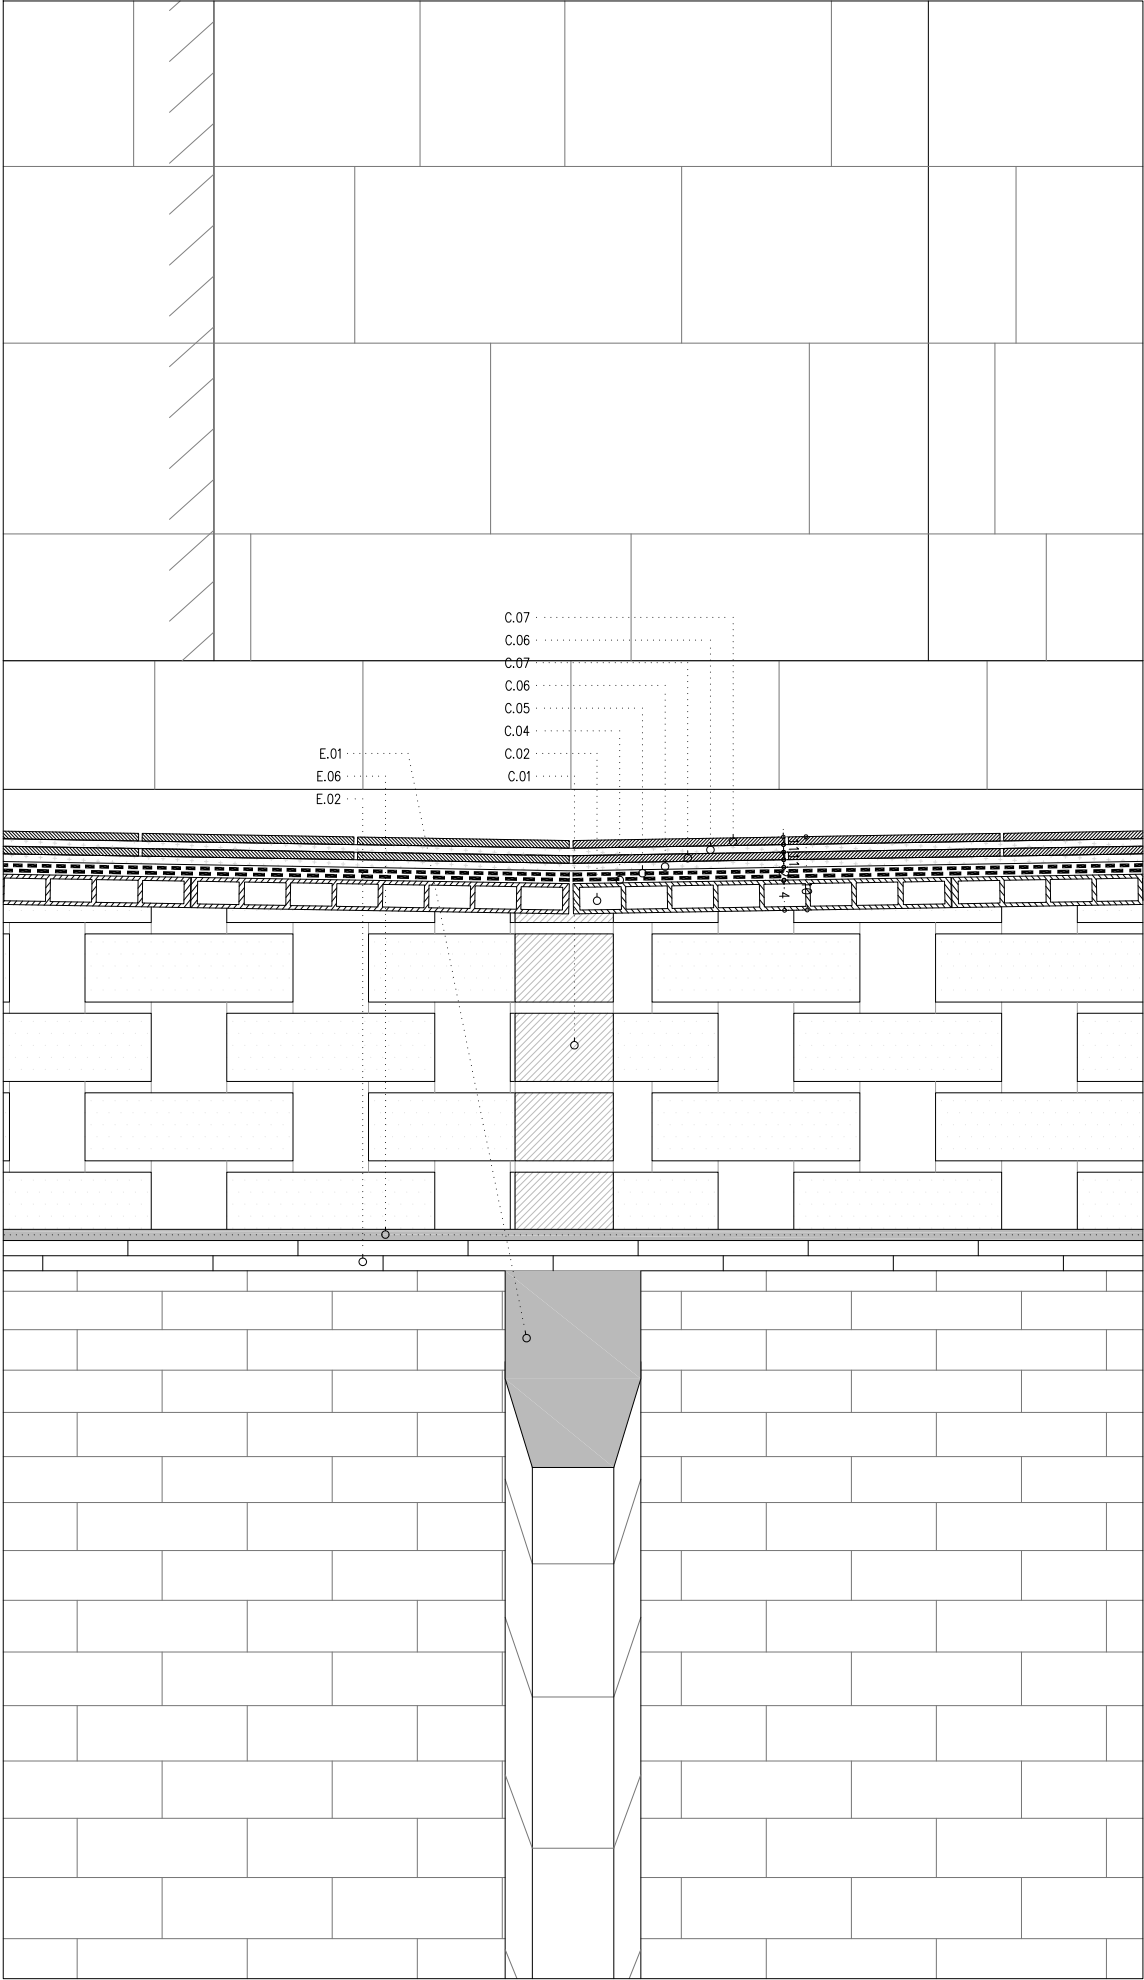
- LLEGENDA COBERTA
- C COBERTA
- C01 ENVANETS DE SOSTREMORT DE MAÓ FORADAT DOBLE, 28x14x9cm, COL·LOCAT AMB MORTER DE CALÇ, AMB MESTRA SUPERIOR DE PASTA DE CIMENT RÀPID.

- C02 ENCADELLAT CERÀMIC DE 50x30x4 cm, COL·LOCAT AMB PASTA DE CIMENT RÀPID RECOLZAT SOBRE ENVANETS DE SOSTREMORT.
- C03 CAPA DE COMPRESSIÓ DE MICROFORMIGÓ ALLEUGERIT PER A L'EXECUCIÓ DE RECRESQUTS ESTRUCTURALS, D'e=5cm, ARMADA AMB FIBRES DE POLIPROPILÈ.

- E ESTRUCTURA
- E01 ARC DE PEDRA EXISTENT
- E02 VOLTA CERÀMICA EXISTENT
- E03 CONSOLIDACIÓ DE PARAMENTS AMB FISSURES, BUITS O CAVITATS INTERNES AMB INJECCIÓ DE LLETADA

- E07 REPOSICIÓ DE PEDRA D'ARC DESPRESA AMB PEÇA NOVA DE PEDRA DE MONTJUIC REBUDADA. FIXADA A PEDRES LATERALS MITJANÇANT 2 RODONS I RESINA EPOXI
- I INSTAL·LACIONS

- I01 CANAL METÀL·LICA ESTANCA DE DISTRIBUCIÓ ELÈCTRICA. DIMENSIONS 120x60cm, APTA PER A EXTERIORS
- I02 LLUMINÀRIA ESTANCA APTA PER A EXTERIORS. PROJECTOR BANYADOR DE PARET ORIENTABLE I DISTRIBUCIÓ LLUMINOSA REGULABLE
