Projecte de Rehabilitació del claustre de l'Antic Hospital de la Santa Creu de Barcelona, Districte de Ciutat Vella

Projecte d'Execució

ÀMBIT 2: Rehabilitació del claustre de l'edifici

Documentació Gràfica (DG)

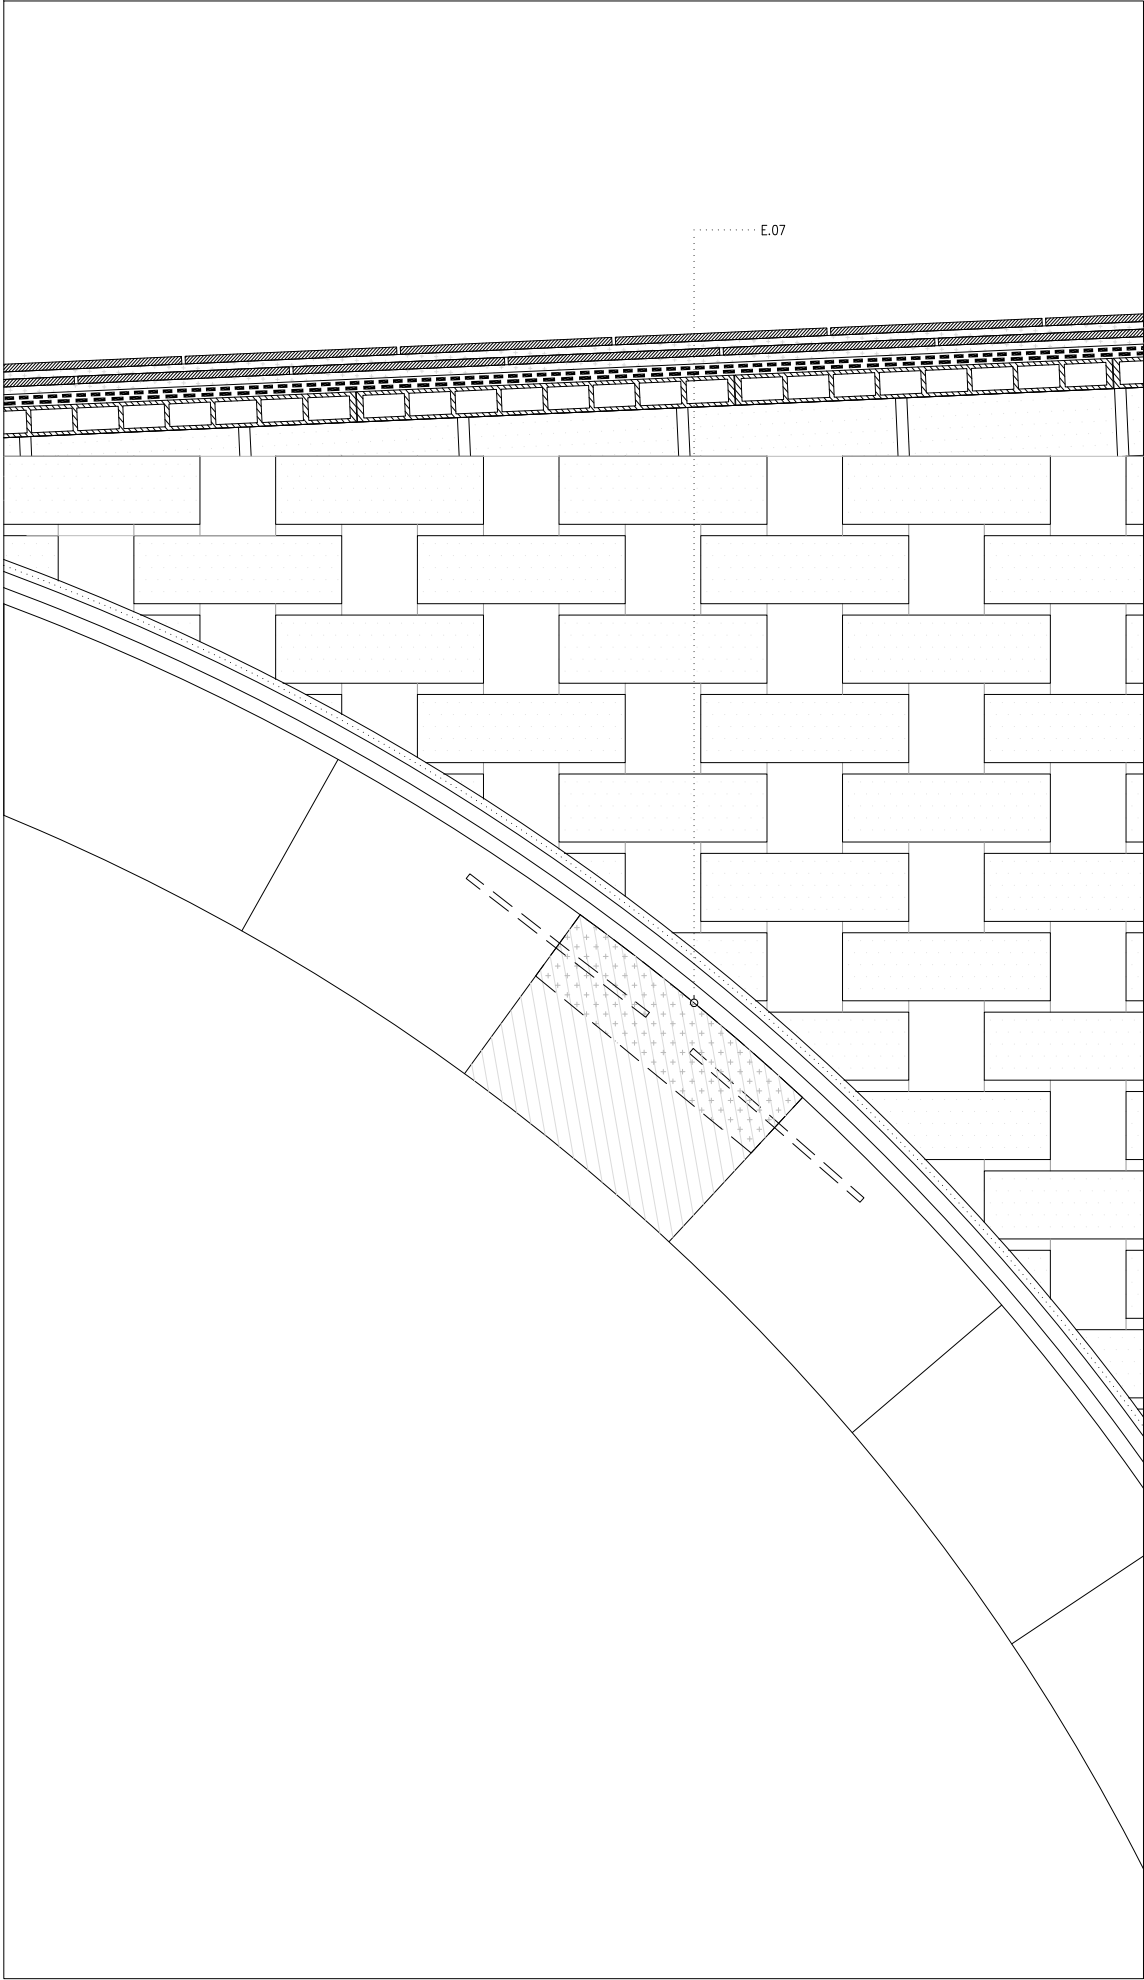
DETALL REPOSICIÓ DE PEÇA D'ARC

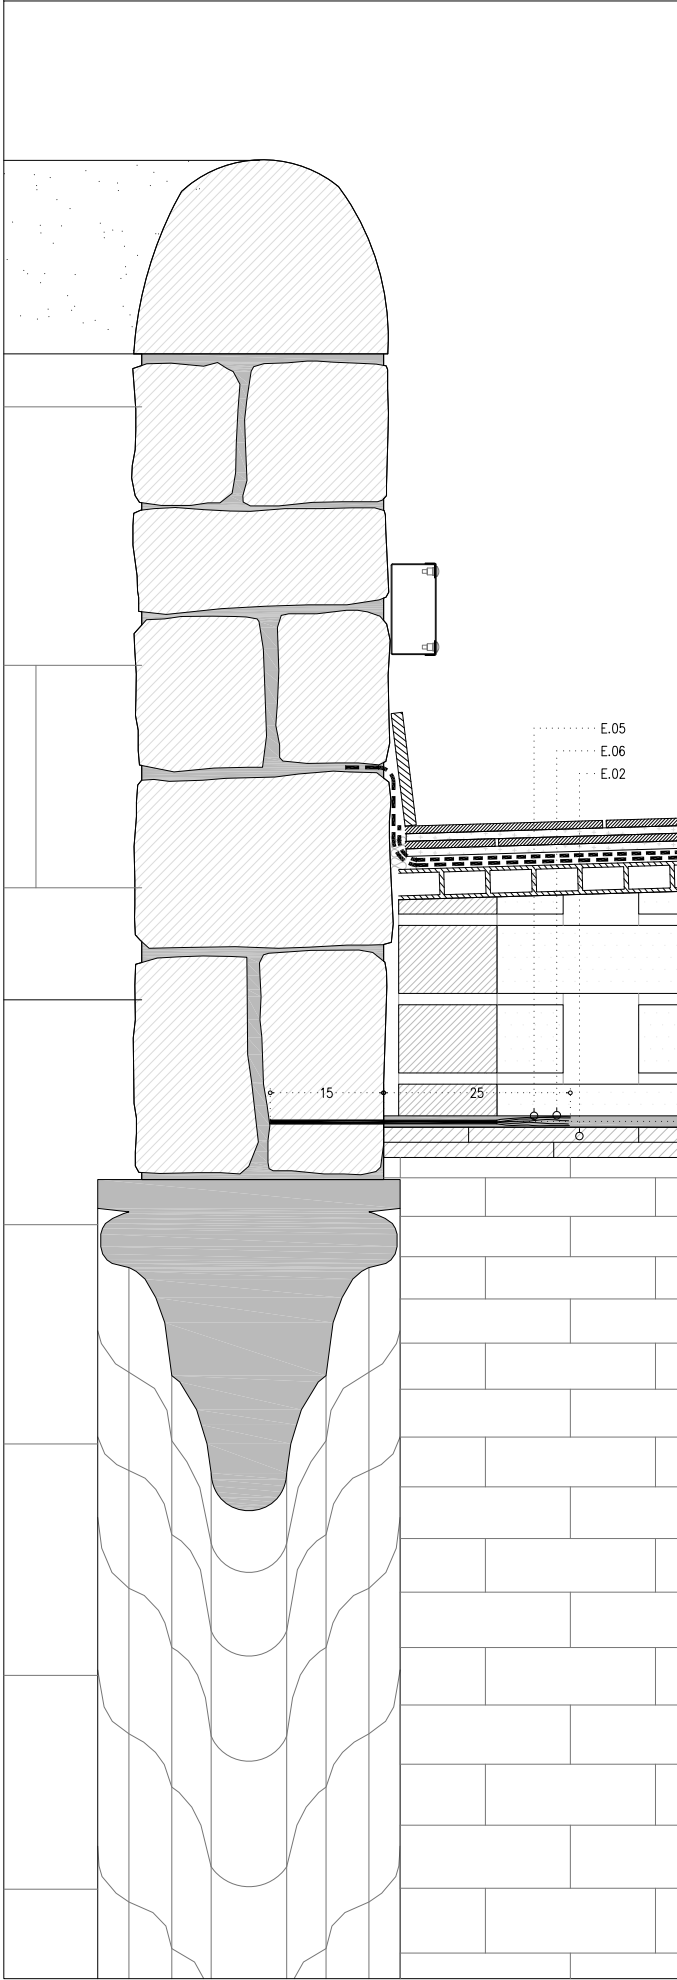
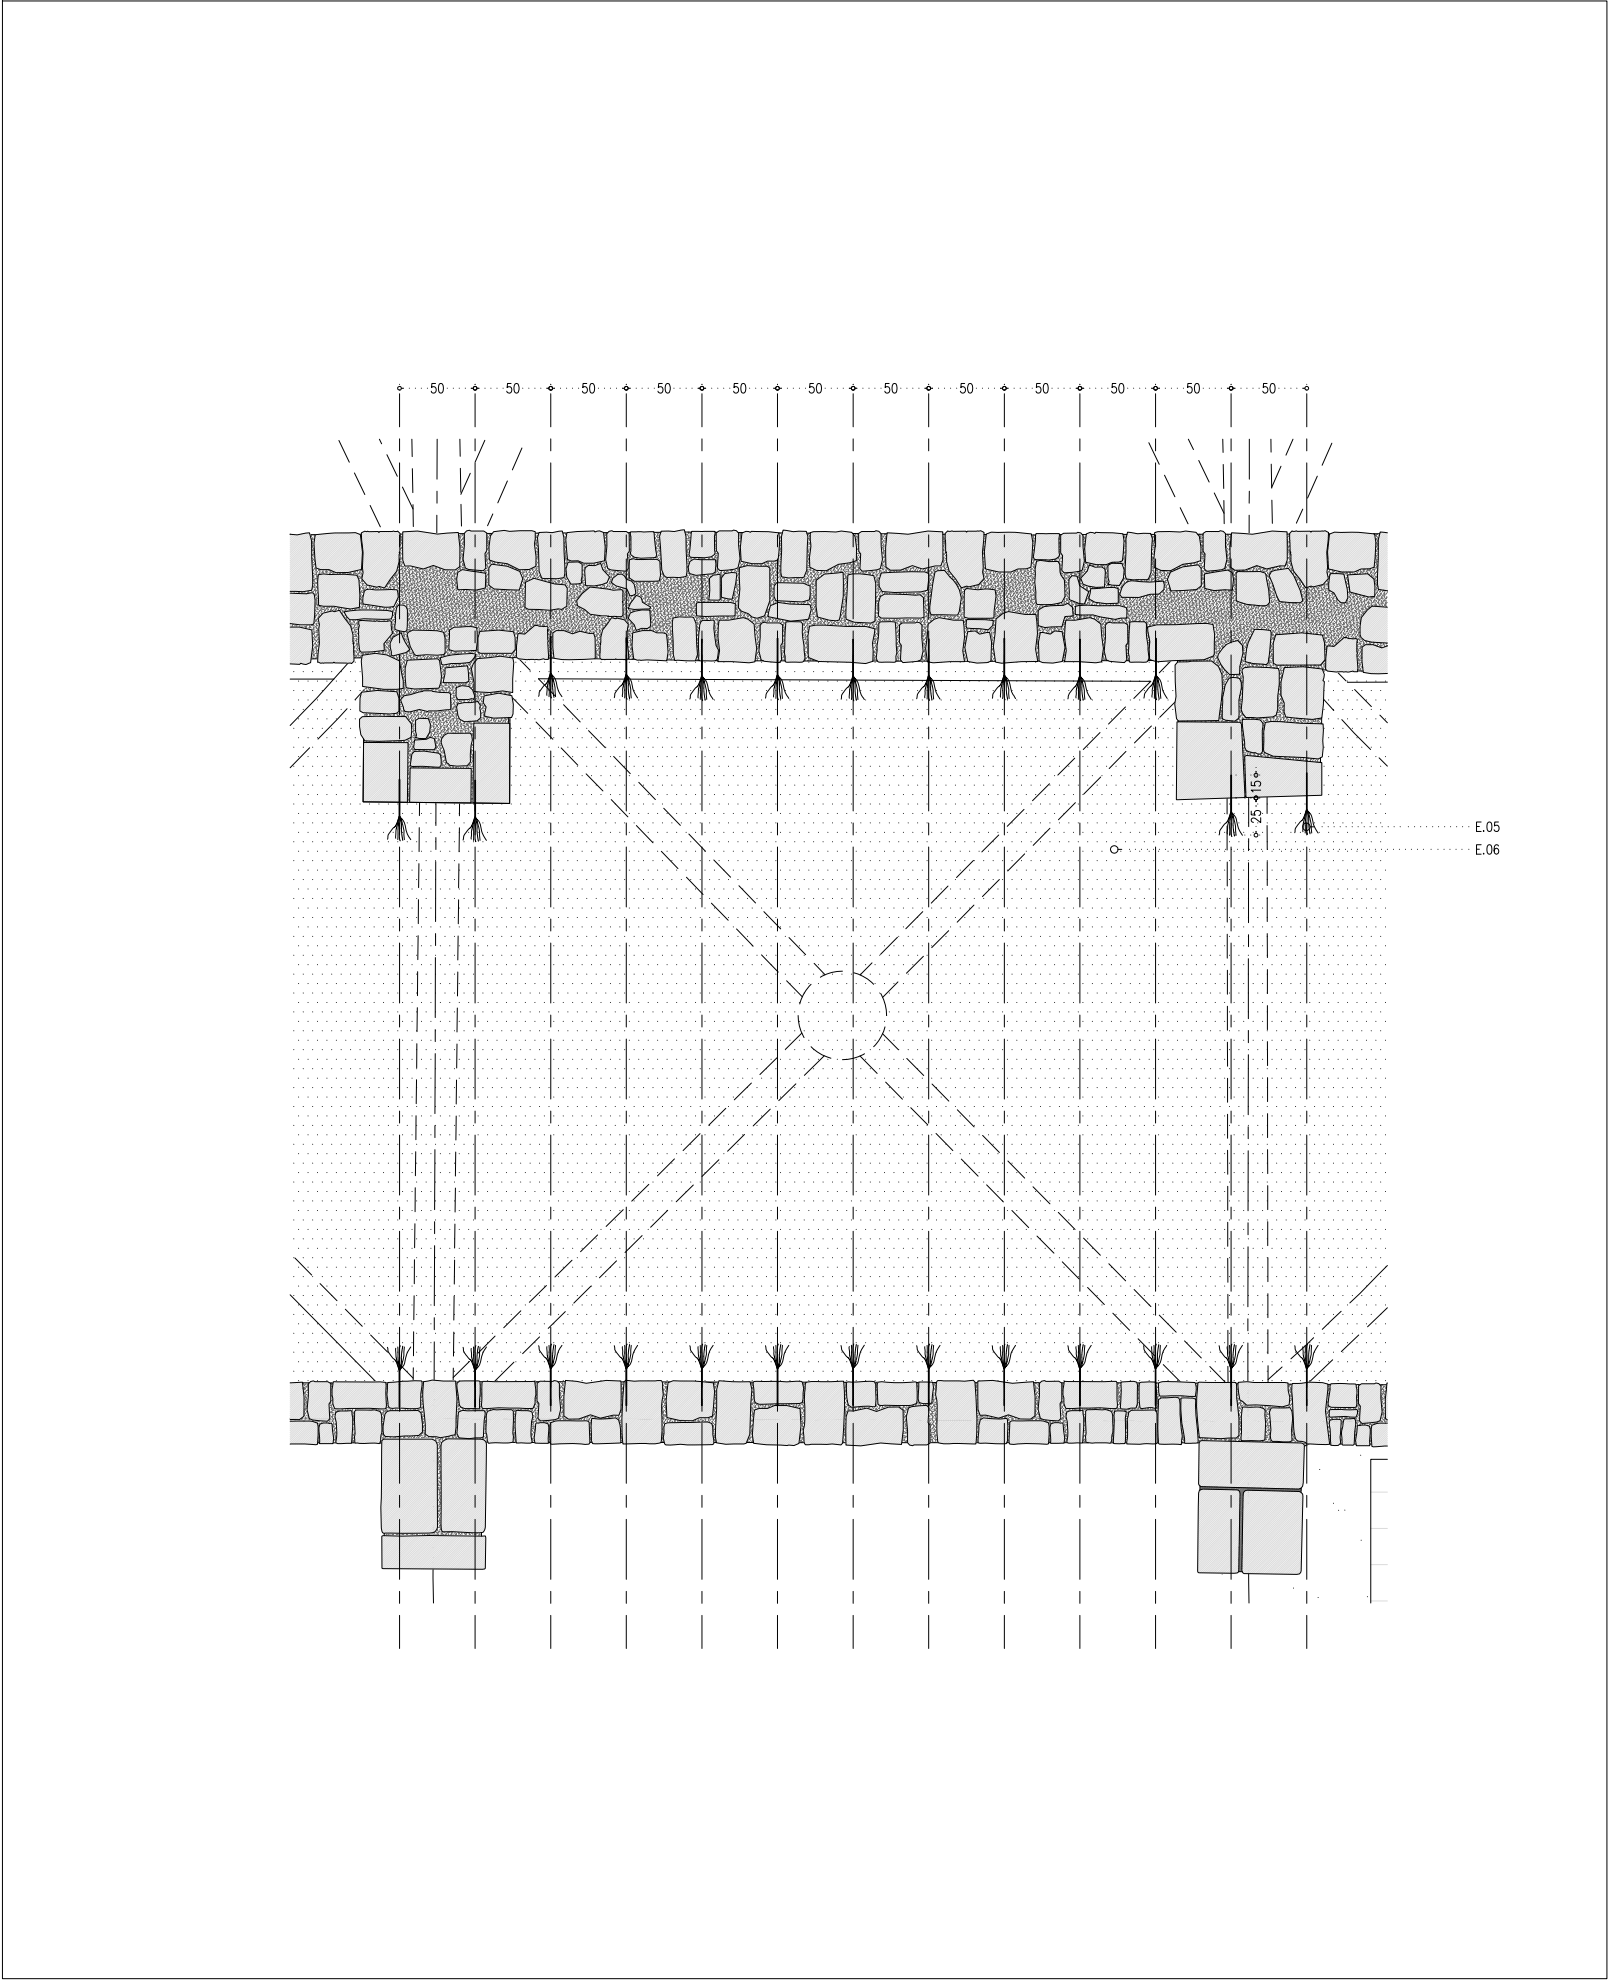
- LLEGENDA COBERTA
- C COBERTA
- C01 ENVANETS DE SOSTREMORT DE MAÓ FORADAT DOBLE, 28x14x9cm, COL·LOCAT AMB MORTER DE CALÇ, AMB MESTRA SUPERIOR DE PASTA DE CIMENT RÀPID.

- C02 ENCADELLAT CERÀMIC DE 50x30x4 cm, COL·LOCAT AMB PASTA DE CIMENT RÀPID RECOLZAT SOBRE ENVANETS DE SOSTREMORT.
- C03 CAPA DE COMPRESSIÓ DE MICROFORMIGÓ ALLEUGERIT PER A L'EXECUCIÓ DE RECRESQUTS ESTRUCTURALS, D'e=5cm, ARMADA AMB FIBRES DE POLIPROPILE.

- E ESTRUCTURA
- E01 ARC DE PEDRA EXISTENT
- E02 VOLTA CERÀMICA EXISTENT
- E03 CONSOLIDACIÓ DE PARAMENTS AMB FISSURES, BUITS O CAVITATS INTERNES AMB INJECCIÓ DE LLETADA

- E07 REPOSICIÓ DE PEDRA D'ARC DESPRESA AMB PEÇA NOVA DE PEDRA DE MONTJUIC REBUIDADA. FIXADA A PEDRES LATERALS MITJANÇANT 2 RODONS I RESINA EPOXI
- I INSTAL·LACIONS

- I01 CANAL METÀL·LICA ESTANCA DE DISTRIBUCIÓ ELÈCTRICA. DIMENSIONS 120x60cm, APTA PER A EXTERIORS
- I02 LLUMINÀRIA ESTANCA APTA PER A EXTERIORS. PROJECTOR BANYADOR DE PARET ORIENTABLE I DISTRIBUCIÓ LLUMINOSA REGULABLE

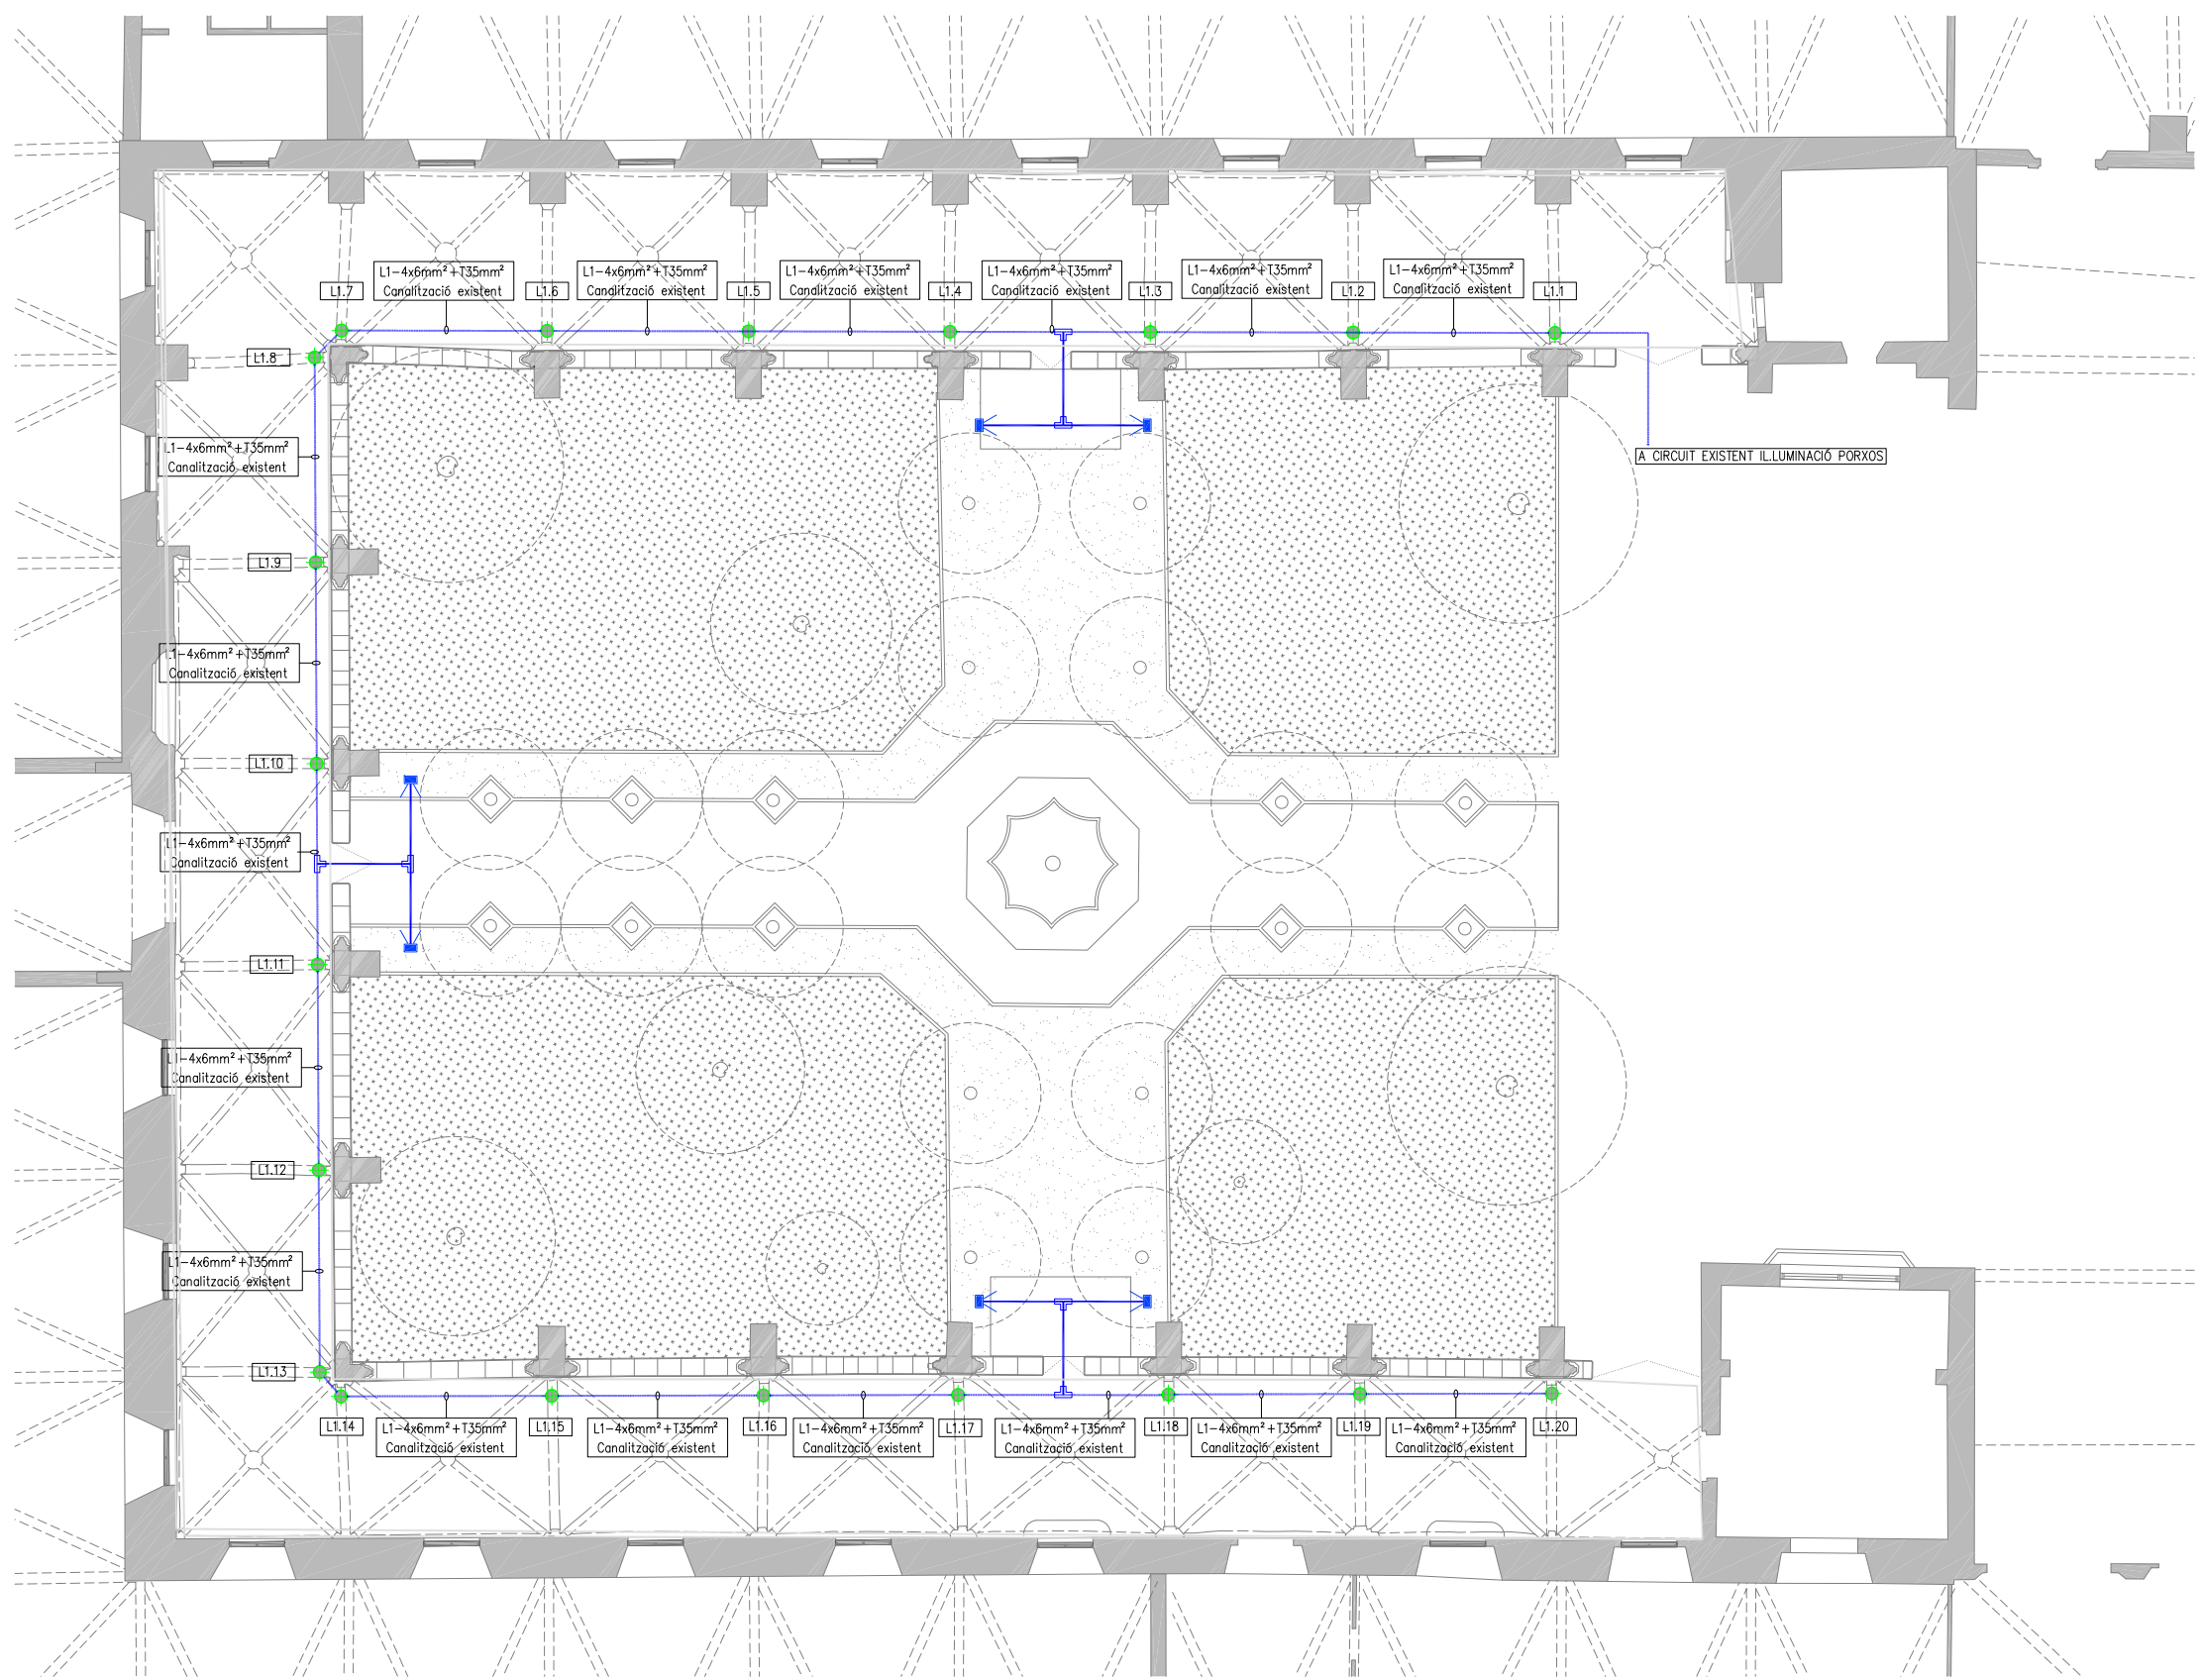
DG. 6.17 Sistema de condicionaments, instal·lacions i serveis

SÍMBOL	DESCRIPCIÓ – CARACTERÍSTIQUES
	LLUMENERA CIRCULAR TIPUS UPLIGHT PER A MUNTATGE ENCASTAT AL TERRA DE LES SEGÜENTS CARACTERÍSTIQUES: MÒDUL LED: 32,3 W, 3826 LM, 3000 K, BLANC CÀLD REGULACIÓ DALI-2 COS: MATERIAL SINTÈTIC, NEGRE. CABLE DE CONNEXIÓ 4X1,5 mm2 LONGITUDINALMENT ESTANC A L'AIGUA ÒPTICA COL·LIMADORA DE POLÍMER ÒPTIC. ORIENTABLE 0°-30°, AMB ROTACIÓ DE 360°. CÈRCOL DE RECOBRIMENT CARGOLAT AMB VIDRE DE PROTECCIÓ ENRASAT: ACER INOXIDABLE. MUNTATGE EN COS ENCASTABLE: TRANSITABLE, PODEN PASSAR PER SOBRE VEHICLES AMB PNEUMÀTICS. CÀRREGA 50KN. SEGURETAT FOTOBIOLÒGICA: GR2 MÍN. 0,3M. GRAU DE PROTECCIÓ IP68 3m: SOTMES A PROVA ADDICIONAL AMB IP65. CLASSE D'AIALLAMENT II
	LLUMENERA TIPUS BAUSA DE LES SEGÜENTS CARACTERÍSTIQUES: LENT DE FEIX EXTENSIU O LENT PRISMÀTICA DE FEIX PROFUND MÒDUL LED 2,9 W, 391 LM – 423 LM, BLANC CÀLD (3000K) COS DE LA LLUMENERA DE FOSA D'ALUMINI RESISTENT A LA CORROSIÓ, TRACTAMENT DE SUPERFÍCIE NO-RINSE I RECOBRIMENT DOBLE AMB PINTURA EN POLS. AMB PLACA DE FIXACIÓ AL TERRA PROTECCIÓ IP65

CANALITZACIÓ PER A ENLLUMENAT SOTA TUB EXISTENT AMB CONDUCTORS DE COURE DE TENSIÓ ASSIGNADA0,6/1 KV, DE DESIGNACIÓ R21-K (AS), CONSTRUCCIÓ SEGONS NORMA UNE 21123-4, TETRAPOLAR, DE SECCIÓ 4X6 MM2, AMB COBERTA DEL CABLE DE POLIOLFINES, CLASSE DE REACCIÓ AL FOC CCA-SIB, D1, A1 SEGONS LA NORMA UNE-EN 50575
	CANALITZACIÓ PER A ENLLUMENAT SOTA TUB Ø63 AMB CONDUCTORS DE COURE DE TENSIÓ ASSIGNADA0,6/1 KV, DE DESIGNACIÓ R21-K (AS), CONSTRUCCIÓ SEGONS NORMA UNE 21123-4, TETRAPOLAR, DE SECCIÓ 4X6 MM2, AMB COBERTA DEL CABLE DE POLIOLFINES, CLASSE DE REACCIÓ AL FOC CCA-SIB, D1, A1 SEGONS LA NORMA UNE-EN 50575
	DERIVADOR DE CABLES EN T PER A CABLES DE 4X6 MM2, INTEGRAT PER CARCASSA D'EMMOLLAMENT TRANSPARENTS EN DUES PECES, A PROVA D'IMPACTES, SISTEMA D'OMPLIMENT SEGUR "SF", SAFE FILLING" AMB GARANTIA D'ESTANQUITAT LONGITUDINAL I TRANSVERSAL.

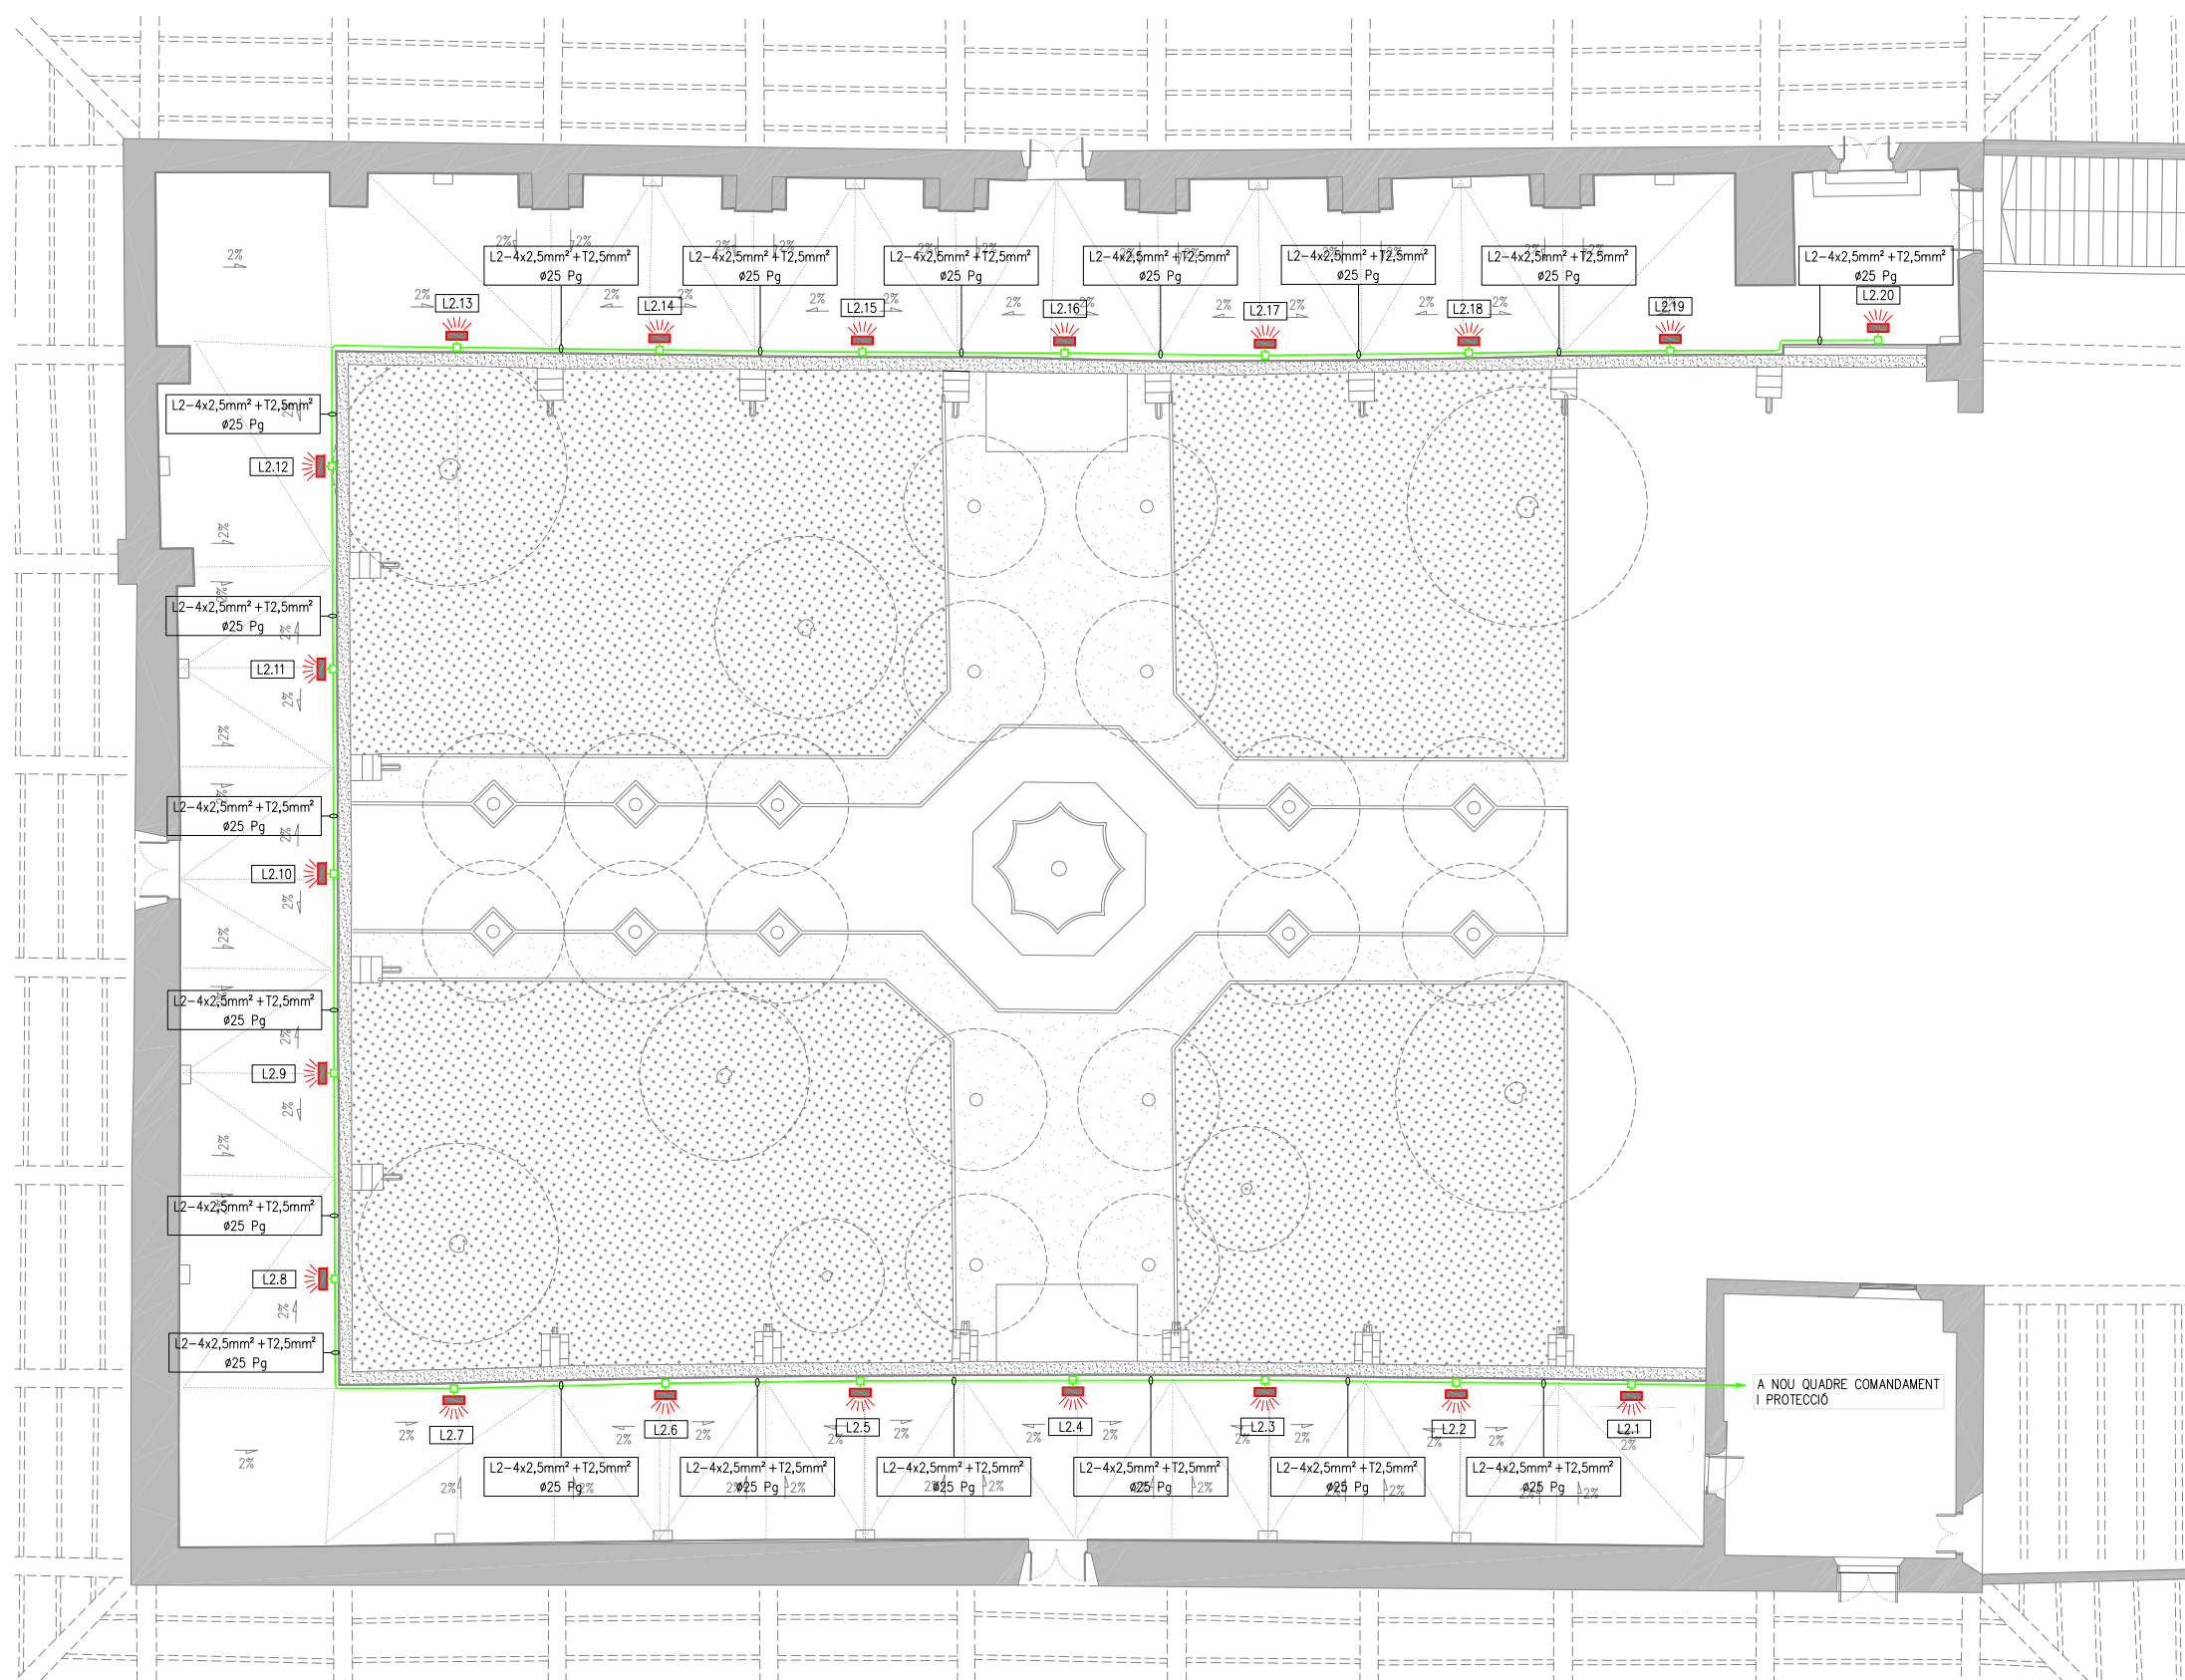
SÍMBOL	DESCRIPCIÓ - CARACTERÍSTIQUES
	PROJECTOR BANYADOR DE PARET AMB LENT DE LES SEGÜENTS CARACTERÍSTIQUES: MÒDUL LED: 48,5 W, 5738 LM, 3000 K, BLANC CÀLID REGULACIÓ DALI-2 COS, ARTICULACIÓ I BASE DEFOSA D'ALUMINI RESISTENT A LA CORROSIÓ, TRACTAMENT DE SUPERFÍCIE NO-RINSE I DUES O CAPES DE PINTURA EN POLS. S ARTICULACIÓ AMB CONDUÏTE DE CABLES INTERIOR, ORIENTABLE 90'. QUADRANT D'ALUMINI RESISTENT A LA CORROSIÓ. BASE AMB ROTACIÓ DE 340'. 2 ENTRADES DE CABLE. CABLEJAT CONTINU POSSIBLE. CLEMA DE CONNEXIÓ DE 5 POLS. 2 EQUIPS AUXILIARS DALI AMB UNA DIRECCIÓ DALI CADASCUN. ÒPTICA COL·LIMADORA DE POLÍMER ÒPTIC. MARC DE RECOBRIMENT CARGOLAT AMB VIDRE DE PROTECCIÓ: TIPUS DE PROTECCIÓ IP65 TEMPERATURA DEL COS 45°C PES 6,20KG
	CANALITZACIÓ PER A ENLLUMENAT SOTA TUB RÍGID D'ACER GALVANITZAT, DE 25 MM DE DIÀMETRE NOMINAL, RESISTÈNCIA A L'IMPACTE DE 20 J, AMB UNIÓ ROSCADA, MUNTAT SUPERFICIALMENT I CONDUCTORS DE COURE DE TENSIÓ ASSIGNADA 0,6/1 KV, DE DESIGNACIÓ RZ1-K (AS), CONSTRUCCIÓ SEGONS NORMA UNE 21123-4, PENTAPOLAR, DE SECCIÓ 5X2,5 MM2, AMB COBERTA DEL CABLE DE POLIOLEFINES, CLASSE DE REACCIÓ AL FOC CCA-SIB, D1, A1 SEGONS LA NORMA UNE-EN 50575 AMB BAIXA EMISSIÓ FUMS

CAIXA DE DERIVACIÓ QUADRADA DE PLANXA D'ACER, DE 215X215 MM, AMB GRAU DE PROTECCIÓ IP-65, MUNTADA SUPERFICIALMENT

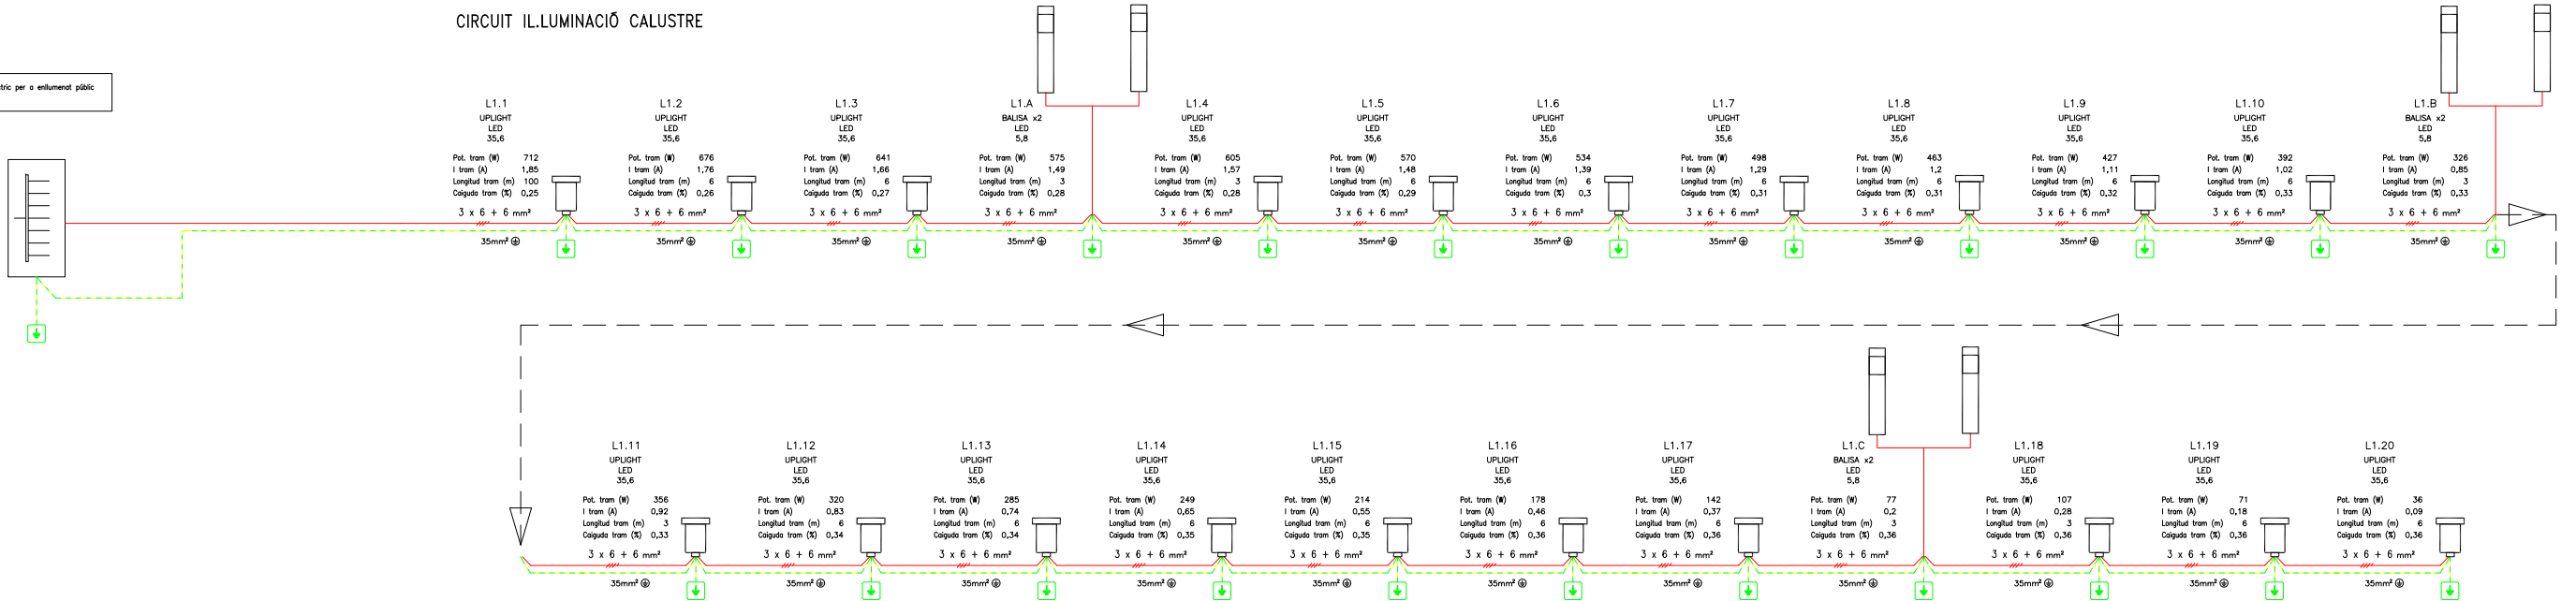
Quadre elèctric per a enllumenat públic existent

CIRCUIT IL·LUMINACIÓ CALUSTRE

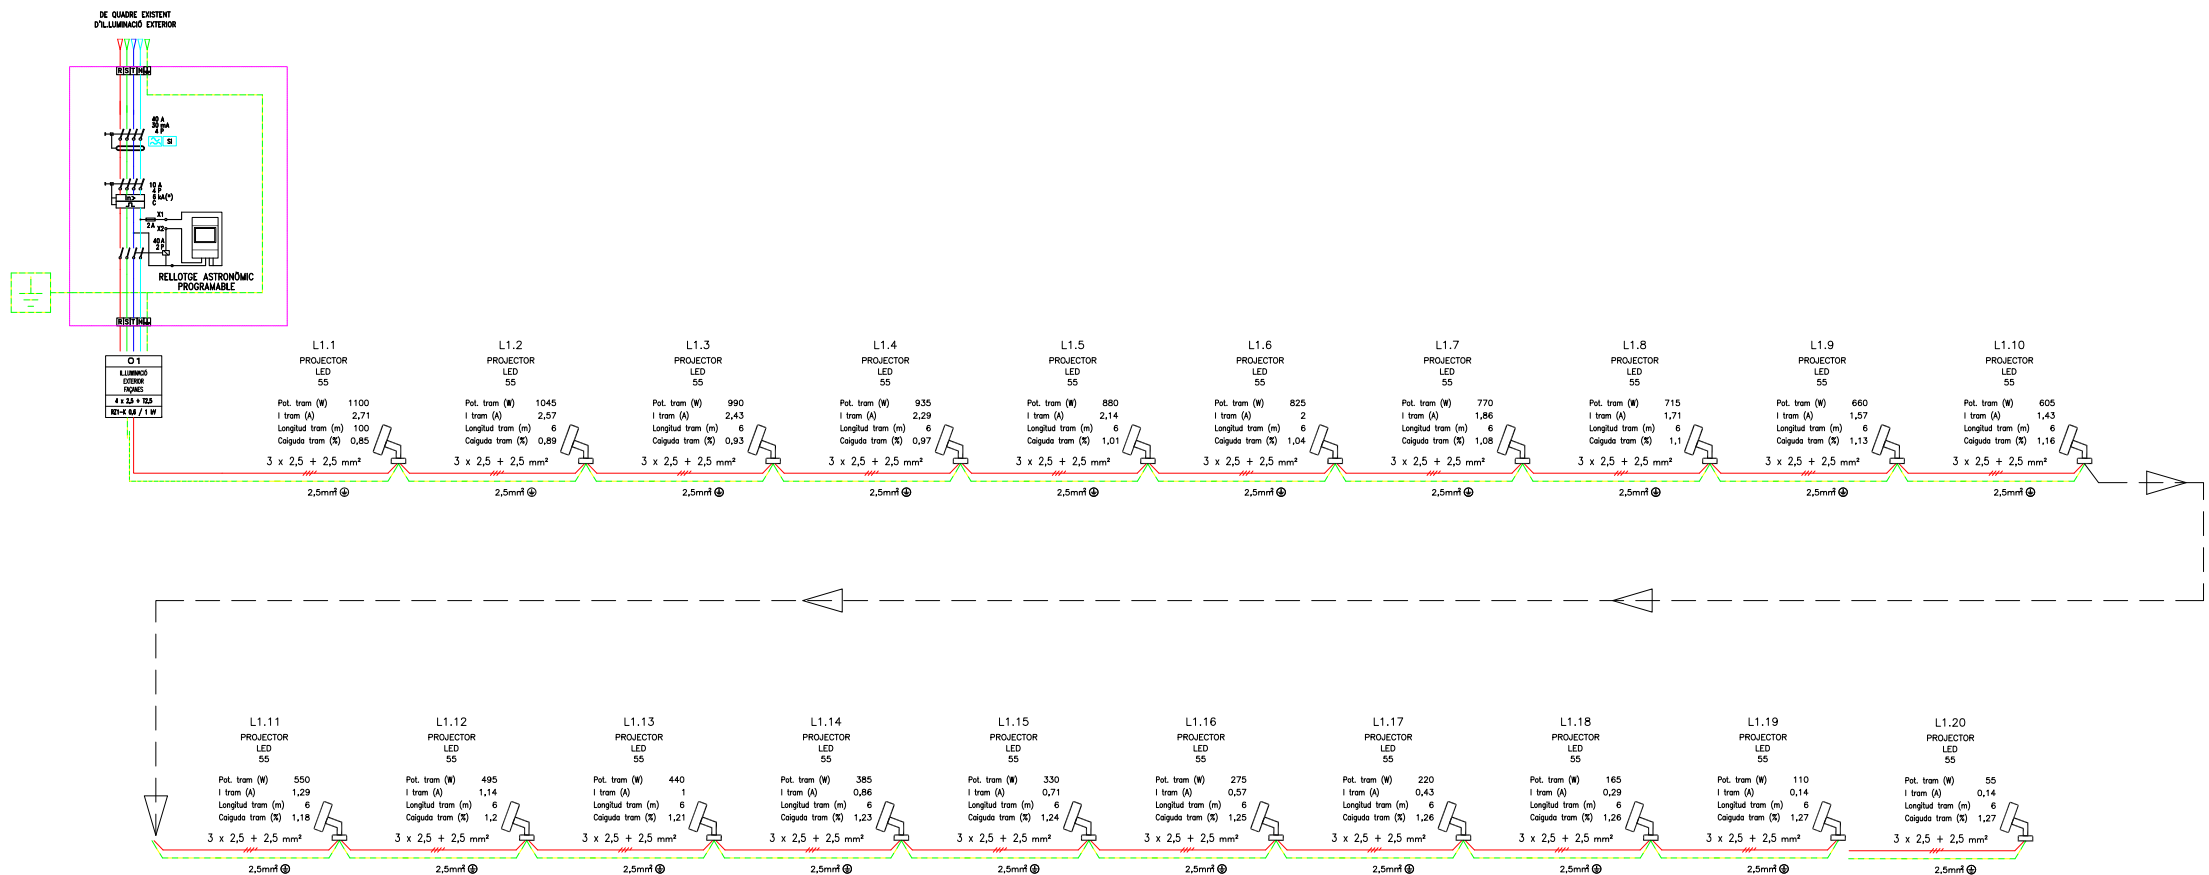
CIRCUIT IL·LUMINACIÓ FAÇANES

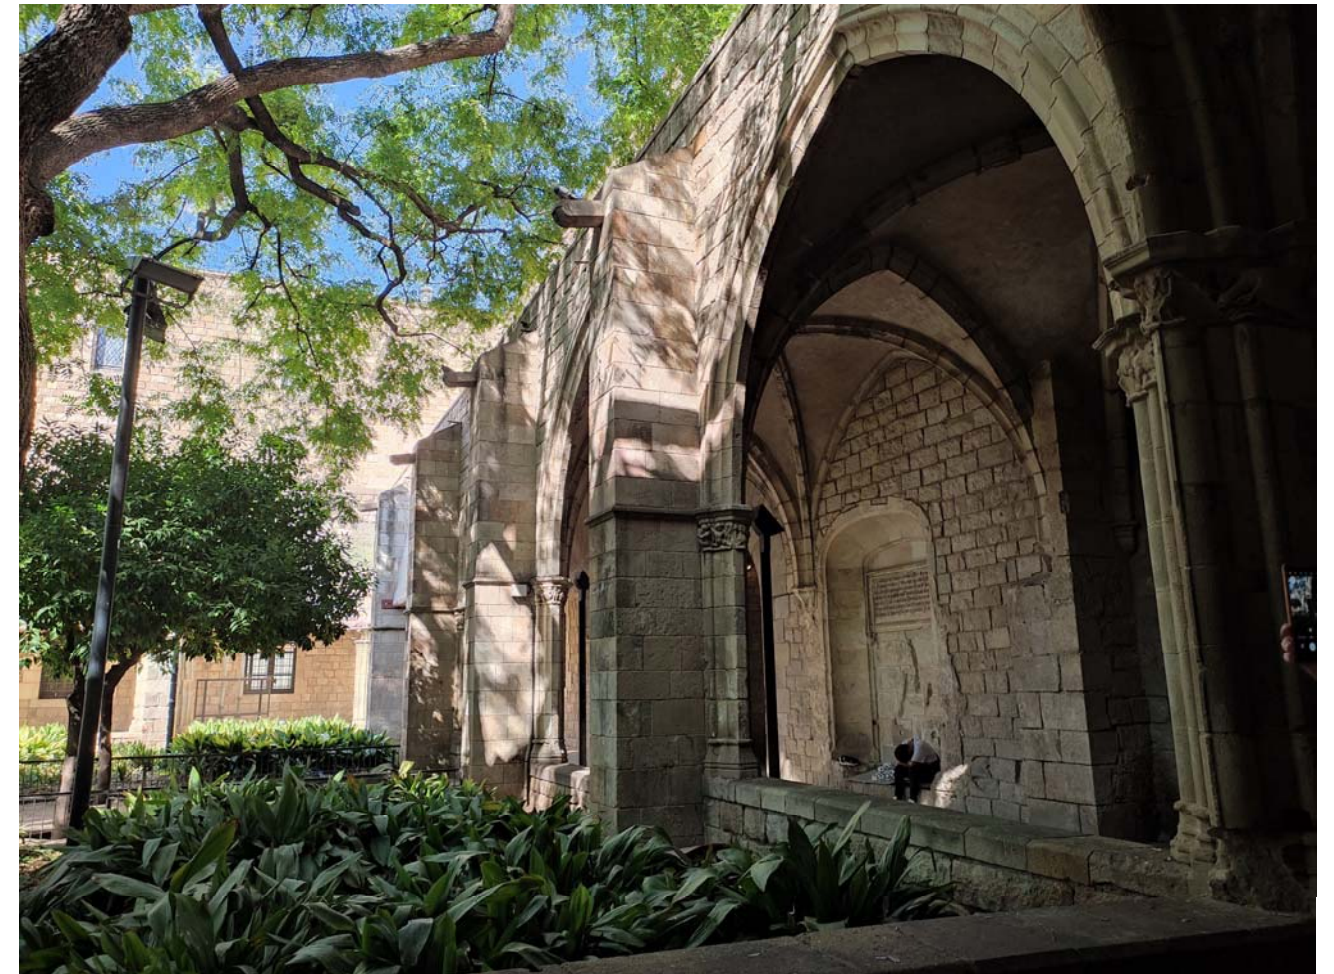
Ala nord - Planta baixa

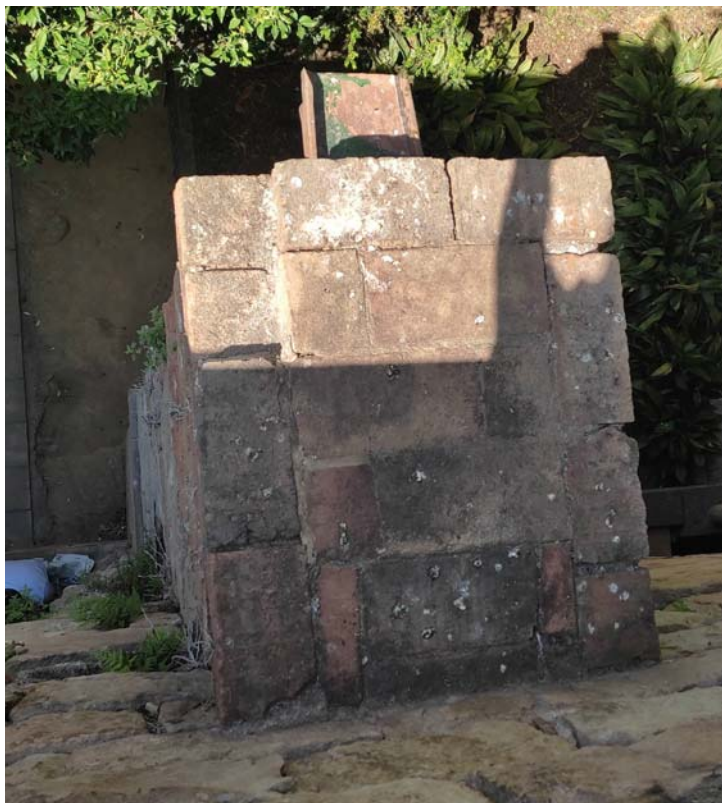
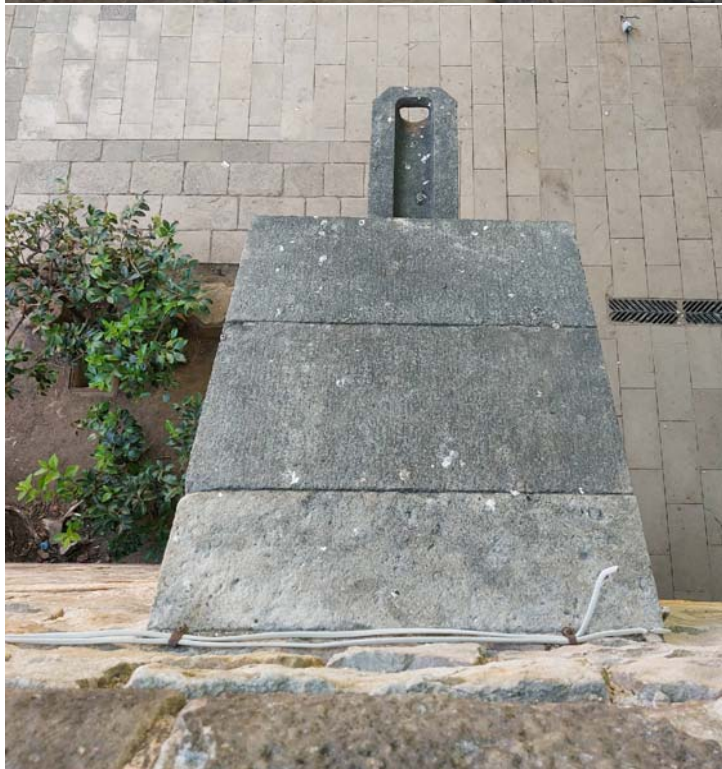
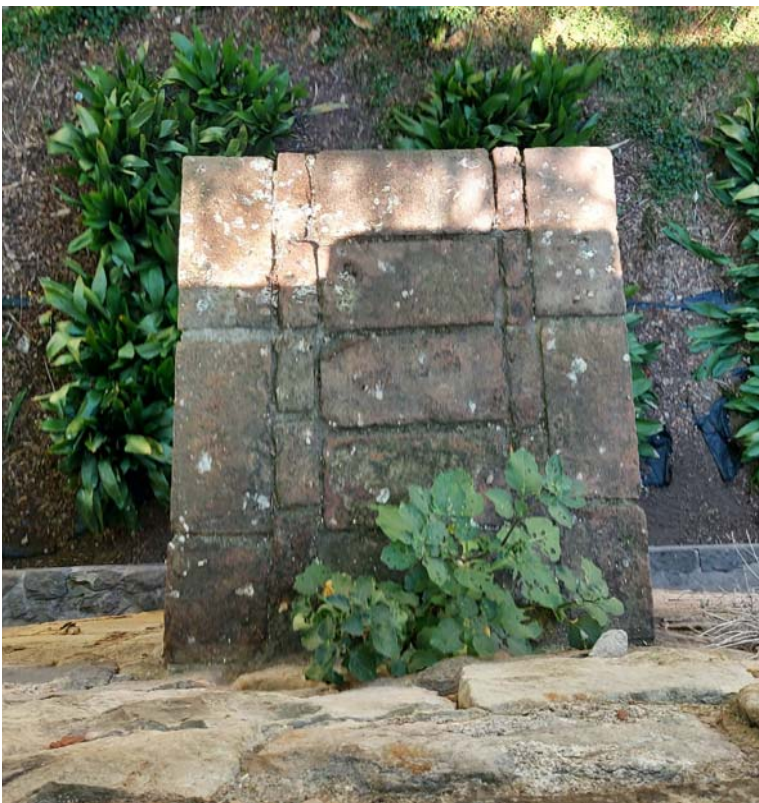
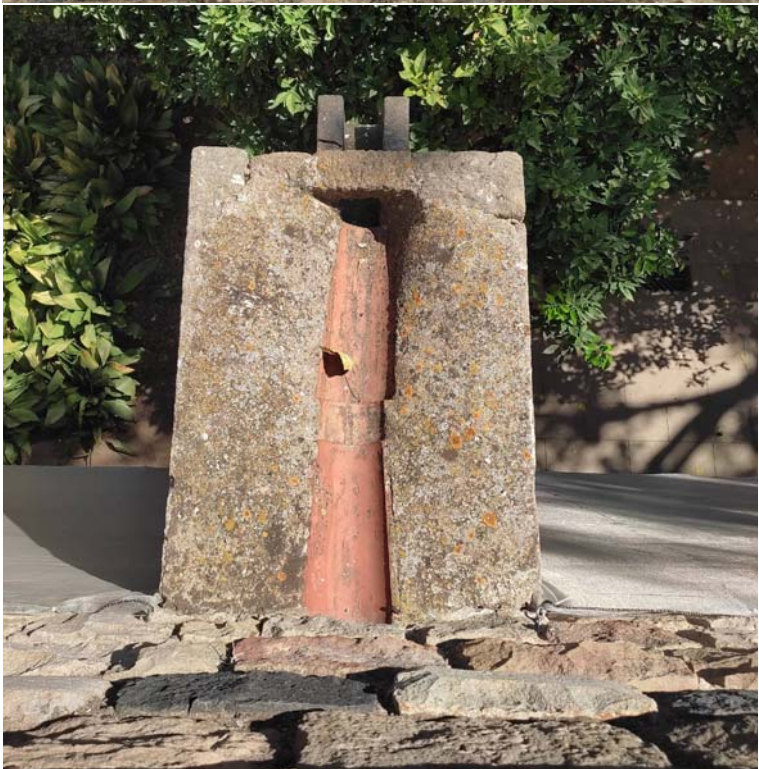
Tipologies de contraforts
