Projecte de Rehabilitació del claustre de l'Antic Hospital de la Santa Creu de Barcelona, Districte de Ciutat Vella

Projecte d'Execució

ÀMBIT 2: Rehabilitació del claustre de l'edifici

Documentació Gràfica (DG)

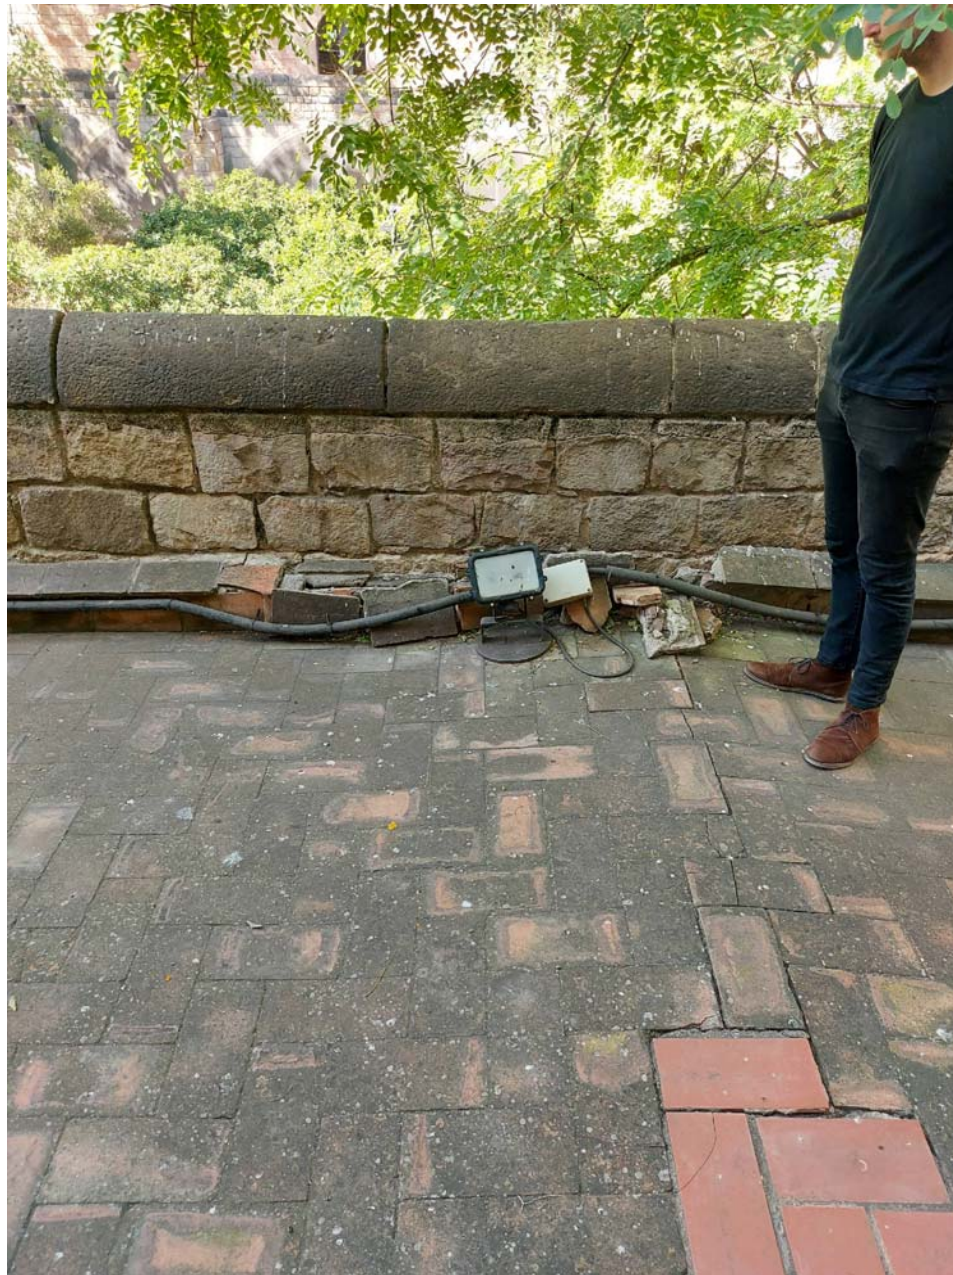
Ala est – Instal·lacions obsoletes

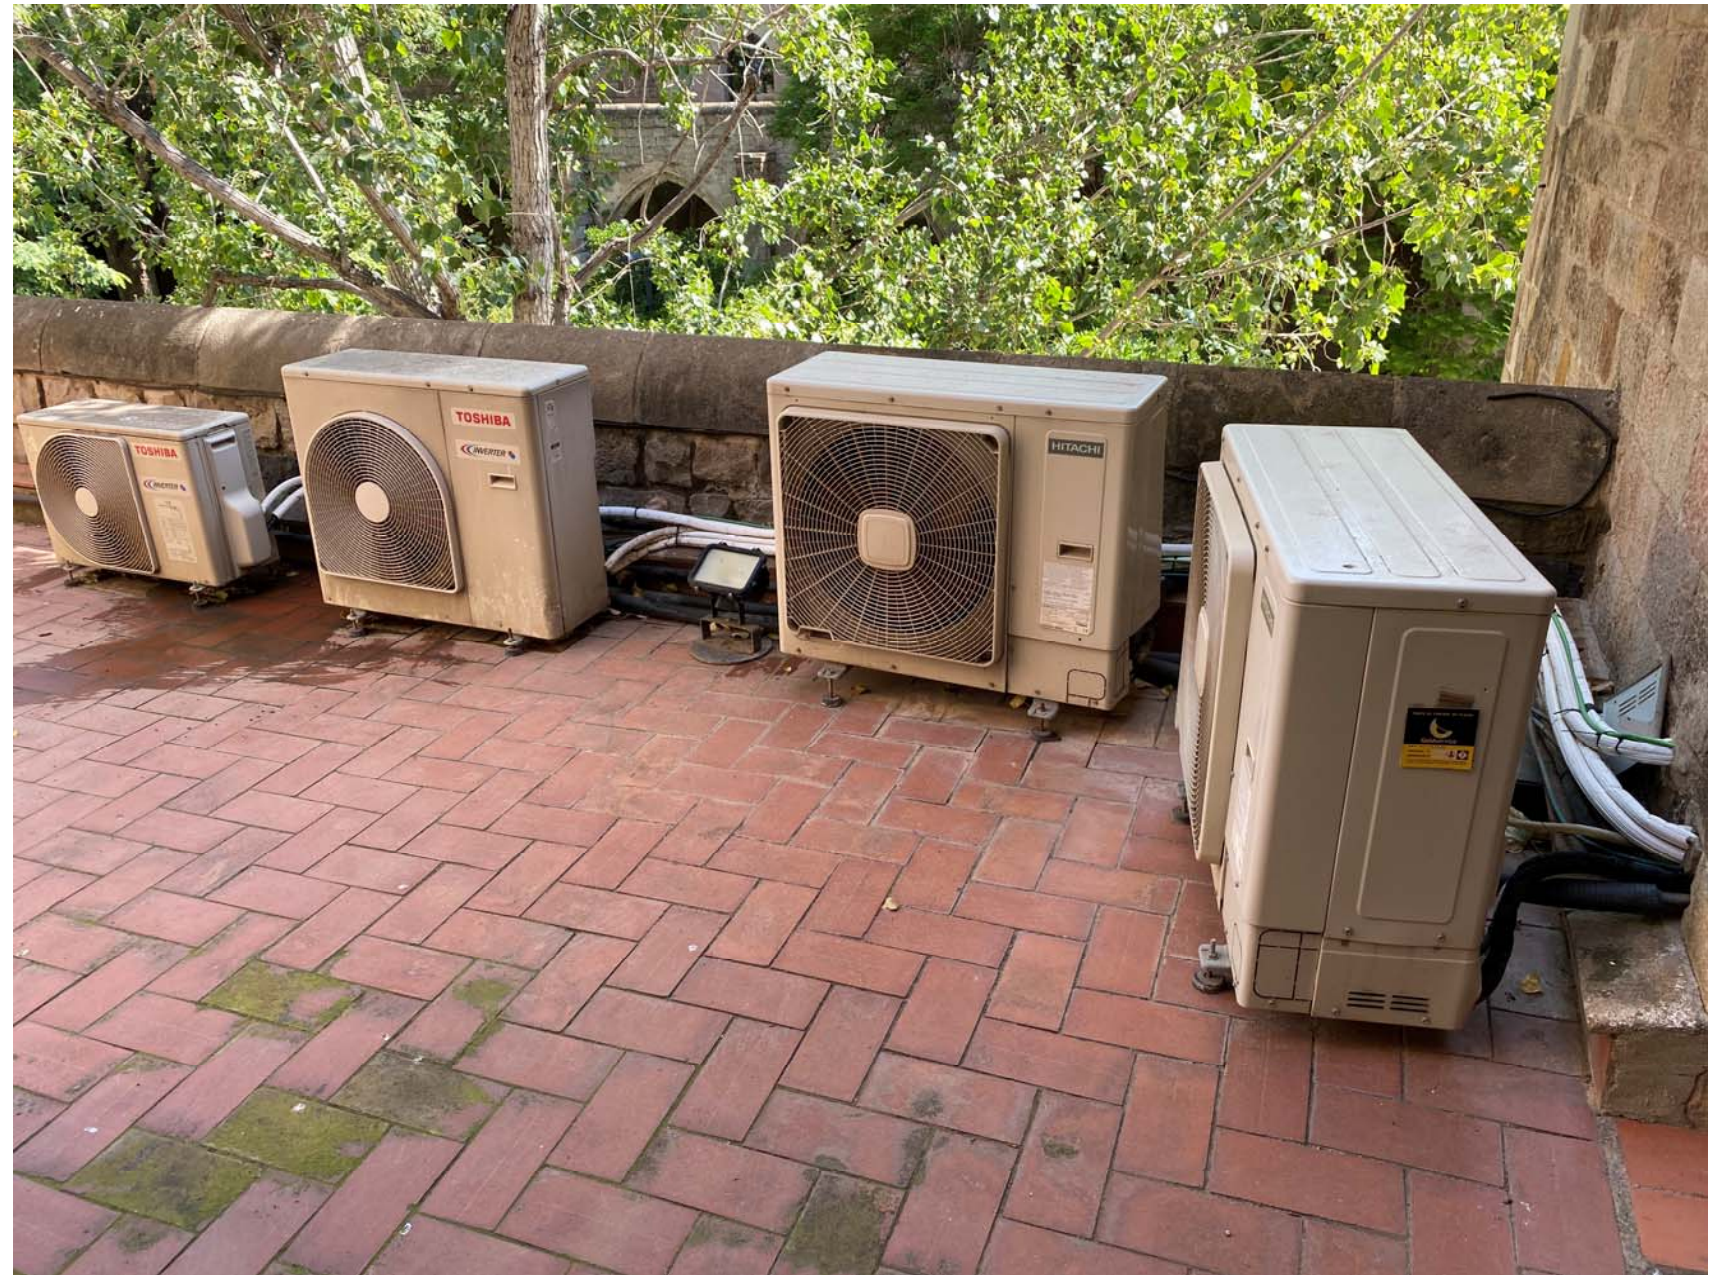
Ala oest – Instal·lacions obsoletes

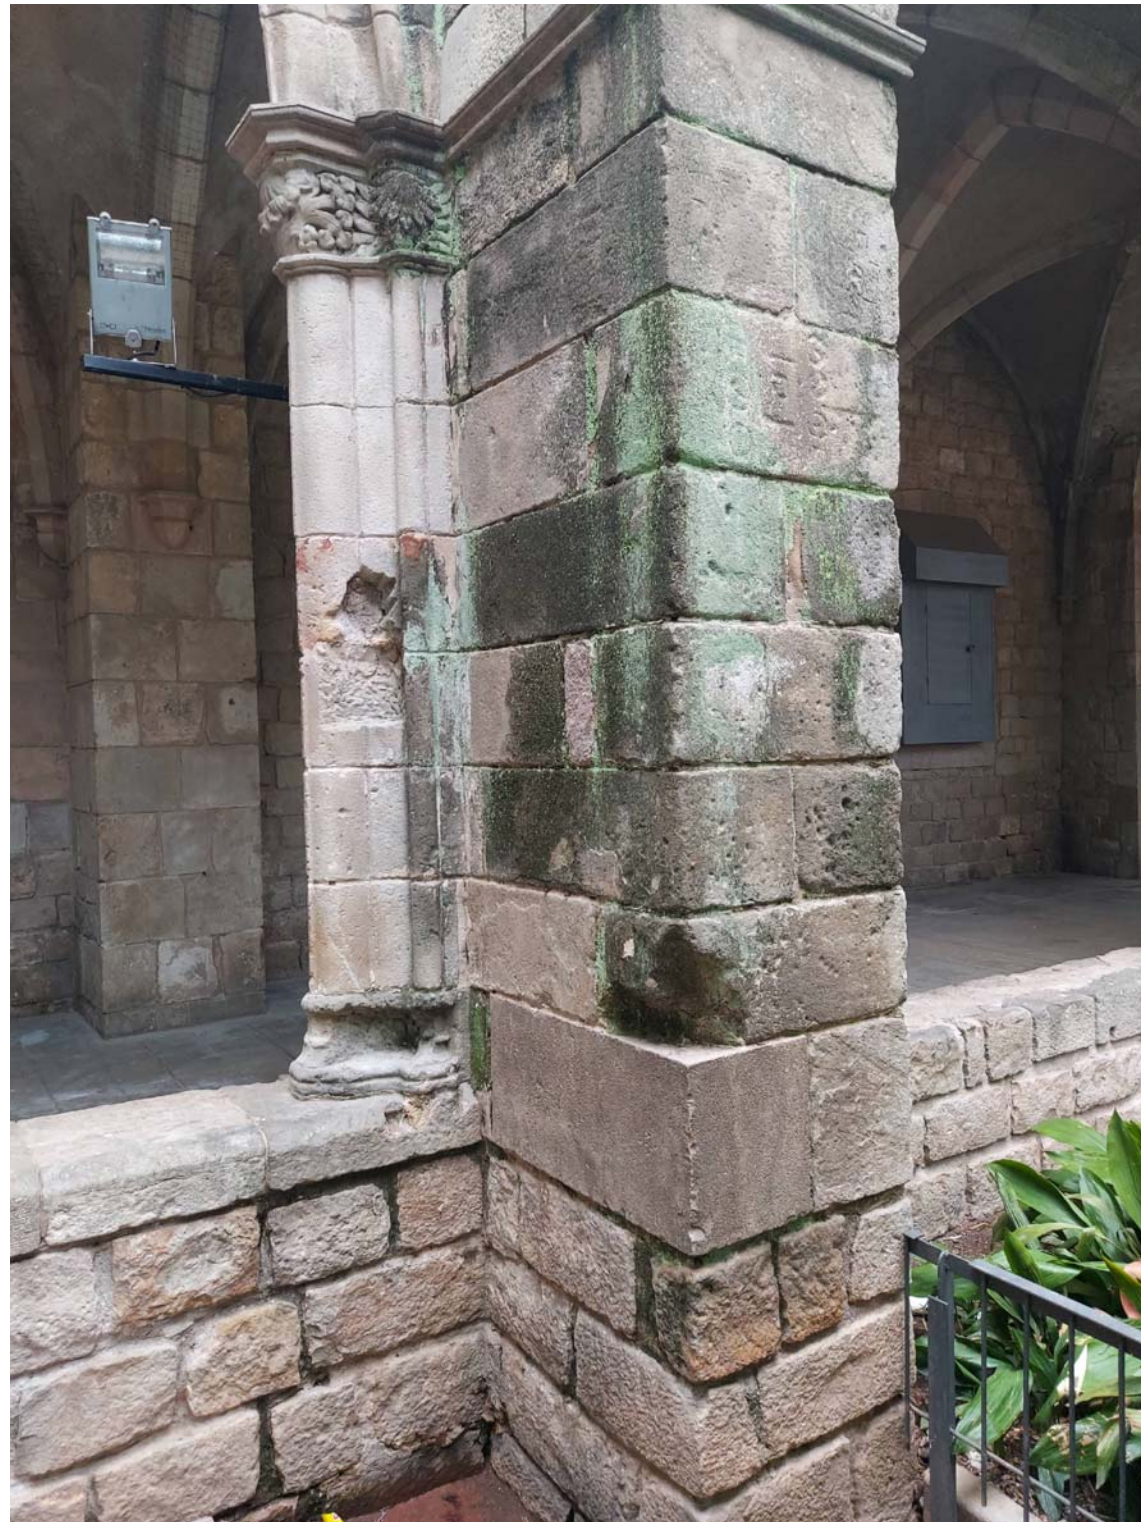
Ala est – Volums perduts

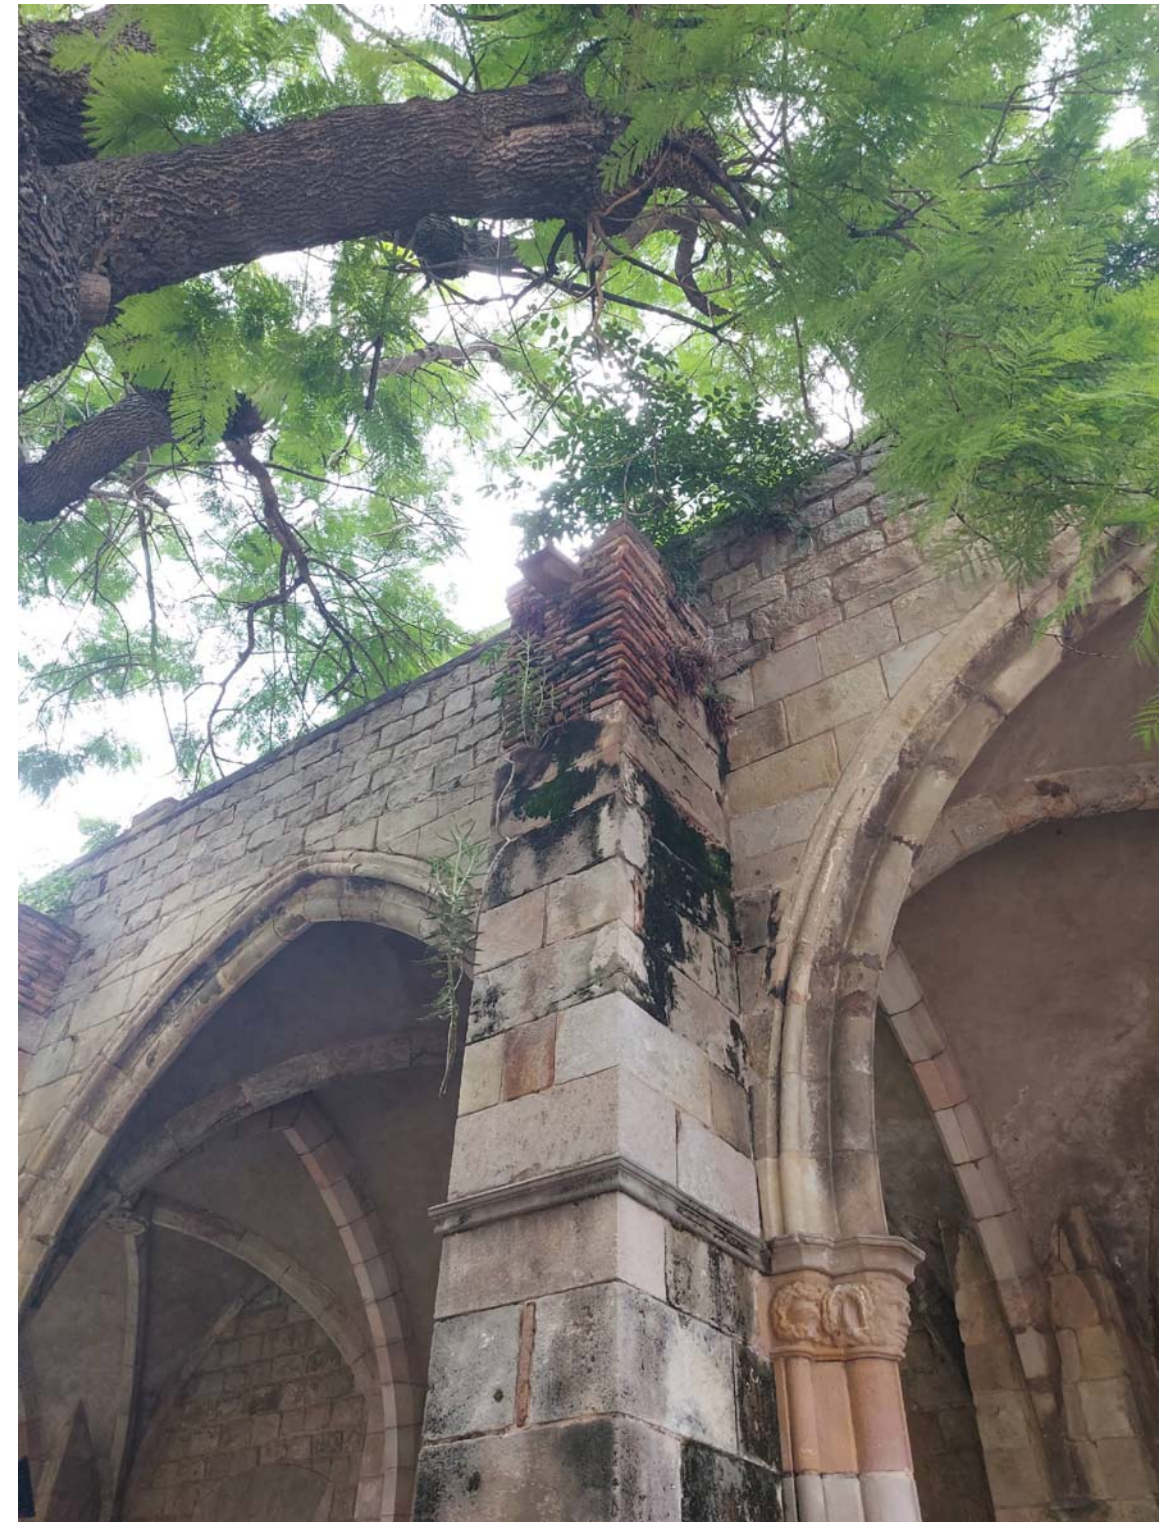
Ala est – Organismes i humitats

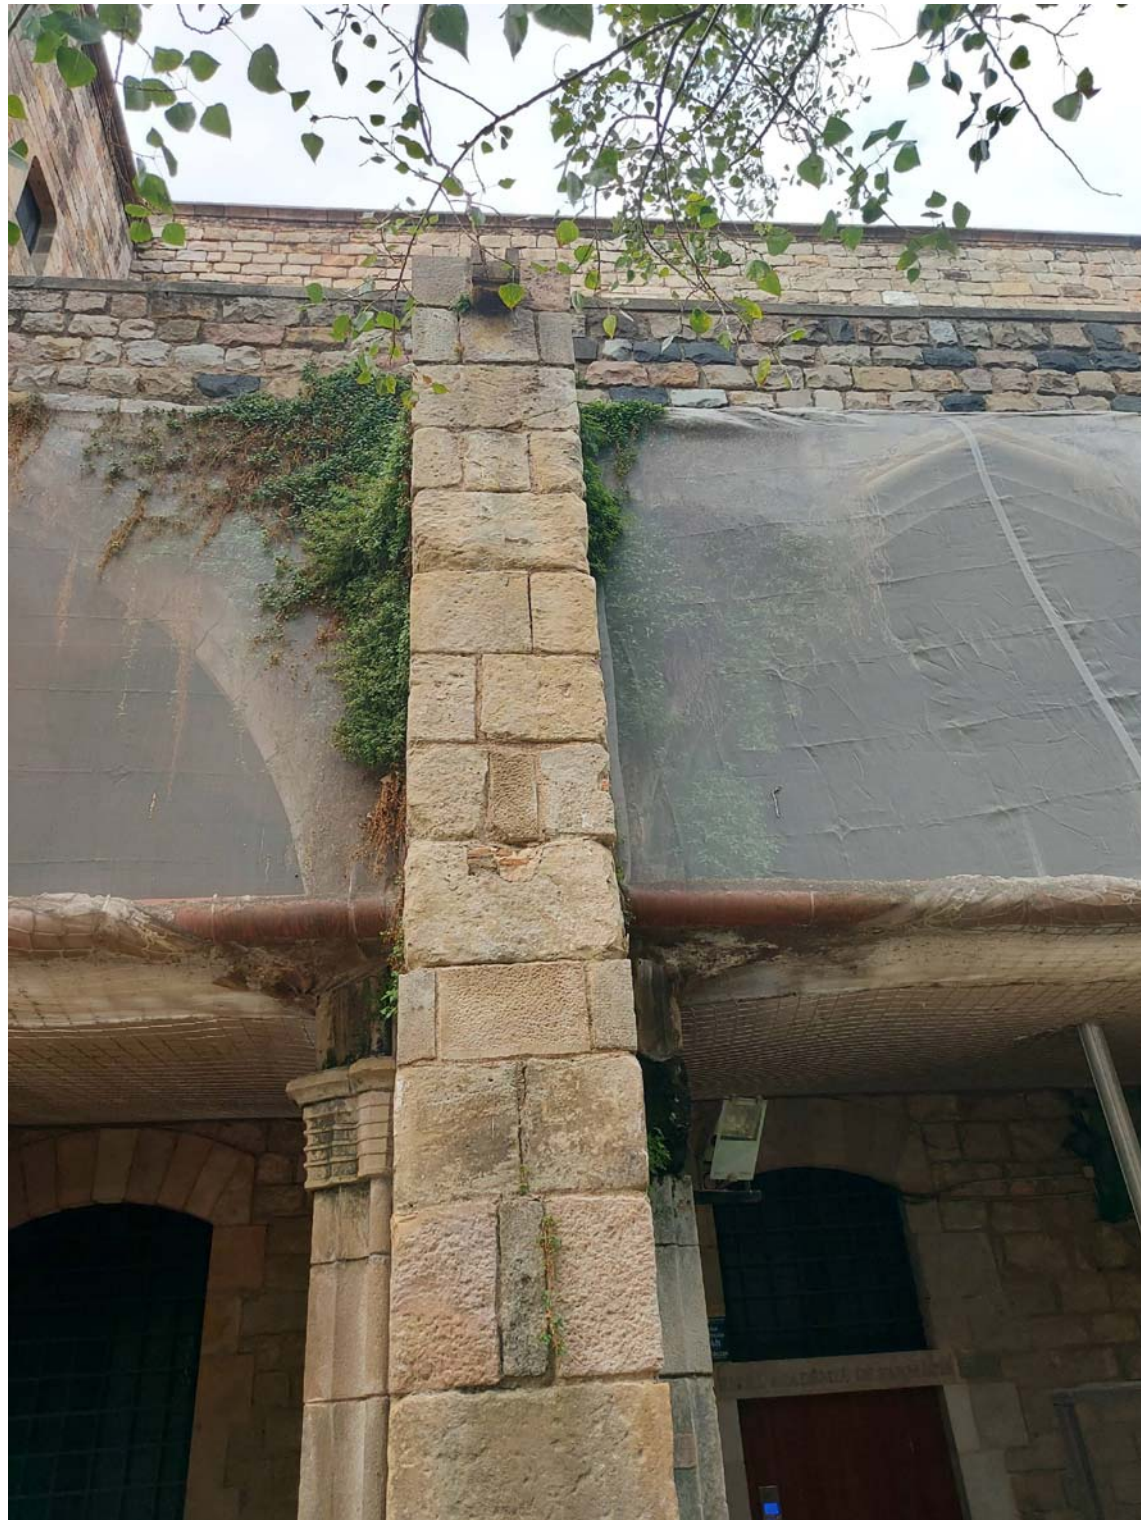
Ala oest – Aparició d'organismes

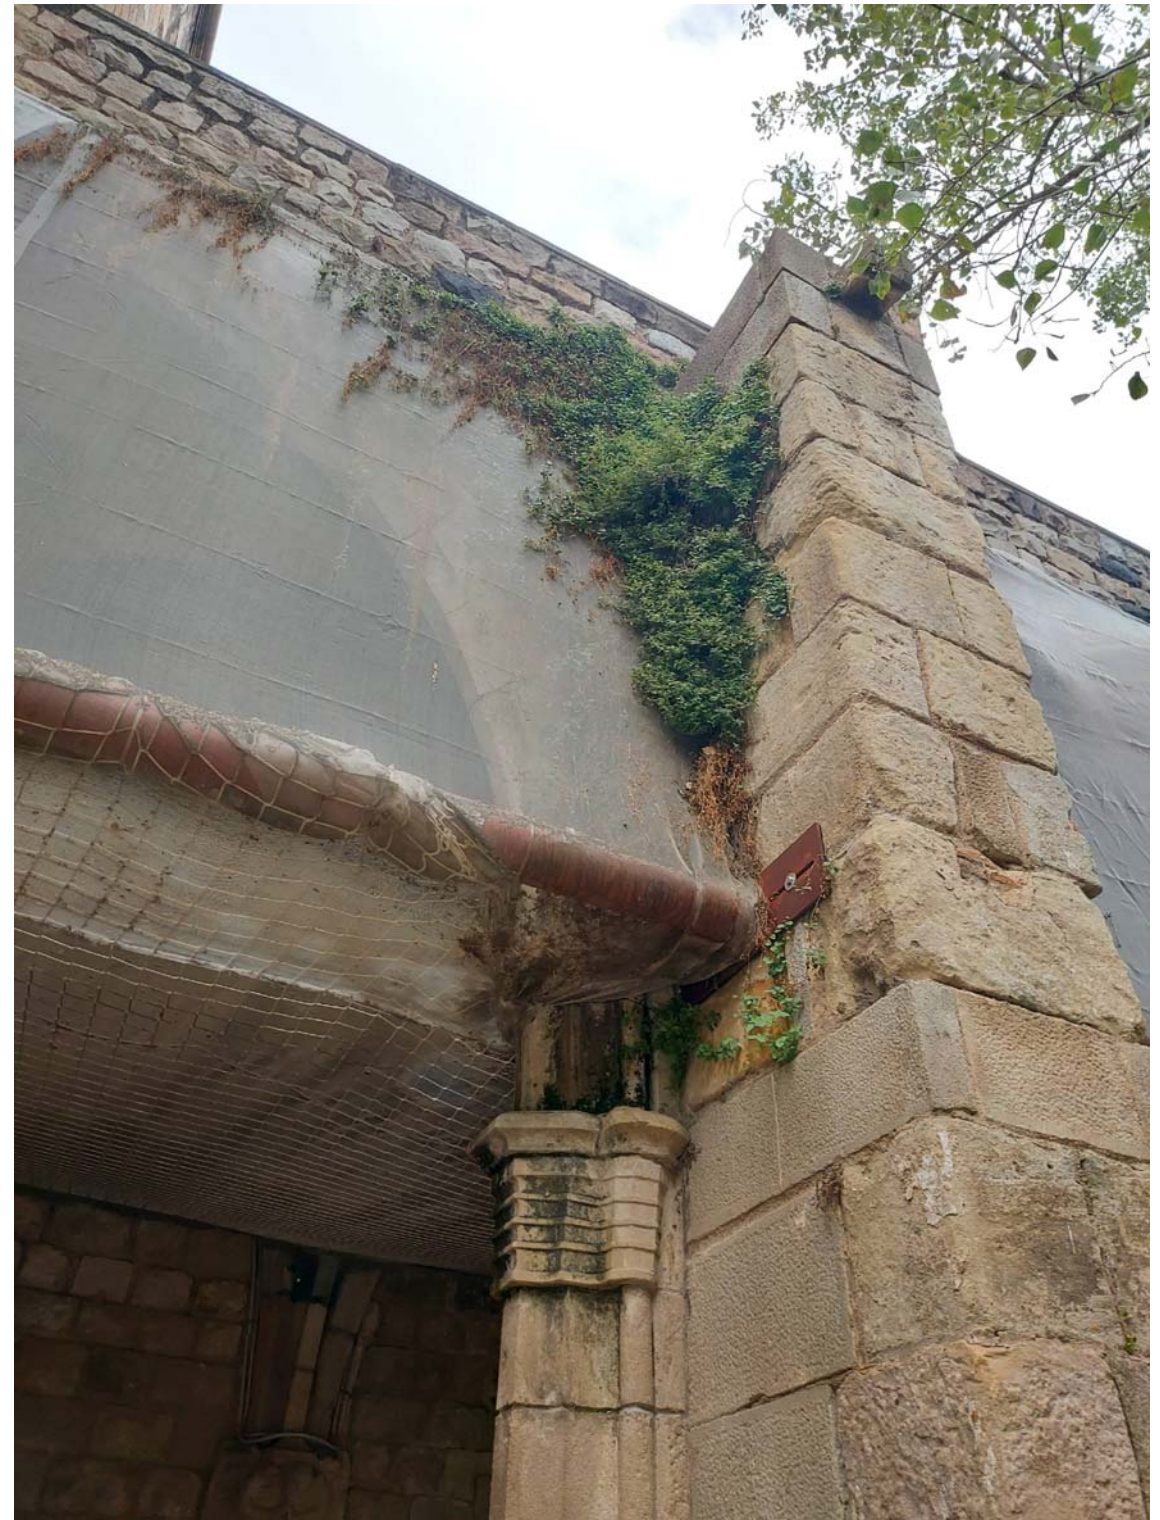
Ala oest – Aparició d'organismes

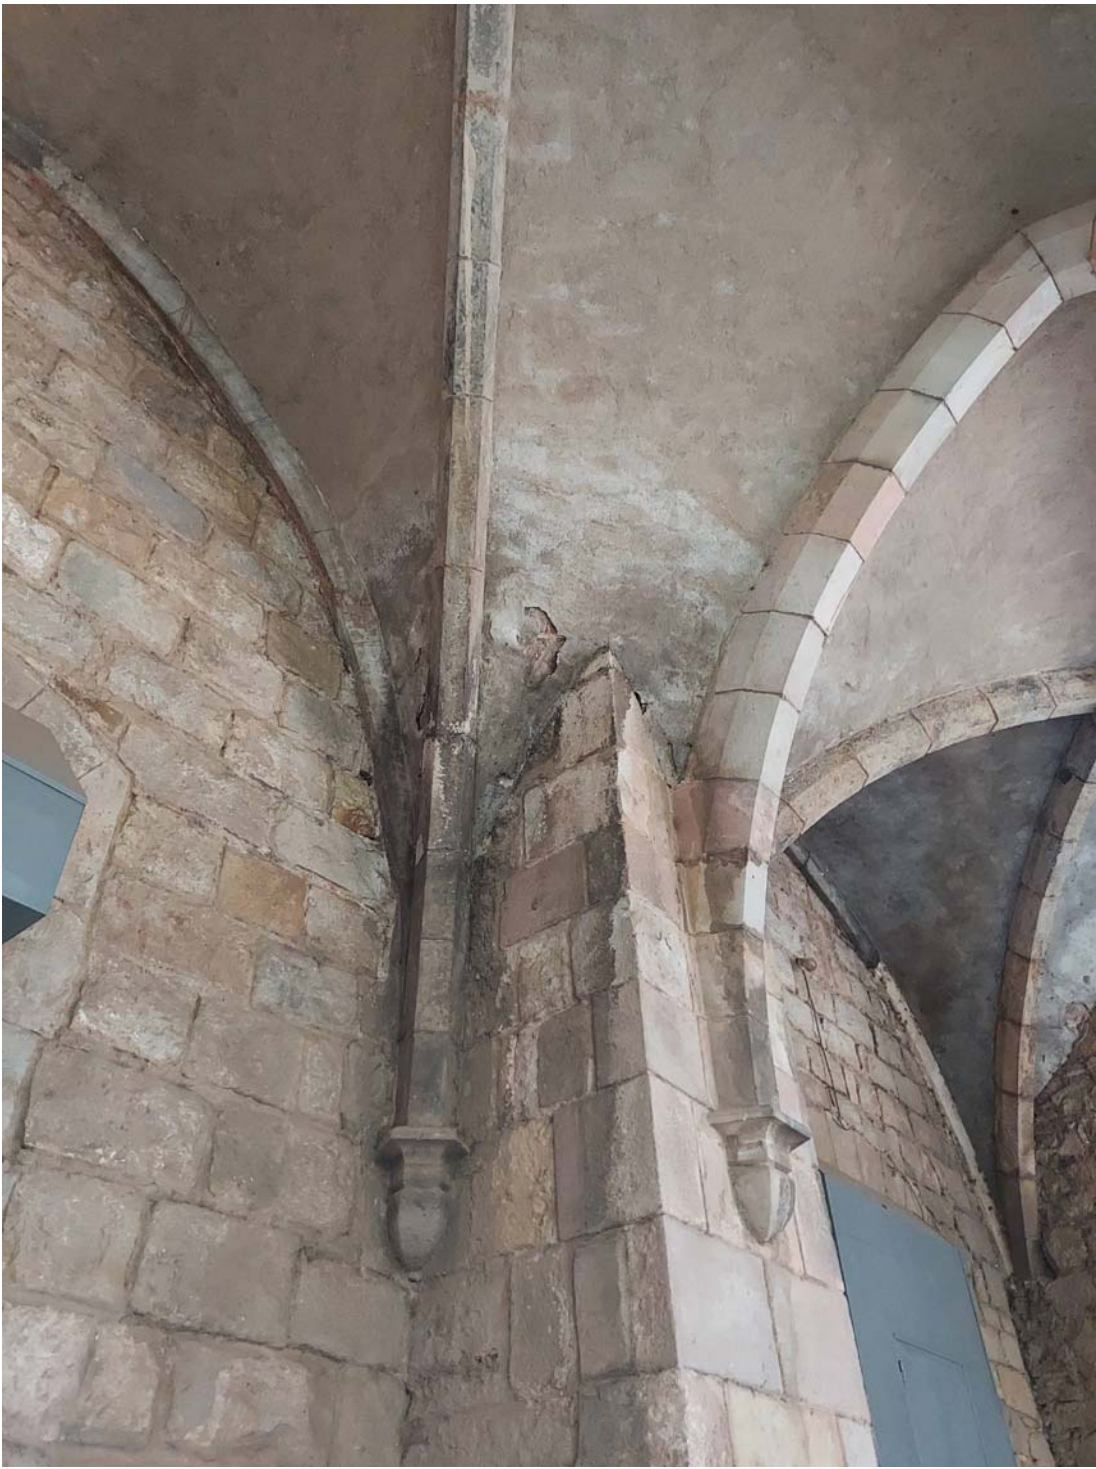
Ala est - Humitats i revestiments bufats

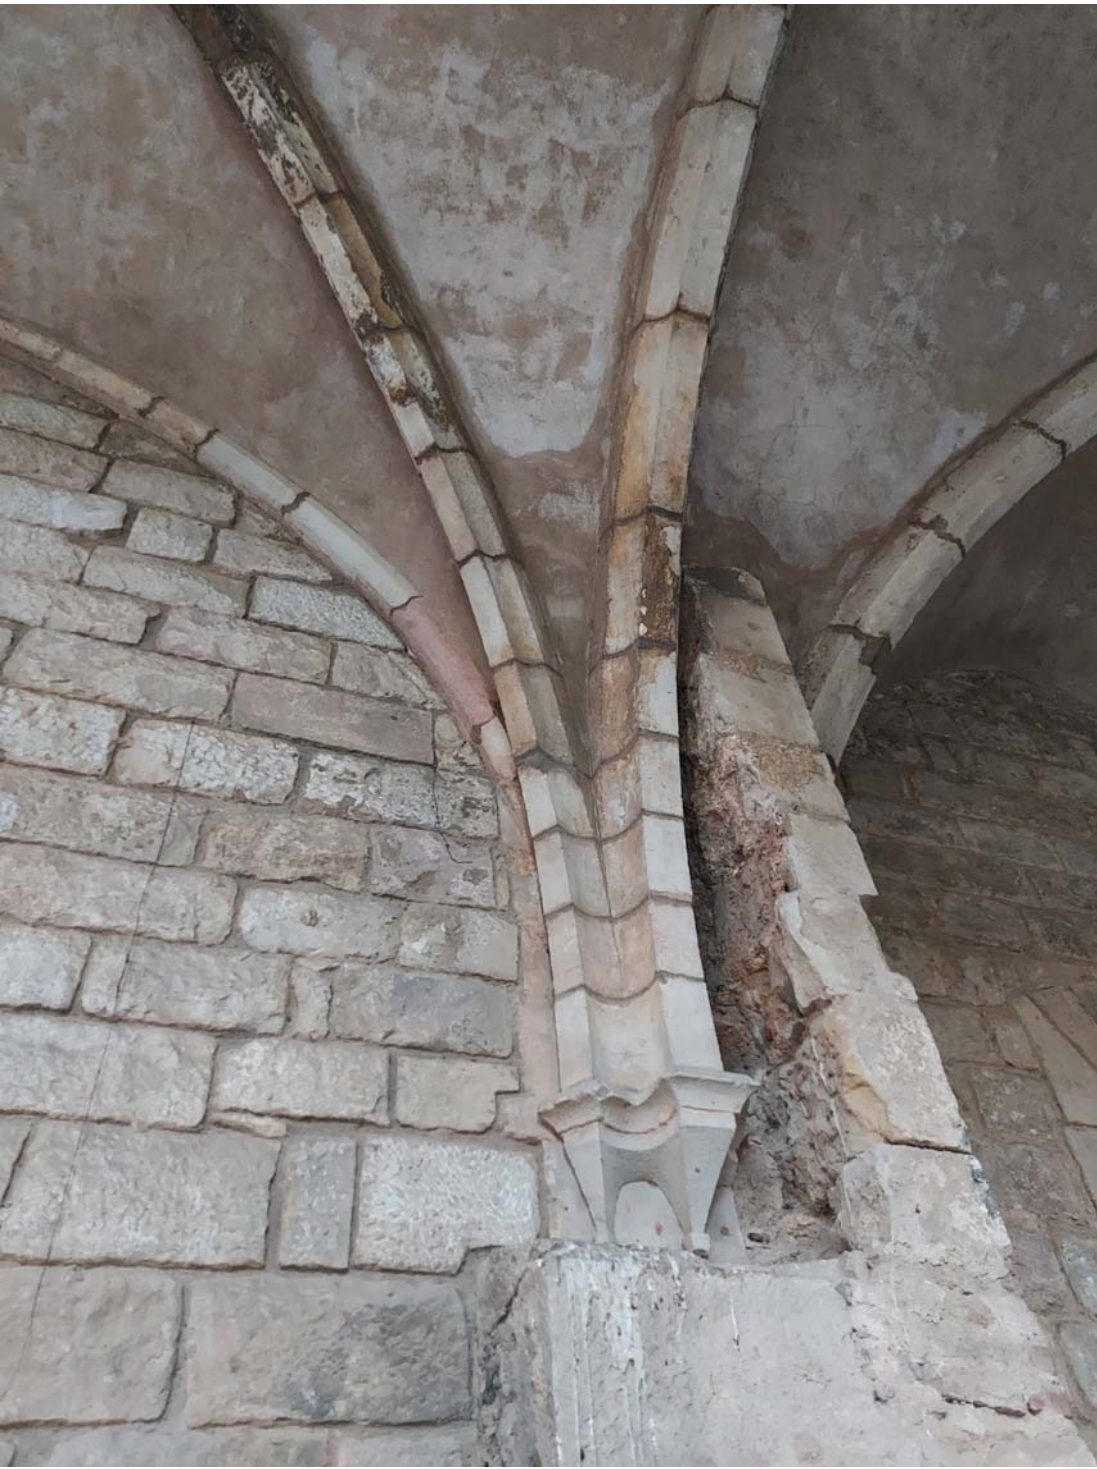
Ala nord – Aparició d'humitats

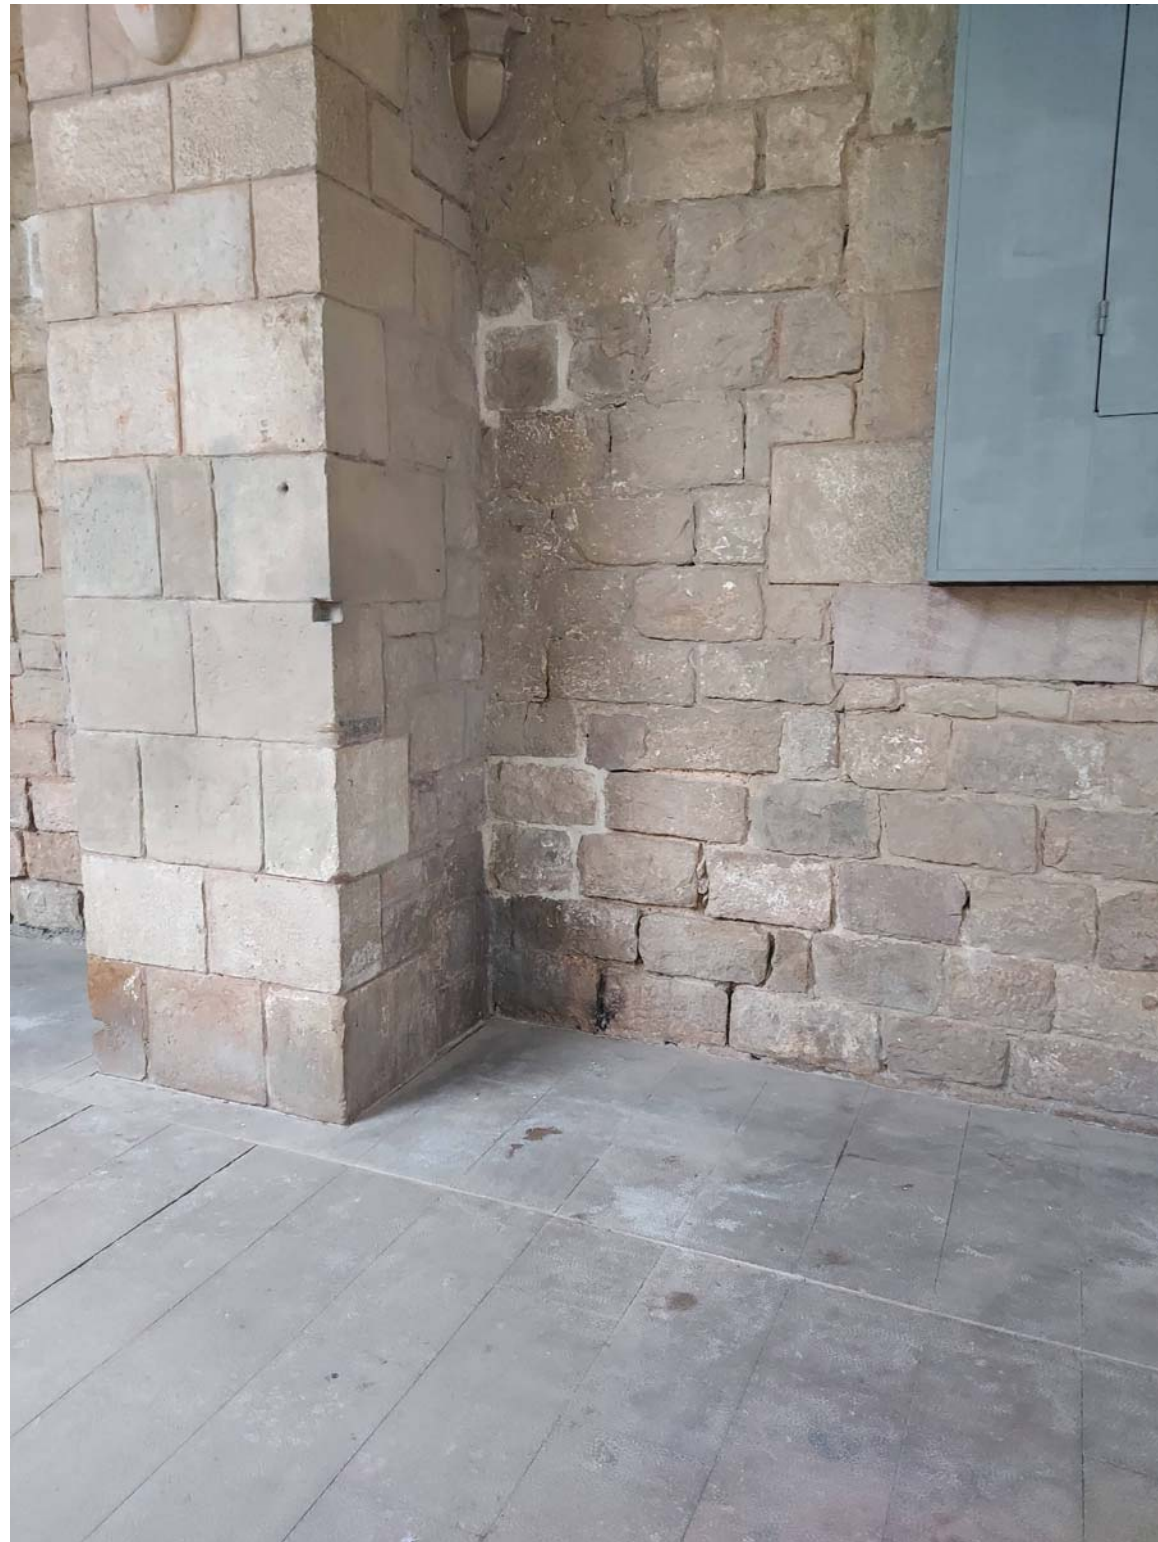
Ala est – Brutícia i juntes obertes

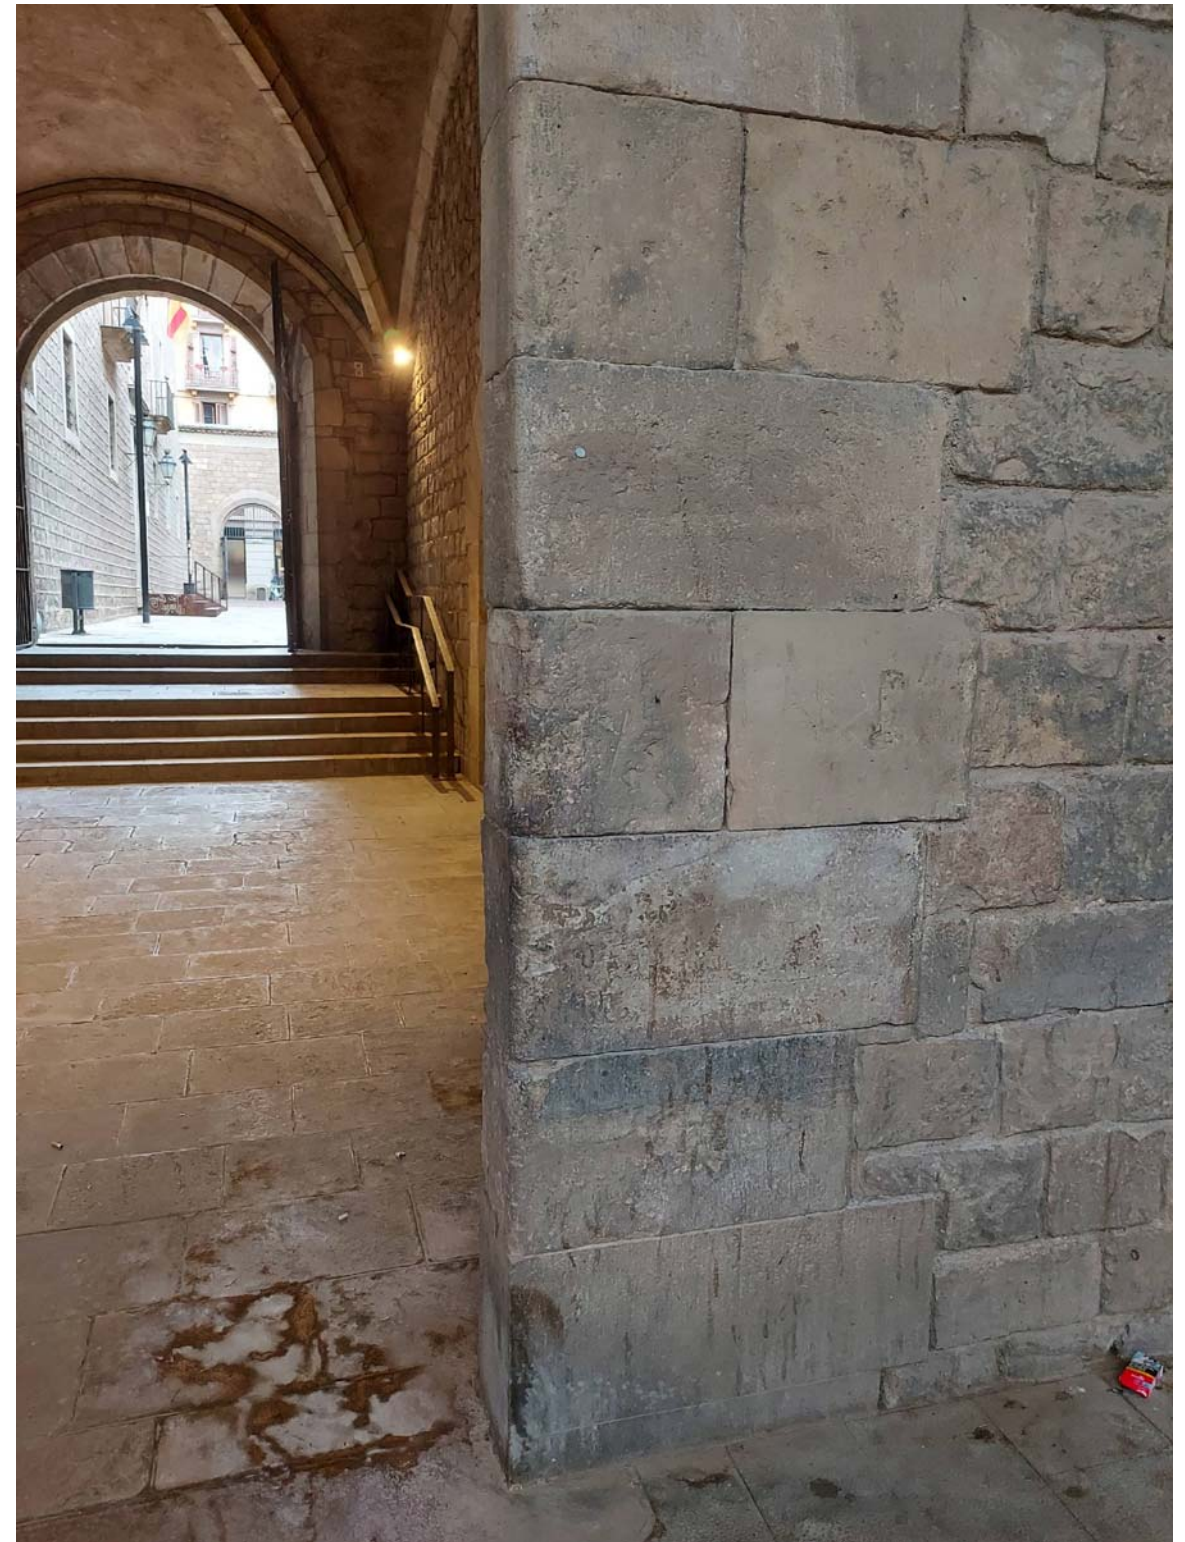
Ala nord - Brutícia

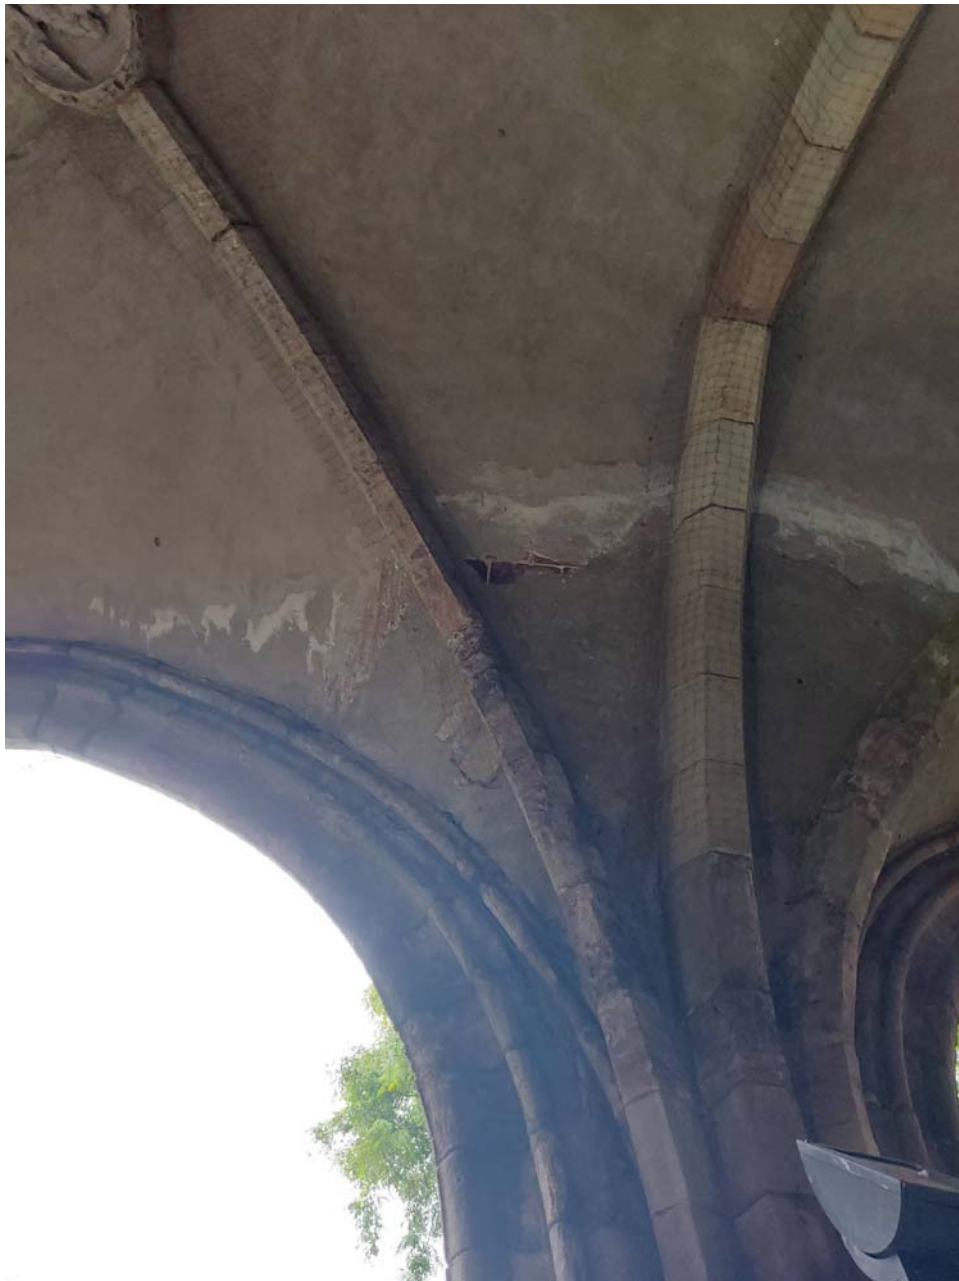
Ala est – Revestiments bufats

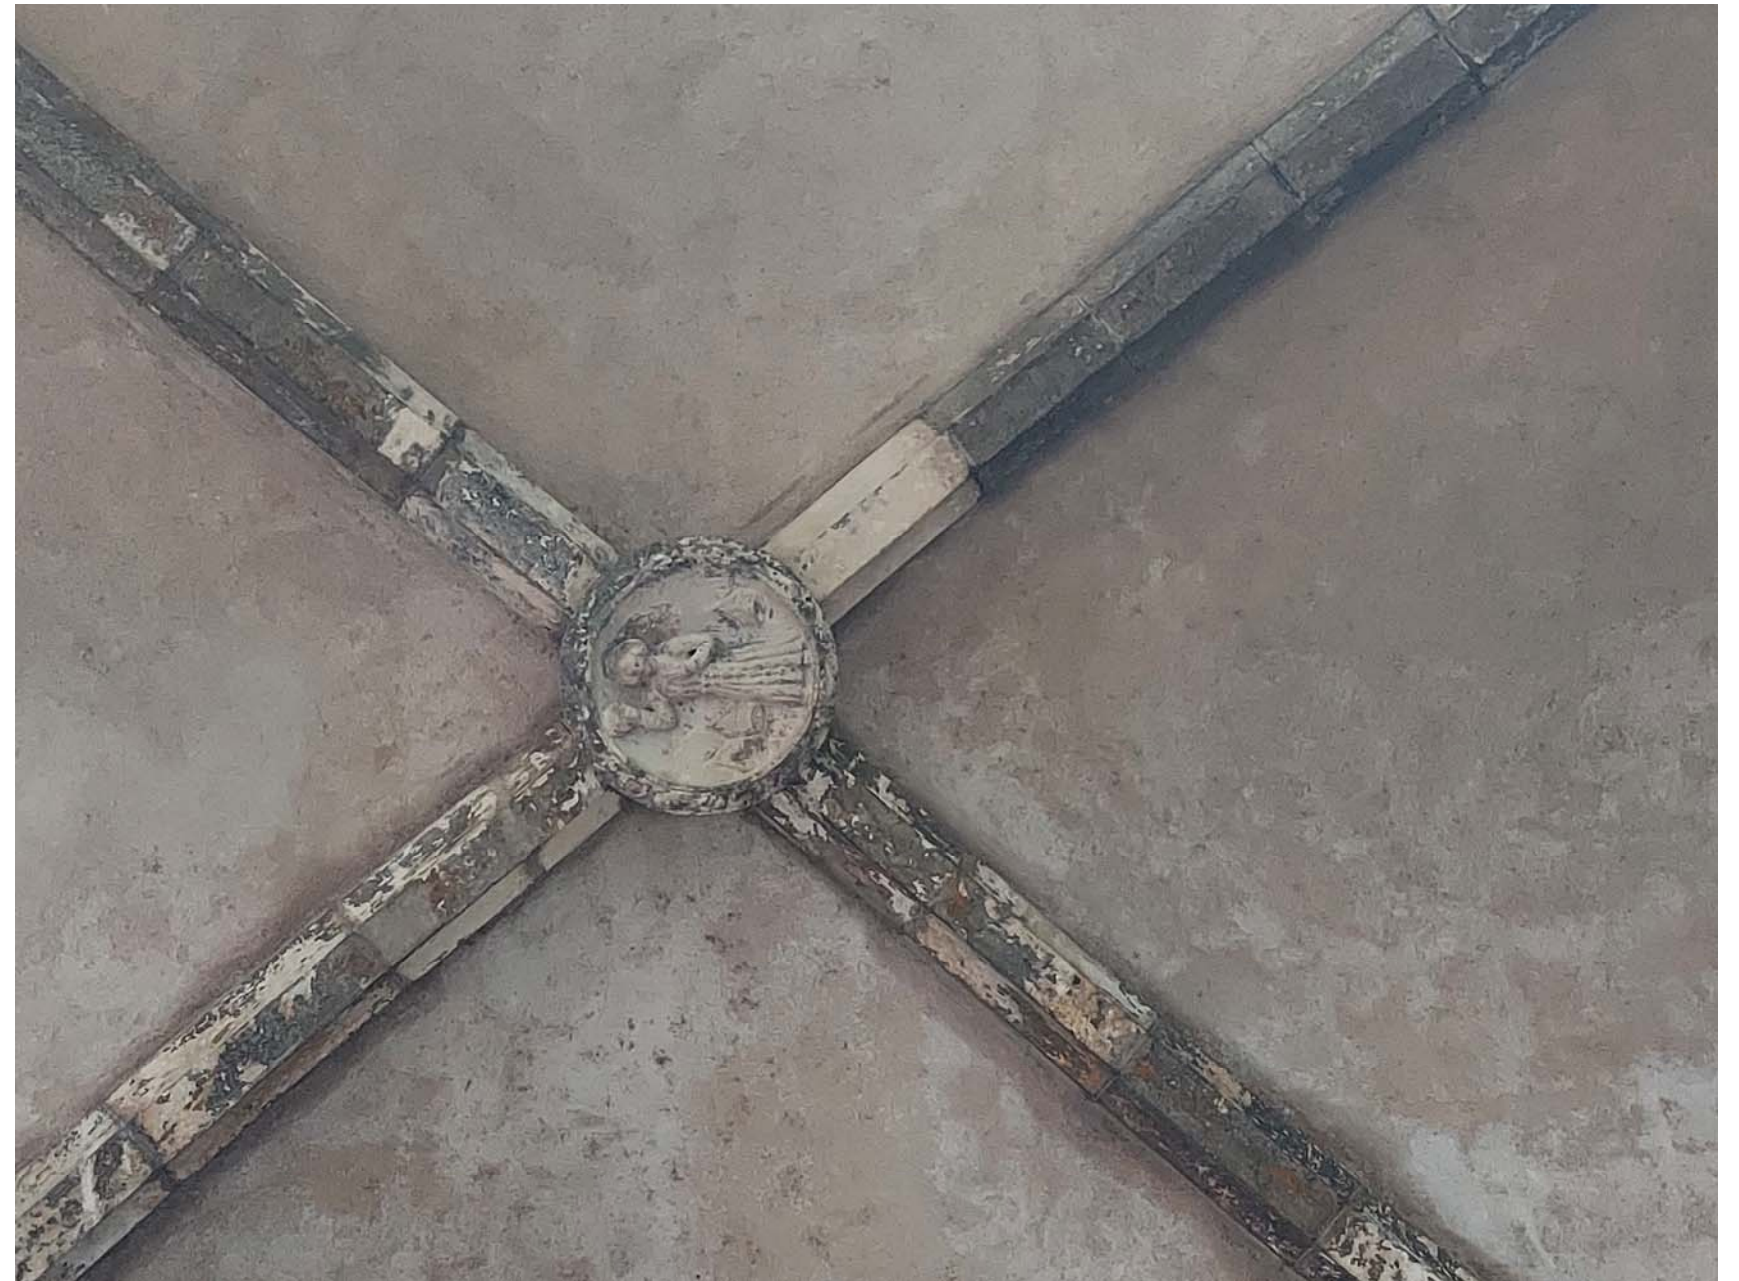
Ala nord – Brutícia focalitzada

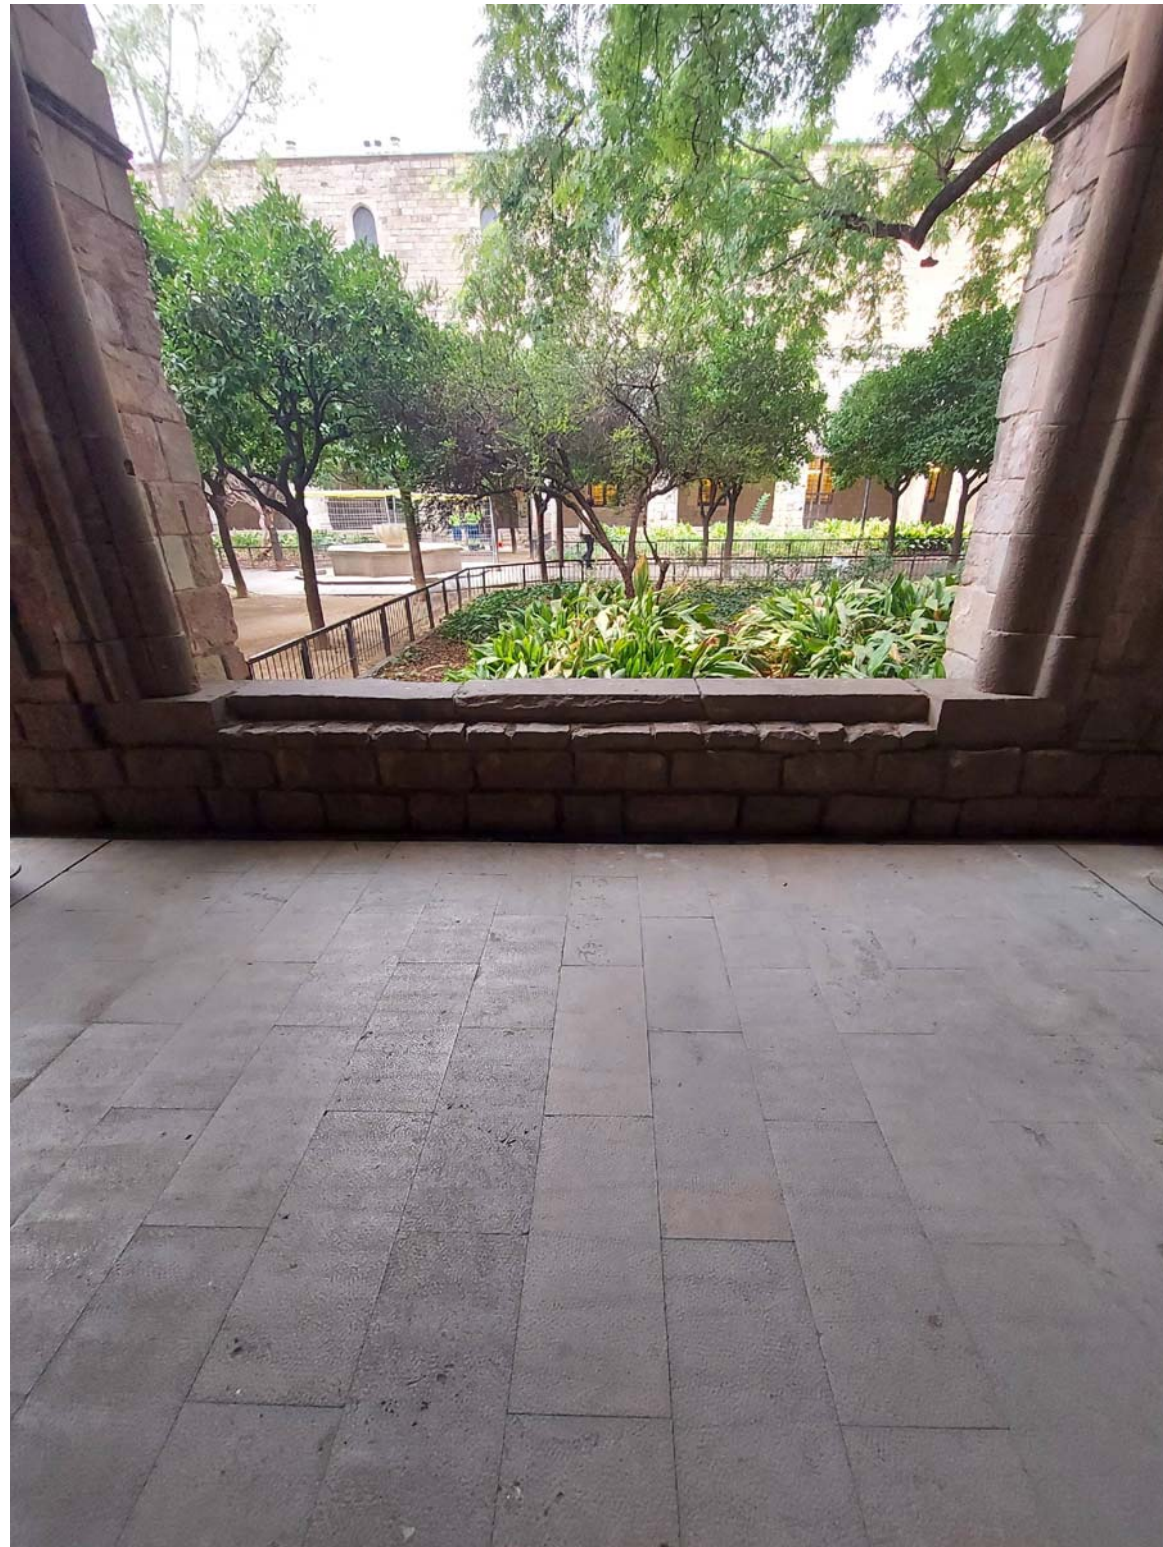
Ala est – Volums perduts
