Projecte de Rehabilitació del claustre de l'Antic Hospital de la Santa Creu de Barcelona, Districte de Ciutat Vella

Projecte d'Execució

ÀMBIT 2: Rehabilitació del claustre de l'edifici

Documentació Gràfica (DG)

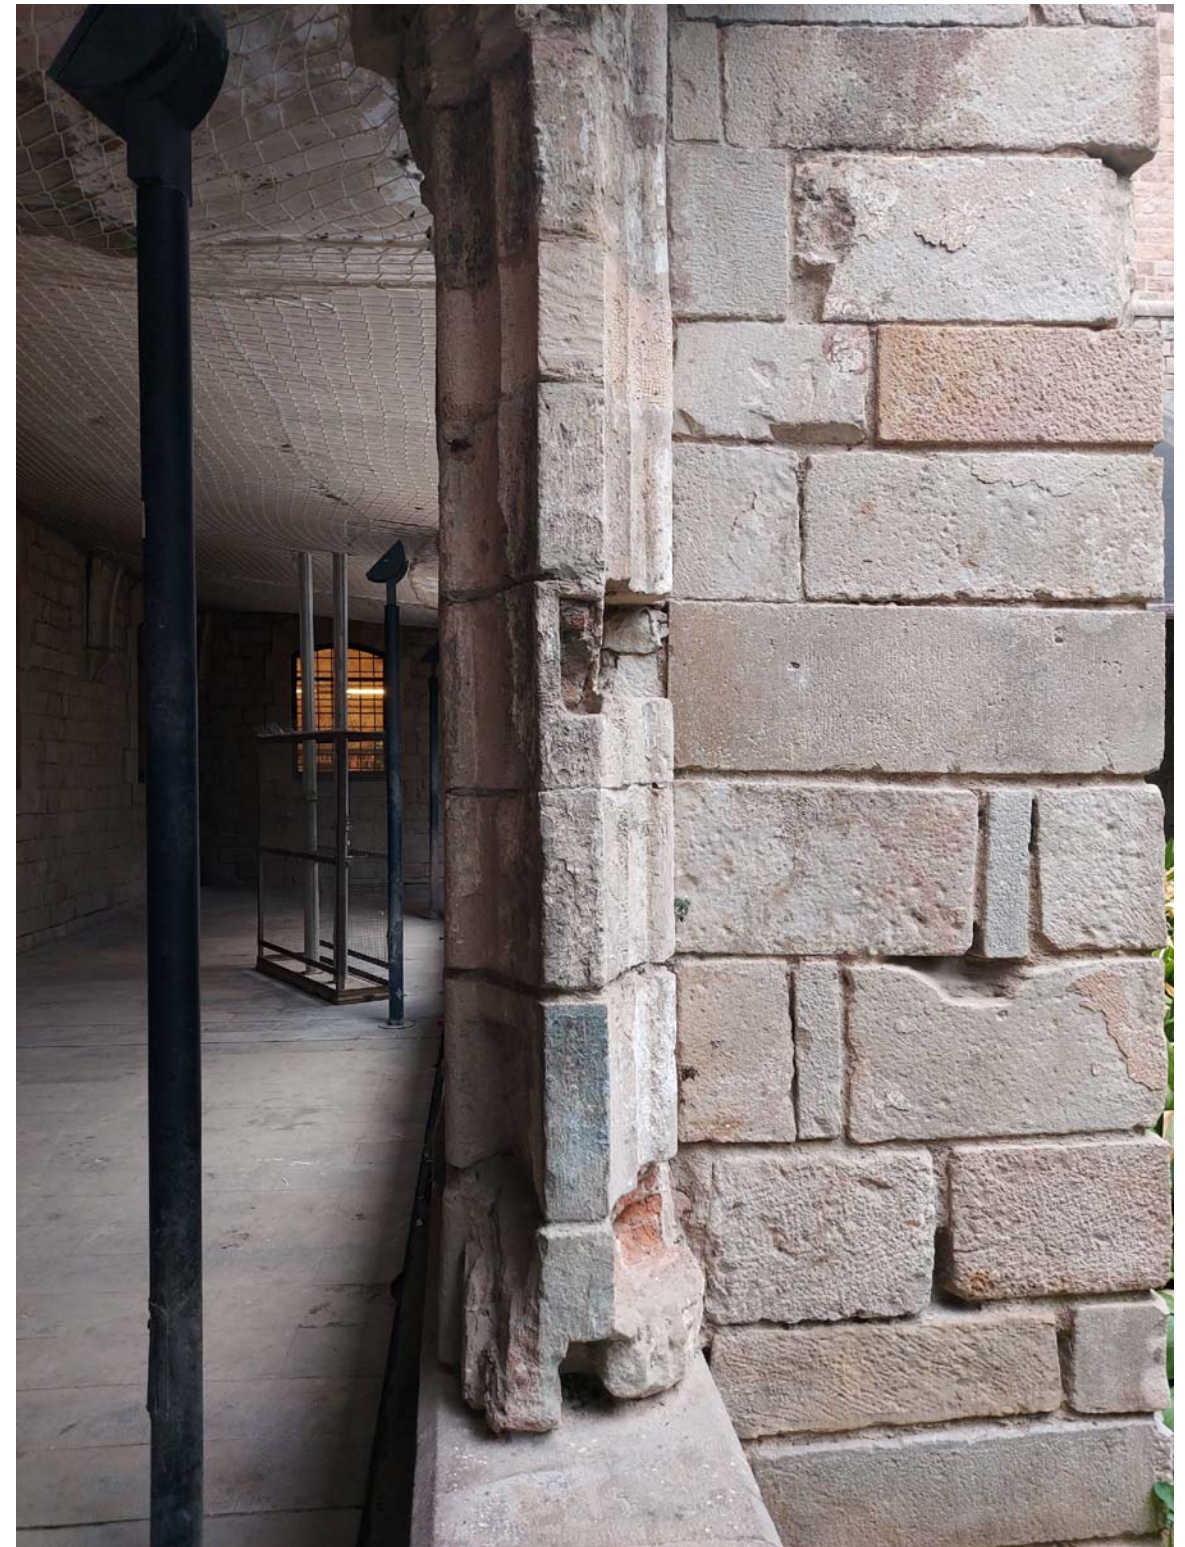
Ala oest – Volums i capitells perduts

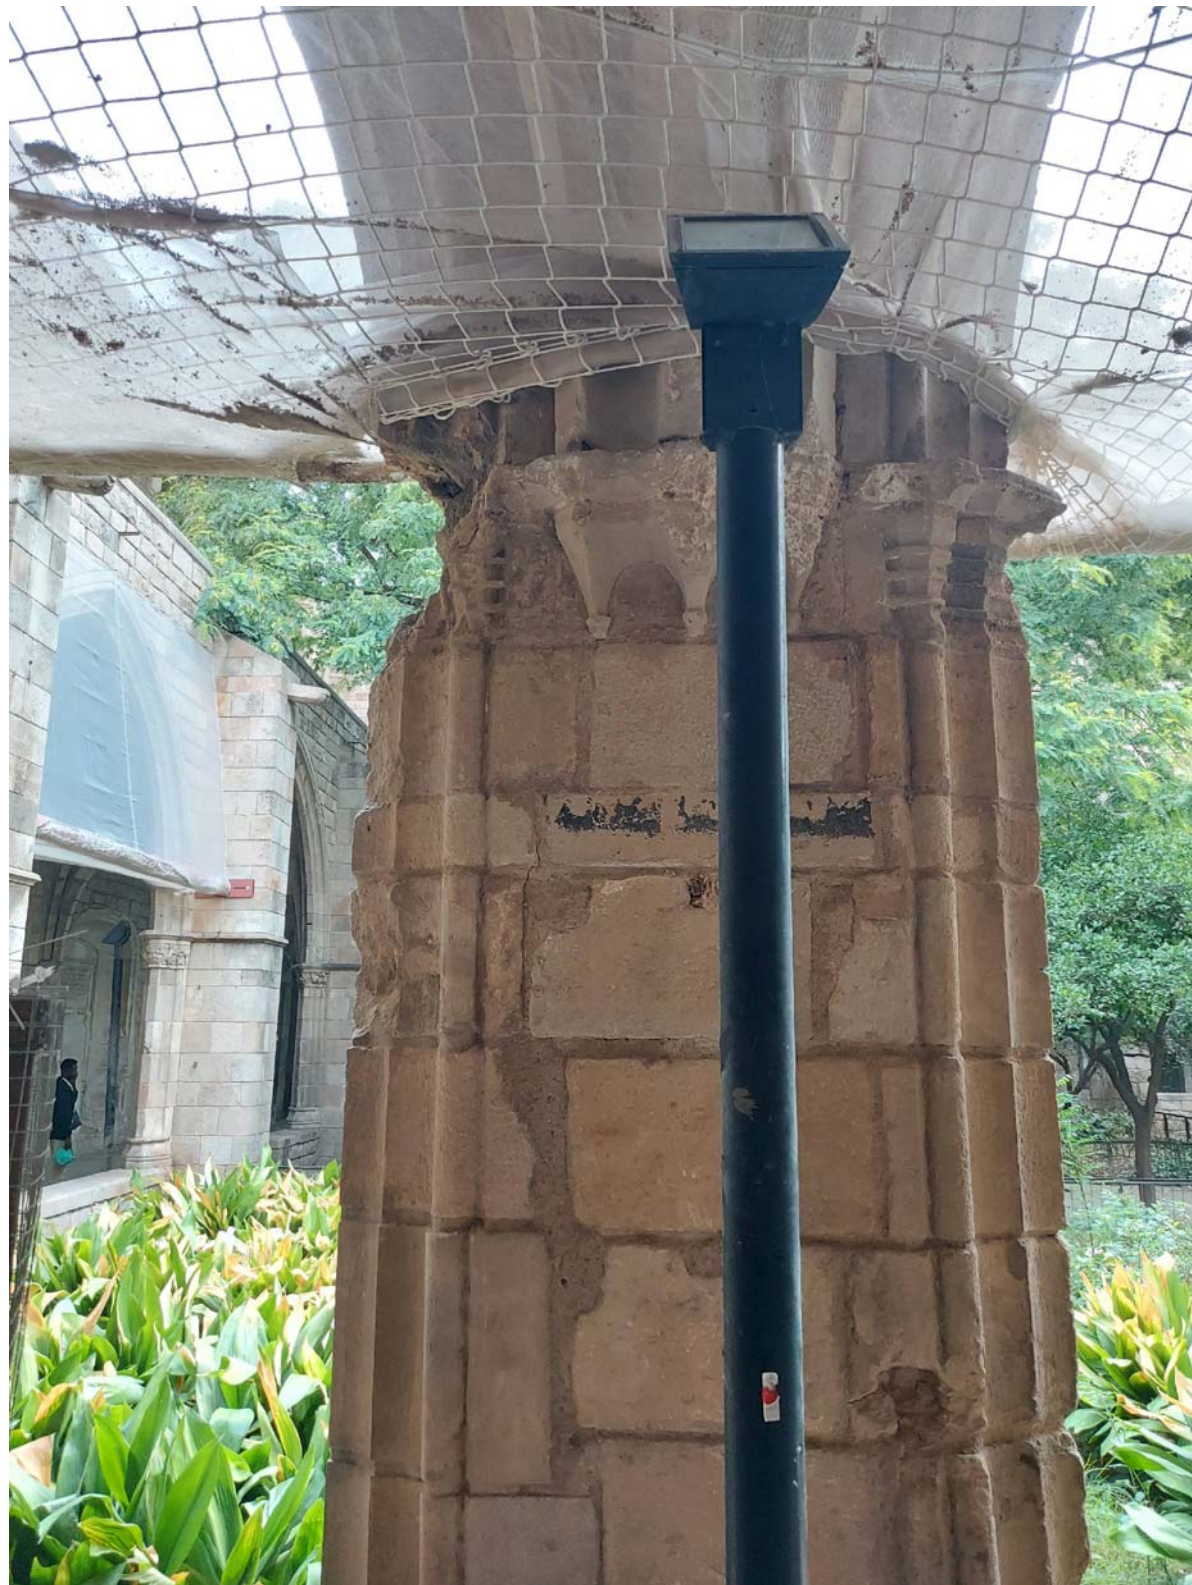
Ala oest – Capitells perduts

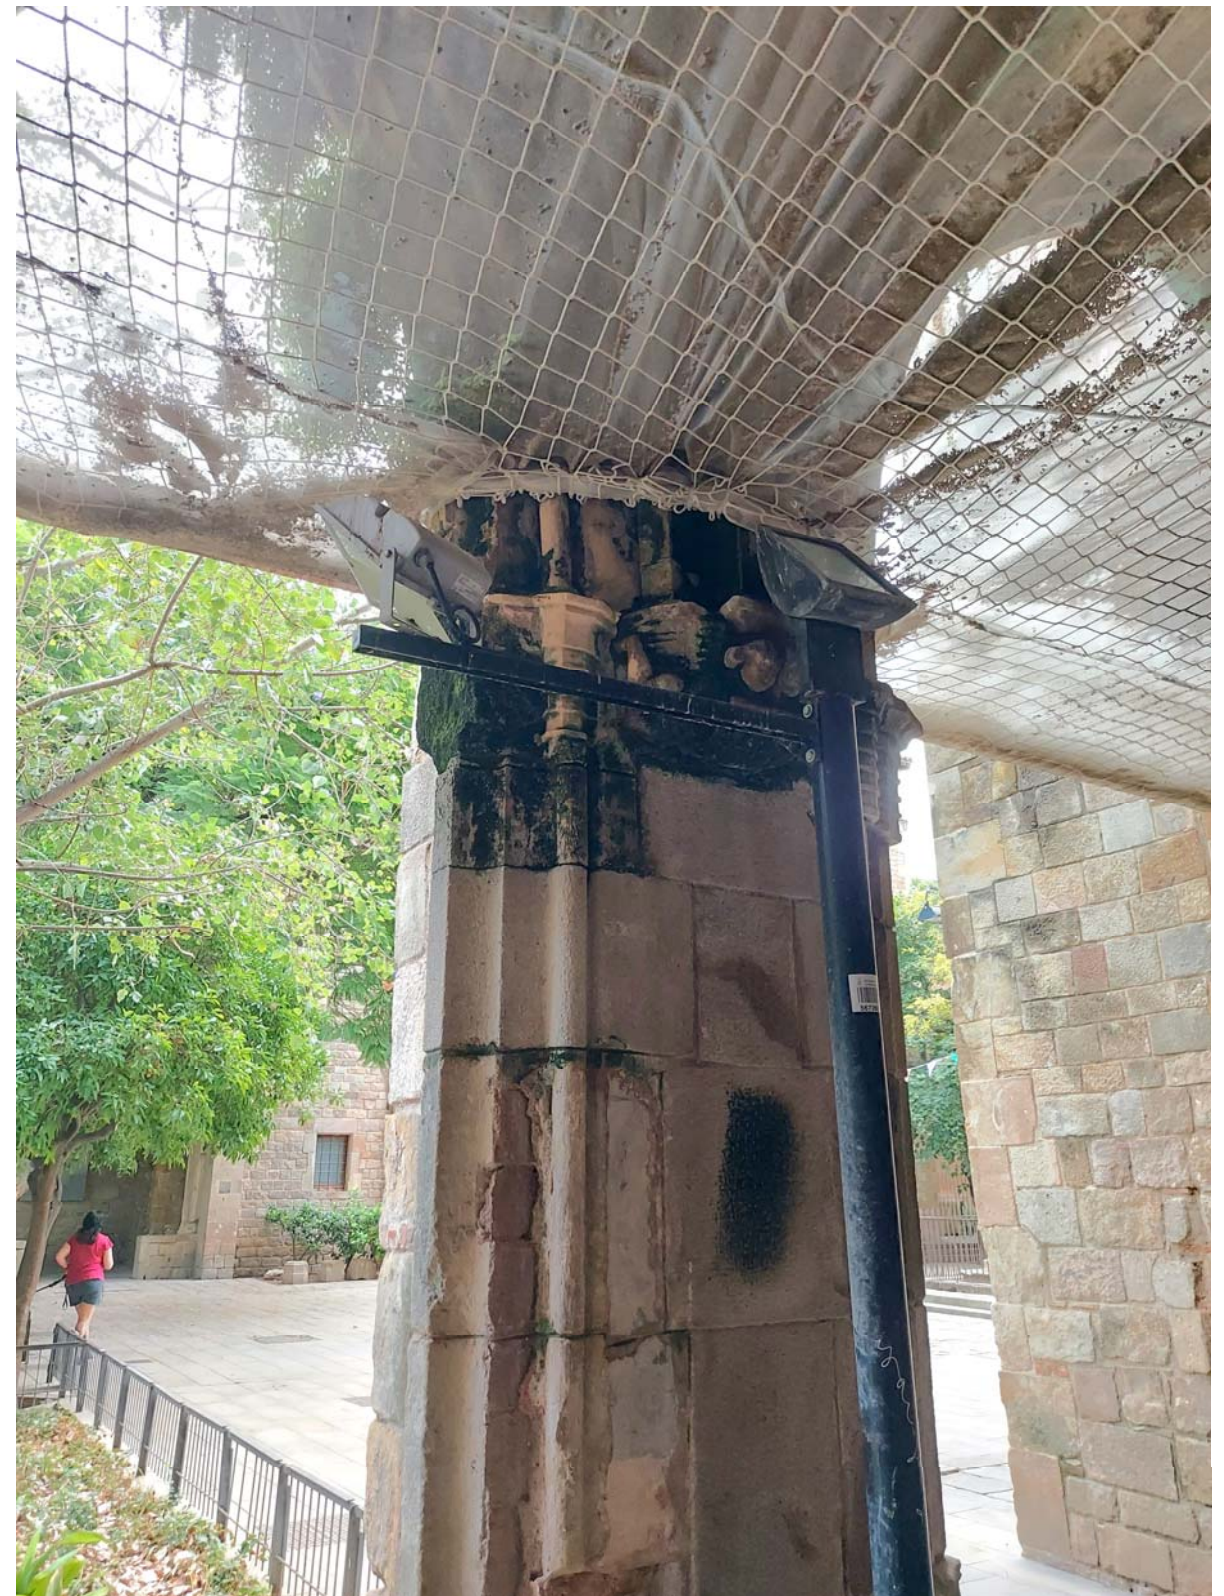
Ala oest – Capitells perduts i aparició d'organismes
