**Projecte de Rehabilitació de la façana del C/ Hospital de l'Antic Hospital de la Santa Creu de Barcelona, Districte de Ciutat Vella**

**Projecte d'Execució**

**Tom II / V**

Documentació Gràfica (DG)

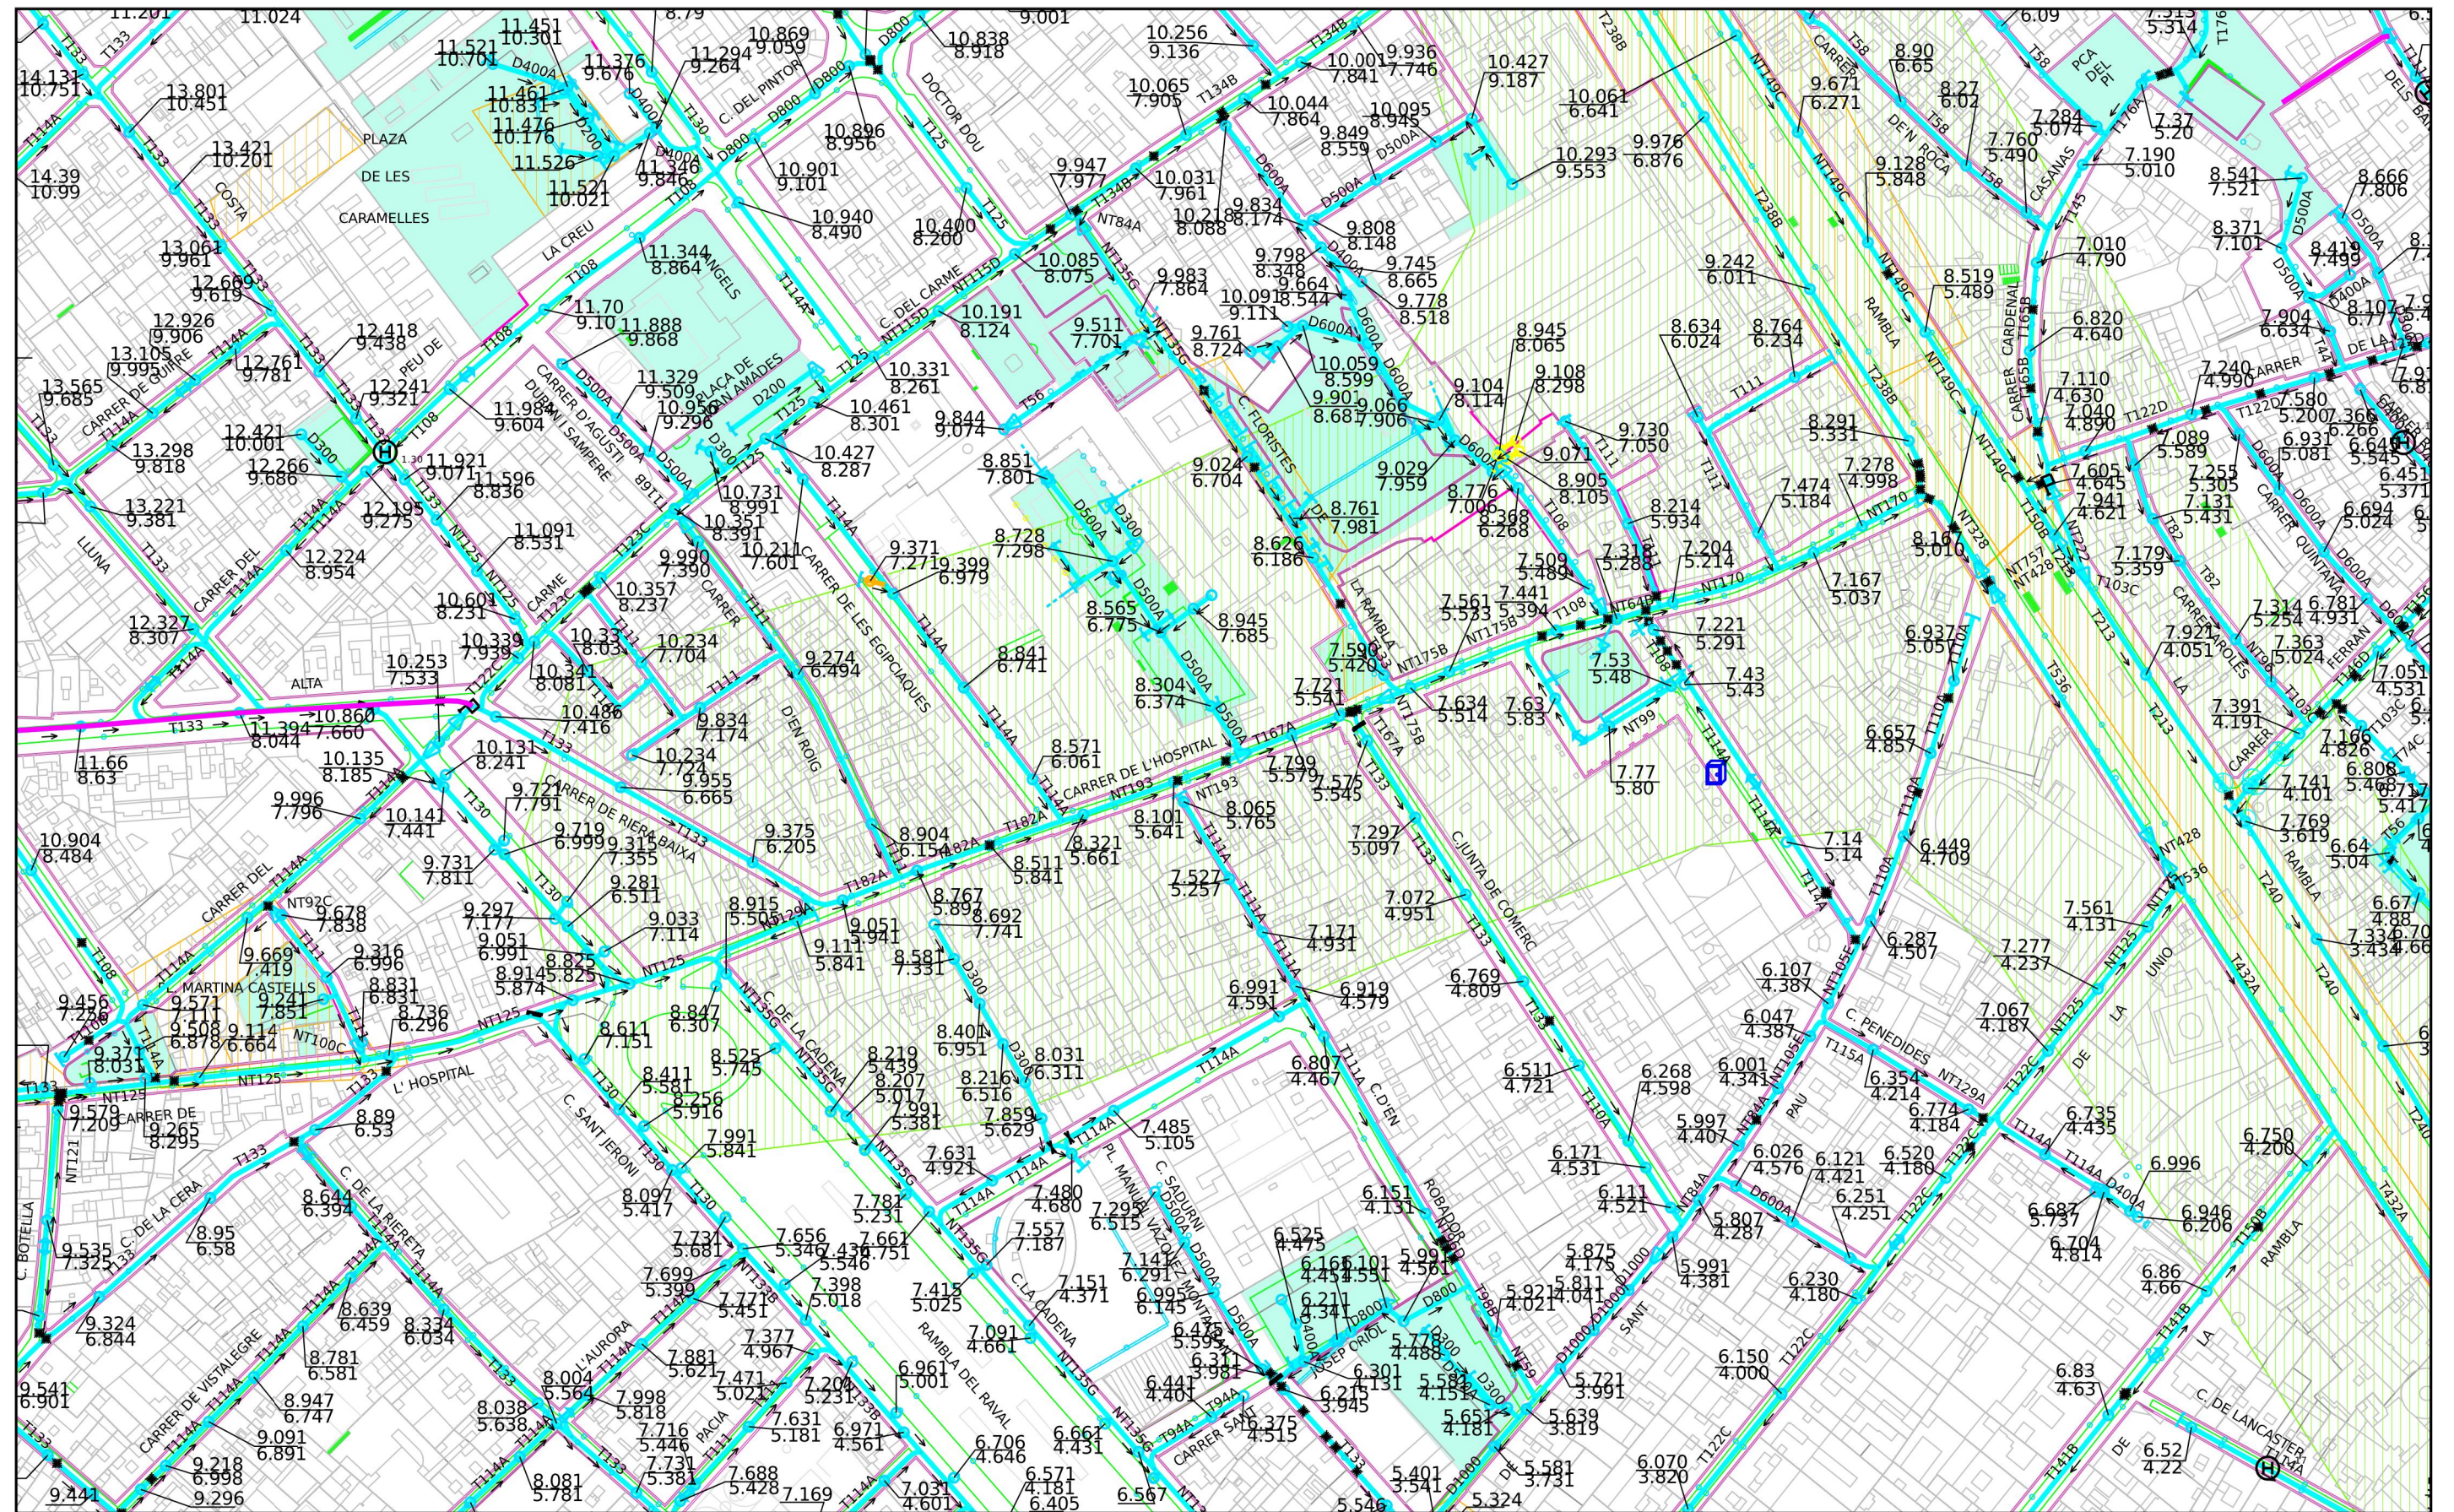
NOM DEL PLANOL:  
INFO. PRÈVIA/ANTECEDENTS/CONDICIONANTS PARTIDA  
SERVEIS EXISTENTS  
CLAVEGUERAM

## XARXA DE CLAVEGUERAM: GEOMETRIA

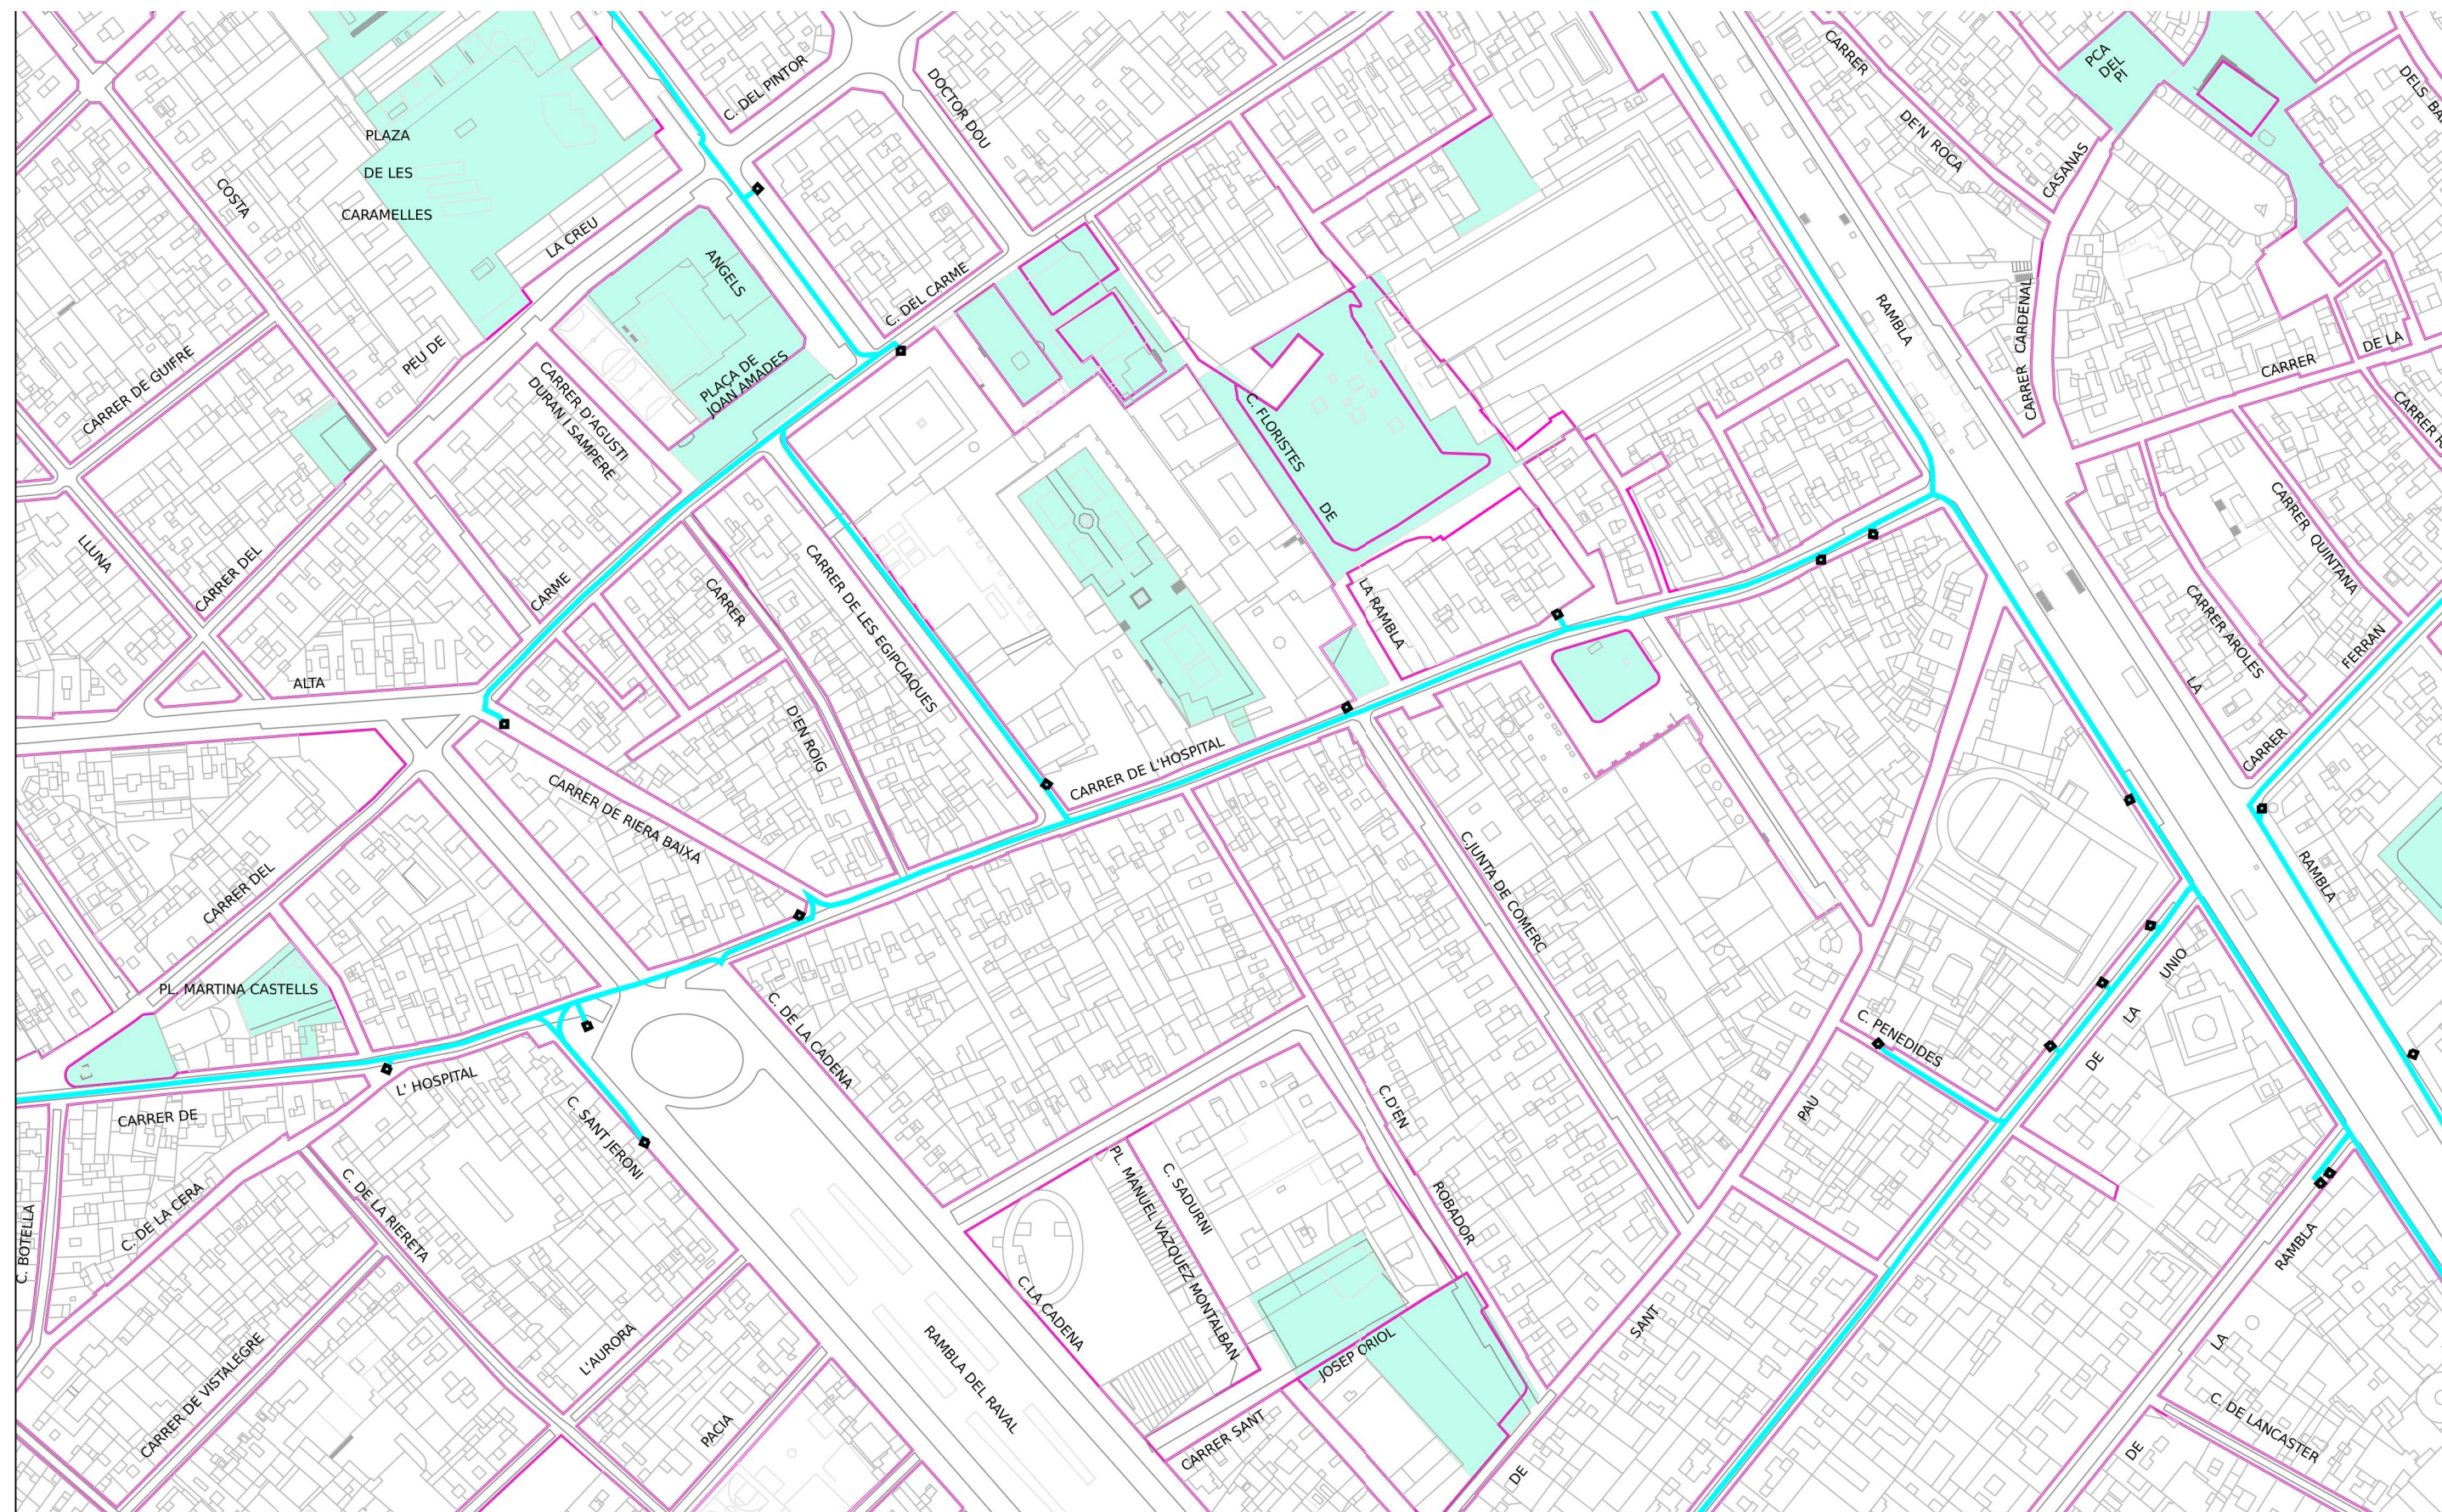
| <b>Ajuntament de Barcelona</b><br>Barcelona<br>Cicle de l'Aigua SA | <b>XARXA DE FIBRA ÒPTICA PEL CLAVEGUERAM</b><br><b>Codi 776053-1930</b> Rehabilitació façana AHSC | Data: 10-03-2025 | <b>LLEENDA</b><br><div> Xarxa projectada </div> <div> Xarxa en construcció </div> <div> Xarxa existent </div> <div> <input type="checkbox"/> Arqueta de fibra òptica </div> |

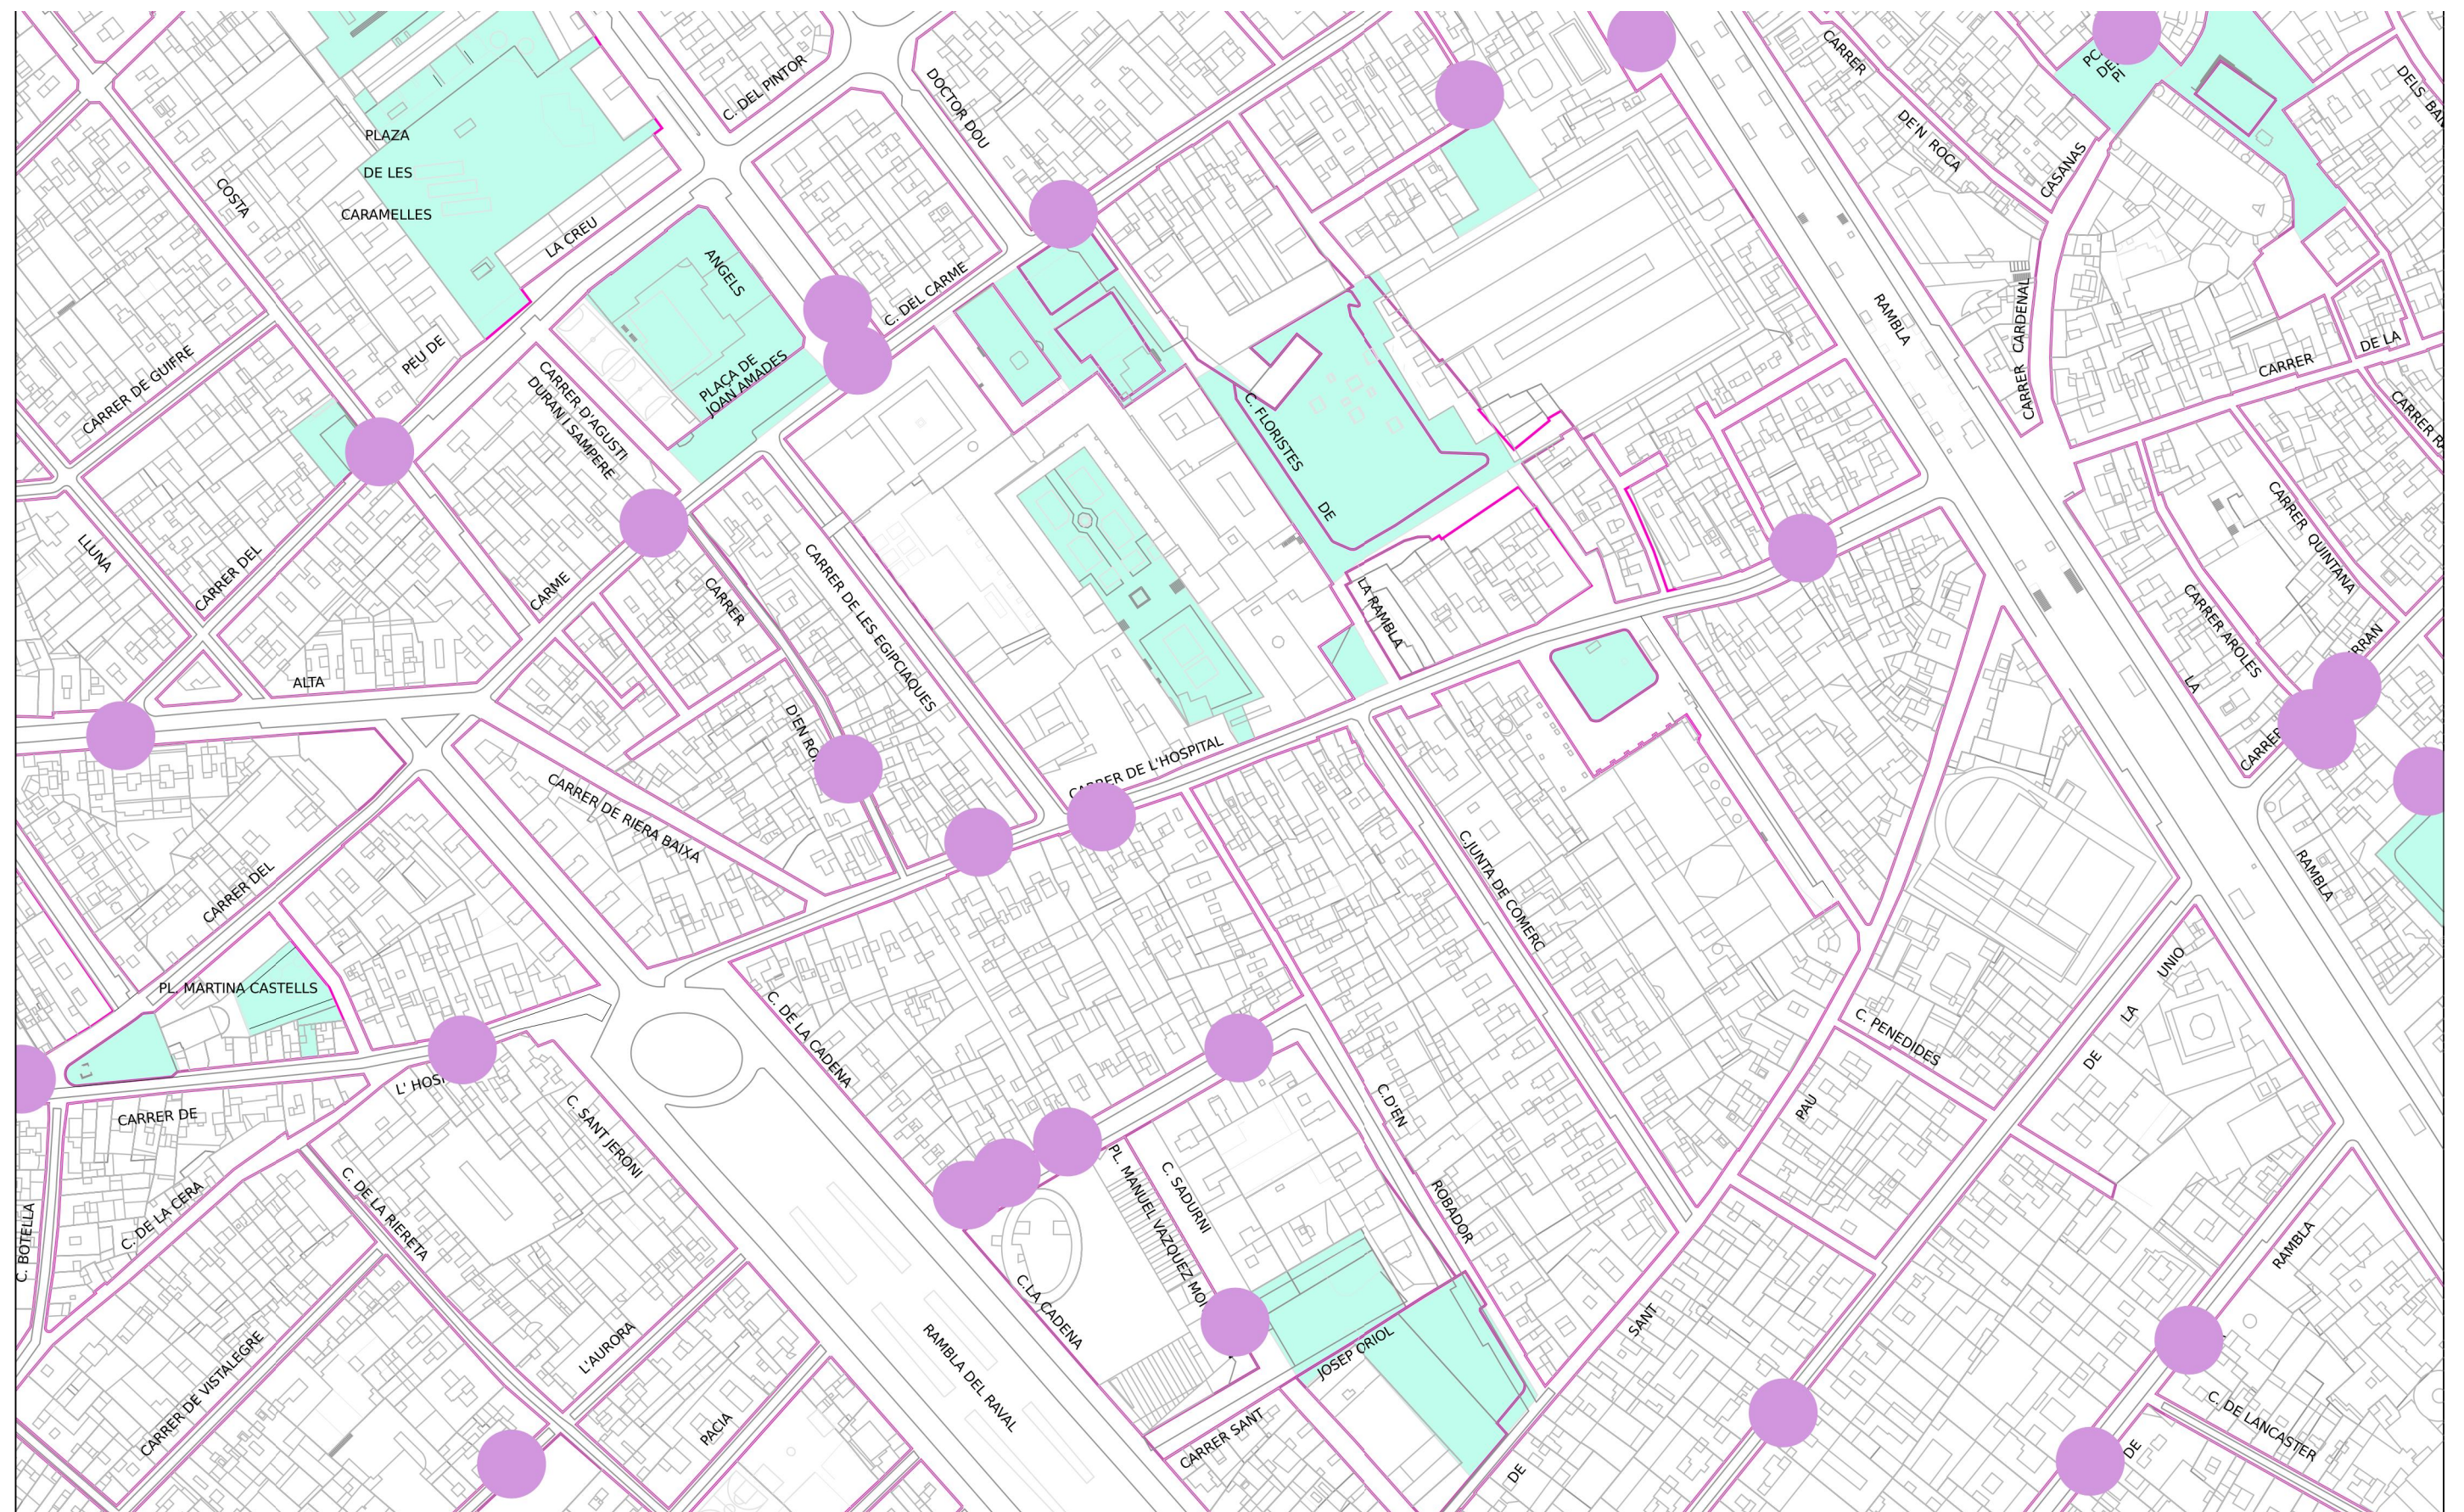
| <b>Ajuntament de Barcelona</b><br>Barcelona<br>Cicle de l'Aigua SA | <b>REFUGIS DE GUERRA I MINES A BARCELONA</b><br><b>Codi 776053-1930    Rehabilitació façana AHSC</b> | Data 10-03-202<br>:        5 | <b>LLEENDA</b><br><div> <span>Refugi de guerra (sense dades geomètriques específiques)</span> </div> <div> <span>Refugi de guerra (amb dades geomètriques específiques)</span> </div> <div> <span>Mina d'aigua</span> </div> |

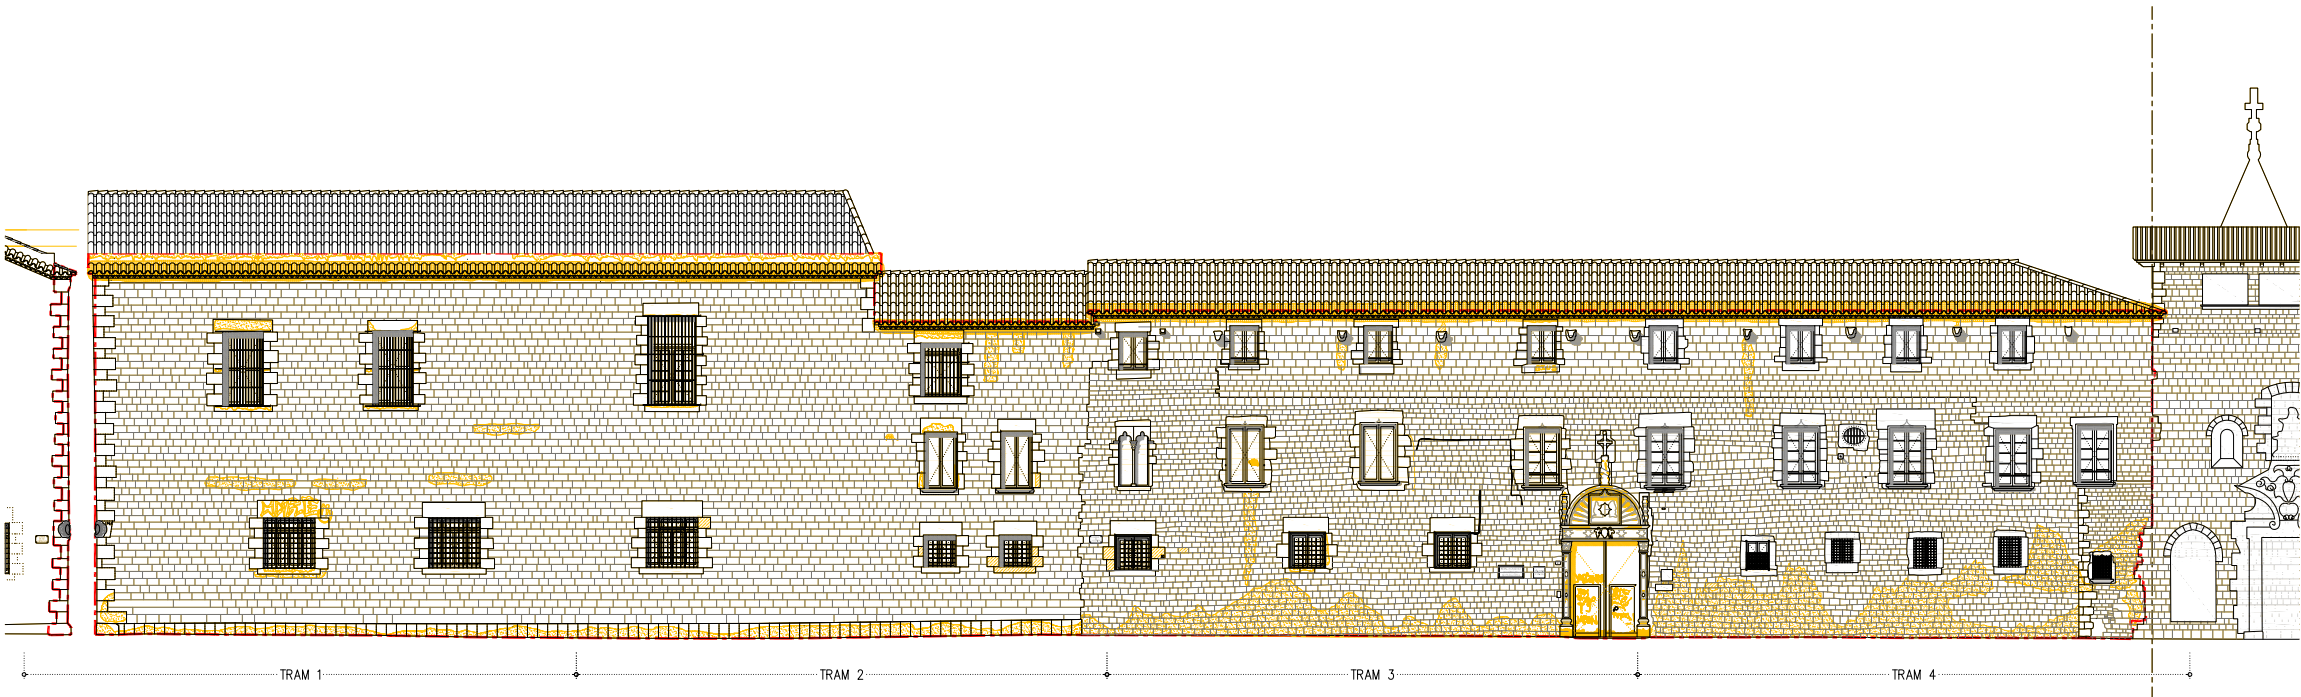
A1 - ALÇAT CARRER HOSPITAL - ESTAT ACTUAL

- P1 NETEJA AMB RASPALL SUAU I ASPIRAT I POSTERIOR NETEJA MECÀNICA INTEGRAL AMB AIGUA I SABÓ DE TOT EL CONJUNT ESCULTÒRIC I DECORATIU DE PEDRA.
- P2 NETEJA QUÍMICA DE LES PARTS MÉS DETERIORADES AMB PAPERES AB 57 PER ELIMINAR BRUTÍCIA I DIPÒSITS INCRUSTATS, SEGUDA D'UN ESBANDIT AMB AIGUA DESTIL·LADA PER RETIRAR RESIDUS QUÍMICS I PROTEGIR LA SUPERFÍCIE.
- P3 DESMUNTATGE DE PORTA DE FUSTA I ELS FERRATGES PER LA SEVA RESTAURACIÓ A TALLER.
- G1 NETEJA ESPECÍFICA MITJANÇANT MEDIS MANUALS DE LES GÀRGOLLES AMB RASPALLS SUAUS I ASPIRAT, RETIRADA MANUAL DE VEGETACIÓ I APLICACIÓ DE BIOCIDES AQUELLES QUE ESTAN AFECTADES PER ORGANISMES.
- E1 NETEJA ESPECÍFICA MITJANÇANT MEDIS MANUALS DEL CAPITELL, FUST I BASE DEL MAINELL DE LA FINESTRA CORONELLA AMB AIGUA I SABÓ NEUTRE, APOÏS I BISTURI.

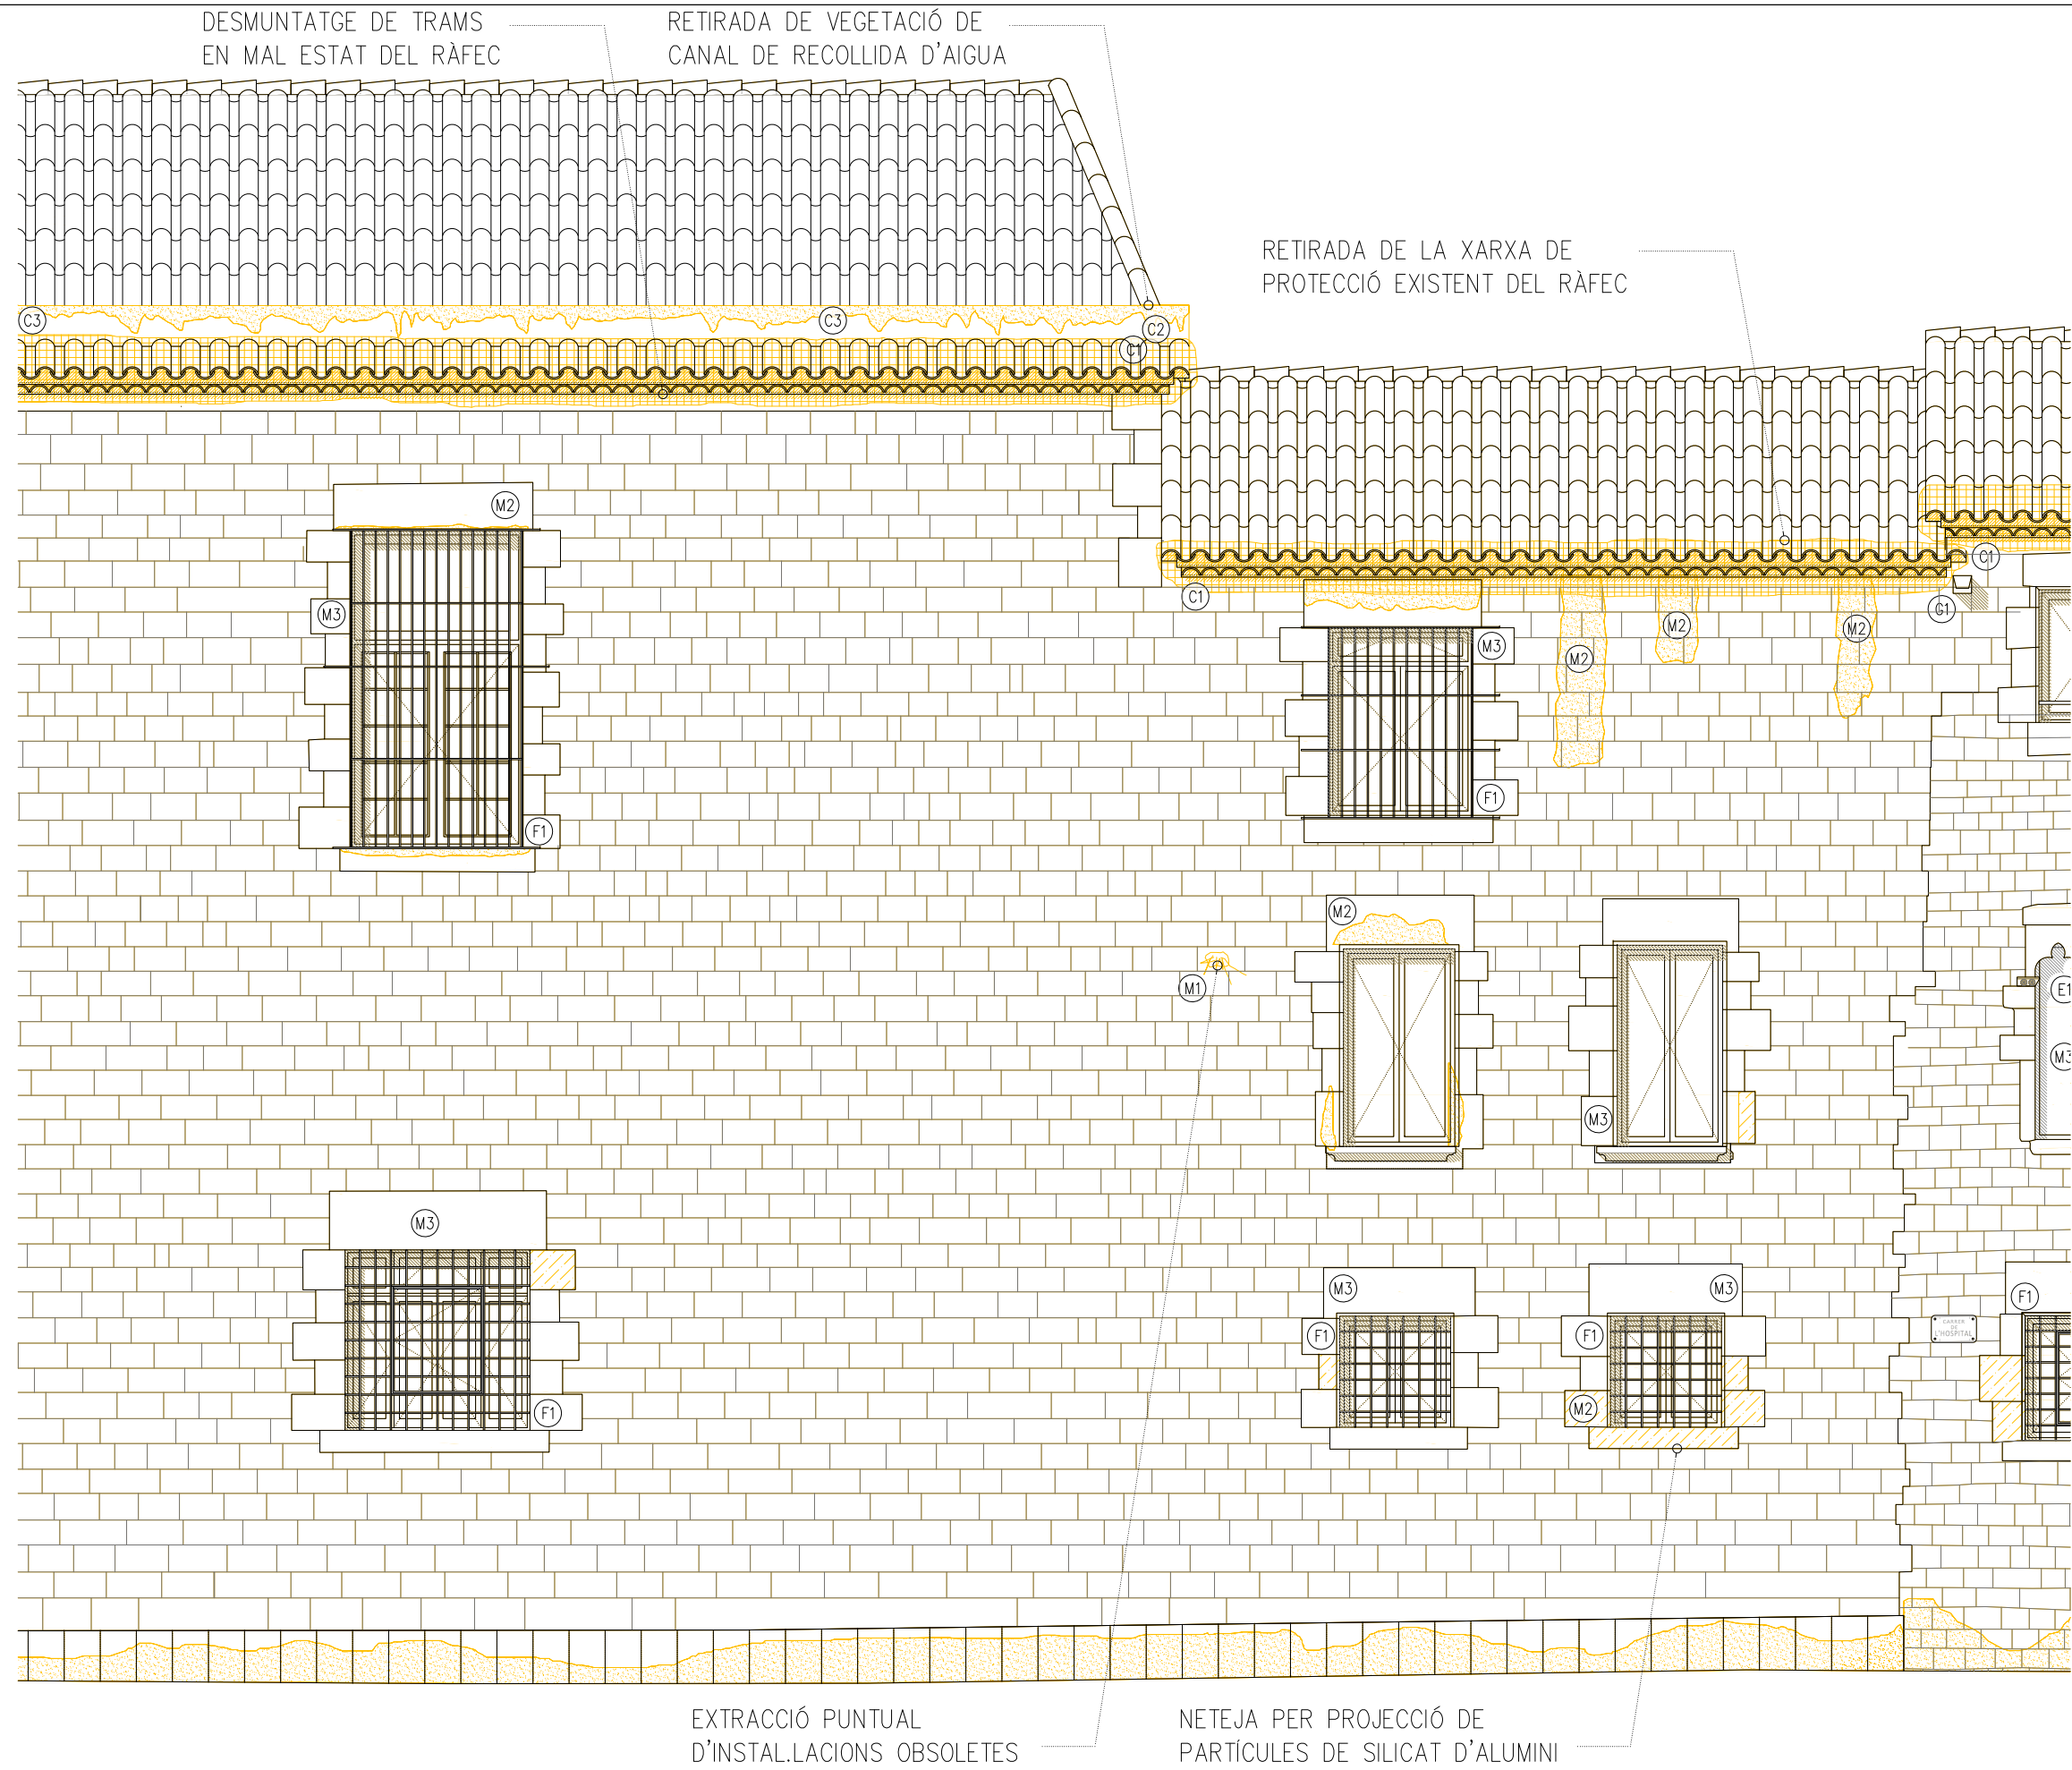
A1.2 - ALÇAT CARRER HOSPITAL - ESTAT ACTUAL

- (P1) NETEJA AMB RASPALL SUAU I ASPIRAT I POSTERIOR NETEJA MECÀNICA INTEGRAL AMB AIGUA I SABÓ DE TOT EL CONJUNT ESCULTÒRIC I DECORATIU DE PEDRA.
- (P2) NETEJA QUÍMICA DE LES PARTS MÉS DETERIORADES AMB PAPETES AB 57 PER ELIMINAR BRUTÍCIA I DIPÒSITS INCRUSTATS, SEGUDA D'UN ESBANDIT AMB AIGUA DESTIL·LADA PER RETIRAR RESIDUS QUÍMICS I PROTEGIR LA SUPERFÍCIE.
- (P3) DESMUNTATGE DE PORTA DE FUSTA I ELS FERRATGES PER LA SEVA RESTAURACIÓ A TALLER.
- (G1) NETEJA ESPECÍFICA MITJANÇANT MEDIS MANUAUS DE LES GÀRGOLLES AMB RASPALLS SUAVS I ASPIRAT, RETIRADA MANUAL DE VEGETACIÓ I APLICACIÓ DE BIOCIDES AQUEL·LES QUE ESTAN AFECTADES PER ORGANISMES.
- (E1) NETEJA ESPECÍFICA MITJANÇANT MEDIS MANUAUS DEL CAPITELL, FUST I BASE DEL MAINELL DE LA FINESTRA CORONELLA AMB AIGUA I SABÓ NEUTRE, APOSITS I BISTURI.

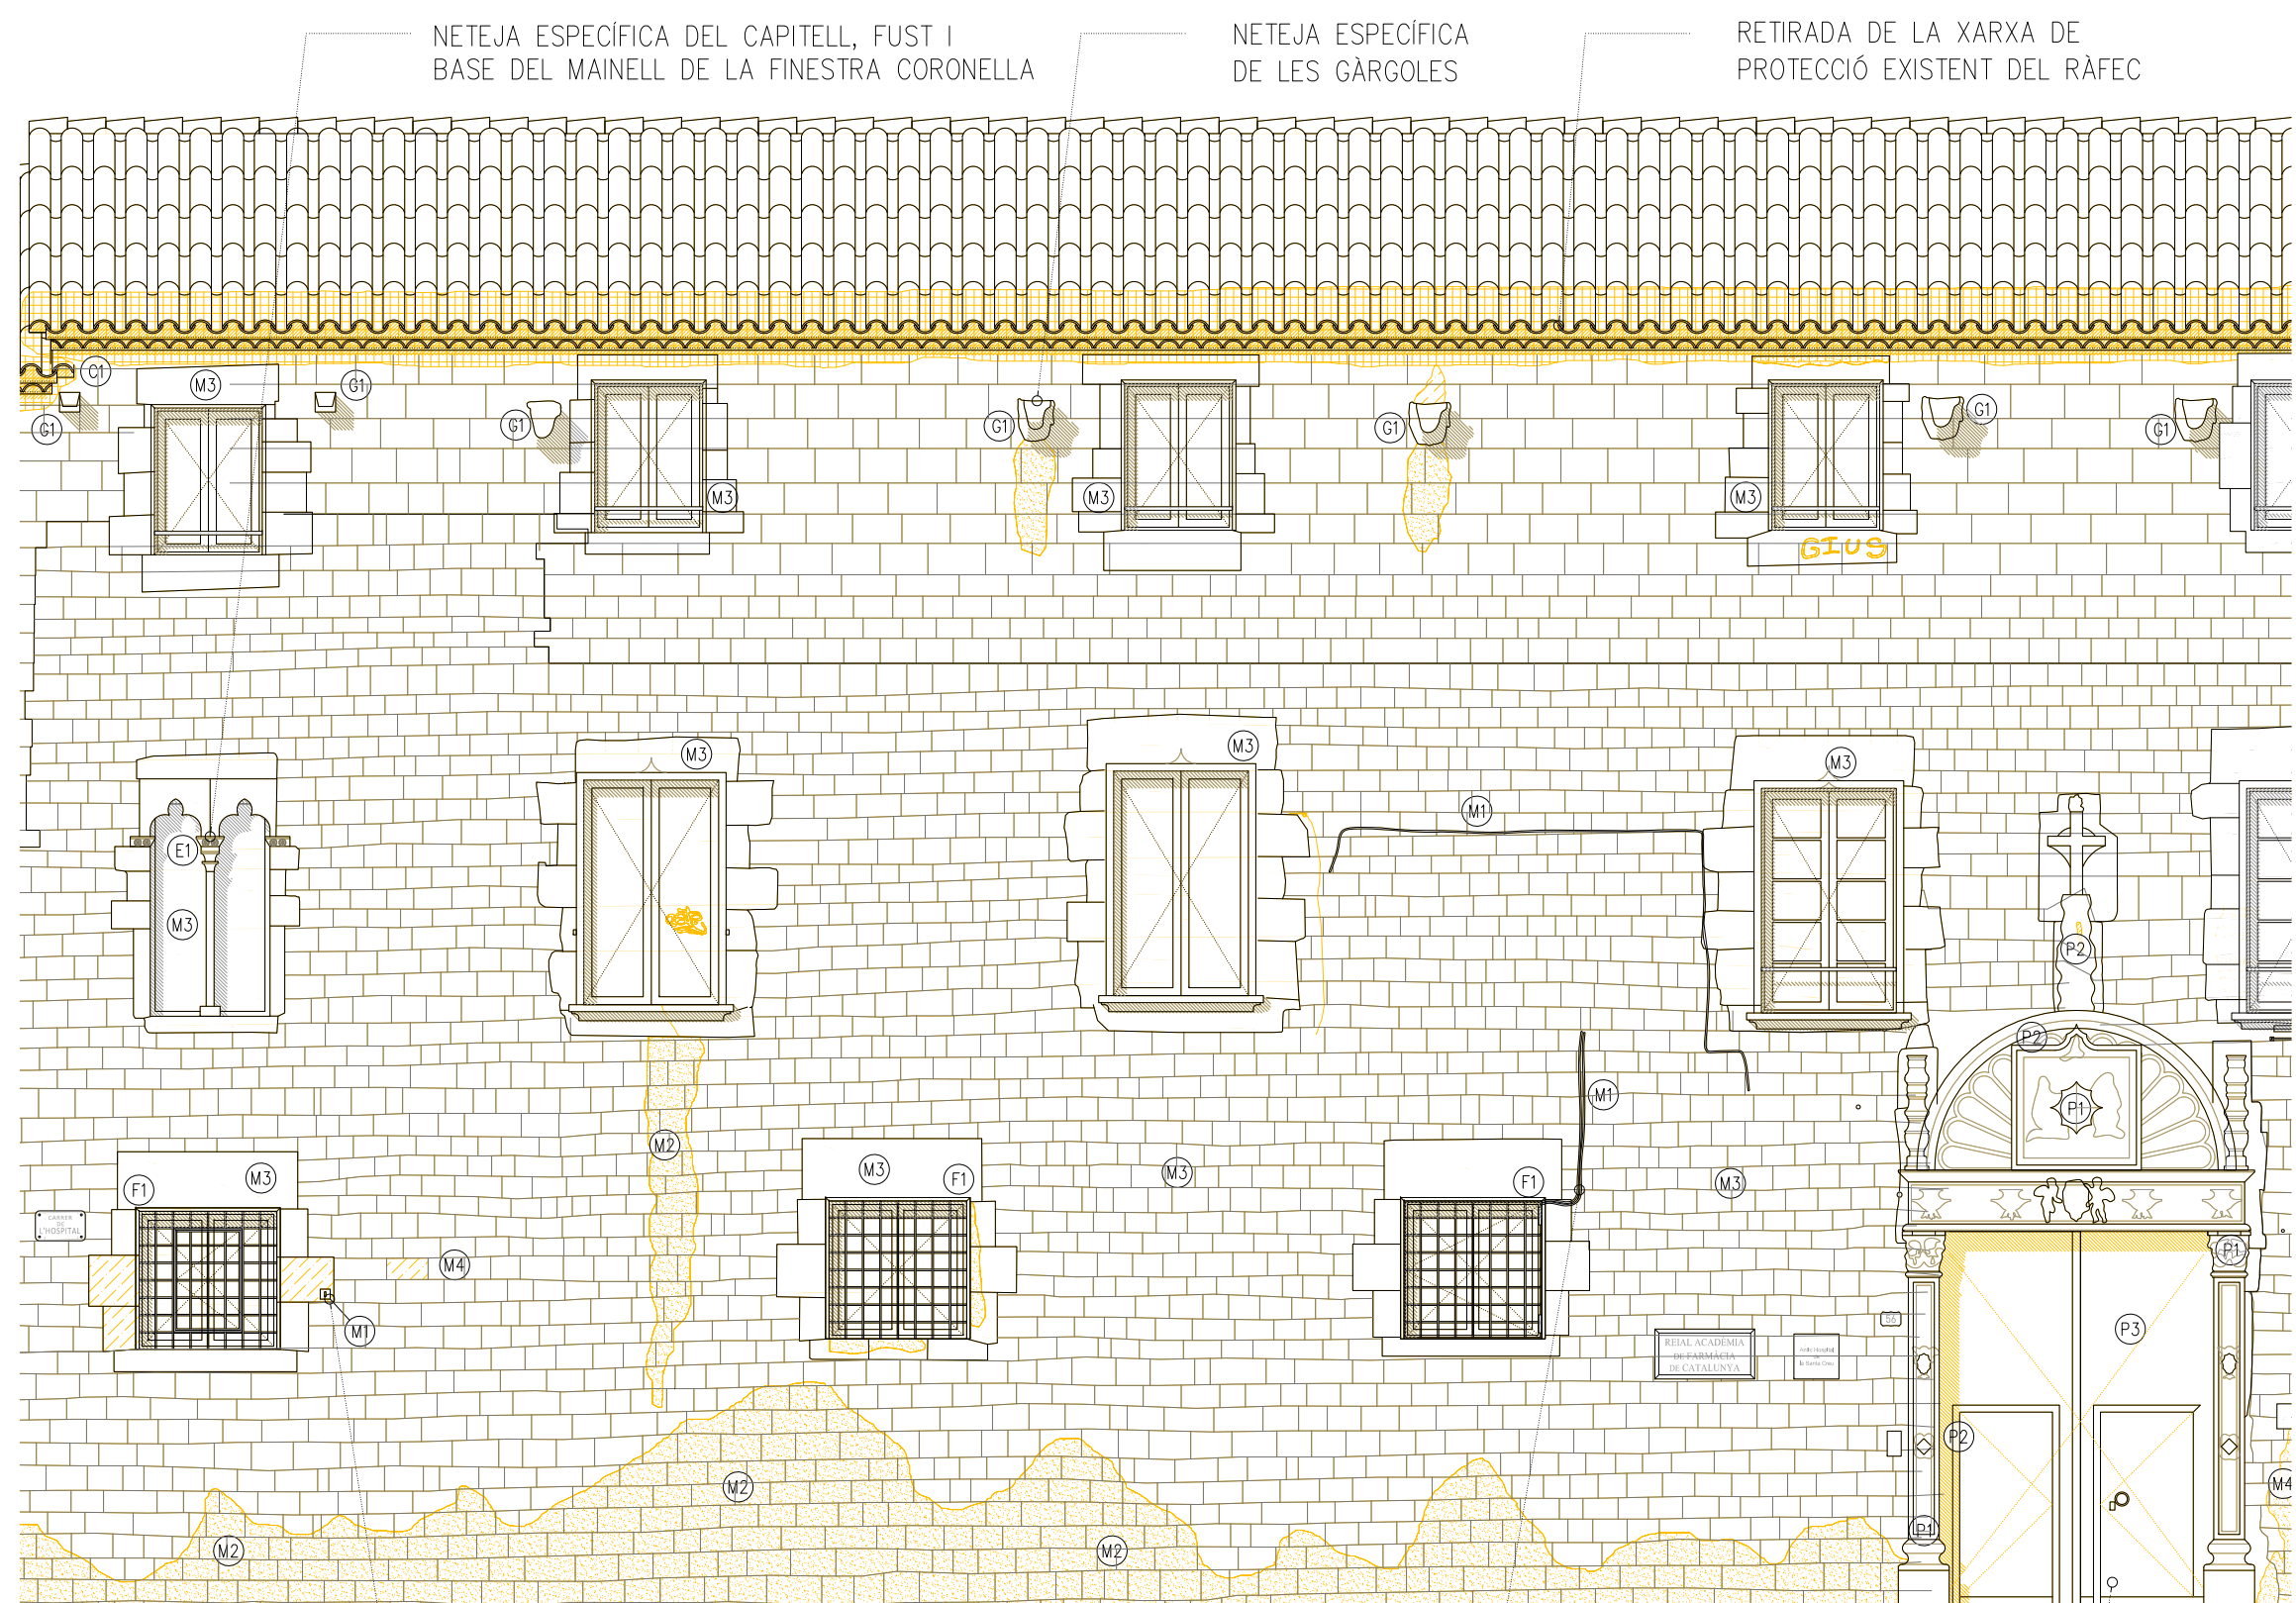
A1.3 - ALÇAT CARRER HOSPITAL - ESTAT ACTUAL

- ACTUACIONS EN COBERTA
- (C1) RETIRADA DE LA XARXA DE PROTECCIÓ EXISTENT DEL RÀFEC DE COBERTA I DESMUNTATGE PARCIAL DELS TRAMS EN MAL ESTAT DEL RÀFEC PER A POSTERIOR RESTAURACIÓ O RESTITUCIÓ.
  - (C2) ELIMINACIÓ DE VEGETACIÓ EN CANAL DE RECOLLIDA D'AIGUA, TALL DE PLANTES, NETEJA DE TERRA I POSTERIOR INJECCIÓ A LES ARRELS DE GASOLINA.
  - (C3) REPICAT D'ARREBOSSAT DE MORTER PORTLAND DE MUR DE CORONAMENT.

- ACTUACIONS EN GRUP ESCULTÒRIC DEL PORTAL I FAÇANA
- (P1) NETEJA AMB RASPALL SUAU I ASPIRAT I POSTERIOR NETEJA MECÀNICA INTEGRAL AMB AIGUA I SABÓ DE TOT EL CONJUNT ESCULTÒRIC I DECORATIU DE PEDRA.
  - (P2) NETEJA QUÍMICA DE LES PARTS MÉS DETERIORADES AMB PAPETES AB 57 PER ELIMINAR BRUTÍCIA I DIPÒSITS INCRUSTATS, SEGUDA D'UN ESBANDIT AMB AIGUA DESTIL·LADA PER RETIRAR RESIDUOS QUÍMICS I PROTEGIR LA SUPERFÍCIE.
  - (P3) DESMUNTATGE DE PORTA DE FUSTA I ELS FERRATGES PER LA SEVA RESTAURACIÓ A TALLER.
  - (G1) NETEJA ESPECÍFICA MITJANÇANT MEDIS MANUALS DE LES GÀRGOLLES AMB RASPALLS SUAVS I ASPIRAT, RETIRADA MANUAL DE VEGETACIÓ I APLICACIÓ DE BIOCIDES AQUEL·LES QUE ESTAN AFECTADES PER ORGANISMES.
  - (E1) NETEJA ESPECÍFICA MITJANÇANT MEDIS MANUALS DEL CAPITELL, FUST I BASE DEL MAINELL DE LA FINESTRA CORONELLA AMB AIGUA I SABÓ NEUTRE, APOÏS I BISTURI.

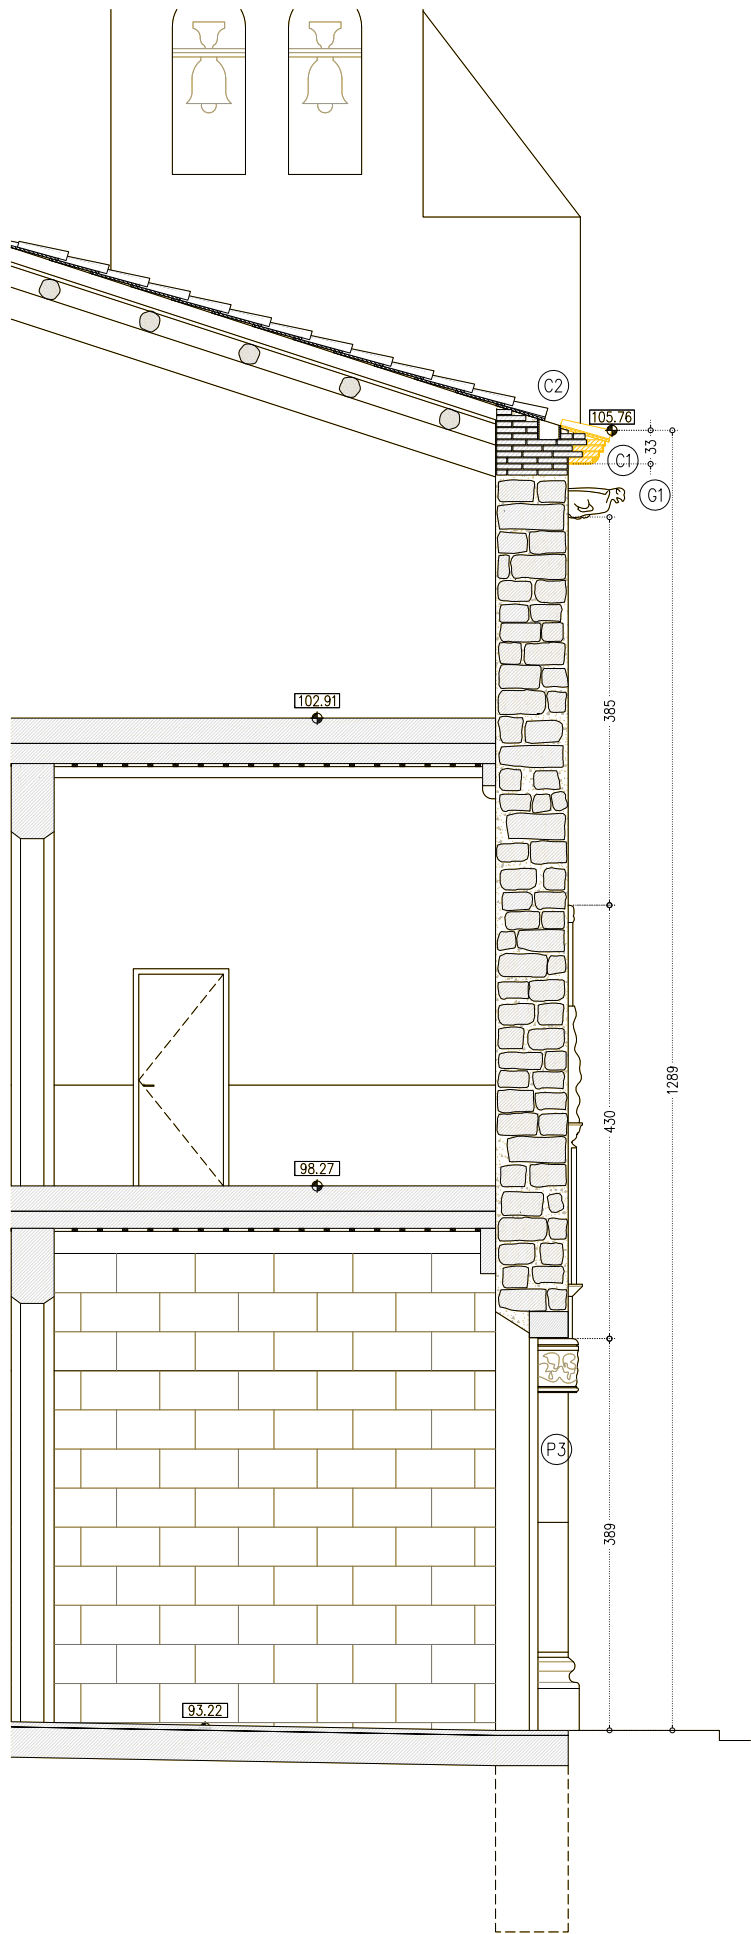
ST1 - SECCIÓ CARRER HOSPITAL - ESTAT ACTUAL

- P1 NETEJA AMB RASPALL SUAU I ASPIRAT I POSTERIOR NETEJA MECÀNICA INTEGRAL AMB AIGUA I SABÓ DE TOT EL CONJUNT ESCULTÒRIC I DECORATIU DE PEDRA.
- P2 NETEJA QUÍMICA DE LES PARTS MÉS DETERIORADES AMB PAPETES AB 57 PER ELIMINAR BRUTÍCIA I DIPÒSITS INCRUSTATS, SEGÜIDA D'UN ESBANDIT AMB AIGUA DESTIL·LADA PER RETIRAR RESIDUS QUÍMICS I PROTEGIR LA SUPERFÍCIE.
- P3 DESMUNTATGE DE PORTA DE FUSTA I ELS FERRATGES PER LA SEVA RESTAURACIÓ A TALLER.
- G1 NETEJA ESPECÍFICA MITJANÇANT MEDIS MANUAUS DE LES GÀRGOLLES AMB RASPALLS SUAUS I ASPIRAT, RETIRADA MANUAL DE VEGETACIÓ I APLICACIÓ DE BIOCIDES AQUEL·LES QUE ESTAN AFECTADES PER ORGANISMES.
- E1 NETEJA ESPECÍFICA MITJANÇANT MEDIS MANUAUS DEL CAPITELL, FUST I BASE DEL MAINELL DE LA FINESTRA CORONELLA AMB AIGUA I SABÓ NEUTRE, APOÏSITS I BISTURI.
