**Projecte de Rehabilitació de la façana del C/ Hospital de l'Antic Hospital de la Santa Creu de Barcelona, Districte de Ciutat Vella**

**Projecte d'Execució**

**Tom II / V**

Documentació Gràfica (DG)

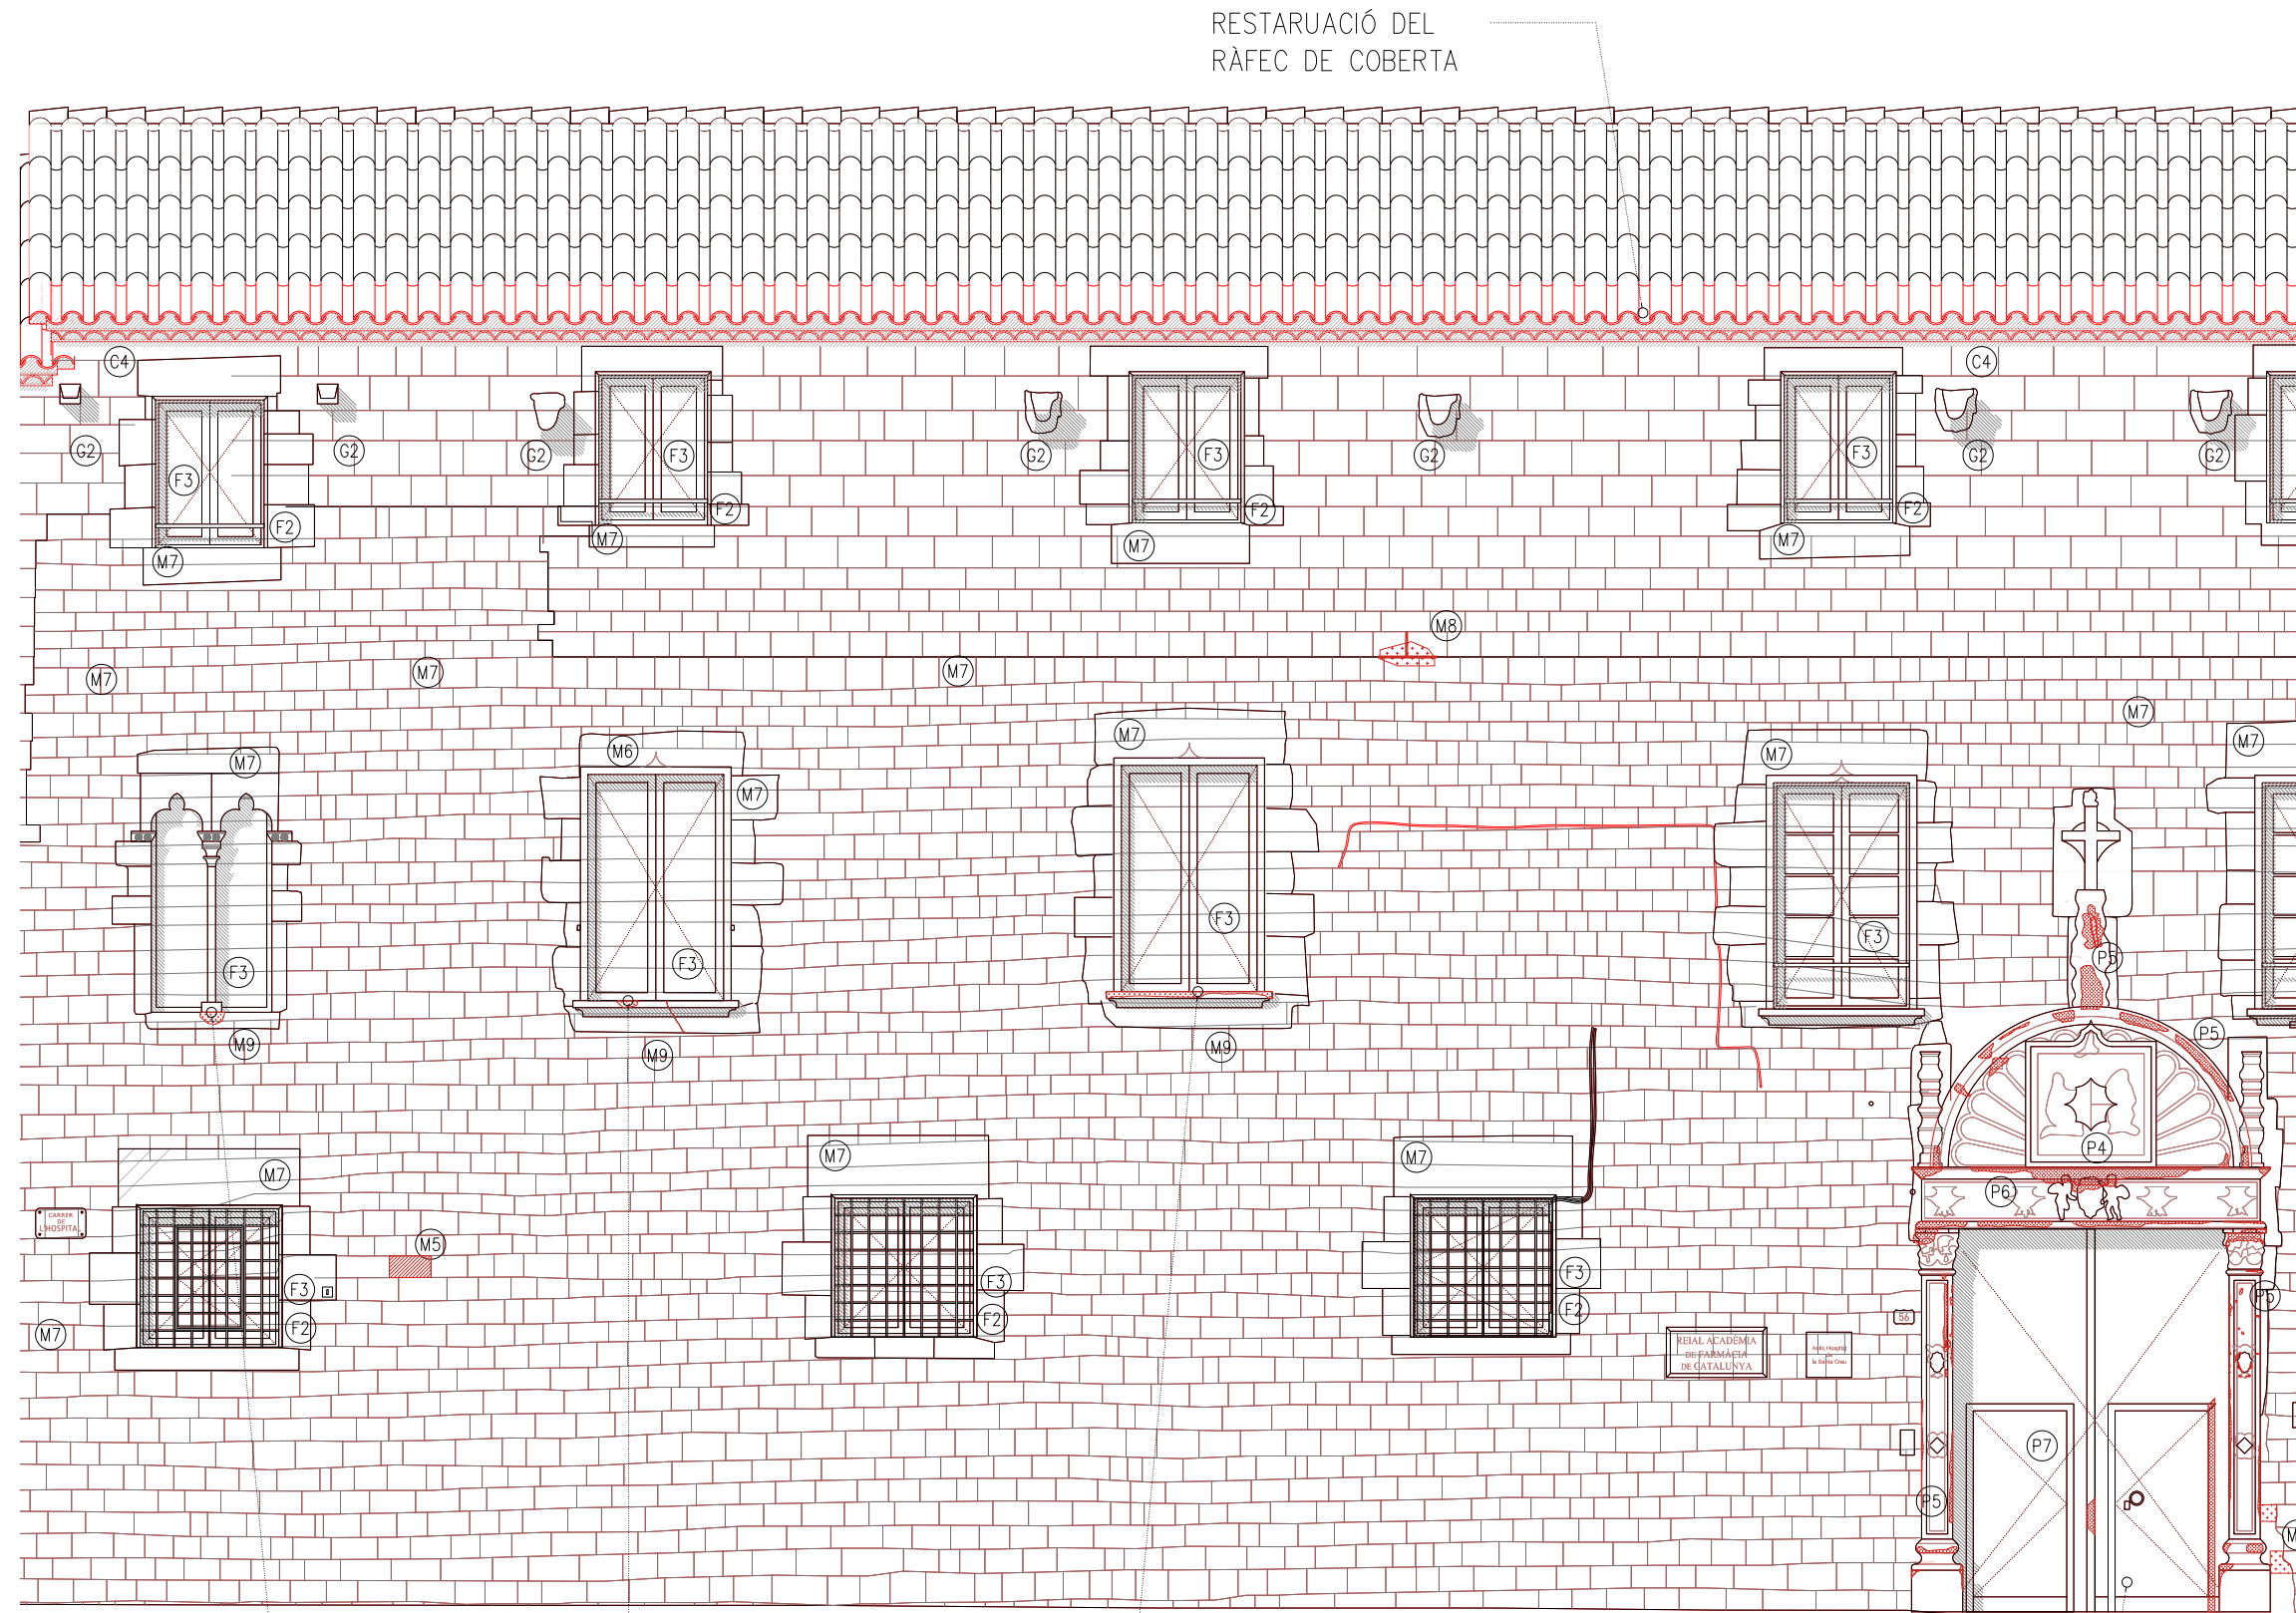
REPOSICIÓ DELS VOLUMS PERDUTS O MALMESOS DELS ESCOPIDORS DE LES FINESTRES

REPARACIÓ I RESTAURACIÓ DELS FRAGMENTS I VOLUMS PERDUTS I RESTAURACIÓ DE LA PORTA

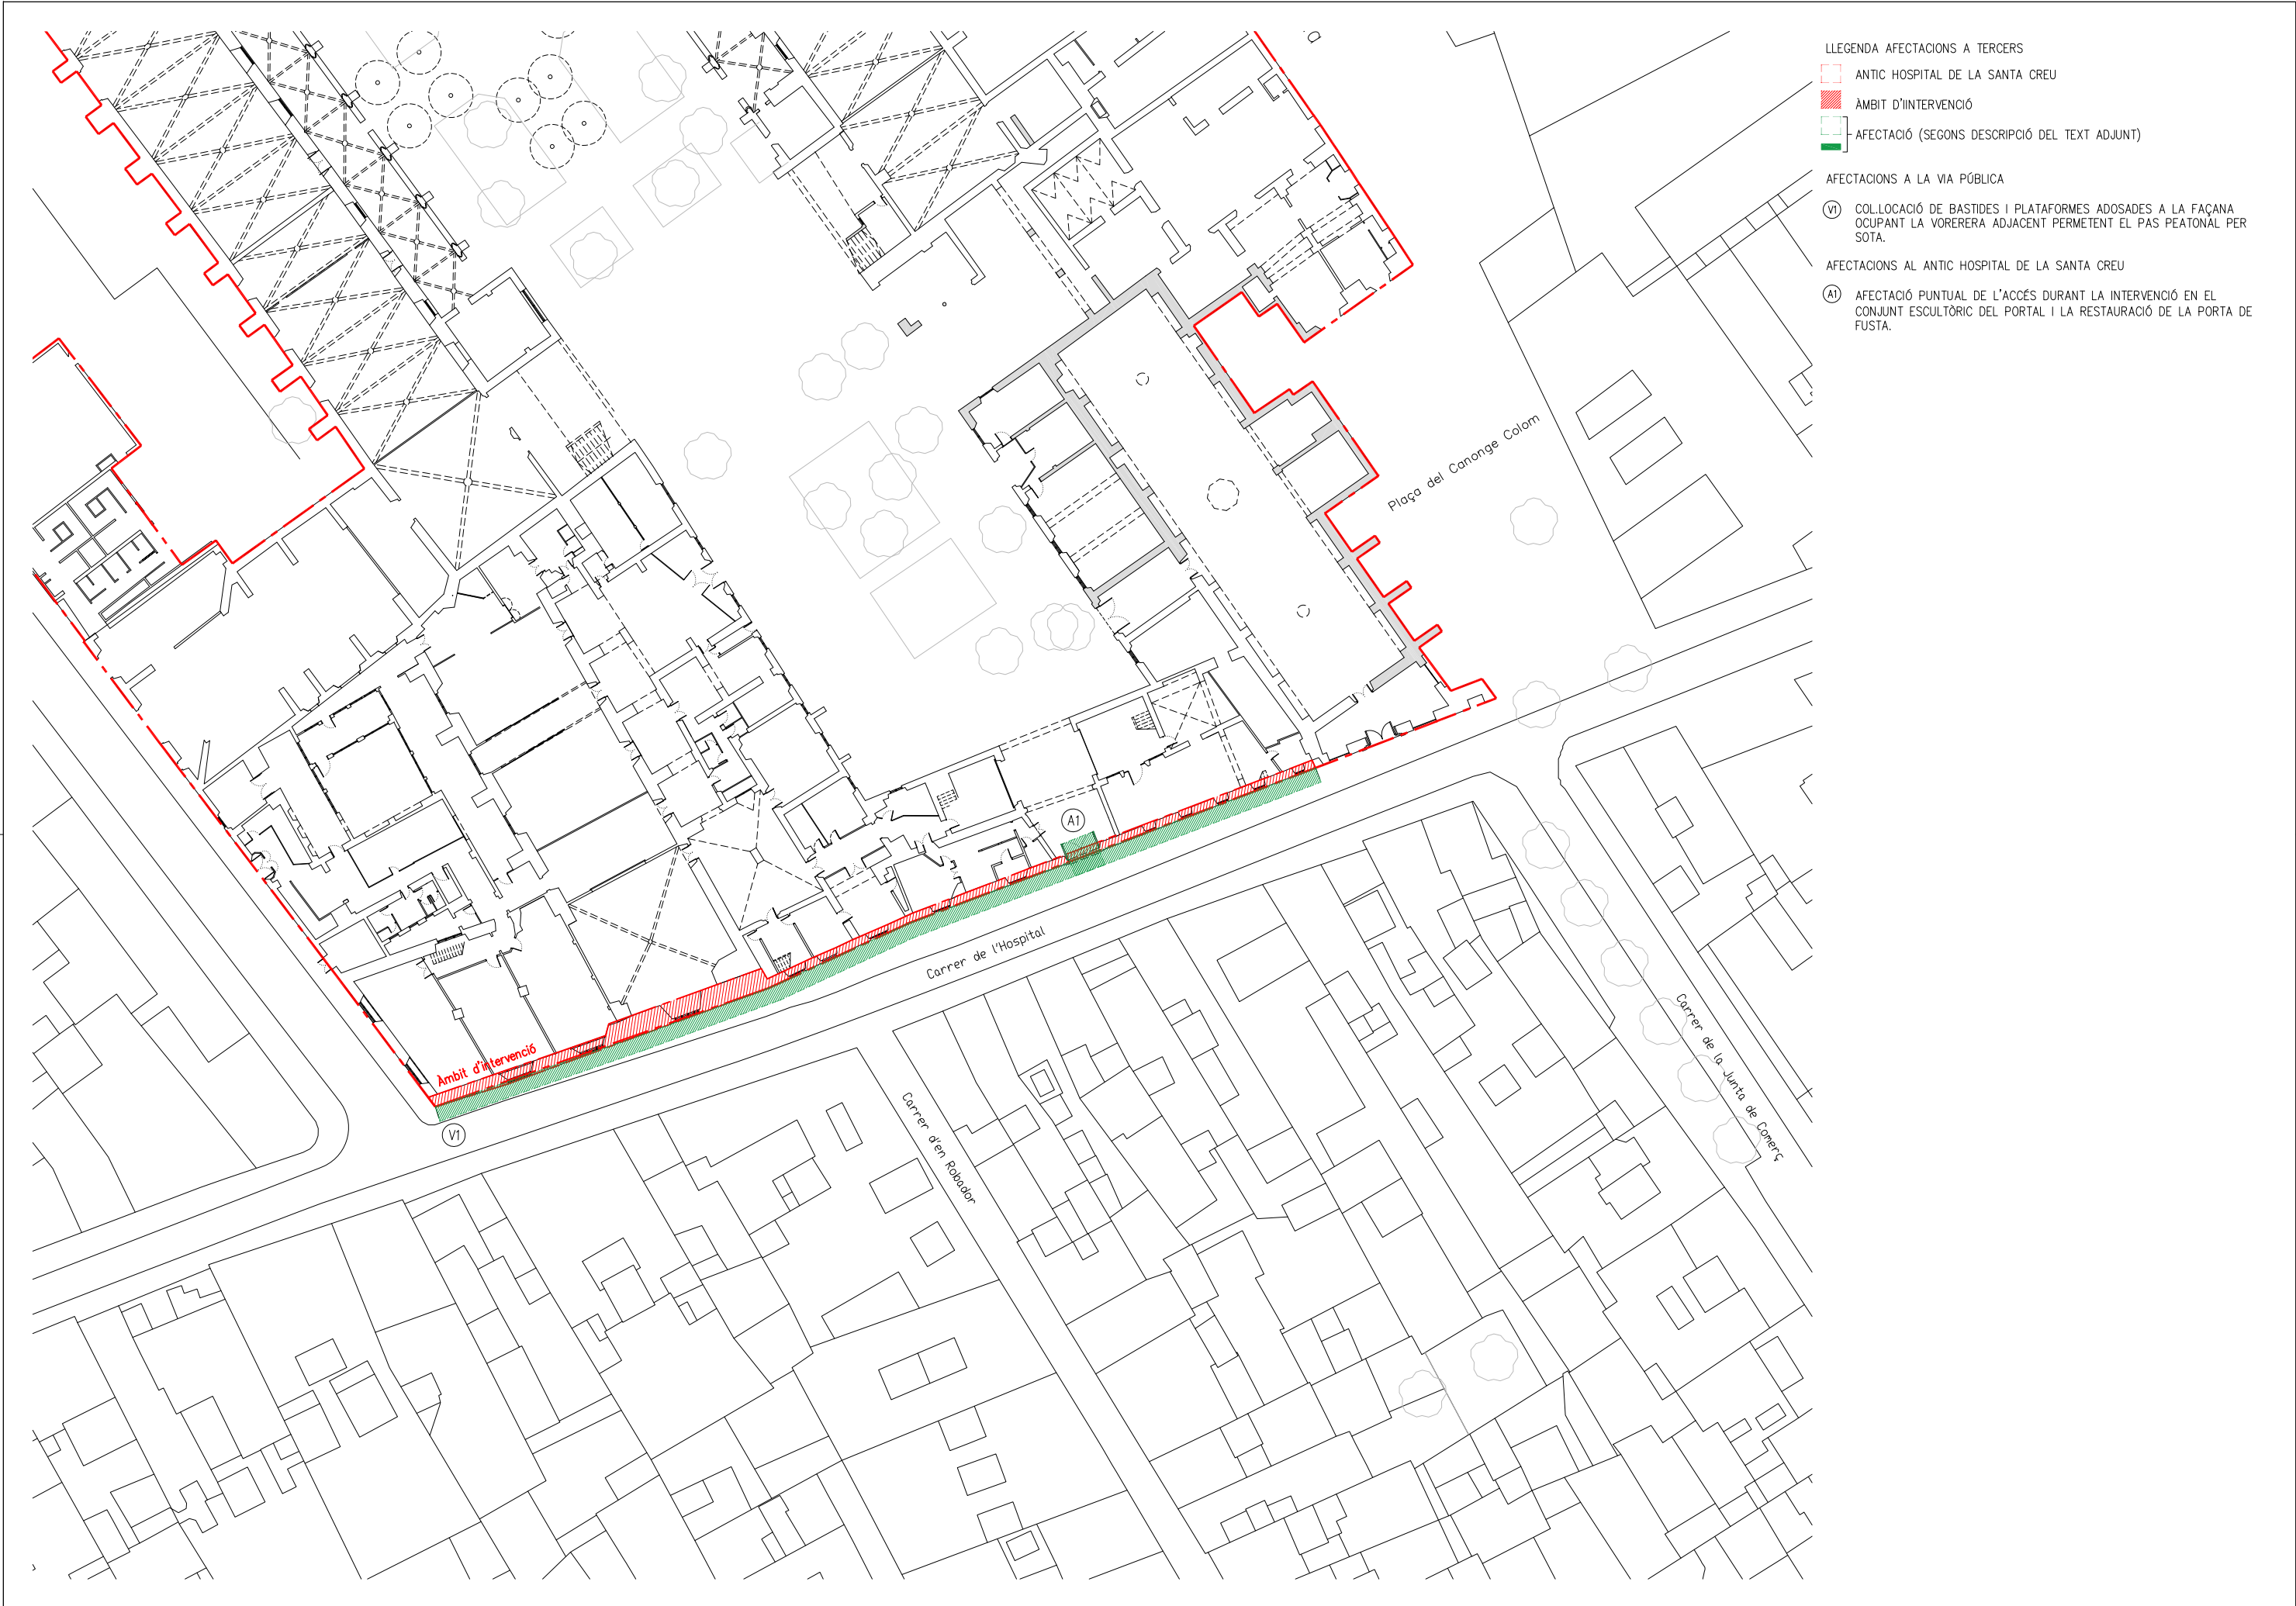
- LLEENDA AFECTACIONS A TERCERS
- ANTIC HOSPITAL DE LA SANTA CREU
  - ÀMBIT D'INTERVENCIÓ
  - AFECTACIÓ (SEGONS DESCRIPCIÓ DEL TEXT ADJUNT)
- AFECTACIONS A LA VIA PÚBLICA
- (VI) COL·LOCACIÓ DE BASTIDES I PLATAFORMES ADOSADES A LA FAÇANA OCUPANT LA VORERERA ADJACENT PERMETENT EL PAS PEATONAL PER SOTA.
- AFECTACIONS AL ANTIC HOSPITAL DE LA SANTA CREU
- (A1) AFECTACIÓ PUNTUAL DE L'ACCÉS DURANT LA INTERVENCIÓ EN EL CONJUNT ESCULTÒRIC DEL PORTAL I LA RESTAURACIÓ DE LA PORTA DE FUSTA.

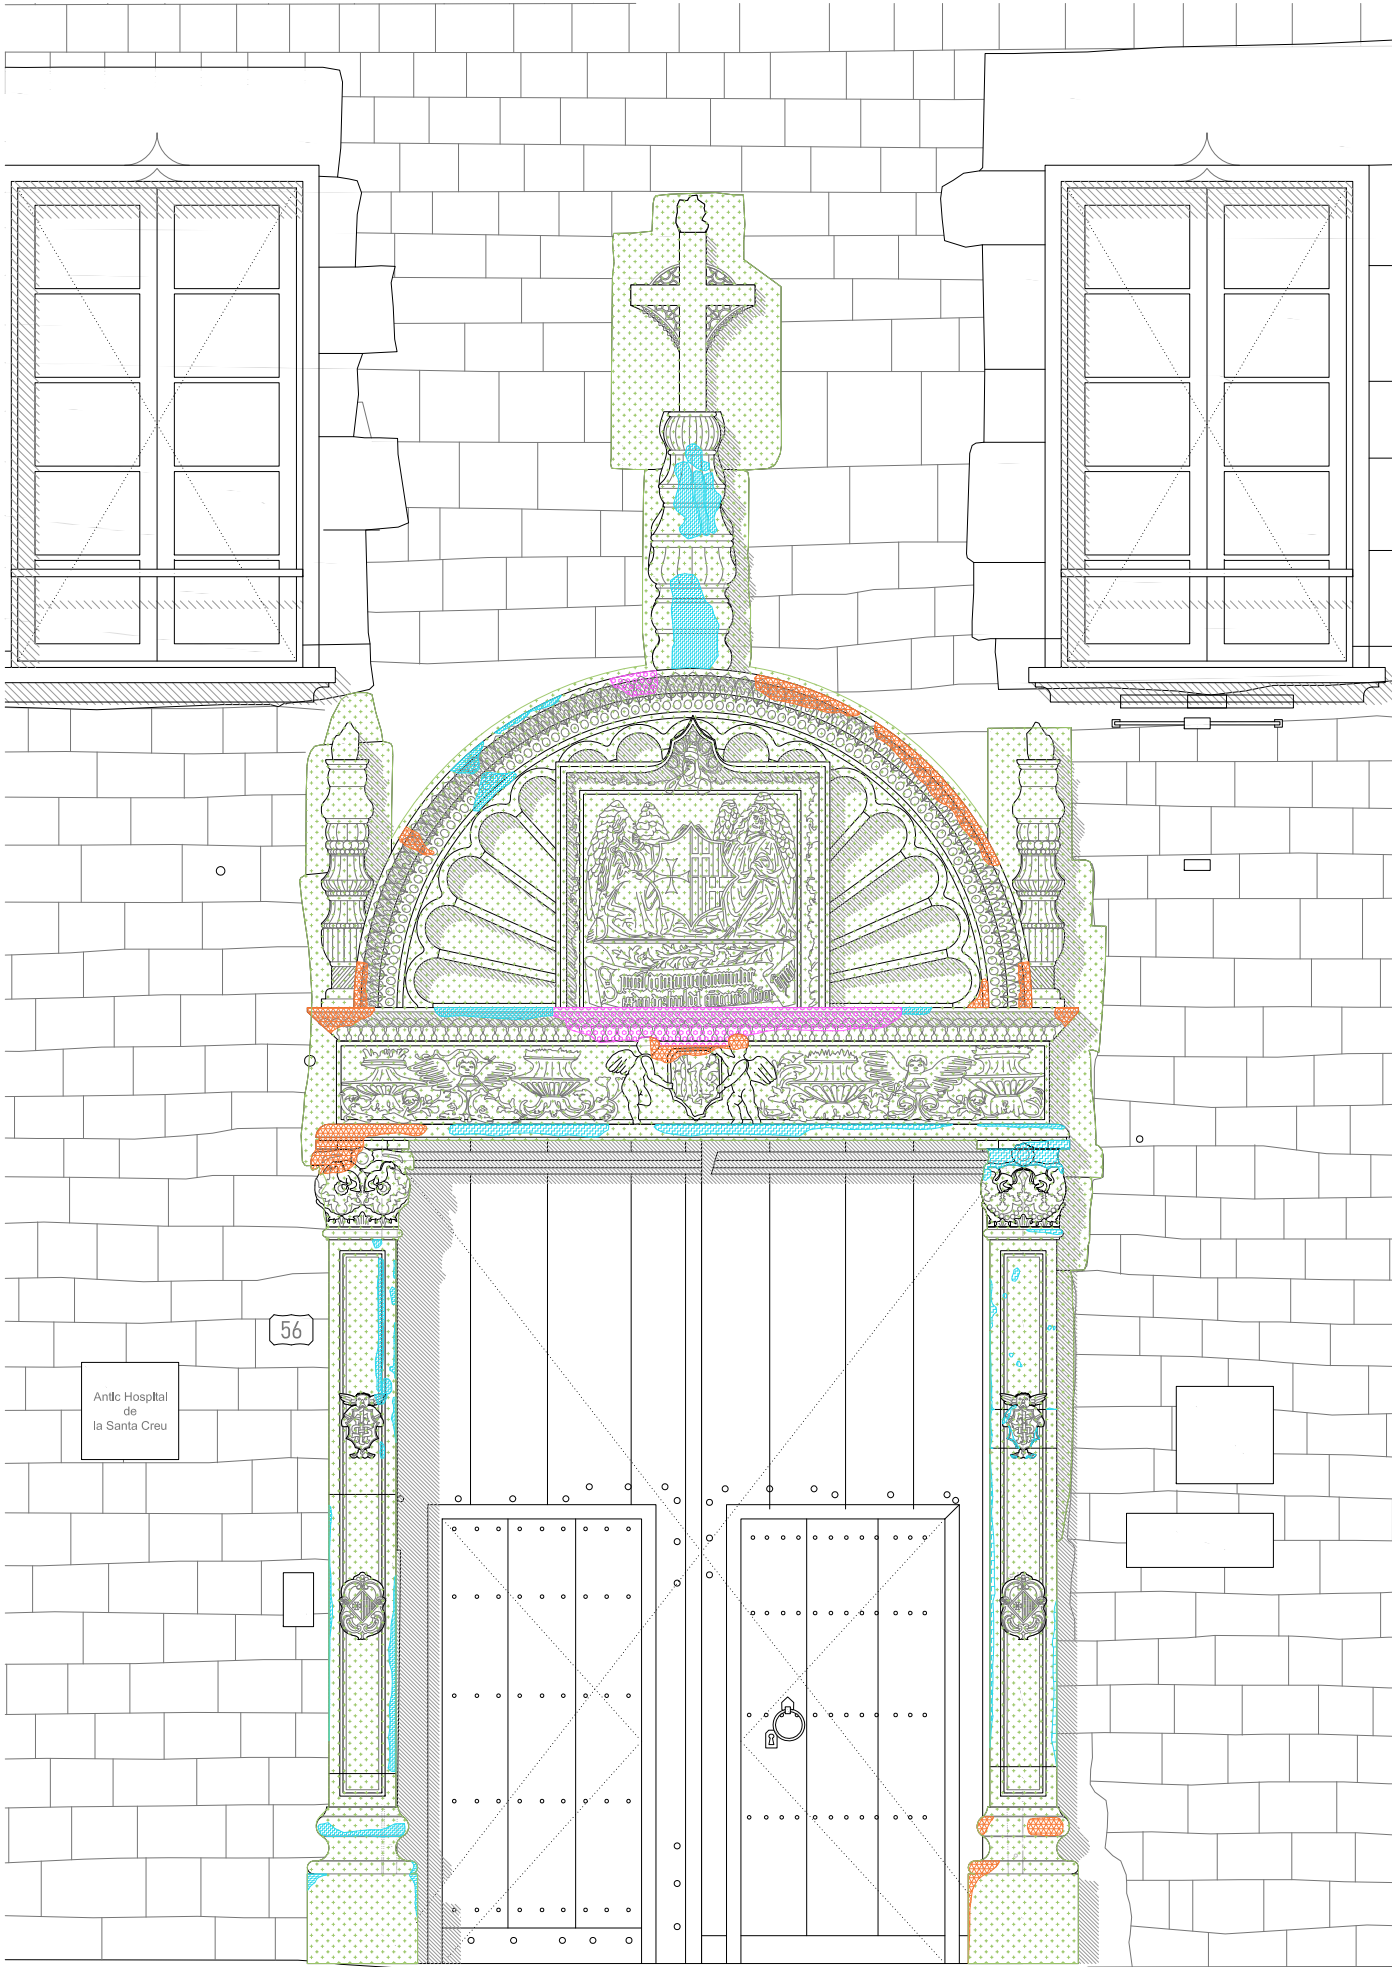
- LLEGENDA ACTUACIONS GRUP ESCULTÒRIC DEL PORTAL
- N NETEJA MECÀNICA INTEGRAL AMB RASPALLS SUAUS, ASPIRADORS I AIGUA I SABÓ NEUTRE I NETEJA QUÍMICA AMB PASTA D'AB 57 DE LES PARTS MÉS AFECTADES. ESBANDIT AMB AIGUA DESTIL·LADA.

- R REPARACIÓ DE PETITS FRAGMENTS AMB MORTER DE CALÇ.  
1. APLICACIÓ DE PRODUCTE CONSOLIDANT DE LES PARTS AFECTADES.  
2. COL·LOCACIÓ DE PERNS DE LLAUTÓ (ALLÀ ON CALGUI) I MODELATGE DIRECTAMENT SOBRE LA SUPERFÍCIE DELS FRAGMENTS PERDUTS AMB MORTER DE CALÇ.

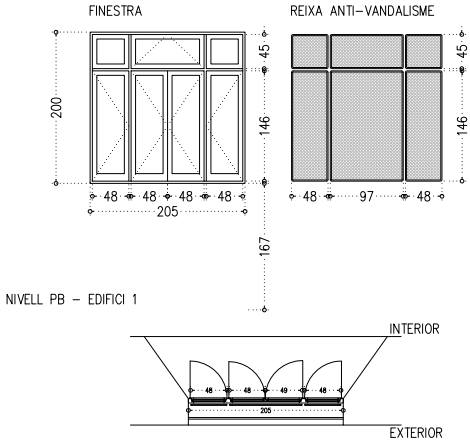
FF01 PLANTA BAIXA – CONJUNT DE FUSTERIA DE FUSTA EXISTENT (3 UNITATS)

RESTAURACIÓ DE TANCAMENT DE FUSTA MASSISSA DE DIMENSIONS GENERALS 205X200 M, GEOMETRICA RECTANGULAR FORMAT PER:

- DUES FULLES FIXES LATERALS DE DIMENSIONS 48X146 CM I FULLA CENTRAL FIXE DE DIMENSIONS 97X146 CM.
- TRES TARGES SUPERIORS FIXES , ALS LATERALS DE DIMENSIONS 45X48 CM I FULLA CENTRAL FIXE DE DIMENSIONS 97X48 CM.

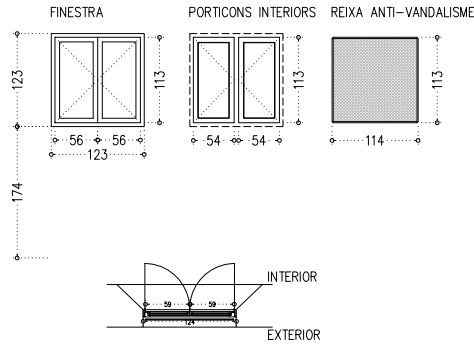
FF02 PLANTA BAIXA – CONJUNT DE FUSTERIA DE FUSTA EXISTENT (2 UNITATS)

RESTAURACIÓ DE TANCAMENT DE FUSTA MASSISSA DE DIMENSIONS GENERALS 205X138 M, GEOMETRICA RECTANGULAR FORMAT PER:

- UNA FULLA FIXE DE DIMENSIONS 114X113 CM.

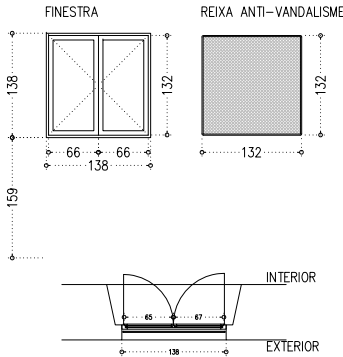
FF03 PLANTA BAIXA – CONJUNT DE FUSTERIA DE FUSTA EXISTENT (3 UNITATS)

RESTAURACIÓ DE TANCAMENT DE FUSTA MASSISSA DE DIMENSIONS GENERALS 138X138 M, GEOMETRICA RECTANGULAR FORMAT PER DOBLE FULLA BATENT DE DIMENSIONS 66X132 CM.

- UNA FULLA FIXE DE DIMENSIONS 132X132 CM.

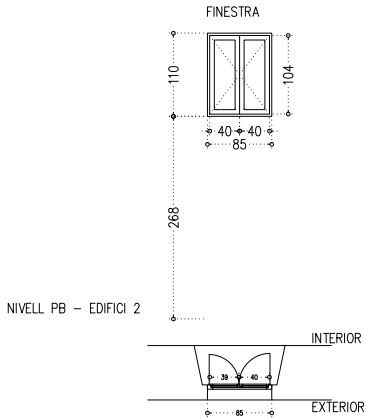
FF04 PLANTA BAIXA – CONJUNT DE FUSTERIA DE FUSTA EXISTENT (1 UNITAT)

RESTAURACIÓ DE TANCAMENT DE FUSTA MASSISSA DE DIMENSIONS GENERALS 85X110 M, GEOMETRICA RECTANGULAR FORMAT PER DOBLE FULLA BATENT DE DIMENSIONS 40X104 CM.

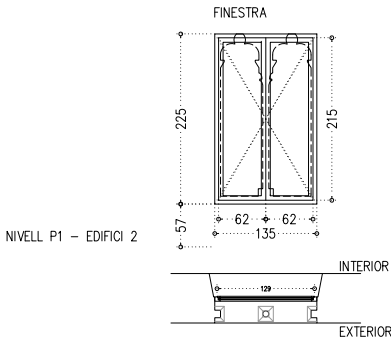
FF09 PLANTA PRIMERA – CONJUNT DE FUSTERIA DE FUSTA (1 UNITAT)

NOU TANCAMENT DE FUSTA MASSISSA DE DIMENSIONS GENERALS 135X225 CM, FORMAT PER DOBLE FULLA BATENT VIDIADA DE 62X215 CM. AJUSTAR SEGONS GEOMETRIA D'OBERTURA PREEXISTENT.

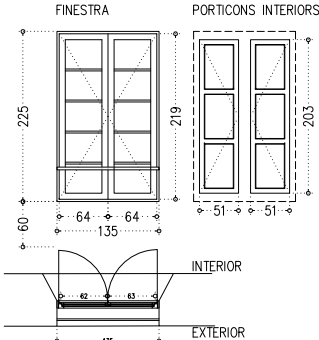
FF11 PLANTA PRIMERA – CONJUNT DE FUSTERIA DE FUSTA EXISTENT (6 UNITATS)

\*ACTUACIONS A2.

RESTAURACIÓ DE TANCAMENT DE FUSTA MASSISSA DE DIMENSIONS GENERALS 135X225 M, GEOMETRIA RECTANGULAR FORMAT PER:  
– DOBLE FULLA BATENT DE DIMENSIONS 64X219 CM.  
– DOBLE PORTICÓ DE FUSTA BATENT DE DIMENSIONS 51X203 CM.

INCLOU RESTAURACIÓ DEL PASSAMÀ DE PERFILS DE FERRO DE FORJA, FORMADA PER PERFIL 135 CM DE LLARGADA.

- A2 RESTAURACIÓ DE FUSTERIA DE FUSTA EXISTENT: RESTAURACIÓ DE MARCS DE FUSTA PERIMETRALS I TAPETES DE PERFIL I GRUIX DIVERS. COL·LOCACIÓ DE NOUS ESCOPIDORS. RESTAURACIÓ DE LLISTONS DE FUSTA DE FORMACIÓ DE QUARTERTONS. REPARACIÓ I/O SUBSTITUCIÓ D'ELEMENTS MALMESOS PER NOUS D'IDENTIQUES CARACTERÍSTIQUES A L'ORIGINAL. REPARACIÓ DE PORTICONS INTERIORS DE FUSTA PLEGABLES. RESTAURACIÓ I/O SUBSTITUCIÓ DE FERRATGES. TOT PER A PINTAR I/O VERNISSAR EN FUNCIÓ DE L'OBERTURA. COLOR A DEFINIR PER LA DF, I TRACTAMENT ANTI-XILLÖFAGS I FUNGICIDA. INCLOU TOTS ELS ELEMENTS AUXILIARS NECESSARIS PER DONAR PER COMPLETA LA UNITAT D'OBRA.

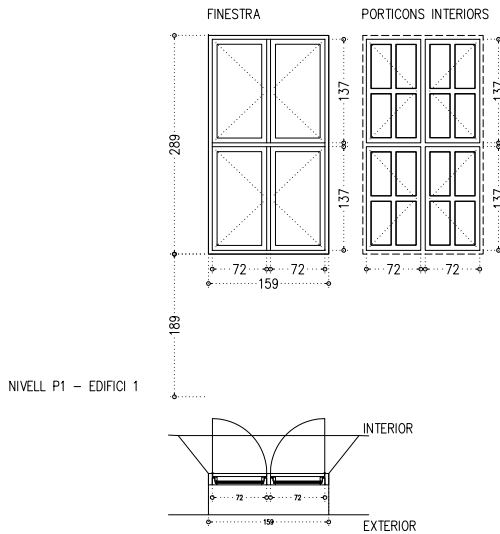
FF12 PLANTA PRIMERA – CONJUNT DE FUSTERIA DE FUSTA EXISTENT (2 UNITATS)

\*ACTUACIONS A3.

RESTAURACIÓ DE TANCAMENT DE FUSTA MASSISSA DE DIMENSIONS GENERALS 159X289 M, GEOMETRIA RECTANGULAR FORMAT PER:  
– QUATRE FULLES BATENTS DE DIMENSIONS 72X137 CM.  
– QUATRE PORTICONS DE FUSTA BATENTS DE DIMENSIONS 72X137 CM.

- A3 REPARACIÓ I POSADA A PUNT DE FINESTRES EXISTENTS. TOT PER A PINTAR I/O VERNISSAR EN FUNCIÓ DE L'OBERTURA. COLOR A DEFINIR PER LA DF, I TRACTAMENT ANTI-XILLÖFAGS I FUNGICIDA. INCLOU REPASSOS DE FUSTERIA I TOTS ELS ELEMENTS AUXILIARS NECESSARIS PER DONAR PER COMPLETA LA UNITAT D'OBRA.

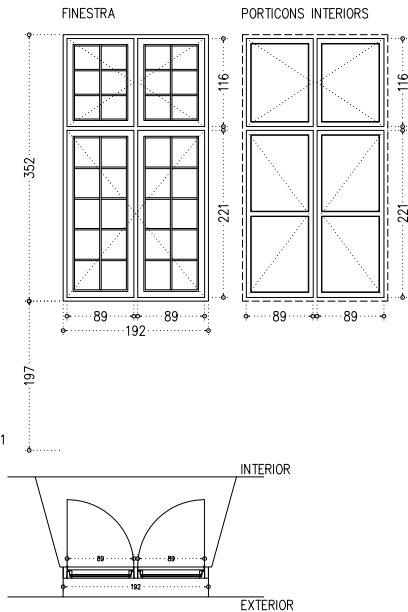
FF13 PLANTA PRIMERA – CONJUNT DE FUSTERIA DE FUSTA EXISTENT (1 UNITAT)

RESTAURACIÓ DE TANCAMENT DE FUSTA MASSISSA DE DIMENSIONS GENERALS 192X352 CM, GEOMETRIA RECTANGULAR FORMAT PER:  
– DUES FULLES BATENTS DE DIMENSIONS 89X221 CM AMB VIDRES AMB QUARTERONS.  
– DUES TARGES BATENTS SUPERIORS DE DIMENSIONS 89X116 CM AMB VIDRES AMB QUARTERONS.  
– QUATRE PORTICONS FORMATS PER DUES FULLES BATENTS DE FUSTA DE DIMENSIONS 89X221 CM I DUES FULLES SUPERIORS BATENTS DE FUSTA DE DIMENSIONS 89X116 CM.

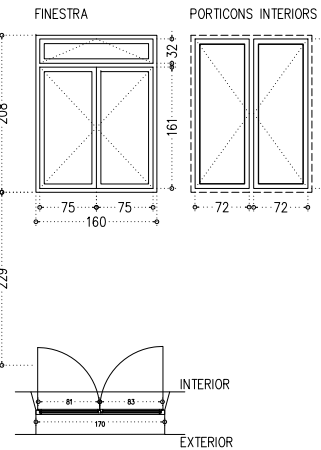
FF14 PLANTA PRIMERA – CONJUNT DE FUSTERIA DE FUSTA EXISTENT (1 UNITAT)

\*ACTUACIONS A2.

RESTAURACIÓ DE TANCAMENT DE FUSTA MASSISSA DE DIMENSIONS GENERALS 160X208 CM, GEOMETRIA RECTANGULAR FORMAT PER:  
– DUES FULLES BATENTS DE DIMENSIONS 75X161 CM AMB VIDRES.  
– UNA TARJA FIXE SUPERIOR DE DIMENSIONS 150X32 CM AMB VIDRES AMB QUARTERONS.  
– PORTICONS FORMATS PER DUES FULLES BATENTS DE FUSTA DE DIMENSIONS 72X198 CM.

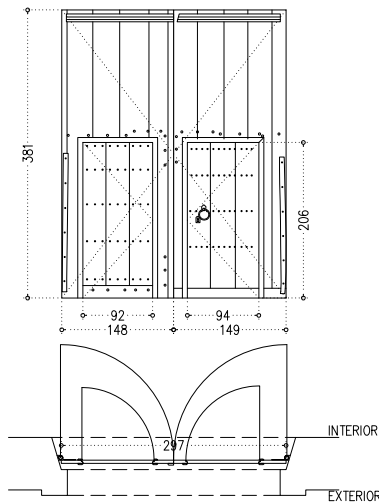
PF01 PLANTA PRIMERA – CONJUNT DE FUSTERIA DE FUSTA EXISTENT (1 UNITAT)

PORTA DE FUSTA EXTERIOR

RESTAURACIÓ DE PORTA DE FUSTA DE DIMENSIONS GENERALS 297X381 CM, GEOMETRIA RECTANGULAR FORMAT PER:  
– DUES FULLES BATENTS DE DIMENSIONS 148X381 CM.  
– DUES PORTES INTERNES DE DIMENSIONS 94X210 CM.

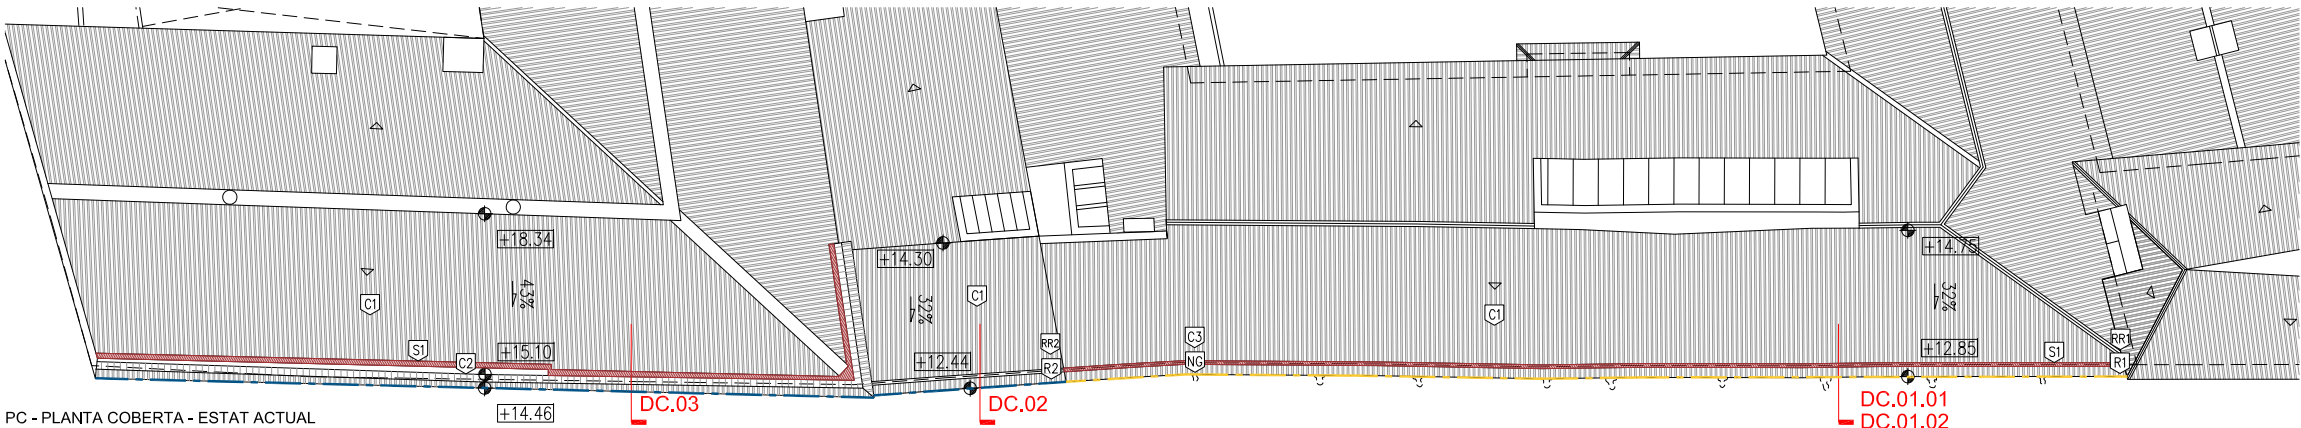
PC - PLANTA COBERTA - ESTAT ACTUAL

CANALÓ DE RECOLLIDA D'AIGÜES PLUVIALS

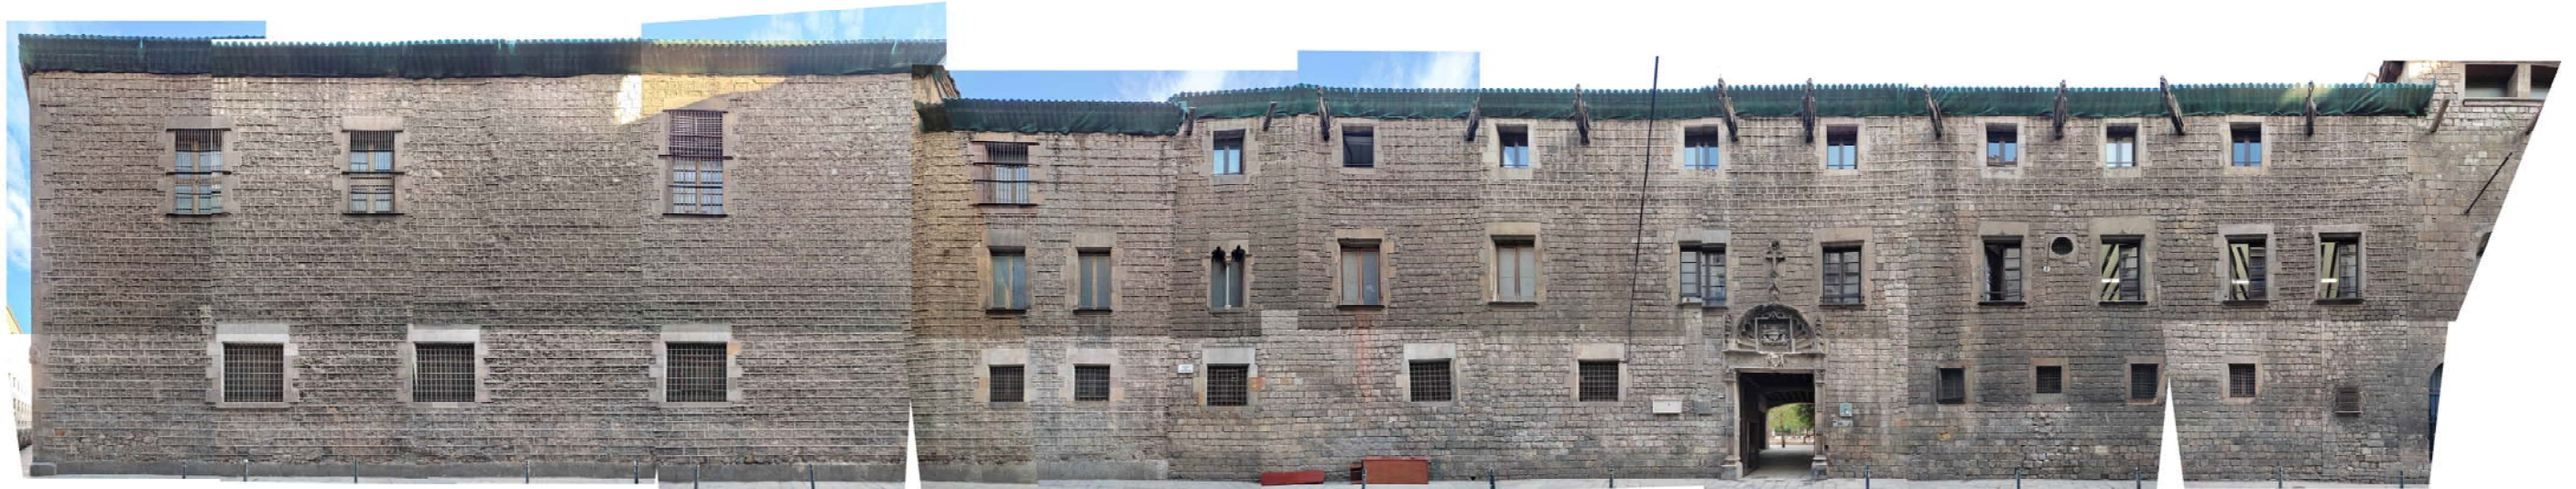
Fotomuntatge de la façana del carrer Hospital

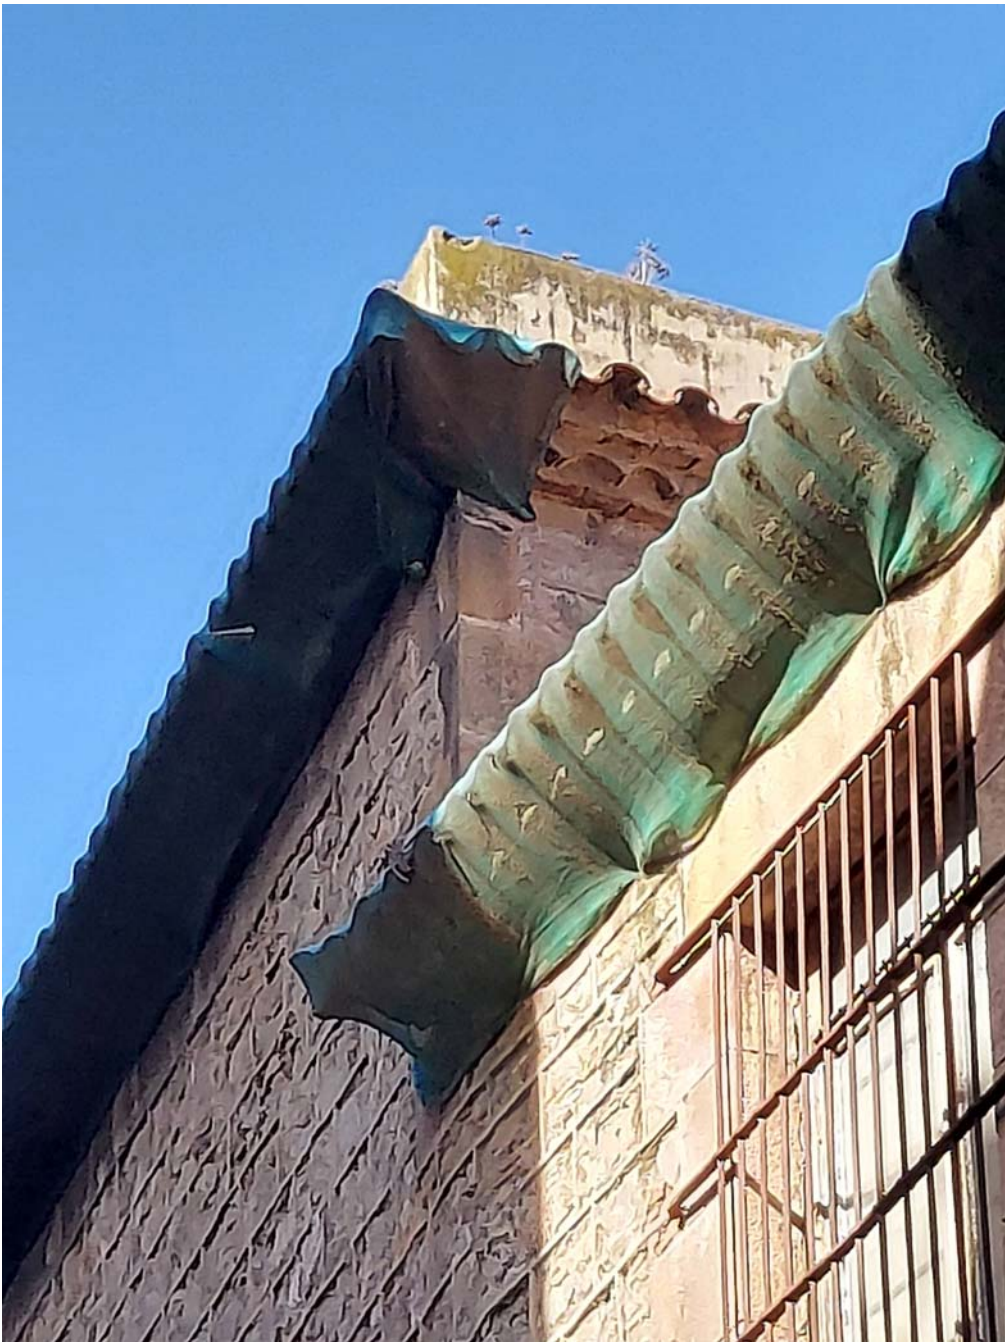
Detall del ràfec de coberta

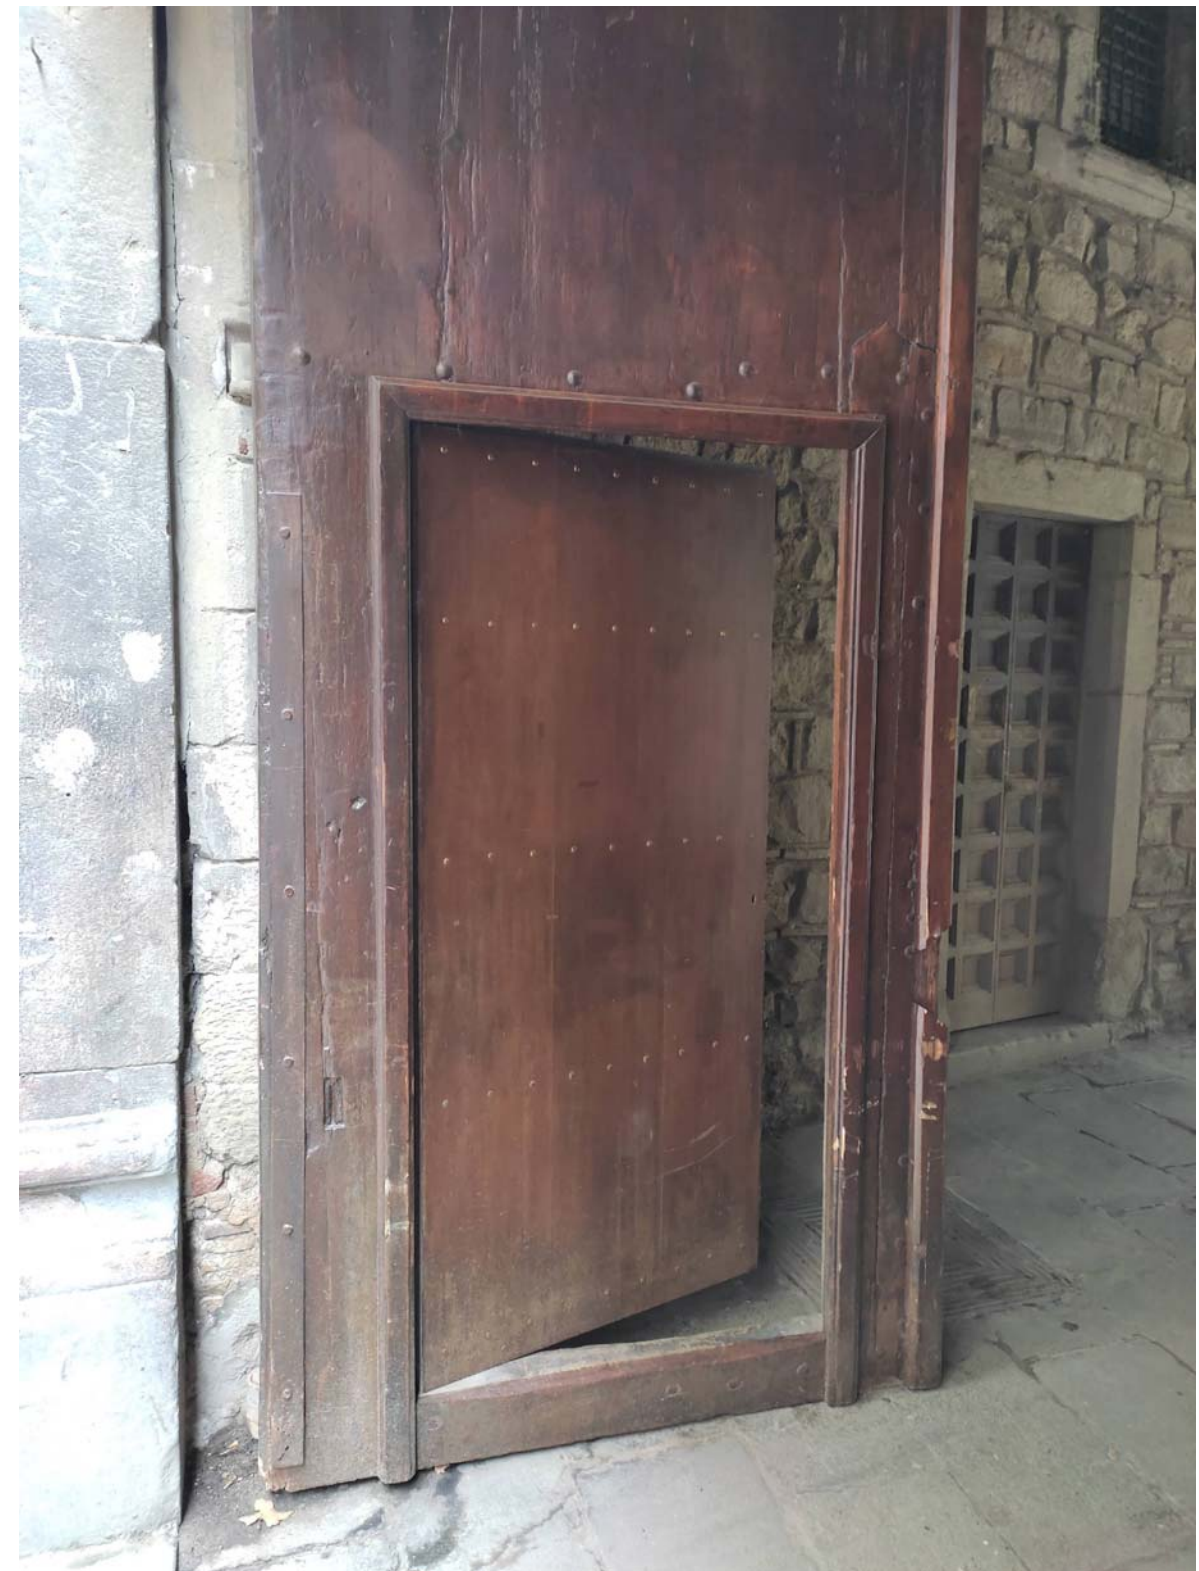
Porta de fusta a restaurar

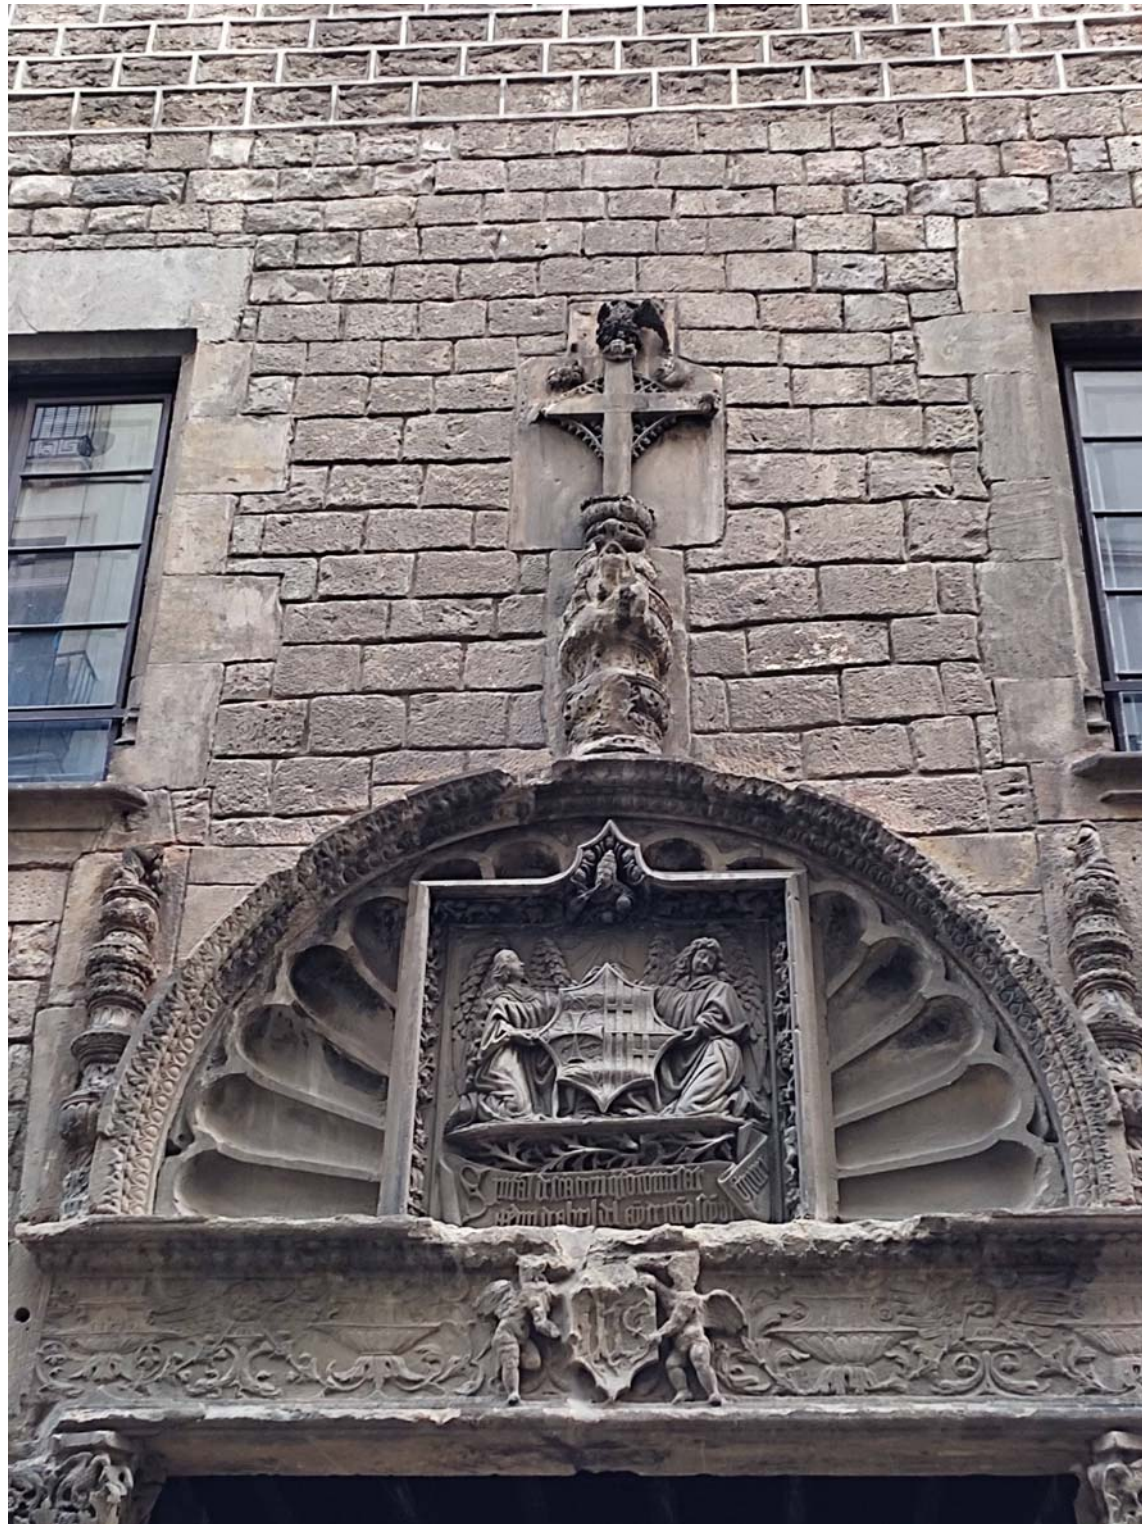
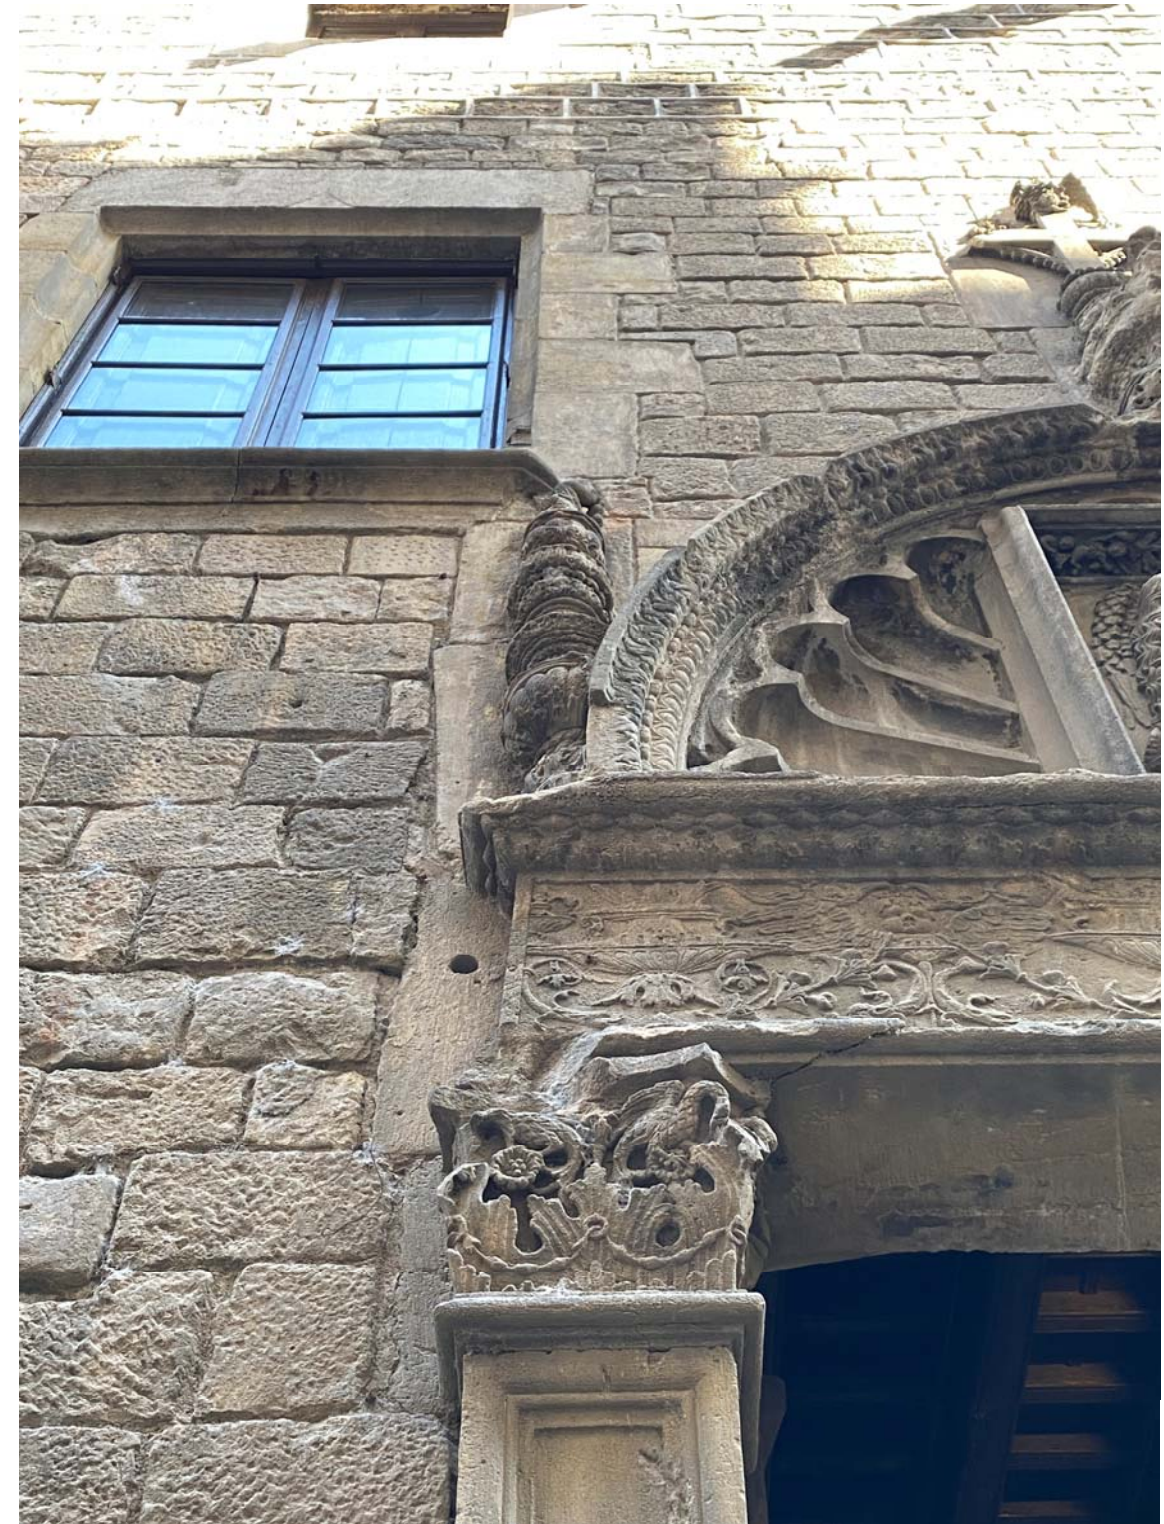
Detalls del grup escultòric del portal d'accés al claustre de l'Antic Hospital

- ACTUACIONS EN GRUP ESCULTÒRIC DEL PORTAL I FAÇANA
- (P4) REPARACIÓ DELS FRAGMENTS PERDUTS AMB MORTER DE CALÇ I PERNS DE LLAUTÓ.
  - (P5) RESTITUCIÓ DELS VOLUMS PERDUTS AMB PEDRA DE MONTJÚIC.
  - (P6) RESTAURACIÓ DE LA PORTA DE FUSTA EXISTENT, REPARACIÓ I/O SUBSTITUCIÓ D'ELEMENTS MALMESOS PER NOUS D'IDENTIQUES CARACTERISTIQUES A L'ORIGINAL, INCLOU TAMBÉ ELS FERRATGES.
  - (G2) RESTAURACIÓ DE LES GÀRGOLLES, HIDROFUGAT I SEGELLAT DE POSSIBLES ESQUERDES O FISSURES AMB MORTER DE CALÇ AÈRIA.
