Remodelació Avinguda d'Alfons XIII. Badalona

Tipus de document
Projecte d'execució

Projecte executiu de remodelació de l'avinguda Alfons XIII, entre els carrers de Juan Valera i Bogatell, de Badalona
Expedient núm. 900379/21

1.2.16. ANNEX NÚM. 16: Semaforització

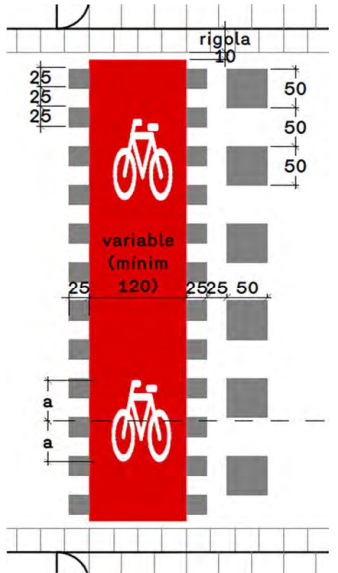
DIMENSIONS DE SENYALS HORIZONTALS, BICICLETES

- Senyals Horitzontals Bicicletes:

- Pintat sobre paviment de faixa transversal continua reflectora de 40 cm d'amplària, amb pintura acrílica dosificació mínima 720gr/m2 i àrid antilliscant dosificació 430gr/m2, amb màquina autopropulsada

- Pintat sobre paviment de "cediu el pas", amb pintura de doble component amb aplicació a màquina amb dosificació mínima de 1600 gr/m2 i addició de partícules de vidre de cantells angulars, amb dosificació de 300 gr/m2 per tal d'incrementar el coeficient de lliscament a un mínim de 0.60 SRT segons norma NLT-175.mb pintura reflectora i microesferes de vidre, amb màquina autopropulsada

- Pintat sobre paviment de "fletxa", recte i gir esquerra o recte i gir dreta o dues direccions (bidireccional), dimensions bicicletes zona urbana (1,5 m), amb pintura de doble component amb aplicació a màquina amb dosificació mínima de 1600 gr/m2 i addició de partícules de vidre de cantells angulars, amb dosificació de 300 gr/m2 per tal d'incrementar el coeficient de lliscament a un mínim de 0.60 SRT segons norma NLT-175.mb pintura reflectora i microesferes de vidre, amb màquina autopropulsada

- Pintat de símbol de bicicleta amb pintura acrílica 1capa (dotació 720gr/m2 per capa) + àrid antilliscant que doni un STR superior a 50. Inclou premarcatge.

- Pintat sobre paviment de quadrats 25cm x 25 cm (dos components) amb aplicació manual amb dosificació mínima de 2500 gr/m2 i addició de partícules de vidre de cantells angulars, amb dosificació de 430gr/m2 per tal d'incrementar el coeficient de lliscament a un mínim de 0.60 SRT segons norma NLT-175.mb pintura reflectora i microesferes de vidre, amb màquina autopropulsada.

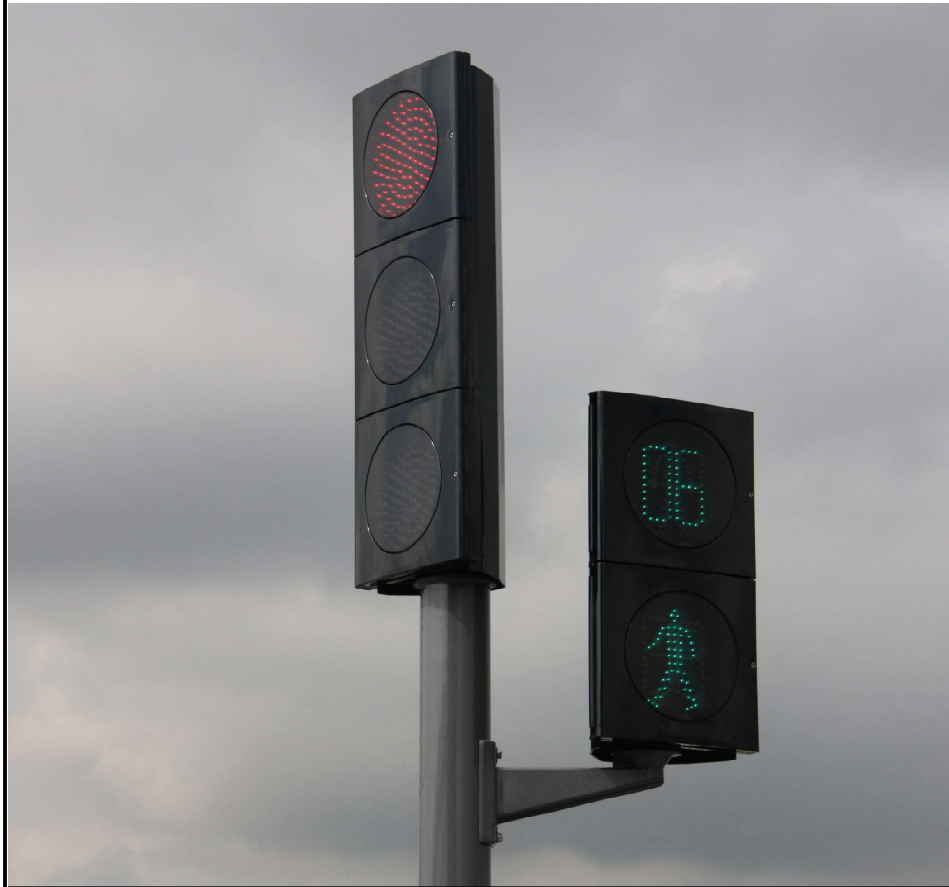
Semáforo LED de frontal plano en Ø200 mm

Figura 1: Sistema FlexiLED

- Semáforo LED totalmente modular en Ø200 mm fabricado íntegramente en policarbonato.
- Diseño moderno caracterizado por líneas suaves y redondeadas, con frontal plano y sin visera.
- La lente frontal forma parte de la estructura del semáforo y garantiza total estanqueidad.
- Incluye sistema **FlexiLED** de sujeción de módulos LED mediante bridas interiores (ver **Figura 1**).
- Color estándar de la carcasa: amarillo, negro, verde o gris. Otros colores bajo demanda.
- Cumple con la normativa EN 12368.

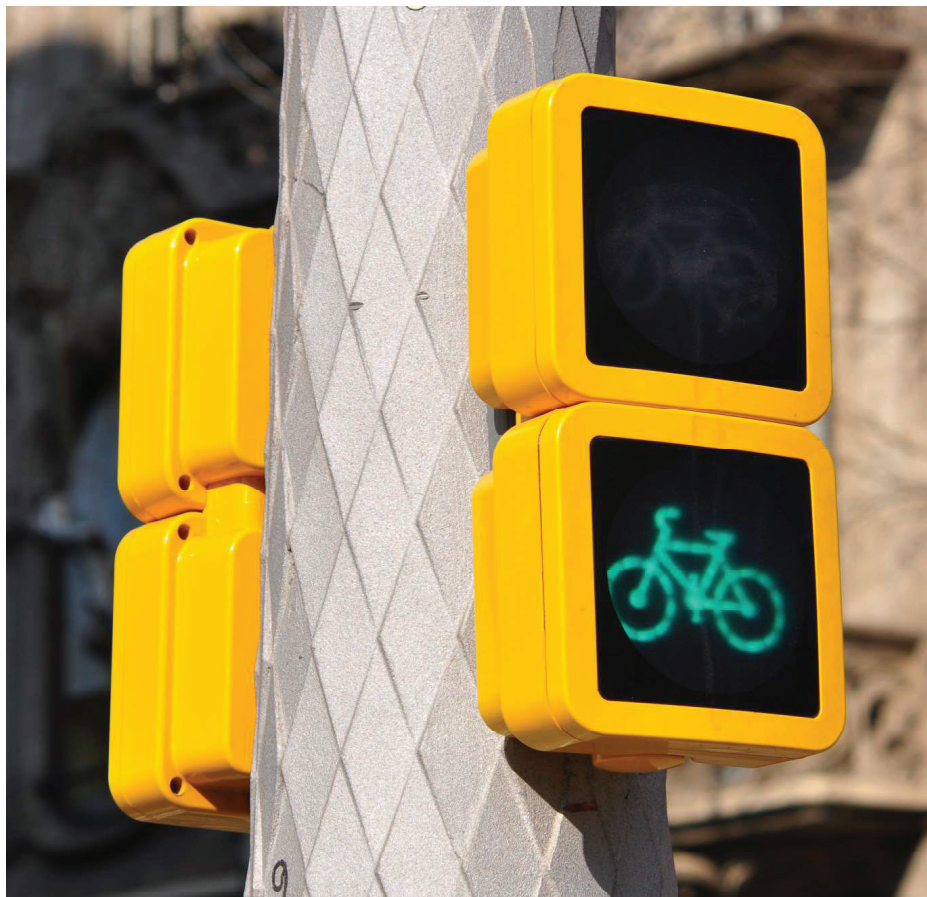
Semáforo LED de $\Phi 100$ mm en policarbonato

- Semáforo LED modular de $\Phi 100$ mm en policarbonato, de atractivo diseño y líneas suaves y redondeadas.
- Modelo ultraplano sin visera (de solo 85 mm de profundidad) con lente exterior ahumada y antirreflex.
- Dos opciones de fijación a columna de $\Phi 100$ mm: directa (Figura 1) ó mediante brazos soporte PC (Figura 2).
- Color estándar de la carcasa: amarillo, negro o gris. Otros colores bajo demanda.
- Cumple con la normativa EN 12368.

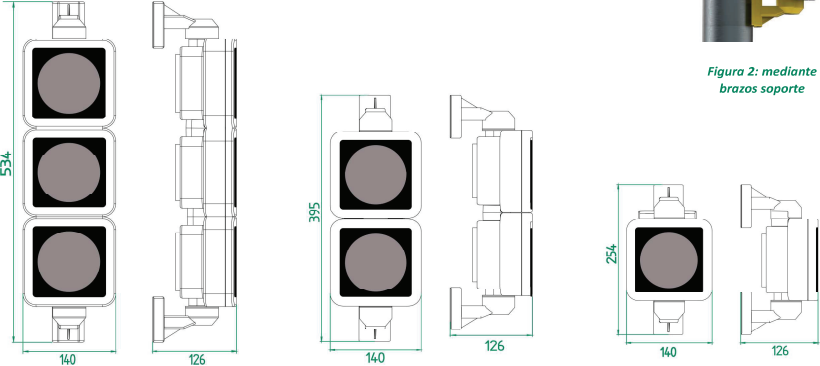
Figura 2: mediante brazos soporte

DIMENSIONES MECÁNICAS (fijación mediante brazos soporte)

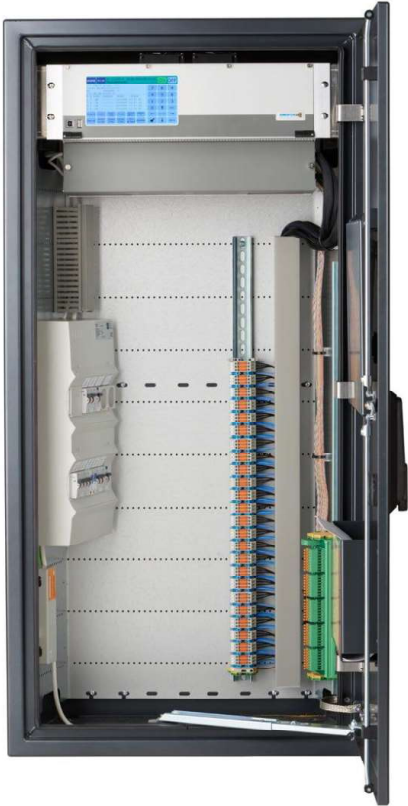
El regulador DYNAMIC fue diseñado considerando la facilidad de mantenimiento y flexibilidad de configuración, se puede expandir fácilmente con módulos externos y permite hasta 4 bastidores encadenados.

- DYNAMIC RAC 24/40: Modelo de bastidor 19" para 24 grupos de señales, en 8 tarjetas, y 40 entradas de detectores de bucle, en 5 tarjetas, como máximo.

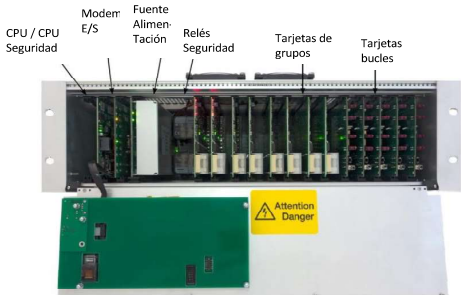
- DYNAMIC RAC 6/16: Modelo de bastidor 11" para 6 grupos de señales, en dos tarjetas, y 16 entradas de detectores de bucle, en dos tarjetas, como máximo

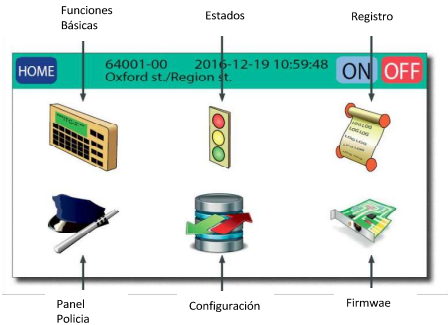
- Panel frontal con pantalla: La pantalla del DYNAMIC es un panel táctil LCD en color. Esto permite una interacción y operación intuitiva del regulador DYNAMIC.

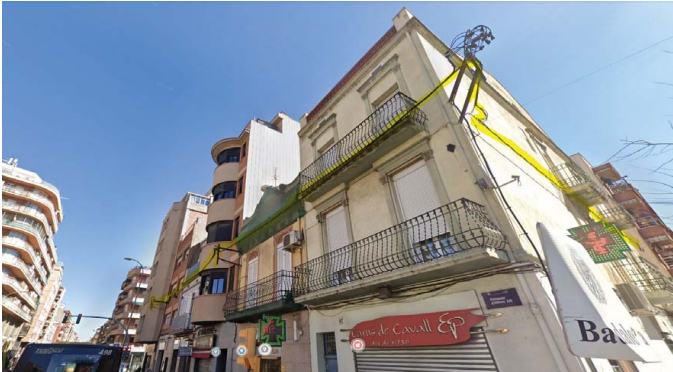
Carrer Alfons XIII, número 617. Traçat aeri marcat en groc.

- El cablejat de baixa tensió en format aeri que es troba ubicat a l'alçada del número 617 del carrer Alfons XIII amb la cantonada del carrer del Bogatell, nº1. S'ha realitzat la corresponent sol·licitud (número 0000452723) a la companyia subministradora (ENDESA) per tal que aquest traçat es realitzi en format grapat amb cablejat trenat RZ.

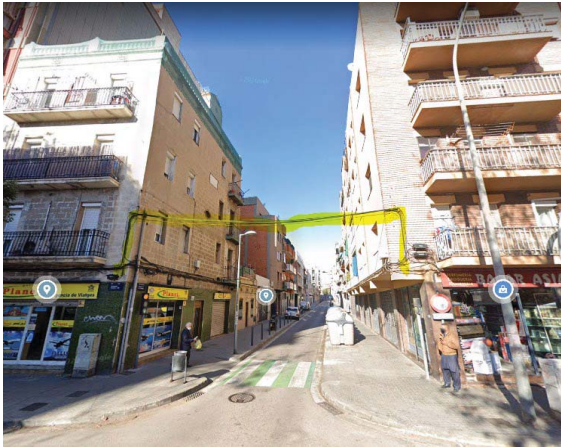
Carrer Alfons XIII, número 492-496. Traçat aeri marcat en groc.

- El cablejat de baixa tensió en format aeri que es troba ubicat entre els números 492 i 496 del carrer Alfons XIII, intersecció amb C/Pi i Gisbert.

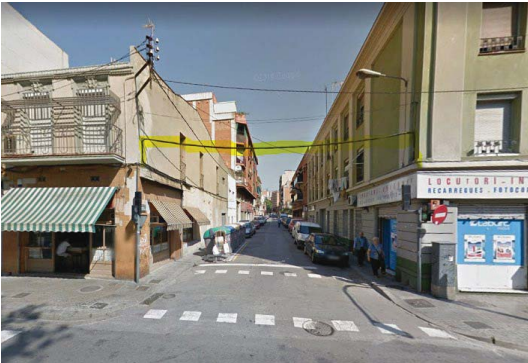
Carrer Alfons XIII, número 450-452. Traçat aeri marcat en groc.

- El cablejat de baixa tensió en format aeri que es troba ubicat entre els números 450 i 452 del carrer Alfons XIII, intersecció amb C/Sagrada Família.

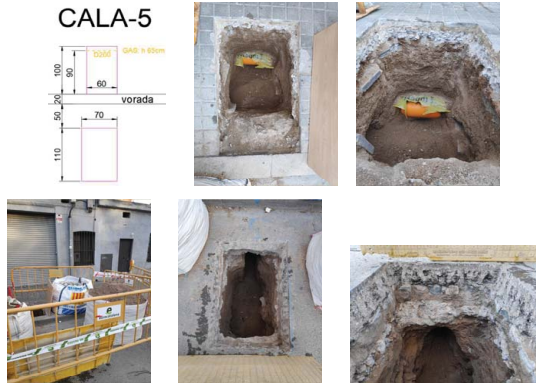
| RESULTAT DELS TREBALLS | La canalització es troba a vora | | |

| MATERIALS EXISTENTS | Paviment a vorera de panot de 4cm de gruix sobre capa de formigó de 12cm, i a calçada de mescla bituminosa de 15cm sobre base de llamborda de 12cm i de formigó de 25cm. |

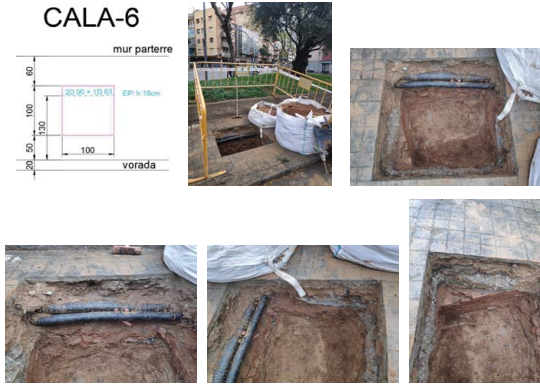
| RESULTAT DELS TREBALLS | | S'han trobat els següents serveis: Enllumenat | | |

| MATERIALS EXISTENTS | Paviment de panot de 4cm de gruix sobre capa de formigó de 12cm. |

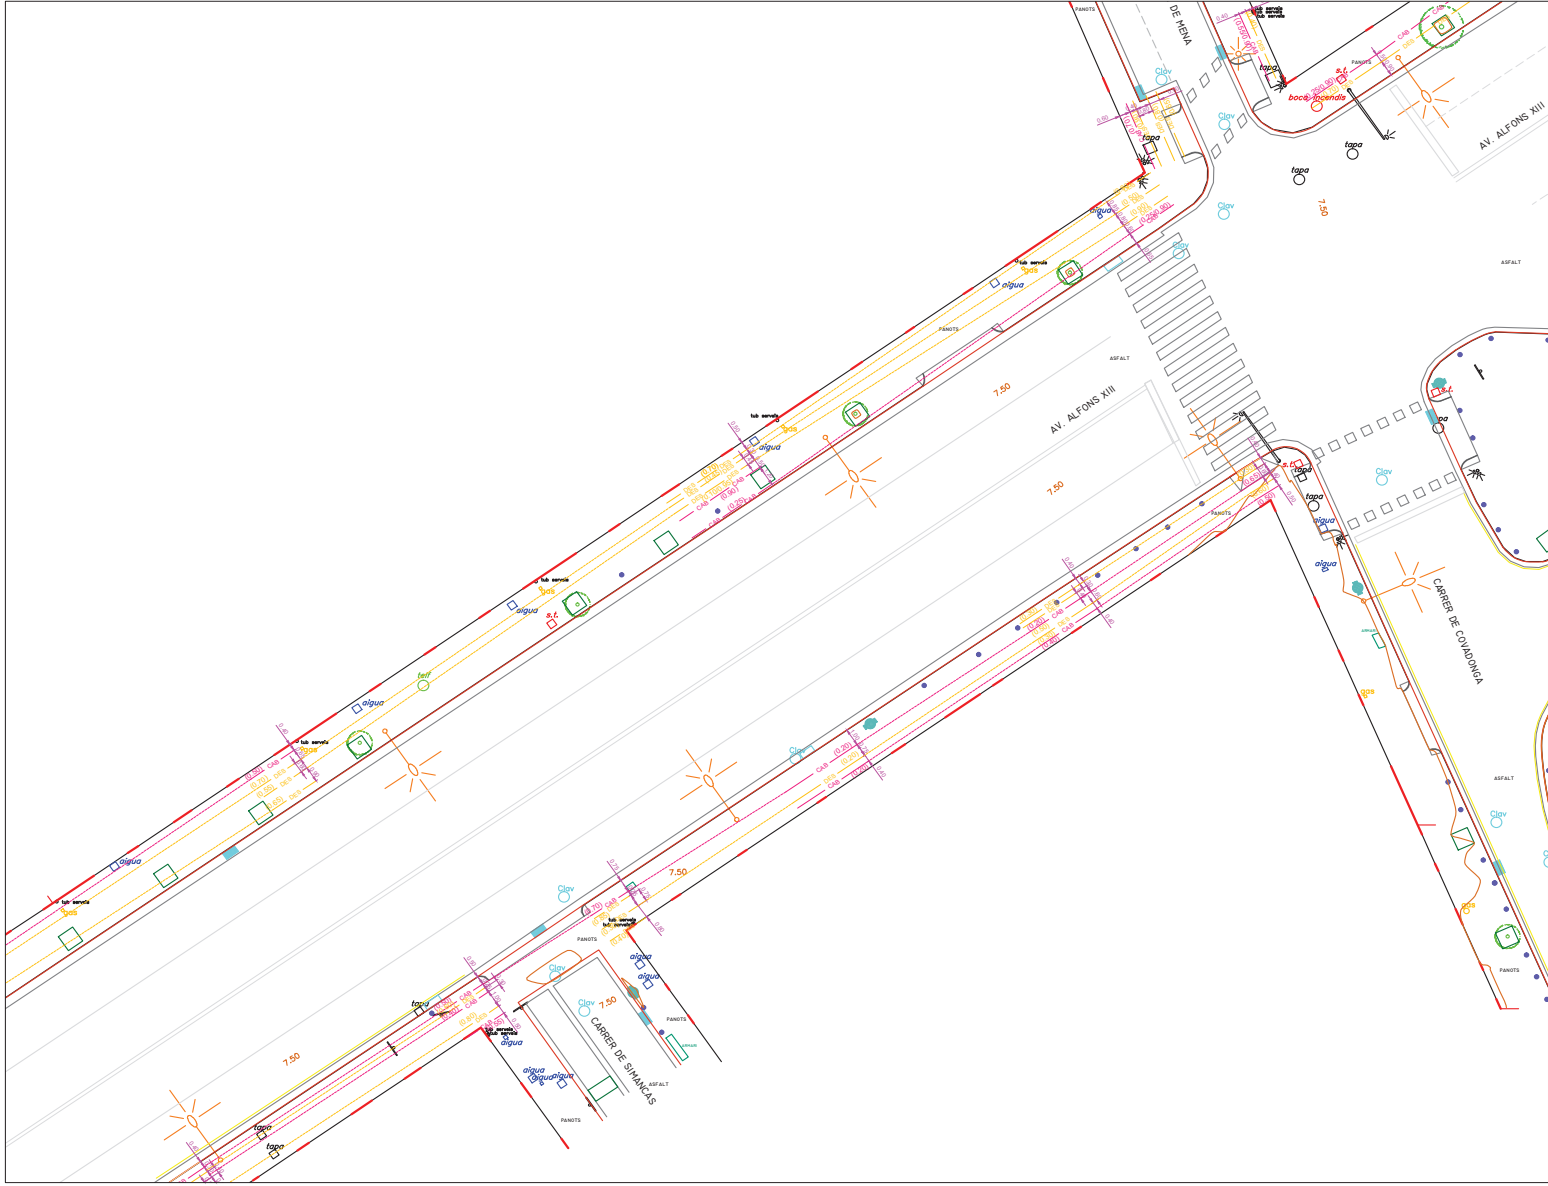
plànol número **05/13**

projecte
**AVIACAMENT DELS SERVEIS
EXISTENTS DETECTATS
MITJANÇANT GEORADAR
AV. ALFONS XIII
BADALONA**

El croquis presentat és el resultat de l'aplicació d'una anàlisi geofísica de Georadar i indicació sobre la seva utilitat. Aquesta anàlisi no és interpretativa i, per tant, no es pot garantir una fiabilitat del 100%.

Aquest plànol és un croquis orientatiu de la ubicació dels serveis.

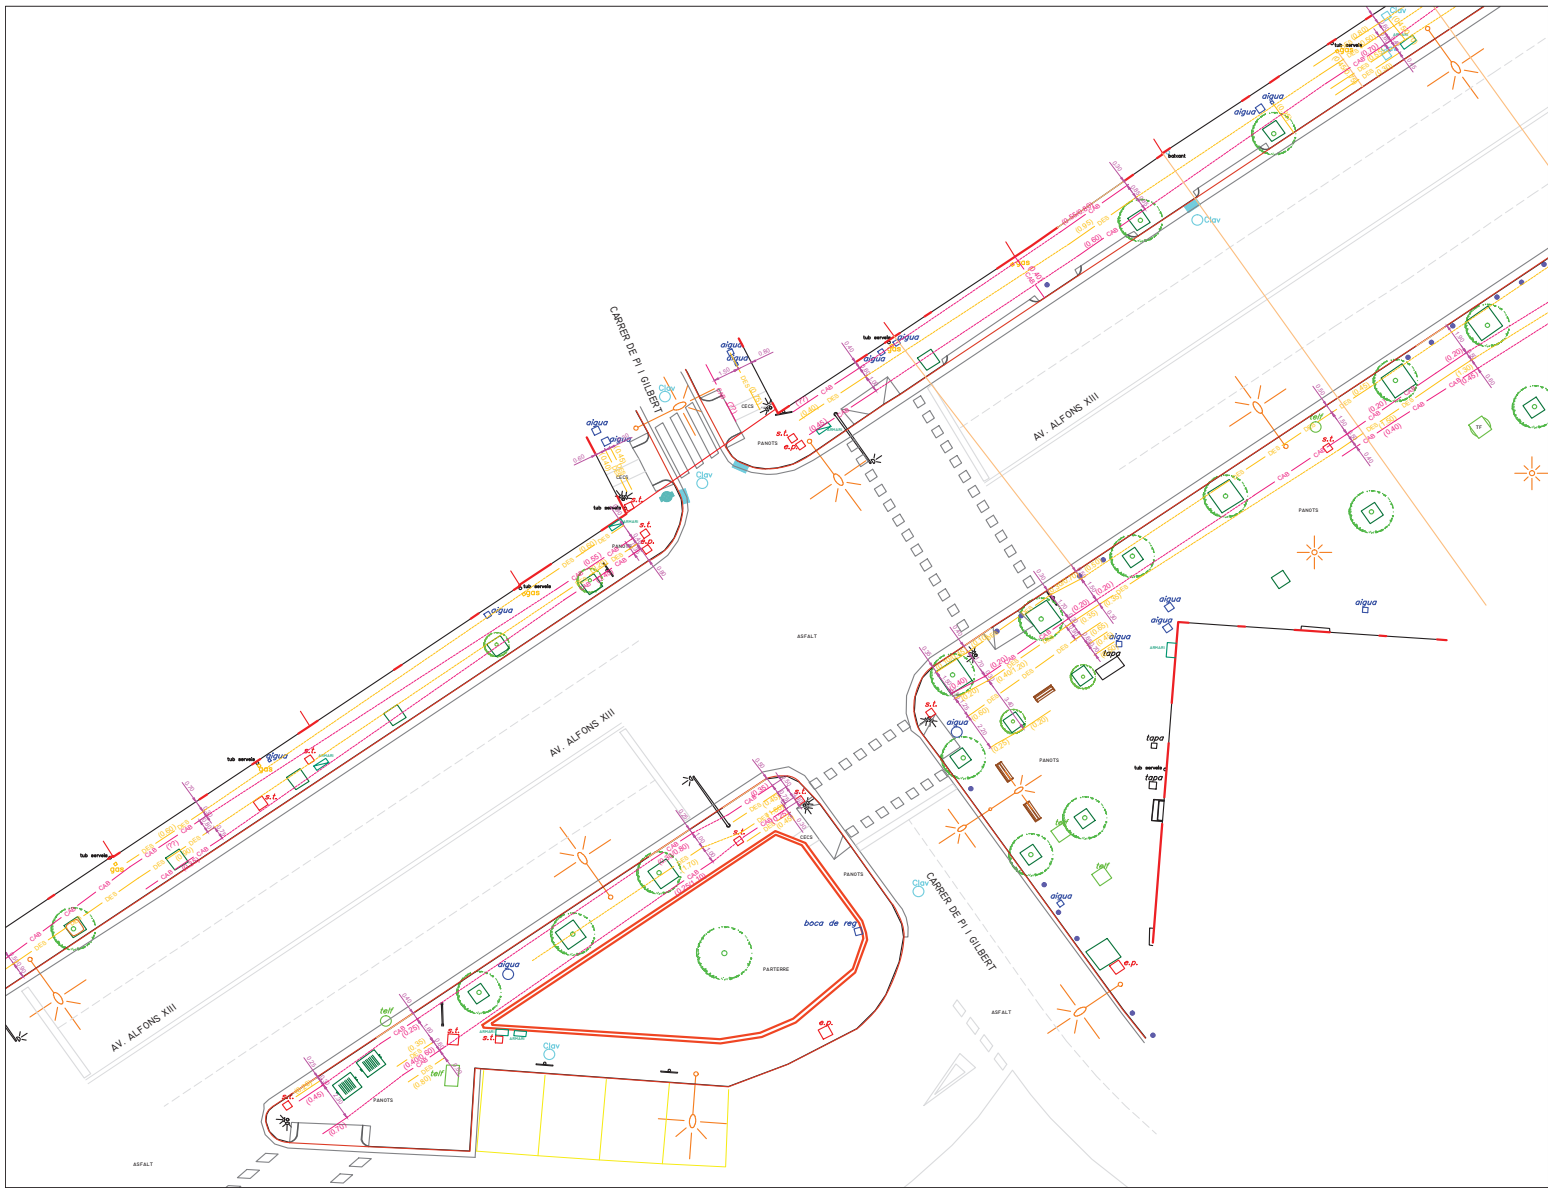
07/13

projecte
**AXECAMENT DELS SERVEIS
EXISTENTS DETECTATS
MITJANÇANT GEORADAR
AV. ALFONS XIII
BADALONA**

El contingut presentat és el resultat de l'aplicació d'una tecnologia geofísica de Georadar i no és una representació exacta de la realitat. Aquesta informació s'ha interpretat i, per tant, no es pot garantir una fiabilitat del 100%.

Aquest plànol és un croquis orientatiu de la ubicació dels serveis.

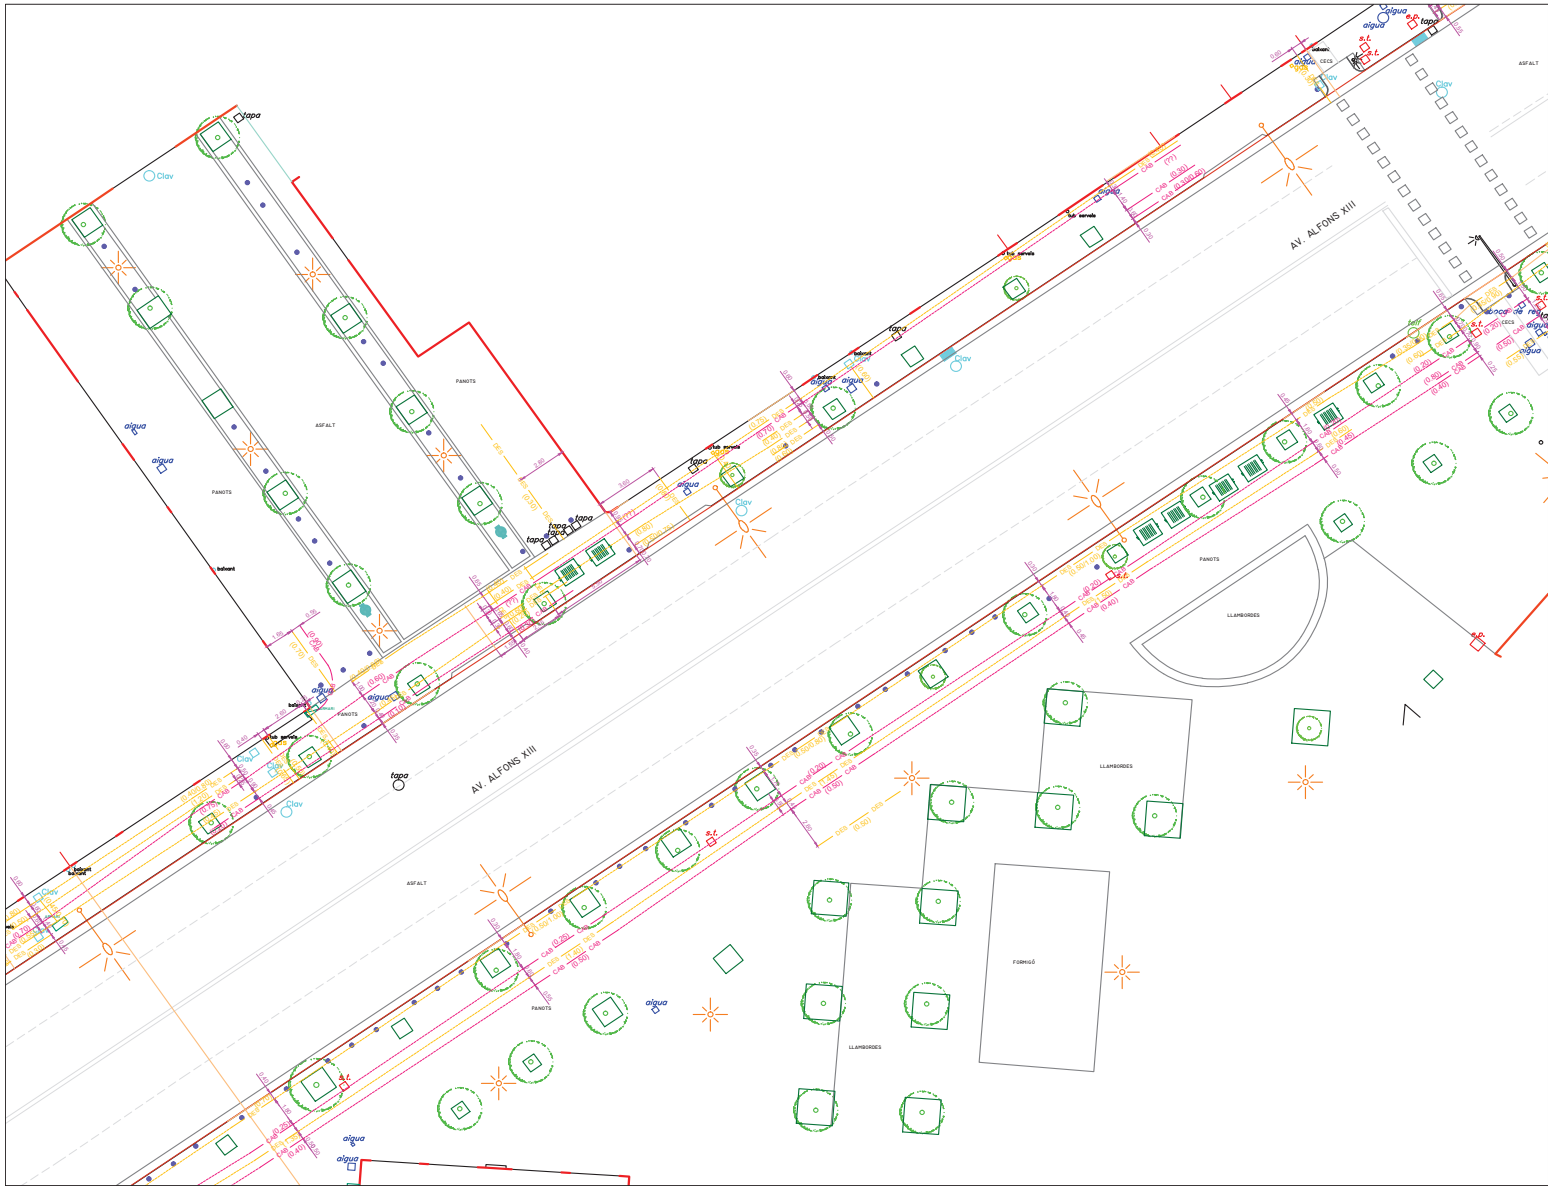
08/13

projecte
**ABECAMENT DELS SERVEIS
EXISTENTS DETECTATS
MITJANÇANT GEORADAR
AV. ALFONS XIII
BADALONA**

El croquis presentat és el resultat de l'aplicació d'una anàlisi geofísica de Georadar i Inductió Activa i passiva. Aquesta anàlisi s'ha interpretat i, per tant, no es pot garantir una fiabilitat del 100%.

Aquest plànol és un croquis orientatiu de la ubicació dels serveis.

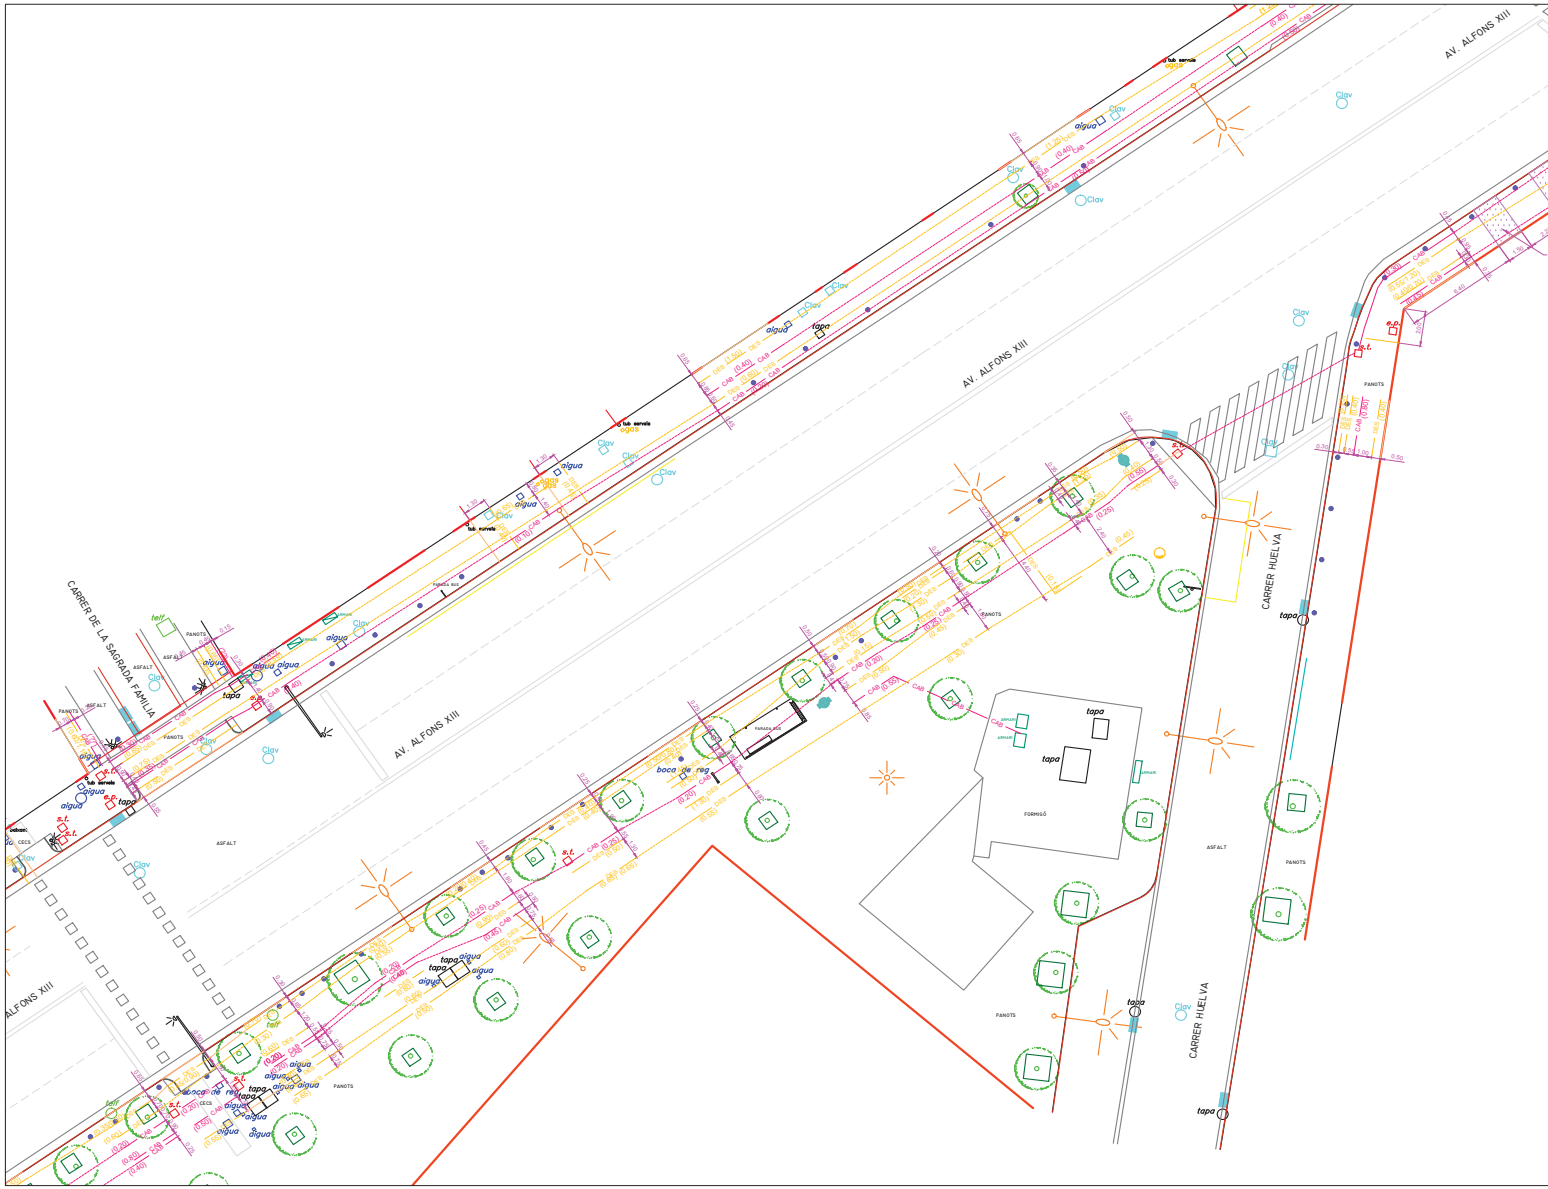
09/13

projecte
**AIJECAMENT DELS SERVEIS
EXISTENTS DETECTATS
MITJANCANT GEORADAR
AV. ALFONS XIII
BADALONA**

El contingut presentat és el resultat de l'aplicació d'una tecnologia geofísica de caracterització i detecció de serveis i instal·lacions. Aquesta tecnologia no interpreta, per tant, no es pot garantir una fiabilitat del 100%.

Aquest plànol és un contingut orientat a la ubicació dels serveis.

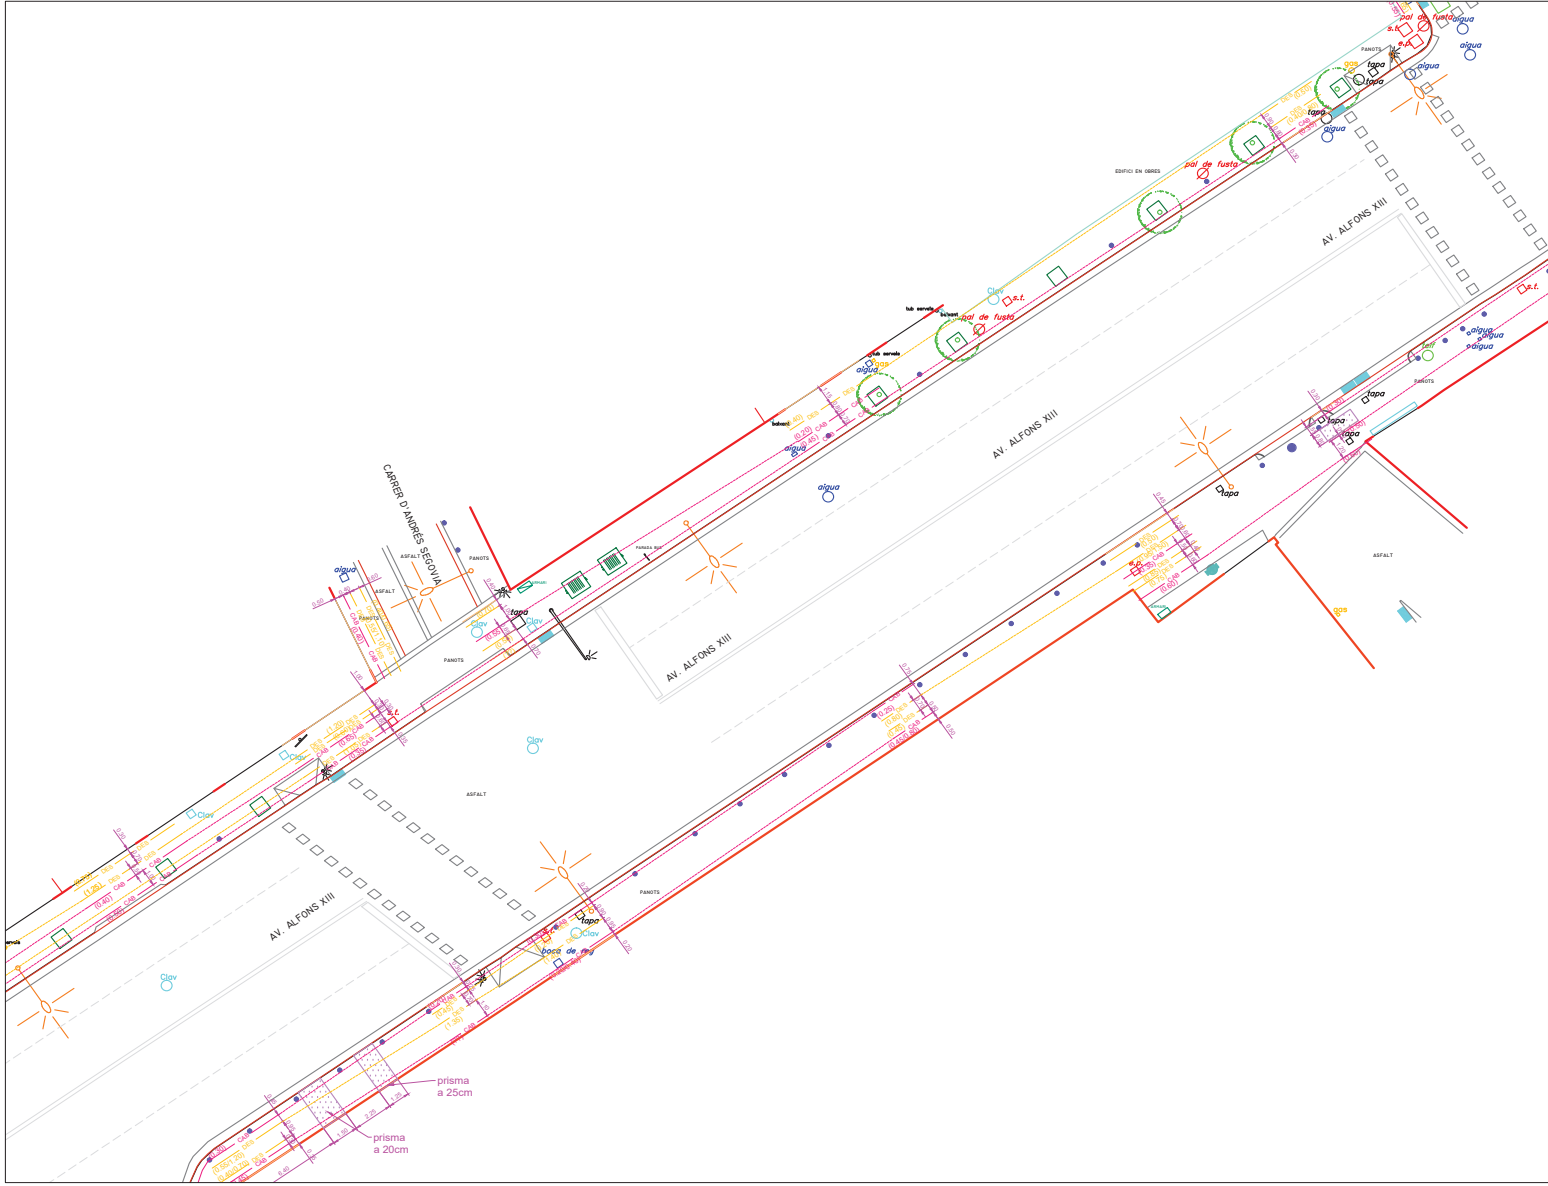
10/13

**ABECAMENT DELS SERVEIS
EXISTENTS DETECTATS
MITJANCANT GEORADAR
AV. ALFONS XIII
BADALONA**
