### CONSOLIDACIÓ I ADEQUACIÓ DE DIVERSES NAUS A CAN TRINXET, A L'HOSPITALET DE LLOBREGAT Exp. 905232/21

#### DOC .2 DOCUMENTACIÓ GRÀFICA

#### DOC 2.4. DGA. DEFINICIÓ ARQUITECTÒNICA DE L'EDIFICI

Promotor: AMB – Àrea Metropolitana de Barcelona

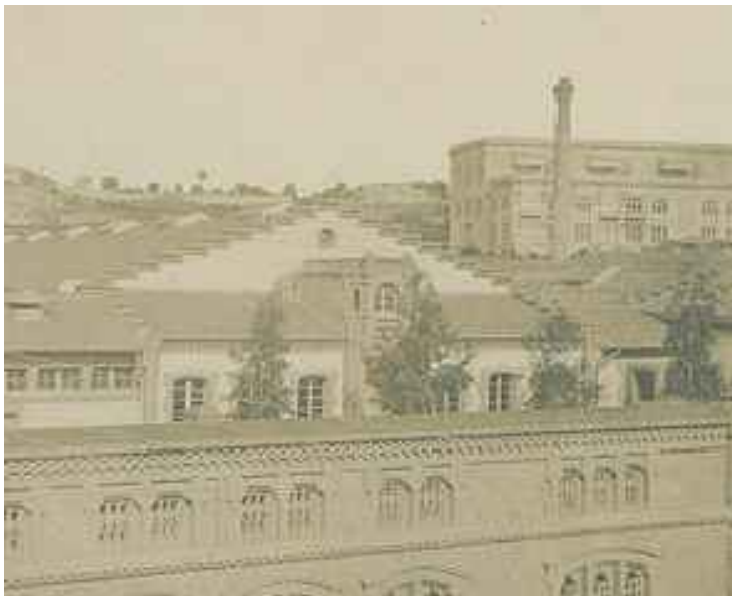
IMATGE HISTÒRICA DEL TORREÓ ORIGINAL  
FONS FOTOGRÀFIC DEL CENTRE D'ESTUDIS  
DE L'HOSPITALET

RECONSTRUCCIÓ D'OBERTURES REPLICANT LA GEOMETRIA  
ORIGINAL I POSTERIOR TAPIAT AMB MAÓ MASSÍS D'IDÈNTIQUES  
CARACTERÍSTIQUES AL ORIGINAL

- RF15** Reconstrucció de l'estat original del torreó de la nau central sud.

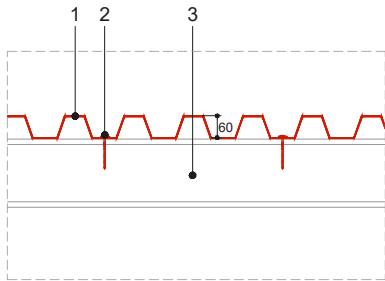
RC05 DETALL DE FIXACIÓ

1. Xapa grecada d'acer galvanitzat (e=0,6mm)
2. Fixació mecànica mitjançant cargol autoroscant
3. Perfil estructural metàl·lic

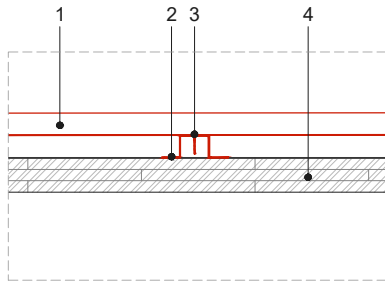
RC04 DETALL DE FIXACIÓ

1. Xapa grecada d'acer galvanitzat (e=0,6mm)
2. Rastrell metàl·lic cada 1m encolat a l'encadellat ceràmic
3. Fixació mecànica mitjançant cargol autoroscant
4. Encadellat ceràmic

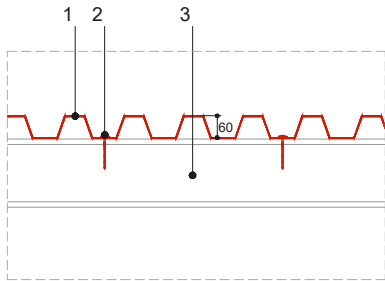
**RC05** DETALL DE FIXACIÓ

1. Xapa grecada d'acer galvanitzat (e=0,6mm)
2. Fixació mecànica mitjançant cargol autoroscant
3. Perfil estructural metàl·lic

- RC01** Col·locació de peça ceràmica de coronament de coberta d'identiques característiques a l'original.
- RC02** Col·locació de canal ceràmic amb fixació d'identiques característiques a l'original.
- RC03** Col·locació de baixant ceràmic fixat a la façana d'identiques característiques a l'original.
- RC04** Col·locació de xapa grecada d'acer galvanitzat (e=0,6mm) per a formació de coberta inclinada, fixada a rastrell metàl·lic.
- RC05** Col·locació de xapa grecada d'acer galvanitzat (e=0,6mm) per a formació de coberta inclinada, fixada sobre biguetes metàl·liques.

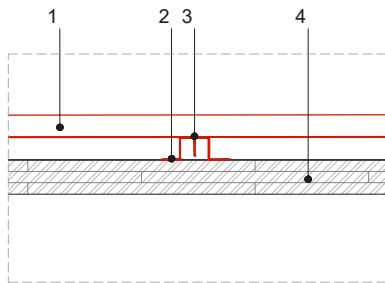
**RC04** DETALL DE FIXACIÓ

1. Xapa grecada d'acer galvanitzat (e=0,6mm)
2. Rastrell metàl·lic cada 1m encolat a l'encadellat ceràmic
3. Fixació mecànica mitjançant cargol autoroscant
4. Encadellat ceràmic

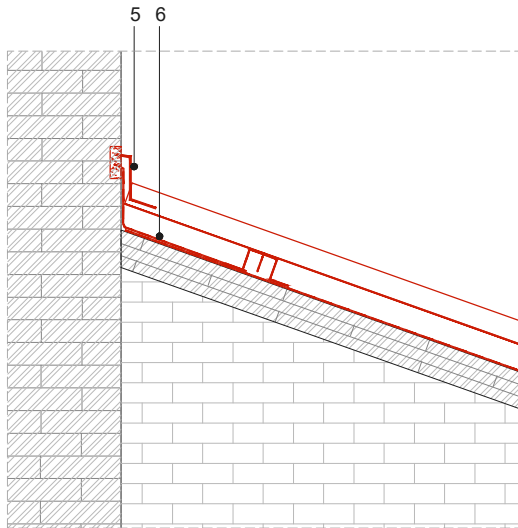
DET01

DETALLS TIPUS DE L'ESTANQUEÏTAT DE LA COBERTA
