SERVEIS TÈCNICS REGIDORIA D'URBANISME	AUTORES: ESTER ROS BARO Arquitecta municipal	TÍTULO DEL PROYECTO: PROYECTO BÁSICO DE CONSERVACIÓN DE LOS TORREONES DE LA FORTIFICACIÓN DE SANT ELOI. CUBIERTAS Y CONSOLIDACIÓN INTERIOR TORREONES SURESTE Y SUROESTE	ESCALA: NO DEFINIDAS	FECHA: Octubre 2023	NOMBRE DEL PLANO: PROPUESTA INTERVENCIÓN TORREÓN SUROESTE ALZADOS INTERIORES	Núm. 05.2
					EXPEDIENTE: 2023_050

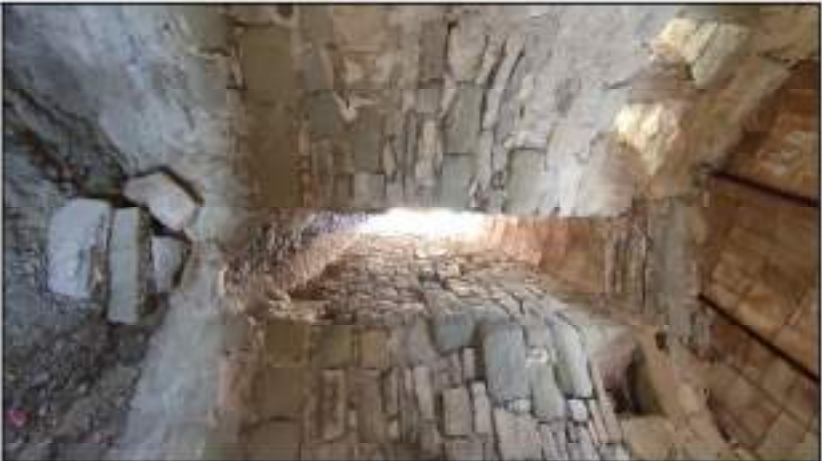
*Imagen de revolución interior SE

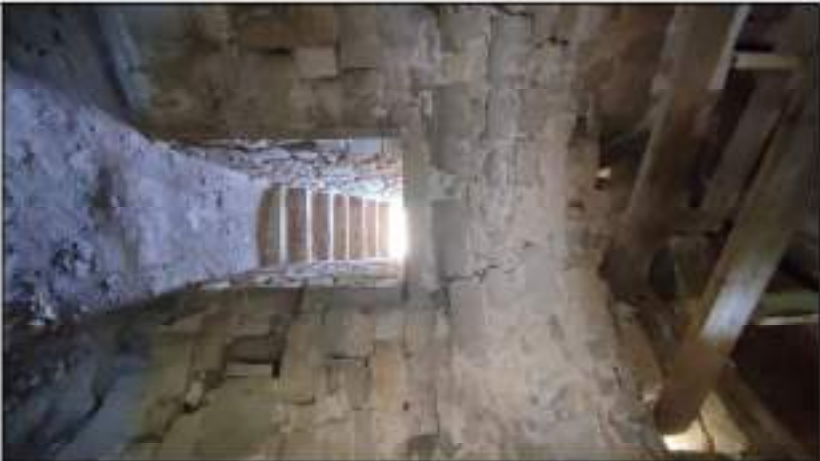
*Imagen de evolución interior SO

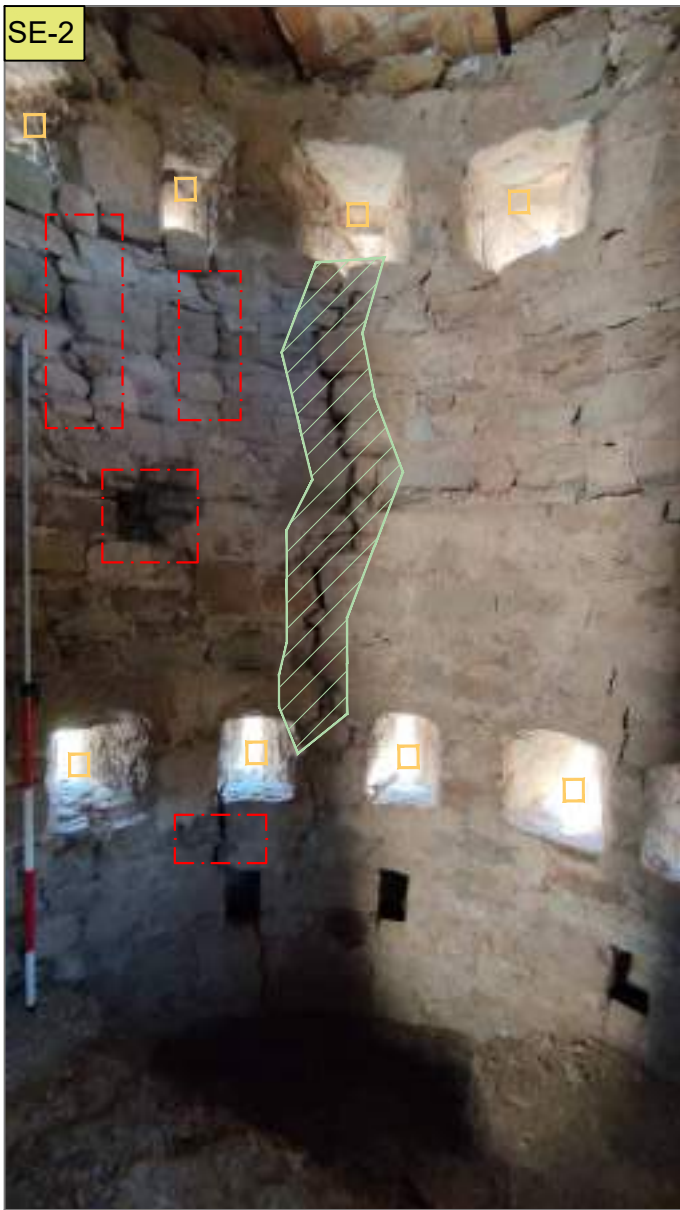
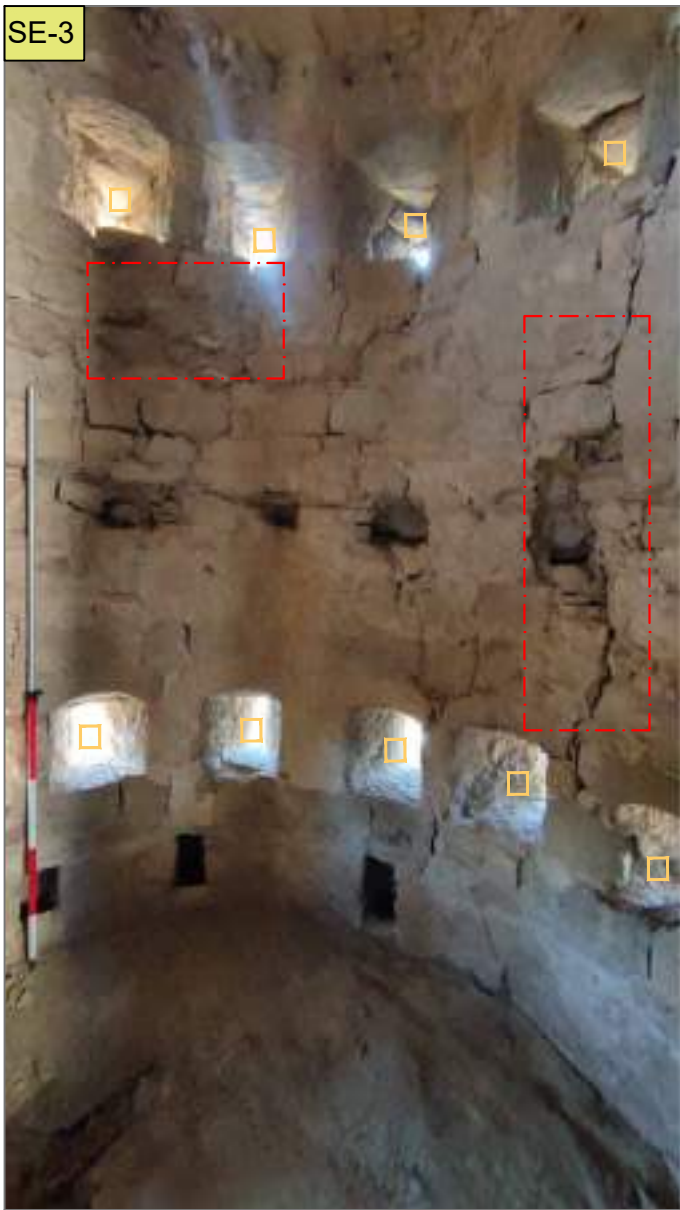
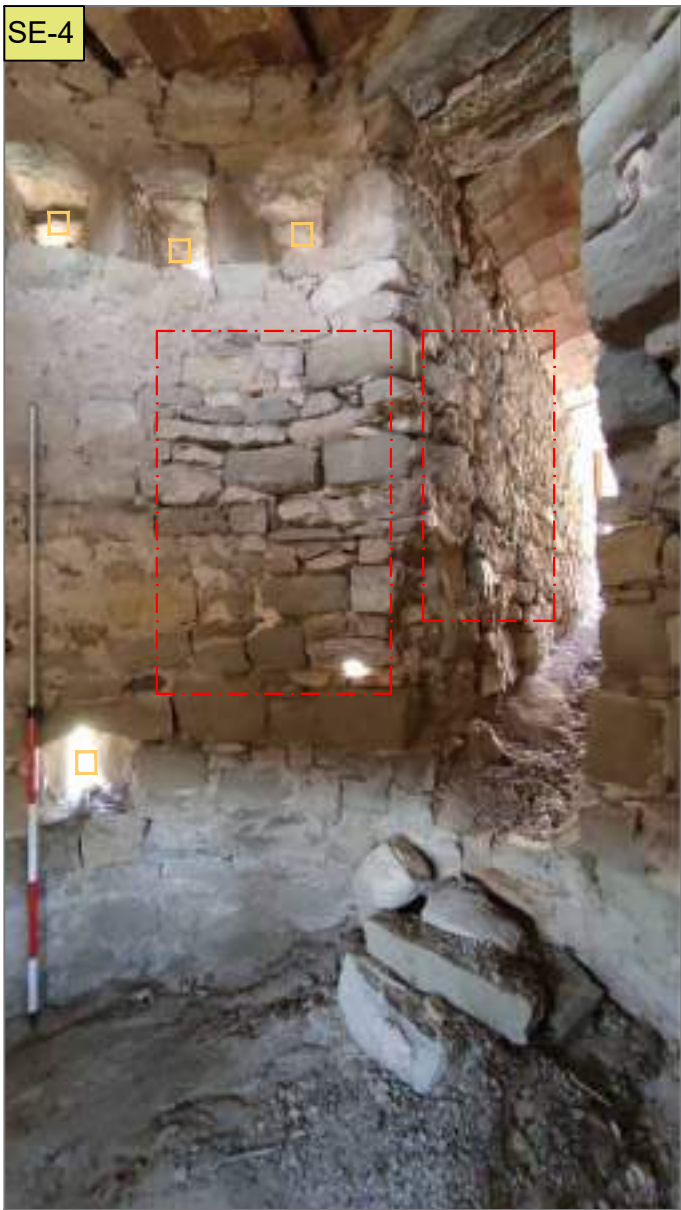
Cepillado manual de restos de enfoscado y limpieza con chorro de arena	*	Reparación de volúmenes deteriorados con injertos	---	Consolidación interior de aspilleras	
Aplicación de consolidante de silicato de etilo en tres capas	*	Cosido de fisuras y grietas con grapa de acero inox y mortero polimérico		Reintegración cromática	* ²
Sellado de juntas, fisuras y grietas con inyección de mortero de cal	*	* En toda la superficie según recomendaciones del servicio arqueológico	* ² En caso que sea necesaria al final según las recomendaciones del servicio arqueológico

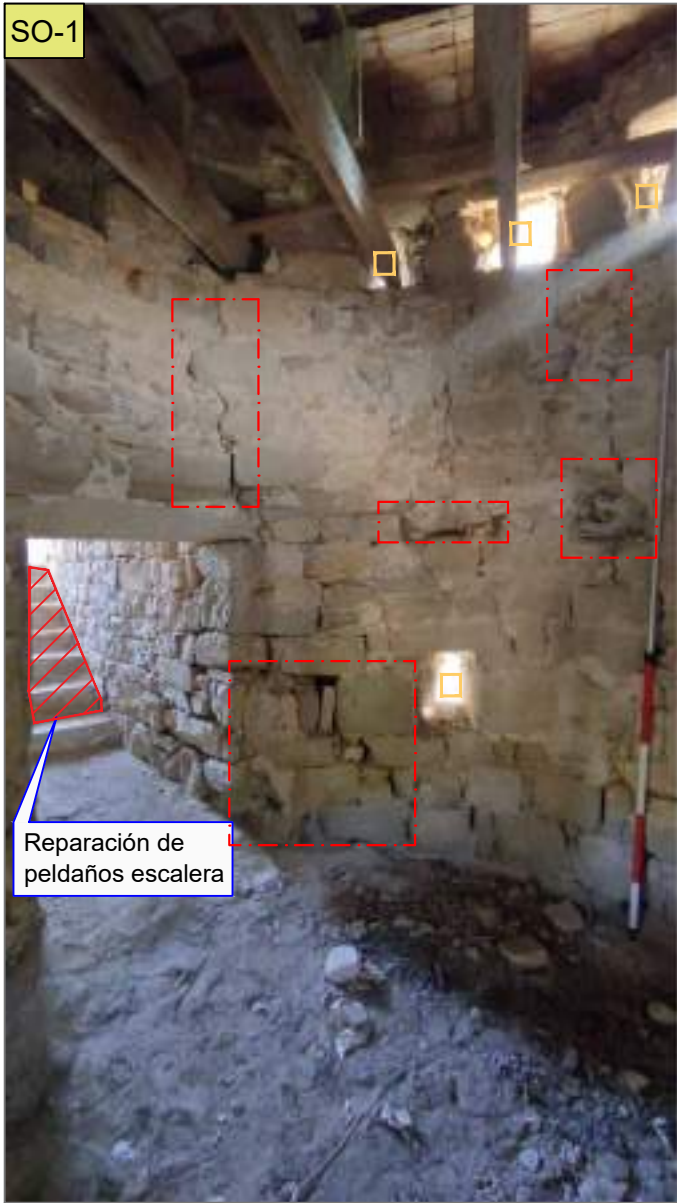
Cepillado manual de restos de enfoscado y limpieza con chorro de arena	*	Reparación de volúmenes deteriorados con injertos	---	Consolidación interior de aspilleras	
Aplicación de consolidante de silicato de etilo en tres capas	*	Cosido de fisuras y grietas con grapa de acero inox y mortero polimérico		Reintegración cromática	* ²
Sellado de juntas, fisuras y grietas con inyección de mortero de cal	*	* En toda la superficie según recomendaciones del servicio arqueológico	* ² En caso que sea necesaria al final según las recomendaciones del servicio arqueológico
