## REPARACIONS PUNTUALS DE VORERES, AL TERME MUNICIPAL D'ALELLA 2025

## MEMÒRIA VALORADA

AJUNTAMENT  
D'ALELLA

MAIG 2025

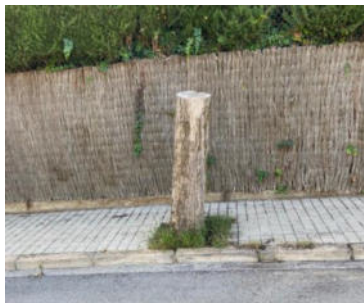
Arbrat

Aquesta actuació té com a objectiu la retirada definitiva d'arbrat inexistent o malmès, del qual només en resta la soca. Es procedirà a:

- L'ajuntament realitzarà els treballs del destoconat mitjançant barrina, extraient la soca i la màxima quantitat d'arrels possible, minimitzant l'afectació a l'entorn immediat.
- Demolició selectiva dels elements de panot deteriorats.
- Posteriorment, s'executarà una nova base de formigó sobre terres compactades, sobre la qual es col·locarà paviment de panot, aconseguint una superfície contínua i segura per als vianants.

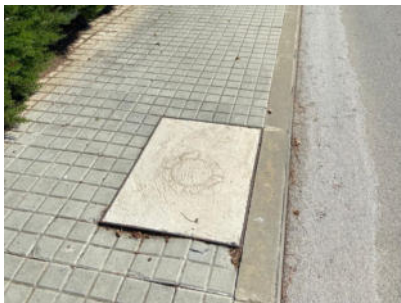
Escocell

Aquesta actuació preveu l'eliminació d'escocells en desús i la pavimentació uniforme amb panot. Es tracta d'escocells que, amb el pas del temps, han quedat buits o formigonats, generant irregularitats i una imatge urbana heterogènia. Es procedirà a:

- Demolició dels paviments formigonats amb mitjans mecànics (preferentment martell pneumàtic).
- Demolició selectiva dels elements de panot deteriorats.
- L'ajuntament realitzarà els treballs del destoconat mitjançant barrina, extraient la soca i la màxima quantitat d'arrels possible, minimitzant l'afectació a l'entorn immediat.
- Posteriorment, s'executarà una nova base de formigó sobre terres compactades, sobre la qual es col·locarà paviment de panot, aconseguint una superfície contínua i segura per als vianants.

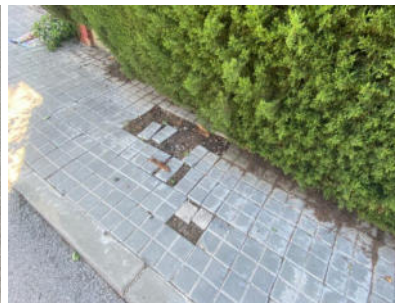
Vorera

En diversos punts del municipi es detecten trams de voreres degradades o amb patologies estructurals, com ara:

- Peces desenganxades però encara en posició.
- Peces aixecades per dilatacions diferencials o per arrels.
- Peces trencades, enfonsades o desplaçades per càrregues puntuals, com el pas de vehicles en guals.
- ...

- Demolició selectiva dels elements de panot deteriorats.
- Posteriorment, s'executarà una nova base de formigó sobre terres compactades, sobre la qual es col·locarà paviment de panot, aconseguint una superfície contínua i segura per als vianants.

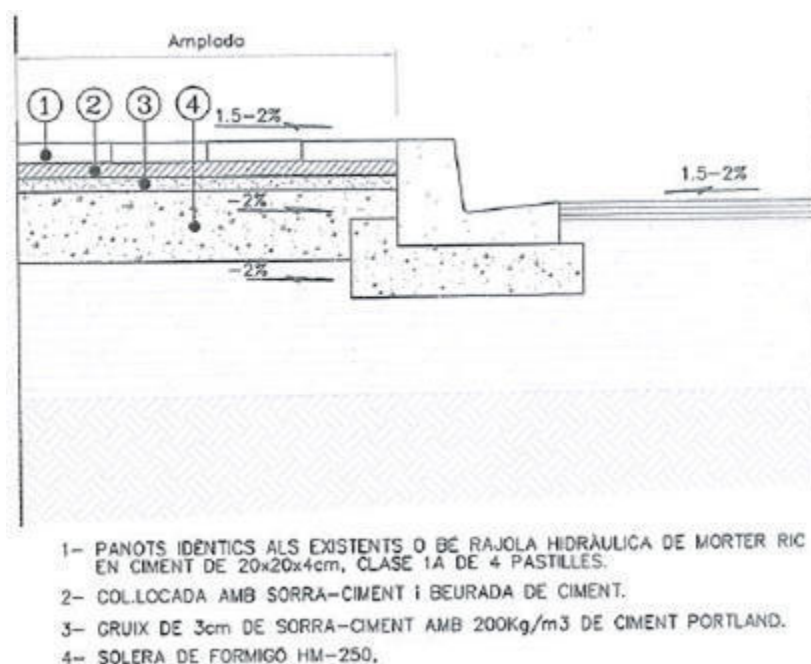
Secció tipus de la reposició de voreres:

- Demolició del paviment de panot existent, incloent la seva base.
- Excavació de la caixa del paviment fins a una profunditat de 17 cm per sota de la cota d'acabat.
- Càrrega, transport i disposició dels residus generats a abocador autoritzat.
- Compactació del sòl de la al 98% del Proctor modificat (E.P.M.).
- Execució d'una base de formigó de 10 cm d'espessor.
- Aplicació d'una capa de morter de 3 cm.
- Col·locació de panots de formigó de 20 x 20 x 4 cm de gruix, de quatre pastilles, incloent-hi peces especials (panots ratllats per a invidents, calorejats, llamborda granítica, llambordí prefabricat o peces de dimensions específiques), d'acord amb el tram existent.
- Beurada de ciment per al rejuntat de les peces de panot.

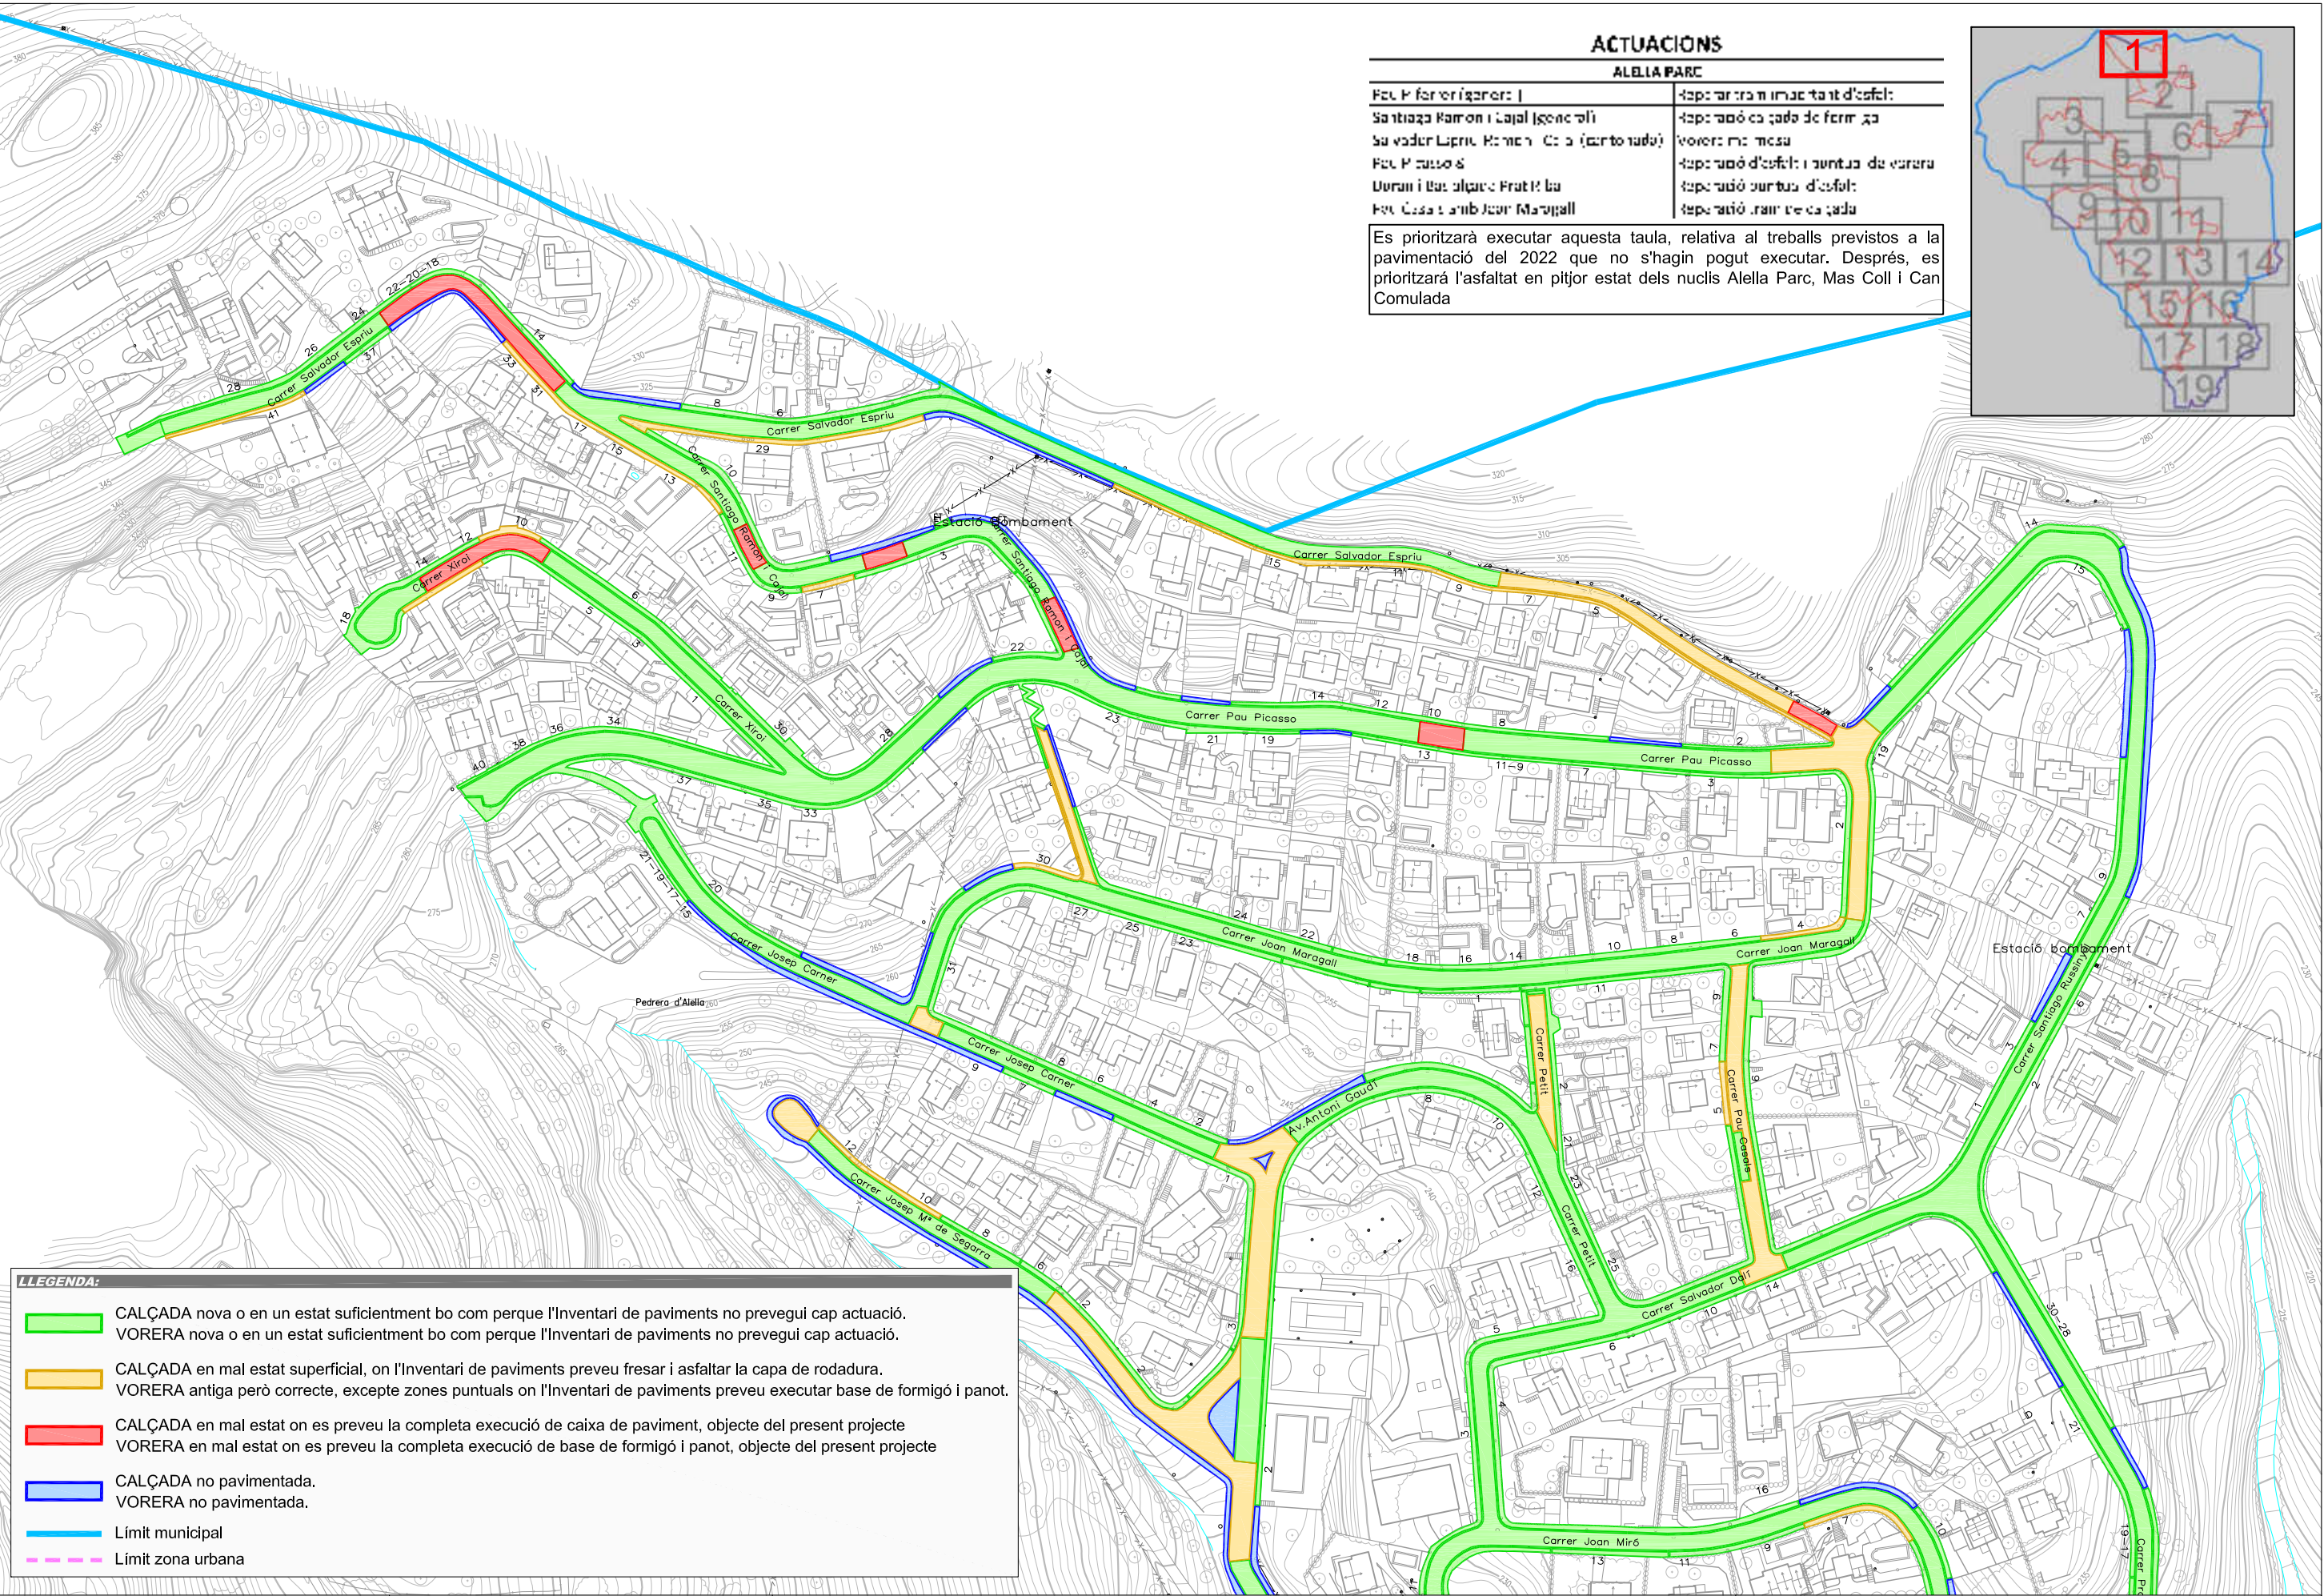
Es prioritzarà executar aquesta taula, relativa al treballs previstos a la pavimentació del 2022 que no s'hagin pogut executar. Després, es prioritzarà l'asfaltat en pitjor estat dels nuclis Alella Parc, Mas Coll i Can Comulada

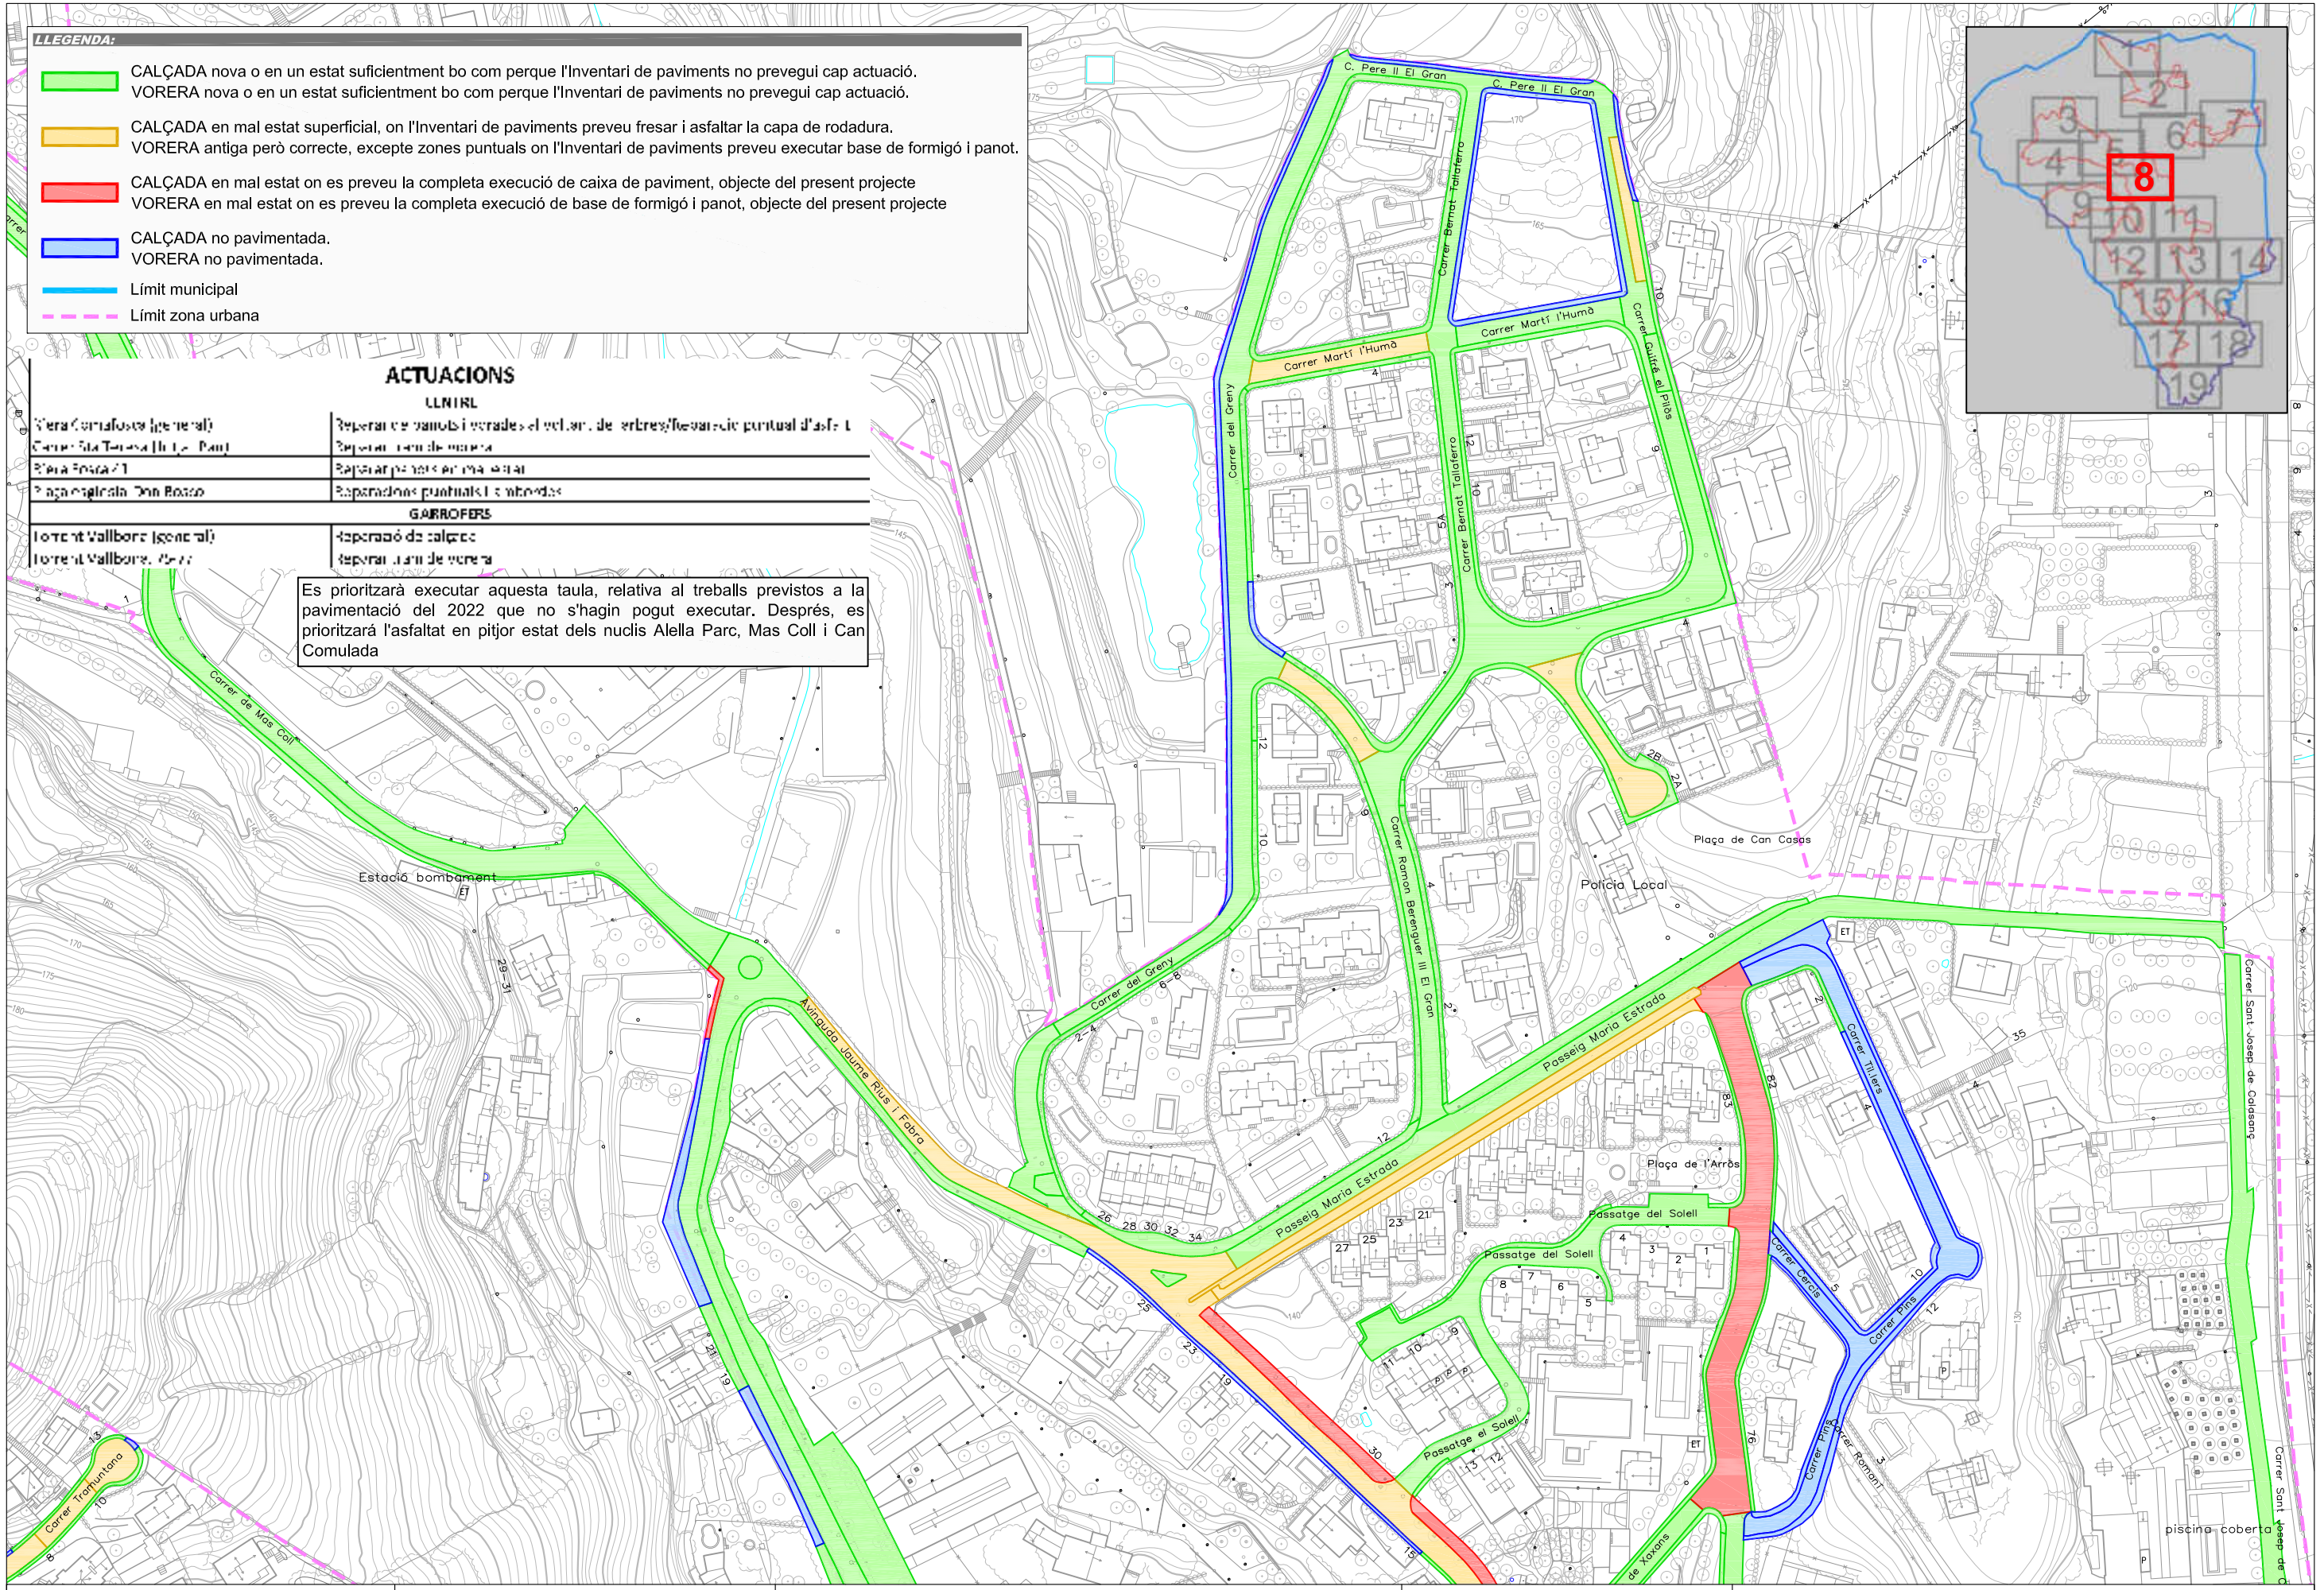
Es prioritzarà executar aquesta taula, relativa al treballs previstos a la pavimentació del 2022 que no s'hagin pogut executar. Després, es prioritzarà l'asfaltat en pitjor estat dels nudis Alella Parc, Mas Coll i Can Comulada
