PROJECTE MODIFICAT DE REHABILITACIÓ ENERGÈTICA, ESTRUCTURAL I DE PATOLOGIES ALS EL·LEMENTS COMUNS D'EDIFICI PLURIFAMILIAR ENTRE MITGERES

SITUACIÓ  
Carrer Foradada 87 (Barcelona)

1. ESTAT ACTUAL:  
**SITUACIÓ**

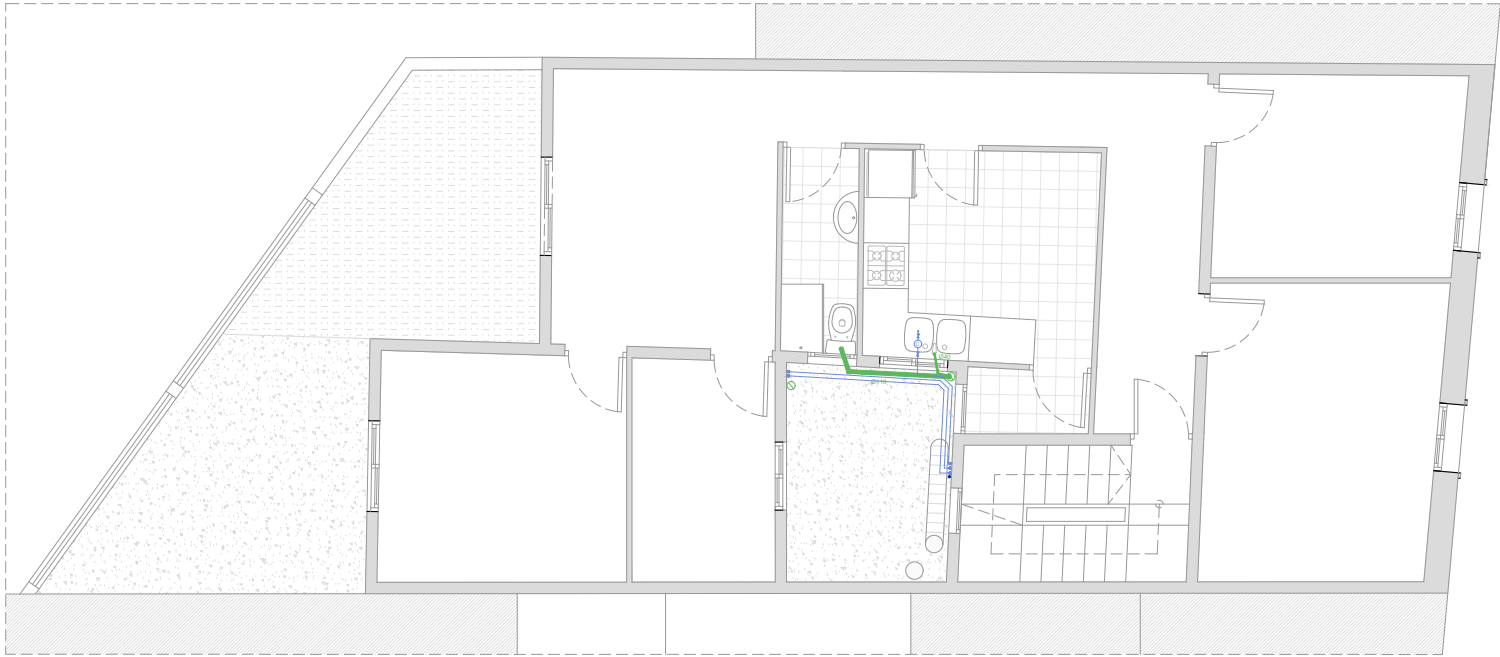
PLANTA PRIMERA

- MUNTANT I CIRCUIT D'ABASTAMENT D' AS
- CIRCUIT D'ABASTAMENT D' AS
- ⊗ BAIXANT DE FECALS I PLUVIALS
- TUBS DE VENTILACIÓ FORÇADA DE PLANTA BAIXA

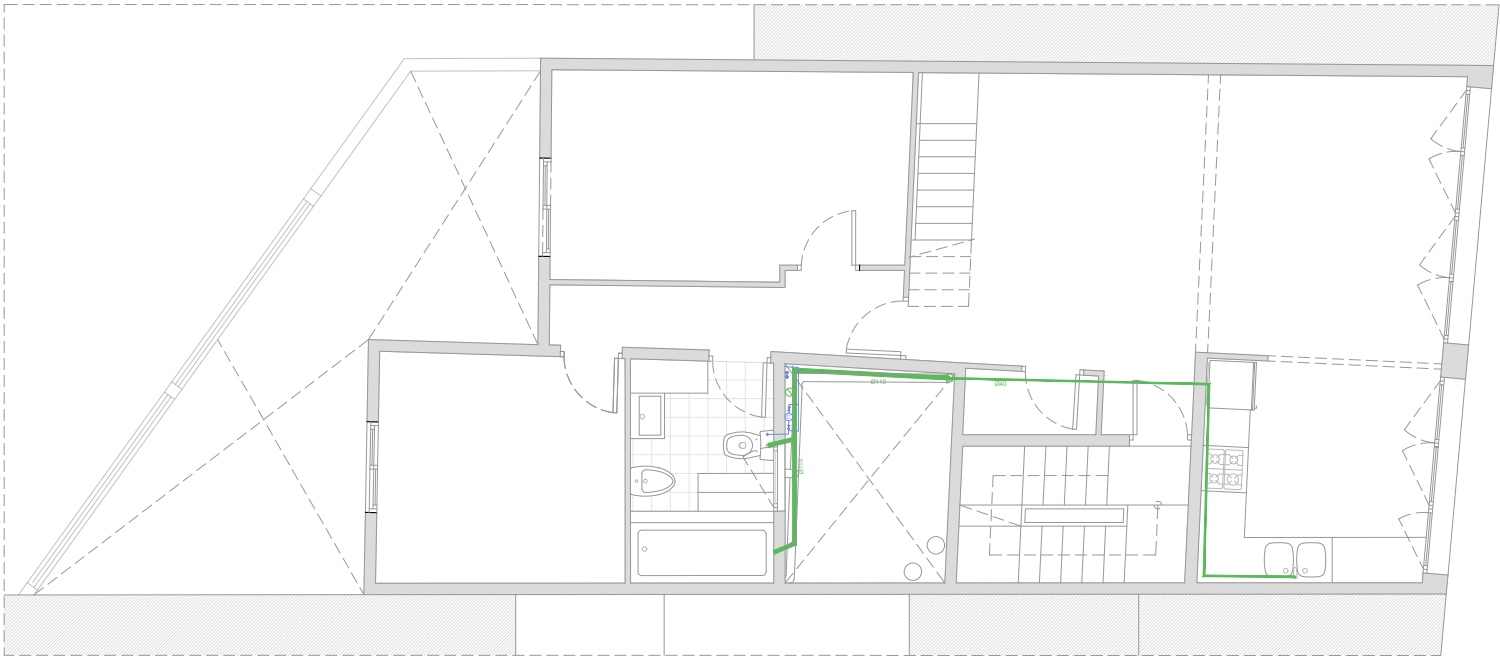
PLANTA TERCERA

- MUNTANT I CIRCUIT D'ABASTAMENT D' AS
- CIRCUIT D'ABASTAMENT D' AS
- ⊗ BAIXANT DE FECALS I PLUVIALS
- TUBS DE VENTILACIÓ FORÇADA DE PLANTA BAIXA

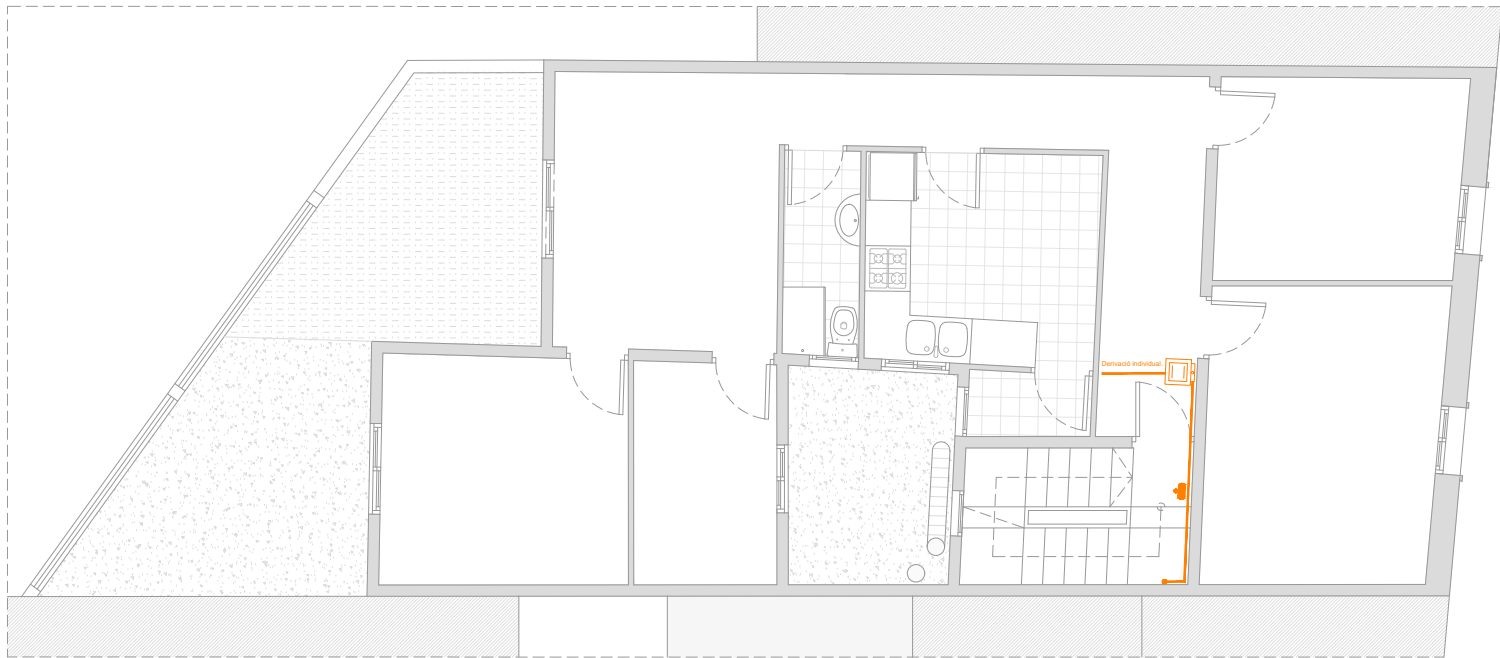
PLANTA PRIMERA

- APLIC PARET EXISTENT
- PANTALLA ESTANCA SUPERFÍCIE LED 18W
- APLIC PARET LED 25W
- APLIC PARET ESTANC LED 12W
- LLUMINÀRIA D'EMERGÈNCIA I SENYALITZACIÓ 90 LUM
- POLSADOR DE SUPERFÍCIE 10A 230V
- INTERRUPTOR ESTANC DE SUPERFÍCIE 10A 230V
- CONMUTADOR ESTANC DE SUPERFÍCIE 10A 230V
- PRESA DE CORRENT ESTANCA DE SUPERFÍCIE 16A 230V
- COMPTADOR ELÈCTRIC
- QUADRE ELÈCTRIC
- CIRCUIT ELÈCTRIC
- ESCOMESA

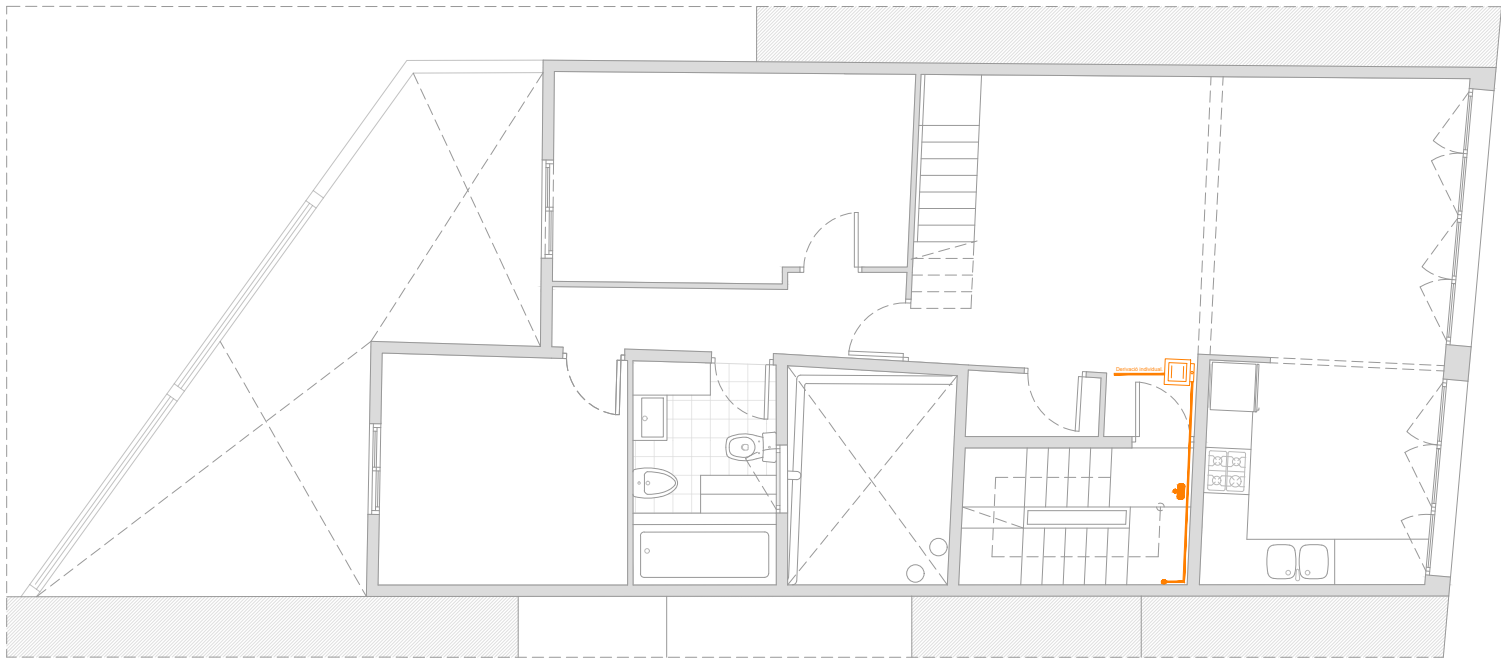
PLANTA TERCERA

- APLIC PARET EXISTENT
- PANTALLA ESTANCA SUPERFÍCIE LED 18W
- APLIC PARET LED 25W
- APLIC PARET ESTANC LED 12W
- LLUMINÀRIA D'EMERGÈNCIA I SENYALITZACIÓ 90 LUM
- POLSADOR DE SUPERFÍCIE 10A 230V
- INTERRUPTOR ESTANC DE SUPERFÍCIE 10A 230V
- CONMUTADOR ESTANC DE SUPERFÍCIE 10A 230V
- PRESA DE CORRENT ESTANCA DE SUPERFÍCIE 16A 230V
- COMPTADOR ELÈCTRIC
- QUADRE ELÈCTRIC
- CIRCUIT ELÈCTRIC
- ESCOMESA

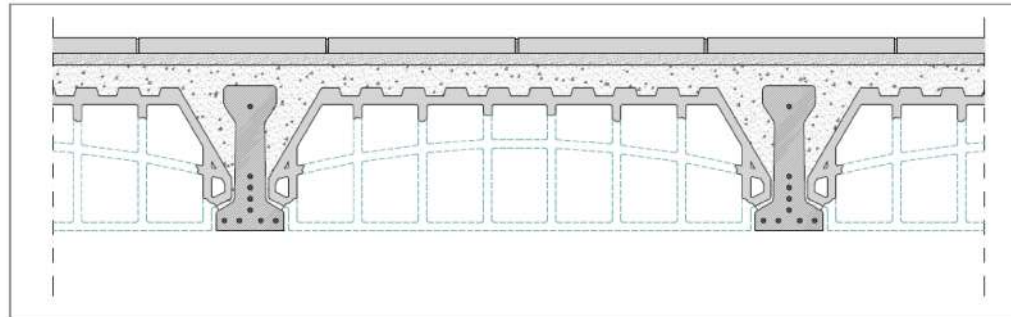
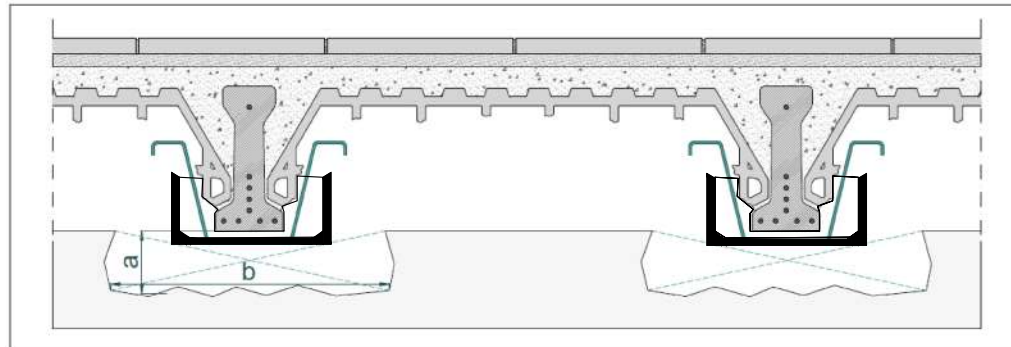
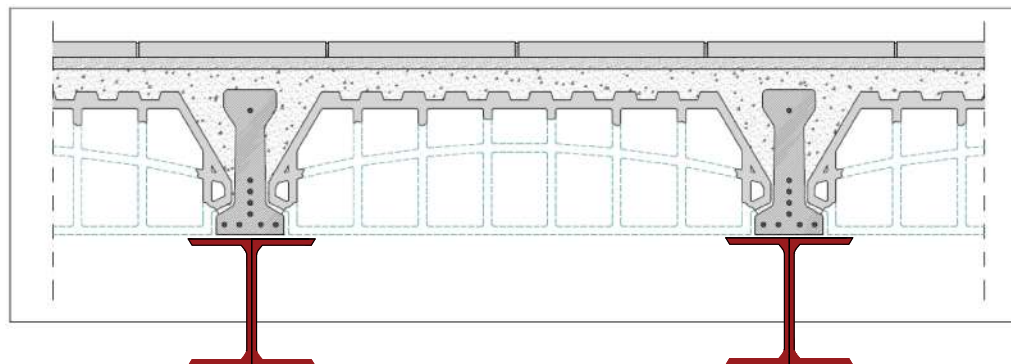
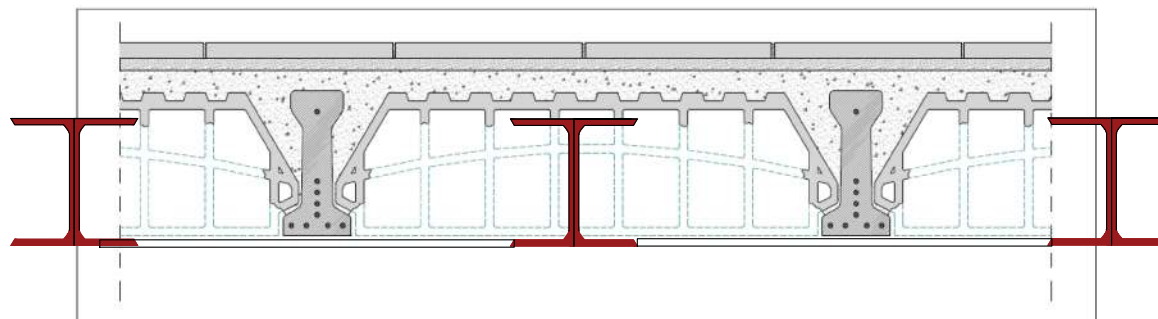
## POSIBILITATS DE REFORÇOS DE ESTRUCTURA AMB PERFILS LAMINATS

La reparació del tram de forjat en mal estat es pot fer de diverses formes segons l'estat de l'estructura i les necessitats del propietari

- 01-Apuntament de forjats si es necessari
- 02-Protecció de marcs, portes , terra ,mobiliari, etc
- 03- Enderroc cel ras , guix, etc per poder accedir a les biguetes

### 01 -OPCIÓ AMB PERFILS UPN ENCASTRATS

- Trenat de la parta inferior dels casetons per permetre l'encastament de la biga de reforç
- Desviament de possibles instal.lacions que puguin suposar molesties al muntatge
- Metxinals en mur per recolzament dels perfils UPN-220
- reomplert interior amb morter de reparació

### 02 -OPCIÓ AMB PERFILS HEB-140 BAIX BIGUETA

- No cal trencar el forjat , pero si reparar les biguetes previamnt al recolzament
- Els perfils queden encastrats als murs de carrega pero per baix del forjat
- S'han de tractar contra foc

### 03 -OPCIÓ AMB PERFILS HEB-140 EN ZONA D'ENTREBIGAT

- Reduïm la visió del perfil de reforç
- També hi ha que trencar la zona de casetons per encastrar les bigues
- Les bigues s'uneixen entre si mitjansant pletines d'acer
- Solució mes neta pero menys rígida

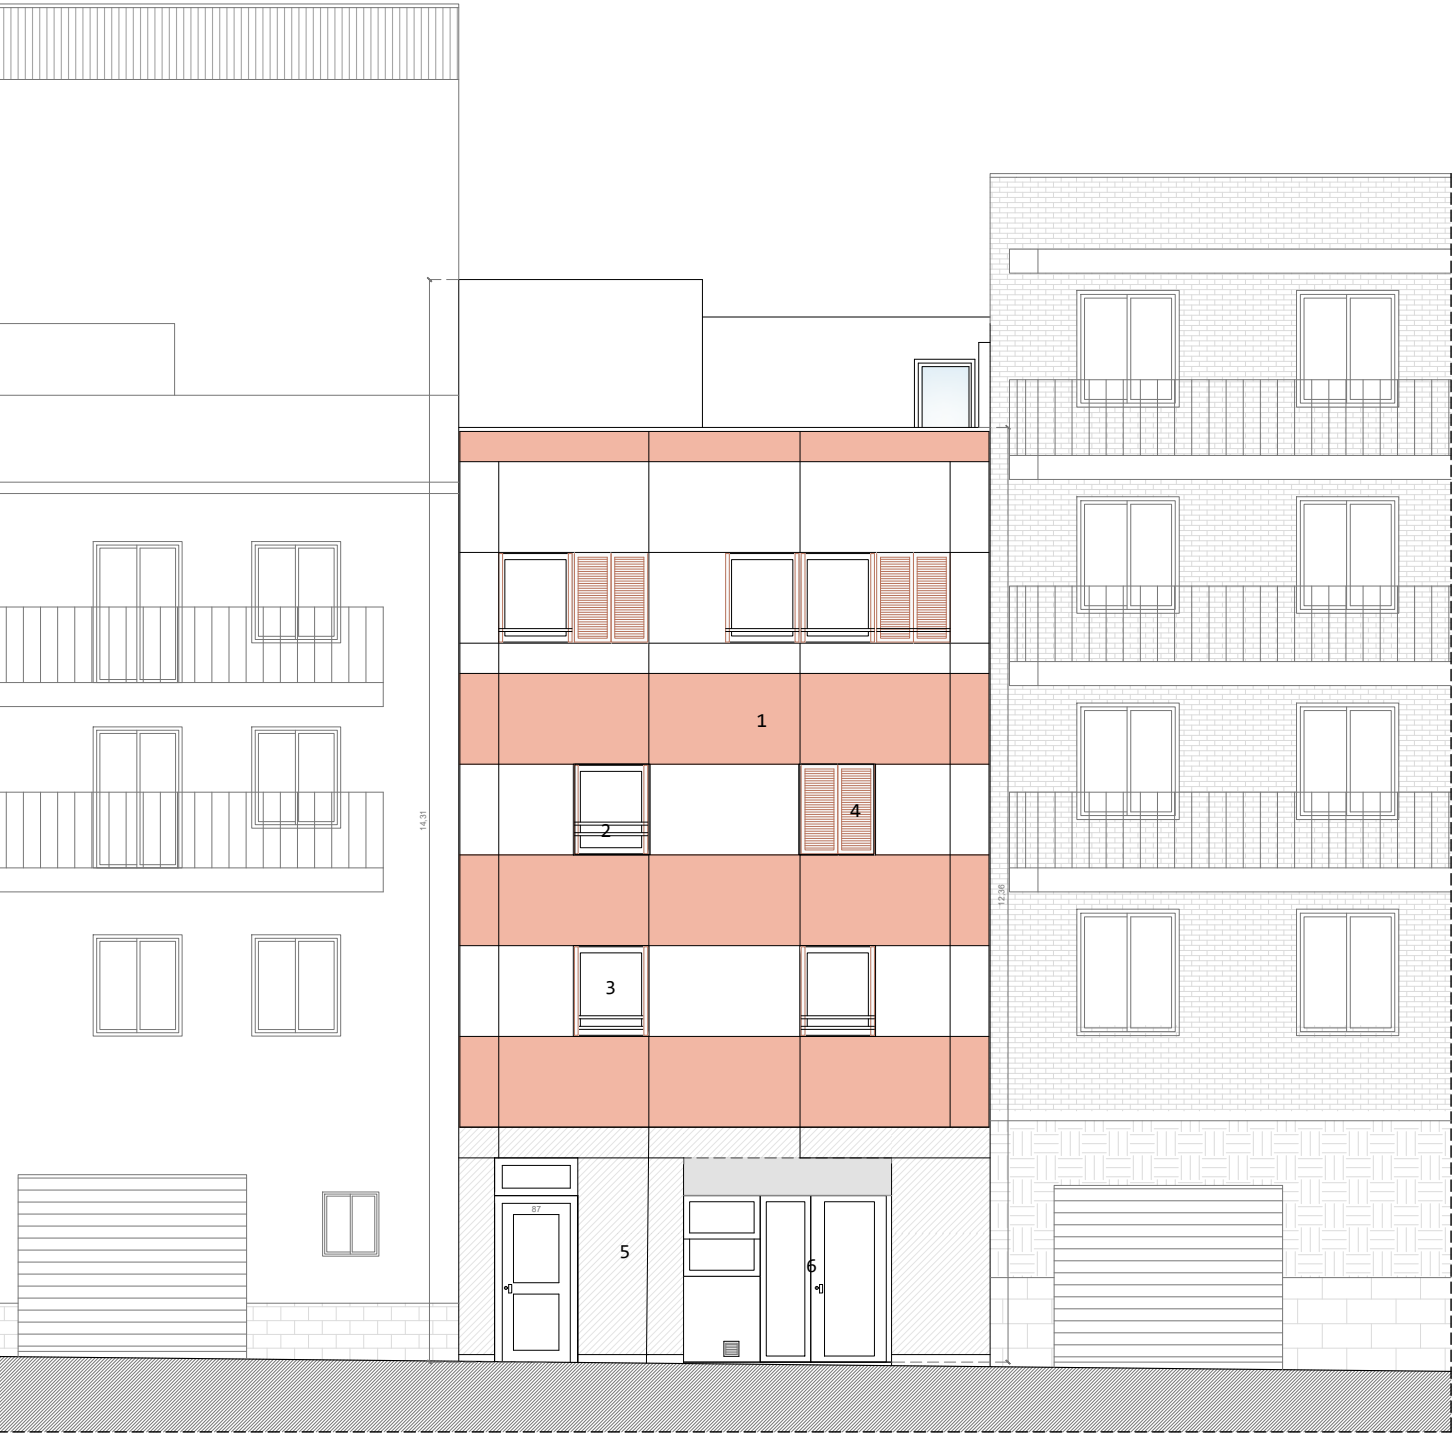
FAÇANA PRINCIPAL

- 1 Façana ventilada de fusta - ciment tipo Viroc color vermell
- 2 Barana d'Alumini
- 3 Fusteria de PVC Oscilobatent
- 4 Persiana de llibret mobil de fusta de pi
- 5 Façana ventilada de fusta - ciment tipo Viroc color gris
- 6 Fusteria de PVC en planta baixa

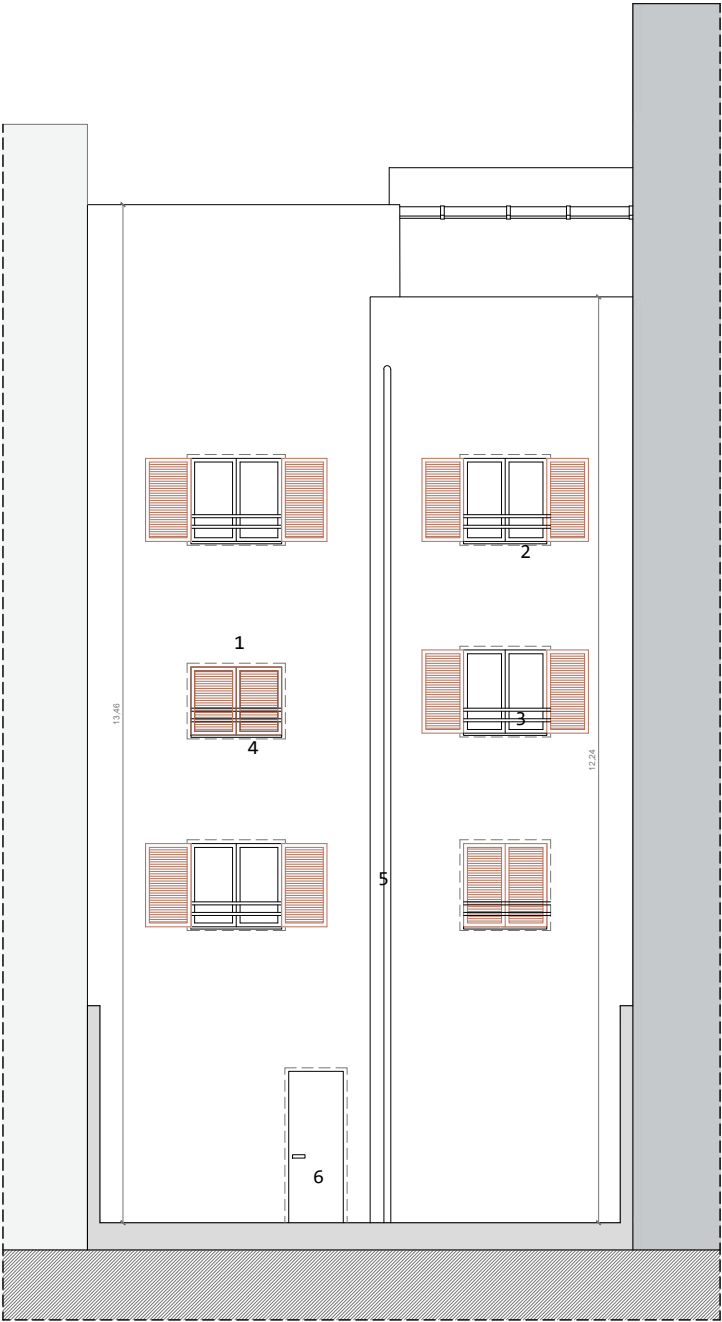
FAÇANA A PATI D'ILLA

- 1 Façana amb aïllament exterior tipus SATE acabat amb arrebosat blanc
- 2 Barana d'Alumini
- 3 Fusteria de PVC Oscilobatent
- 4 Persiana de llibret mobil de fusta de pi
- 5 Baixant de zinc-Titani
- 6 Porta de PVC

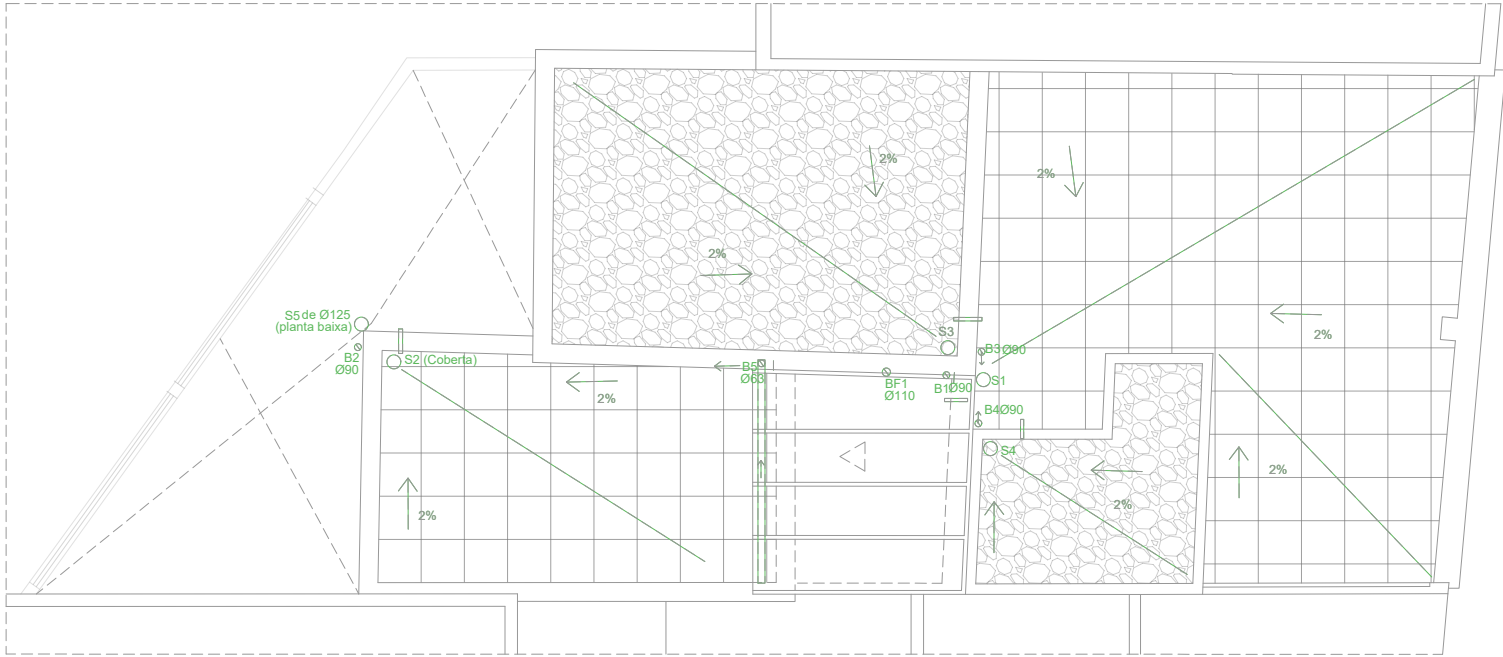
PLANTA COBERTA

| <div>○ Embornals</div> <div>⊗ Baixants de pluvials</div> <div>— Sobreixidors</div> <div>⊗ Baixants de Fecals</div> | 3 rebosaderos | 5 embornals<br>4 de Ø110<br>1 de Ø125 | 5 Baixants de pluvials de zinc-Titani<br>4 de Ø90<br>B1-11.30m<br>B2-11.30m<br>B3-2.2m<br>B4-2.40m<br><br>1 de Ø63<br>B5-1.90m | 1 Baixants de Fecals de PVC<br>BF1-15.50m |

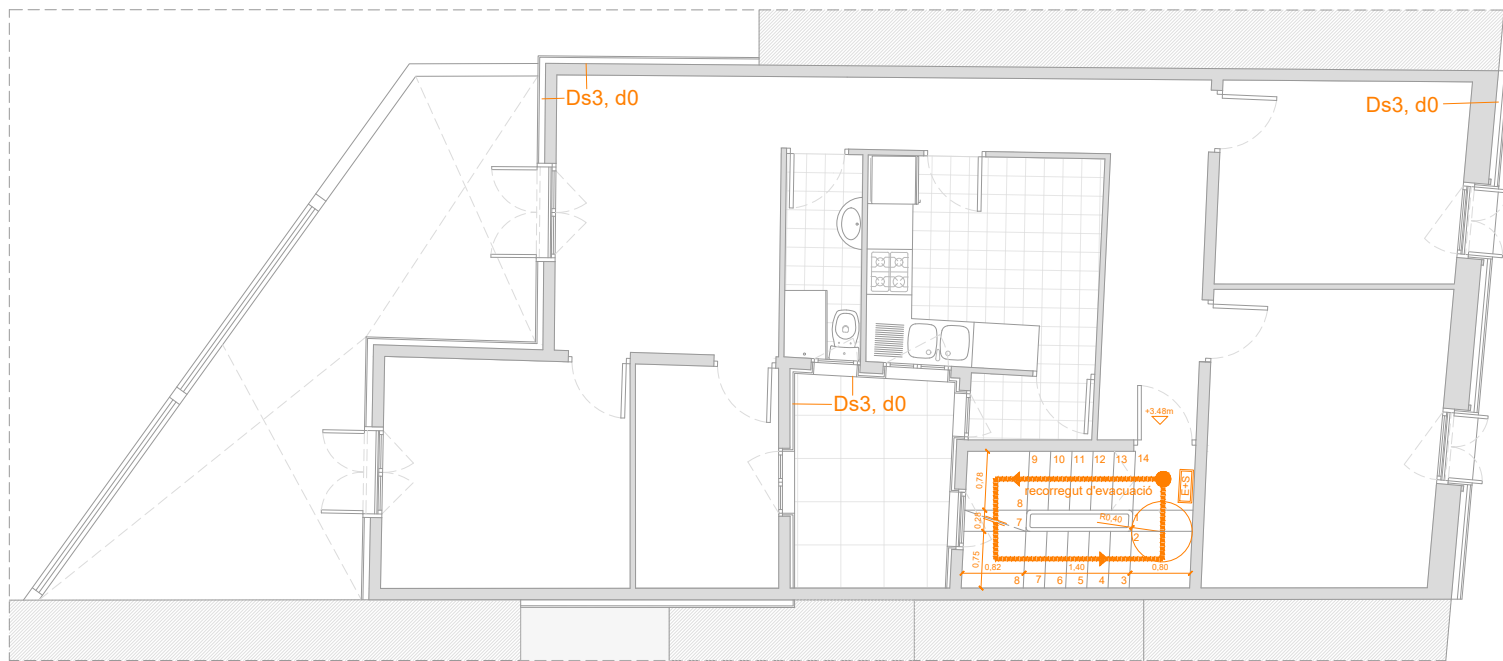
PLANTA PRIMERA

- Recorregut evacuació
- Llum d'emergència
- Extintor 21A-113B

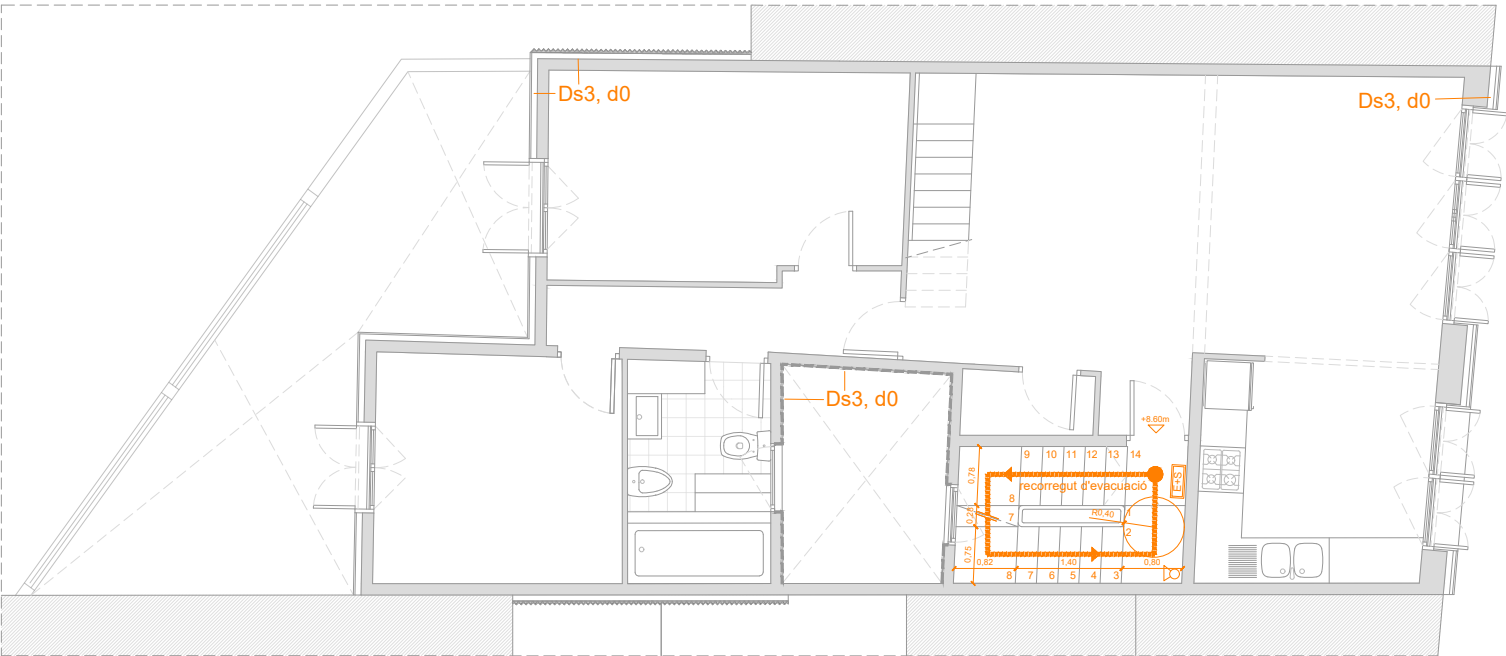
PLANTA TERCERA

- Recorregut evacuació
- E+S Llum d'emergència
- Extintor 21A-113B

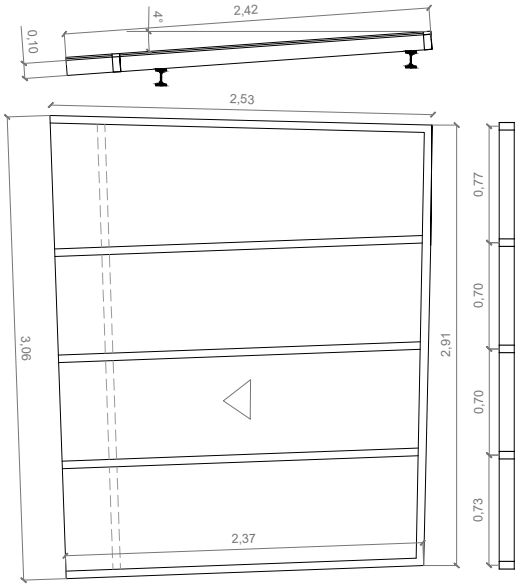
LLUERN PATI DE LLUMS

Vidre laminar 4+4

Perfil Tubular d'alumini 100x50x5

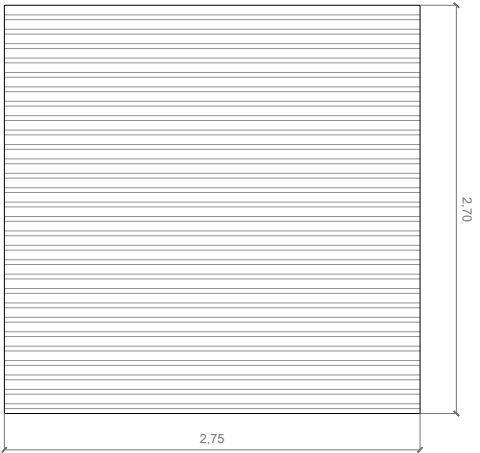
**PR1**  
Porta enrollable amb fulla cega de perfils articulats de planxa d'acer galvanitzat, compensada amb molles helicoidals d'acer, amb guies laterals i pany, ancorada amb morter de ciment  
1 Unitat

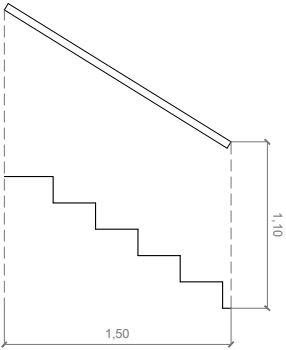
**PA1**  
Passamà de fusta de faig a escala comú. per a envernissar cilíndric D=40mm, com a màxim, amb arestes arrodonides, col·locat amb suports de perfil d'acer de D 12 mm cada 1m, soldat a barana d'obra existent  
1 Unitats

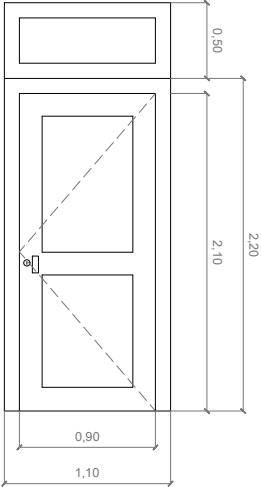
**P1**  
Fulla batent per a porta d'entrada, de PVC amb fixe superior per a envernissar de cares llises i de PVC, de 80 cm d'amplària i de 210 cm d'alçària. Amb umbrals prefabricats  
Vidre aïllant de 3+3/12/4be  
1 unitats

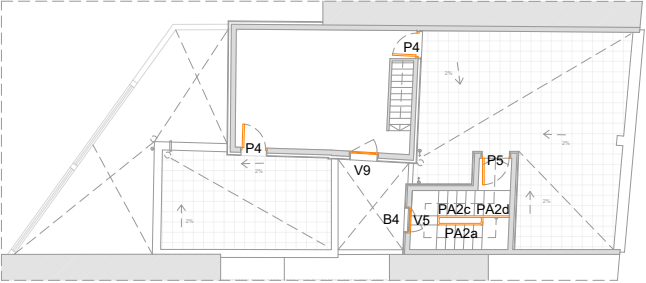
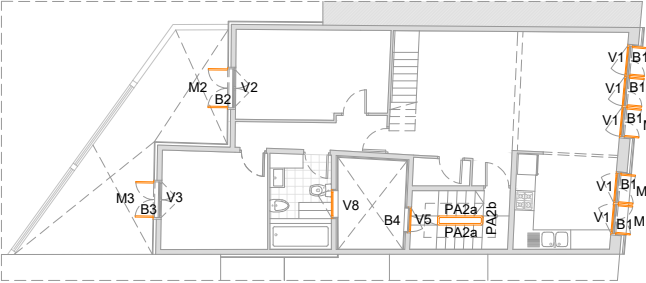
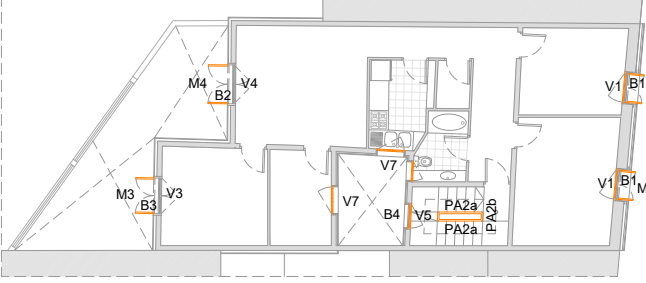
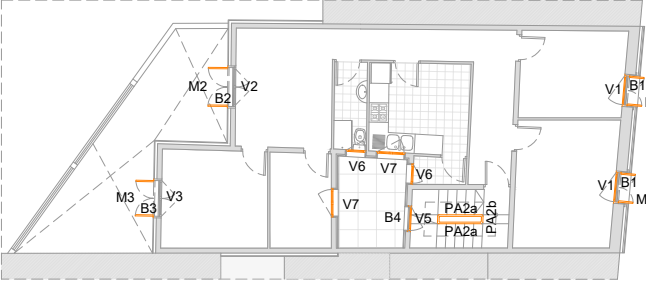
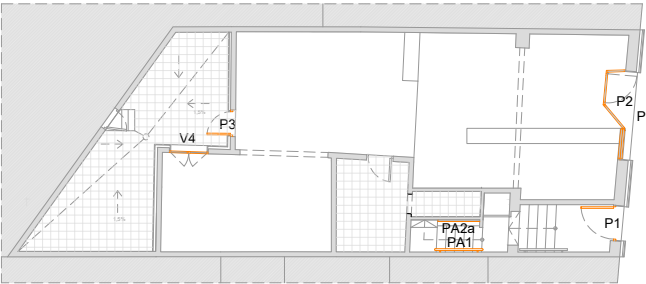
**PA2d**  
Passamà de fusta de faig a escala comú. per a envernissar cilíndric D=40mm, com a màxim, amb arestes arrodonides, col·locat amb suports de perfil d'acer de D 12 mm cada 1m, soldat a barana d'obra existent  
1 Unitats
