Projecte Bàsic i d'Execució i Estudi de Seguretat i Salut de  
**CONSERVACIÓ DE COBERTA DE SANT CLIMENT DE**  
**TAÜLL** municipi de la Vall de Boí

Secció de Restauració  
del Servei de Patrimoni Arquitectònic

Barcelona, maig de 2026

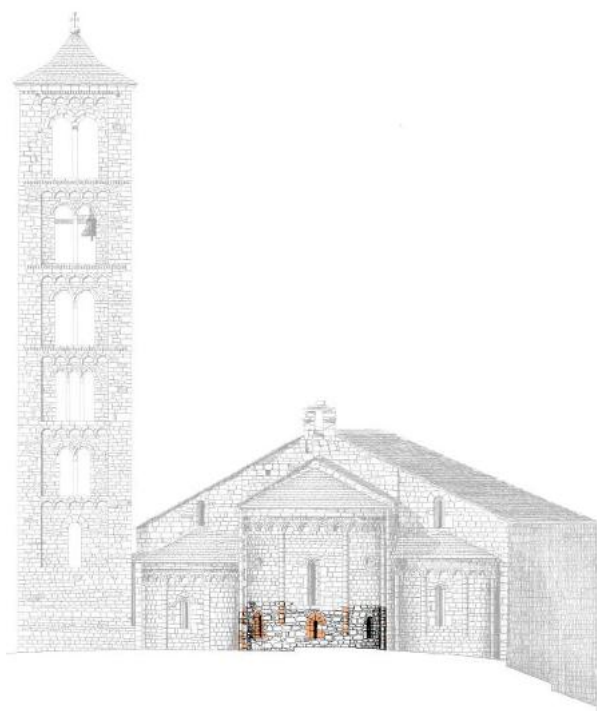
*Alçats de restes de la Fase I a l'absis de la nau central i a la façana Sud de l'església*

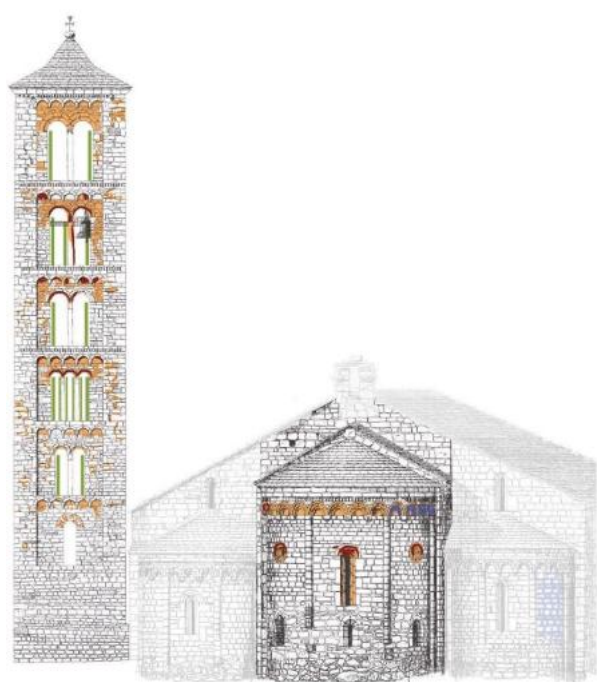
*Capçalera i campanar durant la Fase II, amb indicació de la presència de restes pictòriques i d'acabats de junta de carreu (Elaborat a partir de Marqués 2016)*

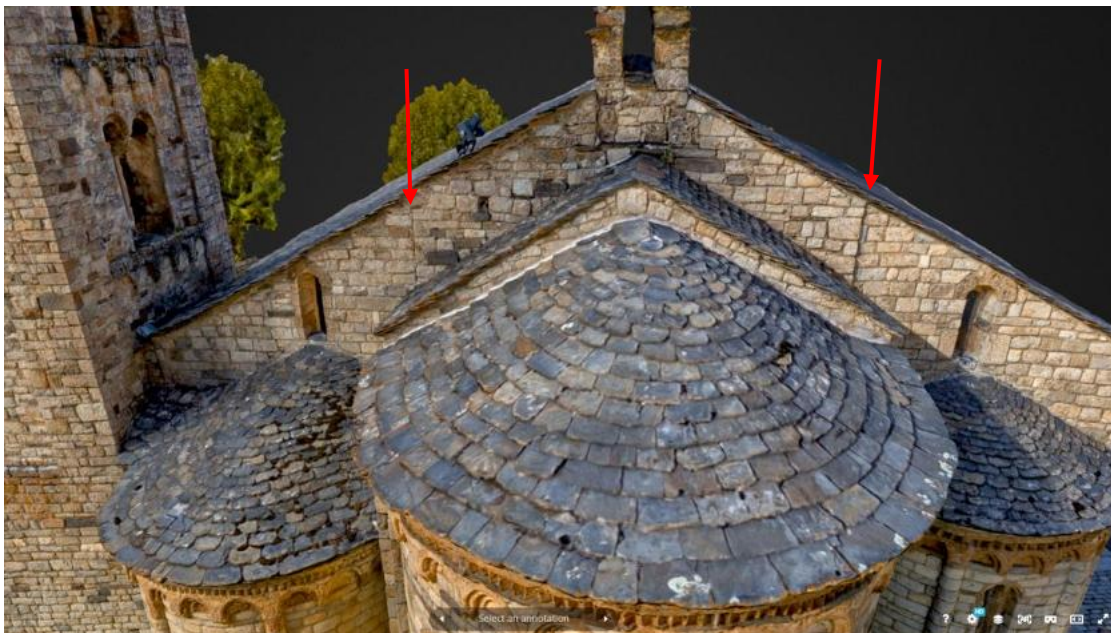
*Imatge del coronament de la capçalera amb indicació de les juntes constructives (fletxes vermelles), indicatiu de que les naus laterals s'haurien adossat a la nau central durant la Fase III (Foto: Giravolt)*

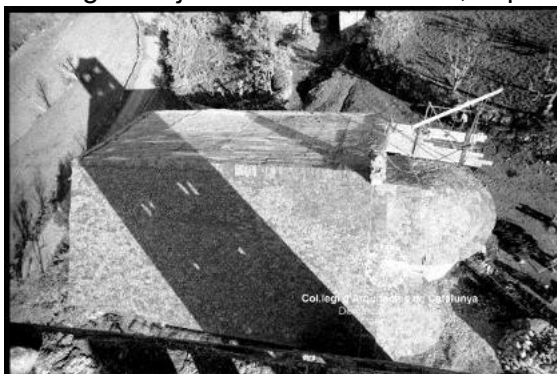
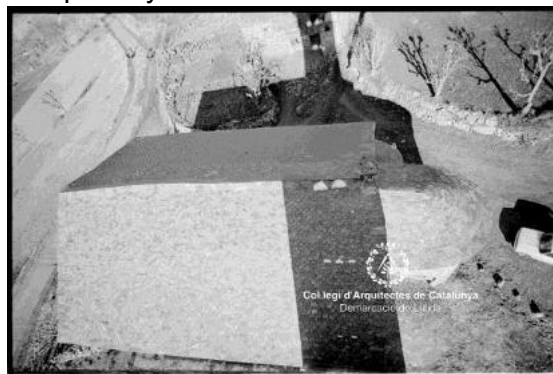
*Pala del costat de l'Evangeli a mig desmuntar el llosat. Resten a lloc (no es varen enretirar?) les lloses dels marges de pala i part del llosat veí de l'eX:SPAdanya. Una lona cobreix una zona on ja s'hauria desmuntat l'empostissat?*

*Pala del costat de l'Evangeli amb el llosat refet. Aque és el llosat que ha arribat fins als nostres dies*

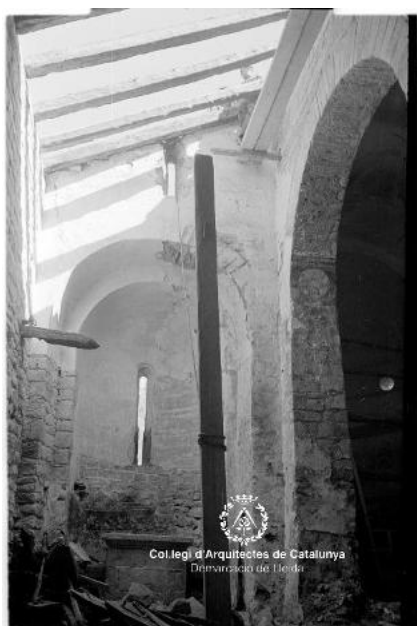
*Absis i inici de l'Evangeli amb l'empostissat del sostre desmuntat*

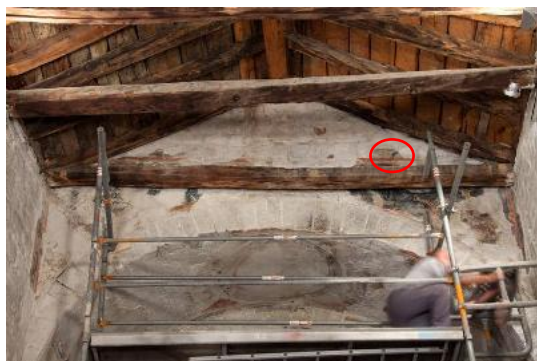
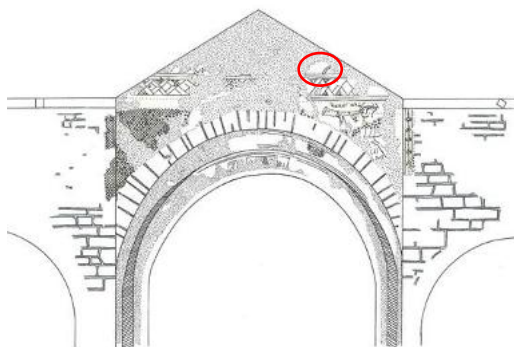
Procés de desmuntatge del tirant més proper a l'arc preabsidal i gràfic interpretatiu de les restes pictòriques. Notis (encerclada en vermell) la presència de la pota anterior d'un quadrúpede per sobre de la sanefa geomètrica

El desmuntatge, l'any 2012, del tirant més proper a l'arc preabsidal va resoldre definitivament aquests dubtes en permetre recuperar restes pictòriques ocultes al darrere d'aquest element, quelcom que prova de forma fefaent no només la posterioritat de l'actual sistema de suport de cobertes respecte del projecte pictòric desplegat pel mestre de Taüll en 1123, sinó que aquest havia de funcionar amb un llossat i unes encavallades necessàriament més altes i que no obstruïssin la contemplació directa de la totalitat de les pintures.

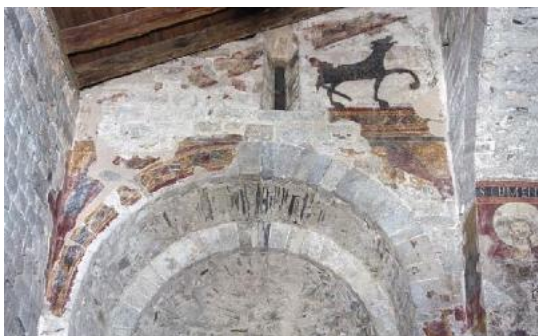
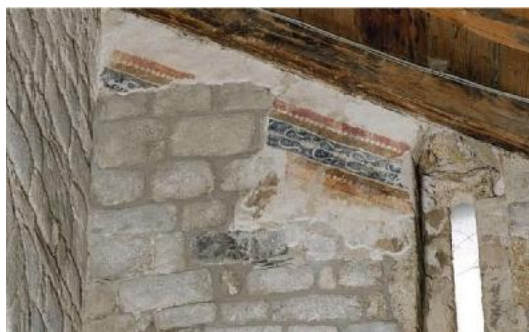
*Detall de la relació entre sanefes pictòriques i bigues de vessant a la capçalera de les naus laterals (Fotos R. Ramos, a Marqués 2016)*

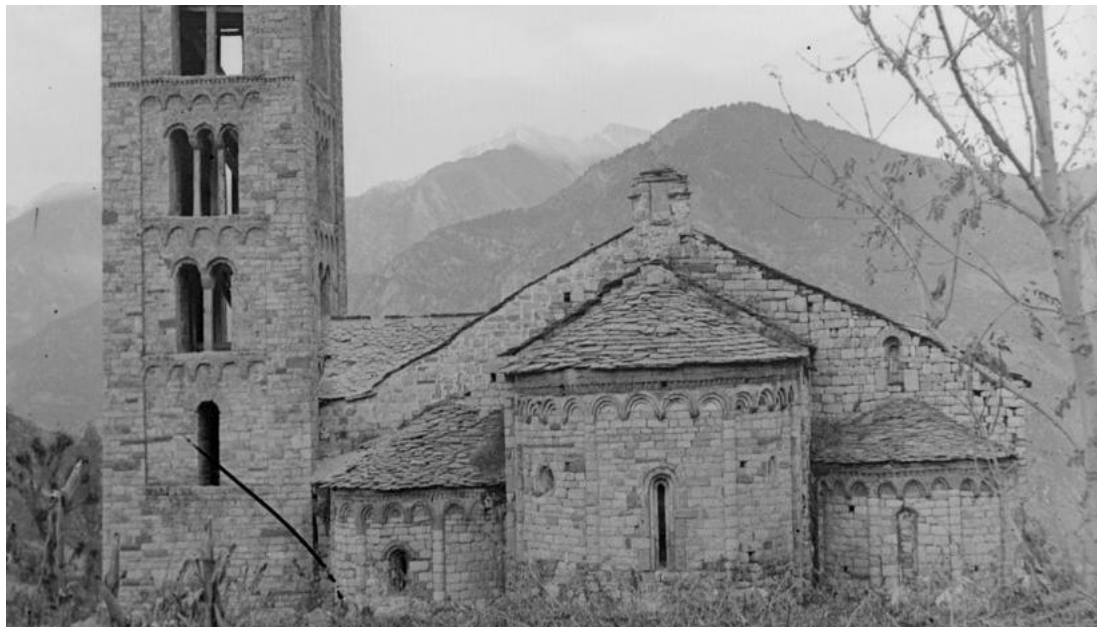
*Detall dels absis i teulades abans de la restauració. La finestra de la nau meridional està tapiada i sense coronament en pedra tosca (Foto: Alejandro Ferrant. 1959-1960. COAC Lleida)*

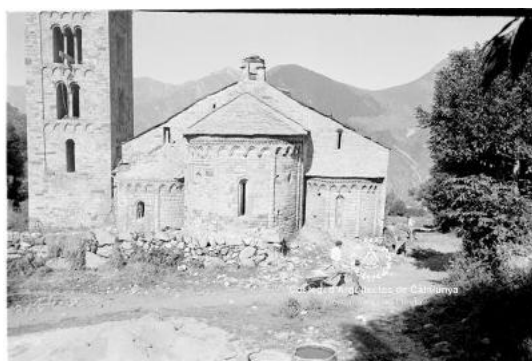
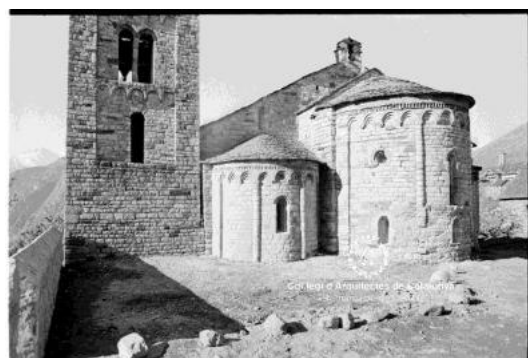
*Imatges de la capçalera a mig restaurar, amb la finestra de la nau de l'epístola ja destapiada però sense coronament i imatge amb la finestra ja reconstruïda (Foto: Alejandro Ferrant. 1959-1960. COAC Lleida)*

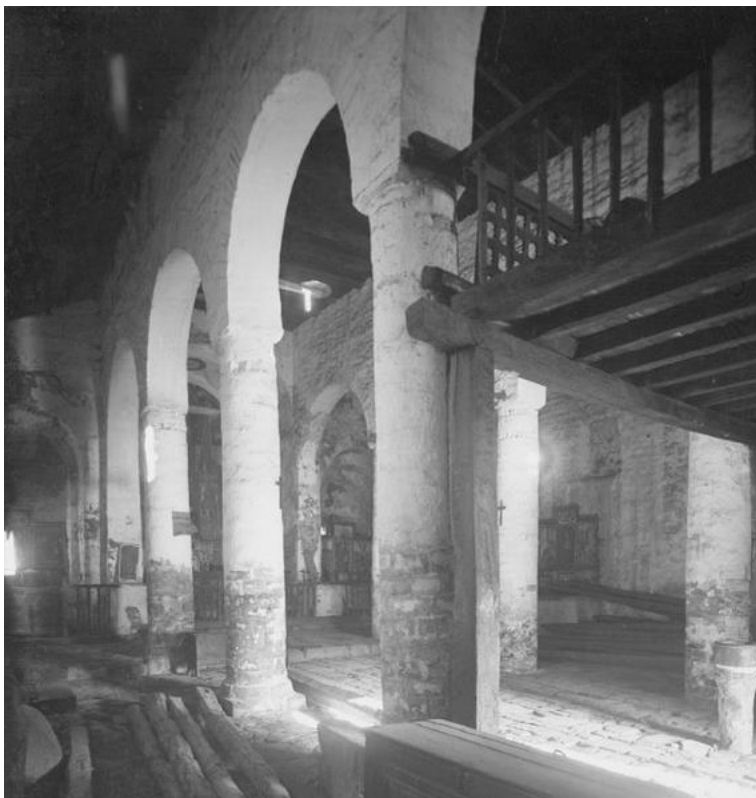
*En primer pla, les posts i travessers que suporten l'estructura del cor fetes, versemblantment, amb bigues reaprofitades d'una coberta anterior (Foto: Arxiu Mas. 1907)*

- Construcció del cor: en data a determinar però possiblement anterior al segle XVIII, quan l'església perd la seva categoria de co-parroquials, fins llavors compartida amb Santa Maria de Taüll. Aquesta reforma possiblement estigui vinculada a la reconstrucció de les teulades l'església, doncs en la seva construcció es reaprofiten bigues possiblement provinents de la teulada, algunes de les quals presenten decoració.

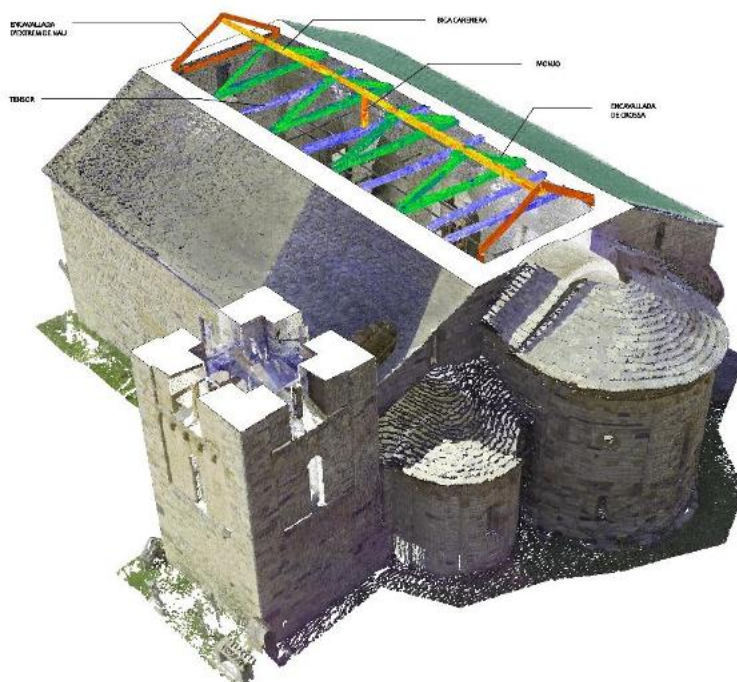
*Tipologia d'estructures de suport per a l'empostissat i llosat de la nau central*

aparents d'haver comptat amb ponts, monjos, tornapunts, candeles o mangelles, alhora que el sistema d'encaix i fixació dels elements que l'integren entre sí resta per establir. Els tirants, que mostren una secció quadrangular amb els angles aixamfranats, fan una llargada que oscil·la entre 4,61 i 5,12 cm i un gruix que varia entre 17 i 22 cm, s'encaixen en el parament interior dels murs que delimiten la nau central per sota del coronament dels mateixos, sense arribar a aquest. Els cavalls presenten secció entre circular i el·líptica, amb gruixos que oscil·len entre 17 i 19 cm. La separació entre tirants segueix un ritme força homogeni, variant entre 3,22 i 3,74 m.

- Falses encavallades d'extrem de nau. Encavallades formades per un tirant sobre el qual es recolzen sengles cavalls que s'encaixen entre si per sobre de la biga carenera i suporten l'empostissat de taulers. Aquestes estructures s'adossen al parament vertical dels murs de tancament occidental i oriental de l'església. No mostren traces aparents d'haver comptat amb ponts, monjos, tornapunts, candeles o mangelles, alhora que el sistema d'encaix i fixació dels elements que l'integren entre sí resta per establir. Els tirants, que mostren una secció quadrangular amb els angles aixamfranats, amb llargàries entre 4,35 i 4,67 m i gruixos que oscil·len entre 13 i 15 cm de gruix, s'encaixen en el parament interior dels murs que delimiten la nau central per sota del coronament dels mateixos, sense arribar a aquest. El tirant corresponent a l'encavallada del límit oriental de la nau va ser seccionat, l'any 2012, per tal d'enretirar-lo i deixar a la vista les traces pictòriques que ocultava, restant únicament in situ insertes als murs i l'arrencament del tirant

- Cavalls de vessant. Presenten majoritàriament una secció rectangular, amb els extrems del seu costat curt recolzats sobre la biga cadorsa i la carenera. Hores d'ara no és possible establir si s'hi dona algun tipus de fixació d'aquests elements sobre les estructures que els sustenten. La secció predominant, oscil·la al voltant de 8 cm d'ample per 20 cm de gruix i l'equidistància entre bigues es mou entre 48 i 70 cm. Els cavalls que pugen cap a la carenera des del costat nord s'intercalen amb els que pugen des del costat sud de manera que, en recolzar-se sobre la comunera reparteixin adequadament les càrregues

- Empostissat de taulers. Fet amb taulers de dimensions heterogènies que es claven sobre les falses encavallades d'extrem de nau i els cavalls de vessant. La diversitat de mòduls que hom aprecia en la vista nadiral de la coberta és testimoni de les repetides actuacions de manteniment i restauració que ha experimentat aquesta coberta. Les reposicions amb taulers moderns semblen més prevalents a la pala nord que a la sud

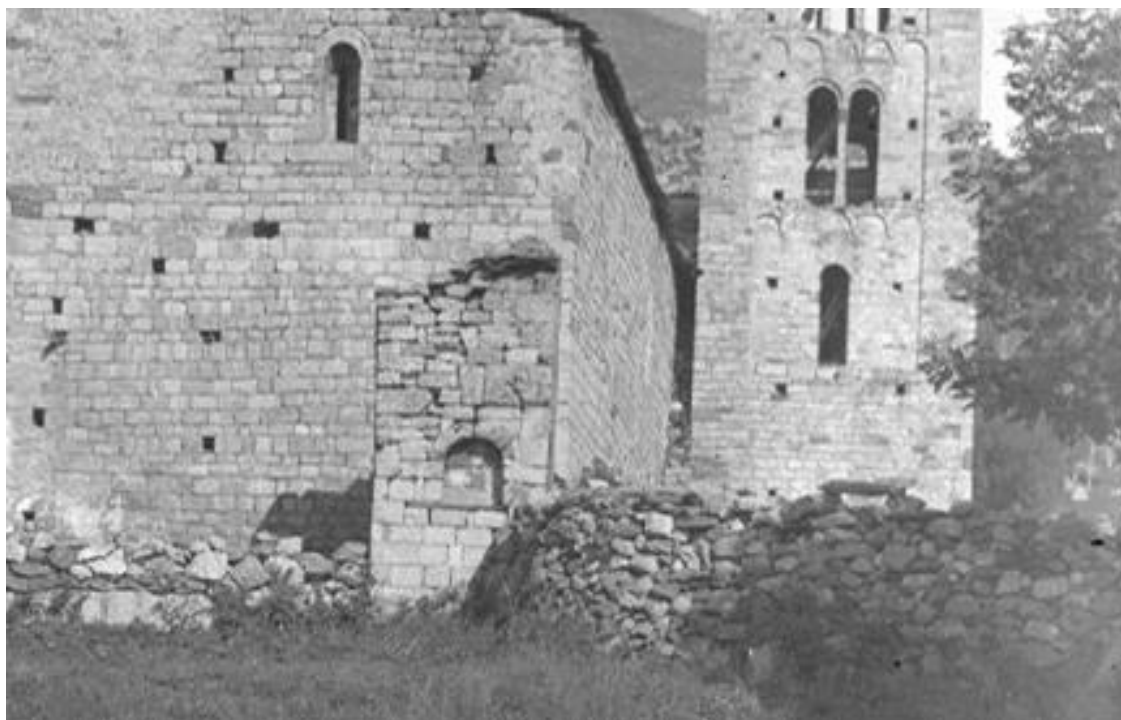
*Detall d'una imatge de 1907, quan la junta entre campanar i façana Sud de l'església encara està oberta  
(Foto: Arxiu Mas)*

Amb posterioritat a 1960 i possiblement en el marc de la intervenció que duen a terme Carles Sáez i Ramon Maria Puig, es produeix un canvi substancial en el sistema d'evacuació d'aigües. Aquestes, que fins llavors havien circulat superficialment per l'aiguafons creat entre campanar i mur de tanca de l'església arran de la intervenció d'Alejandro Ferrant, passaran a fer-ho ara a través d'un baixant practicat a l'interior del farcit i connectat amb la gàrgola, que hom abaixa ara fins a la cota superior de l'entrega entre el sòcol del campanar i el mur meridional.

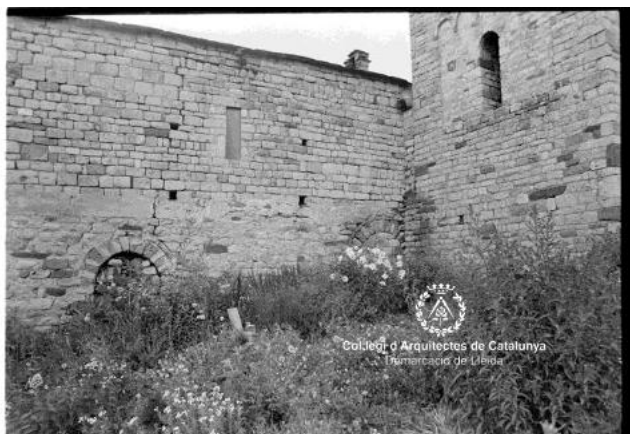
*La junta entre campanar i façana S de l'església ja tapiada  
la gàrgola en posició superior, arran de la restauració de  
1959-1960 (Foto: Alejandro Ferrant, COAC Lleida)*

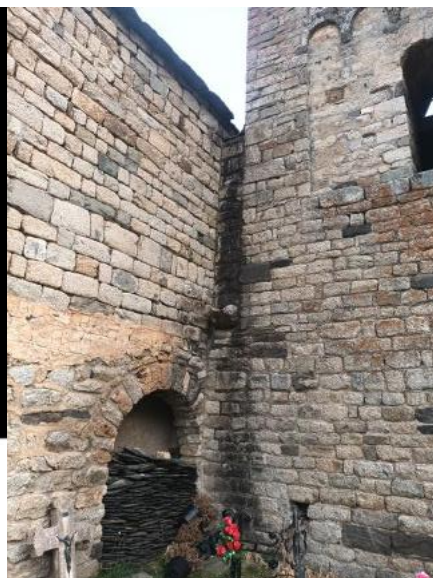
*Fotografia actual de la junta entre campanar i  
façana Sud de l'església, amb la gàrgola  
traslladada cap a posició inferior i mostrant  
pel·lícula de biocolonització (Foto: J. Duran)*

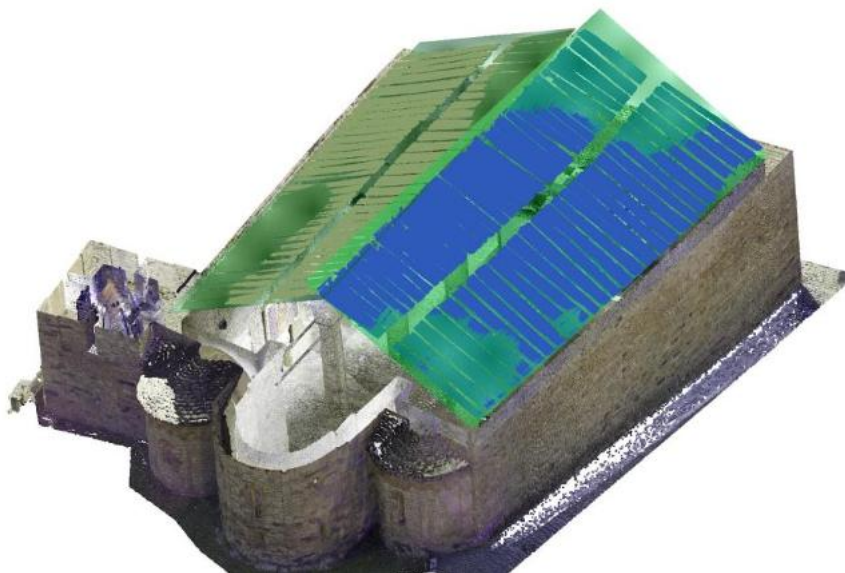
*Núvols de punts de les teulades Nord (blau) i Sud (verd fosc), amb llurs respectius plans d'ajustament teòrics (verd clar)*

- Càlcul de la distància entre els punts del model 3D i el pla teòric d'ajustament: Es mesura la distància existent entre cada punt del núvol de punts i el pla teòric d'ajustament

- Projecció sobre un pla horitzontal de les distàncies entre punts i pla d'ajustament: Es projecta la posició tridimensional de cadascun dels punts del model sobre una superfície 2D i s'acolorix aquesta amb la dada de distància entre el núvol de punts i la superfície planar d'ajustament. El resultat és un mapa que recull, en projecció zenital, les deformacions que manifesta l'empostissat respecte del pla teòric de referència, aplicant una escala de color en la que els tons vermellors indiquen punts situats per sobre del rectangle referencial i en tons blavosos els que estan per sota. Amb els colors grocs i verds es denoten els punts més propers a la teulada teòrica.

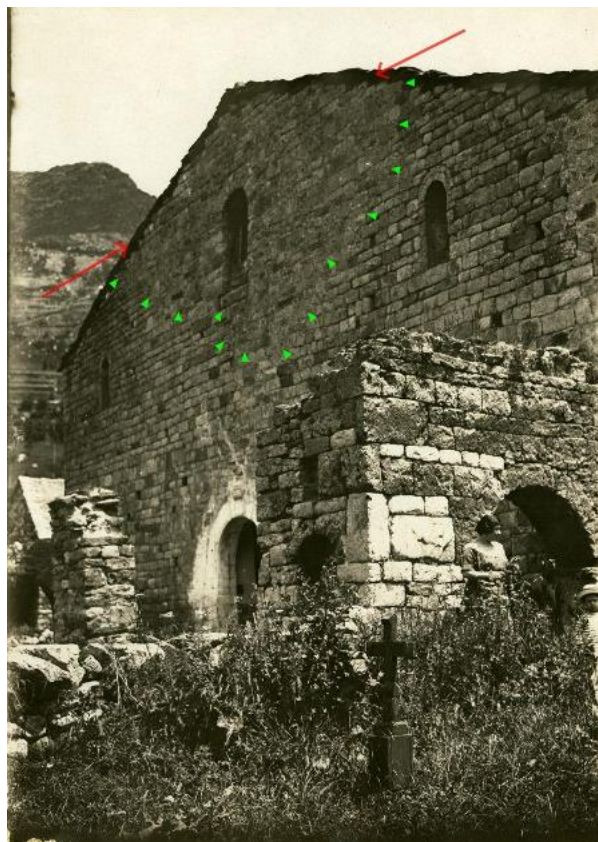
*Traces de reparació a la façana occidental. En verd, una intervenció al voltant de l'obertura de la finestra, amb maçoneria irregular; per sobre de les fletxes vermelles, una altra actuació de regularització amb carreus granítics (Foto: J. Vidal Ventosa, 1920; AFB)*

- Els respectius empostissats mostren una depressió notable però d'abast relativament limitat de l'empostissat cap al punt en que les arestes superiors de totes dues pales es troben amb el coronament del timpà de la façana occidental. Interpretem aquesta apreciable deformació com el possible resultat d'una reparació en aquesta façana que era força més visible en les fotografies anteriors a la restauració de 1959-1960 del que ho és en les posteriors a aquesta intervenció. Especialment significativa resulta una imatge de 1920 que mostra com el parament romànic s'hauria desmuntat en la part superior de la seva zona central, potser per instal·lar la finestra axial, i com aquesta reparació, que sembla feta amb maçoneria irregular de mida diversa, al seu torn va ser coronada amb un nou mur fet a base de carreus de pedra granítica reaprofitats. Possiblement és aquesta actuació, que alteraria la cota a la qual la biga carenera s'encastava en aquesta façana, la que va originar la deformació de les teulades de totes dues pales en aquest punt d'encontre

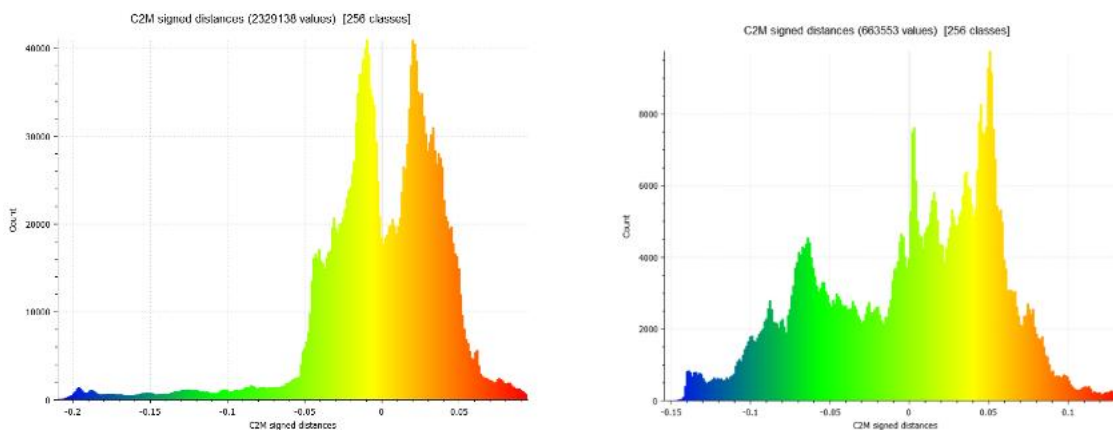
*Corbes de desviació respecte del pla teòric d'ajustament corresponents als aiguavessos Nord i Sud*

- Les corbes de distribució de la desviació respecte del pla d'ajustament son força diferents en un i altre aiguavés. Així, mentre que la pala Nord mostra una aproximació predominantment bimodal, amb concentració de valors en el rang comprés entre + 5cm i – 5cm, la pala Sud mostra una configuració multimodal, amb valors distribuïts amb major amplitud entre tots dos extrems del rang de dades

- Mentre la pala Nord no mostra altre mínim que la depressió existent en la intersecció entre la carena i el mur de peus de nau, la pala Sud afegeix a aquest mateix mínim altres dos, menys pronunciats però més circumscrits espacialment, en el terç de la nau de l'epístola més proper a l'absidiola corresponent

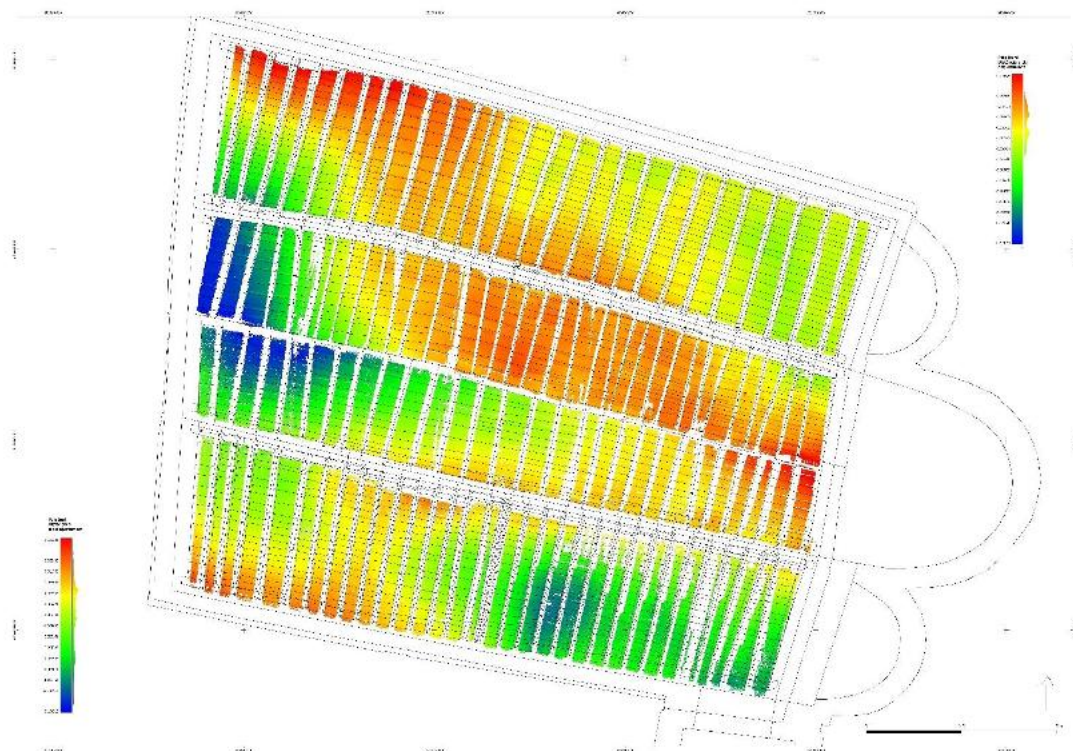
*Distribució de les deformacions als empostissats de les pales Nord i Sud*

- Pel que fa als màxims, a la pala Nord aquests es concentren en la diagonal formada entre l'espadanya i la cantonada NW de l'església, on l'empostissat assoleix una significativa desviació positiva. Pel que fa a la pala Sud, els màxims es distribueixen al llarg d'una línia trencada amb tres orientacions successivament perpendiculars: en primer lloc es concentren a la carena de la teulada entre l'espadanya i el tercer parell de columnes – el més proper als peus de l'església–, des d'aquí gira a 90 graus cap al mur de tanca meridional per tornar, novament, en angle recte, fins a la cantonada SW del temple on s'assoleixen els màxims més elevats d'aquest aiguavés

homogeni, amb una deformació tendent cap a màxims que la creua diagonalment en sentit NW-SE, i que sembla el resultat de la remodelació a que es veié sotmesa durant la campanya de 1959-1960. Les fotografies d'Alejandro Ferrant mostren com es van enretirar i tornar a col·locar tant el llosat com una part de l'empostissat, sense que pugui descartar-se la reposició d'alguns cavalls. Per contra, la pala Sud no sembla haver estat objecte d'actuacions recents amb aquest nivell d'afectació i les deformacions que s'hi evidencien semblen manifestar possibles patologies de sustentació (mínim local amb forma circular) o els efectes de la remoció de la teulada accessòria a la nau de l'epístola (àrea de contacte entre teulada i campanar)

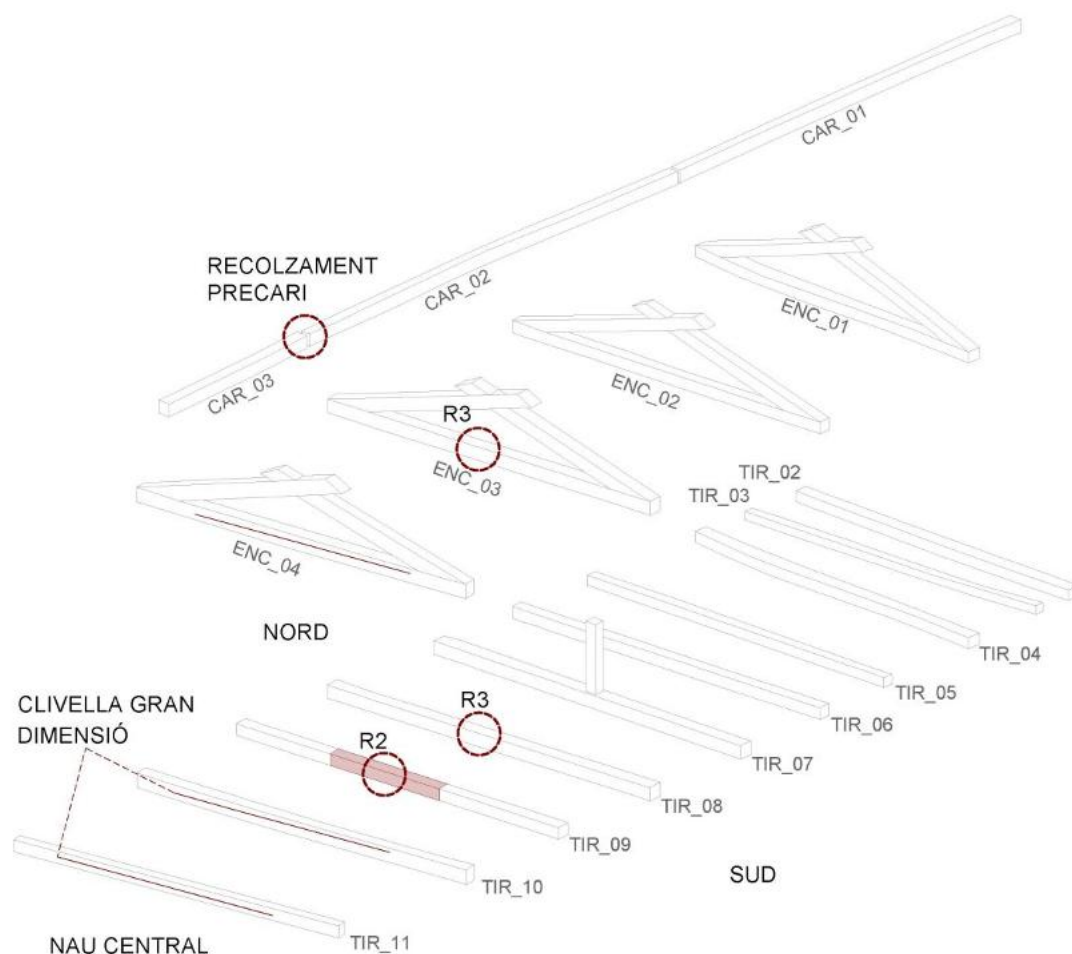
*Axonomètrica estructura planta coberta – Elements crítics*

- Tirant NC\_TIR\_09: Presenta una pèrdua de secció de 20 mm al centre per podridura bruna (afectació moderada).
- Tirants NC\_TIR\_10 i NC\_TIR\_11: Presenten clivelles d'assecat de grans dimensions (fins a 100 mm de profunditat), si bé el seu estat general es considera lleu a nivell estructural.
- Carener NC\_CAR\_02: Presenta una clivella de 70 mm i un recolzament precari a l'extrem oest sobre l'encavallada. Aquesta situació és considerada inacceptable des del punt de vista estructural i requereix intervenció prioritària.

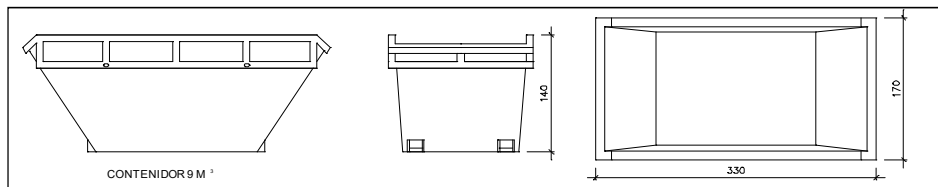
Contenidor 9 m³. Apte per a formigó, ceràmics, petris i fusta

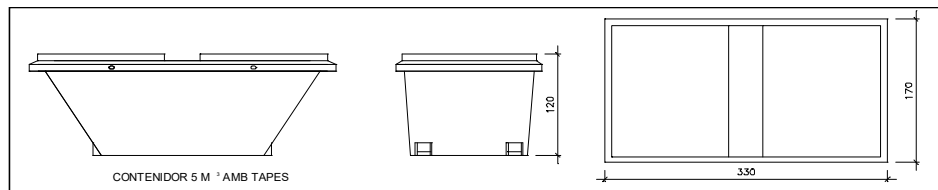
Contenidor 5 m³. Apte per a plàstics, paper i cartró, metalls i fusta

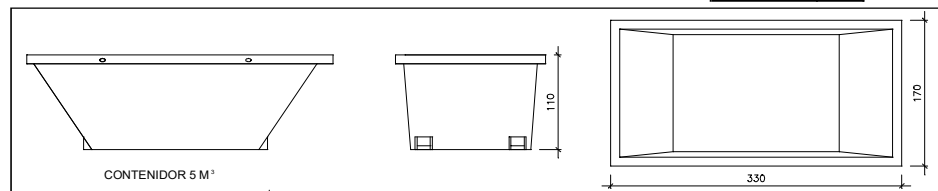
Contenidor 5 m³. Apte per a formigó, ceràmics, petris, fusta i metalls

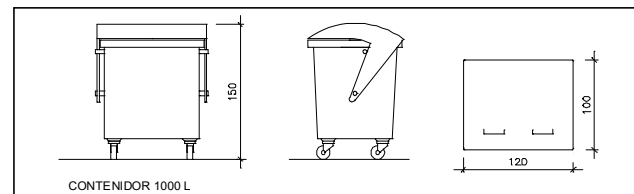
Contenidor 1000 L. Apte per a paper i cartró, plàstics

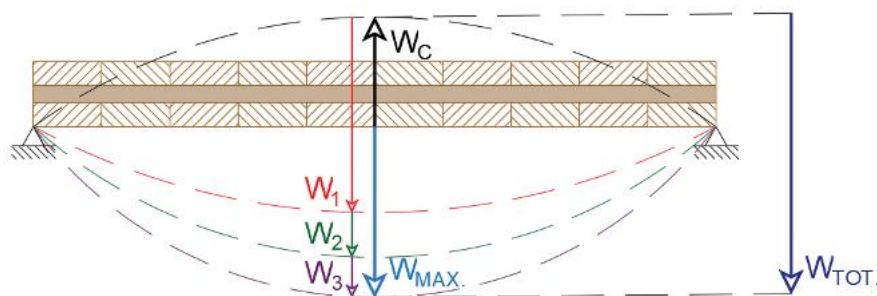
$W_3$  = FLETXA INICIAL i DIFERIDA de VARIABLES

$W_C$  = CONTRAFLETXA FABRICACIÓ

$$W_{MAX.} = W_{TOT.} - W_C = \mu_{net}$$

$$W_{TOT.} = W_1 + W_2 + W_3$$

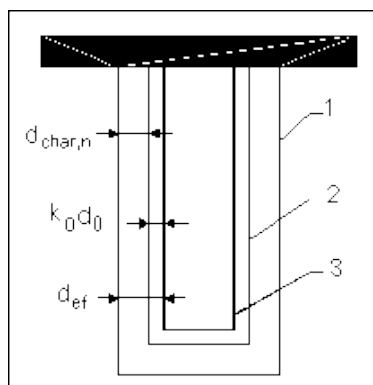
- 1 Superfície inicial de l'element  
2 Límit de la secció residual  
3 Límit de la secció eficaç

La fusta es carbonitza i la capa exterior protegeix la fusta. La composició a foc es realitza mitjançant el mètode de la secció eficaç, definint la profunditat de la carbonatació eficaç  $d_{ef}$

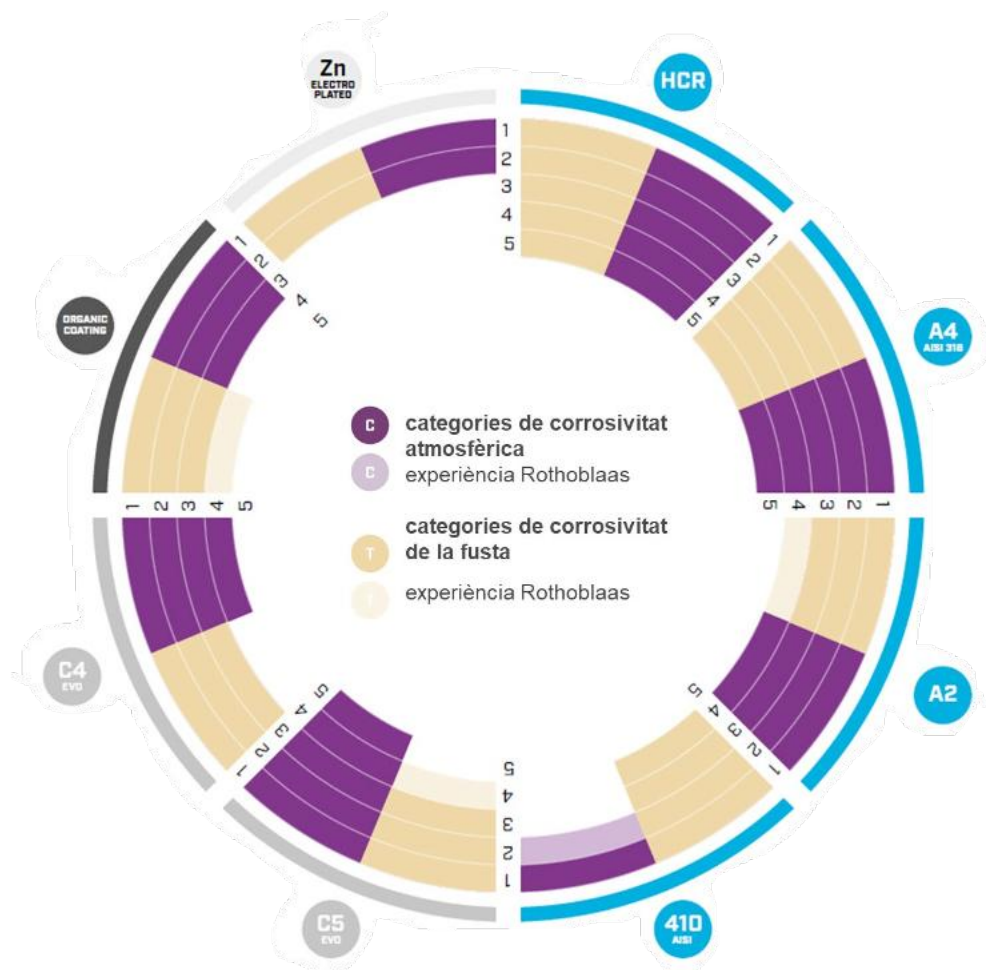
Avaluació del comportament contra la corrosió del material i els recobriments en funció de la categoria de corrosivitat atmosfèrica (1) i la categoria de corrosivitat de la fusta (d'acord amb les normes EN 14592: 2022 i EN 1993-1-4: 2014).

Inclòs a la classe de resistència a la corrosió més alta segons la norma del 1993-1-4: A1 (CRC V), ofereix la màxima resistència a la corrosió atmosfèrica (C5) i de la fusta (T5). Única categoria adequada per utilitzar-la en piscines interiors.

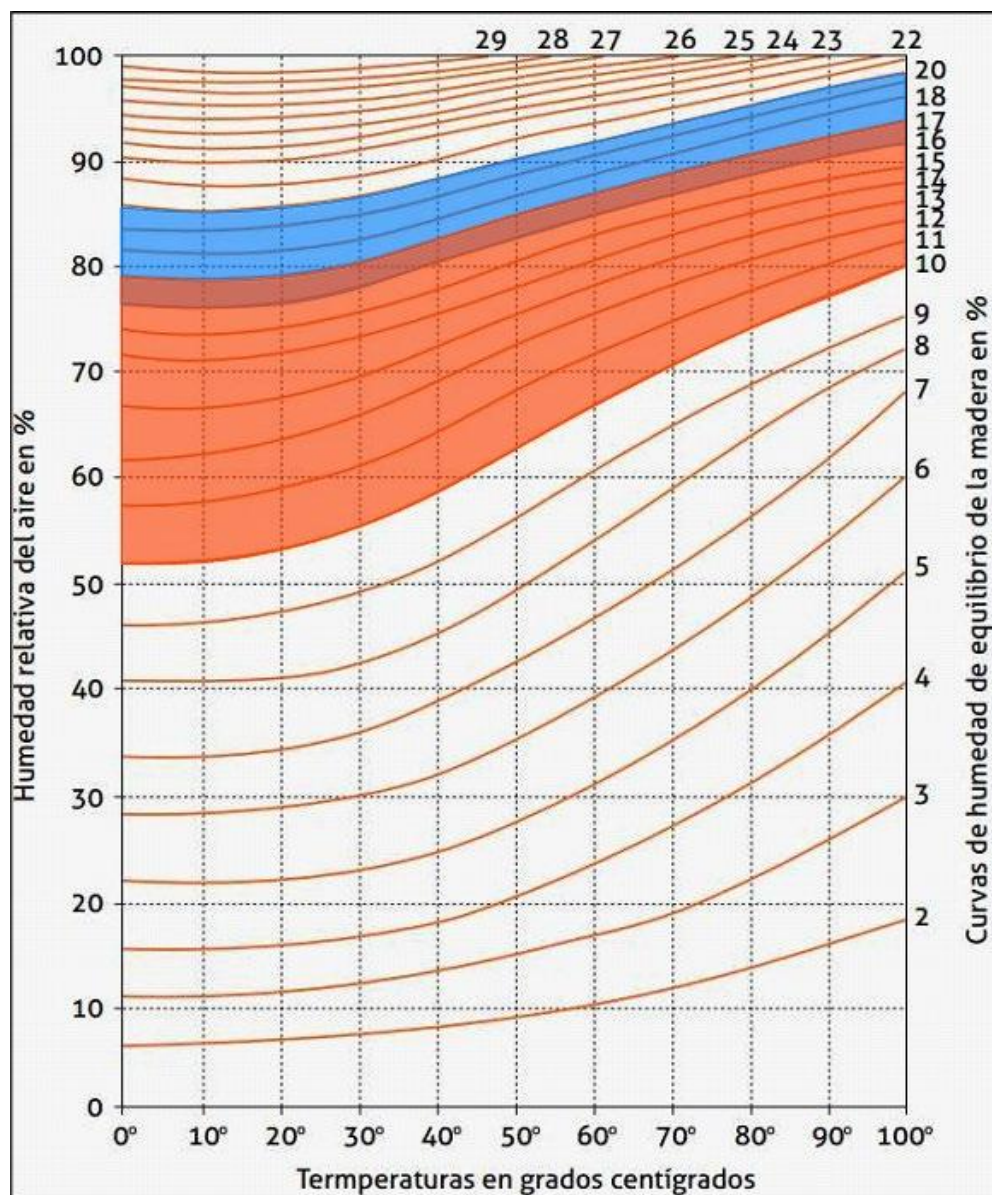
Abac de Kollman

Així, la combinació dels valors de Humitat Relativa i Temperatura de l'ambient deuran ser tals que es mantinguin dins de l'àrea ombrejada segons classe de servei 1 (taronja) o 2 (blau)

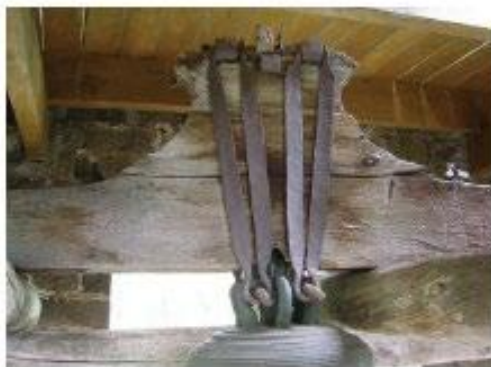
Es considera dotar els jous de contrapesos de tipus ibèric, més pesants que els de tipus nòrdic o centreeuropeu, però amb més capacitat per contrarestar les empitjores generades per les campanes.

YUGO Y CORREAS DE UNA DE LAS CAMPANAS

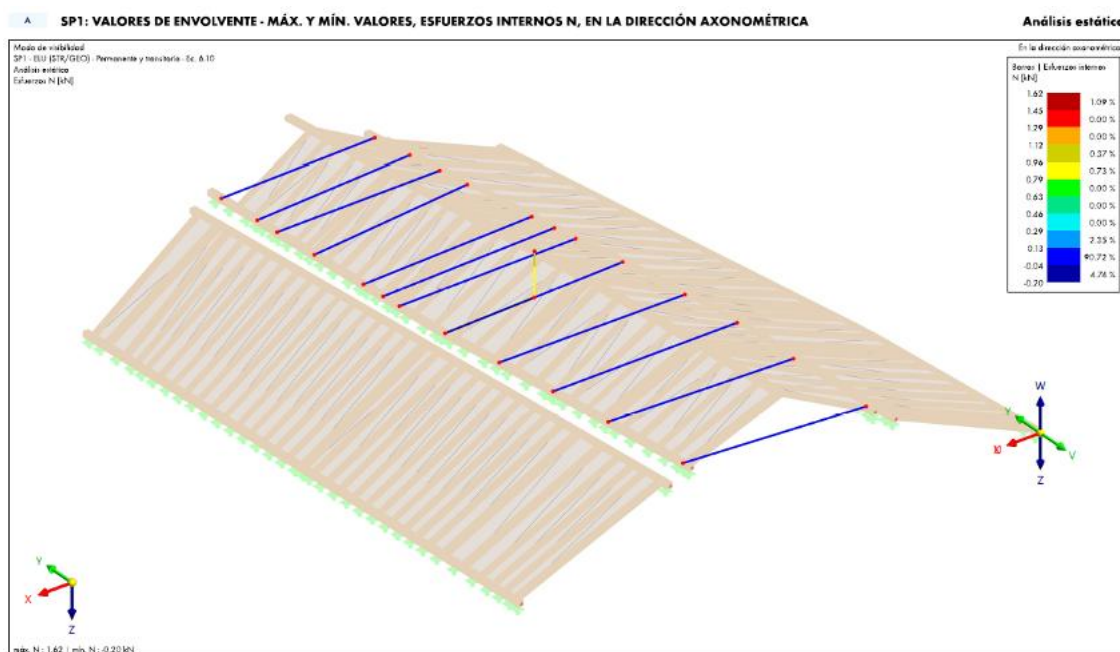
Envolupants d'axials N de tirants de fusta

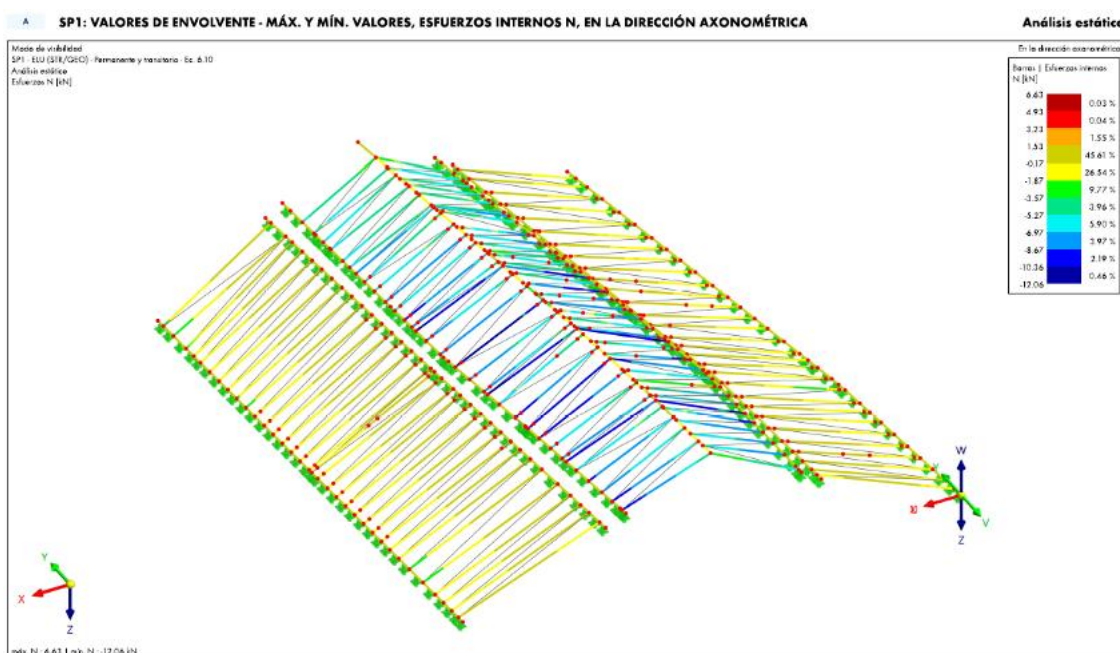
Envolupants d'axials N de tirants de cabirons i bigues

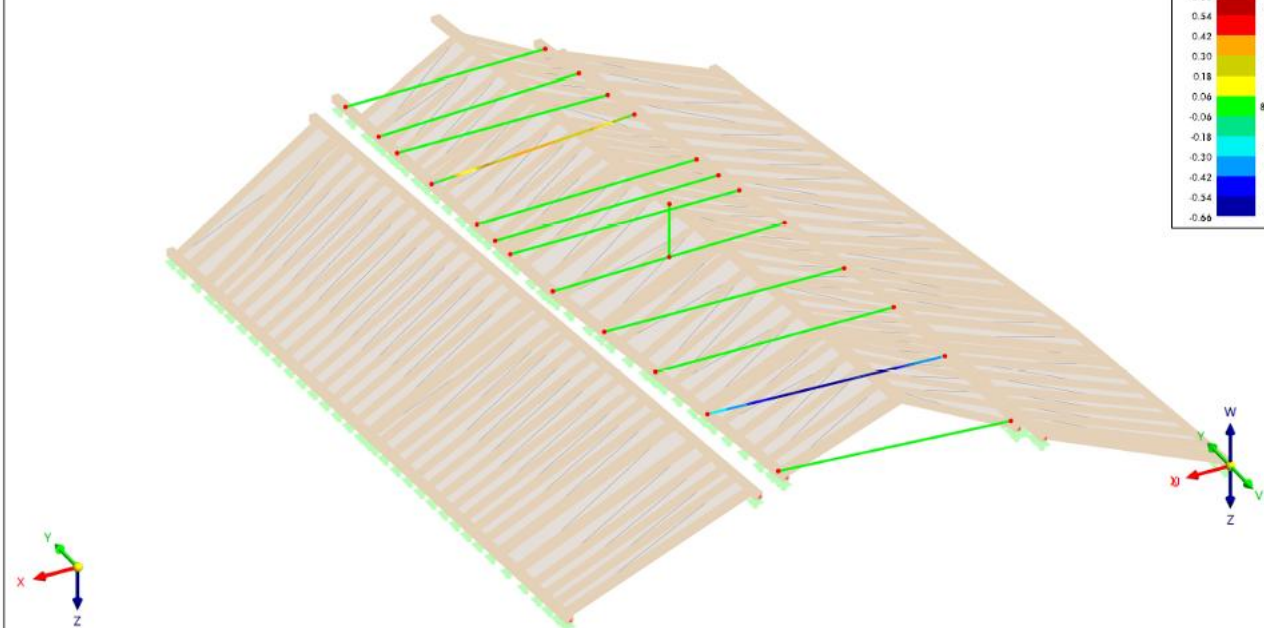
máx.  $M_y$ : 0.66 | mín.  $M_y$ : -0.66 kNm

Envolupants de moments flectors  $M_y$  de tirants de fusta

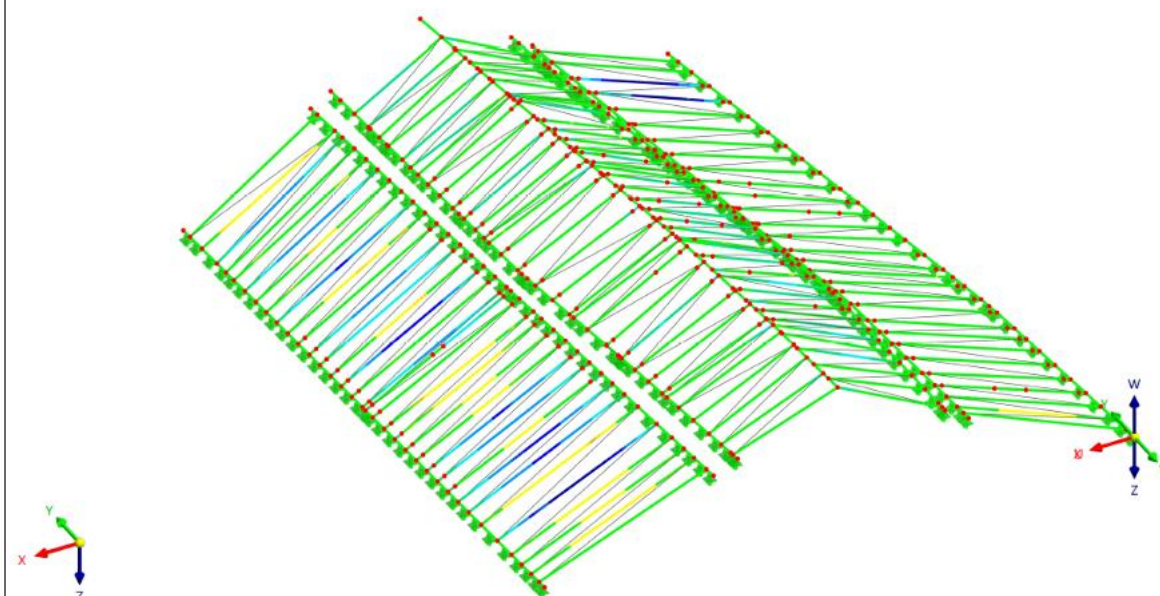
máx.  $M_y$ : 7.98 | mín.  $M_y$ : -7.19 kNm

Envolupants de moments flectors  $M_y$  de cabirons i bigues de fusta

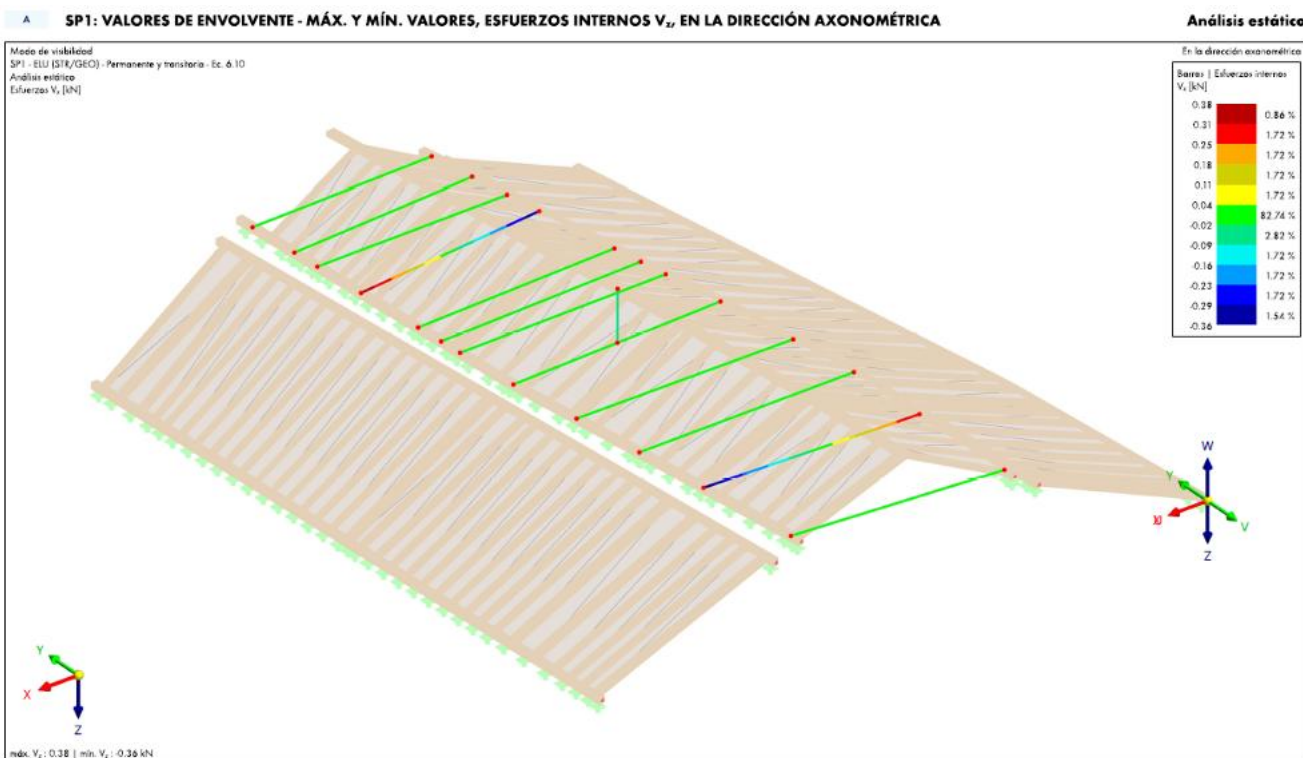
Envolupants de tallants  $V_z$  de tirants de fusta

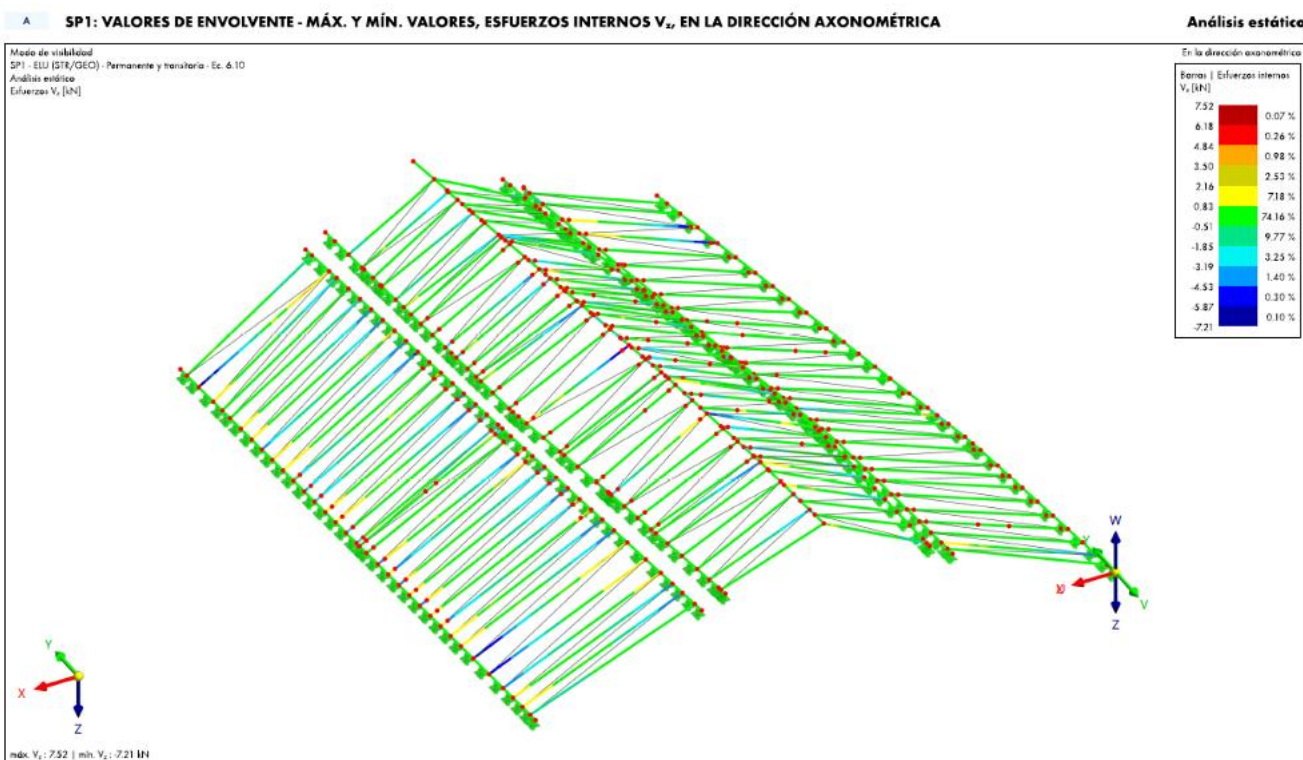
Envolupants de tallants  $V_z$  de cabirons i bigues de fusta

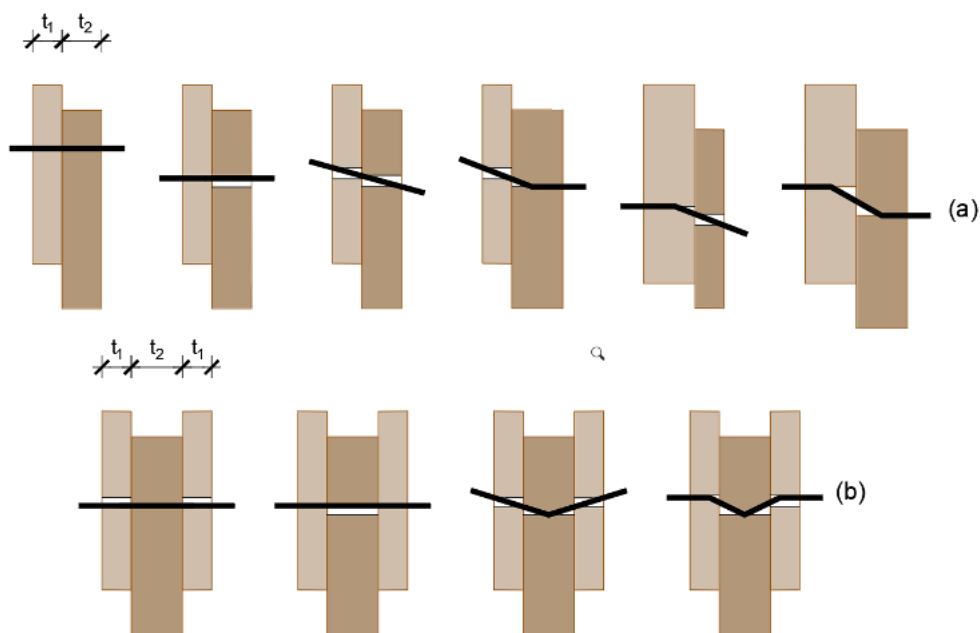
Els diferents modes de fallada, corresponents a cada expressió, es representen gràficament a la figura següent, en el mateix ordre:

Definició de  $t_1$  i  $t_2$ . a) tall simple, b) tall doble.

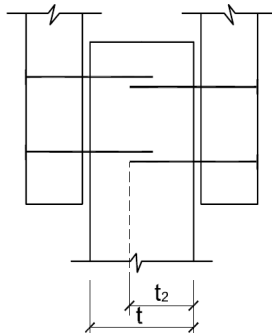
Figura: Cavalcament de claus

En unions del tipus de la representada a la figura, els claus introduïts des d'ambdues cares poden solapar en la peça central, sempre que la distància  $(t - t_2)$  sigui més gran que  $4 \cdot d$ .
