Projecte Bàsic i d'Execució i Estudi de Seguretat i Salut de  
**CONSERVACIÓ DE COBERTA DE SANT CLIMENT DE**  
**TAÜLL** municipi de la Vall de Boí

Secció de Restauració  
del Servei de Patrimoni Arquitectònic

Barcelona, maig de 2026

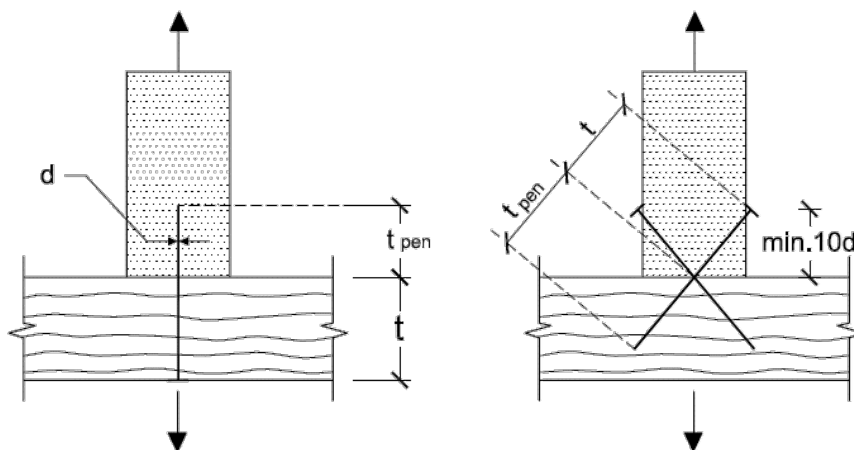
Per a les unions dels elements de l'entramat, s'utilitzaran claus, amb les dues possibilitats indicades a continuació:

Unió tipus A

Unió Tipus B

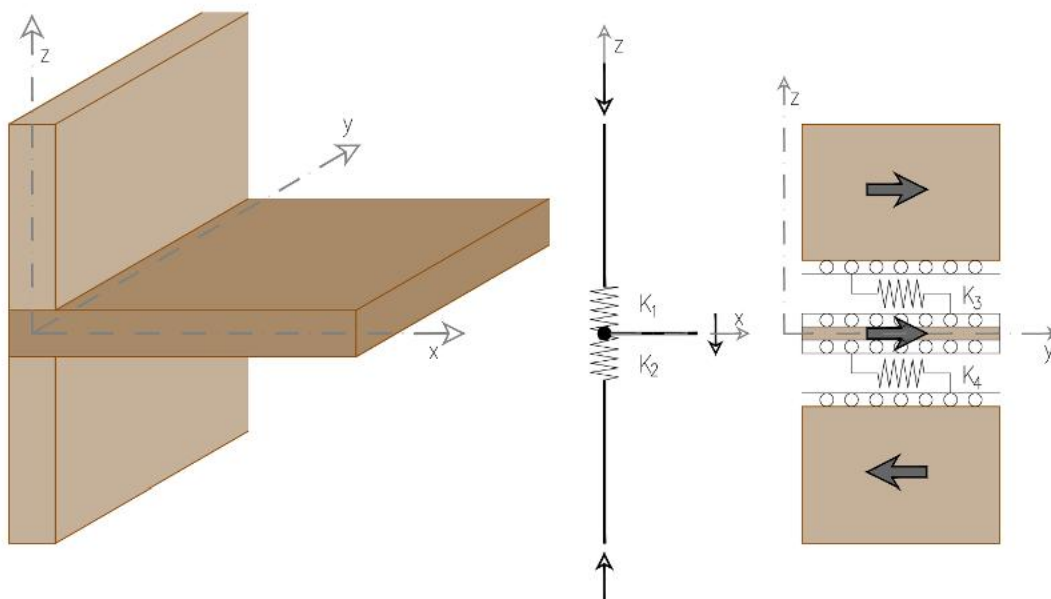
Independentment del tipus de connexions utilitzades i de la seva configuració (vegeu més endavant), el comportament global de l'estructura s'ha d'analitzar tenint en compte les característiques de rigidesa de les connexions. La connexió paret-llosa-paret, com a exemple de línia de connexió entre els panells CLT que conformen l'estructura, es mostra a la figura següent

model estructural per a l'anàlisi del comportament d'una línia de connexió entre panells CLT

Es pot assenyalar que la línia de connexió es planteja com una frontissa en rotació lliure al llarg de l'eix donat per la mateixa línia, mentre que la transferència de forces en totes les direccions restants està determinada per un comportament elàstic, a definir en funció de la connexions escollides.

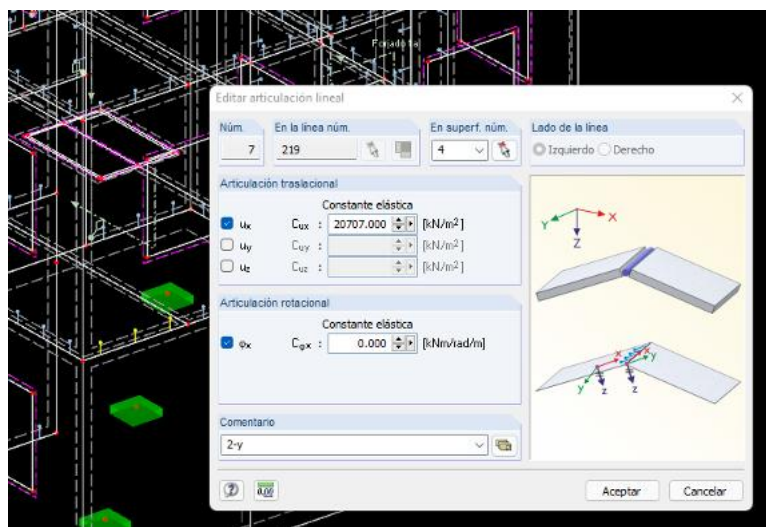
Modelització articulacions lineals en RFEM Dlubal

L'anàlisi de l'estructura amb la consideració de les relacions reals de rigidesa dels panells CLT i de les línies de connexió permet definir la distribució de les tensions sobre els diferents elements de l'estructura. És interessant i necessari observar com la presència de connexions no rígides determina les tensions a l'interior de l'estructura i ens permet observar com aquest tipus d'estructura té un comportament profundament diferent d'altres construccions semblants, però fetes amb altres materials.

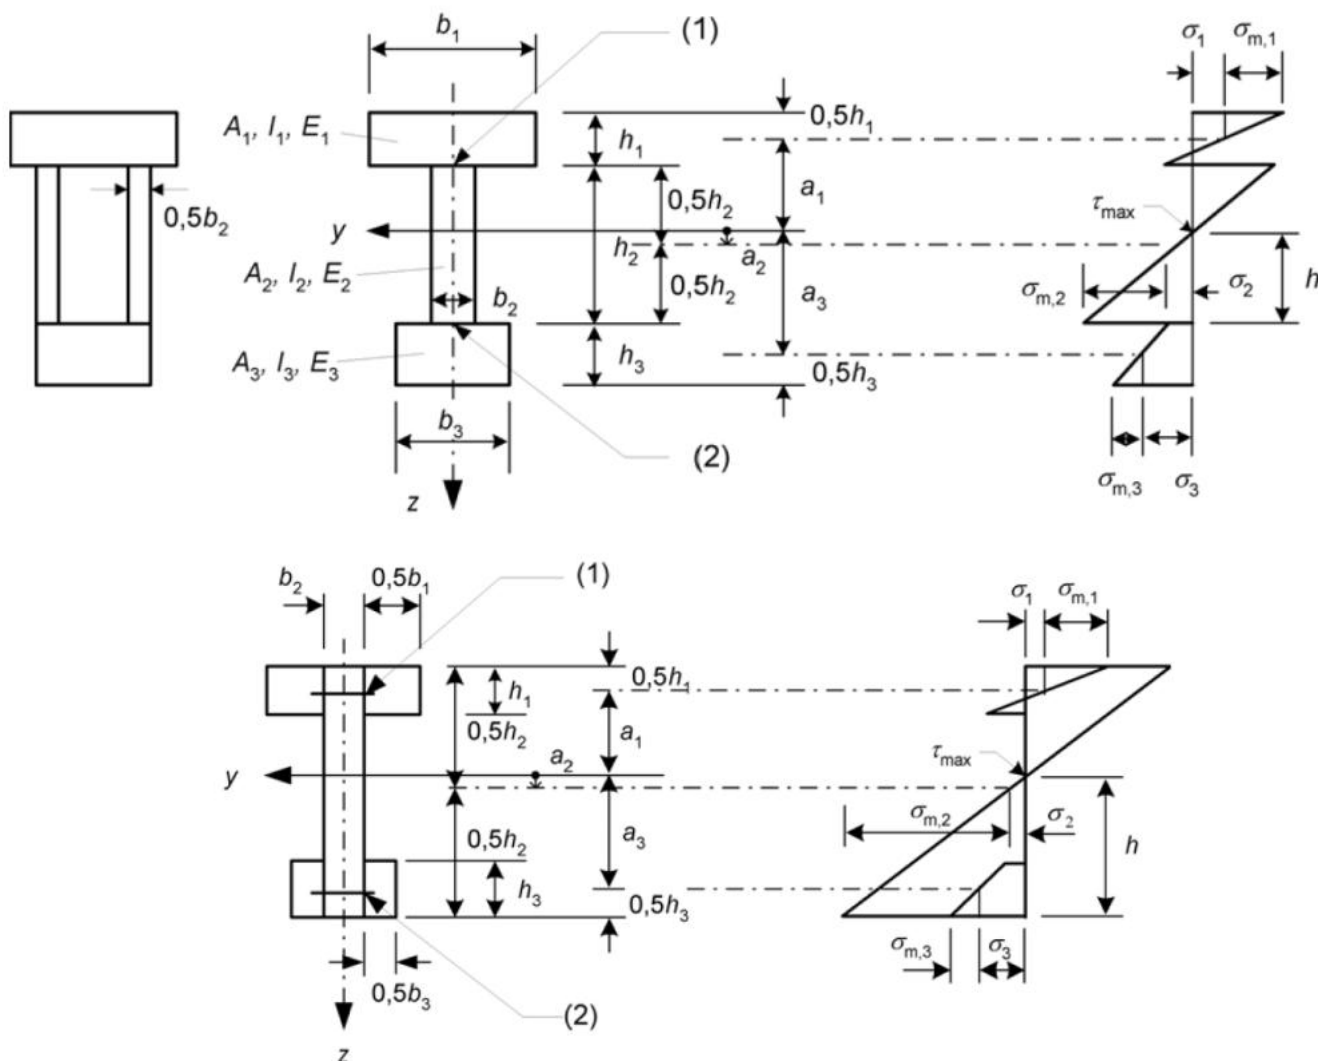
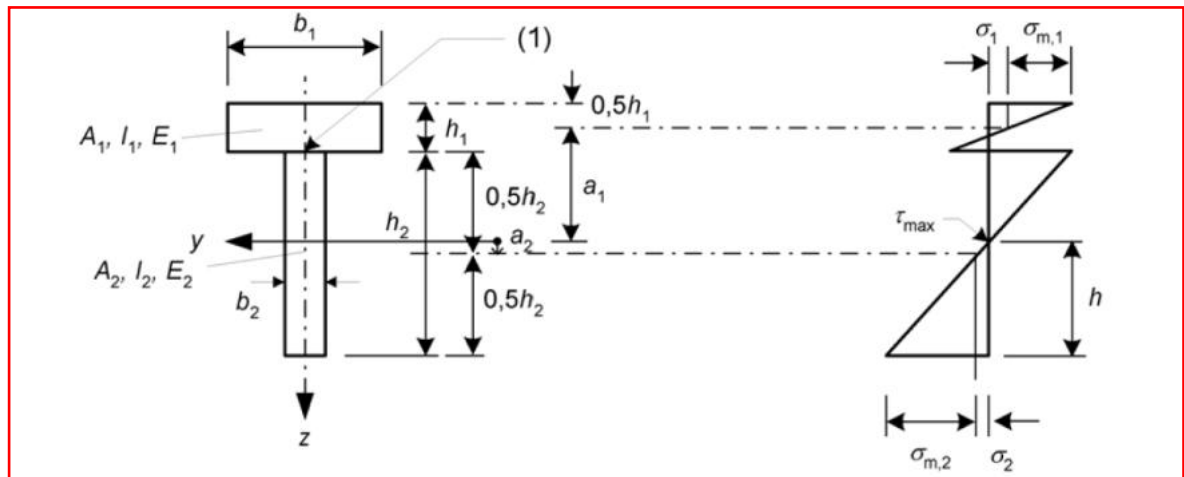
Segons l'annex B (Bigues amb unions mecàniques) de l'eurocode 5, s'estudien, mitjançant anàlisis simplificat, els següents tipus de seccions transversals:

El mètode de càlcul es basa en la teoria de l'elasticitat lineal i en les següents hipòtesis:

- les bigues es troben simplement recolzades amb una llum  $\ell$ . En bigues contínues les expressions poden utilitzar-se amb una llum  $\ell$  igual a 0,8 vegades la llum aplicable, i per voladissos, amb una llum  $\ell$  igual a dues vegades la longitud de la volada;
- les parts individuals (de fusta, panells de productes derivats de la fusta) tenen la longitud completa o estan fetes amb entroncaments encolats;
- les parts individuals estan connectades entre si mitjançant elements de fixació mecànics amb un mòdul de lliscament  $K$ ;
- la separació  $s$  entre els elements de fixació és constant o varia uniformement d'acord amb la llei d'esforços tallants entre  $s_{\min}$  i  $s_{\max}$ , amb  $s_{\max} \leq 4 s_{\min}$ ;
- la càrrega actua en la direcció de l'eix  $z$  donant lloc a un moment  $M = M(x)$  que varia sinusoidalment o parabòlicament i a un tallant  $V = V(x)$ .

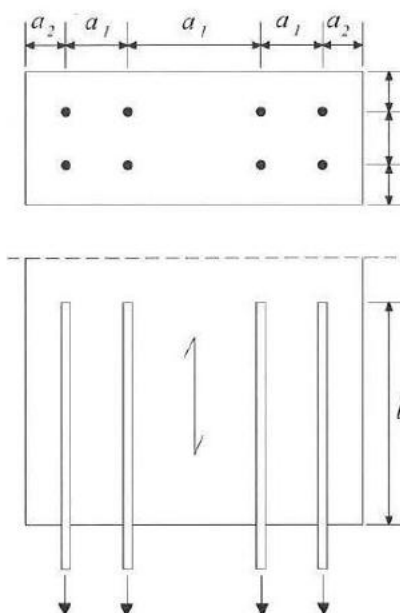
Barra paral·lela a la fibra

Distàncies mínimes en barres sotmeses a càrrega axial, disposades paral·lelament o perpendicularment a la fibra

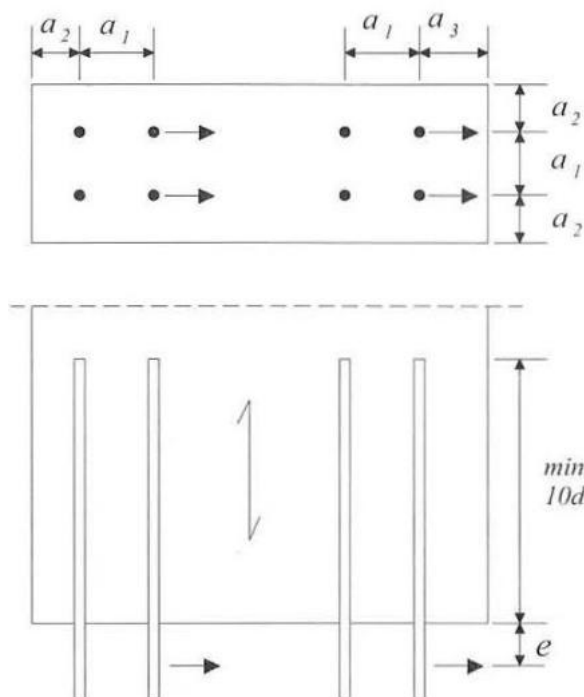
*Distàncies mínimes en barres encolades en direcció paral·lela a la fibra sotmeses a càrrega de tall.*

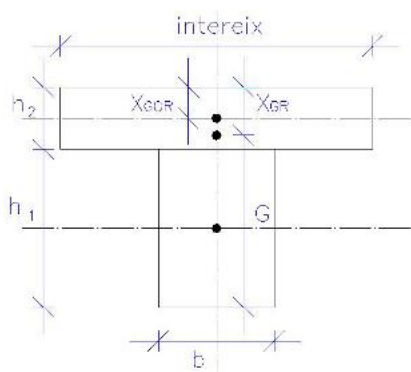
Considerarem que el tirafons s'introdueix en la biga de fusta una longitud de 5 Ø mínim (6 cm. mínim)

La tensió rasant a absorbir, segons la fórmula:

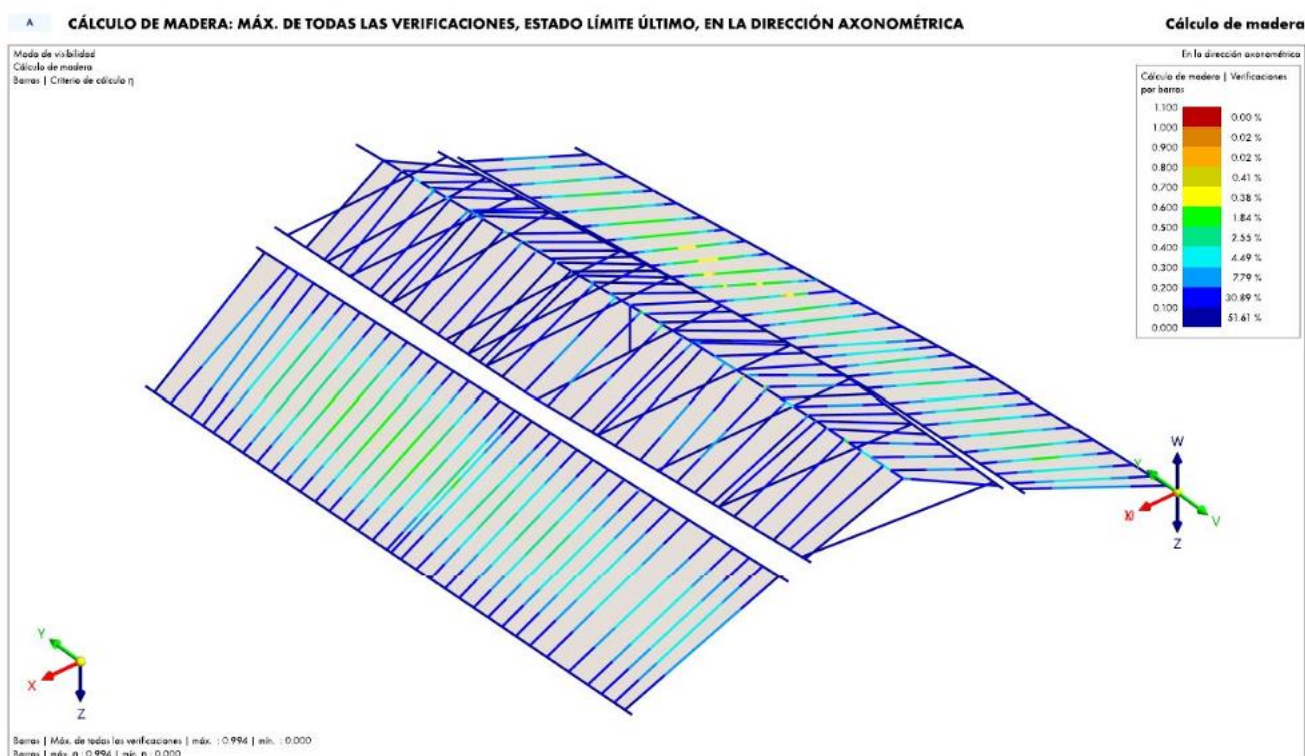
Raó de tensions en cabirons, considerant secció mixta

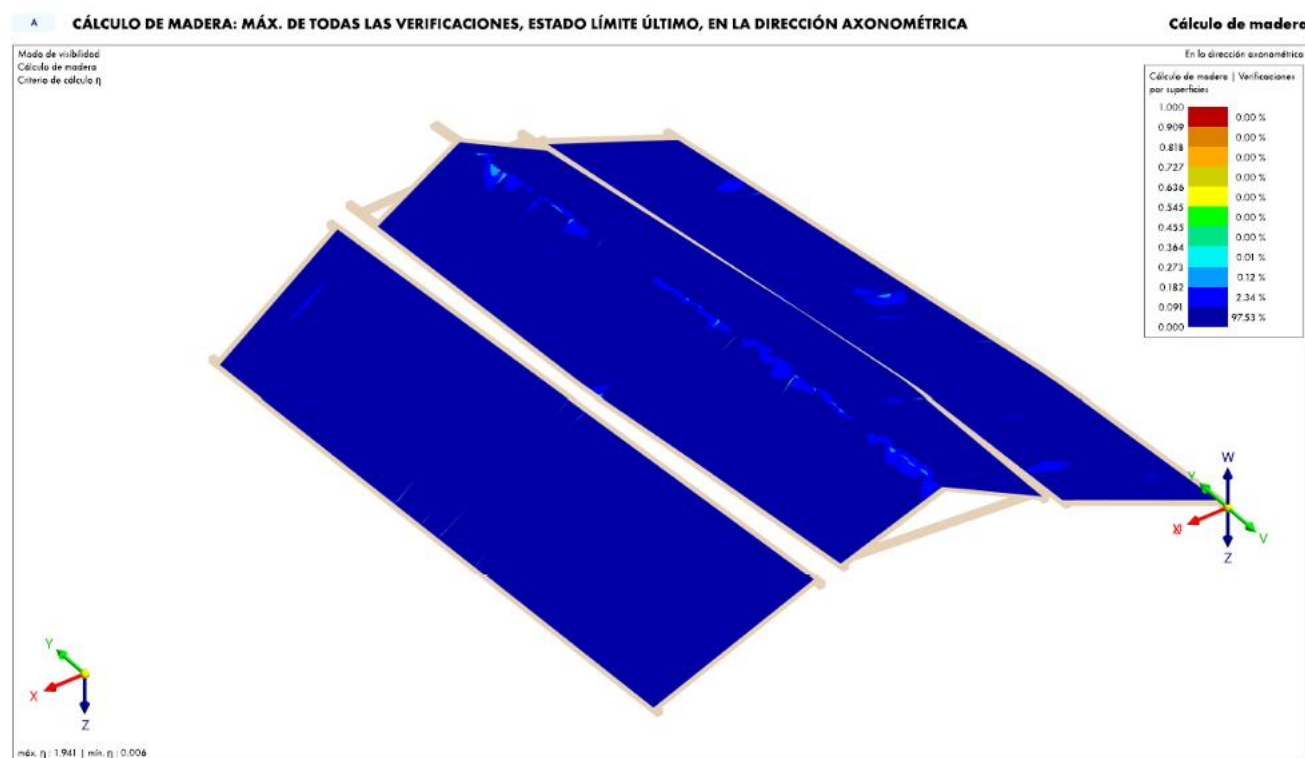
Raó de tensions en panel LVL Kerto Q, considerant secció mixta

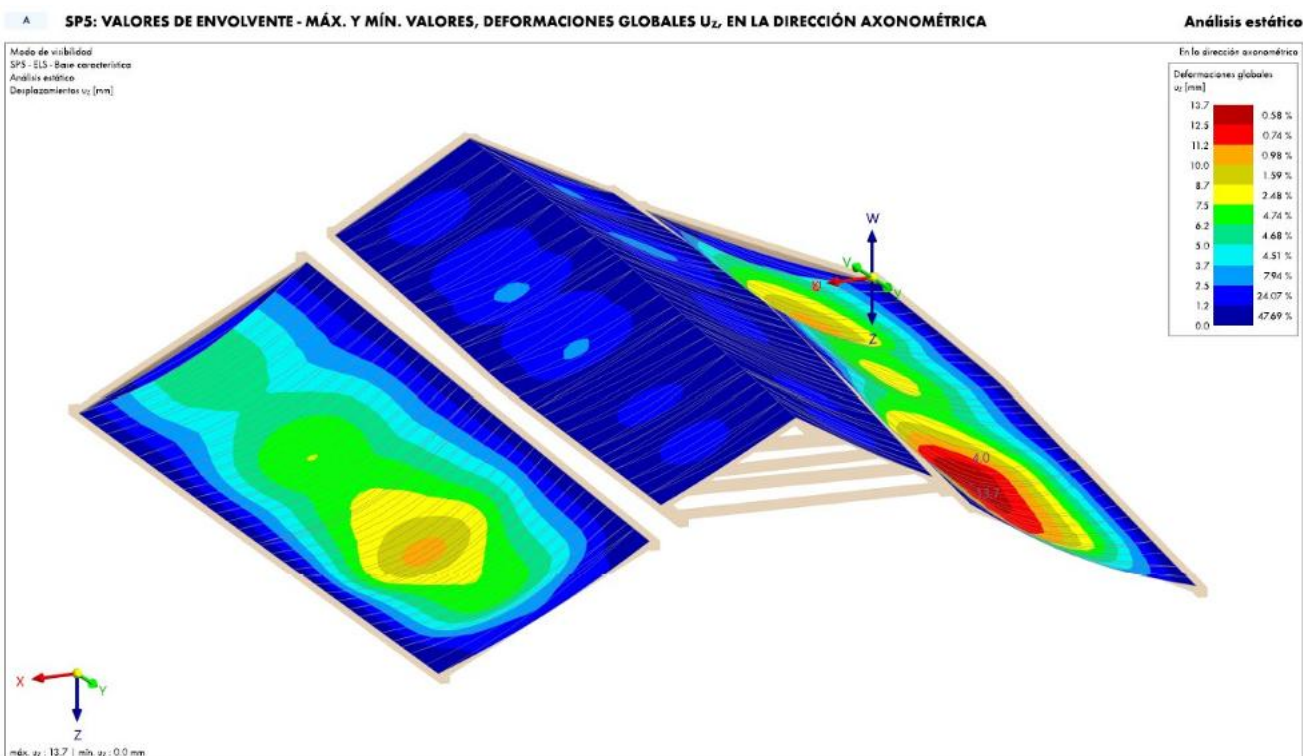
Deformació de coberta, ELS característica, considerant secció mixta

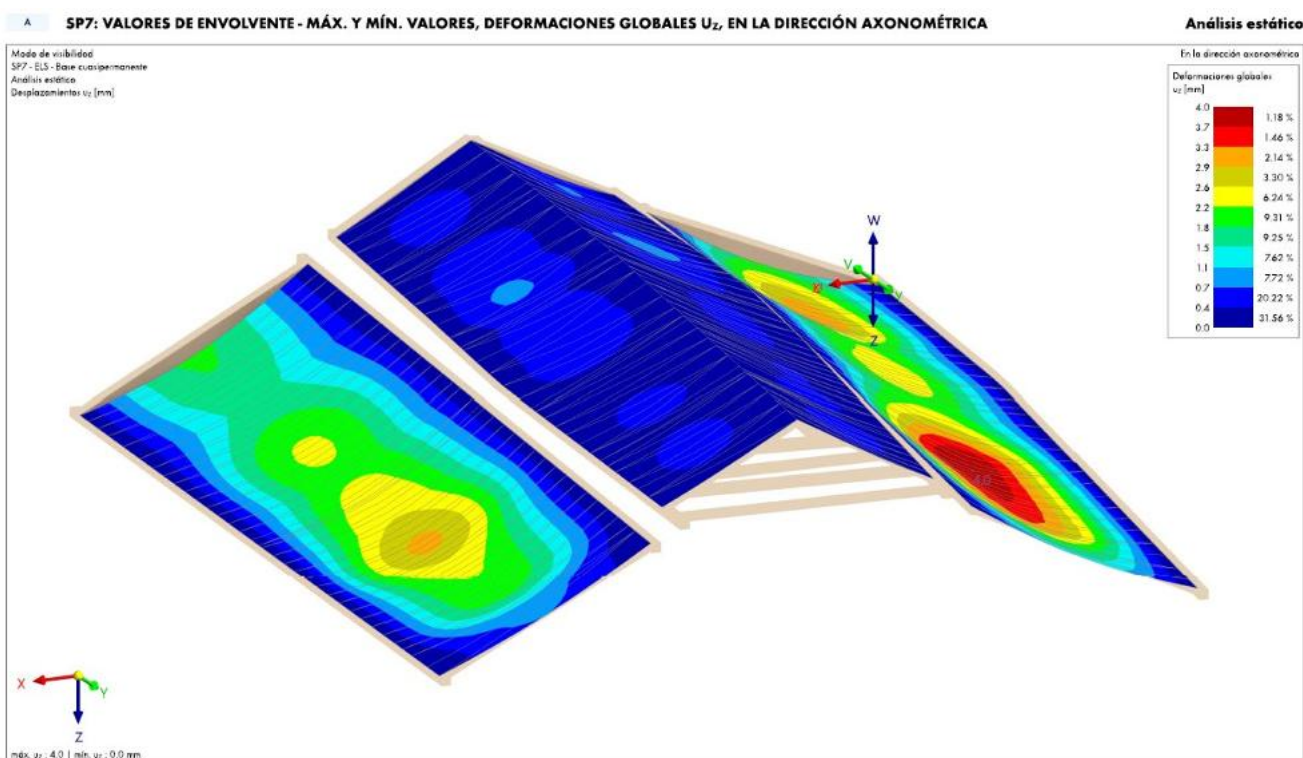
Deformació de coberta, ELS quasipermanent, considerant secció mixta

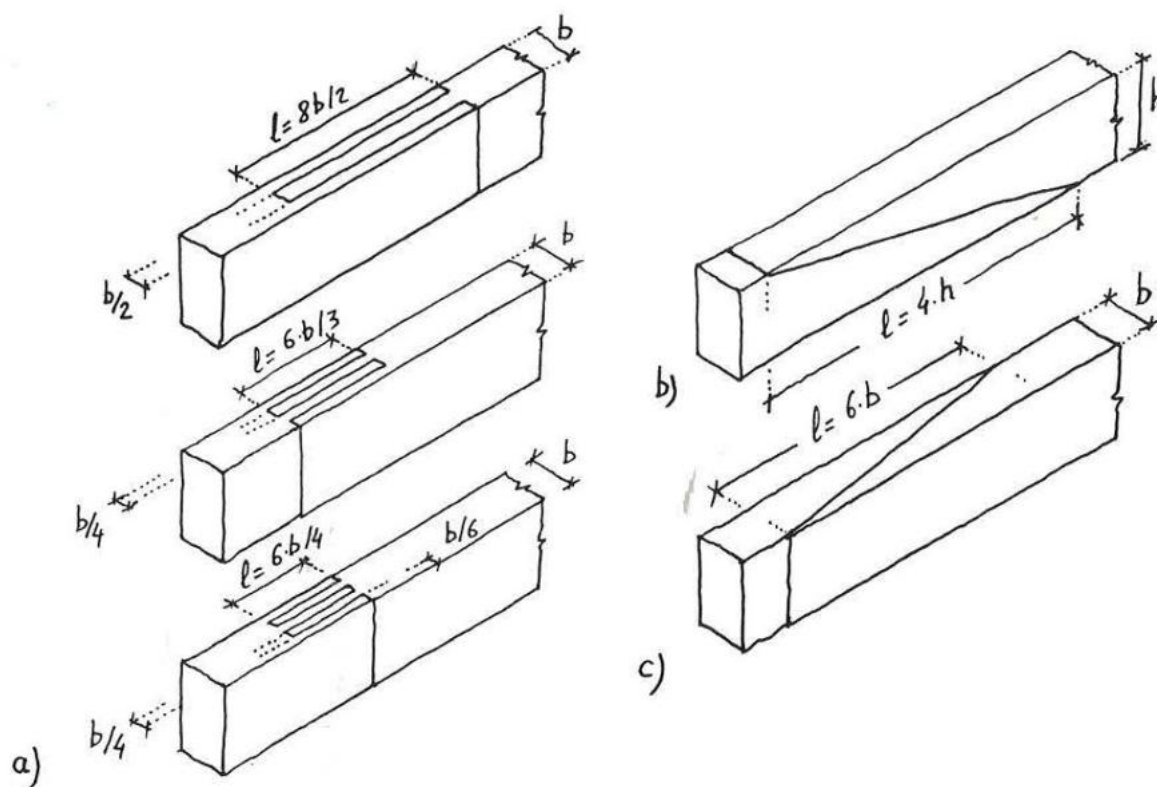
Consolidació de biga mitjançant fusta encolada

La unió per empalmament de caixa i espiga recta, figura a, pot realitzar-se amb una o diverses espigues. La seva eficàcia és de l'ordre de 0,50 a 0,60, mantenint la relació entre la longitud,  $l$ , i l'amplada de la biga,  $b$ , major o igual a 8 ( $l/b=8$ ). Pot també realitzar-se amb diverses espigues, la qual cosa permet reduir-ne la longitud.

Per assolir eficàcies elevades en aquest tipus de solucions cal recórrer a l'encolat com a mitjà d'unió. Sobre aquest aspecte es poden comentar les investigacions realitzades amb unions de peces per empalmaments encolats (Mikel Landa, 1997 i 1999). En aquest estudi es van analitzar bàsicament tres tipus de solucions, figura, consistents a reparar la peça mitjançant una altra peça unida per un empalmament encolat amb resines de resorcina.

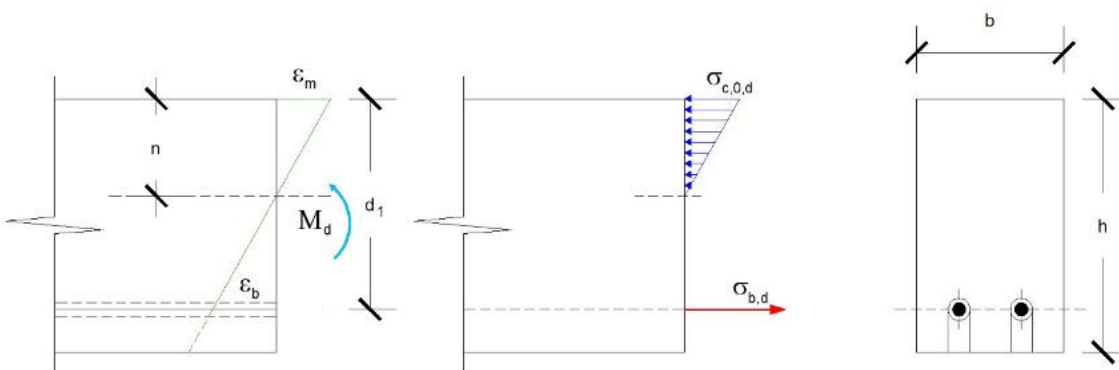
Estudiant la secció de contacte de la fusta amb la resina epoxi, i admetent la hipòtesi de deformació plana de la secció:

$\epsilon_m$  = deformació de la fusta en la fibra superior.

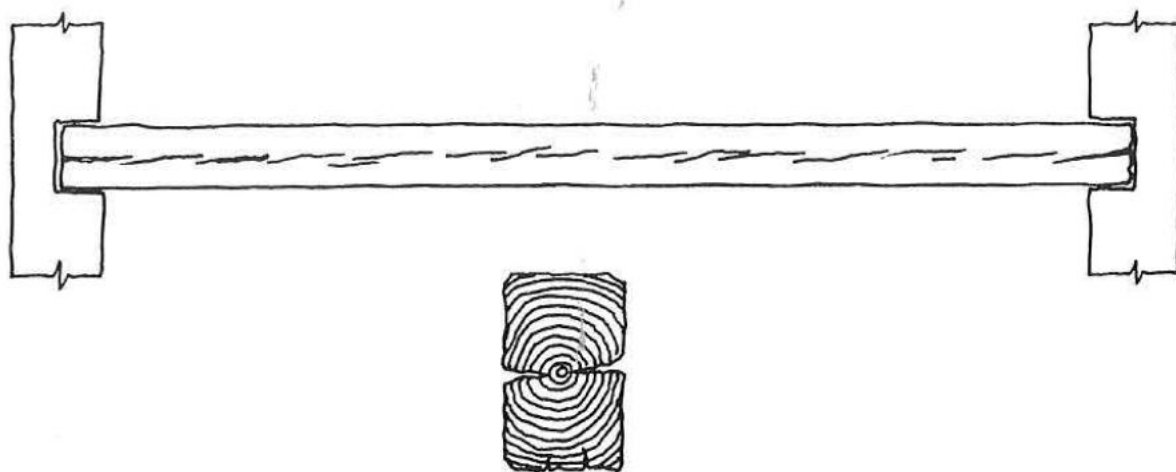
En les seccions de grans esquadres és inevitable l'aparició de grans clivelles que acostumen a dividir la secció original en dues peces acoblades. Aquestes clivelles es produeixen com a conseqüència de l'assecament de la fusta que provoca contraccions majors en la direcció tangencial que en la radial, de tal manera que les esquerdes són radials i solen afectar el pla mitjà de la secció, veure figura. Aquestes clivelles també apareixen a les cares superior i inferior. Les conseqüències d'aquest clivellat estan poc estudiades, però és d'esperar que la rigidesa de la biga disminueixin en cert grau, tot i que és difícil d'avaluar.

Clivelles d' assecament en una biga de fusta

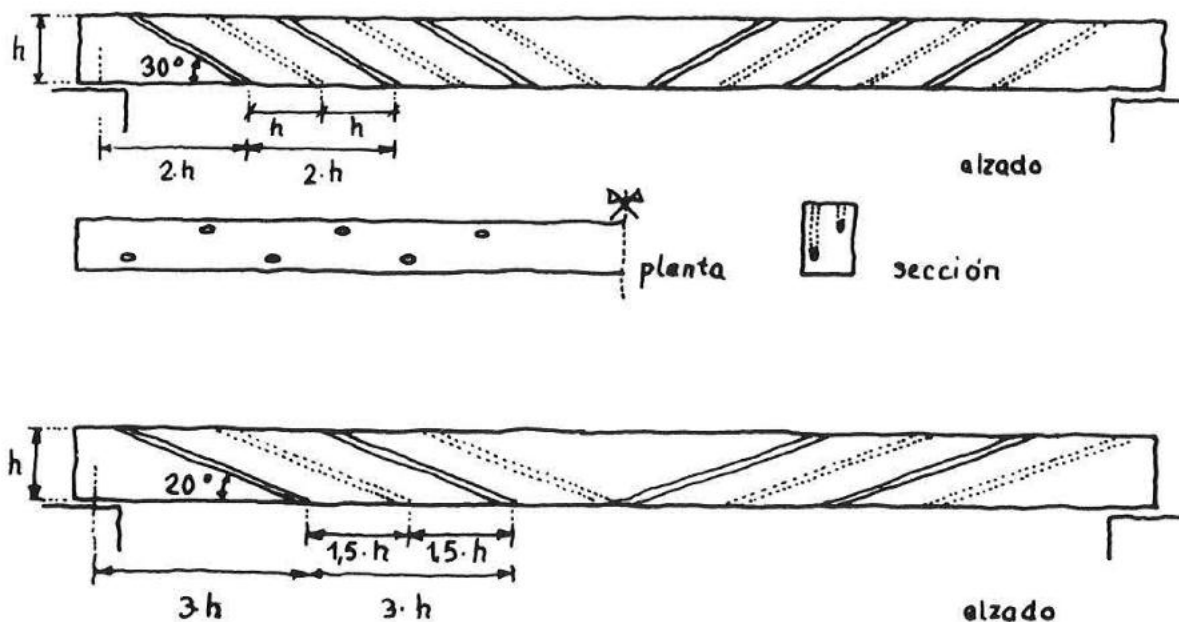
El sistema Beta ha estat aplicat per reforçar aquestes peces mitjançant un cosit de les clivelles amb barres inclinades (amb angles compresos entre 20 i 30°), veure figura. Per a la seva col·locació es realitzen els trepants al portell des de la cara superior, se segellen les clivelles a les cares de la biga i s'aboca o injecta una formulació epoxi, normalment sense càrregues, un cop col·locades les barres de reforç. Aquesta formulació ha de penetrar en les cavitats de les barres i de les clavilles. D'aquesta manera s'aconsegueix que la peça torni a estar constituïda per una sola secció solidària. D'alguns

Reforç de bigues clivellades mitjançant una armadura interior.

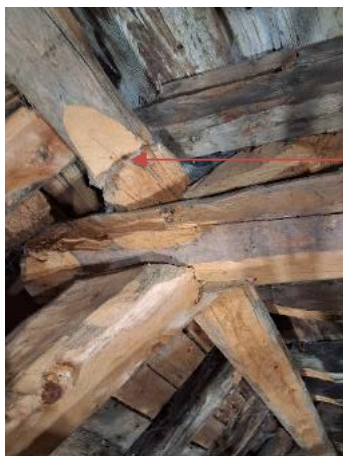
La biga careniera està formada per diversos fragments de bigues de fusta que es recolzen sobre les encavallades a la zona central i sobre les parets de les façanes de la nau. Hi ha alguna zona on la junta a testa entre bigues de carener no coincideix amb el recolzament sobre l'encavallada, la qual cosa és inacceptable estructuralment.

La biga careniera no es recolza sobre l'encavallada

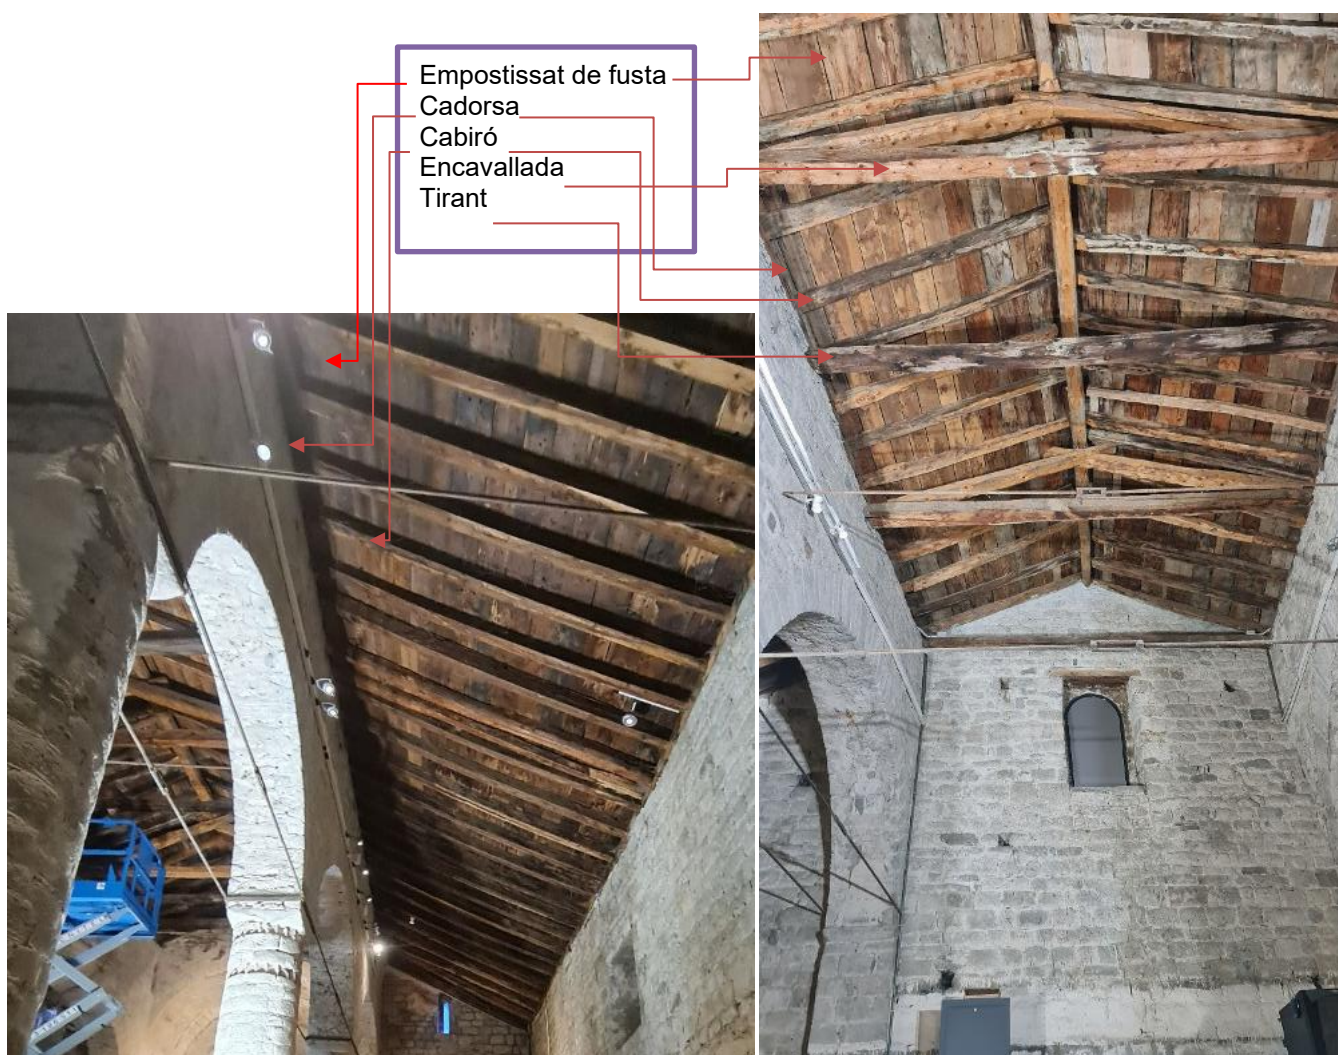
Hi ha clivelles significatives en un dels tirants i un altre presenta podriment a la part central. Ambdós necessiten reparació per recuperar la seva funció com a tirant estructural.

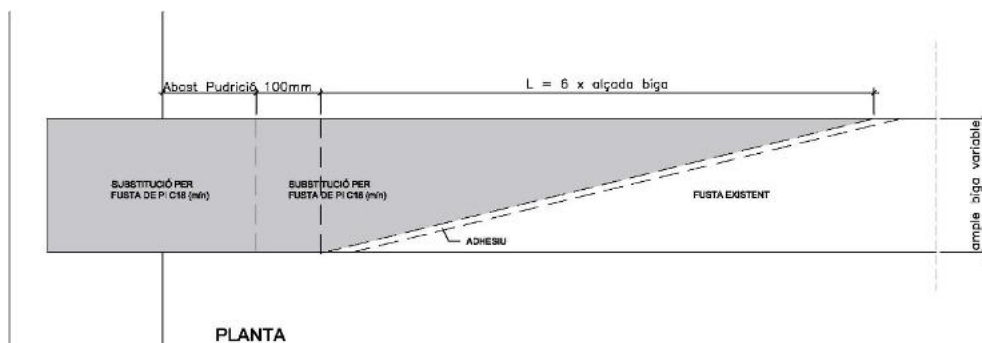
- B) A totes les parts de fusta que componen la coberta formades per bigues de fusta que estiguin afectades parcialment per manca de secció i, en conseqüència s'hagin de substituir parcialment, es farà un empelt oblic en un pla vertical, amb una pendent  $b/6b$ , on  $b$  és la dimensió màxima (base o altura) de la biga i  $6b$  és la longitud de l'empelt. Amb aquesta actuació es talla la part malmesa de la biga de fusta i s'afegeix fusta nova de les mateixes característiques. La fusta nova i l'existent queden encolades mitjançant resines de resorcina o epoxídiques. És important tenir present que la execució de l'empelt amb encolat de resorcina s'ha de portar a terme a meticulositat i prenent les precaucions necessàries: control de la temperatura del local (mínim 20°C), control de la humitat de la fusta (inferior al 15-17%), la pressió de l'encolat (mínim 0,5N/mm²).

Empelt al cap del cabiró (recolzament paret)

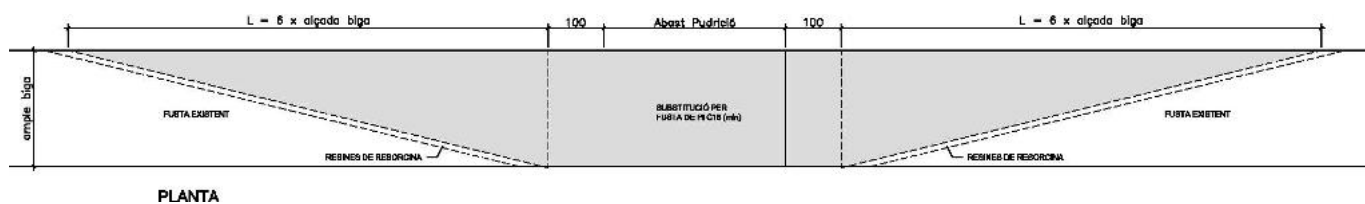
Empelt a la part central del cabiró

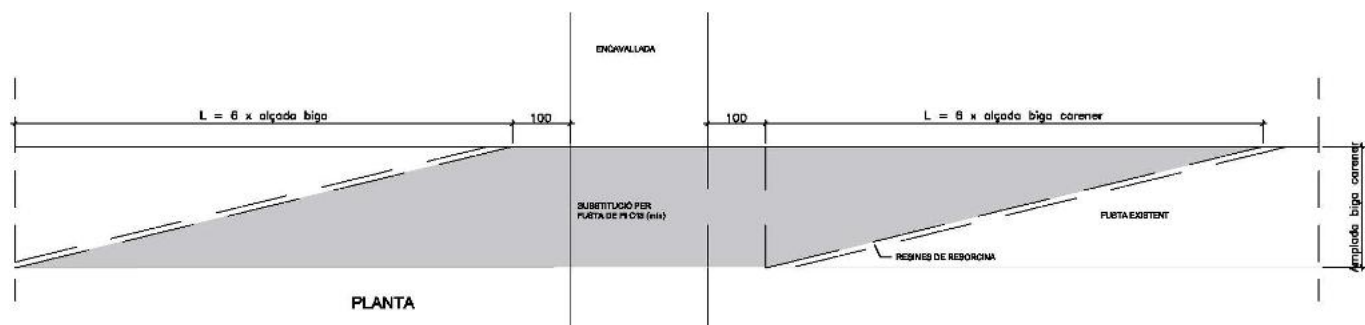
- C) Reparació de la biga carenada que no es recolza sobre l'encavallada. En aquest cas es realitzarà un empelt de fusta amb el tall en diagonal fora de l'àmbit de l'encavallada, amb el mateix sistema que l'empelt del cabiró central però amb tots dos talls paral·lels.

## Empelt a la biga carenera al recolzament sobre encavallada

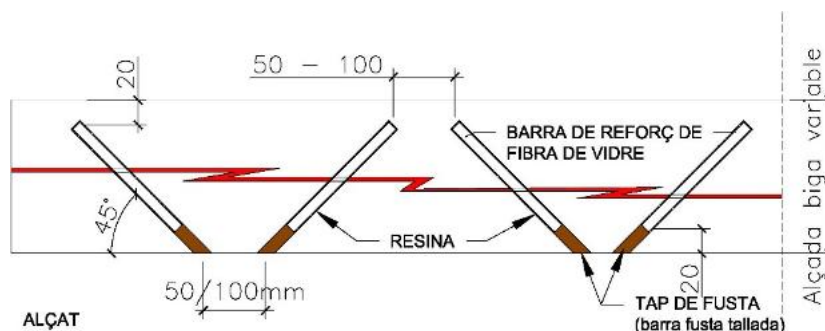
- Si la clivella és obliqua en un pla vertical, independentment del gruix de la clivella, caldrà a més de la restitució de volum amb adhesiu i fusta, col·locar connectors entre les dues cares de la biga.

- Si la clivella està molt propera a una cara de la biga (a menys de 30mm de la cara de la biga) i de gruix inferior a 30mm, només caldrà restituir la volumetria amb fusta i adhesiu.

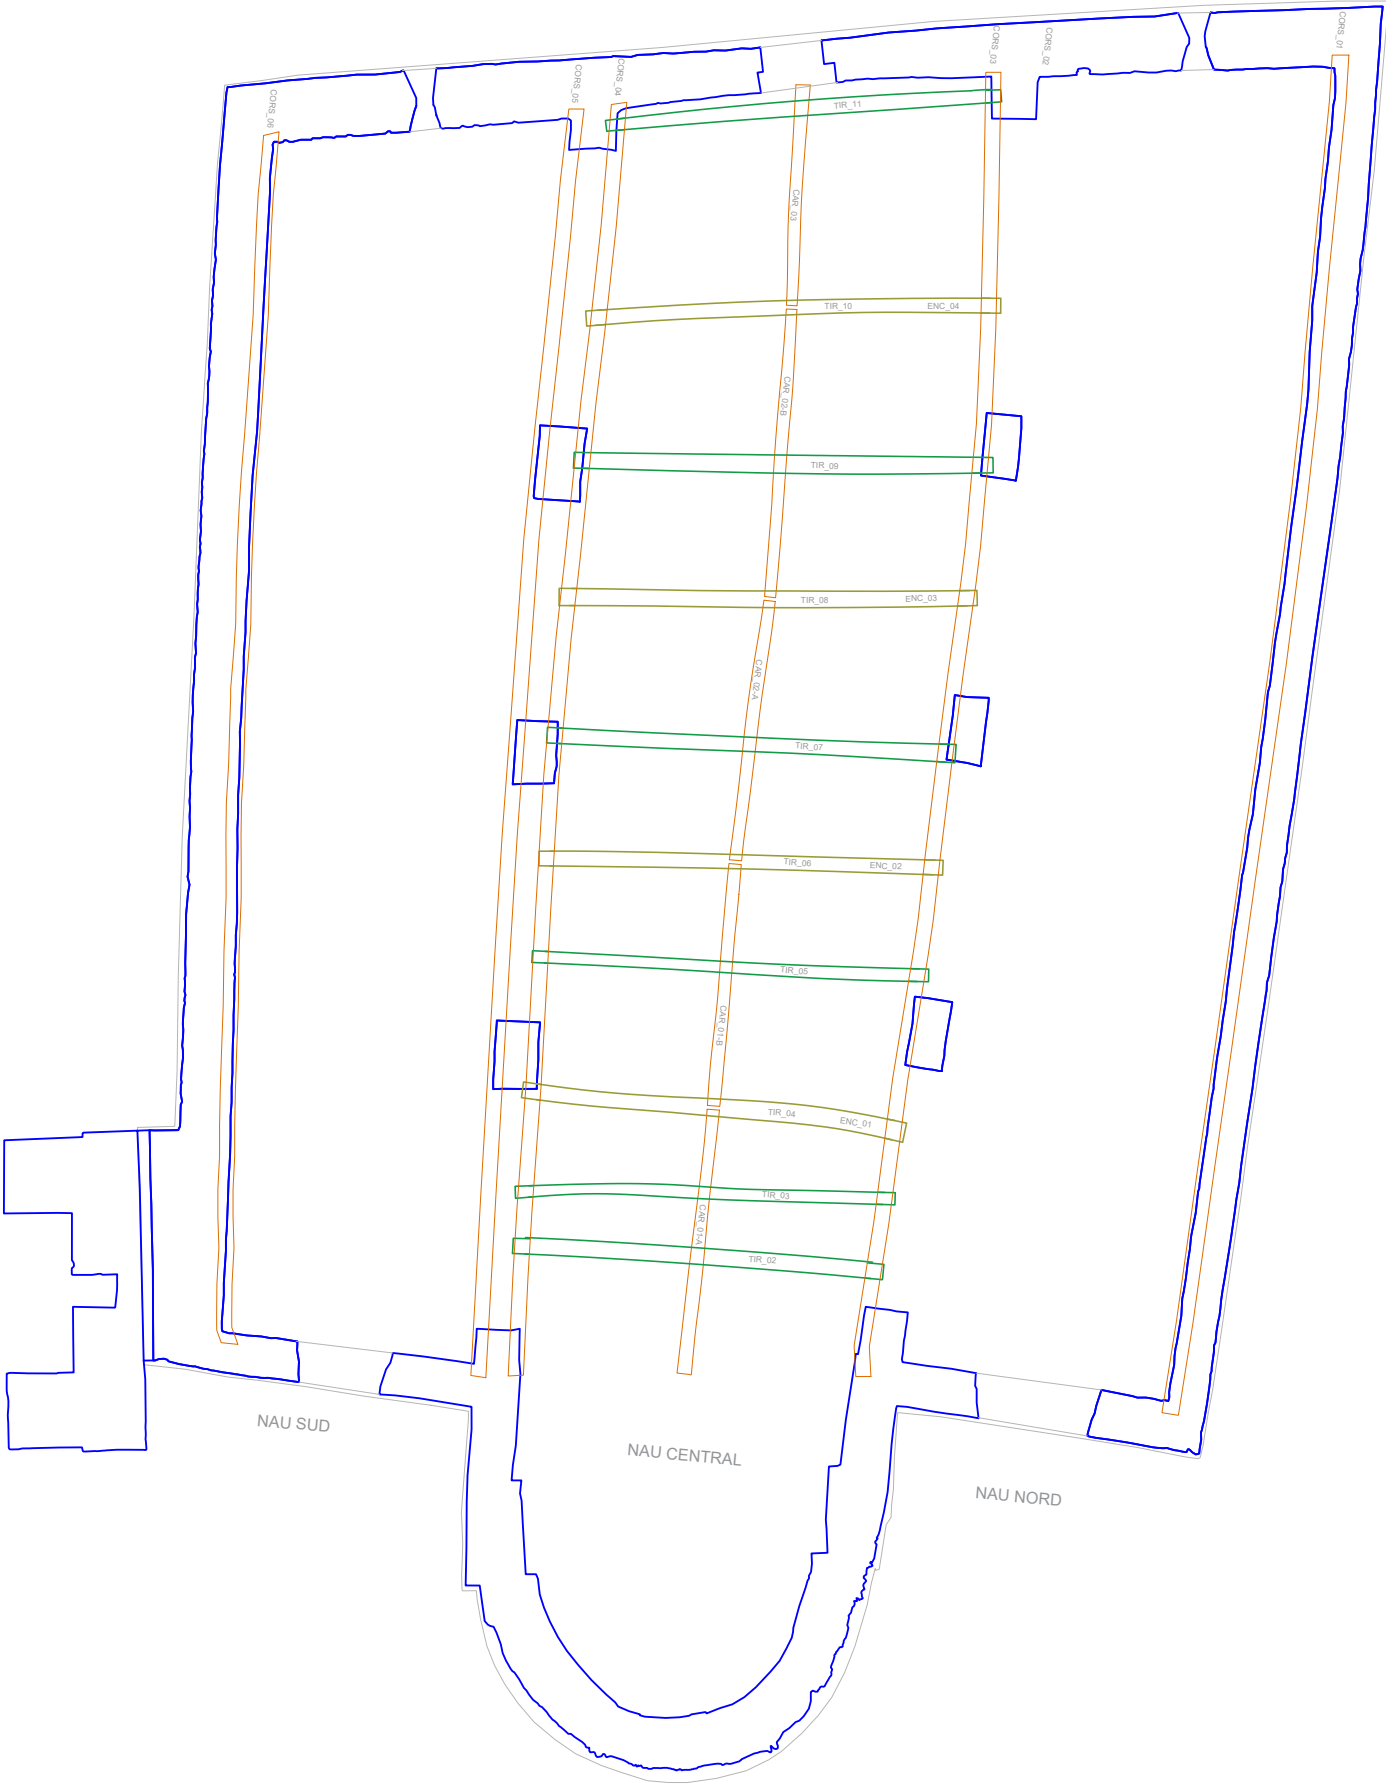
Planta coberta: ubicació dels elements principals

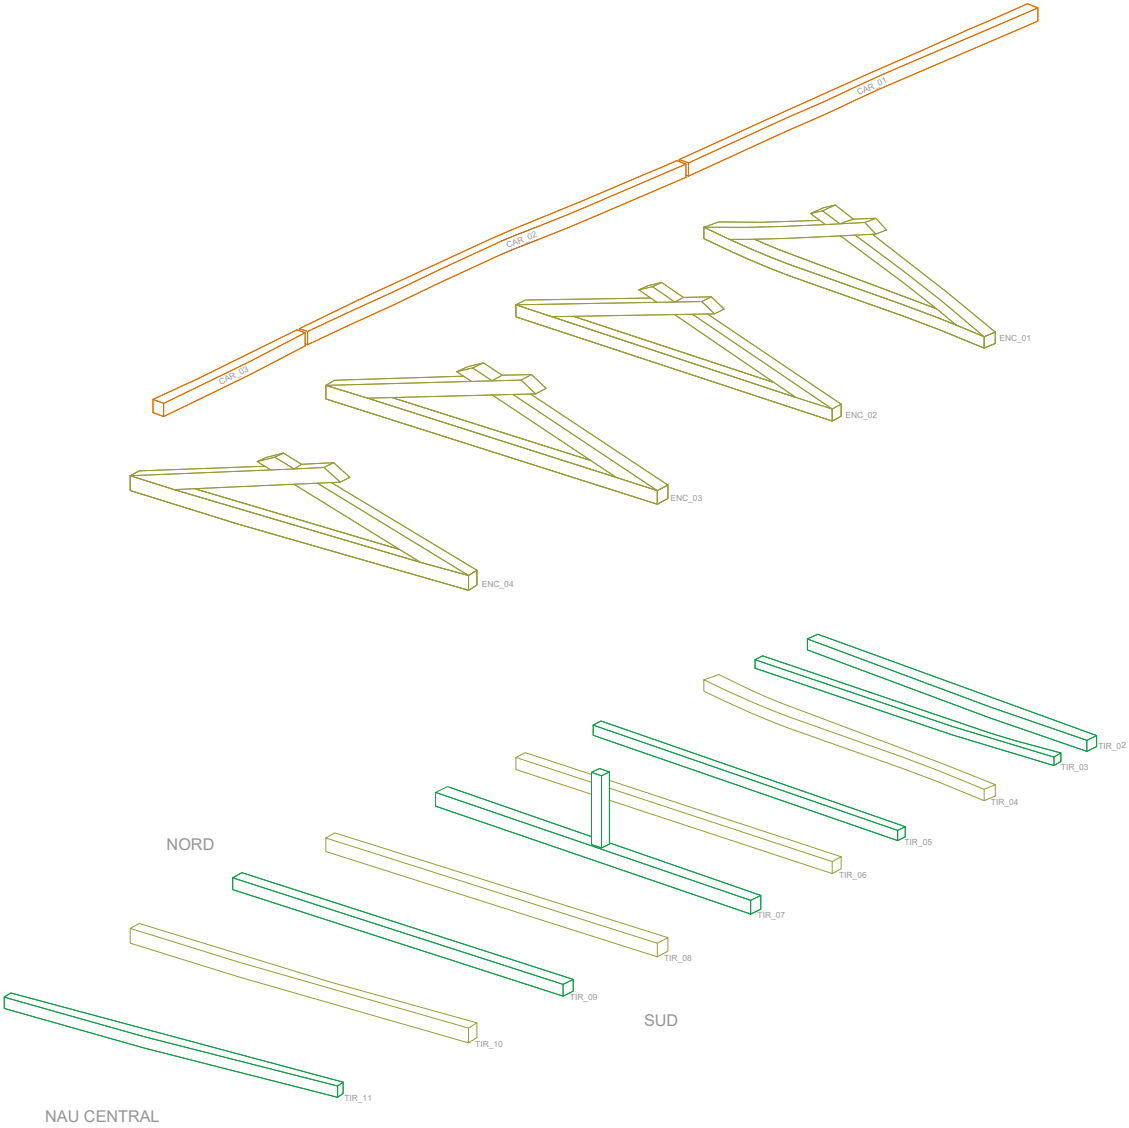
Planta coberta: detall dels elements principals

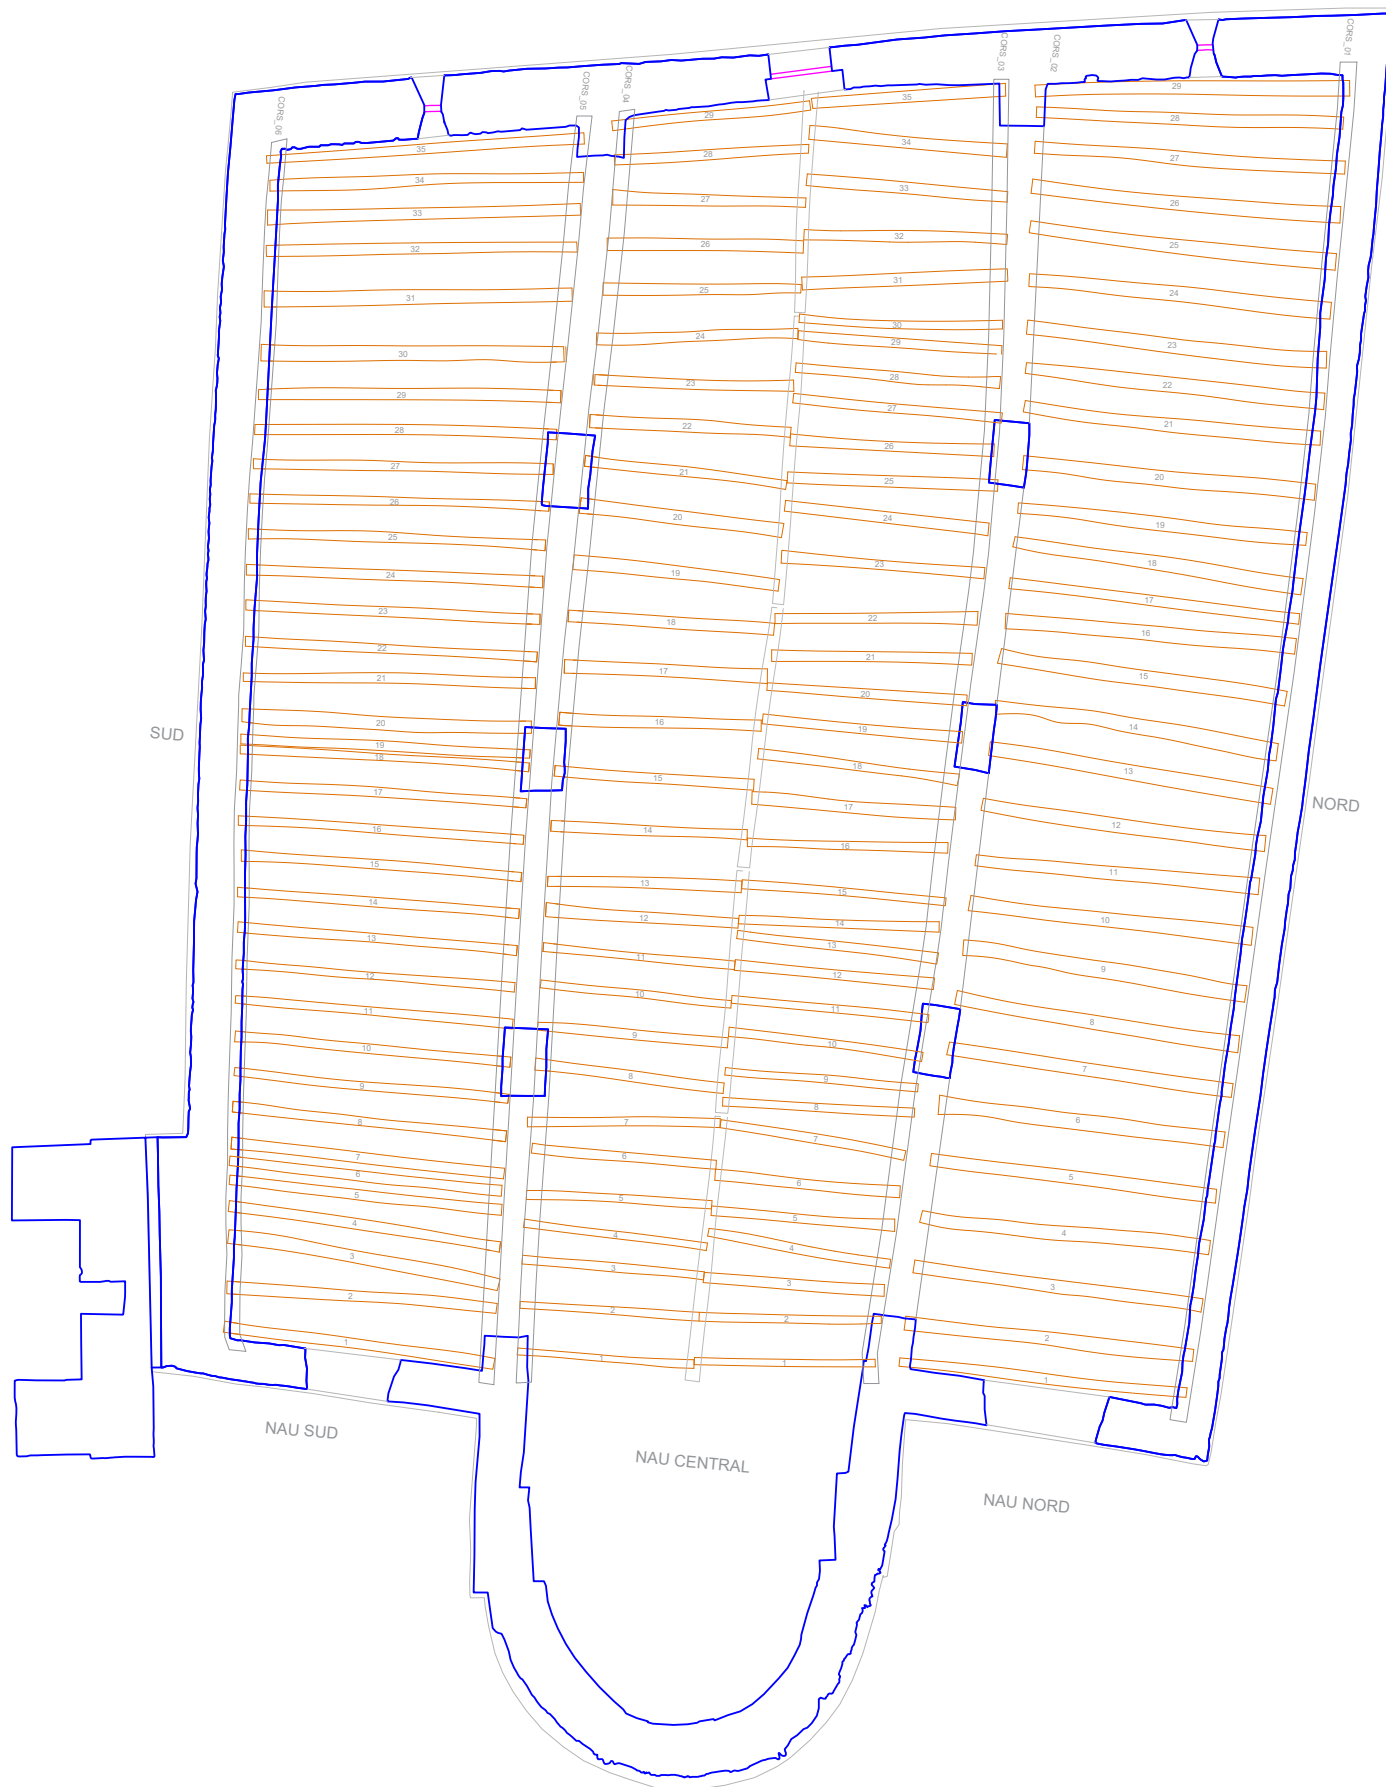
Planta coberta: cabirons

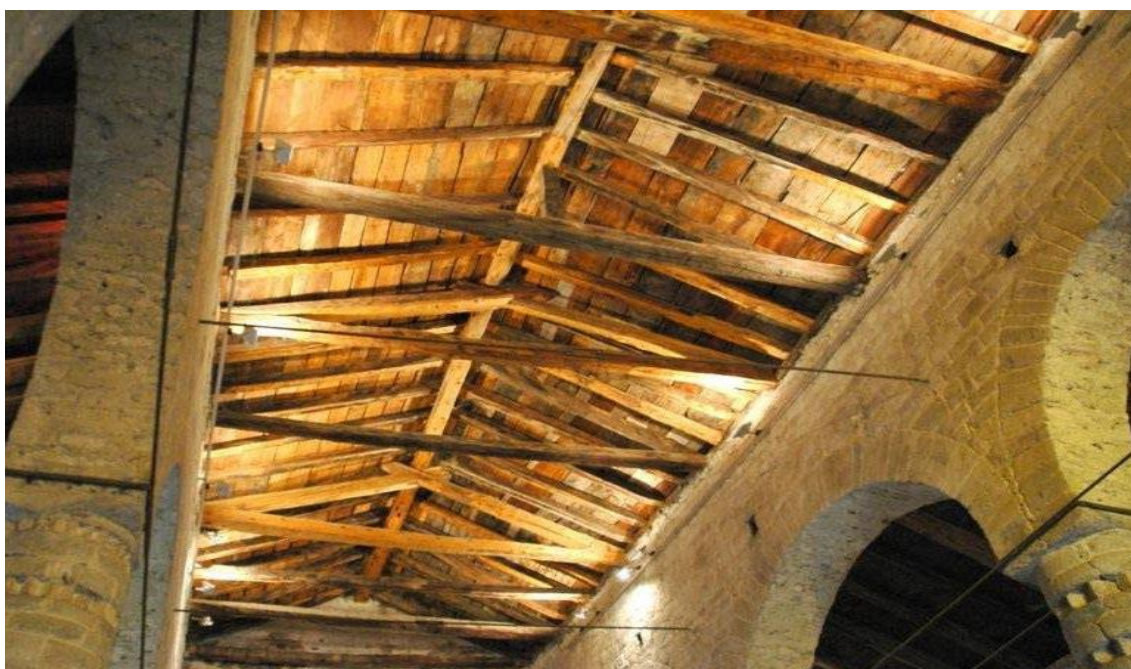
**Figura 5.** Vista general dels elements principals (nau central)
