Projecte Bàsic i d'Execució i Estudi de Seguretat i Salut de  
**CONSERVACIÓ DE COBERTA DE SANT CLIMENT DE**  
**TAÜLL** municipi de la Vall de Boí

Secció de Restauració  
del Servei de Patrimoni Arquitectònic

Barcelona, maig de 2026

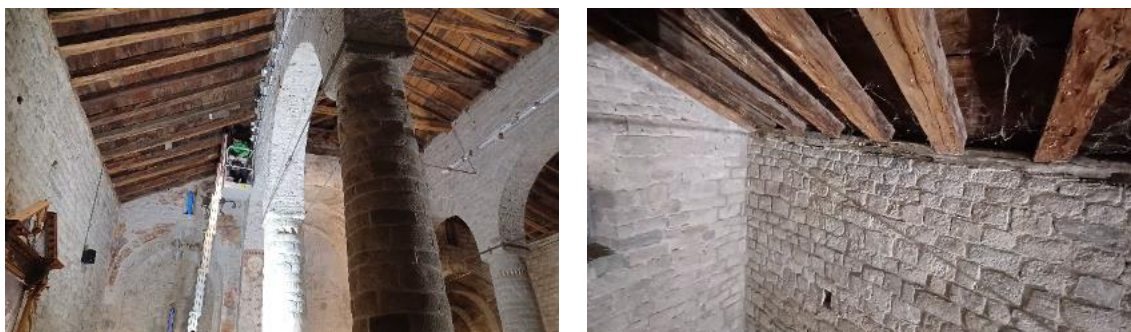
**Figura 6.** Vistes general dels cabirons

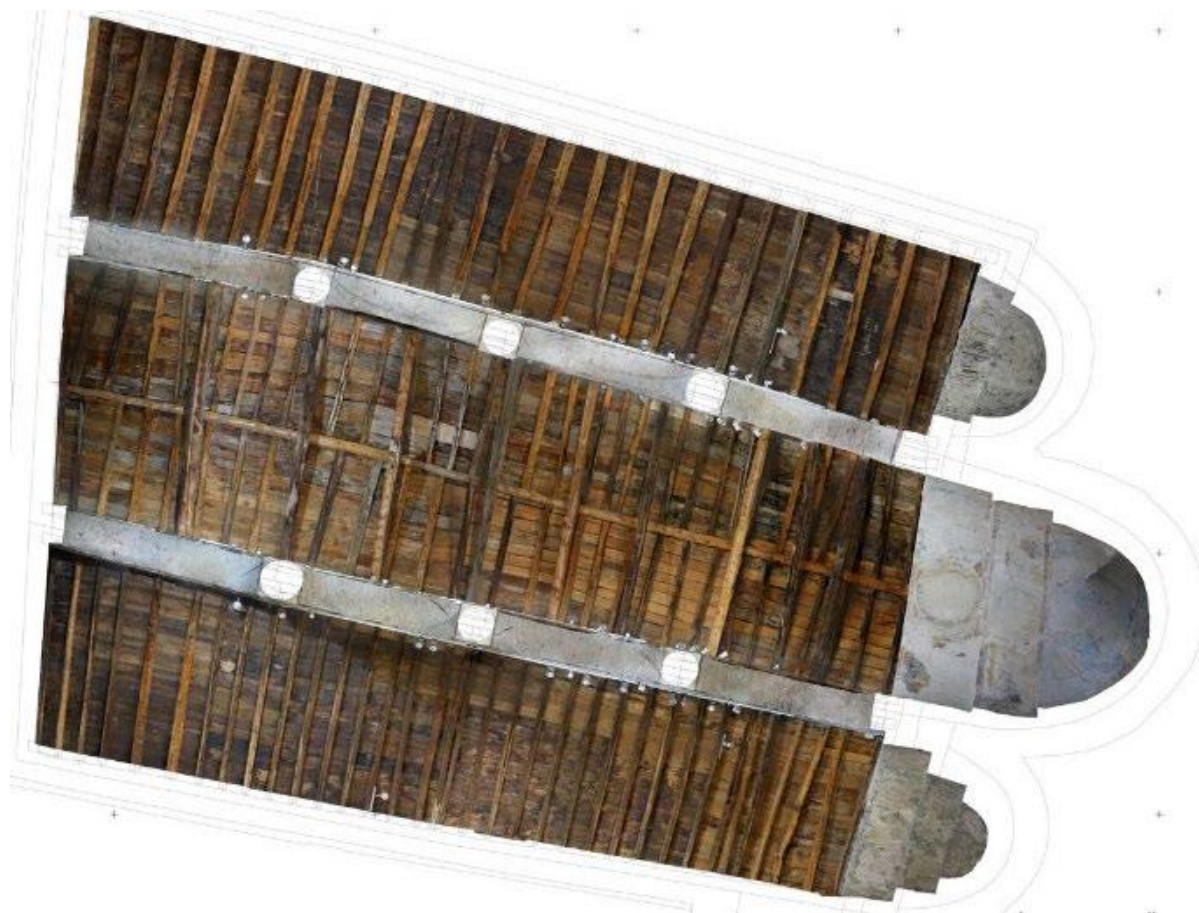
**Figura 7.** Vista zenital de tot l'entramat de cabirons

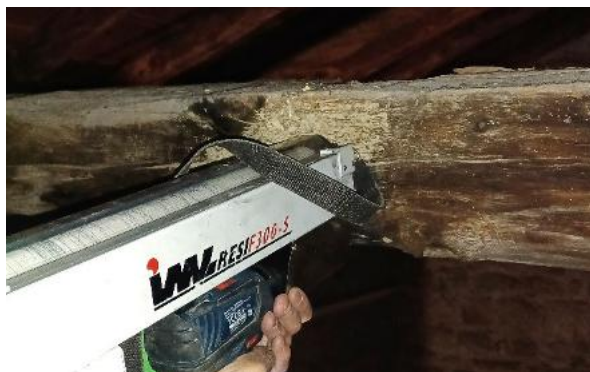
**Figura 8.** Tirant T9. Pèrdua de secció de 20 mm al centre per podridura bruna. Resistografia R2

En els elements principals no s'han trobat afectacions biòtiques greus. Els tirants 8 i 9 presenten taques i indicis de podridura al centre. S'ha realitzat resistografia a tots dos, per comprovar la profunditat d'afectació. El tirant T9 presenta una pèrdua de secció de 20 mm al centre i al tirant T8 l'afectació és només de 5 mm (es pot veure el detall de la resistografies a l'annex II)

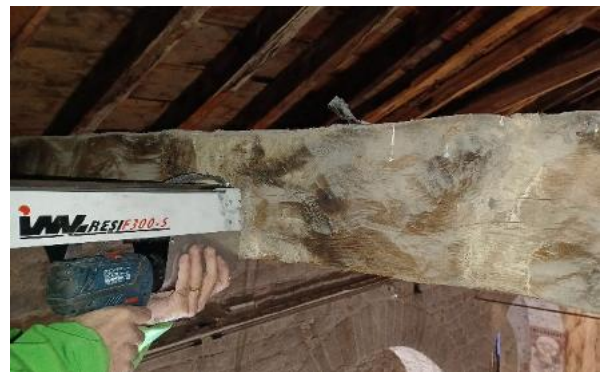
**Figura 9.** Tirant T8. Pèrdua de secció de 5 mm al centre per podridura bruna. Resistografia R3

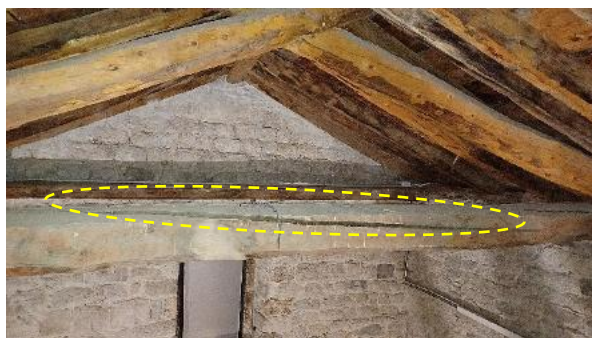
**Figura 10.** Tirant T10 – Clivella de grans dimensions

Cal destacar que els tirants 10 i 11 presenten cadascun d'ells una clivella de grans dimensions.

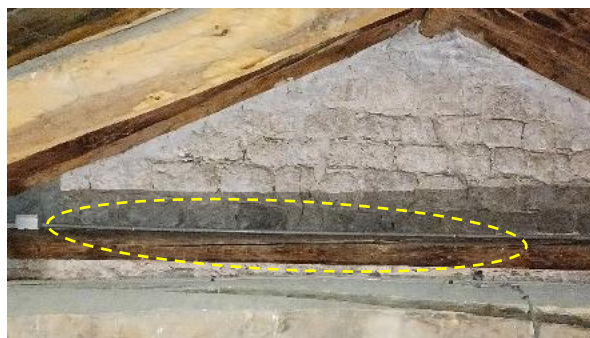
**Figura 11.** Tirant T11 – Clivella de grans dimensions

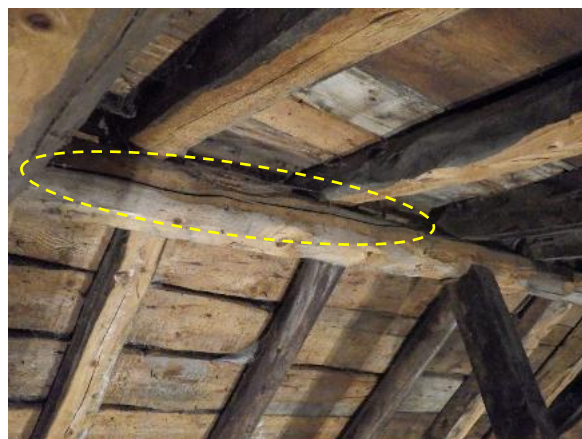
El carener CAR02 també presenta una clivella de 70 mm de cara a cantell, i té poc recolzament al cap oest:

**Figura 12.** Carener CAR02, clivella de 70 mm de profunditat

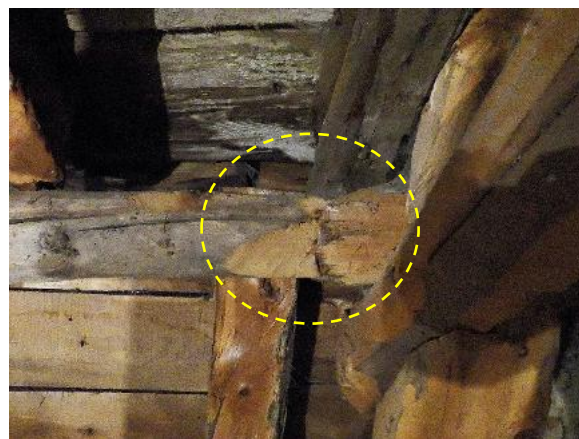
**Figura 13.** Carener CAR02, poc recolzament al cap oest

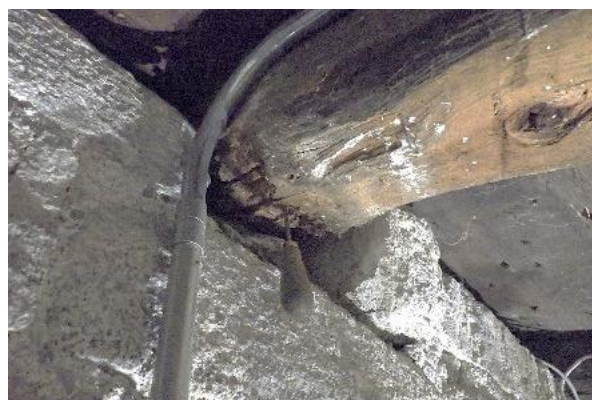
Pel que fa a l'estat dels cabirons i bigues corseres, s'han trobat diversos elements afectats per podridura bruna causada per fongs xilòfags, que ens els casos més severs comporten pèrdues de secció greus, de fins a 40 mm. En les fotografies que segueixen es recullen els casos greus, que a criteri del sotasignant requereixen recàlcul, i s'escau, reforç o substitució:

**Figura 14.** NN\_CAB\_05. Pèrdua de secció de 30 mm al cap sud per podridura bruna

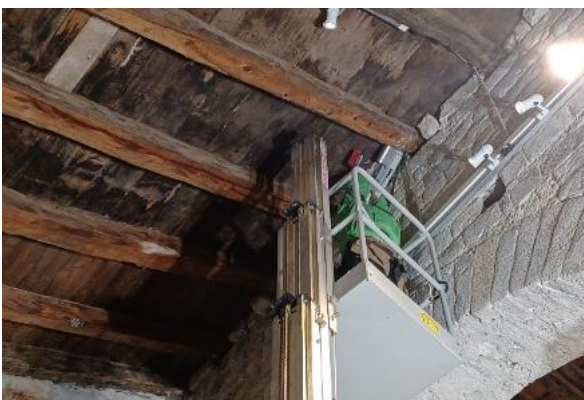
**Figura 15.** NN\_CAB\_05. Realització de resistografia R5 al cap sud. (Veure detall a l'annex II)

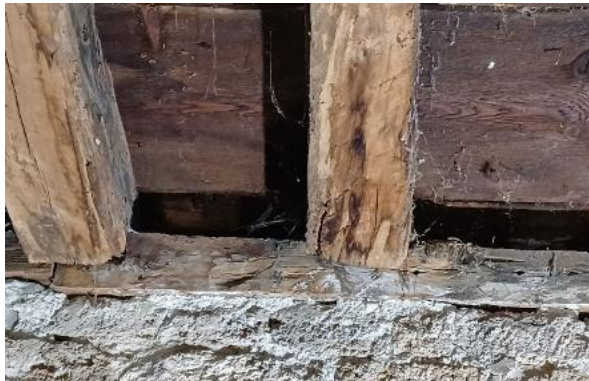
**Figura 16.** NN\_CAB\_11. Pèrdua de secció de 40 mm des del cap nord fins a 300 mm per podridura bruna

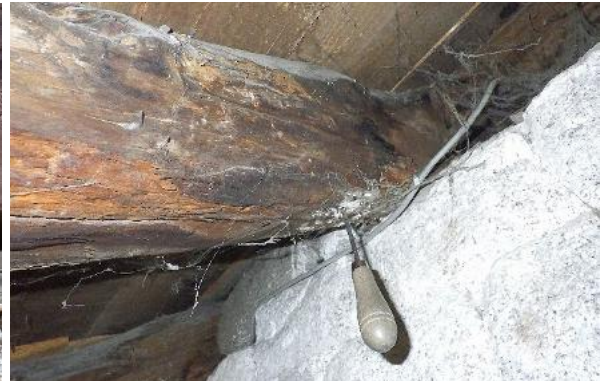
**Figura 17.** NN\_CAB\_11. Pèrdua de secció de 20 mm des del cap sud fins a 1,2 m per podridura bruna

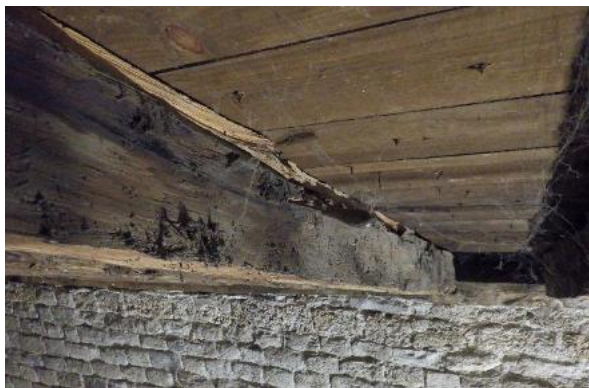
**Figura 18.** NN\_CAB\_12. Pèrdua de secció de 40 mm a 1 m del cap nord i fins a 1,9m, per podridura bruna

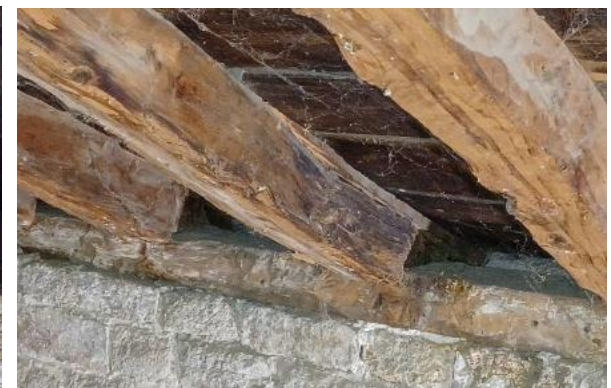
**Figura 19.** NN\_CAB\_20. Pèrdua de secció de 30 mm al cap nord per podridura bruna

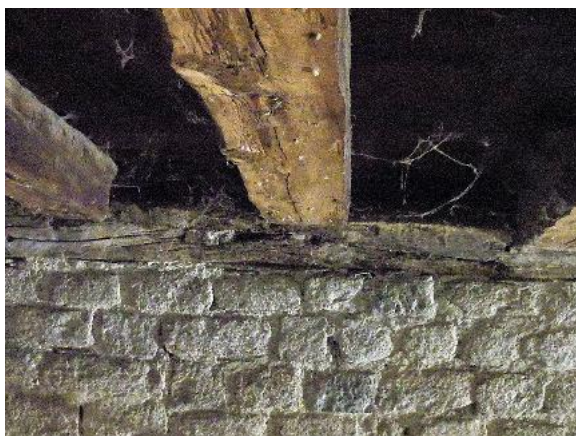
**Figura 20.** NN\_CORS\_1005.  
Podridura bruna sota el recolzament del cabiró 25

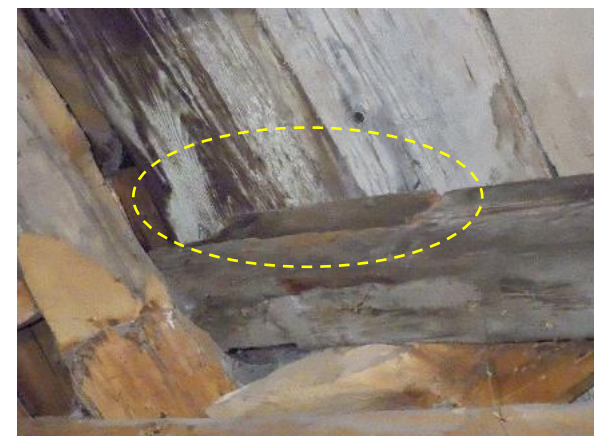
**Figura 21.** NC\_N\_CAB\_22. Pèrdua de secció de 40 mm per encaix al cap sud (abast 500 mm)

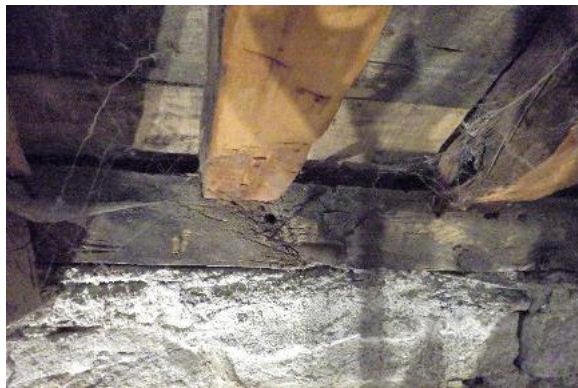
**Figura 22.** NC\_N\_CORS\_N\_3002. Pèrdua de secció de 20 mm des del cap oest fins a 800 mm per podridura bruna.

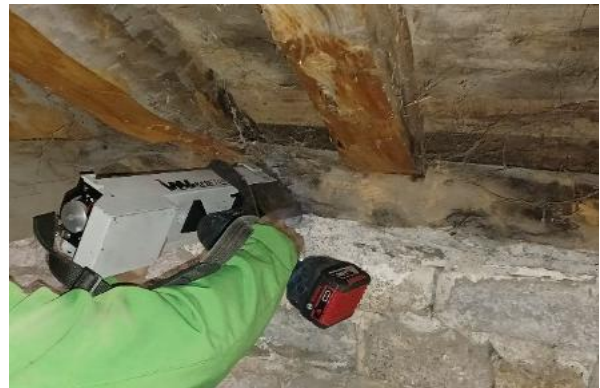
**Figura 23.** NC\_N\_CORS\_N\_3002. Realització de resistografia R1 al cap oest. (Veure detall a l'annex II)

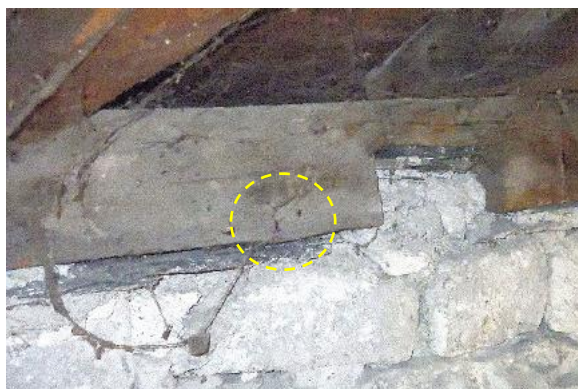
**Figura 24.** NC\_N\_CORS\_N\_3002.  
Inici de trencament de fibres a 600 mm del cap est

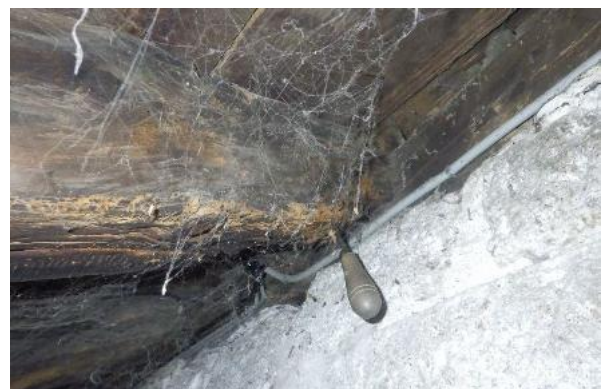
**Figura 25.** NS\_CAB\_27. Pèrdua de secció de 40 mm des del cap nord fins a 300 mm per podridura bruna

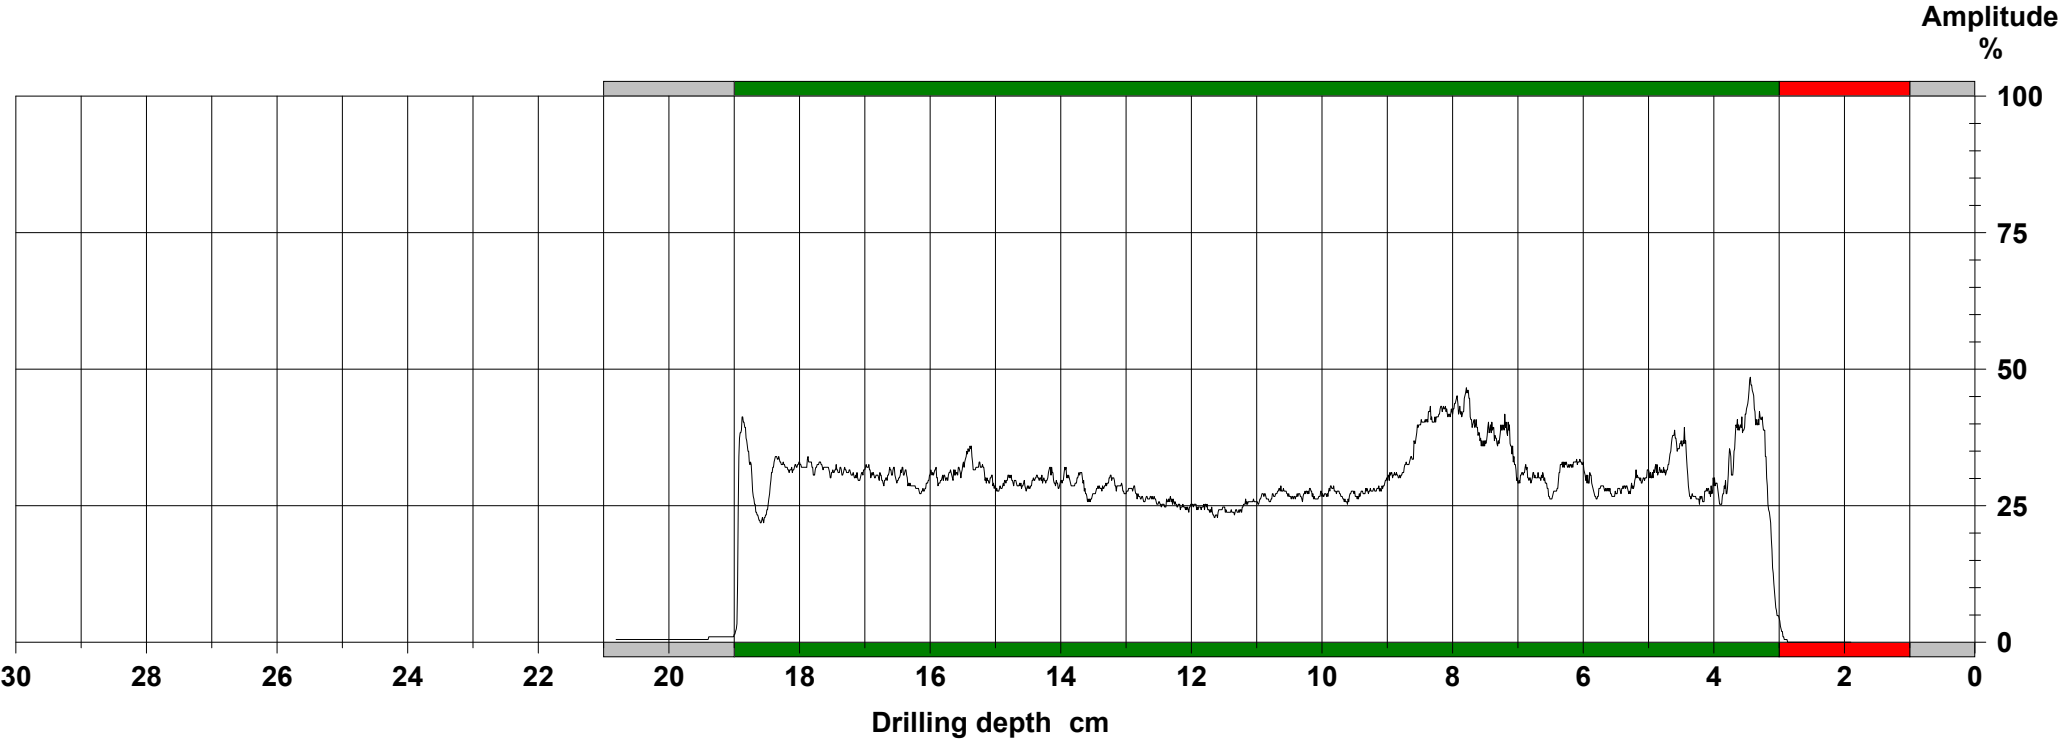
| Date | : 01.10.2025 | Object species | : Corcera 3002 | | |

| From 0,0 cm to 1,0 cm | : Capçal |
| From 1,0 cm to 3,0 cm | : Fusta deteriorada |

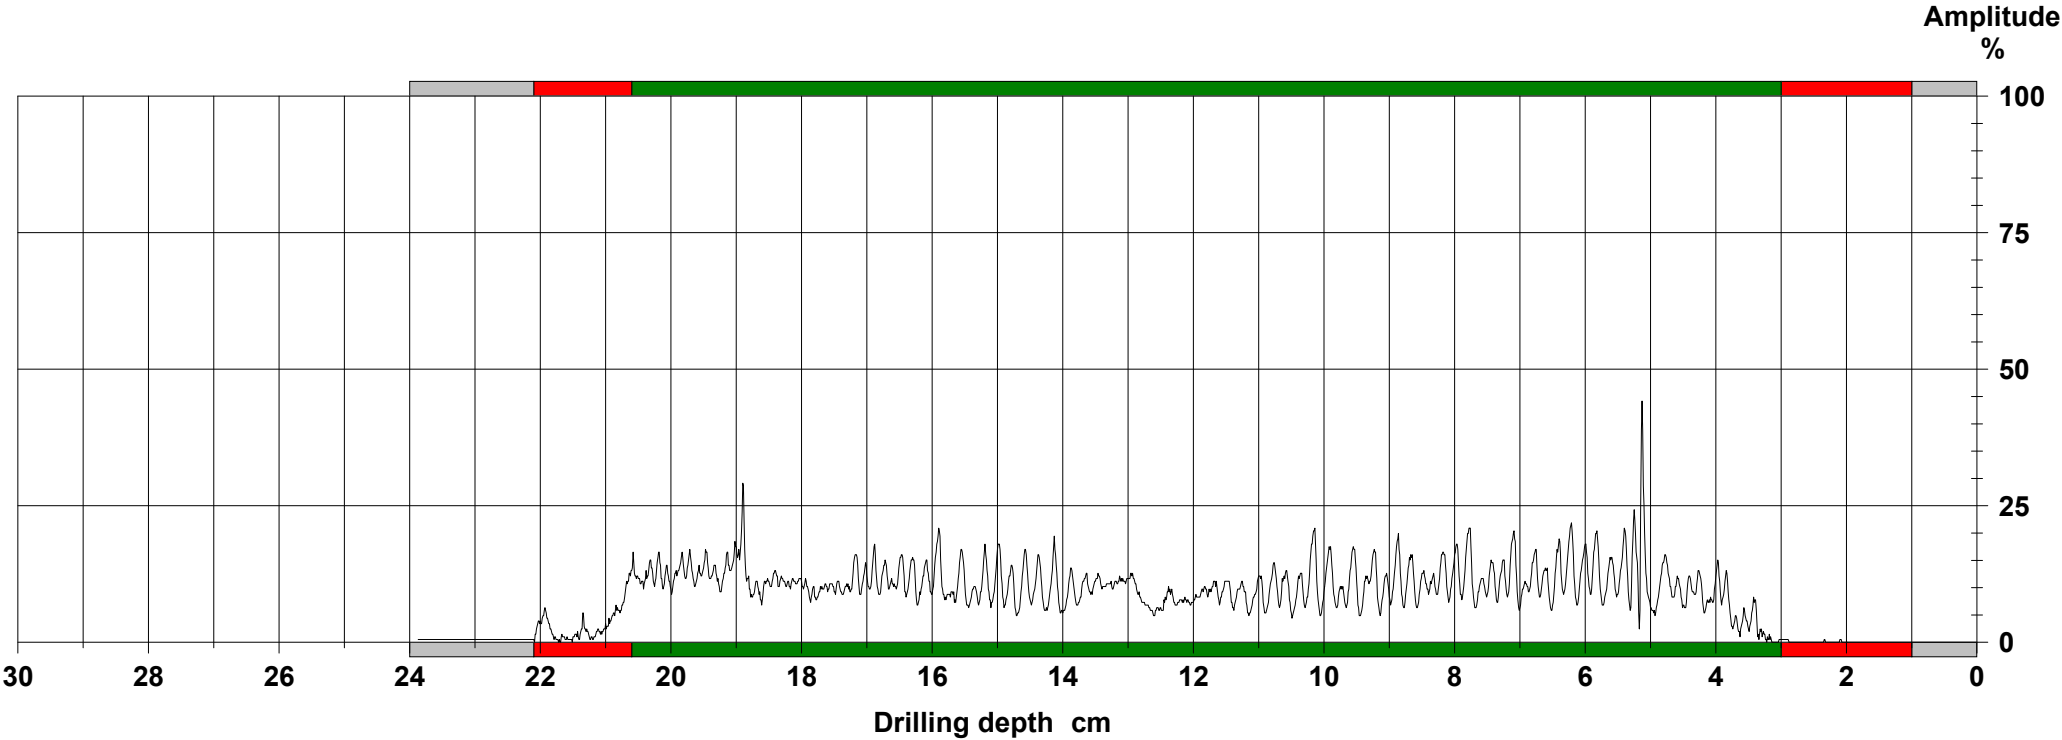
| Date | : 01.10.2025 | Object species | : Tirant T9 | | |

| From 0,0 cm to 1,0 cm | : Capçal |
| From 1,0 cm to 3,0 cm | : Fusta deteriorada |

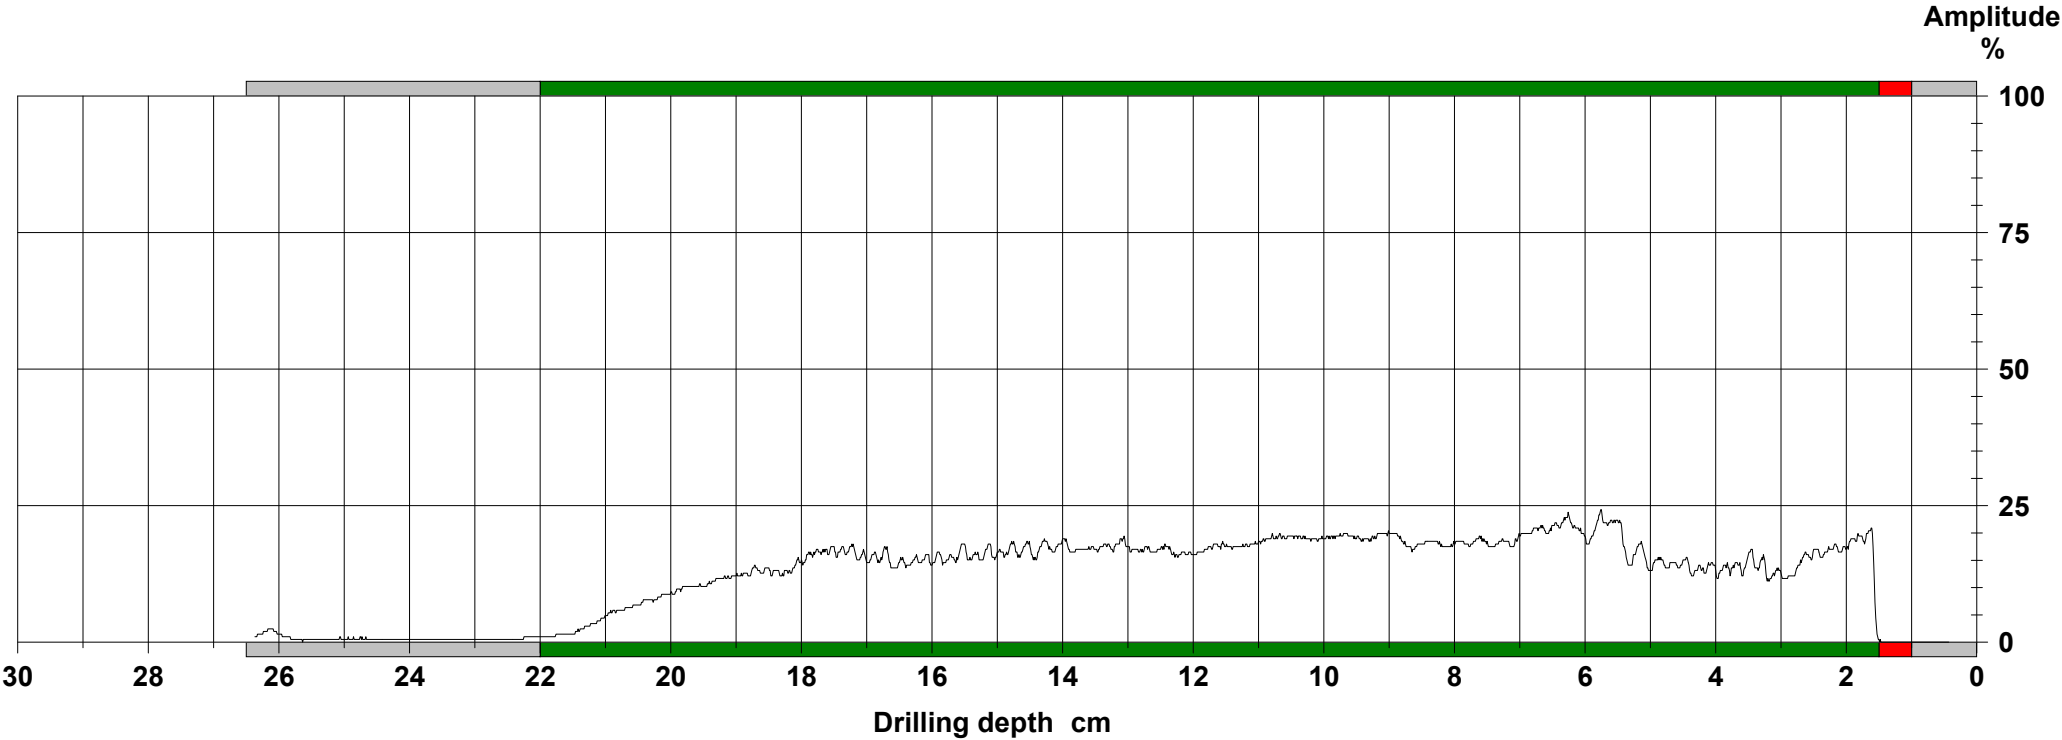
| Date | : 01.10.2025 | Object species | : Tirant T8 | | |

| From 0,0 cm to 1,0 cm | : Capçal |
| From 1,0 cm to 1,5 cm | : Fusta deteriorada |

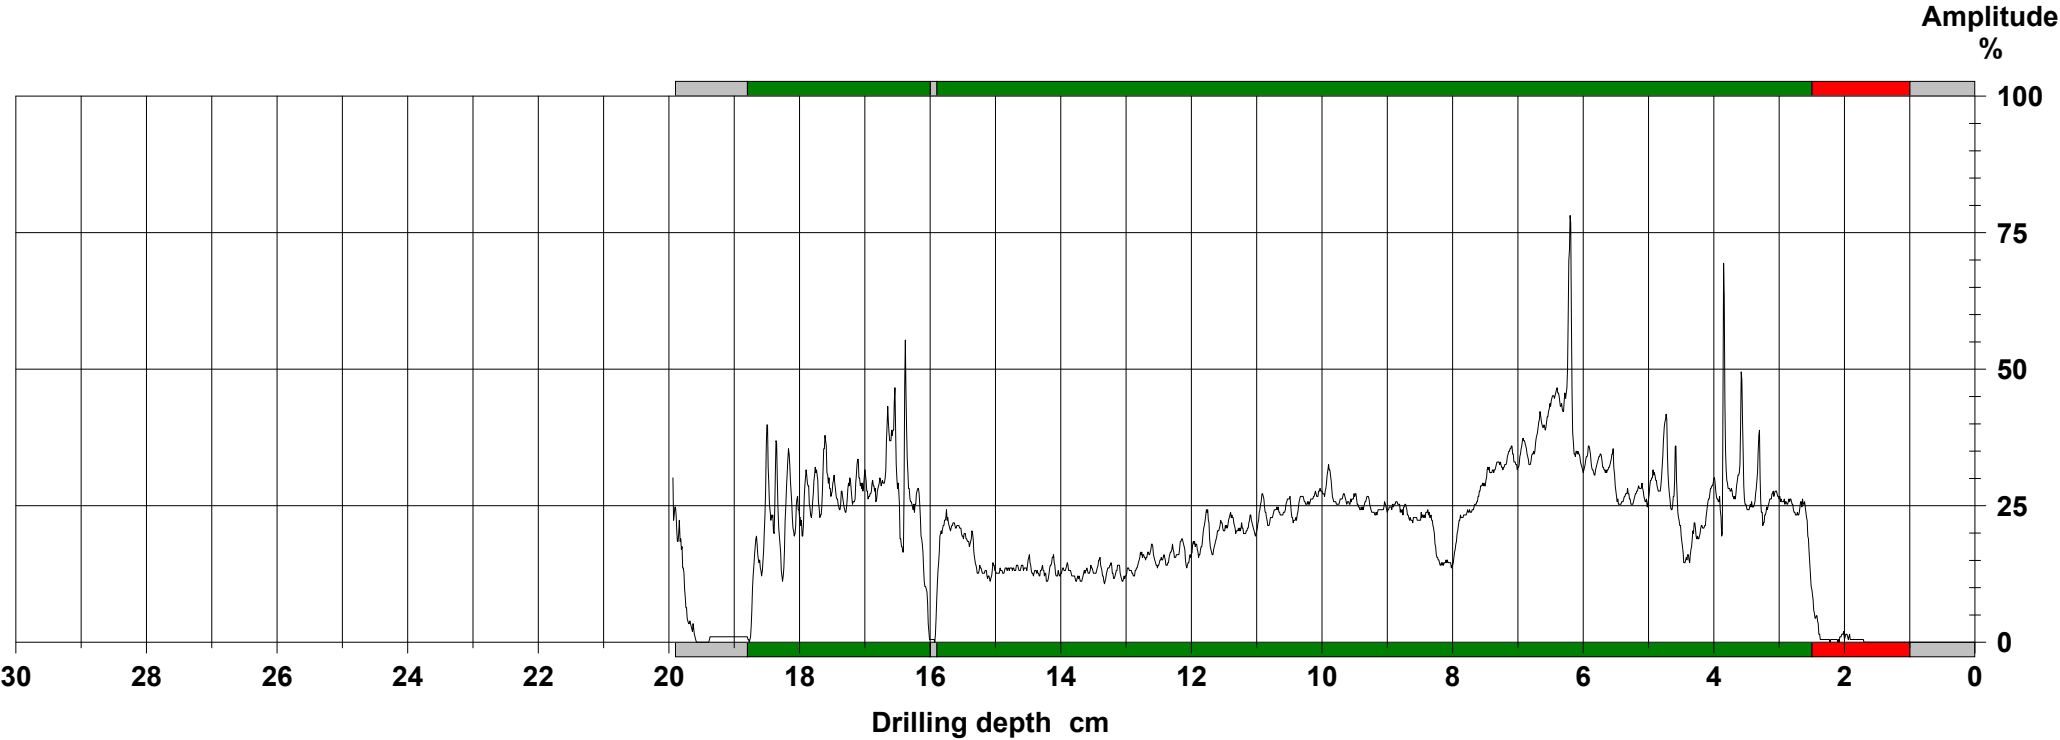
| Date | : 01.10.2025 | Object species | : Cabiró 24 | | |

| From 0,0 cm to 1,0 cm | : Capçal |
| From 1,0 cm to 2,5 cm | : Fusta deteriorada |

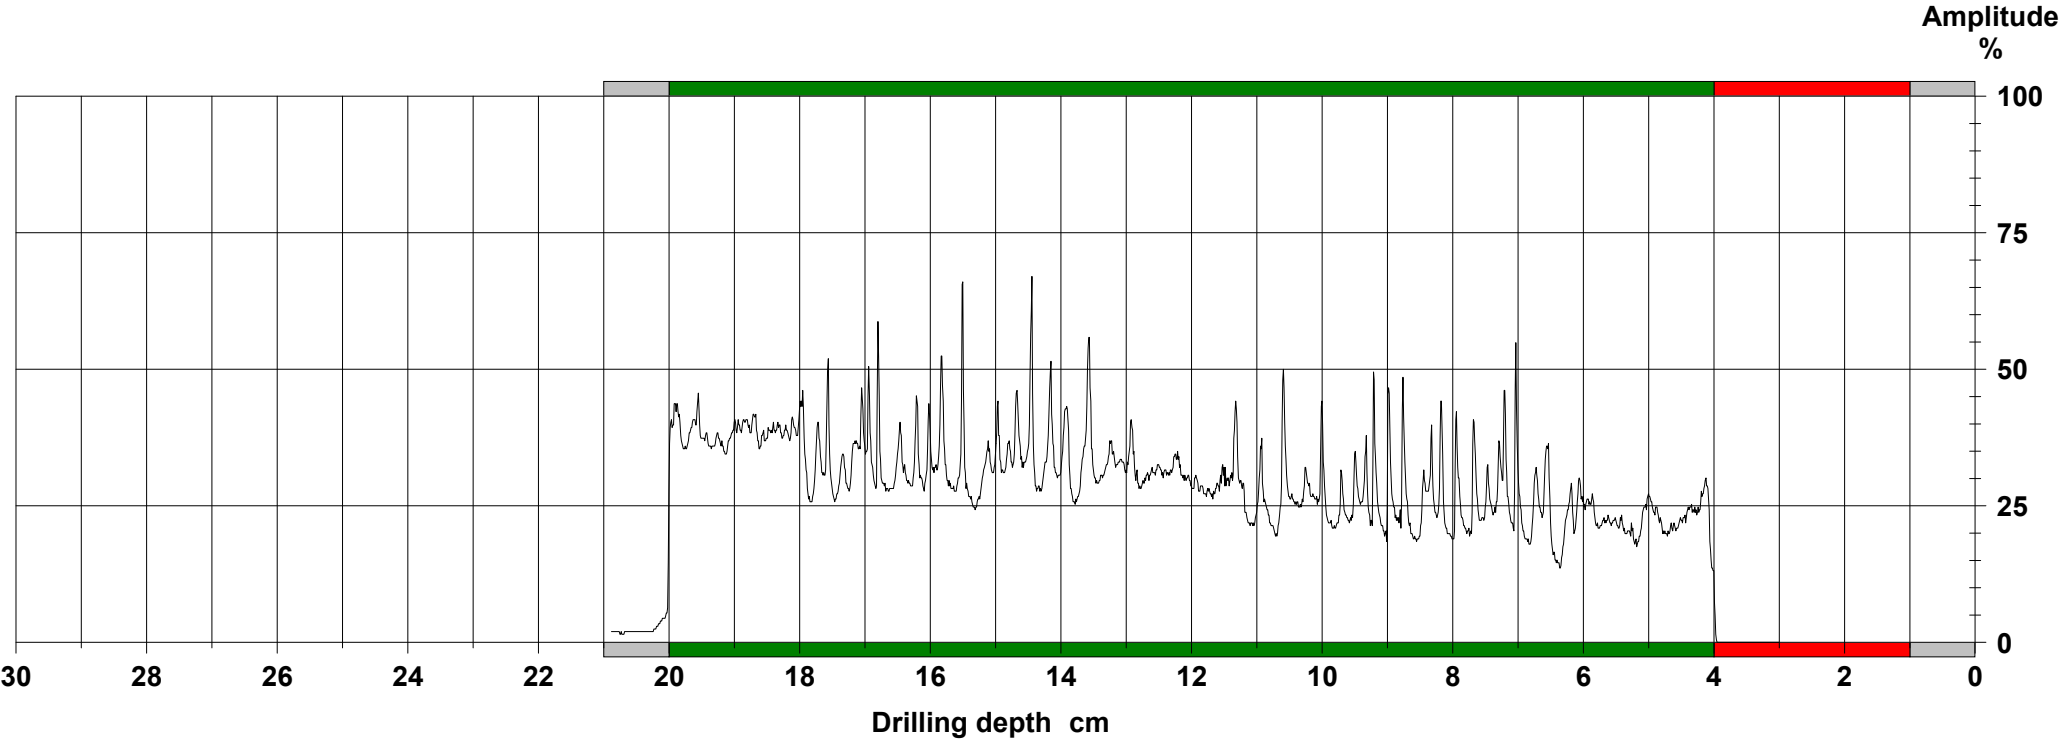
| Date | : 01.10.2025 | Object species | : Cabiró 5 | | |

| From 0,0 cm to 1,0 cm | : Capçal |
| From 1,0 cm to 4,0 cm | : Fusta deteriorada |

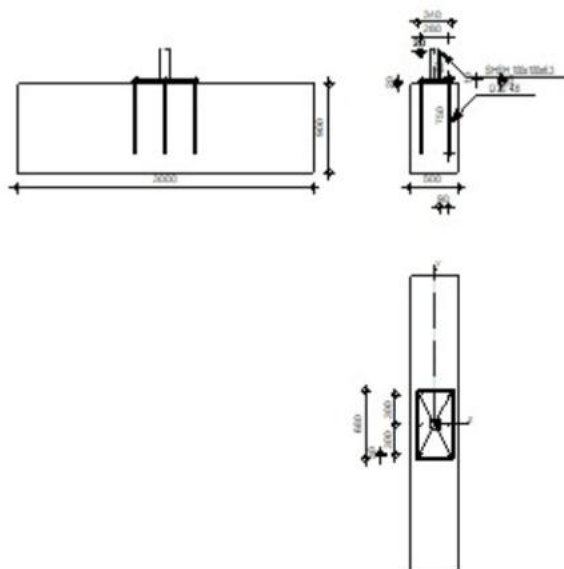
**Connection Verification**

| | <p>Robot Structural Analysis Professional 2026</p> <p><b>Fixed column base design</b></p> <p>Eurocode 3: EN 1993-1-8:2005/AC:2009 + CEB Design Guide:</p> <p>Design of fastenings in concrete</p> | <p><b>OK</b></p> <p>Ratio<br/><b>0.96</b></p> |

Connection no.: 1  
 Connection name: Fixed column base  
 Structure node: 1  
 Structure members: 1

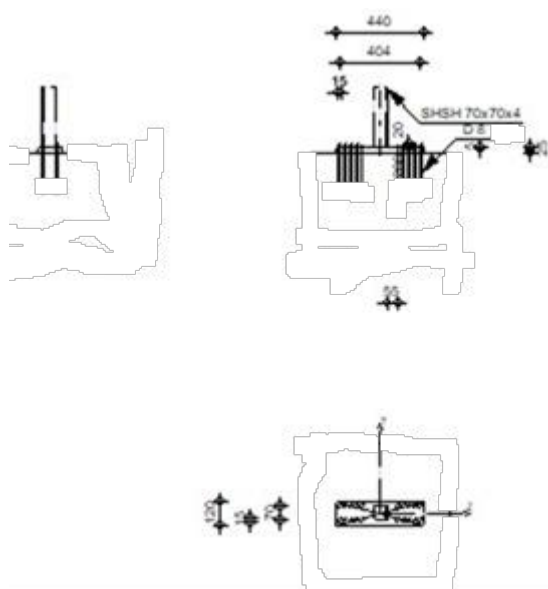
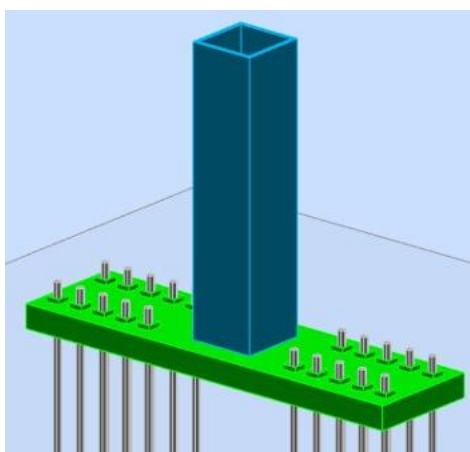
OK

Ratio  
0.87

Connection no.: 1  
Connection name: Fixed column base  
Structure node: 1  
Structure members: 1

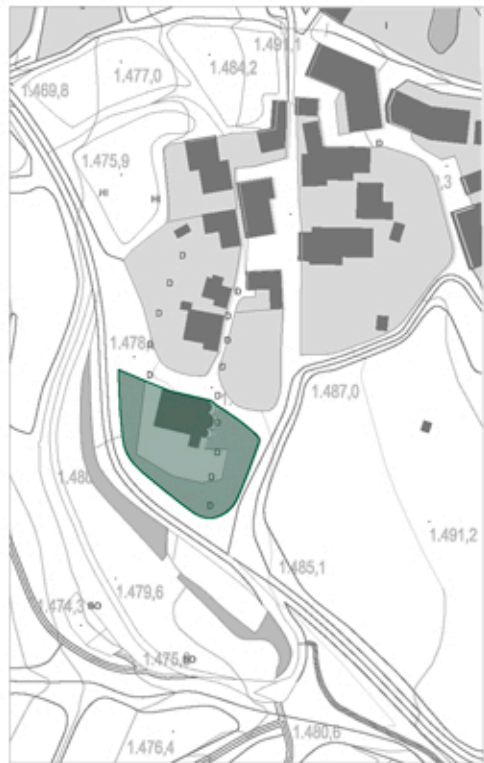
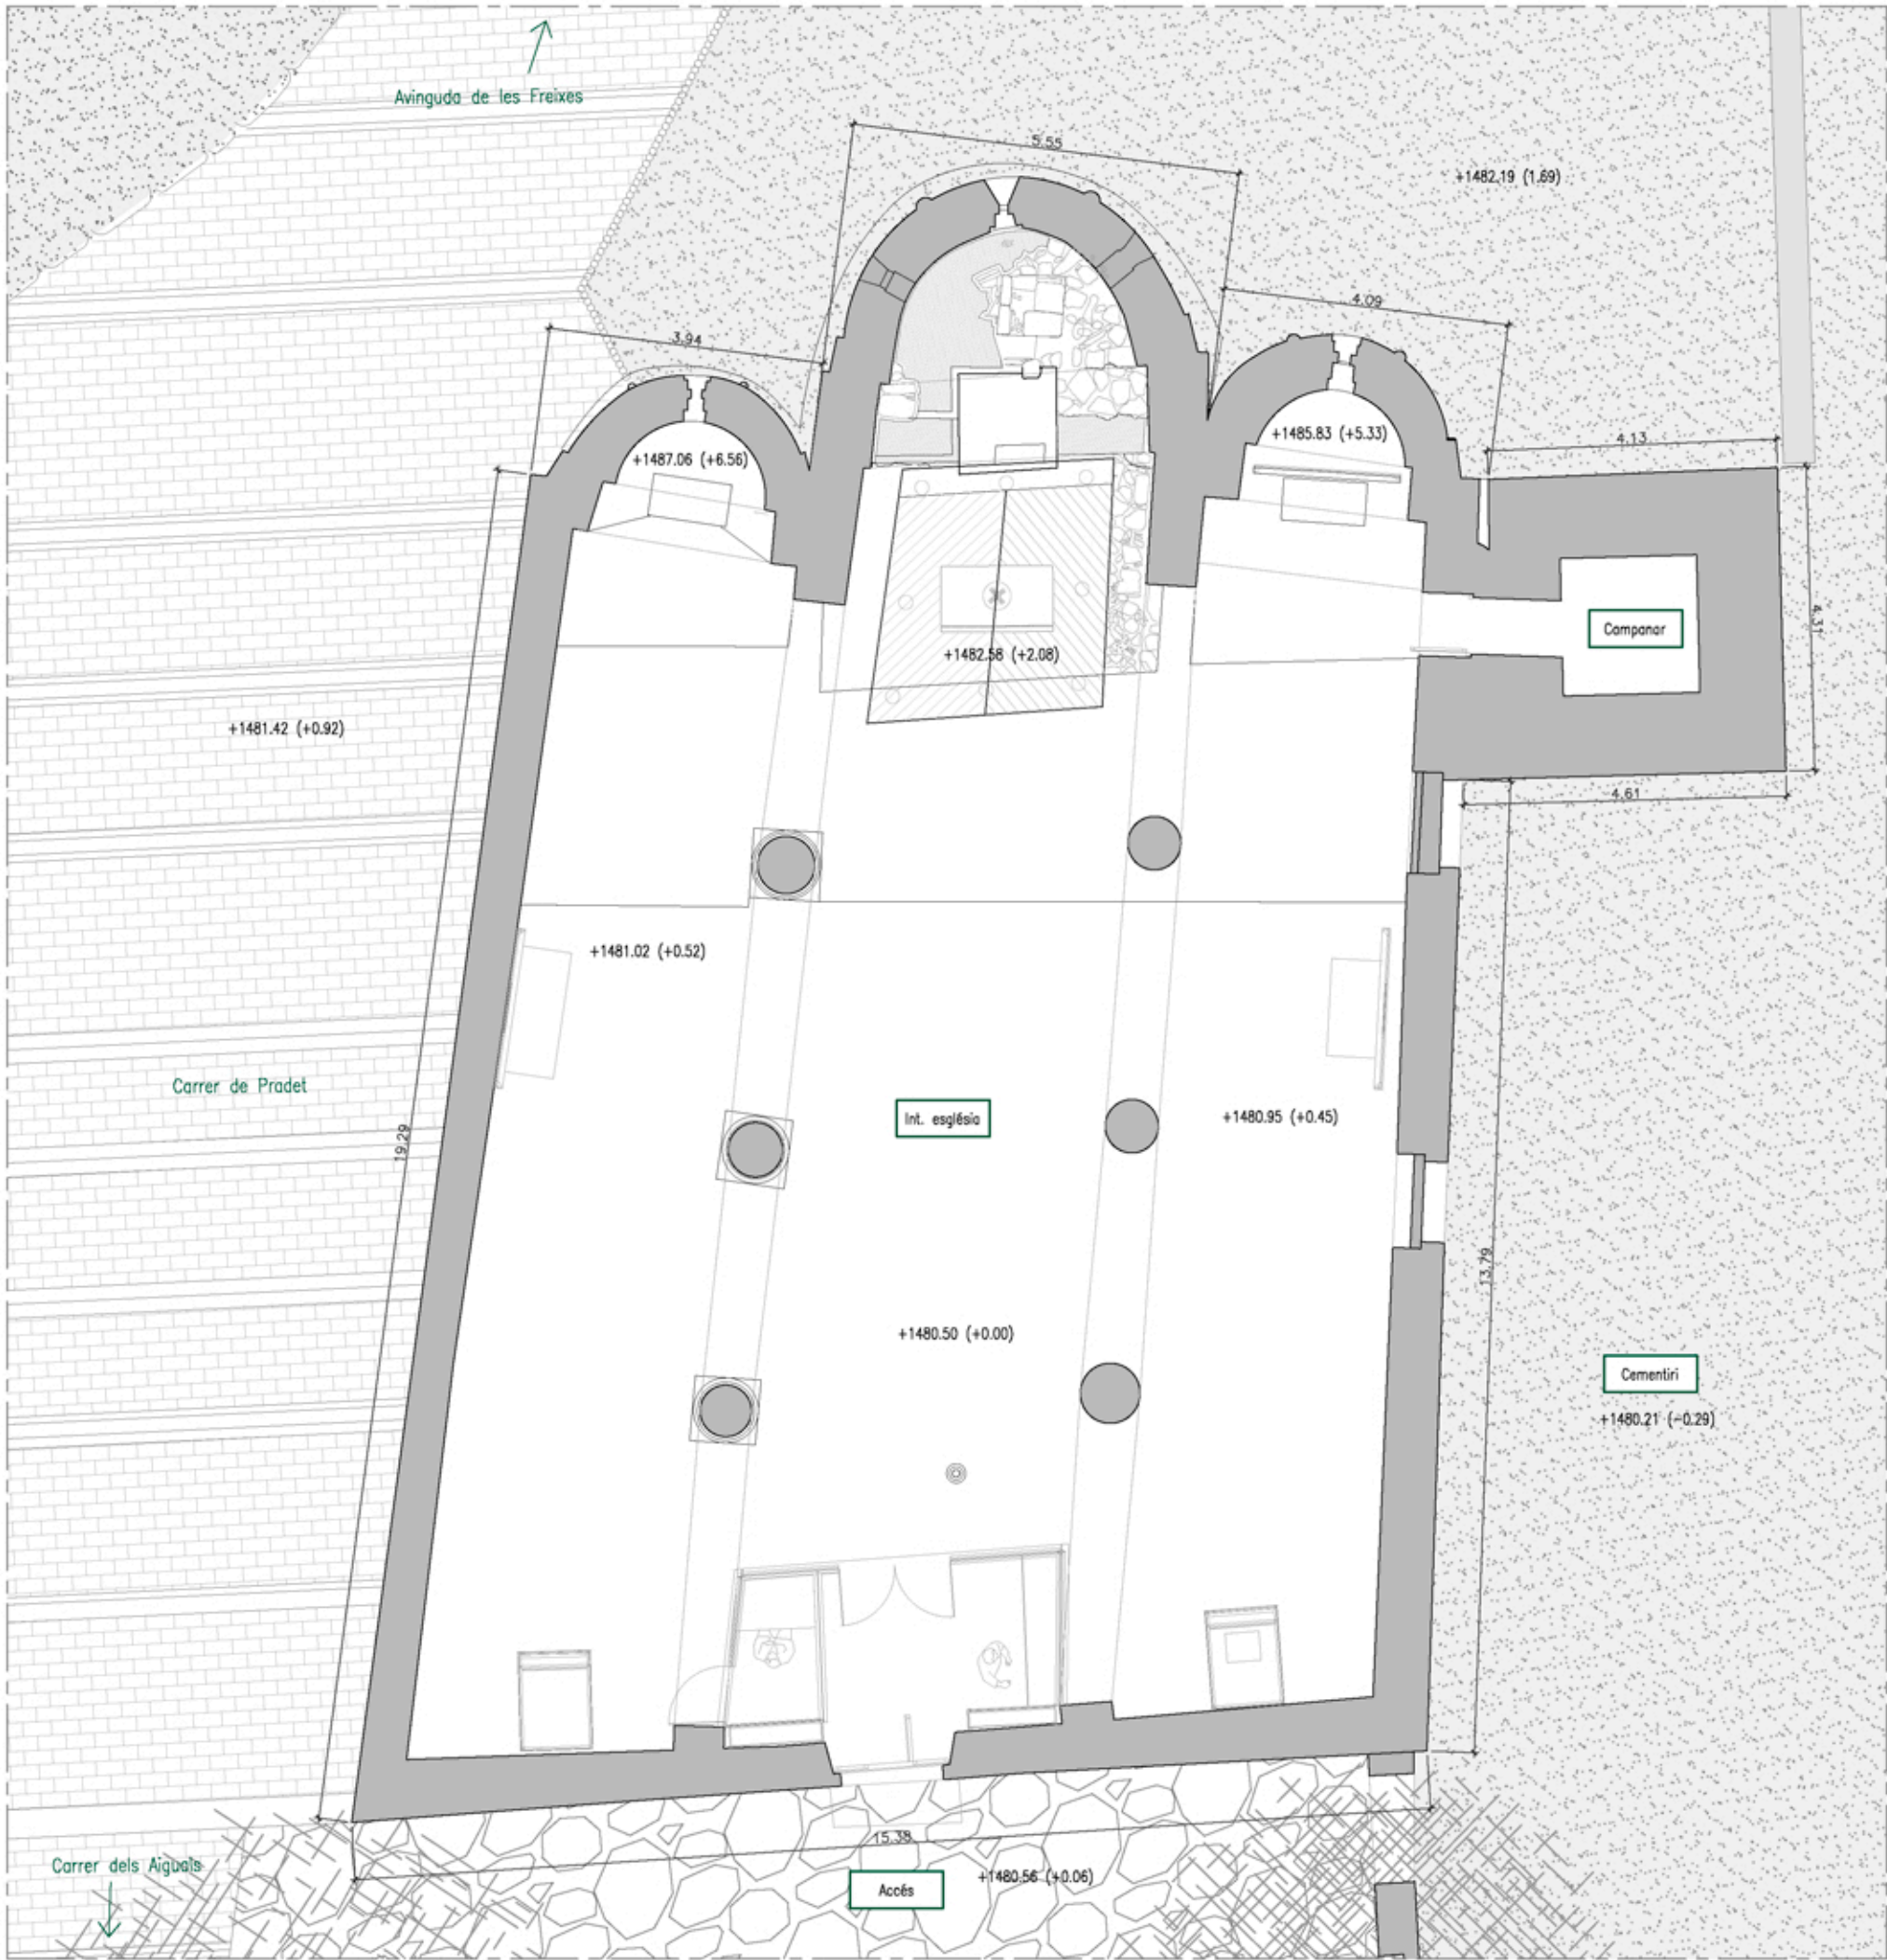
DESCRIPCIÓ PLANTA BAIXA

L'església de Sant Climent de Taüll es situa a un límit parcel·lari real de 224,77m. El terreny presenta una lleu pendent, des de cota superior de l'avinguda de les Freixes fins a cota inferior a carrer dels Aiguals.

A l'oest es situa l'entrada principal, al nord un camí peatonal amb adoquins que ens dirigeix a l'interior del poble, el carrer de Pradet mentre que al sud de l'església hi trobem un petit cementiri en actiu.

Superfície construïda de l'església: 415 m<sup>2</sup>

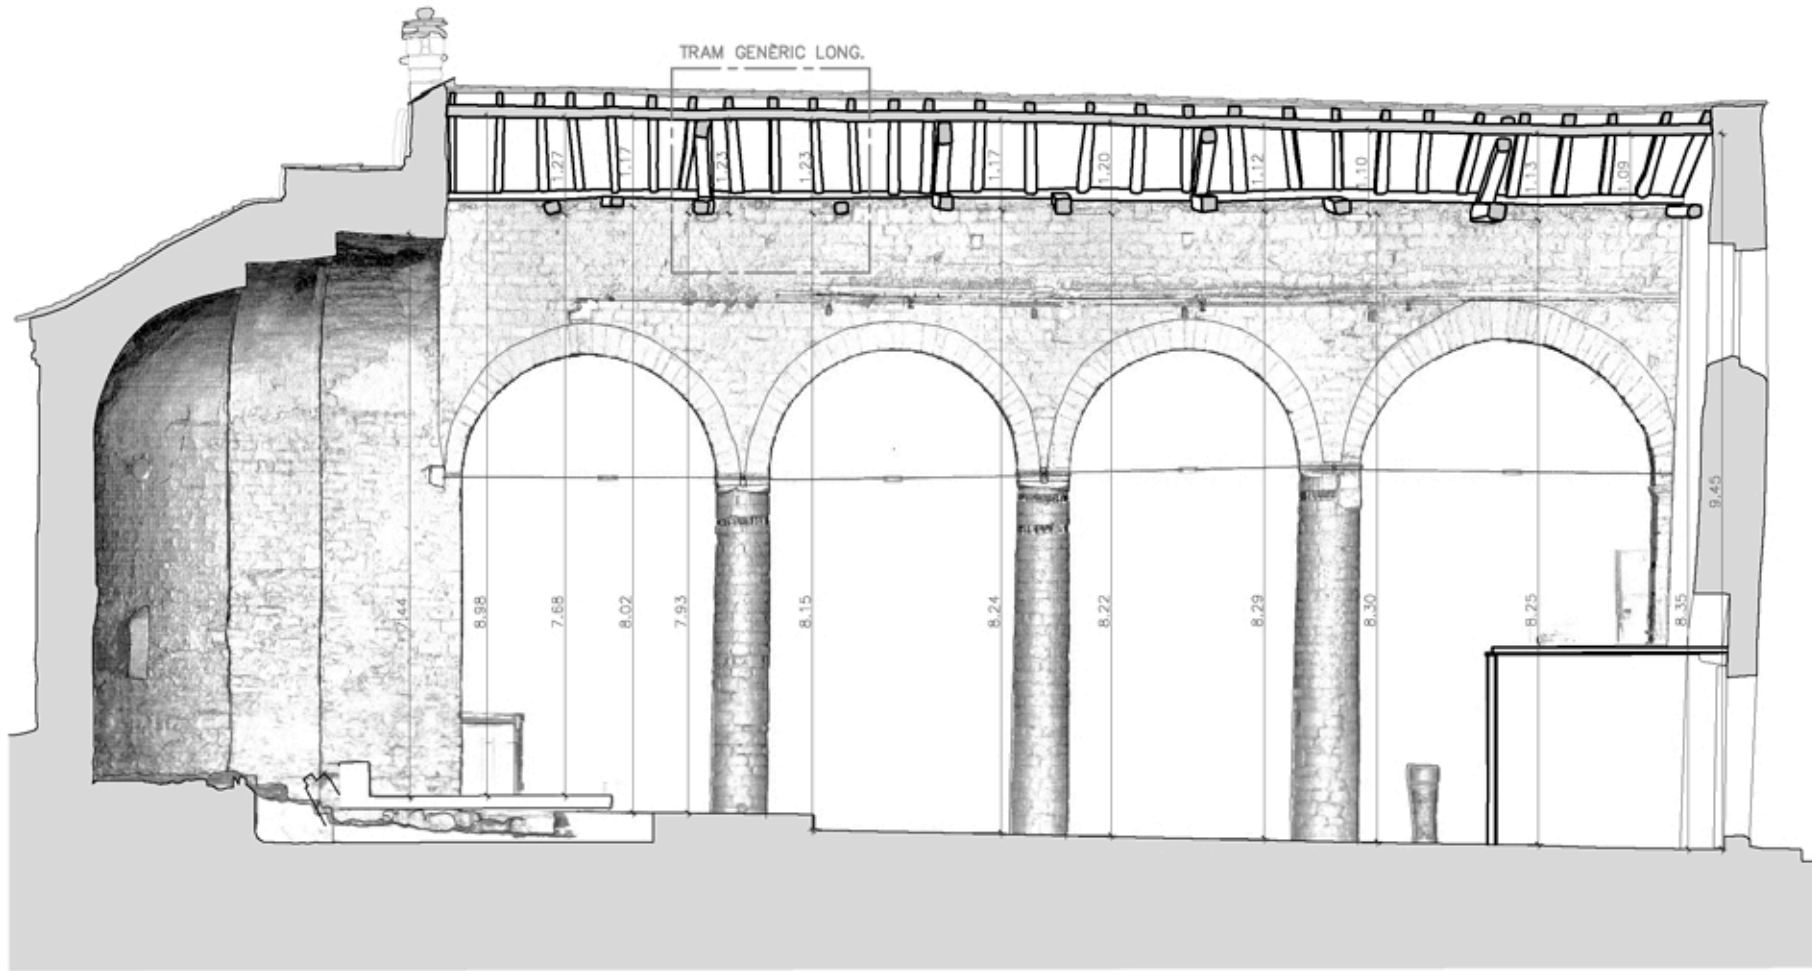
SECCIÓ LONGITUDINAL ESTAT ACTUAL NAU\_A-A'

La naturalesa i deformació del sistema constructiu que conforma la coberta fa que els vessants presentin pendents diferents en sentit transversal. També en sentit longitudinal trobem diverses inclinacions de la línia de carenara, amb una clara inclinació des de l'espaldanya, com a punt més alt, en direcció a la façana principal oest com a punt més baix, amb un desnivell total d'uns 25cm.

Les altures lliures de cota superior de paviment fins a cara inferior de les bigues carenars van des dels 8,98 - 9,45m.

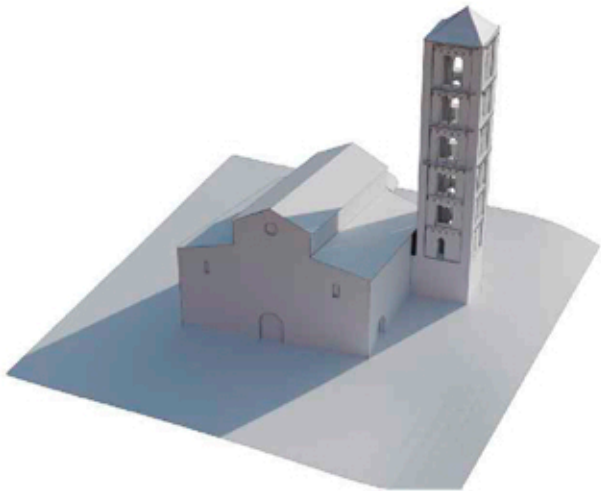
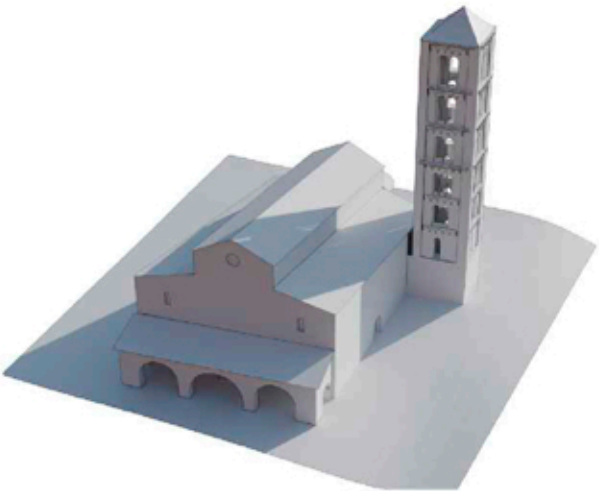
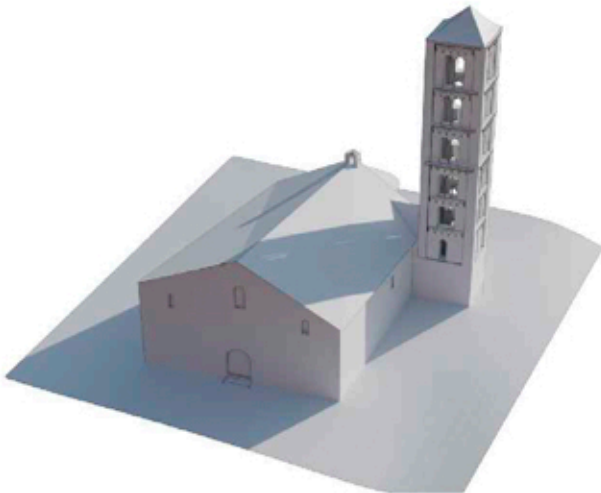
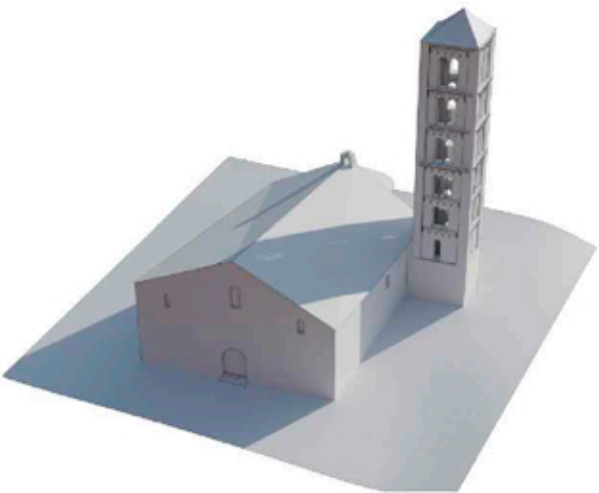
2a 1/2 siglo XI

Consagració de 1123

Siglos XII-XIII

Siglos XVII-XVIII

Actualidad
