Projecte Bàsic i d'Execució i Estudi de Seguretat i Salut de  
**CONSERVACIÓ DE COBERTA DE SANT CLIMENT DE**  
**TAÜLL** municipi de la Vall de Boí

Secció de Restauració  
del Servei de Patrimoni Arquitectònic

Barcelona, maig de 2026

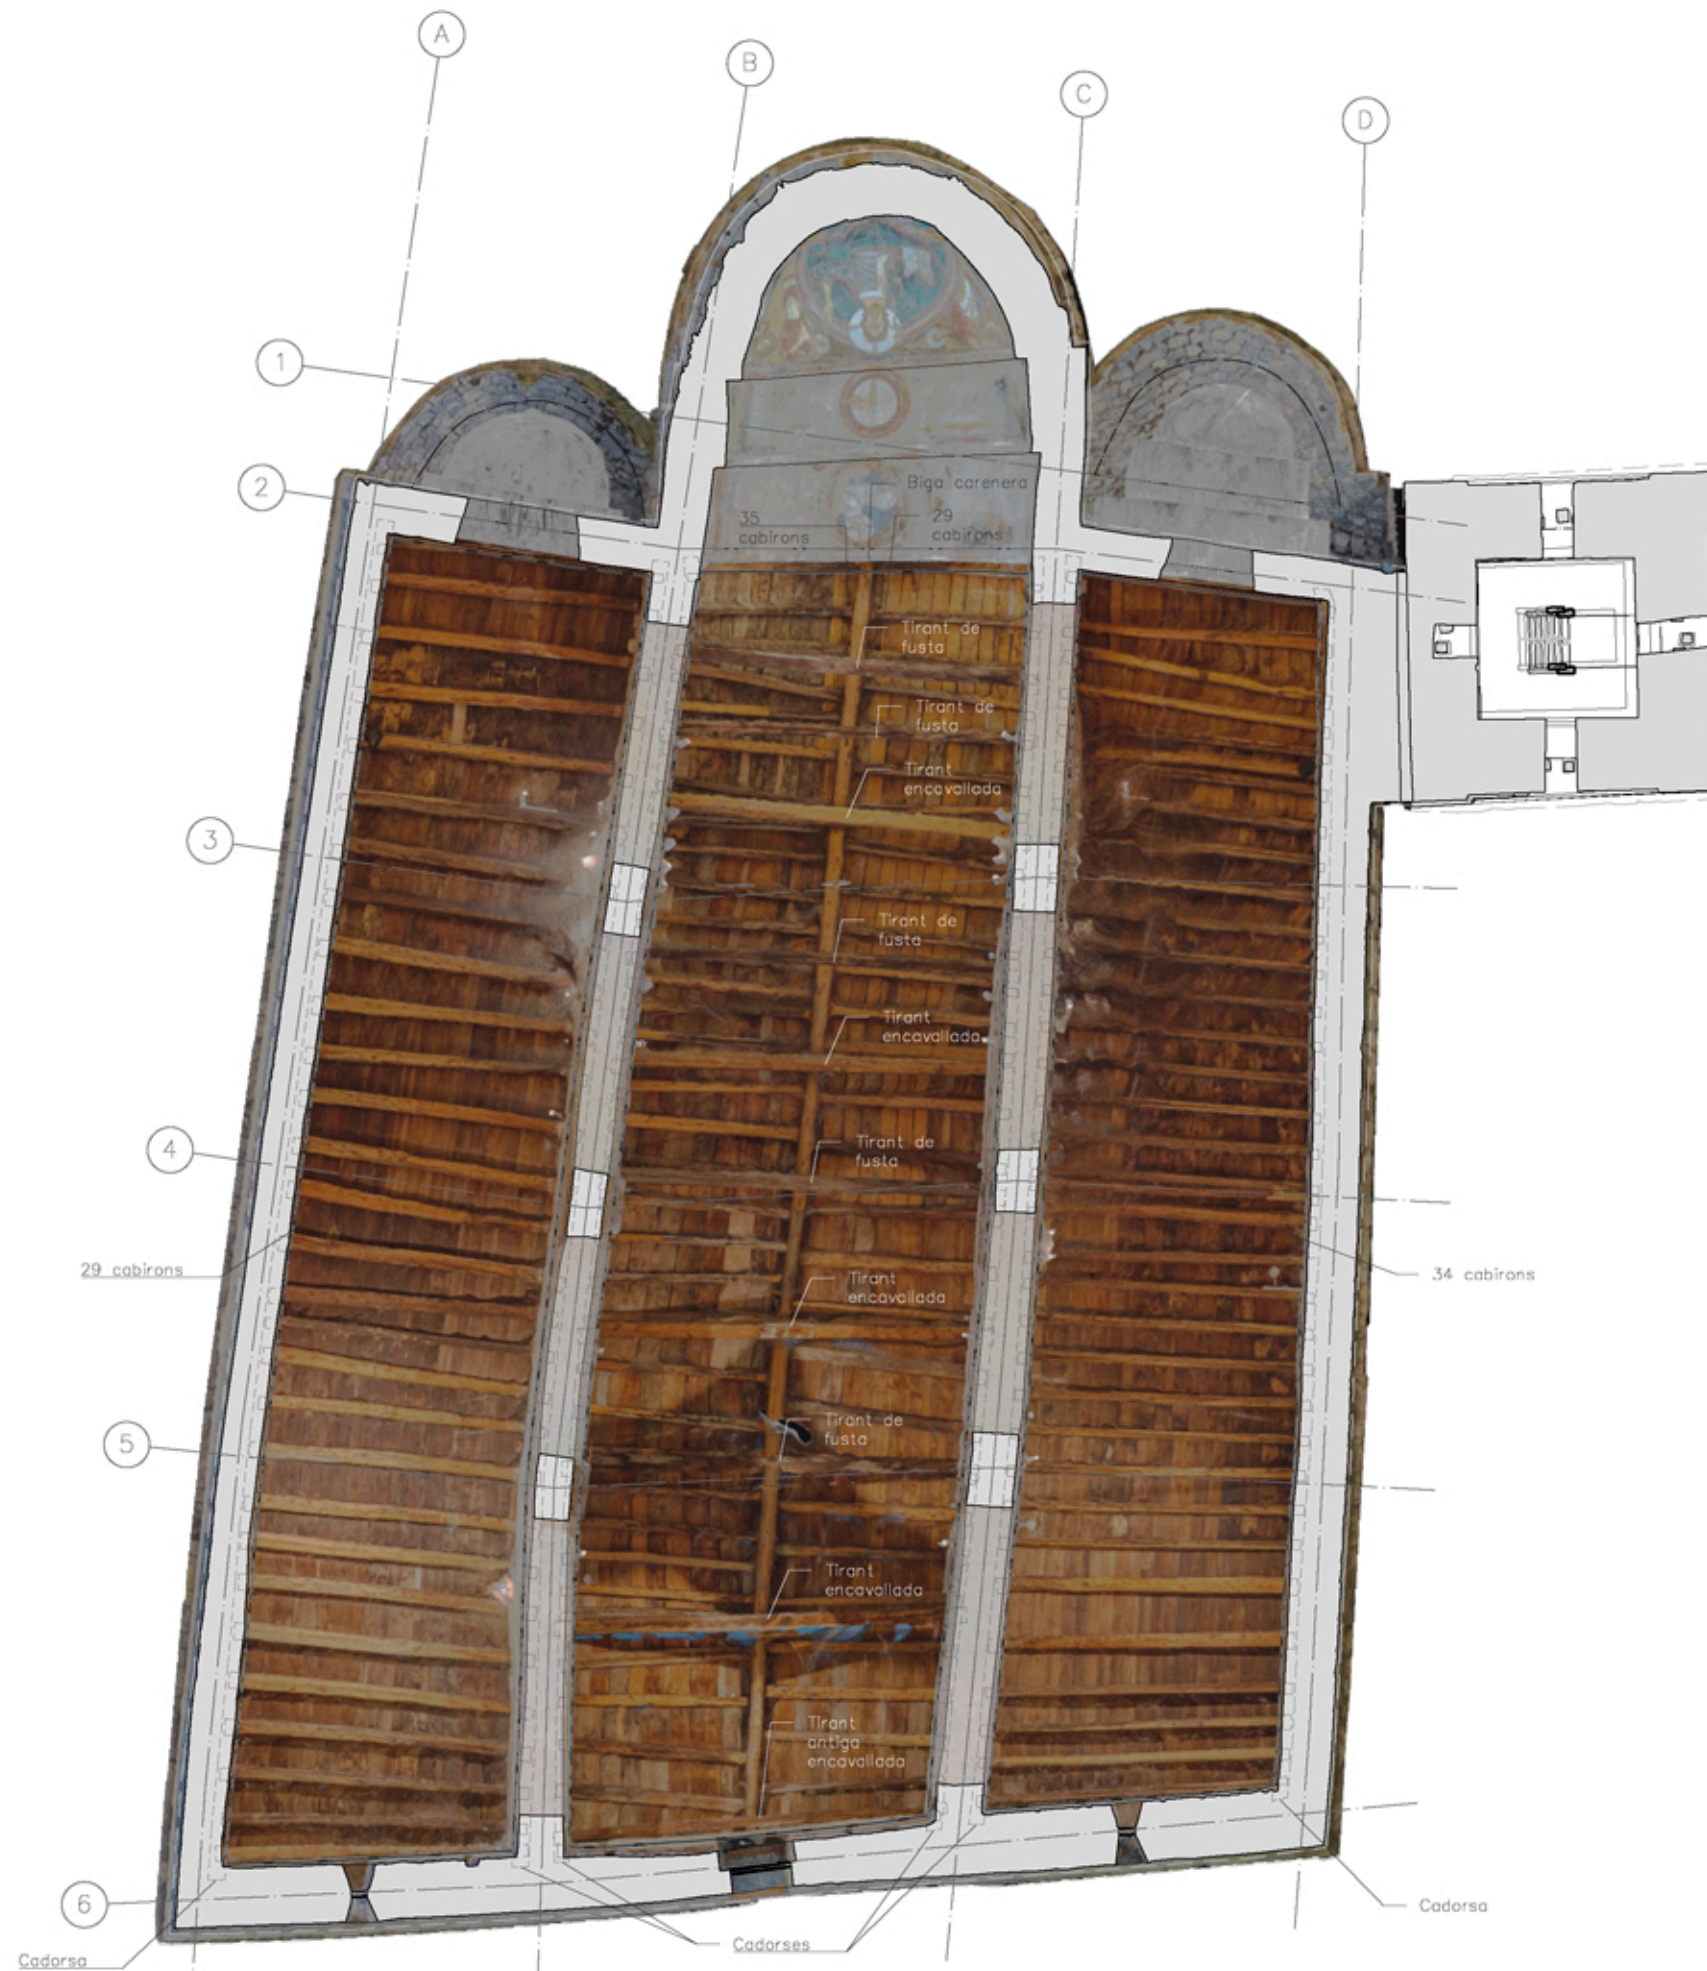
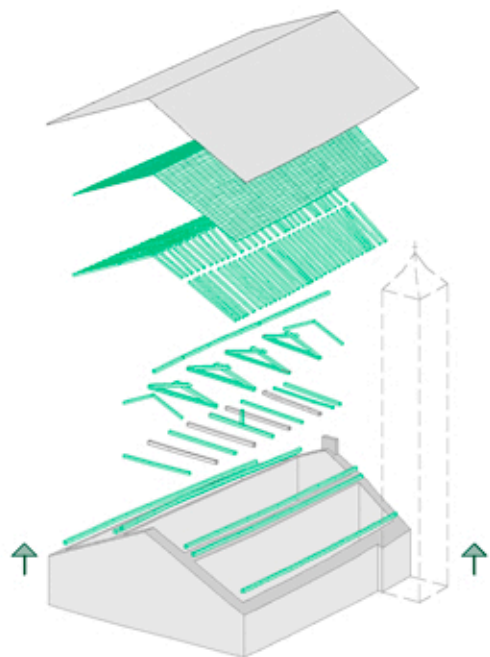
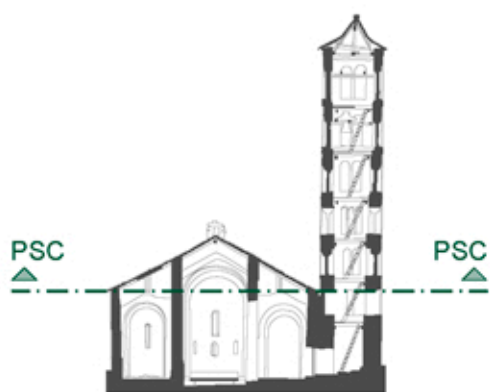
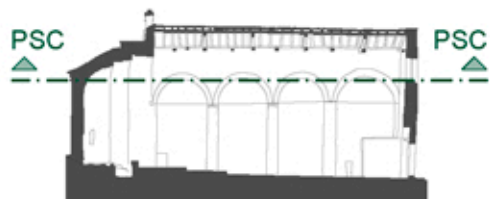
Les cobertes de l'arc triomfal, l'absis i les absidials també es conforma amb lloses de pissarra directament amorterades sobre els murs i material de reblert que conformen les voltes i arcs interiors.

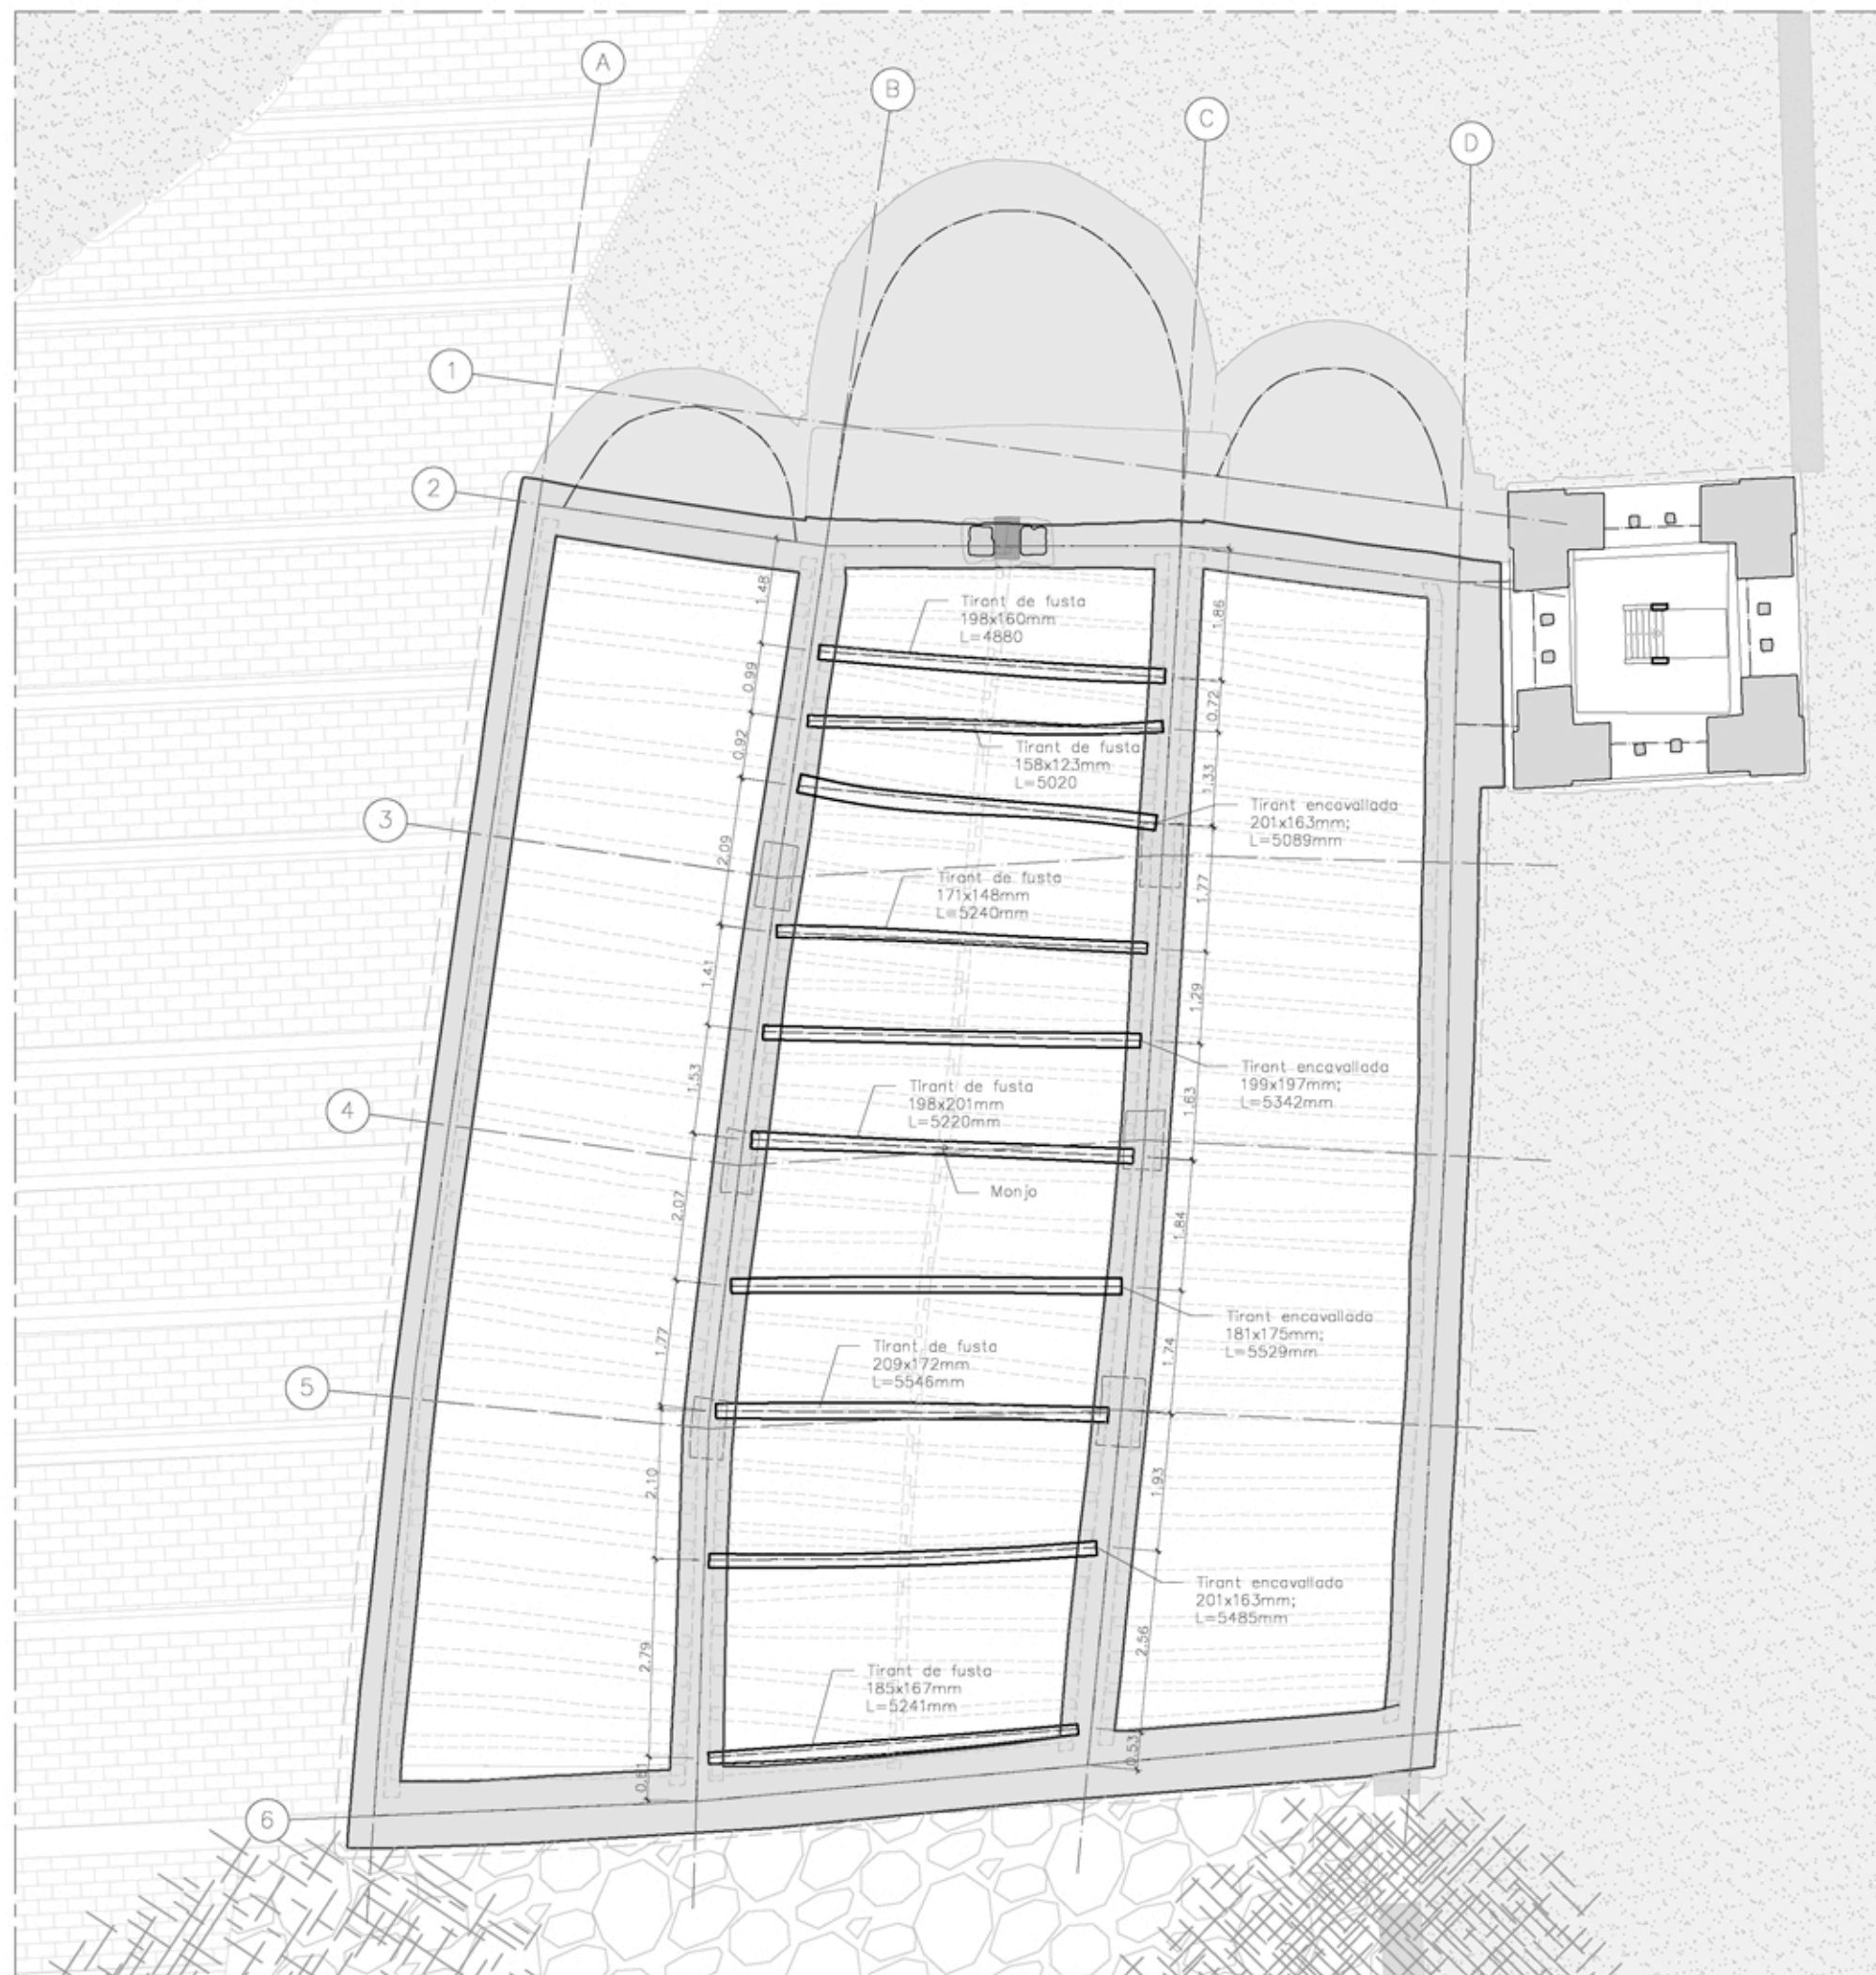
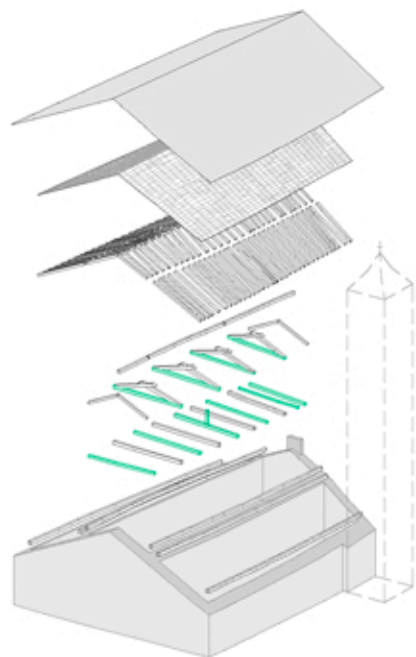
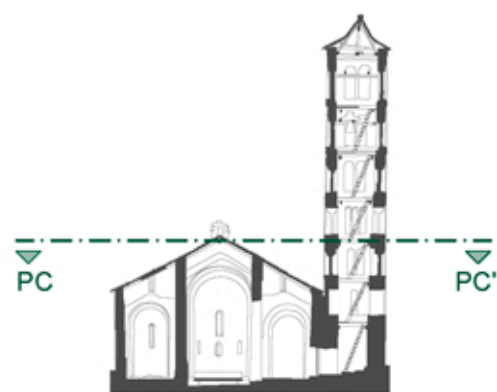
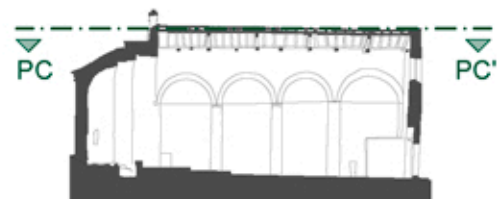
## DESCRIPCIÓ TIRANTS

Troben sis tirants de fusta massissa a la nau central de secció d'entre 158–198mm x 123–210mm i longitud d'entre 4.880–5.546mm que queden encastats directament a la part superior dels murs interiors. Es situen a una altura d'entre 7,68 – 8,30m de cota superior de paviment fins a cara inferior de tirant. Es planteja la hipòtesi que aquests elements formaven part d'una antiga conformació de coberta com a tirants d'unes antigues encavallades de monjo, del que encara es conserva un dels exemplars al centre de la nau.

Al mateix pla, recolzen els quatre tirants de les encavallades simples que sustenten les bigues careneres de secció d'entre 181–201mm x 163–297mm i longitud d'entre 5.089–5.529mm.

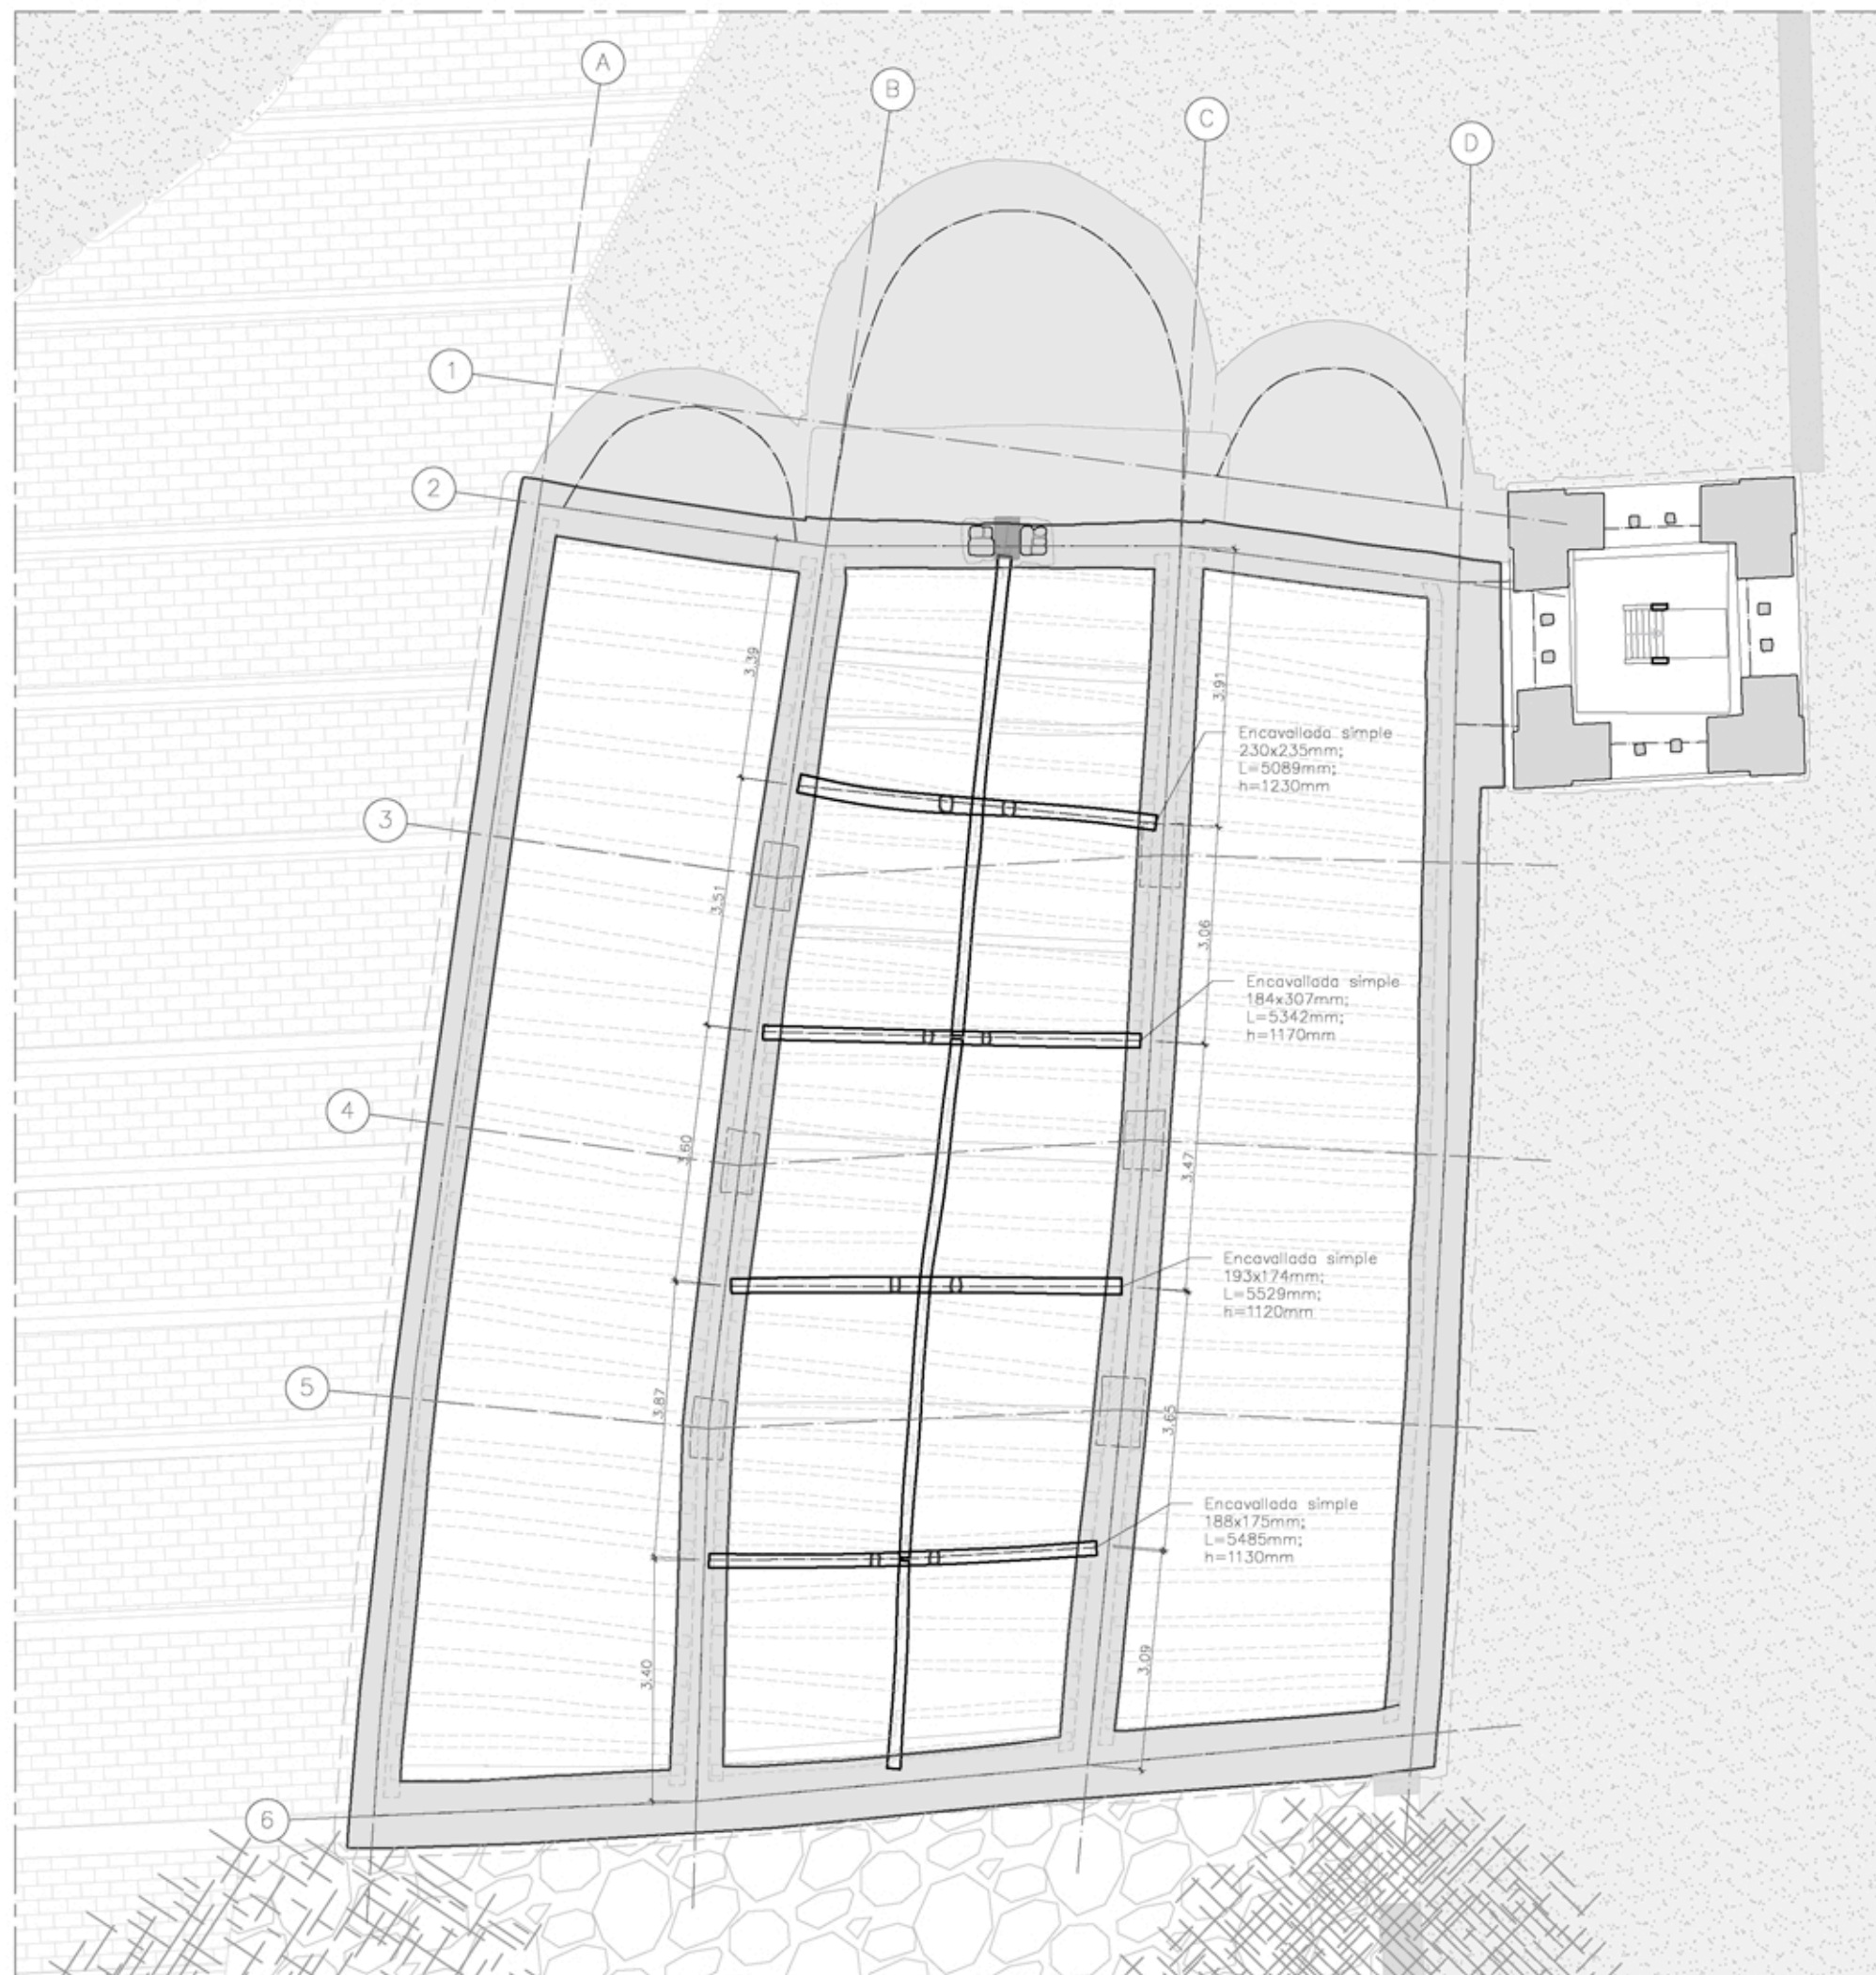
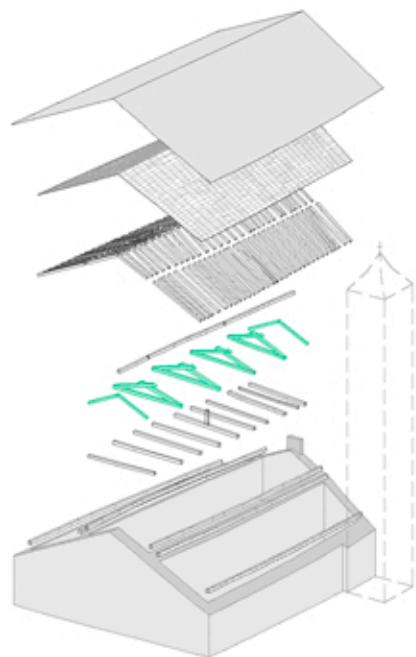
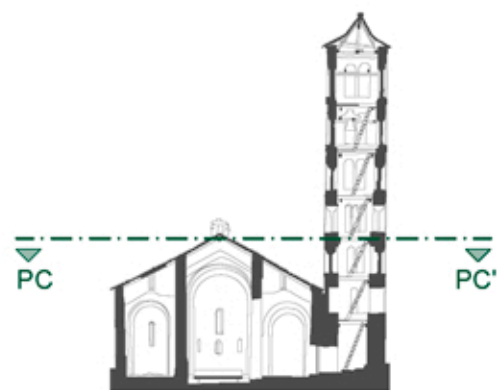
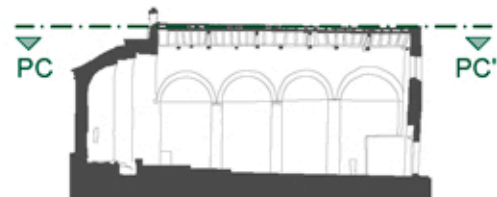
## DESCRIPCIÓ ENCAVALLADES

Trobem quatre encavallades simples tipus crosca de fusta massissa a la nau central de secció d'entre d'entre 181-201mm x 163-297mm i longitud d'entre 5.089-5.529mm que queden encastades directament a la part superior dels murs interiors que limiten la nau central. La seva altura és variable entre 1120-1230mm i es situen a una altura d'entre 7,93 - 8,29m de cota superior de paviment fins a cara inferior de tirant.

Serà necessari determinar la tipologia de recolzament de les bigues careneres i les unions mecàniques dels elements de fusta que conformen les encavallades, en especial la unió superior en forma de crosca.

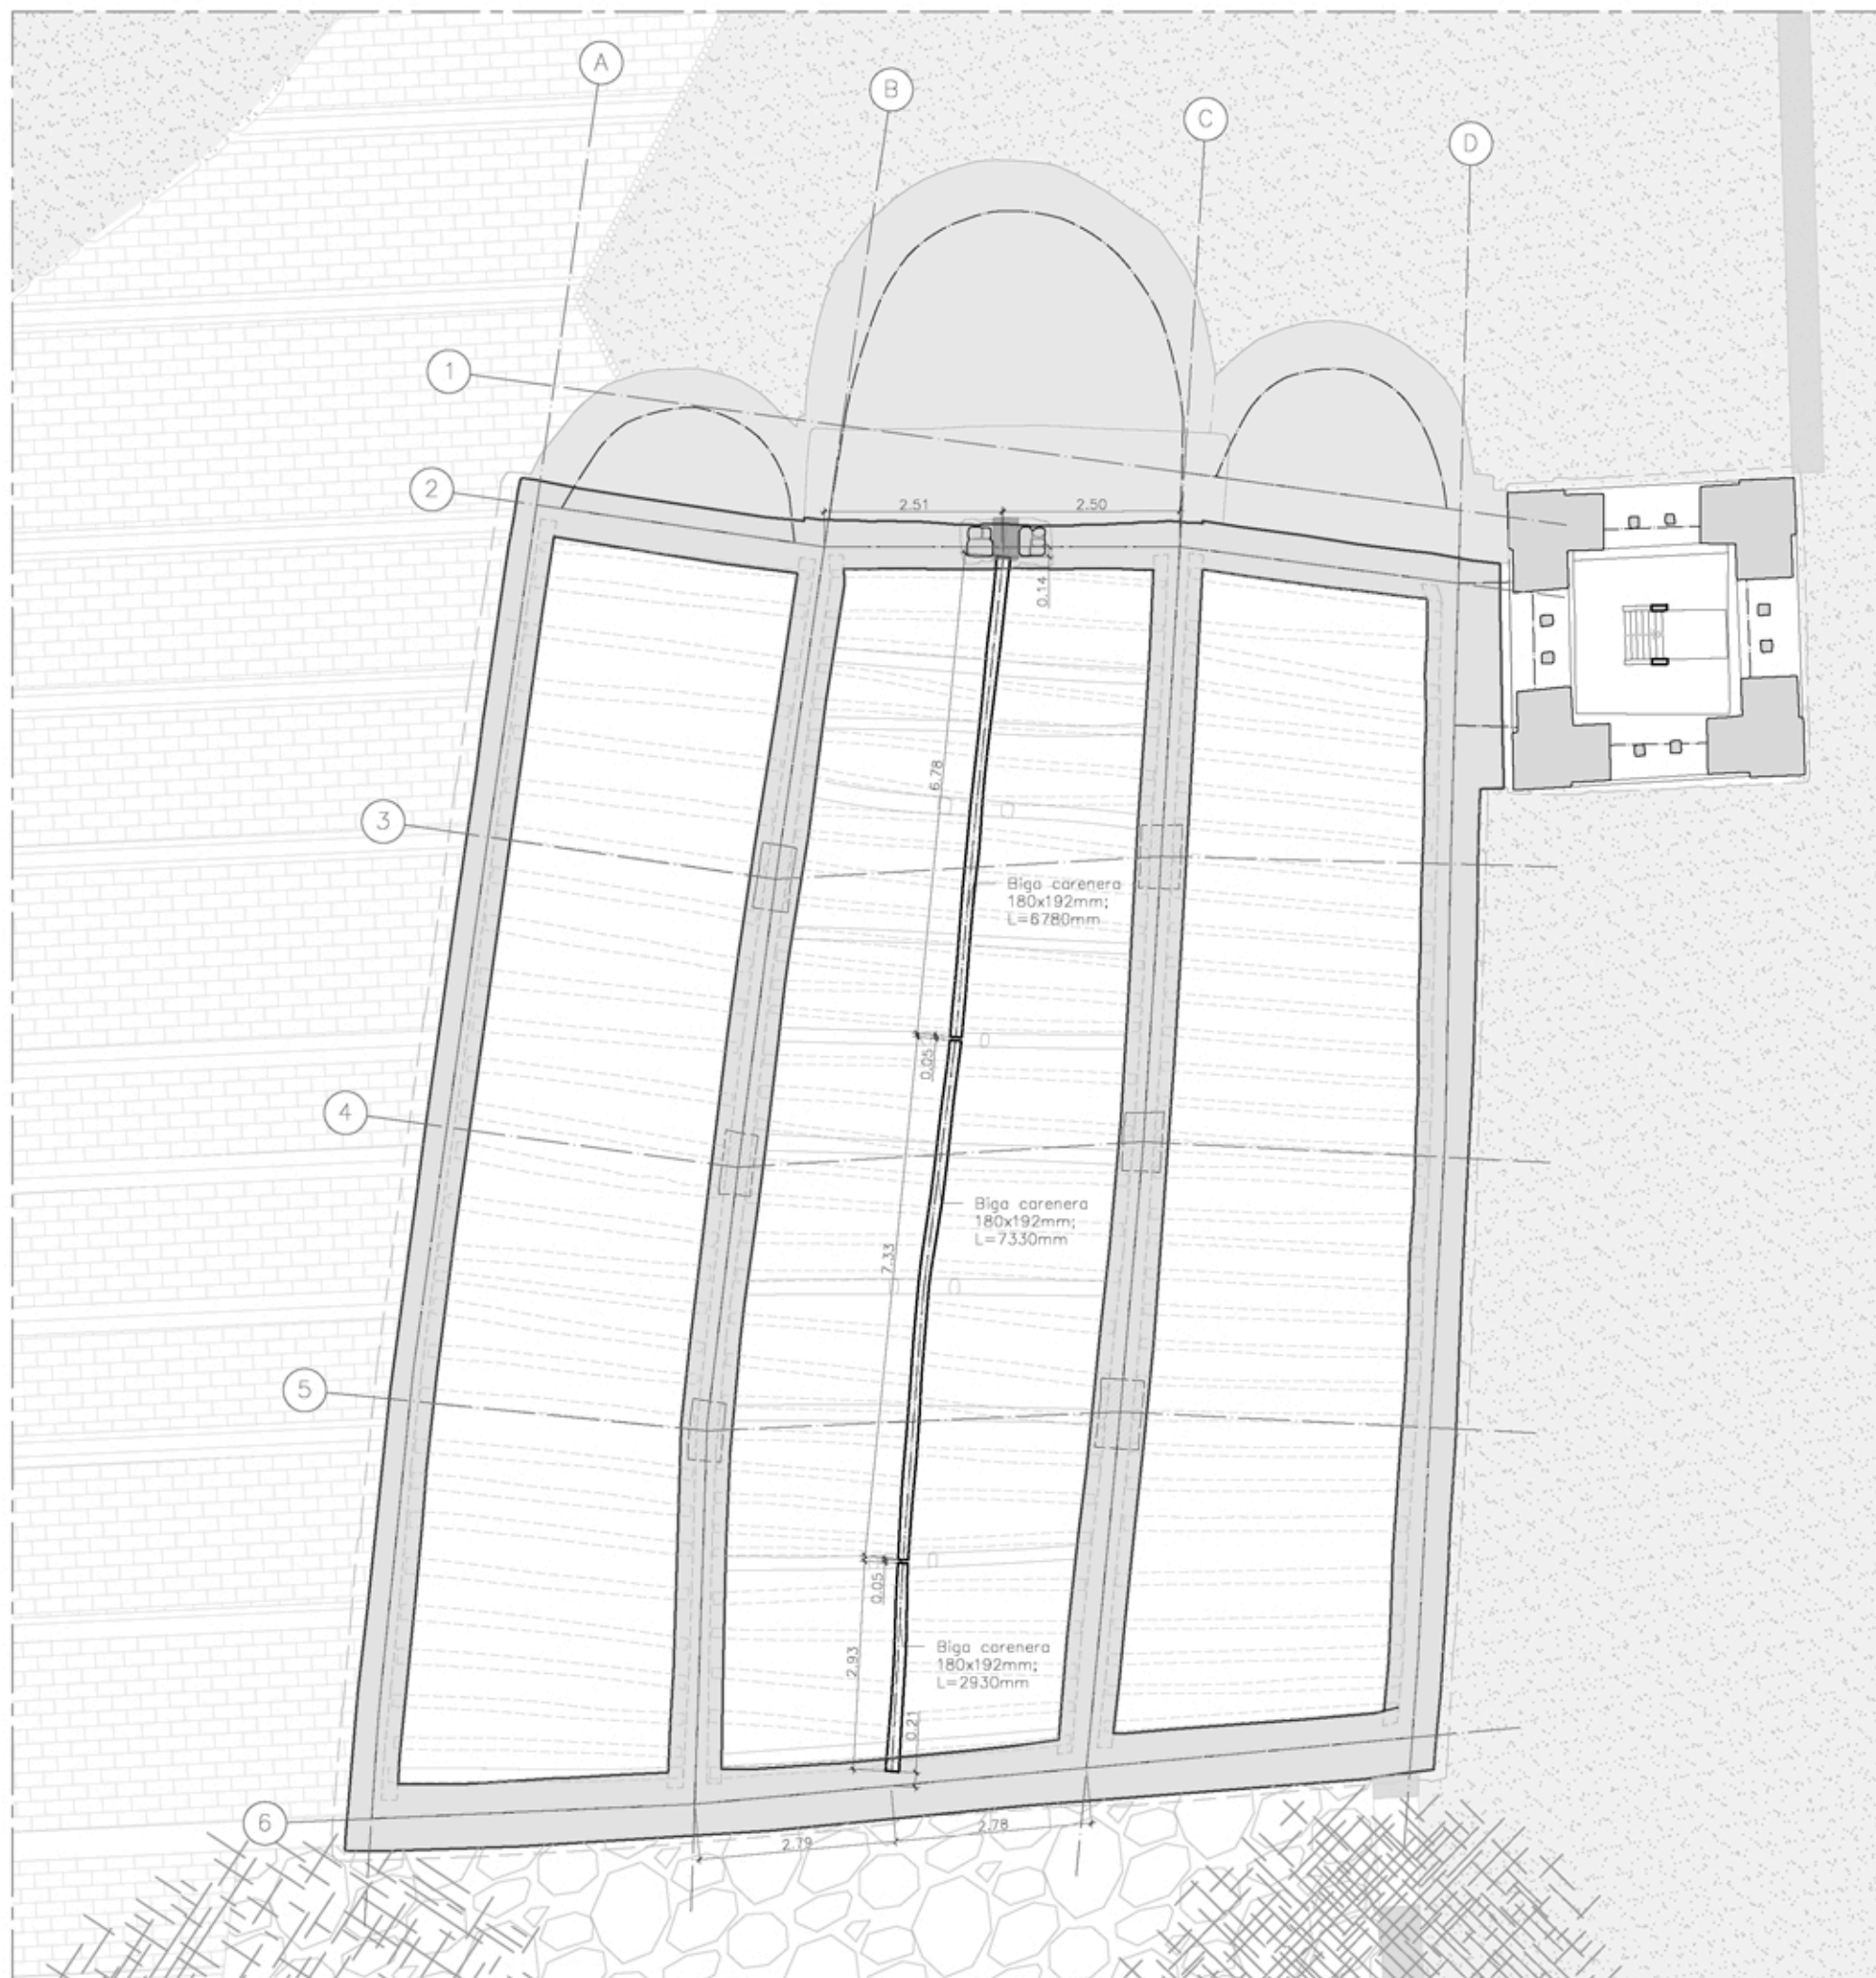
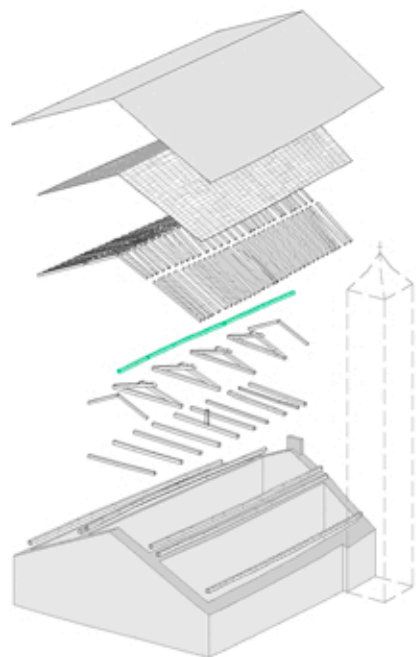
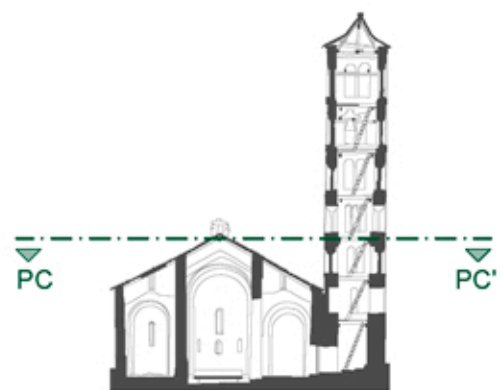
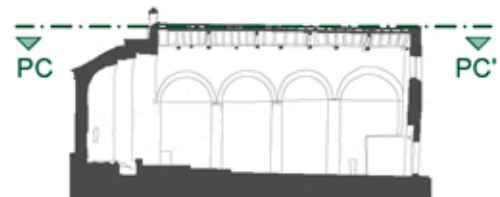
### DESCRIPCIÓ BIGUES CARANERES

Troben tres bigues careneres de fusta massissa amb una secció variable en funció del tram. La seva llargada és variable, les dues primeres començant per l'absis tenen una major longitud d'entre 6780-7330mm, mentre que l'última és menor, 2930mm. La línia de carena no és contínua i presenta diverses desviacions.

Serà necessari determinar la tipologia de recolzament sobre les bigues careneres i el nombre d'elements que conformen la carena.

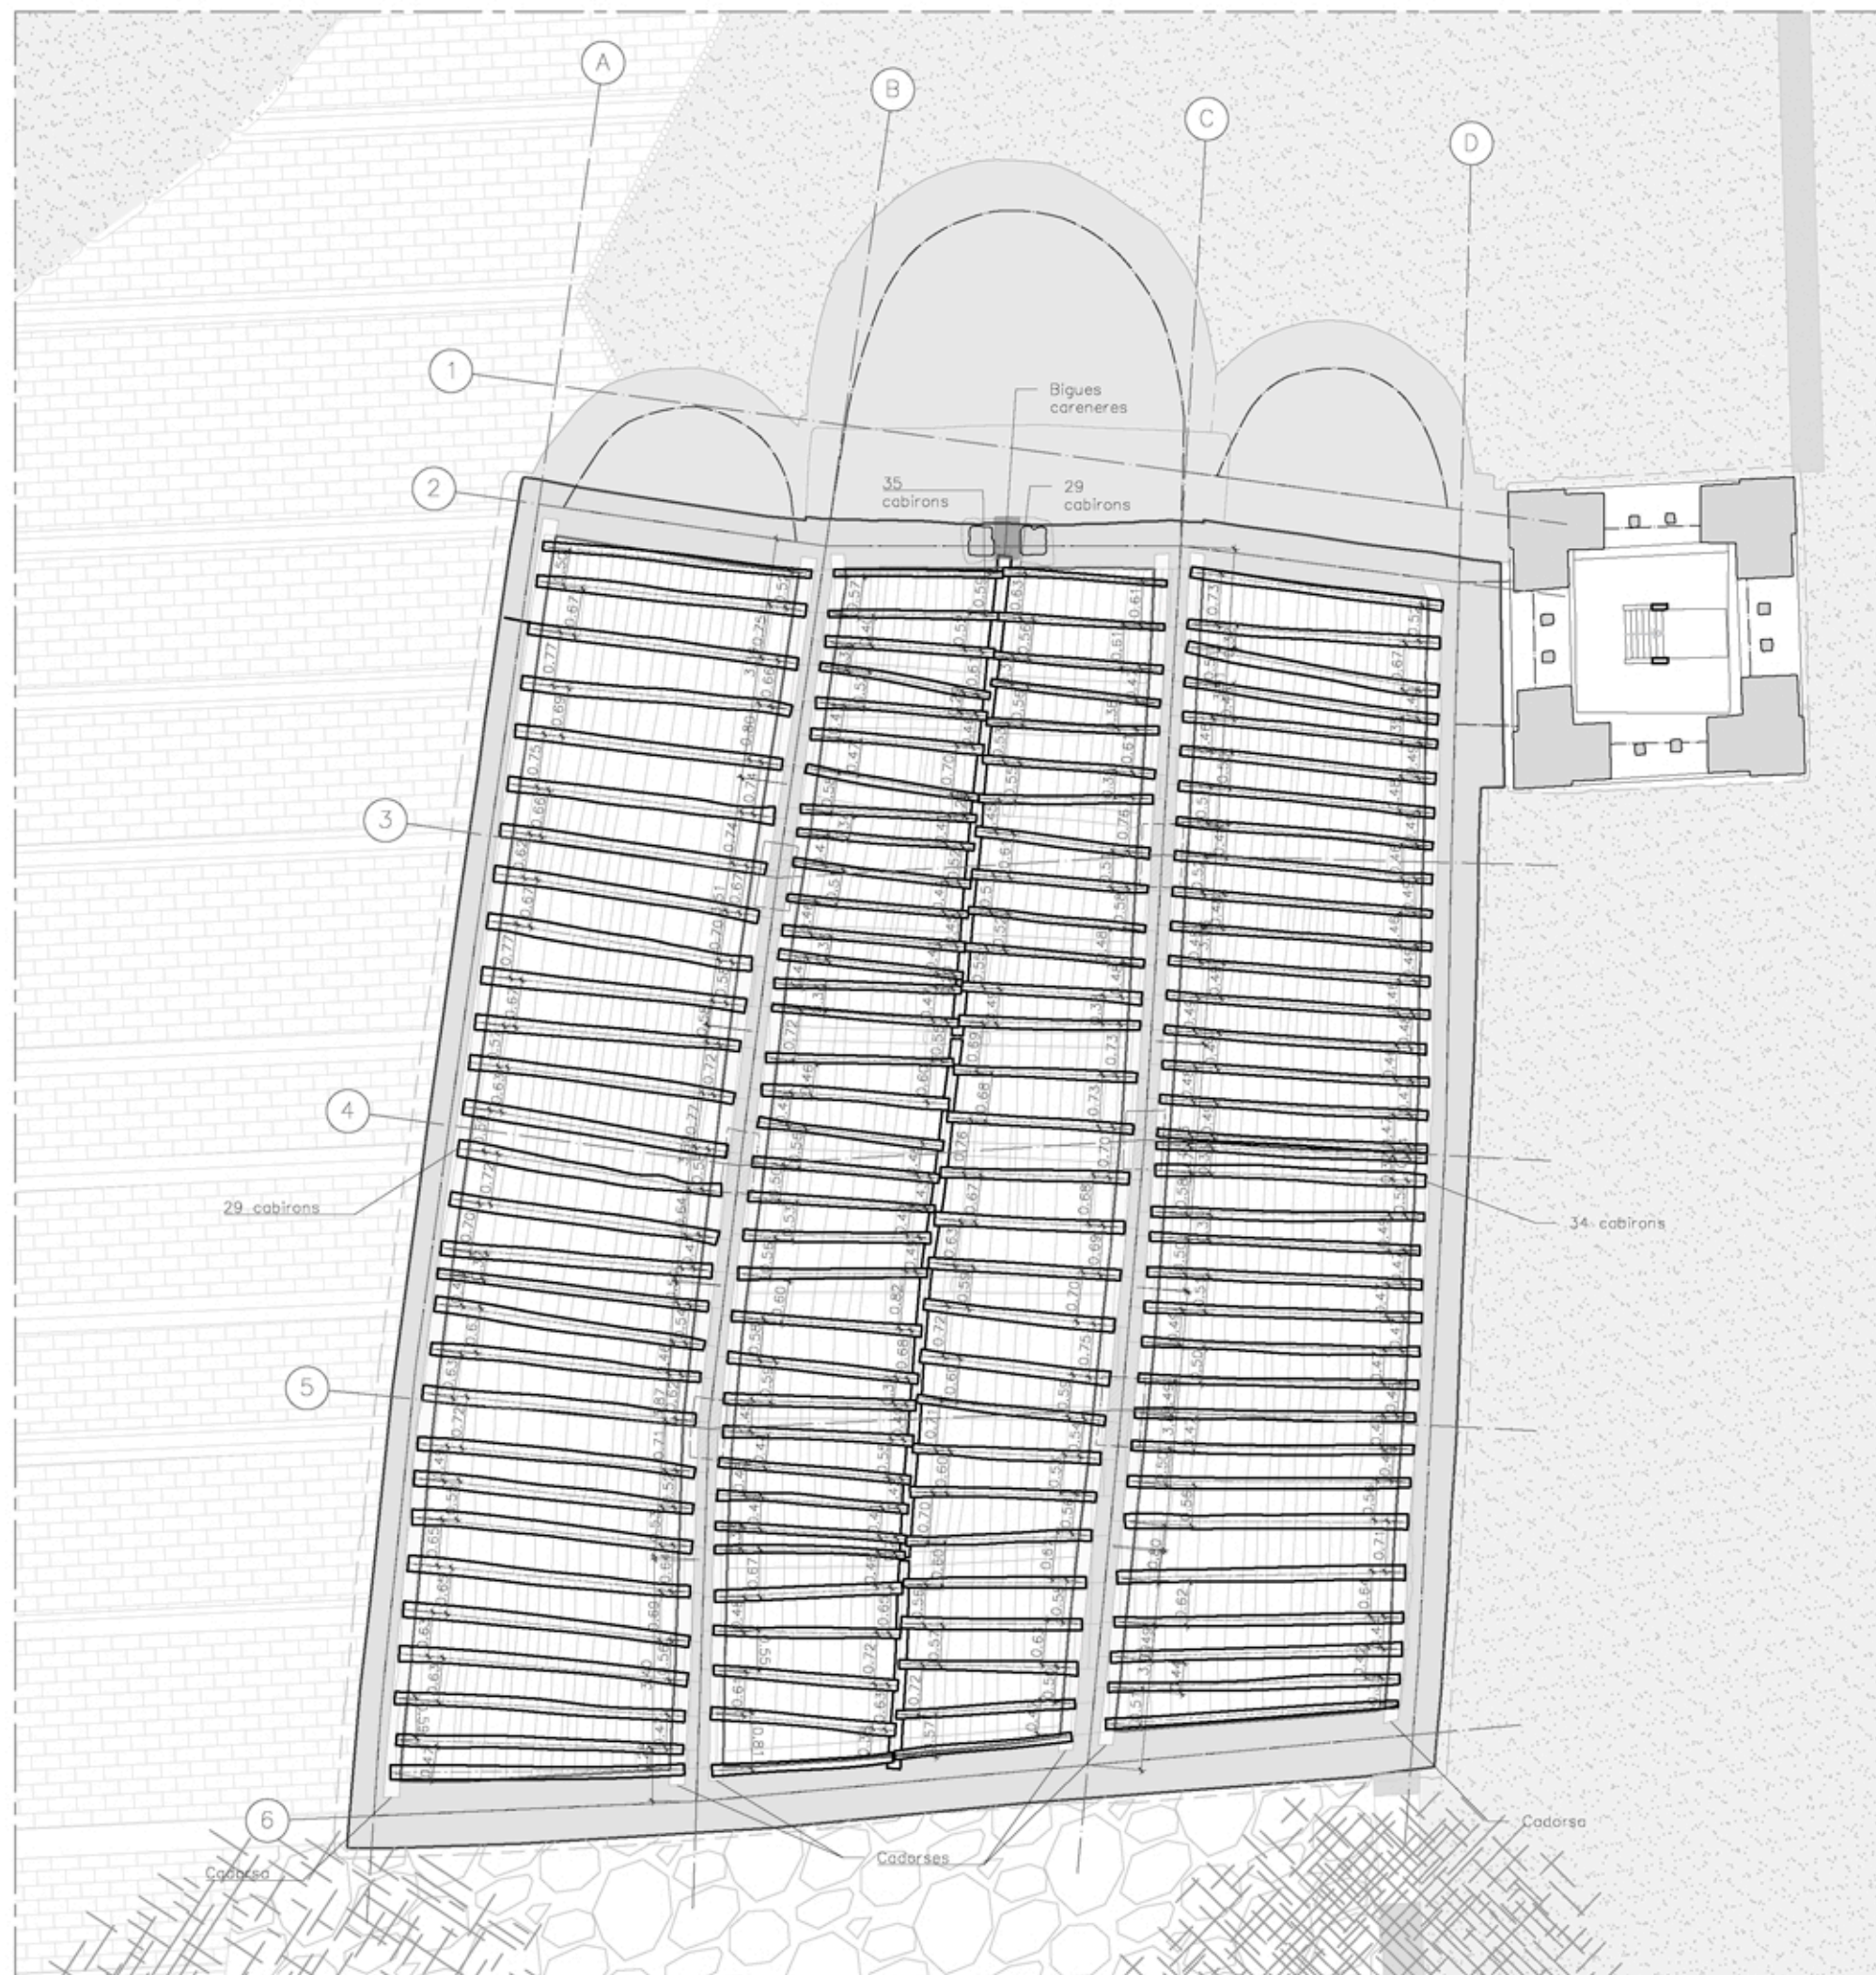
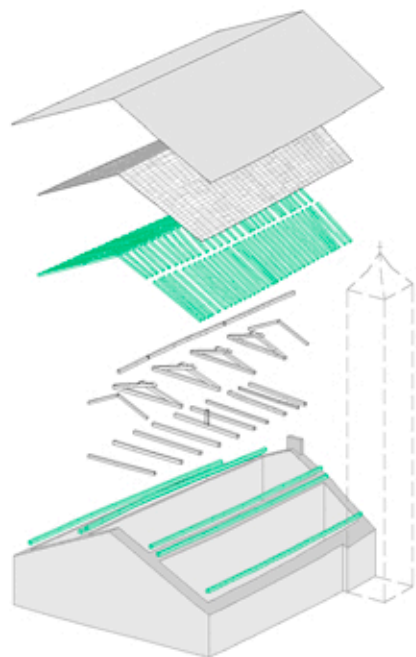
### DESCRIPCIÓ CABIRONS I CADORSES

Troben cent vint-i-set cabirons de fusta massissa amb una secció i longitud variables conformant els pendents de la coberta en sentit transversal. Es distribueixen en quatre trams: el de la nau lateral nord, conformat per vint-i-nou, el de la nau lateral sud, conformat per trenta-quatre i els dos trams centrals, conformat per trenta-cinc i vint-i-nou, segons el mateix ordre. El seu intereix és variable d'entre 0,3-0,81m i no hi ha continuïtat entre trams. S'observen diferents actuacions i molts han sigut substituïts per nous elements.

Recolzen directament sobre les cadorses "dentades" dels caps dels murs.
