Projecte Bàsic i d'Execució i Estudi de Seguretat i Salut de  
**CONSERVACIÓ DE COBERTA DE SANT CLIMENT DE**  
**TAÜLL** municipi de la Vall de Boí

Secció de Restauració  
del Servei de Patrimoni Arquitectònic

Barcelona, maig de 2026

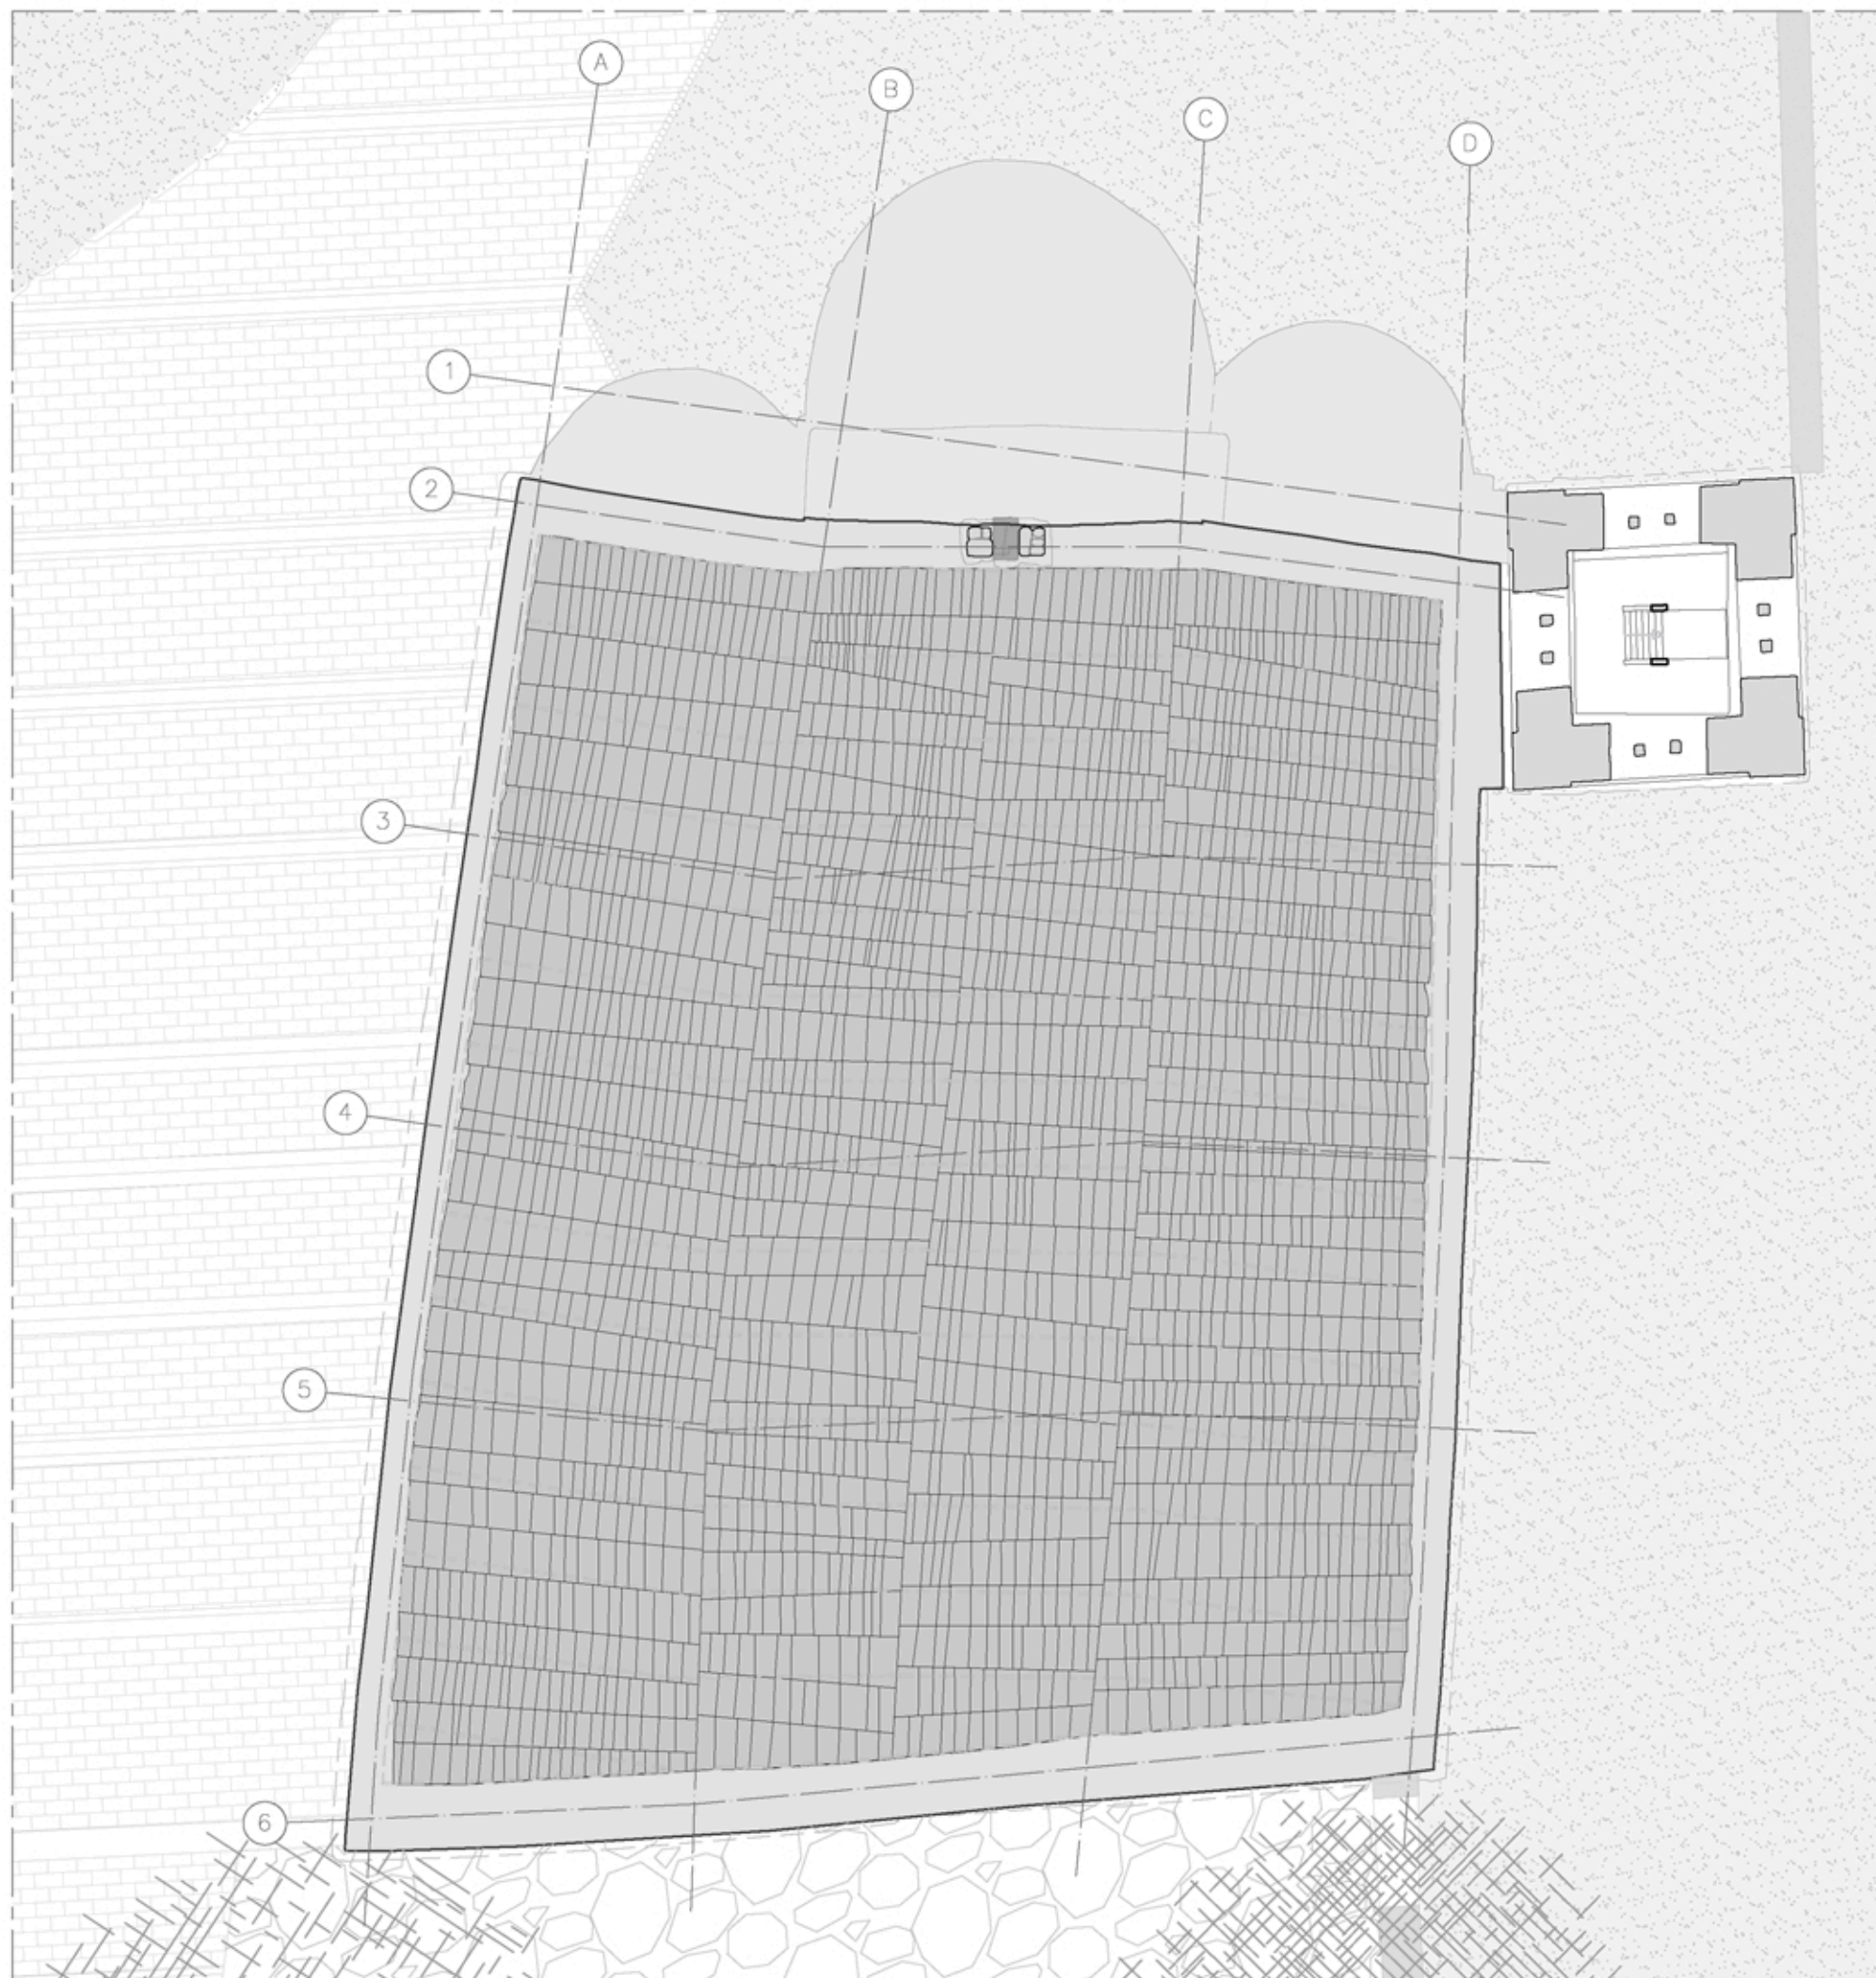
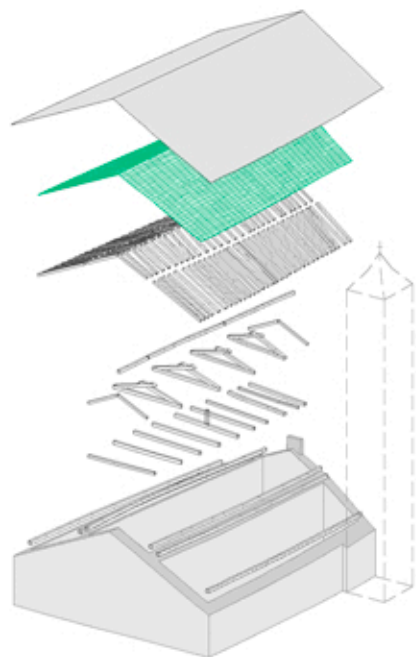
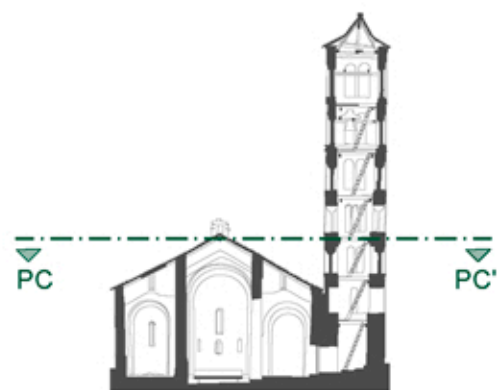
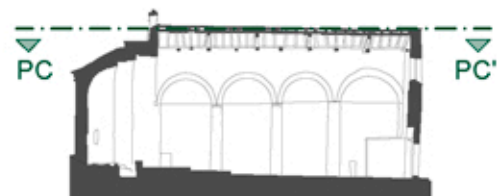
## DESCRIPCIÓ EMPOSTISSAT

L'empostissat cobreix quasi la totalitat de la coberta, cobrint una superfície de 260m<sup>2</sup>. Està format per taulons de fusta basta d'uns 30mm de gruix i ample i llarg variables clavats sobre els cabirons que conformen els pendents de la coberta.

A sobre hi queden clavades les lloses de pissarra superposades una distància aproximada d'1/3.

És necessària la comprovació del seu estat de conservació, així com els límits de superfície que cobreix i l'encontre amb els ràfecs.

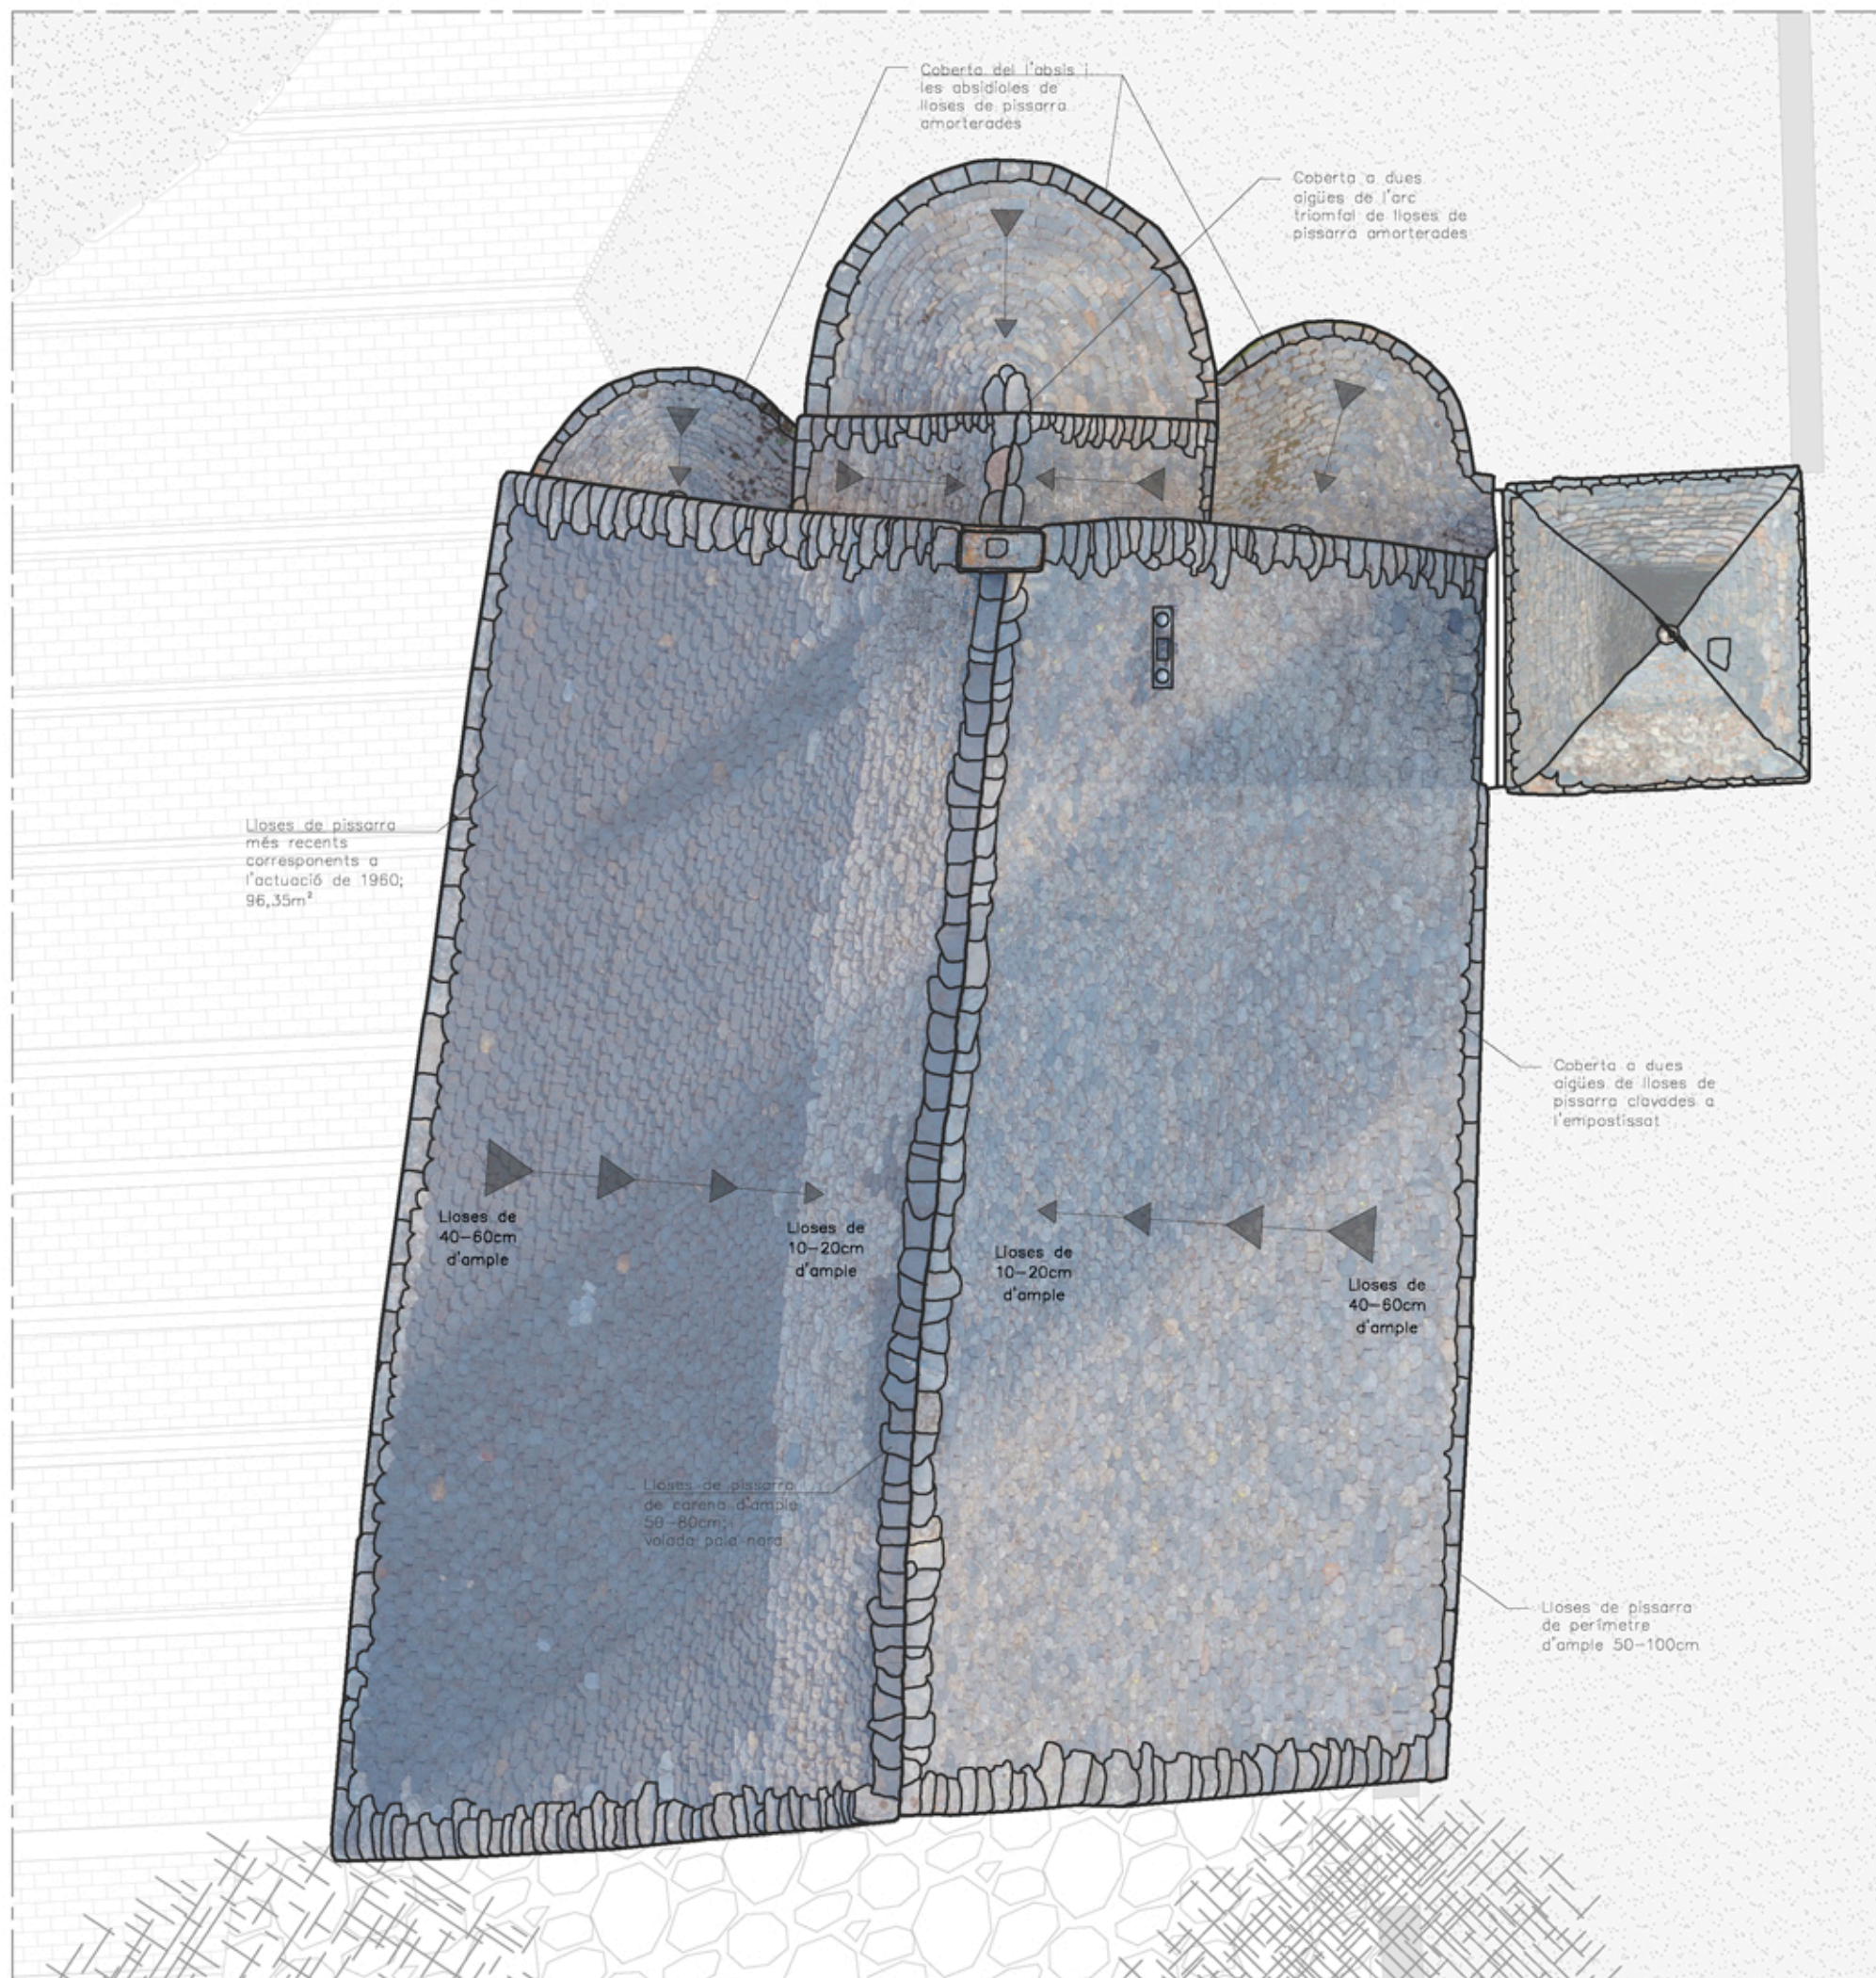
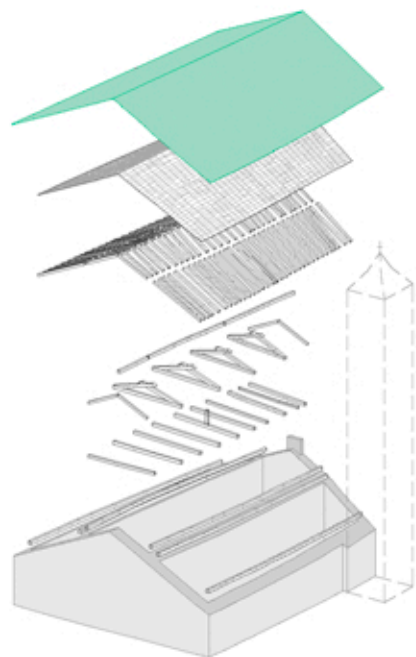
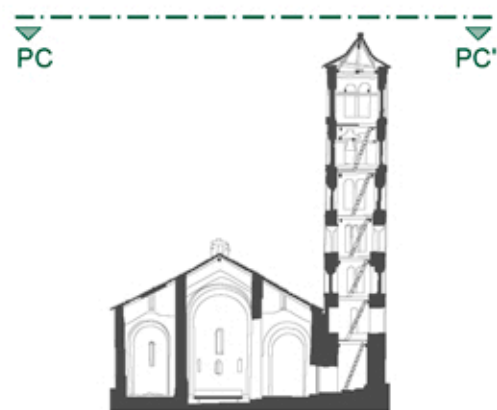
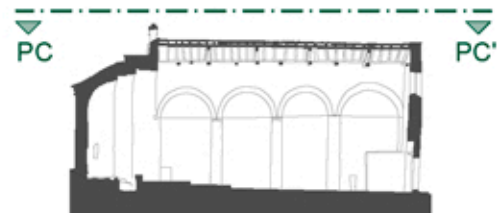
#### DESCRIPCIÓ LLOSAT DE PISSARRA

L'enllosat de pissarra cobreix la totalitat de la superfície de coberta amb una col·locació per superposició de les peces d'aproximadament 1/3.

S'hi ha realitzat diverses intervencions anteriors, el que es veu reflectit en el cromatisme resultant dels vessants, en especial la pala nord.

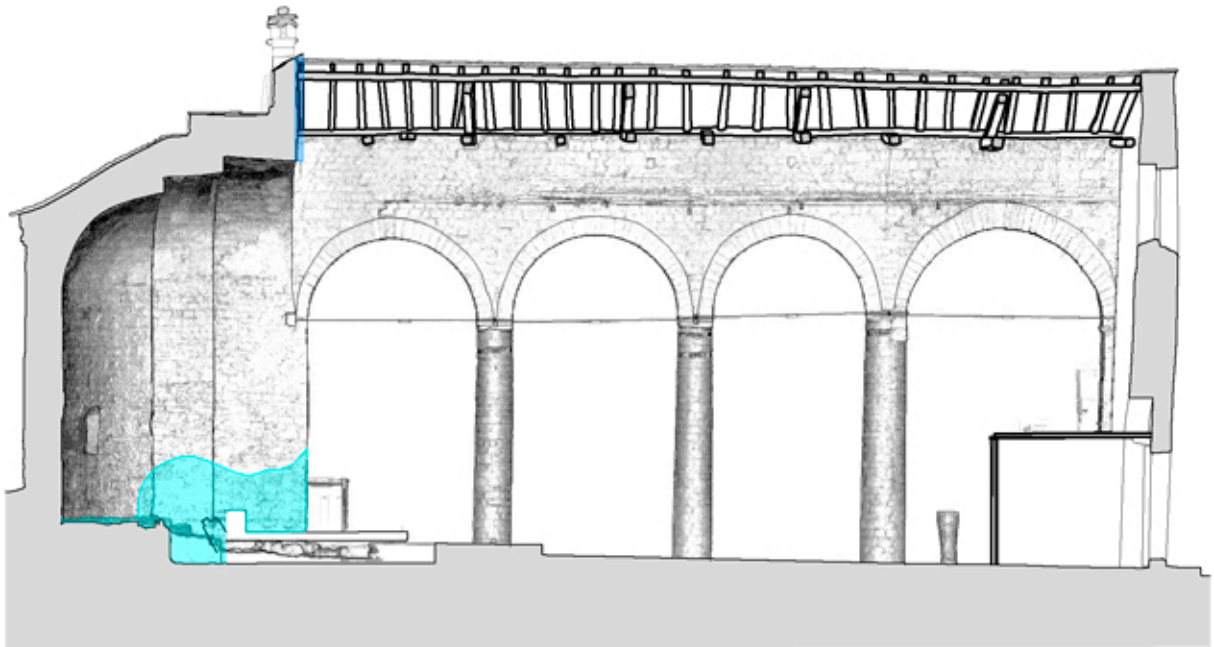
SECCIÓ B-B'\_PATOLOGIES GENERALS

També hi ha indicis de filtracions directes en aquest punt a causa del pas de l'aigua en la trobada entre el parament vertical del mur de façana est i l'espadanya i els dos plans de coberta.

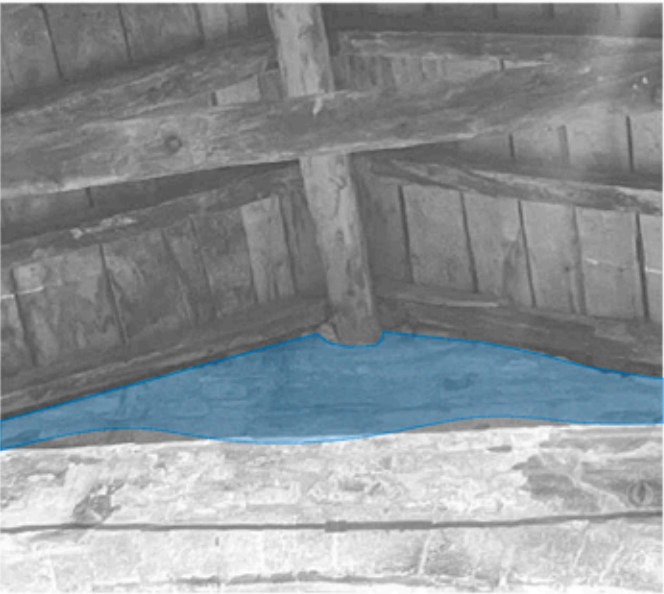
TROBADA NAU ESPADANYA INTERIOR

Tot i les diverses actuacions efectuades amb anterioritat per a una correcta impermeabilització de la trobada i la coberta en general, no s'ha aconseguit posar remei a les filtracions descrites, fet que posa en risc el patrimoni interior una correcta conservació dels elements patrimonials interiors i l'estonquitat del conjunt.

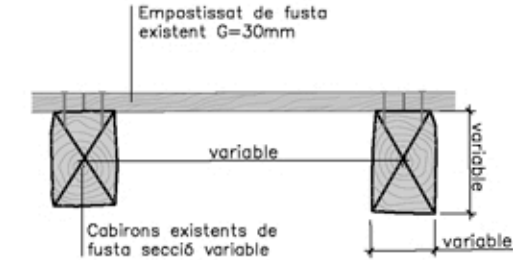
SECCIÓ TIPUS DEL FORJAT EXISTENT

Diagrama 1: Detall de la secció transversal de la biga de fusta. La biga té un embotissat de fusta existent de  $G=30\text{mm}$ . Els cabirons existents de fusta tenen una secció variable. Les dimensions variables indiquades són: l'espai entre els cabirons (variable), l'alçada dels cabirons (variable) i la seva amplada (variable).

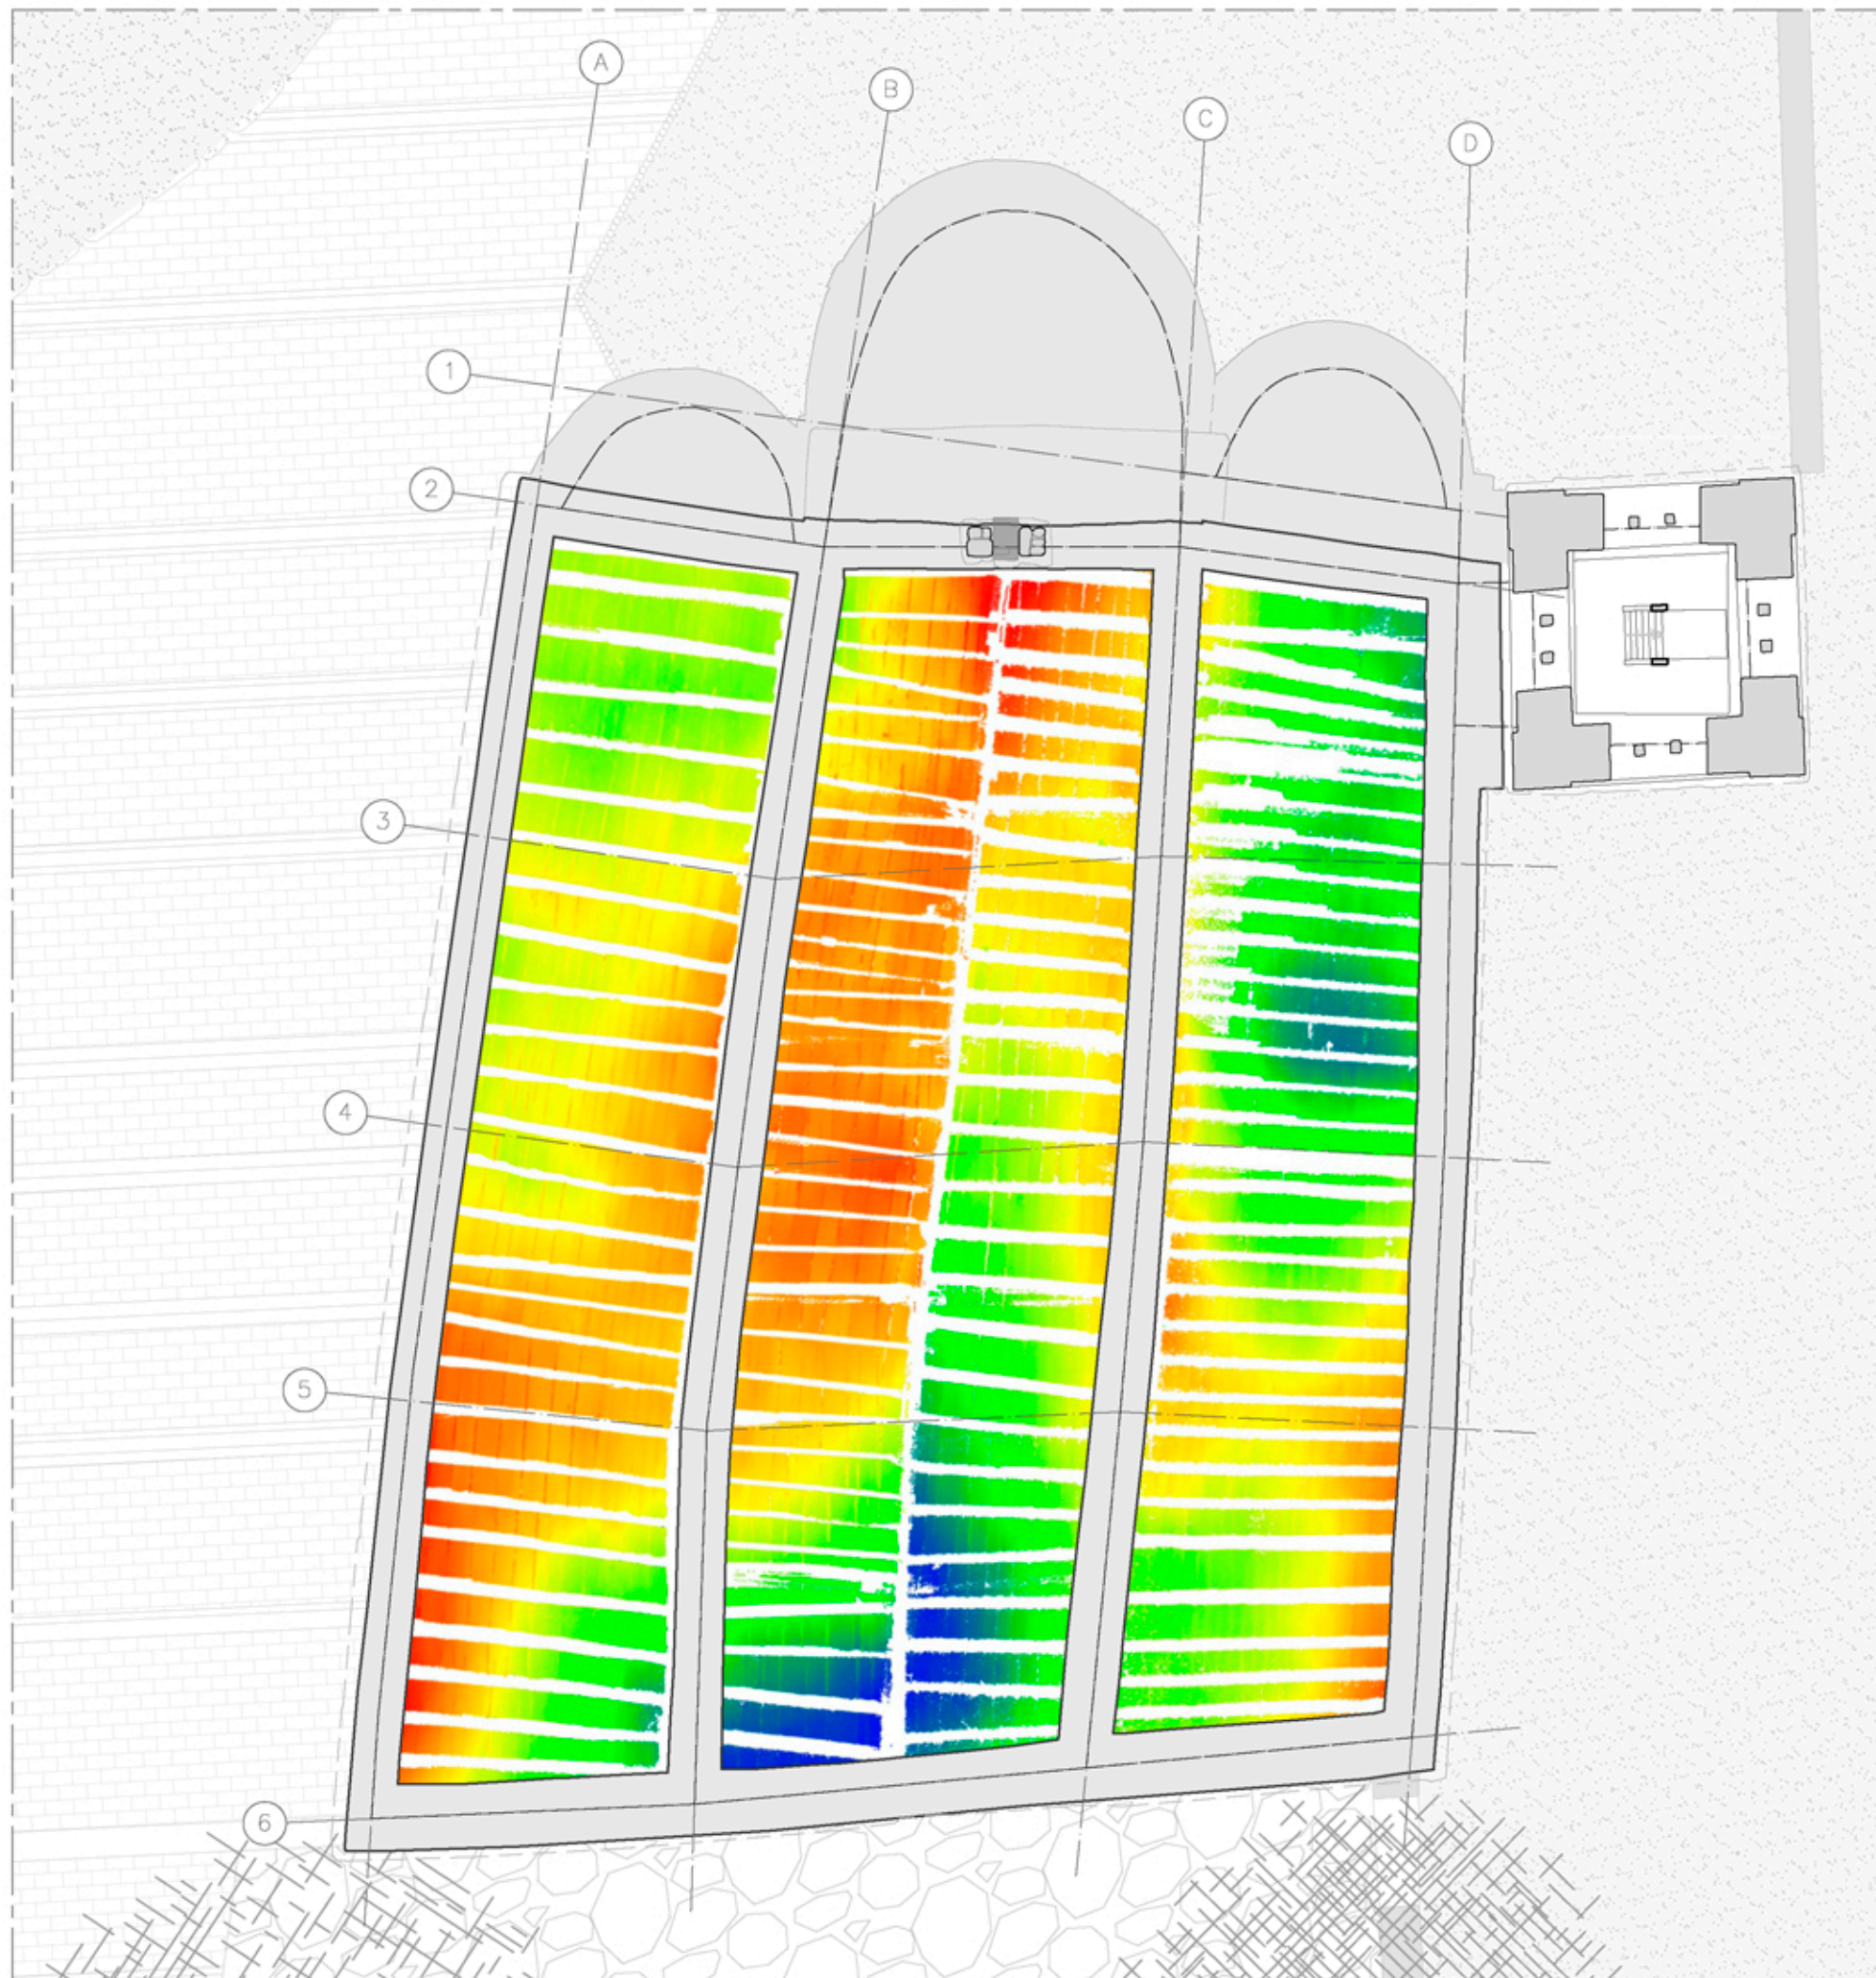
#### DESCRIPCIÓ DEFORMACIONS EMPOSTISSAT

Les deformacions de les pales N i S presenten característiques diferents entre si, que deuen reflectir un historial netament divergent en llurs respectives obres de manteniment i reparació.

Desplaçament vertical dels punts d'inserció de la biga carenera als murs E i W. En sentit ascendent sobre l'arc preabsidal, quan es construeix l'espadanya, i en sentit descendent a la façana occidental, possiblement quan es reconstrueix la finestra axial en el marc de la instal·lació del cor.

Una pala Nord molt reparada envers una pala S escassament intervinguda. L'estructura de deformacions que mostra l'aiguavessant Nord és molt homogeni, amb una deformació tendent cap a màxims que la creua diagonalment en sentit NW-SE. Per contra, la pala Sud no sembla haver estat objecte d'actuacions recents amb aquest nivell d'afectació i les deformacions que s'hi evidencien semblen manifestar possibles patologies de sustentació (mínim local amb forma circular) o els efectes de la remoció de la teulada accessòria a la nau de l'epístola (àrea de contacte entre teulada i campanar).

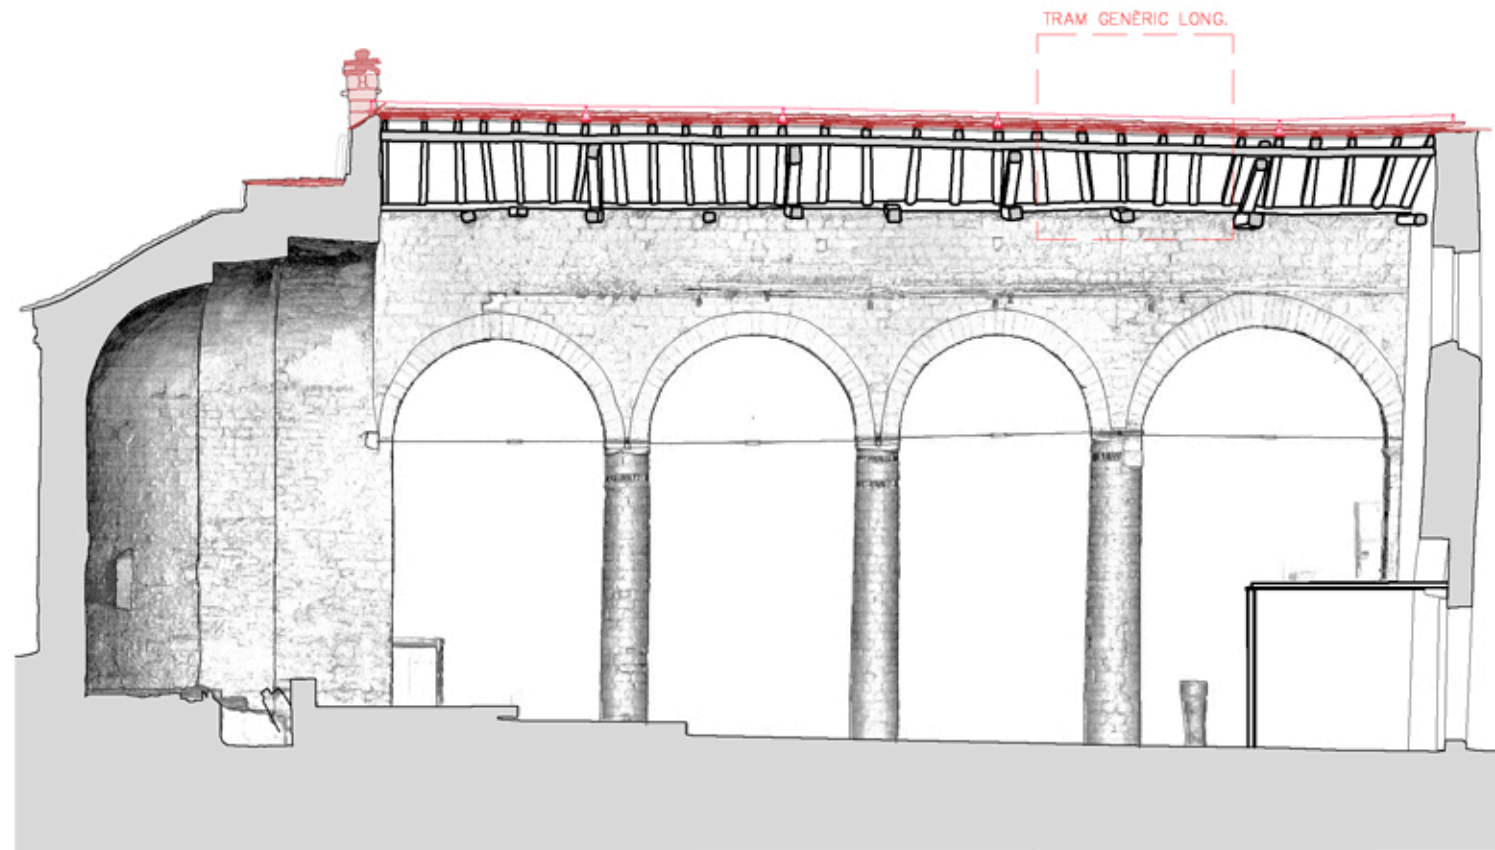
SECCIÓ LONGITUDINAL INTERVENCIÓ NAU\_B-B'

Desmuntatge i acopi de l'última filada de lloses de pissarra existents per reaprofitament posterior, incloent-hi neteja mecànica. Microsegellat amb silicona de tota la junta entre el pla de coberta i la vertical del mur de pedra. Formació de trobada en morter de calç sobre el segellat previ. Recol·locació de les lloses de pissarra acopiades amb fixacions d'acer inoxidable. Formació de trobada entre pla de coberta i pla vertical en morter de calç sobre el segellat previ.

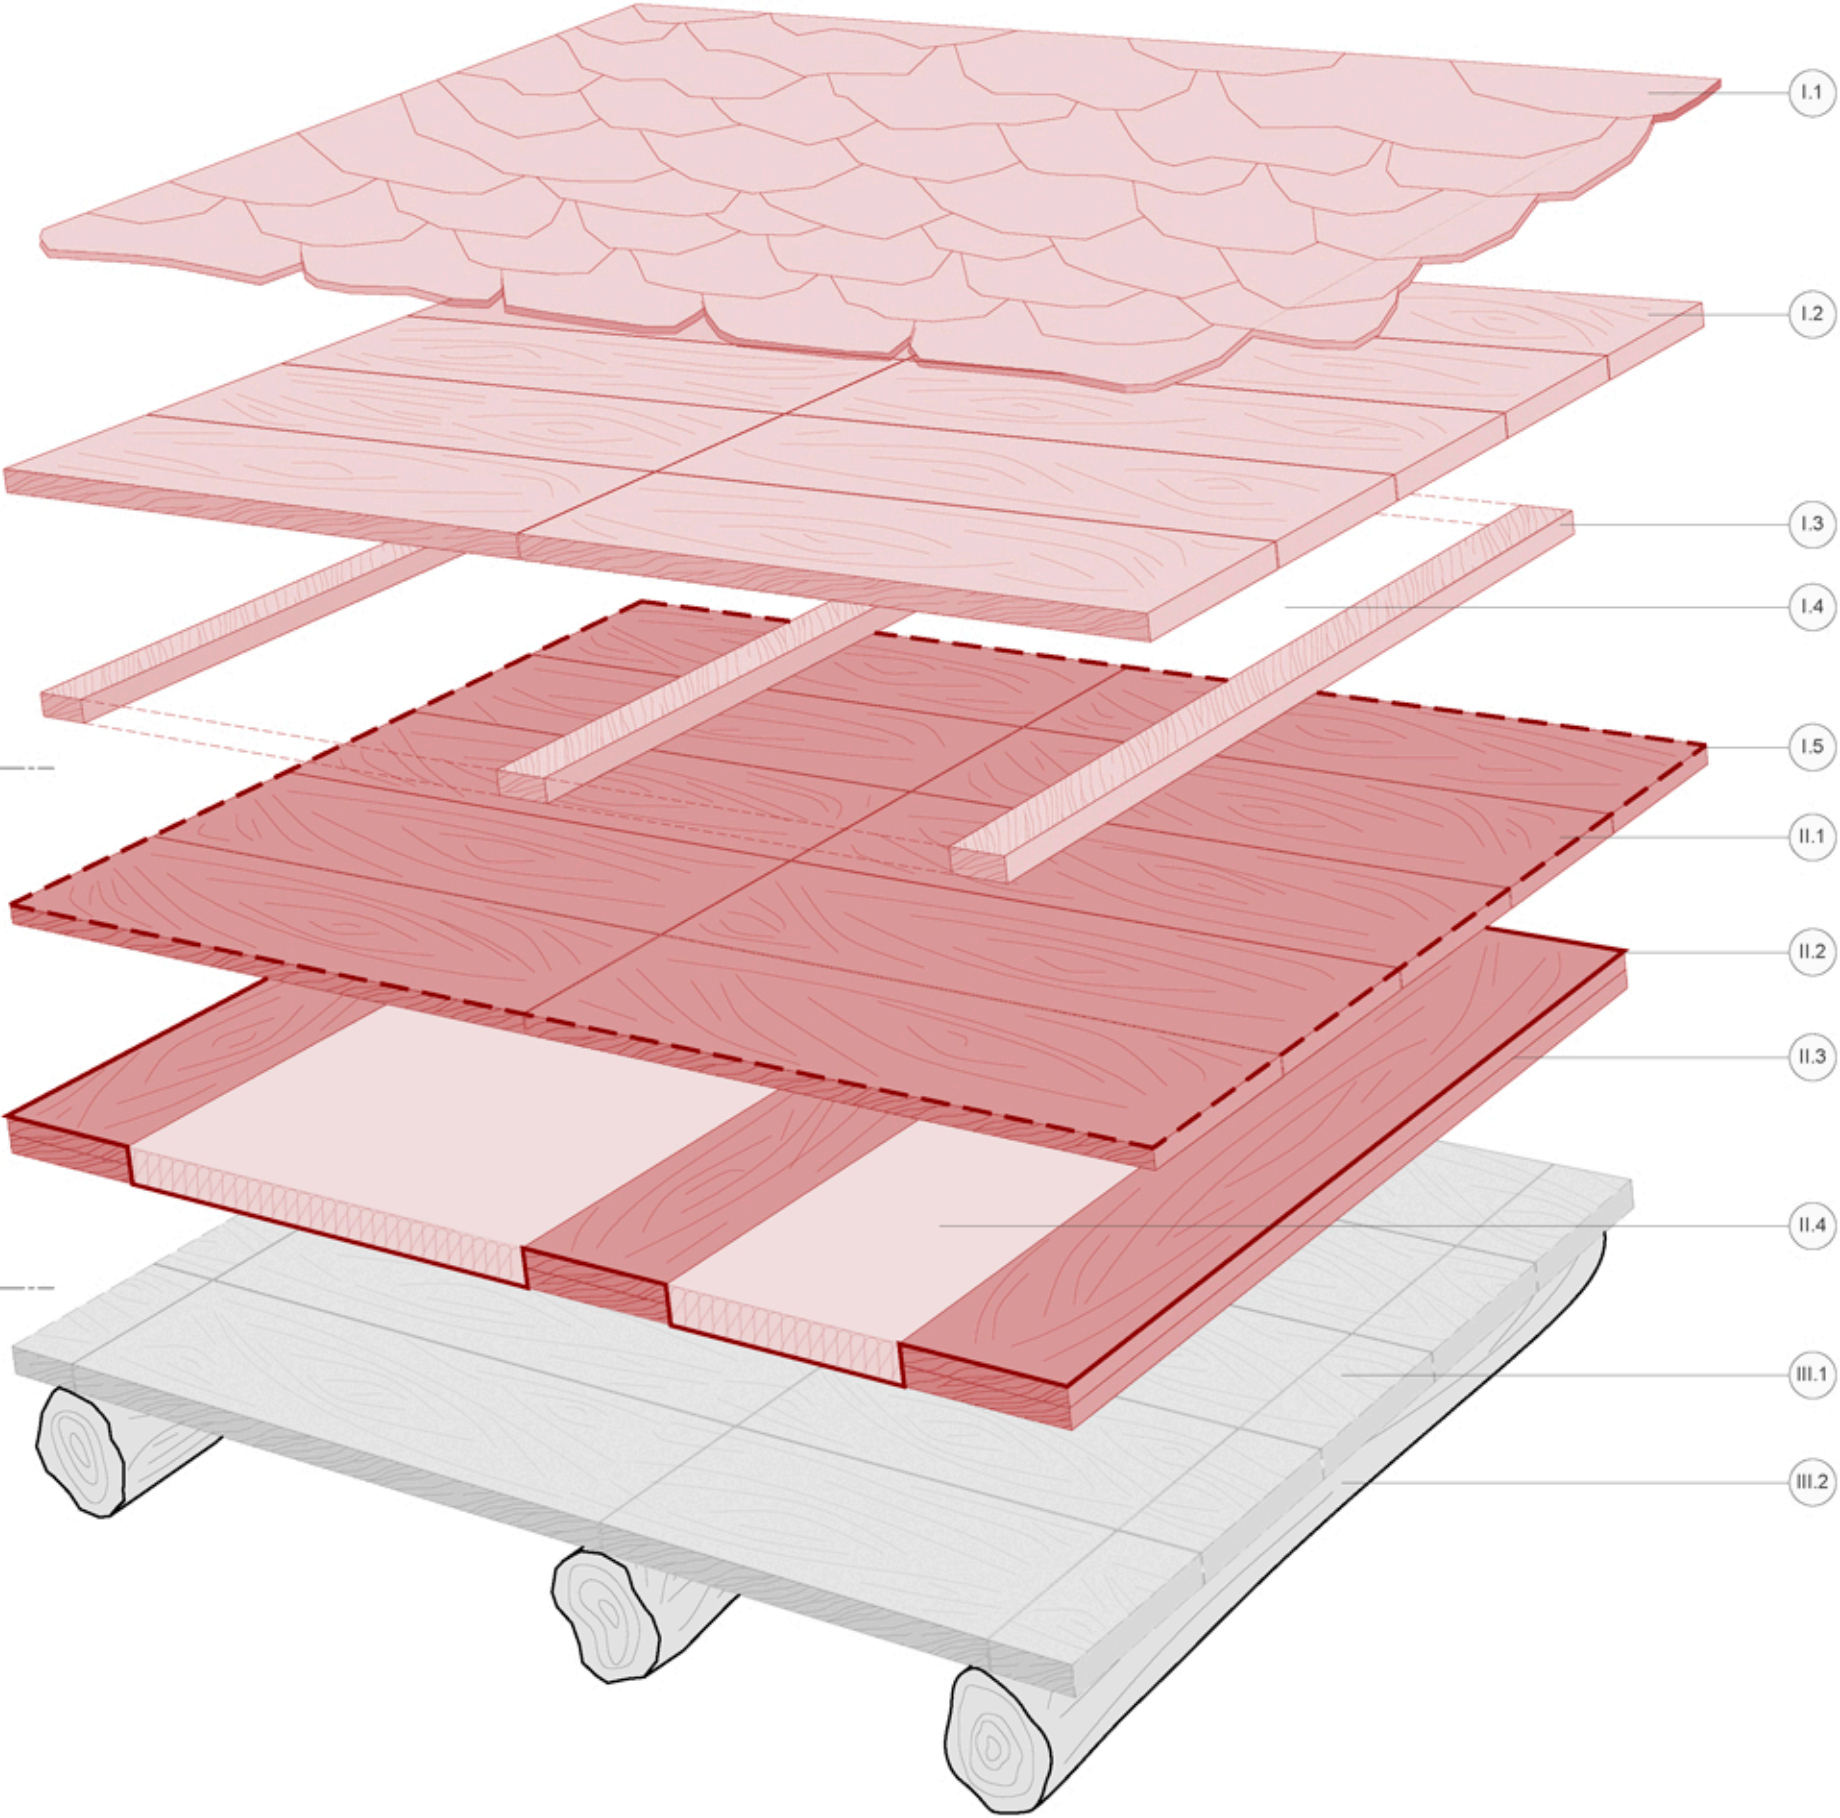
I. COS D'ACABAT

- I.1. Llosa de pissarra clavada recol·locada d'acord les característiques existents, seguint el sistema tradicional. Es recol·locaran les lloses de pissarra existents, i se'n col·locaran de noves, si escau, de característiques similars a les existents.
- I.2. Empostissat de fusta tractada a l'autoclau, de 25mm de gruix, fixat a les llates amb claus inoxidable, per a suport de les lloses de pissarra.
- I.3. Enllatat amb llates de fusta de pi tractada a l'autoclau amb sal de coure, d'uns 15x50mm cada 50cm, amb fixacions inoxidable.
- I.4. Cambra d'aire de 15 cm de gruix.
- I.5. Làmina impermeable transpirable tipus Respira 150.

- III.1. Empostissat de taulons de fusta existents, de 30cm de gruix aproximat.
- III.2. Elements de fusta existents, encavallades, tirants, bigues i cabirons.

Les actuacions consistiran en reforç puntual dels elements i la conservació del conjunt amb tasques de neteja, tractament i protecció.

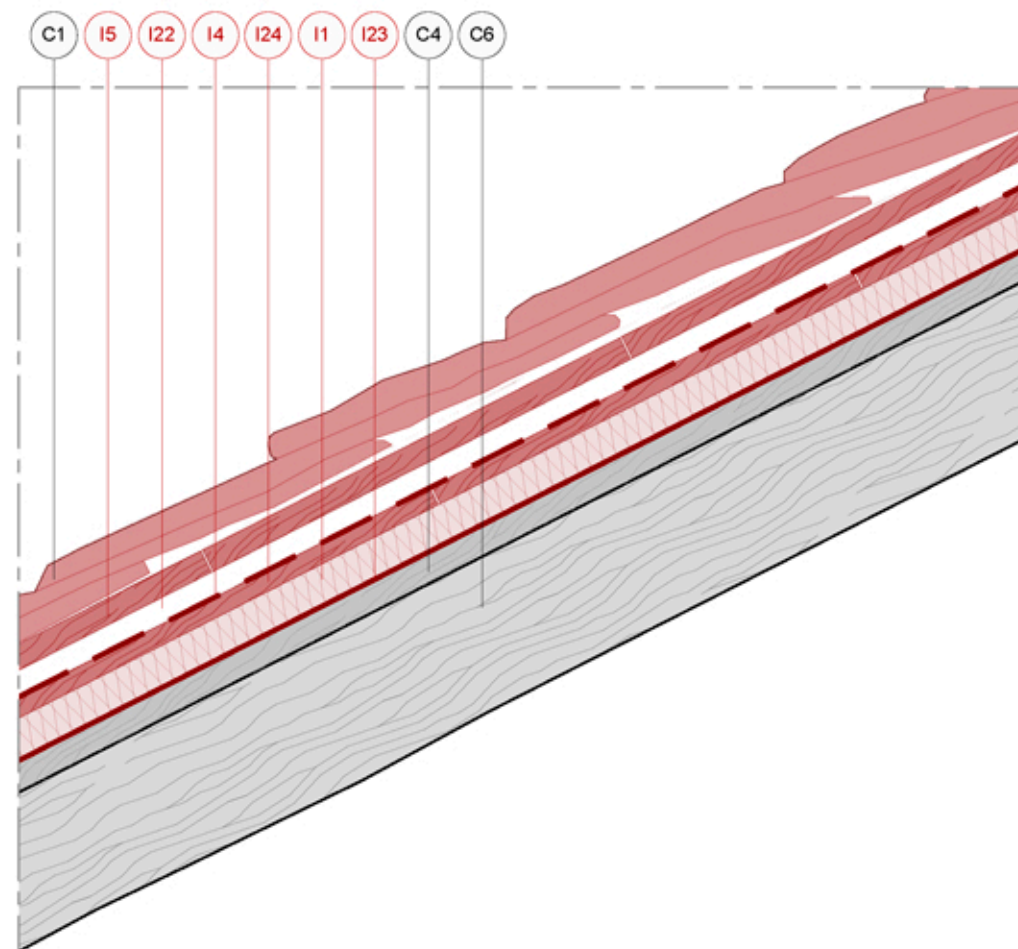
INTERVENCIÓ\_RESOLUCIÓ GENÈRICA\_SECCIÓ TRANSVERSAL

- I21 Llistons de pi tractada a l'autoclau de 15x50mm com encofrat perdut al perímetre dels murs; long det.
- I22 Cambra d'aire; e=15cm
- I23 Barrera de vapor no adherida

- I24 Empostissat de fusta massissa C-18, de 25mm de gruix, fixat al doble post de fusta amb resina epoxi i tornilleria estructural.
