Projecte Bàsic i d'Execució i Estudi de Seguretat i Salut de  
**CONSERVACIÓ DE COBERTA DE SANT CLIMENT DE**  
**TAÜLL** municipi de la Vall de Boí

Secció de Restauració  
del Servei de Patrimoni Arquitectònic

Barcelona, maig de 2026

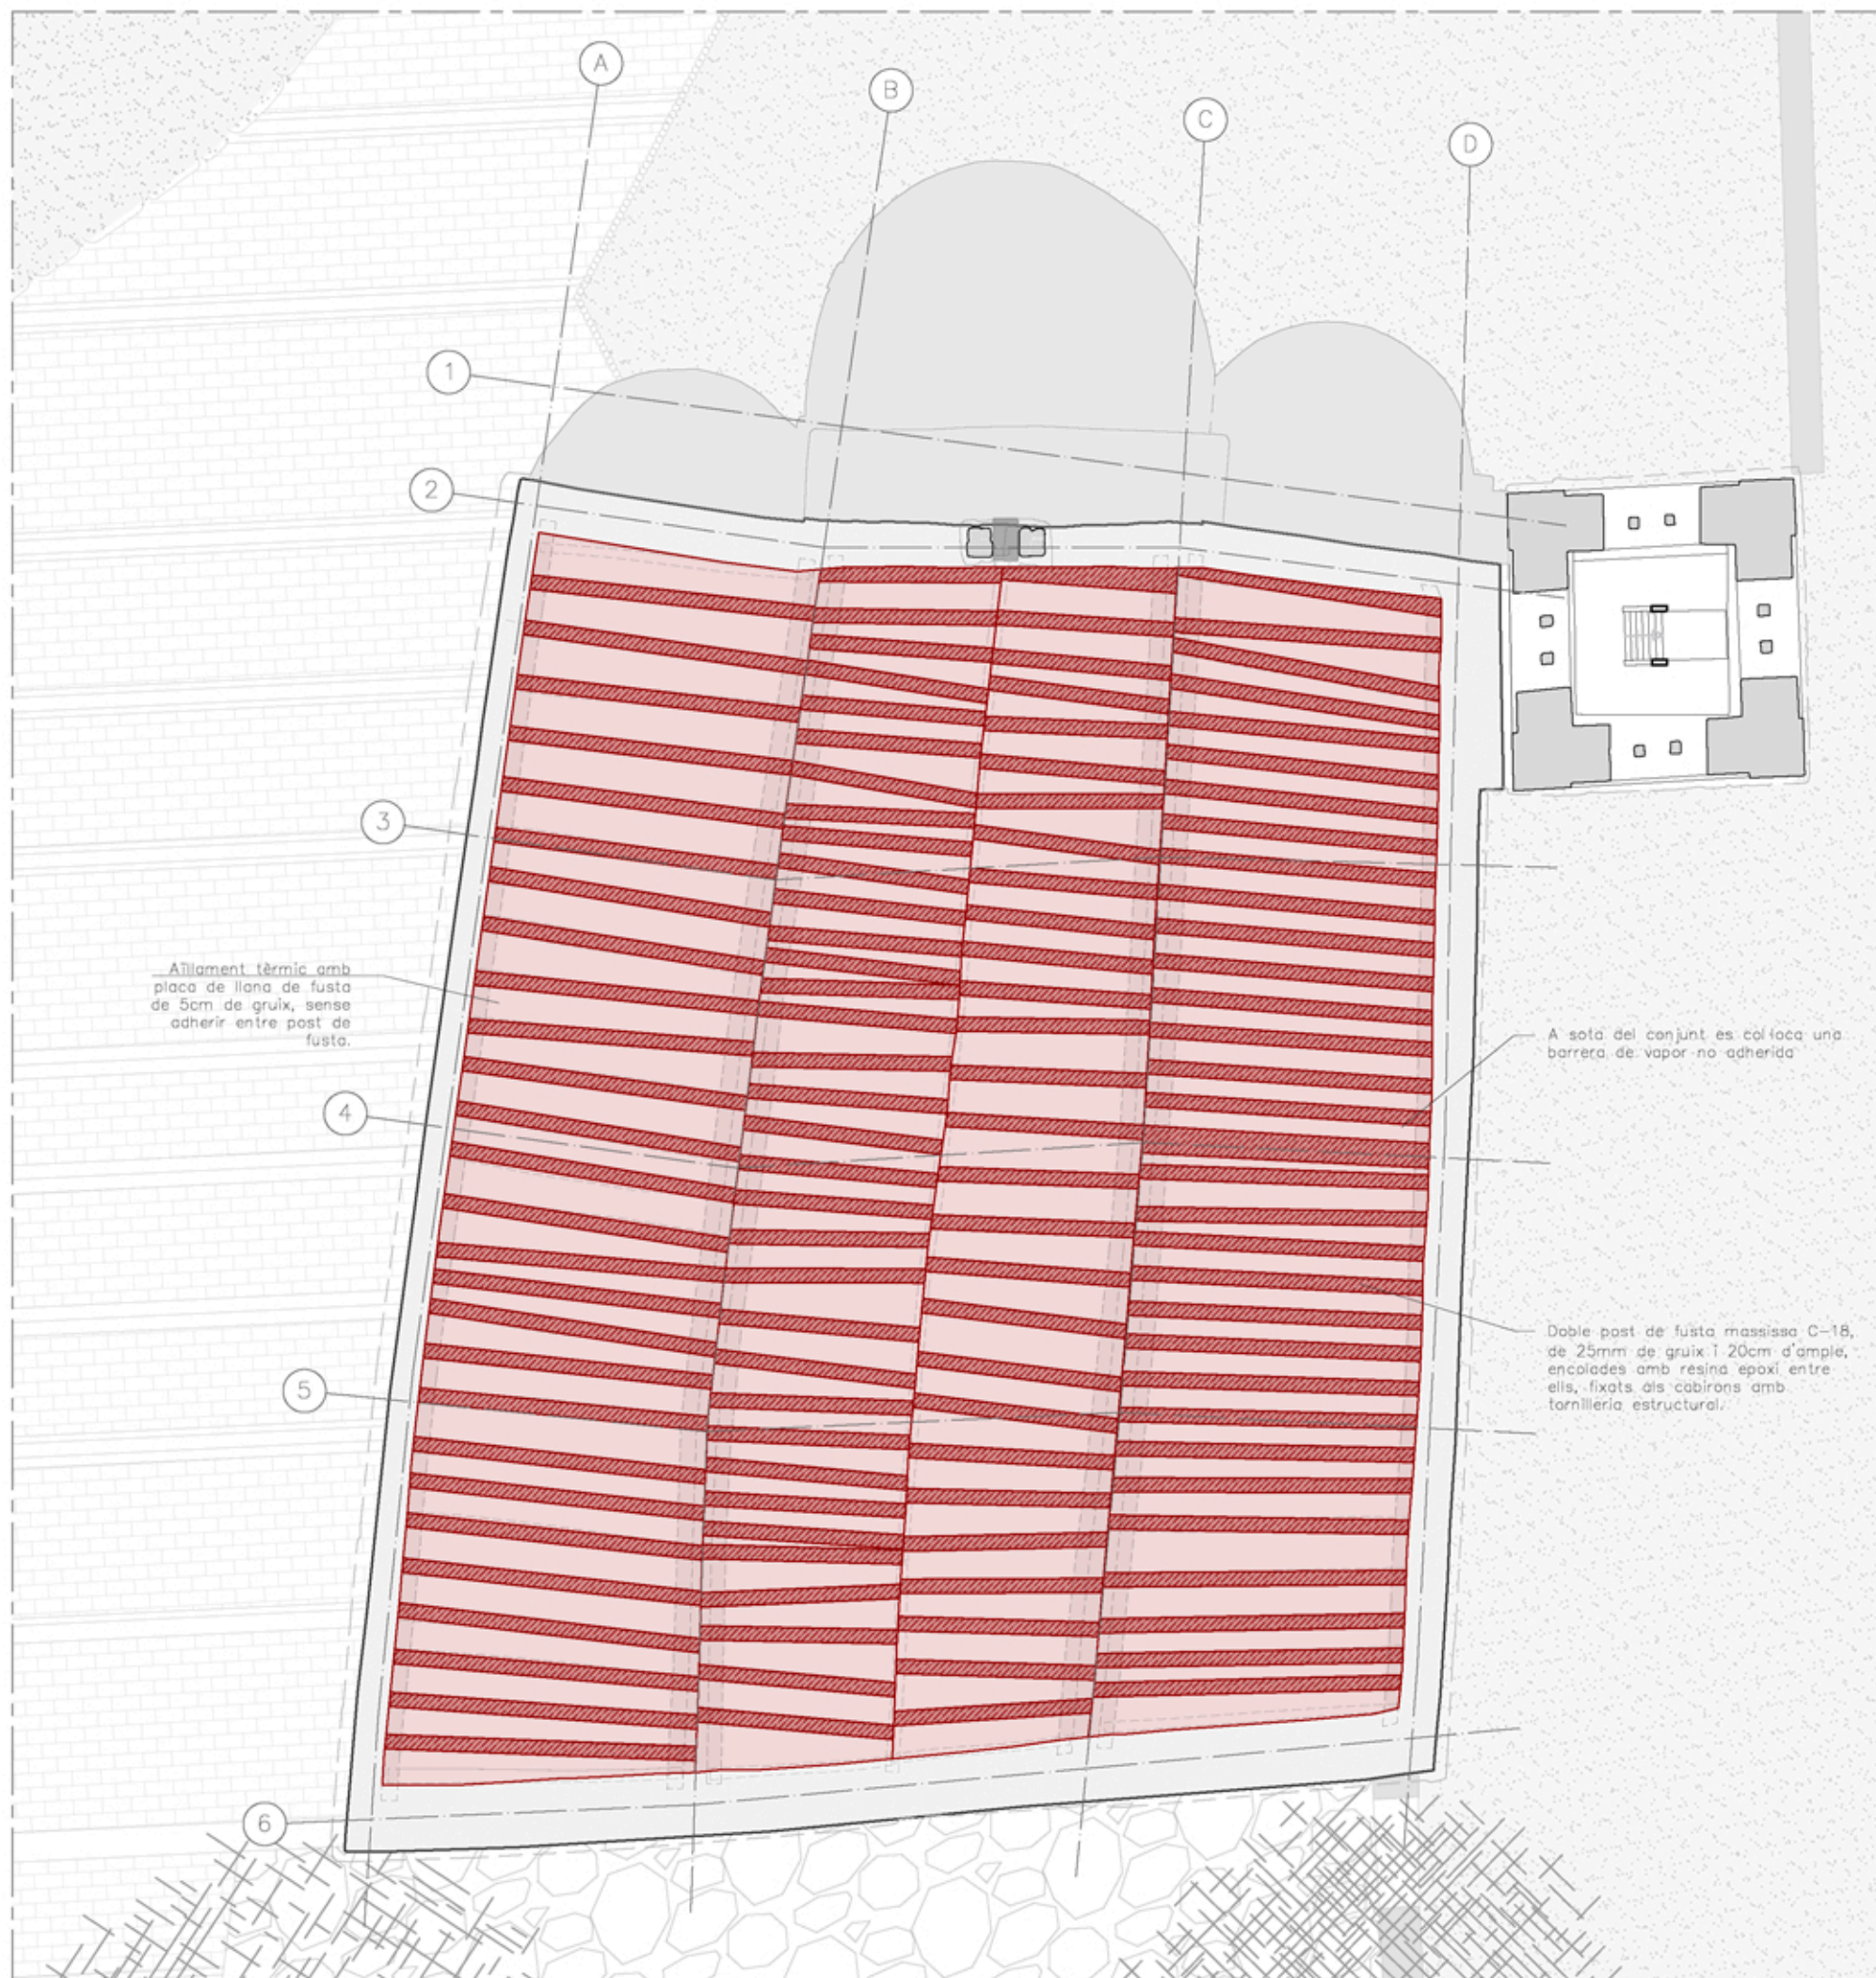
#### DESCRIPCIÓ AÏLLAMENT I IMPERMEABILITZACIÓ

Una vegada havent netejat la superfície de l'empostissat existent, es procedirà a col·locar el doble post de fusta massissa C-18, de 25mm de gruix i 20cm d'ample, encollades amb resina epoxi entre ells, fixats als cabirons amb tornilleria estructural. S'encalixen les planxes d'aïllament tèrmic amb placa de llana de fusta de 5cm de gruix, sense adherir entre post de fusta. Seguidament es col·locarà la barrera de vapor no adherida.

Després s'instal·larà l'enllatat amb llares de fusta de pi tractades o l'autoclau amb sal de coure, d'uns 15x50mm cada 50cm, amb fixacions inoxidables.

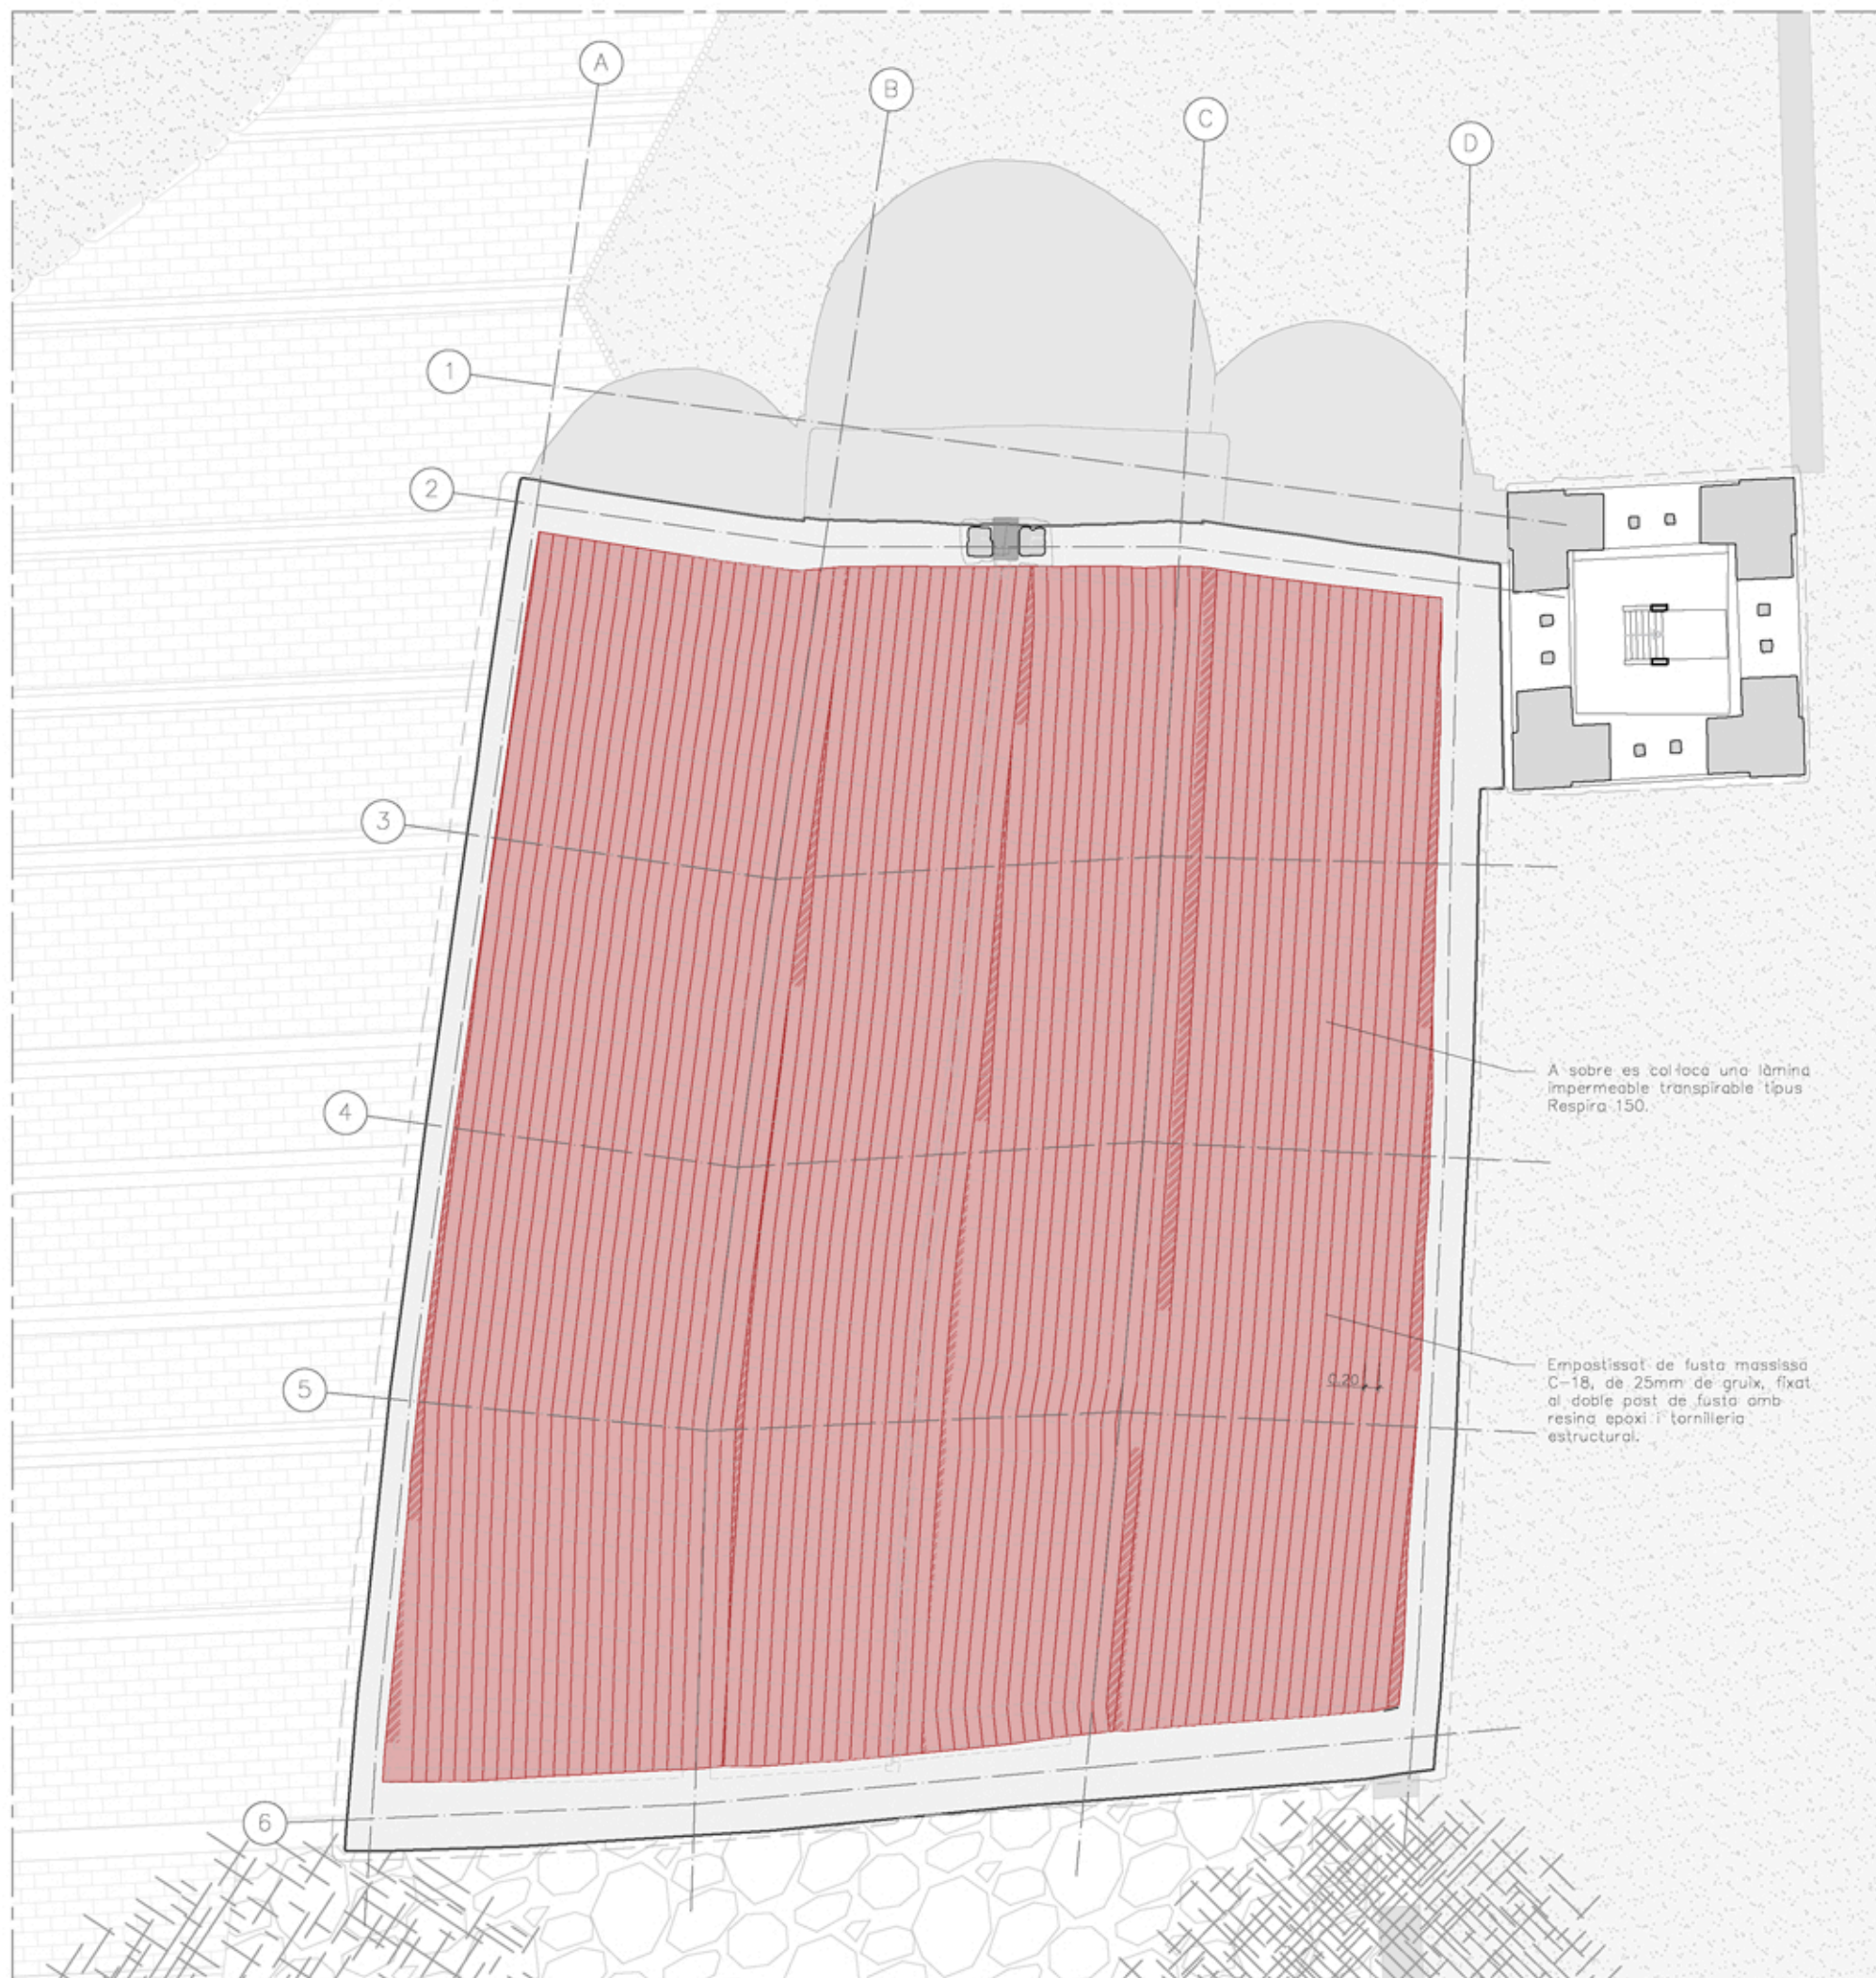
#### DESCRIPCIÓ NOU EMPOSTISSAT

Una vegada implantada la nova resolució de coberta i havent realitzat la col·locació i fixació de la làmina impermeable, el segellat de les juntes i la creació dels pendents es procedirà a clavar sobre el nou enlilat amb fixacions inoxidables, un empostissat de fusta tractada a l'autoclau, de 25mm de gruix, per a suport de les lloses de pissarra.

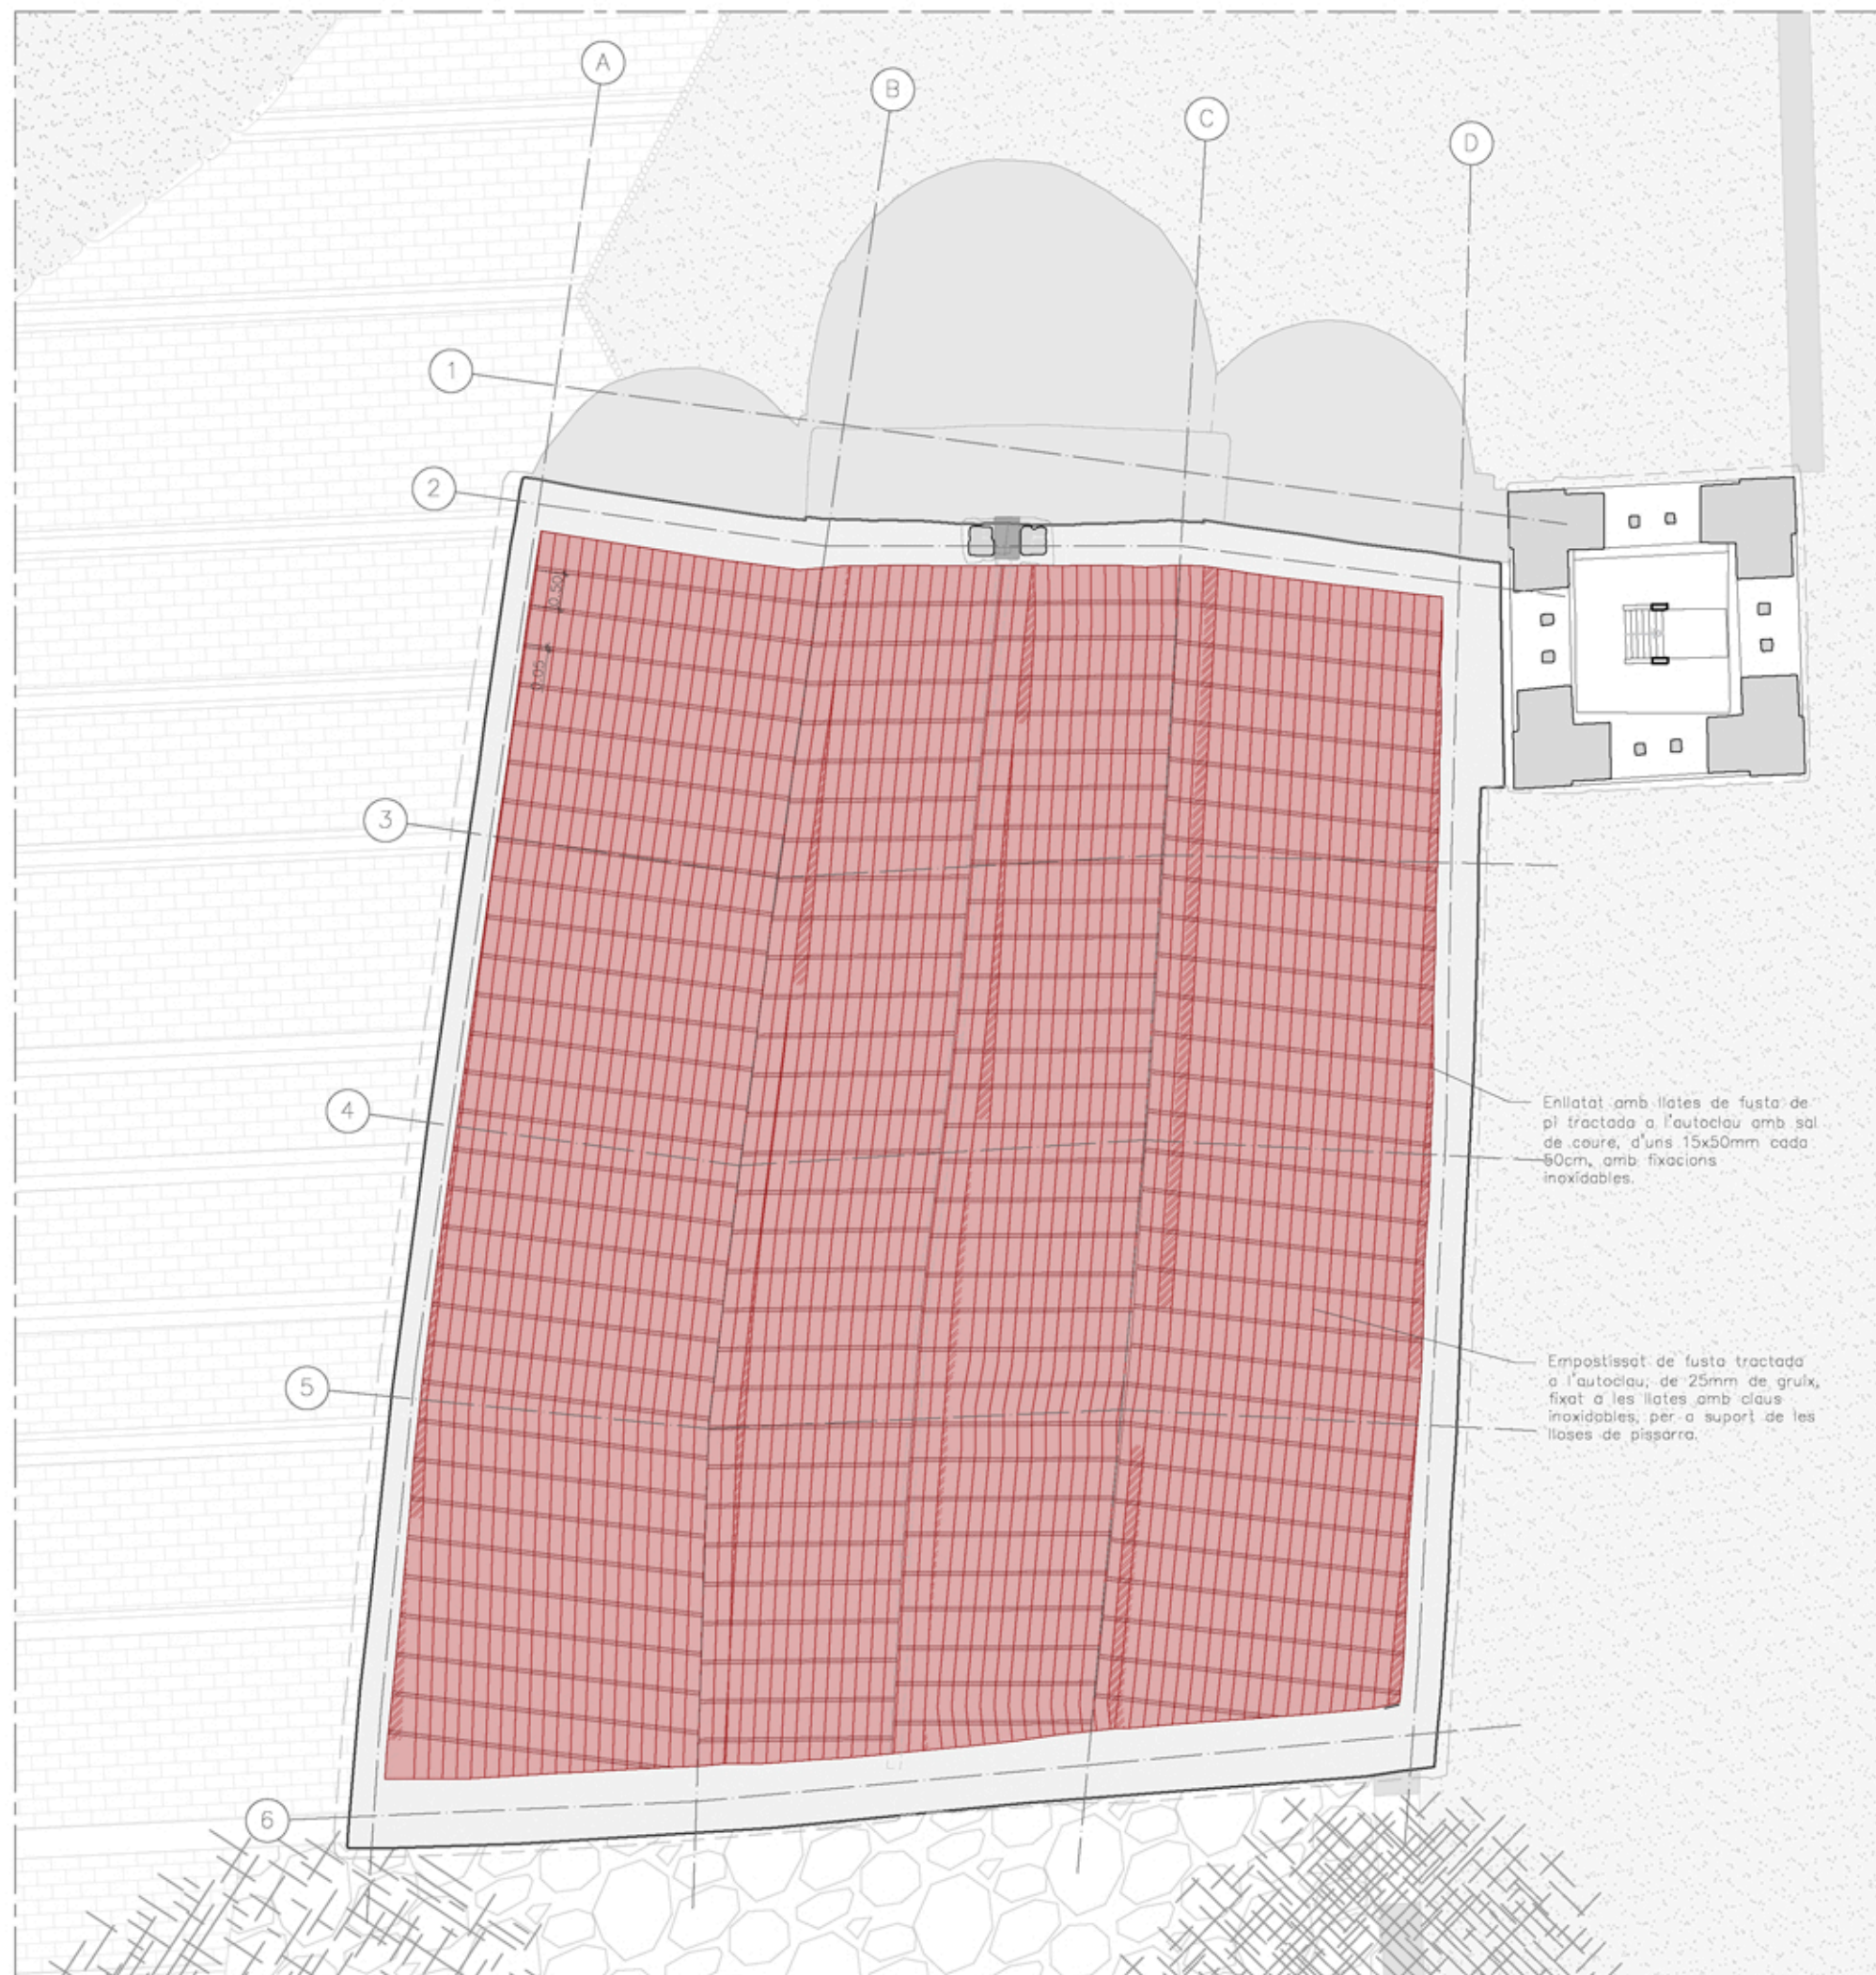
#### DESCRIPCIÓ NOU EMPOSTISSAT

Una vegada implantada la nova resolució de coberta i havent realitzat la col·locació i fixació de la làmina impermeable, el segellat de les juntes i la creació dels pendents es procedirà a clavar sobre el nou enllatat amb fixacions inoxidable, un empostissat de fusta tractada a l'autoclau, de 25mm de gruix, per a suport de les lloses de pissarra.

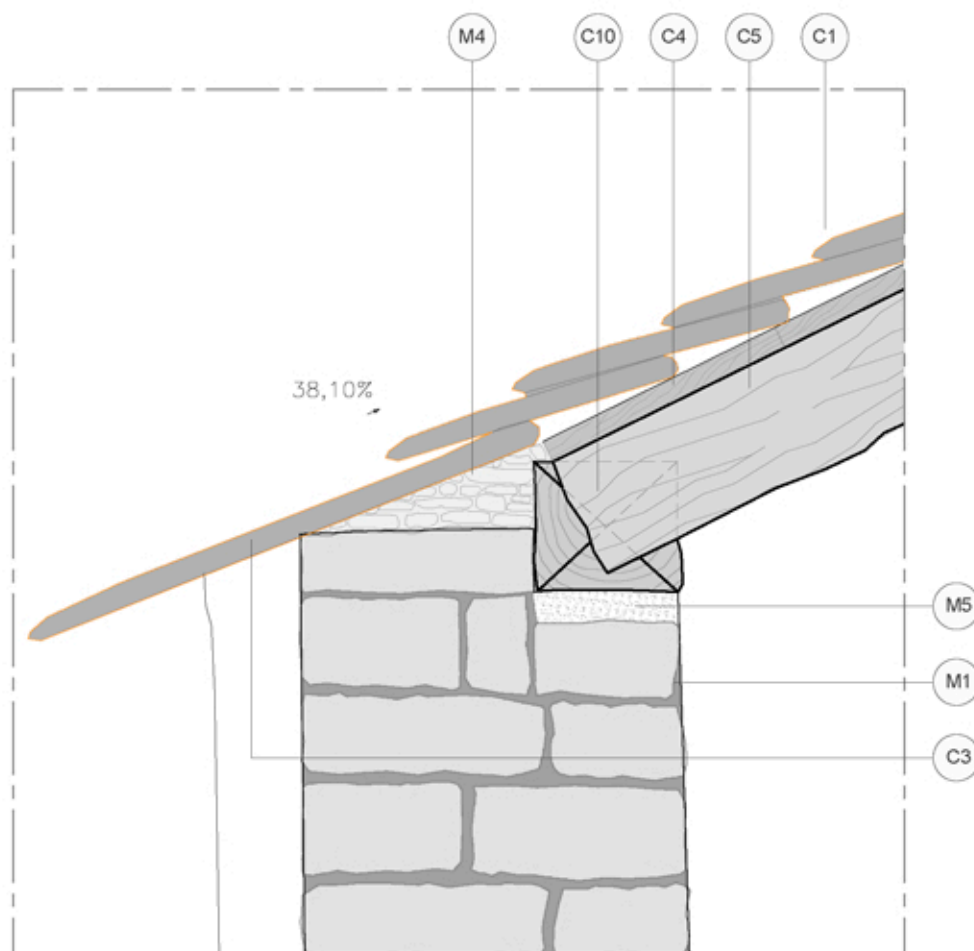
ESTAT ACTUAL\_DETALL A\_RESOLUCIÓ RÀFEC\_SECCIÓ TRANSVERSAL

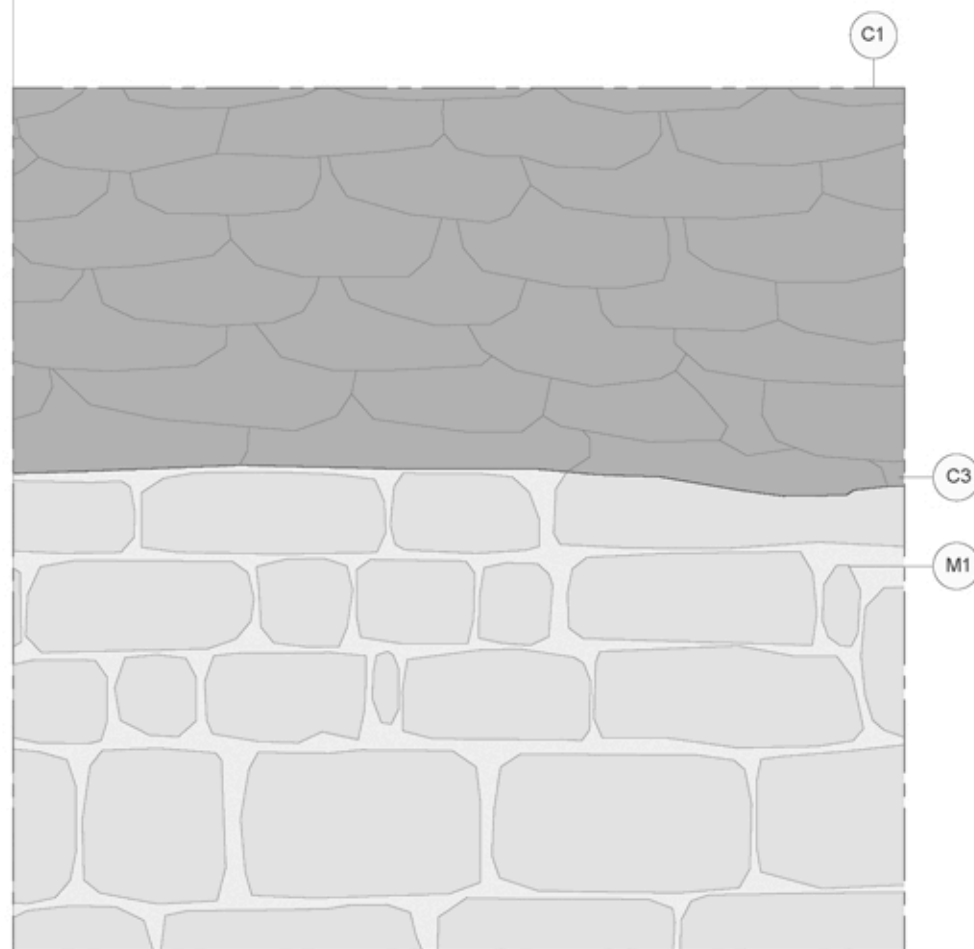
ESTAT ACTUAL=INTERVENCIÓ\_DETALL A\_RESOLUCIÓ RÀFEC\_ALÇAT

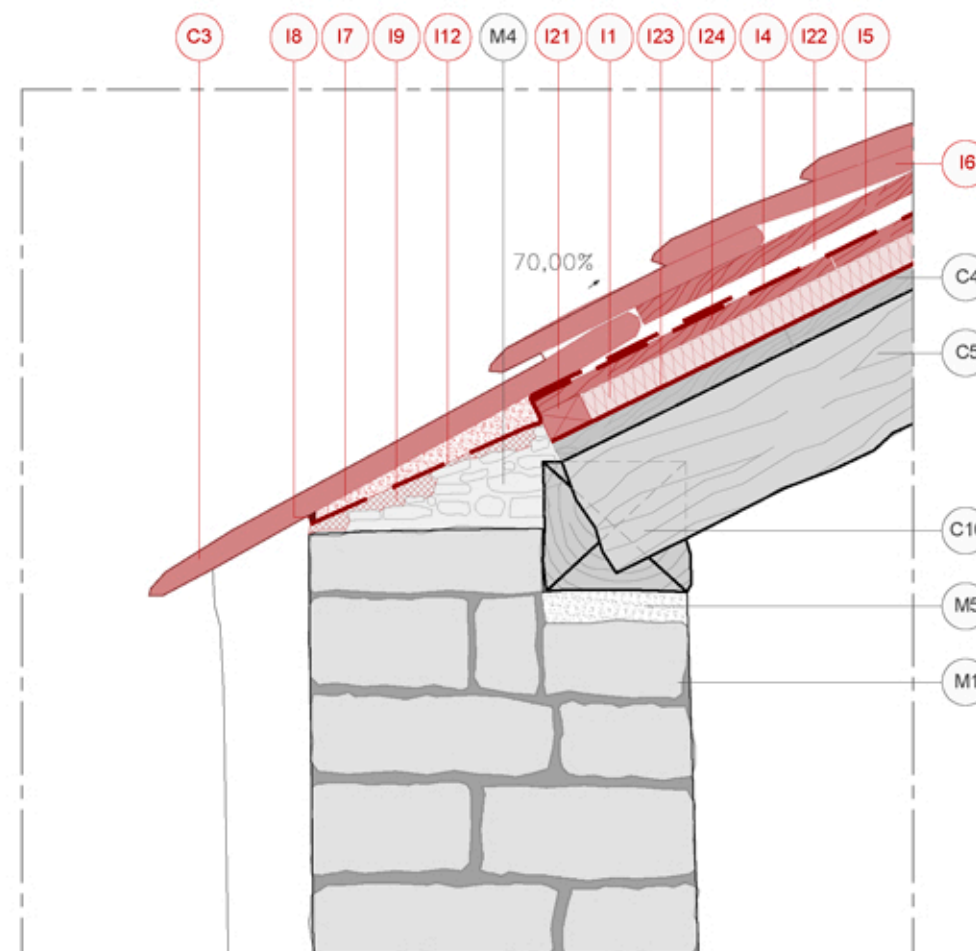
INTERVENCIÓ\_DETALL A\_RESOLUCIÓ RÀFEC\_SECCIÓ TRANSVERSAL

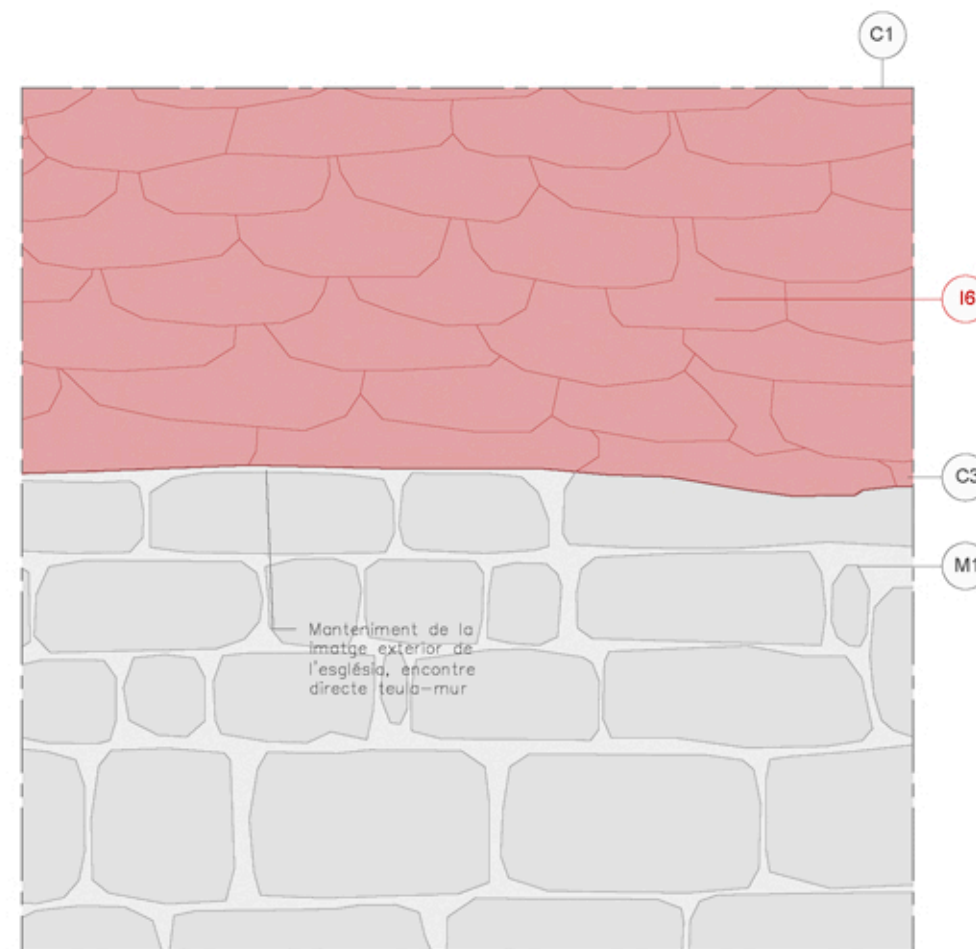
ESTAT ACTUAL=INTERVENCIÓ\_DETALL A\_RESOLUCIÓ RÀFEC\_ALÇAT

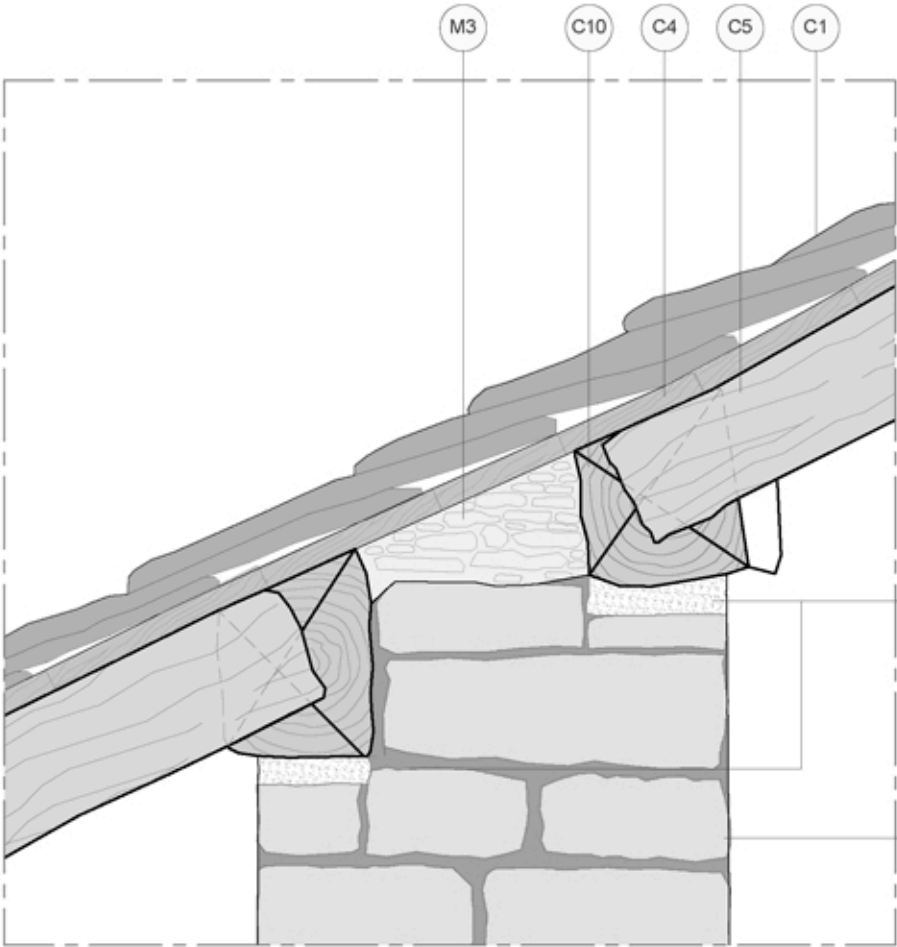
ESTAT ACTUAL\_DETALL G\_ENCONTRE MUR INTERIOR\_SECCIÓ TRANSVERSAL

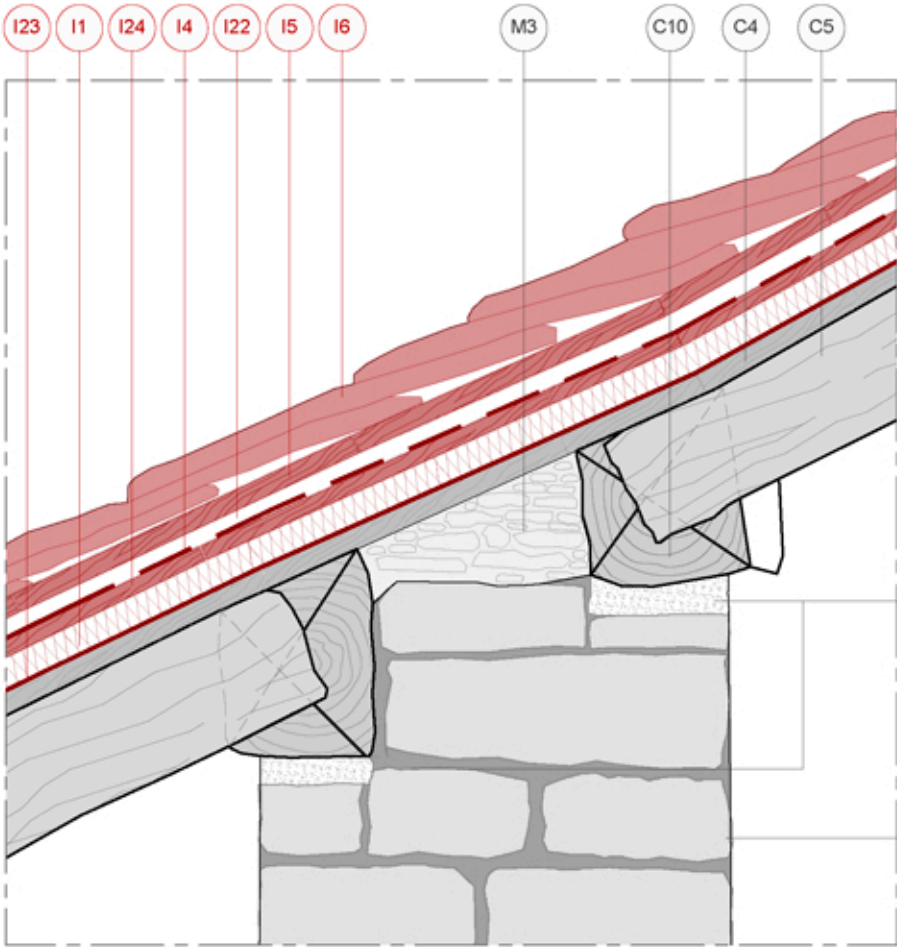
INTERVENCIÓ\_DETALL G\_ENCONTRE MUR INTERIOR\_SECCIÓ TRANSVERSAL

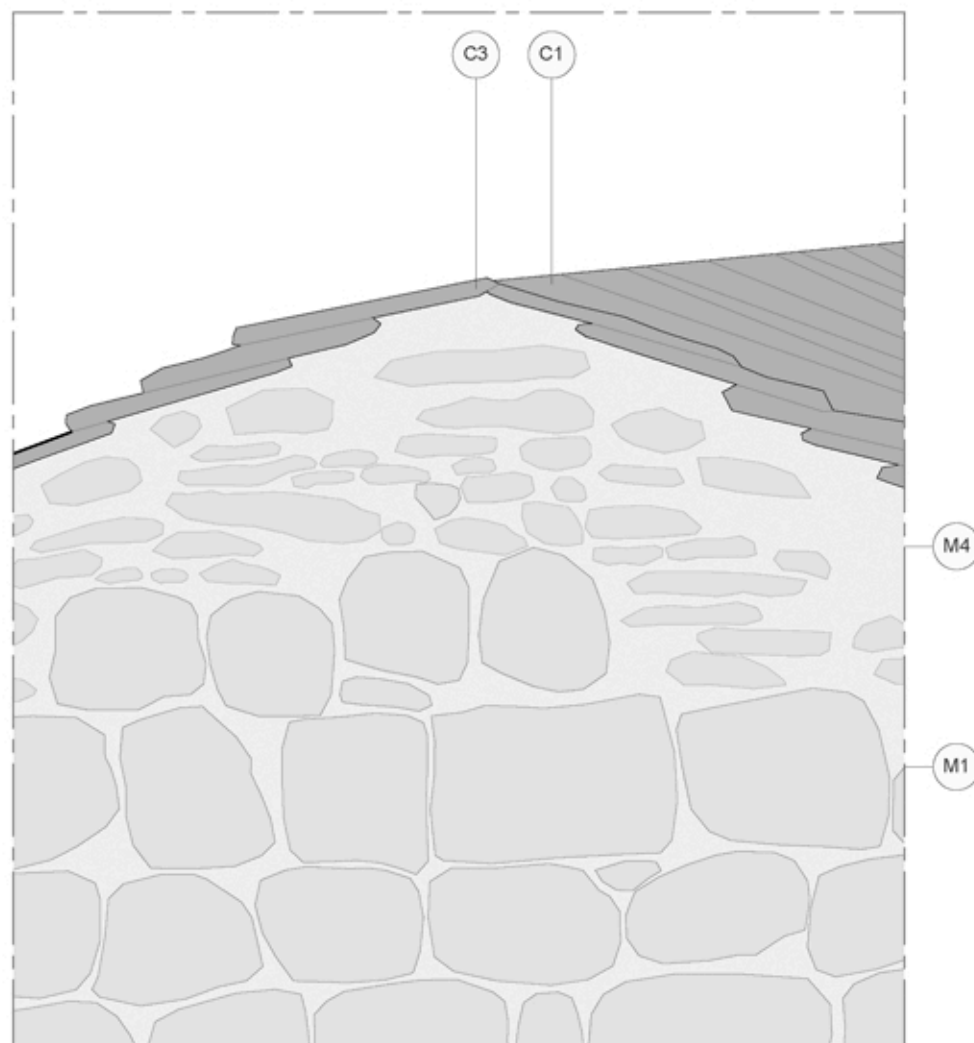
ESTAT ACTUAL\_DETALL C\_RESOLUCIÓ LÍMIT FAÇANA\_ALÇAT

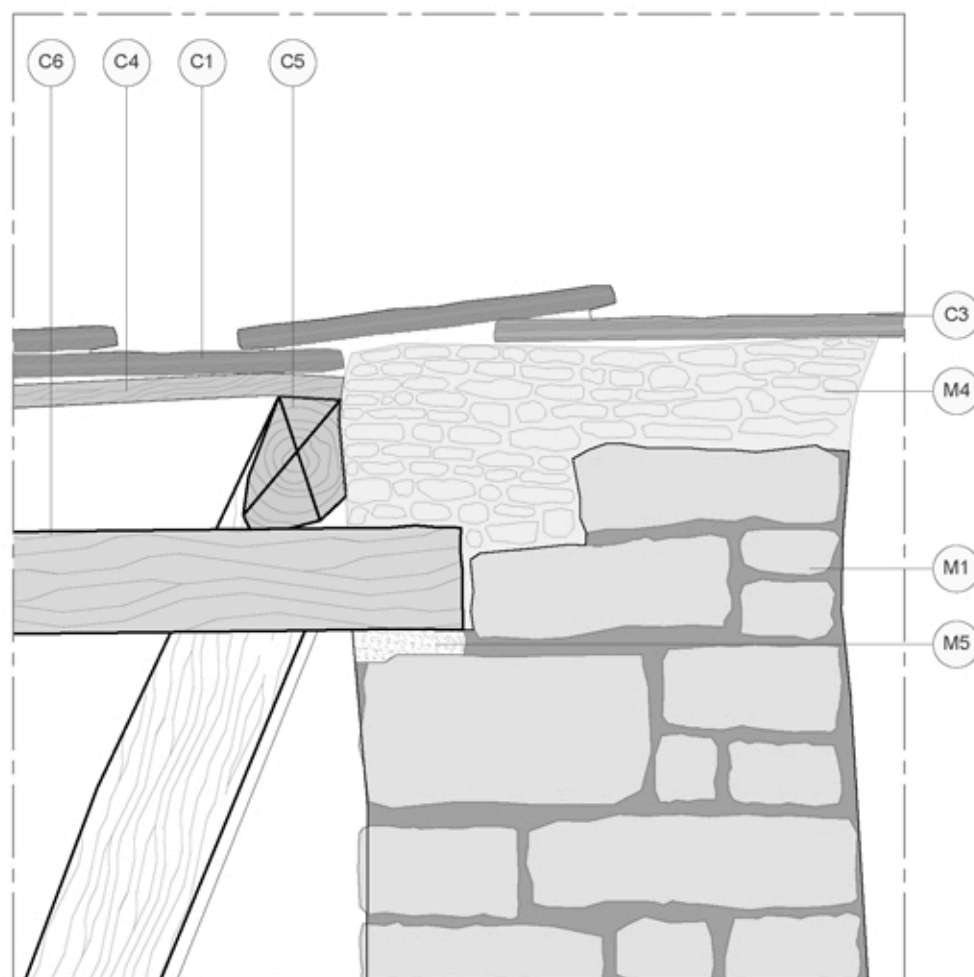
ESTAT ACTUAL\_DETALL C\_RESOLUCIÓ LÍMIT FAÇANA\_SECCIÓ LONGITUDINAL

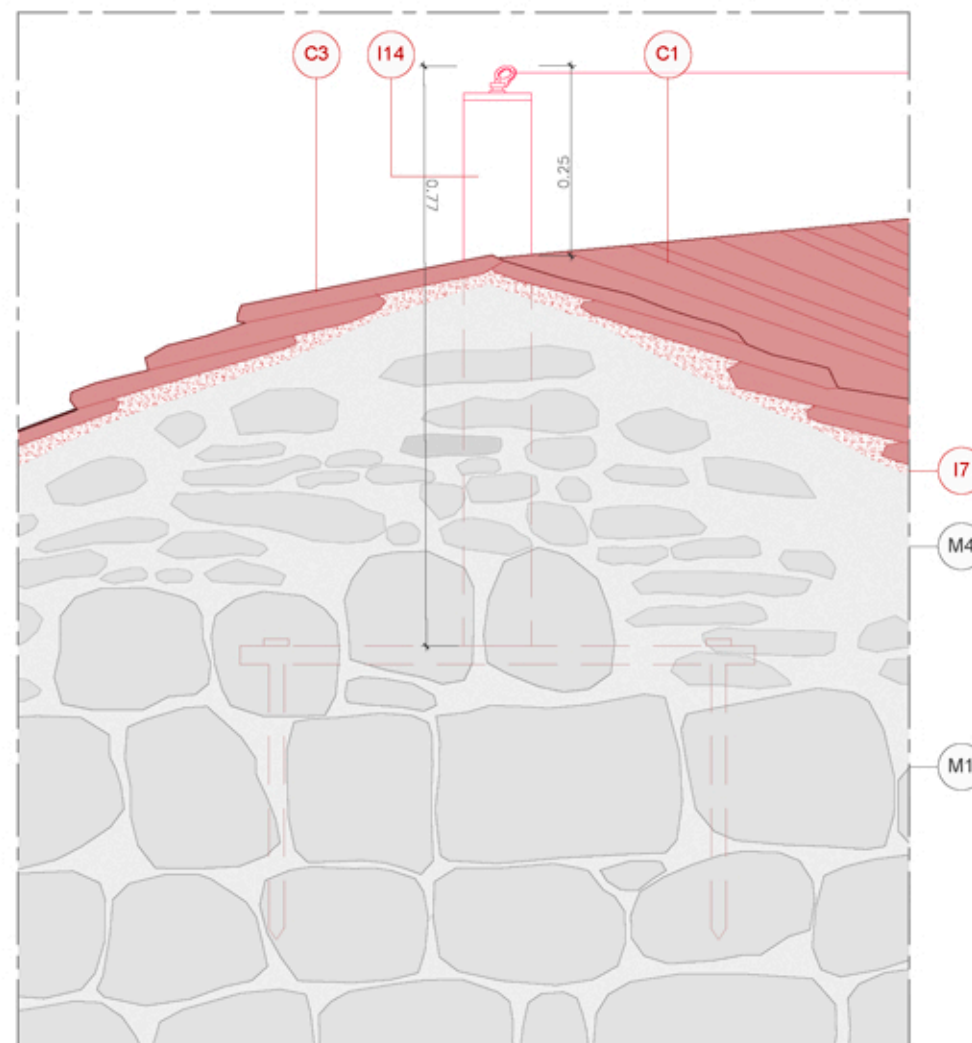
INTERVENCIÓ\_DETALL C\_RESOLUCIÓ LÍMIT FAÇANA\_ALÇAT

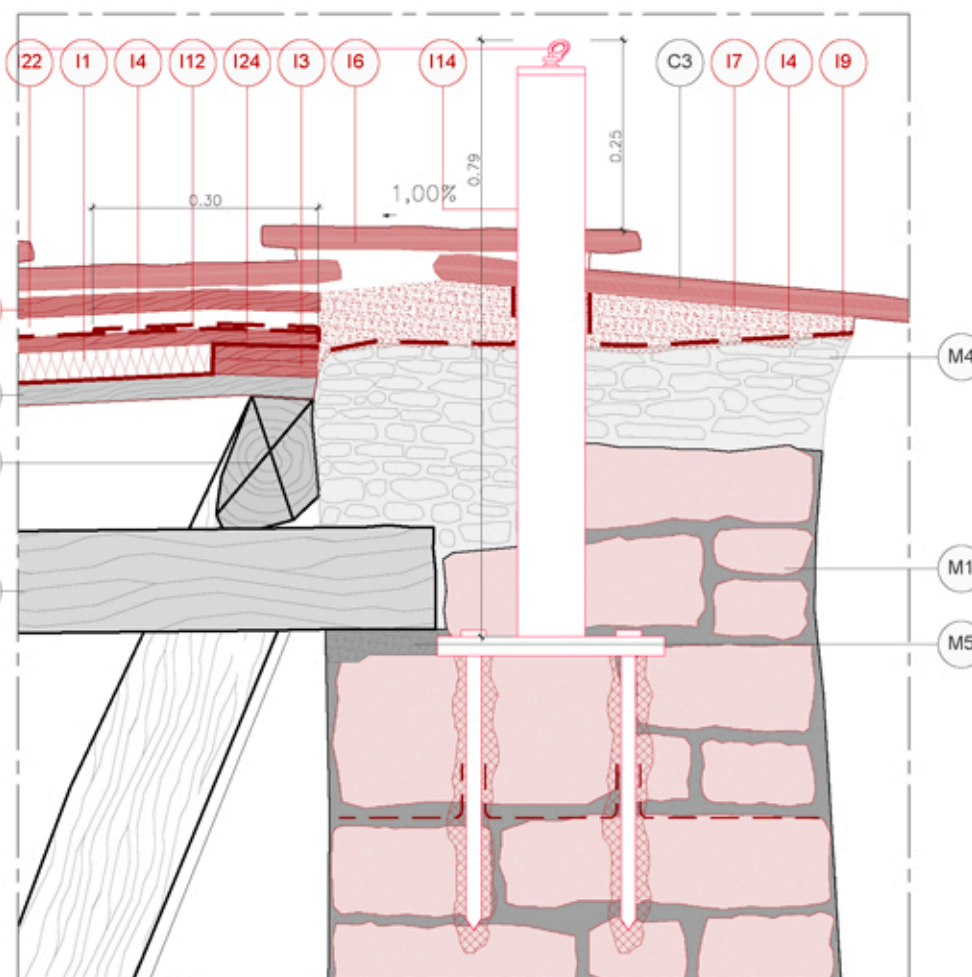
INTERVENCIÓ\_DETALL C\_RESOLUCIÓ LÍMIT FAÇANA\_SECCIÓ LONGITUDINAL

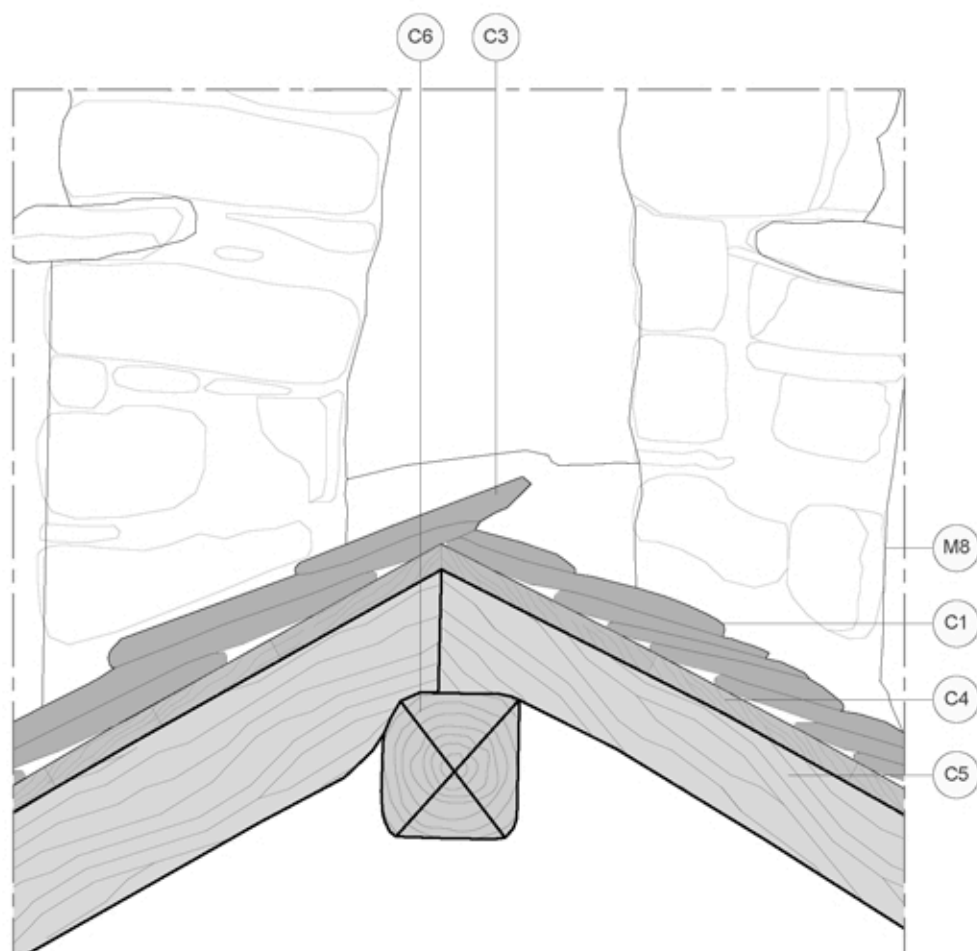
ESTAT ACTUAL\_DETALL D\_RESOLUCIÓ CARENA\_SECCIÓ TRANSVERSAL

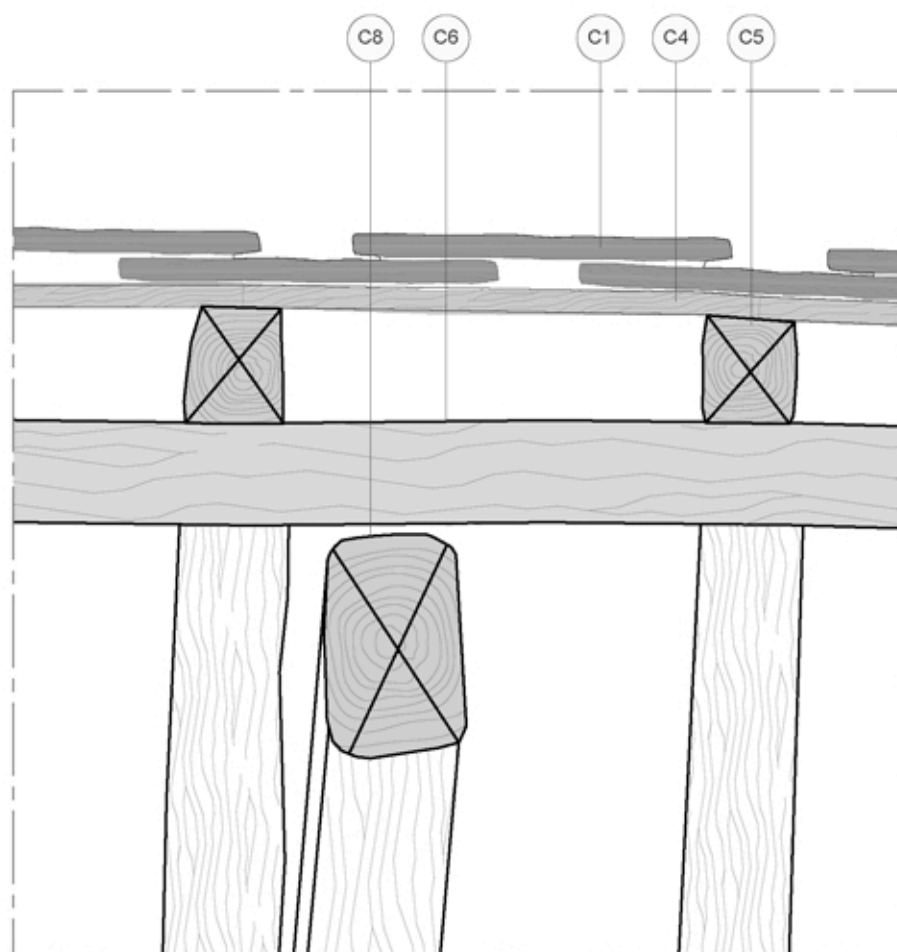
ESTAT ACTUAL\_DETALL D\_RESOLUCIÓ CARENA\_SECCIÓ LONGITUDINAL
