Projecte Bàsic i d'Execució i Estudi de Seguretat i Salut de  
**CONSERVACIÓ DE COBERTA DE SANT CLIMENT DE**  
**TAÜLL** municipi de la Vall de Boí

Secció de Restauració  
del Servei de Patrimoni Arquitectònic

Barcelona, maig de 2026

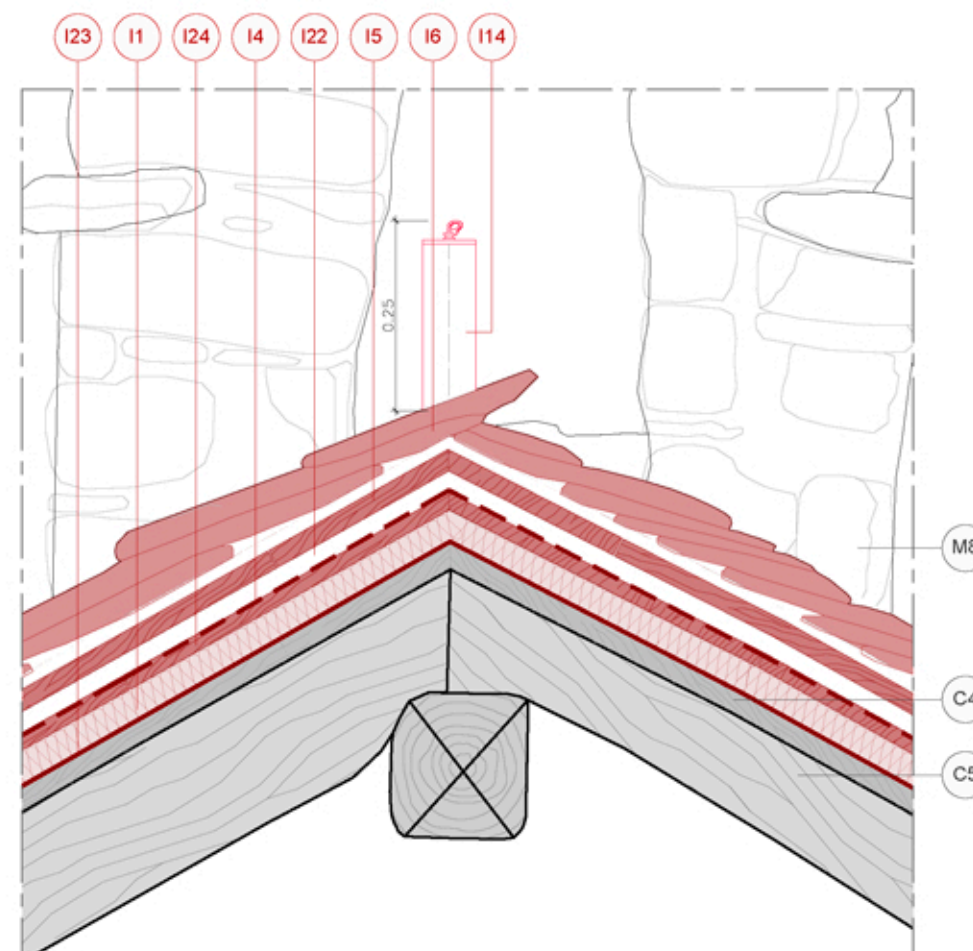
INTERVENCIÓ\_DETALL D\_RESOLUCIÓ CARENA\_SECCIÓ TRANSVERSAL

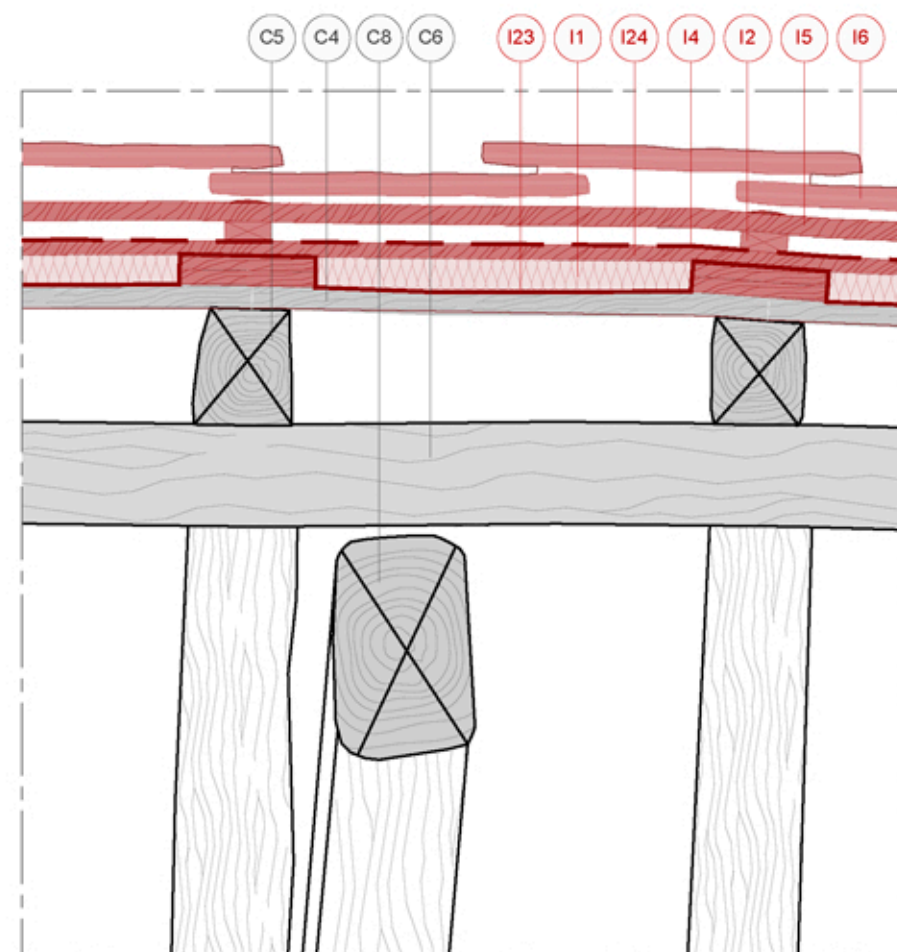
INTERVENCIÓ\_DETALL D\_RESOLUCIÓ CARENA\_SECCIÓ LONGITUDINAL

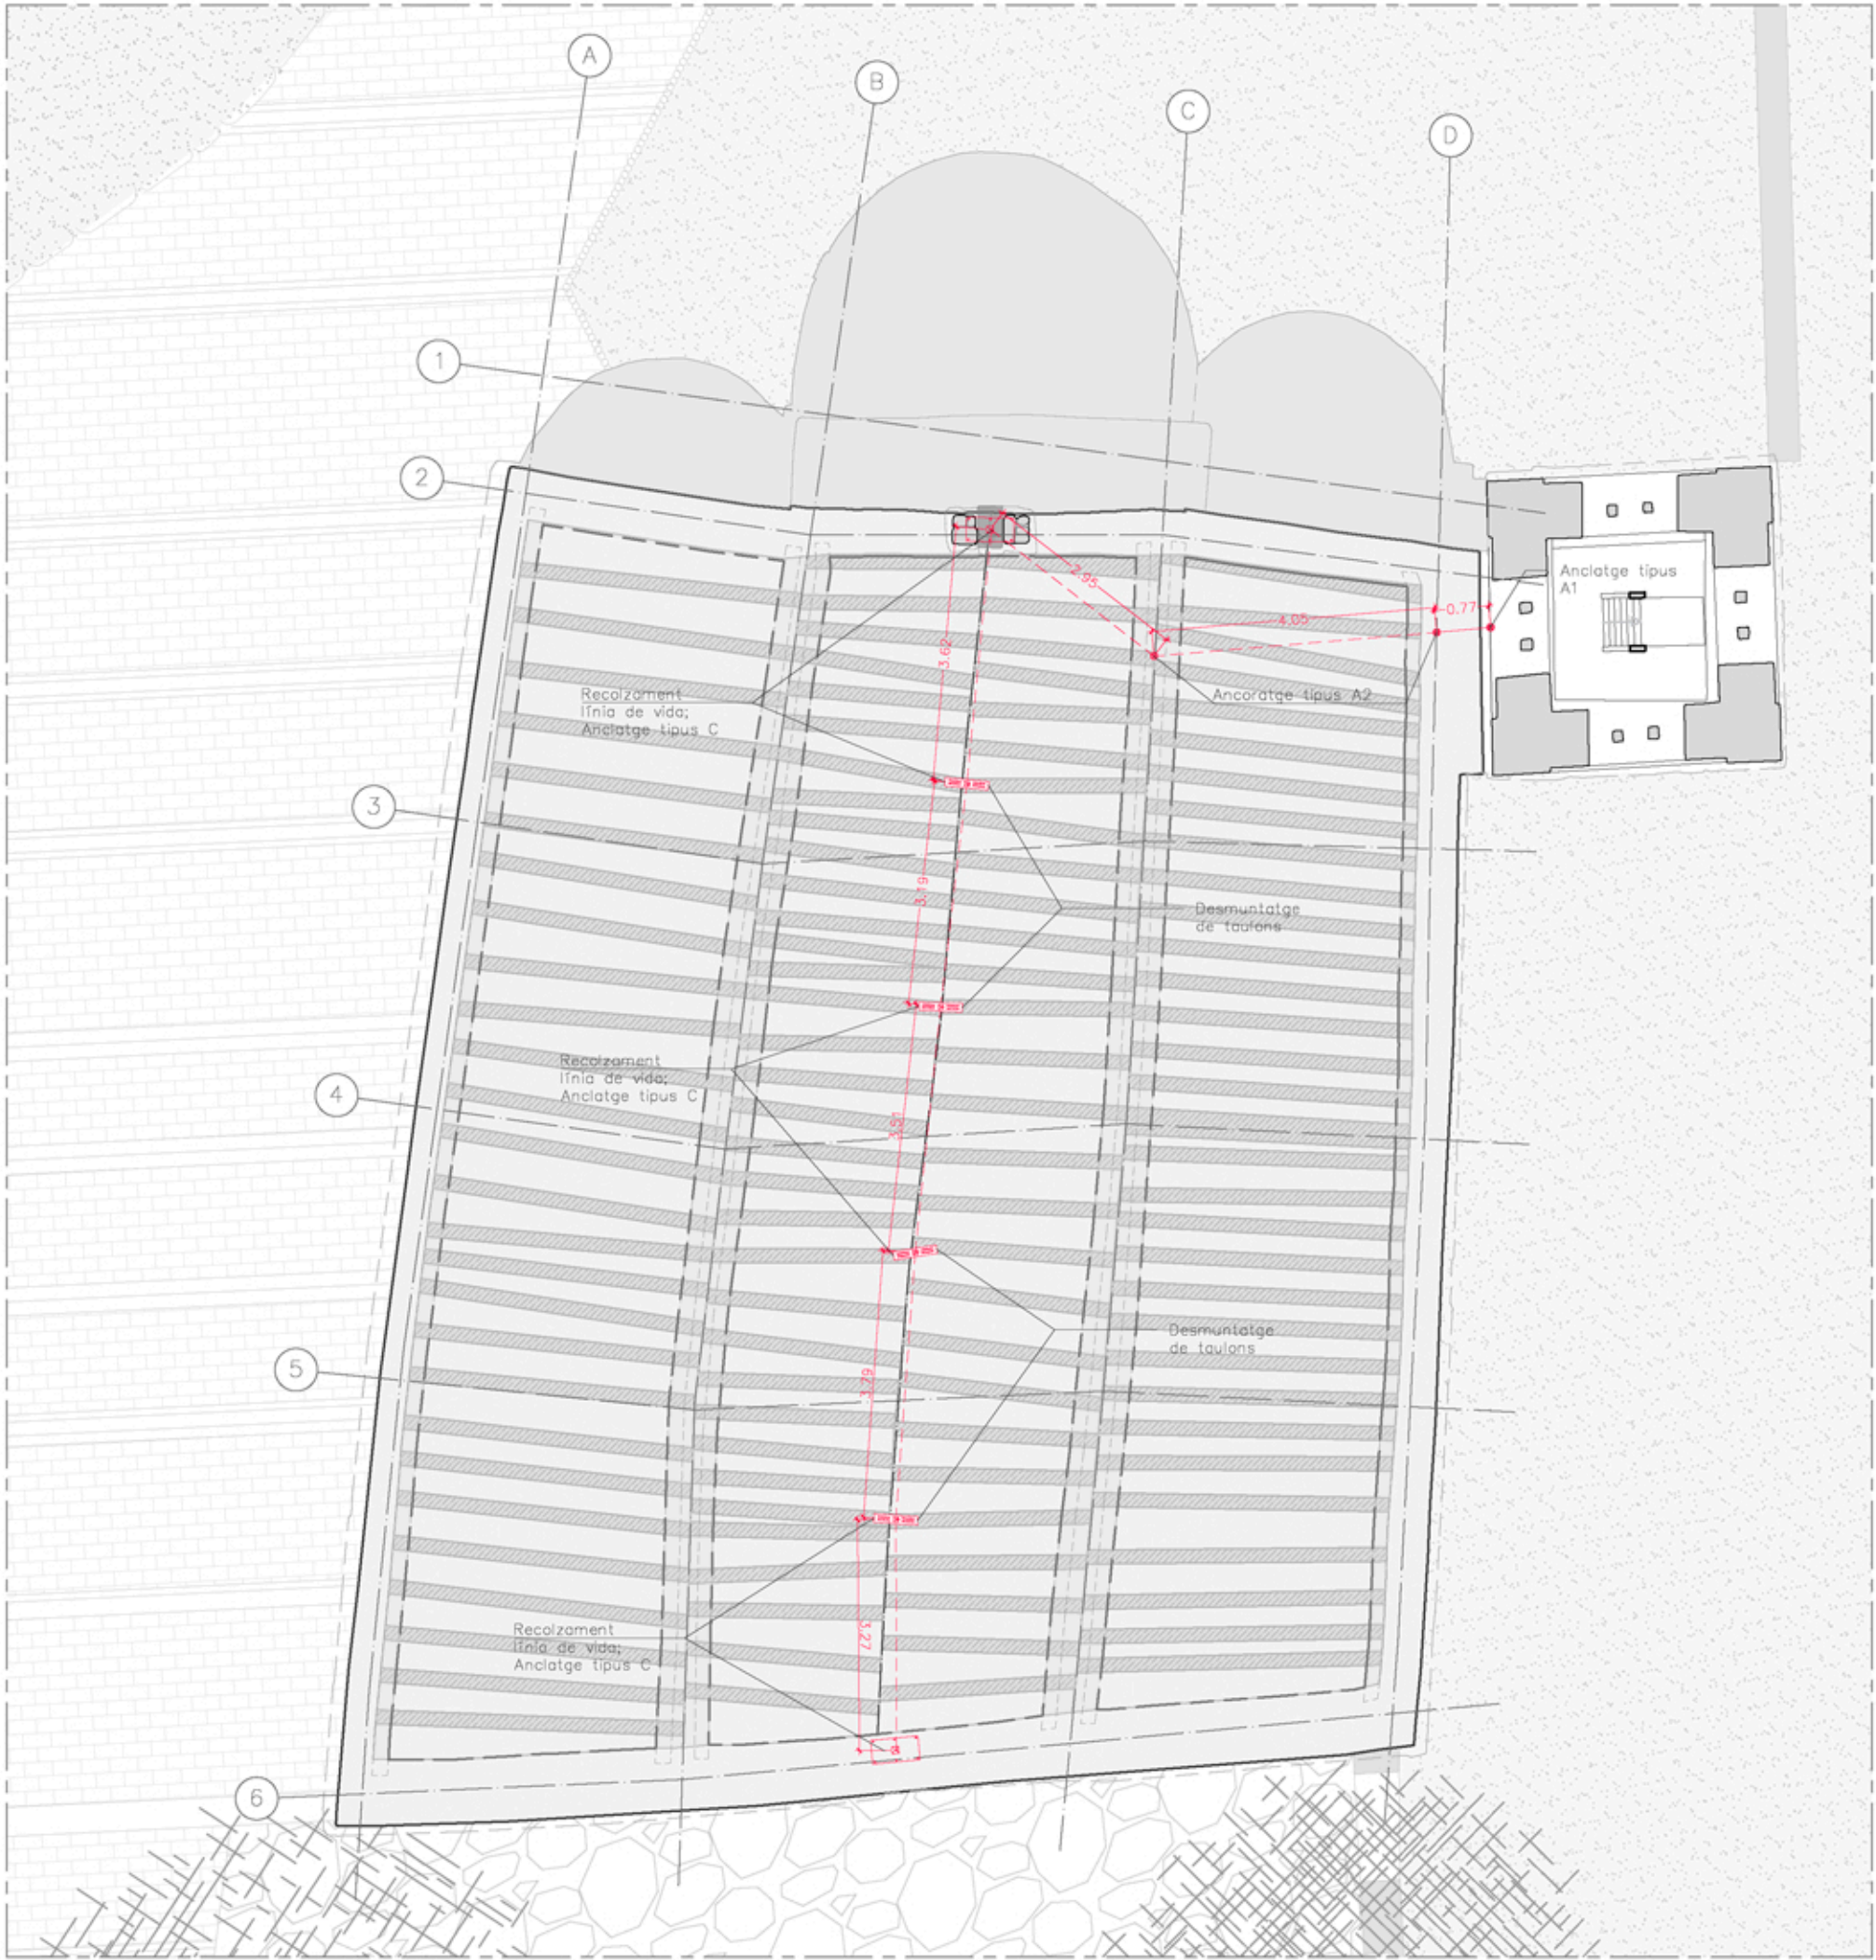
Els ancoratges s'han de col·locar amb una llum màxima entre ells de 10 metres.

Es comprovarà l'estat i les necessitats de reforç i substitució de l'empostissat actual.

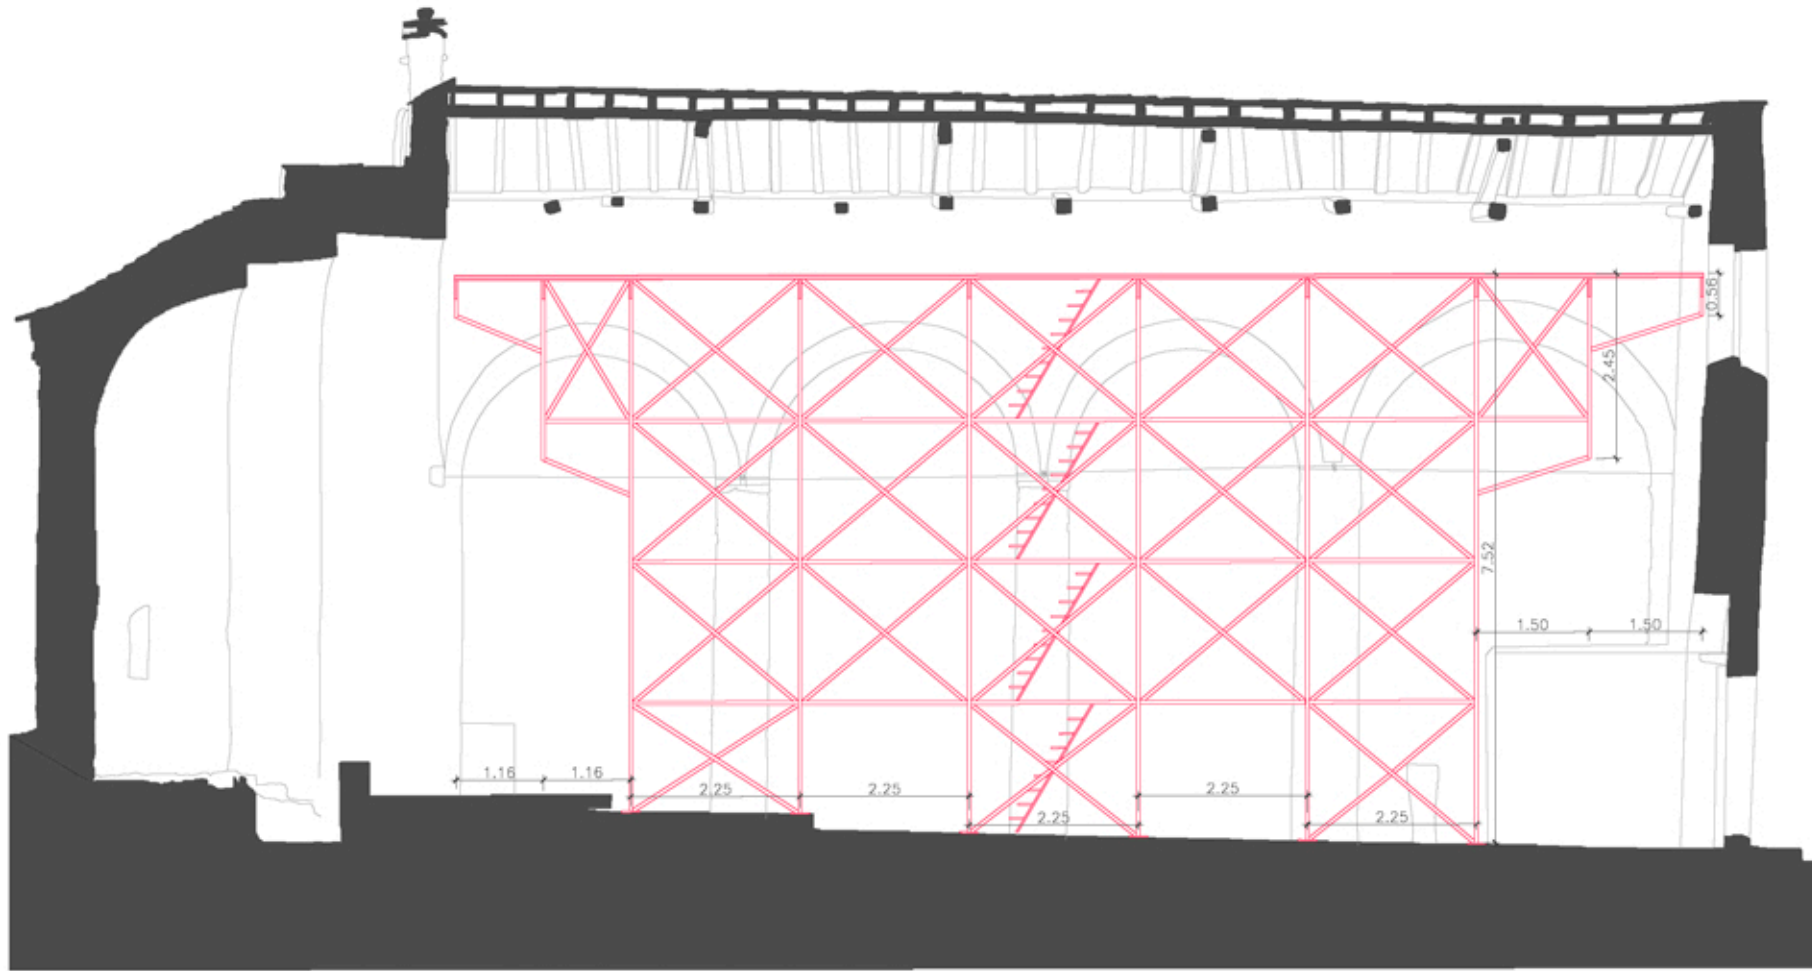
SECCIÓ LONGITUDINAL INTERVENCIÓ NAU\_B-B'

DIMENSIONS I CRITERIS CONSTRUCTIUS DE BASTIDA

Segons la normativa europea UNE-EN 12811-1, la distància màxima entre els pilars d'una bastida se situa habitualment entre 2,00 m i 2,50 m, sent 2,25 m la separació recomanada. Només en casos excepcionals es permet una llum màxima de fins a 3,00 m. Els voladissos de bastida poden tenir una longitud compresa entre 1,00 m i 3,00 m. Pel que fa als taulers horitzontals de treball, el seu gruix és d'entre 40 i 60 mm si són metàl·lics, i d'entre 40 i 50 mm si són de fusta. Cal tenir en compte que totes aquestes dimensions poden variar en funció del fabricant. Finalment, els pilars de la bastida tenen un diàmetre estàndard de 48,3 mm.

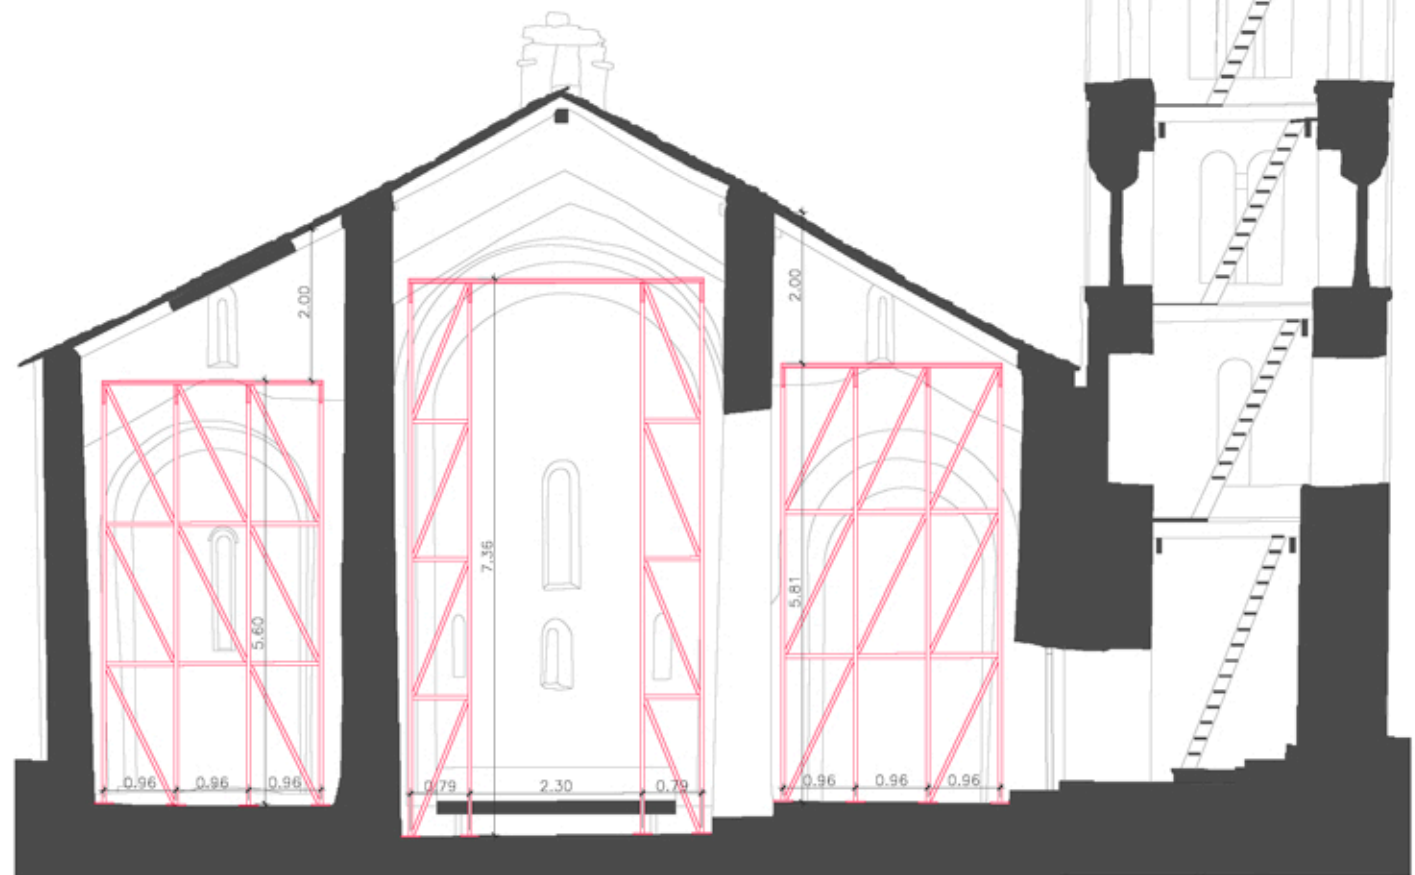
SECCIÓ TRANSVERSAL INTERVENCIÓ NAU\_A-A'

Per tal de mantenir la visitabilitat del conjunt, es proposa la col·locació d'un pont de 2,50m a davant de l'entrada i una xarxa anti caiguda com a reforç i protecció de pas pels visitants.

Es preveu també la col·locació d'una xarxa de protecció anti caiguda a l'interior de la nau en els moments que sigui necessària la substitució de taulons de l'empostissat que estiguin en mal estat o la fixació de la nova línia de vida.

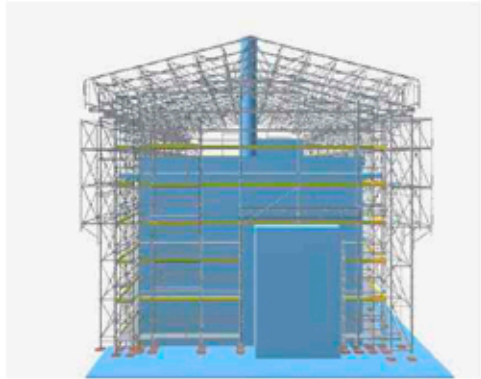
Exemple disseny de bastida i coberta provisional

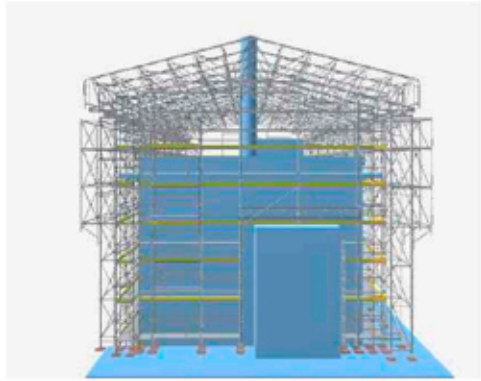
Exemple disseny de bastida i coberta provisional

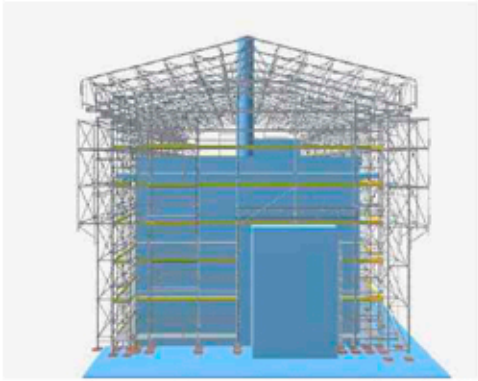
Exemple disseny de bastida i coberta provisional
