## PROJECTE BÀSIC I D'EXECUCIÓ

### REHABILITACIÓ INTERIOR DE L'ESGLÉSIA VELLA DE SANT VICENÇ, LLUERNARI CENTRAL, ENLLUMENAT I REHABILITACIÓ DEL CAMPANAR 2a FASE

| PROPIETAT: | AJUNTAMENT CASTELLOLÍ (ANOIA) |
| SITUACIÓ: | ESGLÉSIA VELLA SANT VICENÇ |

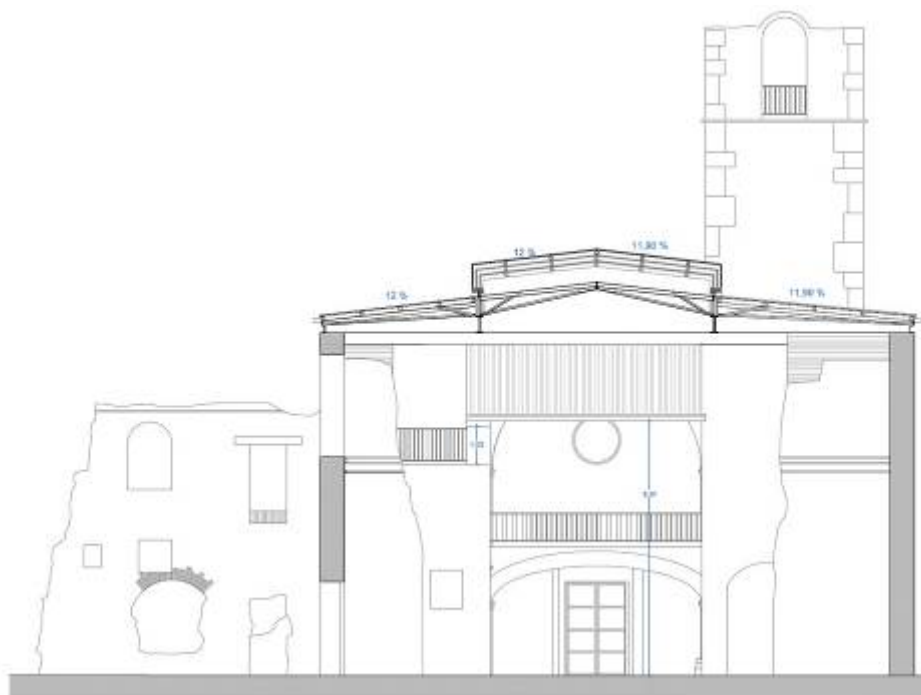
Col·locació d'estructura metàl·lica corredera motoritzada, amb biguetes transversals per a la unió dels vidres i guies inferiors correderes amb remats i motor inclosos.

Als extrems nord i sud de l' edifici, i per tal de formalitzar el tancament de la coberta a dues vessants amb els paraments verticals existents, es proposa la col·locació d' un tancament de xapa tipus deploye, fixada amb estructura metàl·lica amb suports perimetralment metàl·lics.

10. Acabar el cobriment de la nau central de l' església, amb la col·locació d' un lluernari mòbil motoritzat, format per estructura metàl·lica de color a definir per la D.F, i vidres laminats templet exterior de 10 mm, cambra d'aire de 12 mm i lluna interior de 6+6 mm, baix emissiu.

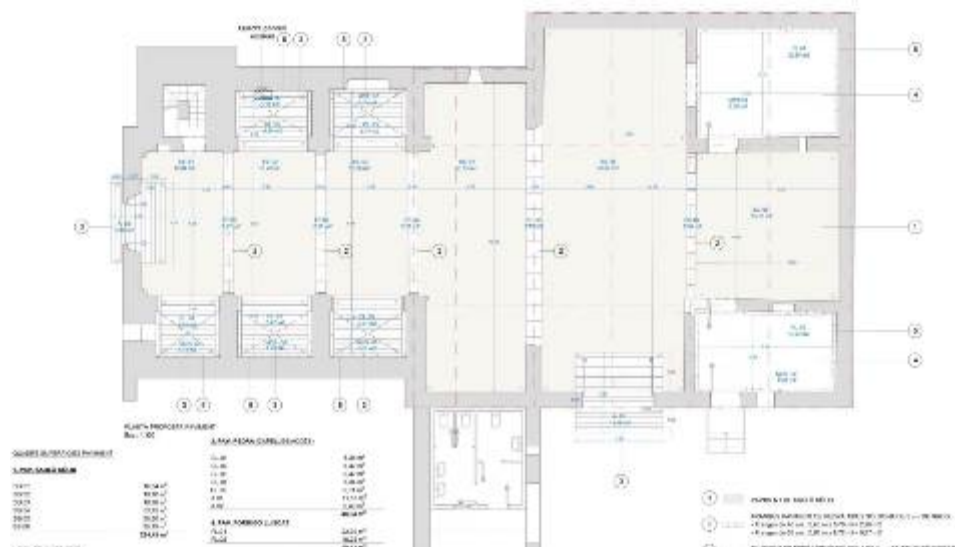
Així el paviment d'acabat està format per tres tipus d'acabat:

- Paviment amb tires de pedra tipus Solsona col·locades amb morter de ciment cola per exterior. Que seran les que ens aniran donant el ritme de la projecció de l'estructura en el terra.
- Paviment de peces col·locades amb ciment cola.  
Que serà de pedra tipus Solsona (de forma petita), els dos paviments d'accés a mode de catifa i el paviment de les capelles laterals de sauló sòlid amb restes de paviment i en consonància amb el material utilitzat per la rehabilitació dels paraments verticals.
- Paviment de de formigó lliscat amb compartiments laterals d'ús privat.
- Paviment perimetral capelles (franja) de morter de calç acabat raspallat per deixar l'àrid vist i possibilitar la transpiració de les humitats de subsòl.

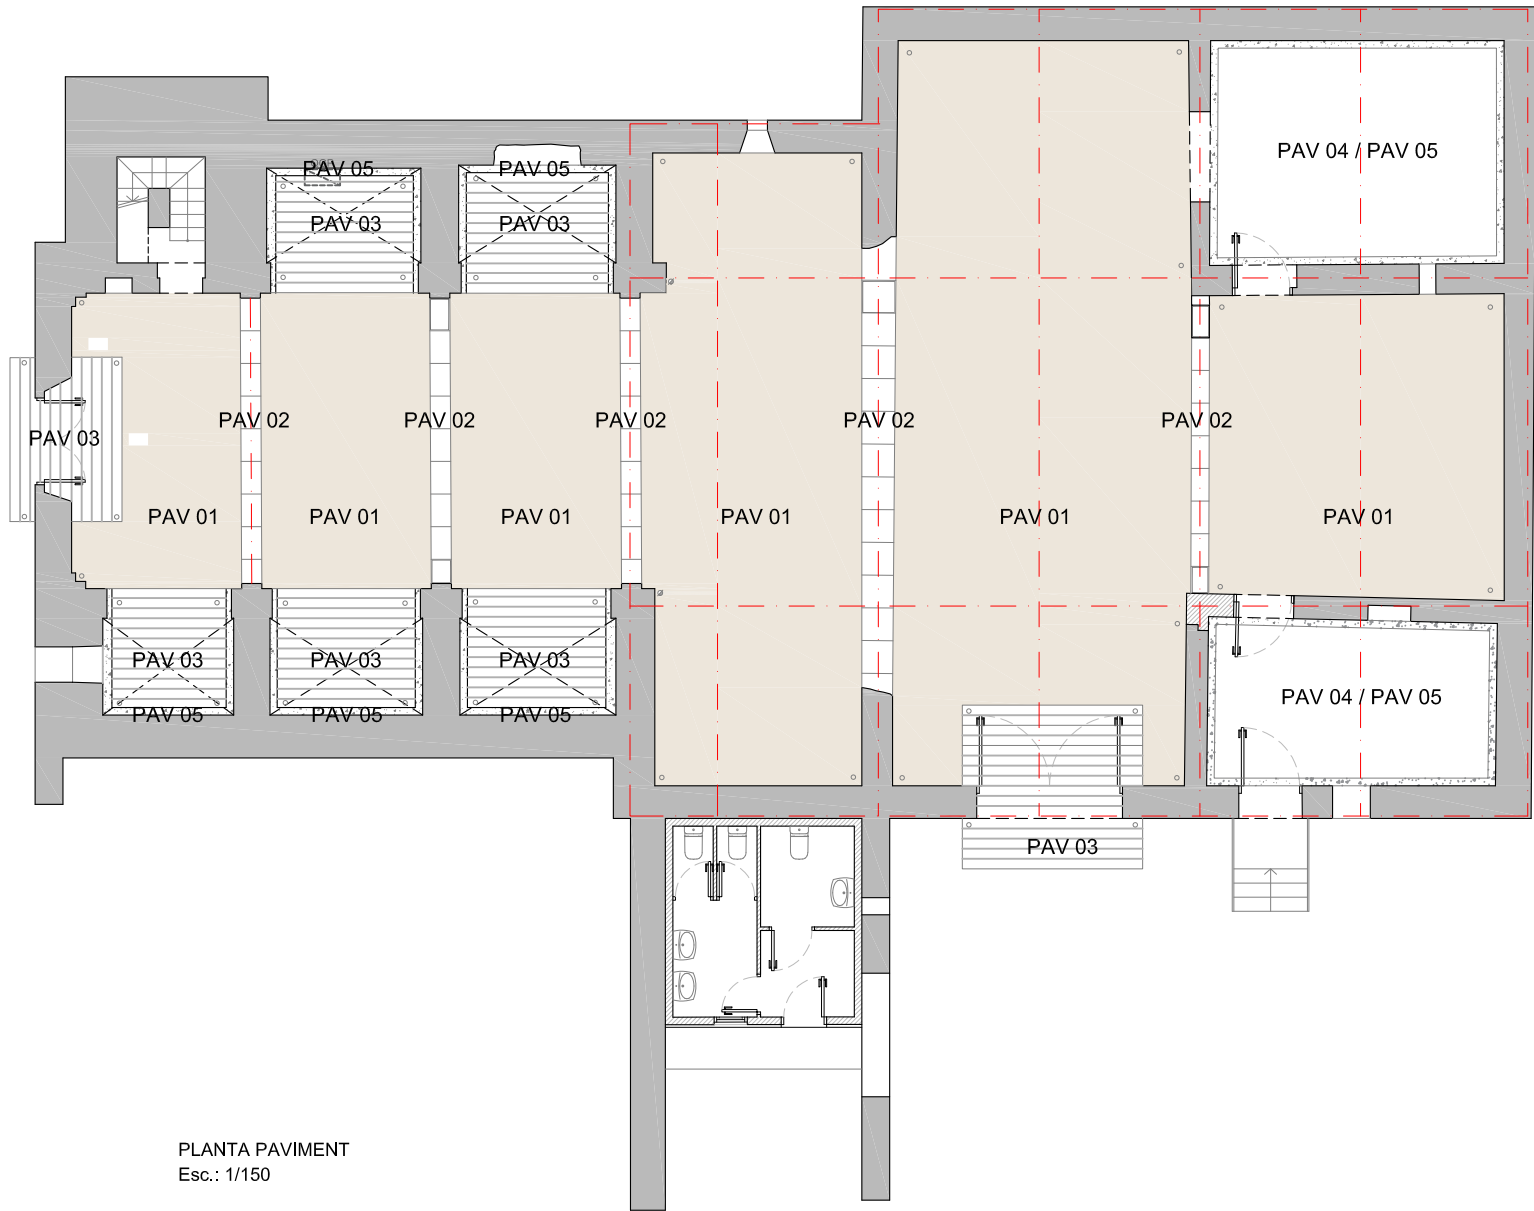
**PLÀNOL:**  
PLANTA PAVIMENT I DETALLS  
Esc.: 1/200 - 1/10

0. Làmina barrera de vapor  
1. Base formigó de 10 cm de gruix amb filtres de carboni  
2. Pedra tipus Solsona de 5 cm de gruix col·locat amb ciment cola de proporcions 40 x 60 / 60 x 60 / x llargada lliure  
3. Paviment de sauló sòlid de 15 cm  
4. Paviment de pedra tipus Solsona de 5 cm de gruix de mides 20 cm d'amplada x llargaria lliure col·locades amb morter de ciment colar  
5. Formigó lliscat interior de morter de calç lliscat remolinat  
6. Franja lateral de morter de calç amb àrid rodut de 20, i acabat raspatllat fins deixar l'àrid vist
