**ESTUDIS PREVIS** DE DEFINICIÓ  
TÈCNICA I ECONÒMICA DE  
COL·LOCACIÓ DE GESPA  
NATURAL DEL CAMP DE FUTBOL  
NOU SARDENYA, AL BARRI DEL  
CAMP D'EN GRASSOT I GRÀCIA  
NOVA, AL DISTRICTE DE  
GRÀCIA, A BARCELONA

Codi Projecte PR.2026.0119

Promotor: Ajuntament de Barcelona  
Gestor: Barcelona d'Infraestructures  
Municipals, S.A.

Autor dels estudis:  
JORDI CARRERAS GÜELL, Arquitecte

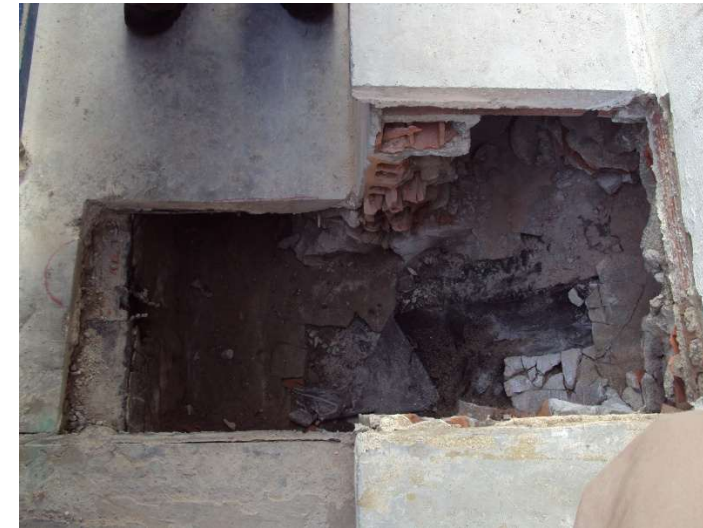
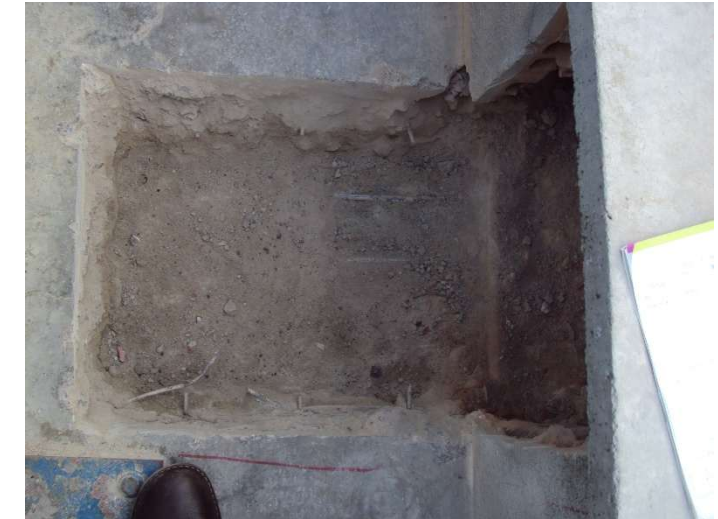
Cales de les grades

El projecte inclou imatges de les cales executades per veure el detall constructiu del perímetre de grada. També s'inclou un plànol i imatges amb la localització de les instal·lacions de sanejament i les goteres de l'aparcament.

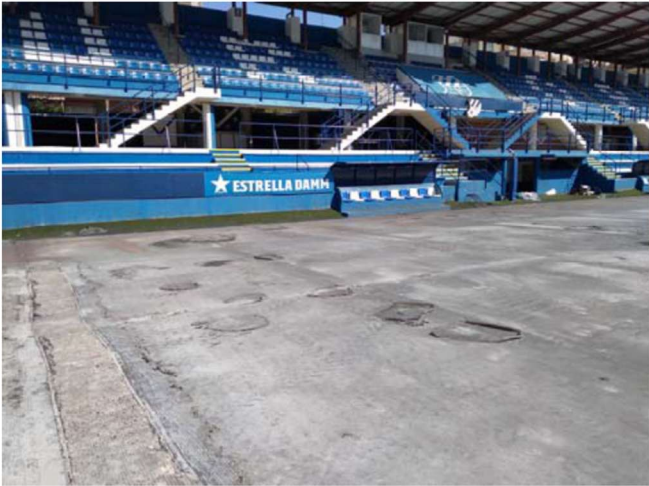
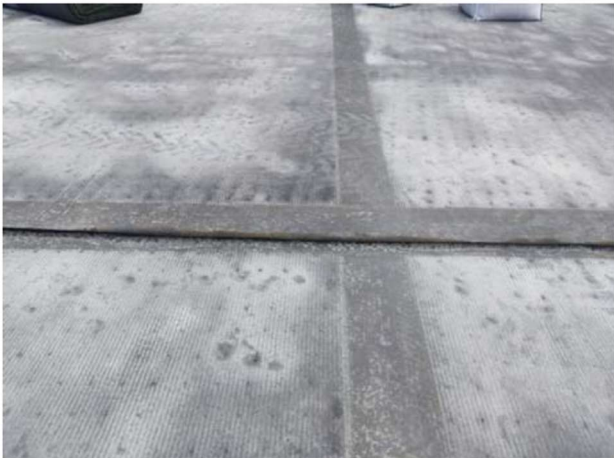
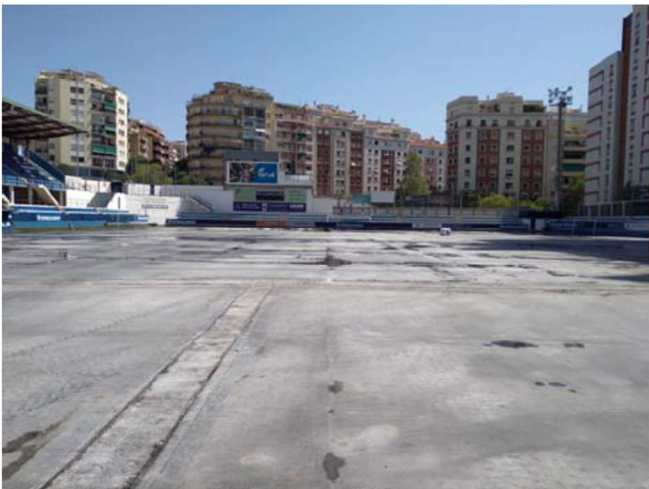
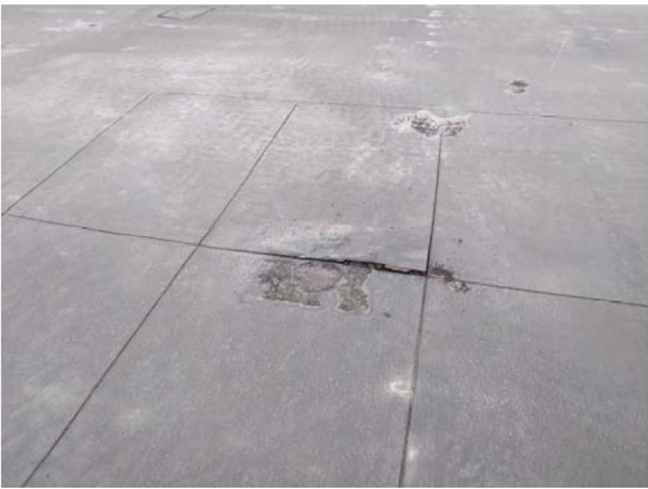
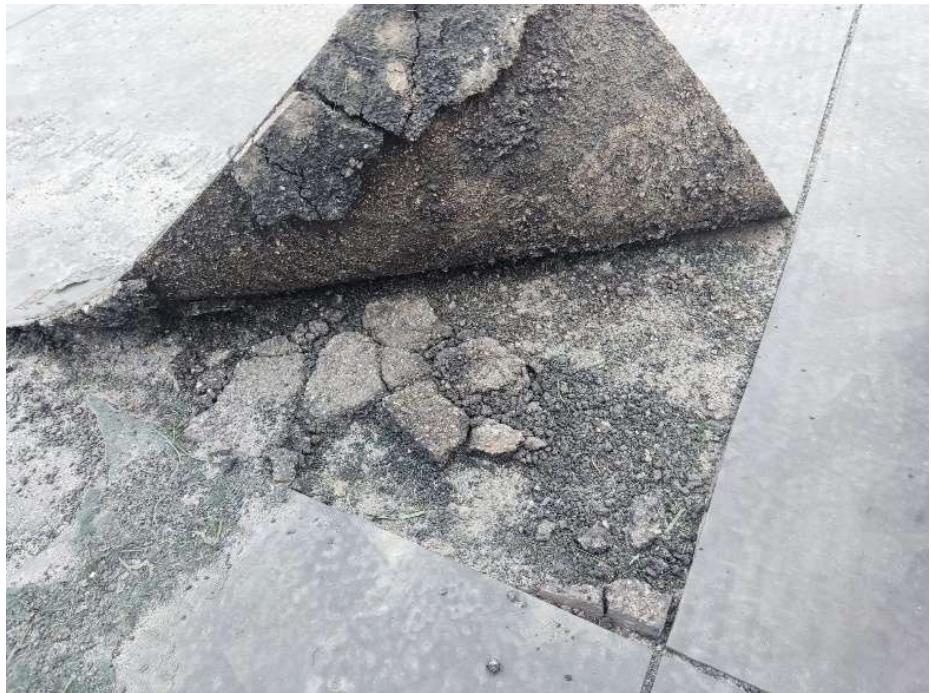
A les imatges que acompanyen l'acta es veu que la impermeabilització no té continuïtat, està despresada i danyada en moltes zones.

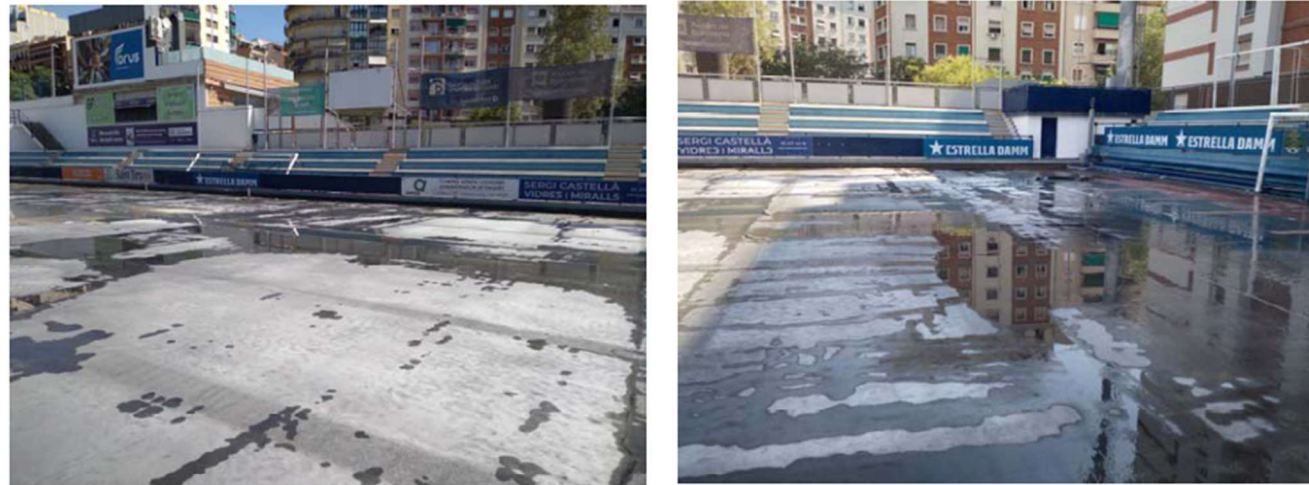
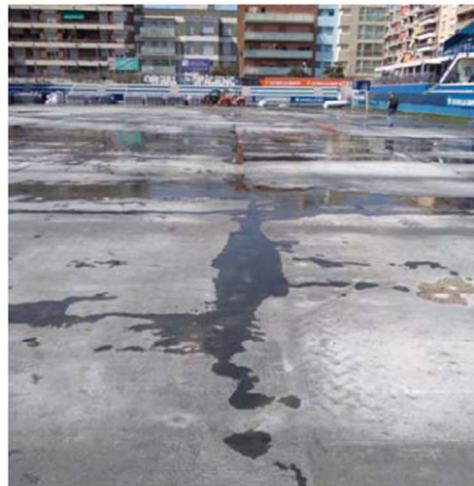
- **Gol Nord**

Ala mateixa acta s'adjunten imatges amb els punts on s'acumulava aigua.

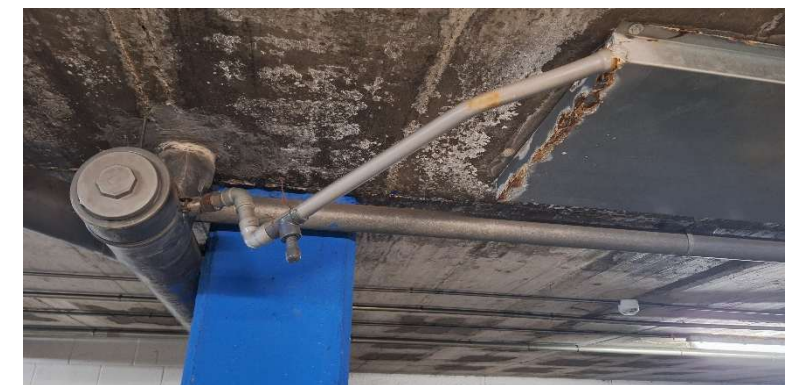
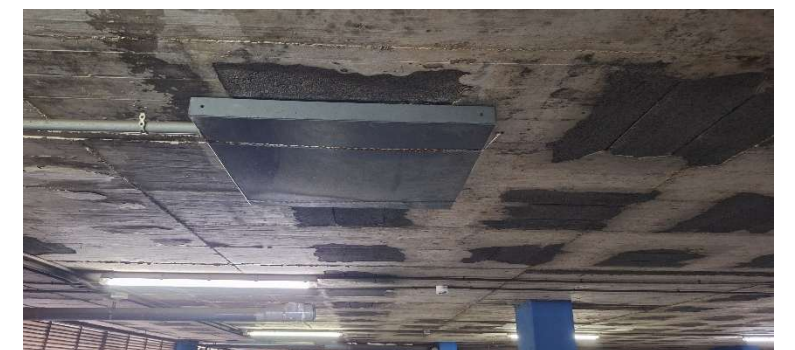
A dia d'avui persisteixen les filtracions d'aigua que, en gran part, són recollides i canalitzades mitjançant safates instal·lades al sostre. Aquestes filtracions se situen principalment al perímetre de l'aparcament, coincidint amb les zones d'inici de les grades, així com en un tram de la junta de dilatació. Els punts afectats coincideixen, en gran mesura, amb els identificats en el plànol inclòs al projecte de reparació de 2014.

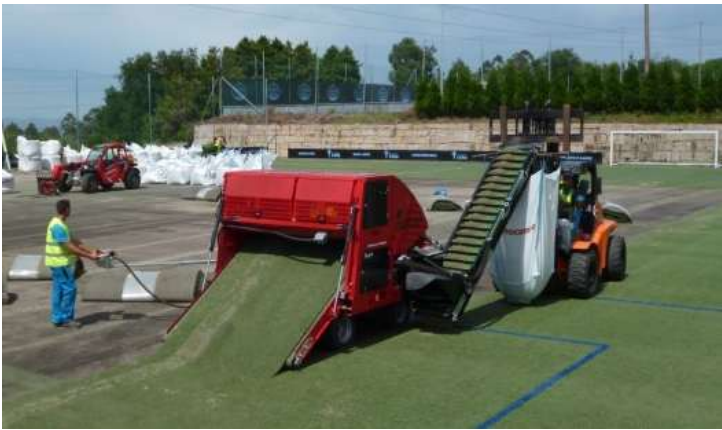
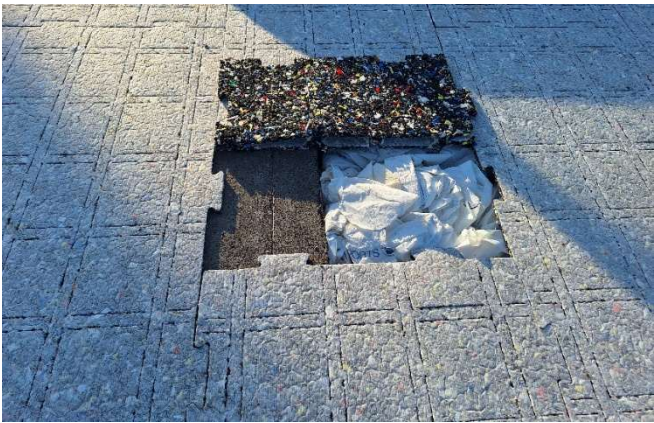
Desmuntatge de la gespa i la base elàstica existents. El desmuntatge de la gespa del camp es realitzarà amb maquinària especialitzada que permeti el tall de la gespa artificial existent en rulls de 1,85-2m d'amplada i la separació del farciment de sílex i SBR en big-bags, segons descripcions dels annexos a la memòria.

Desmuntatge i retirada de la base elàstica existent amb mitjans manuals. Base elàstica prefabricada de 20 mm gruix en peces encadellades de 2x1m aproximadament.

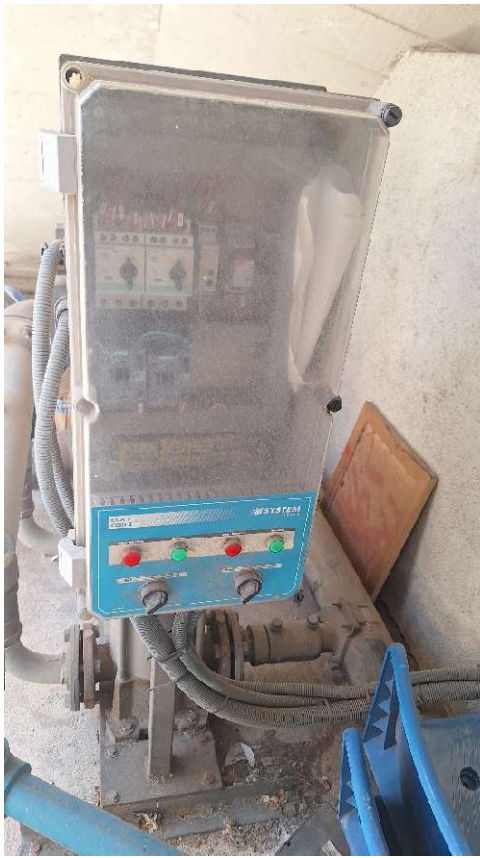
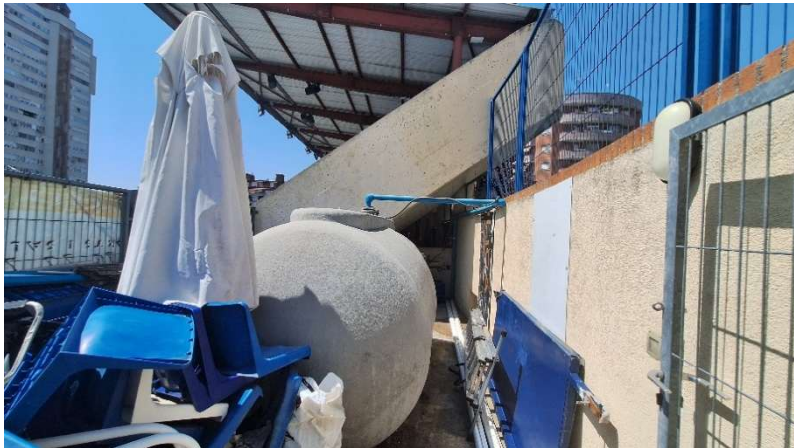
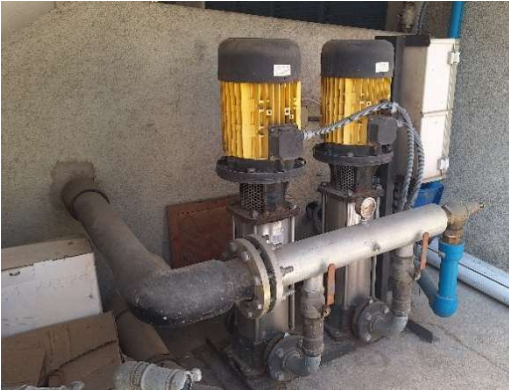
Enretirada del sistema de reg existent format per sis columnes de reg, conduccions de polietilè, dipòsit, grup de bombeig, proteccions de les conduccions, etc.

El sistema de reg existent està format per una canonada perimetral vista que alimenta sis columnes de reg equipades amb canons d'abast llarg, distribuïdes al voltant del perímetre del terreny de joc. La instal·lació disposa d'un dipòsit d'emmagatzematge d'aigua amb una capacitat de 10.000 litres, un equip de bombeig format per dues bombes i el corresponent quadre de control del grup de bombeig, ubicats a la part superior de la grada al lateral esquerra de la tribuna.

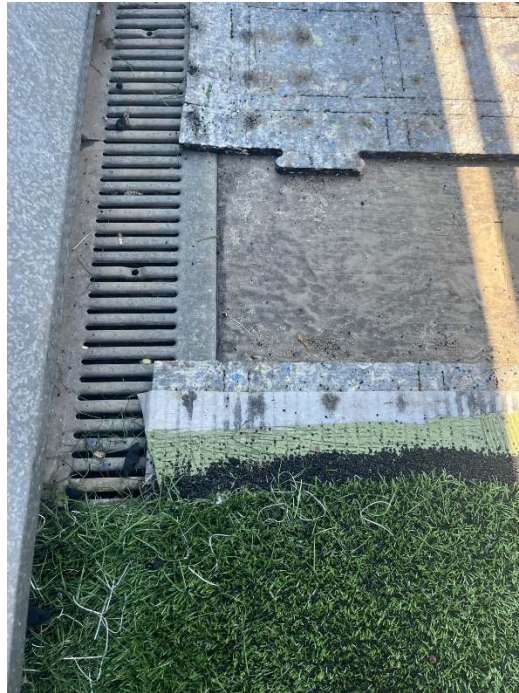
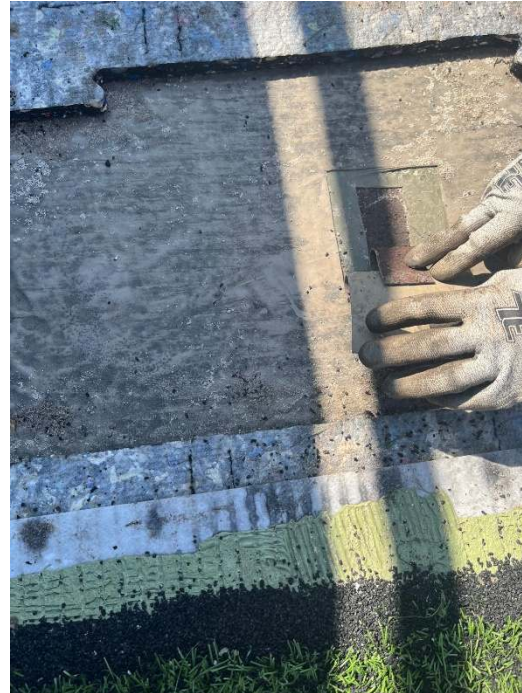
Cala d'estat actual de la impermeabilització

En el moment de la redacció d'aquest document, es té constància de l'existència d'infiltracions a la zona de l'aparcament, localitzades principalment al perímetre inferior de la grada i en algunes zones corresponents a les juntes estructurals. D'acord amb aquesta informació, així com amb els antecedents descrits sobre l'estat i les intervencions prèvies de la impermeabilització, es considera tècnicament recomanable executar una renovació general del sistema impermeabilitzant. S'ha considerat un 75% del total de la coberta.

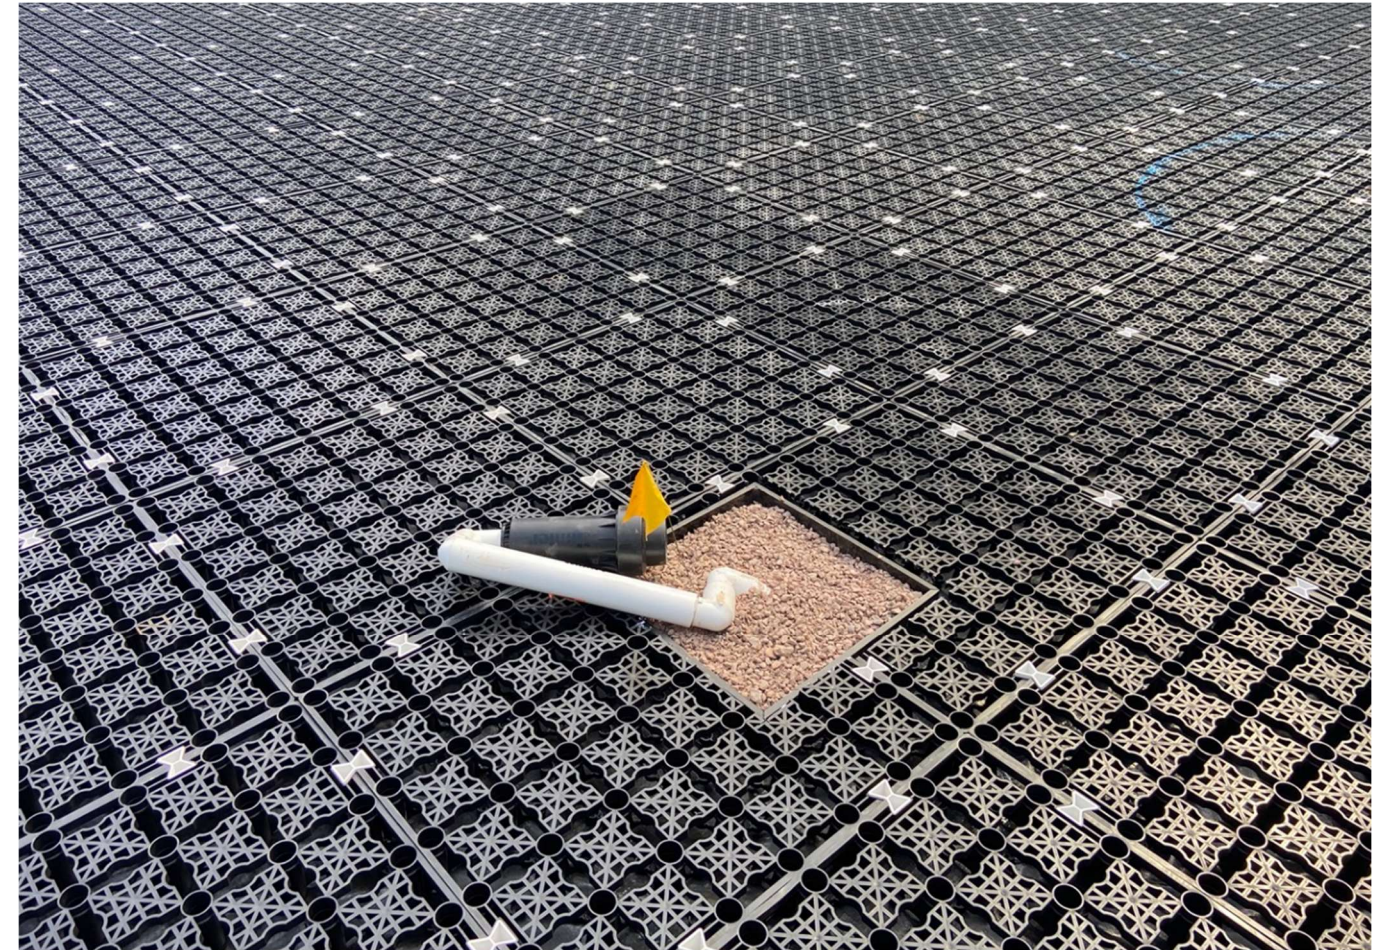
L'elecció d'aquest sistema es justifica no només per la reducció del pes propi respecte a una solució convencional amb graves, sinó també perquè la geometria de les cel·les permet integrar i distribuir les canonades del sistema de reg dins de la mateixa capa drenant, simplificant la secció constructiva i reduint el gruix total de la caixa de paviment.

Aspecte de les cel·les drenants amb un aspersor de reg integrat

- Capacitat de flux horitzontal (1%) 53,2 l/s.m2
- Capacitat acumulació 95 l/ m2
- 95% de porositat.
- Pes aproximat: 2,94 kg./mòdul (6 kg./m2)
- Resistència a la compressió entre 72,9 ton/m2

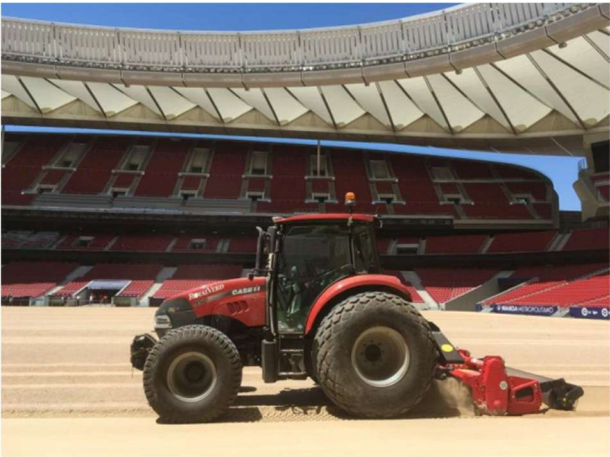
Un cop anivellat el camp es procedirà a l'aportació d'adobs i esmenes per a la millora de les propietats fisicoquímiques del perfil de sorra. Aquests materials es repartiran de manera homogènia mitjançant tractor equipat amb abonadora especialitzada. Posteriorment es barrejaran els productes amb els primers 10cm de sorra mitjançant tractor equipat amb rotor horitzontal.

La càrrega de l'abonadora s'ha de fer sempre fora del terreny de joc per protegir el camp de possibles accidents durant la càrrega de productes a l'abonadora.

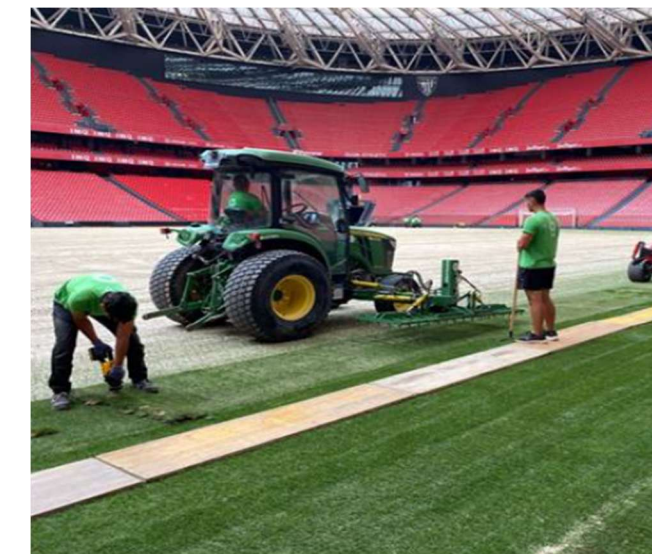
A continuació, un operari amb una col·locadora autopropulsada recull el rotllo de gespa subministrat pel tractor i l'estén amb l'ajuda de dos operaris auxiliars fent treballs manuals.

Un maquinista amb un tractor equipat amb braç hidràulic especialitzat s'encarrega d'ajustar els rotllos de gespa per evitar que quedin espais entre ells. Dos operaris s'encarreguen de donar suport manual.

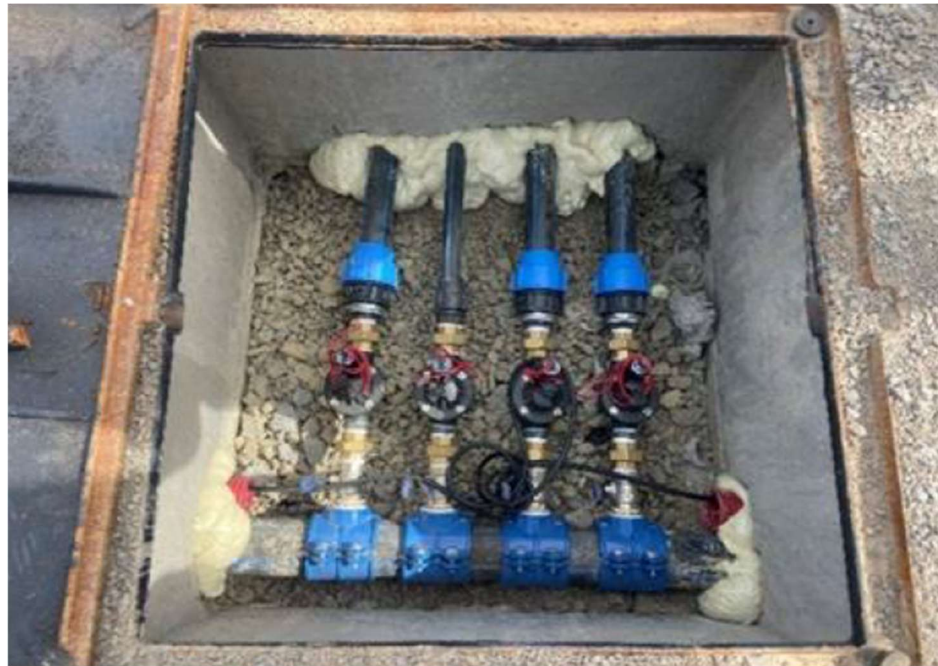
Cada aspersor comptarà amb un centre de comandament individual format per una electrovàlvula i una vàlvula manual, allotjades en 12 arquetes d'obra de fàbrica de 80x80cm, amb marc i tapa de fosa classe B125, distribuïdes segons plànols de projecte.

Cada arqueta estarà formada per un conjunt de 4 electrovàlvules amb solenoide, 4 vàlvules de pas de zona i enllaços per poder substituir les electrovàlvules. Inclou descodificadors, empalmes i part proporcional de collarins i accessoris de connexió a canonades.

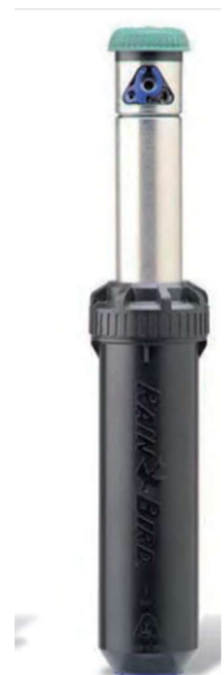
Abast de 18m  
Caudal de 2,87 m<sup>3</sup>/h

Funcionament elèctric  
Rang de regulació de pressió de 3,5 a 6,9 bar  
Mides: 4.8 cm de diàmetre visible, 25,70cm d'alçada del cos i 12,7 cm d'alçada emergent  
Filtre antigraveta i seient de vàlvula reemplaçable.  
Inclou colze articulat rosca BSP/AGME, collarí per connexió a tub i part proporcional d'accessoris amb els següent desglossament de materials:  
- 1 Aspersor emergent  
- 1 Colze articulat BSP/AGME  
- 1 Collarí electrosoldable 90-63  
- 1 Entronque polivalent 63x1''1/2

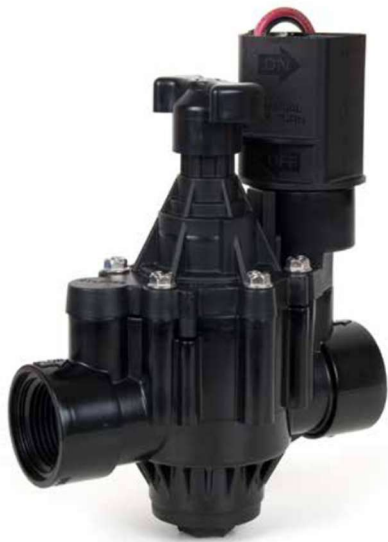
Electrovàlvula aspersors

Electrovàlvules amb solenoide intel·ligent que disposa de comunicació bidireccional amb el programador i amb la funció de descodificador integrada en el mateix solenoide

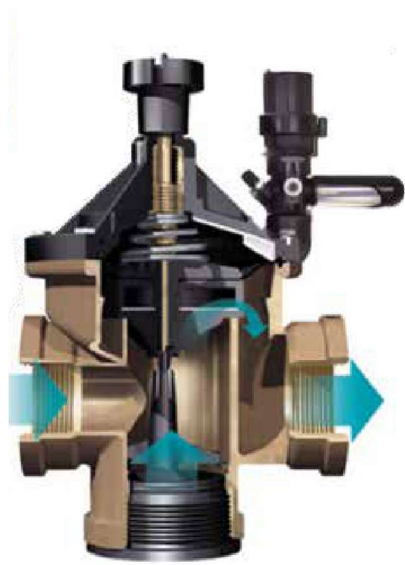
Electrovàlvula mestra

Electrovàlvula mestre de 3'' amb equip solenoide IVM.

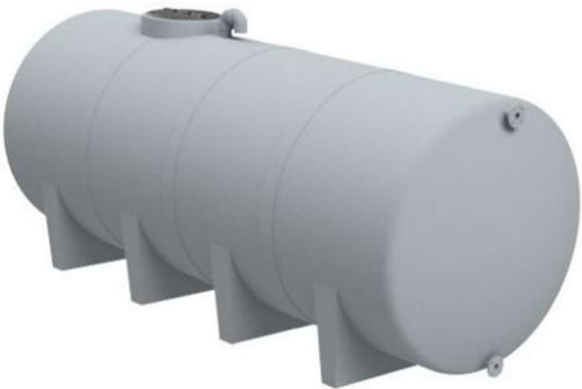
NOU DIPÒSIT DE 40.000 litres

La proposta haurà de justificar la idoneïtat de la ubicació del dipòsit des del punt de vista estructural, garantint que el terreny o l'estructura de suport disposa de la capacitat portant suficient per suportar les càrregues derivades del dipòsit ple, considerant una capacitat mínima de 40.000 litres d'aigua, així com el pes propi del dipòsit i la resta de càrregues permanents i variables que siguin d'aplicació.

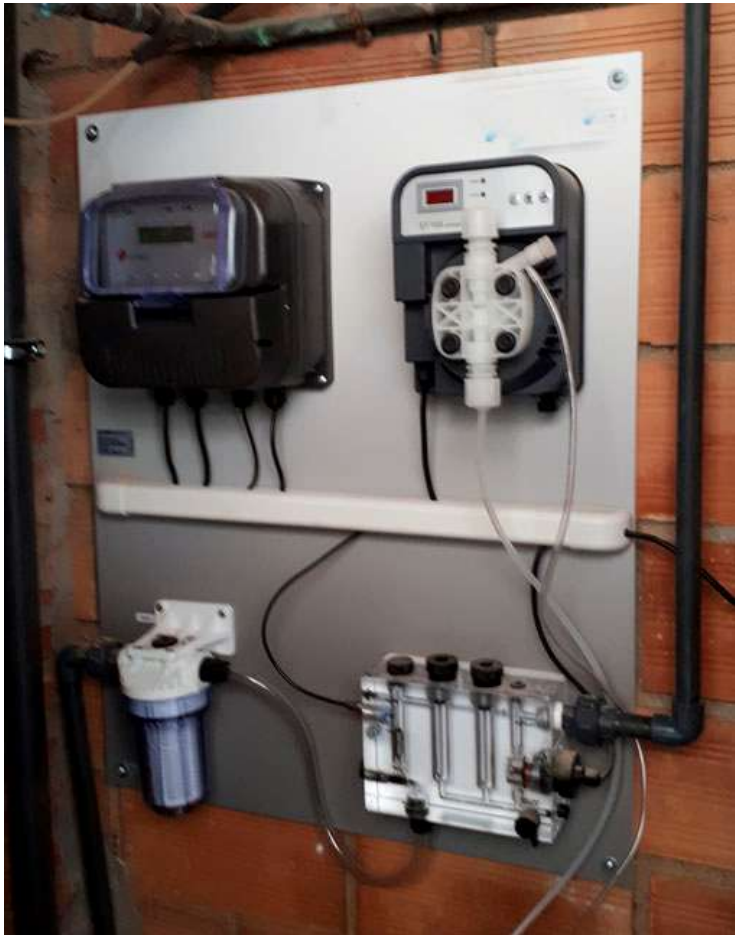
QUADRE DE CONTROL

- Analitzador electrònic de clor lliure i PH
- Cèdula amperomètrica ensablada a porta
- Sonda de flux continu amb sensor de cabal
- Equip de filtratge (EXISTENT A MANTENIR)
- Bomba electromagnètica dosificadora de clor (EXISTENT A MANTENIR)
- Bomba electromagnètica dosificadora de PH

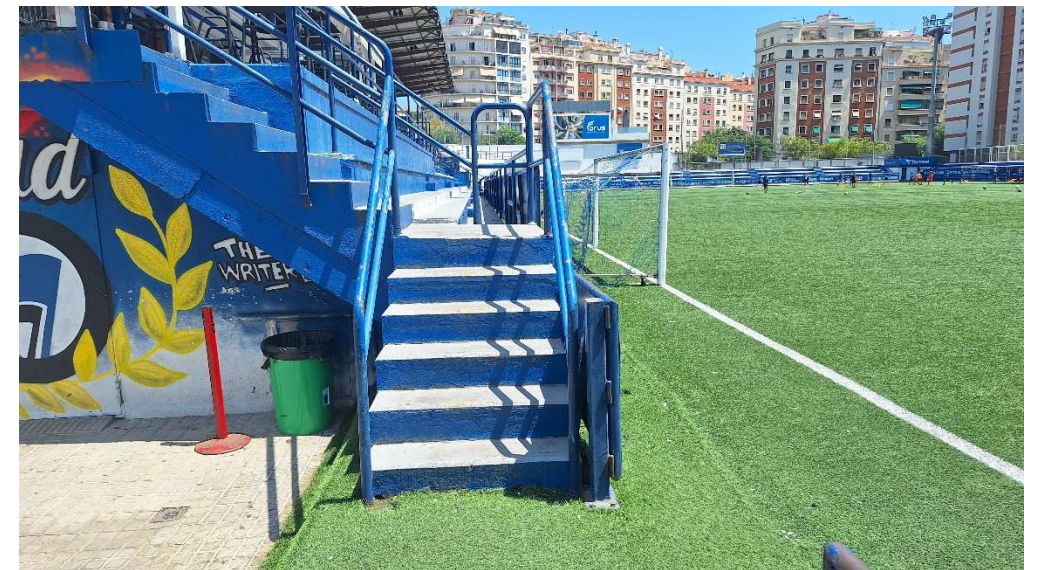
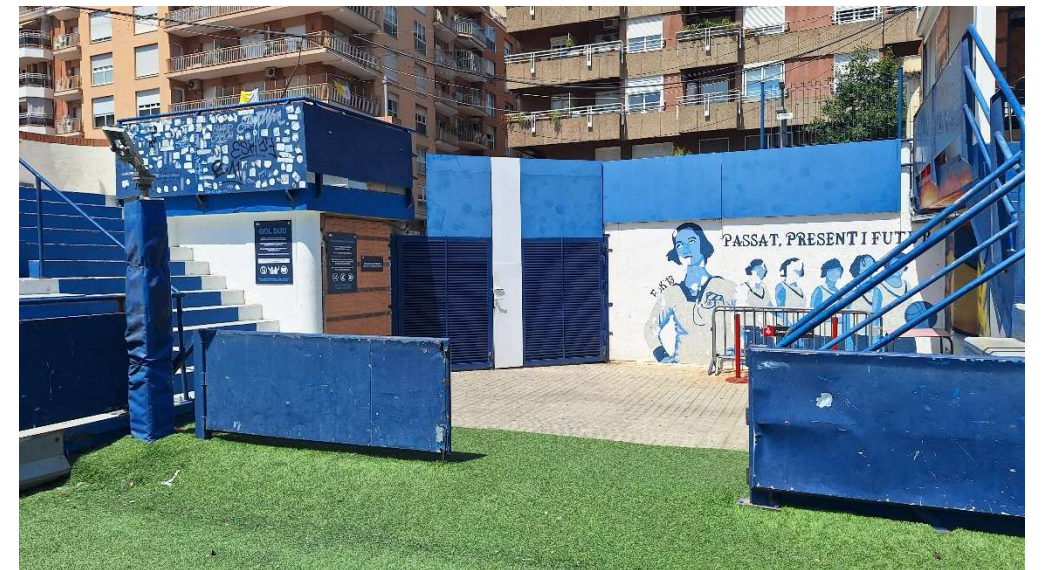
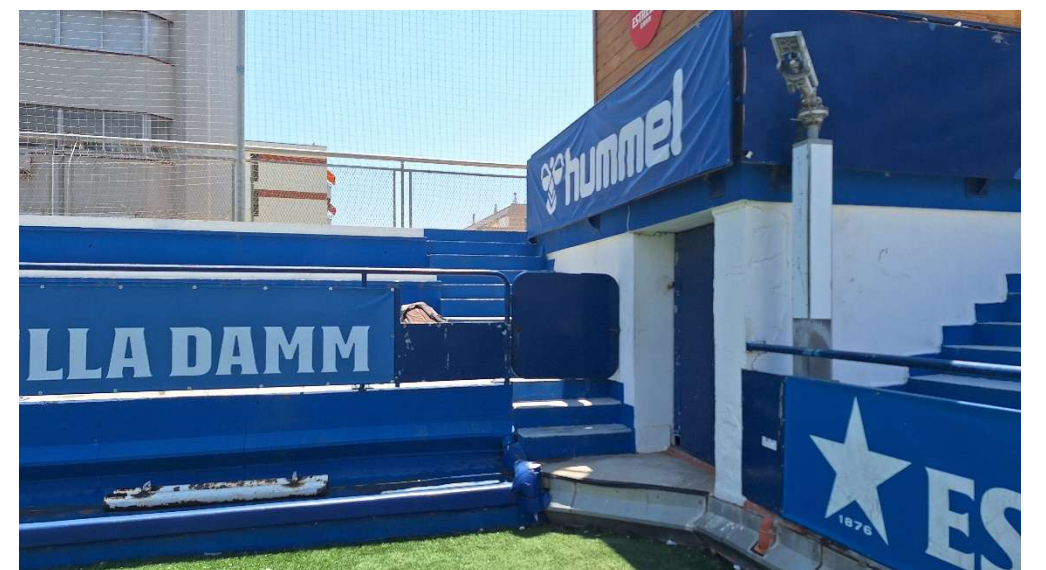
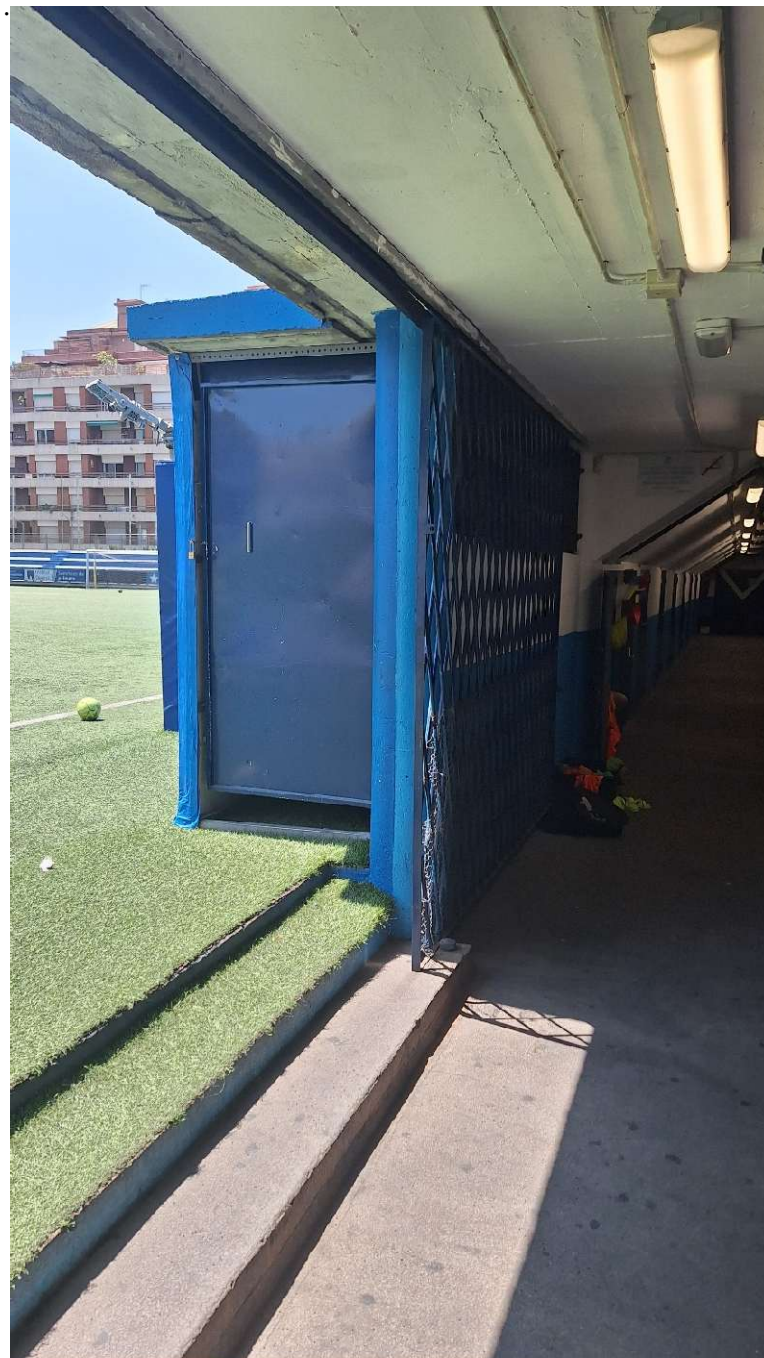
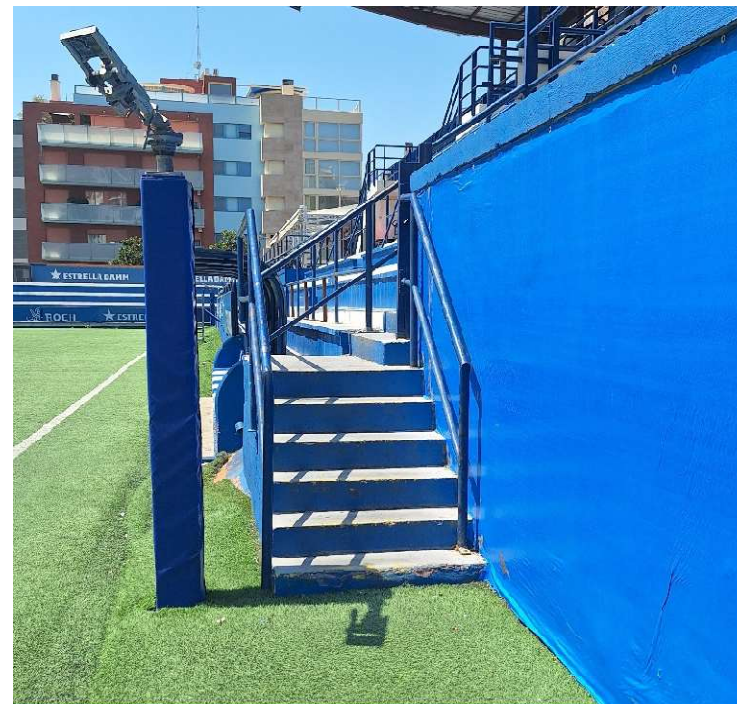
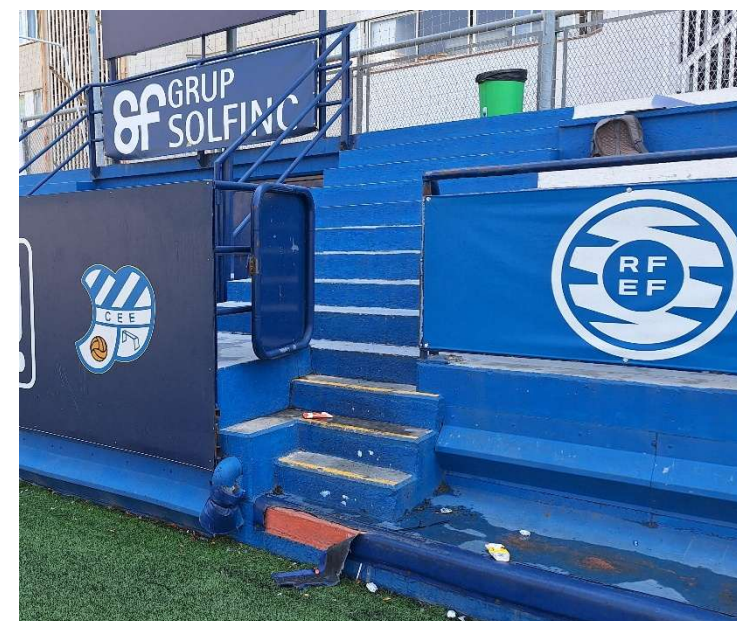
Durant la visita tècnica efectuada s'han identificat diversos punts singulars que requeriran una anàlisi específica en el projecte executiu. A continuació s'adjunten imatges dels principals punts detectats, sense perjudici que, en el desenvolupament del projecte, se'n puguin identificar d'altres que també hagin de ser objecte d'adaptació.

Entre d'altres, caldrà analitzar específicament la zona d'accés de vehicles al terreny de joc, les sortides dels vestidors, les escales d'accés al camp, les entrades als magatzems situats a peu de terreny, les trobades amb les grades i qualsevol altre element afectat per la nova cota del paviment.

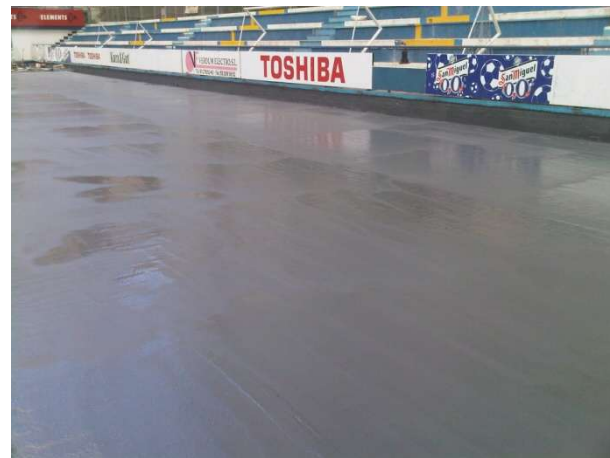
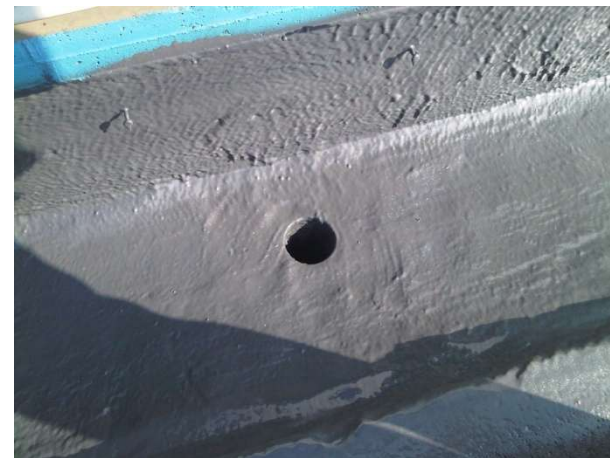
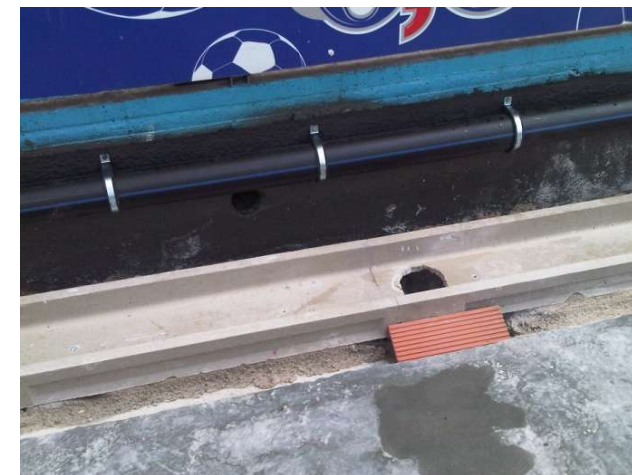
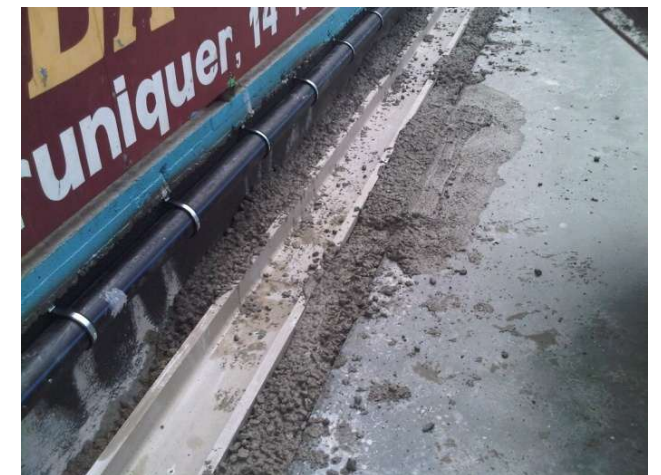
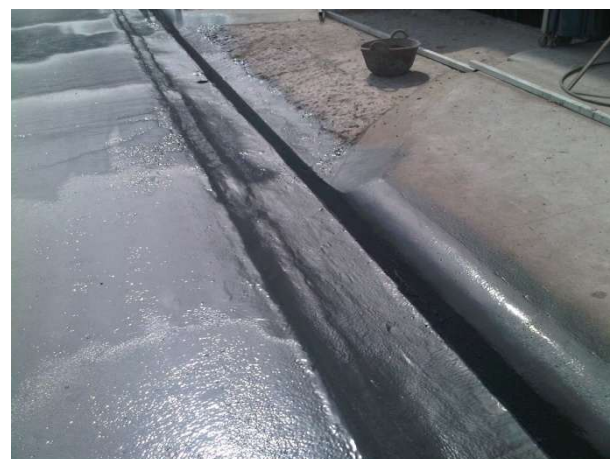
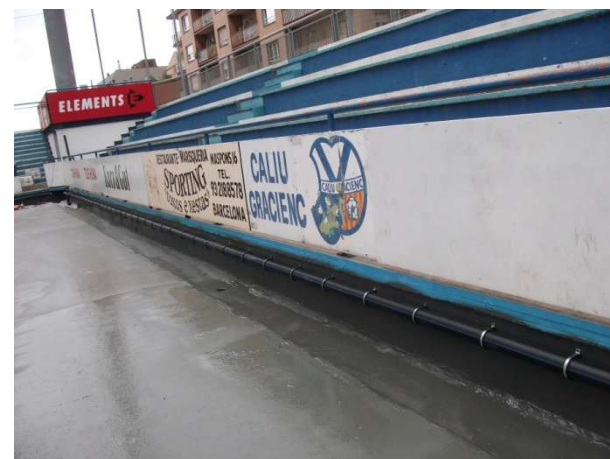
L'agost de 2010 es va realitzar una actuació consistent en la impermeabilització amb poliurea de la base del camp de futbol i la instal·lació de la gespa artificial existent.

S'adjunten a continuació imatges de l'actuació.

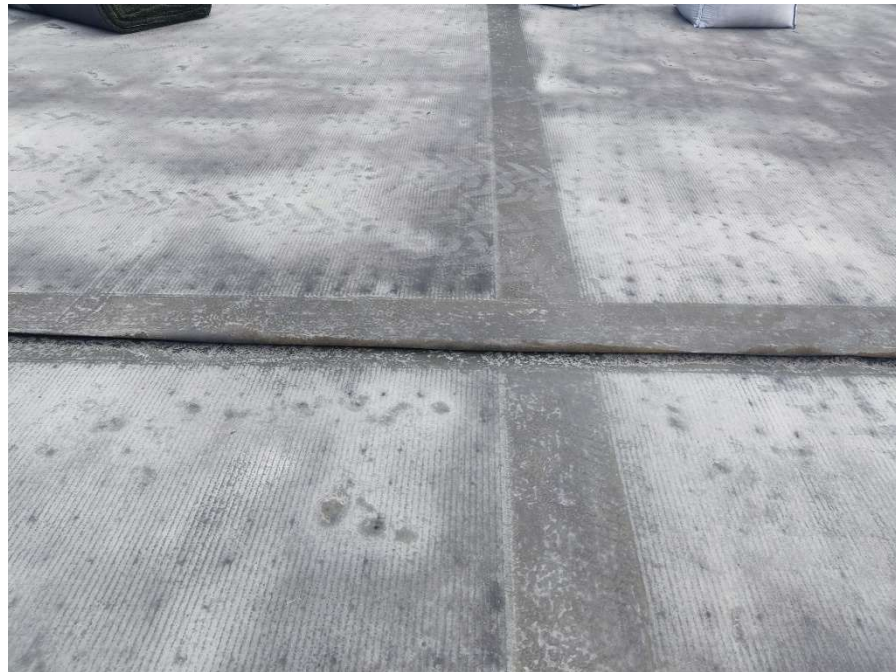
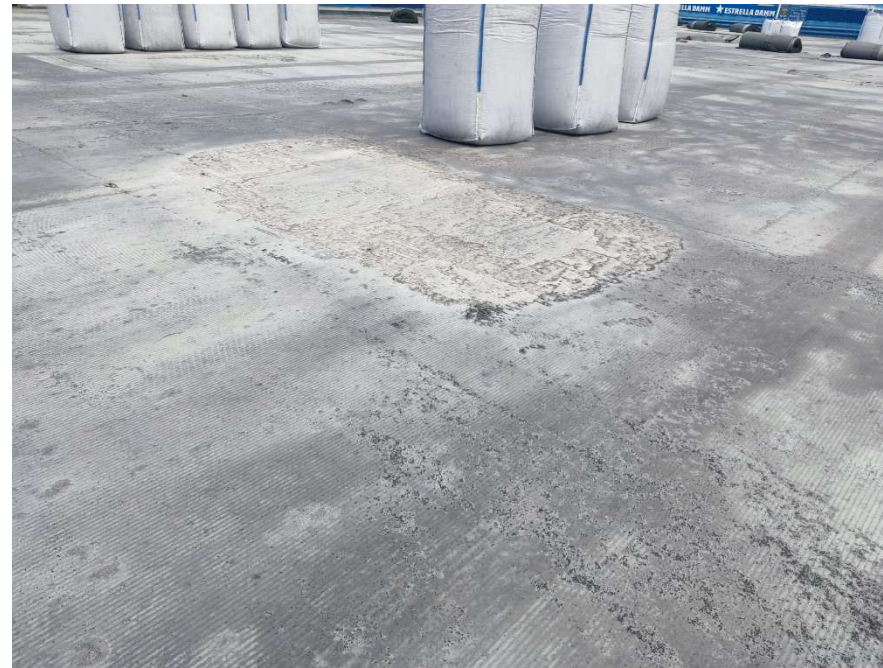
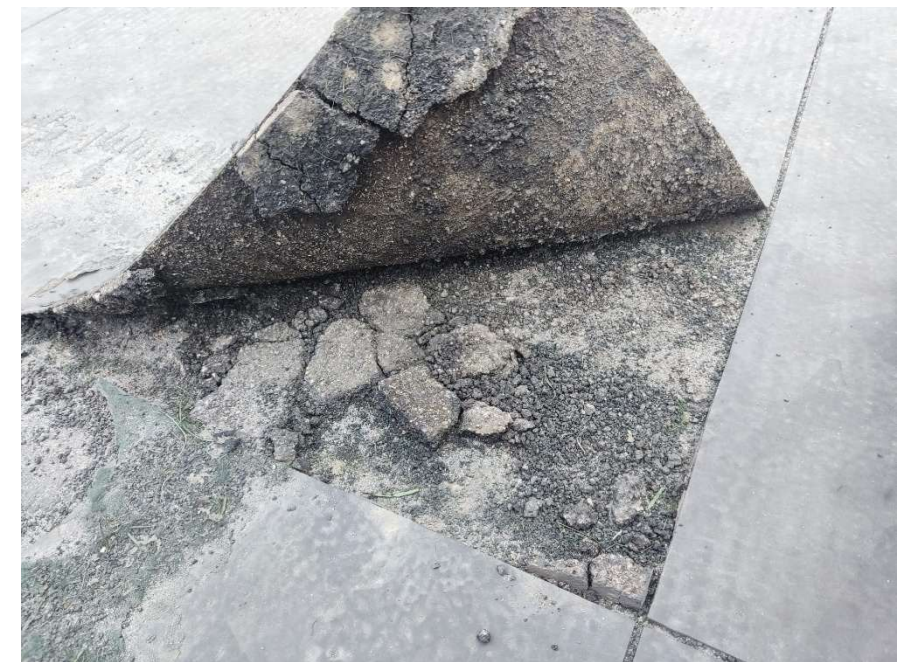
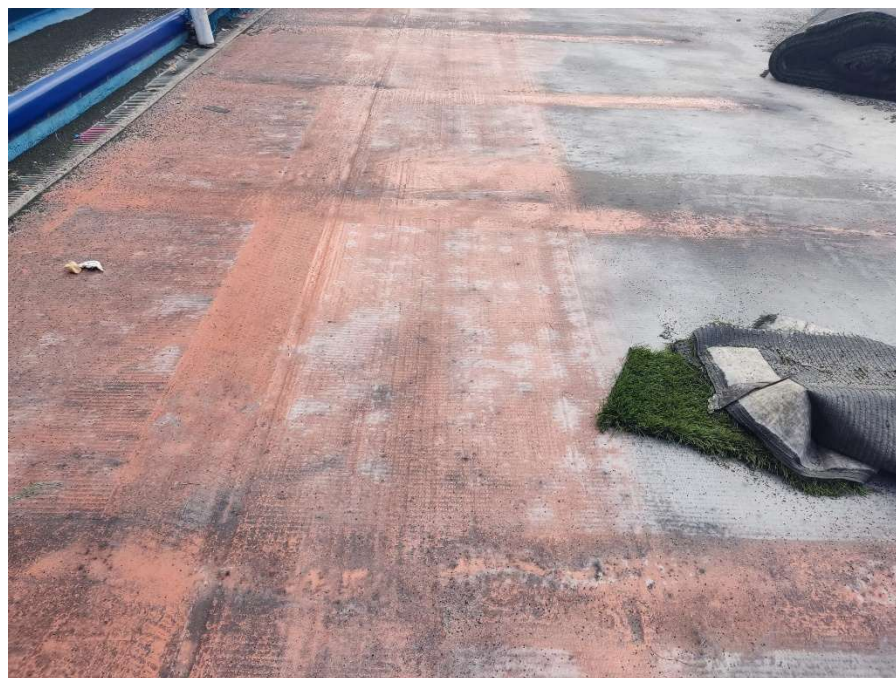
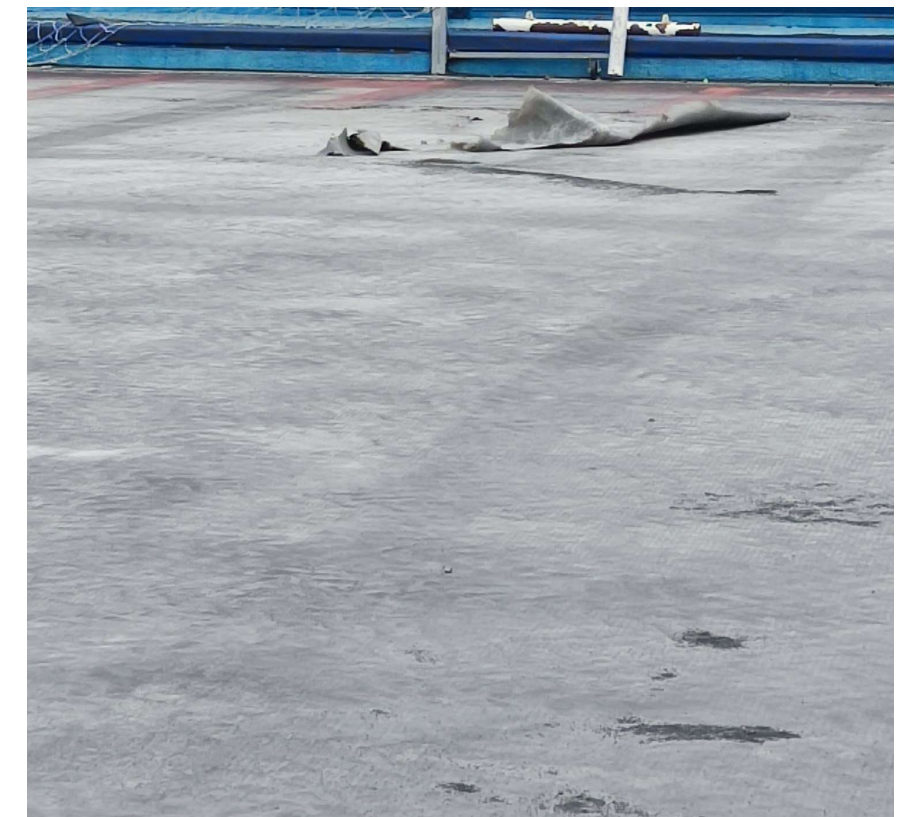
S'adjunten a continuació imatges de l'estat de la impermeabilització:

L'agost de 2022 es va dur a terme una obra de substitució de la gespa artificial del camp de futbol. Durant els treballs d'enretirada de la gespa existent es van haver de fer reparacions a la impermeabilització del camp degut al mal estat de la mateixa. També es van fer reparacions en els pendents existents per la presència de zones on l'aigua quedava retinguda.
