**ESTUDIS PREVIS** DE DEFINICIÓ  
TÈCNICA I ECONÒMICA DE  
COL·LOCACIÓ DE GESPA  
NATURAL DEL CAMP DE FUTBOL  
NOU SARDENYA, AL BARRI DEL  
CAMP D'EN GRASSOT I GRÀCIA  
NOVA, AL DISTRICTE DE  
GRÀCIA, A BARCELONA

Codi Projecte PR.2026.0119

Promotor: Ajuntament de Barcelona  
Gestor: Barcelona d'Infraestructures  
Municipals, S.A.

Autor dels estudis:  
JORDI CARRERAS GÜELL, Arquitecte

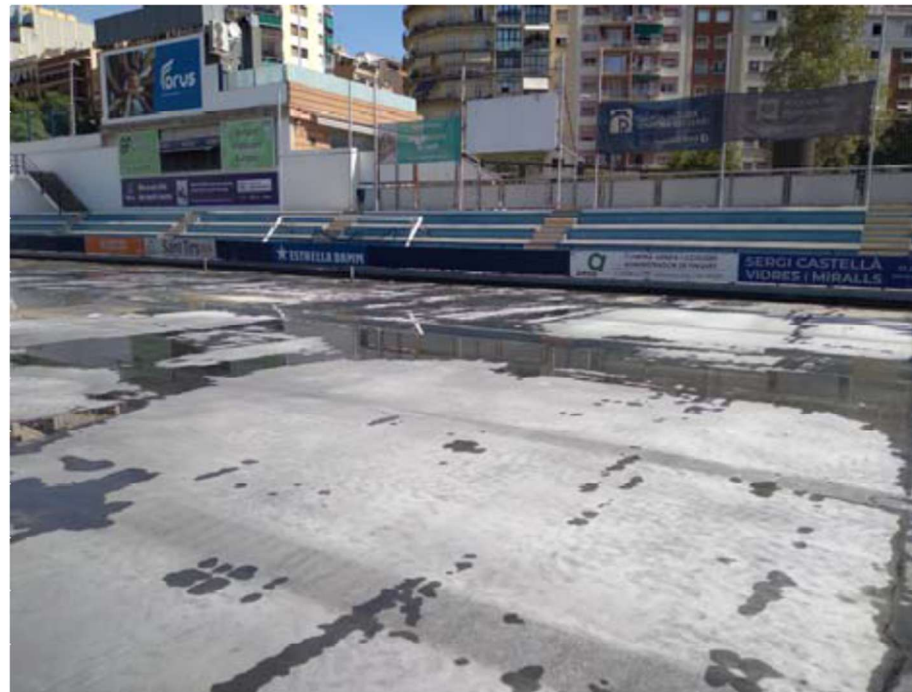
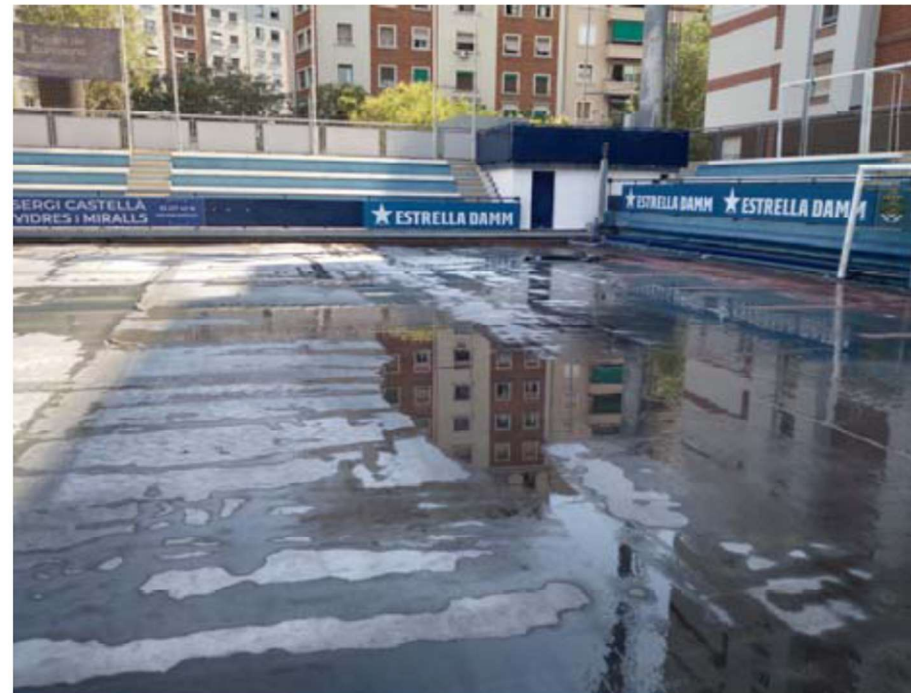
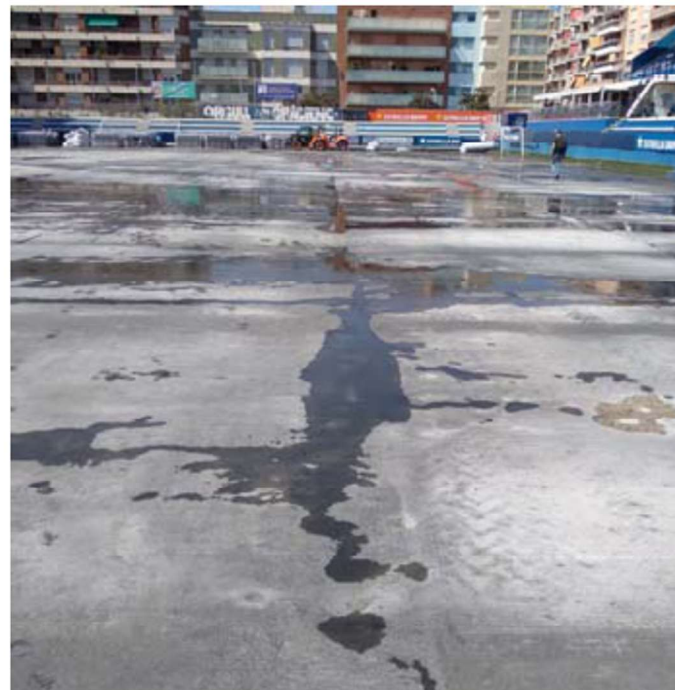
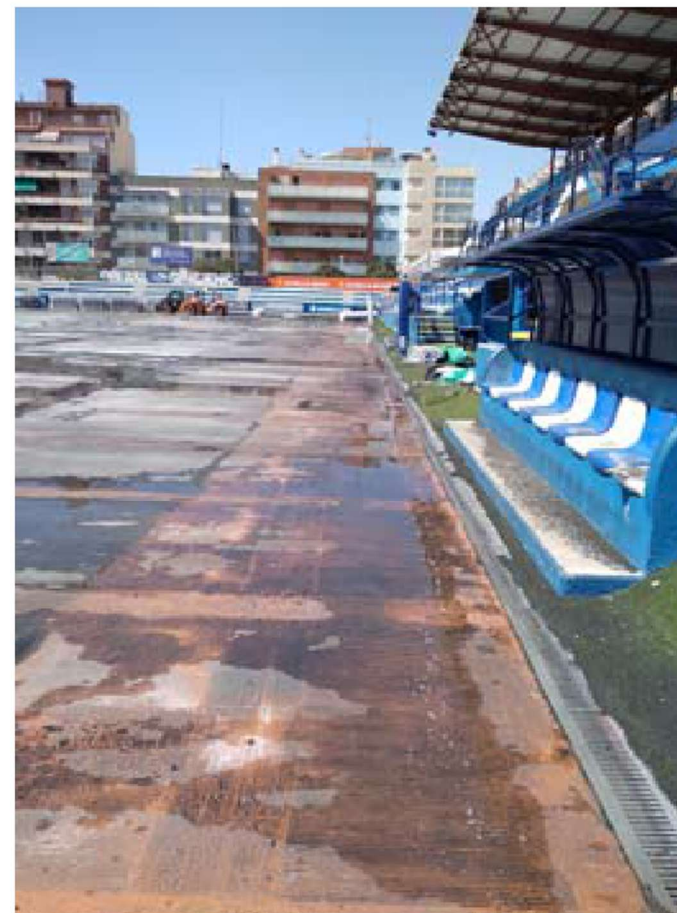
S'adjunten a continuació imatges de l'estat dels pendents on es veuen les zones amb acumulació d'aigua

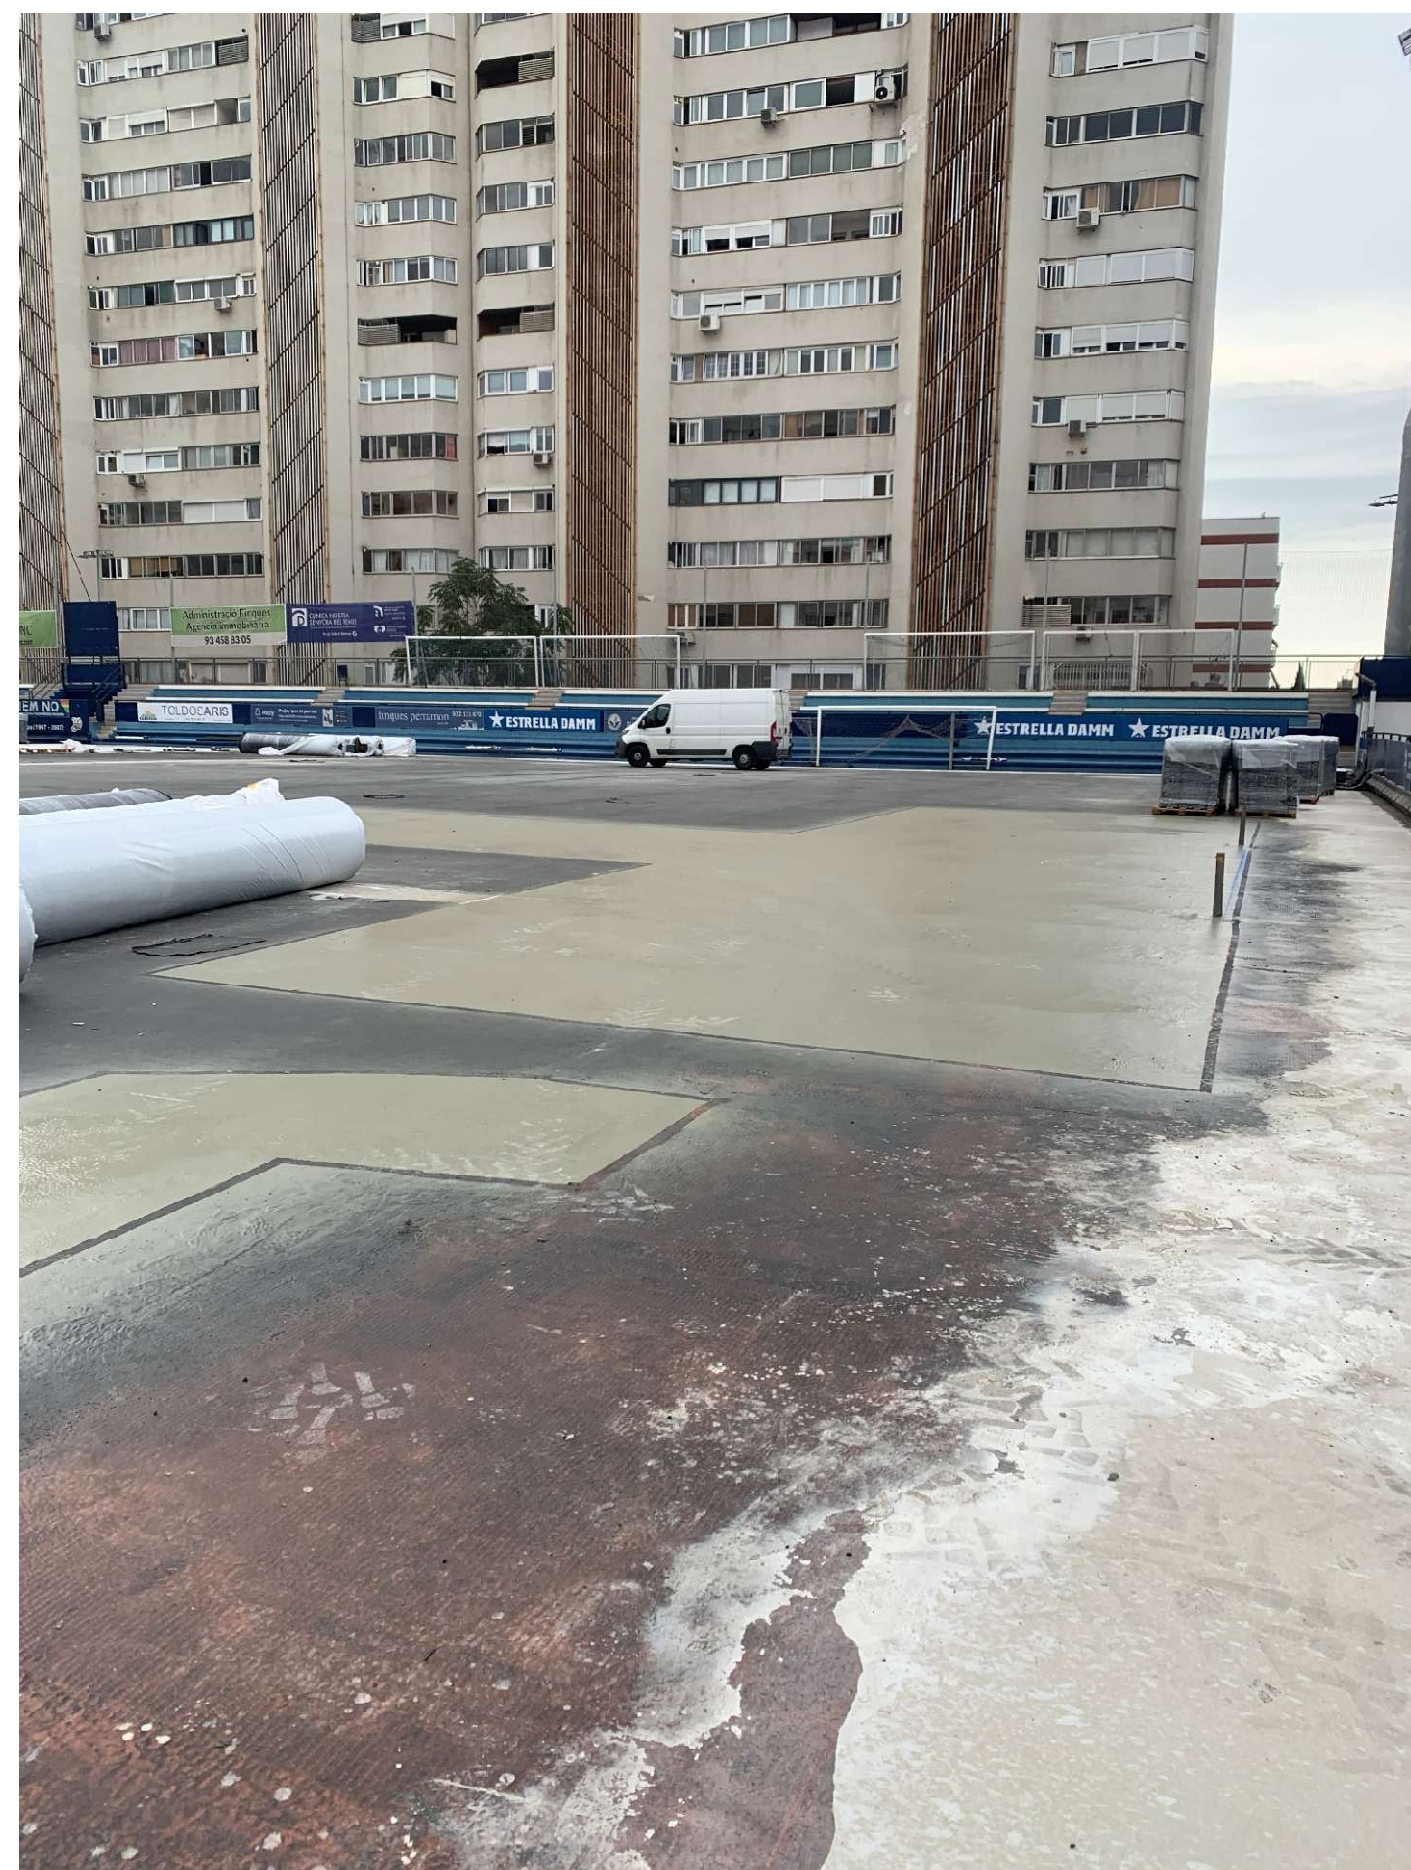
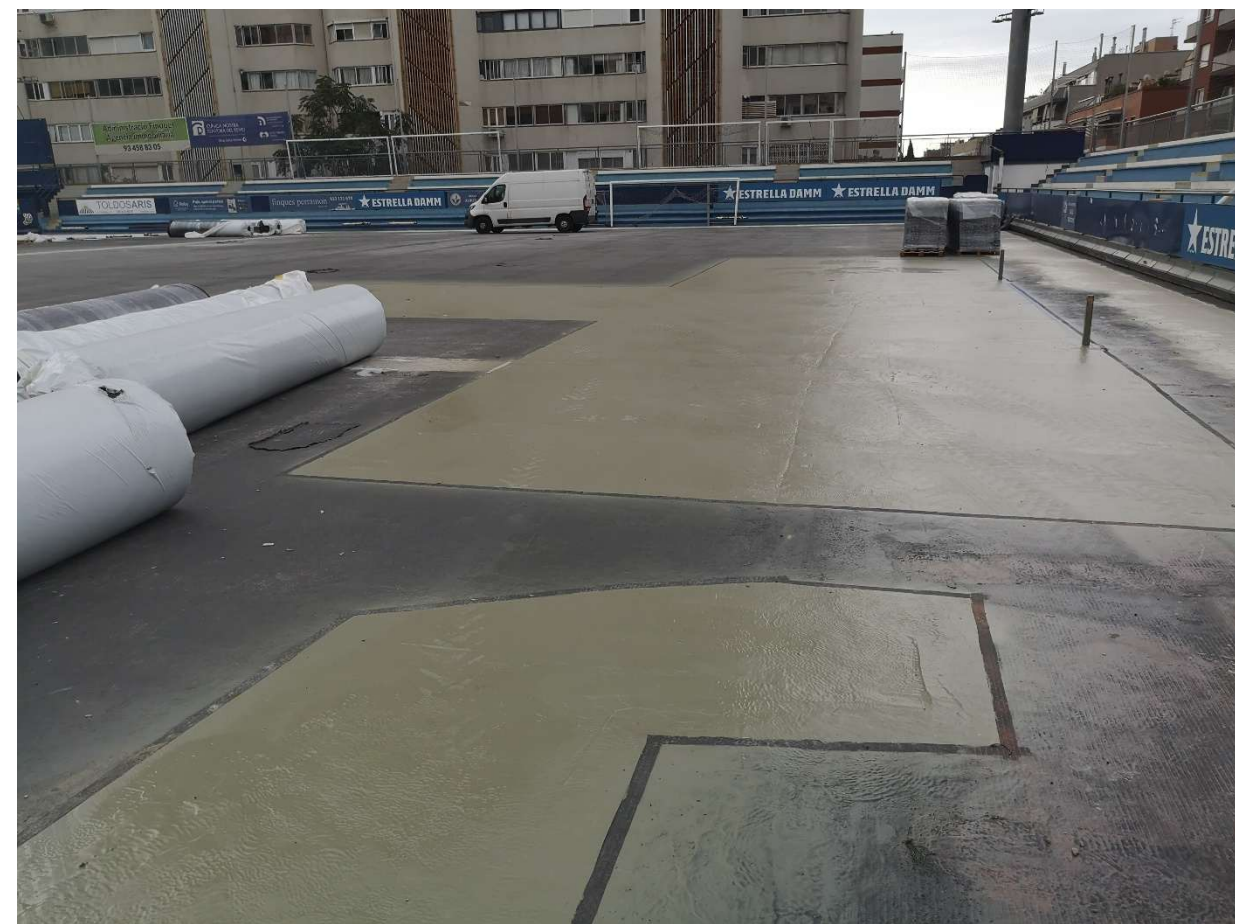
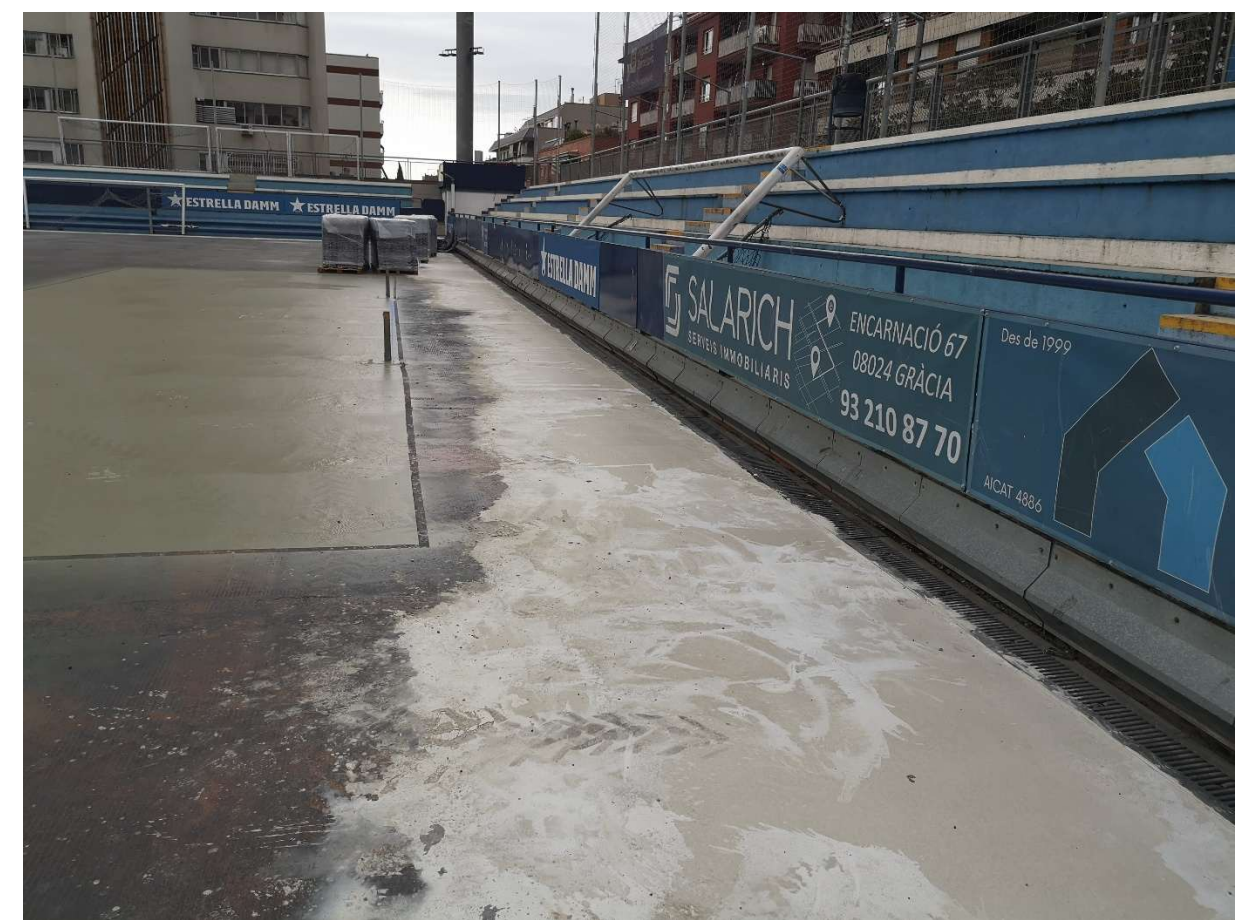
S'adjunten a continuació imatges de les reparacions de la impermeabilització realitzades durant les obres

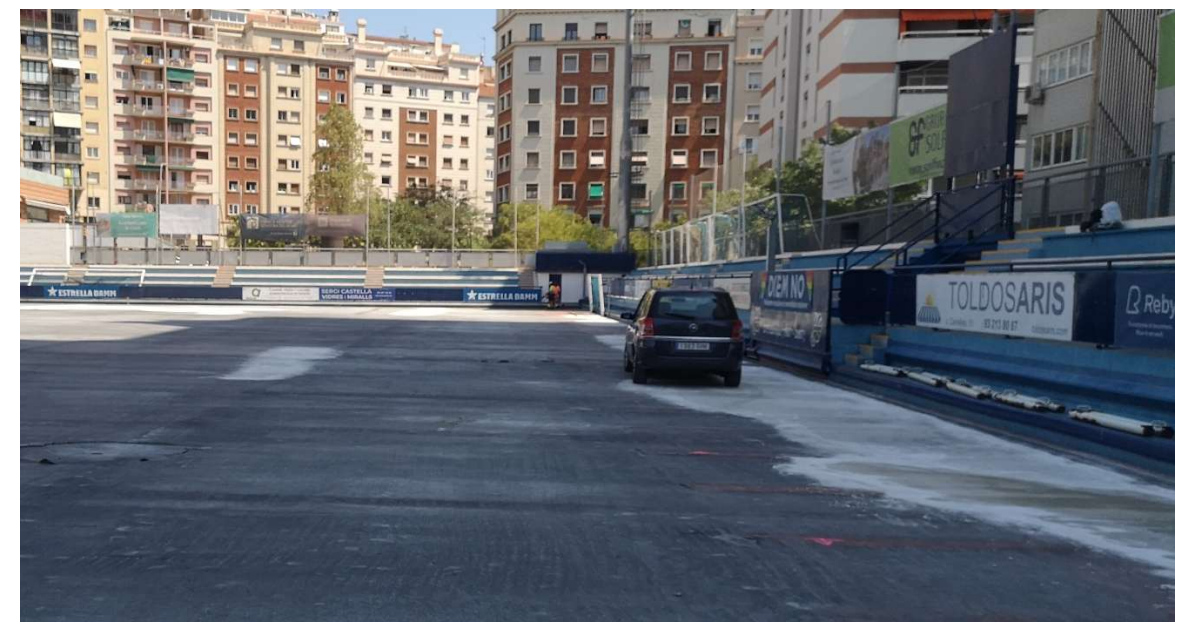
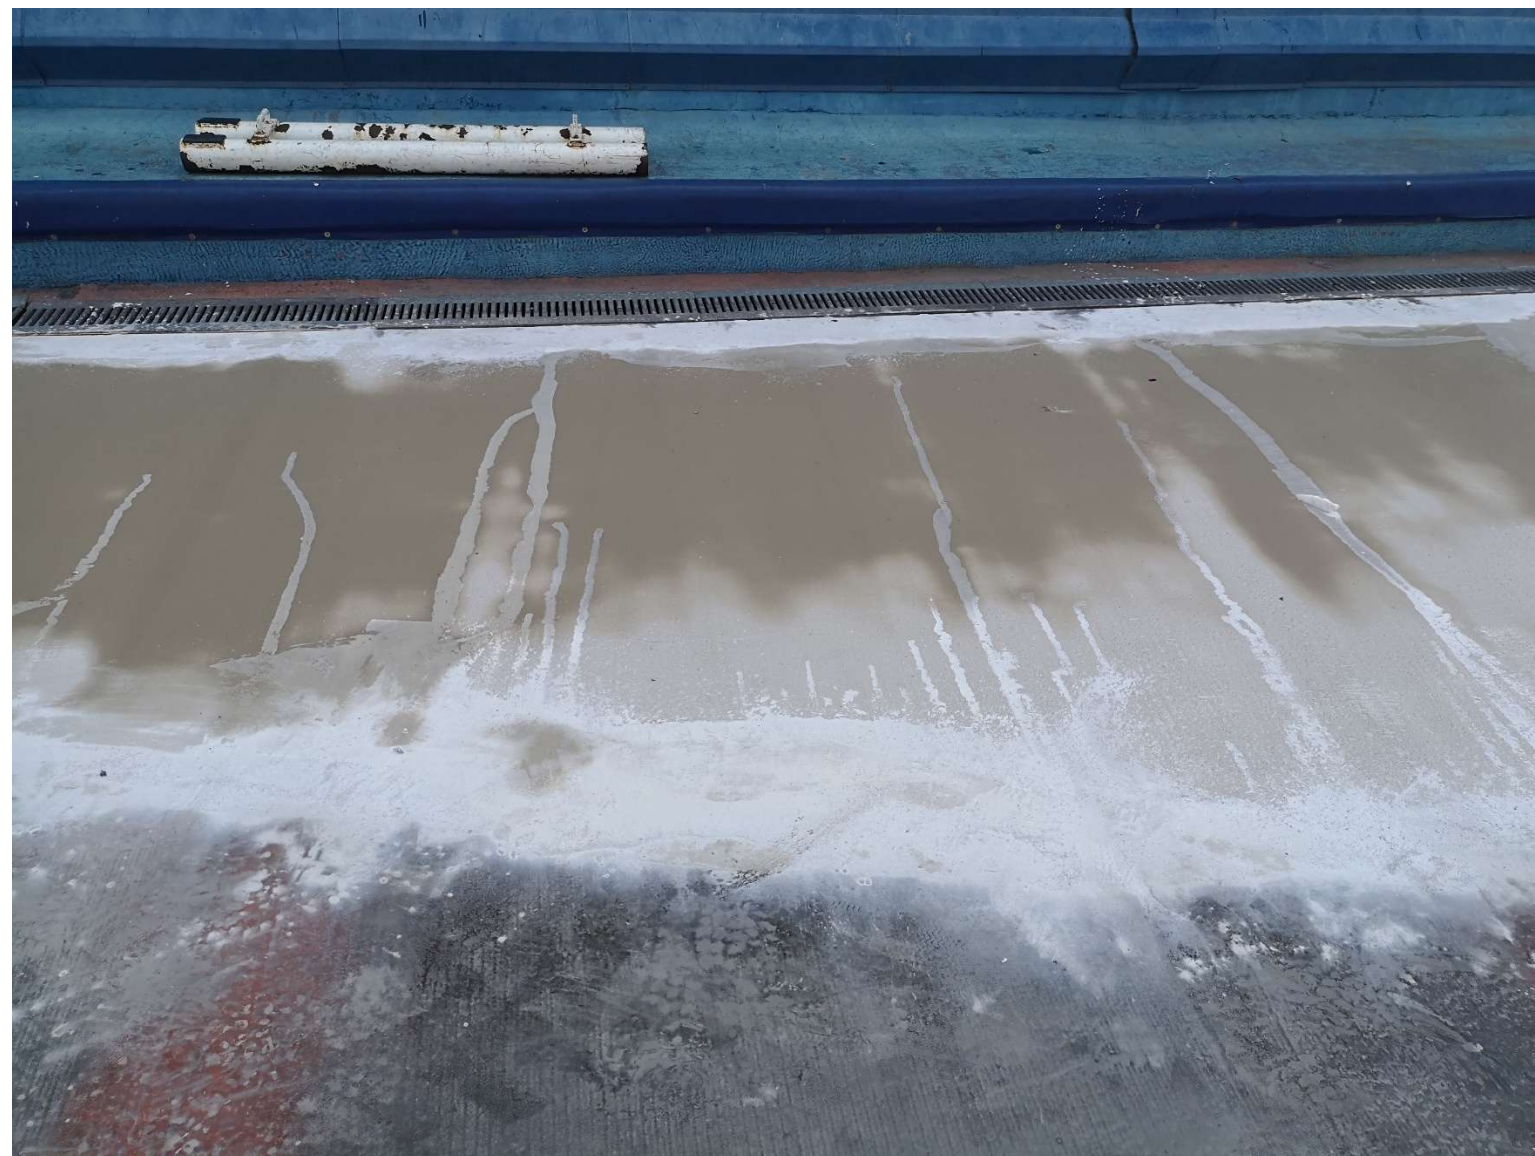
S'adjunten a continuació imatges dels treballs d'anivellació de la base realitzades durant les obres

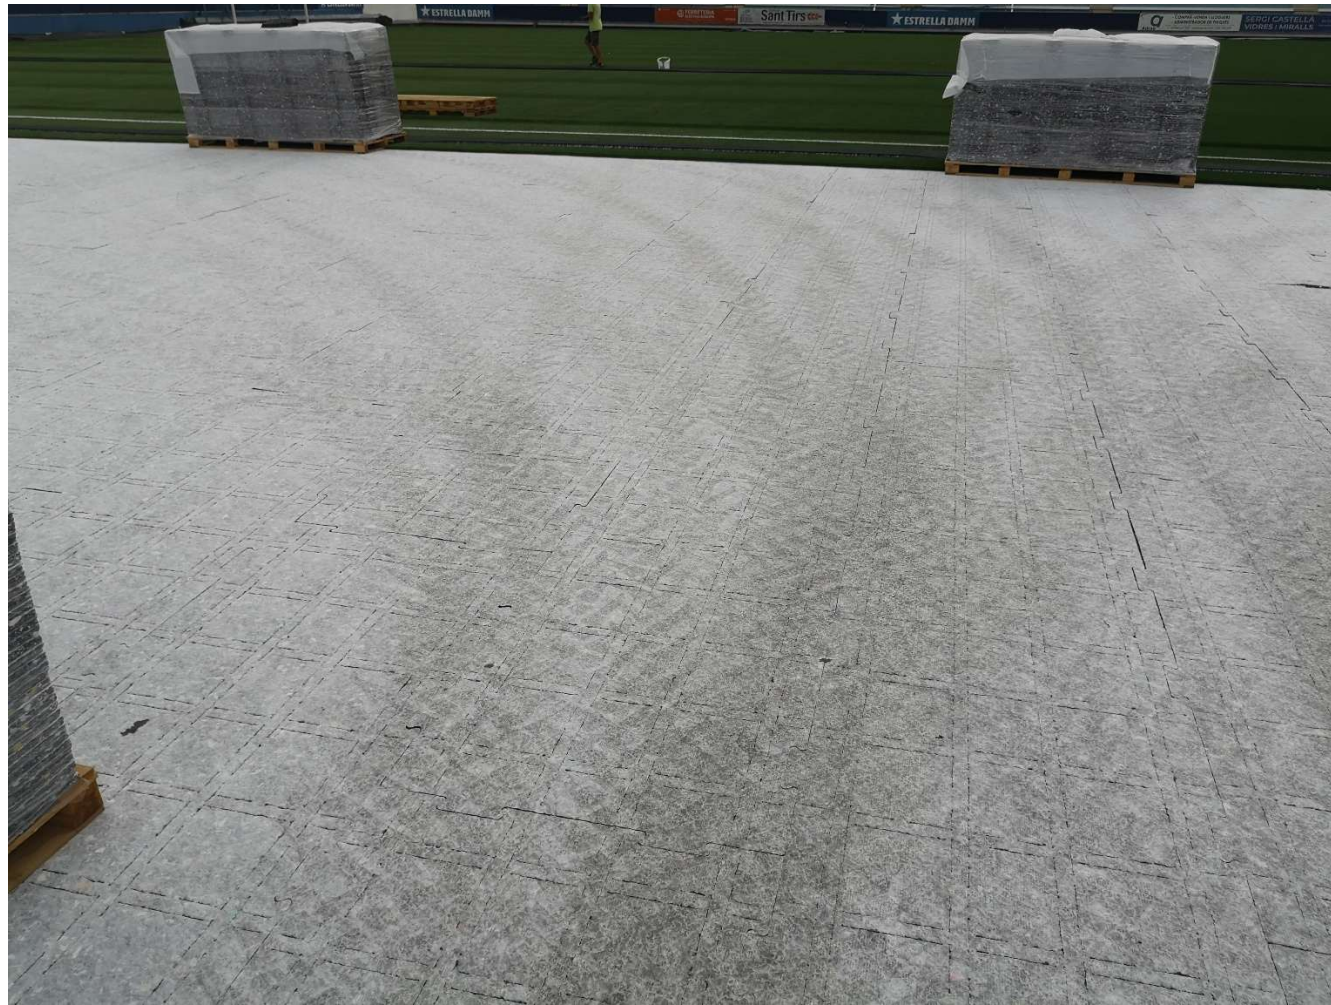
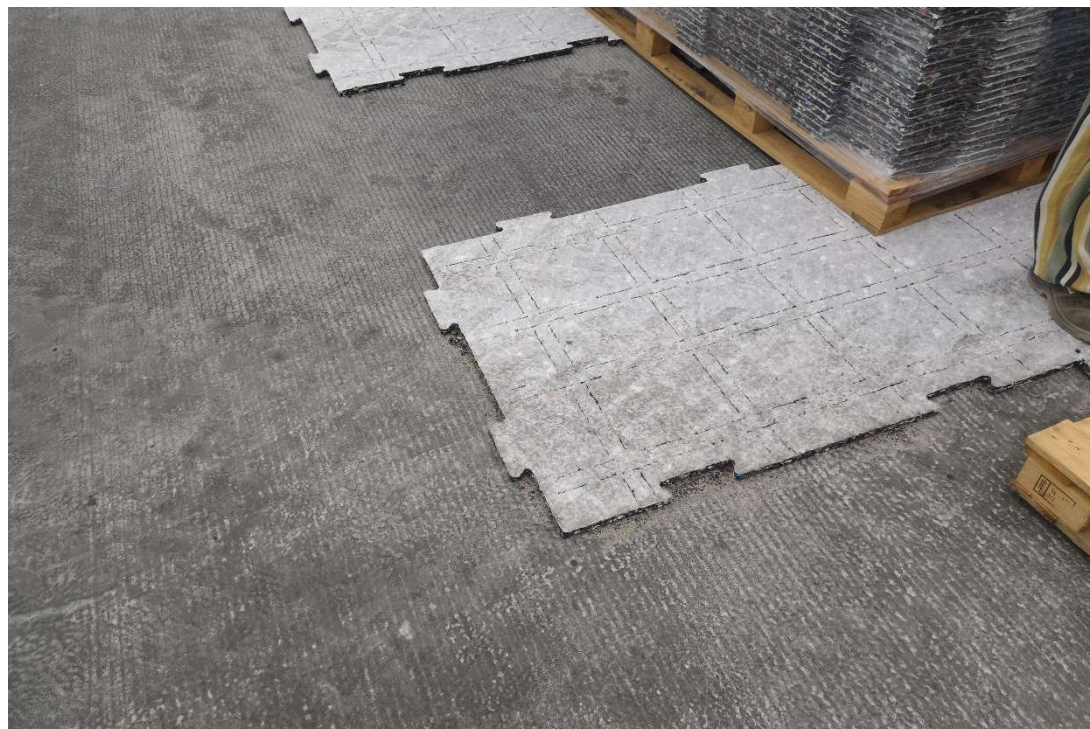
S'adjunten a continuació imatges de la base elàstica i la gespa artificial.

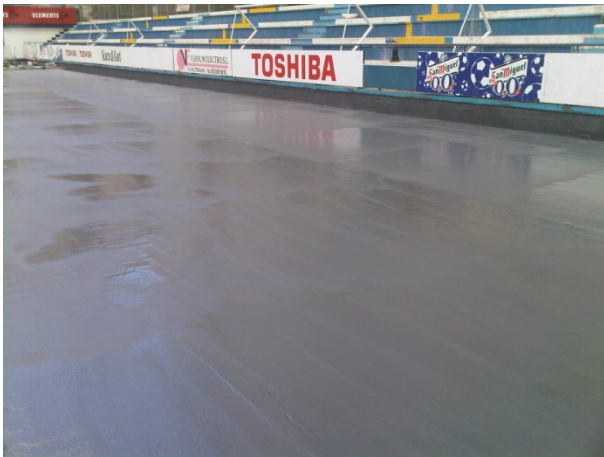
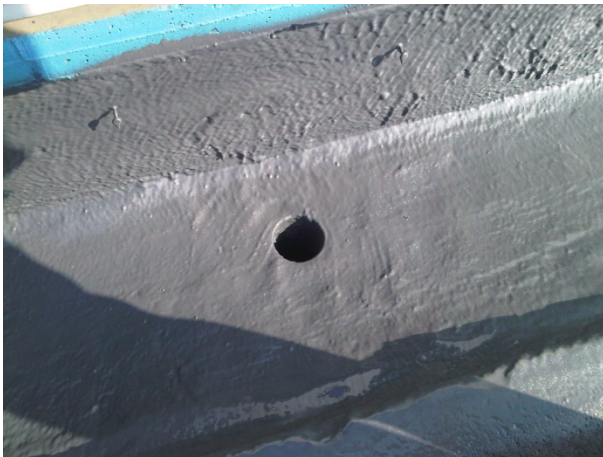
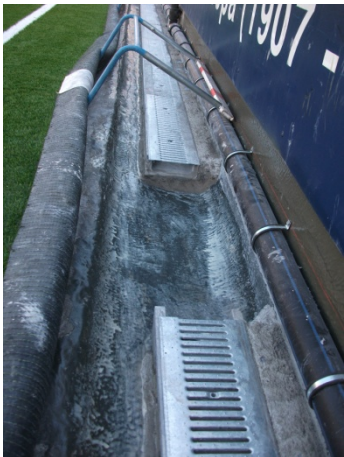
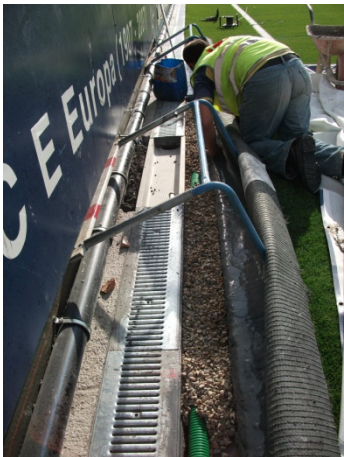
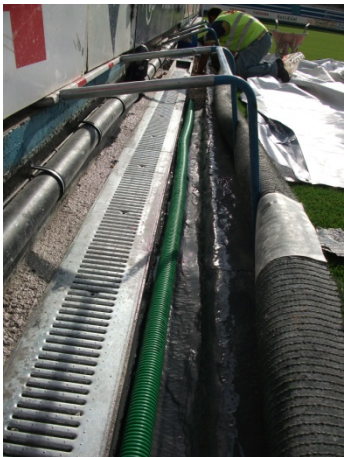
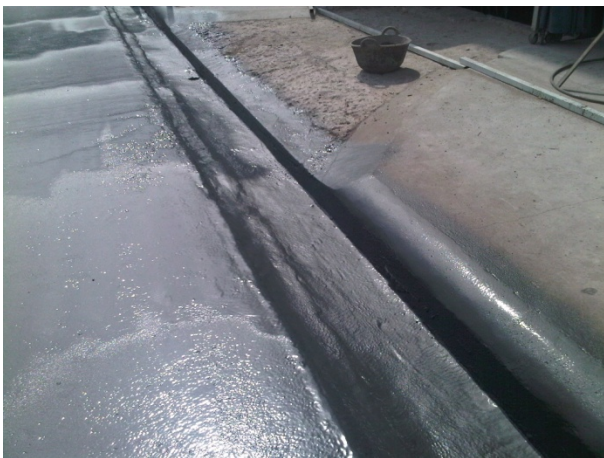
ANTECEDENTS – REPORTATGE FOTOGRÀFIC

Reportatge fotogràfic de l'execució de la impermeabilització mitjançant poliurea i instal·lació de la gespa artificial. Obra executada a l'agost del 2010.

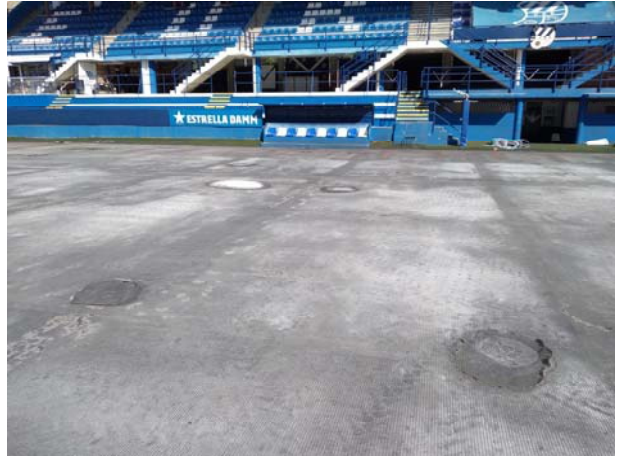
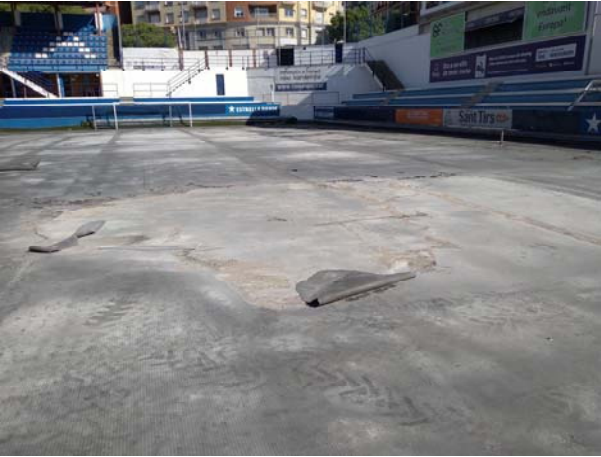
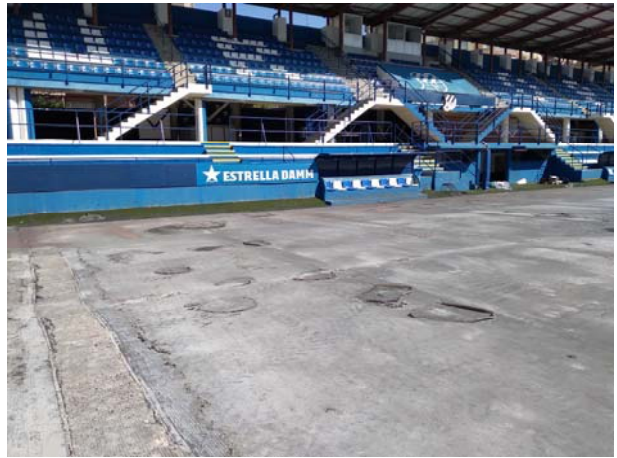
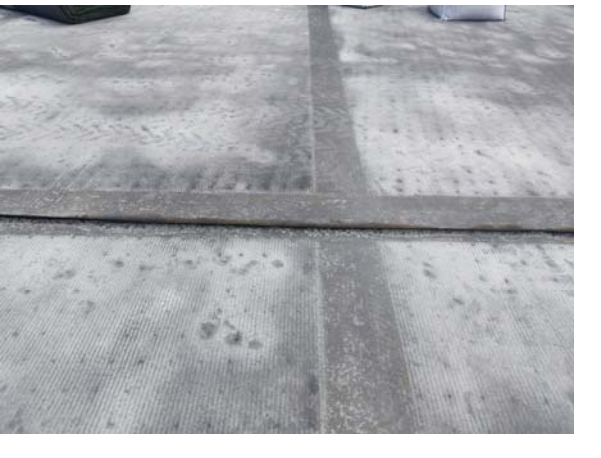
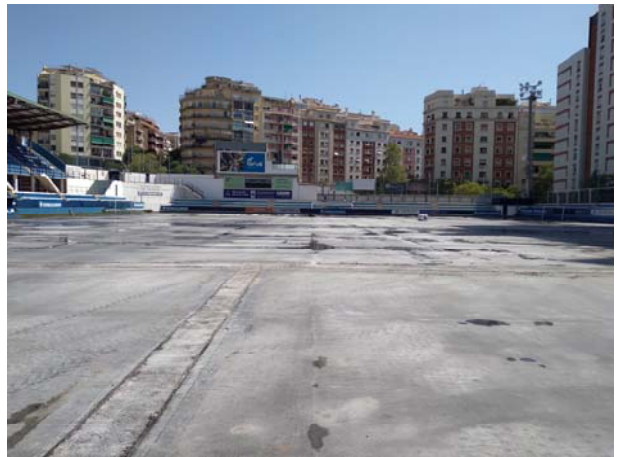
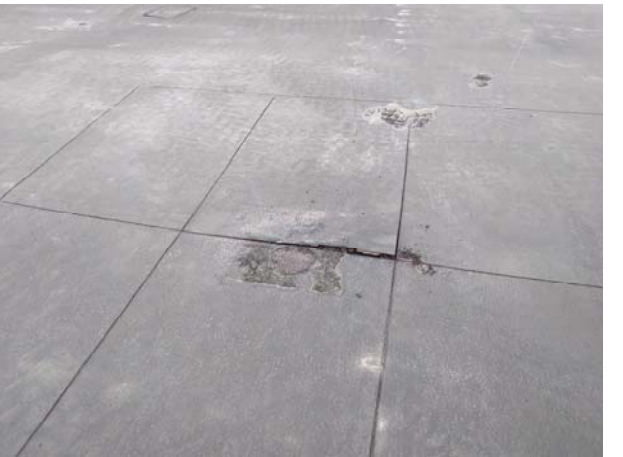
**Estat poliurea**

Impermeabilització del tram de grada enderrocada mitjançant poliurea, un elastòmer de poliurea 100% pura, tipus TECNOCOAT P-2049 de la casa TECNOPOL, que s'aplica en calent a una temperatura de 80°. Els dos components que es projecte amb calent amb una màquina d'alta pressió, una vegada passat el temps de sacat queda totalment sòlid, formen una pel·lícula contínua i uniforme completament impermeable que protegeix les superfícies sobre les que s'aplica de desgast i corrosió mediambiental. No és perjudicial per al medi ambient degut a que és totalment inert.

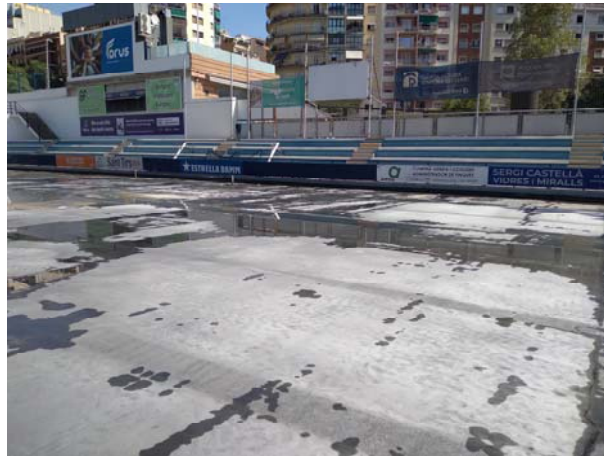
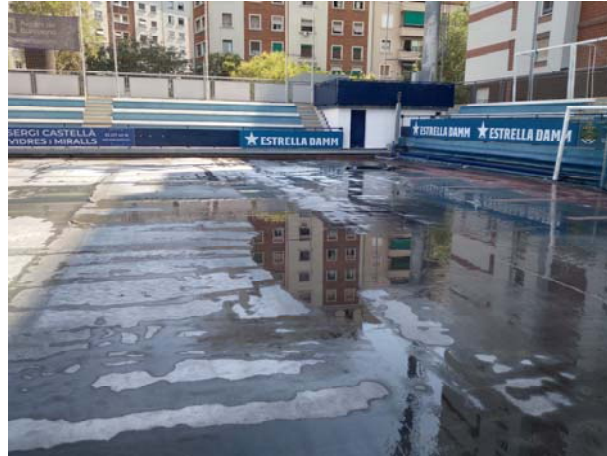
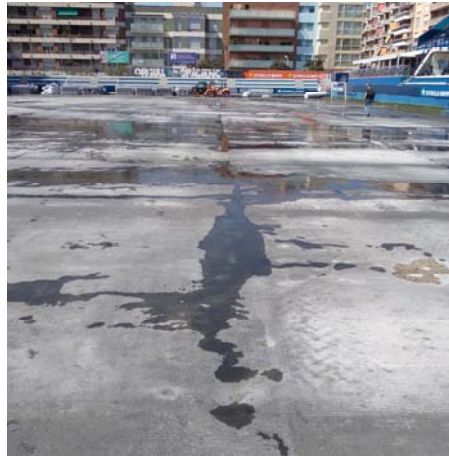
- **Gol Nord**

## Punts d'acumulació d'aigua

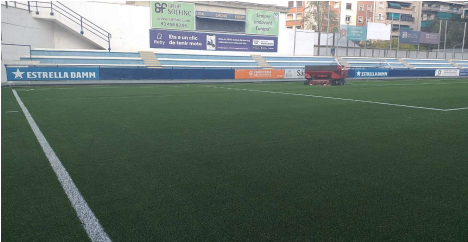
| REF. | TEMA TRACTAT | ANOTACIÓ | RESPONSABLE | DATA LÍMIT | ESTAT |
|---|---|---|---|---|---|
| 220822-01 | COL·LOCACIÓ GESPA | <p>La meitat del camp de futbol 11, es troba amb el marcatge acabat. S'esta realitzant el reblliment amb la sorra de sílice de la meitat nord del camp. El llastrat, sorra i cautxú, està a obra.</p> <div> </div> | - | - | - |

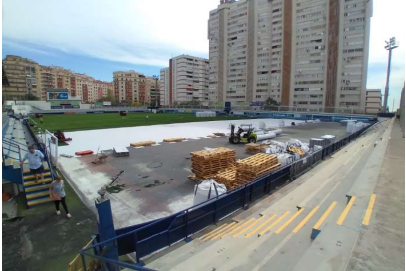
| REF. | TEMA TRACTAT | ANOTACIÓ | RESPONSABLE | DATA LÍMIT | ESTAT |
|---|---|---|---|---|---|
| 220822-01 | COL·LOCACIÓ BASE ELÀSTICA SEGONA MEITAT CAMP | S'esta executan els treballs de la col·locació de la base elàstica<br> | - | - | - |

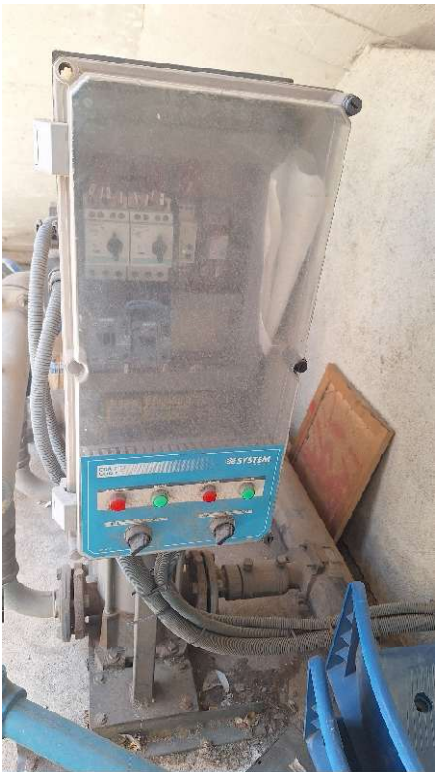
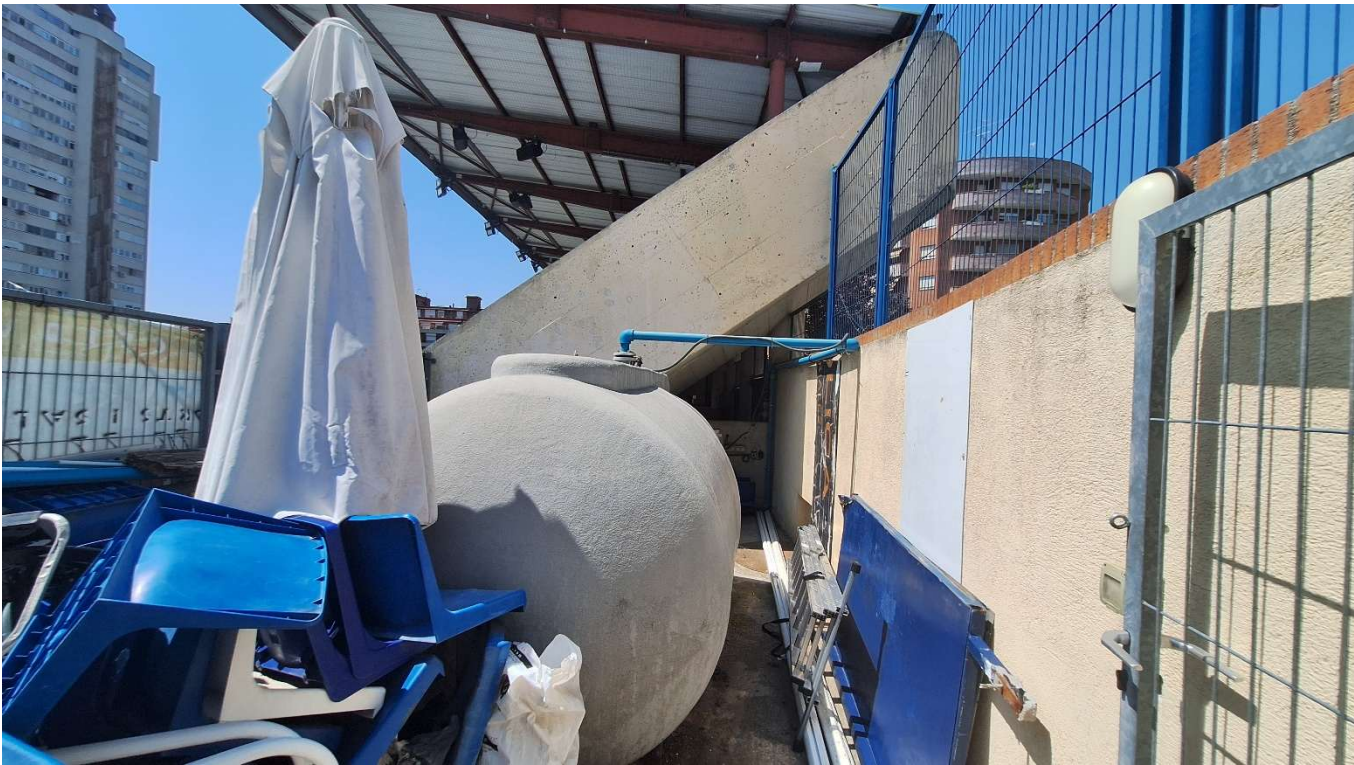
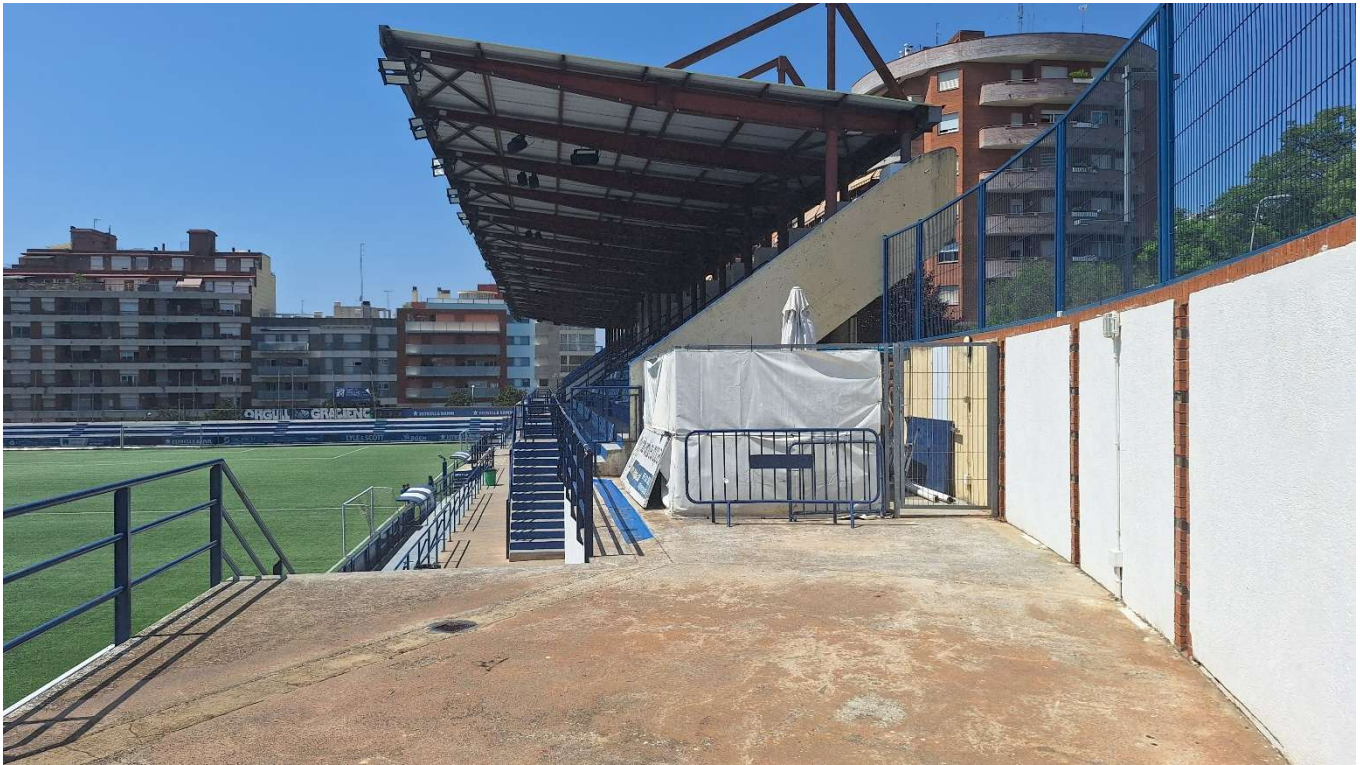
SISTEMA DE REG – DIPÒSIT I GRUP DE BOMBEIG

El dipòsit actualment disposa d'una única bomba. Aquesta serà substituïda per un grup de bombeig format per dues bombes per assegurar el reg en cas de fallada d'una de les bombes.

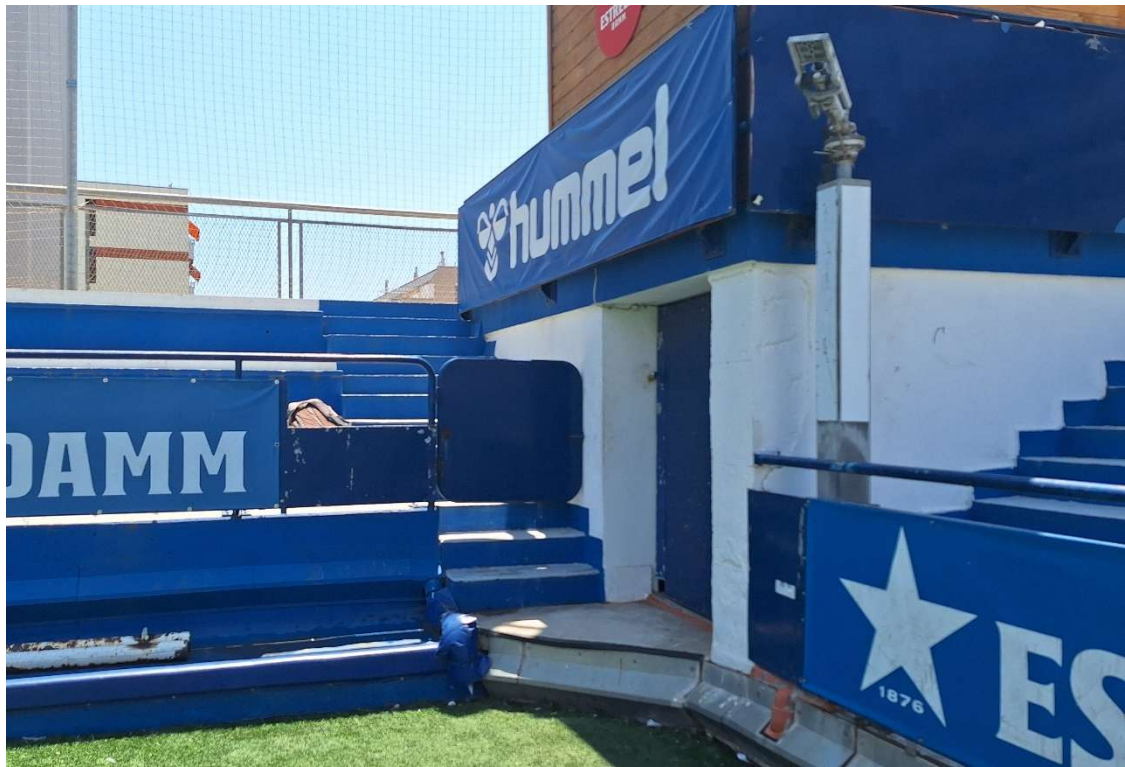
ENTRADA D'AIGUA I CONDUCCIÓ AIGUA A CANONS DE REG
