| <p>Generalitat de Catalunya<br/>Departament de Cultura</p> | <p><b>RESTAURACIÓN Y ADECUACIÓN PARA LA VISITA PÚBLICA DE LOS ÁMBITOS DE LAS CABALLERIZAS, EL BASTIÓN DE MEDIODÍA, LA SALA DEL COMENDADOR Y LA TORRE DEL TESORO, EN EL CASTILLO TEMPLARIO DE MIRAVET</b></p> <p><b>MIRAVET (Tarragona)</b></p> | |

## VPA.1. MEMORIA TÉCNICA

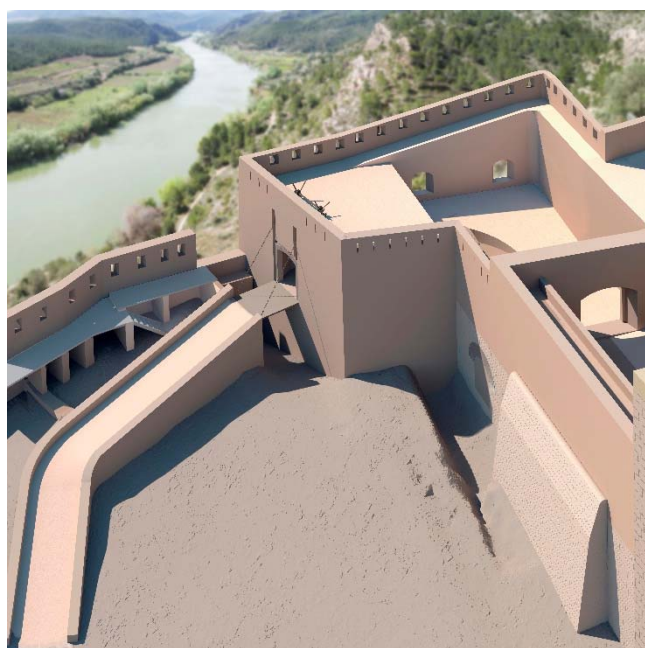
*Fig. 4. Recreación virtual del bastión del s. XVIII.*

El bastión moderno construido a inicios del s. XVII, albergaba un nuevo acceso al recinto superior a través de un pasadizo de comunicación entre la terraza intermedia y su patio de

armas (Fig. 4). Este acceso estaba protegido por un puente levadizo al que se llegaba a través de una rampa, con terraplén delimitado por dos muros paralelos de fábrica de mampostería que en el tramo más bajo tenía un trazado curvo. En todo el recorrido tres puertas proporcionaban un alto grado de seguridad a ese acceso; la primera estaba, asociada al puente levadizo, estaba situada en su cara este, las demás estaban integradas en las estructuras internas del cuerpo del recinto superior.

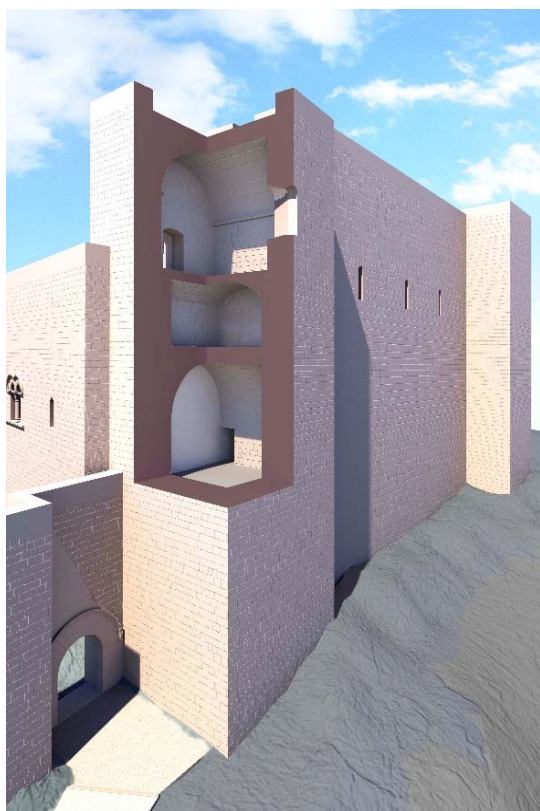
Fig. 6. Recreación virtual de la torre del tesoro que muestra su estructura interna en tres niveles.
