# Projecte tècnic per a la reparació puntual de façana

## Comunicat diferit d'obres PDF 2: PLÀNOLS

Gran Via Corts Catalanes, 635  
Cp: 08010 Barcelona

## DG. DOCUMENTACIÓ GRÀFICA

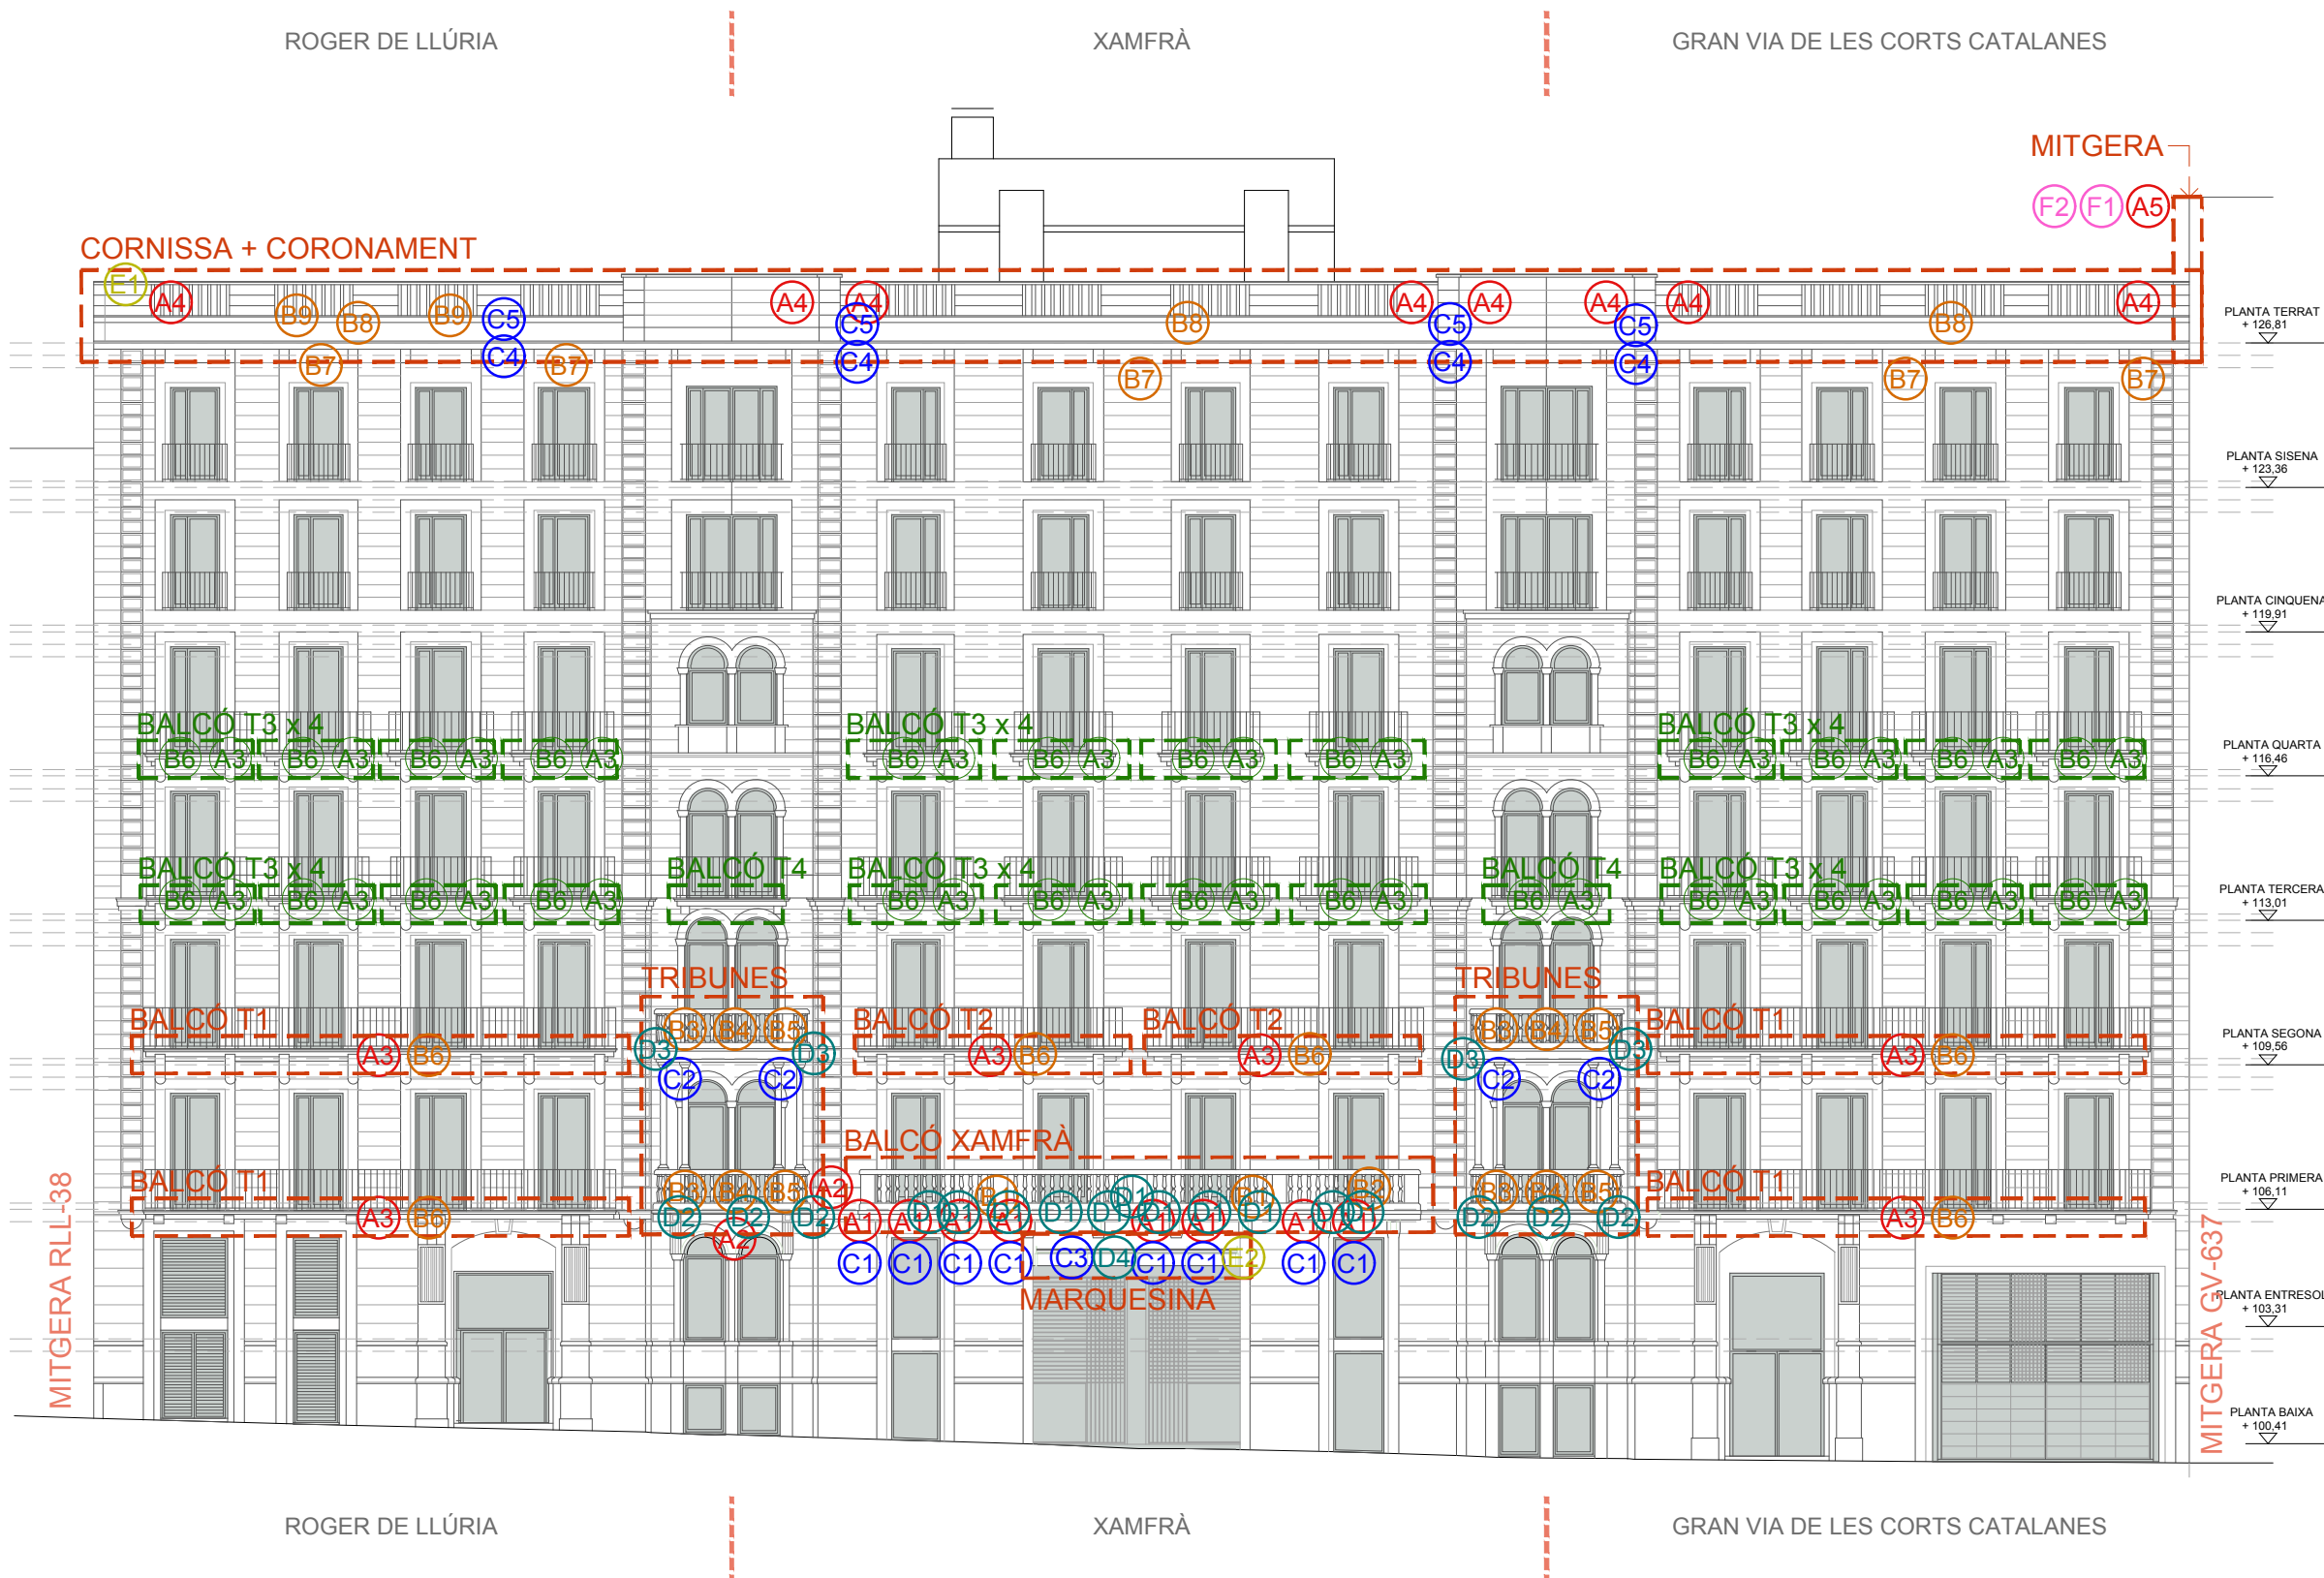
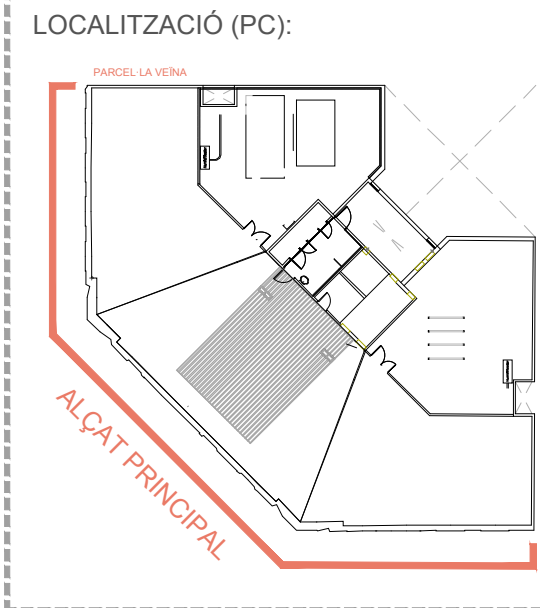
- Patologies Detectades per Tipus i Localització (segons memòria)**
- (A) Despreniments i risc de Caiguda
  - (B) Fissures i Esquerdes
  - (C) Humitats, Filtracions i Oxidació
  - (D) Deficiències en el Sistema de Desguàs
  - (E) Elements afegits o estructurals
  - (F) Elements Veïns amb Risc per a l'Edifici Propi

--- ZONA INSPECCIÓ  
--- ZONA ACTUACIÓ

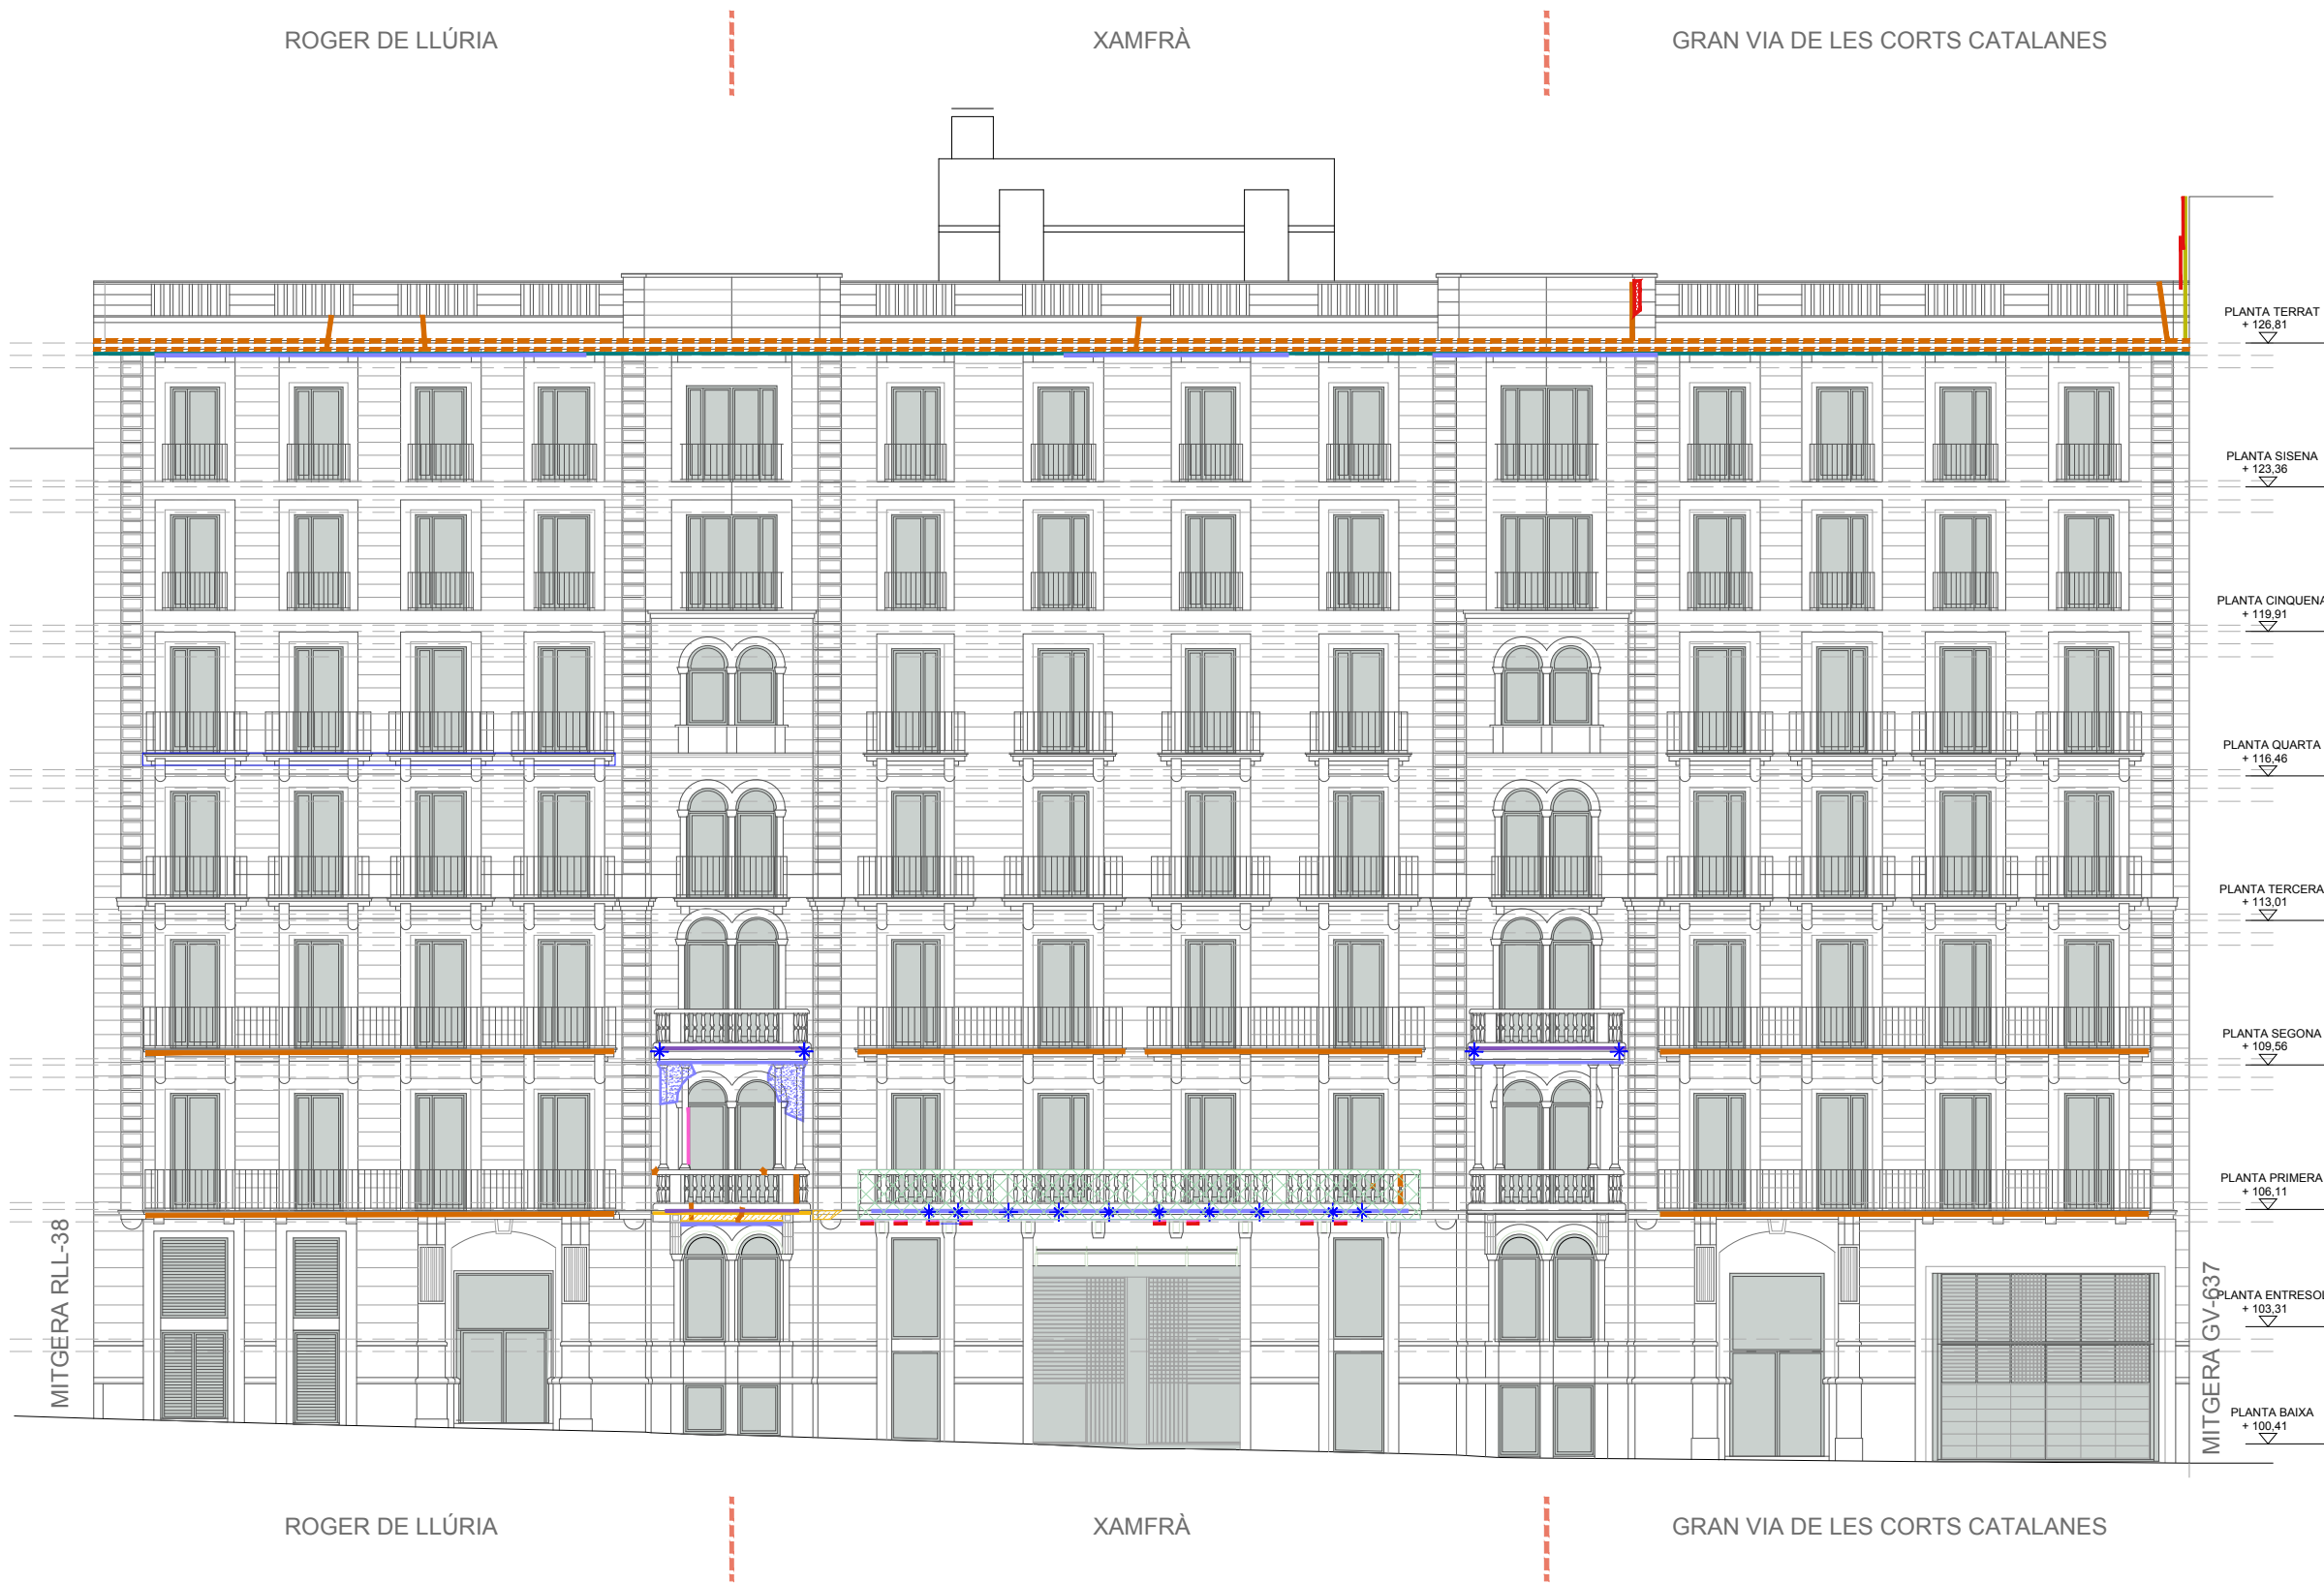
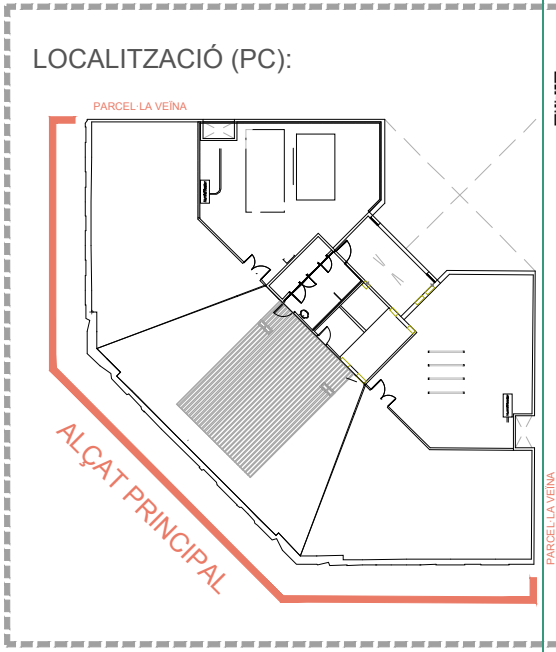
**PROTECCIONS EXISTENTS**

✕ Malla de protecció

**HUMITATS**

■ Humitats per filtració

✱ Deficiències en sistema d'evacuació

**ALTERACIONS DE MATERIALS**

■ Elements oxidats

■ Desprendiments de revestiment

■ Risc de desprendiment

■ Esquerdes

■ Fisures

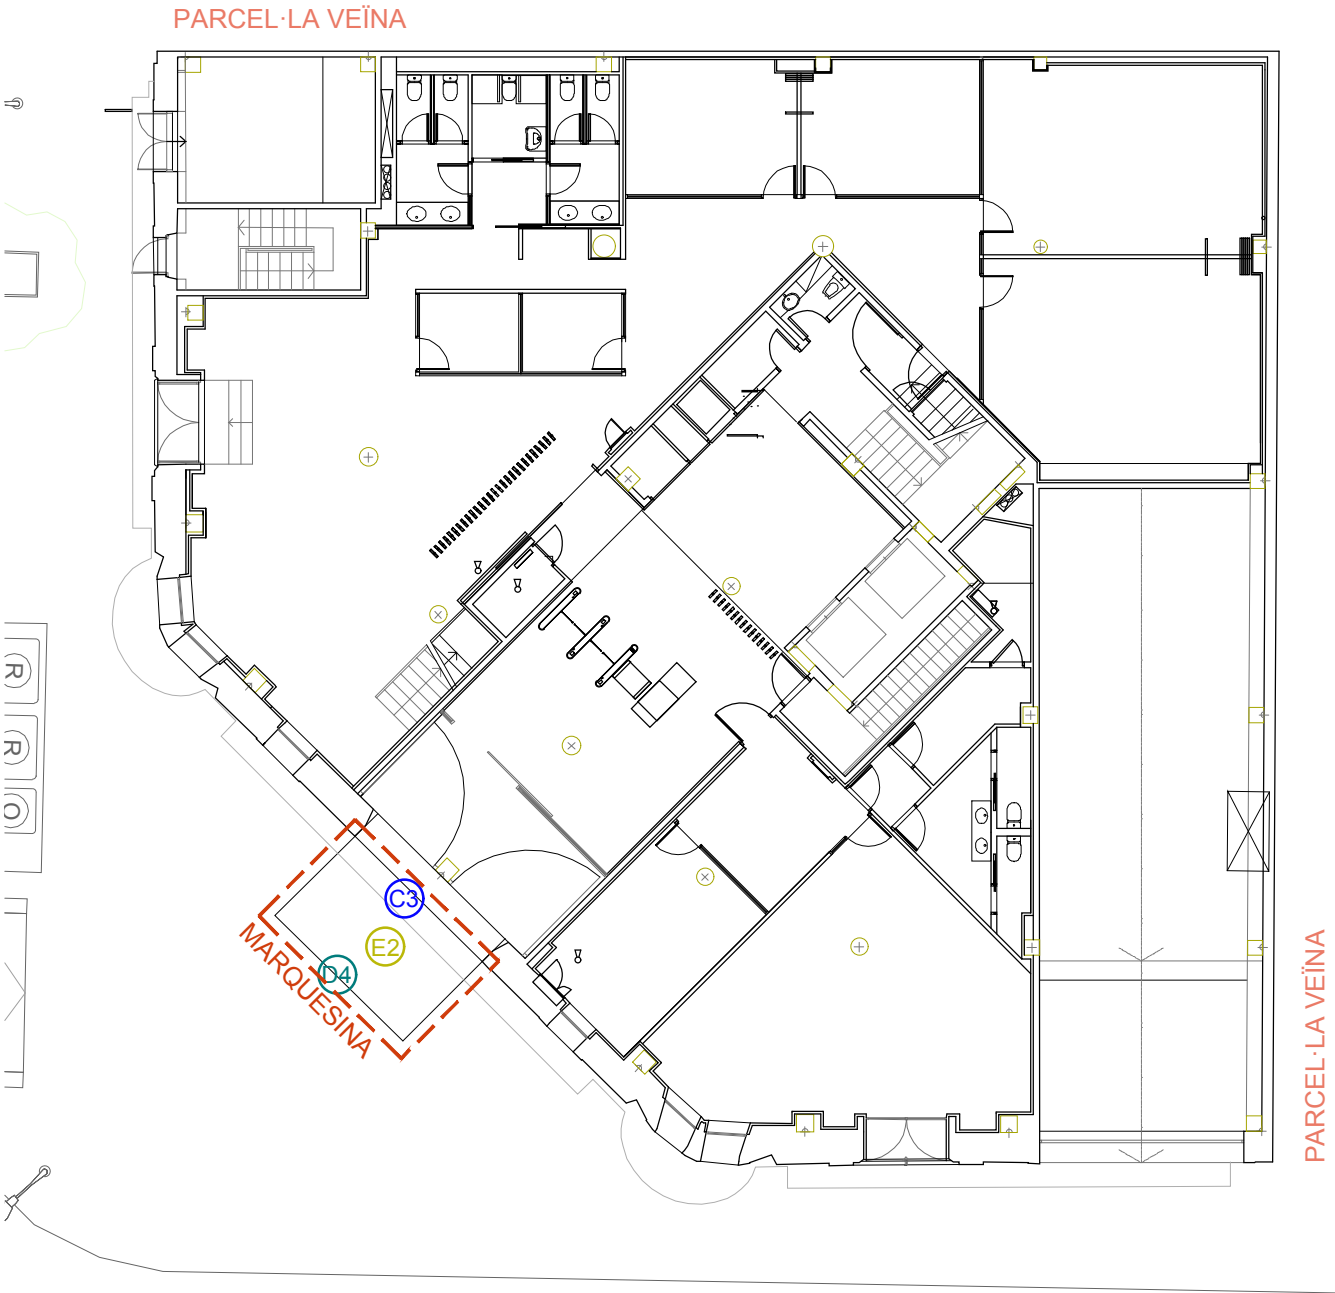
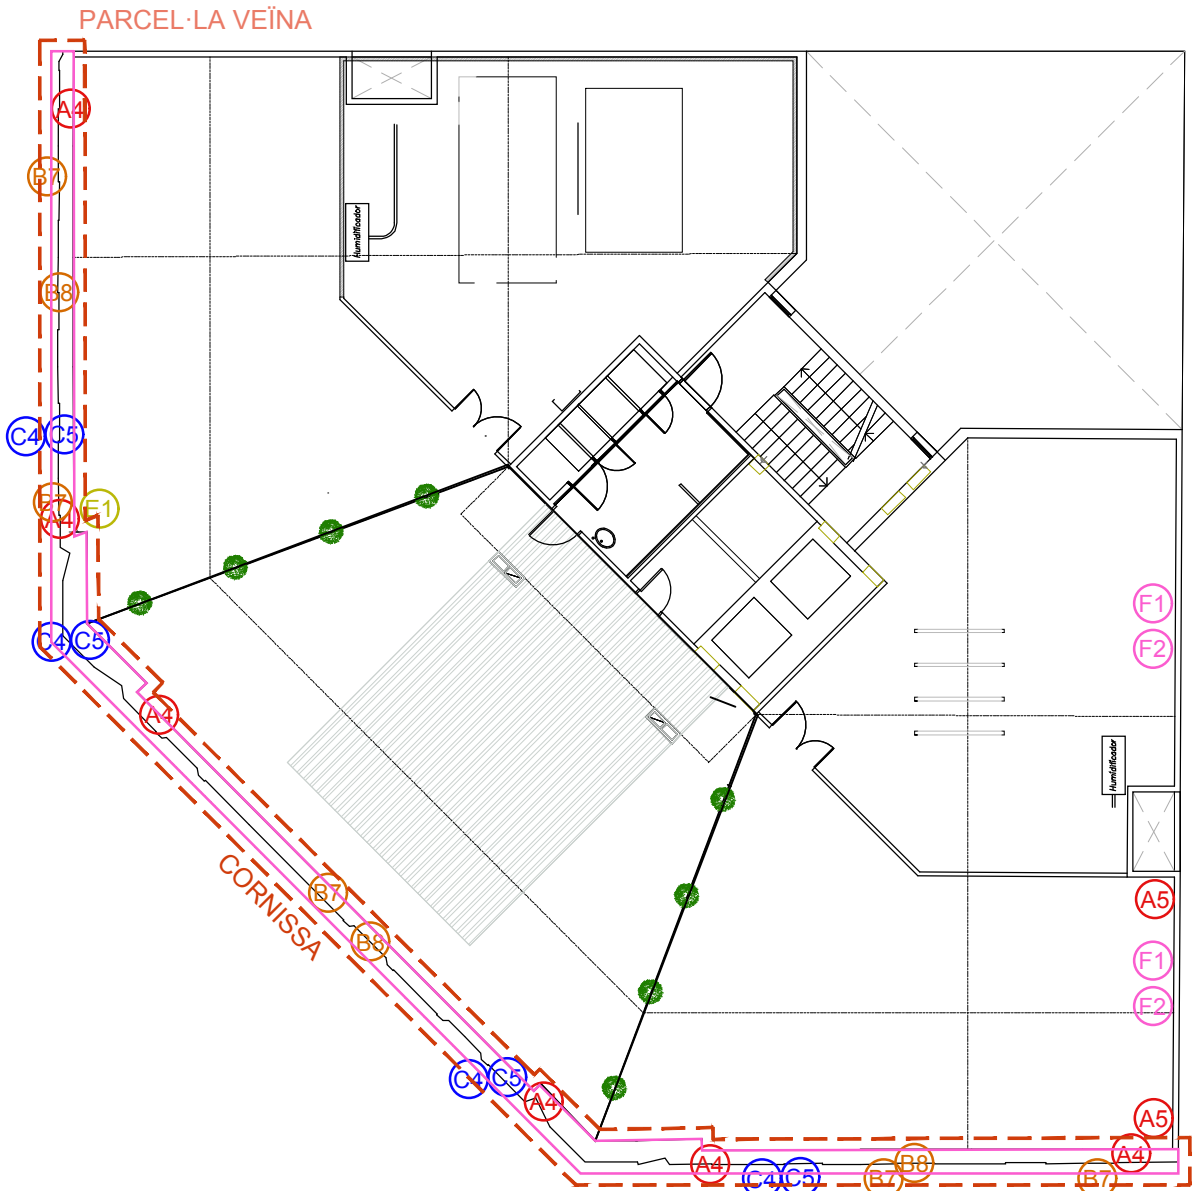
**Patologies Detectades per Tipus i Localització (segons memòria)**

- A** Despreniments i risc de Caiguda
- B** Fissures i Esquerdes
- C** Humitats, Filtracions i Oxidació
- D** Deficiències en el Sistema de Desguàs
- E** Elements afegits o estructurals
- F** Elements Veïns amb Risc per a l'Edifici Propi

**ZONA INSPECCIÓ** (indicated by green dashed lines)

**ZONA ACTUACIÓ** (indicated by red dashed lines)

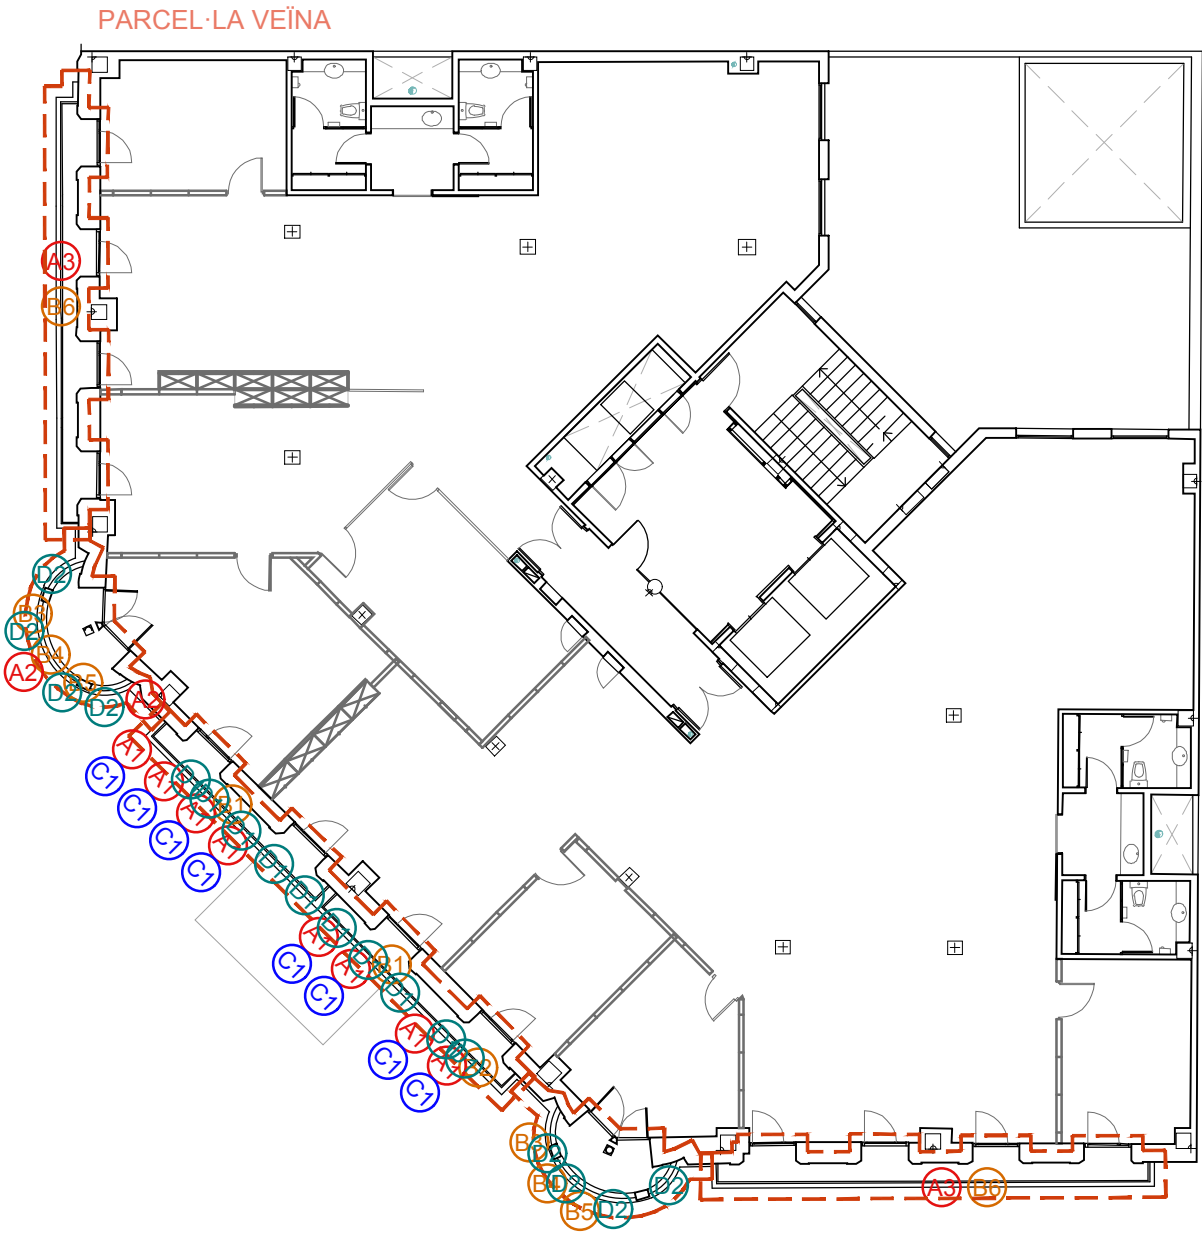
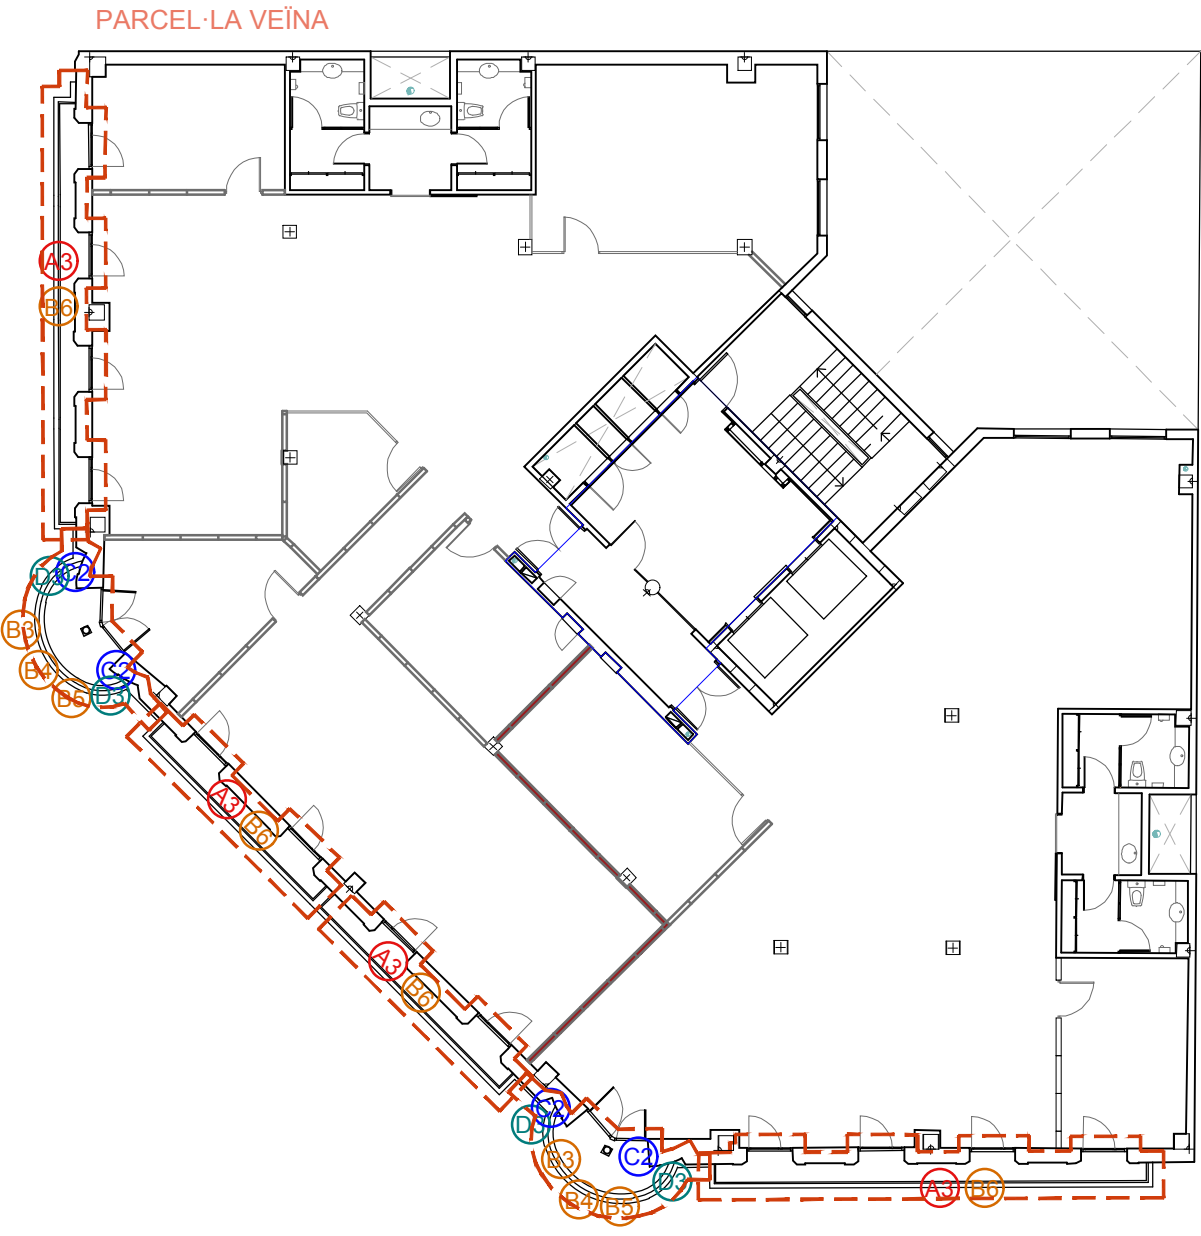
| OCTUBRE 2025 | ESTAT ACTUAL PLANTA PRIMERA - SEGONA | | EA 04 | |

- Patologies Detectades per Tipus i Localització (segons memòria)**
- A** Despreniments i risc de Caiguda
  - B** Fissures i Esquerdes
  - C** Humitats, Filtracions i Oxidació
  - D** Deficiències en el Sistema de Desguàs
  - E** Elements afegits o estructurals
  - F** Elements Veïns amb Risc per a l'Edifici Propi

--- ZONA INSPECCIÓ  
--- ZONA ACTUACIÓ

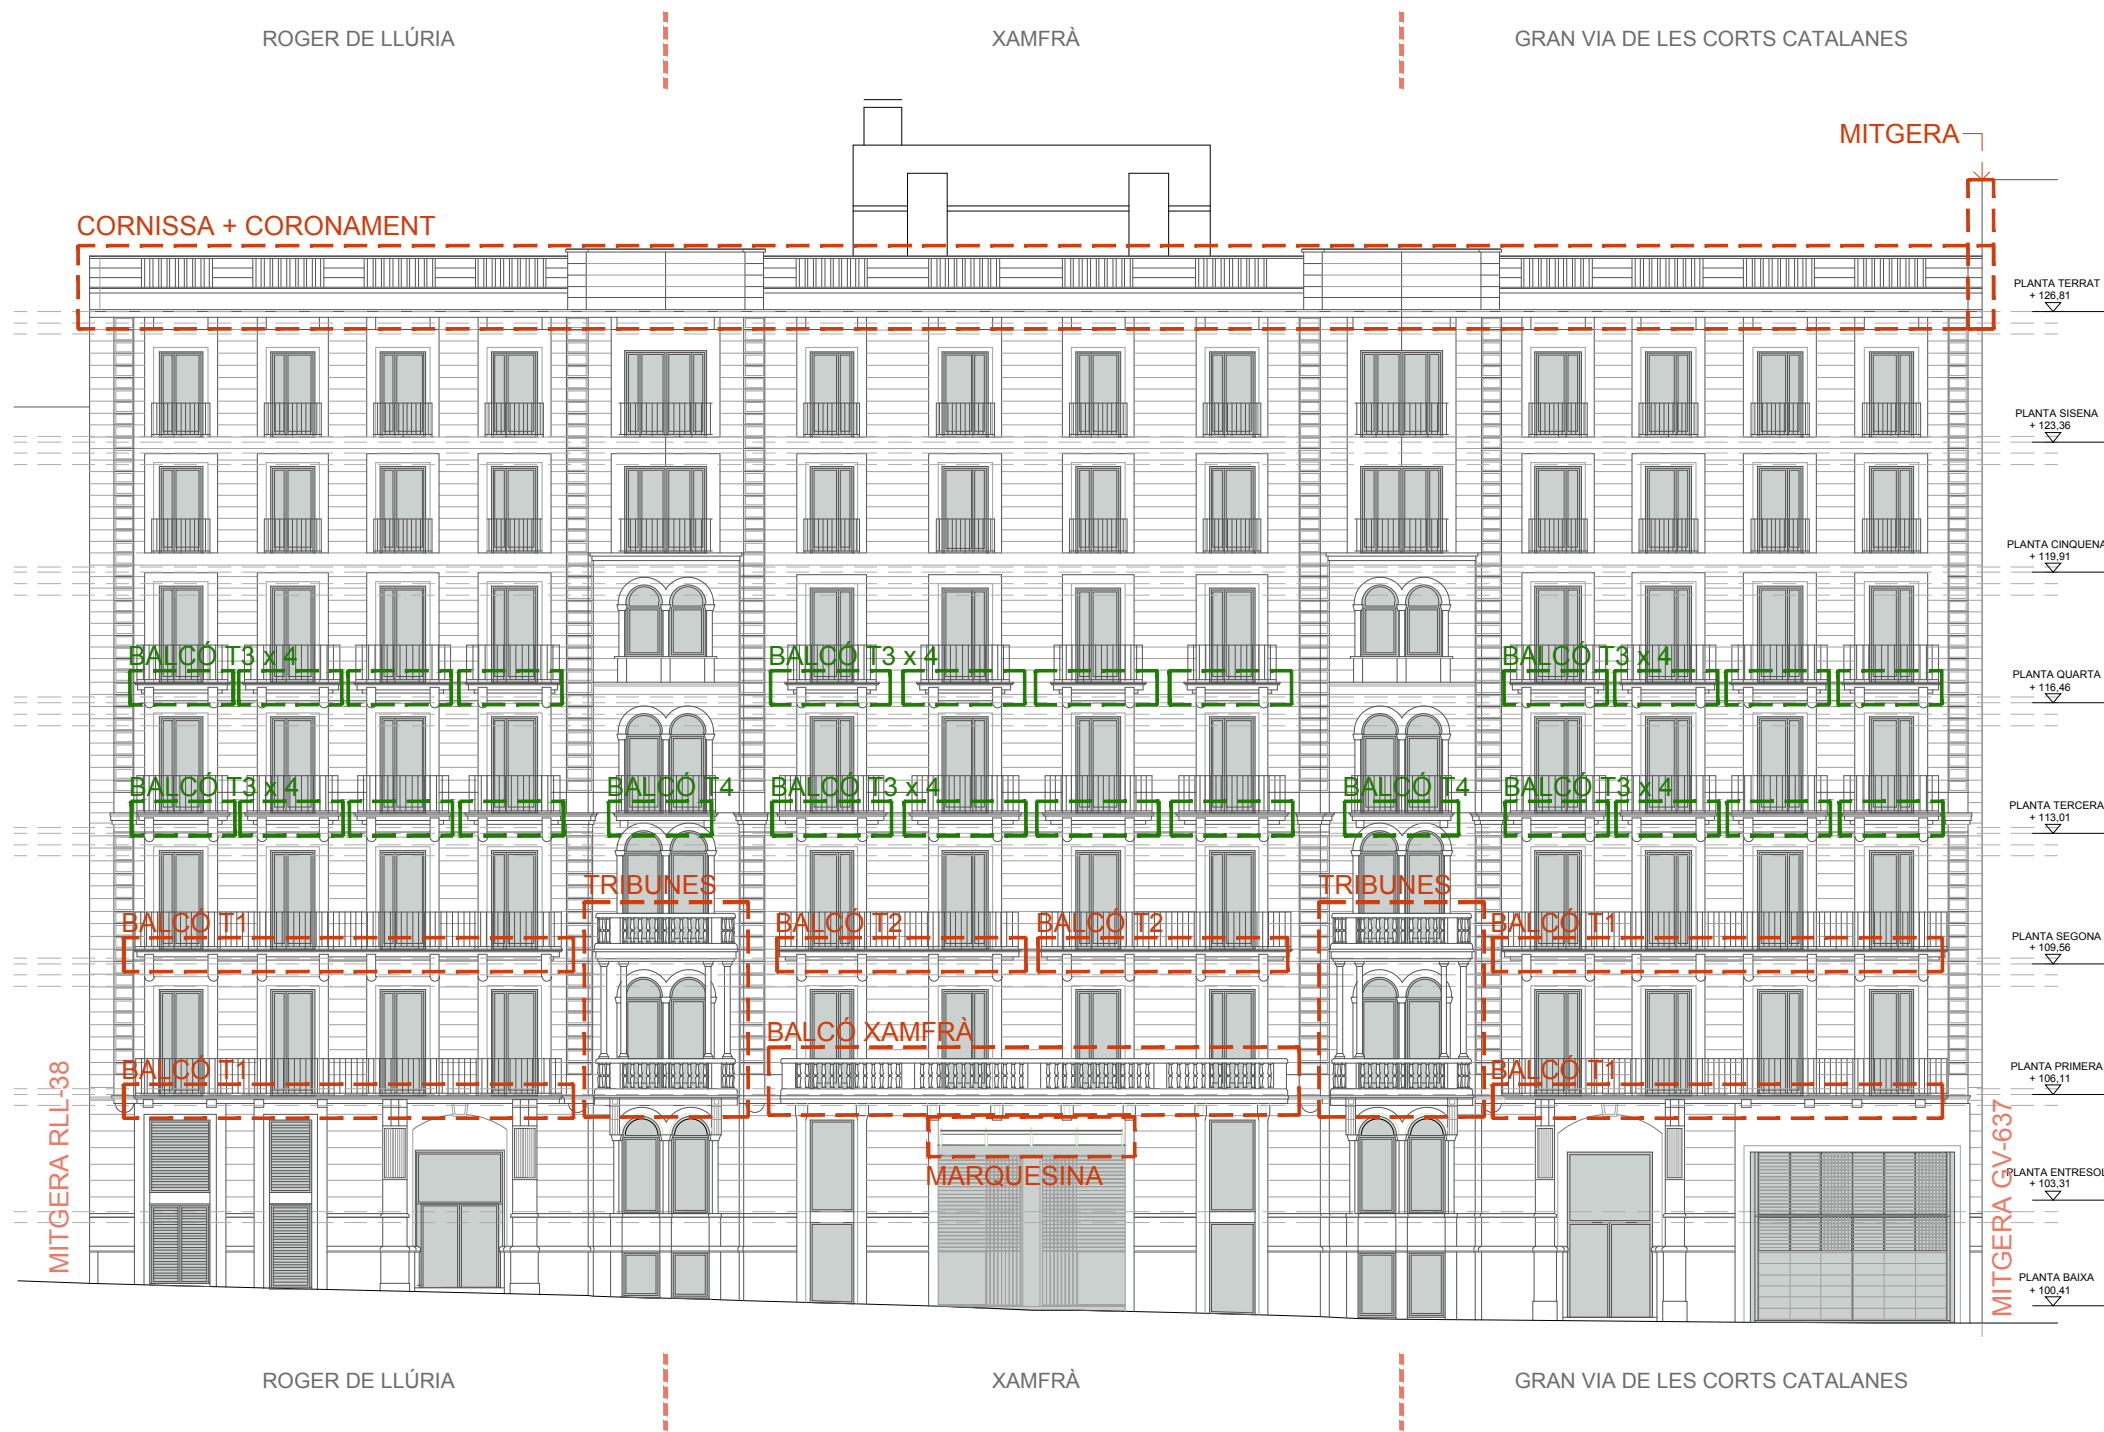
--- ZONA INSPECCIÓ  
--- ZONA ACTUACIÓ

- L'actuació es concentra en els elements exteriors que presenten patologies concretes, segons la diagnosi tècnica prèvia, i inclou:
- Sanejament i reparació de paraments d'estuc de calç, amb repicat i restitució localitzada amb morter mineral compatible amb l'existent.
  - Reparació de mènsules, cornises i balcons, afectats per oxidació d'armadures o fissures, mitjançant morters estructurals i tractaments anticorrosius.
  - Reposició puntual de gèrgoles i punts de desguàs a la cornisa i la coberta.
  - Reintegració de baranes i balustres deteriorats, amb reproducció de peces en pedra artificial armada segons la geometria original.
  - Sanejament del muret de barana de coberta i reparació dels cobremurs de pedra artificial, assegurant la seva impermeabilitat.
  - Reparació superficial de la mitgera, restituint la capa de revoco i pintura mineral transpirable

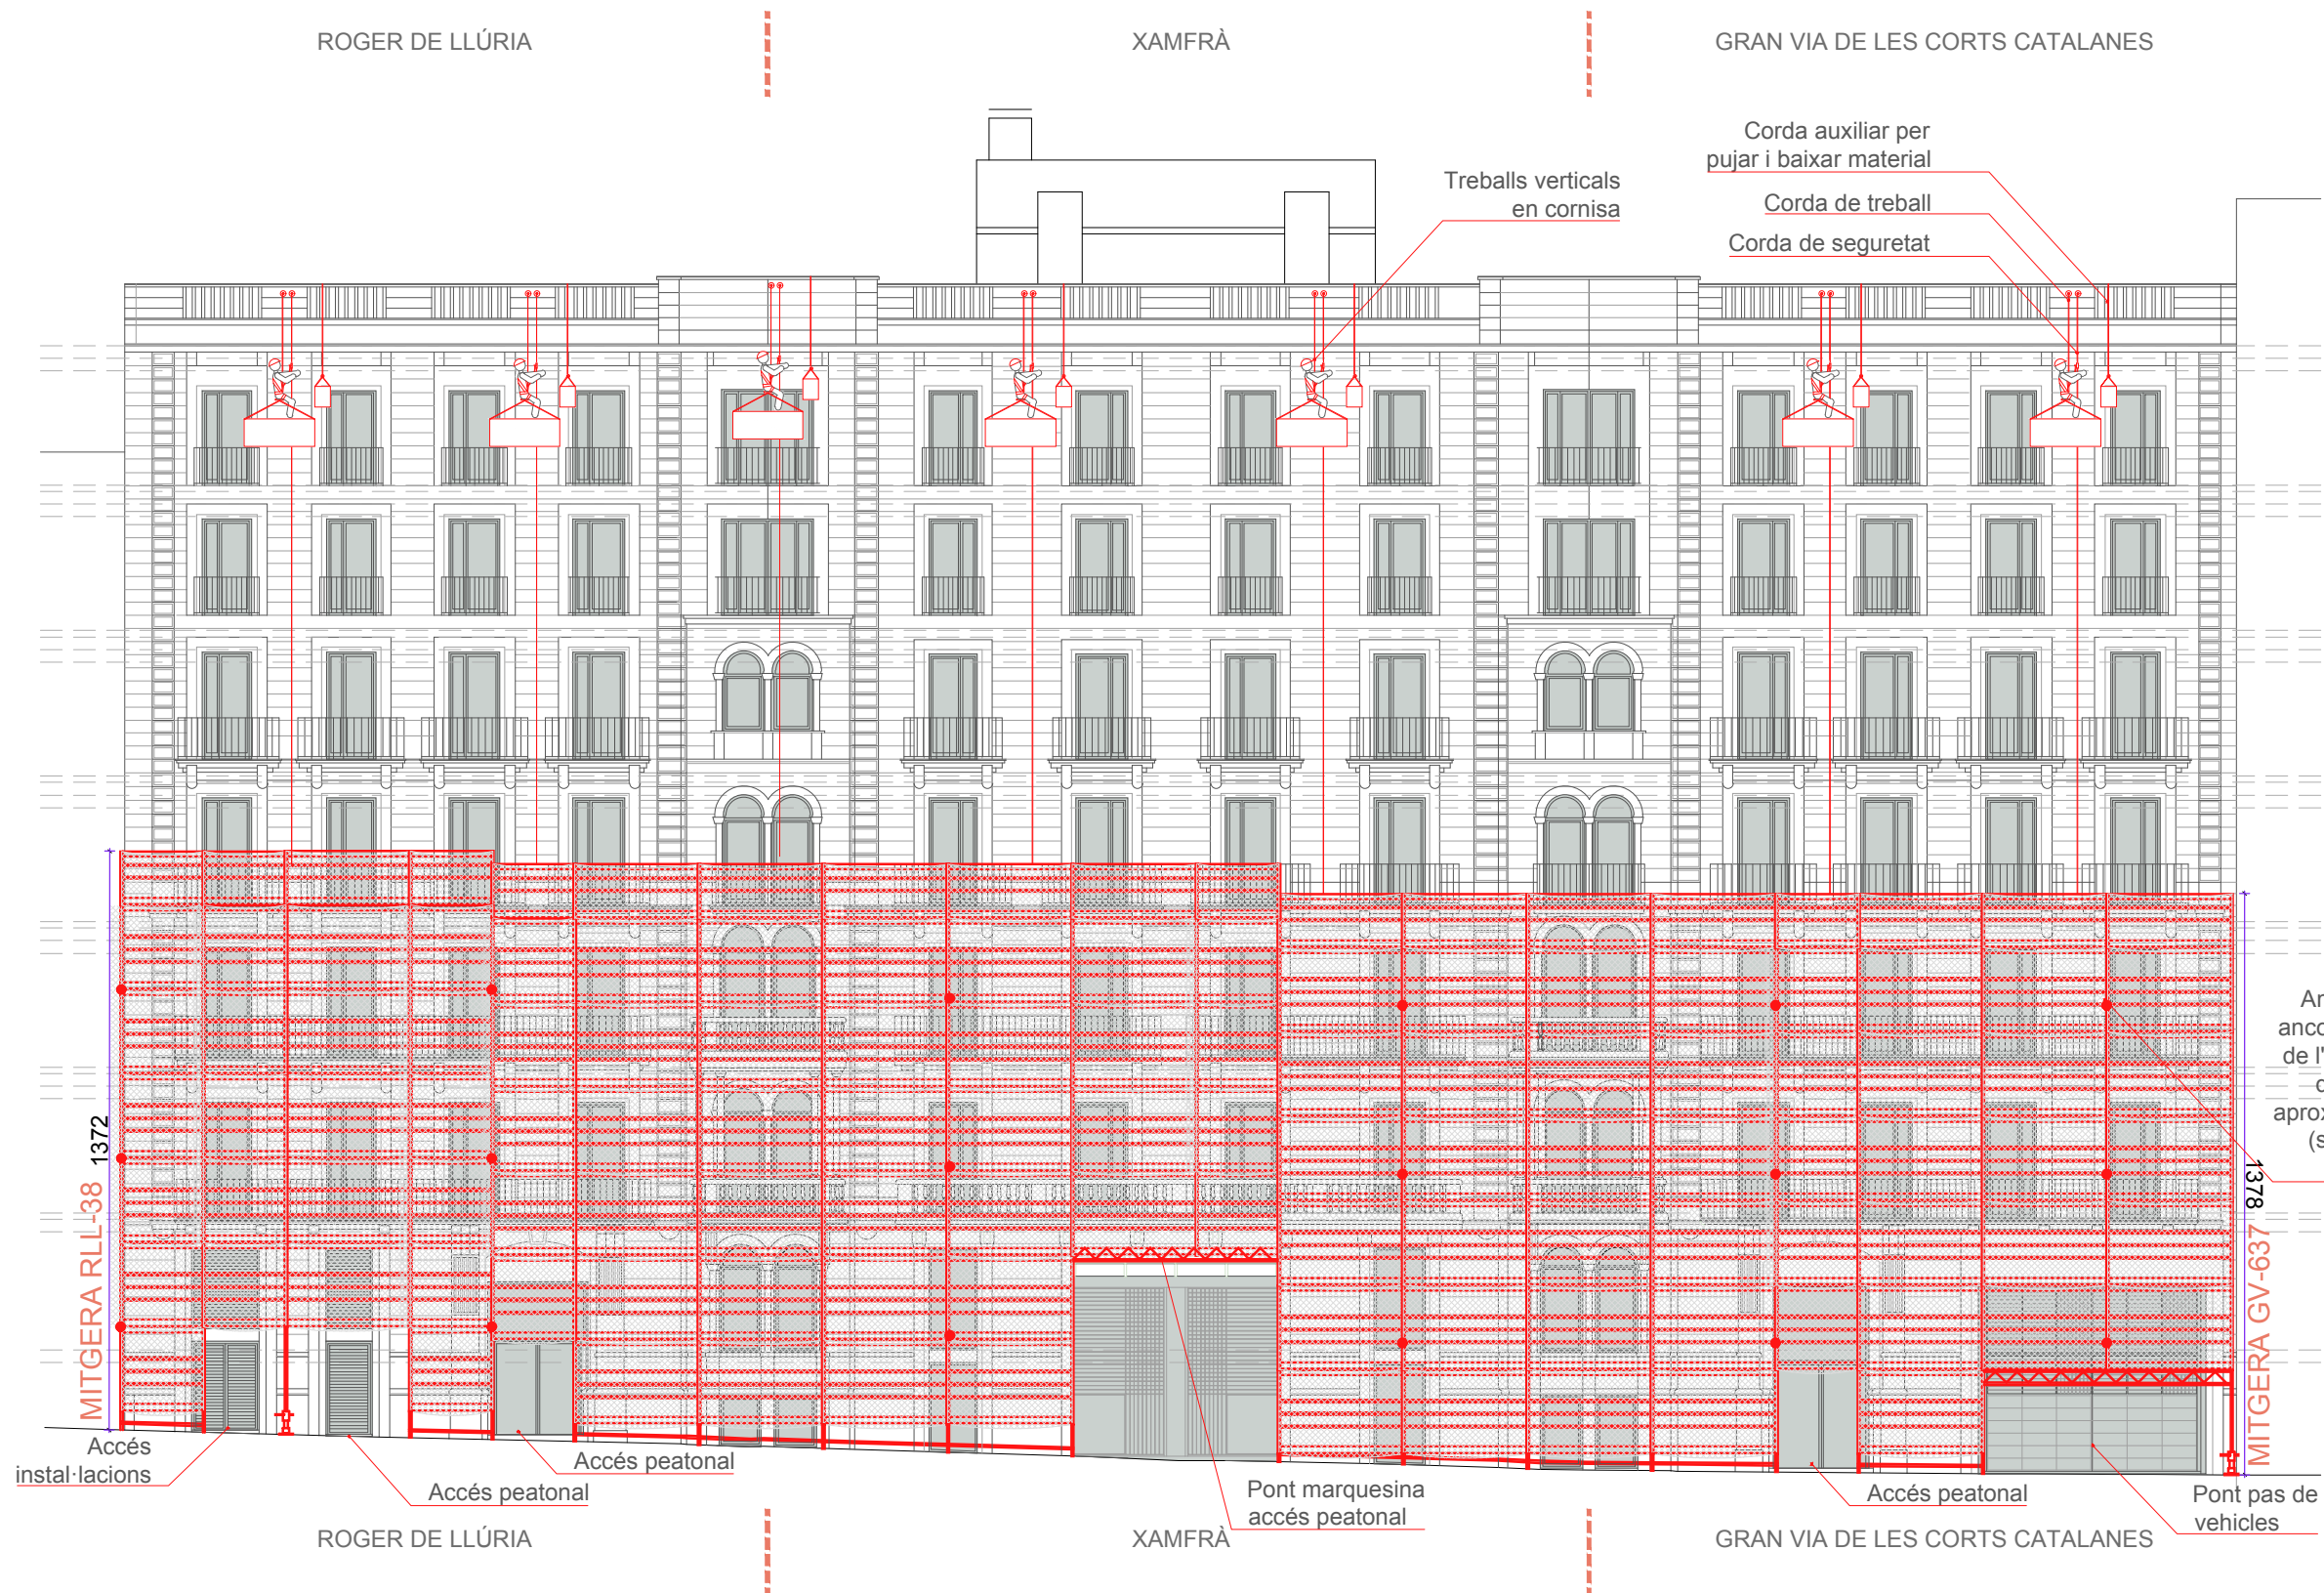
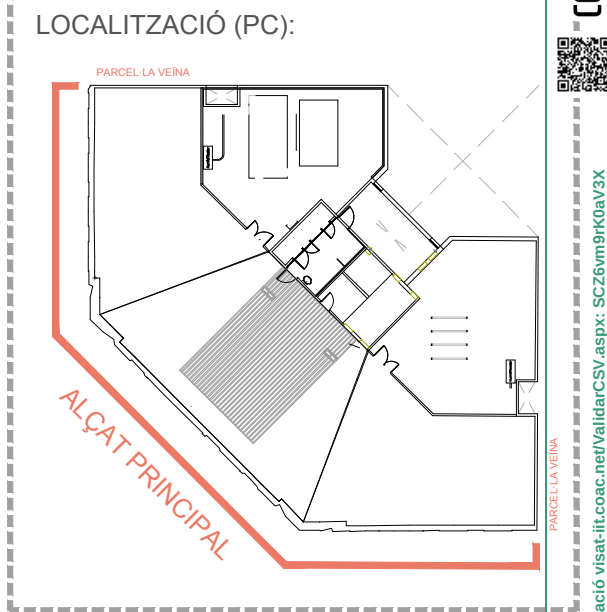
| OCTUBRE 2025 | MITJANS AUXILIARS FAÇANA PRINCIPAL | | DGA 02 | |

Amarrament a ancoratges fixos de l'edifici, cada dues plantes aproximadament (súp. màxima 24m<sup>2</sup>)
