# Projecte tècnic per a la reparació puntual de façana

## Comunicat diferit d'obres PDF 2: PLÀNOLS

Gran Via Corts Catalanes, 635  
Cp: 08010 Barcelona

## DG. DOCUMENTACIÓ GRÀFICA

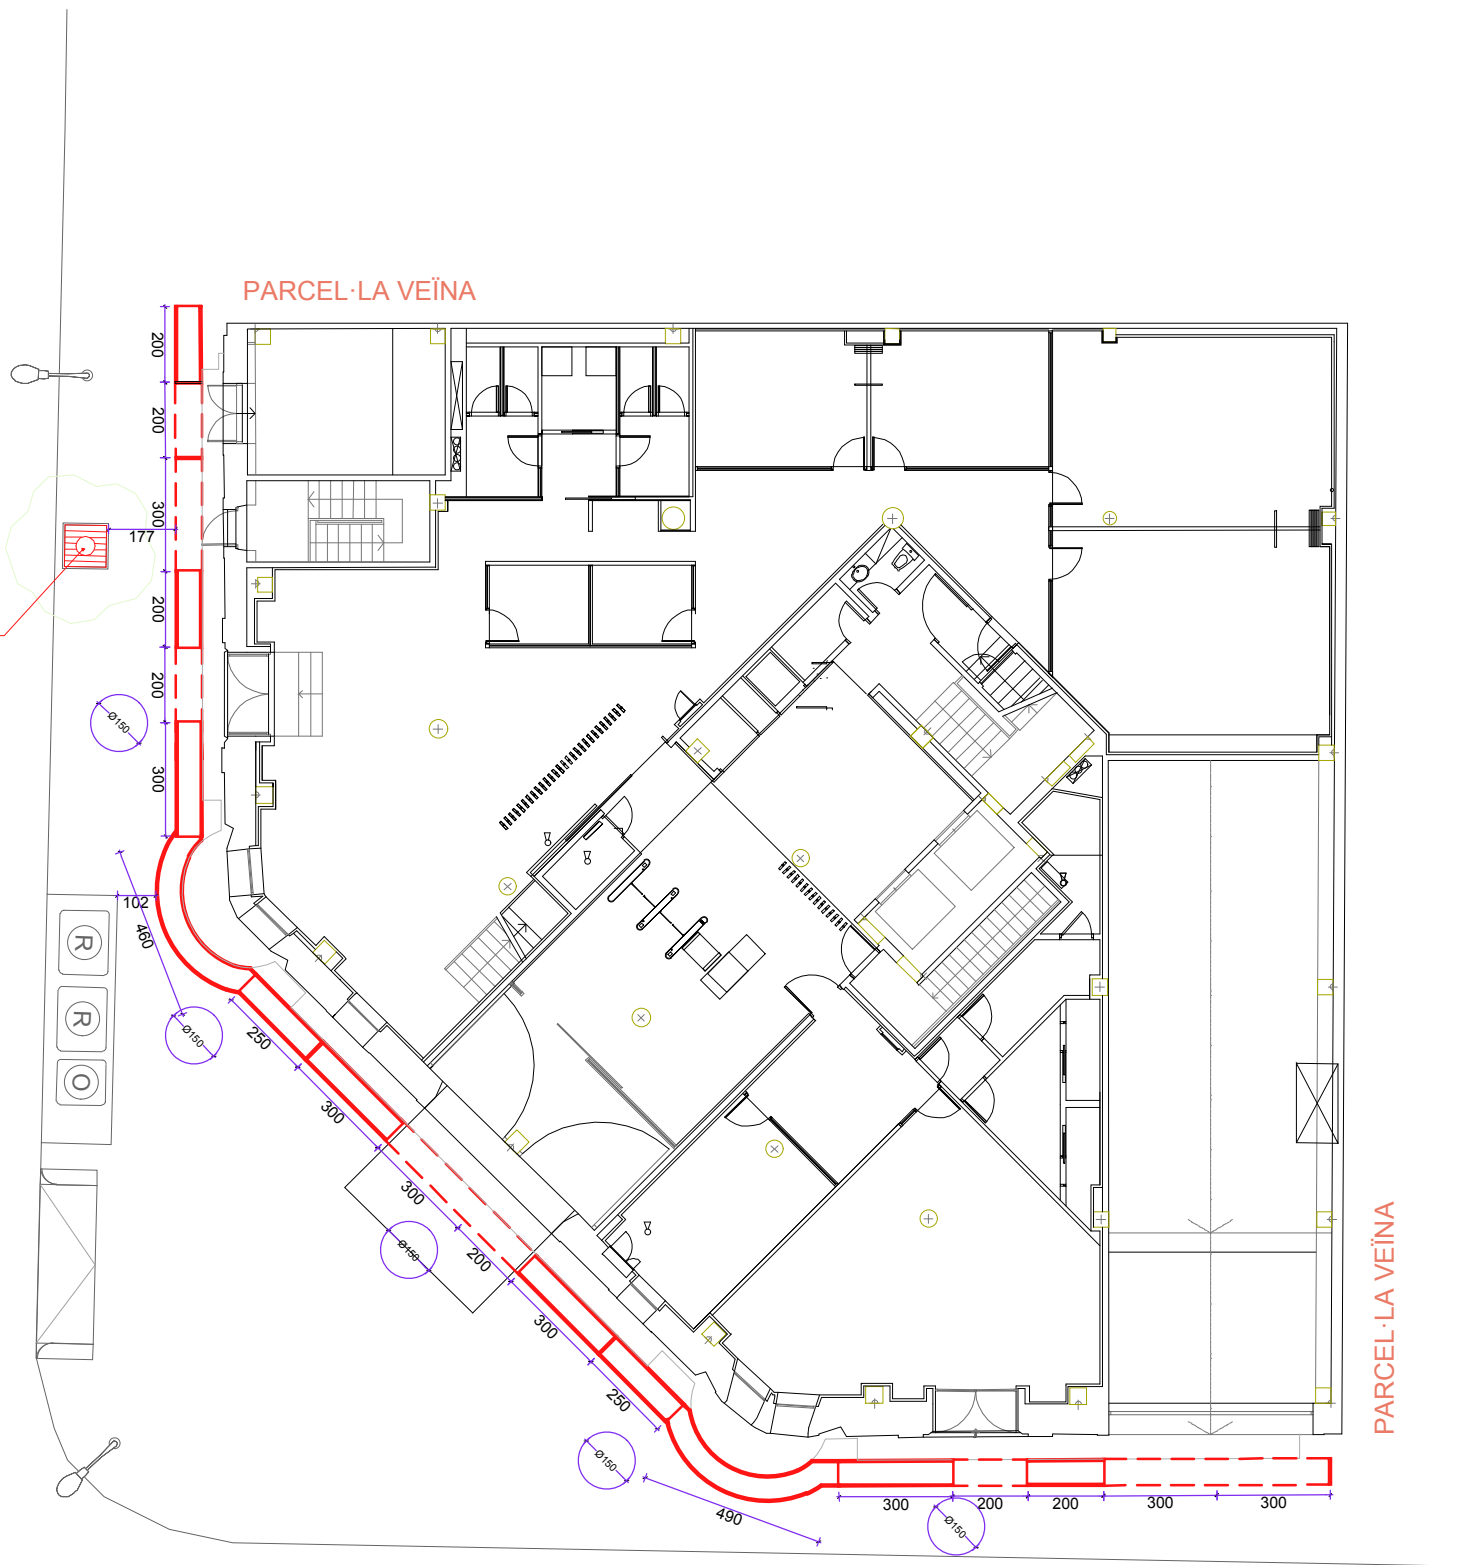
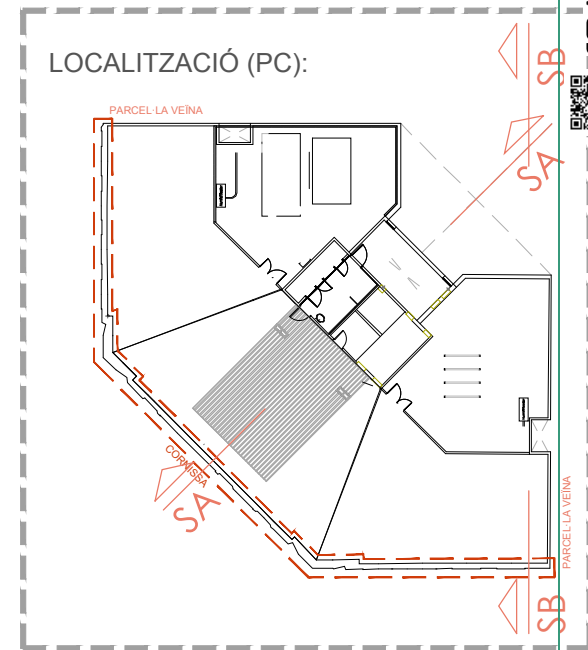
**TIPOLOGIA 2:** AMPLADA DE LA VORERA  $\geq 2$  m.

PAS DELS VIANANTS PER L'EXTERIOR DE LA BASTIDA
