## 1. PLAÇA DE L'OLIVERA - MOJA

## 2. PL. D'OLÈRDOLA - MOJA

### 3. PL. MONTSERRAT ROIG - SANT PERE MOLATA

#### 4. PL.DE L'ESGLÈSIA – SANT MIQUEL D'OLERDOLA

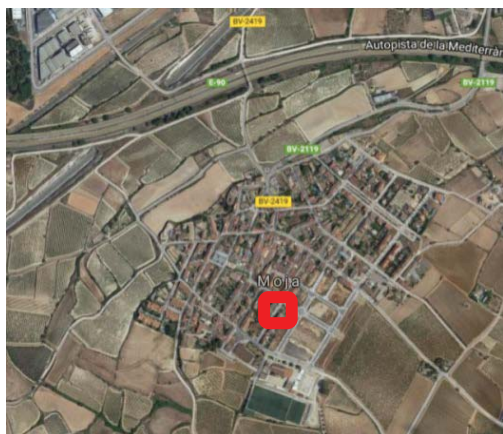
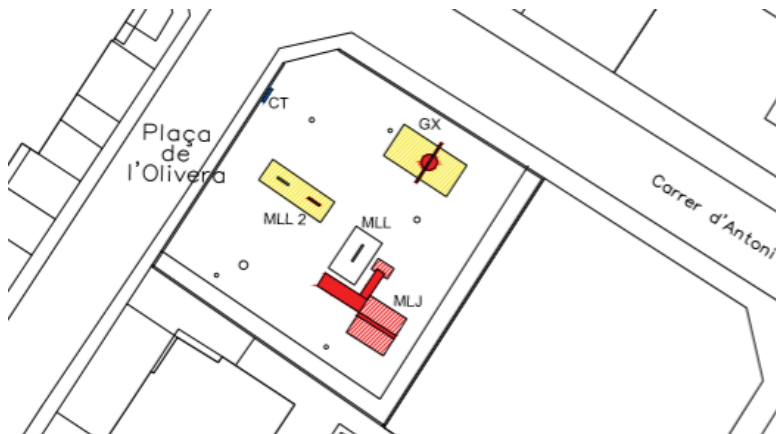
**MOLLA 2 (MLL2)** JOC – Molla ànec (foto) amb estat de degradació de fusta laterals i seient i taps.

**MULTIJOJ (MLJ)** JOC – No homologat i degradació de fustes, ferros, plàstics.

**PAV** – Llosetes de cautxú aixecades amb pèrdua d'adherència i desgast material perdent qualitats esmorteïdores.

**GRONX.RODÒ (GX)** JOC – Seient i cordes amb elements punxants + muntants de fusta mostren ressecament per insolació.

**GRONX.RODÒ (GX)** PAV - Llosetes de cautxú lleugerament aixecades amb pèrdua d'adherència i lleuger desgast material perdent qualitats esmorteïdores.

**MOLLA 2 (MLL2)** PAV - Llosetes de cautxú lleugerament aixecades amb pèrdua d'adherència i lleuger desgast material perdent qualitats esmorteïdores.

**CARTELL (CT)** Indicació segons normativa del tipus de joc i edat infant.

**ALTRES** Manca font.

| PARTIDES | ACTUACIONS |
|---|---|
| Molla 2 | Treure antiga i instal.lar nova |
| Multijoc | Instal.lar nou i desinstal.lar antic |
| Gronxador | Polir i pintar + canvi seient. |
| Paviment gronxador | nomèscanvi cautxú continu |
| Paviment molla 2 | nomèscanvi cautxú continu |
| Paviment multijoc | llosa formigó + cautxú continu |

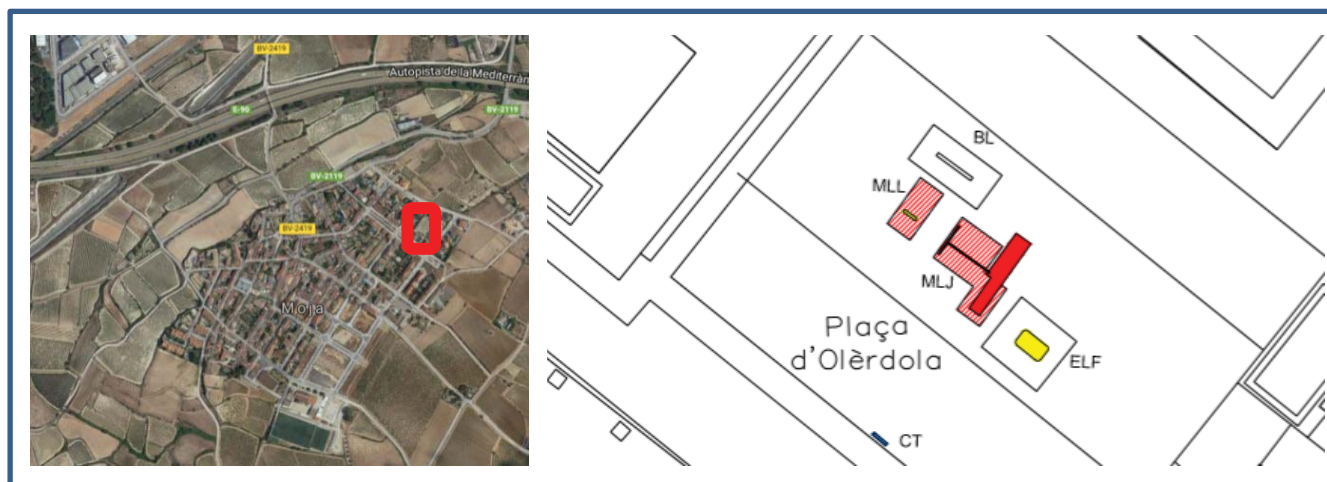
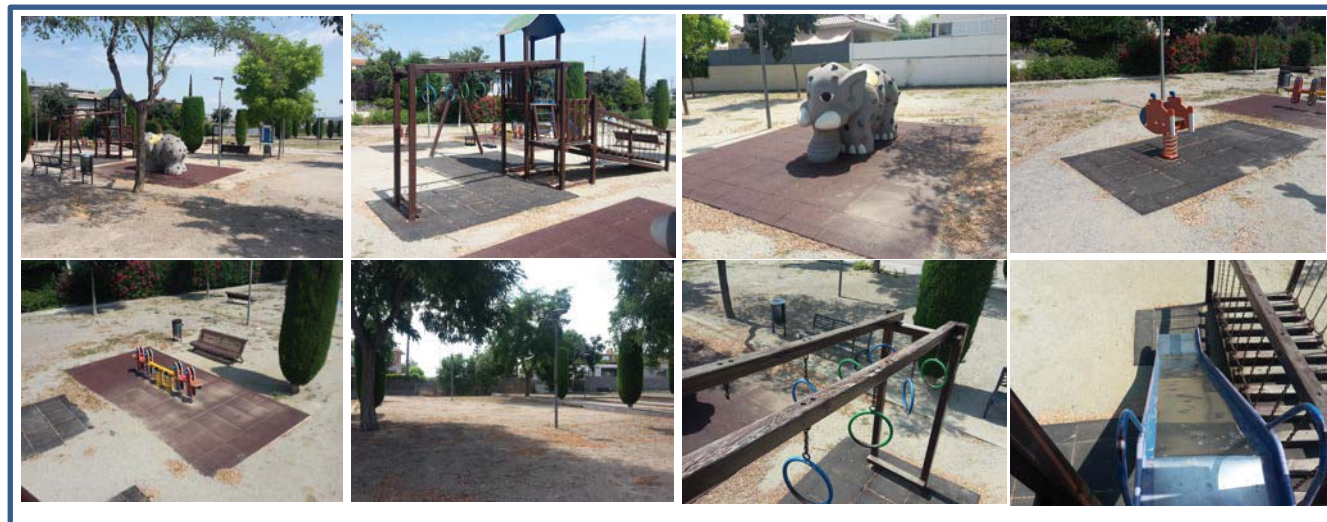
| MULTIJOJ (MLJ) | JOC – No homologat i degradació de fustes, ferros. |
| | PAV – Llosetes de cautxú aixecades amb pèrdua d'adherència i desgast material perdent qualitats esmorteïdores. |
| MOLLA (MLL) | PAV – Llosetes de cautxú aixecades amb pèrdua d'adherència i desgast material perdent qualitats esmorteïdores. |
| MOLLA (MLL) | JOC - Molla vaixell (foto) amb estat de degradació de fusta laterals i seient i taps. |
| ELEFANT (ELF) | JOC – Superfície de fibra amb graffitis i bruta. |
| CARTELL (CT) | Indicació segons normativa del tipus de joc i edat infant. |

| PARTIDES | ACTUACIONS |
|---|---|
| Multijoc | Instal.lar nou i desinstal.lar antic |
| Molla | Treure antiga i instal.lar nova |
| Elefant | netejar i pintar |
| Paviment molla | nomès canvi cautxú |
| Paviment multijoc | ampliar llosa formigó + cautxú |

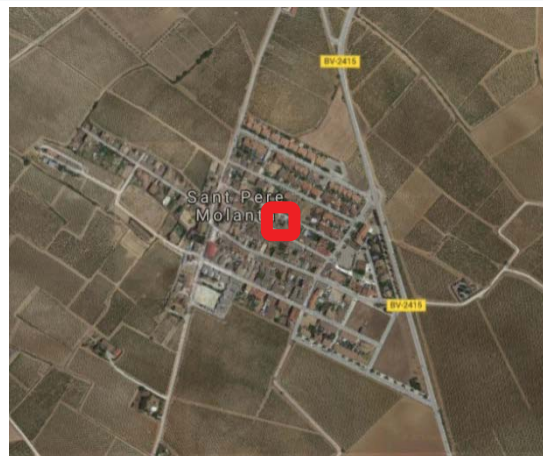
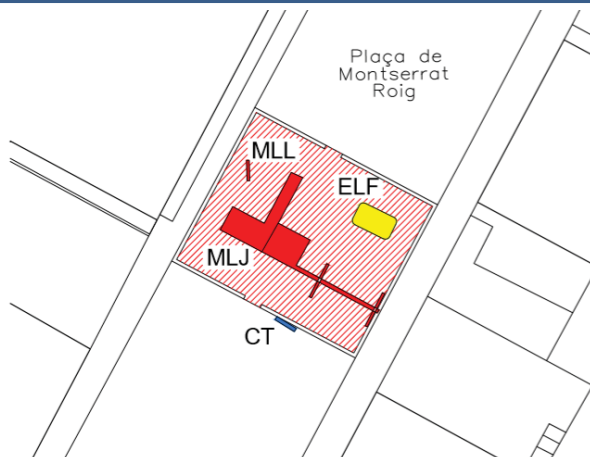
**MULTIJOC (MLJ)** JOC – Taulers i estructura de fusta mostren ressecament per insolació, bufament per humitat i desgast cargoleria + tobogan fora normativa.

**MOLLA (MLL)** JOC - Molla vaixell (foto) amb estat de degradació de fusta laterals i seient i taps.

**PAVIMENT GLOBAL** - Llosetes de cautxú aixecades amb pèrdua d'adherència i desgast material perdent qualitats esmorteïdores.

**ELEFANT (ELF)** JOC – Superfície de fibra amb graffitis i bruta.

**CARTELL (CT)** Indicació segons normativa del tipus de joc i edat infant.

**ALTRES** Manca font.

| PARTIDES | ACTUACIONS |
|---|---|
| Multijoc + gronxador | Instal·lar nou i desinstal·lar antic |
| Molla | Treure antiga i instal·lar nova |
| Elefant | netejar i pintar |
| Paviment global | nomès canvi cautxú |

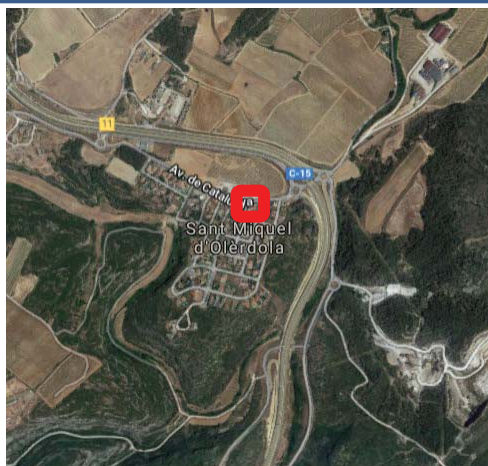
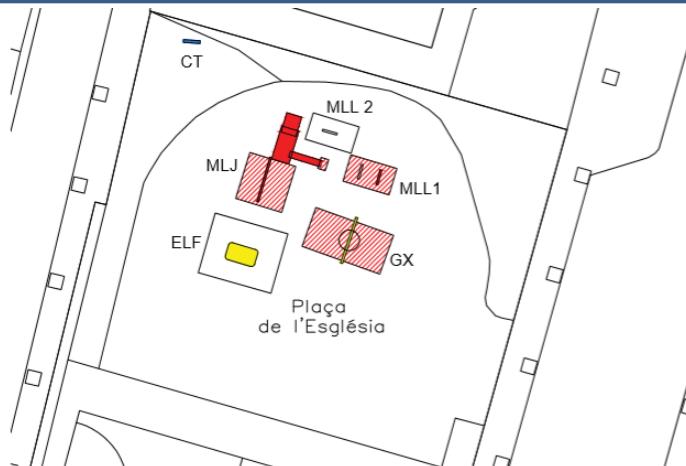
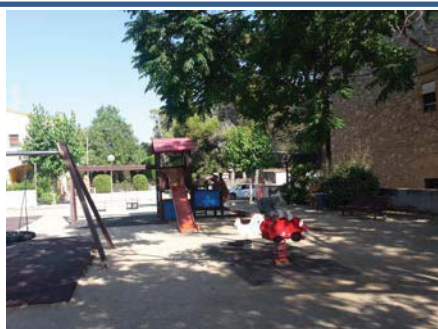
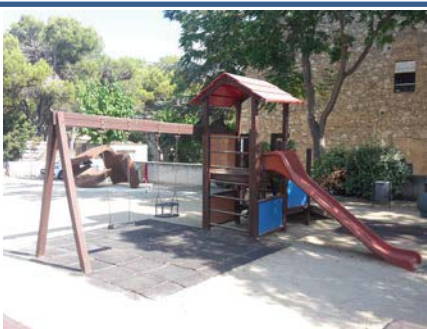
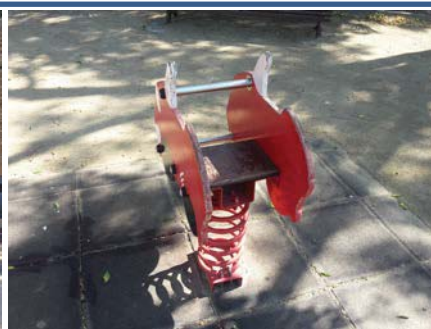
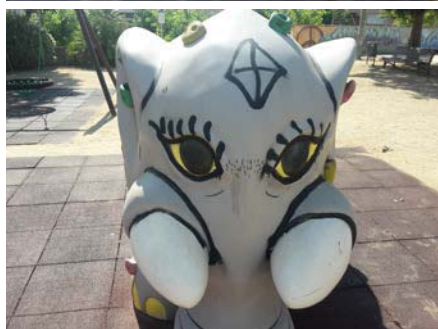
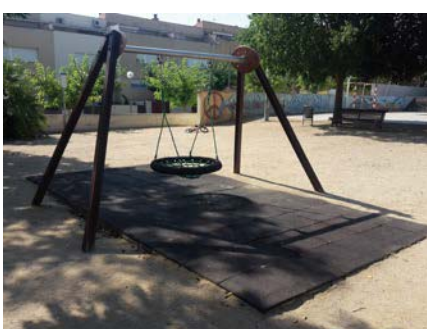
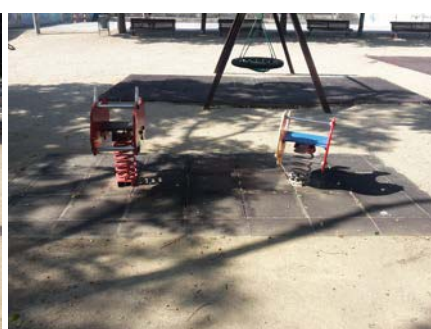
**MULTIJOC (MLJ)** JOC – No homologat i degradació de fustes, ferros, plàstics + cimentació estructura de fusta ha cedit.

PAV – Llosetes de cautxú aixecades amb pèrdua d'adherència i desgast material perdent qualitats esmorteïdores.

**MOLLA (MLL1)** JOC - Molla cotxe (foto) amb estat de degradació de fusta laterals i seient i taps.

**GRONX.RODÒ (GX)** PAV – Llosetes de cautxú aixecades amb pèrdua d'adherència i desgast material perdent qualitats esmorteïdores.

**ELEFANT (ELF)** JOC – Superfície de fibra amb graffitis i bruta.

**GRONX.RODÒ (GX)** JOC – Seient i cordes amb elements punxants + muntants de fusta mostren ressecament per insolació.

**CARTELL (CT)** Indicació segons normativa del tipus de joc i edat infant.

| PARTIDES | ACTUACIONS |
|---|---|
| Multijoc | Instal·lar nou i desinstal·lar antic |
| Gronxador | Associat a actual multijoc |
| Molla 1 | Treure antiga cotxe i instal·lar nova |
| Elefant | Polir i repintar |
| Gronxador cistella | Polir i repintar |
| Paviment multijoc | nova llosa formigó + cautxú. 56m2 |
| Paviment molles 1 | nomès canvi cautxú |
| Paviment gronxador | ampliar existent (12m2 +) |
| Paviment gronxador cistella | nomès canvi cautxú |
