***TREBALLS DE PINTURA DEL SÓCOL SUPERIOR DE LA PISCINA  
INTERIOR DEL PELL (Parc Esportiu Llobregat)  
PER REPARACIÓ***

CORNELLÀ DE LLOBREGAT

Abril 2023

## MEMORIA

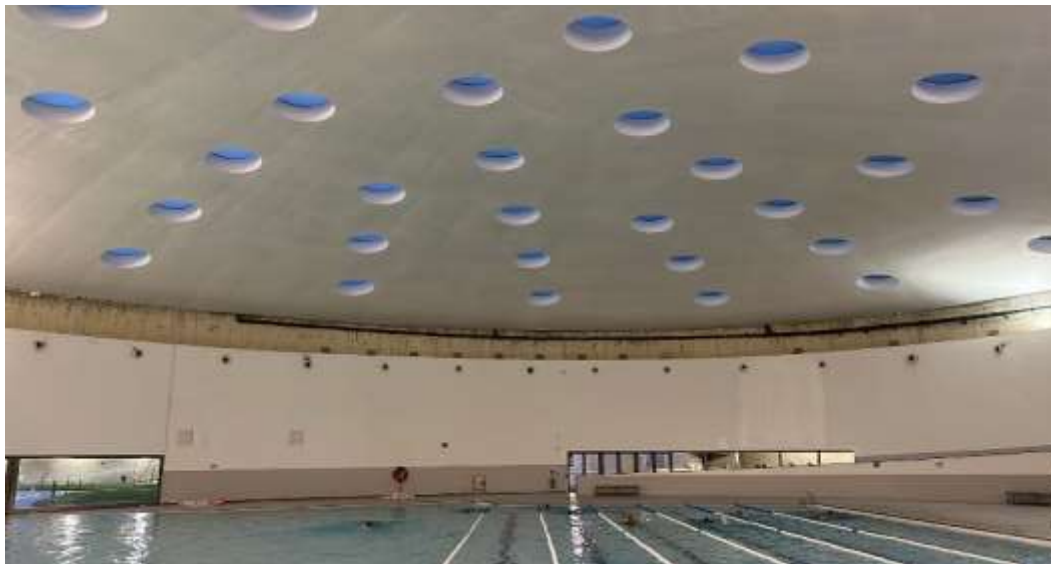
S'adjunta fotografia per tal de valorar el lloc on cal realitzar els treballs:

Les parets que embolcallen la zona de la piscina interior, estan conformades per un mur de formigó que aquest està revestit amb pladur. L'última part d'aquest revestiment, es troba retranquejat uns 40 cm, a on es realitza l'entrega amb els sostre, té una alçada de 2,00 aproximadament i una longitud de 170ml. En aquesta tram de tancament s'amaguen els tubs de recollida de les aigües pluvials.

Recentment, en aquesta última part, s'ha col·locat el revestiment amb panells corbs d'encenalls de fustes tipus Haradesign Fine de la casa *AMF* o similar de dimensions 1200x6000mm d'espessor amb cantell GK amb acabat de color natural; aquestes plaques són un revestiments naturals, que tenen les propietats de ser fono absorbents, transpirables i resistents al foc.
