| Procediment: N488 Contractació de serveis | |
| Expedient: 19875/2023 | Document: 241808/2023 |

## REDACCIÓ DEL PLA DIRECTOR DEL MONESTIR DE SANT CUGAT DEL VALLÈS PLEC DE CONDICIONS TÈCNIQUES

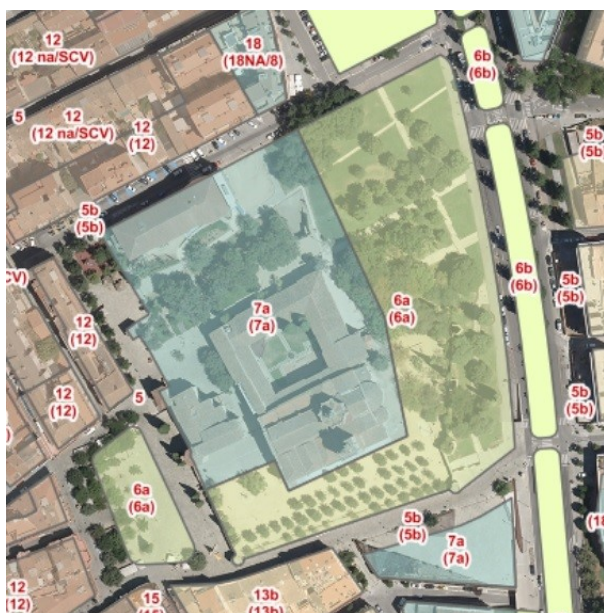
Règim urbanístic del monument

Clau urbanística: Segons el PGM i la *Modificació de PGM a l'entorn nord-est del Reial Monestir de Sant Cugat*, és la següent:

| CLAU URBANÍSTICA | ESPAI | OBSERVACIONS |
| 7a<br>Equipament comunitari | Edificis: claustre, església, palau abacial, casa de cultura i espai intermedi i perimetral dins la parcel·la | Modalitat d'equipament: tipus religiós i cultural (Mdf PGM NE Monestir, segons art. 5.6 i plànol) |
| 6a<br>Parcs urbans | Espai obert als costats est i sud del recinte | (Mdf PGM NE Monestir)<br>Veure art. 202-204 de les NNUU del PGM. |
