## **INFORME JUSTIFICATIU DE L'EMERGÈNCIA DE NECESSITAT DE CONTRACTACIÓ**

**EXPEDIENT: 16046134**

**PODER ADJUDICADOR: FERROCARRIL METROPOLITÀ DE BARCELONA, S.A.**

Neteja i sanejament de la Subestació de Tracció SET Gornal (L9 Sud) degut a incendi

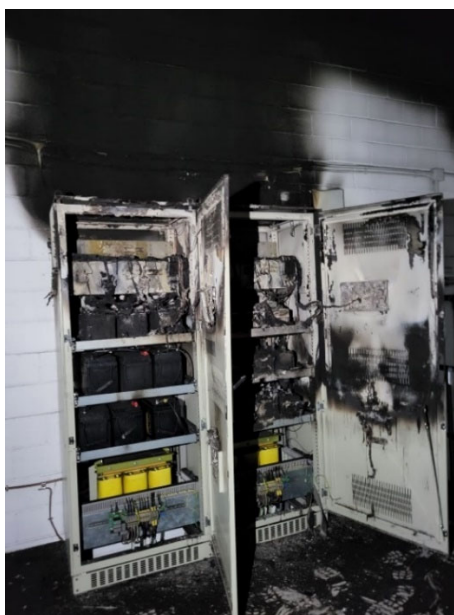
En data 23/03/2024 s'ha produït una avaria a la bancada de bateries de corrent continu d'un dels conjunts carregador – bateria de 110 Vcc ubicat a l'interior de la Subestació de Tracció SET Gornal de la L9 Sud. Aquesta avaria ha derivat en un petit incendi interior a l'equip que s'ha propagat al segon conjunt carregador – bateries 110 Vcc, situat just al costat. En conseqüència, s'ha perdut la totalitat del subministrament intern a 110 Vcc.

Bateries cremades, origen del sinistre

Es fa imprescindible executar una neteja tècnica integral de la SET Gornal tant de la sala com interior dels quadres elèctrics per tal de garantir el correcte funcionament de les cabines de Mitja Tensió que alimenten els ramals Aeroport i Zona Universitària, així com la reposició dels 2 conjunts carregadors – bateries 110 kV greument afectats, i algunes altres instal·lacions auxiliars malmeses per l'incendi, a la major celeritat possible, per tal de garantir el subministrament nominal a la L9/10 Sud.

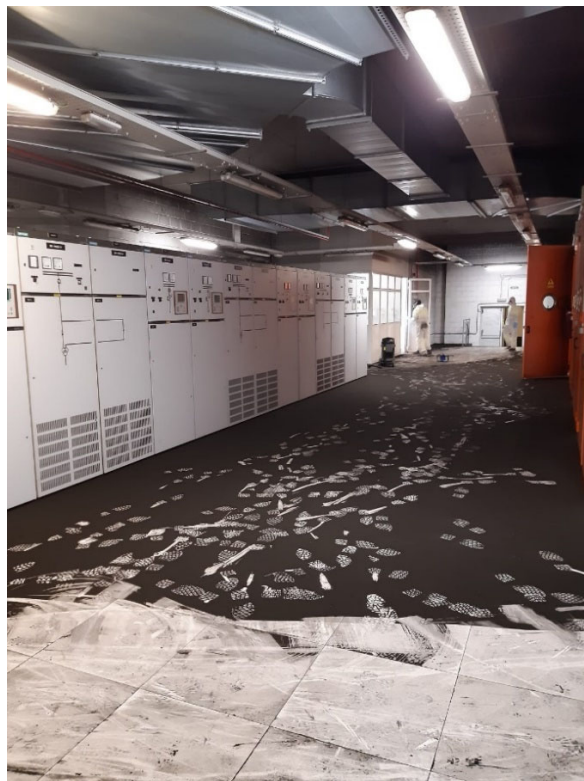
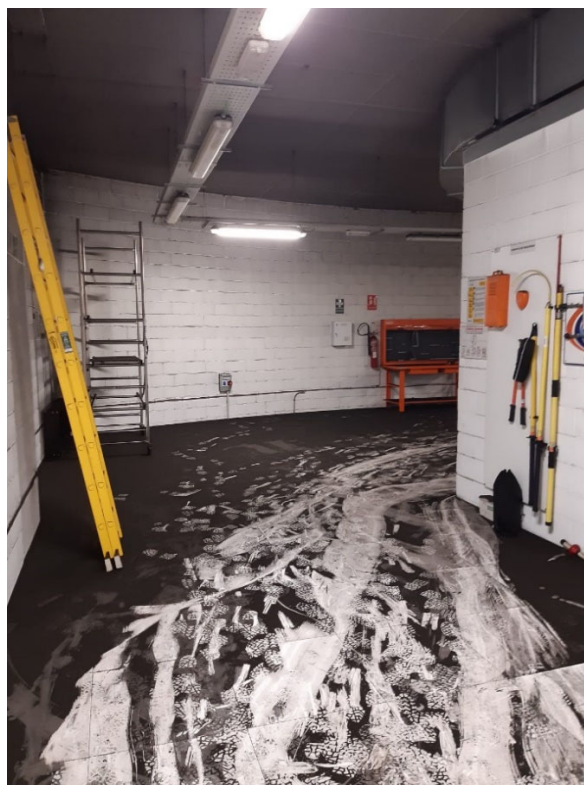
El petit incendi ha provocat no només la destrucció total dels dos (2) conjunts carregadors – bateries de 110 Vcc sinó que degut a l'emanació de gran quantitat de fum a tota la subestació, els equipaments d'alta tensió i la seva electrònica, així com el lloc de control local i tota la infraestructura ha quedat amb un grau de brutícia que impedeixen el funcionament normal de la Subestació.

Sala principal d'equips

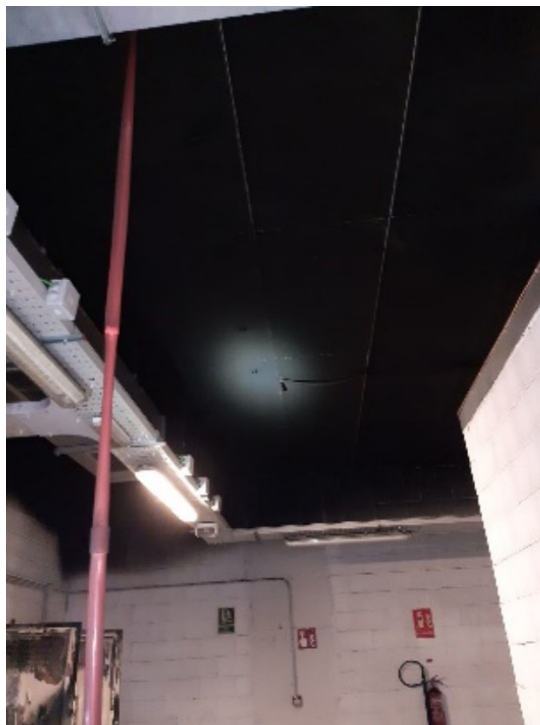
Sostre de la subcentral impregnat de sutge

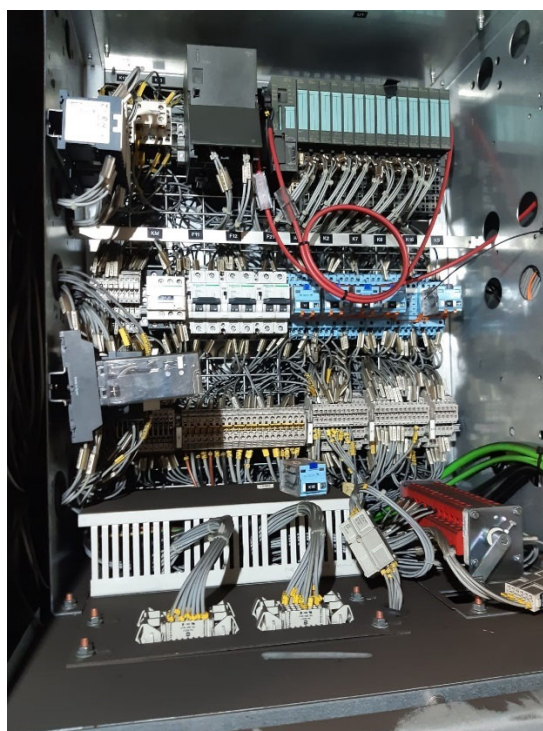
Pols metàl·lica a l'interior de quadre de control

El subministrament en 30 kV al ramals de L9/10 Sud es troba en precari ja que les cabines d'anell 30 kV estan greument afectades per la pols metàl·lica emanada durant l'incendi, existint possibilitat de desconexió per falsos contactes o altres circumstàncies, i sense monitorització des del CCM.
