## RESOLUCIÓ

Marc Aloy Guàrdia, alcalde president de l'Ajuntament de Manresa, a la vista de l'expedient de contractació del **treballs emergents a l'edifici en mal estat situat al carrer Mossèn Jacint Verdaguer, 19**, dicto la resolució següent que es fonamenta en els antecedents i consideracions que a continuació s'exposen:

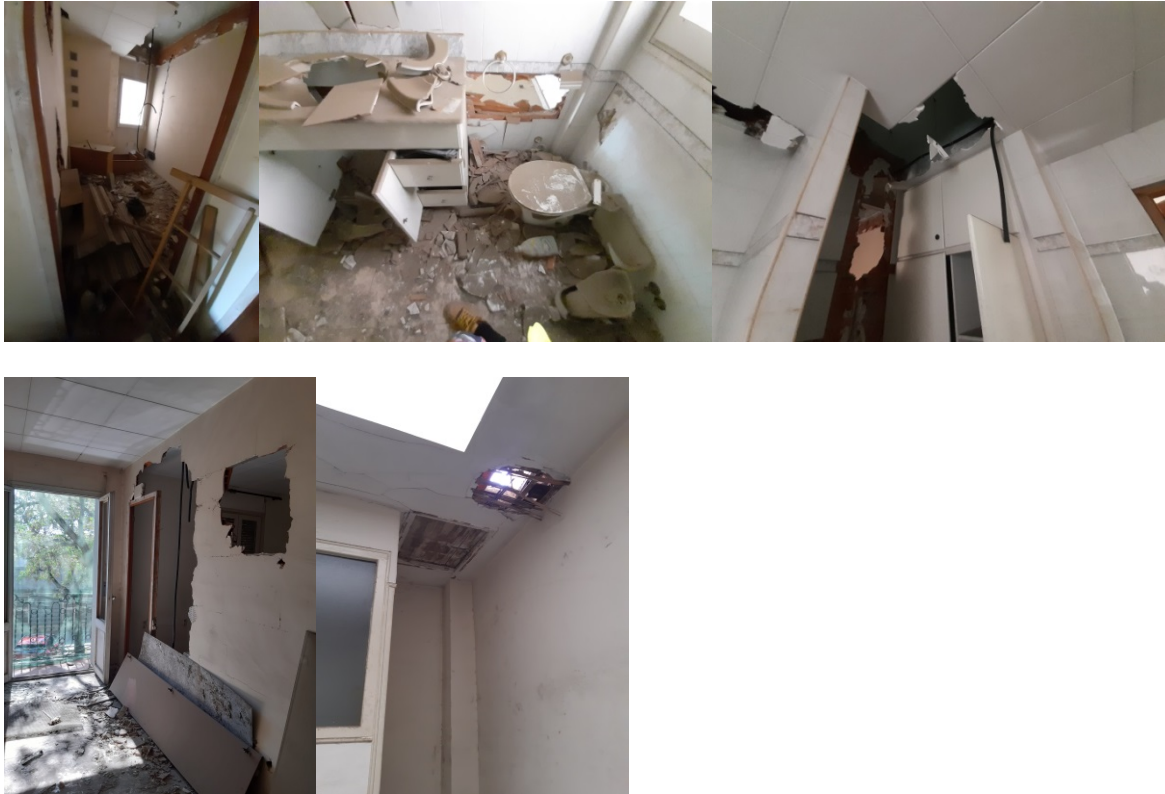
Efectuada la inspecció es constata que l'edifici està en mal estat. L'estructura de planta soterrani és de grans voltes i jàsseres de formigó que descansen en les parets mitgeres. A la part posterior, el sostre és de bigues de formigó (possiblement de formigó aluminós) i revoltos ceràmics. Aquestes bigues de formigó estan degradades i malmeses. La resta de sostres són amb biguetes de fusta i revoltó ceràmic. Aquestes bigues de fusta descansen sobre jàsseres de d'acer. L'estructura de coberta és amb jàsseres i biguetes de fusta, llates de fusta i encadellat ceràmic. Acabat amb teula ceràmica.

Aquest edifici fa temps que està abandonat i ha patit diferents actes vandàlics. Els habitatges tenen moltes destrosses i estan abandonats. Hi ha parets interiors que estan parcialment enderrocades, els aparells sanitaris estan trencats. Les instal·lacions s'han arrencat, malmetent tot l'espai. Hi ha diferents esquerdes en els tancaments interiors. El balcó posterior de planta primera hi ha un tram que no te barana.

- Tapiat de la porta d'accés a l'edifici.
- Tapiat de les balconeres del primer pis.
- Soldadura perimetral de la porta metàl·lica d'accés a planta baixa.
