# MEMÒRIA DE DOCUMENTACIÓ

LA SALA MUNICIPAL  
ESGLÉSIA DE L'ANTIC CONVENT DE SANT DOMÈNEC  
(CASTELLÓ D'EMPÚRIES, ALT EMPORDÀ)

DATES DE LA INTERVENCIÓ: 4 I 5 DE GENER DE 2023  
PRESENTACIÓ DE LA MEMÒRIA: 11 DE GENER DE 2023

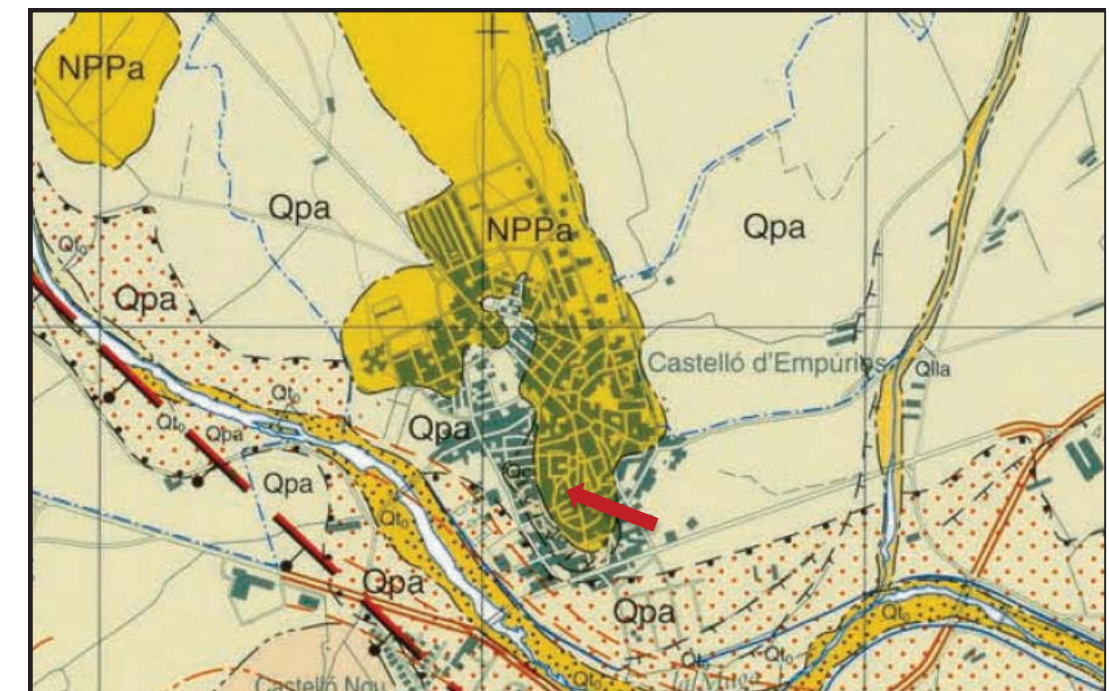
Fig. 4: Detall del mapa geològic de la zona segons catàleg l'IGC amb indicació del lloc on es troba el convent ([http://www.igc.cat/web/ca/igc\\_cataleg.html](http://www.igc.cat/web/ca/igc_cataleg.html))

El subsol del lloc on es fonamenta el convent està constituït, segons els mapes geològics consultats, per argiles amb intercalacions de sorres i graves. Aquest es va formar a l'era del

Cenozoic, dins el període Neogen i a l'època del Pliocè (epígraf de la unitat geològica NPPa) (Fig. 4).<sup>1</sup>

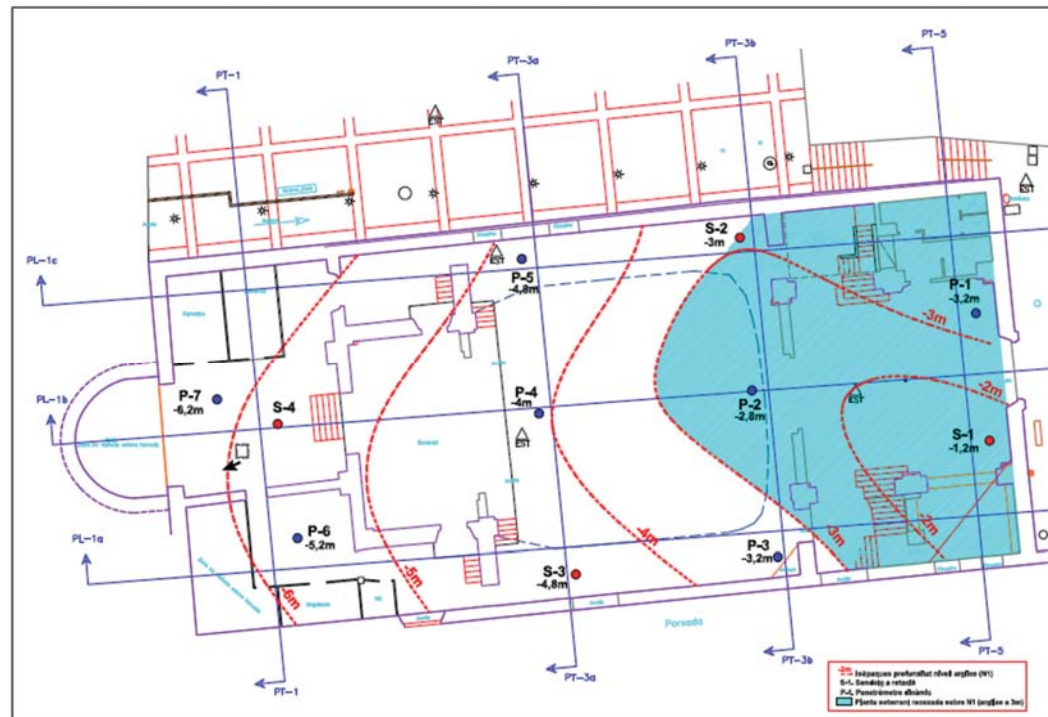
Fig. 5: Emplaçament dels diferents sondeigs geològics i profunditat del gruix de terres de rebliment per damunt del subsol natural respecte de la cota del paviment actual (Fort 2020)

Atesa la previsió del projecte de construir una planta soterrània, s'ha portat a terme un estudi geotècnic, a càrrec del geòleg Miquel Fort, que ha permès acotar el pendent del subsol natural -nivell 1-, damunt del qual es disposa un reblert antròpic, d'un gruix important, que consisteix en una capa de terres, sorres, graveta i runa -nivell 0-.<sup>2</sup> Aquest rebliment antròpic passa d'un mínim s'1,20 m de potència, a l'entrada de l'església per la plaça del Joc de la Pilota, fins a 6,20 m, a tocar de l'absis antic (Fort 2020, 12).

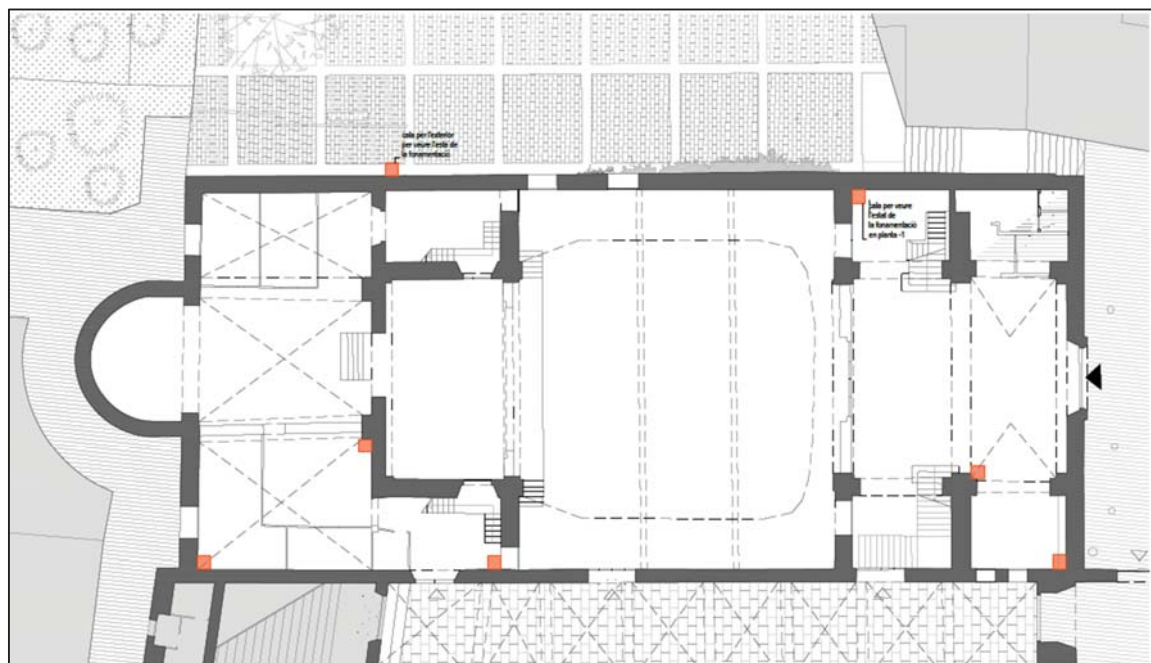
Fig. 7: Planta de l'església en la que s'indica l'emplaçament de les cales que es precisen

El punt de partida ha estat la petició d'informació de l'equip Länk Arquitectes, expressada en un plànol en què s'indica la necessitat d'executar diverses cales a nivell de planta baixa per a poder respondre a preguntes sobre el tipus, les dimensions i les característiques de la fonamentació de l'edifici (Fig. 7).<sup>3</sup>

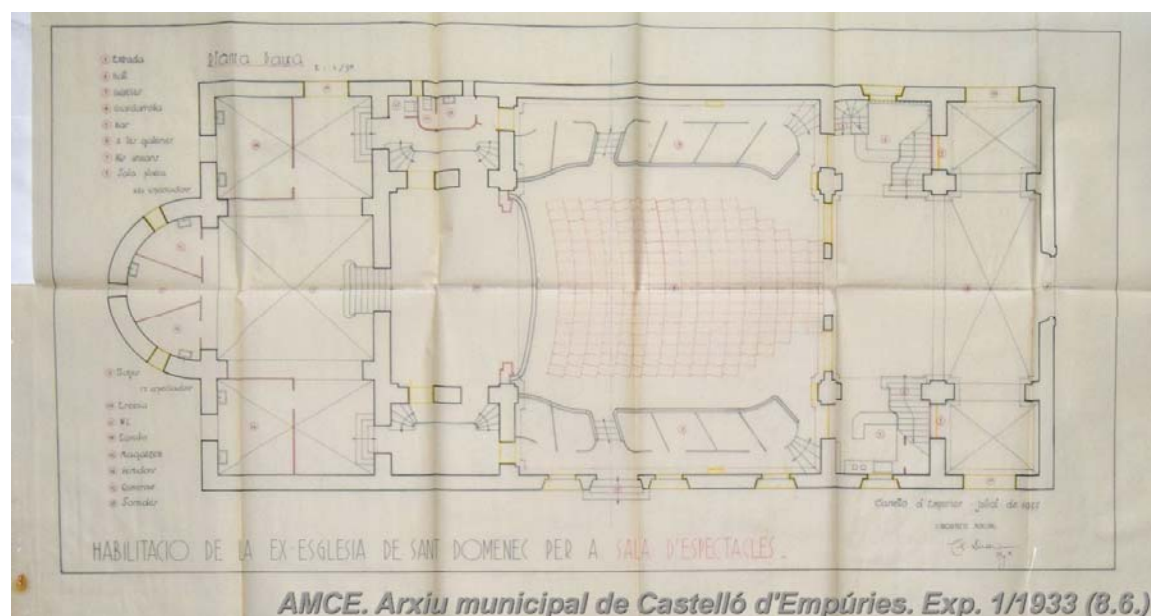
Fig. 8: Planta baixa del projecte de l'arquitecte municipal Claudi Díaz<sup>24</sup>

l'edifici i recomanava tornar a cobrir la part enderrocada de l'església però sense recuperar la cúpula per les dificultats tècniques que presentava (Fig. 8). La nova sala tindria cabuda per a 669 espectadors distribuïts entre la planta baixa, les llotges i les graderies. Sabem que els materials de construcció emprats foren la pedra, bigues de ferro, teules, paviments de ciment Griffi i Portland, baranes de ciment armat i sostres amb revestiment de planxes d'Uralita.<sup>23</sup> Acabada la remodelació, l'ús de l'espai fou cedit a la societat d'esbarjo i d'esports Penya Ràpids.

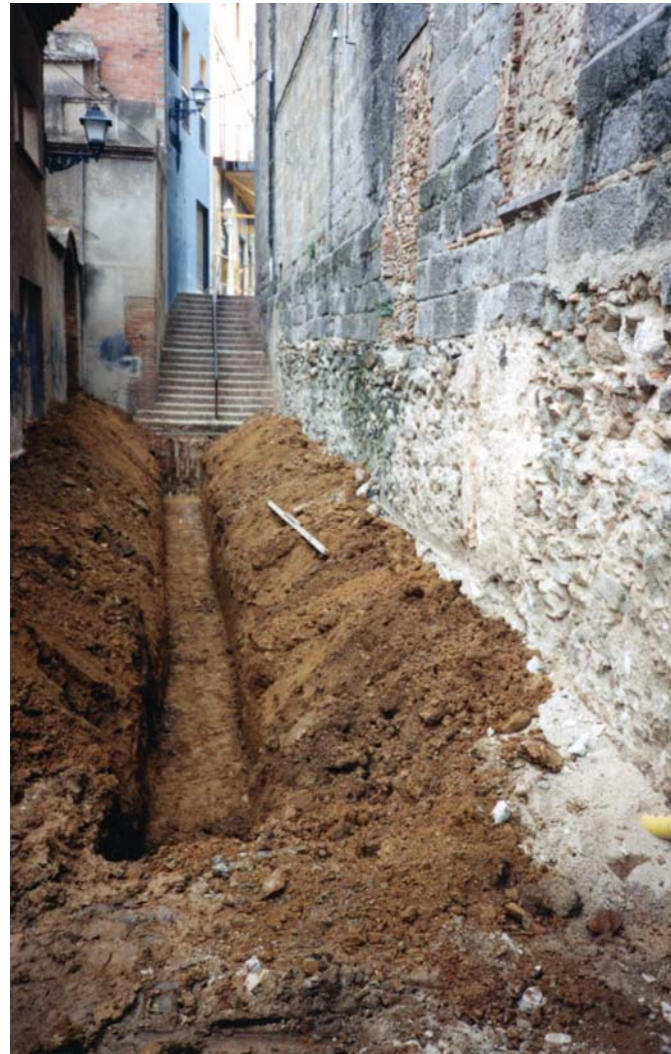
Fig. 10: Rasa per serveis ran de la façana nord de l'església en la que s'aprecia l'argila del subsol (foto AMPuig, 1999)

Són les obres del referit mercat i de l'enderroc del paller les que varen provocar que avui es trobin a la vista els quasi 2 m de la part de la fonamentació de la façana nord de l'església del convent, estructura que fins aleshores hem de suposar estava colgada i no era visible. Els treballs arqueològics realitzats entre els anys 1998 i 1999 varen permetre determinar que aquest fonament, que és de maçoneria molt simple, s'assenta sobre el terreny natural d'argiles. Així va quedar palès en fer les noves rases de serveis (Fig. 11).

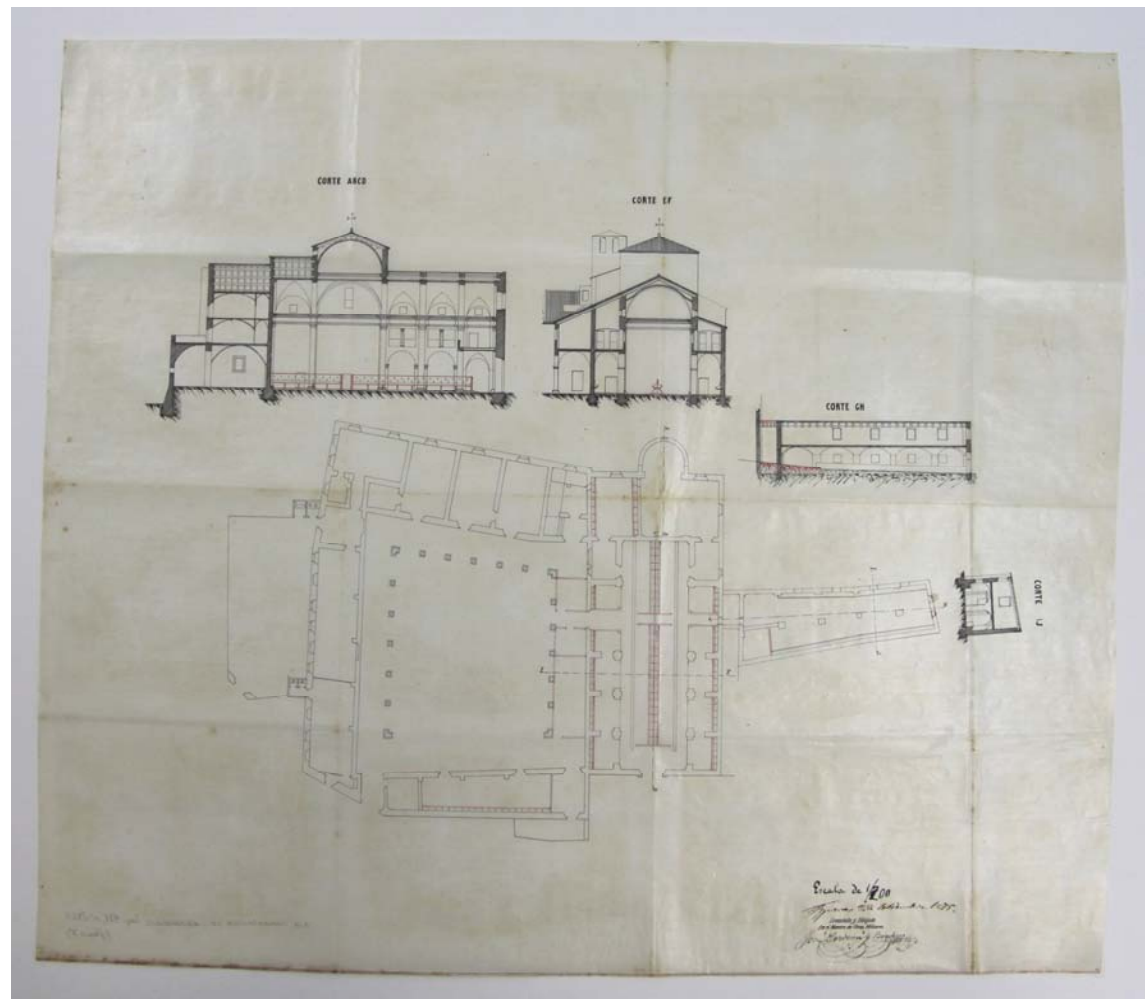
Fig. 15: Planta del convent i seccions segons Josep Cordoní, de l'any 1875 (cedit per Manel Puig)

Malgrat les adaptacions per allotjar aquestes cavalleries, el dibuix de la planta de l'església és exactament tal com l'acabem de llegir a la descripció de Botet i Sisó. Hi veiem la doble capçalera -a partir d'ara ens hi referirem com l'antiga i la nova-, una absidada i l'altra quadrangular, aquesta flanquejada per dues petites sales, així com el transsepte, coronat amb una cúpula esfèrica, i la nau amb tres capelles per costat (Fig. 16). A les seccions, per damunt de la capçalera antiga, es representen les dues plantes ocupades per les dependències conventuals. Sobre les capelles de l'extrem est de la nau, a nivell de planta primera, s'hi veu un cor i sobre les altres capelles, a continuació, unes galeries amb columneta central. Al damunt de tot, sota coberta, encara una altra filada de capelles o golfes (Fig. 17 i 18).

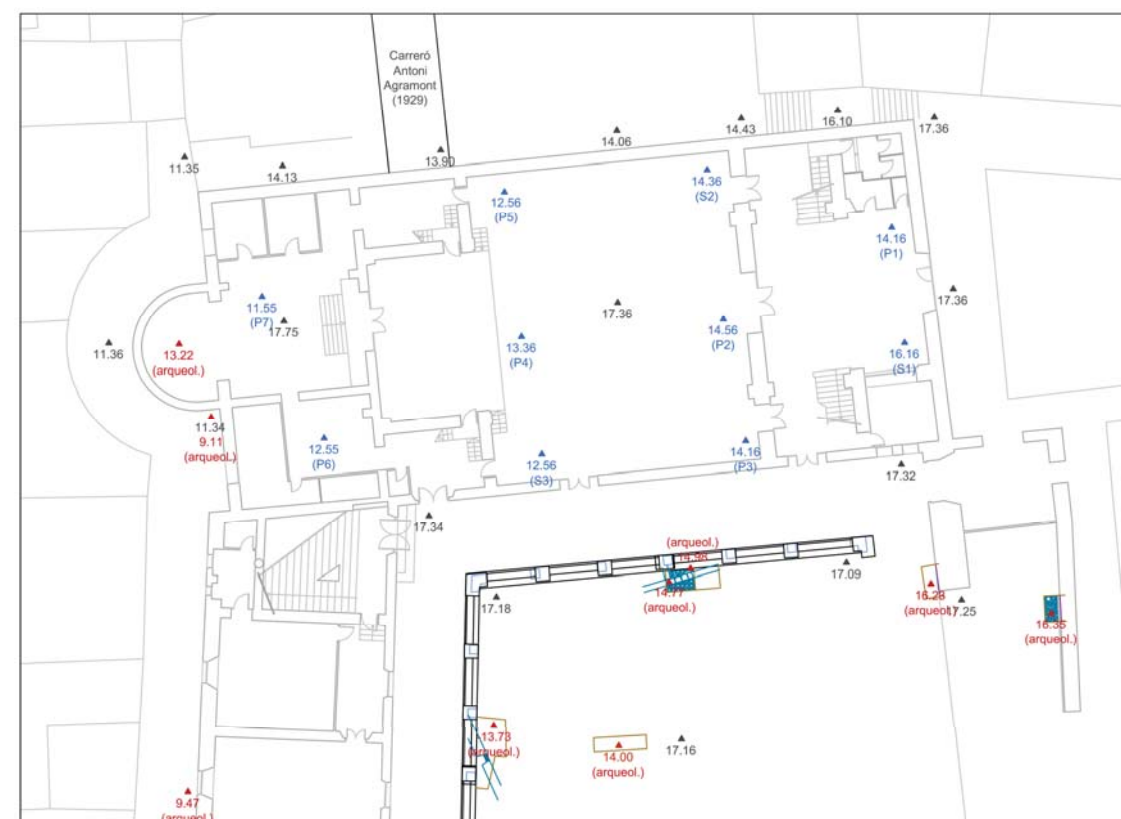
Fig. 19: Detall dels punts de l'església i de l'entorn immediat en què s'ha assolit la cota del subsol natural -en color-, en relació a les cotes de paviment actuals -en negre- (plànol o2)

Gràcies als resultats de les diferents intervencions arqueològiques dutes a terme, així com a l'estudi geotècnic realitzat l'any 2020, també podem afirmar que el terreny natural acusa un desnivell de baixada relativament pronunciat cap al nord, de prop d'1,50 m de diferencia des del centre claustre fins a la façana nord de l'església -això és en uns 32,50 m de distància-, i més fort cap a l'oest, de prop de 3 m de diferencia des de l'entrada de l'església fins a l'absis de la capçalera antiga -això seria en uns 44 m de distància (Fig. 19).

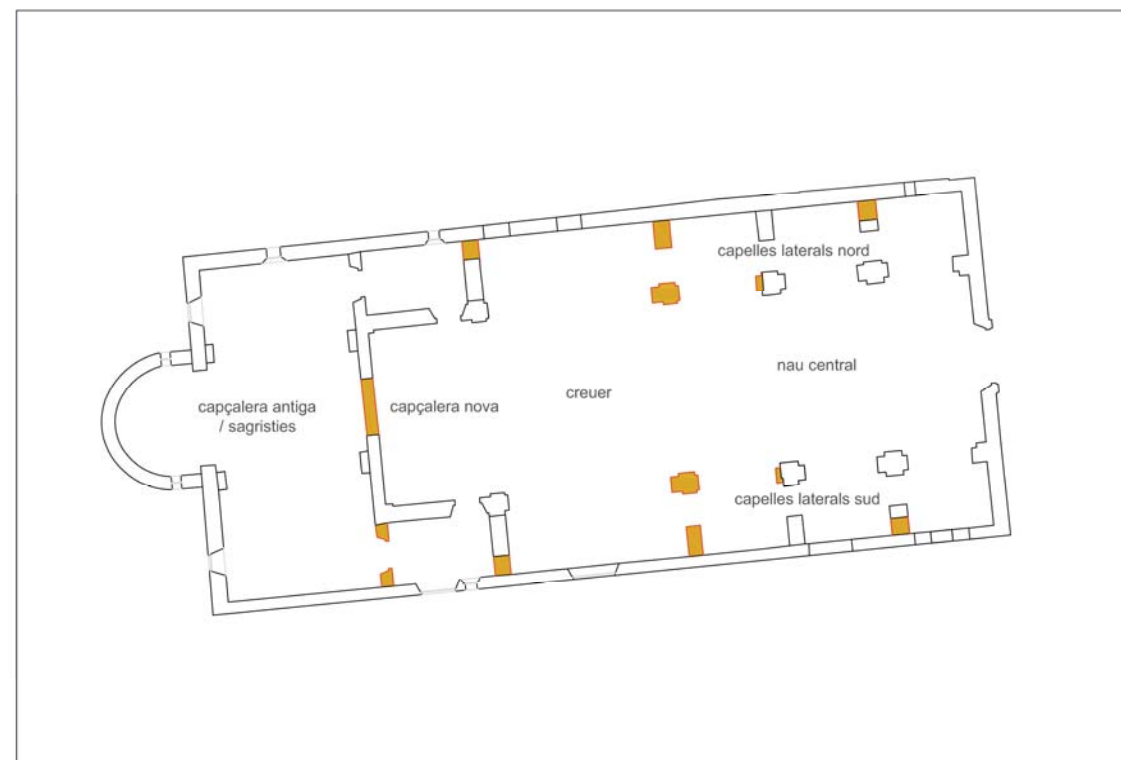
Fig. 20: Planta de l'església amb les diferents parts i murs originals avui desapareguts, en color (plànol 03)

Quant a l'estructura interior de l'església, ha estat possible reconstruir i identificar les parts originals (Fig. 20), d'aquelles afegides posteriorment (Fig. 21). Sabem que les obres varen començar molt a final del segle XVII o a principi del XVIII; almenys la façana estaria acabada l'any 1701 i potser tot el perímetre de l'immoble, atès que no trobem discontinuïtat constructiva en els paraments exteriors. La consagració es va fer l'agost de l'any 1733, moment en què es va procedir a traslladar el Santíssim, a beneir l'altar, al mateix temps que es va aprofitar per traslladar-hi les tombes comtals que havien ocupat l'absis de l'església del primer convent. Això no significa que l'obra estigués del tot acabada. Segurament devien haver algunes parts encara per enllestir. De fet, ja hem comentat com les galeries del claustre es varen començar uns anys després, a partir del 1742. El procés de construcció degué ser lent, més si tenim en compte la majestuositat d'aquest imponent conjunt conventual. Poc més de cent anys després, però, els frares l'hagueren d'abandonar per raó del decret de desamortització de Mendizábal, del 1835.

A continuació del creuer s'estenia la nau, avui totalment desdibuixada, amb tres capelles laterals per banda (Fig. 20). D'aquestes només es conserven les primeres, una a cada costat de l'entrada, tot i que força alterades per ocupacions recents; de les segones, només en queda el mur de tancament que les separava de les terceres, part dels pilars dels arcs formers, així com els pilars de l'arc toral de la segona crugia de la nau; les terceres capelles foren del tot enderrocades. És molt probable que si es fa el rebaix general de la nau, amb la previsió de fer una planta soterrània, no només apareguin els basaments i els murs laterals d'aquestes terceres capelles, sinó també la bancada correguda damunt la qual es varen fonamentar els murs i els pilars, la qual suposem arribaria fins a la capçalera i
