## DOCUMENTACIÓ GRÀFICA

Parc del Romaní. Proposta A

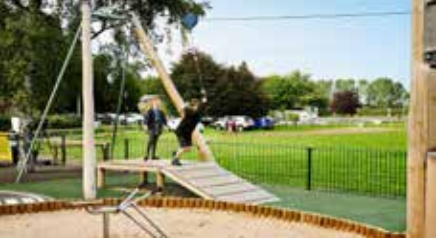
1\_Tirolina Robinia sobre sorra.

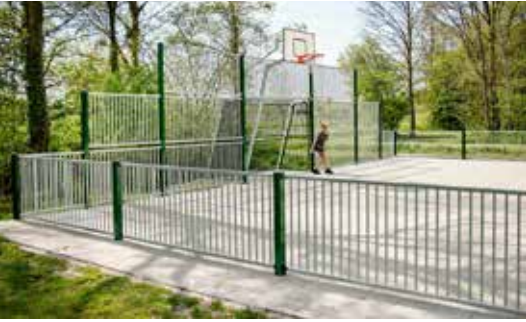
2\_Pista multiesport MUGA de 11x21m.

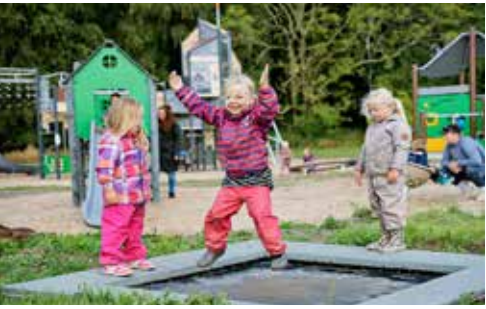
3\_Conjunt de tres Jumpers quadrats de 97x97cm.

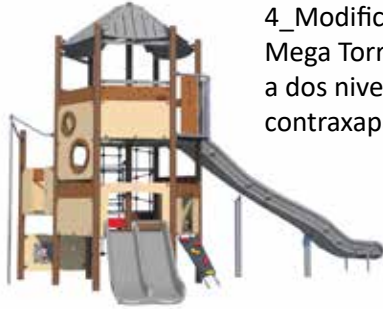
4\_Modificació de la Mega Torre Physical a dos nivells de fusta contraxapada.

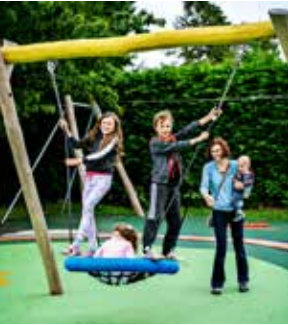
5\_Gronxador accessible

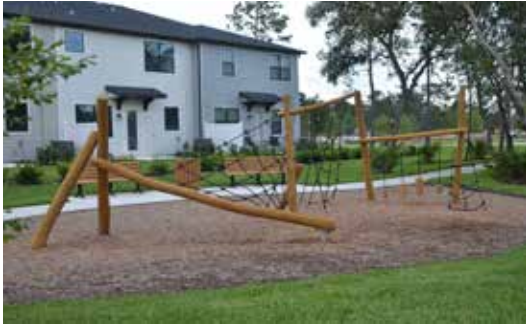
6\_Circuit d'obstacles Parkour 004 de Robinia marró vernissat.

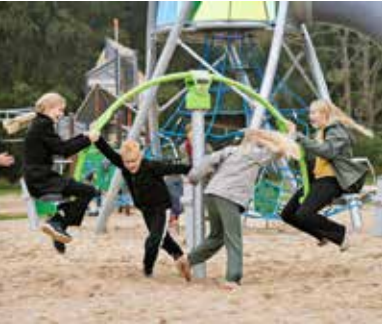
7\_Balancí Wehopper amb múltiples funcions.

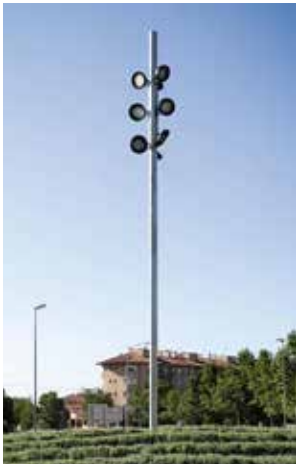
10\_Substitució de l'enllumenat de pista per nous projectors més eficients i sostenibles, i amb millor qualitat estètica.

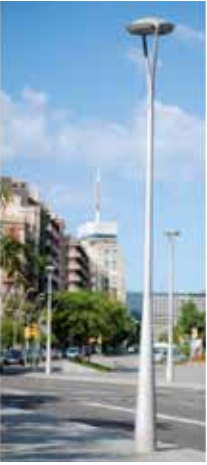
11\_Substitució de l'enllumenat a escala humana a la resta de la plaça per models més eficients i sostenibles, i seguint els criteris estètics comuns del municipi, buscant una identitat pròpia i una continuïtat en el disseny de l'espai públic. Es proposa el model Y mini de Roura, seguint els criteris utilitzats a l'avinguda de Sentmenat.

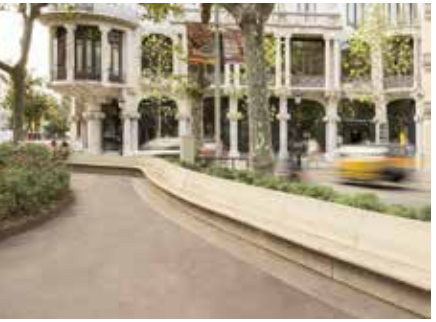
12\_Incorporació de bancs modulars al llarg del muret de la banda est, habilitant molts llocs d'estada i fomentant la socialització a l'espai públic, millorant alhora la qualitat estètica de l'espai. Es proposa el model Modular d'Escofet.

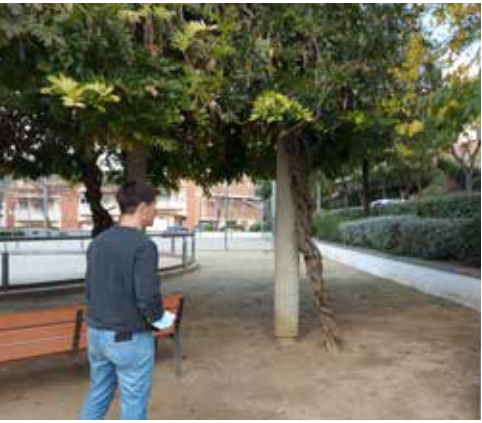
13\_Manteniment de la pèrgola vegetada actual, com a element de valor per l'aportació d'ombra i de vegetació consolidada a l'espai públic.

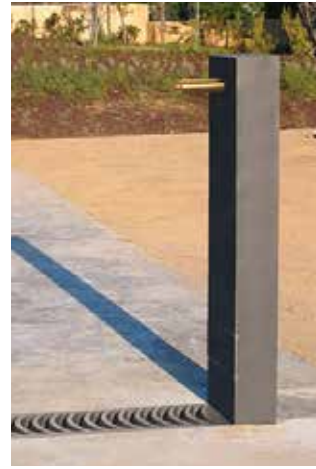
14\_Substitució de la font actual per una font Atlàntida de Santa&Cole.

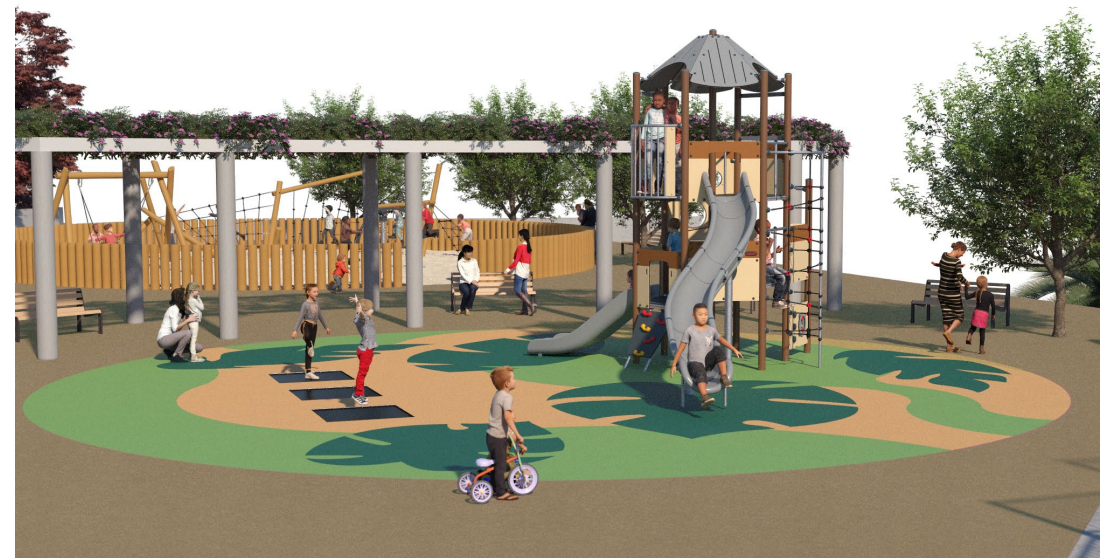
Detall zona de jocs amb cautxú

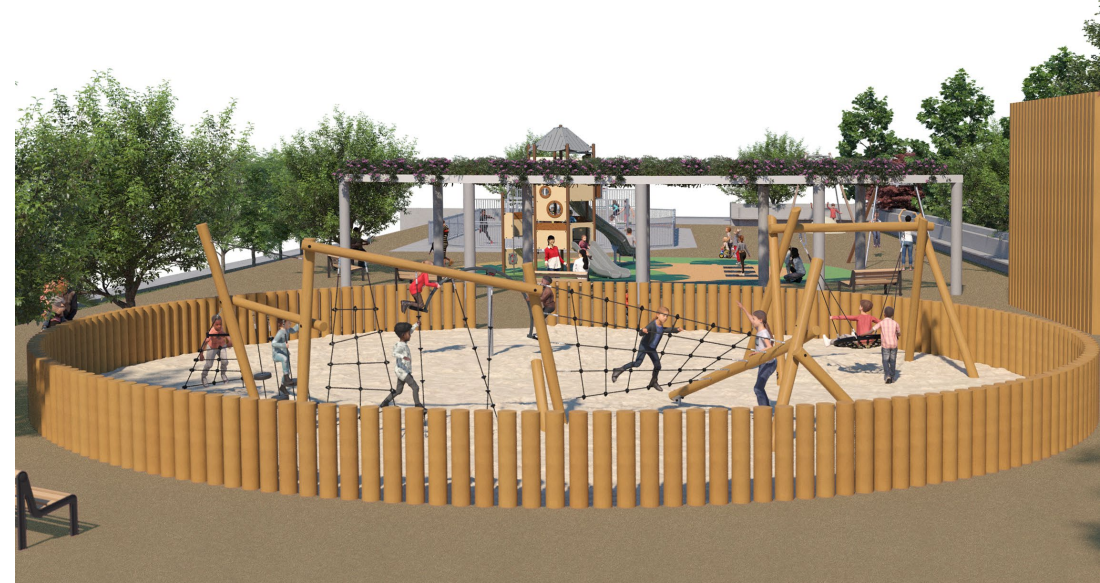
Detall zona de jocs amb sorra
