**Ajuntament  
de Calaf**

## VALORACIÓ MILLORES

# REHABILITACIÓ PARCIAL DE DOS HABITATGES DE LES CASETES DELS MESTRES PER DESTINAR-LES A LLOGUER ASSEQUIBLE, SITUADES AL C/ DEL DOCTOR LLORENS, NÚM. 34-36

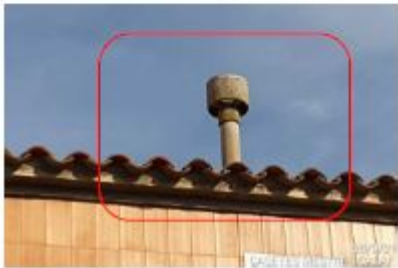
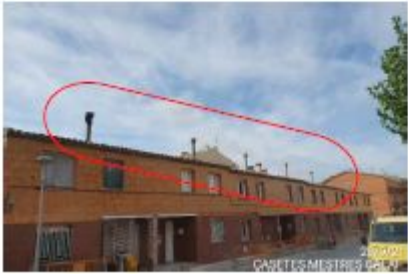
| XEMENEIES CASETES | | | |
|---|---|---|---|
| XEMENEIES AMB CAPUTXONS FIBROCIMENT. | | | |

Tubs de fibrociment a: Xemenies ventilació.

L' estat de degradació dels tubs i els caputxons és correcte, no es detecten ni trencadisses ni forats, els tubs i caputxons tenen el desgast normal per estar sotmesos a les inclemències meteorològiques.

Considerem tota l'extensió de la coberta com a zona única.

1. **Millora 1** Actuació a la coberta de la Casetes dels Mestres pel transport, tractament de residus i retirada d'elements de fibrociment amb amiant que formen les xemeneies per ventilació sense ús actualment. Restitució de la coberta als punts de la retirada d'aquests elements.

Desmuntatge de Xemeneia de fibrociment amb mitjans manuals, utilitzant equips d'elevació, descarrega i emmagatzematge sobre palet, embolicar amb Film especial, per la posterior carrega i transport abocador amb l'acreditació d'Empresa inscrita AL RERA (Registre d'Empreses amb Risc per Amiant) segons RD396/2006

**Arranjament de coberta**, tapant forat i incorporant teules de mateixa categoria deixant impermeabilitzat l'envolvent de coberta.
