# INFORME DE L'HABITATGE

**ADREÇA**  
CARRER DOCTOR MALLAFRÉ, 7, ESC. C, 4-2

| Sol·licitant | SMHAUSA | Data informe | 15/07/2025 |

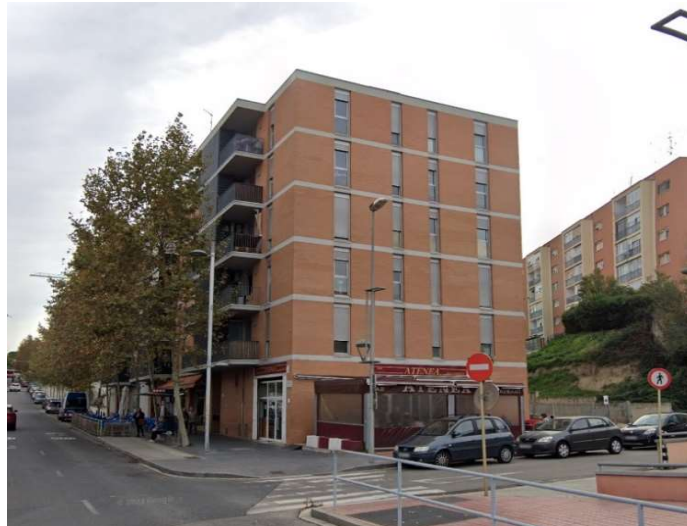
### Façana principal i accés

| Façana : | Pendent de rehabilitació | Última reforma: | |

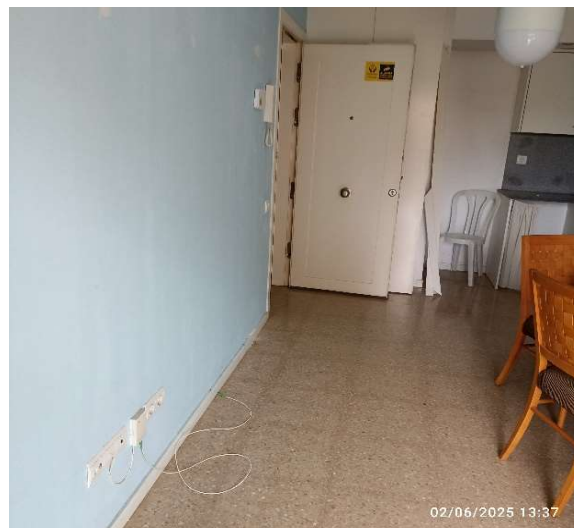
### Porta entrada habitatge

| La porta d'accés està en bon estat | SÍ | X | NO | | |
| La porta d'accés és de seguretat | SÍ | X | NO | | |

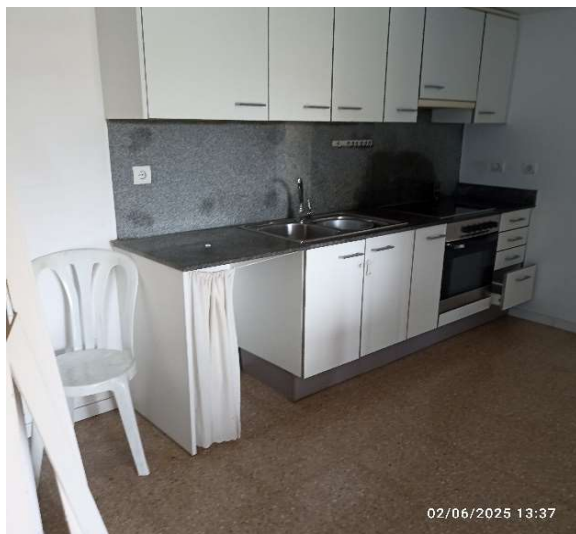
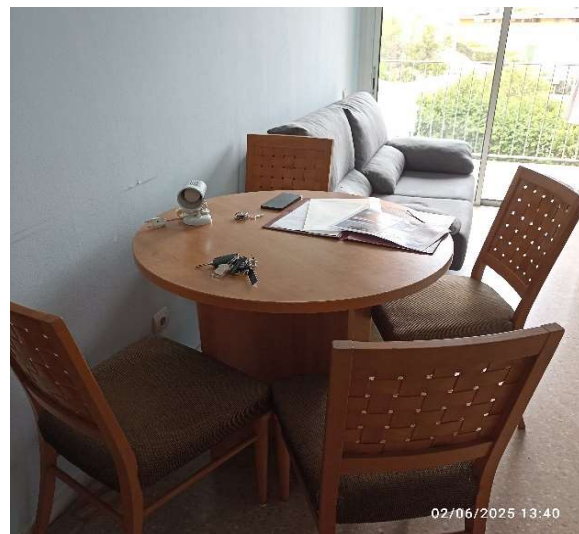
## Estar-menjador

| SALA | Es necessari pintar i retirar mobiliari restant. | | | | |

Retirada de mobiliari i neteja general de l'habitatge, rejuntat dels paraments del bany (zona banyera) i pintar tot l'habitatge, entre d'altres.

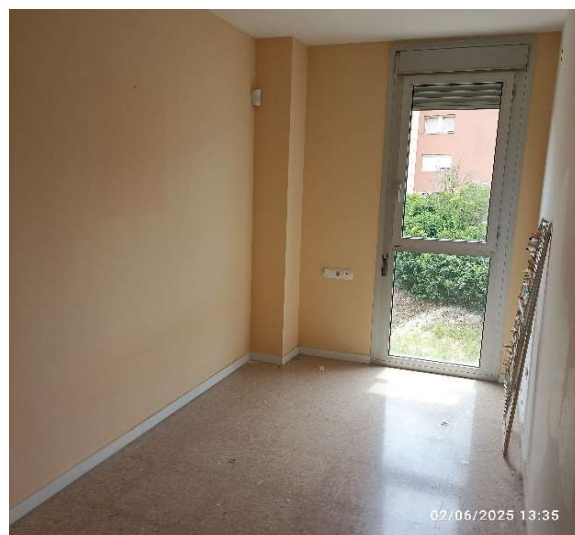
## Dormitori 1

Es necessari pintar les diferents estances i retirar el mobiliari restant.

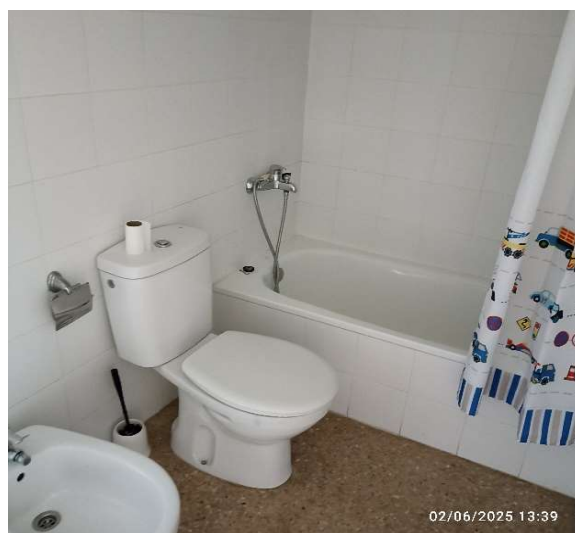
## Cambra higiènica

| La banyera i/o dutxa està correctament rejuntada sense filtracions o pèrdues | SÍ | | NO | X | |

En estat deficient, es necessari rejuntar la banyera i els paraments de bany que dona a la banyera.

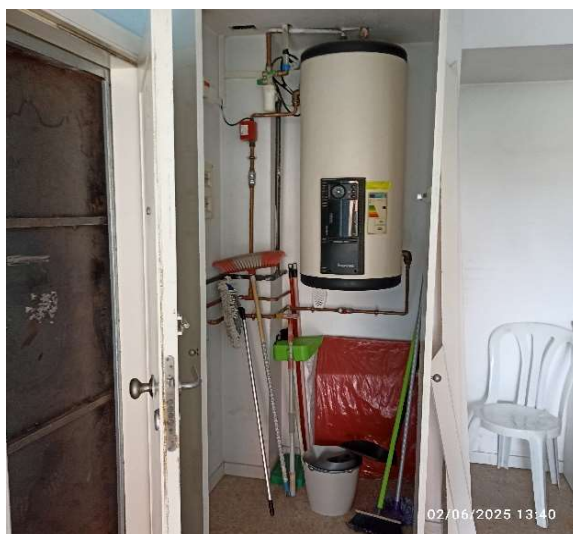
## Instal·lació ACS i solar tèrmica

| Calentador | Correcta | | | |

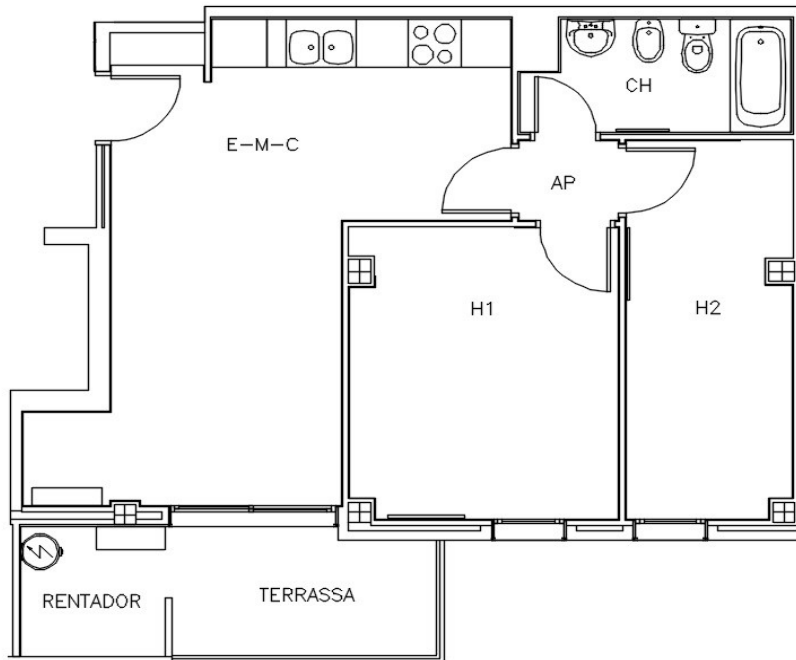
### Habitatge

Es tracta d'un habitatge situat a planta quarta, amb ascensor, format per estar-menjador-cuina, 2 habitacions, bany, distribuïdor i terrassa amb rentador.
