MILLORA DE LA INFRAESTRUCTURA  
VERDA / BLAVA DE L'EIX SANTA RITA  
AL CARRER SEGRE

Ajuntament de Malgrat de Mar

Novembre 2024

12c\_PROPOSTA:  
PLANTA : COTES / NORMATIVES

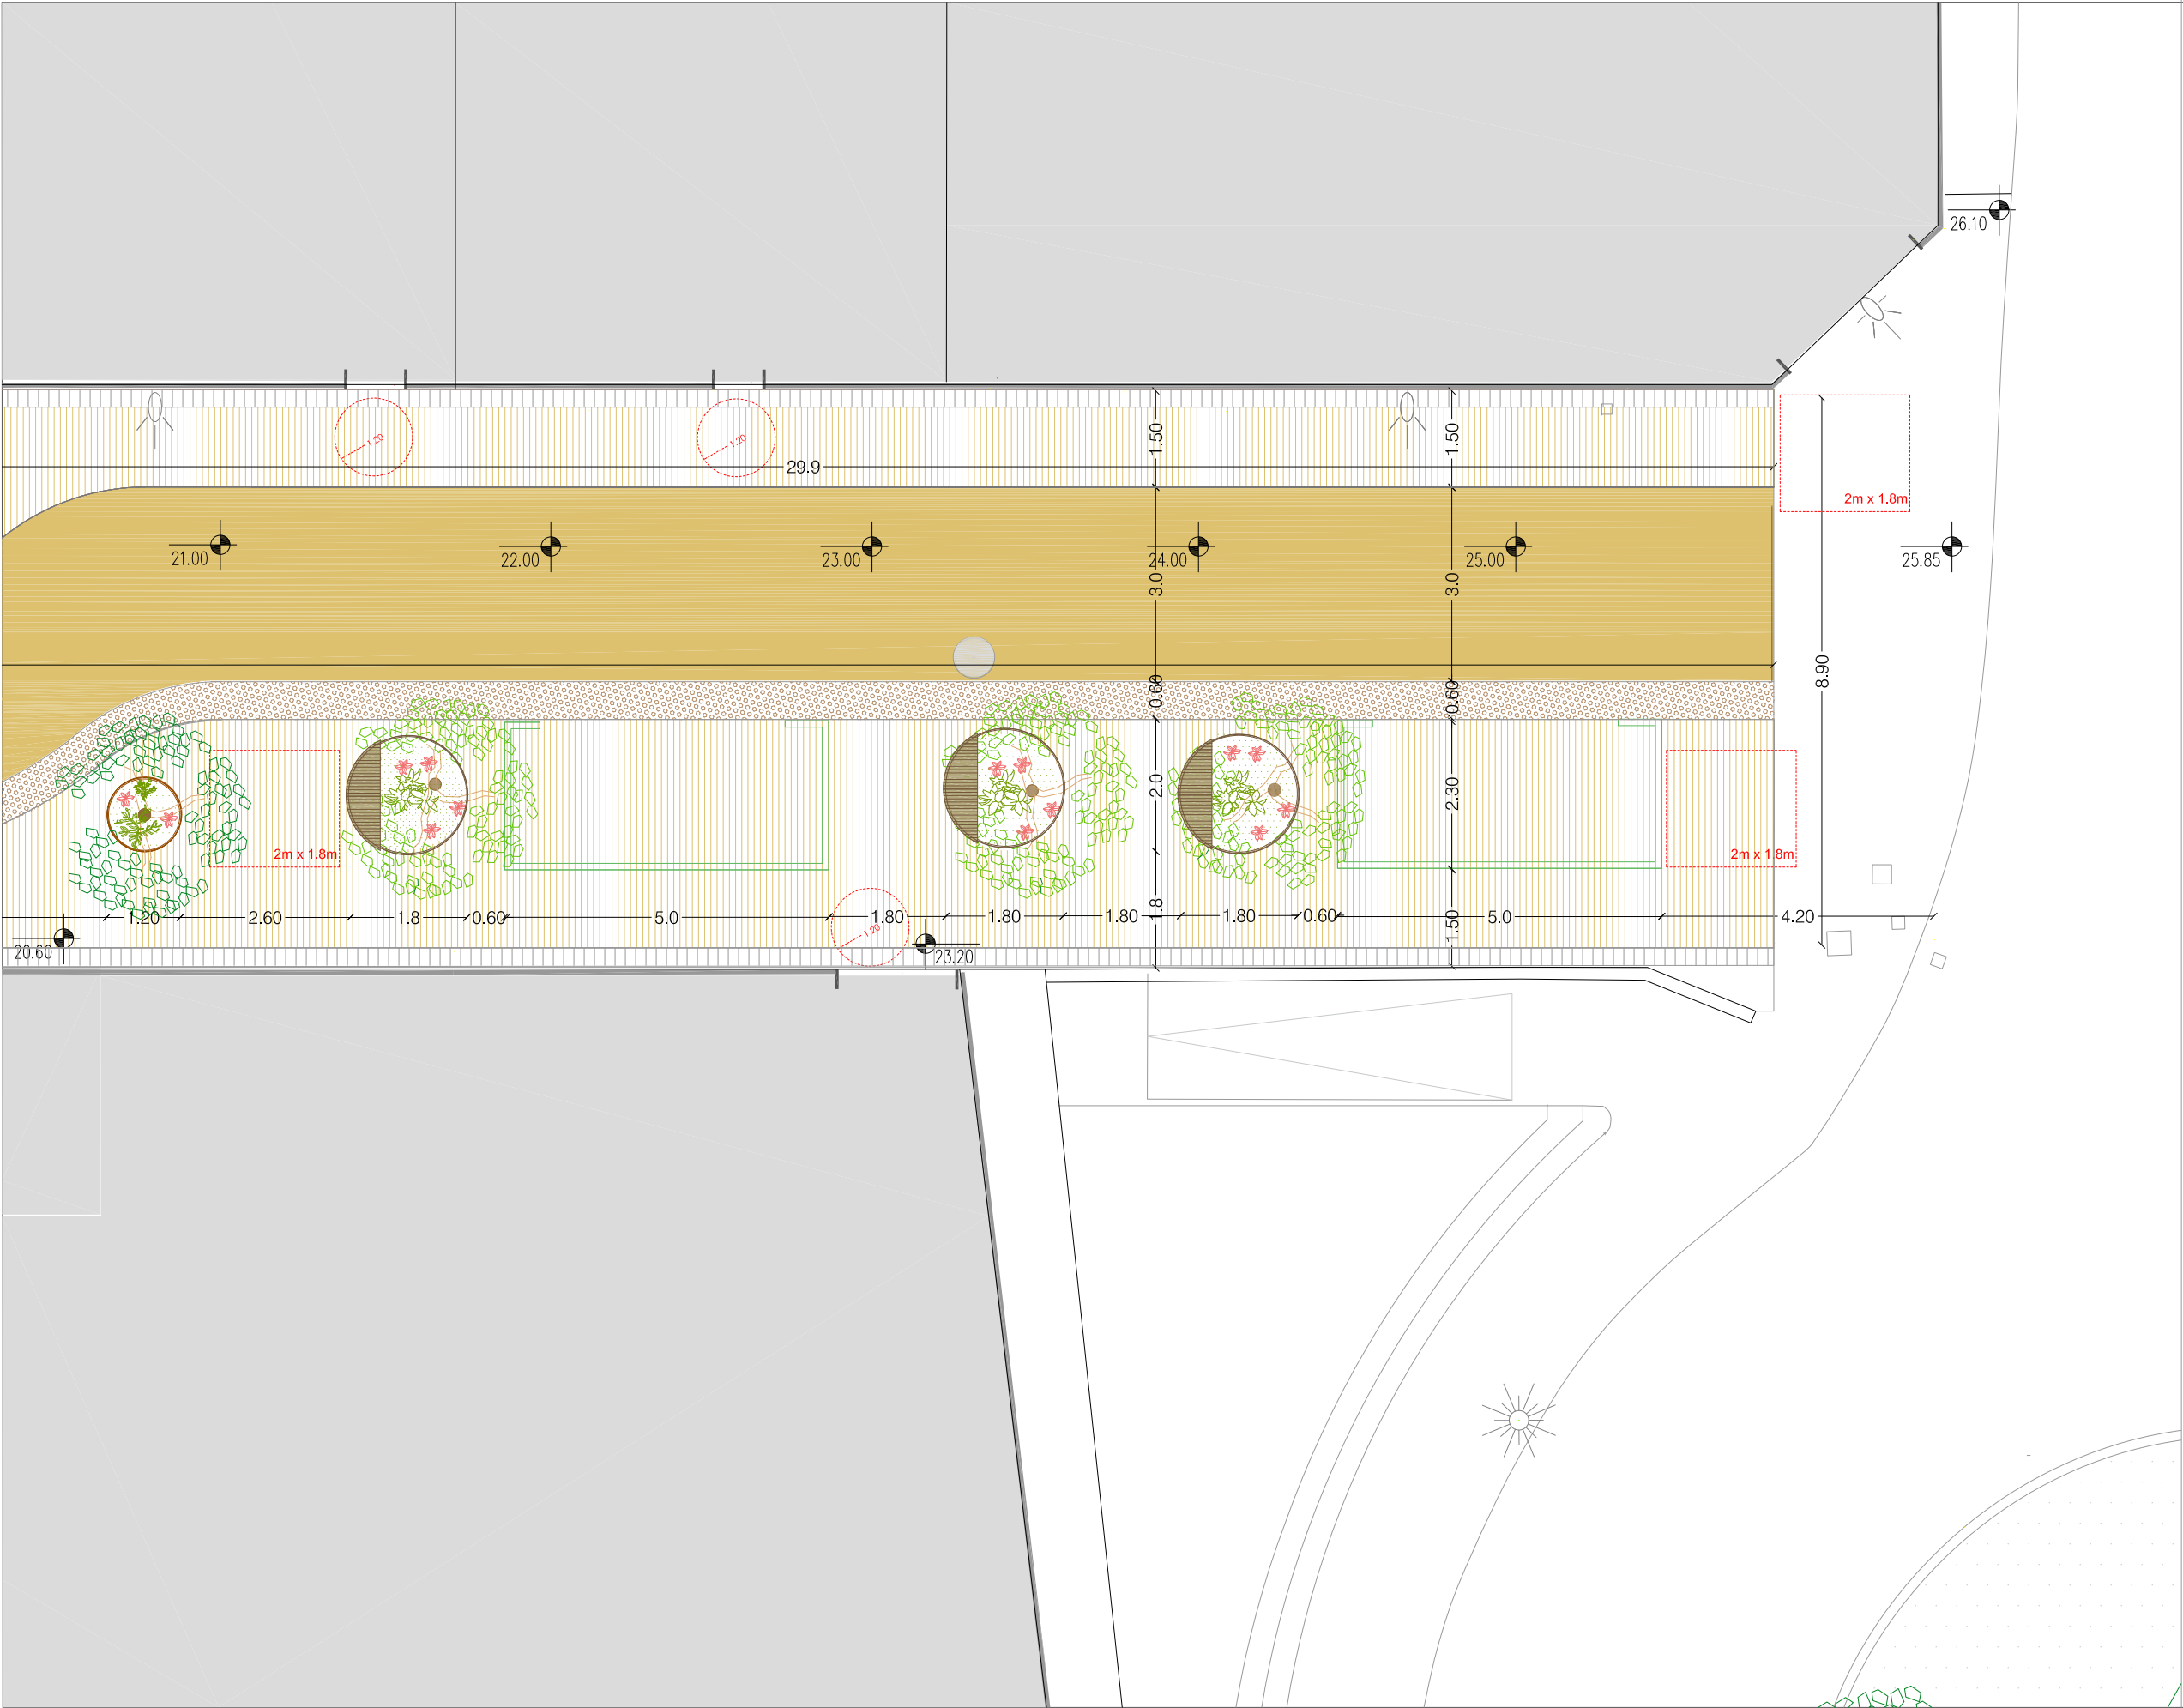
- Parterre verd existent
- Parterre verd nou
- Asfalt existent amb la capa de rodadura nova (color terros fosc)
- Paviment nou drenant ( color terros clar)
- Paviment podotactil d 'avis (botons)
- Paviment podotactil direccional (estries)
- Creuament 2 cadires de rodes
- Gir cadira de rodes

- ① Jardí de infiltració (riera)
- ② Parterre ampliat amb plantes existents (heura)
- ③ "Raco verd" : Conjunt jardineres de acer corten amb plantes enfiladisses i banc de fusta integrat
- ④ Parking bicis despalaçat
- ⑤ Papelera desplaçada

- Arbre nou amb escocell elevat de acer corten D= 1.80m, amb nova vegetacio baixa i seient de fusta integrat
- Arbre existent amb escocell, ampliat i elevat, de acer corten D=1.80m amb nova vegetacio baixa
- Arbre existent amb escocell elevat de acer corten D=1.20m amb nova vegetacio baixa

- Banc de fusta
- Jardineras de acer corten amb plantes enfiladisses
- Plantes enfiladisses i penjants
- Vegetació variada : jardí de pluja/jardí sec

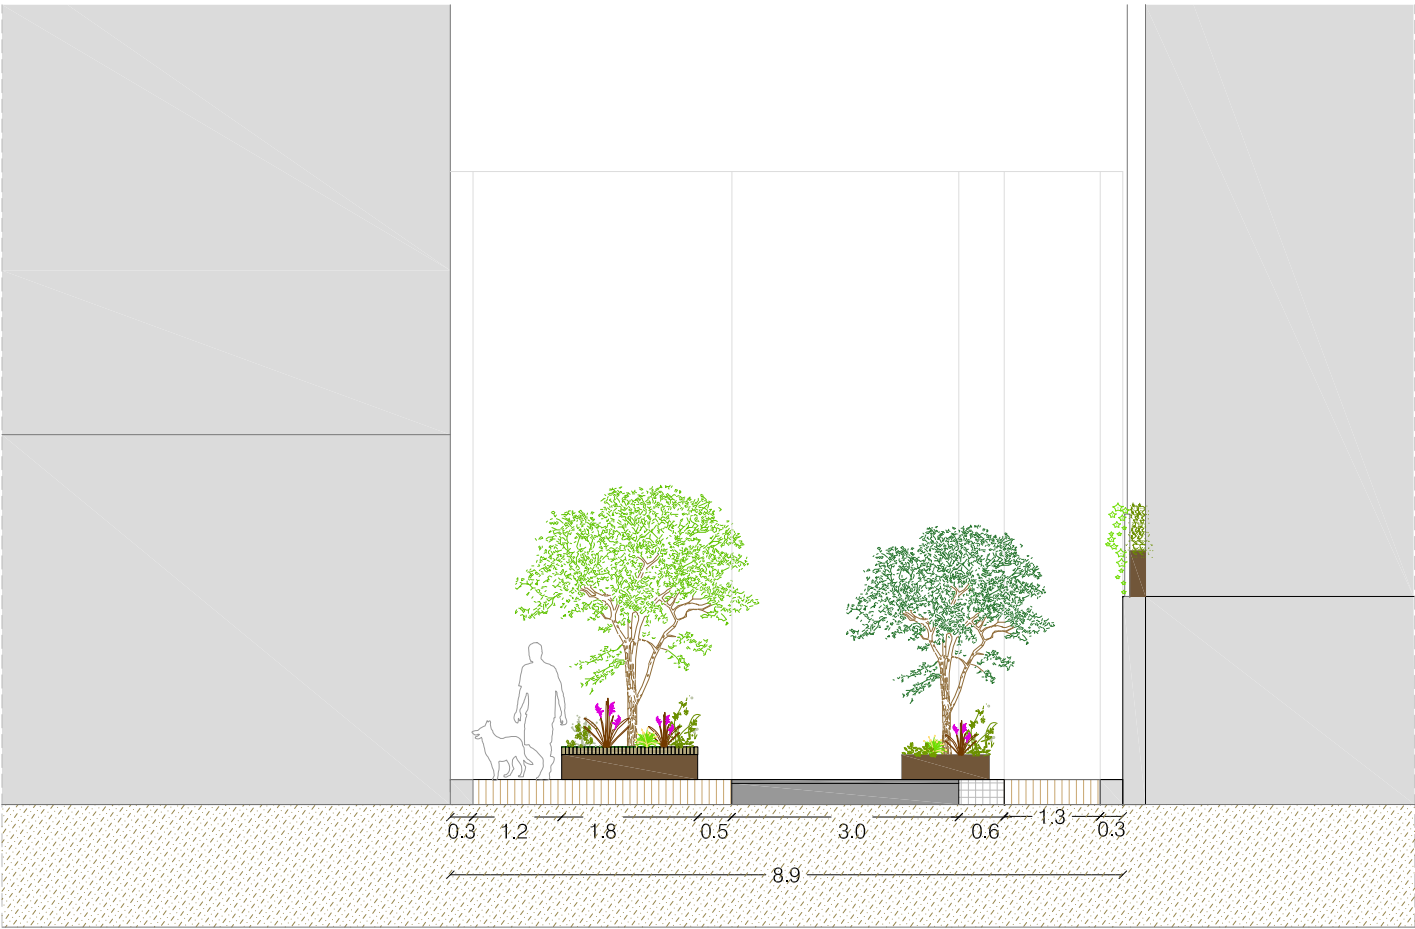
SECCIÓ S4

- Asfalt existent amb la capa de rodadura nova
- Paviment nou drenant
- Paviment podotactil d'avis (botons)
- Paviment podotactil direccional (estries)
- Rigola existent

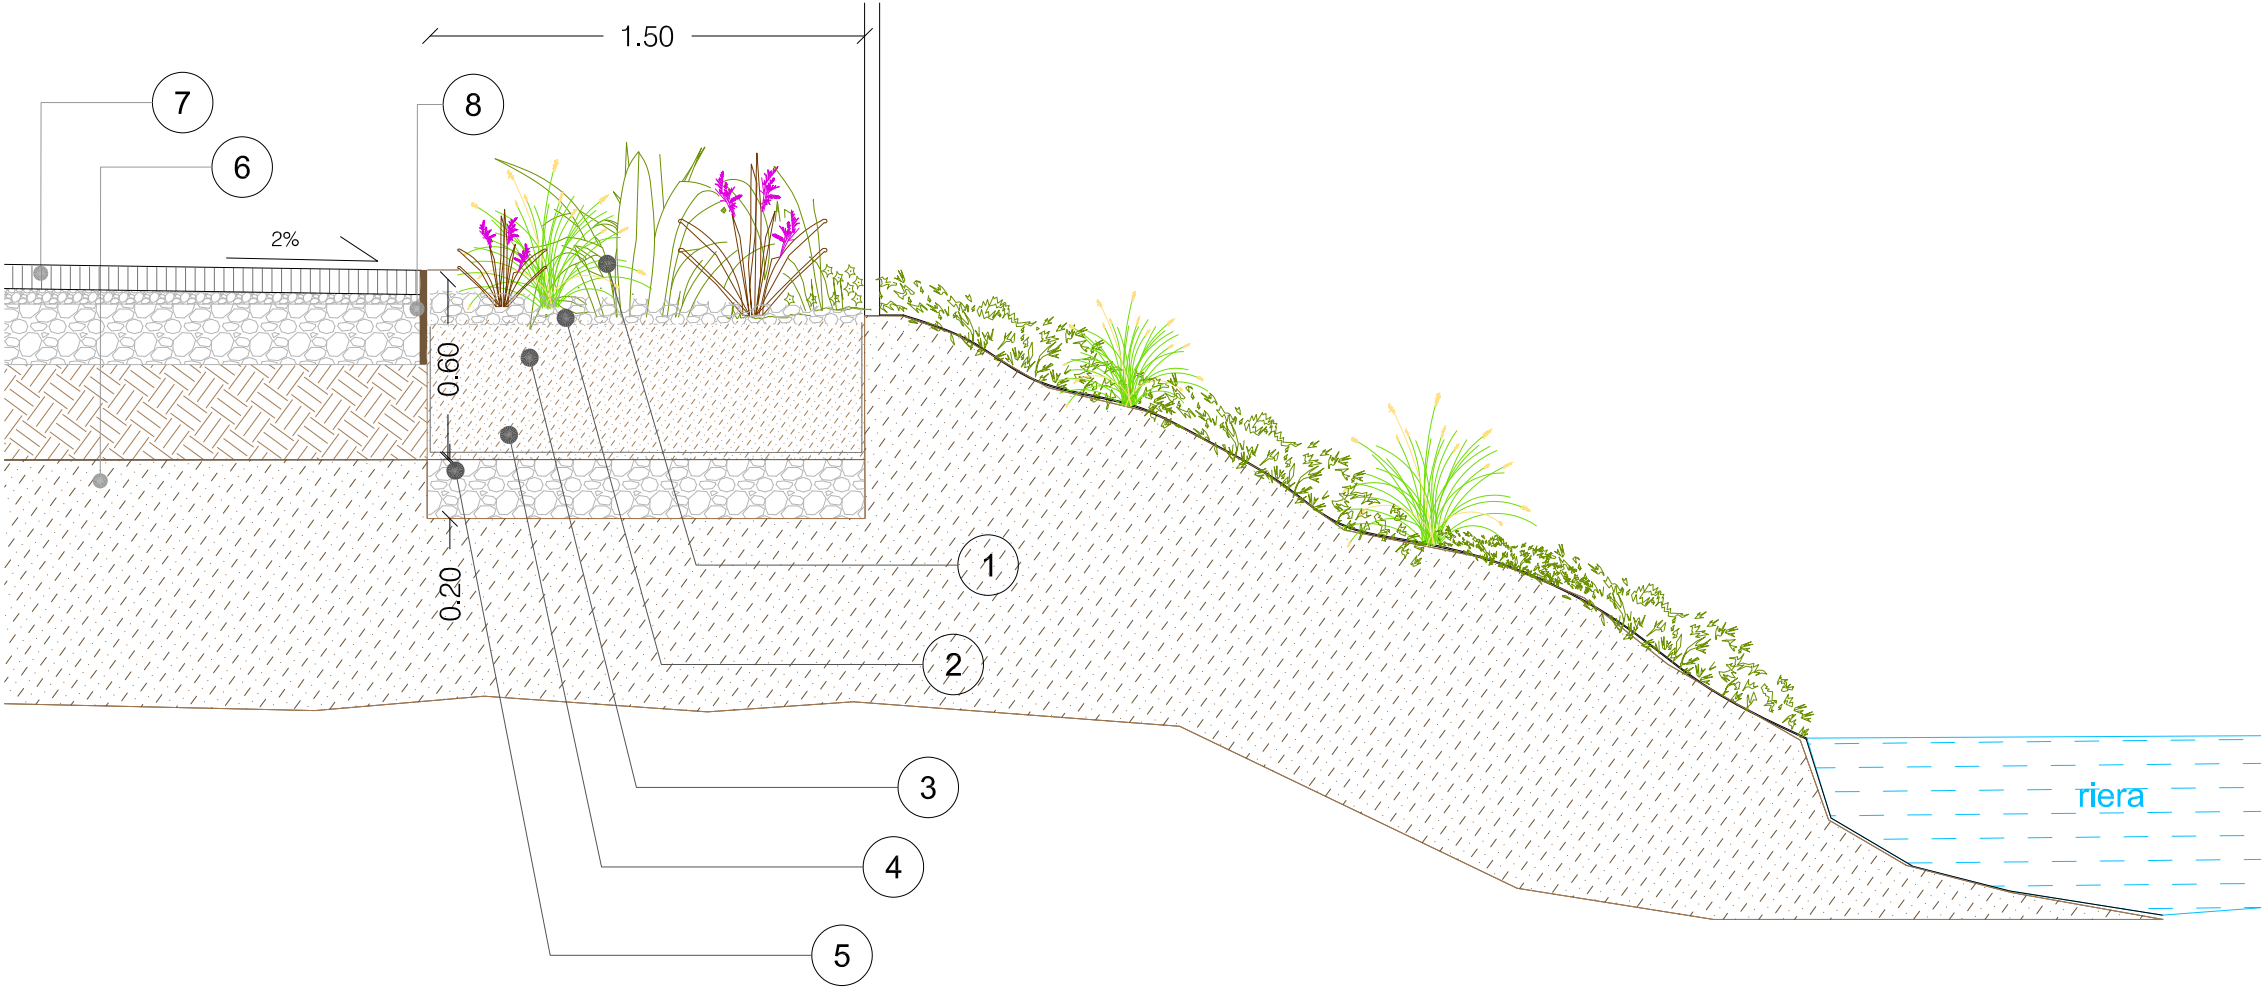
secció S6 : ESCALA 1:25

- 1. VEGETACIÓ (mix plantes resistent a la sequera/inundació)
- 2. COBERTURA : CODOLS DE RIU (mides variades)
- 3. GEOTEXTIL
- 4. SUSTRAT
- 5. GRAVA DE PEDRERA
- 6. TERRENY EXISTENT
- 7. PAVIMENT DRENANT SOBRE BASE DE GRAVA I ESPLANADA
- 8. VORADA D'ACER CORTEN

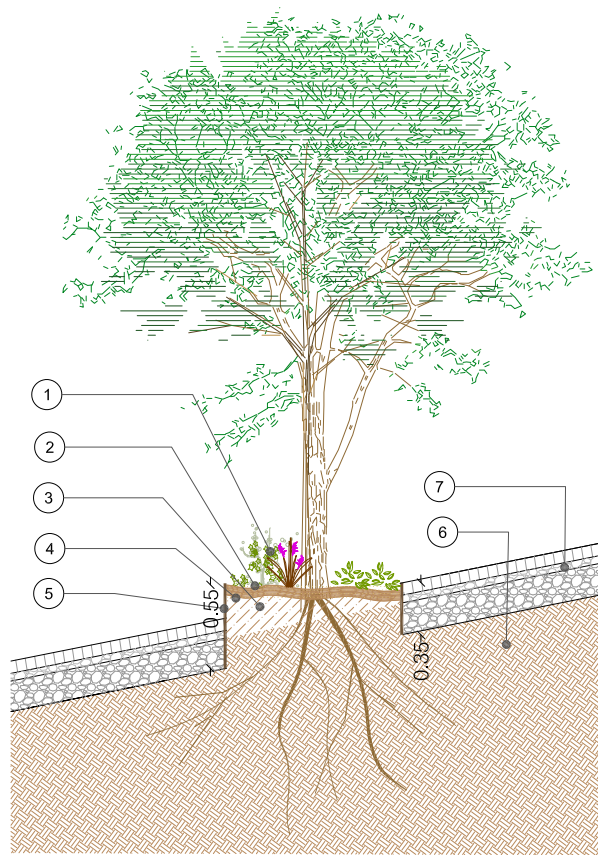
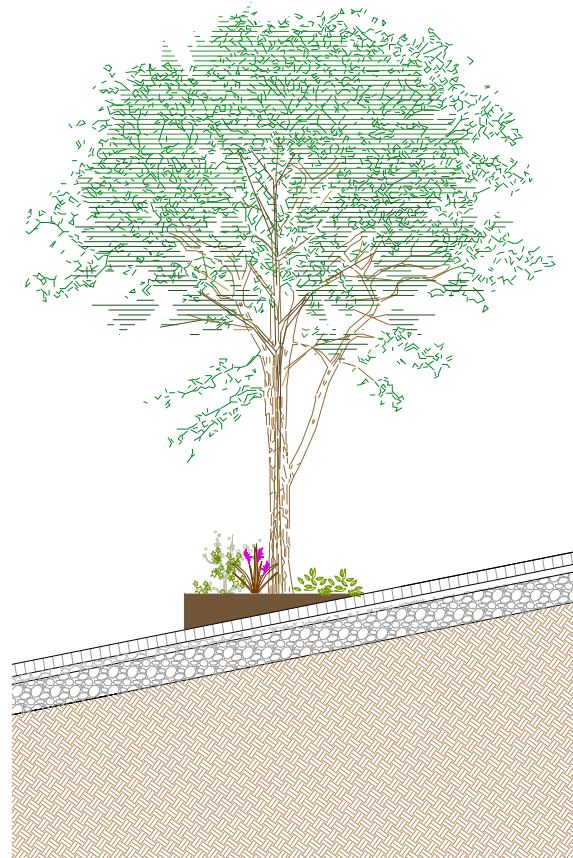
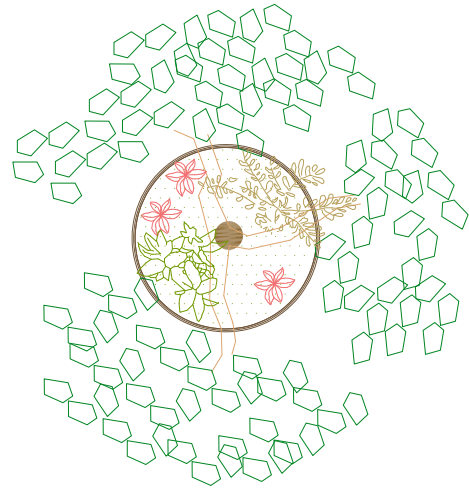
ARBRE EXISTENT AMB ESCOCELL ELEVAT  
DE ACER CORTEN D=1.20M  
AMB NOVA VEGETACIO BAIXA  
4 ut

1. VEGETACIÓ (mix plantes resistant a la sequera/inundació)
2. COBERTURA : ESCORÇA DE PI
3. SUSTRAT
4. TUB DEGOTEIG
5. ESCOCELL ELEVAT/JARDINERA
6. TERRENY EXISTENT
7. PAVIMENT DRENANT SOBRE BASE DE GRAVA

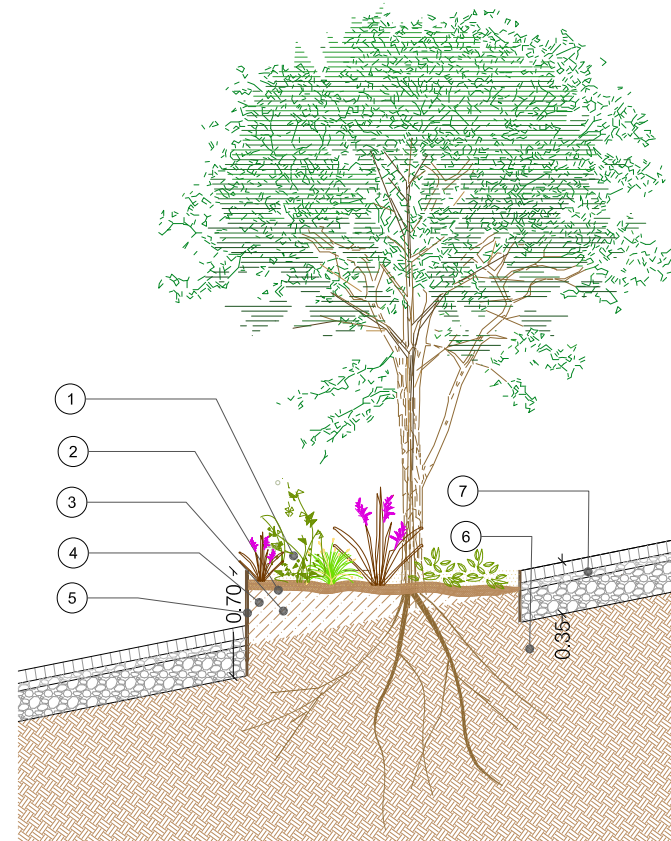
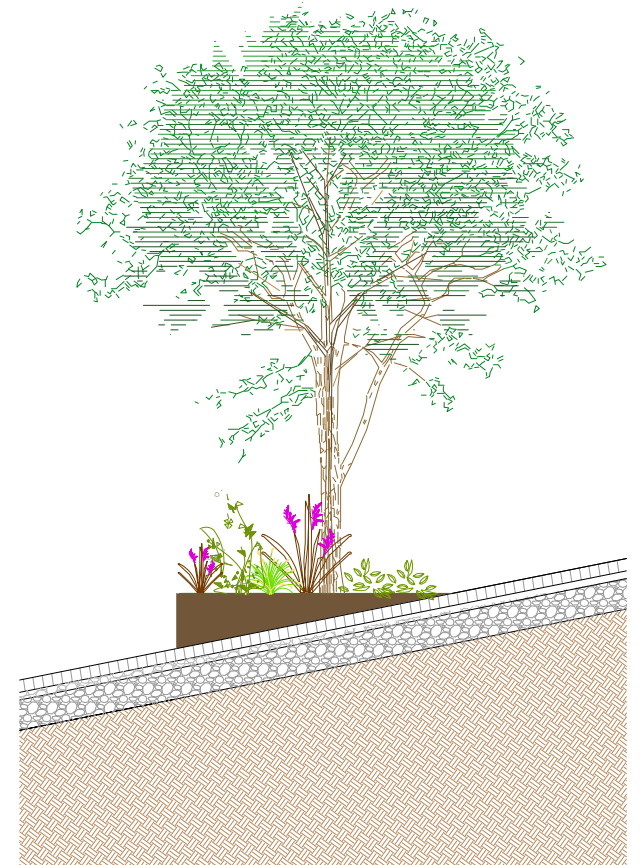
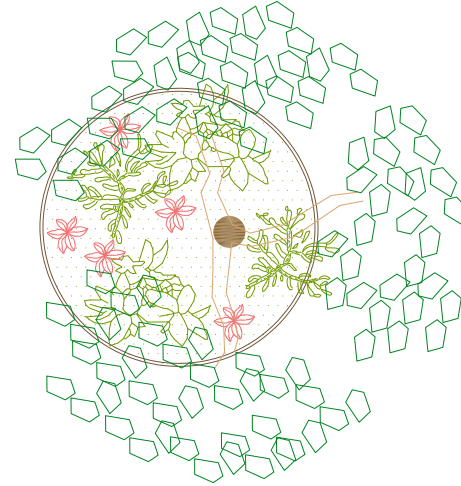
ARBRE EXISTENT AMB ESCOCELL,  
AMPLIAT I ELEVAT,  
DE ACER CORTEN D=1.80M  
AMB NOVA VEGETACIO BAIXA  
2 ut

1. VEGETACIÓ (mix plantes resistant a la sequera/inundació)
2. COBERTURA : ESCORÇA DE PI
3. SUSTRAT
4. TUB DEGOTEIG
5. ESCOCELL ELEVAT/JARDINERA
6. TERRENY EXISTENT
7. PAVIMENT DRENANT SOBRE BASE DE GRAVA

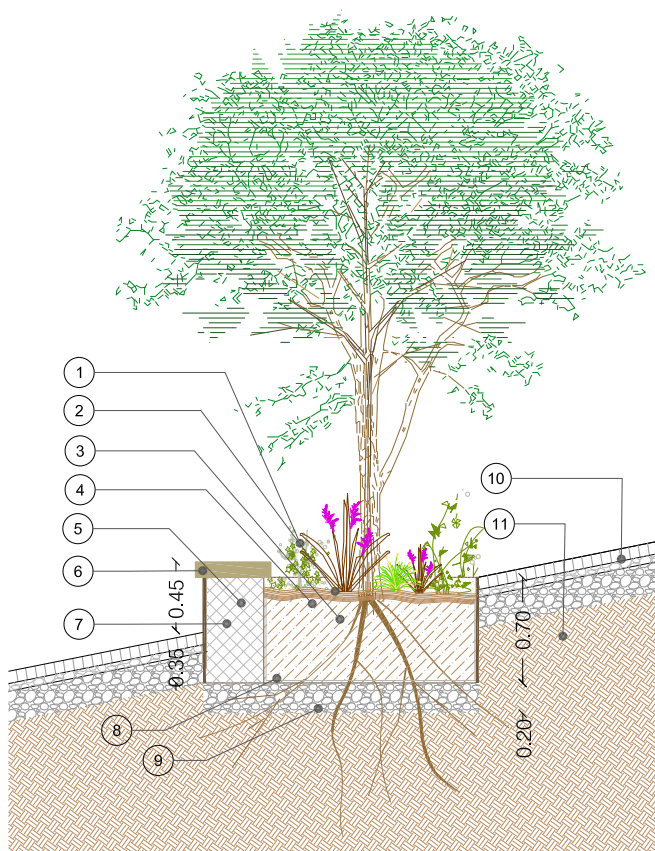
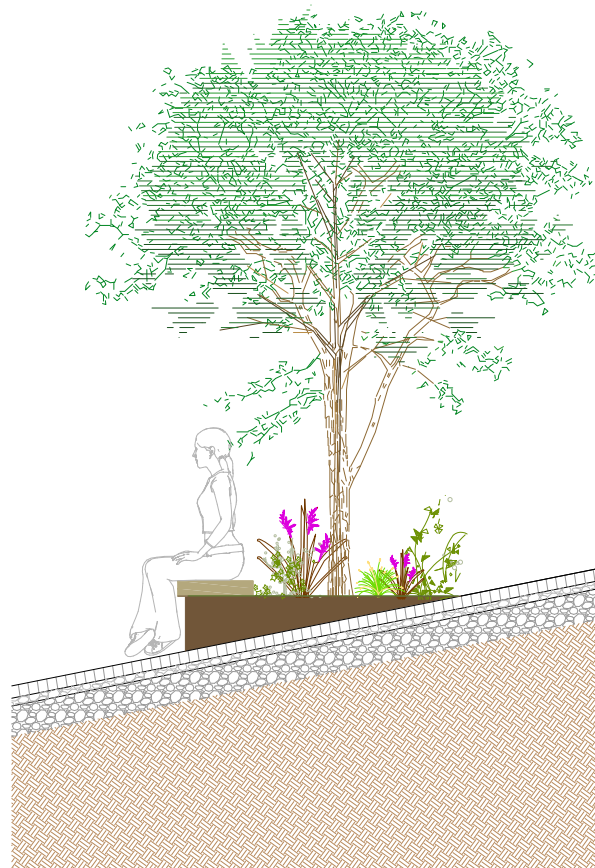
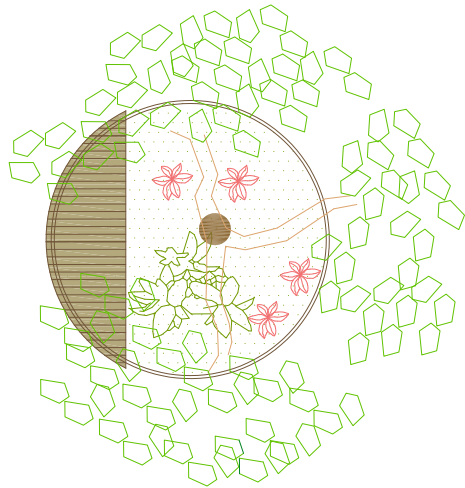
ARBRE NOU AMB ESCOCELL ELEVAT  
DE ACER CORTEN D=1.80M,  
AMB NOVA VEGETACIO BAIXA  
I SEIENT DE FUSTA INTEGRAT  
6 ut

1. VEGETACIÓ (mix plantes resistent a la sequera/inundació)
2. COBERTURA : ESCORÇA DE PI
3. SUSTRAT
4. TUB DEGOTEIG
5. ESCOCELL ELEVAT/JARDINERA
6. SEIENT DE FUSTA
7. BANC DE FORMIGÓ
8. GEOTEXTIL
9. GRAVA DE PEDRERA
10. PAVIMENT DRENANT SOBRE BASE DE GRAVA
11. TERRENY EXISTENT
